DIE KOMPLEXITÄT DER MATERIALITÄT VON KULTURGUT EIN PRAXISBEISPIEL

PAUL BELLENDORF

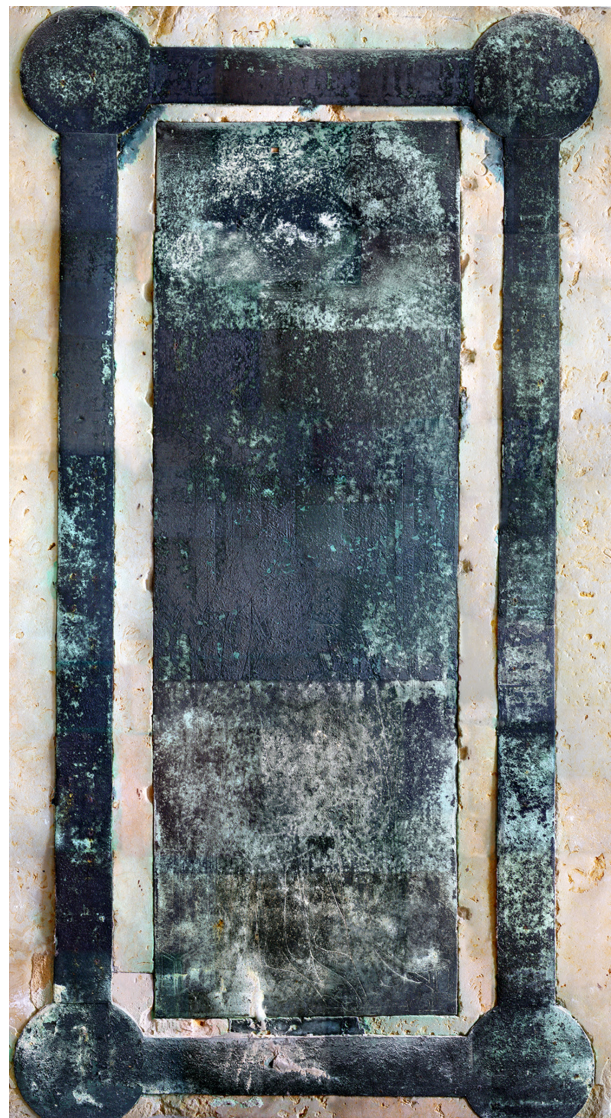
Im Zentrum der Betrachtung steht die Grabplatte mit metallenen Auflagen für den 1427 verstorbenen Hermann Schindeleyb aus der Kunigundenhalle im Südostbereich des Kreuzgangs des Erfurter Doms. Abbildung 1 zeigt das Objekt im Zustand von 2003. Man kann deutlich die starke Korrosion der Oberfläche wahrnehmen. Um die Prozesse hinter der Korrosion zu verstehen, ist es notwendig, die Materialität der Grabplatte sowie deren Geschichte zu untersuchen und die Ergebnisse miteinander zu korrelieren.

Abb. 1: Grabplatte für Hermann Schindeleyb, Zustand 2003 vor der Restaurierung

Im Zustand von 2003 prägten vor allem die Korrosionsprodukte, die sich auf der Oberfläche der Metallaufgaben gebildet haben, den optischen Eindruck. Jede der fünf Platten hatte einen ande-

ren Korrosionszustand. Mit der Kenntnis der Zusammensetzung konnte resümiert werden, dass die divergente Elementzusammensetzung für dieses heterogene Bild verantwortlich war.

Aufbauend auf den Informationen zu Legierungszusammensetzung und Herstellungstechniken, zu Aufstellungs-, Nutzungs- und Veränderungsgeschichte sowie zur Ursache der Korrosionsphänomene wurde schließlich der Entschluss für eine Restaurierung gefasst. Durch den Metallrestaurator Bernhard Mai wurde ein Reinigungs- und Konservierungs- sowie Wartungskonzept erstellt, an einer Musterfläche getestet und das Objekt schließlich von Oktober bis Dezember 2004 restauriert.¹⁷

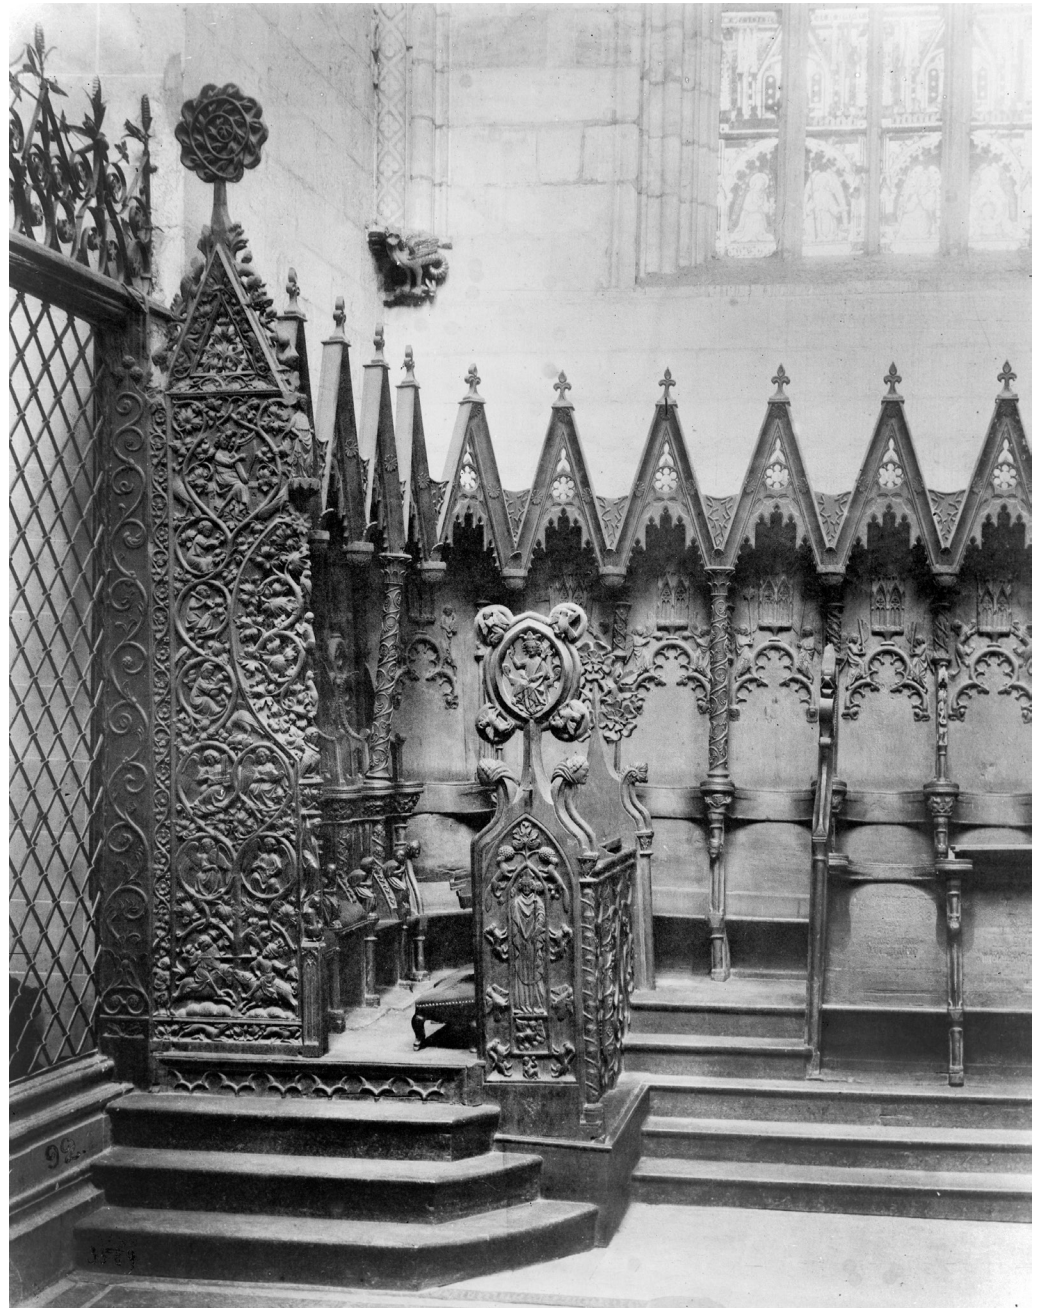
Abb. 2: Nördliches Chorgestühl im Erfurter Dom. Man kann am unteren Rand erkennen, wie die Treppenstufen über das Inschriftenband der Metallaufgaben der Grabplatte von Schindeleyb reichen, keine genaue Datumsangabe, aber vor 1899/1900

Die Ursachen liegen in einem von Creeny bereits benannten Umstand,⁶ welcher auch in Abbildung 2 am unteren Rand fotografisch überliefert ist: Die Treppenstufen zum nördlichen Chorgestühl überdecken die rechte Hälfte des Inschriftenbandes und waren damit für die Abriebpause nicht zugänglich. Creeny hat damit aber auch nicht das komplette lateinische Todesdatum erfasst, weshalb er von 1420 (m cccc xx) statt 1427 (m cccc xxvii) ausgegangen ist. Creeny beschreibt selbst, dass das restliche Inschriftenband zu stark abgenutzt war, um entziffert werden zu können.⁷

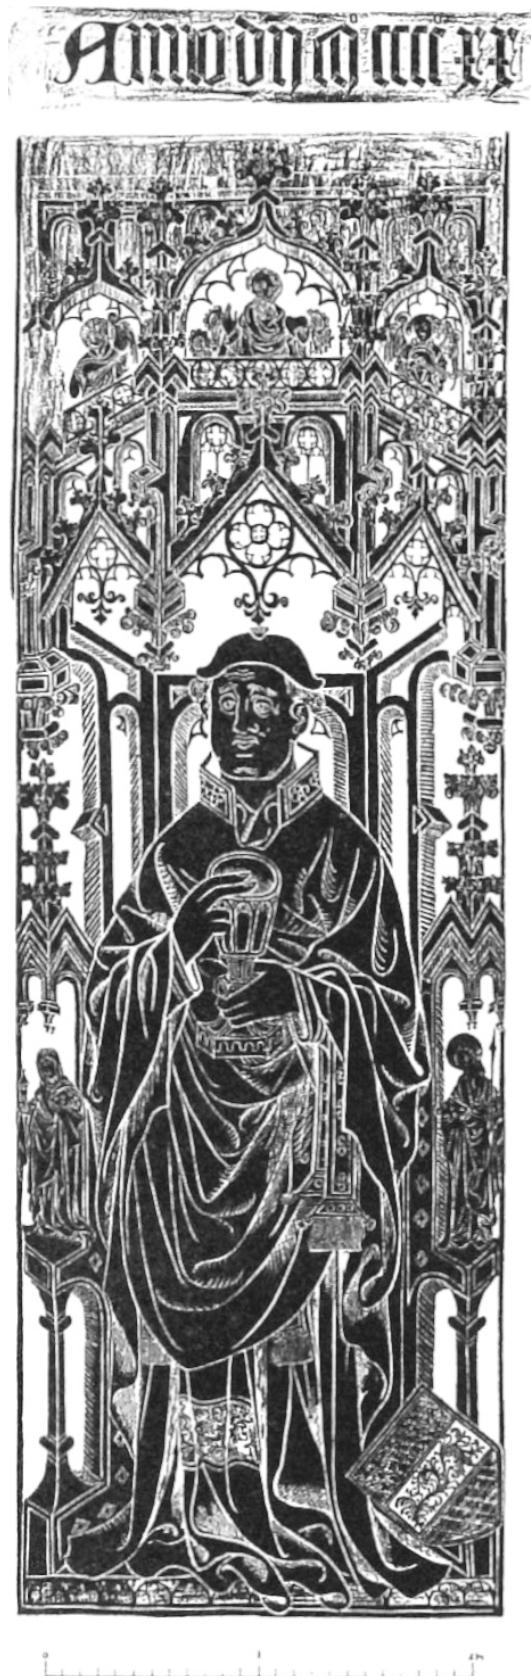
Abb. 3: Abriebpause der Grabplatte von Schindeleyb mit der originalen Bildunterschrift

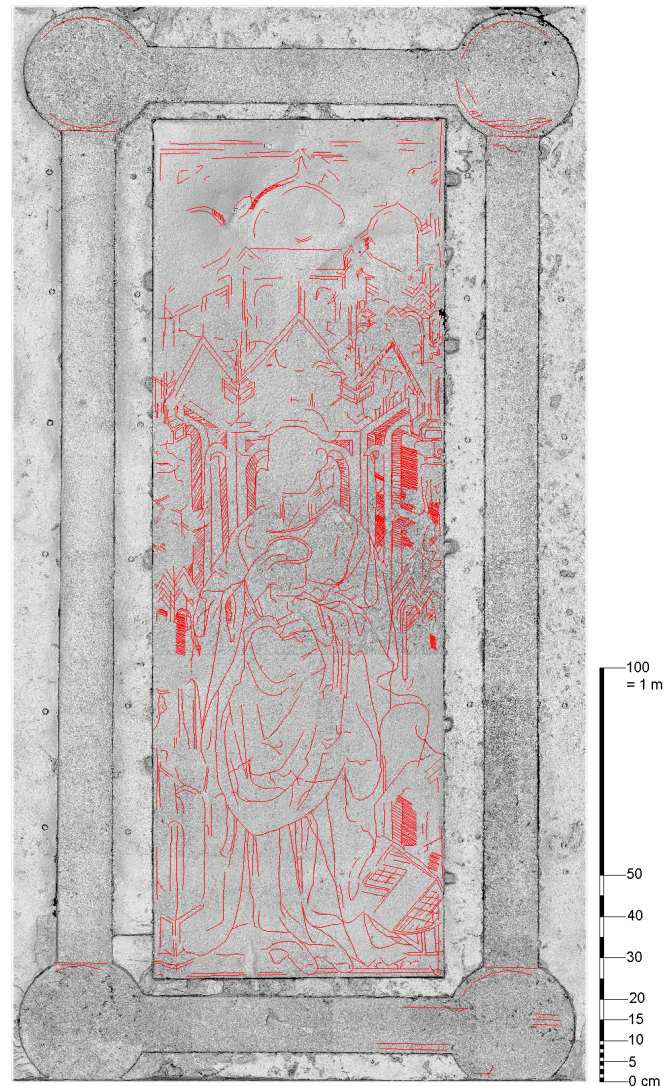
Der Inhalt der Grabplatte musste im Zustand von 2003 als verloren betrachtet werden. Um beurteilen zu können, ob von den Ziselierungen überhaupt noch etwas vorhanden war und nicht nur durch die Korrosionsprodukte überlagert wurde, wurde auf Basis eines 3D-Scans eine Linienkartierung der im Scan sichtbaren Ziselierungen angefertigt (Abb. 4). Damit konnte nachgewiesen werden, dass ein Großteil der originalen Zeichnung tatsächlich noch vorhanden war. Aufgrund der korrosionsbedingt heterogenen Oberflächen waren die Linienzeichnungen aber für das menschliche Auge kaum noch erkenn- und verstehbar.

Abb. 4: 3D-Scan der Oberfläche mit Nachzeichnung der im Scan noch erkennbaren Ziselierungen, 3D-Scan Vera Lutz und Paul Bellendorf, Kartierung Vera Lutz

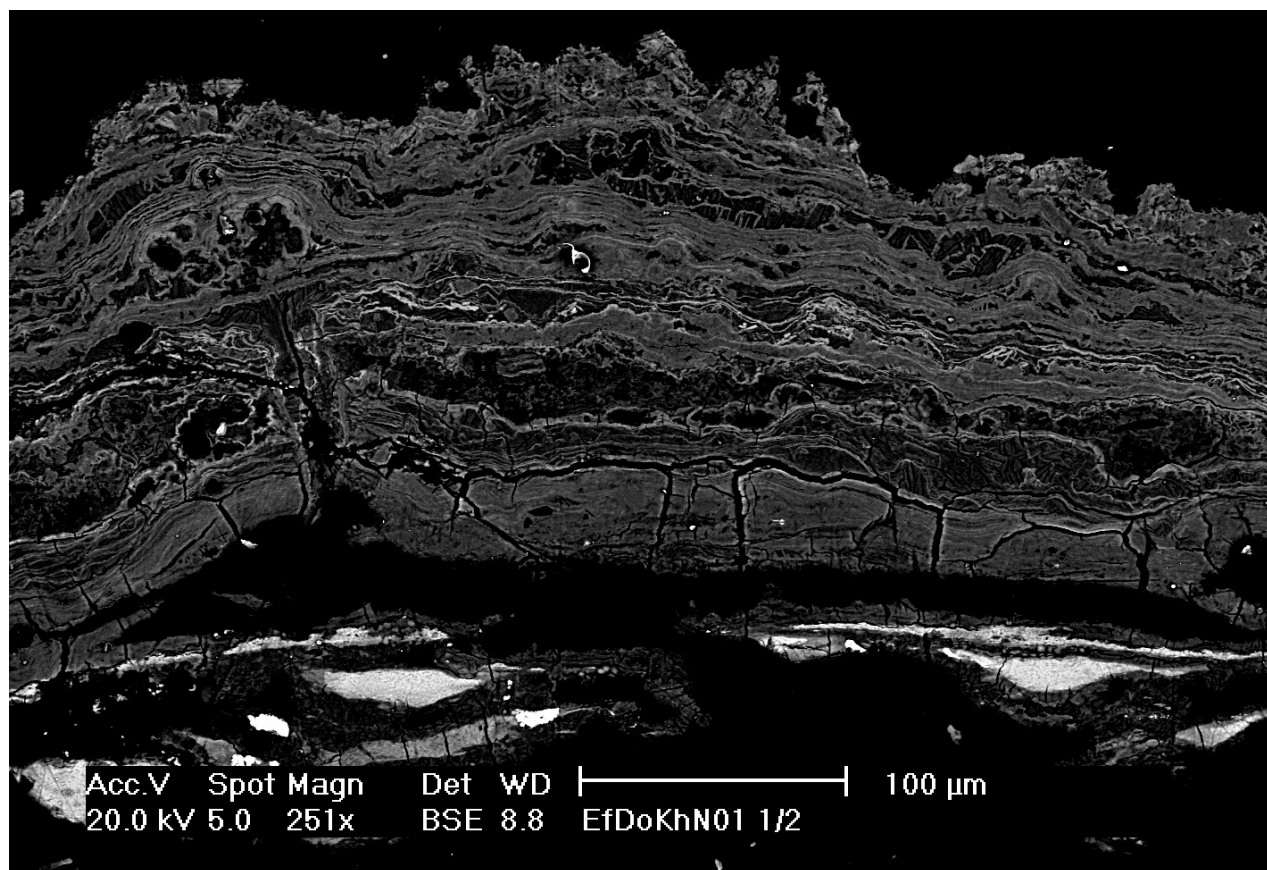
Damit ist die Ursache der verheerenden Korrosion aber noch nicht gefunden. Von den Korrosionsprodukten wurden ebenfalls Proben genommen und analysiert. Im Anschliff und im Rasterelektronenmikroskopischen Bild (Abb. 5) zeigte sich, dass diese aus einer Vielzahl an übereinanderliegenden Schichten, jede kleiner 1 µm, bestanden. Mittels REM-EDS¹¹ konnten diese Schichten nicht eindeutig analysiert werden, sodass Proben der Korrosionspakete mittels Röntgendiffraktometrie (XRD) im Labor des Bayerischen Landesamt für Denkmalpflege weiterführend untersucht wurden, um die kristalline Struktur der Proben zu bestimmen. Als Ergebnis steht nicht, wie bei der AAS, die Zusammensetzung der Einzelelemente, sondern man bekommt eine Aussage, welche Phasen vorliegen.

Die Ergebnisse zeigten, dass es sich bei den Korrosionsprodukten auf den Metallaufgaben der Grabplatte von Hermann Schindeleyb primär um schwefelhaltige Verbindungen handelte.¹² In hohem Maße wurde beispielsweise das basische Kupfersulfat Antlerit ($\text{CuSO}_4 \cdot 2\text{Cu}(\text{OH})_2$) detektiert, welches sich bevorzugt bei pH-Werten kleiner vier bildet.¹³ Quelle und Ursache für die Korrosionsprozesse war also ein (Über-)Angebot von Schwefel über einen langen Zeitraum.

Abb. 5: Rasterelektronenmikroskopische Aufnahme eines Anschliffs der Korrosionsprodukte der Grabplatte von Schindeleyb

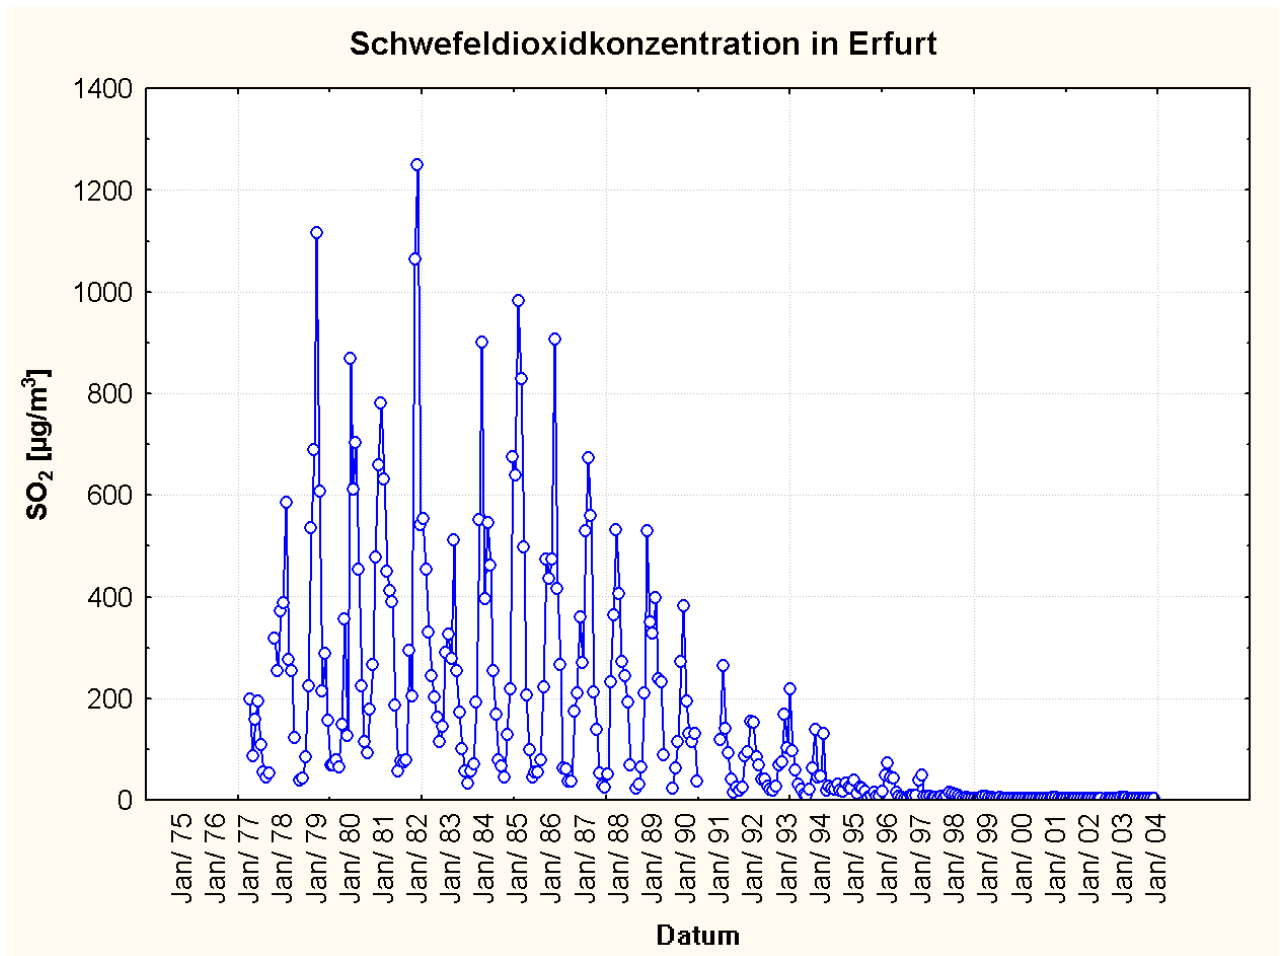
Abb. 6: Verlauf der Schwefeldioxidkonzentration in Erfurt

In Erfurt wurden vor allem in den 1980er Jahren immens hohe Konzentrationen von Schwefeldioxid (SO₂) gemessen (Abb. 6). Im Januar 1982 lag der Monatsmittelwerte bei über 1.200 µg/m³.¹⁴ Quelle des SO₂ war vor allem die Verfeuerung von schwefelreichen Primärenergieträgern in den Erfurter Kraftwerken sowie im privaten Hausbrand. Eine stichprobenartige Umfrage in Erfurter Haushalten zeigte, dass 1992 noch 62 % mit Kohle, Koks oder Holz heizten, im Jahre 2004 lag deren Anteil nur noch bei 2,4 %. Dafür hat der Anteil an Öl oder Erdgas zugenommen.¹⁵

Die Ursache für die massiven Korrosionserscheinungen konnte gefunden werden. Hauptschadensverursacher war die Schwefeldioxidbelastung und die damit verbundenen Korrosionsprozesse (Abb. 6). Dessen Emission wurde in den 1990er Jahren massiv reduziert und stellt heute für Mensch und Umwelt kein Problem mehr dar.¹⁶ Nach einer fachgerechten Abnahme der Korrosionsprodukte und Oberflächenbehandlung war damit nicht mit einer zeitnahen Rekorrosion zu rechnen.

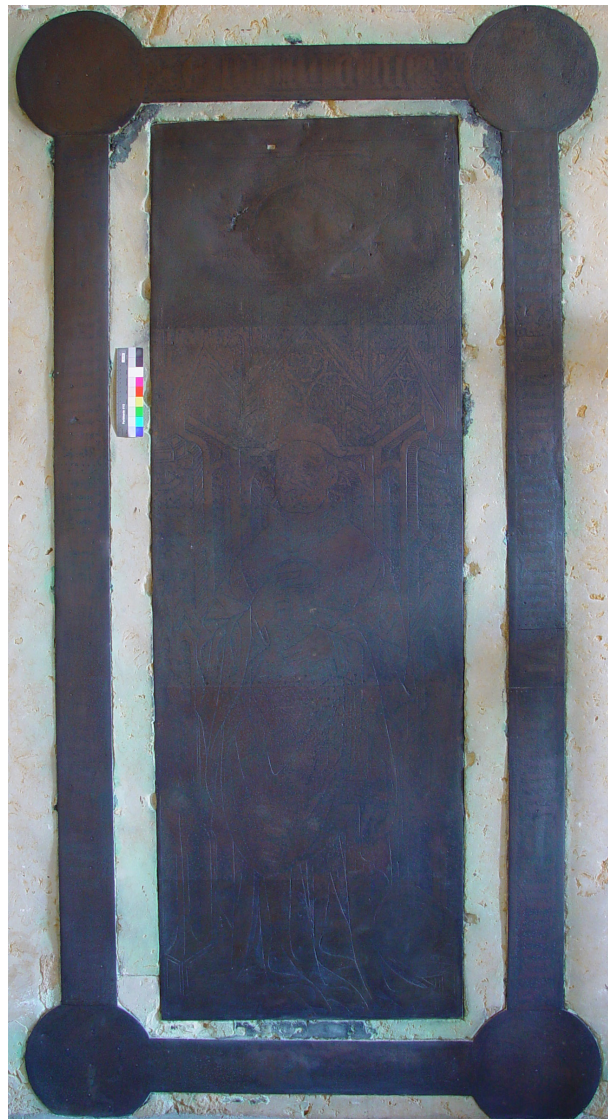
Abb. 7: Die Grabplatte für Hermann Schindeleyb nach der Restaurierung

Das Ergebnis nach der Restaurierung ist in Abbildung 7 zu sehen. Das Objekt präsentierte sich in einem gleichmäßigen Oberflächeneindruck. Die reichhaltige, filigrane Architektur- und Figurerdarstellung auf den zentralen Metallauflagen war wieder erkennbar. Der Text war in etwa in dem Umfang lesbar, wie um die Zeit von 1915.¹⁸ Nach der Abnahme der Korrosionsprodukte hatte sich gezeigt, dass die Korrosionsprozesse die Oberflächen massiv geschädigt hatten. Die ehemals glatte Metalloberfläche war und ist bis heute, bedingt durch die Lochkorrosion, von einer Vielzahl von Mulden durchzogen. Diese waren restauratorisch nicht effektiv aufzufüllen; wurden optisch aber angeglichen. Heute sind sie Zeugnis und Mahnmal für die ehemals immens schlechten Umweltbedingungen.
