Die Erschließung des Regensburger Domes

durch horizontale Laufgänge
und vertikale Treppenanlagen

Dissertation

Der sogenannte Eselsturm

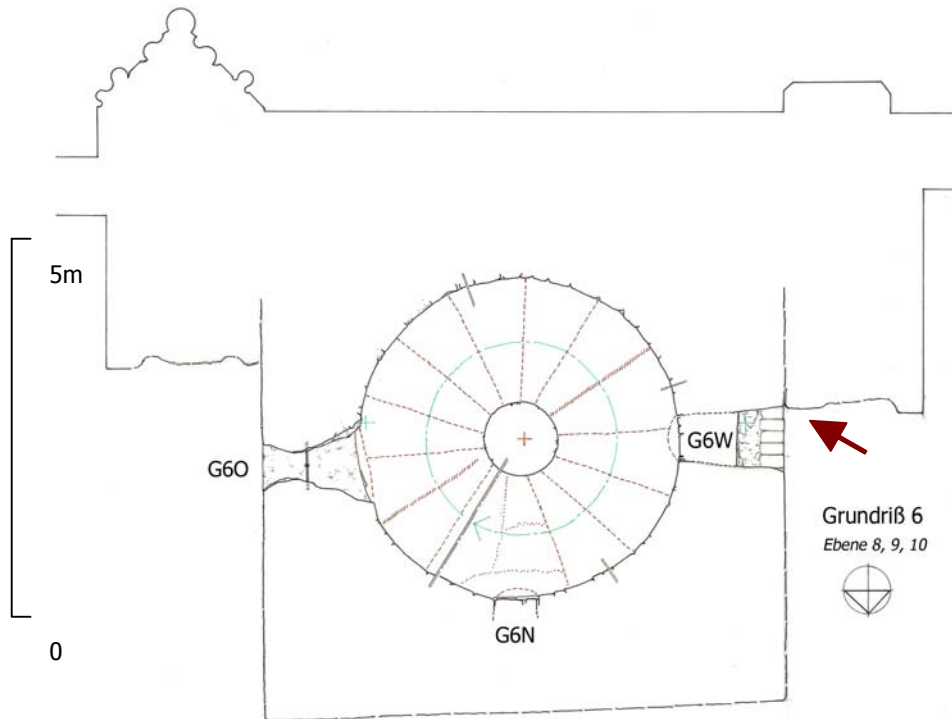
Der Pfeil markiert die Stelle, an der in Höhe des Fensters G5W der romanische Außenputz des Turmes hinter der gotischen Ummantelung noch erhalten ist.

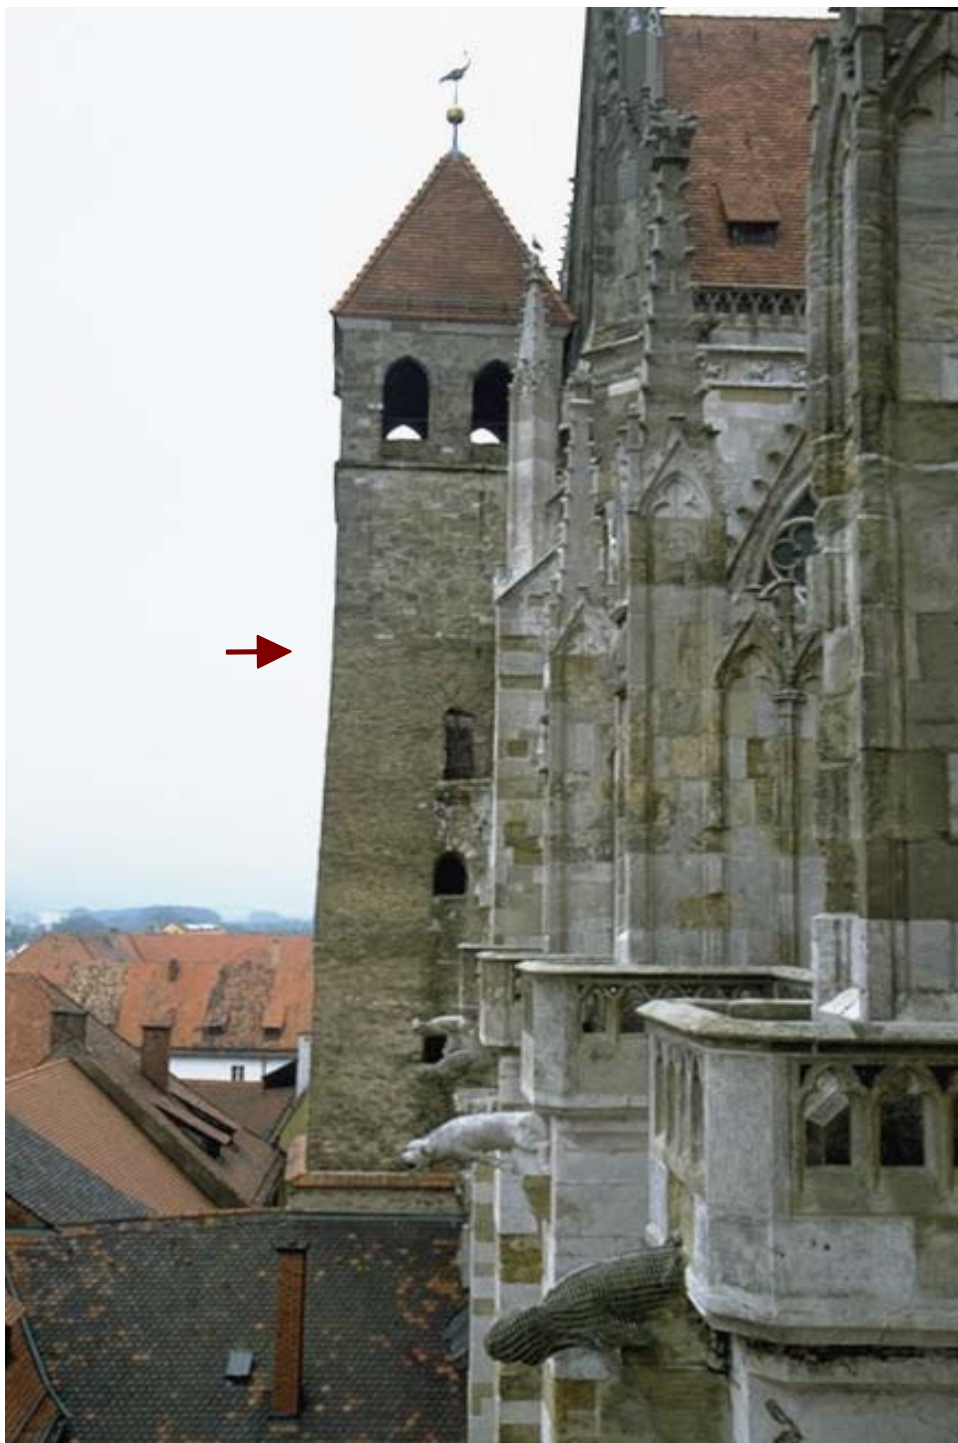
**Abb. 1**

Der Wechsel in der Mauertechnik (siehe Pfeil) unterscheidet den romanischen Teil des Turms von den oberen Geschossen, die 1871 unter dem damaligen Dombaumeister *Franz Joseph Denzinger* wieder errichtet wurden. Der mit Dachziegeln bedeckte Mauerrücksprung (im unteren Teil des Bildes) zeigt die Höhe des Dachansatzes des romanischen Westwerks.

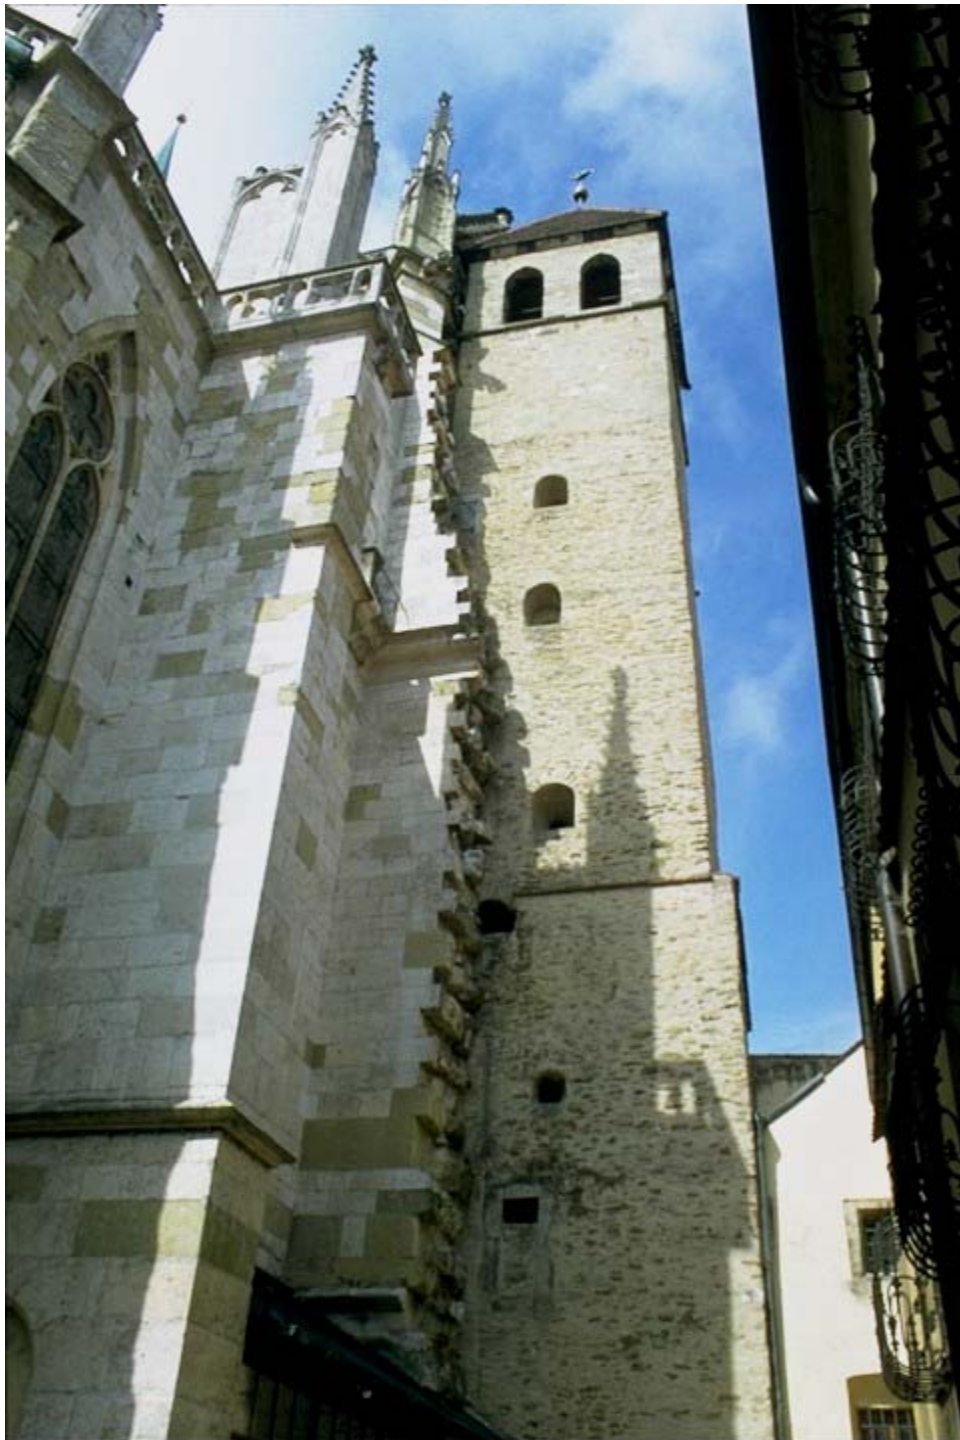
**Abb. 2**

Bei den beiden unteren Öffnungen handelt es sich um gotische Aufbrüche im romanischen Mauerwerk. Die erste romanische Fensteröffnung unterbricht den Mauerrücksprung, das Auflager des ehemaligen Daches. Die ausladenden Gesimse in halber Höhe der Ummantelung entsprechen dem Niveau der Maßwerkalerie, dieser Laufgang hätte vermutlich um den geplanten Turm führen sollen.

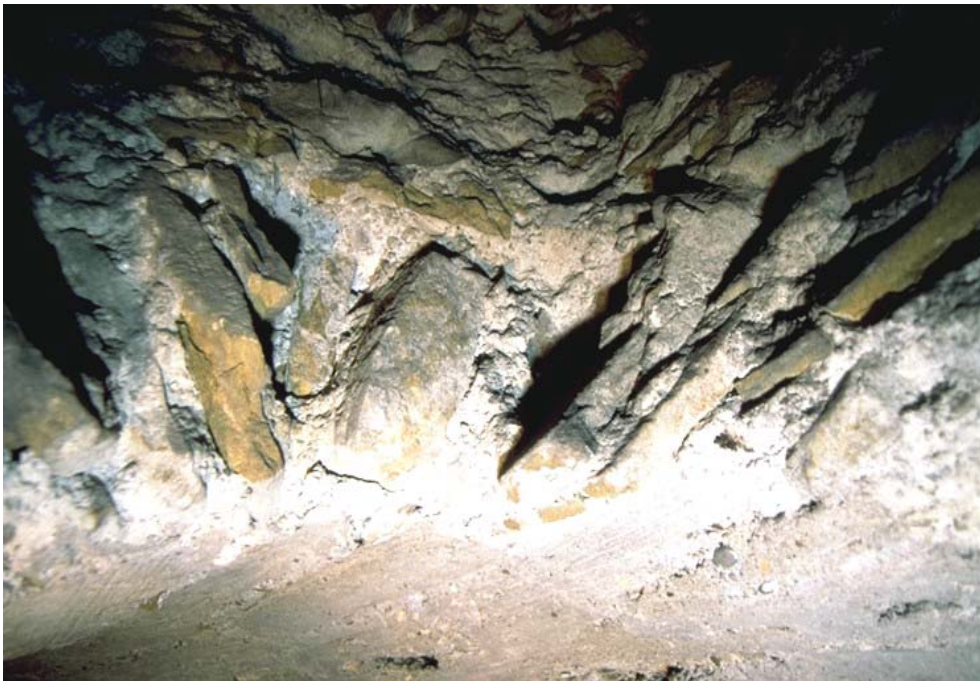
**Abb. 4**

Im Durchbruch der Tonne ist deren Aufbau im Schnitt zu sehen: Bruchsteine und Bruchsteinplatten wurden im Mörtelbett auf Schalung radial gelegt und gegossen. An der abgebildeten Stelle, halbe Wendung nach dem romanischen Eingangsportal, wurde das ca. 30 cm starke Gewölbe aufgrund der steigenden Rampe des nächsten Geschosses mit Bruchsteinen aufgemauert.

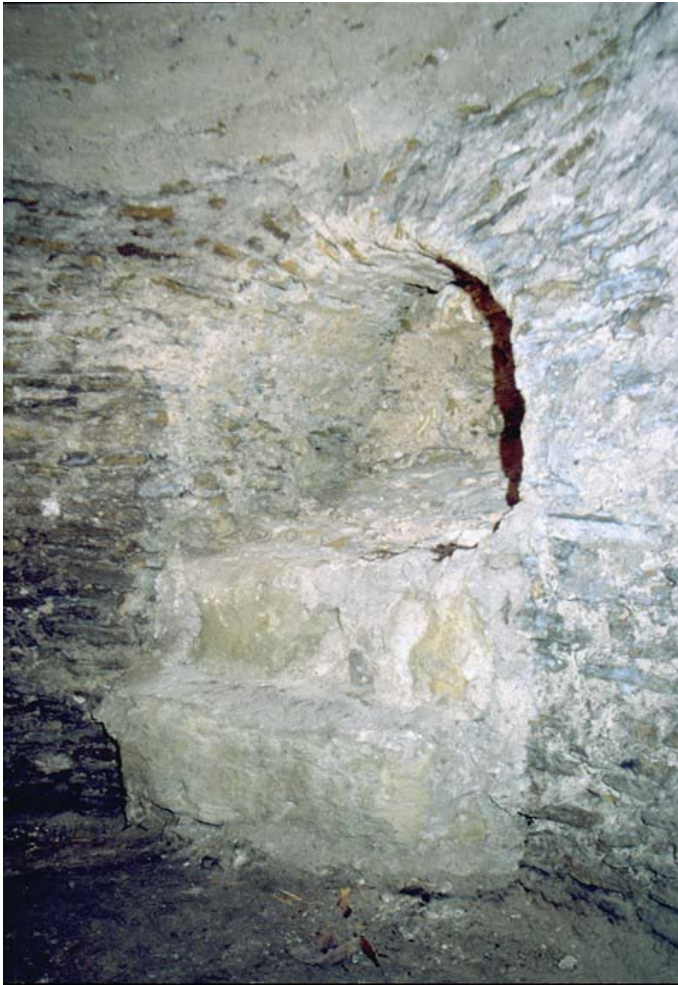
**Abb. 5**

Der Rundbogen über dem ehemaligen Eingang folgt der Kurve der Turmwandung.

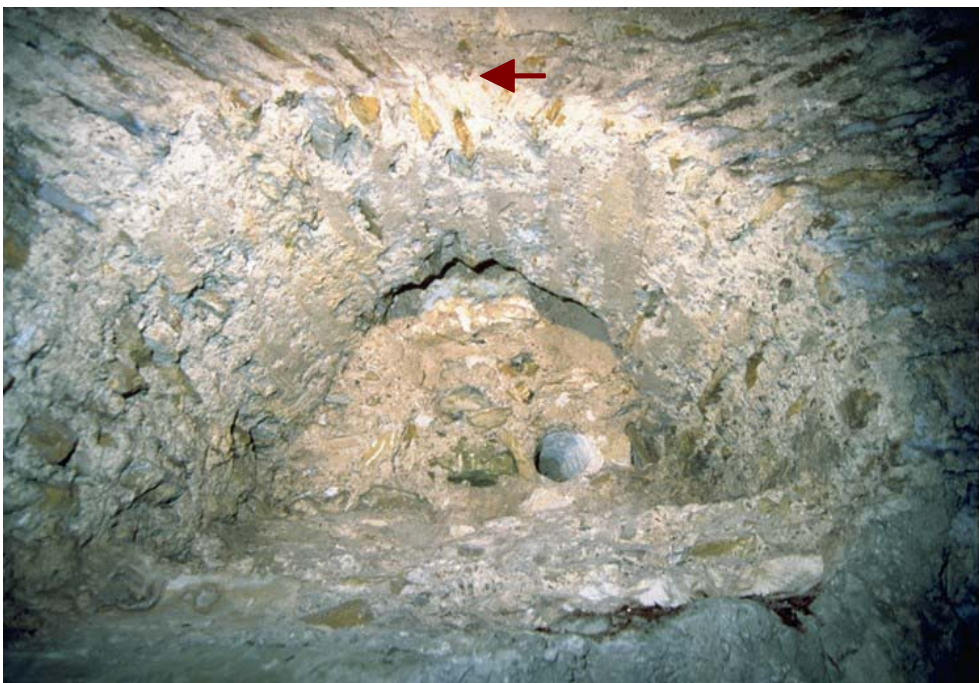
**Abb. 6**

Rechts der Bildmitte ist die von *Karl Zahn* veranlaßte Bohrung durch die gotische Zusetzung erkennbar.

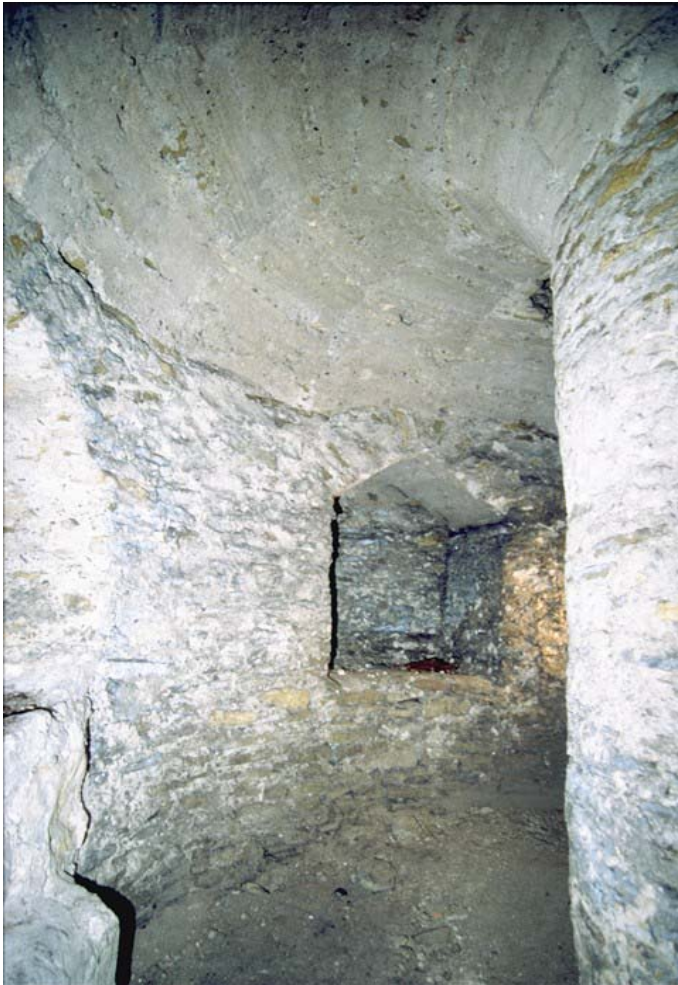
**Abb. 9**

Der Setzmörtel des Mauerwerks ein mittel- bis heller grauer feinsandiger Kalkmörtel. Der Putz entspricht dem Setzmörtel, es handelt sich um einen nur grob verstrichenen Fugenmörtel zur Egalisierung der Oberflächen.

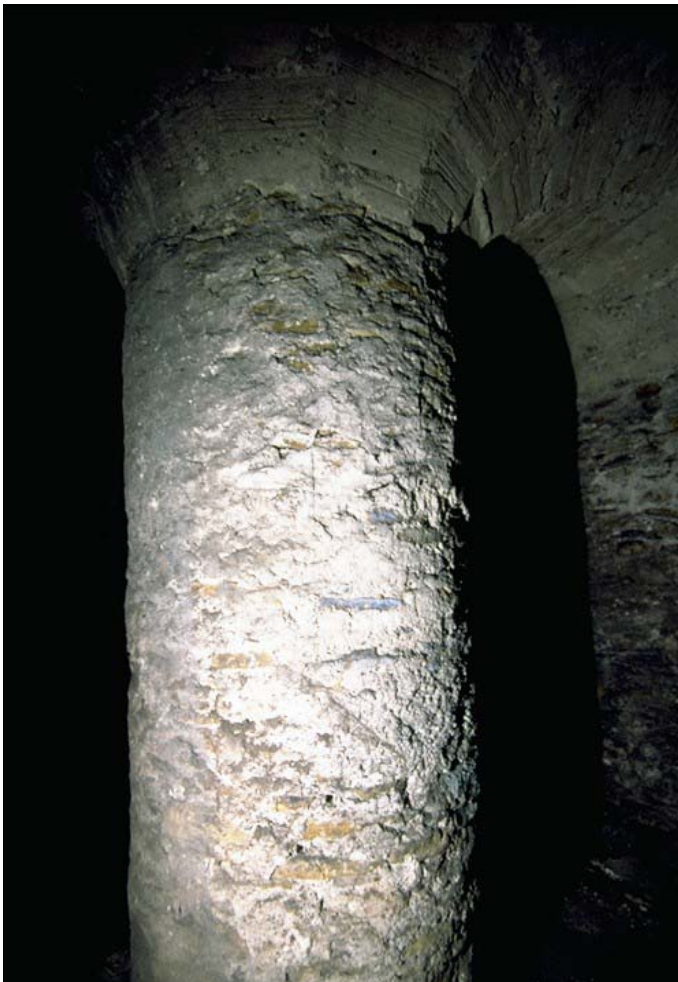
**Abb. 10**

Der Rundpfeiler ist aus flachen Bruchsteinplatten und viertelhandspannen hohen Bruchsteinen errichtet. Der Setzmörtel entspricht dem Mörtel der Wandung. Der auf dem Mauerwerk teilweise liegende Putz ist identisch mit dem Setzmörtel. Der Putz wurde im nassen Zustand mit dem Brett verstrichen, er blieb naturbelassen und weist eine Patina auf. Diese mit dem Brett verstrichene Oberfläche zeigt sich vor allem an der Nordseite im oberen Drittel des Pfeilers (links oben im Foto). An den übrigen Teilen ist der Fugenmörtel nur grob verstrichen.

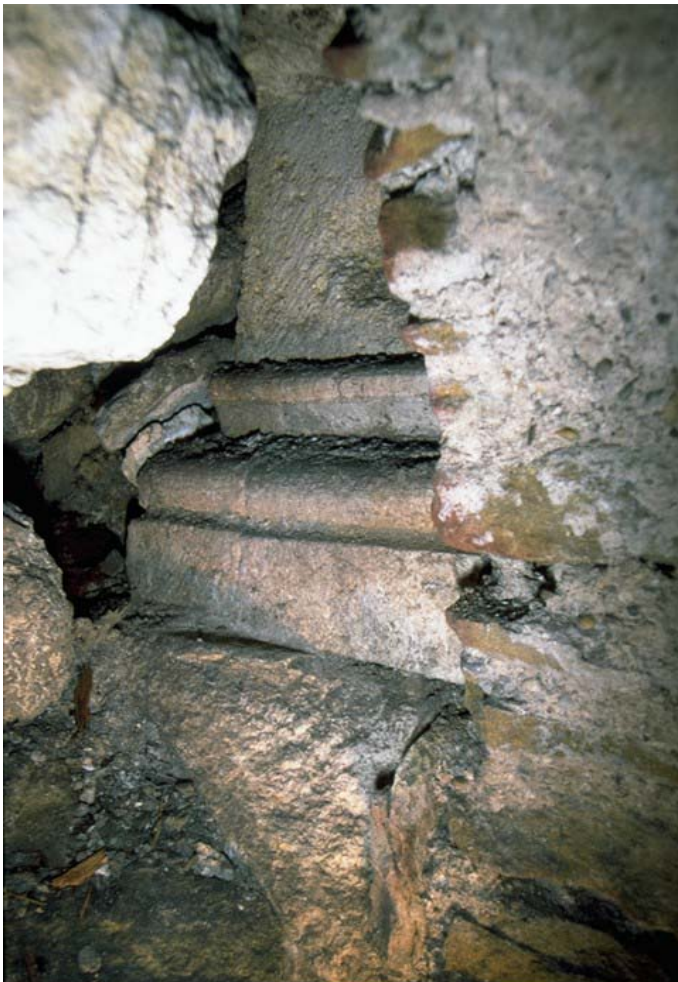
**Abb. 16**

Der Rahmen des Westfensters weist außen Brandspuren auf. An der nördlichen Laibung ist die Basis des von *Denzinger* entdeckten und von Zahn freigelegten Wandpfeilers des nördlichen Arkadengangs des romanischen Atriums an seiner ursprünglichen Stelle erhalten. Die Steinoberfläche ist mit einer glatten Fläche bearbeitet.

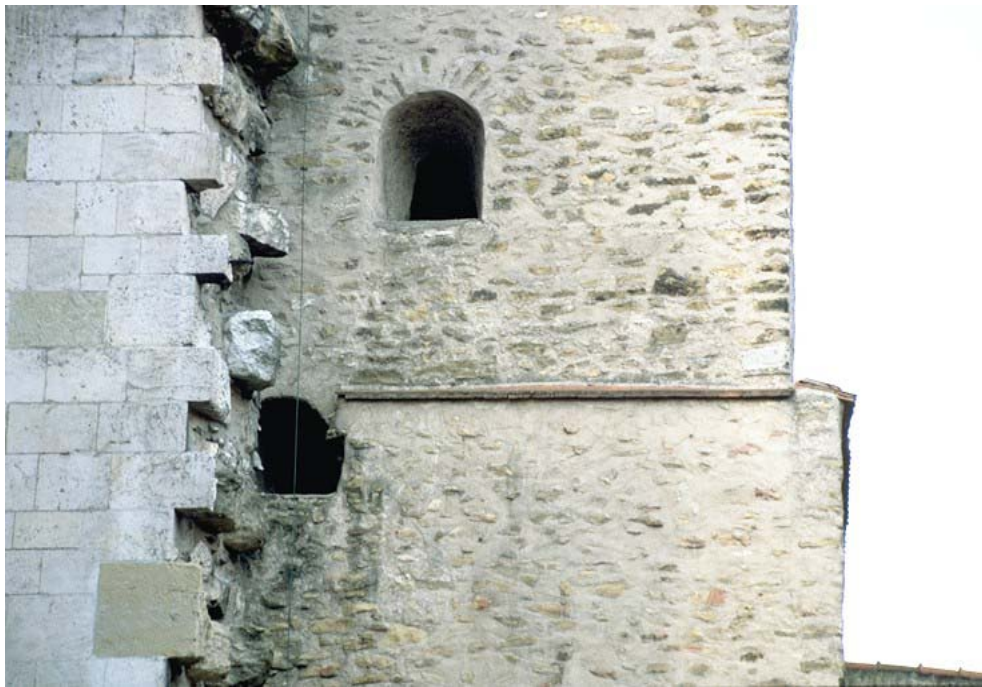
**Abb. 35**

Das obere Fenster G80 öffnete sich oberhalb des ehemaligen Daches.

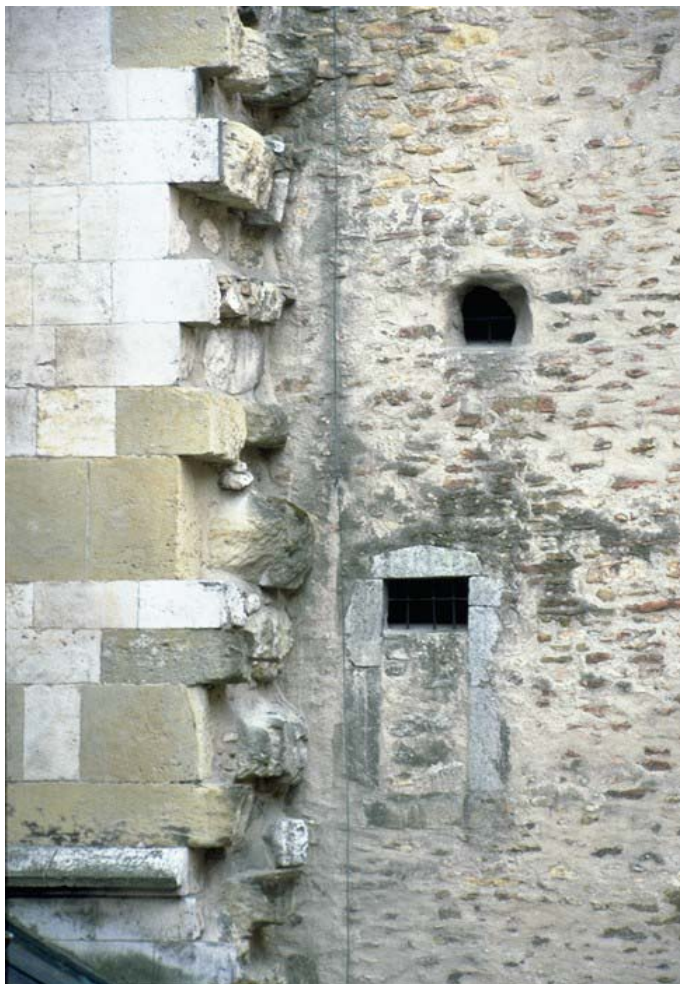
**Abb. 36**

Beim Aufbruch der Öffnung G60 wurden die Laibungen unregelmäßig belassen, sie sind nach innen und nach außen aus- geschrägt.

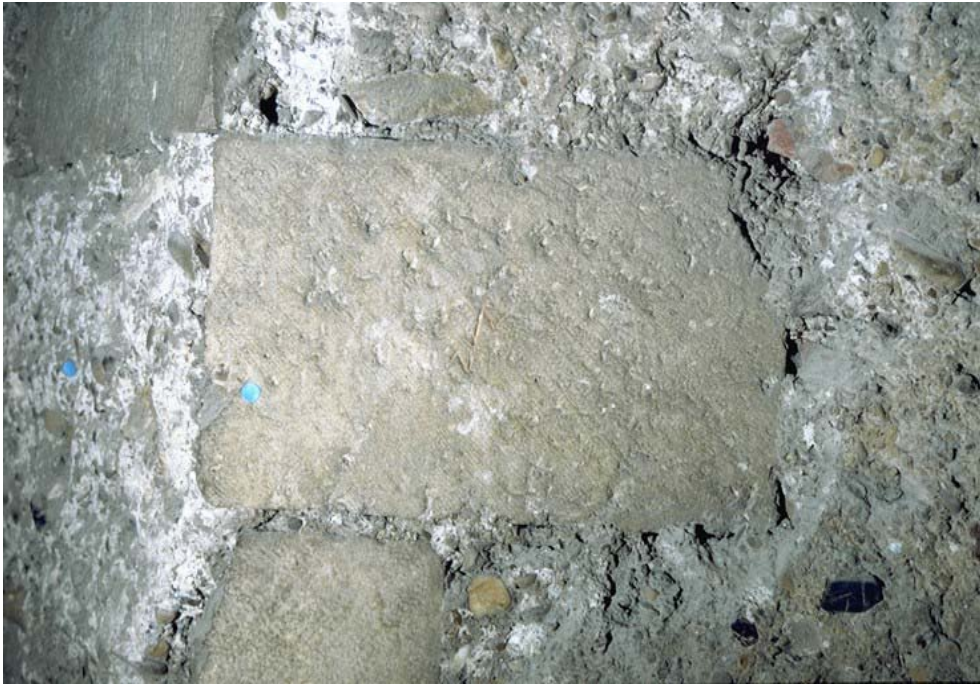
**Abb. 37**

Eselsturm - Grundriß 5, Osten: gotischer Fensteraufbruch, Detail der inneren südlichen Laibung.

Für diese Laibung wurden Werksteine verwendet, die mit ihrem Spiegel abwechselnd nach Westen oder nach Norden eingebaut wurden. Diese Quader tragen Steinmetzzeichen. Im Foto ist der vierte Block von oben zu sehen: das eingeritzte Steinmetzzeichen wurde zusätzlich mit Röteln markiert (vgl. Plan 7).

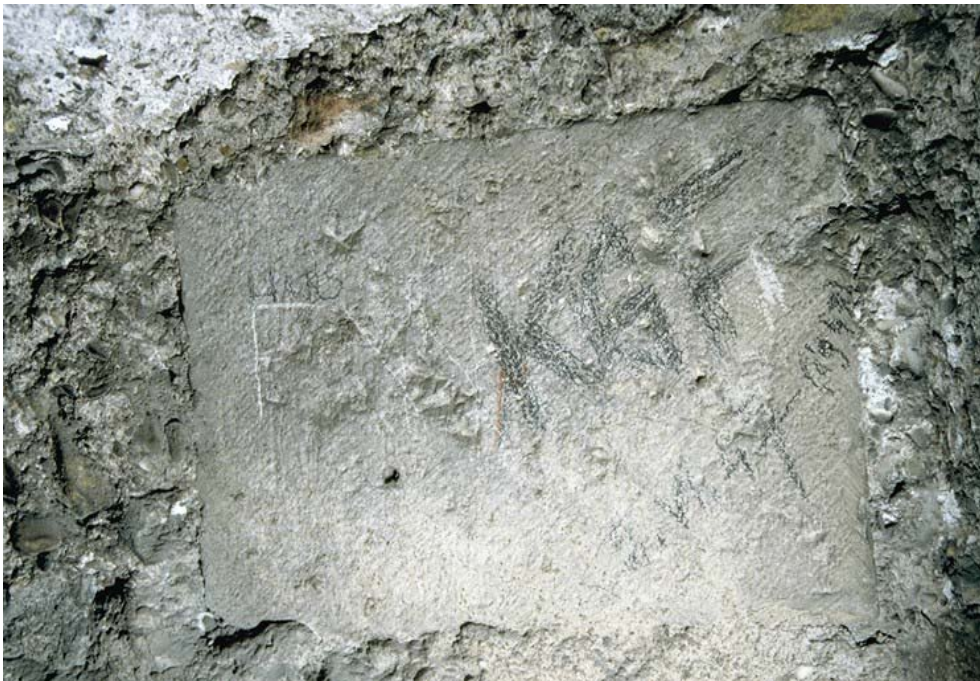
**Abb. 38**

Das Foto zeigt den ersten Block von oben. In der Mitte ist das gleiche Zeichen wie in der Abb. 37 zu erkennen, diesmal ist es aber nur mit Röteln aufgemalt. Es handelt sich um das einzige bekannte Beispiel im Dom, bei dem ein Steinmetzzeichen nicht geritzt, sondern nur mit Röteln markiert wurde.

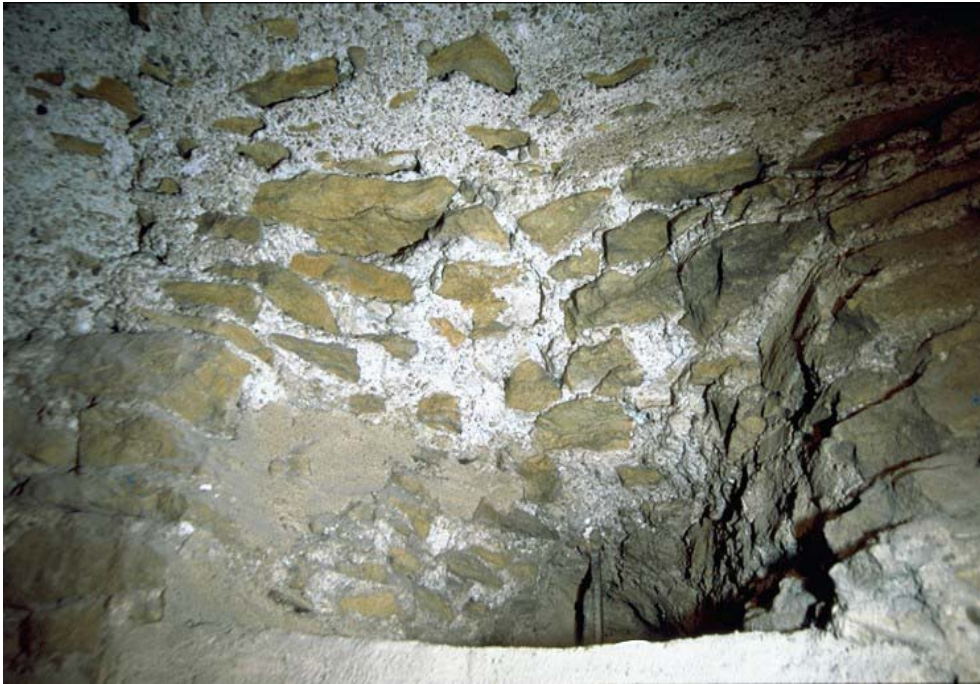
**Abb. 41**

Die Laibungen und der "Bogen" des nachträglich aufgebrochenen Fensters G60 wurden unregelmäßig belassen. Dieser Aufbruch erlaubt einen Blick ins Mauerwerk, und zwar in Höhe der Tonne. Das Gewölbe und die Turmwandung (wie auch die Spindel) wurden gleichzeitig hochgeführt.

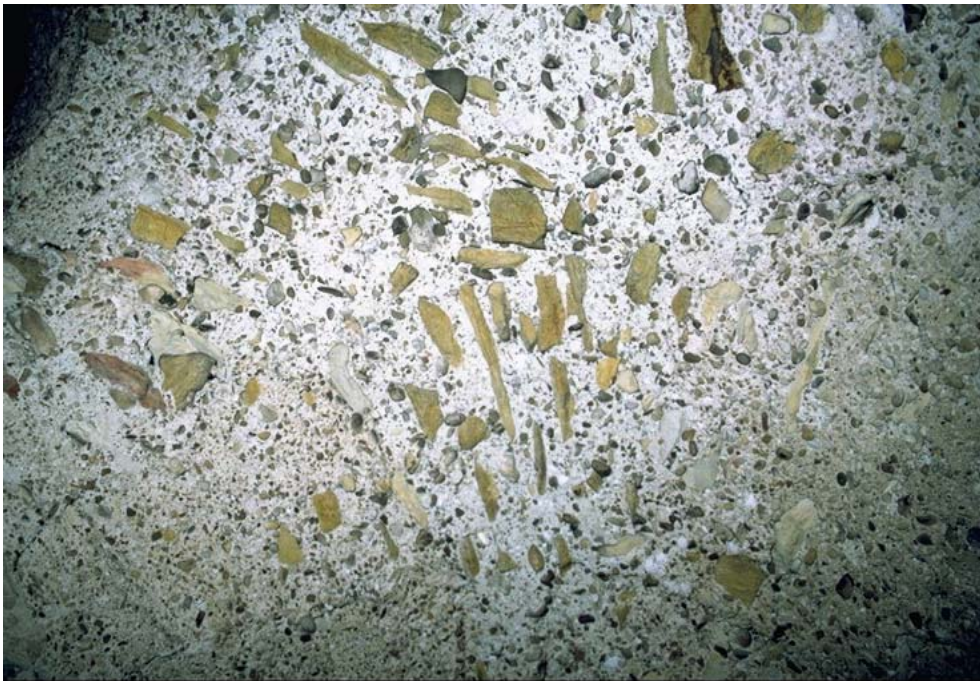
**Abb. 42**

Ab der Naht vor dem gotischen Fensteraufbruch G60 (Abb. 41) scheint der Setzmörtel der Tonne einen anderen Zuschlag aufzuweisen. In diesem Bereich ist die Oberfläche an vielen Stellen abgewittert, so daß der Abdruck der Holzmaserung kaum mehr erkennbar ist.

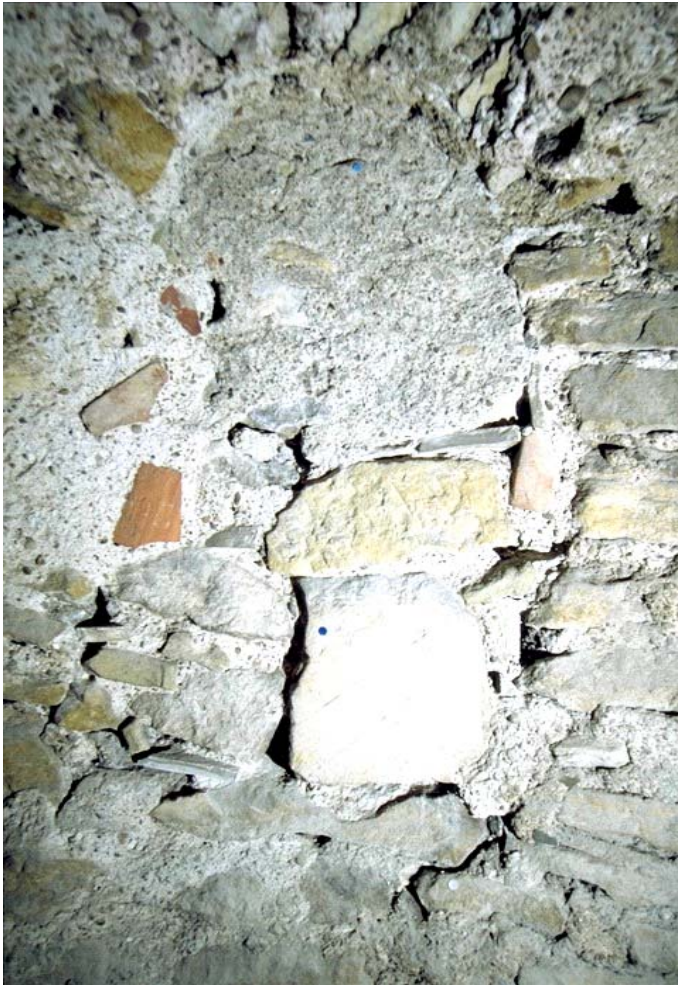
**Abb. 43**

Die obere Fensterhälfte wurde wahrscheinlich in einer zweiten Phase zugesetzt. Bei der ersten Zusetzung war vermutlich eine Nische belassen, die etwas später mit kleinen Bruchsandsteinen gefüllt und flächig verputzt wurde (Putz mit grauer Patina).

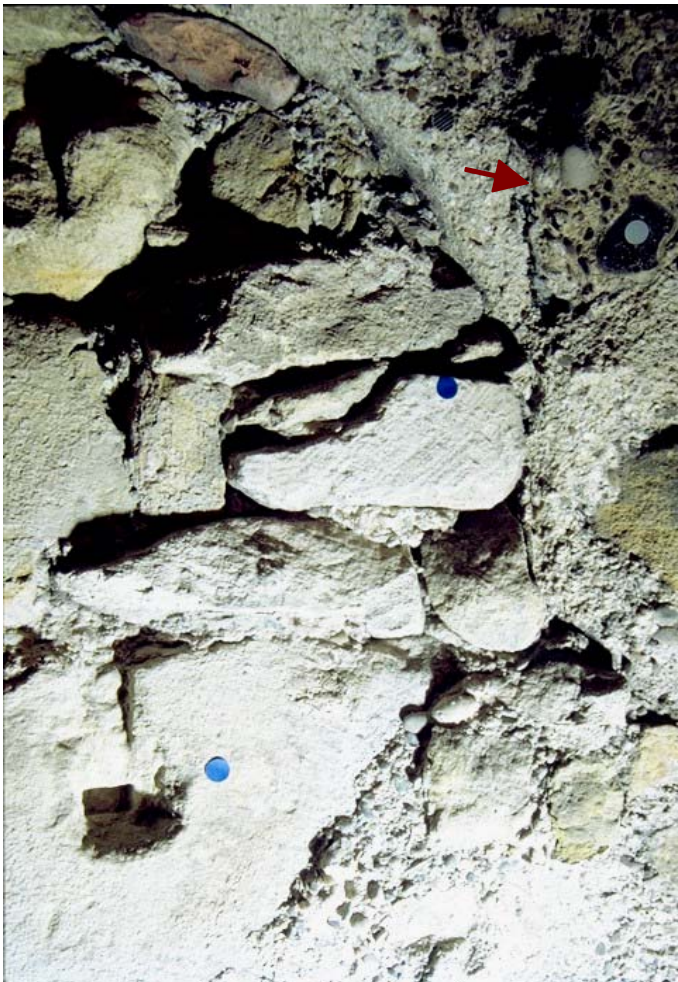
**Abb. 44**

In der Zusetzung wurden "Steinmetzabfälle" benutzt, u.a. ist ein abgebrochener Kalksteinquader mit einer Klammerbettung zu finden (im Bild links unten).

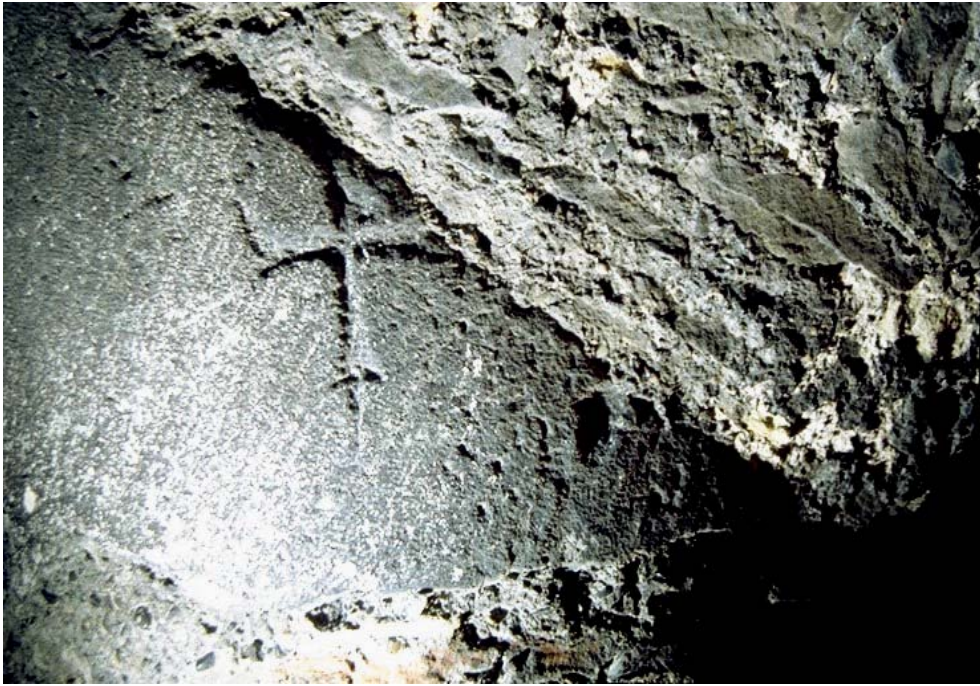
**Abb. 51**

Der erste Quader (untere Lage) der gotischen Reparatur der Spindel weist als einziger ein eingemeißeltes Kreuz auf. Bei dieser Maßnahme wurde der durch den Brand beschädigte Spindelabschluß durch vier Steinlagen aus Werkstein-Spindelquadern ergänzt bzw. ersetzt. Der Umriß dieser Quader weist entlang der etwas gewellten Kanten und der abgebrochenen Ecken einen Randschlag auf. Teilweise wurde ein zweiter innerer "Randschlag" mit der gleichen Zahnfläche gelegt, mit der auch der Spiegel bearbeitet wurde.
