## Historische Glasfenster in Polen

### 3D-Scans zur Evaluierung von Restaurierungsmaßnahmen

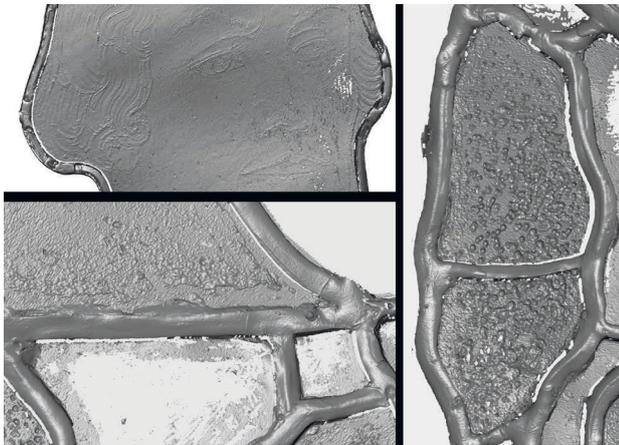
Abb. 1: In den 3D-Modellen der historischen Glas-scheiben sind sowohl die Pinselstriche der Glasmale-  
rei, als auch die Korrosionsphänomene deutlich sicht-  
bar [Rahrig 2019].

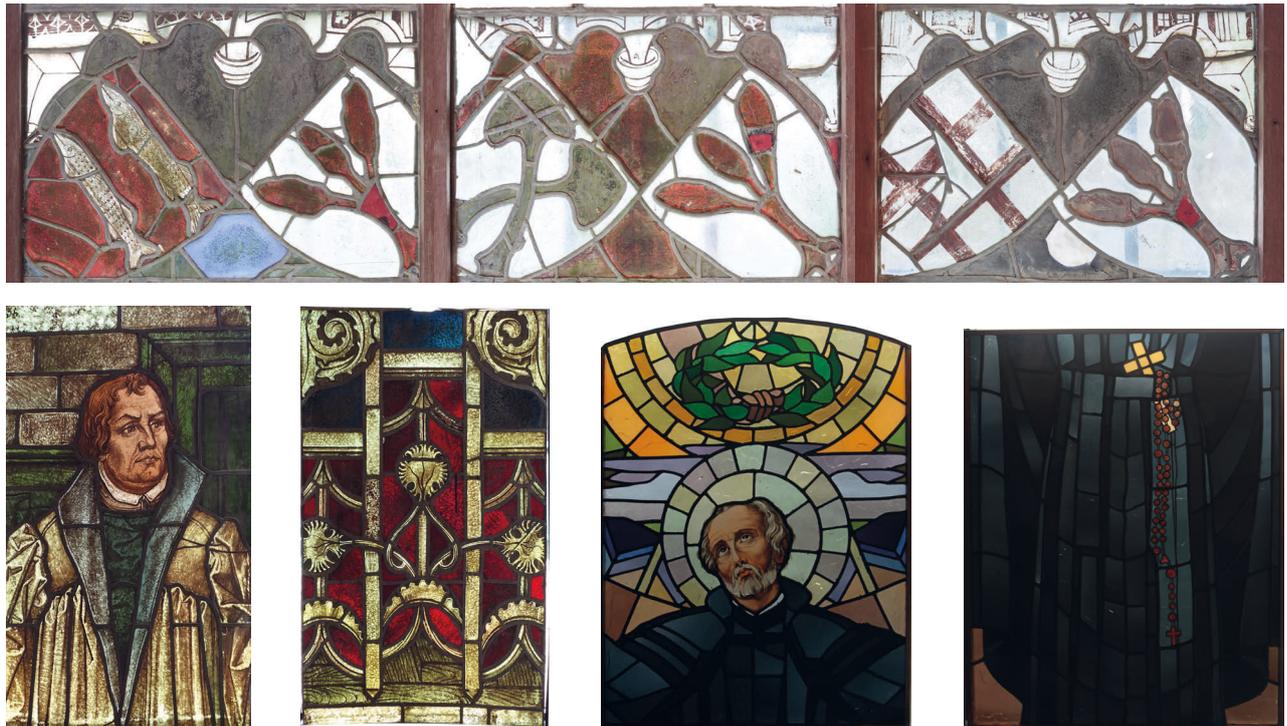
In der Dorfkirche von Koszewko sind Glasmalereien mit den Wappen der Familie „von Küssow“ aus dem 15. Jahrhundert erhalten. Sie zeigten Korrosionsschäden durch Umwelteinflüsse, die in einem partiellen Verlust der Malschicht resultierten. Außerdem waren Schmutzauflagerungen sowie Glasbruch und Defekte an den Bleiruten festzustellen. Im Zuge der Restaurierung wurden stark verdunkelte Partien durch manuelle Reinigung aufgehellt. Auf der Grundlage von 3D-Vergleichen sollte gezeigt werden, wie behutsam die Klebung und Reparatur gebrochener Scheiben durchgeführt wurde.

Die Fenster aus der Liebfrauenkirche in Liegnitz sind mit hochwertigen Glasmalereien aus den Jahren 1905/6 versehen, die in verschiedenen bekannten deutschen Glaswerkstätten hergestellt wurden: Franke, Naumburg; Müller, Quedlinburg; Geiges, Freiburg; Oetken, Oldenburg; Linemann, Frankfurt/M. Aufgrund einer fehlenden Außenschutzverglasung waren die Schwarzlotmalereien besonders gefährdet, was zu partiellen Abplatzungen der Malerei führte. Aufgrund der Schäden lag der Fokus der Restaurierung auf einer sorgfältigen Reinigung der Gläser und einer anschließenden Konsolidierung der Malerei. Die 3D-Vergleiche auf Basis der Oberflächenscans wurden durchgeführt, um festzustellen, inwieweit mit dieser Technik die manuelle Entfernung der Schmutzschichten messbar ist.

Abb. 2: Übersicht der im Projekt bearbeiteten Fensterfelder. In der oberen Reihe von links nach rechts: Koszewko nII, nIII und sIII. In der unteren Reihe: Liegnitz nx3b, nx4b und Auschwitz 3b und 2b [Oleszczuck 2017–2019].

Durch thermische Beanspruchung, vermutlich verursacht durch einen Brand, weisen die Gläser ein sehr starkes Craquelé aus Rissen und Fehlstellen auf. Zudem sind Verfärbungen im Glas detektierbar. Während der Restaurierung wurde das komplexe Rissmuster mit Acrylharz verstärkt. Mit den 3D-Vergleichen sollte geprüft werden, ob das Acrylharz nur in die Risse geflossen ist oder zusätzlich als Schicht auf der Oberfläche auflag.

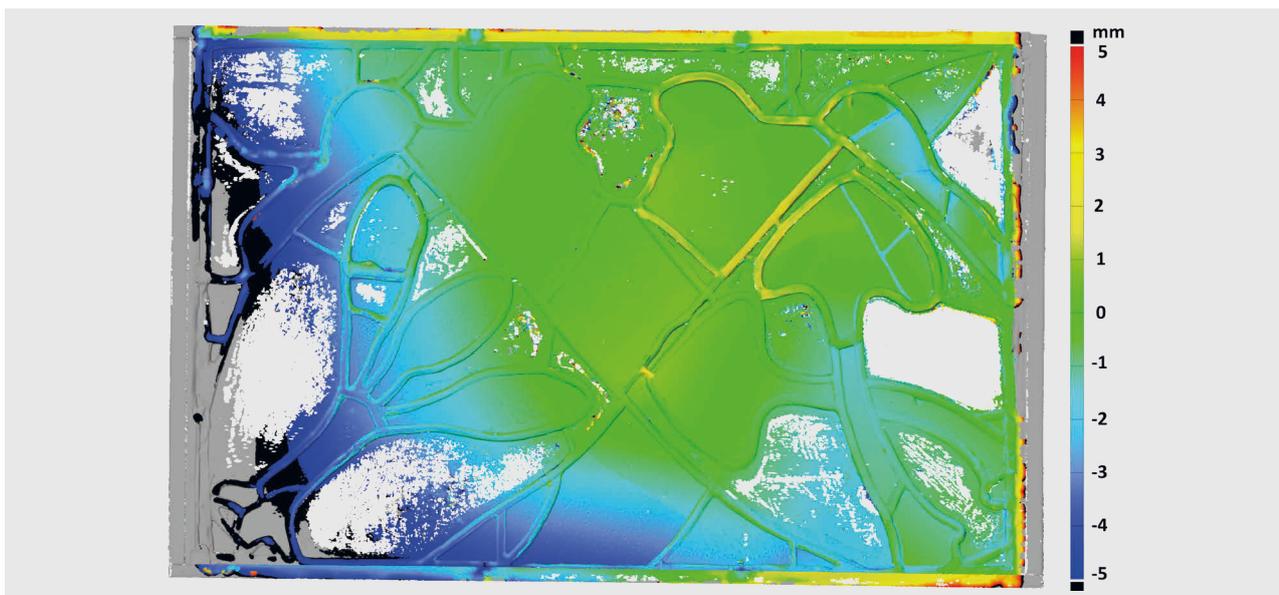
Eine Nebeneinanderstellung der beiden Datensätze der Gläser bringt für einen optischen Vergleich aber nur wenige Aussagen. Für eine objektive Bewertung der Veränderungen bietet sich daher ein mathematischer Vergleich der 3D-Modelle mittels Inspektionssoftware an. Bei diesen Vergleichen werden die geometrischen Unterschiede zwischen den 3D-Modellen in einem Fehlfarbenbild visualisiert, siehe Abbildung 3.

Historische Glasfenster bestehen in der Regel aus einzelnen bunten und/oder bemalten Glasscheiben mit unregelmäßiger Geometrie, die mittels Bleistege zu einem größerem, z.B. rechteckigem, Verbund, so genannten Feldern, zusammengefasst werden. Beim 3D-Vergleich von Feldern haben sich deutliche Abweichungen zwischen den 3D-Daten des Vor- und Nachzustandes gezeigt. Diese sind jedoch nicht auf die Restaurierung zurückzuführen, sondern zeigen vielmehr die Bewegung zwischen den festen Einzelscheiben und den flexiblen Bleiruten. Dennoch lassen sich im virtuellen 3D-Vergleich der Felder bestimmte Veränderungen ablesen. So werden bspw. Verstärkungen der Randpartien in den Scans sichtbar. Dabei wurden Rahmen aus Kupferblech um die Fenster gesetzt, um ihnen mehr Stabilität zu geben und den Wiedereinbau in der Kirche zu erleichtern. Aber auch Änderungen im Bleinetz, wie Ergänzungen, Austausch oder Entfernungen, können damit nachverfolgt werden.

Abb. 3: 3D-Oberflächenvergleich der Außenseite des Fensterfeldes Koszewko nIII. Gezeigt werden die geometrischen Veränderungen zwischen dem Zustand vor und nach der Restaurierung. Es ist deutlich der Austausch von historischen Reparaturbleien durch eine Klebung der gebrochenen Einzelscheiben, die Verstärkung der Ränder sowie eine transportbedingte, schüsselförmige Verformung des Fensterfeldes sichtbar [Rahrig 2019].

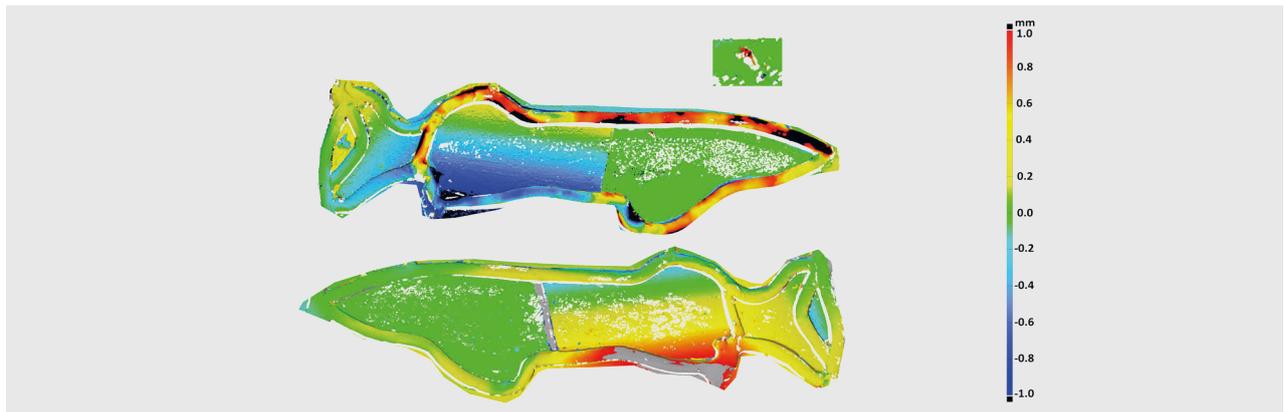
Abb. 4: 3D-Oberflächenvergleich einer Einzelscheibe von Koszewko nIII. Oben: Vergleich der Außenseite. Unten: Vergleich der Innenseite. Die Veränderungen der Bleiruten im Zuge der Klebung der Einzelscheibe sind deutlich zu erkennen, ebenso Reste des Fensterrahmens (Detail oben rechts) [Rahrig 2019].

die Scheiben auszubauen. Dazu mussten die äußeren Bleiruten vorsichtig geöffnet werden. Hierdurch entstanden Verformungen der Bleiruten. Die untere wurde dabei aufgebogen, wodurch Veränderungen bis  $\pm 1$  mm entstanden. Das obere Blei wurde hingegen ausgetauscht, womit sich die deutlich stärkeren Veränderungen erklären lassen. Der Vergleich der Innenseite zeigt zudem eine starke Veränderung im Übergang zwischen den beiden Teilscheiben, die sich ebenfalls auf die erfolgte Klebung zurückführen lassen.

Es lässt sich noch eine weitere Anomalie der Oberfläche greifen. Auf der rechten Teilscheibe (Abb. 4, Außenseite, Detail) findet sich nahe der oberen Bleirute ein Bereich in dem es einen Auftrag der Oberfläche im Vergleich zum Vorzustand gab. Hierbei handelt es sich offenbar um einen Rückstand der Kittmaße. Der Zwischenraum zwischen Glasscheibe und Bleirute wird zur Abdichtung mit Fensterrahmensfüllung gefüllt. Im Vergleich der Scans wird ein nicht entfernter Rest des Kitts offensichtlich.
