Das Nordportal der Benediktinerabteikirche in Tholey : Restaurierungsgeschichte und Bautechnik

Albrecht, Stephan; Engel, Ute; Knoblauch, Anna Chiara (Hrsg.), Die Archäologie des mittelalterlichen Portals, Bamberg: University of Bamberg Press, S. 22-35. 2025. DOI: 10.20378/irb-106973

Das Nordportal der Benediktinerabteikirche in Tholey Restaurierungsgeschichte und Bautechnik

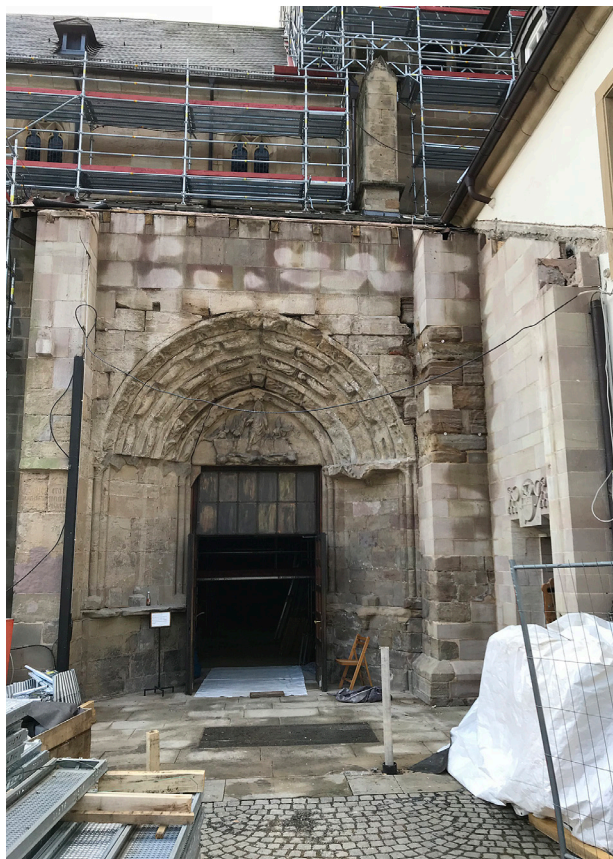
Abb. 3 Tholey, Benediktinerabtei, Nordportal nach Abbau des Schutzbaues aus dem Jahr 1962

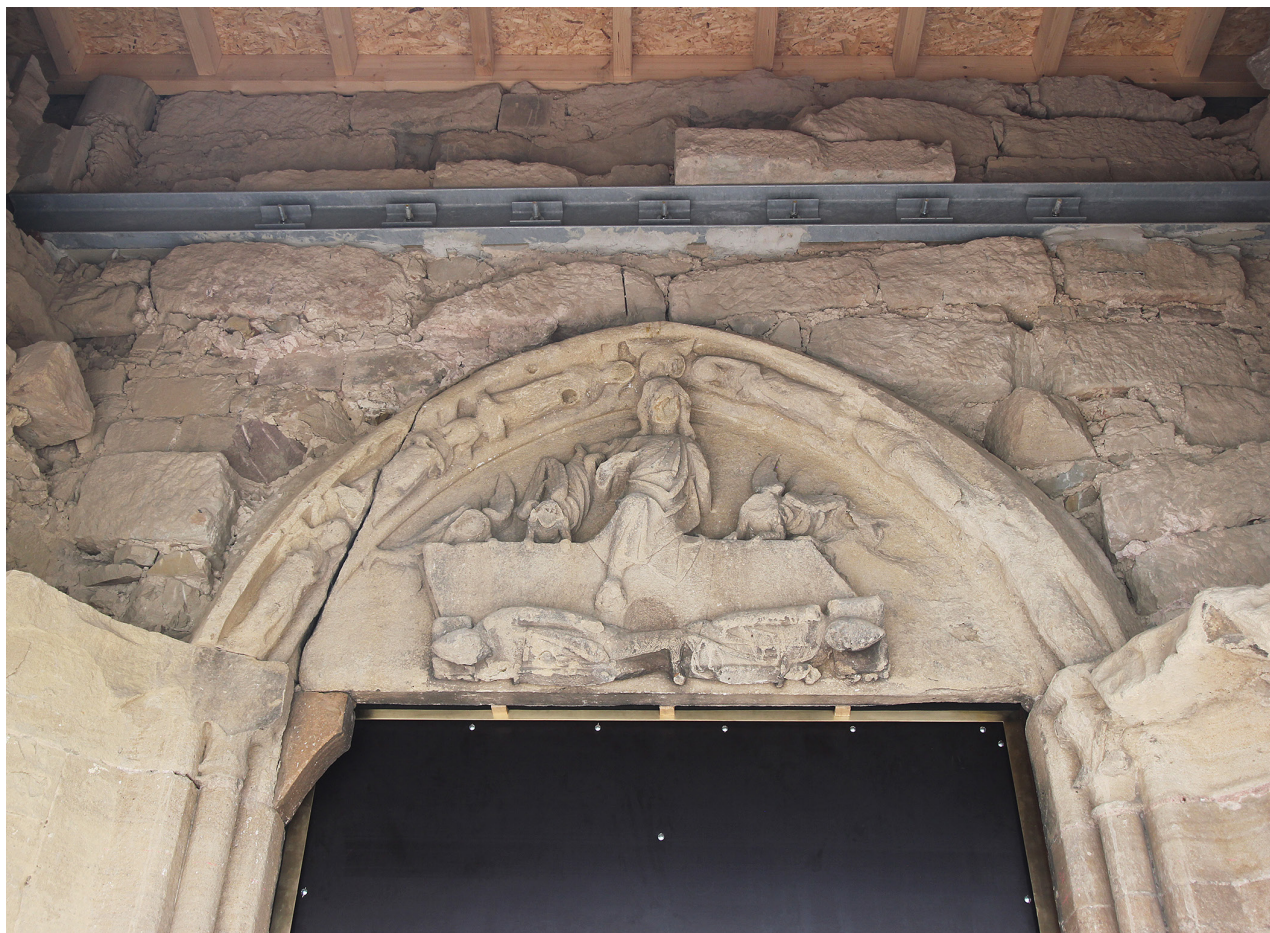
tenen Fotografie des Nordportals aus dem Jahr 1886²⁹ ist am östlichen Auflager ein Riss im Tympanon zu erkennen, das aus diesem Grund zu unbestimmter Zeit mit einem Konsolstein unterstützt worden war. Der Betonträger war jedoch weder in das 1958 den übrigen Kirchenbau umfassende Betonkorsett eingebunden, noch hatte er eine ausreichende seitliche Einbindung in das Mauerwerk. Er wurde 2019 im Rahmen des Portalabbaus mit abgeräumt. Das Tympanon wurde 2019 mit einem oberhalb geführten und das Mauerwerk verklammernden Stahlträger entlastet (Abb. 4).

Abb. 4 Tholey, Benediktinerabtei, Nordportal, *in situ* verbliebener Tympanonstein mit statischer Sicherung

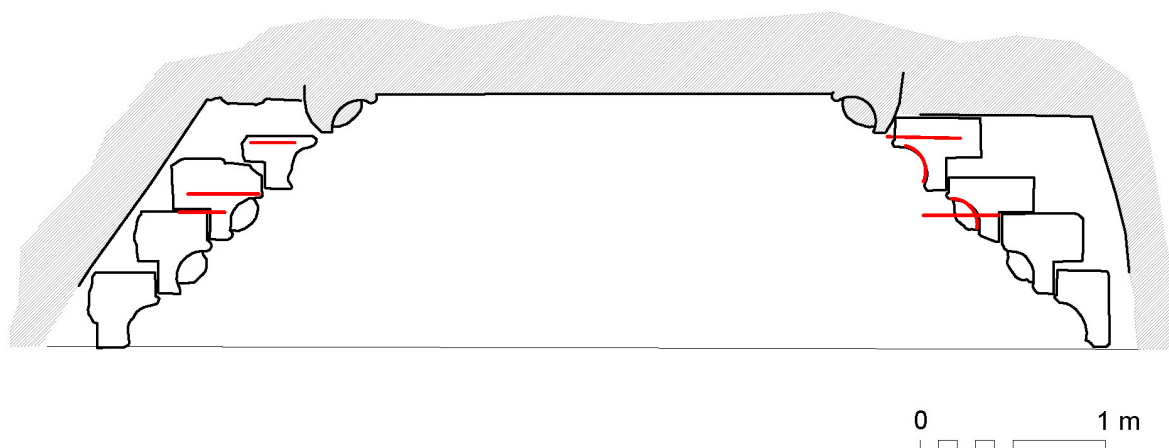
Abb. 5 Tholey, Benediktinerabtei, Ritzmarkierungen auf den Oberseiten der Kämpferplatten, schematische Zeichnung

mer (21 x 3,5 cm) im dahinter liegenden Füllmauerwerk verankert. Auf den Oberseiten der Kämpfer sind parallel zum Tympanonstein Konstruktionsritzlinien angetragen (Abb. 5). Die parallel zum Tympanon verlaufende Linie markiert das Versetzen des Tympanonsteins auf den Kämpfern, wobei es hier offensichtlich zu einer Abweichung kam: Auf der westlichen Seite

ist die Vorderkante des Steins um 2,5 cm gegenüber der Ritzlinie zurückversetzt, auf der Ostseite sind es 5 cm. Der westliche Kämpfer zeigt darüber hinaus ansatzweise noch segmentbogenförmige Einritzungen, die dem Grundriss der Archivoltensteine entsprechen (siehe unten).⁴⁰

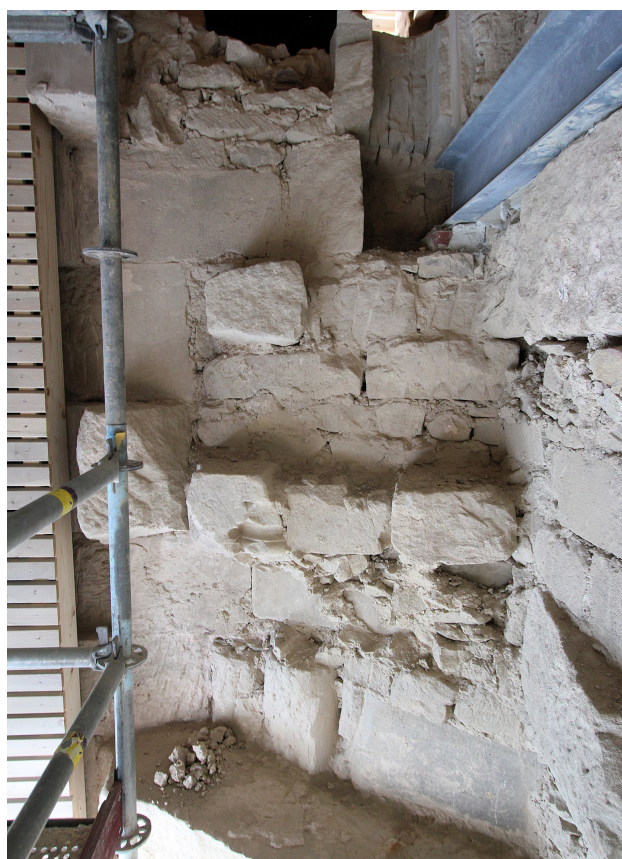
Abb. 6 Tholey, Benediktinerabtei, Nordportal, Ansicht der tlichen ÄÄ Laibung mit zweitverwendeten Spolien

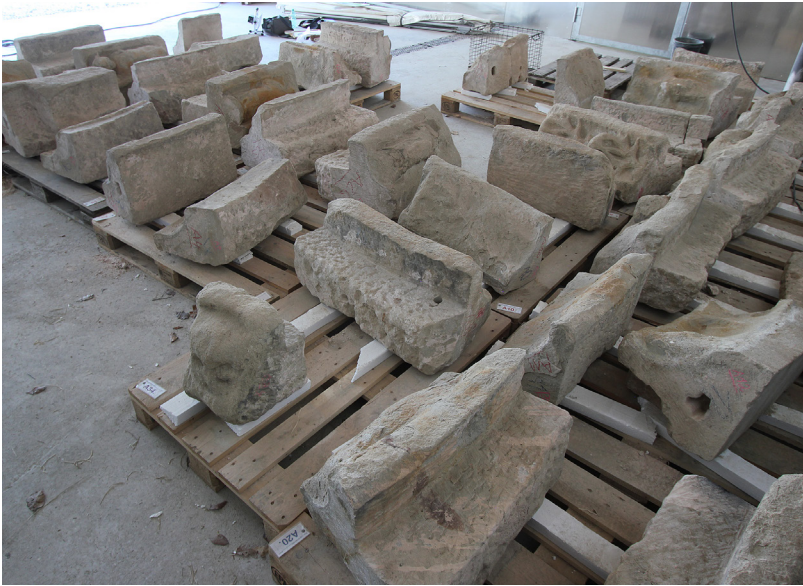
Abb. 7 Tholey, Benediktinerabtei, eingelagerte Archivoltensteine des Nordportals

Die Archivoltensteine wurden nach ihrem Ausbau gescannt und in einer Werkshalle gelagert (Abb. 7). Die Einzelscans können am Bildschirm virtuell zu einem (Teil-) Portal zusammengesetzt werden (Abb. 8). Die Nummerierung der 37 Steine erfolgte beginnend an der äußersten Archivolte von links nach rechts.

2022 wurde der Wiedereinbau der Archivoltensteine beschlossen. Hierzu laufen aktuell wissenschaftliche Untersuchungen zu ihrer Steinfestigung und Überlegungen zu möglichen konstruktiven Lösungen.

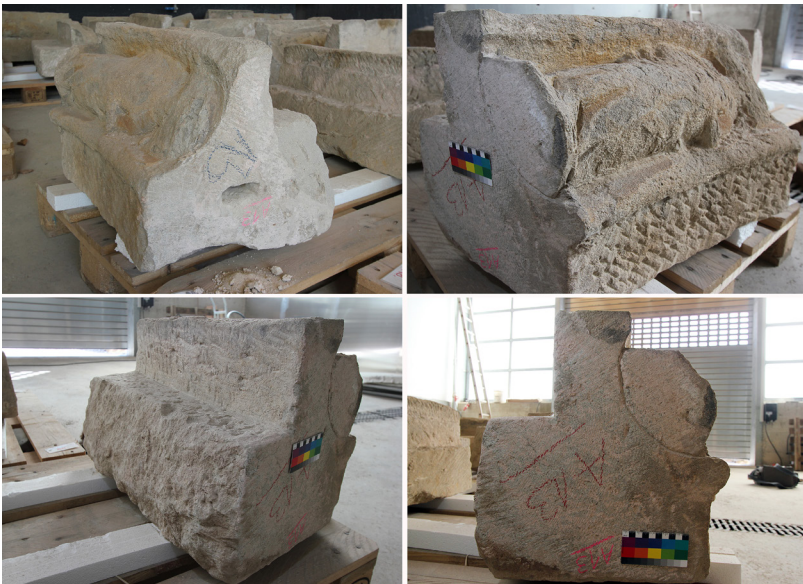
Abb. 8 Tholey, Benediktinerabtei, Nordportal, Archivoltenstein Nr. 13

Das Aufeinandersetzen der Archivoltensteine ist am besten in der Untersicht nachvollziehbar (Abb. 8). Beispielhaft wird der Archivoltenstein Nr. 13 in unterschiedlichen Ansichten gezeigt (zweite Archivolte von außen, erster Stein linke Seite; Abb. 9). Die Steine weisen an ihren äußeren Ansichtsflächen eine Ausklinkung auf, in die der darüber liegende Stein der folgenden Archivolte eingesetzt wurde. Die Tiefe der Ausklinkung reicht von 12,50 bis 15,00 cm, im Durchschnitt 14,50 cm. Die Einbindetiefe der Werksteine, d. h. ihre Auflagerfläche in der Ausklinkung, scheint allein von der Größe des Rohlings abgehängt zu haben. In einigen Fällen passen die Steine mit Pressfuge ineinander, in anderen Fällen bestehen breite Fugen, die mit Mörtel ausgefüllt werden mussten. Auch dies ist in der Untersicht beispielhaft zu erkennen. Einige wenige Steine haben gar keine Auflagerfläche, was auch mit ihrem Versetzen auf dem Tympanonstein im Zusam-

menhang stehen kann, wie weiter unten zu sehen sein wird.⁴⁴ Die Fuge der Ansichtsfläche wurde kaschiert, indem die Kehle der Archivolte in einen leicht überstehenden Wust ausläuft (oftmals durch die Verwitterung unkenntlich). Für ein sauberes Aufeinandersetzen mit dünner Fuge war ein gleichmäßiges Abarbeiten der konkaven Auflagerfläche erforderlich (z. B. Nr. 8 u. 28). Manche Steine zeigen aber auch grobe Bearbeitungsspuren mit Spitz- oder Zahneisen (Nr. 13). Beim Versetzen der Steine waren offensichtlich auch nachträgliche Überarbeitungen notwendig (Nr. 3). Auf Grund der Verwitterung haben sich kaum originale Oberflächen der Ansichten erhalten. Ausnahme bilden die Steine 23, 25, 32 und 35, bei denen die Ansichtsfläche annähernd lotrecht zum Bogen geflächt ist.

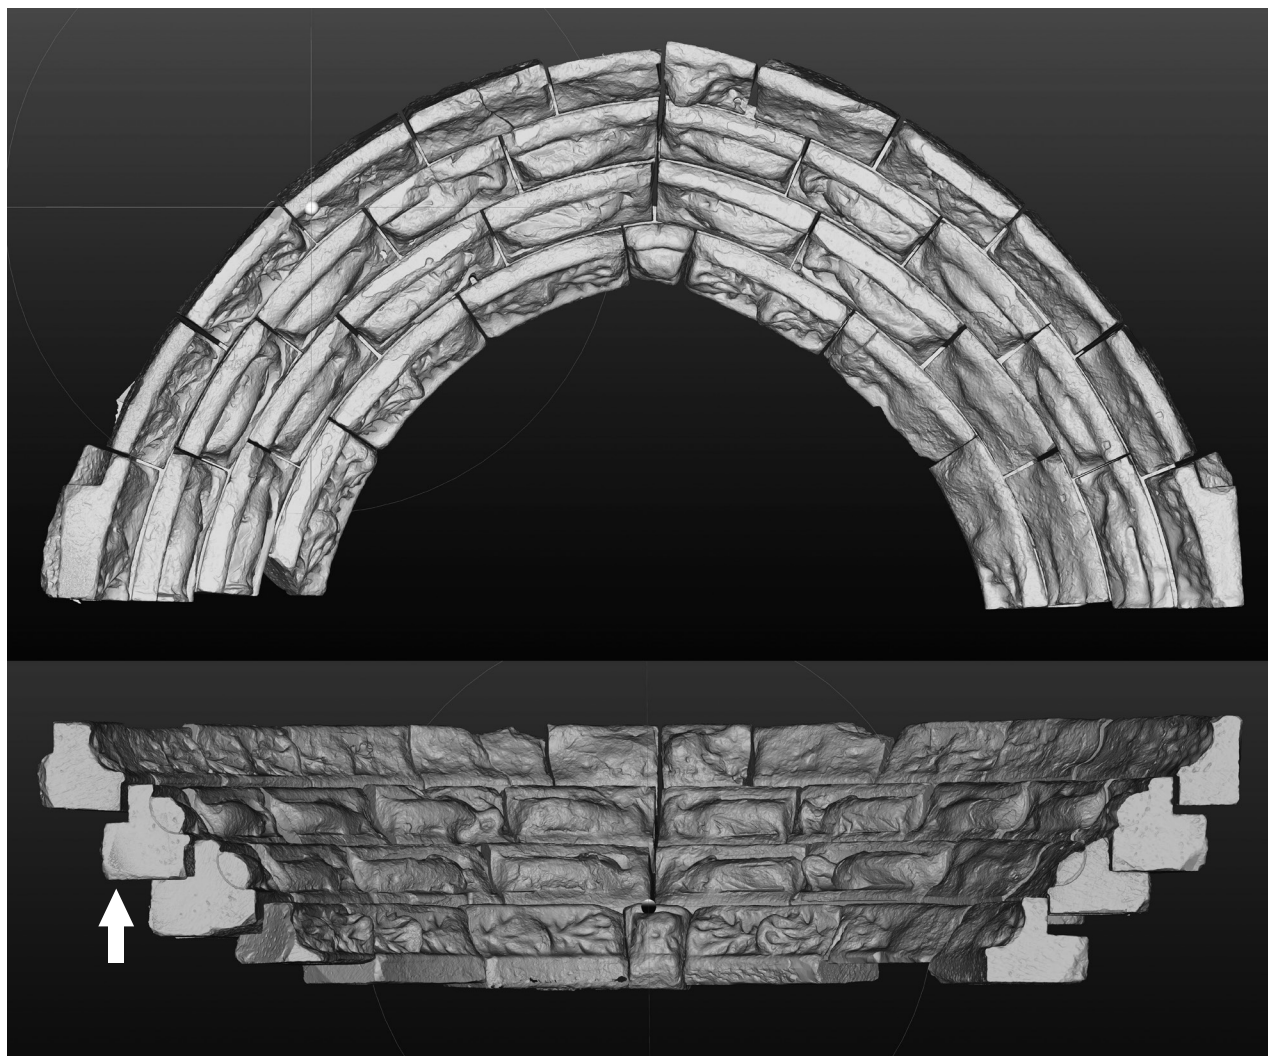
Der Steinschnitt der vier (ausgebauten) Archivolten ist weitgehend regelmäßig und achsialsymmetrisch aufgebaut. Die Steinabmessungen folgen der Größe/Anordnung der skulpturalen Darstellungen. Der innerste Bogen (Archivolte Nr. 2) besteht pro Hälfte aus drei Werksteinen, die jeweils zwei Blattornamente tragen, und aus einem Schlussstein, dessen figürliche Darstellung auch auf den ältesten Fotos nicht mehr erkennbar ist. In jeder weiteren

Abb. 9 Tholey, Benediktinerabtei, Nordportal, Virtuelle Montage der 3D-gescannten Archivoltensteine, Ansicht und Untersicht; die Nummerierung der Archivoltensteine im Text erfolgt von außen nach innen und im Uhrzeigersinn: äußerste Archivolte: Steine 1–12, zweite Archivolte: Steine 13–22, dritte Archivolte: Steine 23–30, innere Archivolte: Steine 31–37; Archivoltenstein 13 ist durch den weißen Pfeil gekennzeichnet.

Archivolte kommt auf Grund des größeren Radius ein Werkstein hinzu: In der dritten Archivolte vier Werksteine mit jeweils einer figürlichen Darstellung, in der vierten eine weitere Figur, im äußersten Bogen fünf Werksteine mit je zwei Blattornamenten und einem kürzeren sechsten Stein. Dieser zeigte ursprünglich möglicherweise zwei Engel, was mit der Darstellung in der innersten Archivolte des Tympanons korrespondieren würde. Durch die Geometrie weisen die Figuren in den Archivolten 3 und 4 unterschiedliche Größen auf, zudem variieren auch innerhalb eines Bogens die Steingrößen.⁴³ Die Ansichtsflächen der Bogenanfänger in der äußersten Archivolte schließen an ihren Außenkanten senkrecht ab, so dass sie mit einer Fuge an die Strebebögen reichten. Für die darüber liegende Steinlage, die in die Strebebögen einbindet, wurden die Archivoltensteine nachträglich ausgeklinkt.
