Das Portal zum ehemaligen Kreuzgang des Passauer Doms : Erste Befunde zu Datierung, Herstellung und Versatz

## Das Portal zum ehemaligen Kreuzgang des Passauer Doms Erste Befunde zu Datierung, Herstellung und Versatz

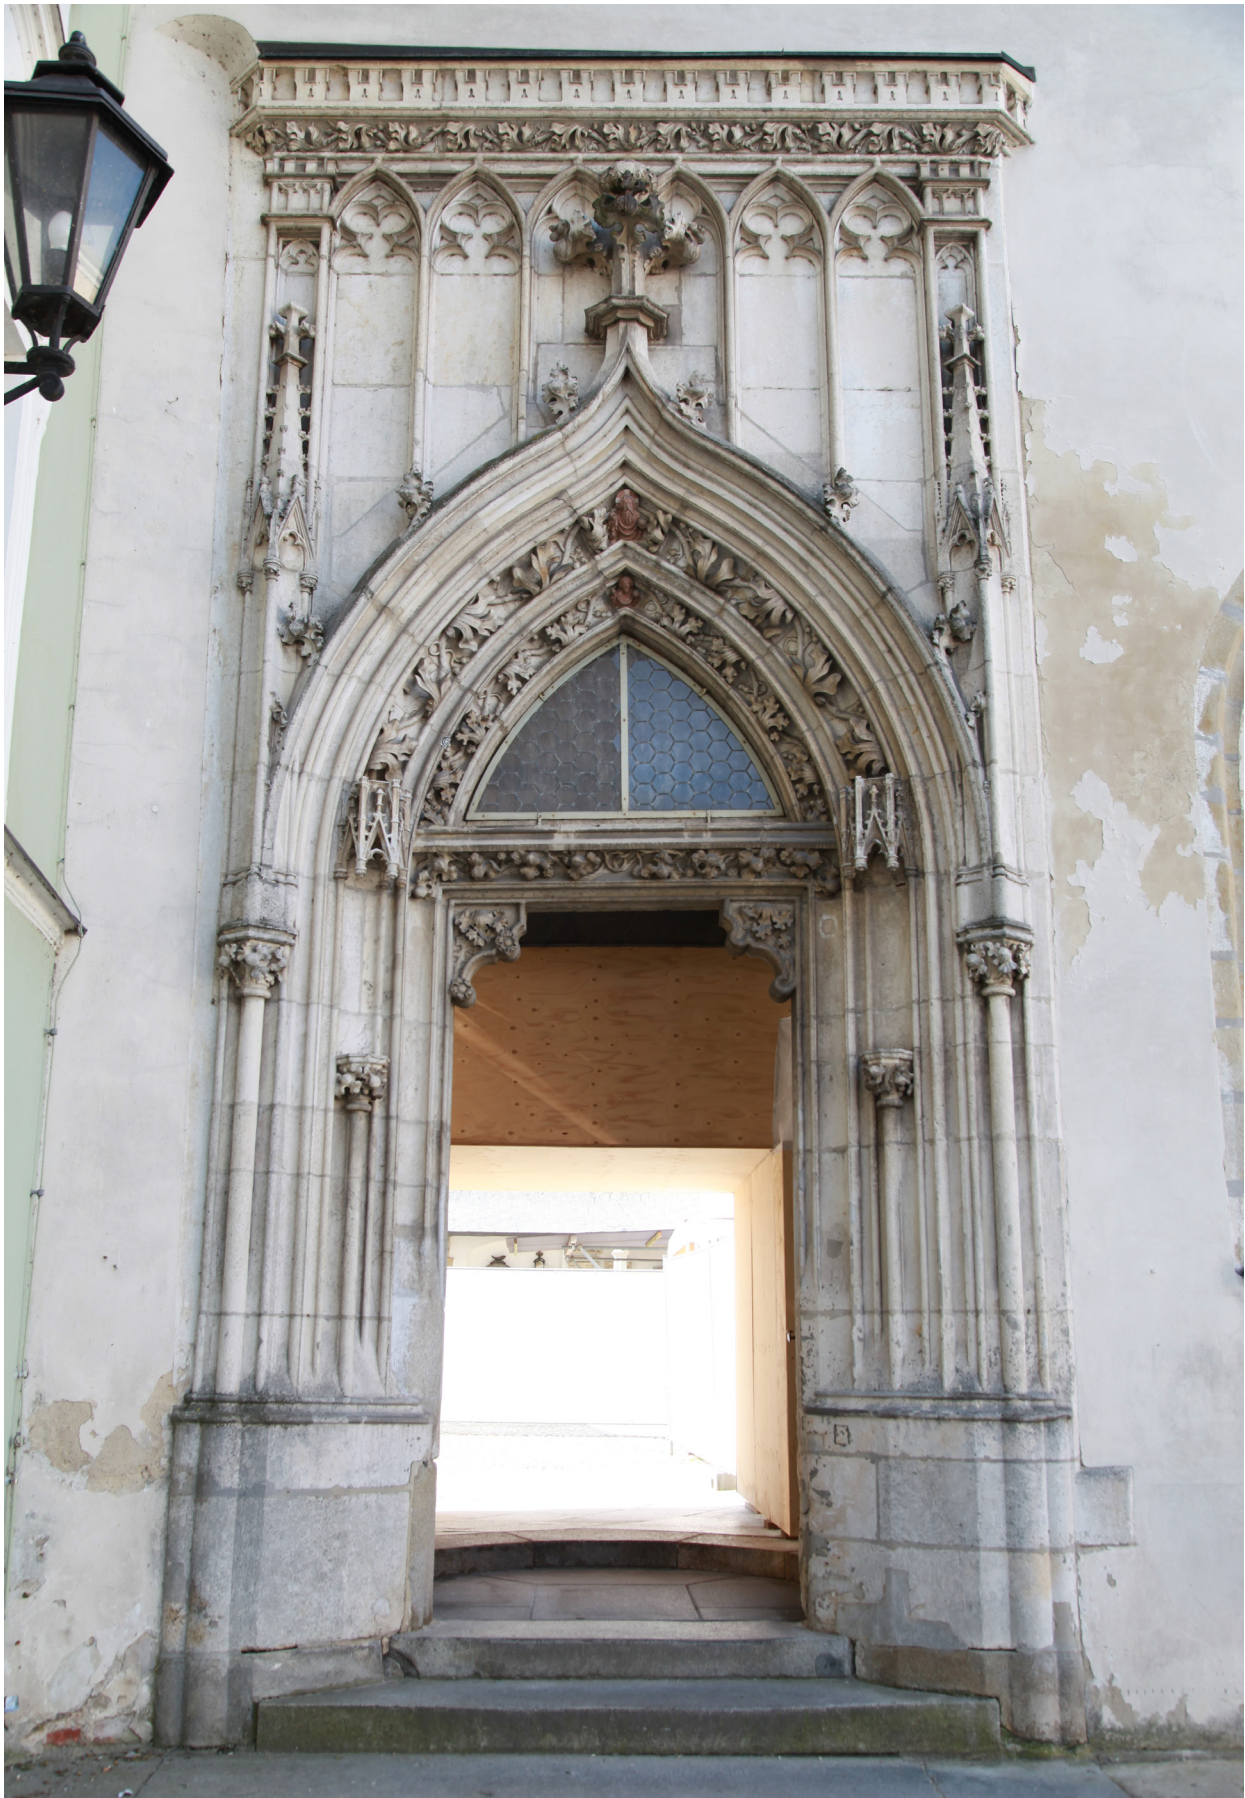
Abb. 1 Passau, St. Stephan, Portal zum ehemaligen Kreuzgang, Anfang 15. Jh., Gesamtansicht

Wichtiger Anhaltspunkt für das Nachvollziehen des planvollen Vorgehens beim Portalbau ist dessen Steinschnitt (Abb. 1). Bei den bisherigen Untersuchungen fand dieser kaum Beachtung. Nur Grams deutete das „asymmetrische, teils willkürlich erscheinende Fugennetz“<sup>43</sup> als Hinweis auf eine ehemals vorhandene Farbfassung.<sup>44</sup> Während zahlreiche Farbreste die Annahme einer Farbfassung stützen, ist Grams Charakterisierung des Fugennetzes als ‚asymmetrisch‘ und ‚willkürlich erscheinend‘ nur auf den ersten Blick zutreffend. Denn eingehendere Betrachtungen zeigen das genaue Gegenteil: So ist im oberen Bereich des Kreuzgangportals, ab der Lage des Türsturzes, eine Vereinheitlichung im Steinschnitt festzustellen, die sich auf die Steinformate und die Steinhalte bezieht (Abb. 8). Spiegelsymmetrisch sind die Steinformate in vielen Bereichen nahezu identisch gewählt.<sup>45</sup> Dabei beinhalten die Werksteine in den zwei Portalhälften die jeweils gleichen Portalelemente. Beispielsweise sind die flankierenden Fialen auf beiden Seiten in jeweils sechs Werksteine gehauen, die spiegelsymmetrisch den gleichen Dimensionen folgen. Diese Beobachtungen lassen sich unter anderem auch am Blendmaßwerk nachvollziehen. Das heißt, die mittelalterlichen Bauleute wählten die Untergliederung der Tektonik auf einzelne Werksteine offensichtlich so, dass die Entwürfe zugleich für die östliche und die westliche Portalhälfte genutzt werden konnten.

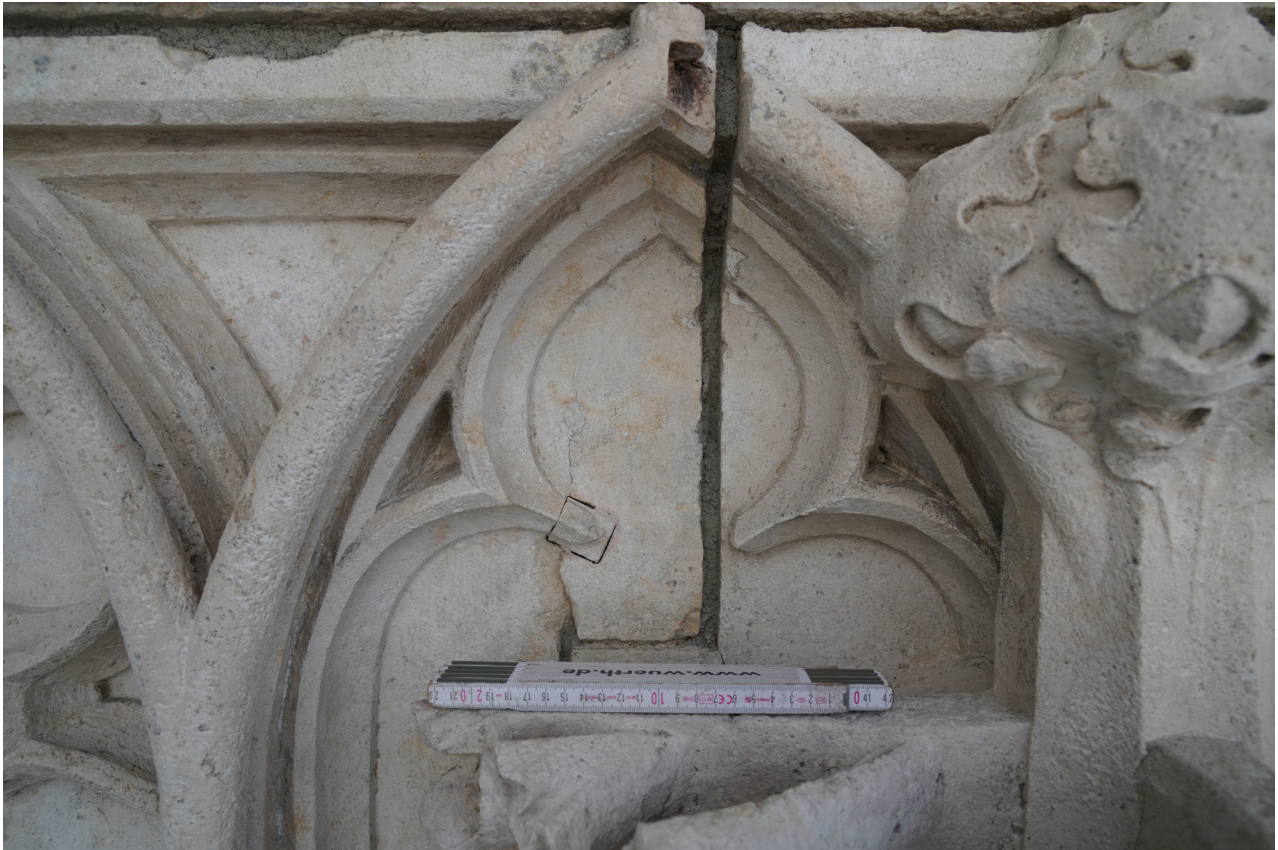
Auf halber Höhe der ehemaligen Gewändestaturen, am äußeren Rand des Portals, treten zwei weitere Laubwerkgebilde – nun in Form von Kapitellen – aus dem profilierten Gewände hervor. Diese leiten in beiden Portalhälften von einem Rundstab zu einem portalf flankierenden Fialaufsatz über und tragen darüber hinaus das krabbenbesetzte Außenprofil des Kielbogens, der die Archivolten einfasst und in einer monumentalen Kreuzblume endet. Dass das vordere Laubwerkbüchel dieser Kreuzblume eine moderne Ergänzung ist, zeigt ein erneuter Vergleich des heutigen Zustands mit historischen Abbildungen. Bei genauerer Inspektion des Portals lassen sich weitere Ergänzungen ausmachen, die an dieser Stelle allerdings nicht aufgezählt werden. Es sei jedoch angemerkt, dass nicht alle Anstückelungen in das 20. und 21. Jahrhundert zu datieren sind, denn bereits während der Versatzarbeiten konnte es zu bauzeitlichen Beschädigungen kommen, die direkt im Anschluss sorgfältig mit Vierungen kaschiert wurden (Abb. 2).

**Abb. 2** Passau, St. Stephan, Portal zum ehemaligen Kreuzgang, Anfang 15. Jh., bauzeitliche Vierung und fehlende Vierung im Blendmaßwerk links der Kreuzblume

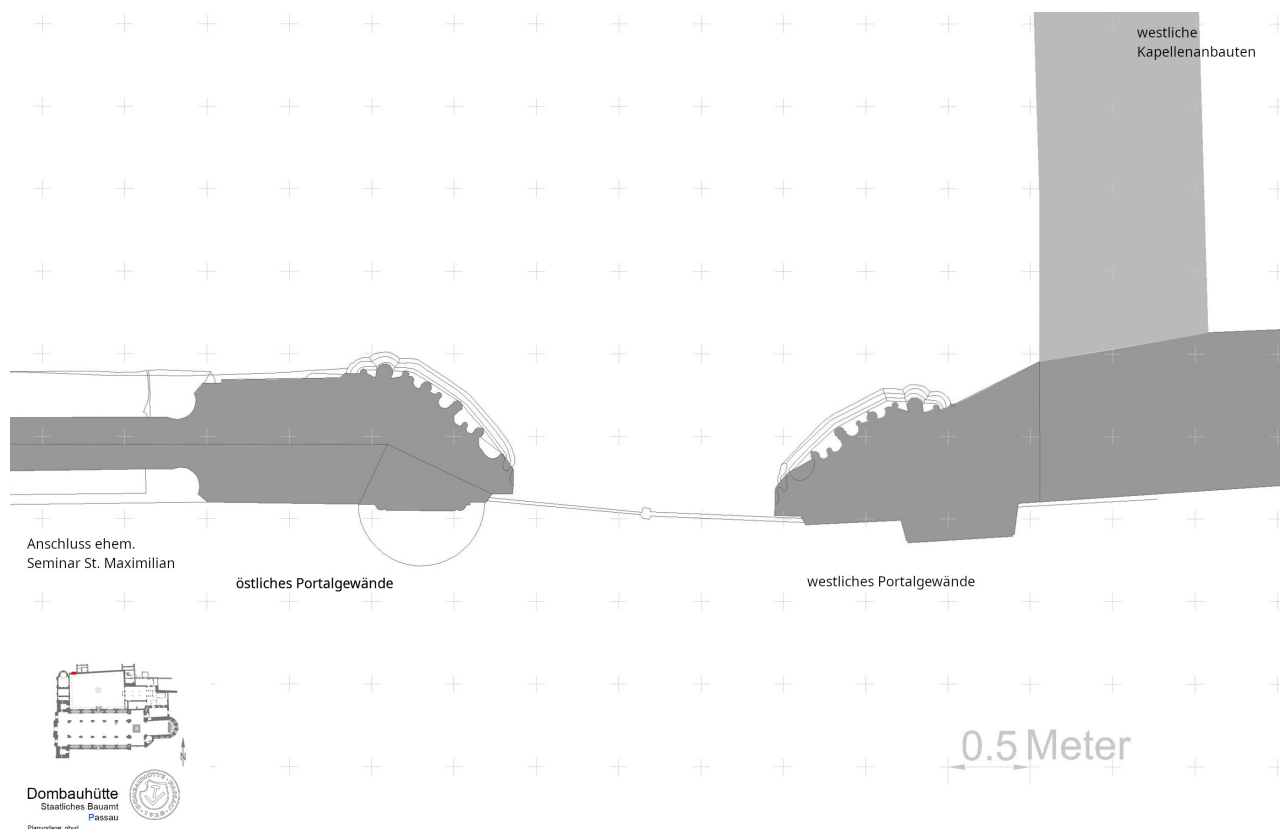
Abb. 9 Passau, St. Stephan, ehemaliger Kreuzgang, Grundrissausschnitt der nördlichen Kreuzgangteile mit den Portalgewänden ÄÄ

Dass in Passau tatsächlich von einer gewissen Unabhängigkeit in der Festlegung der genauen Positionierung der Portalhälften auszugehen ist, zeigt ein Blick auf entsprechende Grundrisszeichnungen (Abb. 9): Die Mauerfluchten zu beiden Seiten der etwa 1,6 m breiten Türöffnung stimmen nicht überein. So sitzt das östliche Gewände, gemessen an der Laibungskante, knapp 9 cm weiter innen als sein rechtes Pendant und weist darüber hinaus eine leicht gedrehte Ausrichtung auf. Da hierdurch Schwierigkeiten im weiteren Versatz vorprogrammiert sind,

stellt sich die Frage nach möglichen Gründen für die asymmetrische Grundrissanlage. Am plausibelsten erscheint eine unabhängige Einmessung der beiden Portalhälften, bei der sich am vorhandenen Bestand orientiert wurde ohne dabei eine Überprüfung mittels gerader Verbindungslinien über die Türöffnung hinweg durchzuführen.

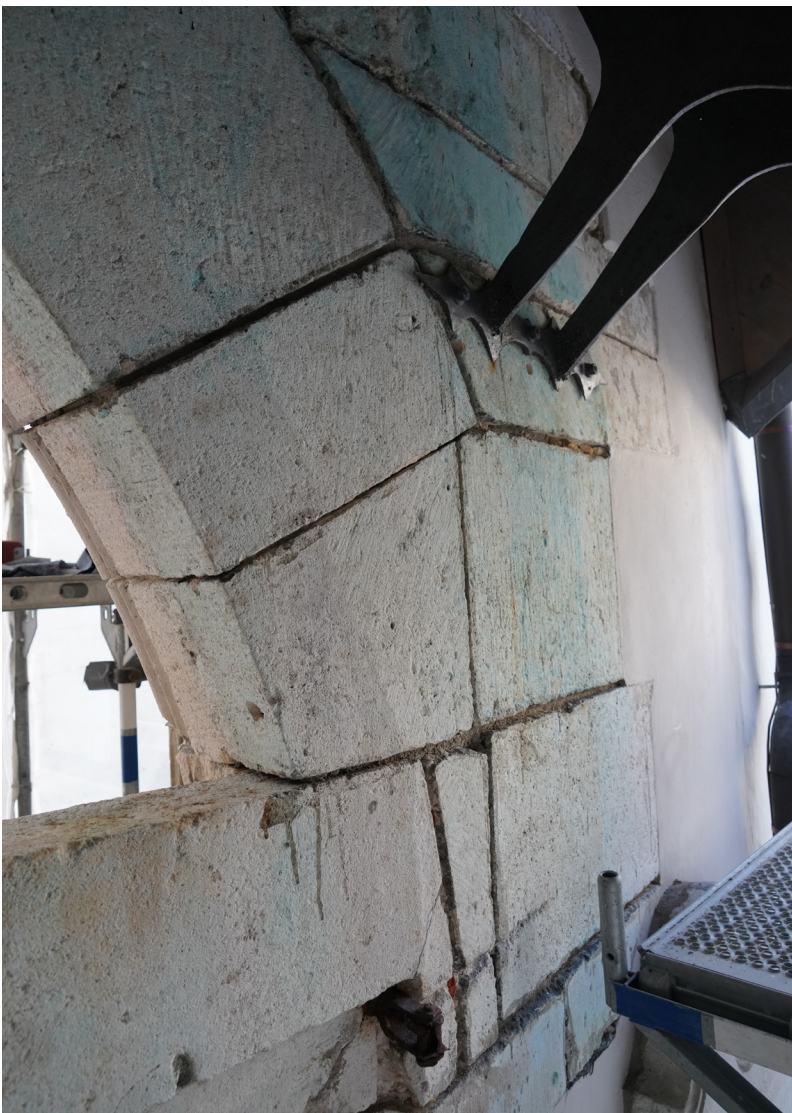
**Abb. 10** Passau, St. Stephan, Portal zum ehemaligen Kreuzgang, Abarbeitungen an der Rückseite (Innenseite) der östlichen Portalhälfte

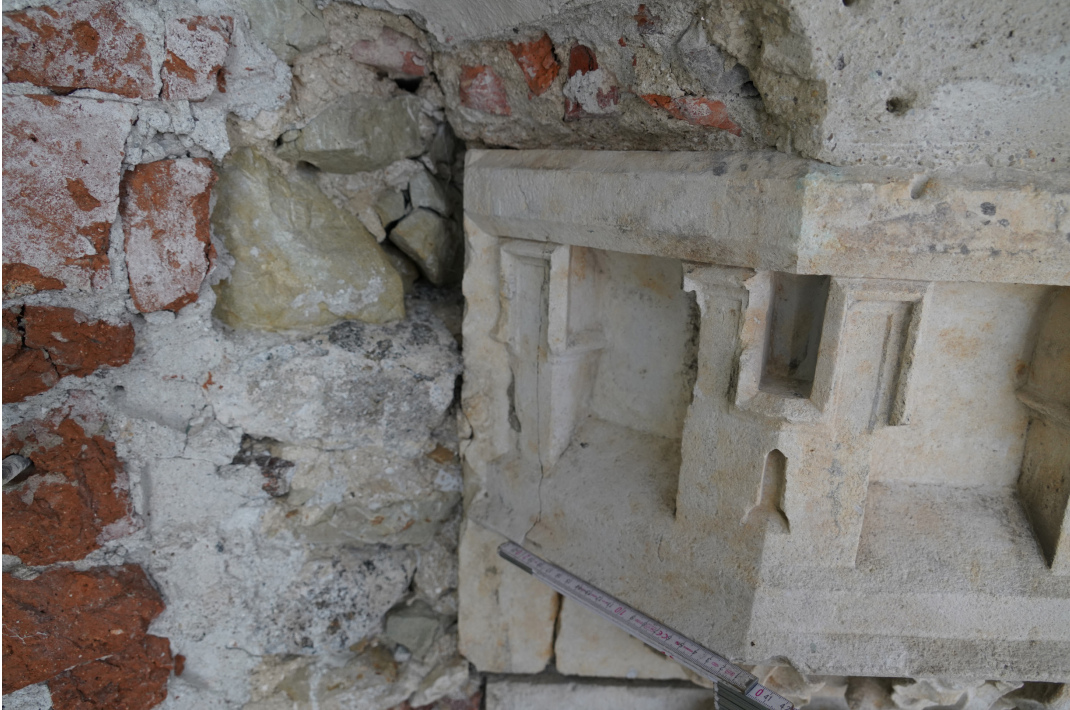
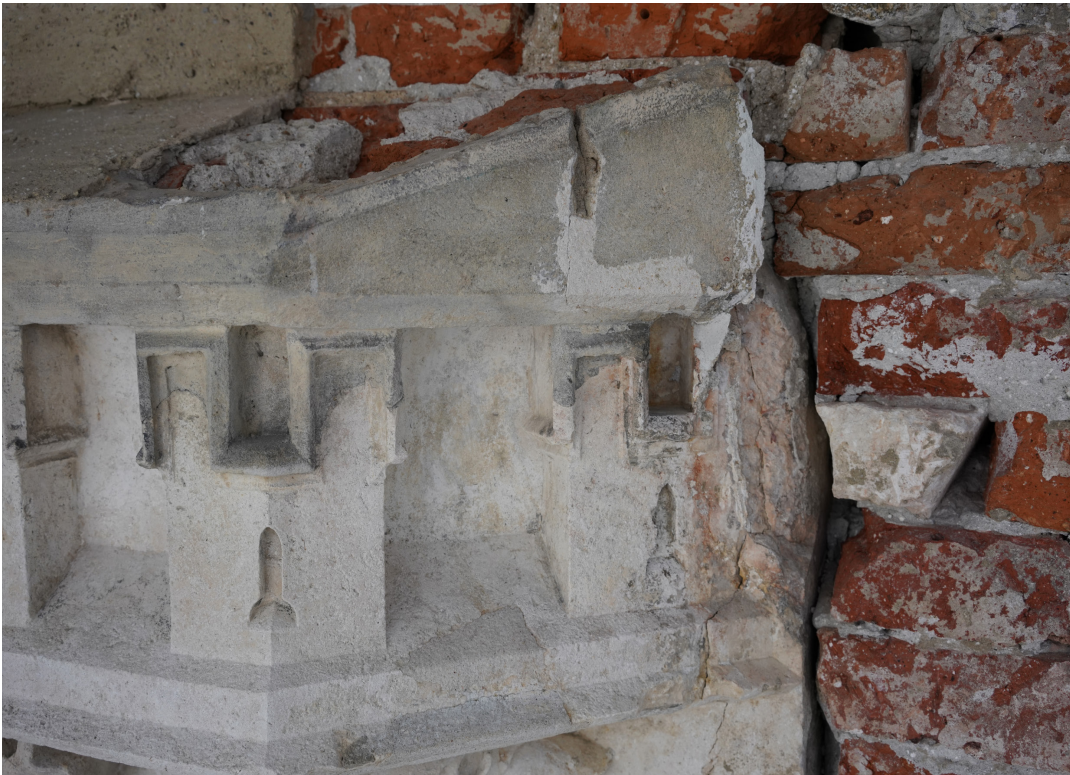
Ein Blick auf den abschließenden Zinnenfries hingegen scheint nahezuzeigen, dass an dieser weiter oben gelegenen Stelle die Problematik der ungleichen Portalhälften bereits bekannt war. Zumindest rechnen die beiden auf den ersten Blick komplett spiegelsymmetrischen Außensteine des Frieses mit unterschiedlichen Anschlusssituationen (Abb. 11): Mit dem nach hinten Knicken des aus der Wand hervorkragenden Zinnenfrieses wird die strenge Spiegelsymmetrie der beiden Steine aufgebrochen. So ist rechts mehr Zinnenornament ausgearbeitet als links, wobei am linken Abschluss eine Vertikalfuge die äußere, nur knapp zur Hälfte ausgearbeitete Zinne durchzieht, während am rechten Rand des Frieses eine (ehemals) vollständige Zinne zur Bruchsteinmauer überleitet, ohne dabei eine interne Fuge aufzuweisen. Somit wird für den Zinnenfries, unabhängig von dieser zusätzlichen linken Fuge, eine gewisse zeitliche Parallelität von Steinherstellung und Versatz greifbar, die auch für andere Bereiche des Portals nicht gänzlich auszuschließen ist, auch wenn entsprechende Befundbelege an dieser Stelle ausbleiben müssen.

**Abb. 11** Passau, St. Stephan, Portal zum ehemaligen Kreuzgang, seitliche Anschlussstellen des Zinnenfrieses an das Bruchsteinmauerwerk
