Die Skulpturen
der Jüngerer Werkstatt
im Bamberger Dom.
Bauforscherische
Untersuchung der
Bildhauertechnik
und der Standorte.

Band II.2

Maren Zerbes

Band II.2 – Abbildungen

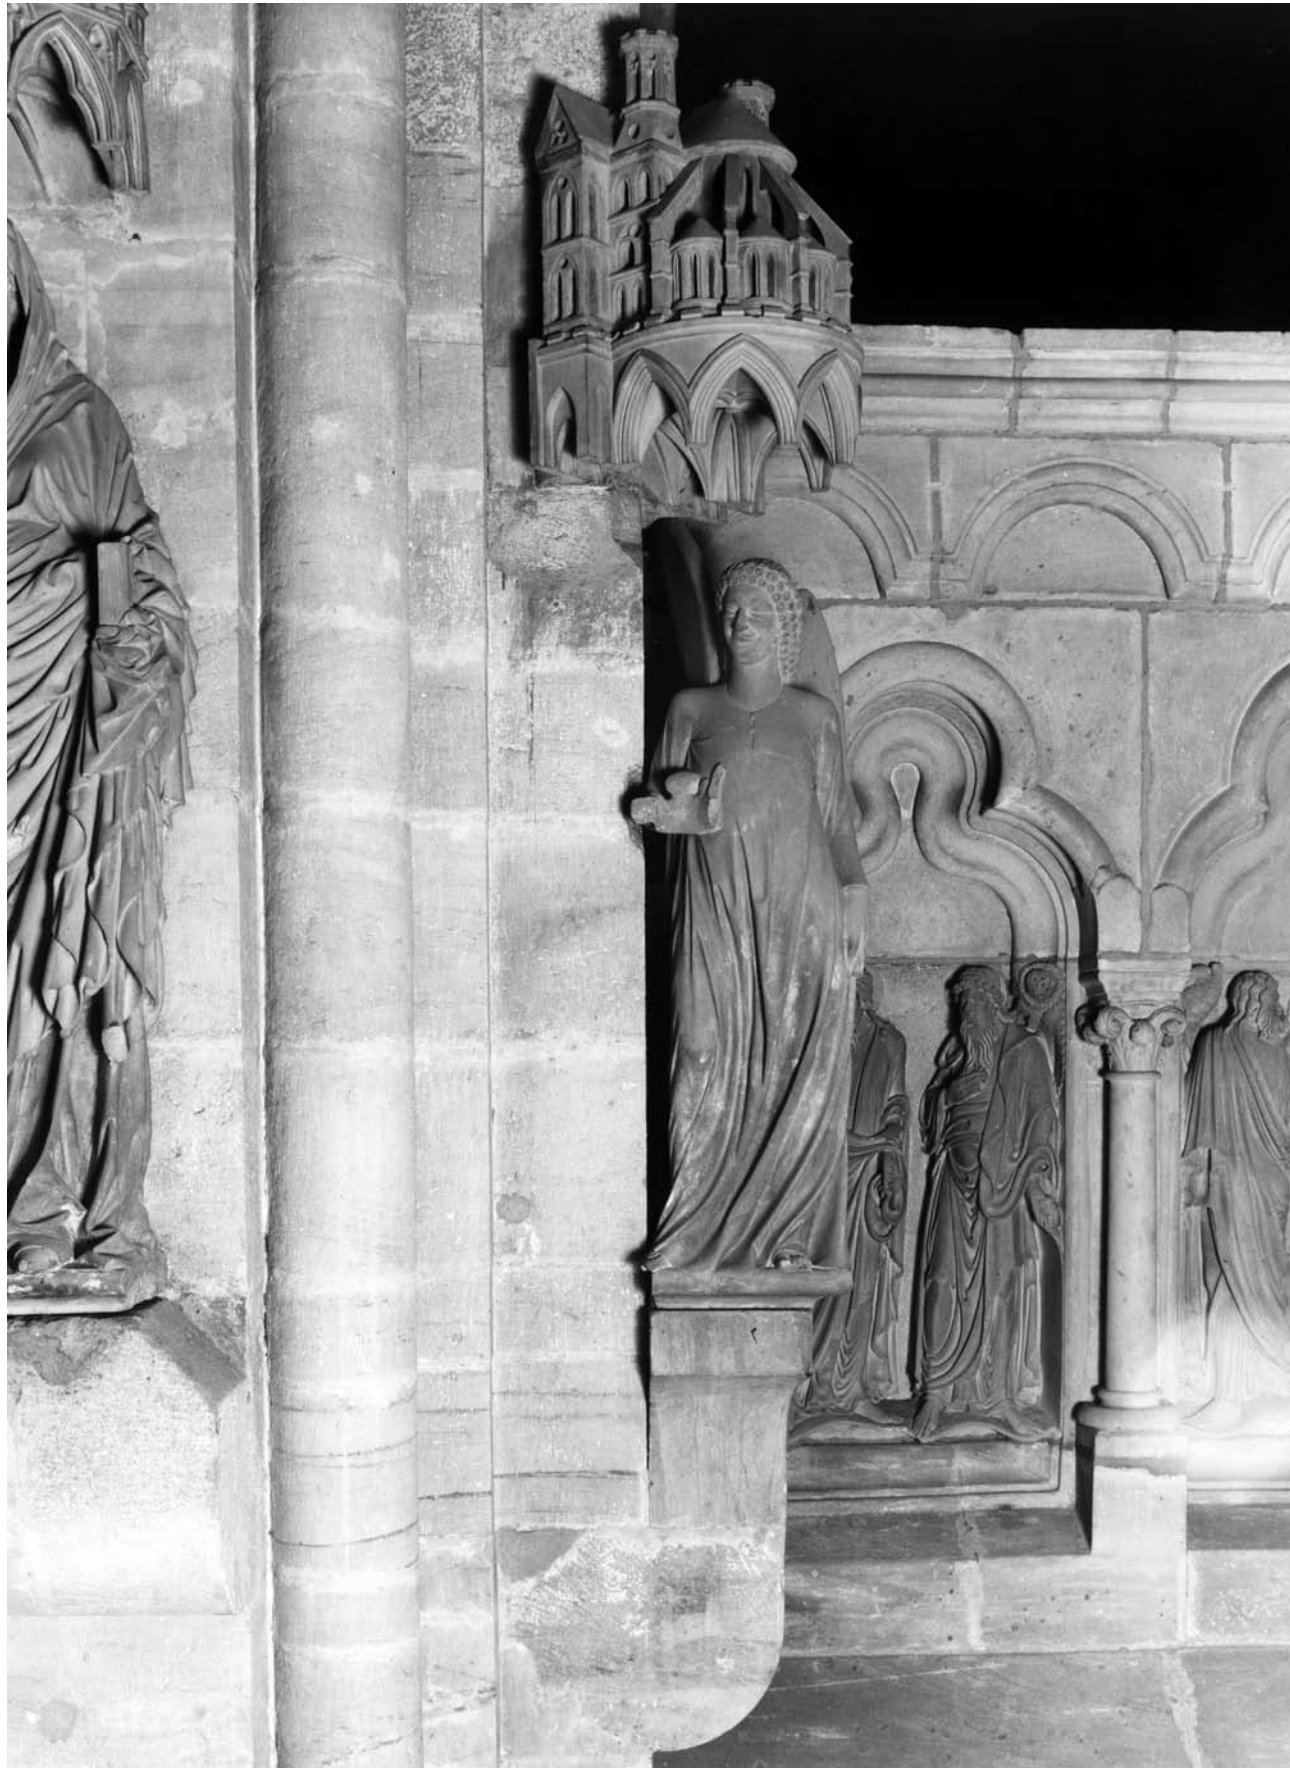
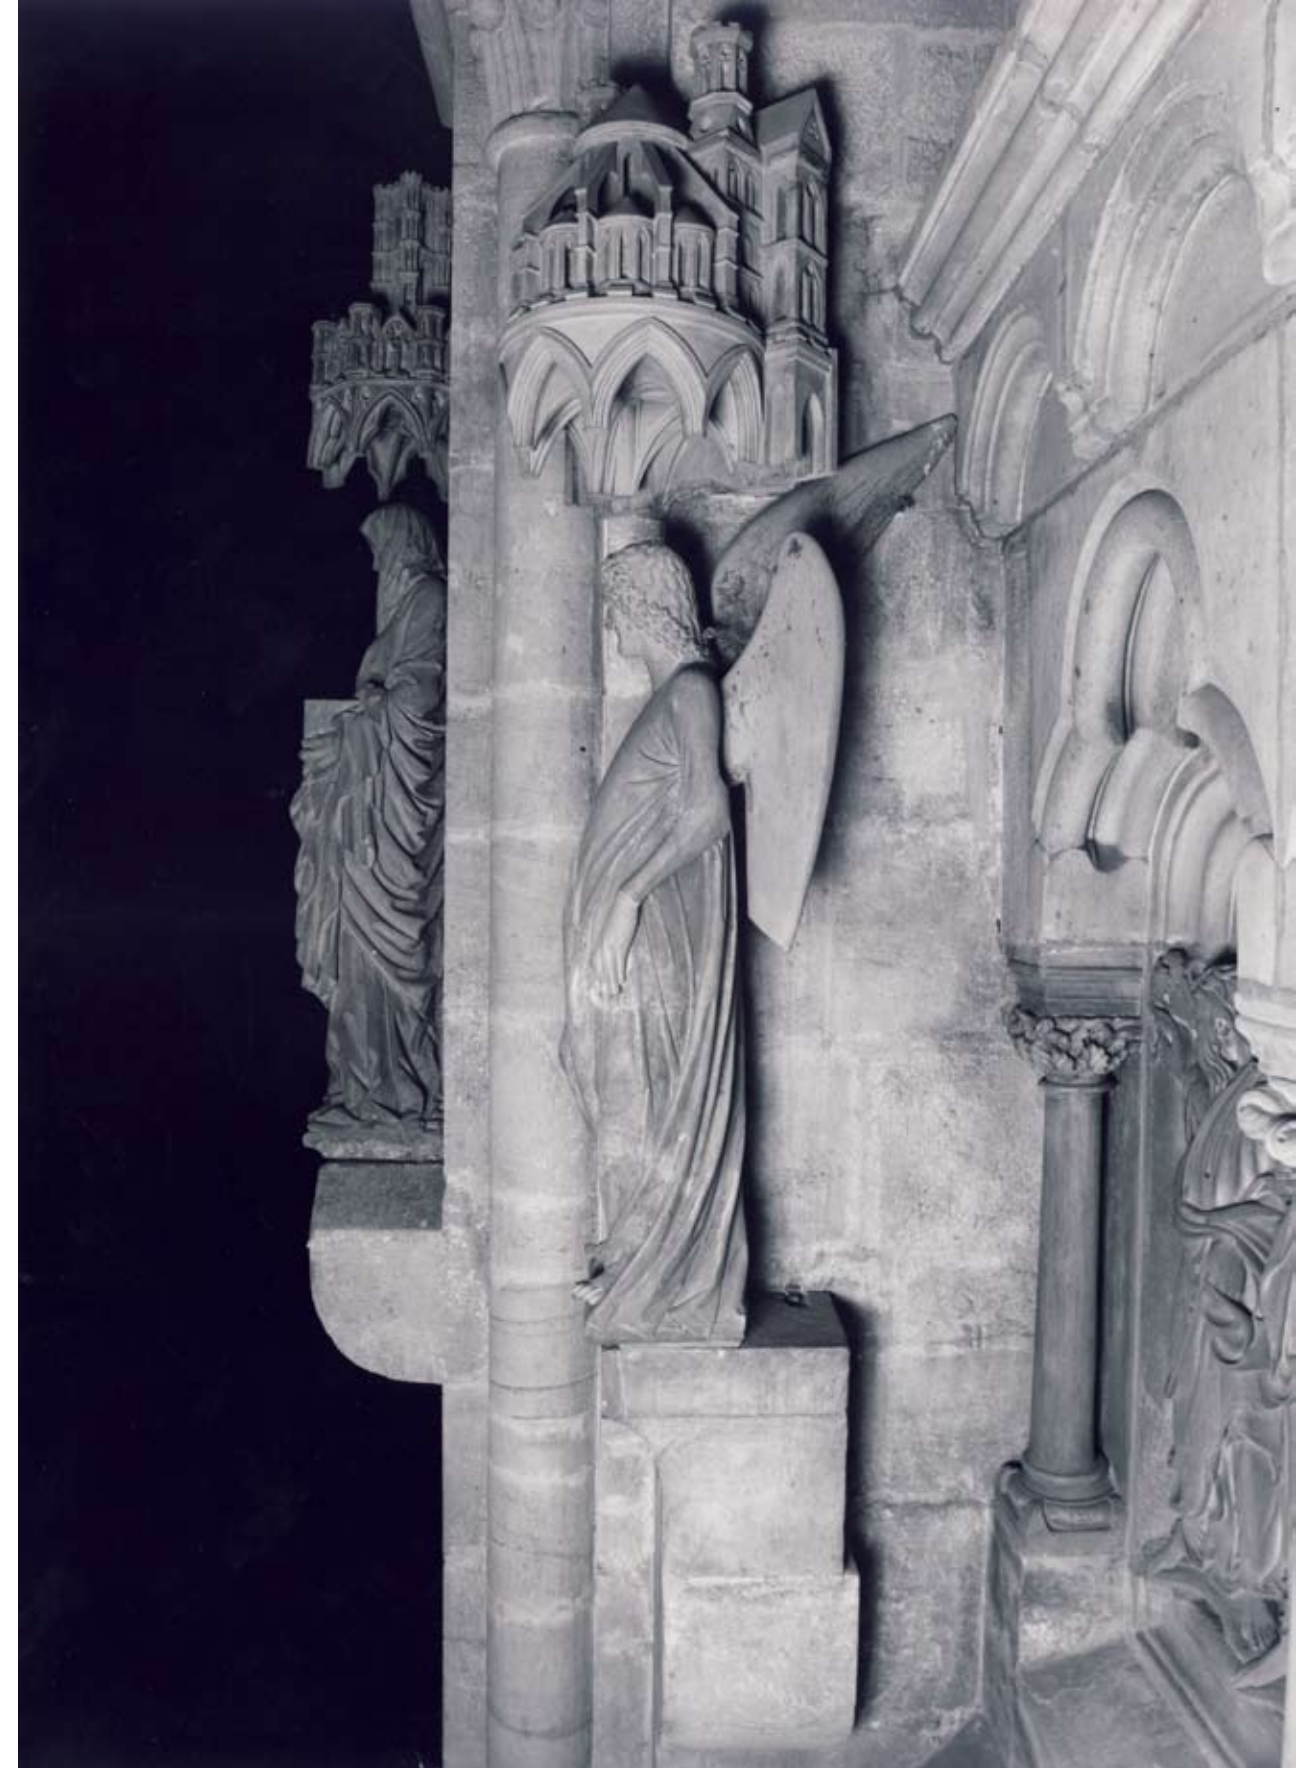
Lachender Engel, frontale Ansicht und linke Seitenansicht, mit Baldachin E, Nordseitenschiff. Dokumentation.
 Figur aufgestellt an Pfeiler B3 west, auf Konsole 19a über Pfeilerkonsole 19, vor nördlicher Schrankenwand des Ostchores. Fotos: U. Gaasch.

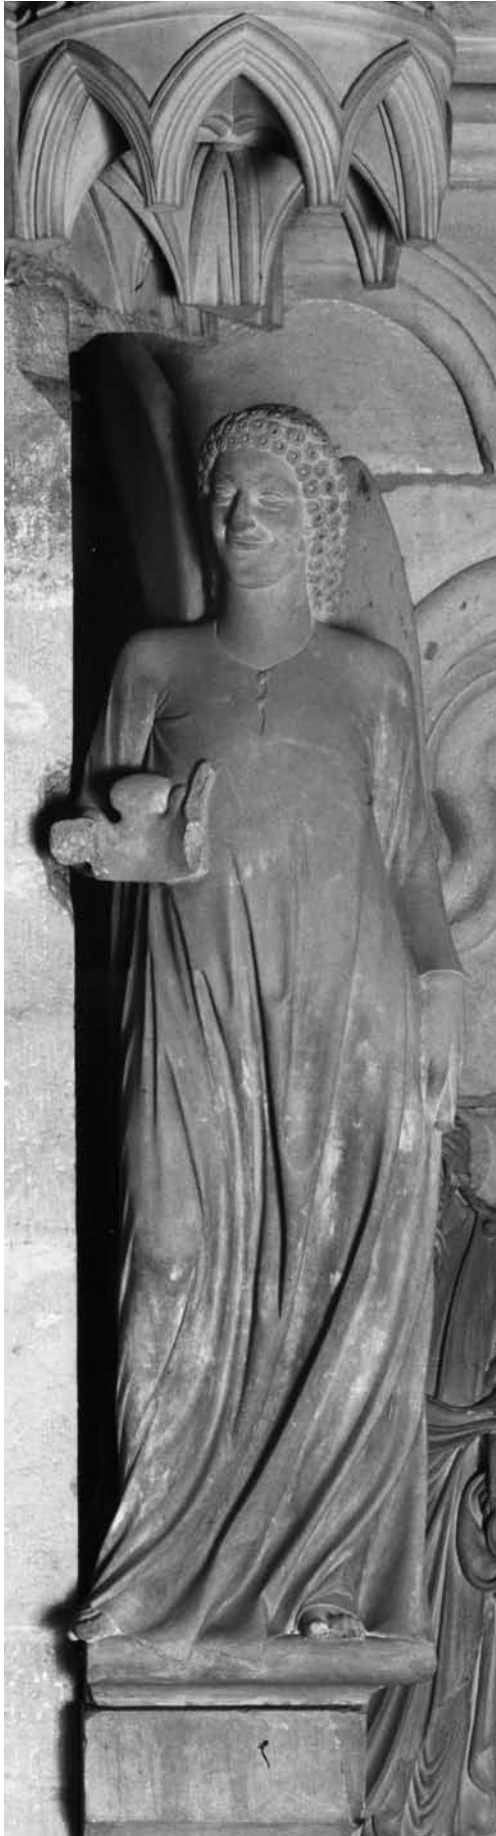
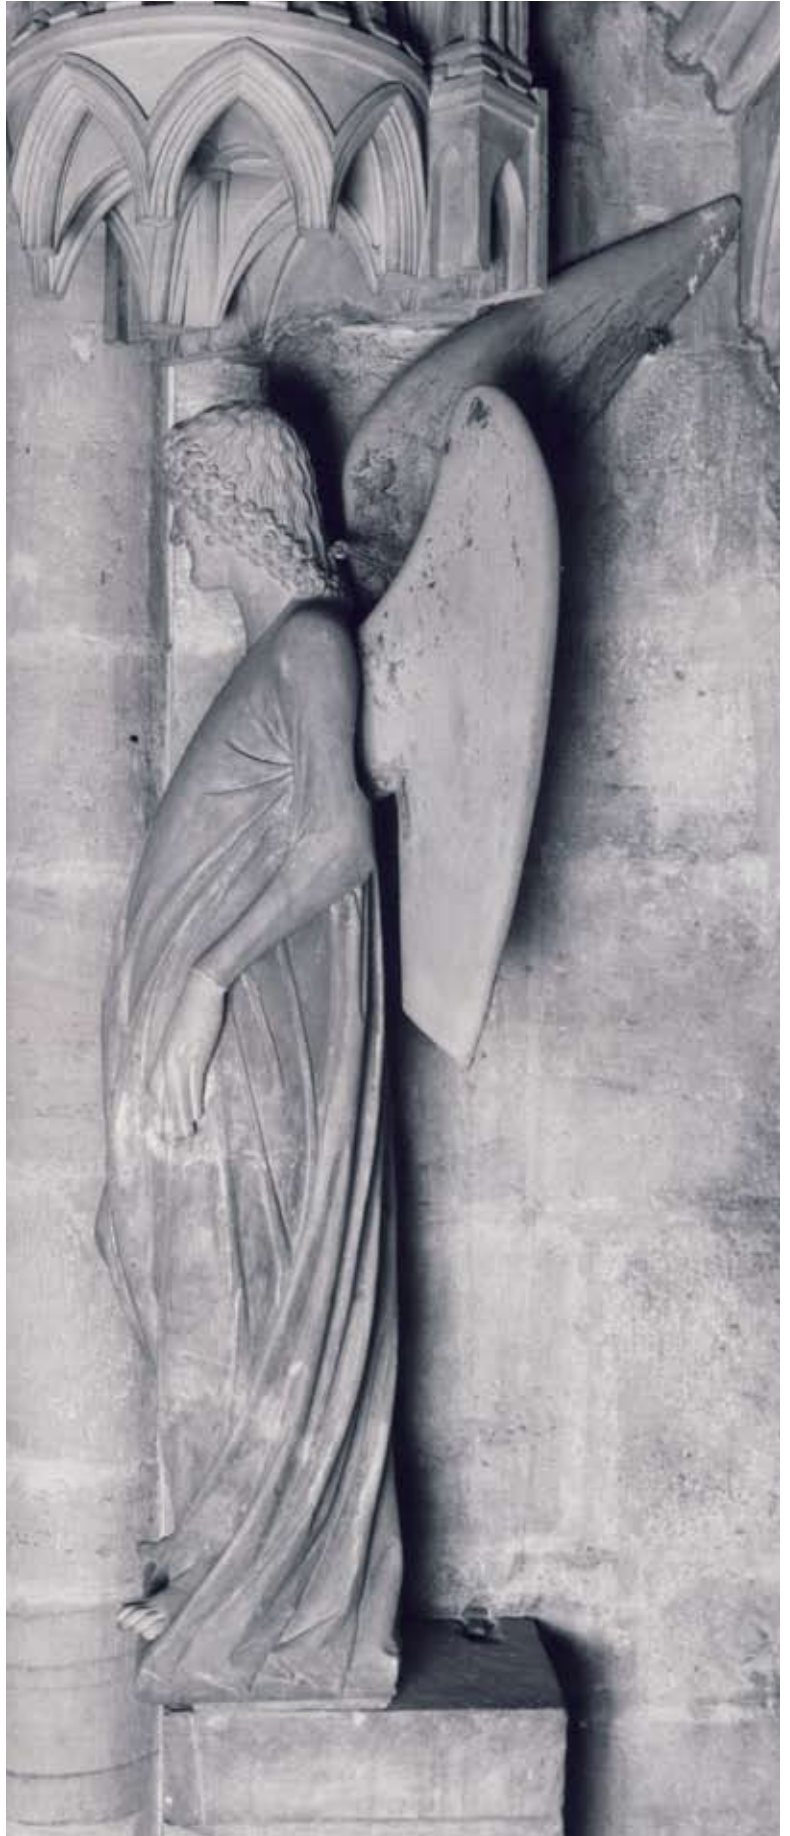
Lachender Engel an Pfeiler B3 west, Ansichten. Dokumentation.

Links: frontale Ansicht. Der Engel trägt in seiner Rechten das Fragment einer Reifkrone und in der Linken ein kleines, nicht identifiziertes Attribut. Rechts: linke Seitenansicht. Sein rechter Flügel ist gehoben und dorsal (dem Rücken zugewandt) mit Federn bemalt. Der linke Flügel ist gesenkt und ventral (zur Bauchseite) bemalt.

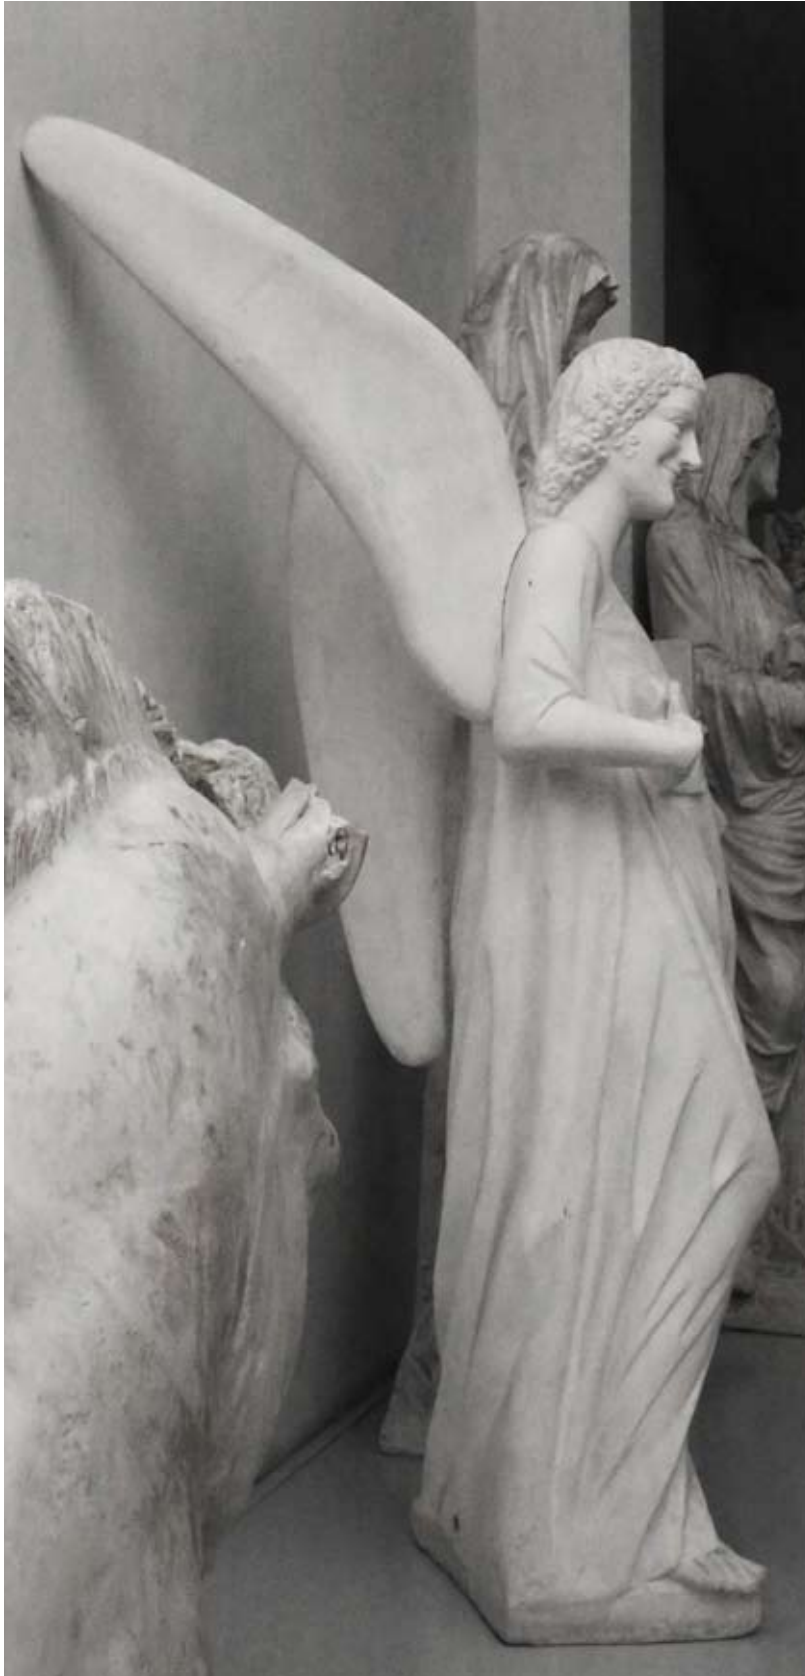
Lachender Engel, Abguss aus Düsseldorf. Ansichten. Dokumentation.

Den Abguss im Maßstab 1:1 fertigte die Gipsformerei der Staatlichen Museen zu Berlin. Links: Bislang so gut wie unbekannt ist die rechte Seitenansicht des Engels, beim Original ist sie vom Pfeiler verdeckt. Kopf und Faltenprofil sind rechts gleichwertig zur linken Seite detailliert. Wie beim Original ist der rechte Flügel gehoben und der linke gesenkt. Der Umriss beider Flügel aus Gips ist dem Original gegenüber verändert, auch die konstruktive Verbindung der Flügelplatten zum Körper. Rechts: frontale Ansicht des Engels. Am Abguss wurde auch das Profil der Plinthe geändert, eine Wulst ersetzt das an zwei Seiten der originalen Fußplatte ausgearbeitete Karnies.

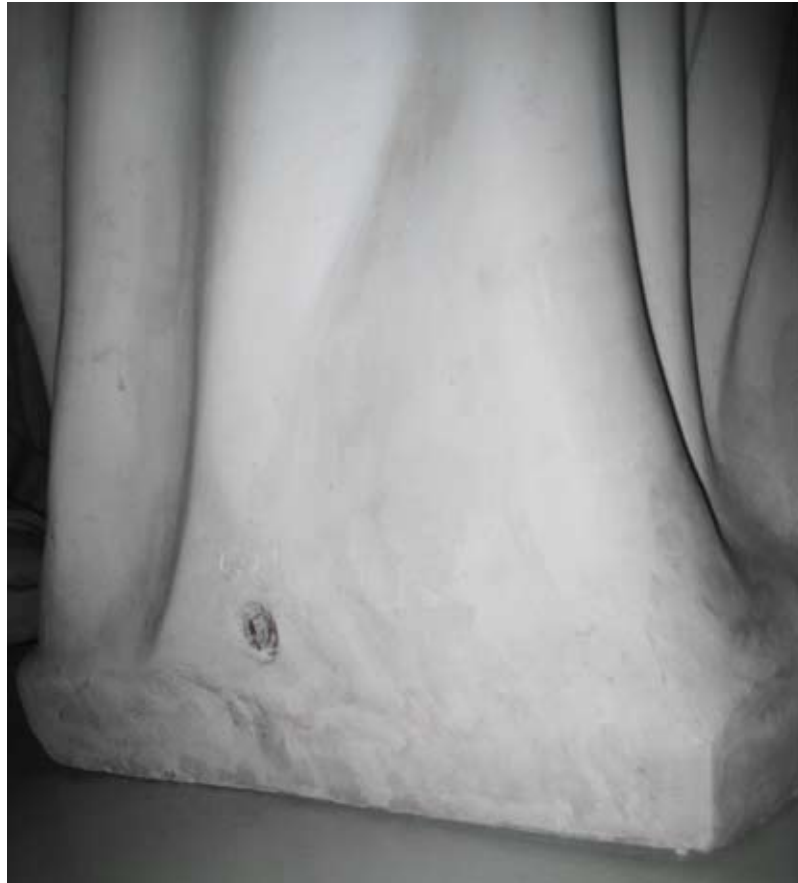
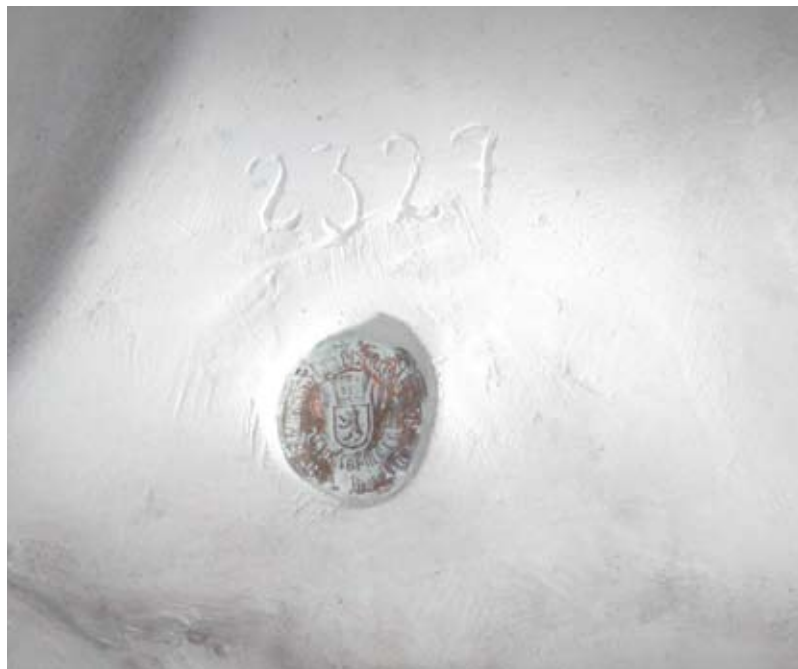
Lachender Engel, Düsseldorfer Abguss der Gipsformerei der Staatlichen Museen zu Berlin im M 1:1. Analyse.
 Oben und unten: Ausschnitt der Figurenrückseite mit Formnummer und Siegel. Der „verkündende Engel“ wird erstmals im zweiten Nachtrag zum „Verzeichnis der in der Formerei der Königlichen Museen käuflichen Gipsabgüsse“ von 1882, herausgegeben von der Generalverwaltung der Königlichen Museen, genannt. Er wird seitdem unter der Nummer 2327 geführt. Nach Datierung dieses Nachtrags wurden Engel und beide Flügel zwischen 1883 und 1. Dezember 1884 abgeformt. Dabei ist unklar, ob dies in situ erfolgte. Auch dem Düsseldorfer Abguss ist die Nummer 2327 eingeritzt. Das Siegel mit dem Berliner Bär im Wappen trägt die Umschrift: „Ehemals Staatliche Museen # Groß-Berlin # Gipsformerei“. Nach brieflicher Auskunft der Gipsformerei datiert das Siegel zwischen 1948 und 1951. An dem Abguss des Lachenden Engels aus den frühen Nachkriegsjahren fehlen die Werkspuren der originalen Figurenrückseite, sie müssen bereits in der Form von 1883/84 egalisiert worden sein.

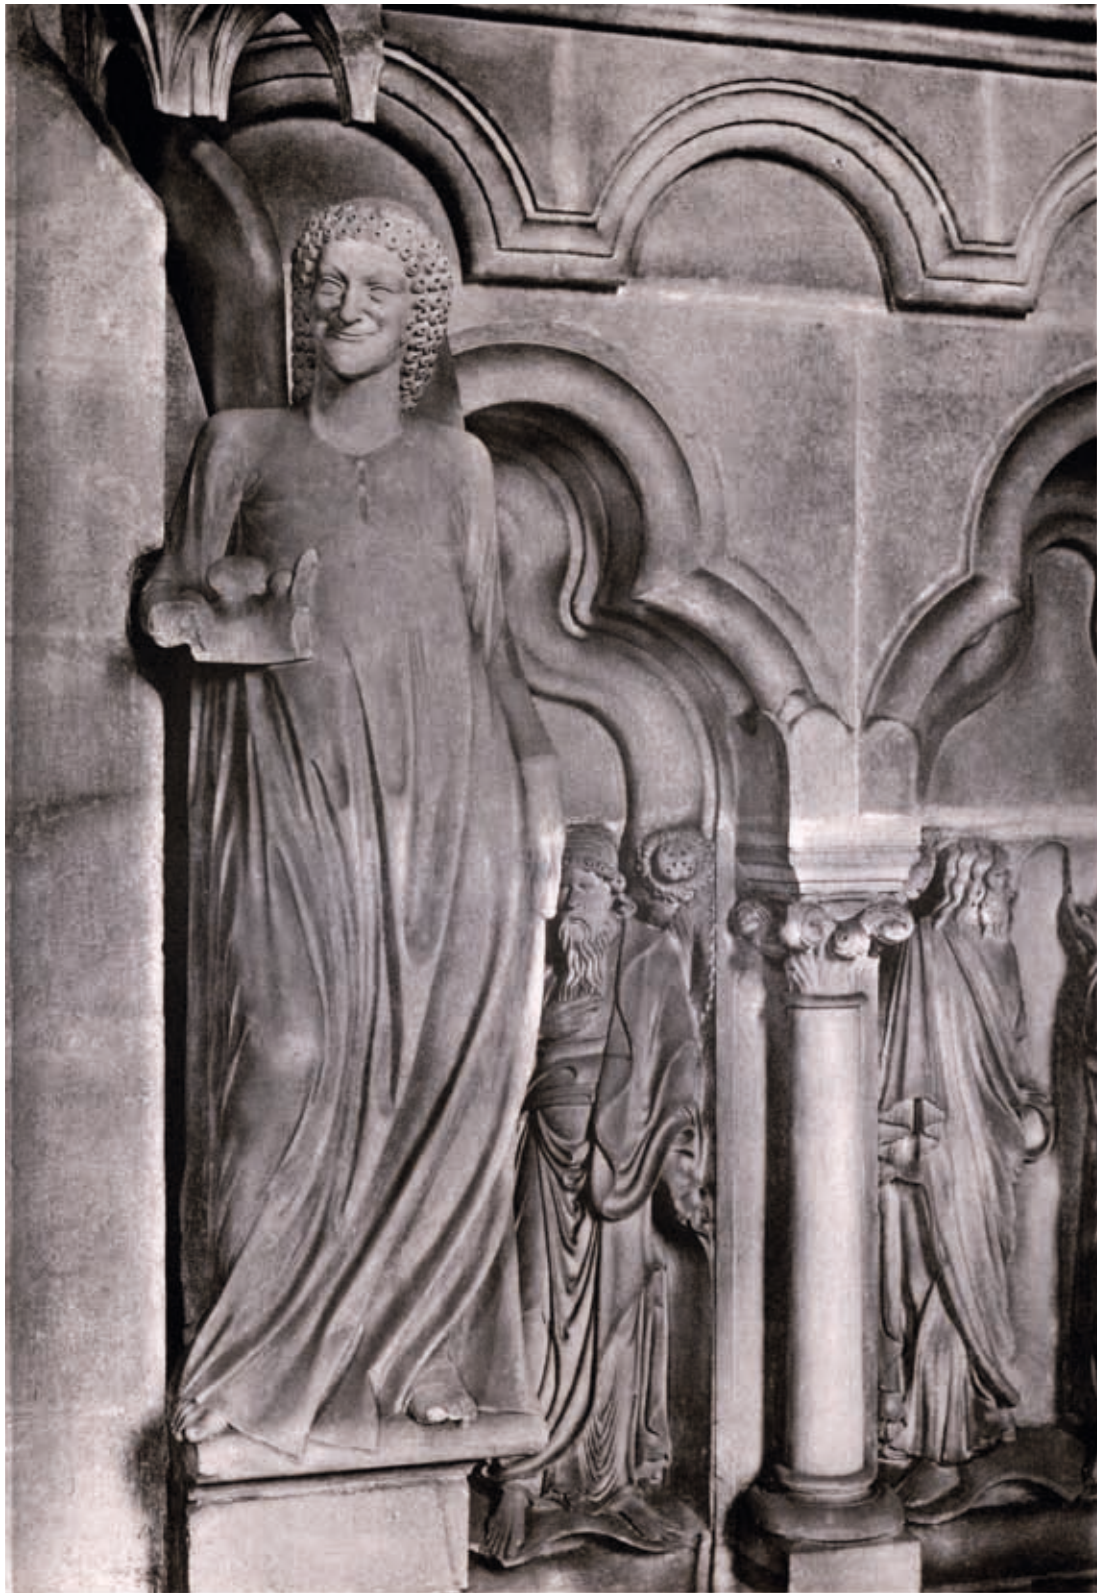
Lachender Engel am Pfeiler B3 west. Diagonal-rechte Ansicht. Quelle, Analyse.

Die erste großangelegte Fotokampagne von Skulpturen des Bamberger Domes führte der Architekt und Architekturfotograf Otto Aufleger durch. Im Jahr 1898 publizierte er 60 Aufnahmen als großformatige Mappe, mit einem Vorwort von Artur Weese. Die Tafeln vom Lachenden Engel beeinflussten die kunsthistorische Forschung nachhaltig. Karl Franck erwähnt 1901 als Erster, der Engel trage eine abgebrochene Krone. Bereits 1902 entwickelte Wilhelm Vöge die bis heute gültige These, der Lachende Engel gehöre als Märtyrerengel zur Figur des Hl. Dionysius. Foto: Aufleger, Dom, 1898, Tafel 40.

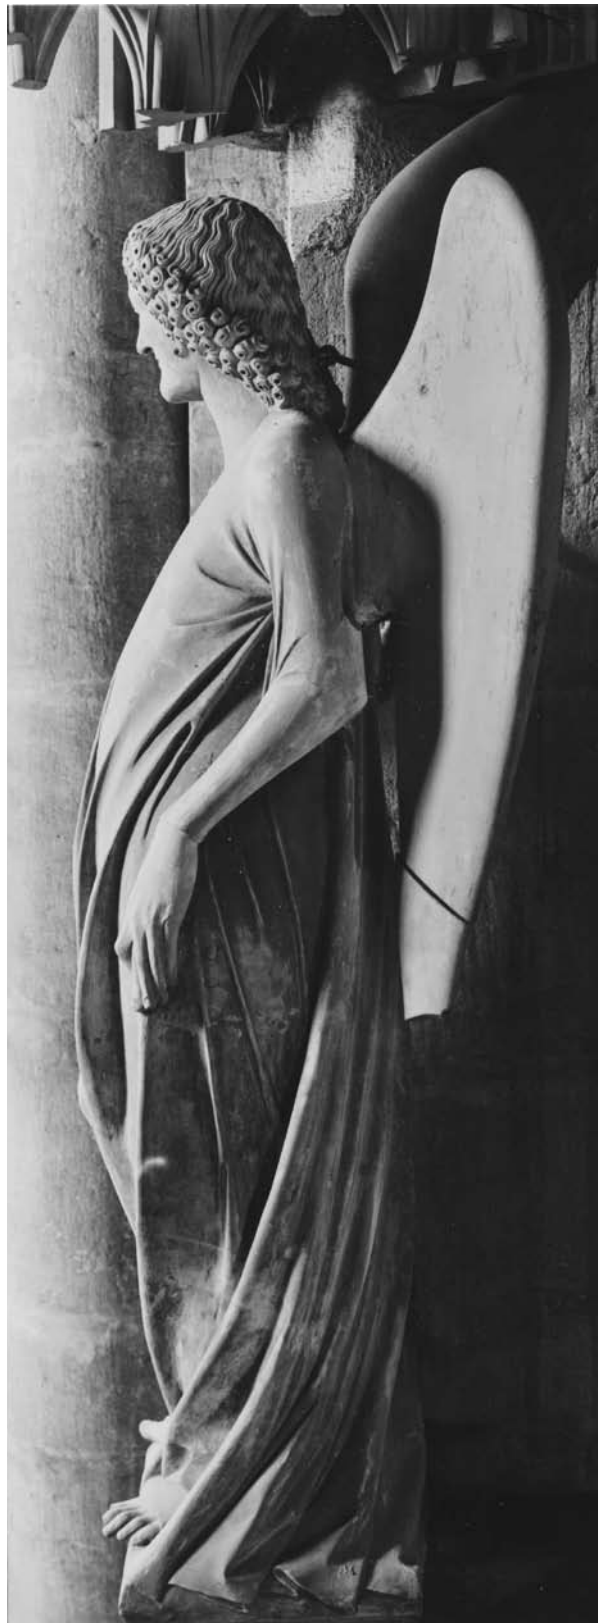
Lachender Engel an Pfeiler B3 west unter dem restauriertem Baldachin E. Linke Seitenansicht. Quelle, Analyse.

Anders als heute zeigt der linke Flügel des Engels eine leicht geöffnete Stückerfuge, daran das Fragment einer Flügelspitze, deren unteres Ende abgebrochen ist. Es könnte sich um die originale Anstückung handeln. 1837/43 fehlte am linken Flügel die originale Spitze bis zur Stückerfuge. Denselben Zustand dokumentiert eine Fotografie um 1890. Im Abguss nach der Form von 1883/84 ist der linke Flügel vollständig, vielleicht wurde die dortige Spitze frei rekonstruiert. Den ersten Nachweis eines vollständigen linken Flügels gibt Abb. 80 in Hans Jantzens „Deutsche Bildhauer des 13. Jahrhunderts“ von 1925. Da das mit Jantzens Abb. 81 übereinstimmende Messbildfoto 86p3/2125 (Brandenburgisches Landesamt für Denkmalpflege, Messbildarchiv) auf spätestens 1921 datiert, dürfte der oben gezeigte Zustand bereits damals existiert haben.

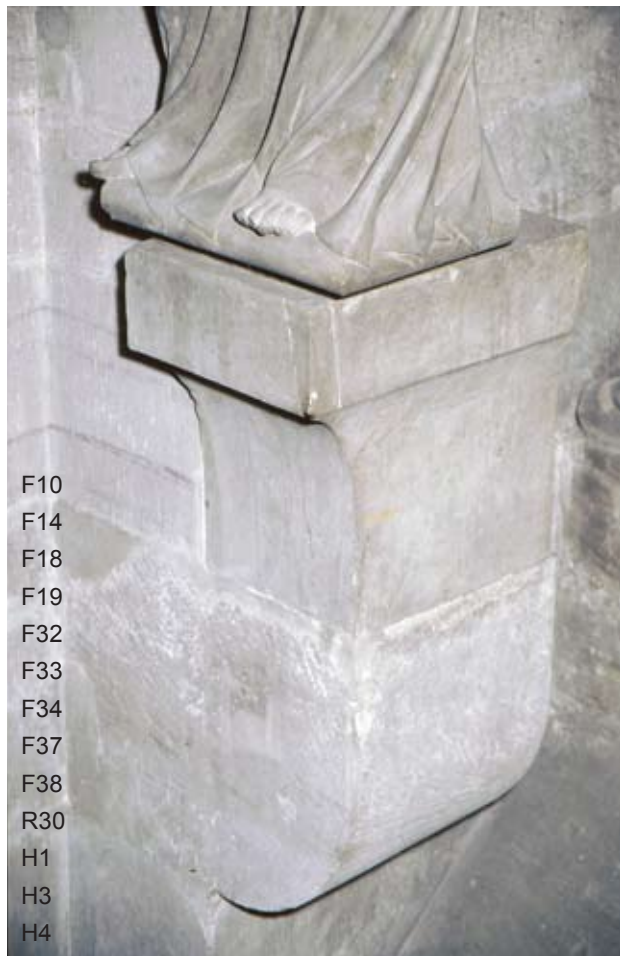
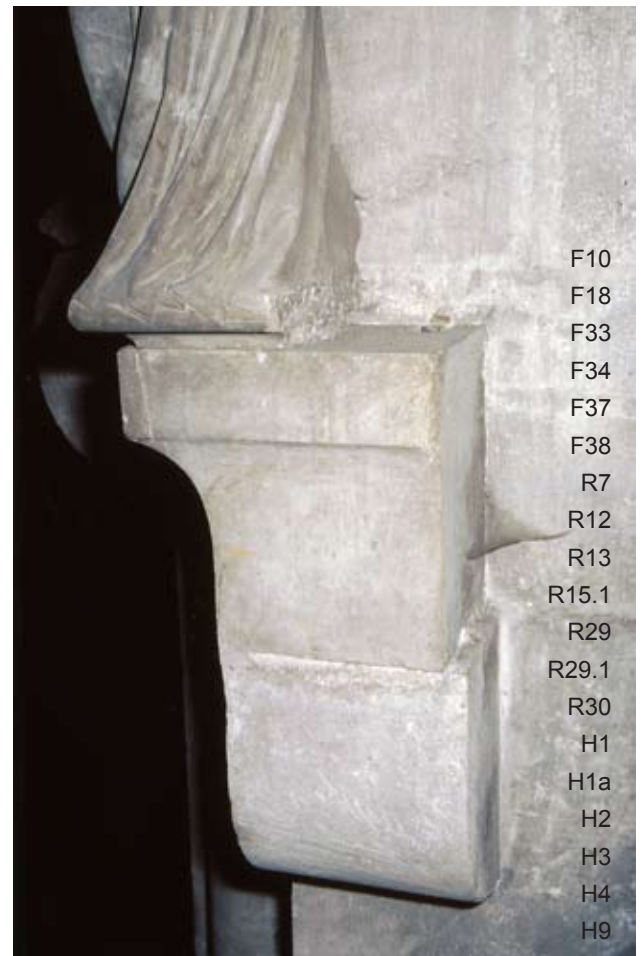
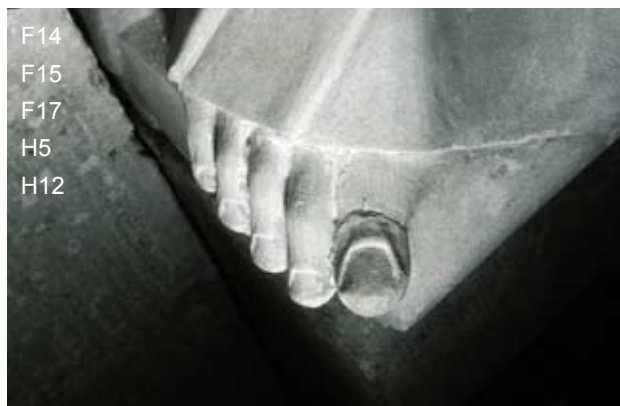
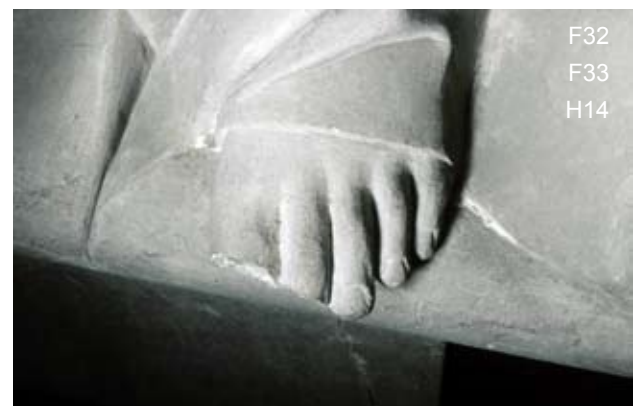
Lachender Engel an Pfeiler B3 west. Beziehung von Konsole 19, Kelchkonsole 19 a und Figurenplinthe. Analyse.
Der Engel steht auf zwei übereinander gestellten Konsolen. Die untere, Konsole 19, wurde im Bauprozess des Pfeilers mit aufgeführt. Darüber steht Kelchkonsole 19 a, ein Werk der jüngeren Werkstatt, realisiert für die Aufstellung des Engels neben Maria am Pfeiler B3 west.
Oben links: Diagonale Ansicht. Form und Maße von Konsole 19a nehmen einerseits auf Konsole 19, andererseits auf die Plinthe des Engels exakt Bezug. Beide Konsolen sind gleich breit. Sowohl 19a als auch die Plinthe sind aus dieser Perspektive profiliert. Ursprünglich lagen die Eckpunkte von Plinthe und Konsole 19a übereinander. Die obere Ecke der Kelchkonsole wurde entstehungszeitlich angestückt. Oben rechts: Linke Seitenansicht des Engels. Kelchkonsole und Plinthe sind gleich breit. Konsolen 19 und 19a sind nur an der Vorderkante bündig, rückseitig verschieden. Unten links: Aufsicht auf die Plinthe. Die rechten Zehen stehen auf der rechten vorderen Ecke der Plinthe, vorgerückt vor die Ecke von Pfeiler B3. Bruchfuge am rechten Großzeh. Unten rechts: Der linke Fuß des Engels auf der Vorderkante der Plinthe, zwei Zehenspitzen fehlen.

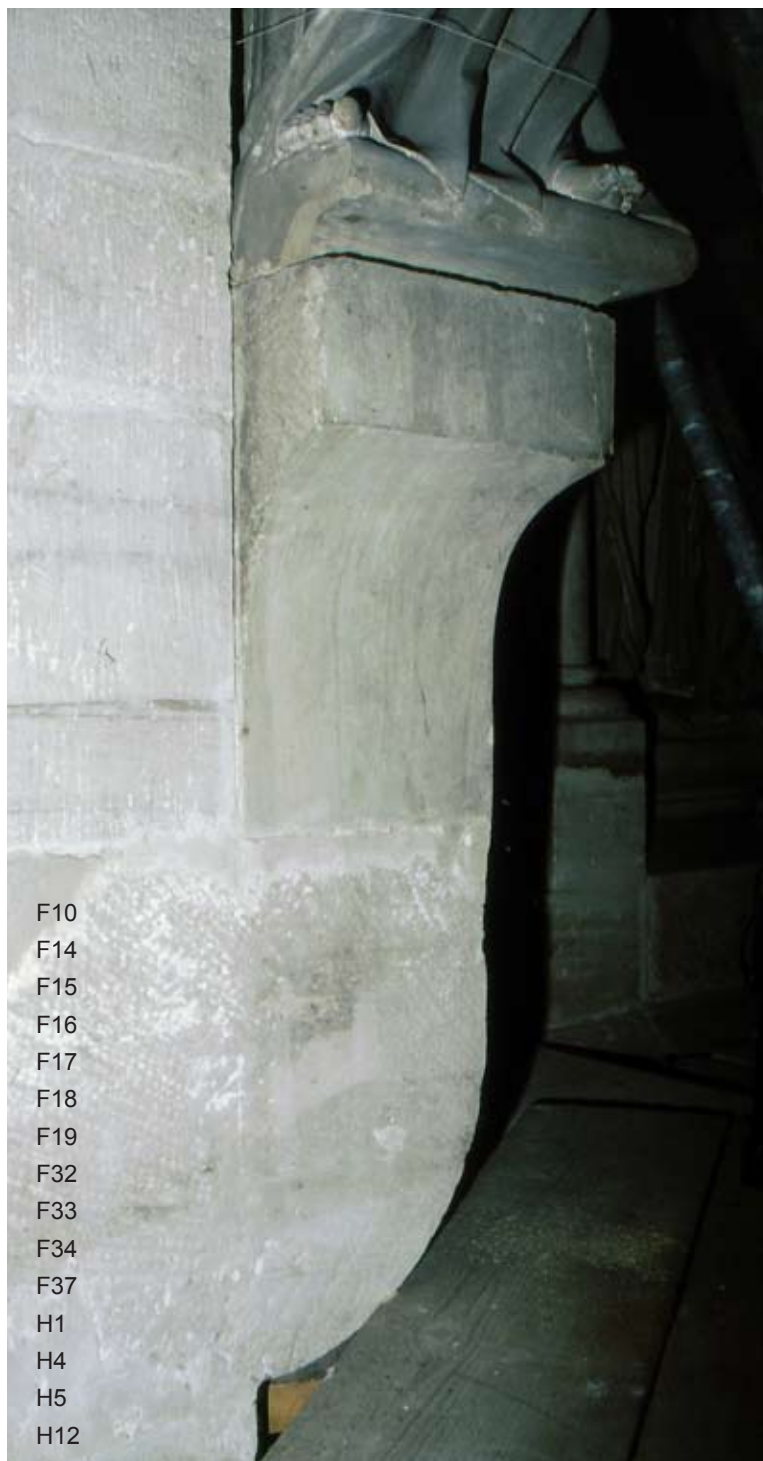
Lachender Engel an Pfeiler B3 west. Beziehung von Konsolen 19, 19 a, Figurenplinthe und Pfeilerfläche. Analyse.
 Links: bauzeitliche Pfeilerkonsole 19 an B3 west, darauf Konsole 19a der Jüngerer Werkstatt aus Schilfsandstein, ortho-
 statisch versetzt (senkrecht, gegen die gewachsene Lage im Bruch). Darüber die Plinthe des Engels, hier mit originaler senk-
 rechter Kante, fein geschliffen. Darüber gleitet, heute fast vollständig verdeckt, der Gewandsaum herab. Ursprünglich lagen
 die Eckpunkte von Plinthe und 19a übereinander. Oben rechts: Die Seitenfläche von Konsole 19a blieb zum Pfeiler fein
 zahngeflächt (zahngespitzt). Die Plinthe aus Schilfsandstein ist am Unterlager abgeplatzt. Unten rechts: Ansicht der Konsolen
 19 und 19a zur Chorschranke. Konsole 19 gespitzt, Kelchkonsole 19a ist fein zahngeflächt, sie zeigt die typischen
 Bearbeitungspuren der Werkblöcke der Jüngerer Werkstatt.
 Fotos: U. Gaasch.

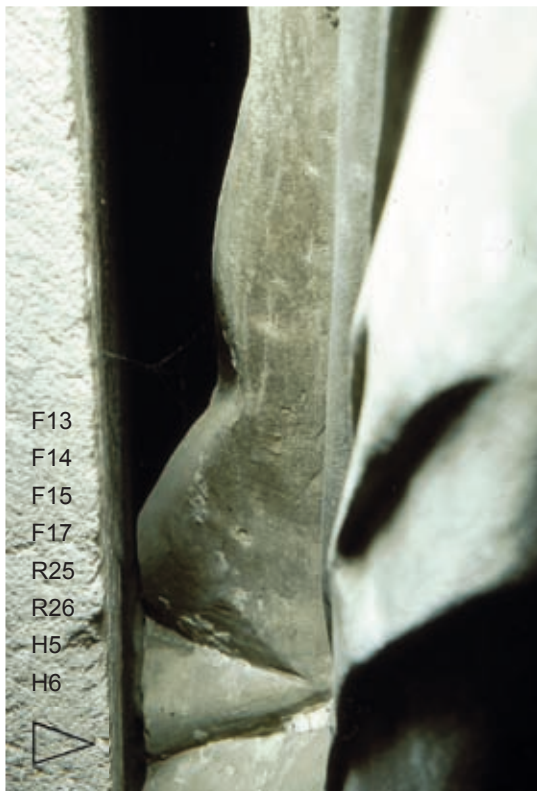
Lachender Engel an Pfeiler B3 west. Beziehung von Kelchkonsole 19 a, Figurenplinthe und Pfeiler B3. Analyse.
Oben: Rückseite des Lachenden Engels auf Kelchkonsole 19a. Partiell erhalten blieb die fein zahngeflächte Rohblockfläche des Figurenblocks mit Mittelritzlinie aus dem Werkprozess. Darunter eine nachträglich ausgespitzte Zone am Unterlager der Figur, am heutigen Standort ohne Funktion. Das Oberlager der Kelchkonsole 19a ist ebenfalls fein zahngeflächte. Der Eisenkeil zur Verankerung des Werkstücks am Pfeiler ist in eine ausgemeißelte Mulde bündig eingelassen. Unten links, unten rechts: Engel, frontale Ansicht, Anschluss der rechten Figurenseite an Pfeiler B3 west. Für die passgenaue Aufstellung des Engels an seinem sekundären Standort wurden Faltenenden an der rechten Seite der Plinthe in Höhe der Plinthe nachträglich geebnet. Fotos: U. Gaasch.

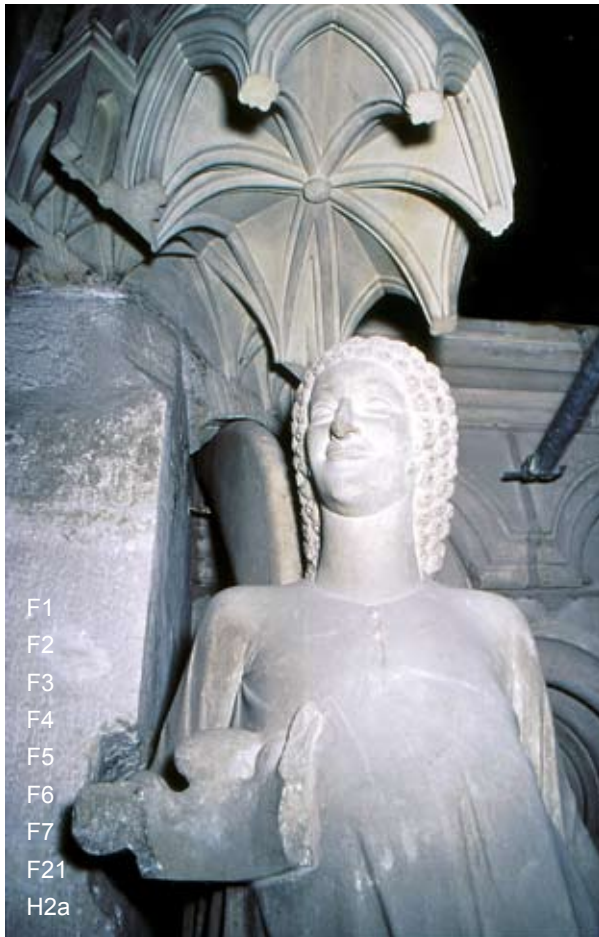
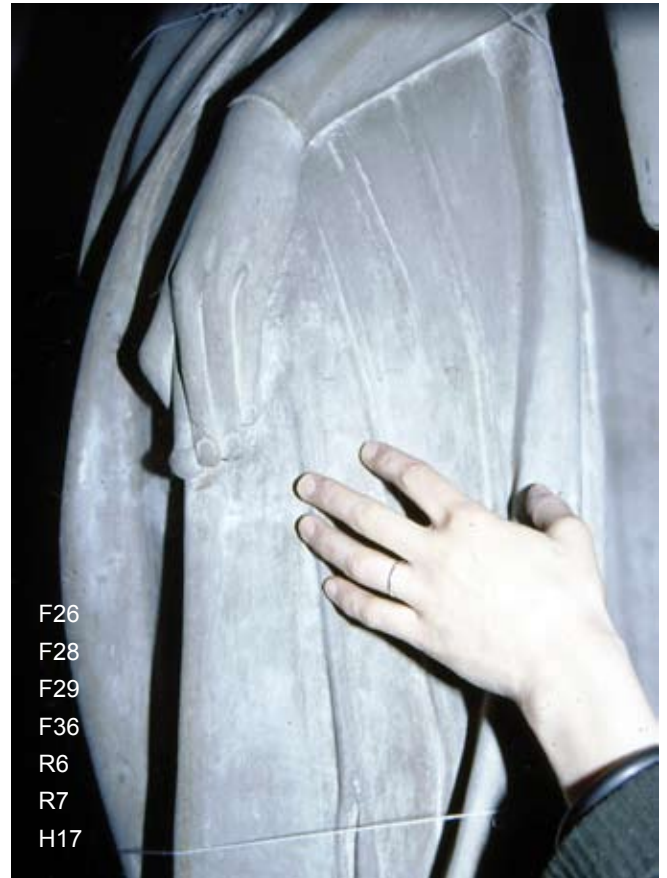
Lachender Engel an Pfeiler B3 west. Attribute des Engels und Beziehung rechte Seitenansicht zu Pfeiler B3. Analyse.
 Oben links: Der rechte Unterarm des Engels ist angewinkelt, weist leicht nach vorn und umfasste einst eine Blattkrone. Die rechte Hand fehlt, von der Krone sind nur die rückseitigen, in Bosse belassenen Blätter erhalten. Oben rechts: Zwischen den Fingern der linken Hand halb verborgen, umfasst der Engel ein kleines, nicht identifiziertes Attribut. Hand und Gegenstand sind unbeschädigt, das Attribut setzt sich nicht oberhalb der Hand fort, sondern endet in der Handinnenfläche. Unten: Nachträglich, für die sekundäre Aufstellung des Engels an diesem Standort, musste aus dem Pfeiler eine Mulde ausgespitzt werden. Ohne jenen Eingriff wäre kein bündiger Anschluss der Figurenplinthe an die Architektur möglich gewesen.
 Fotos: U. Gaasch.

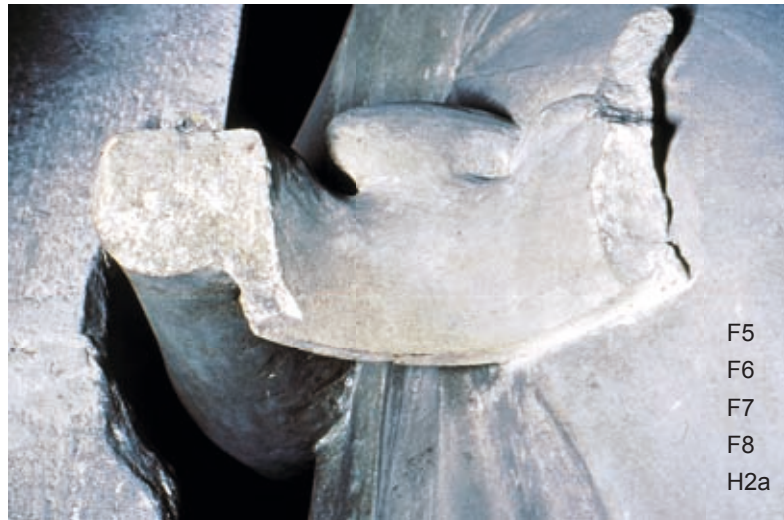
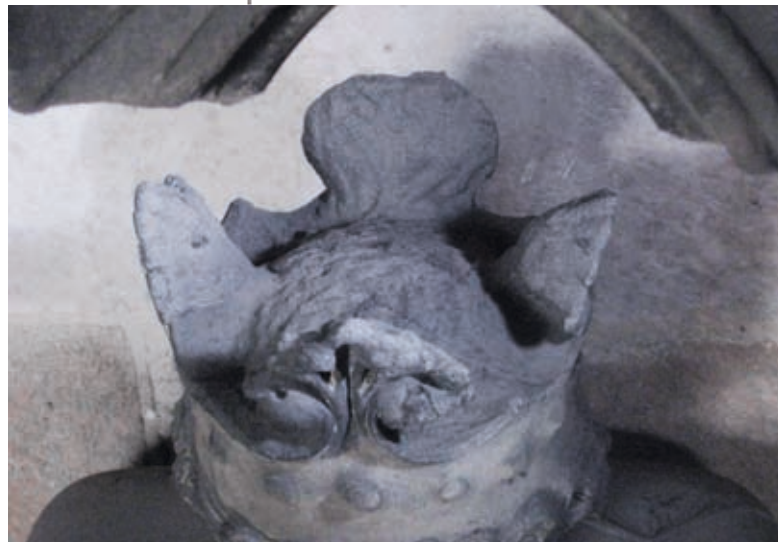
Lachender Engel an Pfeiler B3 west und Ekklesia an Pfeiler C4 süd. Die Märtyrerkrone. Analyse, Vergleich.

Oben: Das Fragment der Krone ist in der Untersicht exakt kreisförmig gearbeitet. Erhalten blieb der stabilere, am Körper anliegende Teil. Die als Bossen belassenen Kronblätter sind fein geschliffen. Die Abbruchflächen von rechtem Handgelenk und großem Kronblatt zeigen Reste von Fassung. Unterseitig am Unterarm blieben, ein seltener Fund in der glatt geschliffenen Oberfläche, Spuren eines Flachmeißels erhalten. Mitte: Skizze für das Handaufmaß der frontalen Ansicht des Engels. Unten: Wie bei den rückseitigen Kronblättern des Engels beließ auch der Bildhauer der Ekklesia vom Fürstenportal das rückseitige, vom Betrachter abgewandte Kronblatt bossiert. Dort sind noch die ursprünglichen Meißelspuren erkennbar. Foto oben: U. Gaasch.

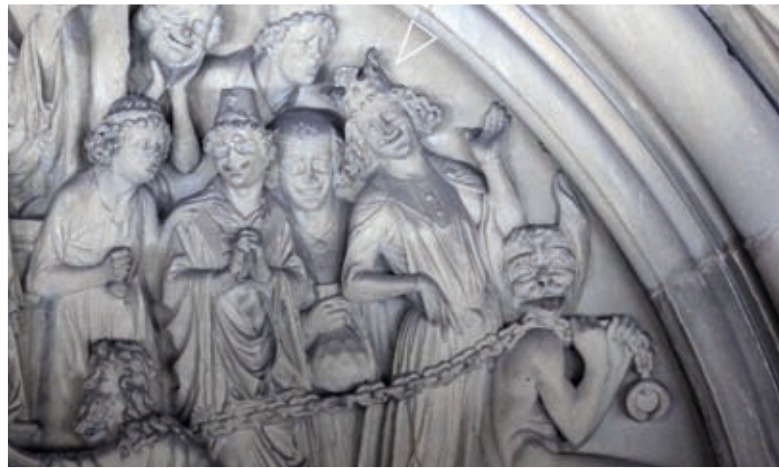
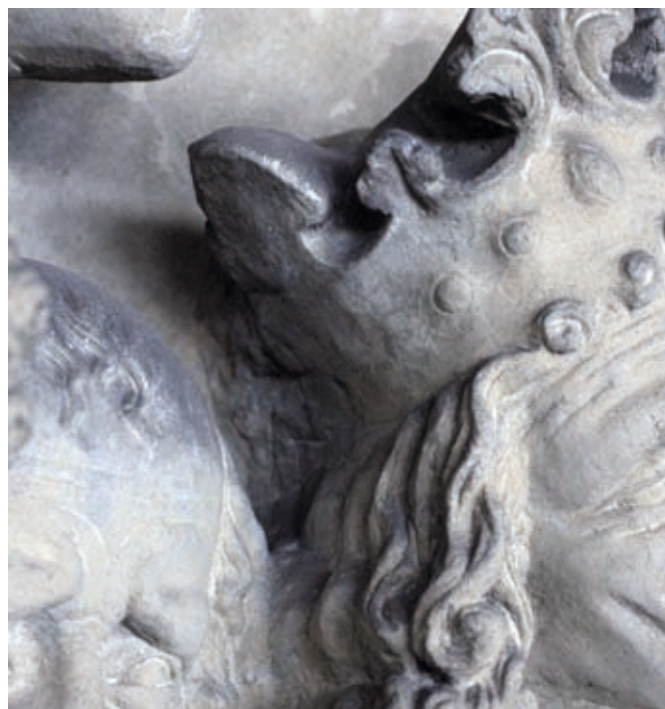
Tympanon des Fürstenportals und Lachender Engel. Detail der Krone. Vergleich, Rekonstruktion.

Oben: Ausschnitt aus dem Relief mit Gruppe der Verdammten. Oberhalb des Teufels steht ein König in zeitgenössischem Kostüm. Unten: Er trägt einen schmalen Kronreif, an dem wie beim Engel kleine und große Blätter abwechseln. Wie beim Engel wurde auch am Relief das rückwärtige, vom Betrachter abgewandte Blatt der Krone nur bossiert ausgeführt.

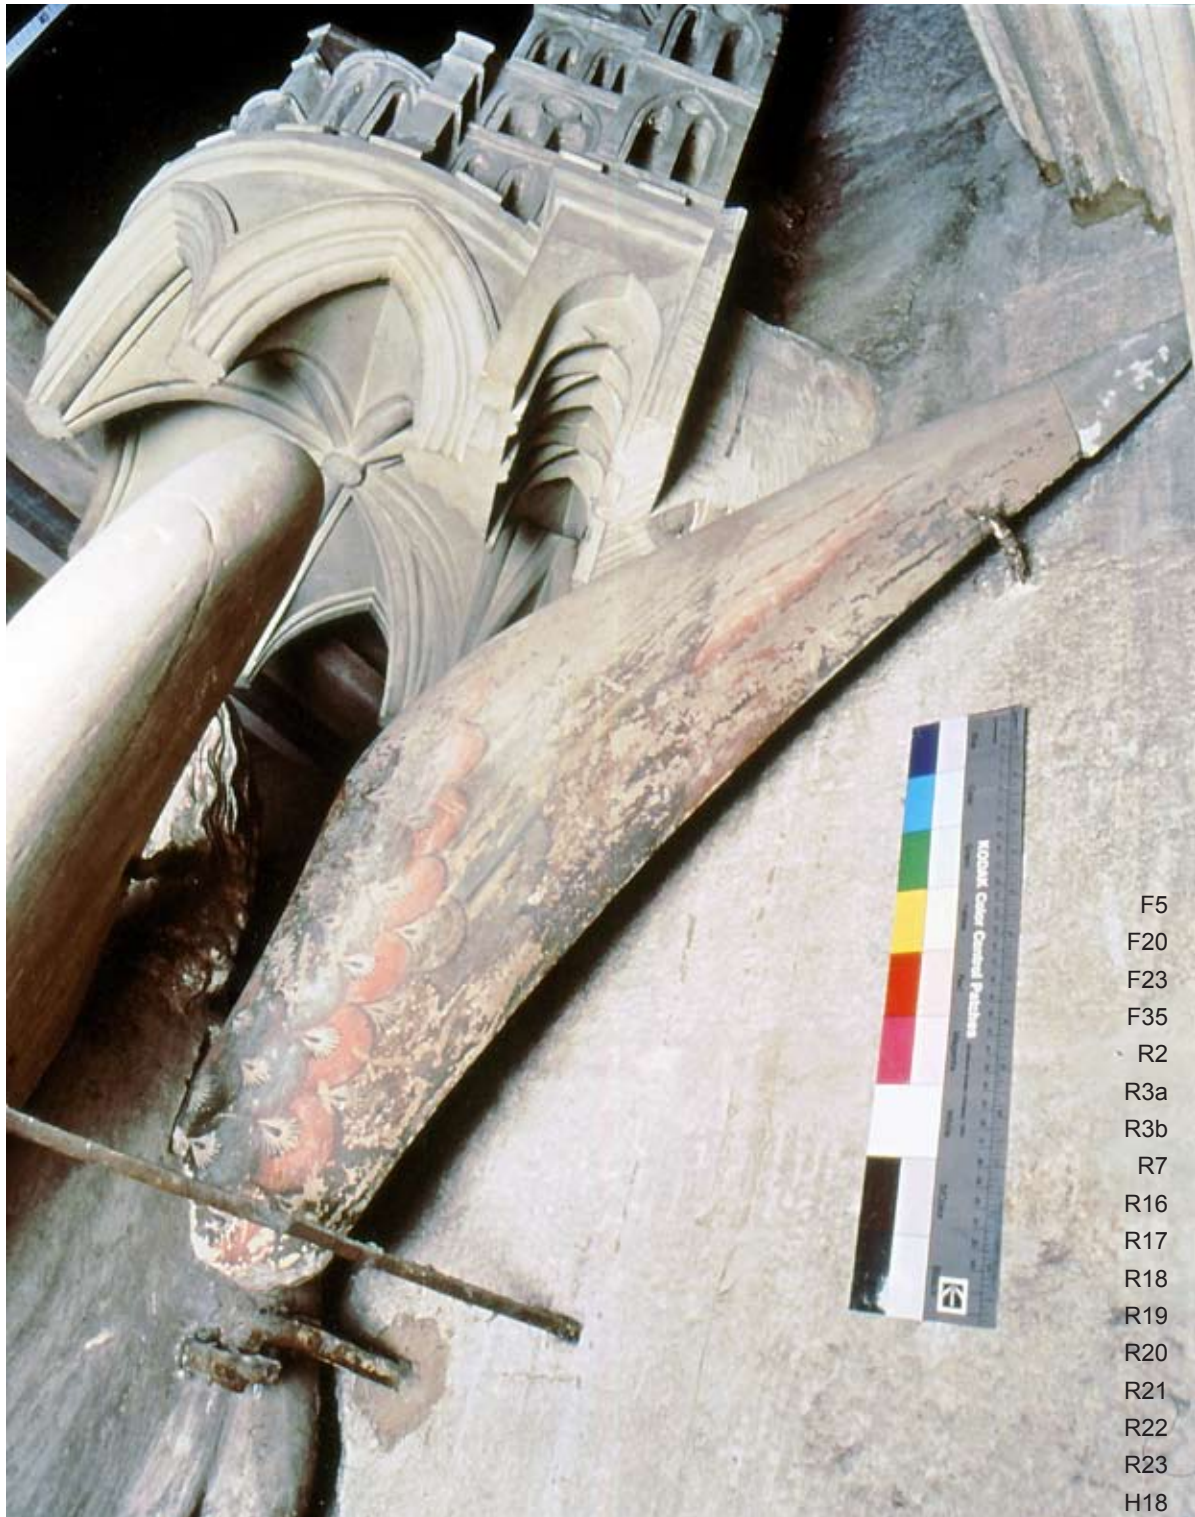
Lachender Engel. Rückansicht, Flügel, Baldachin E, Pfeiler B3, Chorschrankenwand, mit Befundnummern. Analyse. Besonders am rechten Flügel ist dorsal noch flächige polychrome Bemalung erhalten. Die angestückte Spitze nachträglich ergänzt. Die Aufnahme zeigt deutlich, dass der Flügel zwischen Figur, Schranke und Baldachingewölbe eingezwängt ist. Die kräftige, in den Rücken des Engels eingeleitete Öse ist entstehungszeitlich, der geschmiedete Wandhaken ebenfalls. Er greift atypisch rechtwinklig zur Richtung der Öse ein, ein Beleg für den sekundären Versatz. Der rechte Flügel wurde, um hinter dem Engel Platz zu finden, beim Zweitversatz an diesem Standort mit einem Flachmeißel sehr sorgfältig, mit Rücksicht auf die Höhe des Wandhakens unterseitig abgearbeitet. Die Polychromie des Flügels ging dort verloren, aber es finden sich weiße und graue Fassungsreste. Foto: U. Gaasch.
