Die Skulpturen
der Jüngerer Werkstatt
im Bamberger Dom.
Bauforscherische
Untersuchung der
Bildhauertechnik
und der Standorte.

Band II.2

Maren Zerbes

Band II.2 – Abbildungen

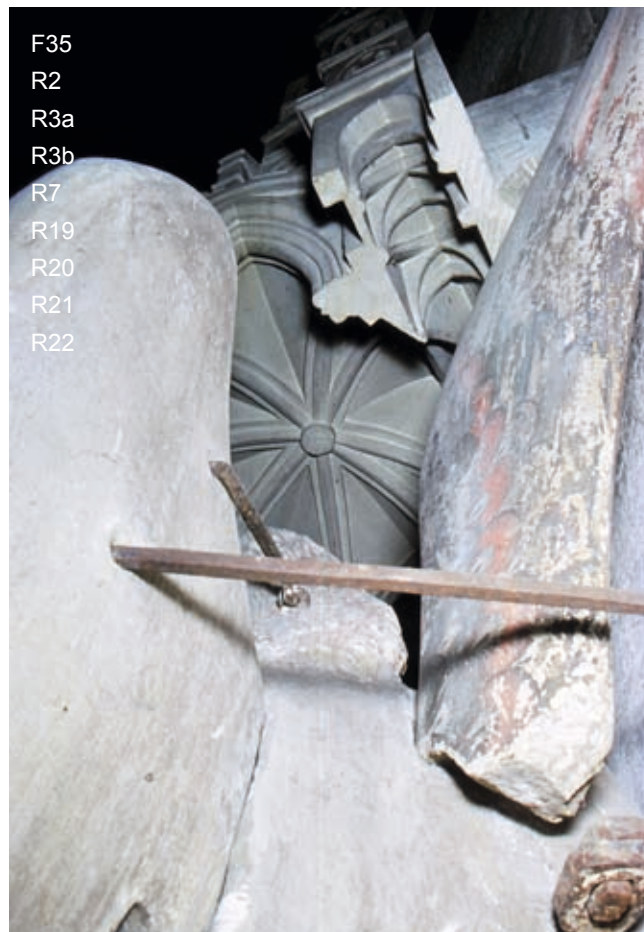
Lachender Engel am Pfeiler B3 west, Rückansicht mit Ansatzpunkten der Flügel und Befundnummern. Analyse.

Die Flügel liegen in zwei sorgfältig in den Figurenrücken eingemeißelte Schlitz. Der rechte Flügel ist zusätzlich am Pfeiler verankert, der linke ist mit zwei Eisen am Engel und am Pfeiler fixiert. Die Schlitz sind etwa gleich breit, aber ungleich hoch. Sie nehmen auf die heutige Versatzsituation der Flügel exakt Bezug. Sie wurden für die sekundäre Aufstellung des Engels an diesem Standort eingearbeitet. Der linke Schlitz überschneidet eine heute funktionslose Mulde rückseitig im linken Oberarm (R4). Sie wurde sehr sorgfältig mit feinem Spitz Eisen erstellt. Zur Verankerung des Engels dient eine starke Öse in seinem Rücken, in die ein Wandhaken rechtwinklig eingreift (R22).

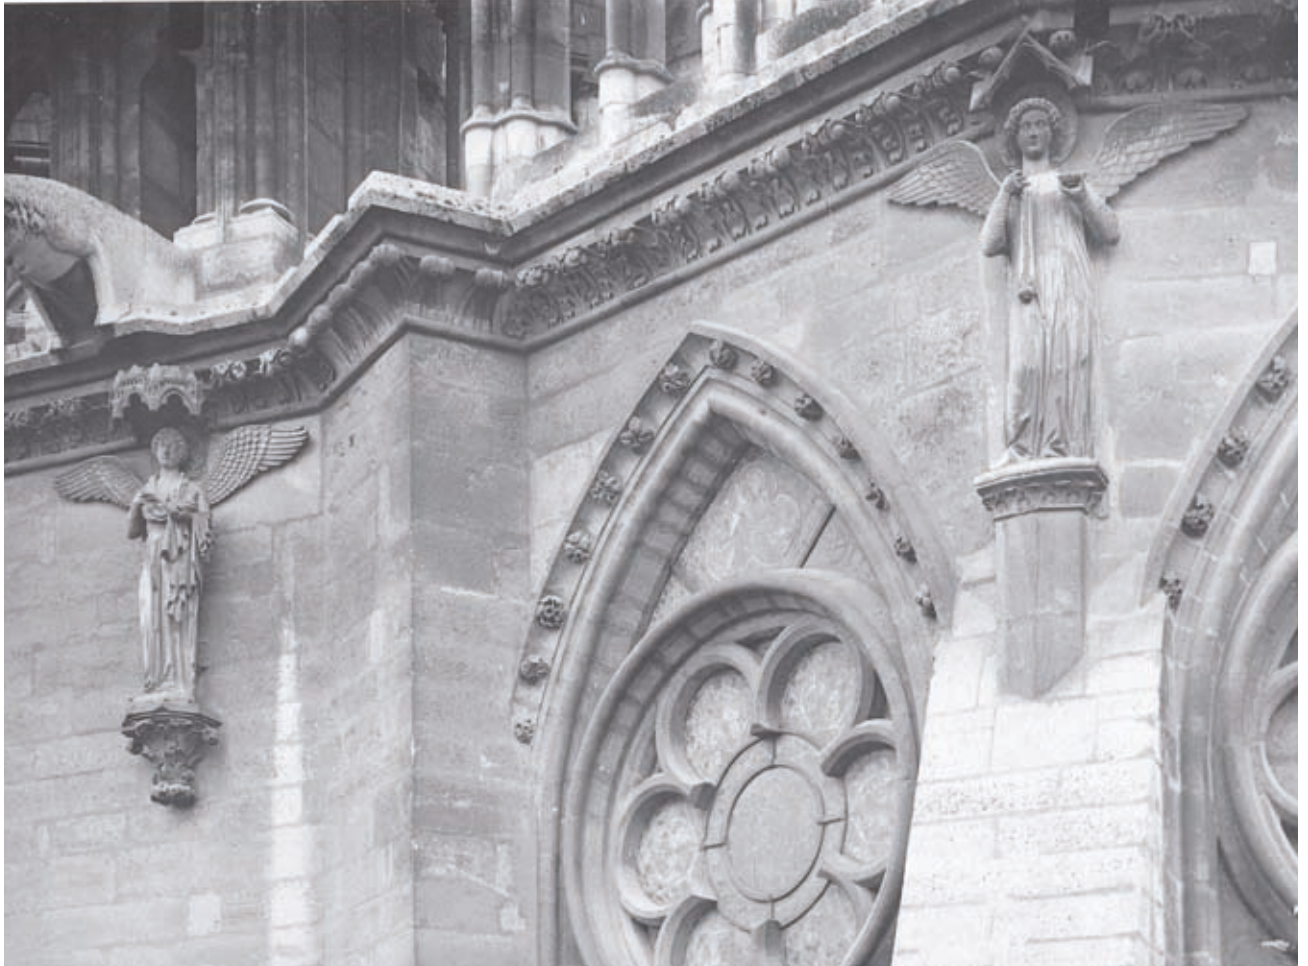
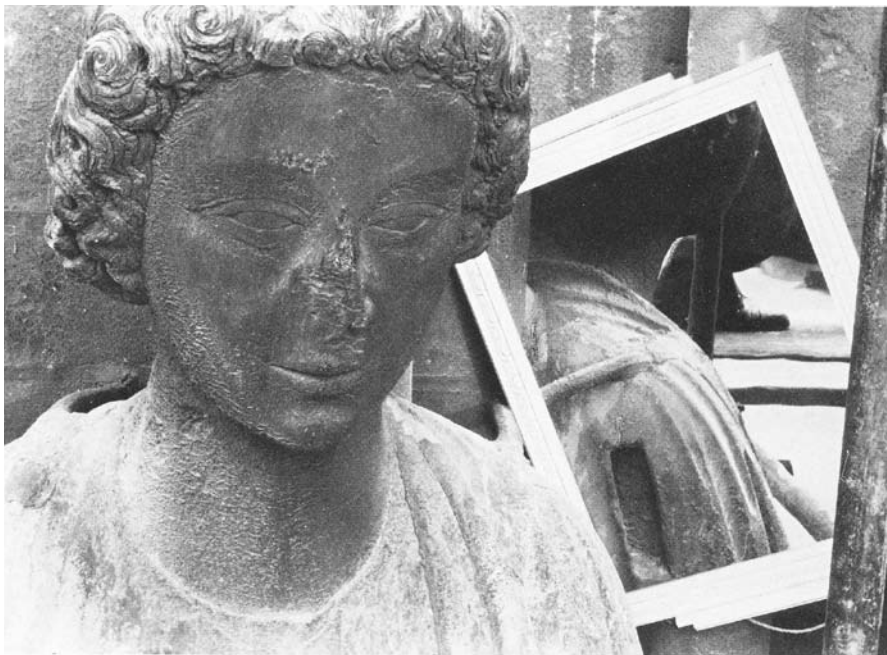
Engel der Kathedrale von Reims, Chor und Nordquerhaus. Ansichten. Konstruktion der Flügel. Vergleich.
 Oben: Chorkapellenengel (Figuren 9 und 10). Die Steinblöcke, aus welchen die Flügel als hinterschnittene Reliefs ausgearbeitet wurden, sind Teile der Fassade mit statischer Funktion. Unten: Nikasiusengel, linkes Gewände des Papstportals, Nordquerhaus der Kathedrale. Nicht nur im Bamberger Dom wurden Figuren entstehungszeitlich aufgrund von Planänderungen an einem anderen als dem zuerst geplanten Versatzort aufgestellt oder erhielten eine neue Bestimmung. Im Rücken des Nikasiusengels existiert eine ursprüngliche Nut für einen Flügel. Wie heute beim Lachenden Engel sollte dort eine aus einer Steinplatte gearbeiteter Flügel eingreifen. Am heutigen Standort ist der Engel ohne Flügel versetzt, die vorhandene Ausnehmung aufgrund des Hintergrunds nicht mehr nutzbar.
 Fotos: Hamann-Mac Lean, Schüßler: Reims, Teil II, Band 5. Oben: Abb. 483, Rothier (vor 1914). Unten: Abb. 165.

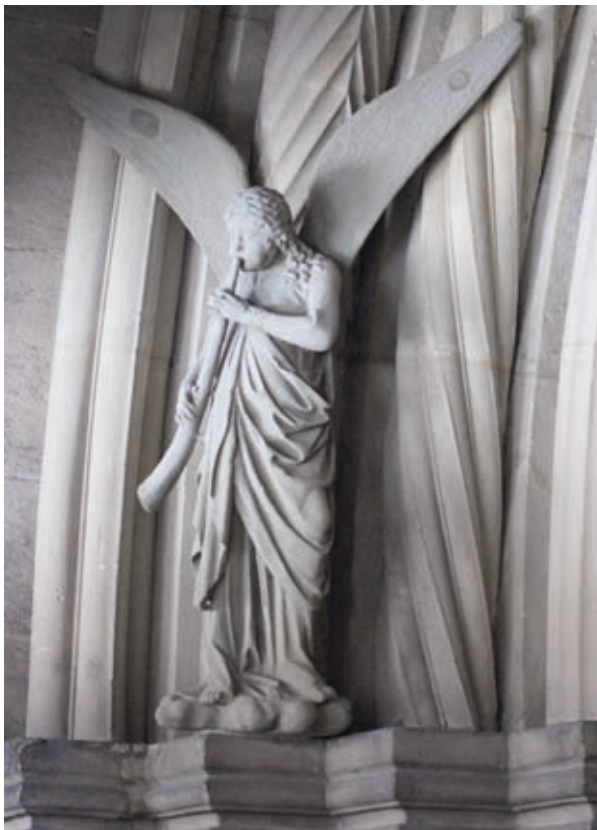
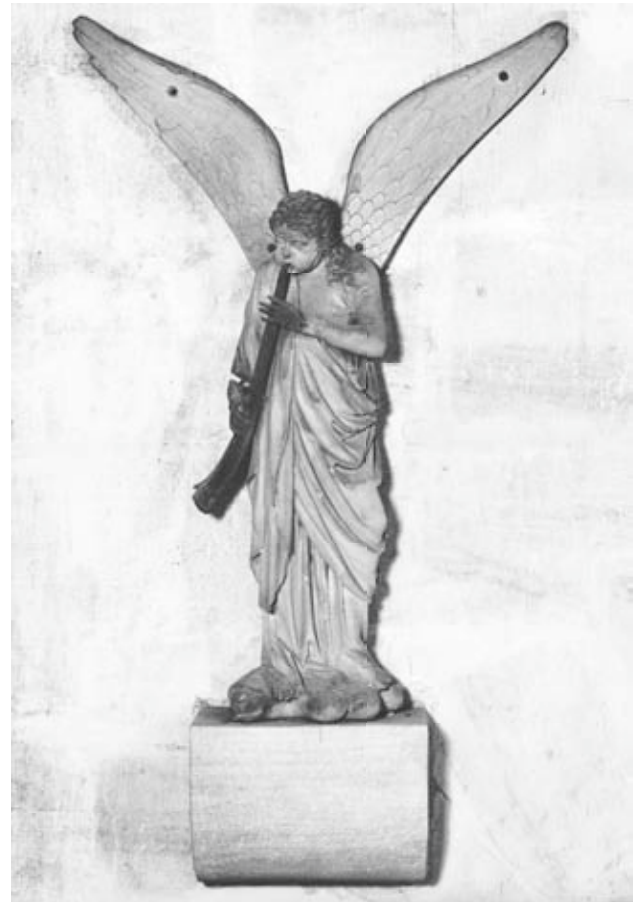
Posaunenengel vom Bamberger Fürstenportal und Flügel des Lachenden Engels. Analyse.

Unten links, rechts: Der Posaunenengel bis 1936 in der Archivolte des Fürstenportals, seitdem im Südseitenschiff, Joch S1, Westwand des SO-Turms, auf Konsole 2a von 1936. Im Portal heute eine Kopie. Oben, v. l. n. r.: linker, daneben rechter Flügel des Lachenden Engels, rechter Flügel des Posaunenengels, mit Umriss der Steinplatte. Seine beiden Flügelplatten entstehungszeitlich durchbohrt und mit Dübeln in der Archivolte fixiert. Ihr Umriss stimmt mit dem rechten Flügel des Lachenden Engels überein, das Maßverhältnis ist 2:3. Beide körperseitigen Enden der großen Flügel wurden nachträglich abgearbeitet, die Spitzen angestückt. Im linken, gesenkten Flügel weist eine Durchbohrung darauf hin, dass er sich wandbündig befestigen ließ.

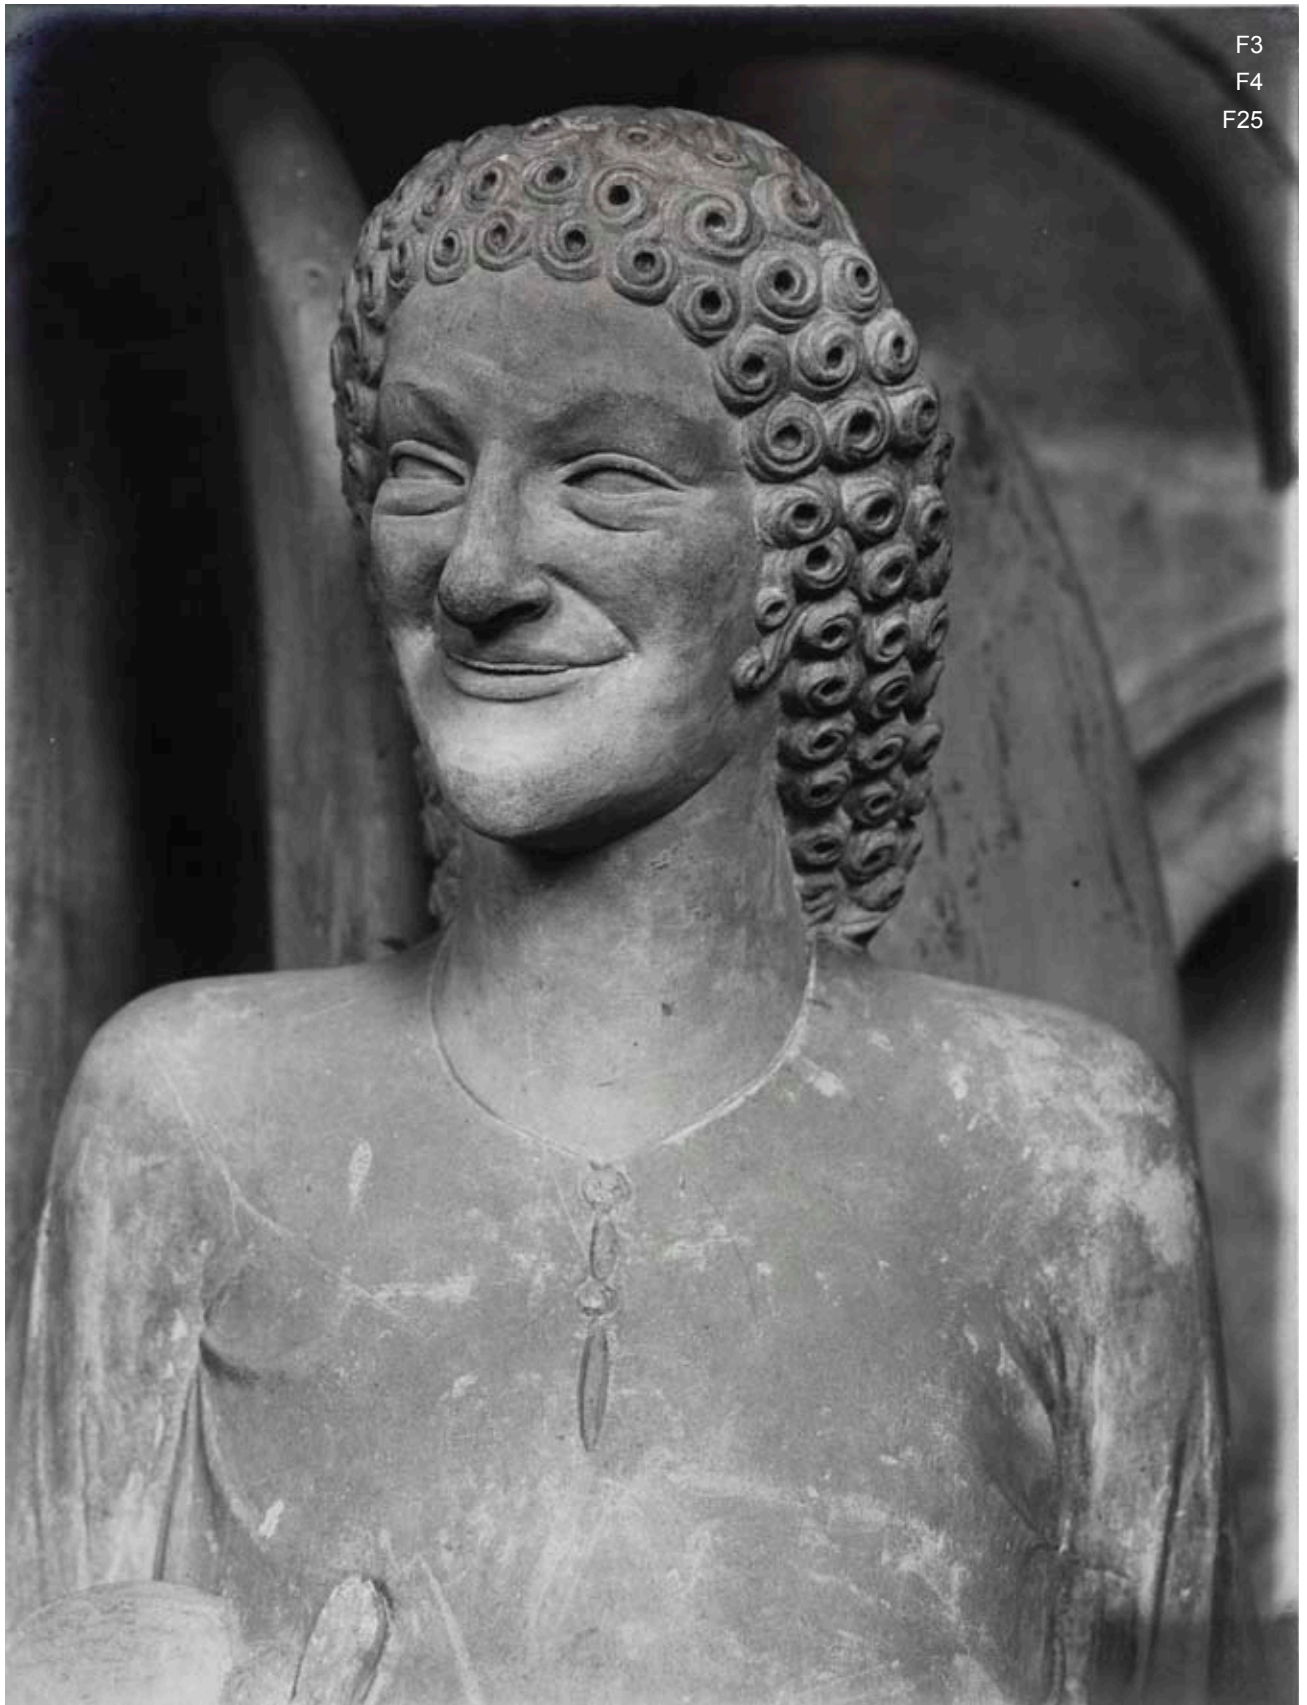
F3
F4
F25

Lachender Engel. Büste in frontaler Ansicht. Lockenfrisur. Analyse.

Der Engel hat gewelltes schulterlanges Haar, das prachtvoll frisiert ist. Stirn und Schläfen rahmen drei Reihen geometrisch geordneter Buckellocken. Jedes Löckchen ist ausgebohrt und mit feinem Meißel spiralförmig gestrahnt. An den Schläfen ringeln sich einzelne kleine Löckchen. Frisuren mit Buckellocken sind bereits bei antiker griechischer und römischer Skulptur zu finden, so z.B. bei Darstellungen von Gorgoneia.

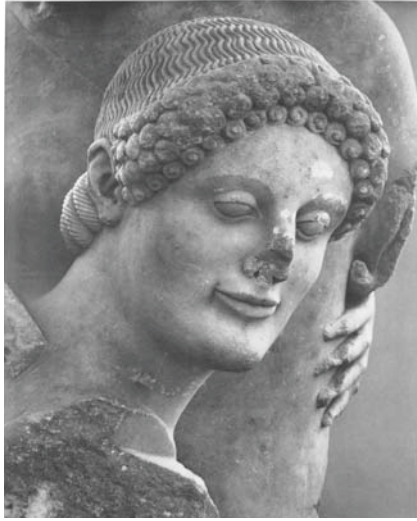
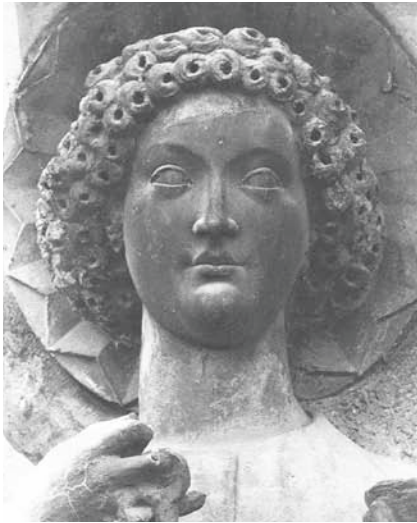
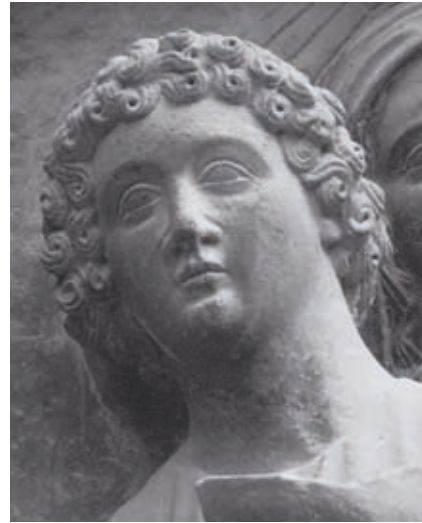
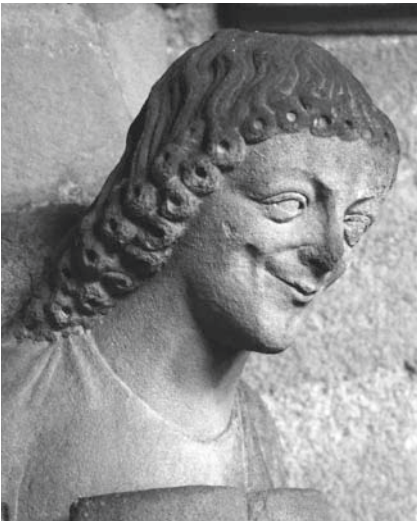
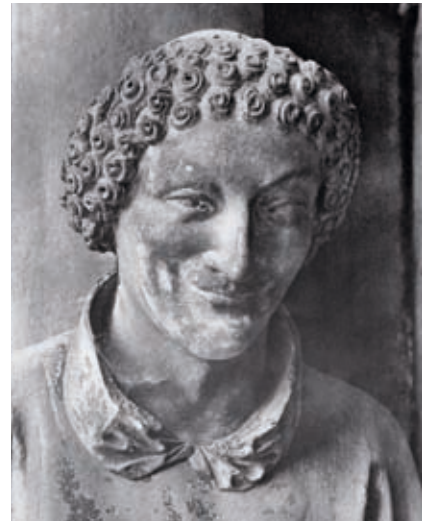
Skulpturen mit Buckellockenfrisur. Antike, Reims und Bamberg. Analyse.

Das Motiv einer geometrisch geordneten Frisur mit sog. Buckellocken, zumeist mit zentraler Bohrung, findet sich an vielen antiken Bildwerken. Über Skulpturen der Kathedrale von Reims wurde dieses Detail von der Jüngerer Bildhauerwerkstatt nach Bamberg vermittelt. Links oben: Lullies: Plastik, ²1960, Abb. Nr. 68, Theseus-Kopf. Eretria auf Euböa, Tempel des Apollon Daphnophoros, Westgiebel. Rechts oben: Schlumberger: Der hellenisierte Orient, 1969, Tafel 24. Statue aus Hatra (parthisch). Links, mittig: Hamann-Mac Lean, Schübler, Reims: 1996, Teil II, Bd. 5, Abb. 479, Chorkapellenengel, Figur 9, Zustand 1941 (FM). Rechts, mittig: Hamann-Mac Lean, Schübler: Reims, 1996, Teil II, Bd. 5, Abb. 227. Diakonengel neben Eutropia. Nordquerhaus, Papstportal, Tympanon, unterer Reliefstreifen über linkem Türsturz.

Links unten: Bamberg, Fürstenportal, Säule der Ekklesia, Matthäusengel.

Rechts unten: Weese/Aufleger: Dom, 1898, Tafel 9. Bamberg, Adamsportal, linkes Gewände, Hl. Stephanus.

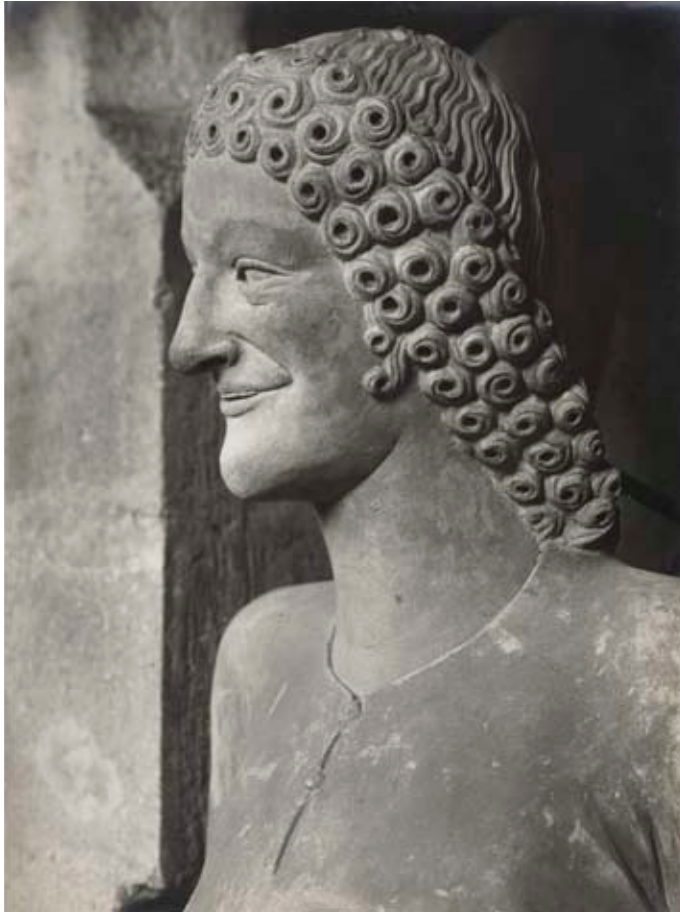
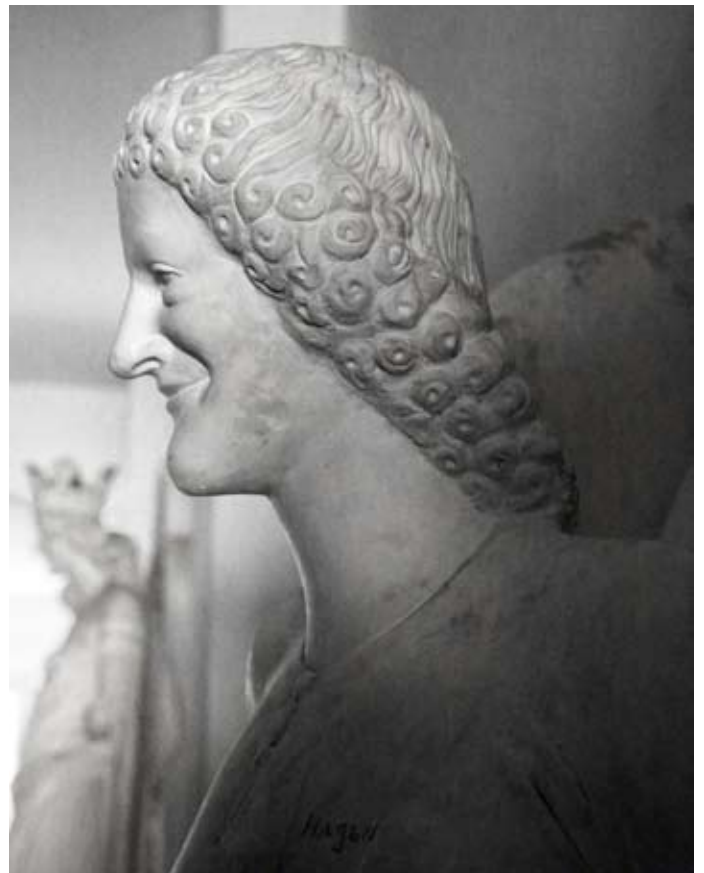
Lachender Engel. Büste als Original und Kopie. Lockenfrisur. Analyse.

Oben: Das Original an Pfeiler B3 west. Unten: Düsseldorfer Abguss des Lachenden Engels der Gipsformerei der Staatlichen Museen zu Berlin mit Formnummer 2327, M 1:1. Der Abguss nach der Form von 1883/84 entstand wohl zwischen 1948 und 1951. Besonders an der linken Seite des Kopfes bereitete die Lockenfrisur bei der Abformung große Schwierigkeiten. Die Aufteilung der Strähnen und Lockenenden wurde deutlich verändert.

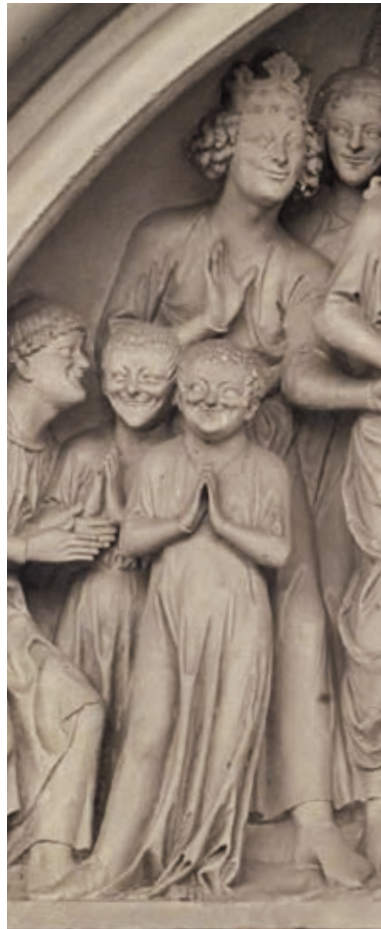
Lachender Engel, Seliger und Matthäusevangelist vom Fürstenportal. Vorbilder für den Entwurf des Engels. Analyse. Bereits 1224/25 datiert der für Lockenfrisur des Lachenden Engels vorbildliche Kopf. Er findet sich an der Ekklesiasäule des Fürstenportals, an einem Evangelistensymbol, dem Matthäusevangelist. Für den Entwurf des Engels wurde das Vorbild im Maßverhältnis 5:3 vergrößert. Vorbildlich für das Gewand des Engels, aber auch für seine Mimik ist ein Seliger aus dem Tympanon des Portals. Anhand der Vermessung von 1993 ließ sich für diese Figur eine Körperhöhe von ca. 74 cm ermitteln. Für den Entwurf des Engels wurde das Vorbild im Maßverhältnis 2:1 genau verdoppelt. Ekklesiasäule, Ausschnitt: Schuller: Nebenwerk, 1995/96, S. 73, Abb.36. Foto: Messbildfoto V Bd 774.100, Staatsbibliothek Bamberg, Zustand 1903. Aufmaße M 1:10.

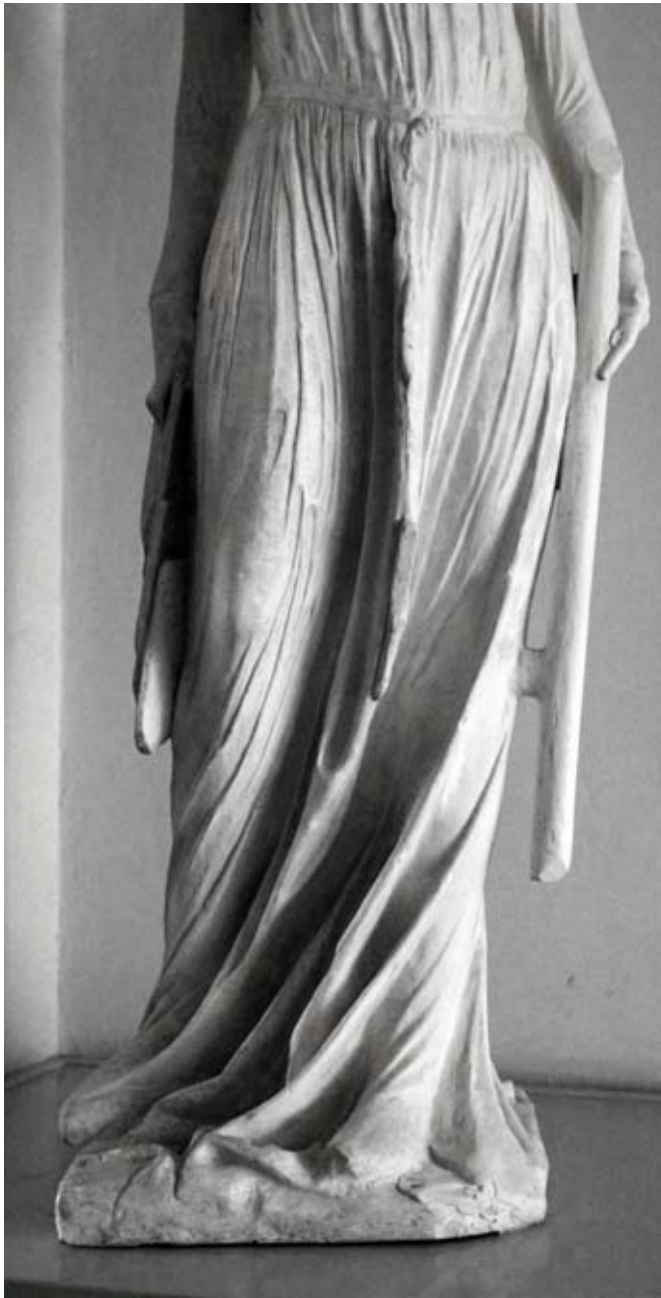
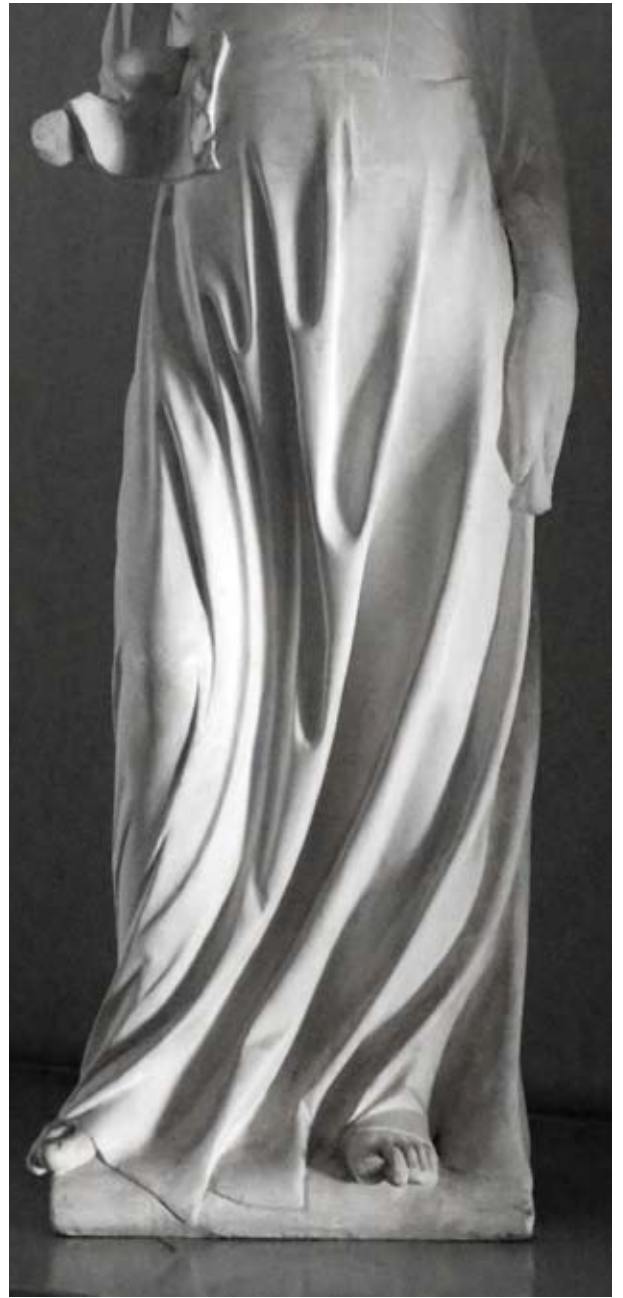
Lachender Engel Abb 41

Lachender Engel und Synagoge vom Fürstenportal. Ansichten. Entwurf der vorderen Ansicht des Engels. Analyse.
 Links: Ausschnitt der frontalen Ansicht der Synagoge, gespiegelt. Rechts: Entsprechender Ausschnitt des Engels. Verglichen werden zwei der Düsseldorfer Abgüsse, gefertigt von der Gipsformerei der Staatlichen Museen zu Berlin.
 Den großen Gewandschwung der vorderen Ansicht der Synagoge sowie die Stellung beider Füße auf der Plinthe übernahm der Bildhauer gespiegelt und ohne Verkleinerung in den Entwurf. Die Plastizität der Gewandfalten des Engels orientiert sich aber an dem kleinen Seligen aus dem Tympanon des Fürstenportals.

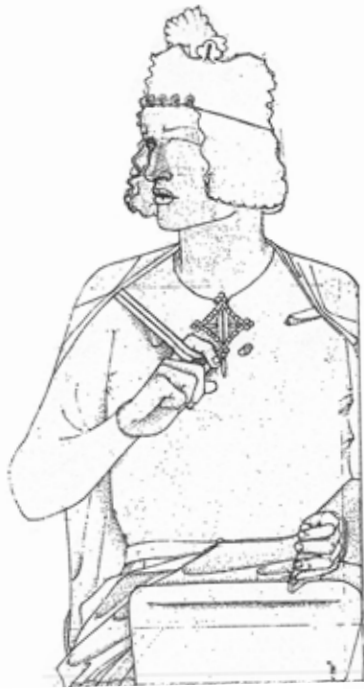
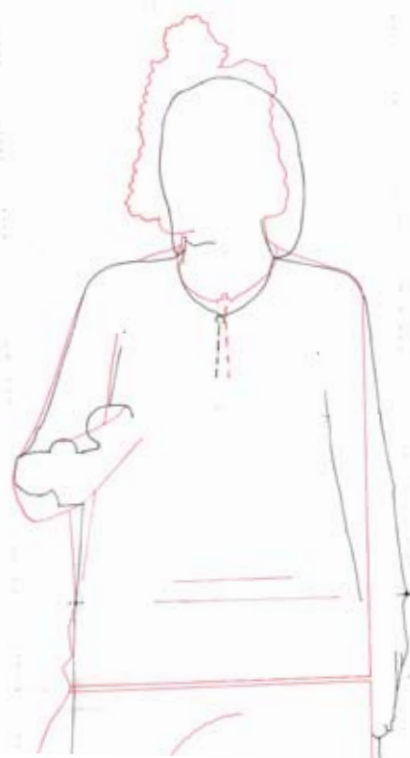
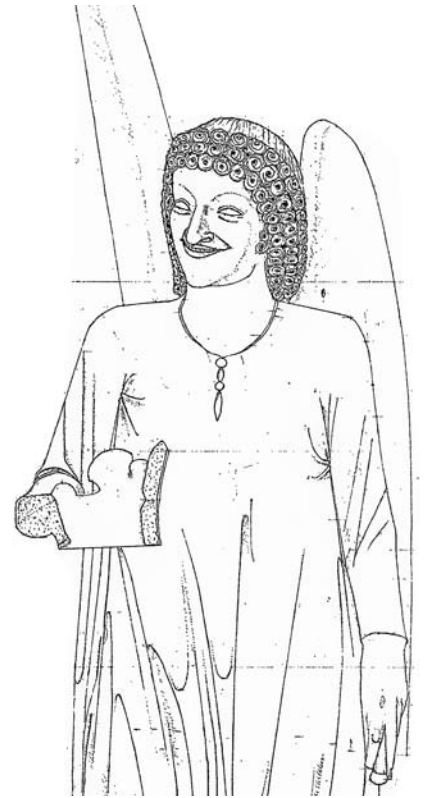
Lachender Engel und Reiterrelief. Frontale Ansichten. Entwurf der vorderen Ansicht des Engels. Analyse. Zwischen den drei ähnlich großen Figuren Synagoge, Ekklesia (nicht abgebildet) und Reiter bestehen Ähnlichkeiten oder genaue Übereinstimmungen der Oberkörper im frontalen Umriss. Auch zwischen Reiter und Engel verwendete der Bildhauer denselben Figurenriss oder orientierte sich bei der Ausarbeitung unmittelbar an der vorbildlichen Figur des Reiters oder einer der Allegorien. Die Umrisse von Hals, Schultern und rechtem Oberarm am Reiter und Engel sind nahezu deckungsgleich. Der Bildhauer übernahm die Maße des Vorbilds 1:1 in den frontalen Umriss des kleineren Engels. Aufmaße und Umzeichnungen, M 1:10.

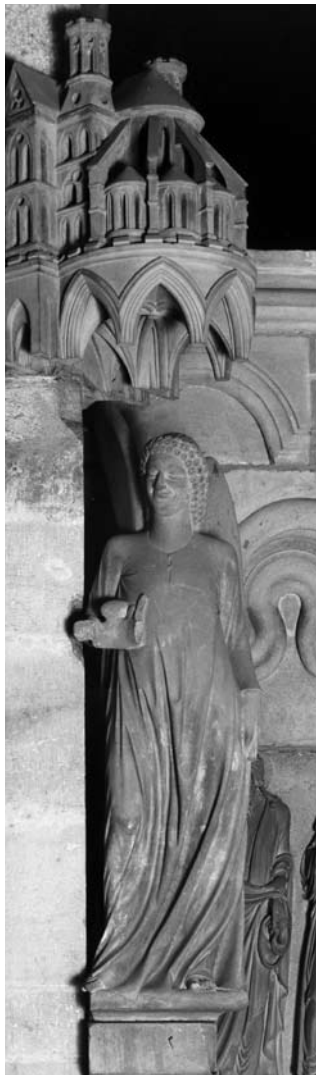
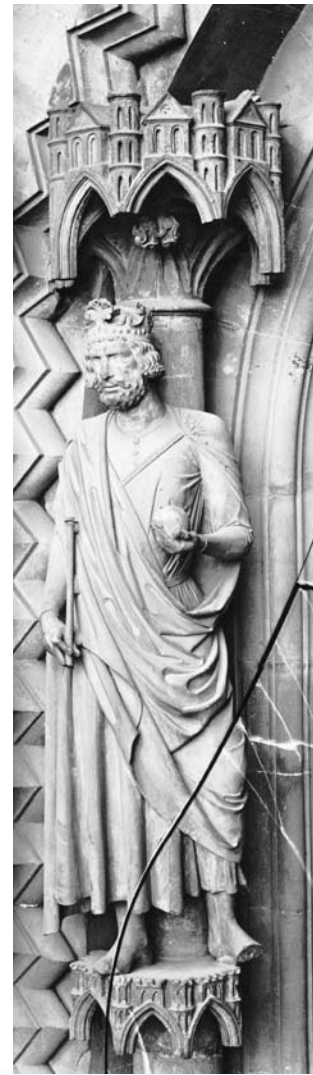
(E) Lachender Engel
(H) Heinrich II

Lachender Engel und Heinrich II. Schematische Horizontalschnitte. Entwurf der Unterkörper. Analyse. Zwischen der größeren Säulenfigur des Heinrich vom Adamsportal (Grundriss gespiegelt) und dem Engel bestehen Ähnlichkeiten der Unterkörper, teilweise auch genaue Übereinstimmungen im horizontalen Riss. Für beide Figuren ist ungewiss, welche als Vorbild diente und welche nachfolgte. Vergleichbar ist trotz unterschiedlicher Figurenhöhe und verschieden großer Blockgrundflächen die Position von ausgestellttem Fuß und Knie mit anschließendem Winkel der frontalen Ansicht. Übereinstimmend ist außerdem die Distanz Δ zwischen Außenkante des jeweiligen Fußes und der Kante des einstigen Rohblocks (gestrichelt). Aufmaßvorlagen für Heinrich II.: Schuller: Nebenwerk, 1995/96, S. 75. Skizzen, M 1:10. Foto links: U. Gaasch. Foto rechts: Messbildfoto V Bd 774.94, Staatsbibliothek Bamberg.

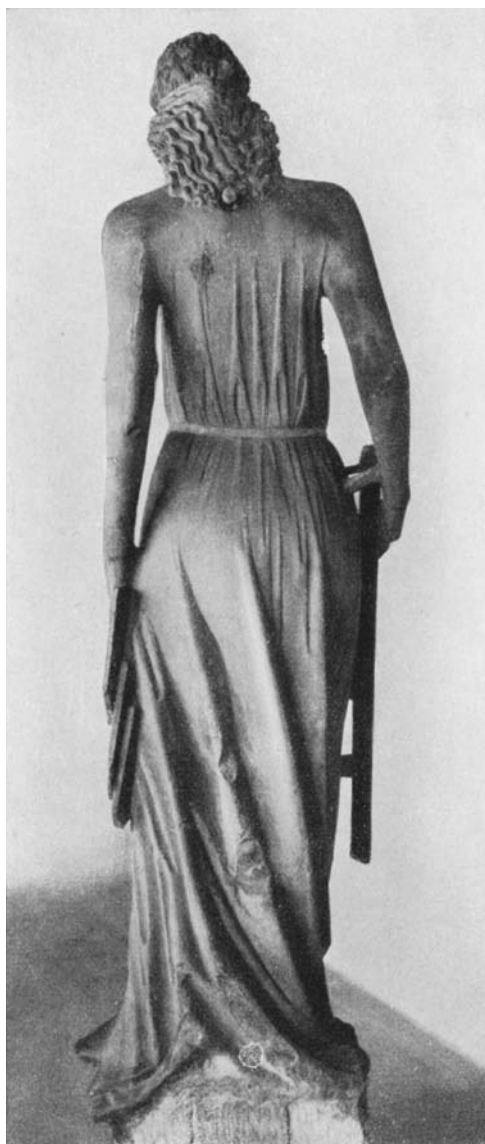
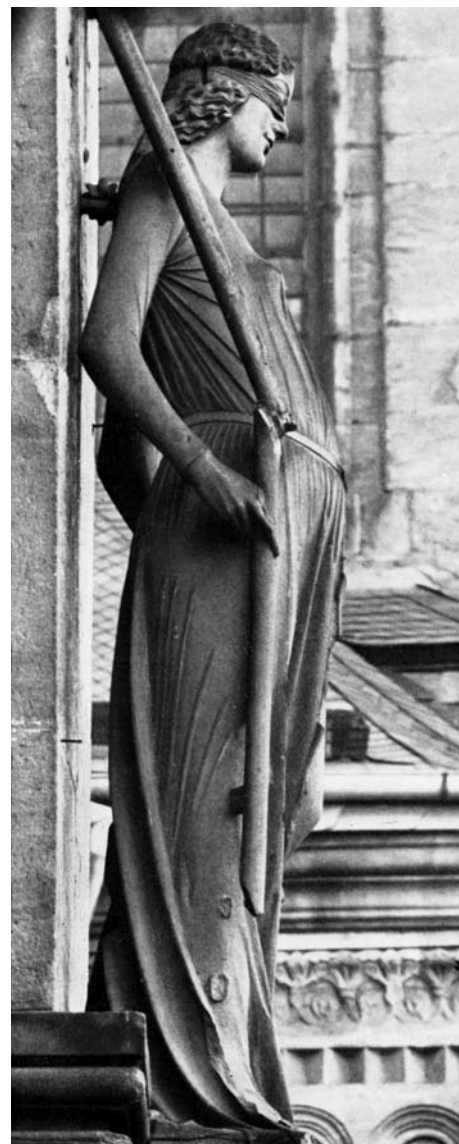
Lachender Engel und Synagoge vom Fürstenportal. Ansichten. Wandverankerung in Rückseite des Engels. Analyse.
Oben: Ausschnitt der Rückseite des Engels, mit Öse und Haken als Verbindung zum Pfeiler B3. Unten rechts: Synagoge am Fürstenportal, vor 1936. Unten links: Synagoge nach Abnahme vom Portal, zwischen 1936 und 1938. An der Originalität der schweren geschmiedeten Öse, die im Rücken des Engels eingeleitet wurde, ist nicht zu zweifeln. Es scheint, dass auch die Synagoge einmal einen rückwärtigen Anker besaß. Spuren einer entfernten Öse, einst zur Befestigung an der Stirnwand des Portals scheint die Fotografie ihrer Rückseite sowie ihre Seitenansicht, noch im ursprünglich versetzten Zustand, anzudeuten. Fotos: Unten links: Gröber: Bildwerke, 1938, o. S. Unten rechts: Boeck: Meister, 1960, Abb. 97. Oben: U. Gaasch.

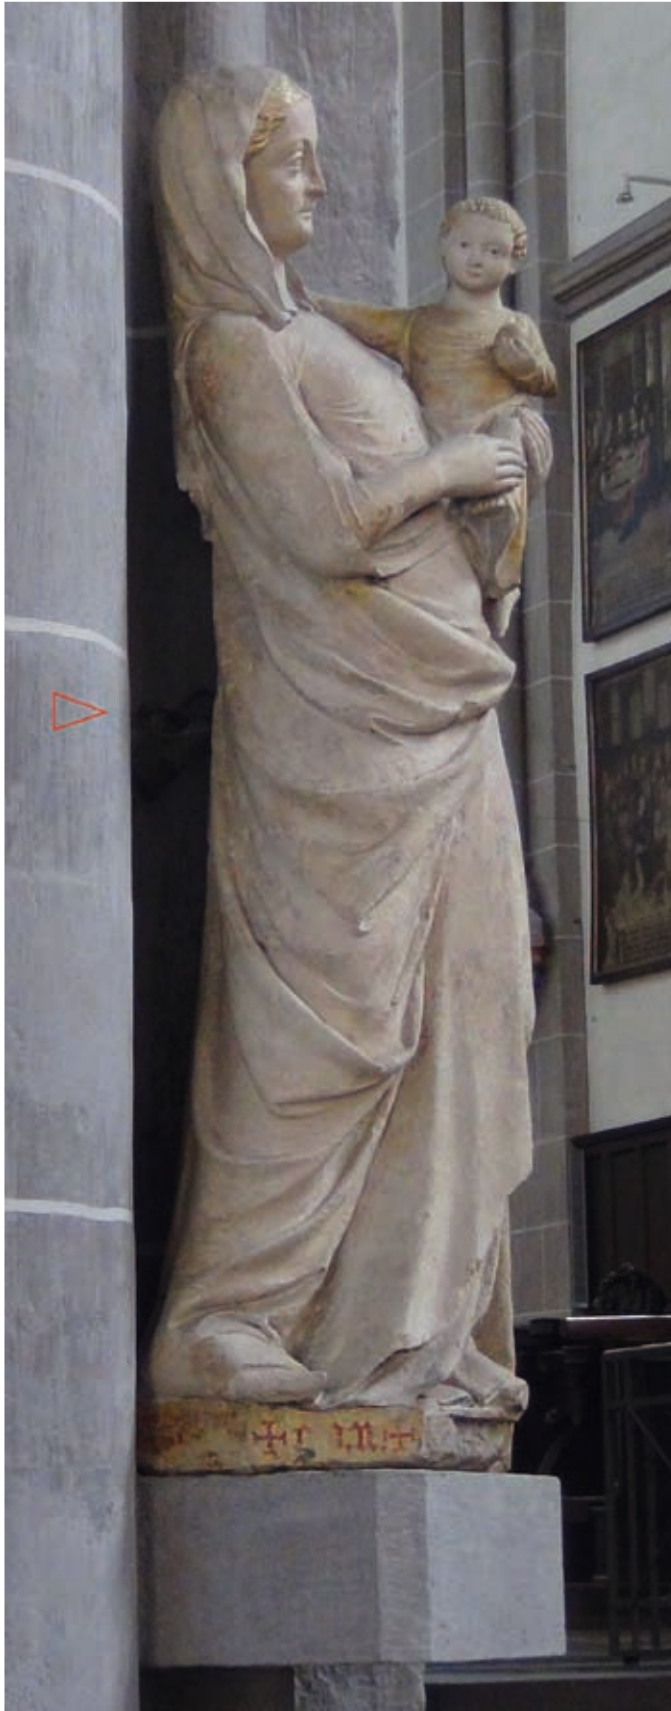
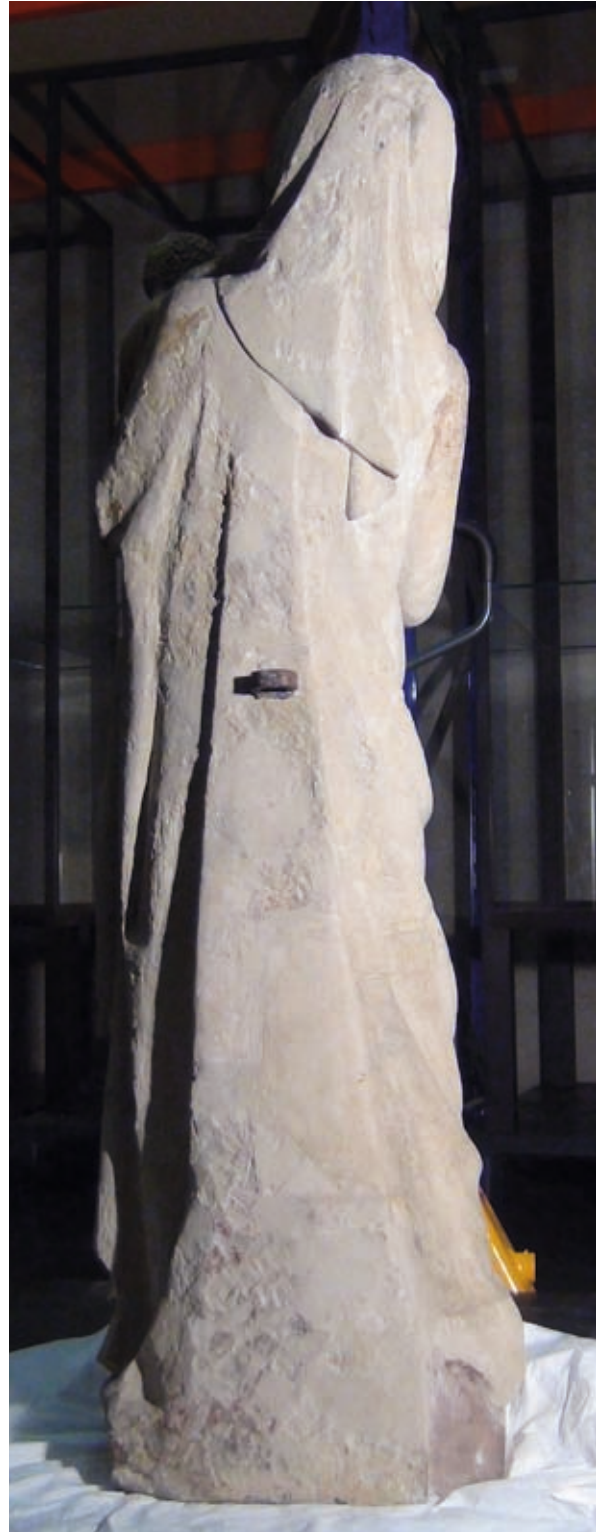
Muttergottes aus Köln, Sankt Severin. Ansichten und Detail. Originale Öse zur Verankerung im Rücken. Vergleich. Links: Muttergottes, 127 cm hoch, weitgehend steinsichtig. Zwischen 1270 und Ende 13. Jh., Kalkstein (französisch?). Heute in sekundärer Aufstellung am nordwestlichen Vierungspfeiler der Kölner Pfarrkirche S. Severin, auf moderner, orthogonaler Konsole. Am Pfeiler ist die Figur mit zwei Ösen und einem Schloss fixiert. Rechts: Muttergottes, vom Standort abgenommen. Interimsaufstellung in Kolumba, Kunstmuseum des Erzbistums Köln. Unten: im Rücken der Muttergottes eine entstehungszeitliche Öse eingeleit, ca. 30 x 35 mm für einen Wandhaken von ca. 15 x 20 mm. In situ verblieb ein Stein und Eisen übergreifender Fassungsrest. Zur Skulptur vgl. Bergmann: Muttergottes, 1999, S. 219-230.

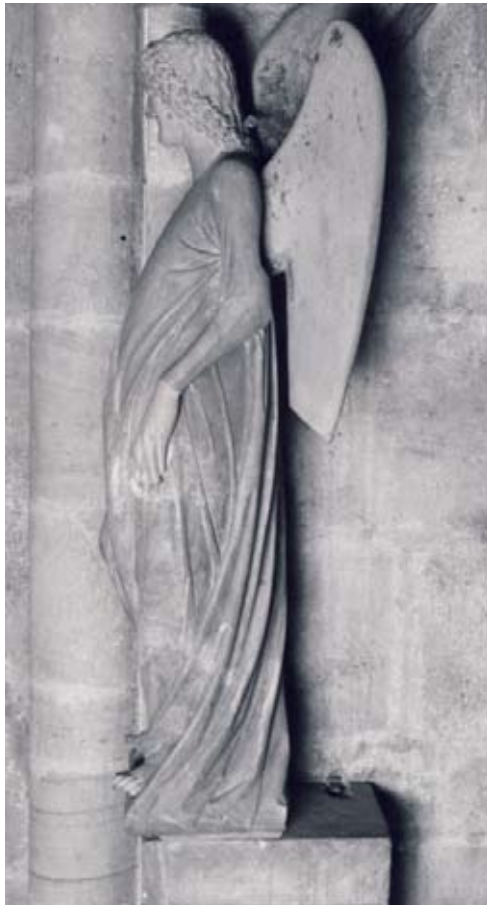
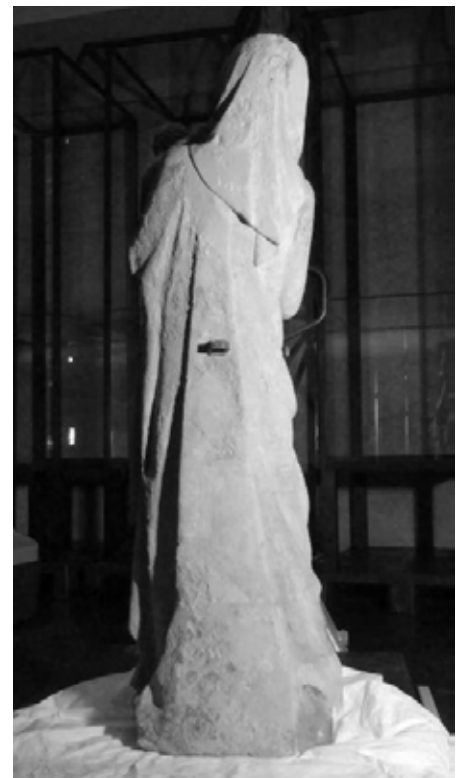
Lachender Engel, Pfeiler B3 west und Muttergottes aus Köln, Sankt Severin. Ansichten, Detail der Verankerung. Vergleich. Oben links und rechts: Seiten- und Rückansicht des Lachenden Engels am Pfeiler B3 west. In seinem Rücken ist eine entstehungszeitliche, geschmiedete Öse eingeleit. Ein zugehöriger, geschmiedeter Anker sichert die Figur am Standort. Unten: Muttergottes aus S. Severin. Interimsaufstellung in Kolumba, Kunstmuseum des Erzbistums Köln. Auch in ihrem Rücken ist eine entstehungszeitliche Öse eingeleit. Beide Details sind gut vergleichbar in ihrer typischen geschmiedeten Technik. Öse und zugehöriger Wandhaken des Lachenden Engels belegen seine noch entstehungszeitliche sekundäre Aufstellung neben der Jungfrau Maria im Nordseitenschiff am Chorpfeiler B3. Foto oben links: U. Gaasch. Aufmaßzeichnung ohne Maßstab.

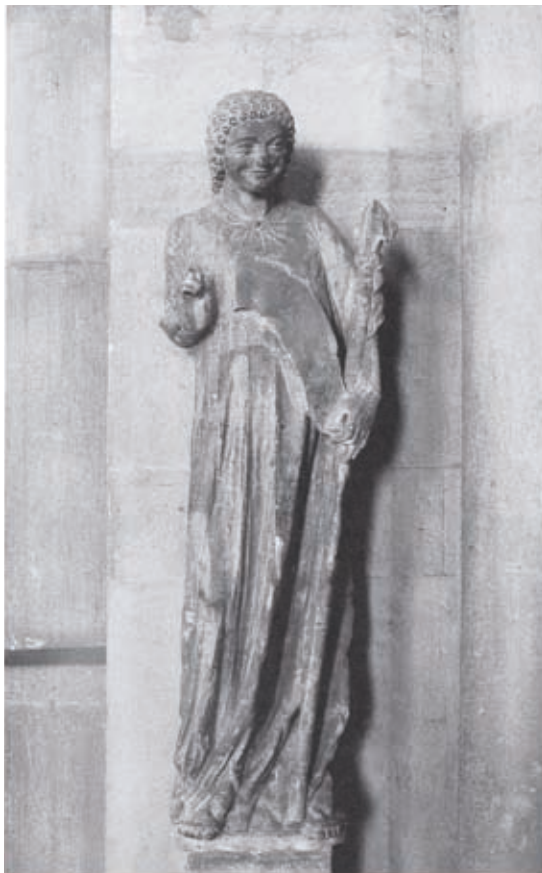
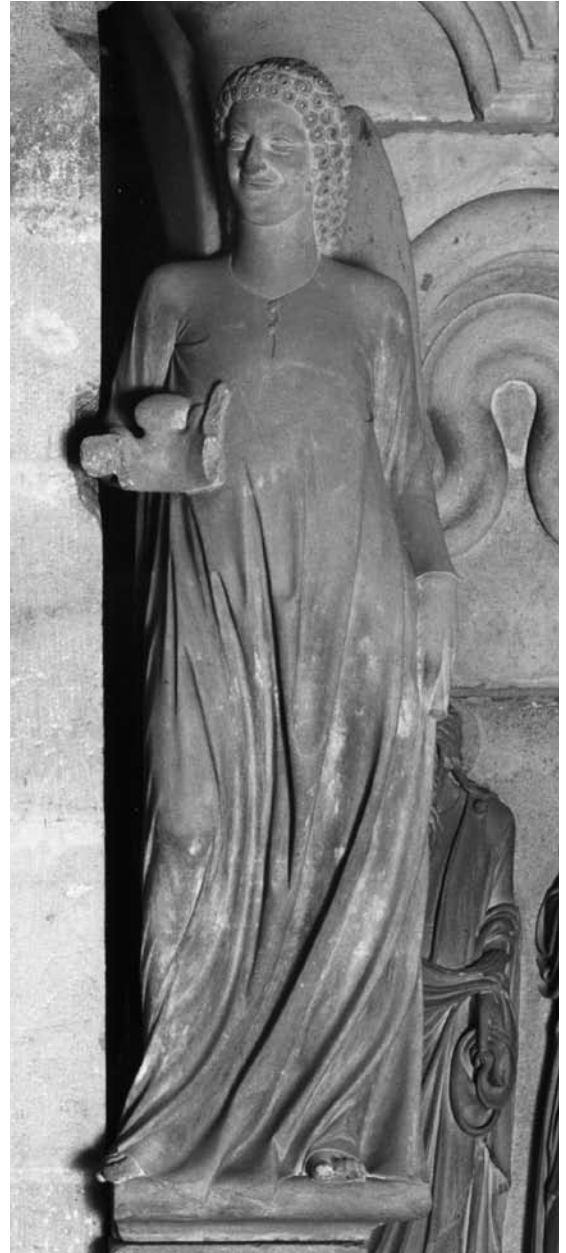
Verkündigungengel, Jüngere Magdeburger Werkstatt und Lachender Engel, frontale Ansichten. Analyse.
 Der kleine Magdeburger Engel mit Spruchband und Stab (links), heute ohne Flügel, die linke Hand ergänzt, besitzt deutliche Parallelen zur Bamberger Skulptur. Insbesondere vom Lachenden Engel (rechts) besaß der Magdeburger Bildhauer präzise Kenntnisse. Ähnlich sind die nacktenlange Lockenfrisur, Oberkörper und Haltung der Arme, der vorgestellte rechte Fuß auf der Rechteckplinthe. Auch das bodenlange Gewand ist vergleichbar, oben eng und geknöpft, unten mit vertikalen Faltenzügen. Wie die Bamberger Figuren ist der Magdeburger Engel rückseitig vollständig ausgearbeitet. Rückseitig sind noch die originalen Halterungen seiner Flügel in situ. Nach Lage der Mörtelreste und Ösen waren offenbar beide Flügel gehoben.
 Foto links: Brandl 2011, S. 141, mit Maßen, Abb. 262. Foto rechts: U. Gaasch. Beide Figuren skaliert auf ca. M 1:10.

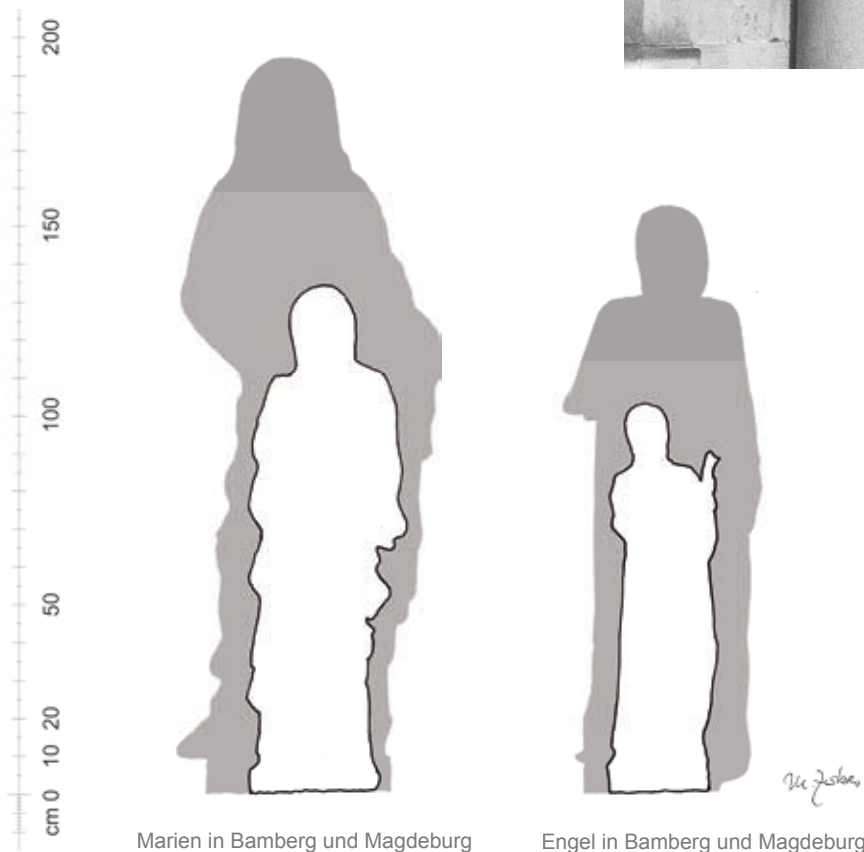
Lachender Engel, Jungfrau Maria und Verkündigung der Jüngeren Magdeburger Werkstatt, Ansichten. Analyse.

Oben: Die Verkündigungsgruppe der Jüngeren Magdeburger Werkstatt (1240er Jahre) steht seit 1955 am nordöstlichen Chorpfeiler im Chorumgang des Domes, ihr Originalstandort ist unbekannt. Der Engel (H ca. 106 cm) überbringt der größeren Maria (H ca. 137 cm) die Frohe Botschaft. Die unterschiedlichen Größen der beiden original zusammengehörigen Figuren verweisen direkt auf Bamberg. Unten: Der Lachende Engel hat etwa 4/5 der Höhe der Jungfrau Maria (Figurenpaar in Grau, frontale Ansichten). Die Magdeburger Bildhauer verwendeten ein fast übereinstimmendes Maßverhältnis. Die Blöcke von Maria und Engel (Figurenpaar in Weiß, frontale Ansichten) wurden dem Bamberger Vorbild gegenüber aber auf etwa 2/3 der Höhe verkleinert. Die Existenz der Magdeburger Verkündigung ist ein weiterer Beleg, dass die sekundäre Aufstellung des Lachenden Engels neben der Jungfrau Maria im Nordseitenschiff noch entstehungszeitlich erfolgte.
