Die Skulpturen
der Jüngerer Werkstatt
im Bamberger Dom.
Bauforscherische
Untersuchung der
Bildhauertechnik
und der Standorte.

Band II.2

Maren Zerbes

Band II.2 – Abbildungen

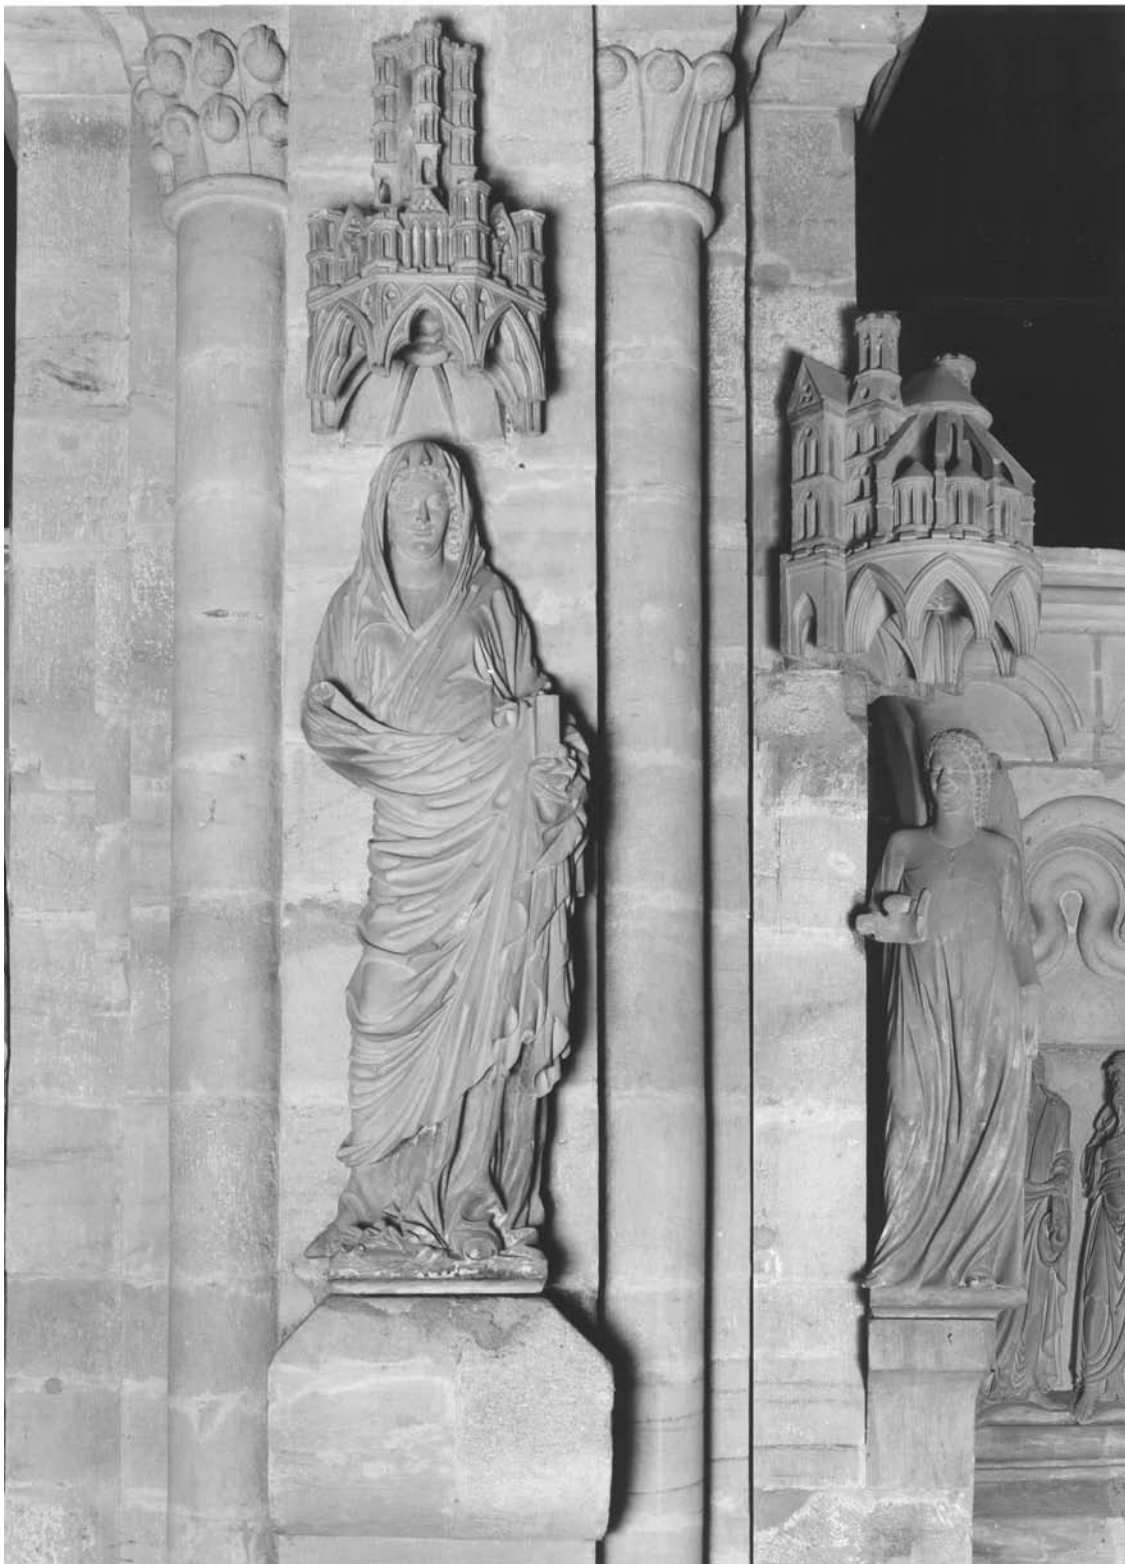
Jungfrau Maria an Pfeiler B3 nord, Lachender Engel an Pfeiler B3 west unter Baldachin E. Frontale Ansicht. Fazit. Nach Erhebung aller Befunde an beiden Skulpturen, den Baldachinen darüber, den Konsolen darunter sowie den umgebenden Pfeilerflächen ist zu folgern, dass der Lachende Engel, als Partnerfigur zum Märtyrer Dionysius geschaffen, der Jungfrau Maria noch entstehungszeitlich an die Seite gestellt wurde. Baldachin E, ursprünglich wohl für den großen Verkündigungsengel vorgesehen, und die für den Versatz des Lachenden Engels neu geschaffene Kelchkonsole wurden für das neue Aufstellungskonzept verwendet. Der diagonale Versatz von Baldachin E an der Ecke des Pfeilers war kompliziert, die Profilierung der Kelchkonsole nimmt exakt auf die Plinthe des Engels Bezug, die Ansichtigkeit beider Figuren, nun fast gleich hoch stehend, vom Fürstenportal aus ist sorgfältig berechnet. Diese kreative, bis in die Details geplante sekundäre Konzeption ist der Jüngerer Bildhauerwerkstatt zuzuweisen.

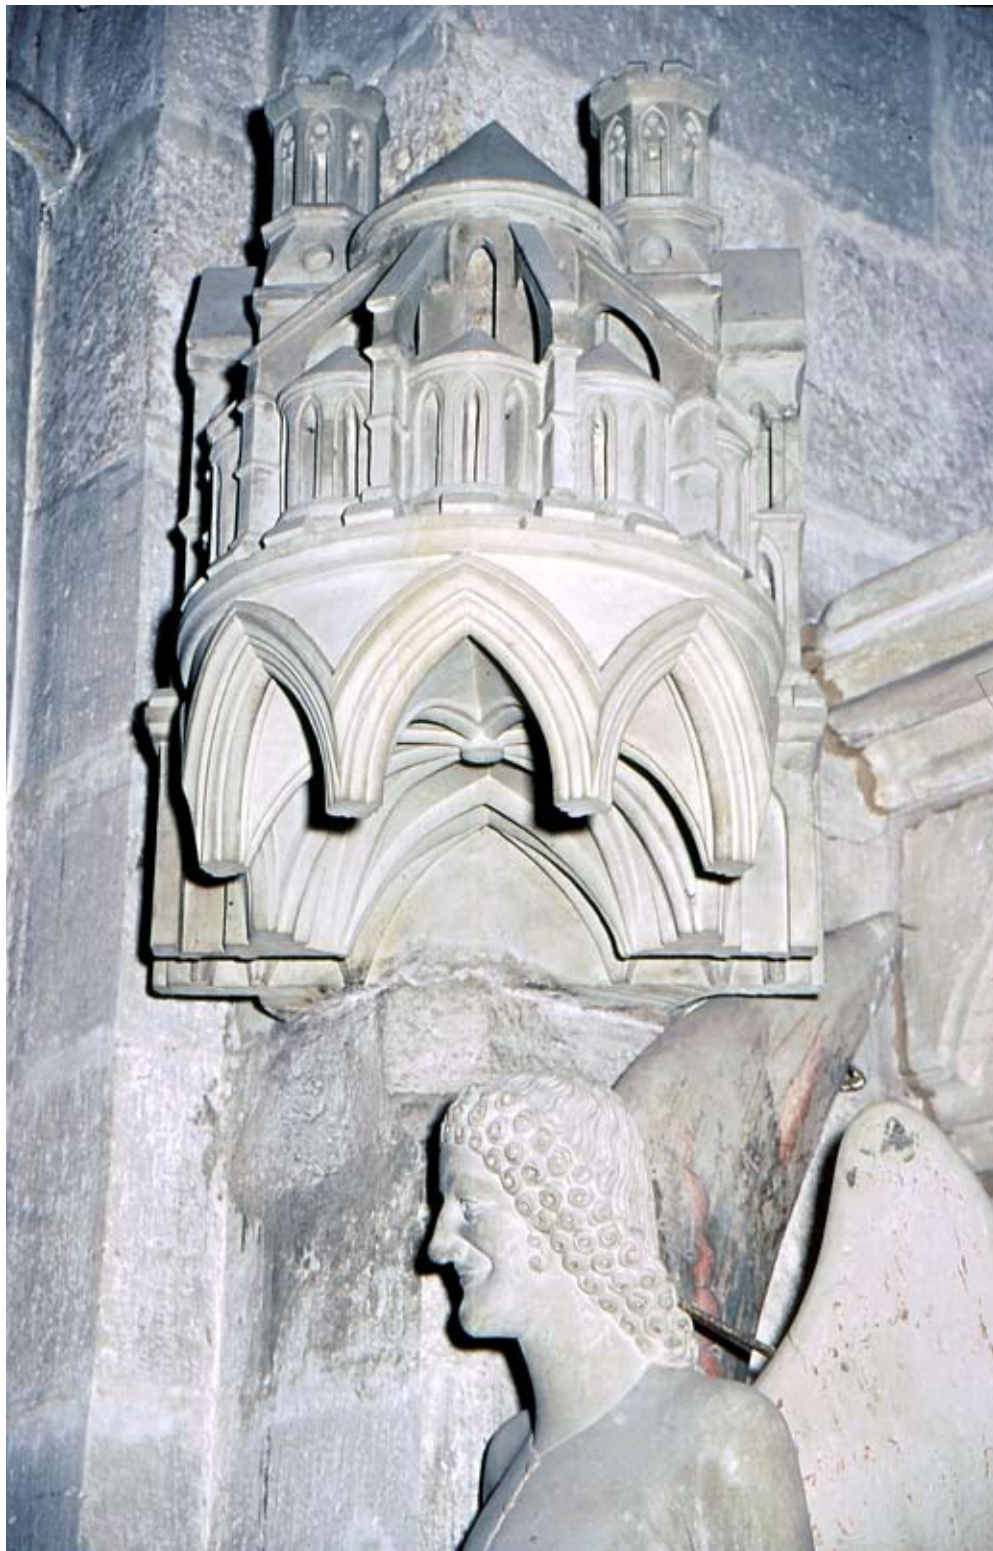
Baldachin E über dem Lachenden Engel an der NW-Ecke des Pfeilers B3. Frontale Ansicht. Analyse.
 Über einem Gewölbe auf Kreisgrundriss erhebt sich das Modell eines gotischen Sanktuariums mit Strebewerk, Kapellenkranz, rundem Chorschluss, Flankentürmen und einem Querhaus. Im Verhältnis zu den Achsen des Pfeiler B3 ist der Baldachin in diagonaler Richtung versetzt. Nach schweren Beschädigungen, die zuerst für 1829/1943 belegt sind, wurde die Bekrönung zwischen 1903 und 1919/20 ausgebaut und restauriert. Dabei wurde das Gewölbe und Teile des Modells rekonstruiert. Die originalen Teile waren einst gefasst, die ergänzten Teile blieben steinsichtig. Von der originalen Substanz heben sie sich durch scharfkantige Grate und andere Werkzeugspuren ab.
 Foto: U. Gaasch.

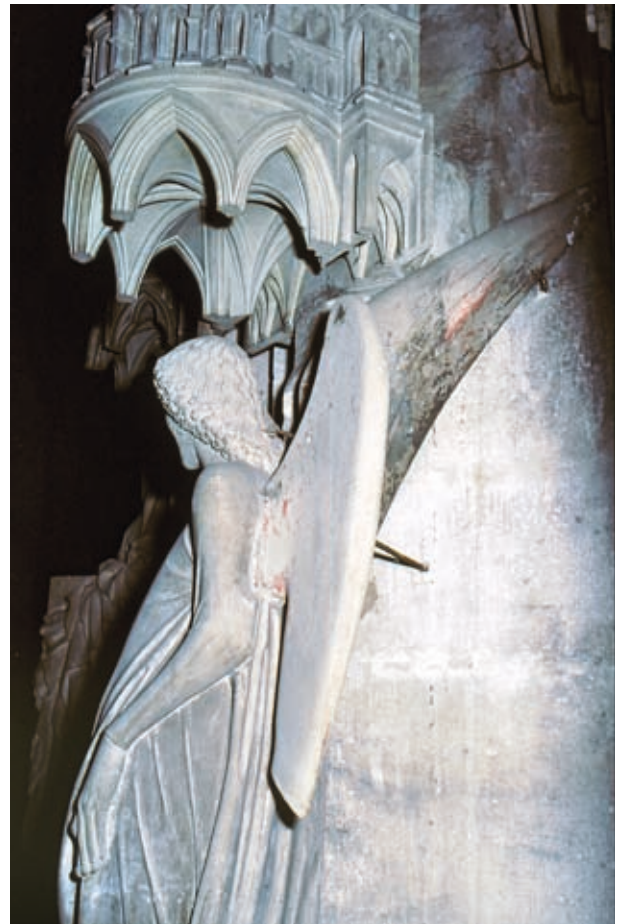
Lachender Engel und Baldachin E an nordwestlicher Ecke des Pfeilers B3. Anordnung am Pfeiler. Analyse.
 Oben links, unten links: der Engel auf den Konsolen 19 und 19a steht vorgerückt an der Ecke der Vorlage, entsprechend den orthogonalen Achsen des Pfeilers B3. Baldachin D ist über der Figur diagonal versetzt.
 In der Projektion überlagert die große Bekrönung den leicht unterlebensgroßen Engel vollständig. Rechts: Bereits der deutlich abweichende Maßstab weist darauf hin, dass Baldachin D nicht für den Lachenden Engel realisiert wurde.
 Foto: U. Gaasch. Umzeichnungen auf Grundlage der Aufmaße, M 1:10.

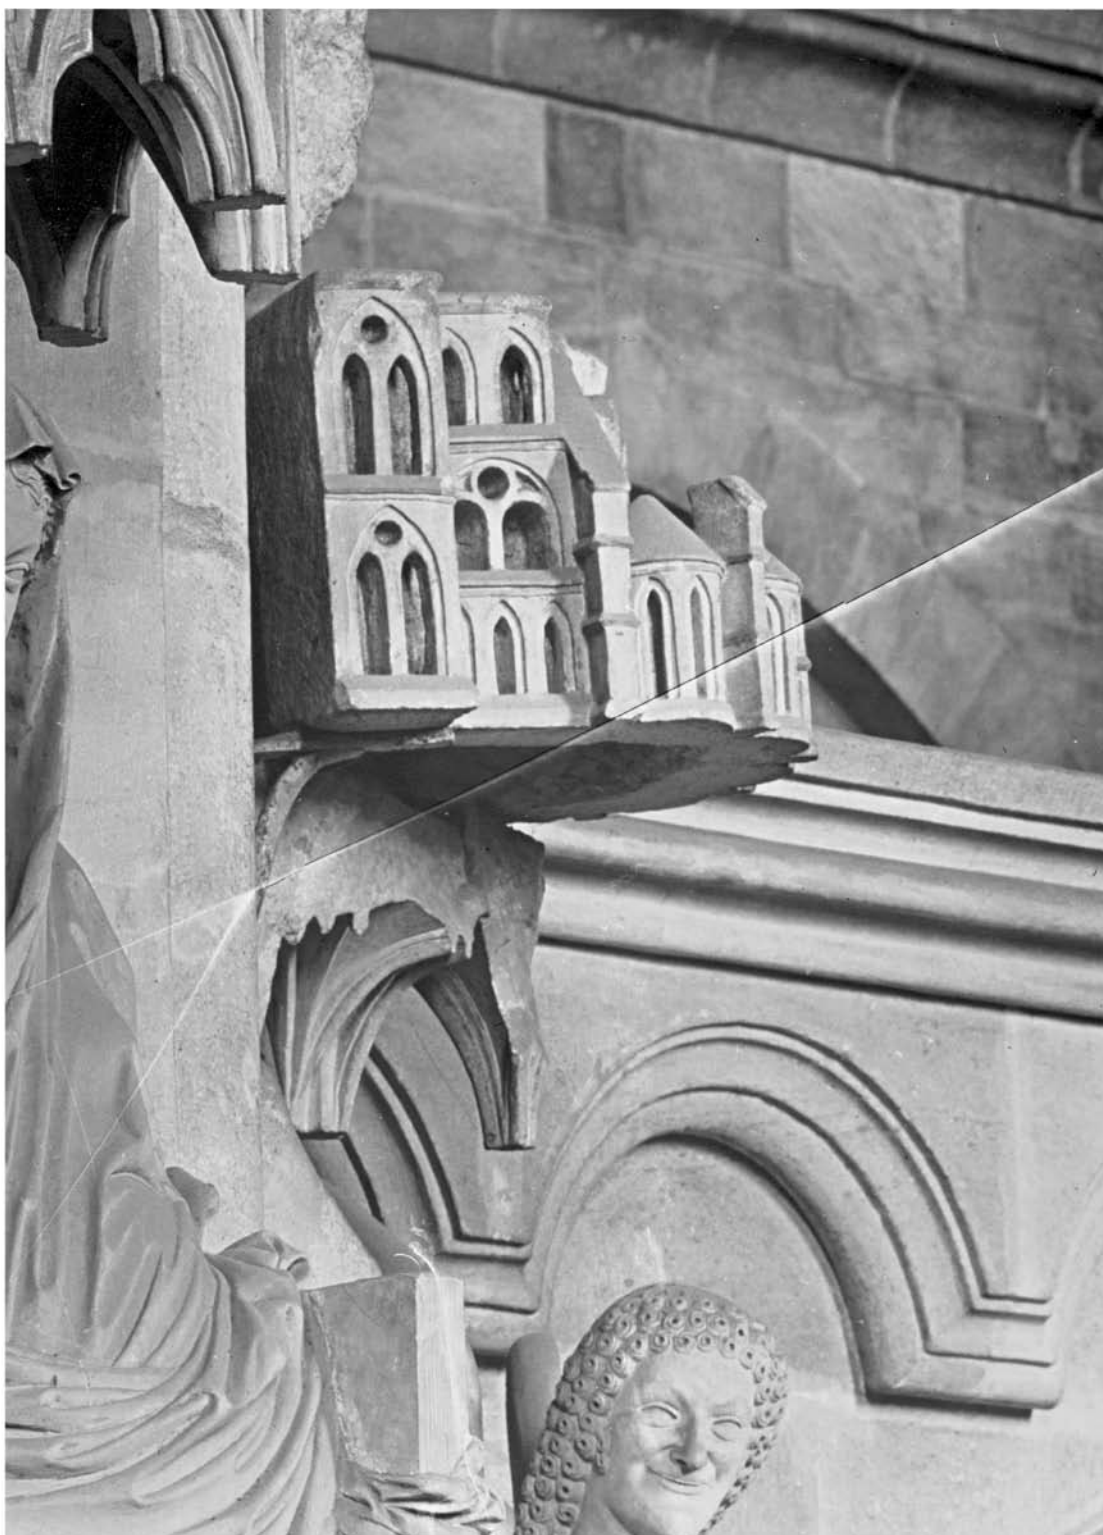
Baldachin E über Lachendem Engel an Pfeiler B3 nordwest. Ansicht im Zustand von 1903. Analyse.
 Bereits für 1843 ist belegt, dass Baldachin E über dem Lachenden Engel stark beschädigt war. Das Gewölbe (I) war durchgebrochen und fragmentiert. Der Bruch ist undatiert, er muss vor 1829 erfolgt sein. Das Sanktuariumsmodell (Werkstück II) lässt die unterseitige Ausspitzung erkennen. Das Unterlager von II wurde von einer Metallkonsole gestützt. Die Apsis war beschädigt, Strebebögen fehlten. Dächer und Turmobergeschosse (Werkstück III) waren abgenommen. Bereits 1843 waren die in situ verbliebenen Fragmente des Baldachins notgesichert.
 Messbildfoto V Bd 774.90, Staatsbibliothek Bamberg.

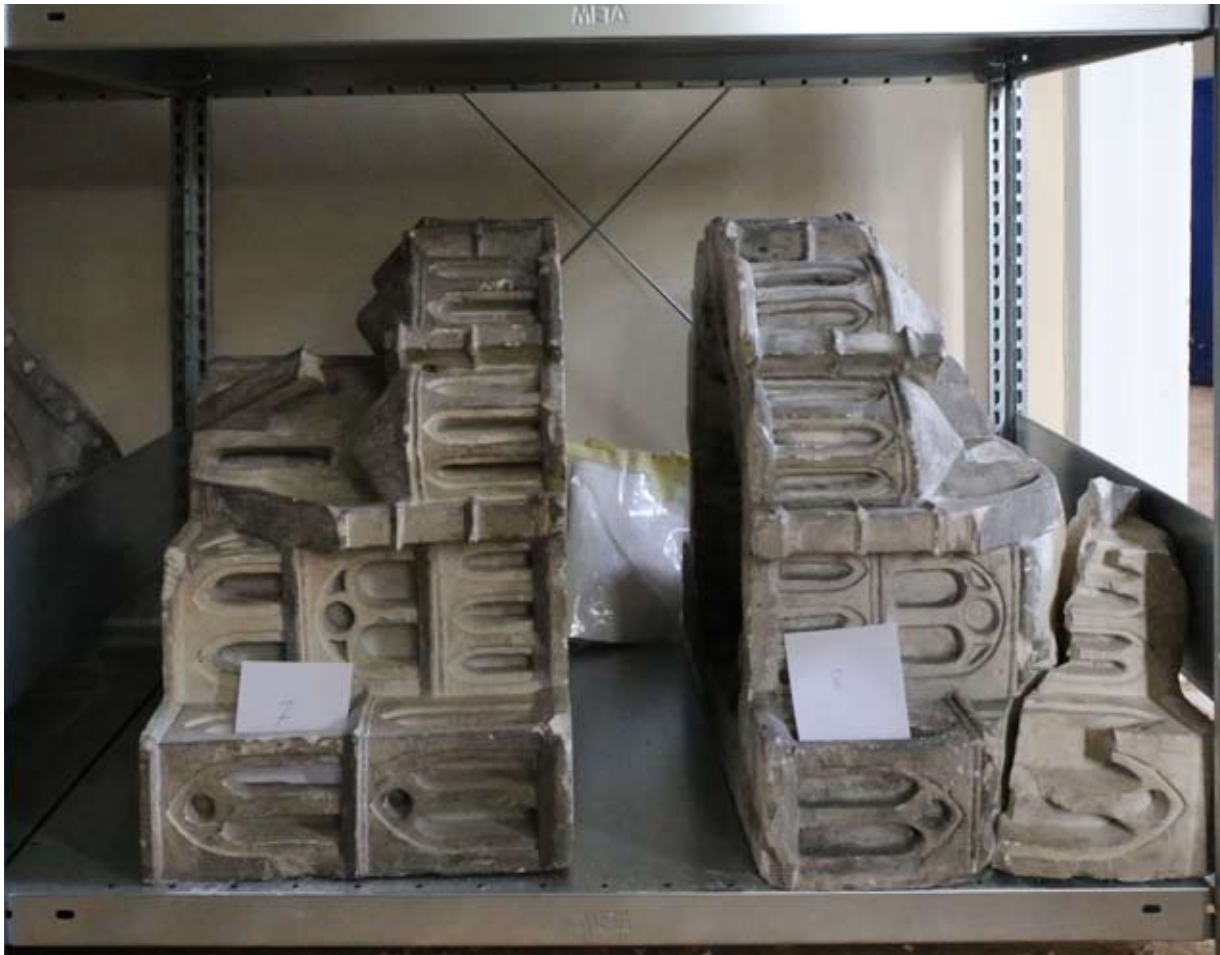
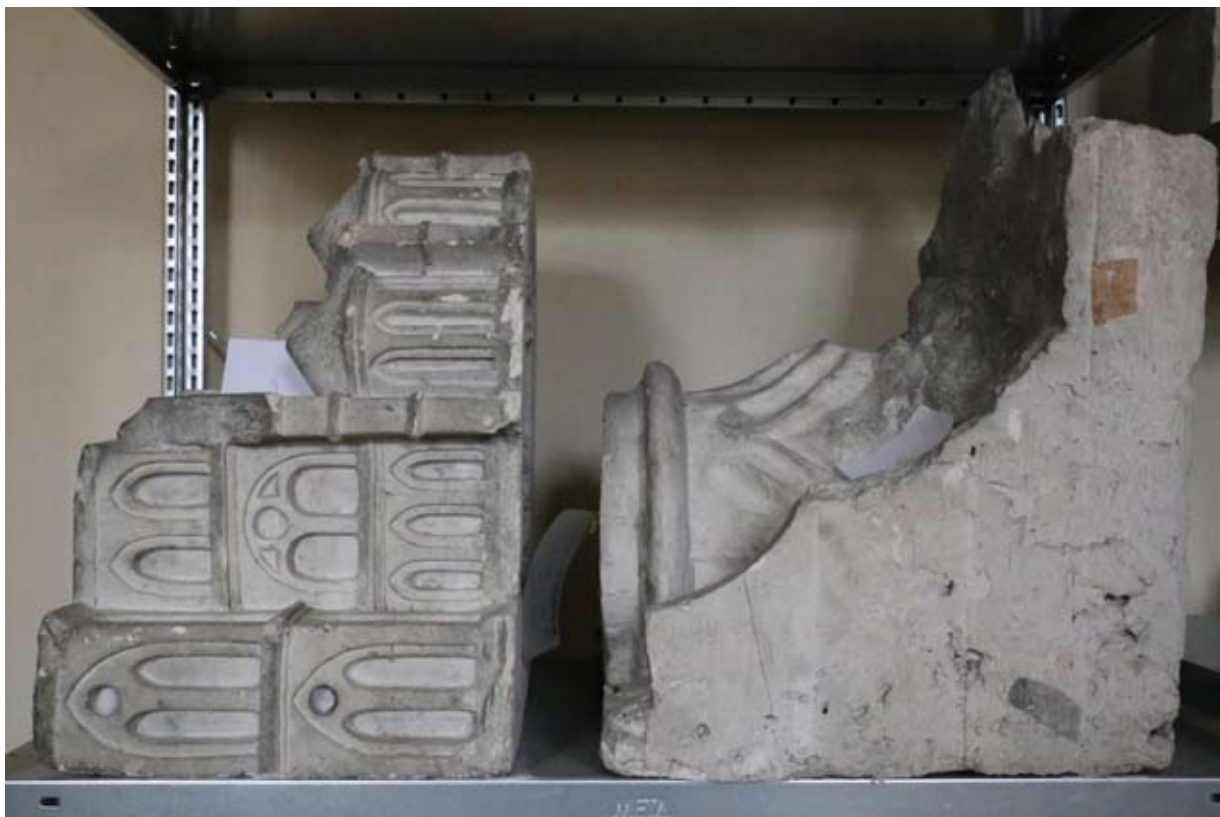
Restaurierung von Baldachin E zwischen 1903 und 1919/20. Abgüsse von Werkblock II. Analyse.
 Im Prozess der Restaurierung fertigte die Bamberger Dombauhütte vom Baldachin E drei Abgüsse, hier vom Werkblock II.
 Sie dokumentieren unterschiedliche Zustände. Oben: Abguss C (links) und Abguss A (rechts).
 Unten: Abguss B. Depot der Dombauhütte Bamberg.

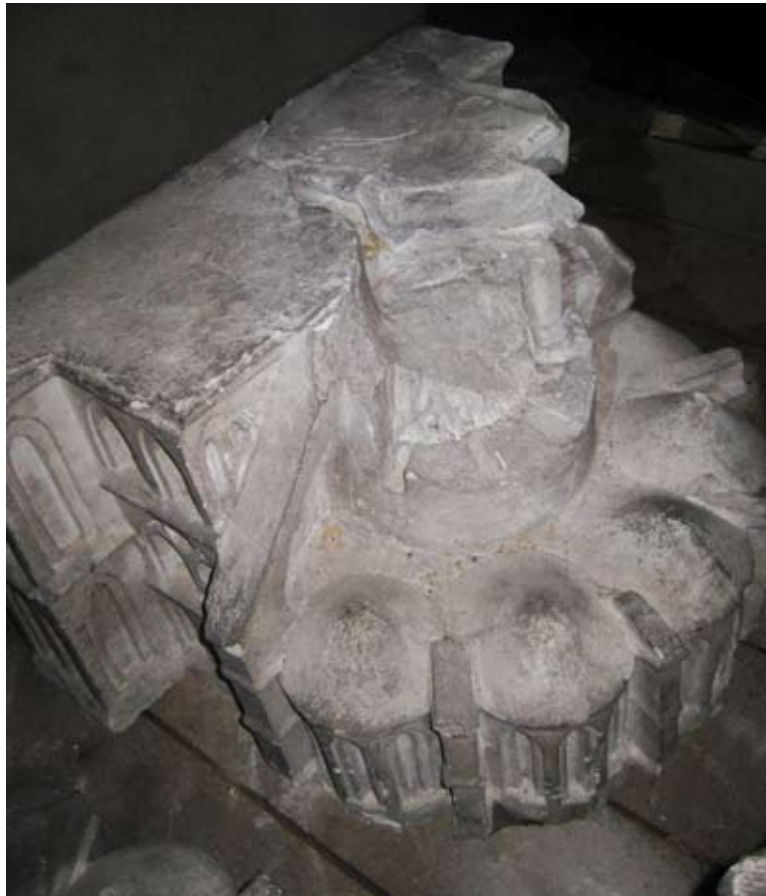
Restaurierung von Baldachin E zwischen 1903 und 1919/20. Abguss B von Werkblock II. Analyse.

Oben und unten: Die Bamberger Dombauhütte fertigte den Abguss vom Werkblock II in Vorbereitung auf die Restaurierung des Chormodells. Deutlich sind die Schäden an der Apsis erkennbar. Die ursprünglich hinterschnittenen Chorfenster sind ausgebrochen. Vielleicht sind auch bereits mit Werkzeugen egalisierte Abbruchflächen in dem Abguss dokumentiert. Abguss im Depot der Dombauhütte Bamberg. Umzeichnung nach Foto, o. M.

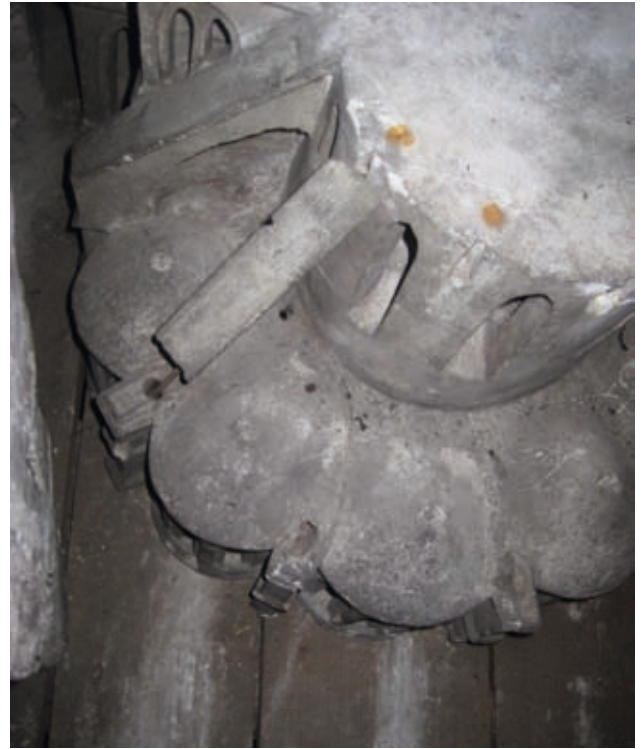
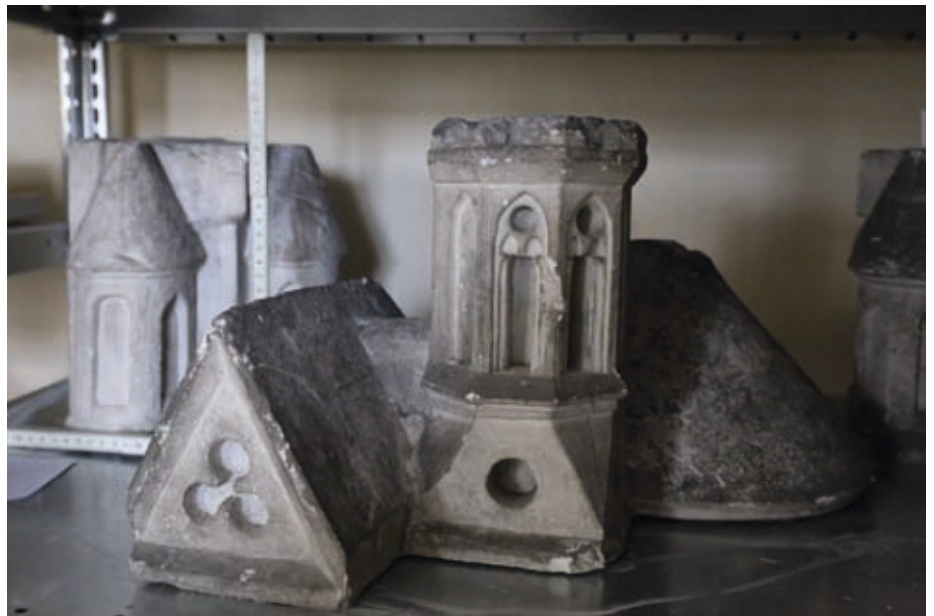
Restaurierung von Baldachin E zwischen 1903 und 1919/20. Abguss C von Werkblock II. Analyse.
 Oben links: Horizontalschnitt, darin die Ergänzungen gelb markiert: Der beschädigten Apsis wurde eine neue Halbschale vorgeblendet. Die vier neuen Strebebögen sind unten auf den originalen Strebepfeilern und oben an der Schale der Apsis angestiftet. Oben rechts: Abguss C zeigt einen ähnlichen Zustand. Ein beschädigter Strebebogen ist an den Originalbestand angefügt. Unten: Abguss des erhaltenen Originalbestands vom Werkblock III.
 Abgüsse im Depot der Dombauhütte Bamberg. Aufmaß, M 1:10.

- H30 [Vier rekonstruierte Strebebögen aus Schilfsandstein (zu IIa). Auf originale Strebepfeiler aufgesetzt, an rekonstruierter Schale der Apsis (IIa) jeweils mit Metallstift fixiert.]

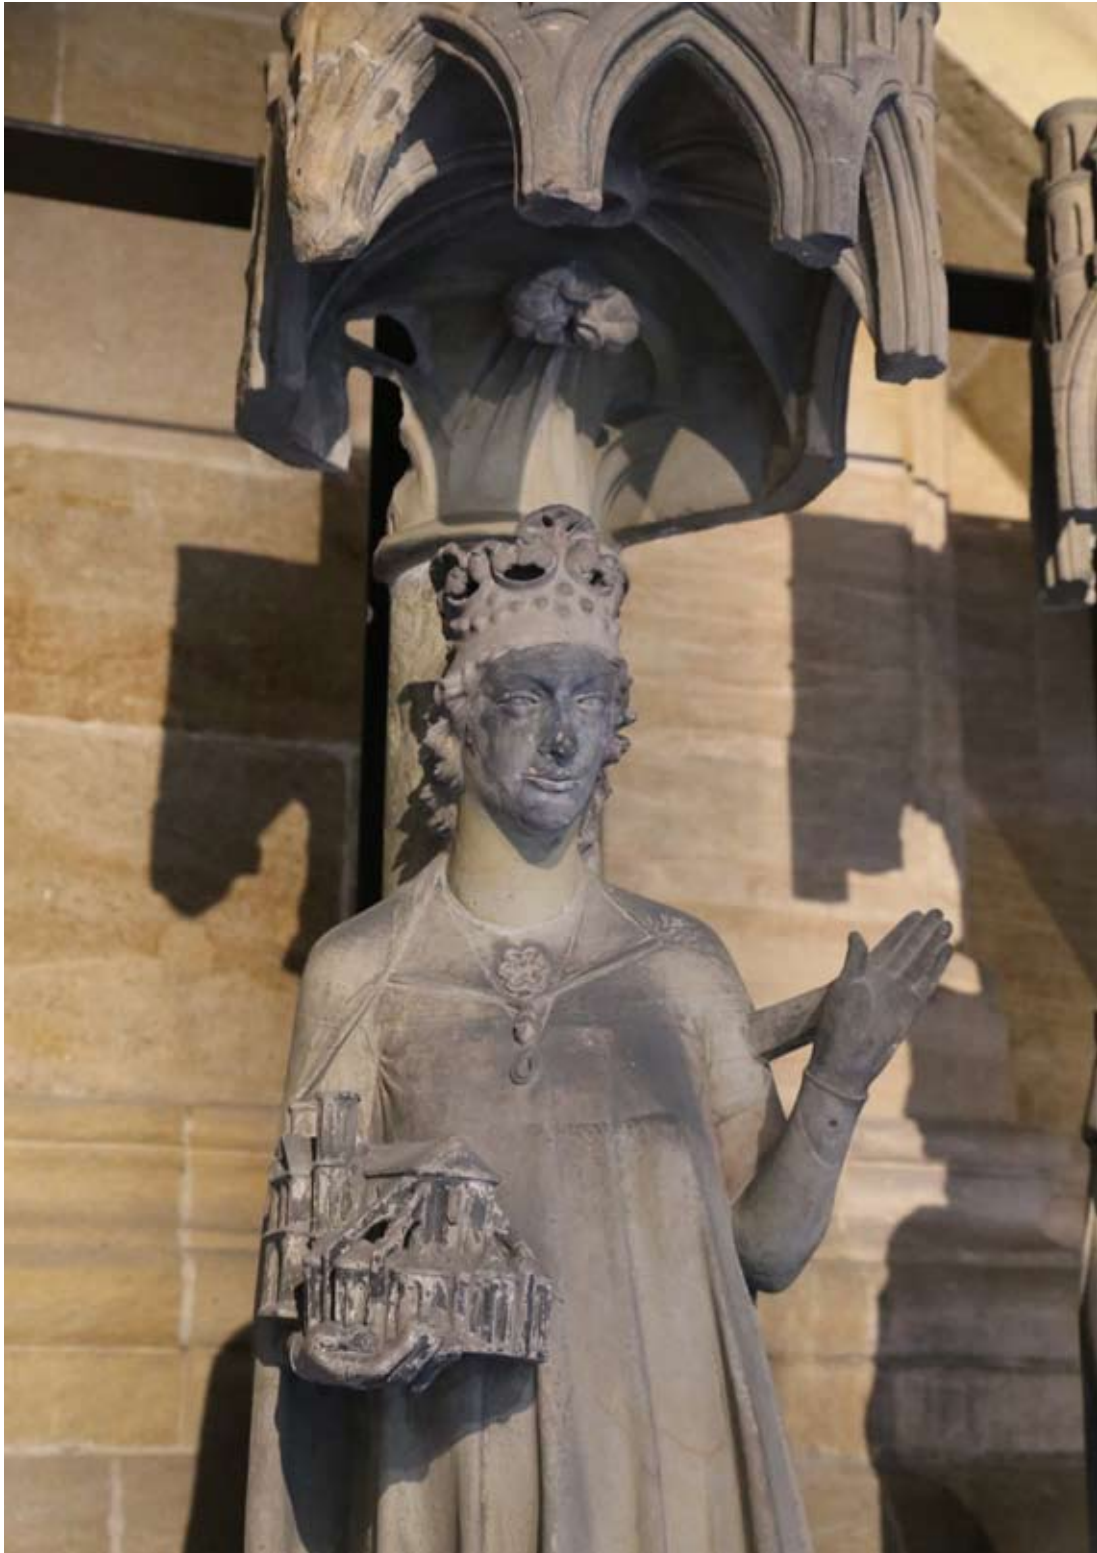
Kaiserin Kunigunde mit Modell eines gotischen Sanktuariums. Dokumentation, Vergleich.

Die Kaiserin förderte die Bamberger Stiftskirche S. Stephan. Im Dom befindet sich ihre Grablege. Es ist unklar, welchen Kirchenbau das Modell symbolisiert. Die Kaiserin trägt ihr Modell auf dem Unterarm, es lehnt leicht gegen ihren Körper. Wie das Sanktuariumsmodell auf dem Gewölbe von Baldachin E zeigt das kleinere Modell einen runden Chor ohne Triforium, einen Kapellenkranz, dazwischen Strebepfeiler und winzige durchbrochene Strebebögen. Die Miniaturarchitektur ist monolithisch mit der Figur gearbeitet. Durch die Haltung der Kaiserin ist nur ein Querhausarm dargestellt, er wird flankiert durch zwei schlanke polygonale Türme.

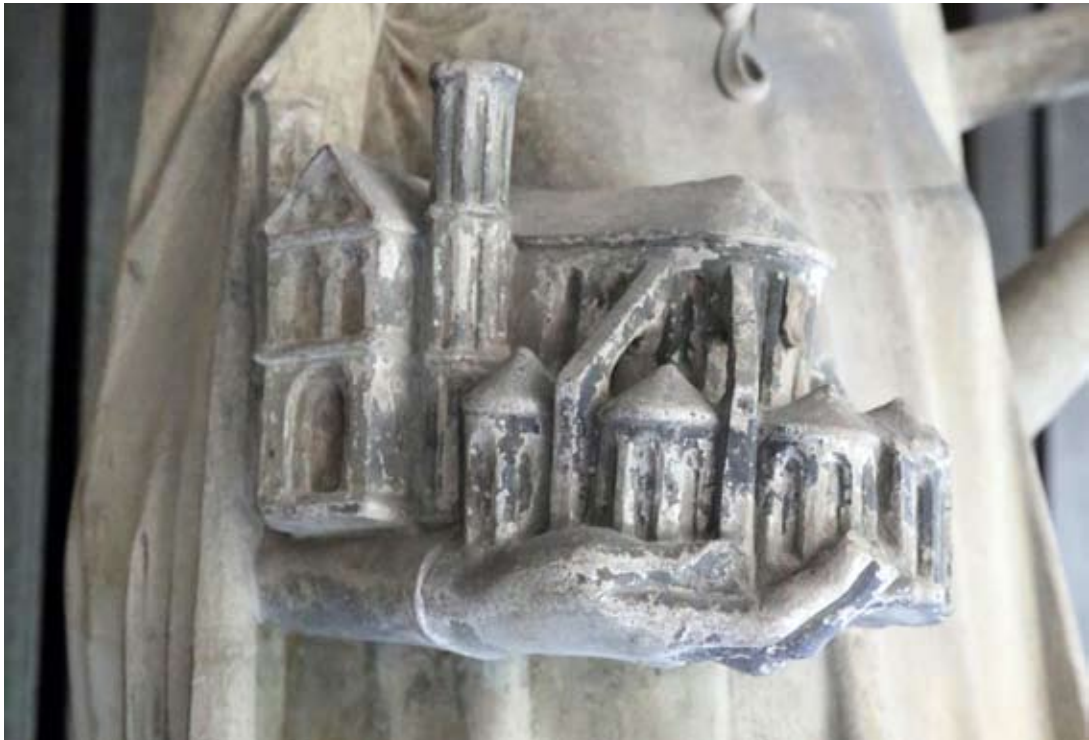
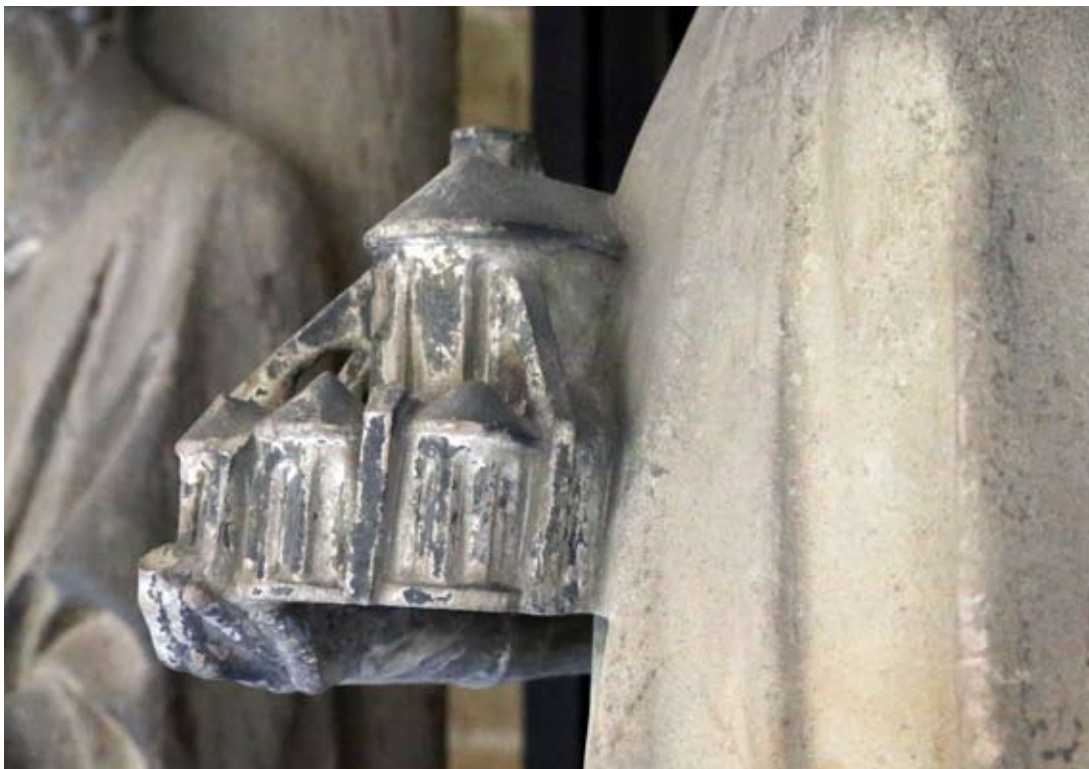
Sanktuariumsmodell der Kaiserin Kunigunde. Dokumentation, Vergleich.

Das Modellchen mit Apsis und Kapellenkranz, Querhaus und Chorwinkeltürmen stimmt in den Details weitgehend mit dem Kirchenmodell der Werkstücke II und III am Baldachin E überein, ist demgegenüber maßstäblich verkleinert.

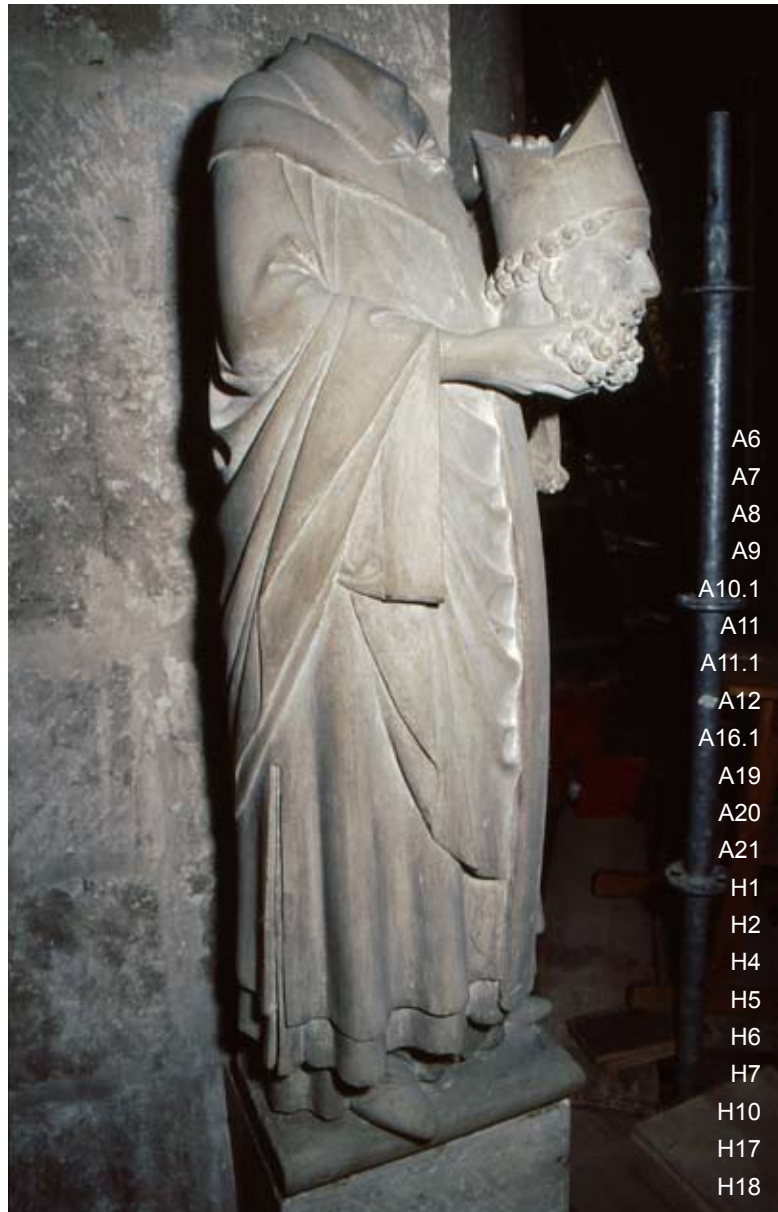
Hl. Dionysius an Pfeiler B4 ost, rechte Seitenansicht mit Befundnummern. Dokumentation.

Die Figur besteht aus feinkörnigem Mainschilfsandstein, die Architektur aus einem mittelfeinen, bräunlich-grauen Sandstein. Die rechte ist die vom Betrachter im Nordseitenschiff abgewandte Seitenansicht der Figur, der Grad der Detaillierung entspricht der linken Seitenansicht.

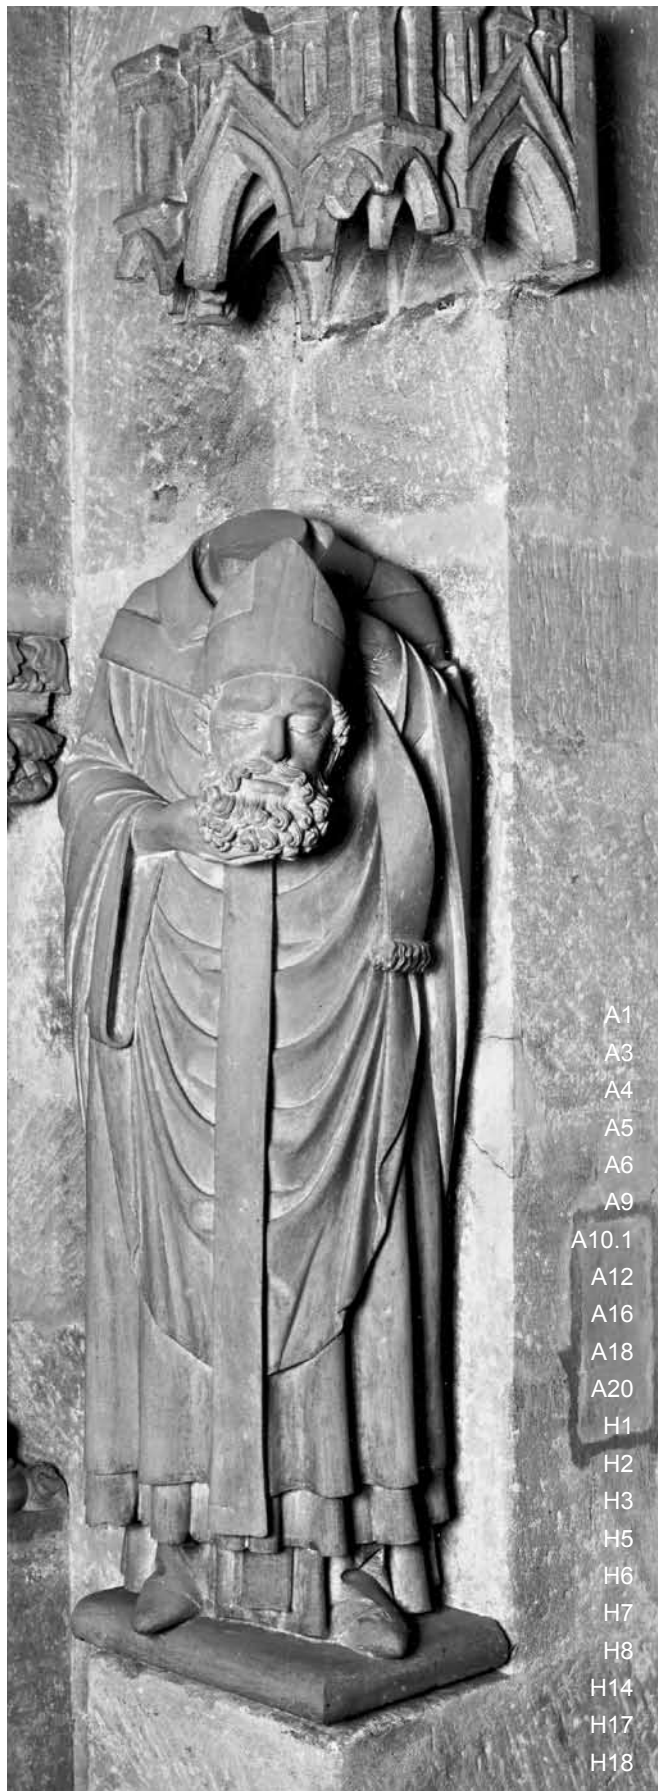
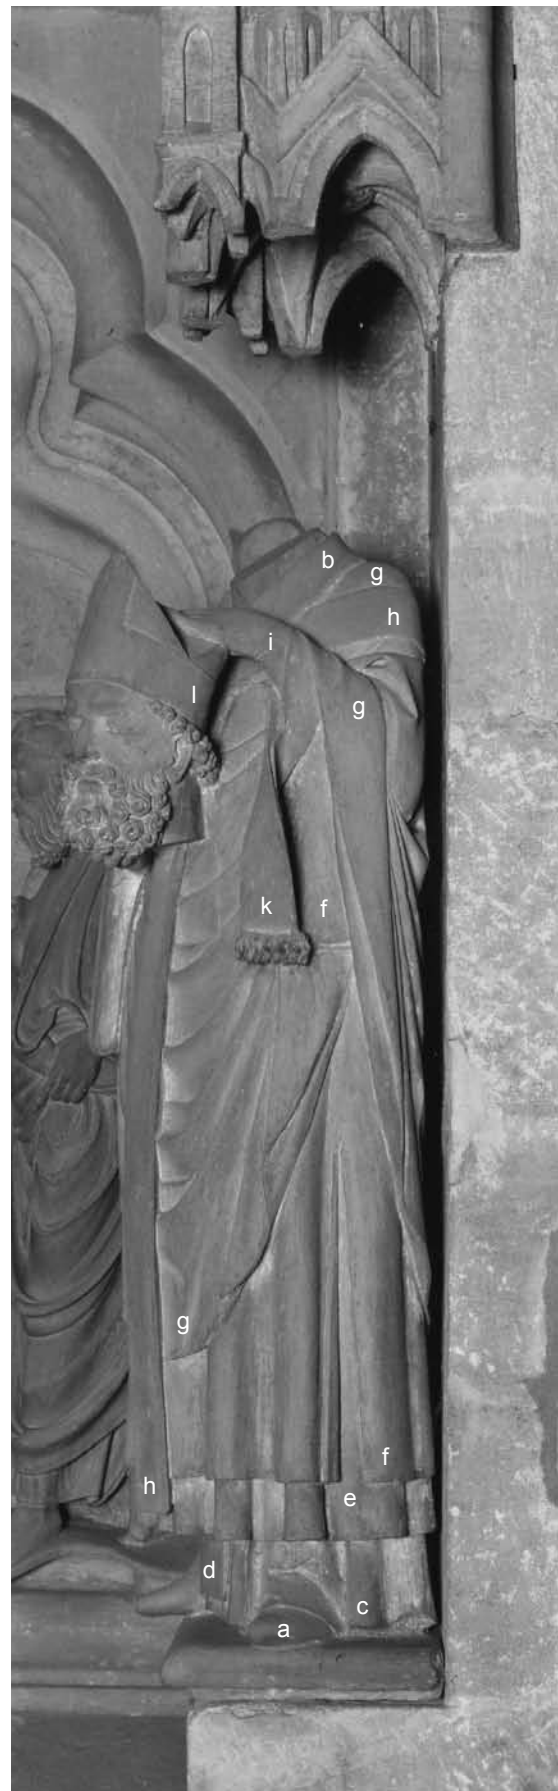
Hl. Dionysius an Pfeiler B4 ost, Ansichten. Dokumentation.

Links: frontale Ansicht mit Befundnummern, rechts: diagonal-linke Ansicht mit Angaben zum Ornat.

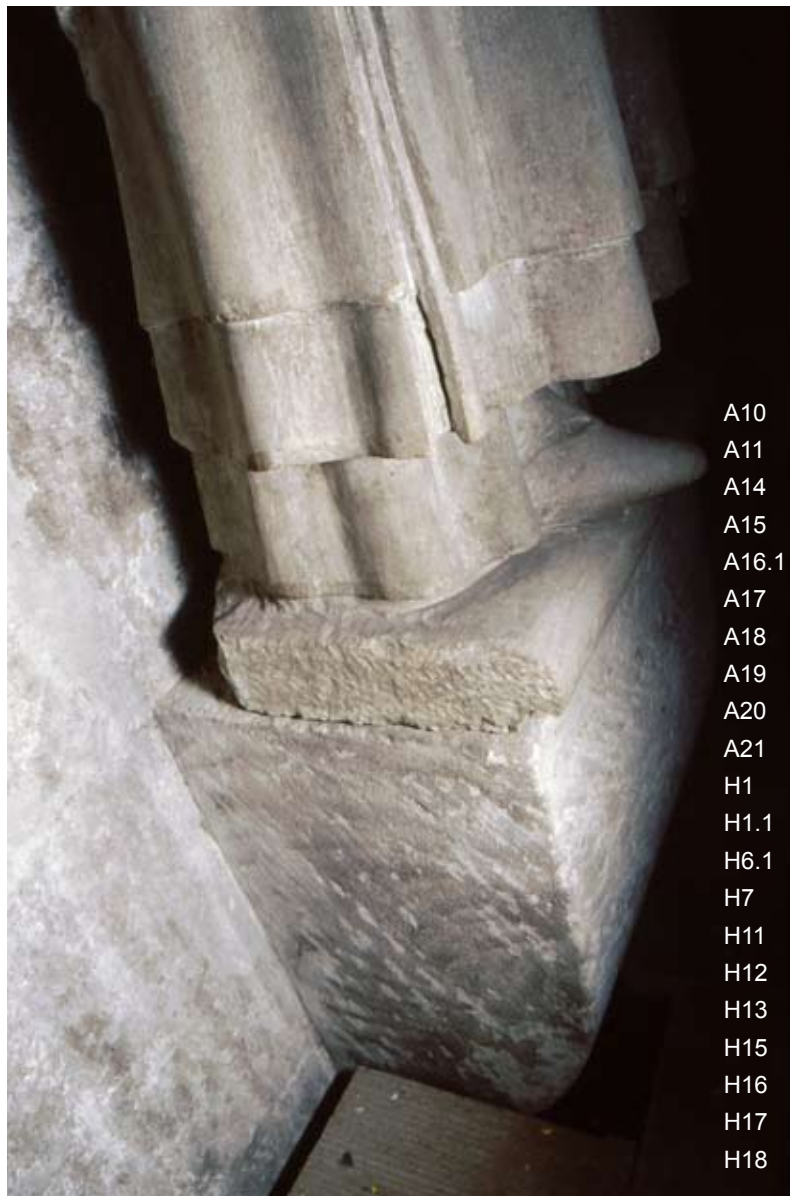
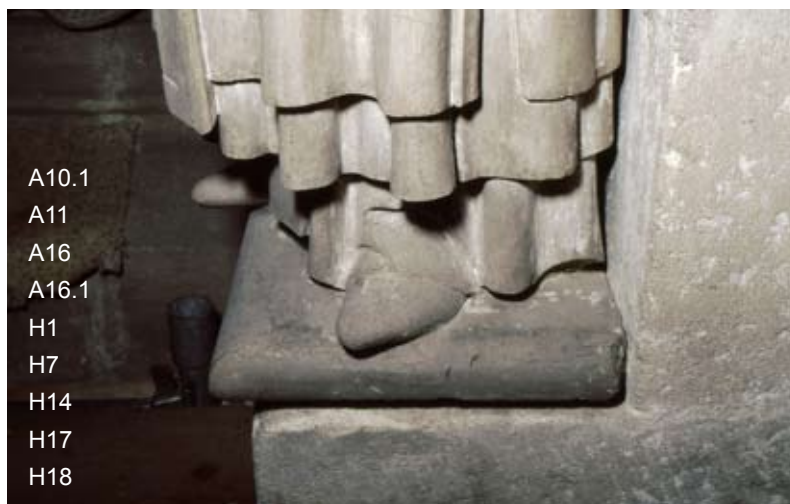
Dionysius' Standfläche, Konsole 21 und Pfeiler B4. Südliche und nördliche Ansicht. Analyse.

Oben: Figurenplinthe aus feinem Schilfsandstein, an Südseite vertikal und zahngeflächt belassen, die Oberseite mit anschließendem Gewandsaum blieb unvollendet. Die Südwestecke der Standplatte (links) im Werkprozess abgespitzt. Pfeiler B4 wurde im zweiten Bauabschnitt aus einem mittelgroben, hell bräunlich-grauen Sandstein errichtet, die Sichtflächen aller Quader einschließlich Konsole 21 glattgeflächt. Unten: Plinthe und Konsole 21, Nordseite. Nördliche und östliche Kante der Standplatte sind profiliert mit Wulst und unterschrittener Viertelkehle. Die Nordwestecke (rechts) ist abgebrochen. Unterlager Plinthe und Oberlager Pfeilerkonsole stimmen in Maßen nicht überein.

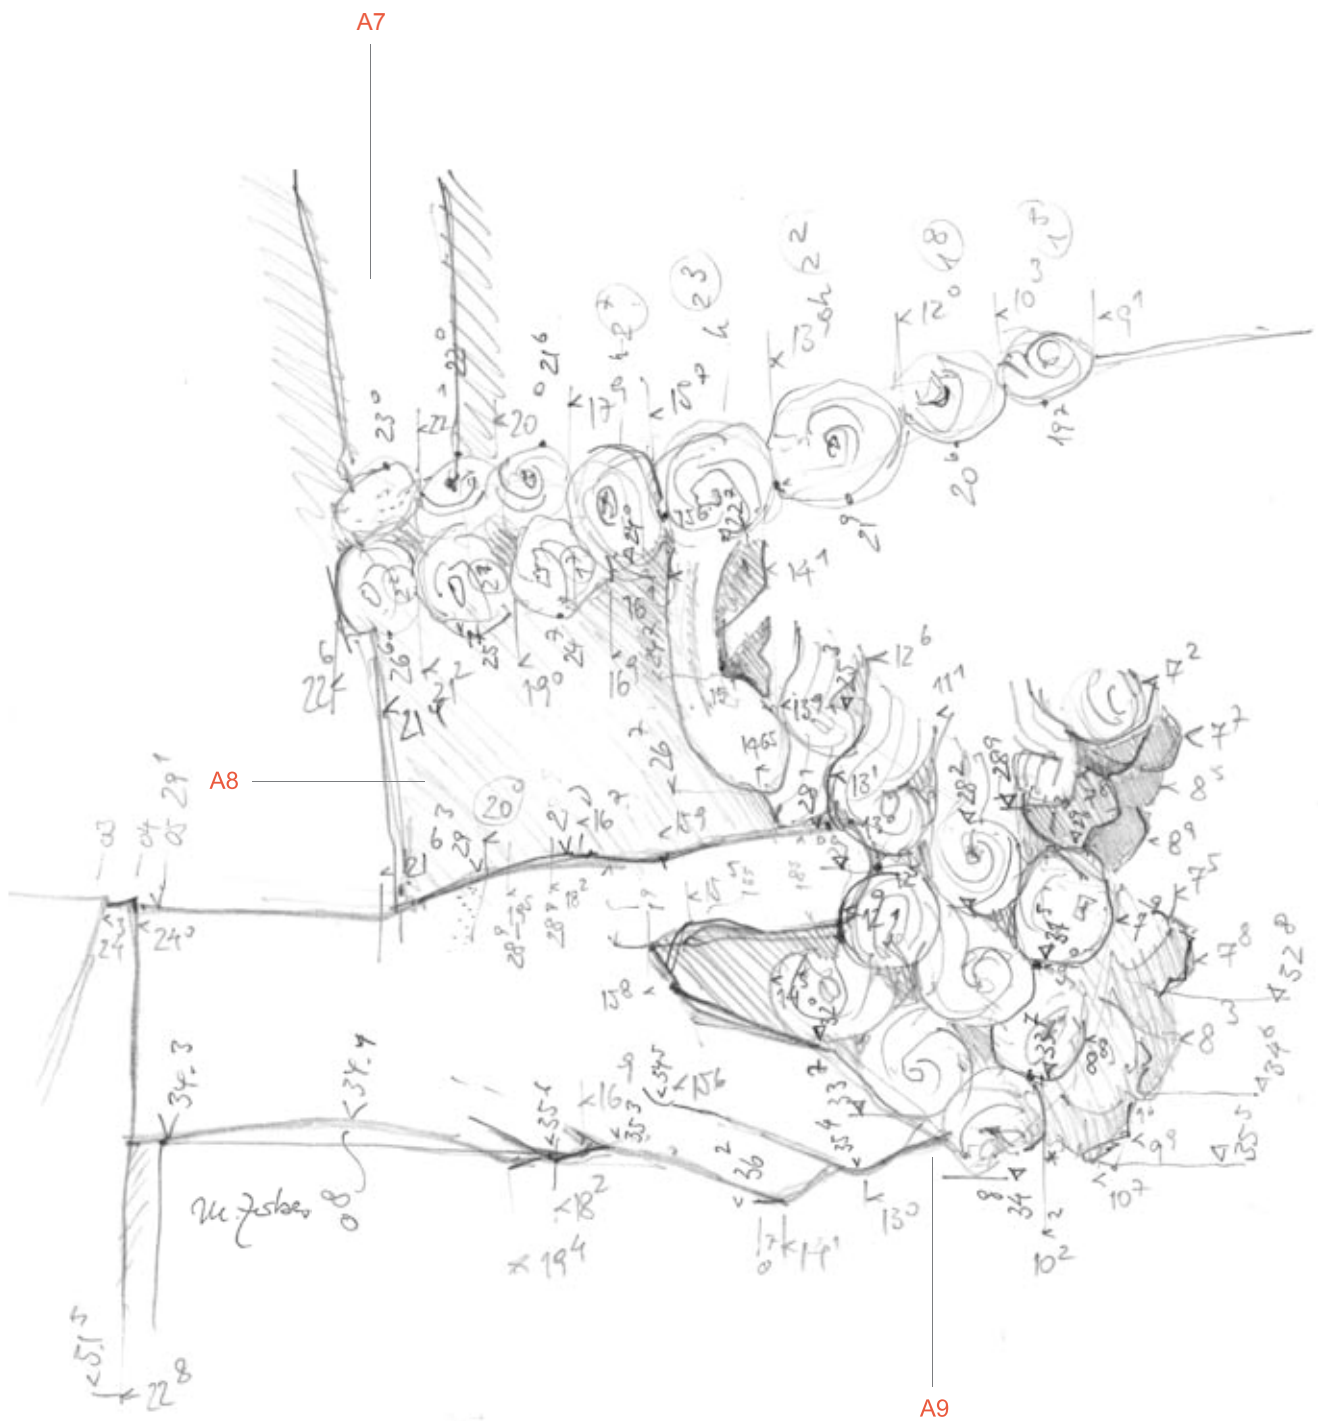
Dionysius Haupt, in bekleideten Händen getragen. Rechte Seitenansicht. Analyse.

Das Haupt des Märtyrers, einschließlich Mitra ca. 31 cm hoch, ist mit dem Rumpf monolithisch verbunden über die Hände und einen verlängerten Nacken. Die Rückseite der Mitra ist aber vom Körper abgelöst, dort und am Hals verblieben Spuren eines Flachmeißels. Die rechte, nicht einsehbare Seite des Hauptes gleichwertig zur linken: Ohren, Haupt-, Barthaar sind allseitig perfekt ausgearbeitet, die Locken teilweise ausgebohrt.

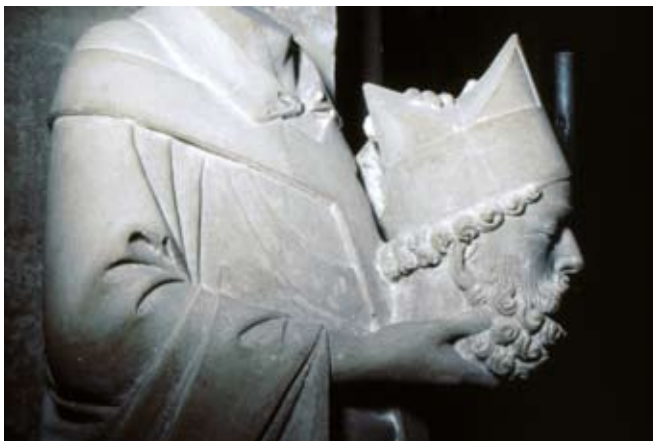
Dionysius, Haupt und Hände. Rechte und linke Seitenansicht. Analyse.

Haupt, Mitra und Hände sind beidseitig gleichwertig detailliert. Das Haupt mit dem Körper über Nacken und Hände monolithisch verbunden. Die Mitra von der Brust abgelöst, ohne Infuln. An ihrer Rückseite und am Hals Flachmeißelspuren aus dem Werkprozess. Der Manipel ist gedreht, bis auf die Enden vom Gewand abgelöst. Kein Fingerring dargestellt. Fotos: U. Gaasch.
