Die Skulpturen
der Jüngerer Werkstatt
im Bamberger Dom.
Bauforscherische
Untersuchung der
Bildhauertechnik
und der Standorte.

Band II.2

Maren Zerbes

Band II.2 – Abbildungen

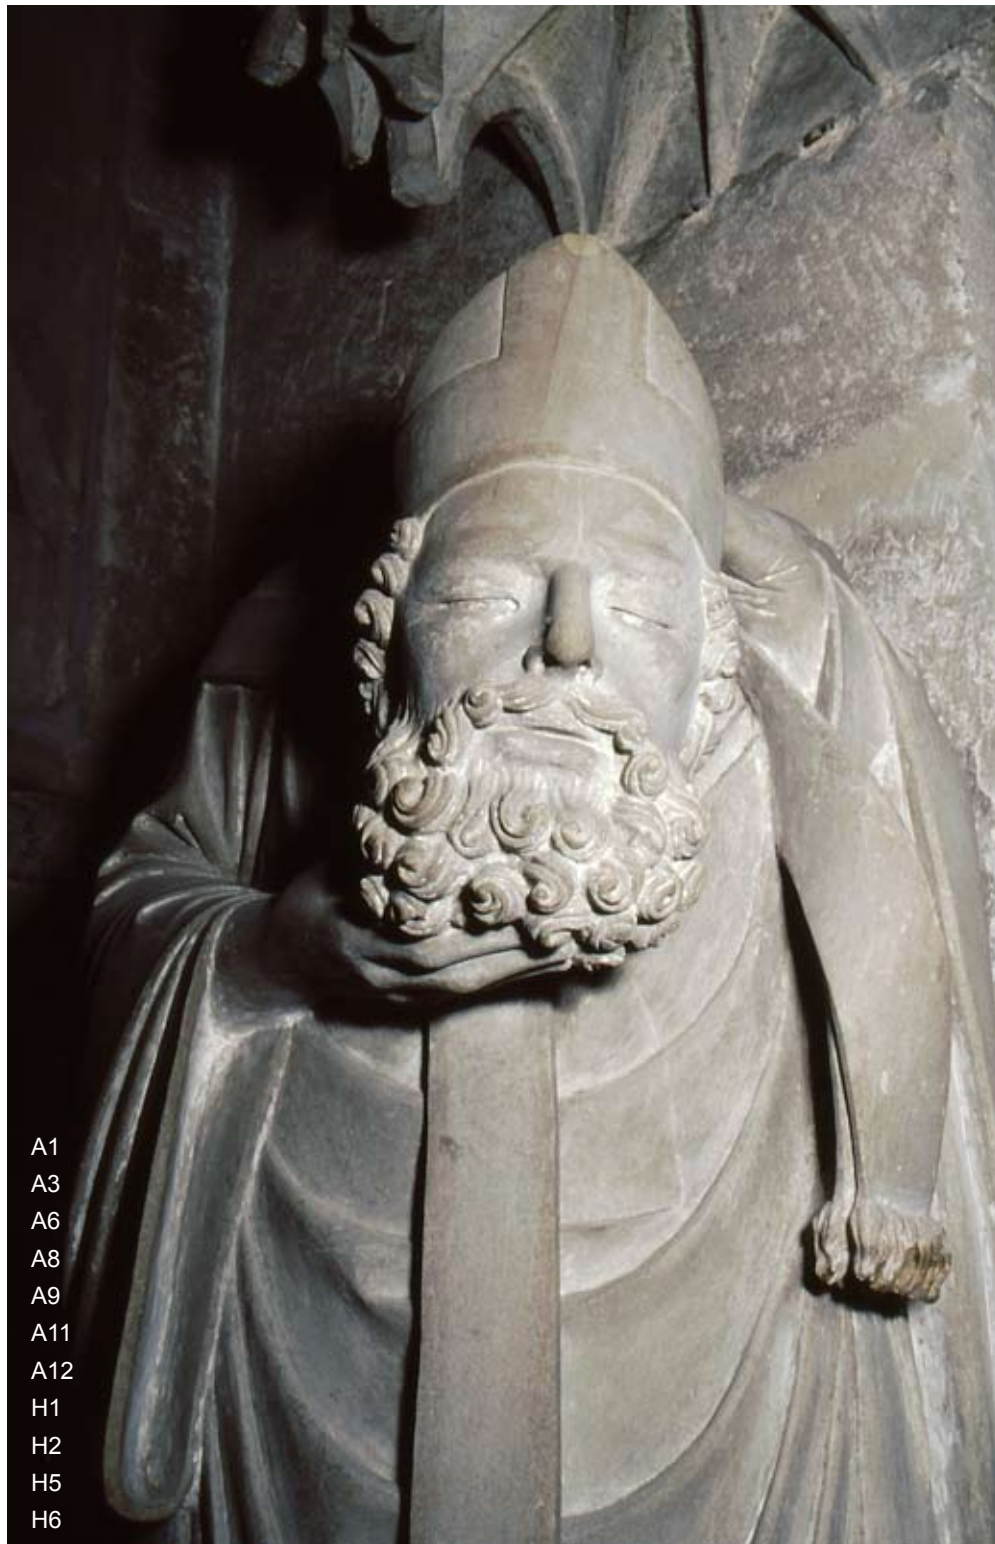
Hl. Dionysius unter Baldachin D. Haupt und Gewand in frontaler Ansicht. Analyse.

Die textilen Besätze der Mitra (Aurifrisien) sind als glatte flache Streifen dargestellt. Im vertikalen Zierstreifen zeigt der Schilfsandstein einen materialtypischen Farbwechsel von Grünlich-Grau nach Rötlich-Ocker. Nach der etwa senkrechten Richtung jener Farbgrenze wurde der Werkblock orthostatisch verwendet, d. h. entgegen seiner gewachsenen Lage im Fels. Die Spitze der Mitra nach 1960 abgesplittert. Polychrome Reste nach Freilegung u. a. an Iris, Pupillen und Haar. Reste von Vergoldung an Pallium und Besätzen sind nur noch schattenhaft erkennbar.

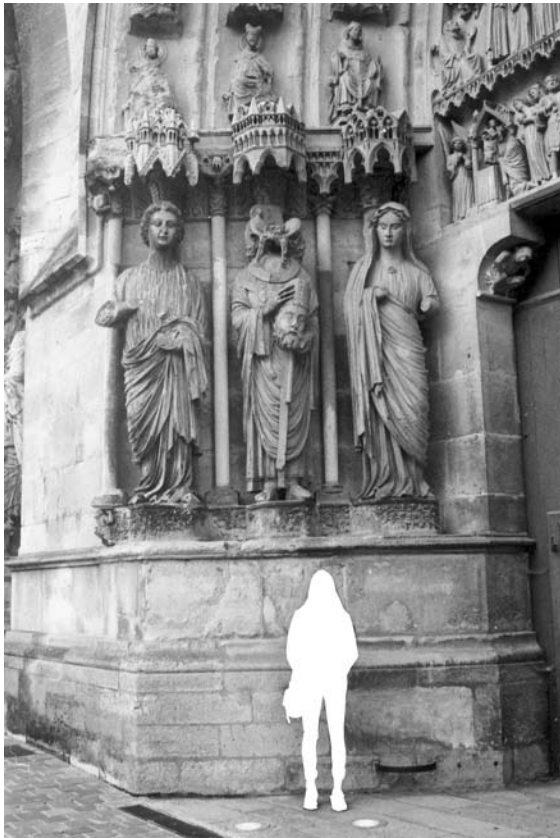
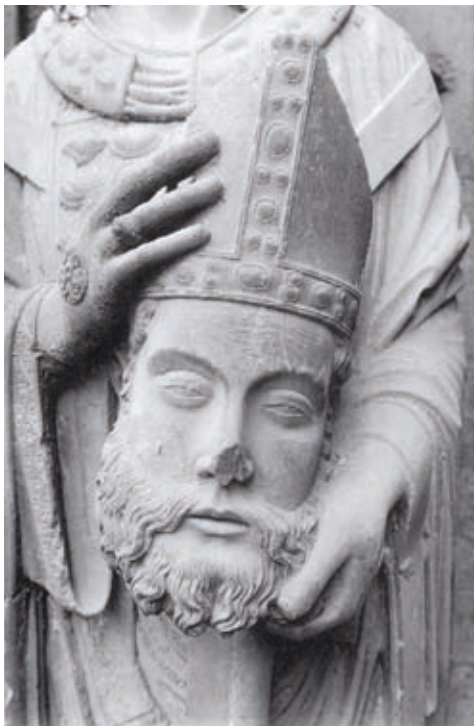
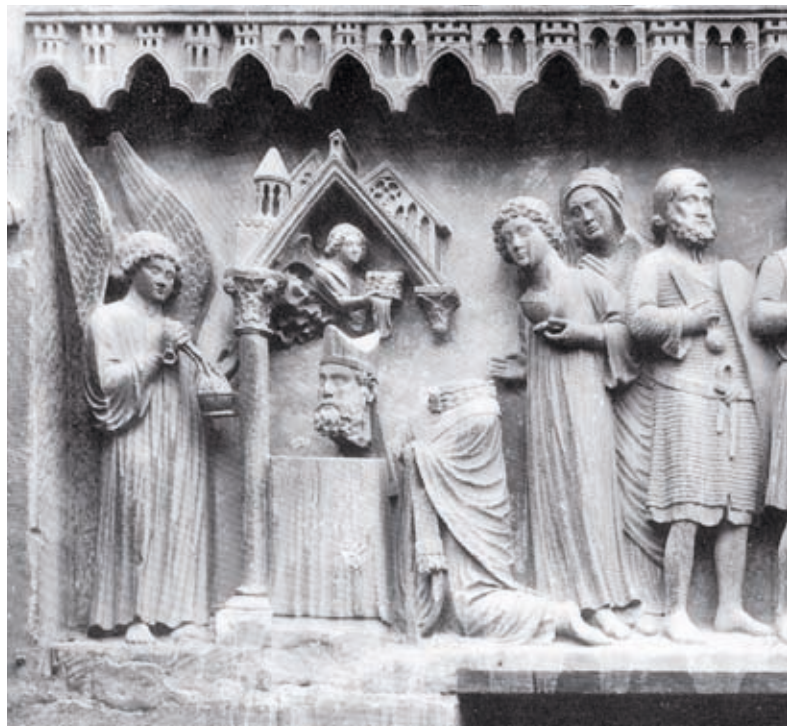
Reims, Nordquerhaus, Papstportal. Linkes Gewände und Tympanon, unterer Reliefstreifen. Dokumentation, Vergleich.
 Oben links: Hl. Nikasius zwischen Begleitfiguren, frontale Ansicht, davor Modell (H 1,75 m). Demnach misst die Säulenfigur ohne Plinthe und bekrönende Engel etwa 1,75-1,85 m. Oben rechts: Gewändefiguren in diagonal-rechter Ansicht und linker Türsturz mit Martyrium des Nikasius. Unten links: Haupt der Säulenfigur. Unten rechts: Tympanonrelief mit Wunder vom Martyriums des Nikasius. Säulenfigur und Reliefdarstellung waren vorbildlich für den Entwurf des Bamberger Dionysius.
 Foto oben rechts: Hamann-Mac Lean, Schüßler, Reims, 1993, Teil I, Bd. 3, Tafel 77, vor 1914. Fotos unten links und rechts: Hamann-Mac Lean, Schüßler, Reims, 1996, Teil II, Band 5, Abb. 167, 221 (beide: Rothier, vor 1914).

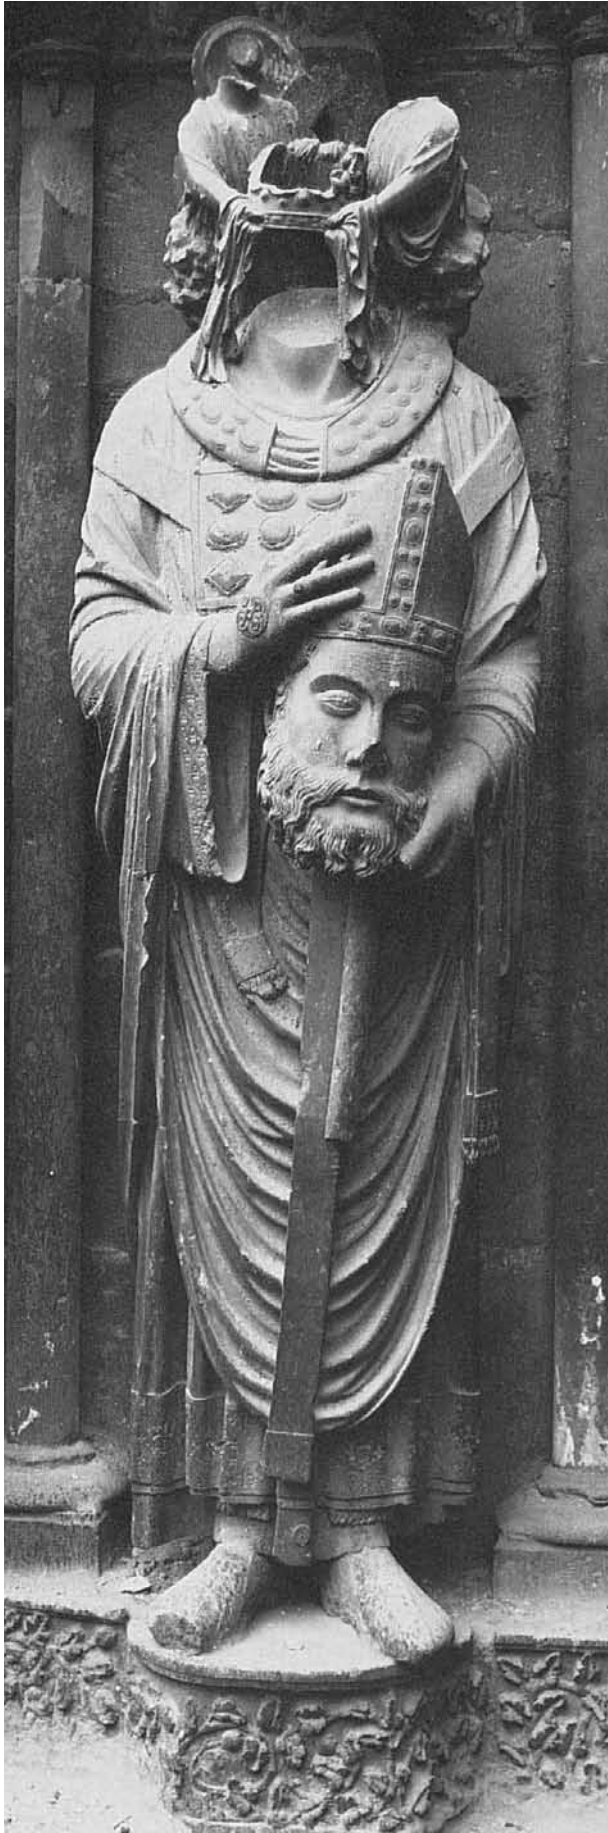
Hl. Nikasius, Reims, Papstportal, linkes Gewände. Hl. Dionysius und Baldachin D, Bamberg. Frontale Ansichten. Analyse. Ornat und das in Händen getragene Haupt zeigen motivische Parallelen. Das Maßverhältnis beider Figuren ca. 3:2. Attribute und Ornat des Nikasius reicher, mit plastischem Dekor versehen. Über dem Haupt zwei Engel mit Krone. Skalierte Fotos. Links: Hamann-Mac Lean, Schüßler, Reims, 1993, Teil I, Bd. 3, Tafel 78 (vor 1914). Rechts: U. Gaasch.

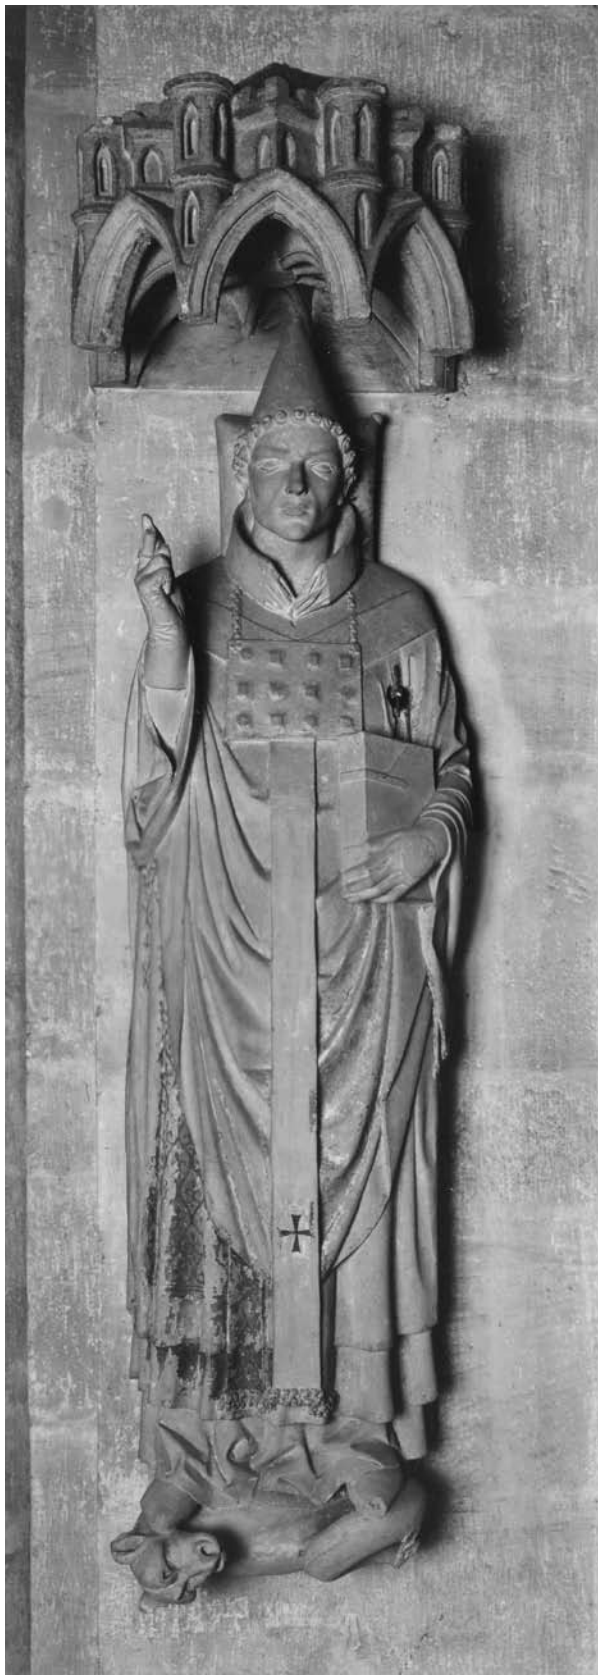
Papst Clemens II. und Baldachin C, Pfeiler B2 west. Hl. Dionysius und Baldachin D an B4 ost. Frontale Ansichten. Analyse. Beide Figuren sind in exakt gleichem Maßstab gearbeitet, ihre frontalen Ansichten und Ornate eng verwandt. Clemens II., originaler Gisant der Papsttumba, nachträglich auf kleinen Eisenkonsolen vertikal versetzt. Baldachin C, ursprünglich nicht zugehörig zur Liegefigur, gleich hoch wie Baldachin D versetzt. An Pfeiler B2 west befand sich nie eine Konsole. Skalierte Fotos: U. Gaasch.

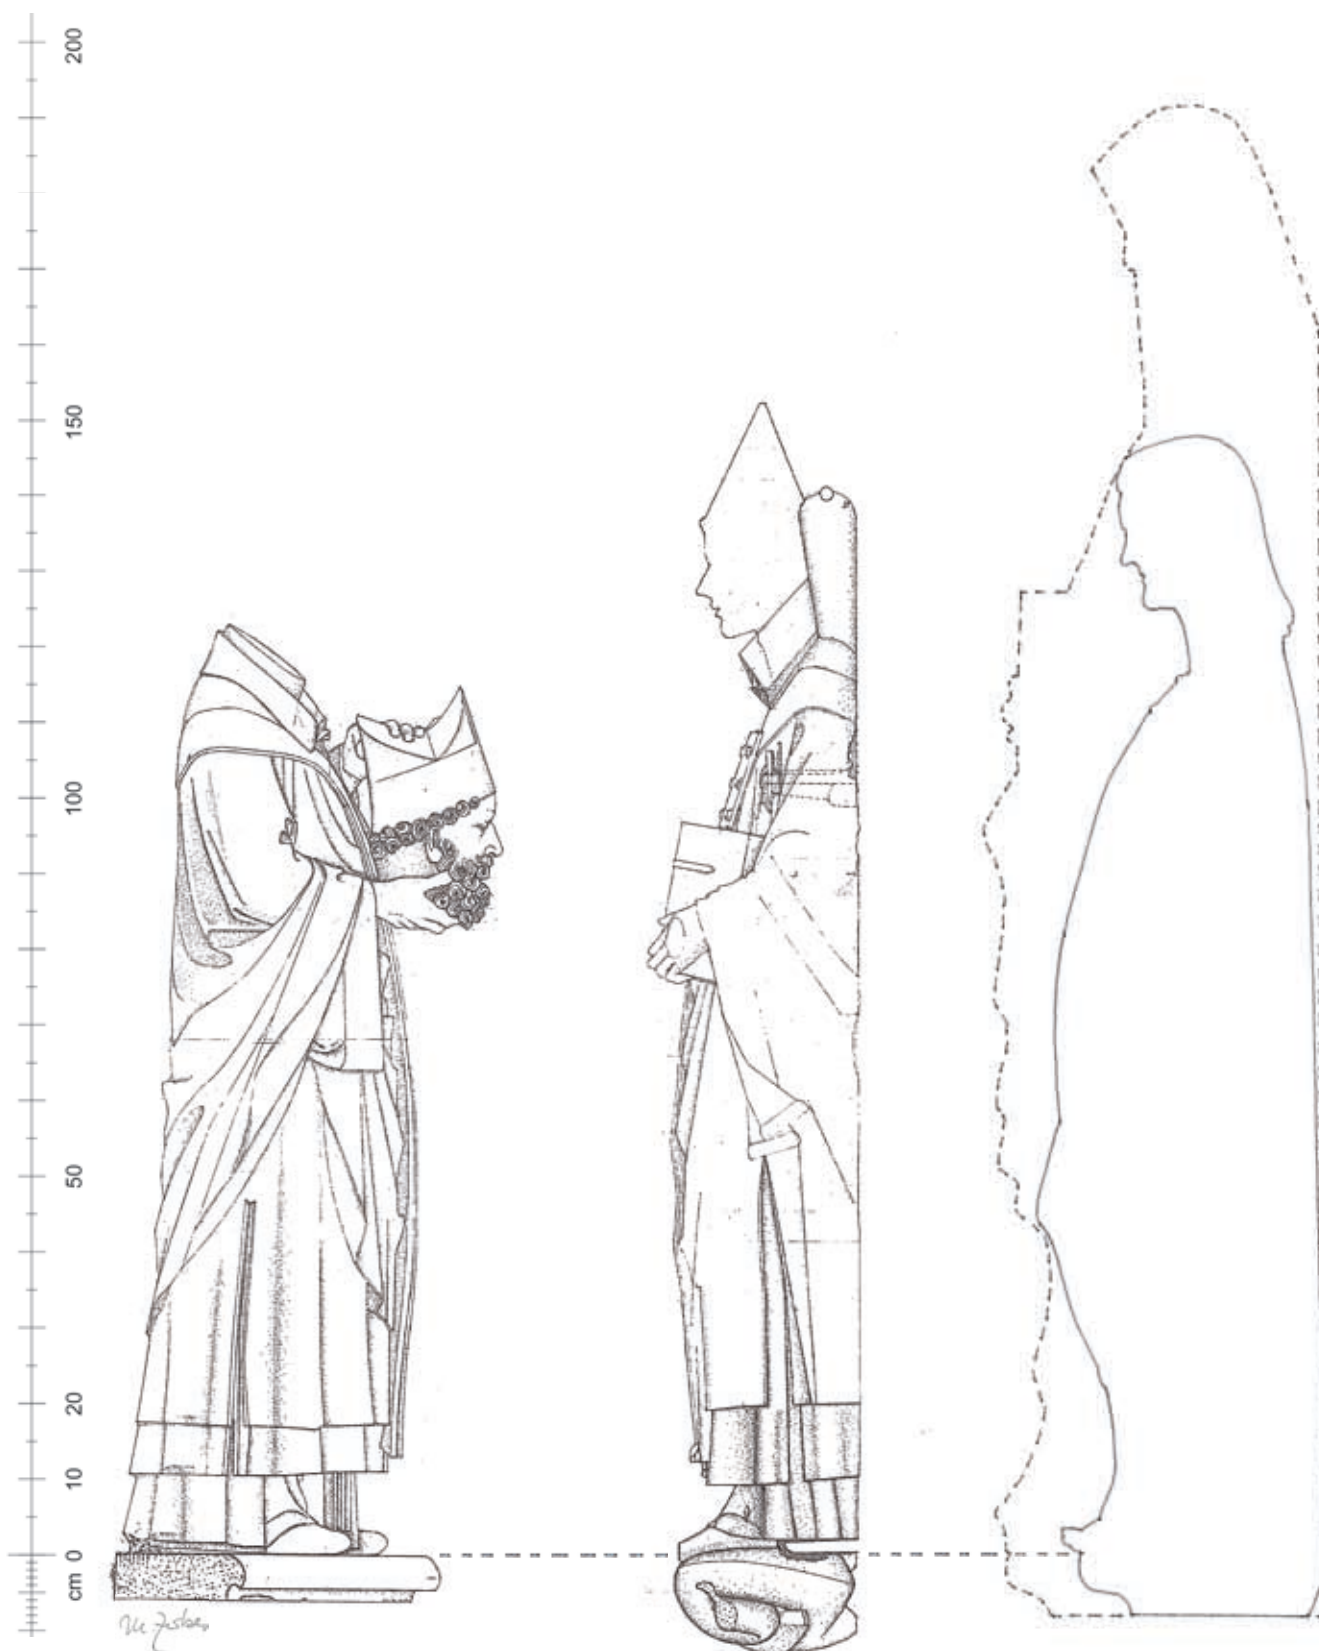
III. Dionysius, Papst Clemens II., Lachender Engel, Seitenansichten. Analyse.

Die drei Figuren in gleichem Maßstab, alle leicht unterlebensgroß gearbeitet. Clemens' Körperhöhe entspricht mit 141 cm der Höhe von Dionysius mit Haupt, der Engel ohne Plinthe ist etwa 148 cm hoch. Bei Dionysius und Engel stimmen auch Tiefe und Körper-Gewandumriss weitgehend überein. Die Liegefigur besitzt nur etwa zwei Drittel dieser Tiefe. Der Engel besitzt etwa vier Fünftel der Körperhöhe der Jungfrau Maria (gestrichelt, 188 cm).

Aufmaße und Umzeichnungen M 1:10.

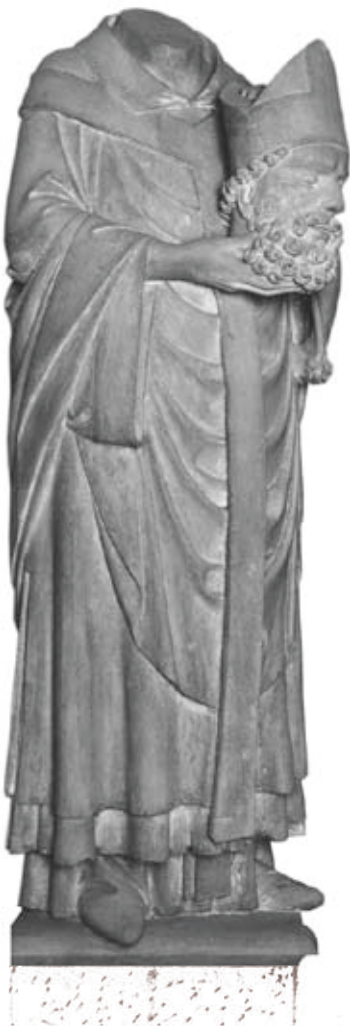
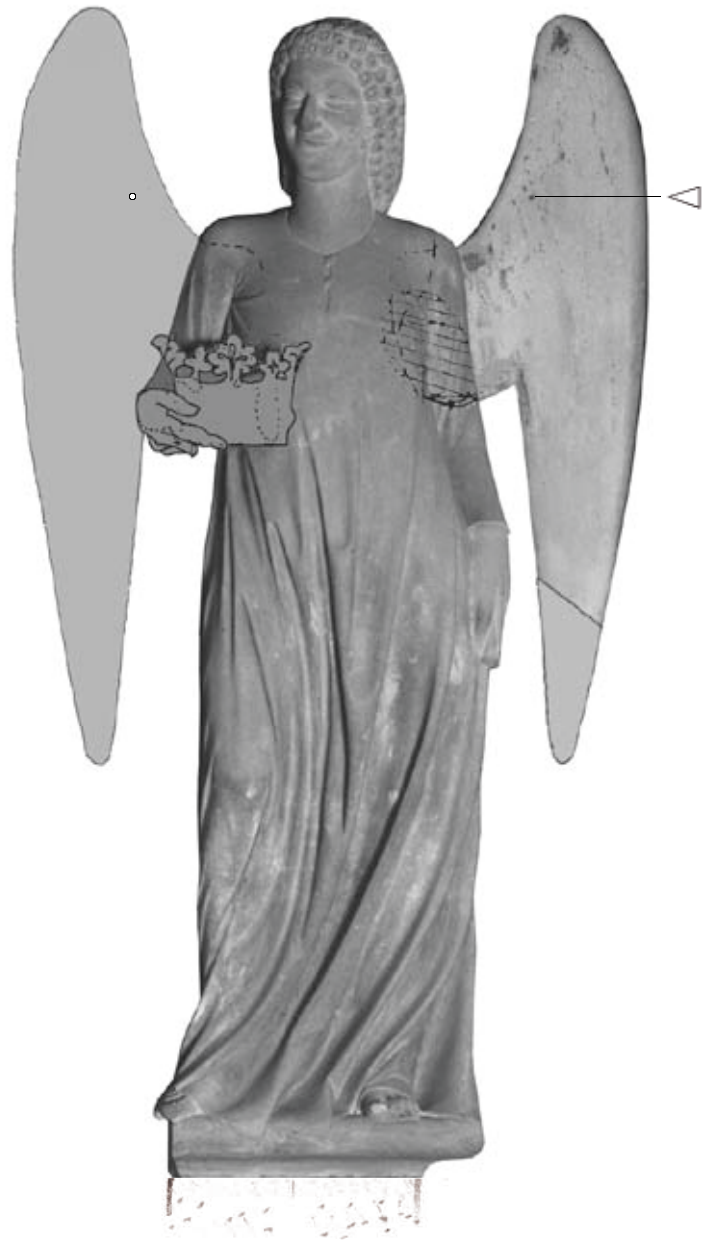
Hl. Dionysius und Lachender Engel, frontale Ansichten und Aufsichten/ Horizontalschnitte. Rekonstruktion.

Beide Figuren sind dreiseitig ansichtig und als Paar für eine wandparallele Aufstellung konzipiert. Der Engel sollte dabei links von Dionysius stehen, sehr wahrscheinlich mit symmetrischen gesenkten Flügeln. Die Figuren entstanden im selben Maßstab und aus nahezu gleich tiefen Blöcken. Ihre Unterlager sind etwa maßgleich, auch die Attribute Krone und Haupt in Grund- und Aufriss aufeinander bezogen. Der Lachende Engel hebt die Bekrönung sinnfällig auf Dionysius' Augenhöhe an. Am Erststandort war der linke Flügel bereits hinter dem Engel versetzt und mit einem Dübel am Hintergrund fixiert. Skalierte Fotos: U. Gaasch. Umzeichnungen nach Aufmaßen, M 1:10.

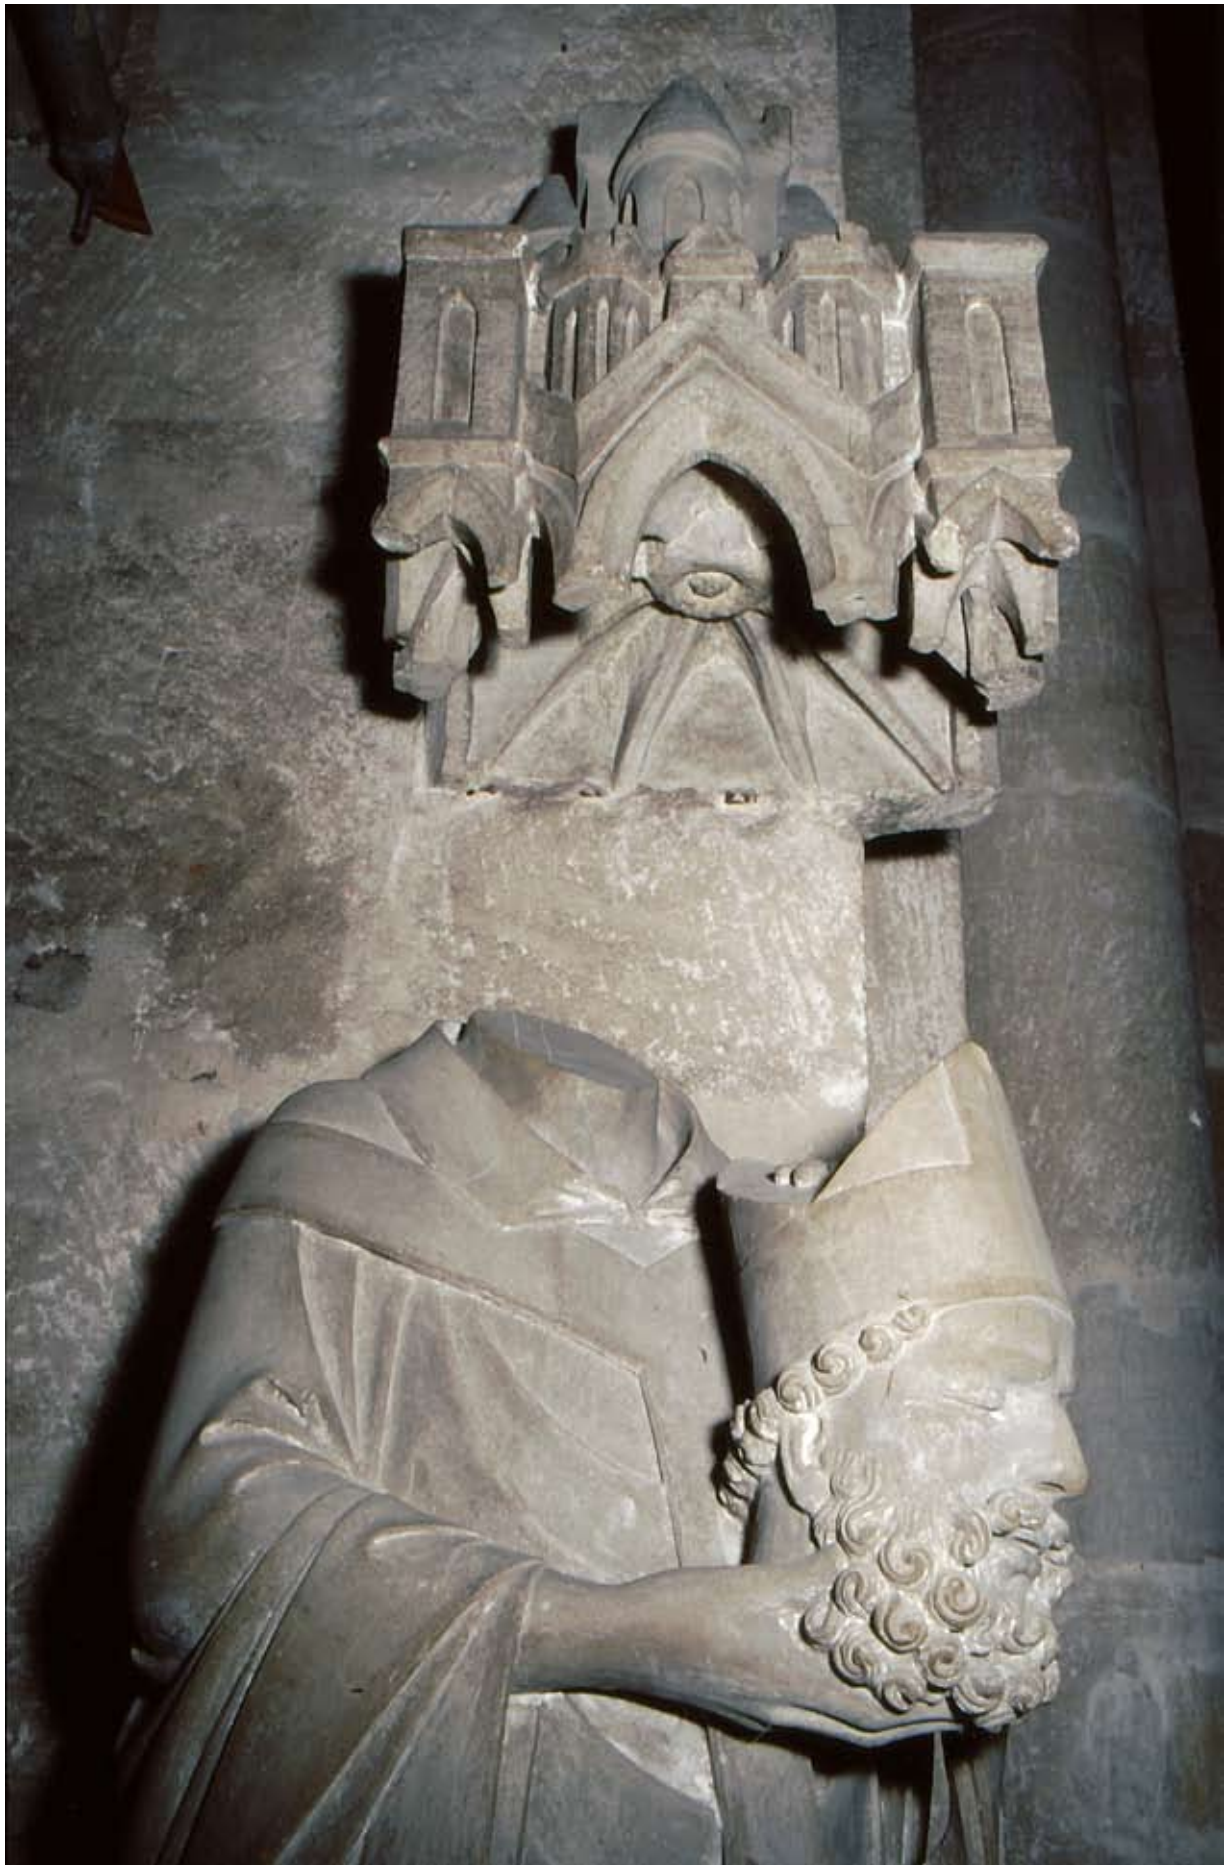
Baldachin D an Pfeiler B4 ost, frontale Ansicht und Hl. Dionysius, diagonal-rechte Ansicht. Dokumentation.
 Baldachingewölbe D und Aufsatz Trikonchos (T) aus Schilfsandstein, aber aus verschiedenen Varietäten realisiert.
 Die vertikalen Mittelachsen von Skulptur und Baldachin weichen um etwa 8 cm voneinander ab. Foto: U. Gaasch.

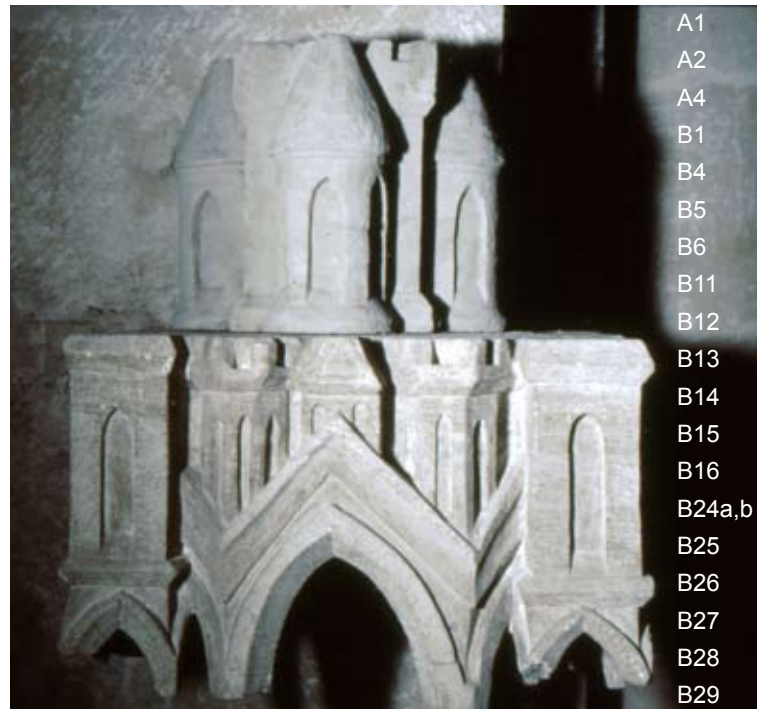
Baldachin D mit Trikonchos-Aufsatz T an Pfeiler B4 ost über Hl. Dionysius, Analyse.

Oben: frontale, symmetrische Hauptansicht (rechts) und schmalere südliche Seitenansicht zur Schrankenwand (links).

Die vor den Pfeiler gezogene Seitenansicht dient an diesem Versatzort als zweite Hauptansicht. Baldachin D ist aber ursprünglich kein Eckbaldachin, sondern ein Wand-/Pfeilerbaldachin. Die Nordseite blieb trotz Überarbeitung von Details asymmetrisch und ist deutlich schmaler als die symmetrisch ausgeführte Hauptansicht.

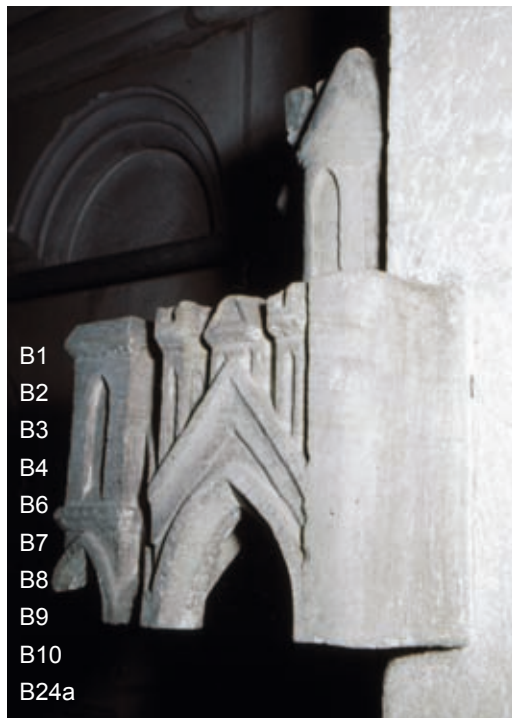
- △ zahngeflächtes Rück- und Unterlager von Gewölbe D
- △ vordere Flucht des Baldachinrücklagers

Baldachin D mit Trikonchos-Aufsatz an Pfeiler B4 ost, nördliche Seitenansicht. Analyse.

Oben und unten: vorne im Bild das Karnies, Abschluss der Ansicht zum Pfeiler. Rundum unbeschädigte Blockkanten am Rücklager und feine Fugen gefüllt mit Kalkmörtel, bezeugen den ungestörten Versatz des Baldachins. Die Situation mit absichtlicher Verschiebung des Gewölbes vor die Pfeilerfläche birgt aber Widersprüche. Das Blockrücklager, ursprünglich rechtwinklig, mit Zahnfläche geglättet und vorgesehen für einen vollständigen Einbau, ist gerundet ausgeführt. Es wurde mit einem Flachmeißel profiliert und geschliffen, sorgfältiger als die übrigen Details des Baldachins. Den Erstzustand belegen benachbarte Spuren der Zahnfläche unterseitig am Rücklager und an dessen Rückseite. Wandbaldachin D wurde folglich noch unvollendet, nach einer Änderung des Versatzkonzepts umgearbeitet und noch entstehungszeitlich versetzt.

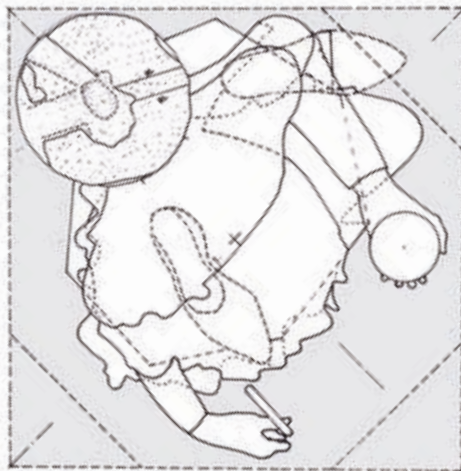
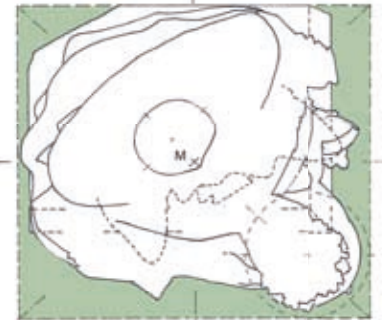
Bei Dionysius und Baldachin D sind die Grundrissmaße der Blöcke ähnlich, sie besitzen dieselbe Proportion.

Die Werkblöcke der Säulenfigur Heinrichs und seines Baldachins sind im Grundriss gleich groß bemessen.

Dionysius, Lachender Engel, Baldachine D, C, Hl. Heinrich und sein Baldachin, Aufsichten. Analyse und Rekonstruktion. Die Zusammengehörigkeit der Säulenfigur Heinrichs und seines Baldachins (links oben und mittig) wurde bereits nachgewiesen. Die Werkblöcke beider Standfiguren und zwei Wandbaldachine zeigen ähnliche Maßbezüge, die auf ihre ursprüngliche Zugehörigkeiten hinweisen: Baldachin C als geplante Bekrönung des Engels (rechts unten), Baldachin D für den Märtyrer Dionysius (rechts oben). Studien zum Maßsystem der Jüngeren Bildhauerwerkstatt (links unten): der Blockgrundriss Heinrichs und seines Baldachins misst hier 12x12 Einheiten (E), der des Engels 10x8 E, jener des Dionysius 9x8 E. Umzeichnungen von Heinrich und Baldachin: Schuller 1995, Nebenwerk, S. 53, 69, 75. Alle Aufmaße M 1:10.

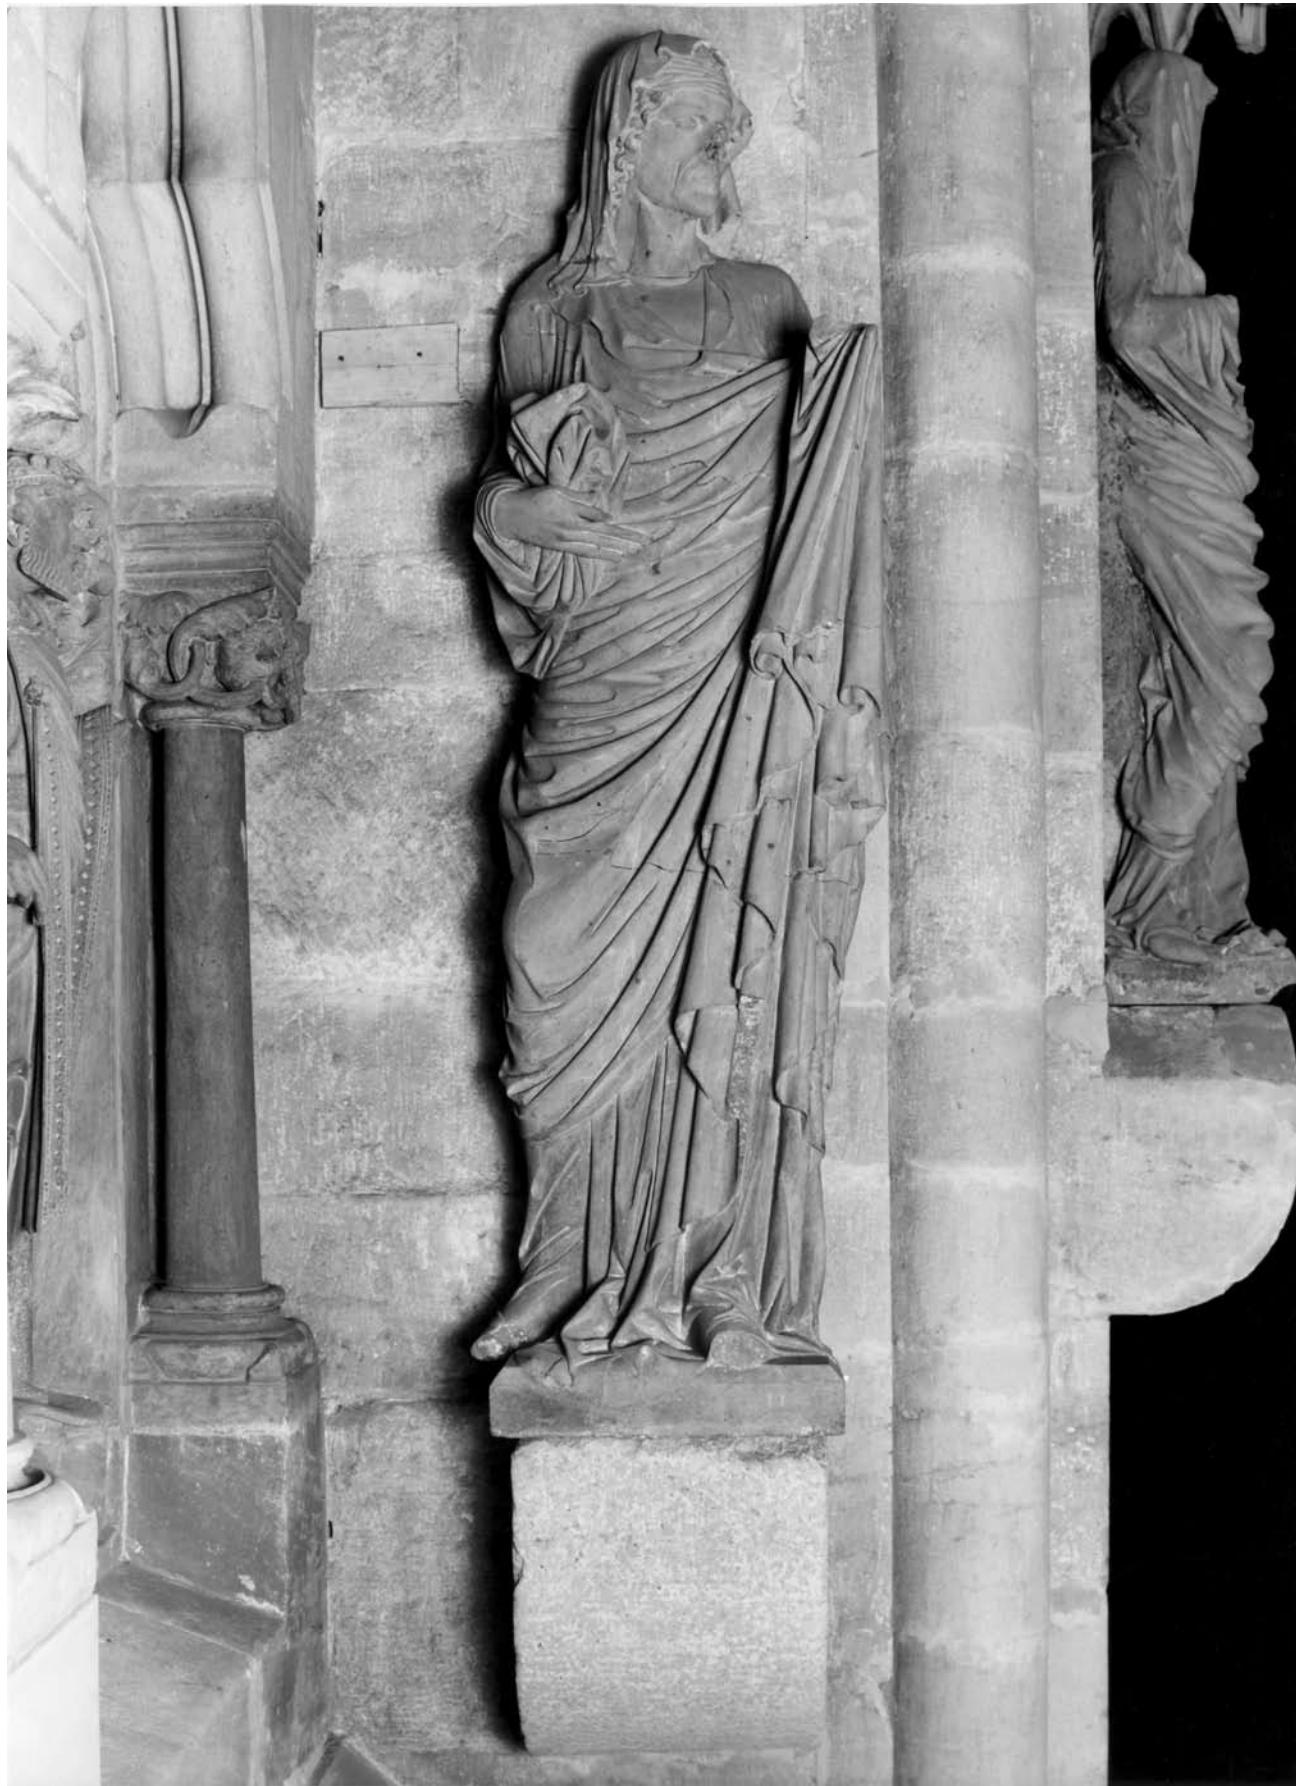
Alte Frau auf Konsole 13 an Pfeilervorlage B3 ost, Joch N2. Ansichten. Dokumentation.
Links: frontale Ansicht, angrenzend die nördliche Chorschränkenwand. Rechts: linke Seitenansicht. Fotos U. Gaasch.

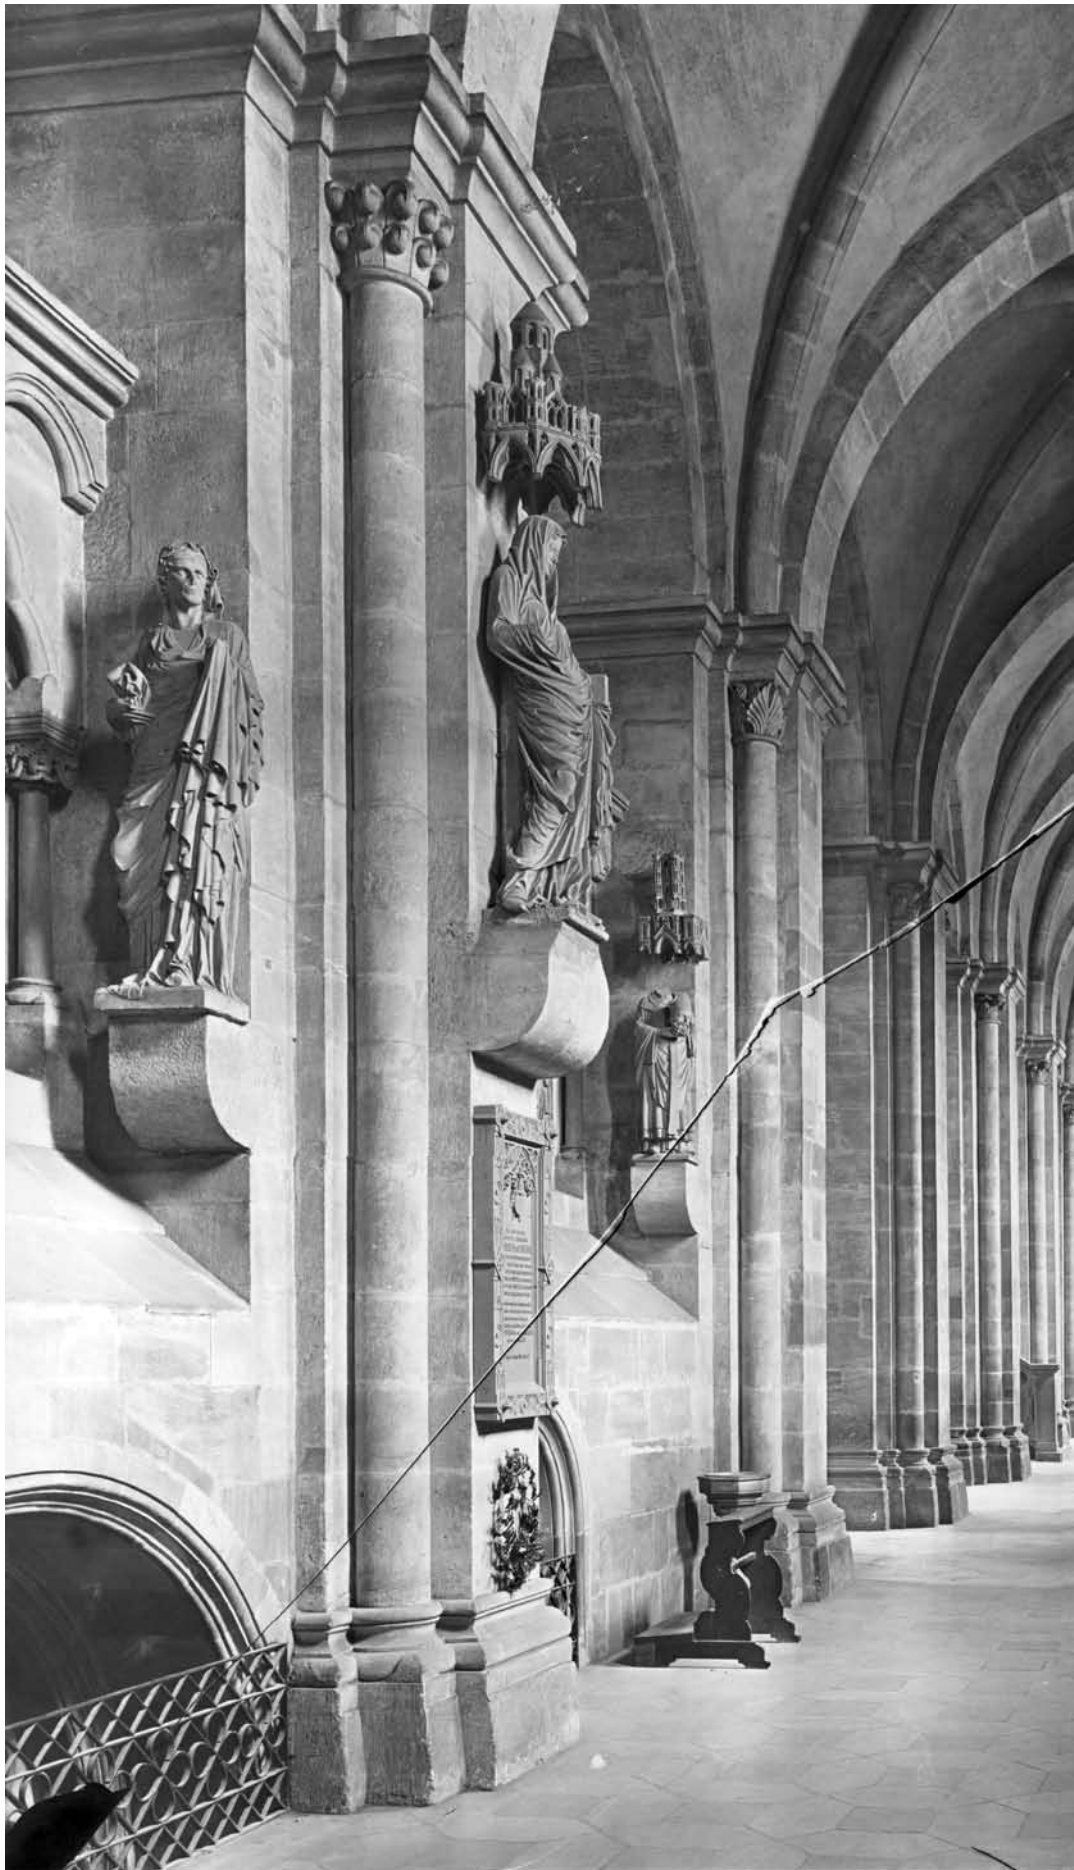
Alte Frau auf Konsol 13 an Pfeiler B 3 ost, Joch N2, in diagonal-linker Seitenansicht, Zustand 1903. Dokumentation.
 Das original erhaltene Fugenbild des Pfeilers belegt, dass über der Skulptur nie ein Baldachin ersetzt war.
 Ausschnitt aus Messbildfoto V Bd 774.063. Staatsbibliothek Bamberg.

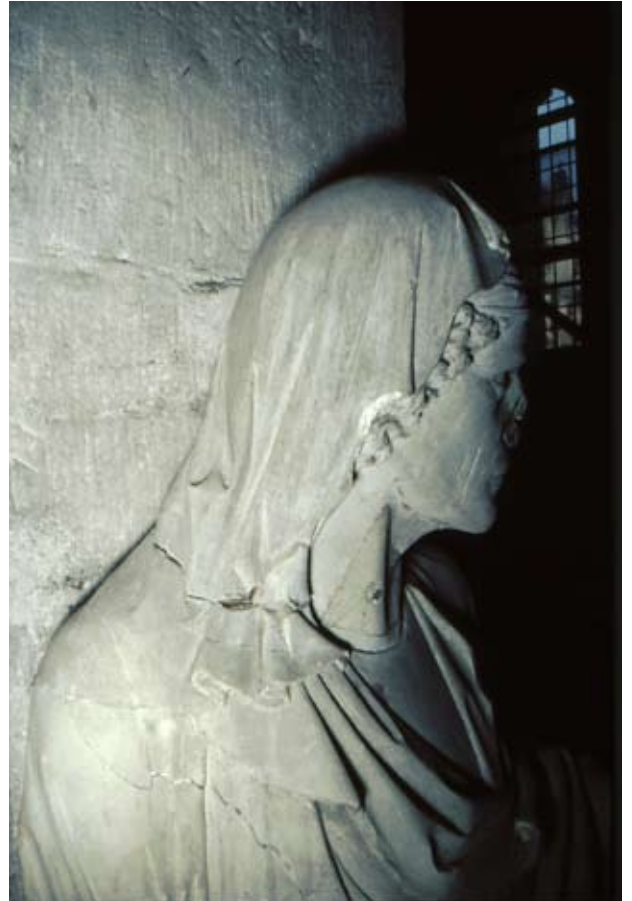
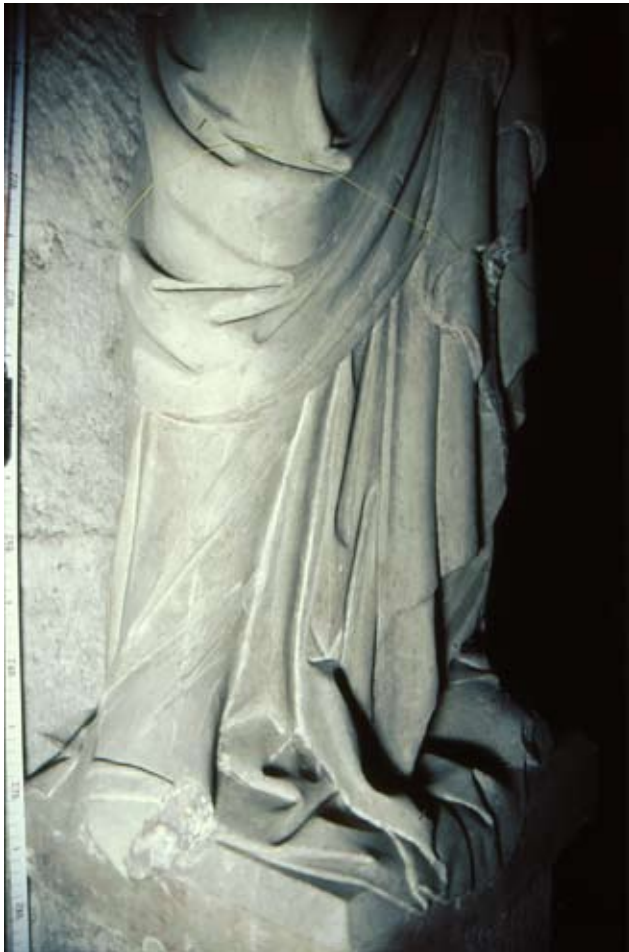
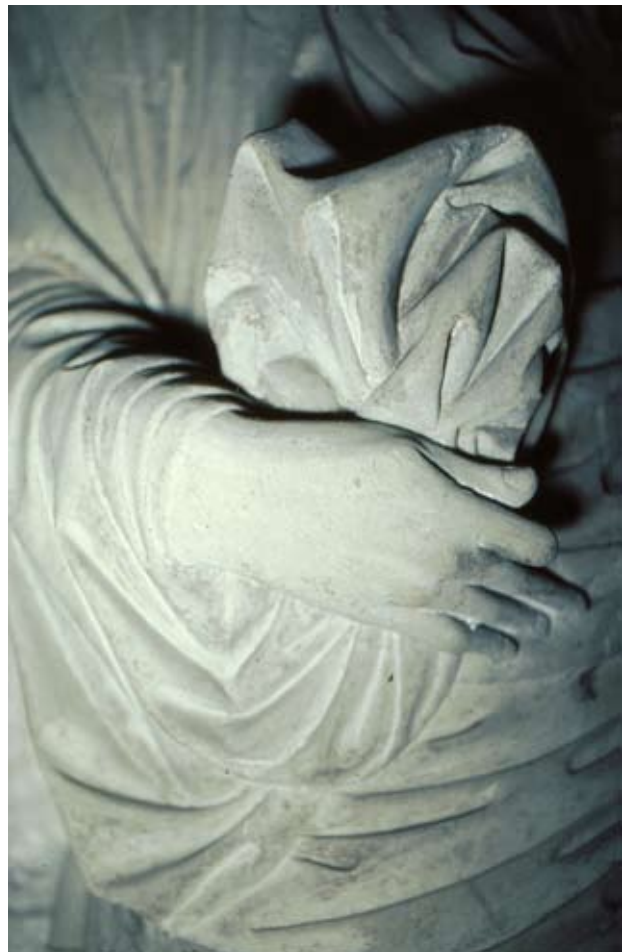
Alte Frau auf Konsole 13 an Pfeiler B3 ost. Rechte Seitenansicht. Analyse.
 Oben: Kopf und Schultern, dazwischen Bruchfuge D. Unten rechts: Detail aus Fragment 2: rechte Hand mit Mantelbausch.
 Unten links: Ausschnitt aus Fragment 1: rechter Unterschenkel, Fuß und Plinthe. Die rechte Schuhspitze, entstehungszeitlich
 angestückt, fehlt heute. Fotos: U. Gaasch.

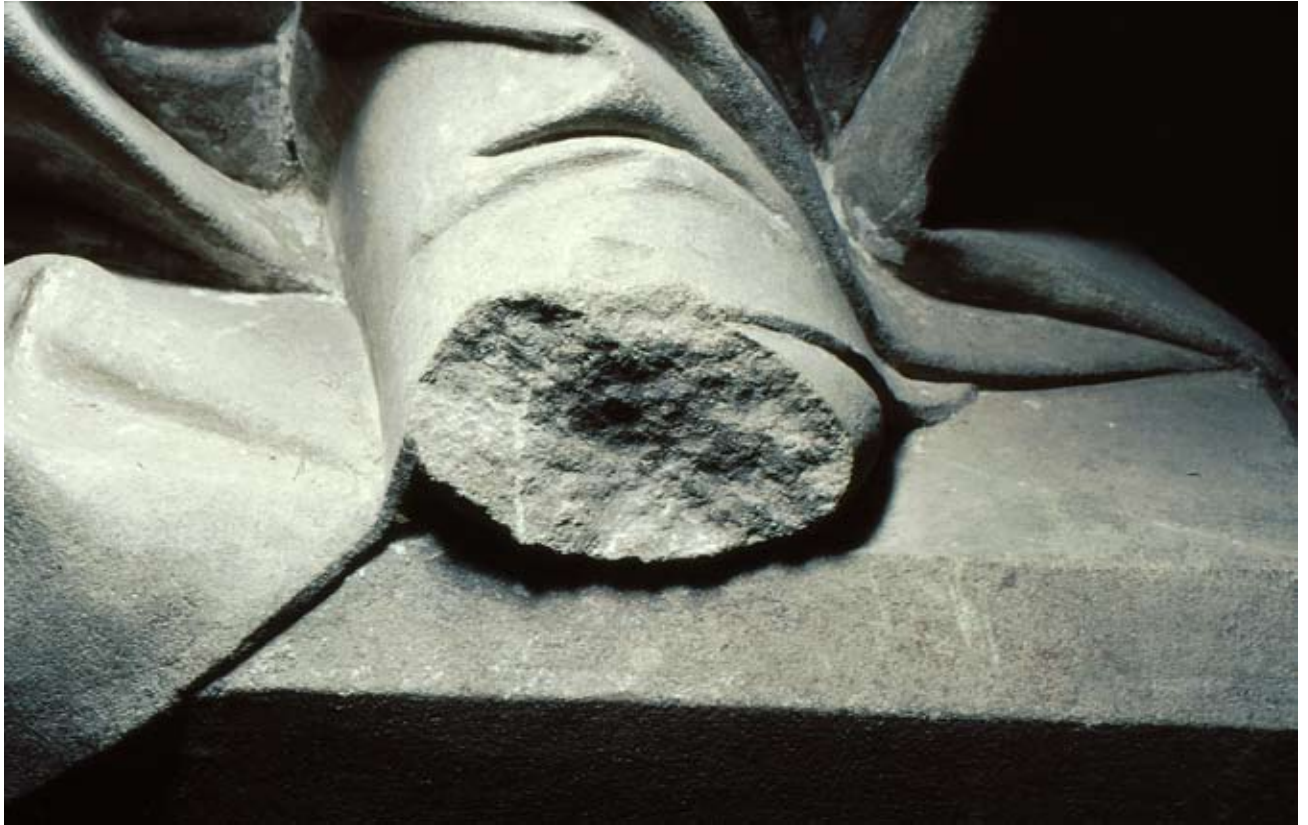
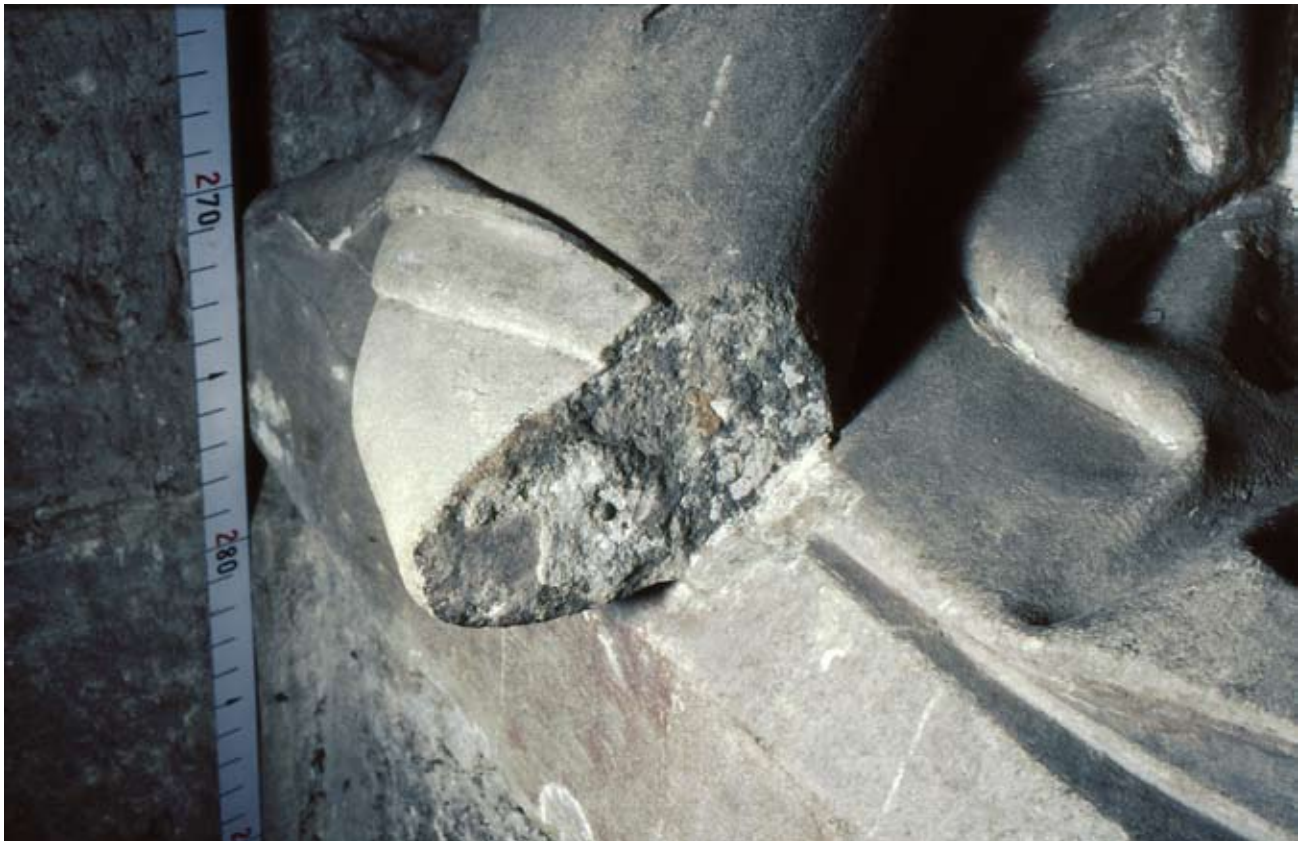
Alte Frau auf Konsole 13 an Pfeiler B3 ost. Ansichten. Detail Schuhspitzen und Plinthe. Analyse.

Oben: Frontale Ansicht, Ausschnitt aus Fragment 1: Plinthe und linke Schuhspitze, frontale Ansicht. Jüngerer Abbruch.
 Unten: rechte Seitenansicht, rechter Schuh mit originaler Anstückungsfläche. Die rechte Schuhspitze, entstehungszeitlich angestückt, fehlt heute. Auf dem originalen Dübelloch liegen Fassungsreste.
