Die Skulpturen
der Jüngerer Werkstatt
im Bamberger Dom.
Bauforscherische
Untersuchung der
Bildhauertechnik
und der Standorte.

Band II.2

Maren Zerbes

Band II.2 – Abbildungen

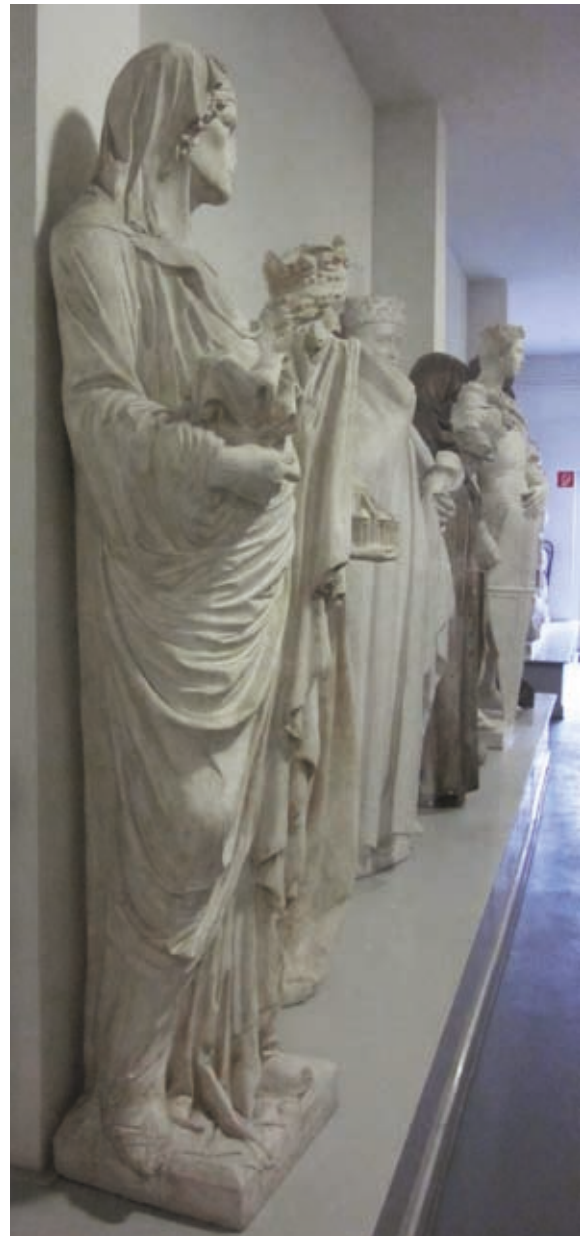
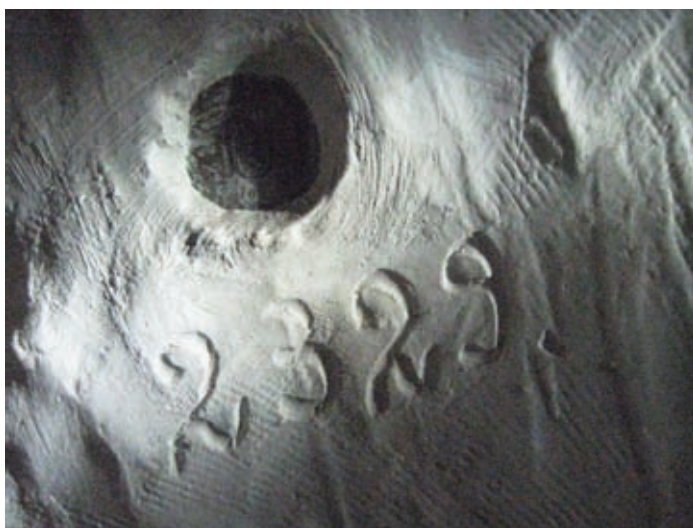
Gipsabguss der Alten Frau, Düsseldorf. Rechte Seitenansicht, Detail Rückansicht. Dokumentation.

Die Skulptur wurde 1883/84 (vor 1.12.1884) abgeformt von der Gipsformerei der Königlichen Museen zu Berlin (heute Staatliche Museen). Links: Die Alte Frau ist erstmals im 2. Nachtrag zum „Verzeichniss der in der Formerei der Königlichen Museen käuflichen Gipsabgüsse“ von 1882 mit der Gipsformnummer 2329 verzeichnet. Auch der Düsseldorfer Abguss ist rückseitig mit der Nr. 2329 beschriftet und mit dem Siegel der Formerei versehen.

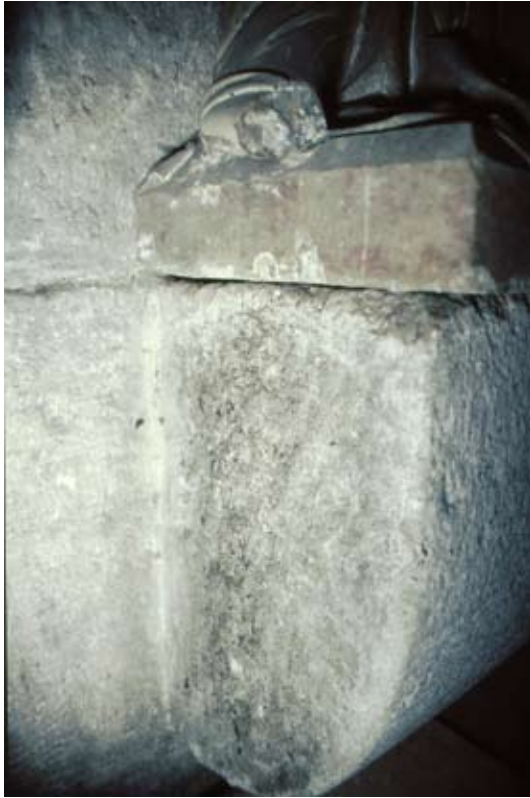
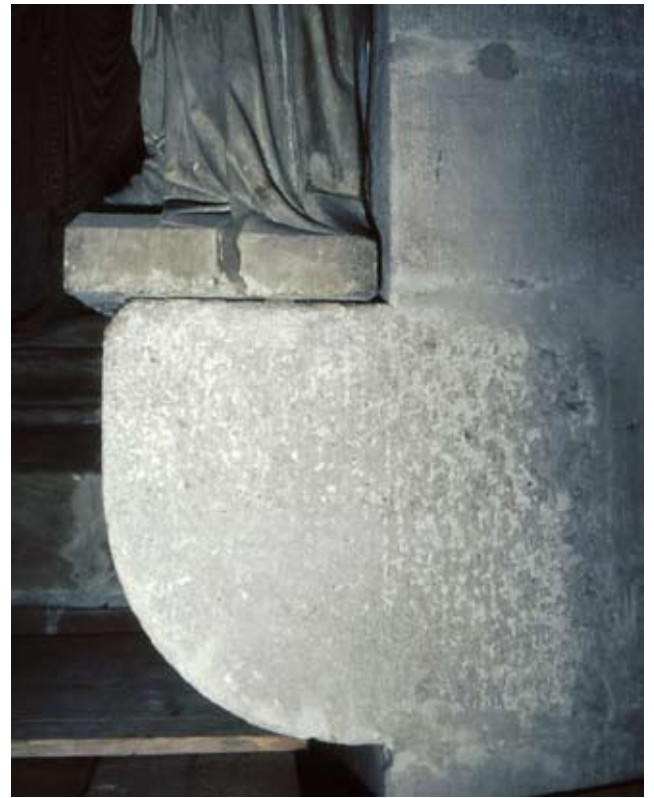
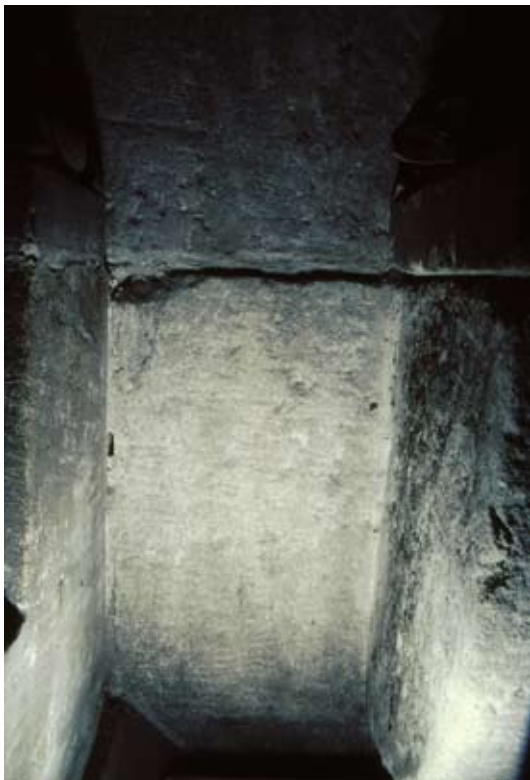
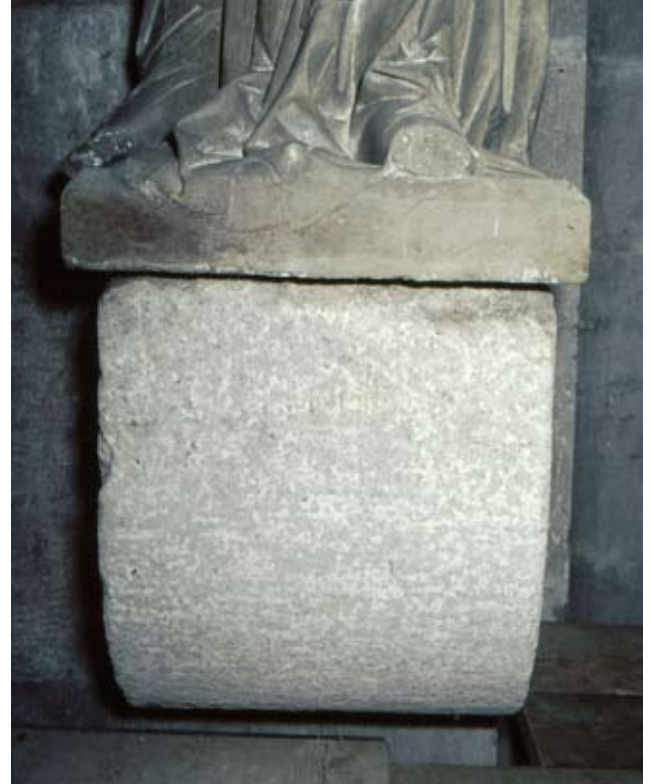
Alte Frau an Pfeiler B3 ost, Joch N2. Beziehung zwischen Plinthe der Figur und Pfeilerkonsole 13. Analyse.
 Oben links: Ansicht von Südosten. Oben rechts: von Norden. Die Plinthe ist zur Rückseite hin nachträglich ergänzt. Die entstehungszeitliche Pfeilerkonsole besteht aus einem hellgrauen grobkristallinen Sandstein. Linear geordnete, punktförmige Fassungsreste deuten auf die Bearbeitung mit einer Zahnfläche hin. Unten rechts: Konsole und Plinthe von Osten. Die Standfläche der Alten Frau ist größer als das Oberlager, so ragt sie an allen drei Seiten über die Konsole hinaus. Dies ist ein eindeutiges Indiz dafür, dass sie nicht für diese Standfläche geschaffen wurde. Seit 1948 ist die Setzfuge zwischen Skulpturenblock und Konsole ohne Mörtel. Unten links: schmaler Zwischenraum zwischen der Pfeilerkonsole und dem Sockel der Chorschrankenwand, am Oberlager eine Baufuge.
 Fotos: U. Gaasch.

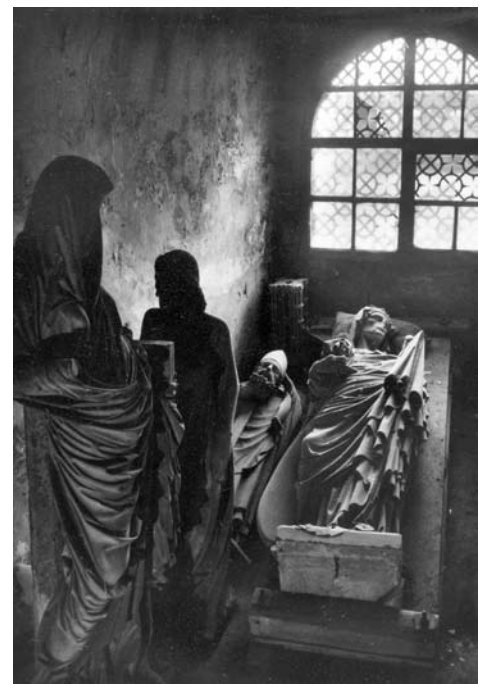
Alte Frau, liegend in mittlerer Fensternische der Ostkrypta. Analyse.
 Zustand der kriegsbedingten Einlagerung zwischen 1942 und Frühjahr 1948.
 Die Plinthe an der linken hinteren Seite durchgebrochen, heute ergänzt.
 Fotos: StadtAB B.S.334-4c VI 7, H2 B4 und BS 334-4 C VI 7 - H002 B003_1.

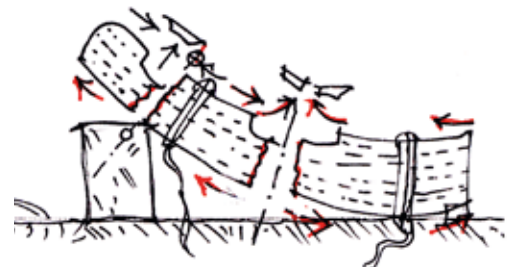
Zug-/Druckkräfte
Die Bruchstelle etwa mittig zwischen Auflagern.

Alte Frau, Überlegungen zur entstehungszeitlichen Zerstörung. Rekonstruktion.

Bauforscherische und restauratorische Befunde an den Bruchfugen und Verdübelungen der Alten Frau stimmen überein, dass die Zerstörung der Skulptur im Moment ihrer Fertigstellung, vor ihrem ersten Versatz zu datieren ist. Das Bruchbild lässt vermuten, dass die Figur aus dem Stand auf den Rücken kippte und die Vorderseite während des Aufpralls gestaucht wurde. Skizzen o. M.

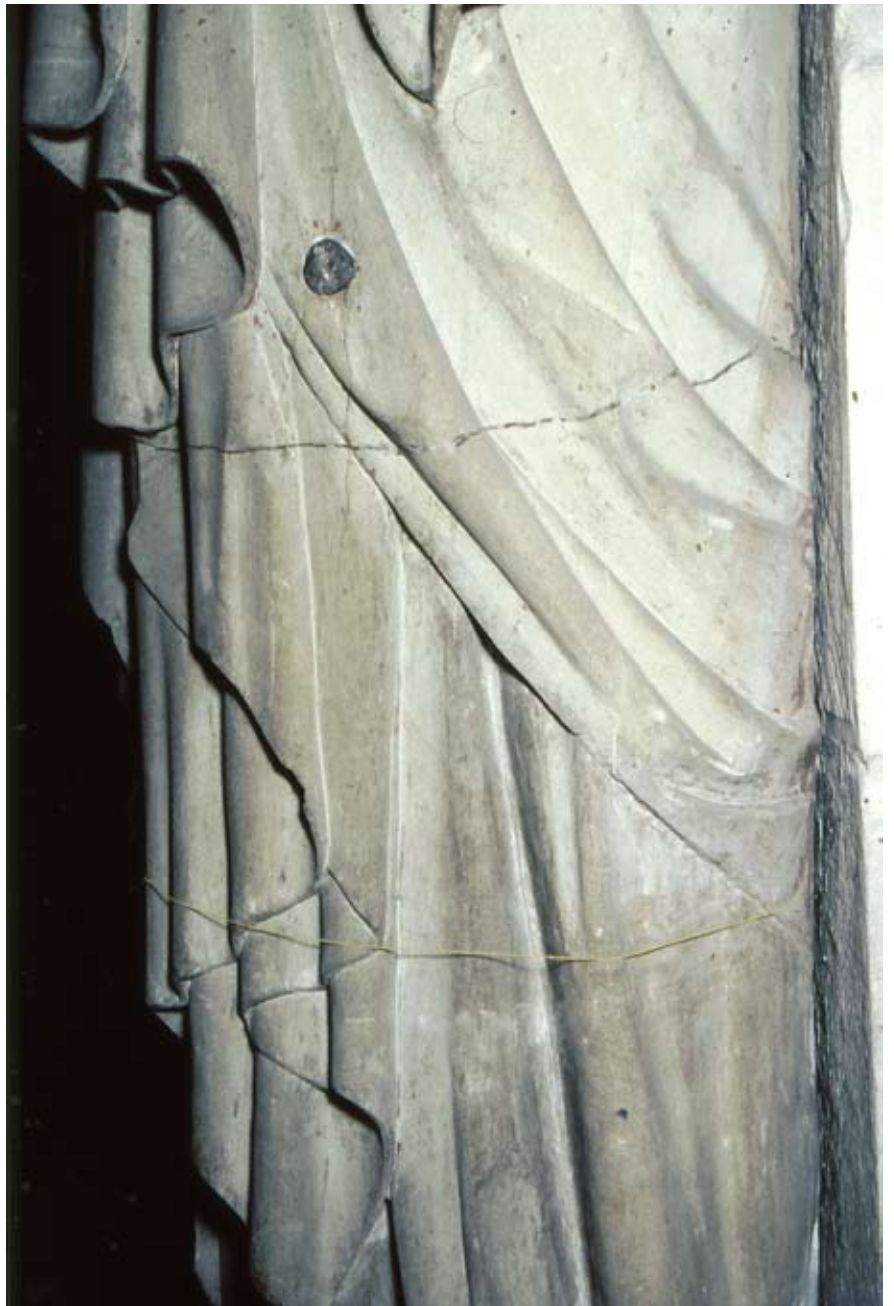
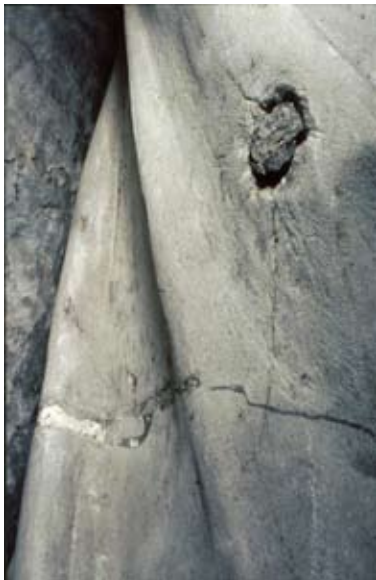
Alte Frau. Ausschnitte aus den Seitenansichten. Detail der Verdübelung. Analyse.

Oben: Linke Seitenansicht mit Durchbruch A. Darüber das Ende eines Gusskanals, bleigefüllt, der höchstwahrscheinlich zur Verdübelung der Fragmente 1 (Plinthe bis Höhe der Knie) und 2 (obere Körperhälfte ohne Brust/Schulterpartie) dient.

Unten: Detail aus der rechten Seitenansicht mit Durchbruch A, darüber ein mit der linken Seite übereinstimmender Gusskanal. Bruchfuge A ist millimeterfein und mit Harzkleber gefüllt.

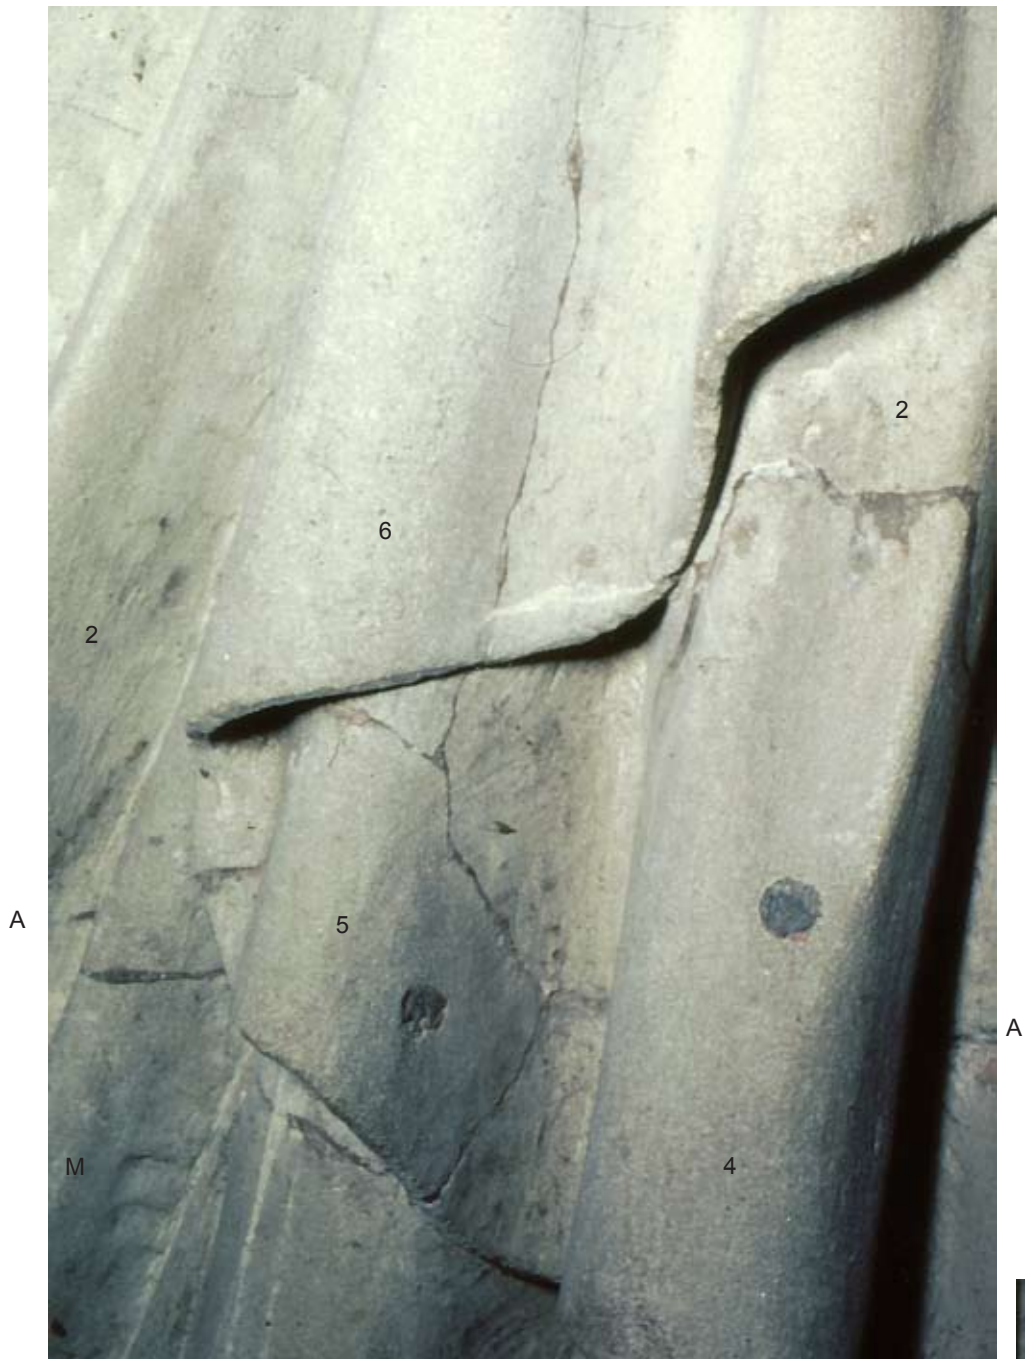
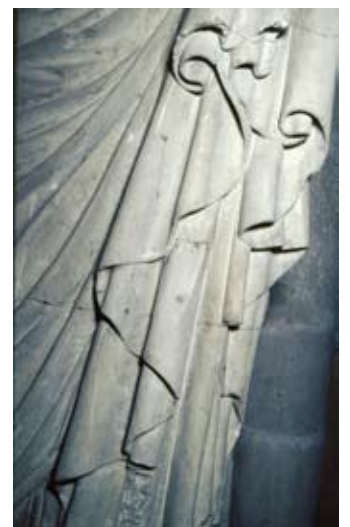
Alte Frau, frontale Ansicht. Faltenkaskade mit Bruchfugen und Dübeln. Analyse.

Unten: Ausschnitt aus der Faltenkaskade. Das oben gezeigte Detail liegt etwa mittig im Bildausschnitt. Oben: Detail aus der Faltenkaskade mit Originalfragmenten 2, 4, 5 und 6 in Höhe der Bruchfuge A. Die Brüche sind nach Befund entstehungszeitlich. Die abgeplatzten Fragmente 4, 5, 6 wurden mit Harzklebungen und je einem Dübel an das große Bruchstück 2 angesetzt. Links unten im Foto: seltene Spuren eines Flachmeißels aus dem Werkprozess.

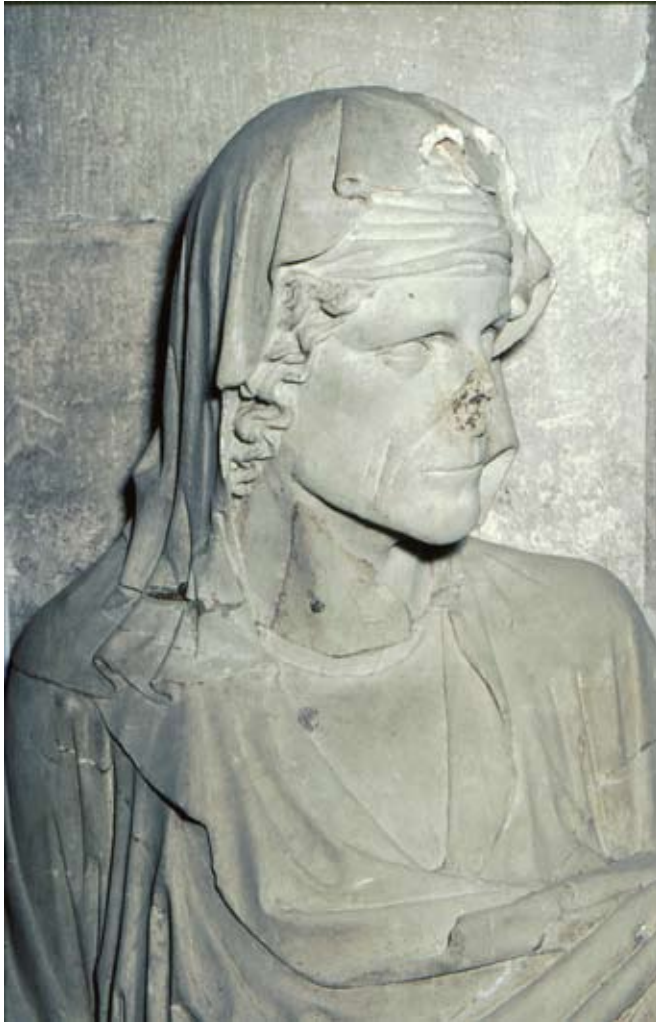
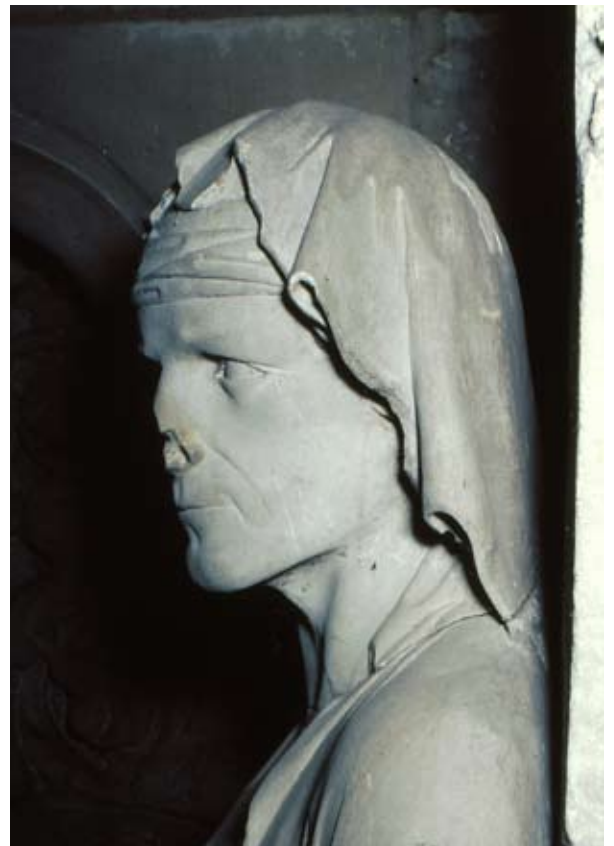
Alte Frau. Frontale Ansicht und linke Seitenansicht. Kopf und Schulterpartie. Analyse.
 Oben, unten: Kopf (Fragment 3), Brust und Schulter (Fragment 10, rückseitig Fragment 2) werden durch Bruchfuge D
 getrennt. Der Schleier ist ausgebrochen. Die Nase der Alten Frau fehlt schon am Gipsabguss von 1883/84, das heutige
 Fragment zeigt deutlich das leere Dübelloch für das heute fehlende Fragment. Der Kopf wurde mehrmals wieder angesetzt.
 Fotos: U. Gaasch.

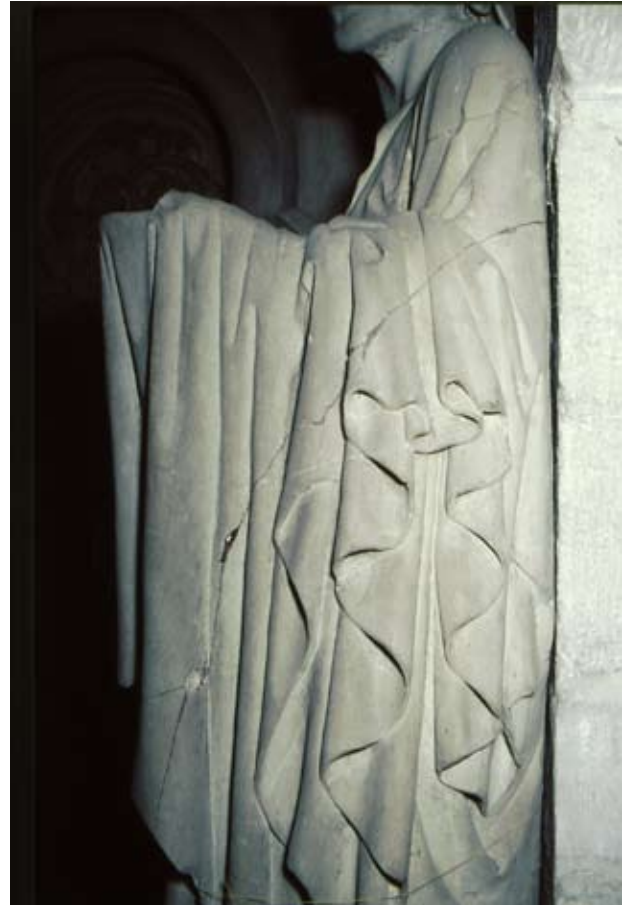
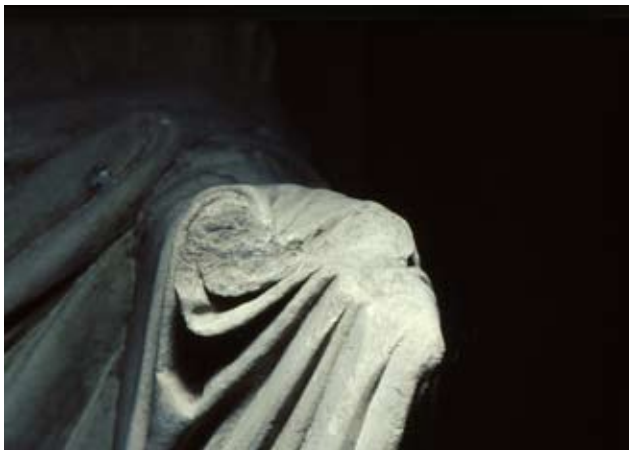
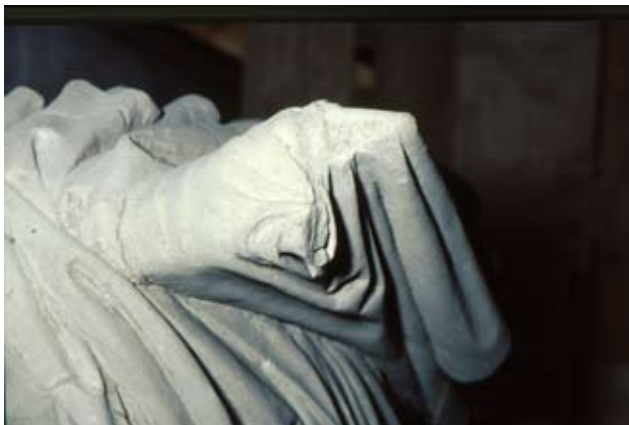
Alte Frau, linke Seitenansicht, Ansicht von vorn und von oben. Linke, vom Gewand verhüllte Hand. Analyse.
 Oben: Linker Arm und linke Hand sind vom Gewand verhüllt. Der Unterarm ist vorgestreckt, die Hand in gerader Verlängerung gehalten. Mittelfinger, Ringfinger und Kleinfinger sind gestreckt. Mitte: Hand in frontaler Ansicht, unten: Hand in Aufsicht: Daumen und Zeigefinger sind jeweils am Grundgelenk abgebrochen. Sehr wahrscheinlich bewegten sich die Kuppen von Daumen und Zeigefinger ursprünglich aufeinander zu. Die Datierung des Abbruchs ist unsicher, jedoch vor der Abformung von 1883/84. Die Bruchfläche scheint nicht überfasst zu sein, so könnte der Abbruch nach 1829/37 erfolgt sein.
 Fotos: U. Gaasch.

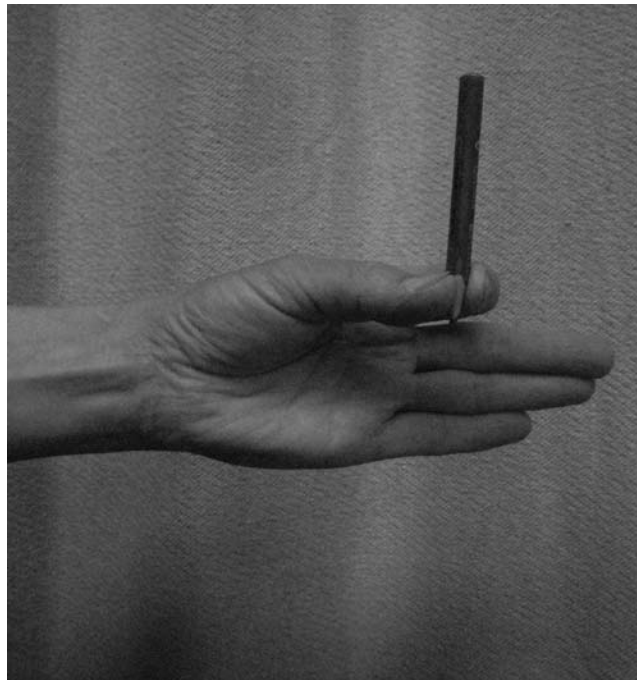
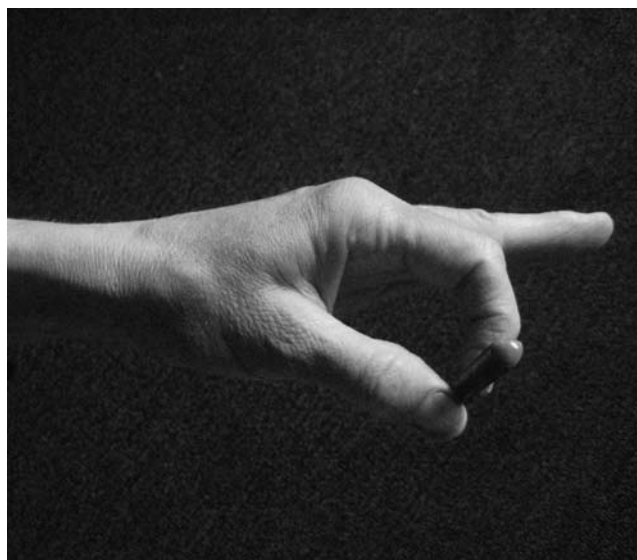
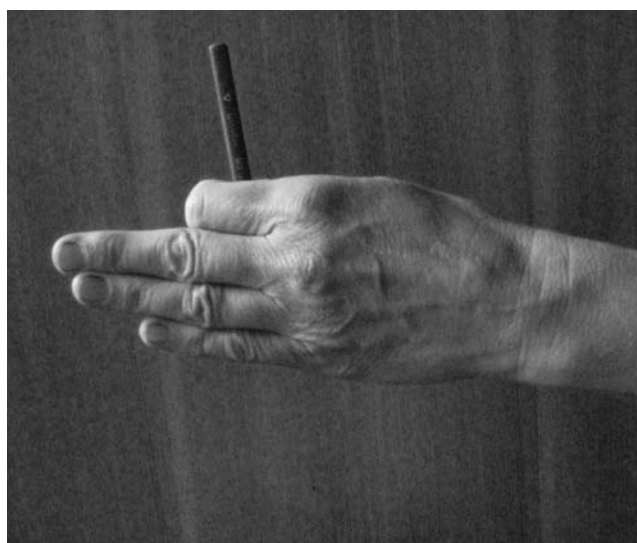
Alte Frau, Haltung der linken Hand in Seitenansichten und Aufsicht. Rekonstruktion.

Die linke Handfläche ist offen, Mittel-, Ring- und Kleinfinger gestreckt. Zwischen Daumen und Zeigefinger dürfte sich ehemals ein kleines leichtes Attribut befunden haben. Der in den Aufnahmen gehaltene Stift stellvertretend für einen schmalen, leichten und vertikal gerichteten Gegenstand, der am unteren Ende gehalten wurde.

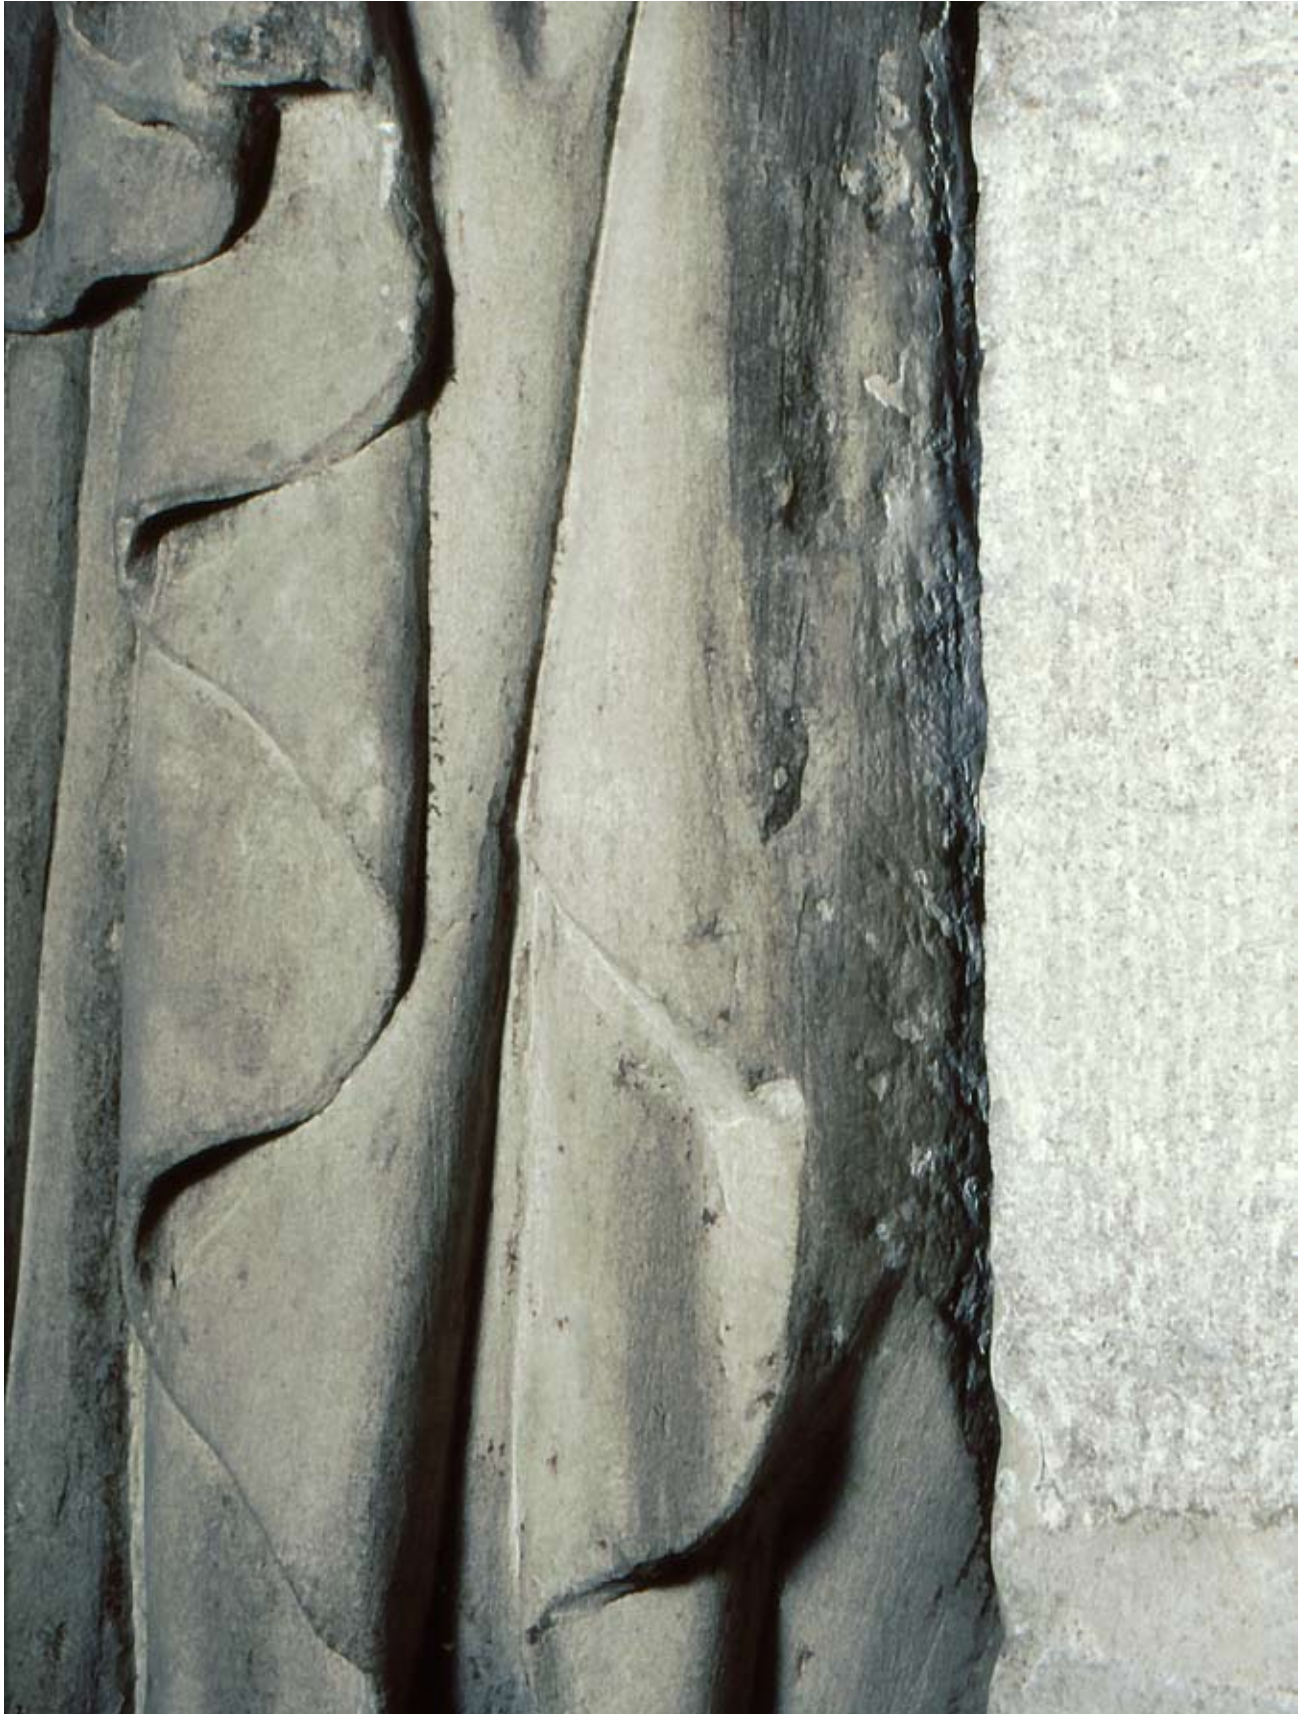
Alte Frau, linke Seitenansicht, Ansatz der Rückseite. Steinbearbeitung. Analyse.
Der Ausschnitt in Höhe der Faltenkaskade lässt am Ansatz der Rückseite Spuren der Zahnfläche
aus dem Entstehungsprozess erkennen, außerdem mehrschichtige Fassungsreste.
Foto: U. Gaasch.

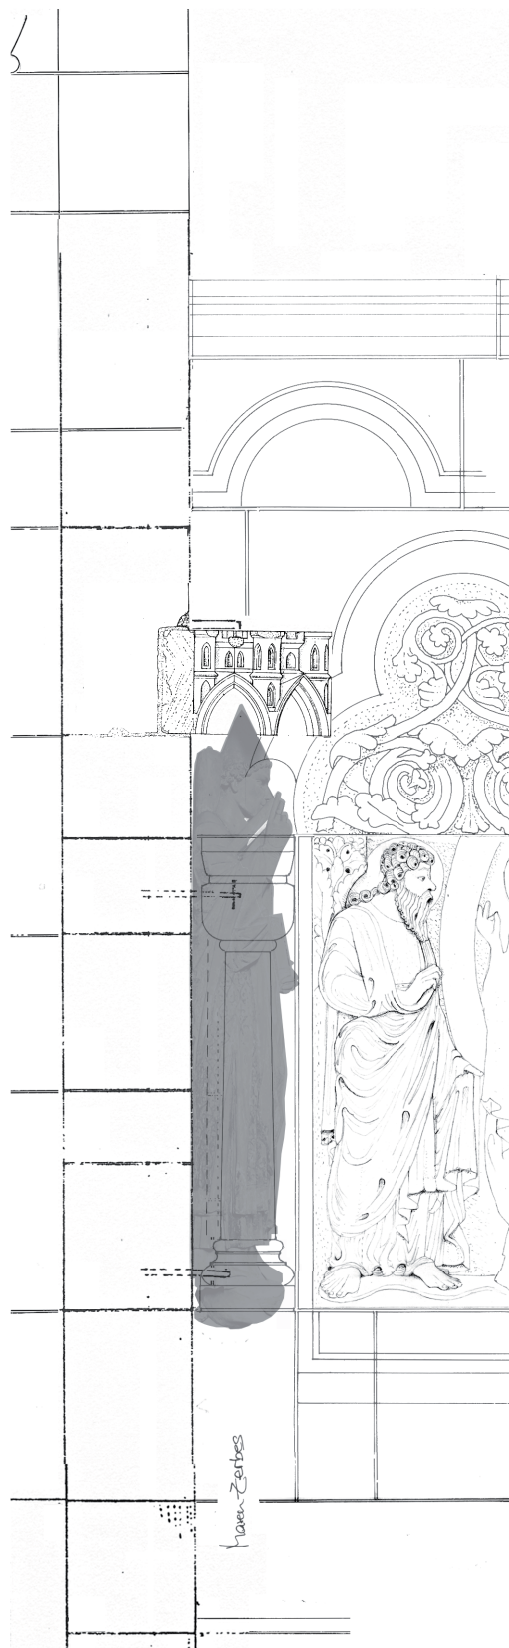
Papst Clemens II. an Pfeiler B2 west unter Baldachin C. Dokumentation.
 Links: rechte Seitenansicht. Rechts: frontale Ansicht.
 Aufmaße und Umzeichnung M 1:20.

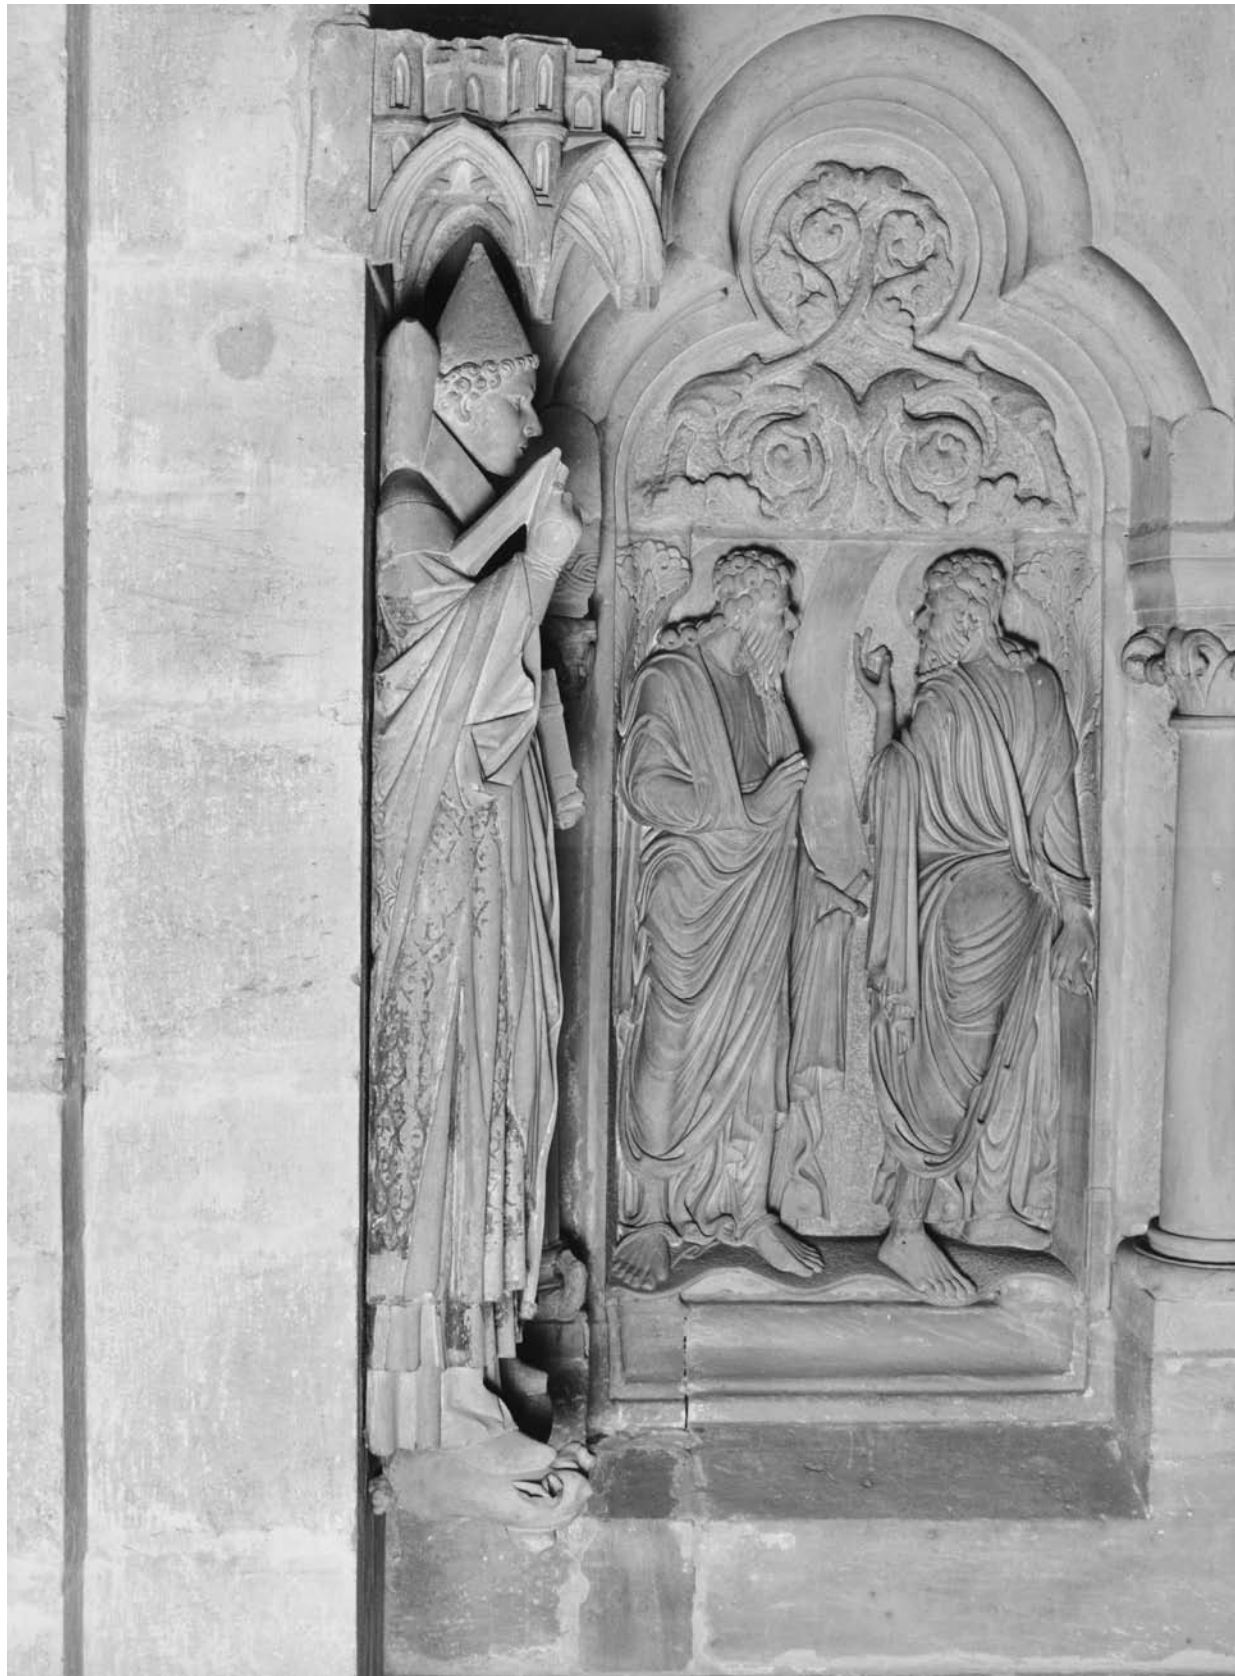
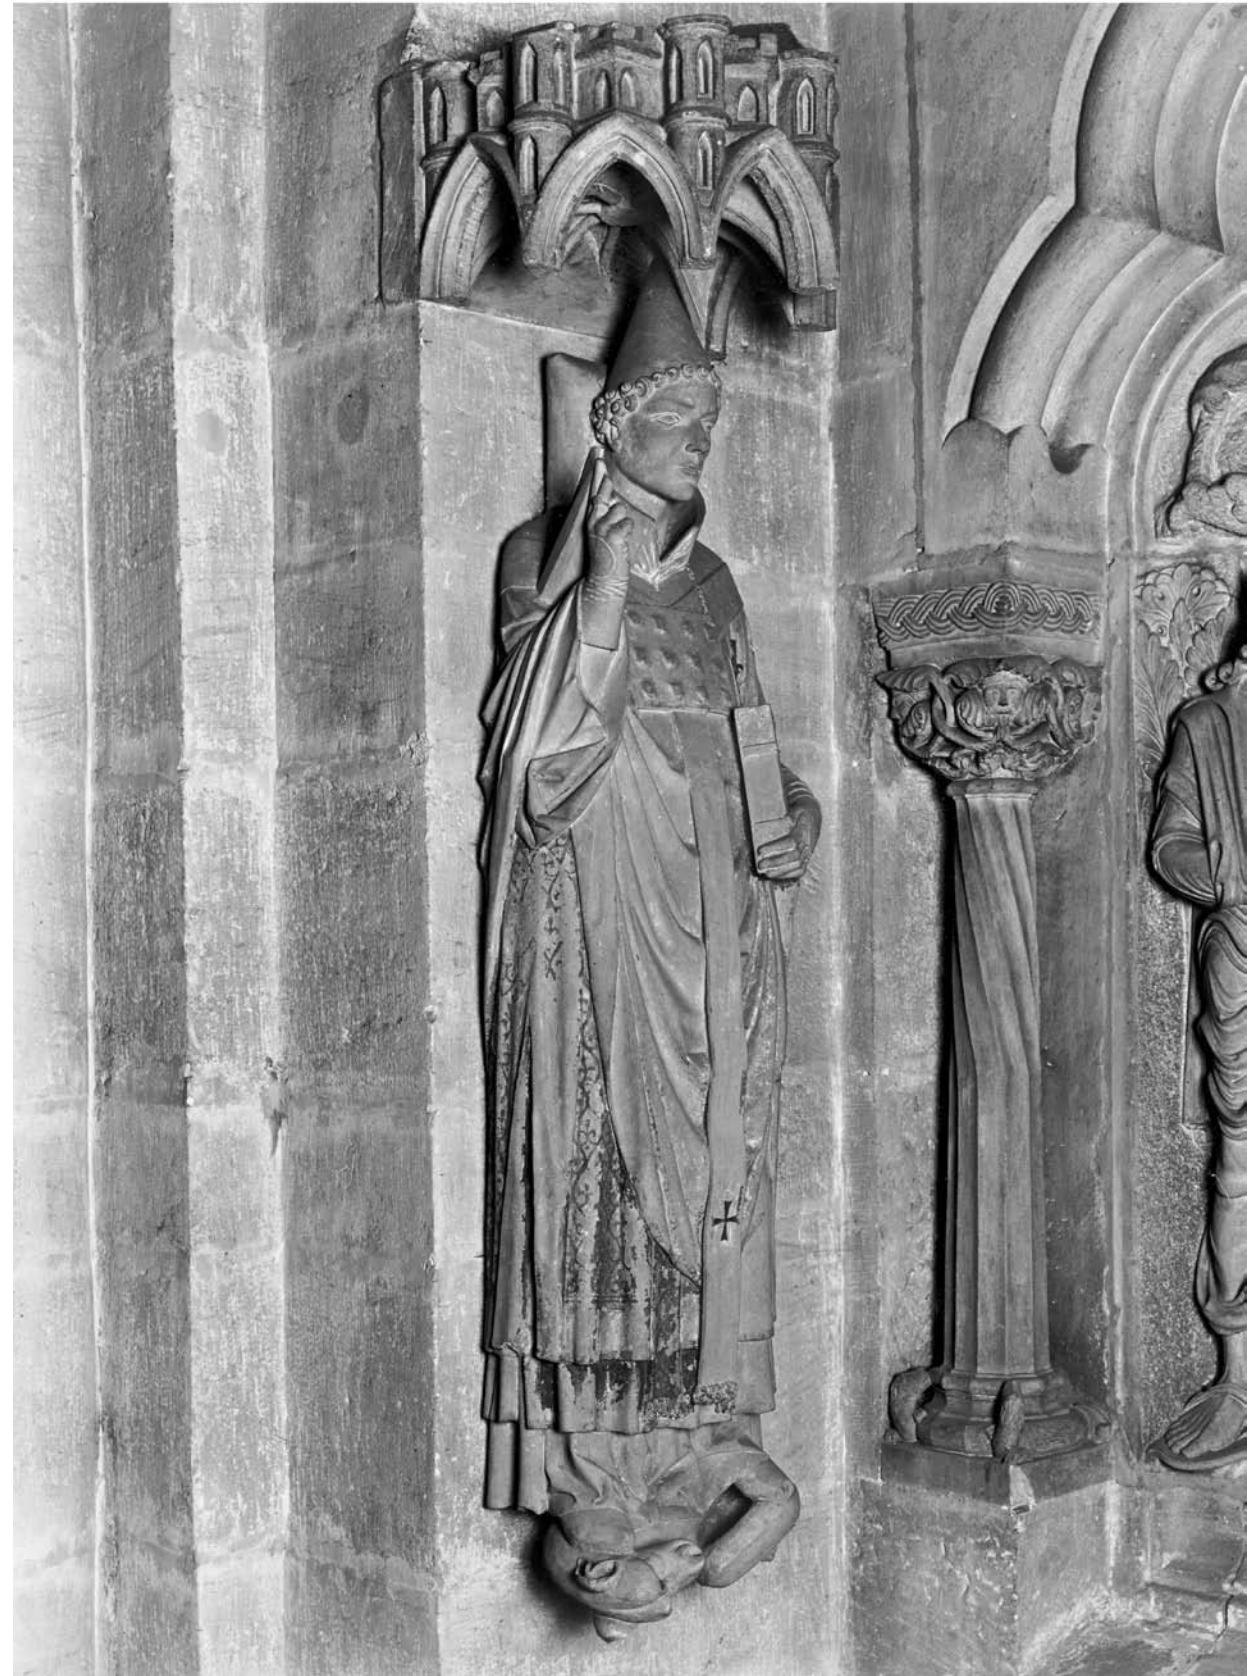
Gisant Papst Clemens II. unter Baldachin C an Pfeiler an B2 west, Dokumentation.
 Links: rechte Seitenansicht. Mitte: frontale Ansicht. Rechts: diagonal-rechte Seitenansicht.
 Fotos: U. Gaasch.

Der Gisant Clemens II. ist ein originaler Bestandteil der bauzeitlichen Papsttumba auf dem Westchor. Die Liegefigur ist für den horizontalen Versatz, für eine allseitige und nahsichtige Betrachtung konzipiert, auch aus der Aufsicht. Sie war horizontal versetzt. Nach der Abnahme von der Grabdeckplatte wurde die Liegefigur mit dem nicht zugehörigen Wand-/Pfeilerbaldachin C kombiniert und im Nordseitenschiff am Chorpfeiler B2 vertikal versetzt. Hier bildet sie das symmetrische Gegenüber zur Skulptur Bischof Dionysius'. Baldachin C stammt ursprünglich aus einem anderen Zusammenhang, er war über einer Standfigur versetzt.

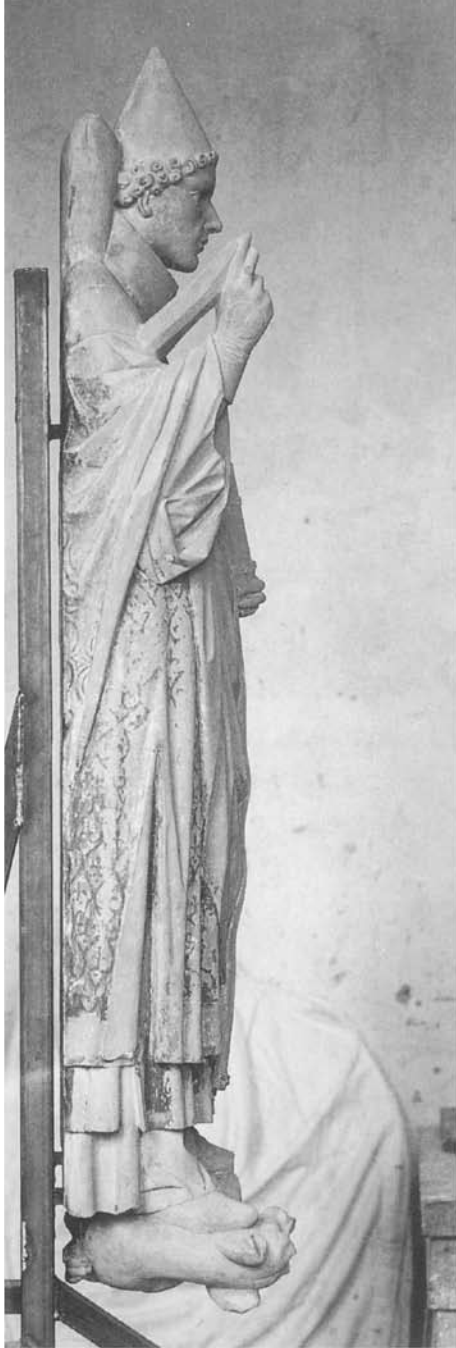
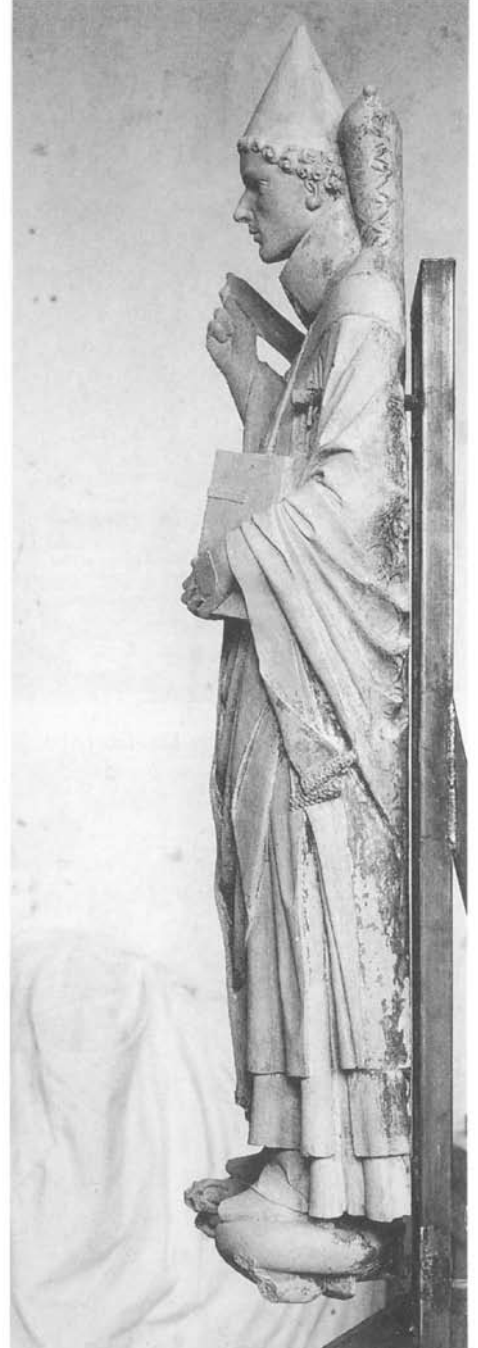
Liegefigur Papst Clemens II., Situation 1978, Bildhauerwerkstatt Hans Leitherer in Bamberg. Dokumentation, Quelle.
 Beide Seitenansichten sind gemäß der ursprünglichen Ansichtigkeit gleichwertig detailliert.
 Fotos aus: F. Buchenrieder: Gefaßte Bildwerke München 1990, S. 154 (BLfD, Bildarchiv Restaurierungswerkstätten).
 Skaliert ähnlich M 1:10.

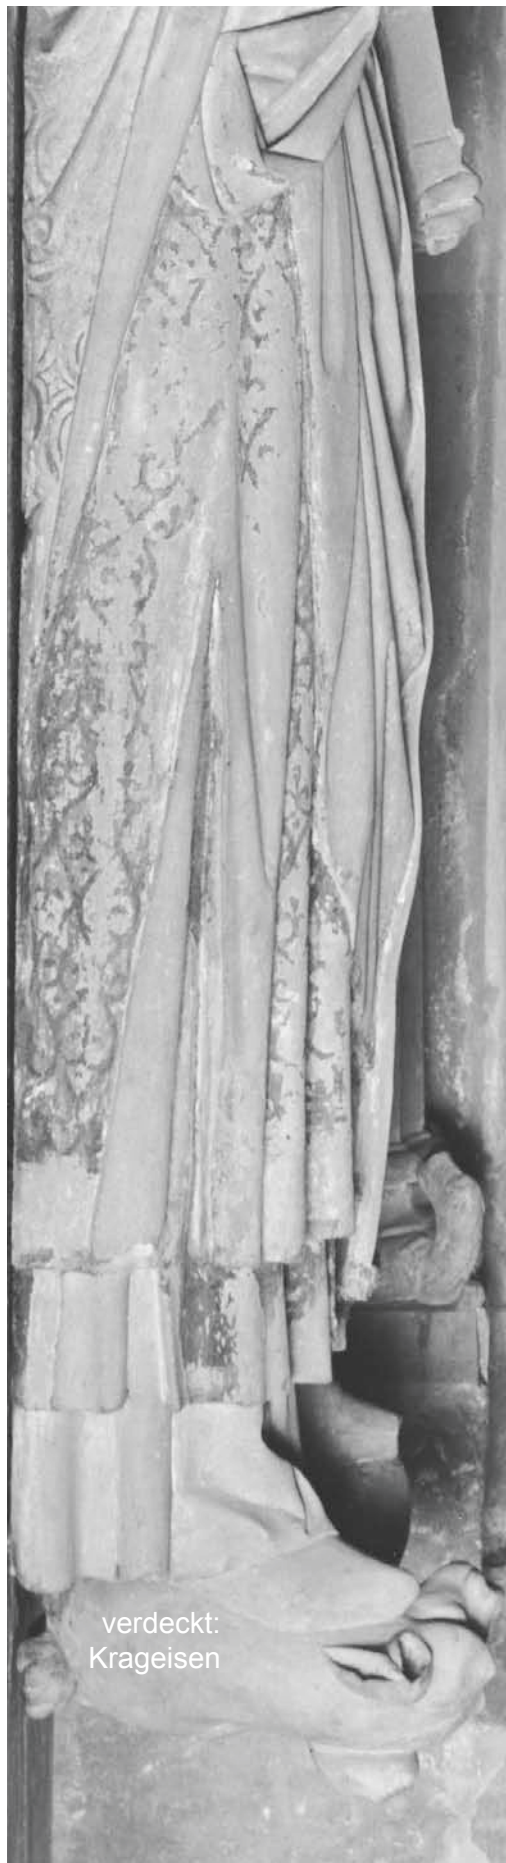
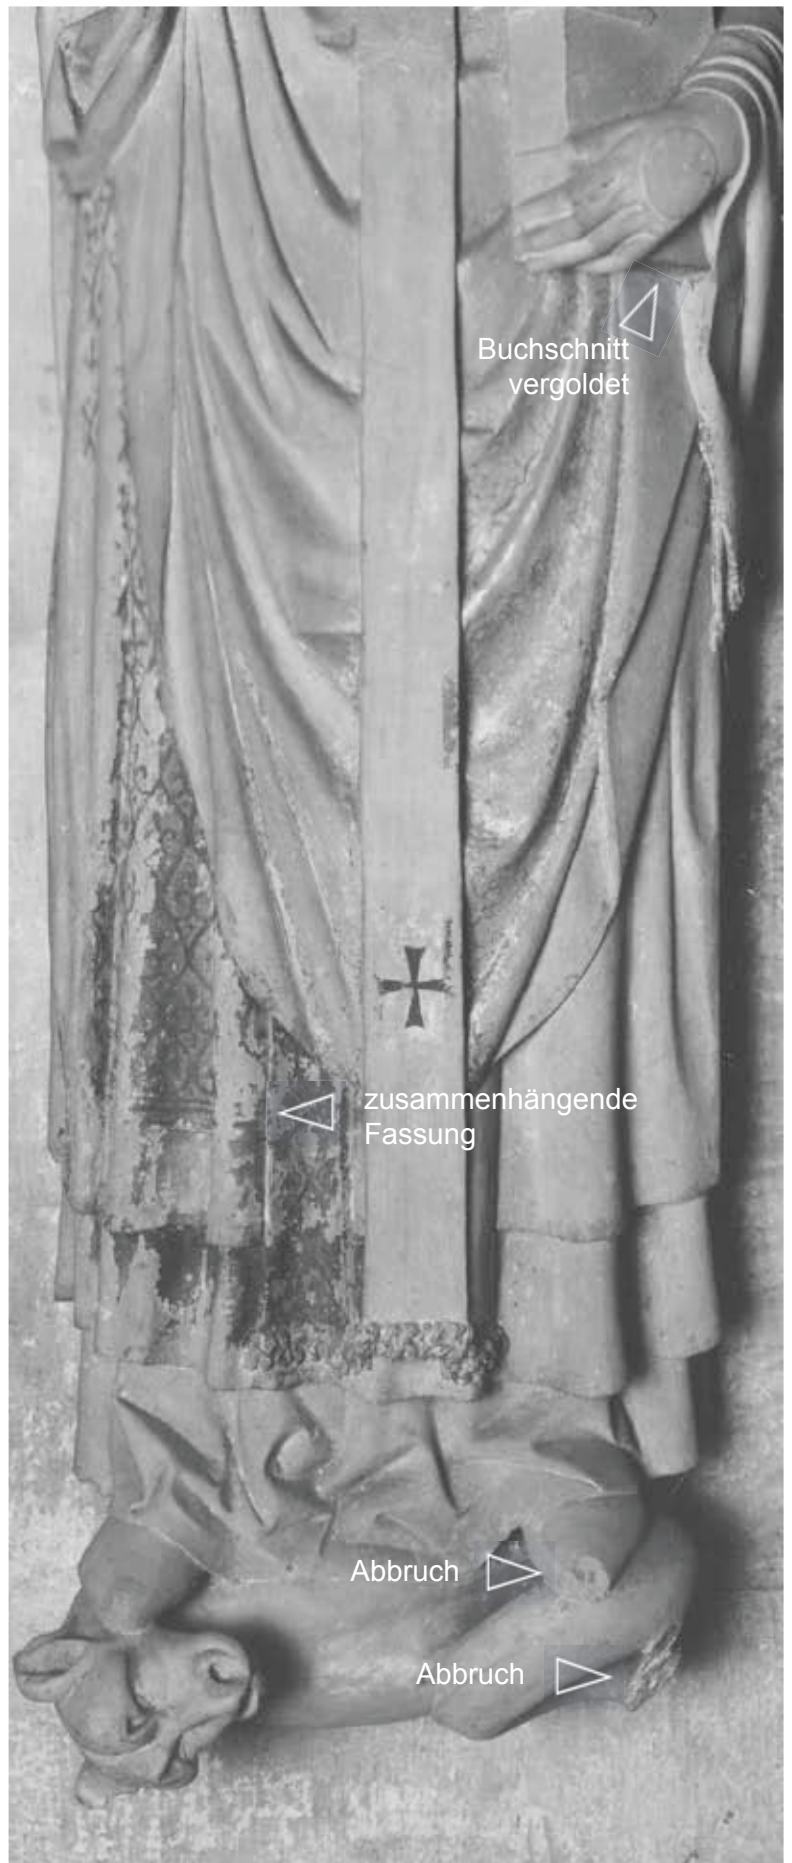
Gisant Papst Clemens II. an Pfeiler B2 west. Ansichten, Befunde am Unterkörper und Drachen. Analyse.
 Links: rechte Seitenansicht. Rechts: frontale Ansicht. Aus dieser Perspektive sind die nachträglich zugefügten Krageisen, auf denen der Gisant steht, nicht sichtbar.
 Fotos: U. Gaasch.
