Die Skulpturen
der Jüngerer Werkstatt
im Bamberger Dom.
Bauforscherische
Untersuchung der
Bildhauertechnik
und der Standorte.

Band II.2

Maren Zerbes

Band II.2 – Abbildungen

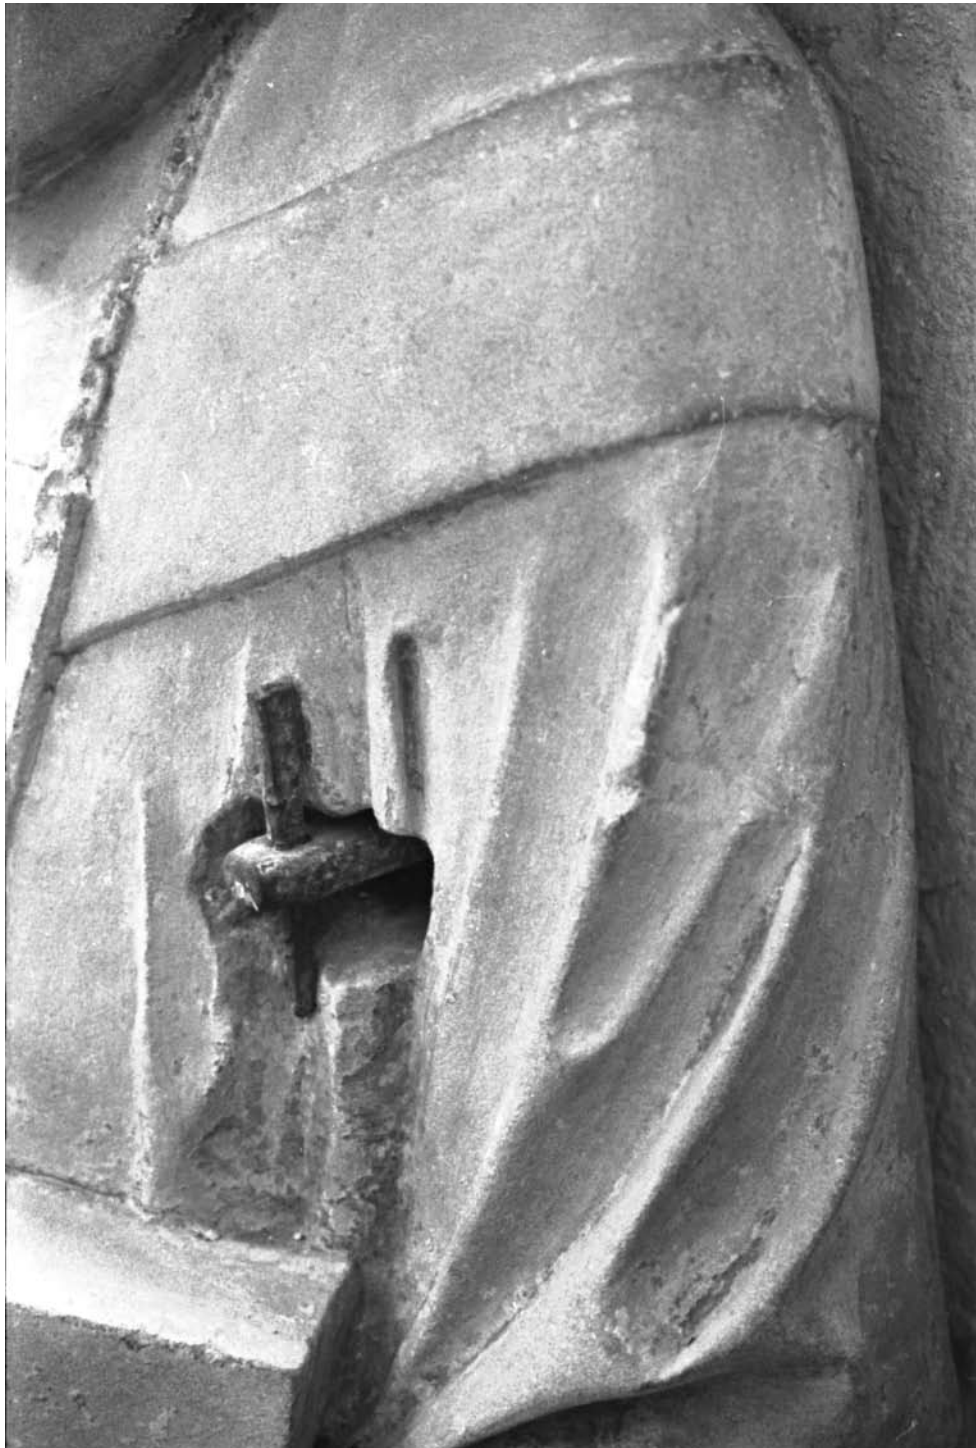
Liegefigur Papst Clemens II. an Pfeiler B2 west. Diagonal-linke Ansicht, Detail. Analyse.
Für den vertikalen Versatz wurde die linke Brustseite durchbohrt. Ein nachträglich am Pfeiler versetzter Anker mit Splint hält die Liegefigur vertikal und sichert sie vor dem Kippen. Das Gewand unterhalb der Durchbohrung wurde für die reversible Verriegelung leicht abgearbeitet. Auf den Eisen haben sich nach restauratorischer Analyse weiße Fassungsreste erhalten.
Foto: U. Gaasch.

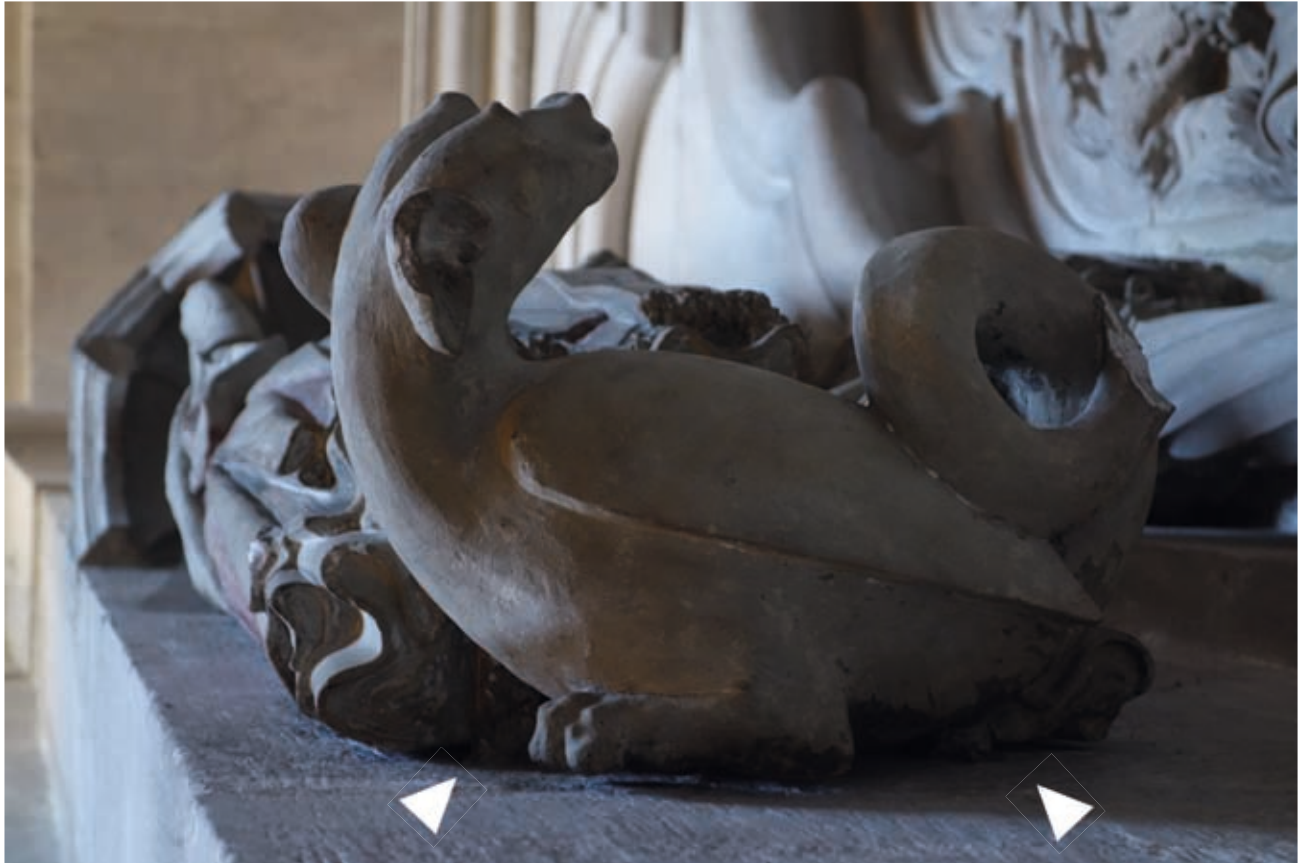
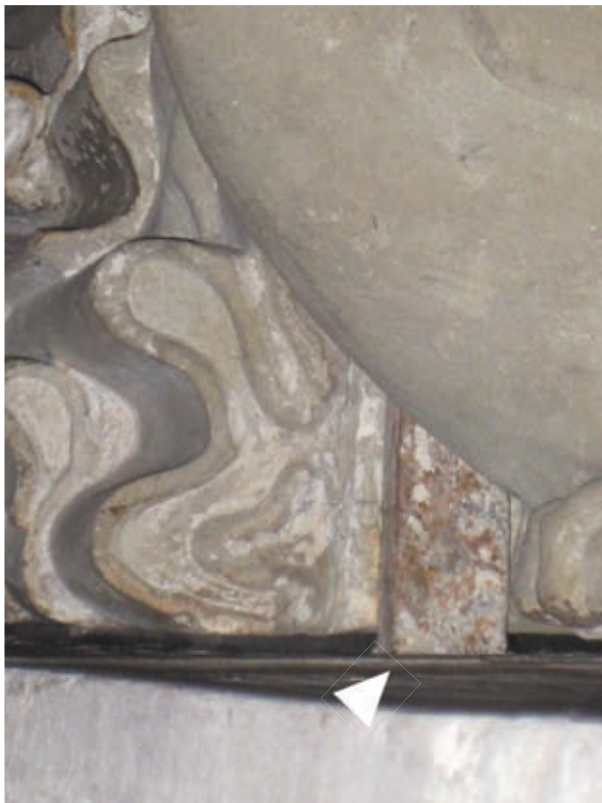
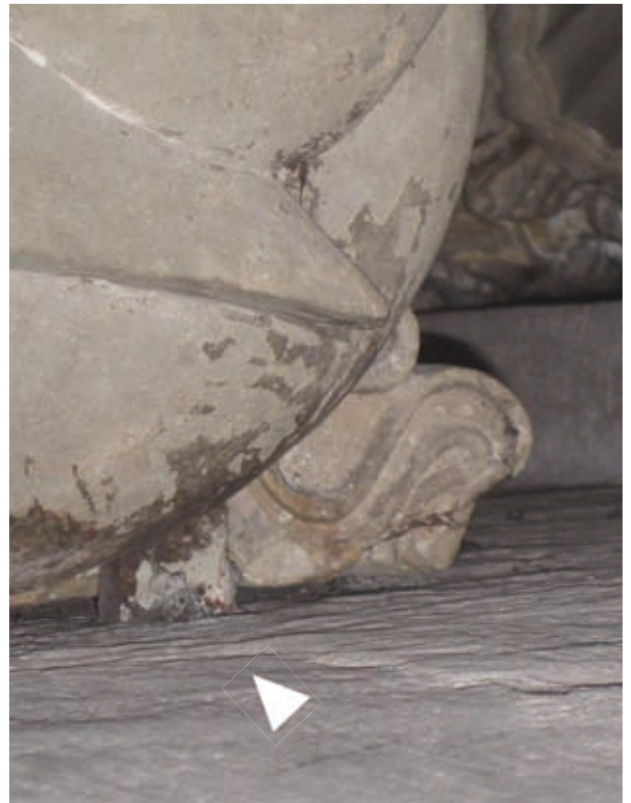
Liegefigur Papst Clemens II. an Pfeiler B2 west. Heutige Untersicht, ursprünglich fußseitige Ansicht. Analyse.
 Oben: Einstige Ansicht des Drachen unter Clemens' Füßen. Die sekundäre vertikale Aufstellung der Liegefigur wurde durch zwei aus dem Pfeiler auskragende Flacheisen realisiert. Dafür wurde das Gewand Clemens unterseitig abgearbeitet.
 Unten links: Eisen unter dem Gewandsaum der rechten Seite. Unten rechts: Eisen unter dem Gewandsaum der linken Seite.
 Foto oben: Lara Trint.

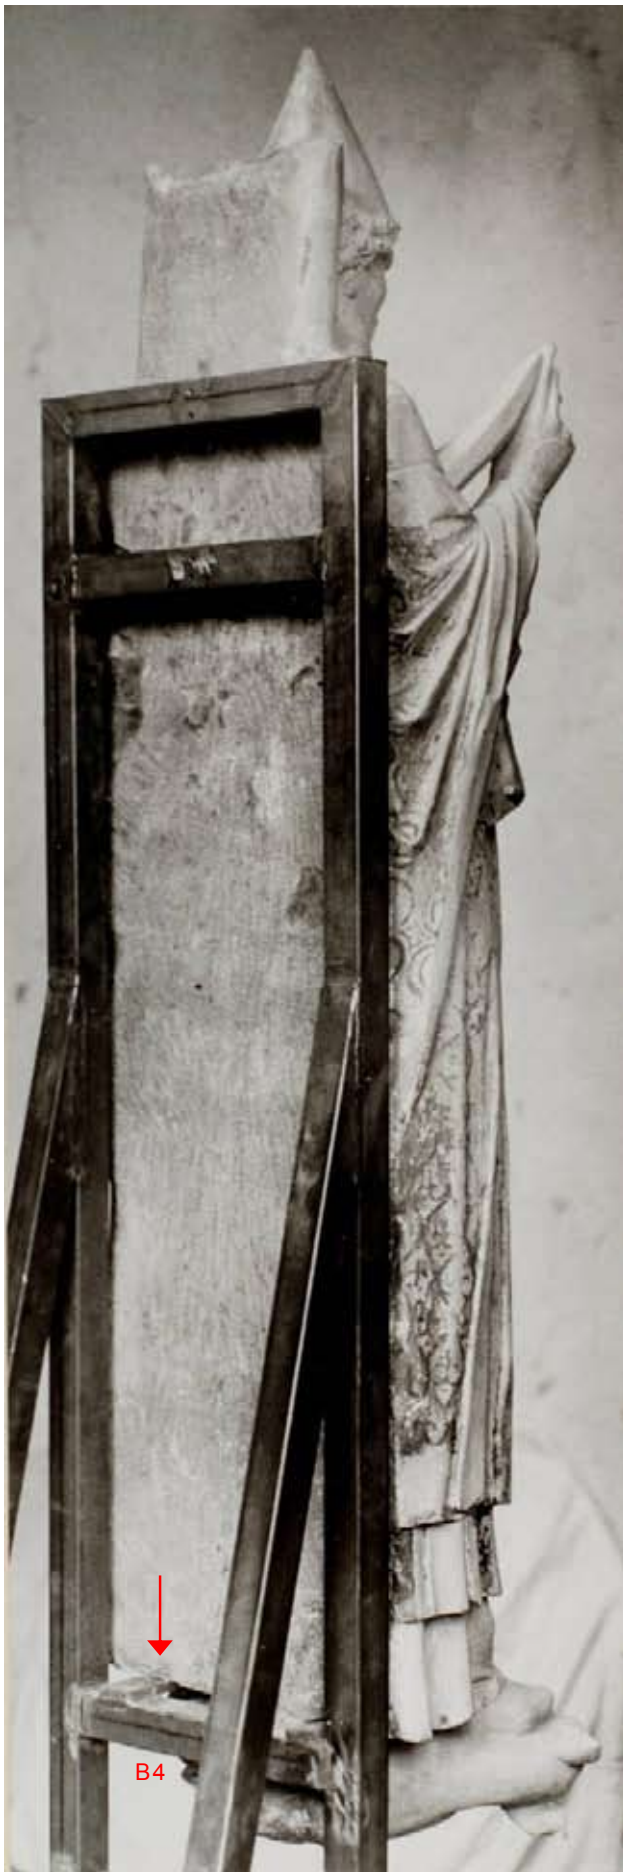
Befund 1978: Mittelritzlinie aus dem Werkprozess auf der zahngeflächten Rückseite, der ursprünglichen Rohblockfläche.

gut erhaltene Polychromie
am Ansatz zur originalen Rückfläche

Die Aufnahme entstand in der Bildhauerwerkstatt von Hans Leitherer, Bamberg, während der Anfertigung einer Kopie der Liegefigur. Deutlich ist die entstehungszeitliche zahngeflächte Rückseite des Figurenblocks ablesbar. In Höhe des Kissens blieb eine vertikale Mittelritzlinie aus dem Werkprozess erhalten.

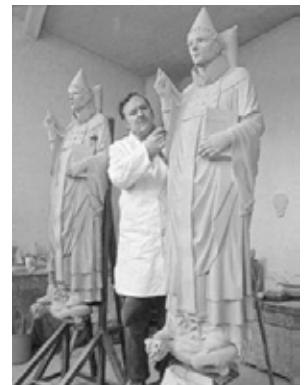
Rückseite der Liegefigur Papst Clemens II. Zustand 1978. Dokumentation, Analyse.

Die Aufnahmen entstanden in der Bildhauerwerkstatt Hans Leitherer in Bamberg. Links: Während der Anfertigung der Kopie war die originale Liegefigur an einem Stahlgerüst verankert. Oben rechts: Ausschnitt aus der entstehungszeitlichen zahngeflächten Rückseite, mit Mittelritzlinie in Höhe des Kissens. Unten rechts: Bildhauer Leitherer mit Original und Kopie der Liegefigur.

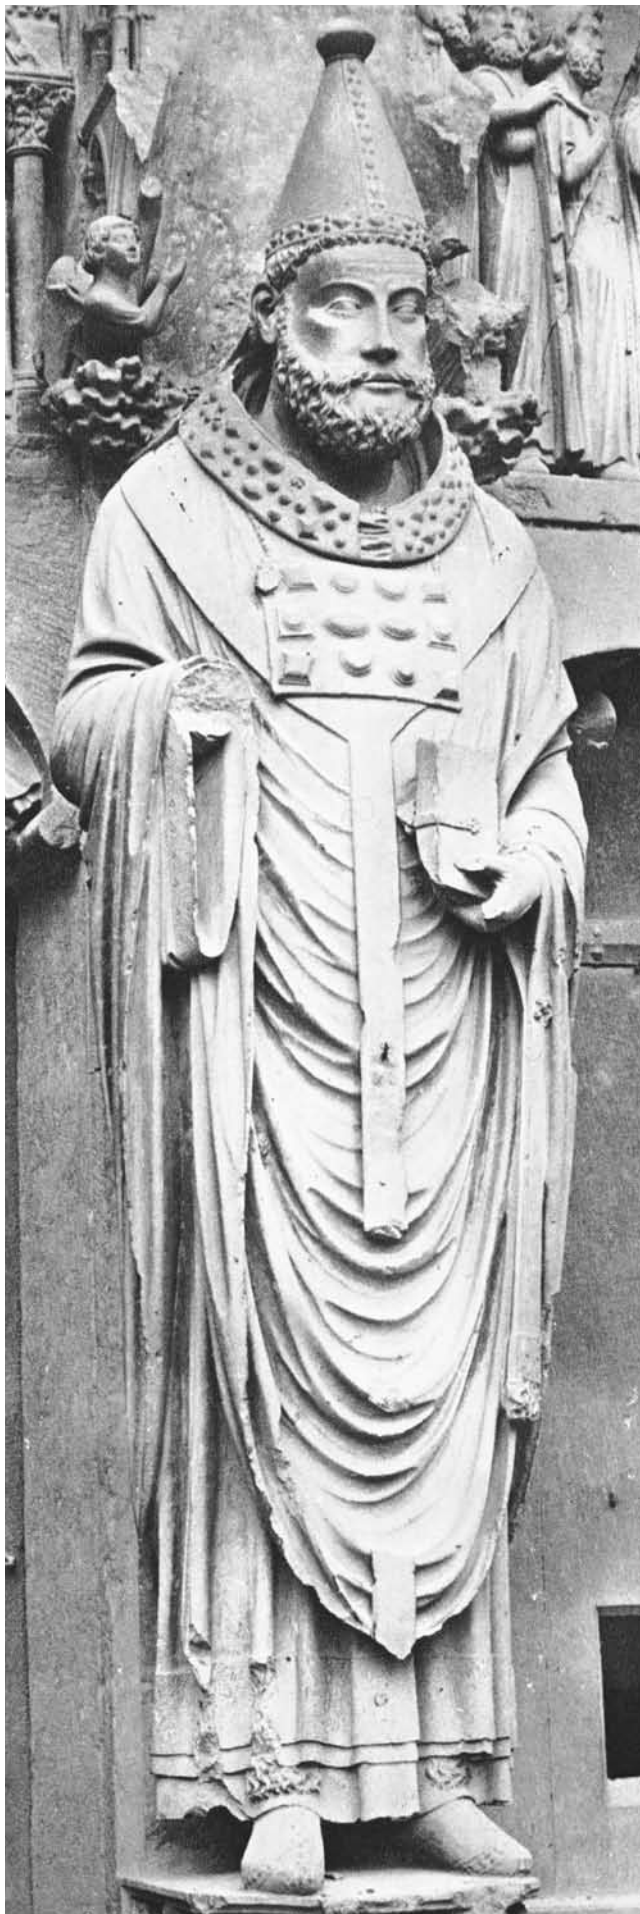
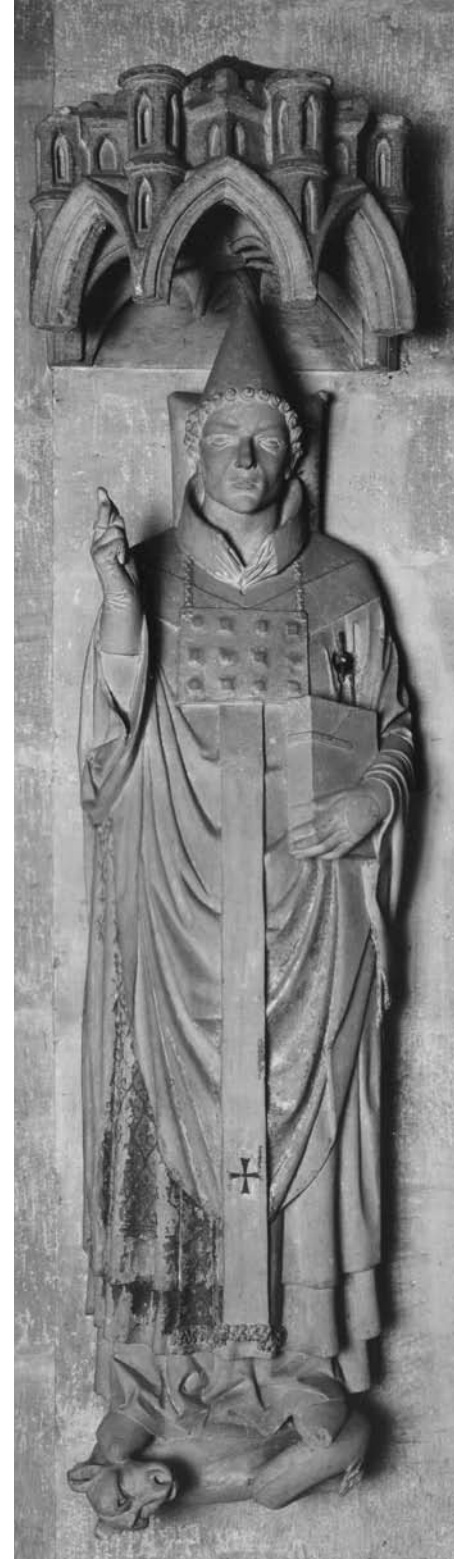
Reims, Kathedrale, Trumeaufigur des Papstportals am Nordquerhaus und Bamberg, Gisant Papst Clemens II.. Analyse. Der Vergleich mit der vorbildlichen Papstfigur aus Reims zeigt deutlich die Unterschiede im Figurenmaßstab. Fotos skaliert, ca. M 1: 10. Links aus: Clemen, Hürlimann: Kathedralen, Zürich 1937, S.116. Rechts: U. Gaasch.

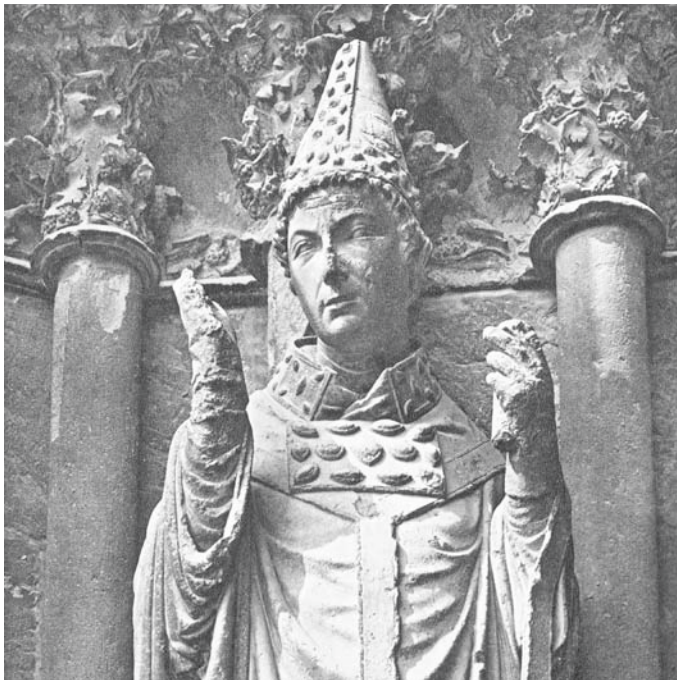
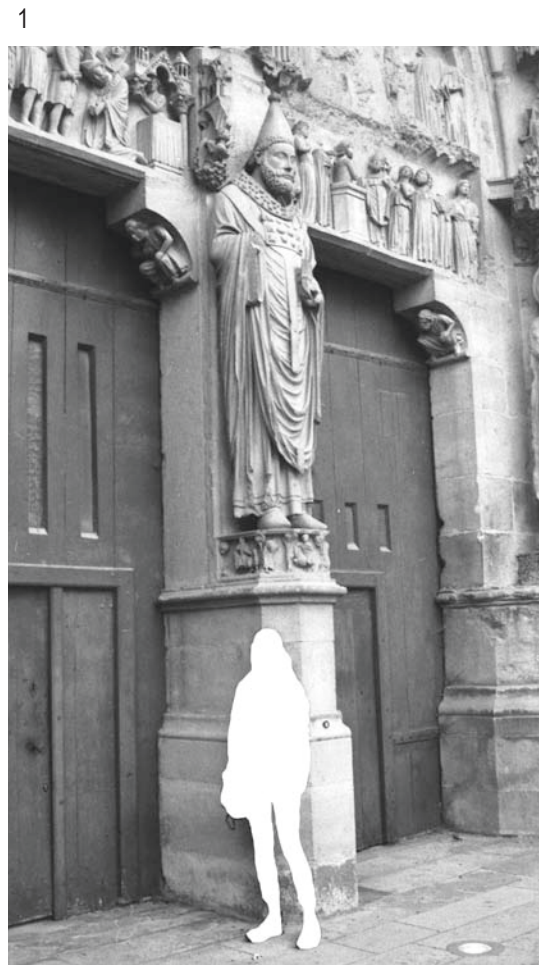
Reims, Kathedrale. Papstfiguren an den Portalen. Vorbilder der Liegefigur Papst Clemens II. Analyse.

Links: Rechtes Westportal. Rechts: Nordquerhaus, Papstportal, Trumeau. Säulenfiguren und Trumeaufigur sind im selben Maßstab gearbeitet. Modell mit Körpergröße von 1.75 m.

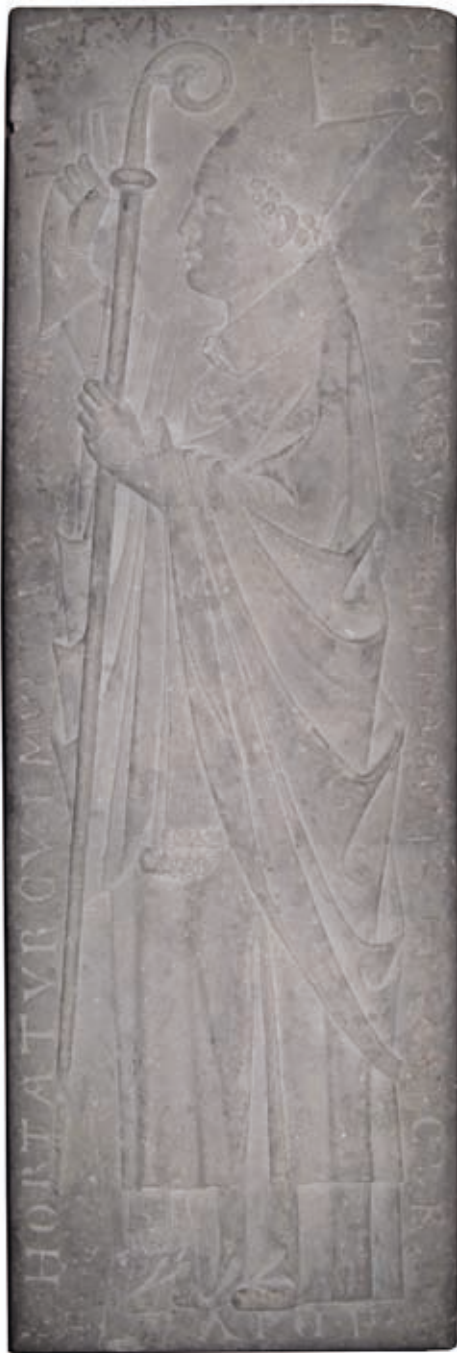
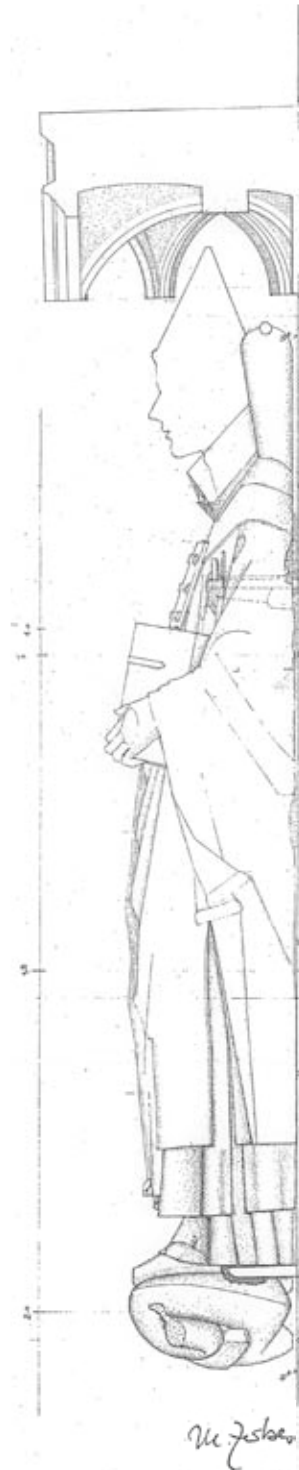
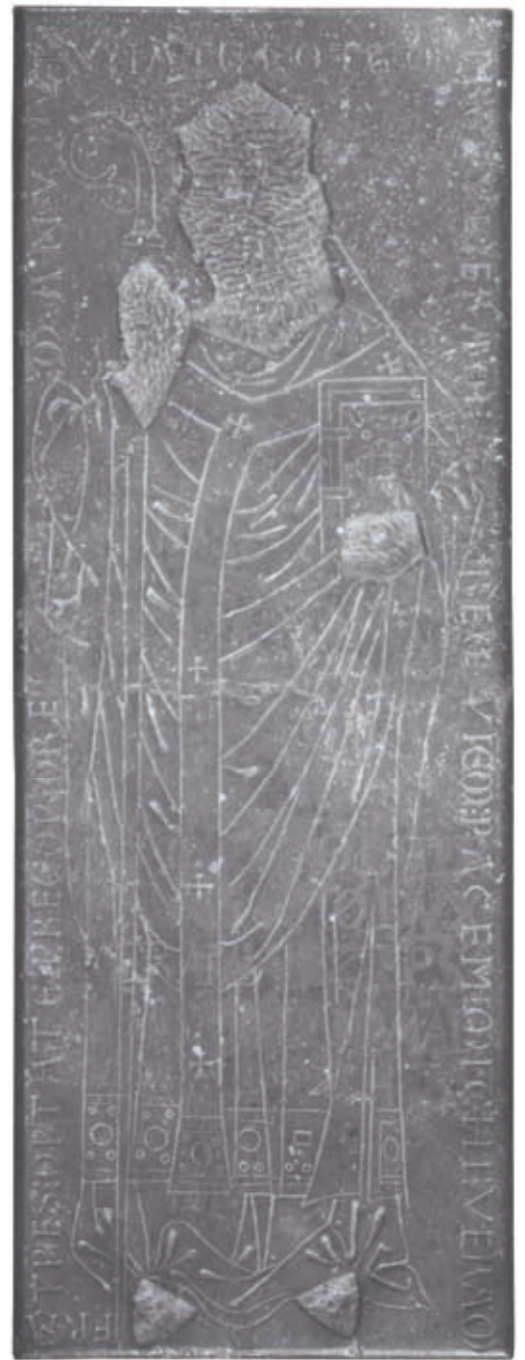
Liegefigur Papst Clemens II. und Grabdeckplatten der Jüngerer Bildhauerwerkstatt. Analyse.

Links: Deckplatte der Tumba Bischof Gunthers. Rechts: Deckplatte der Tumba Bischof Ottos II. Beide: Zustand 1903.

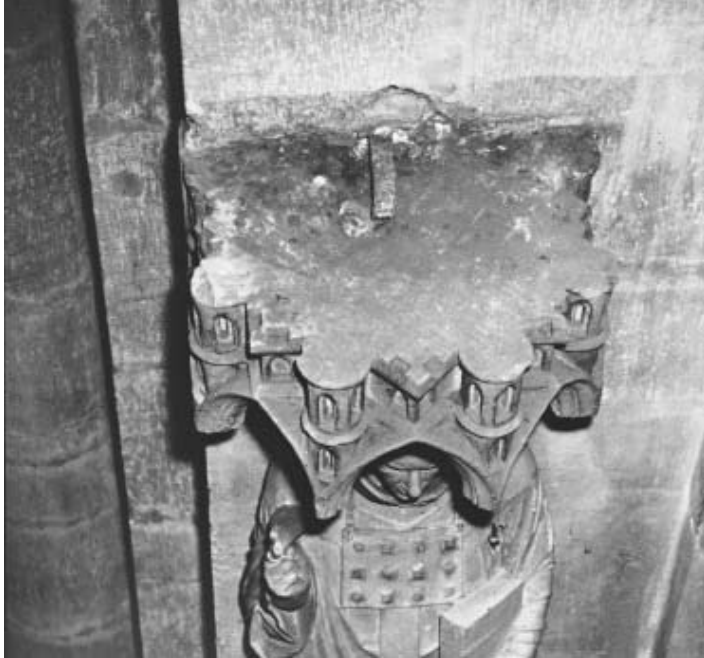
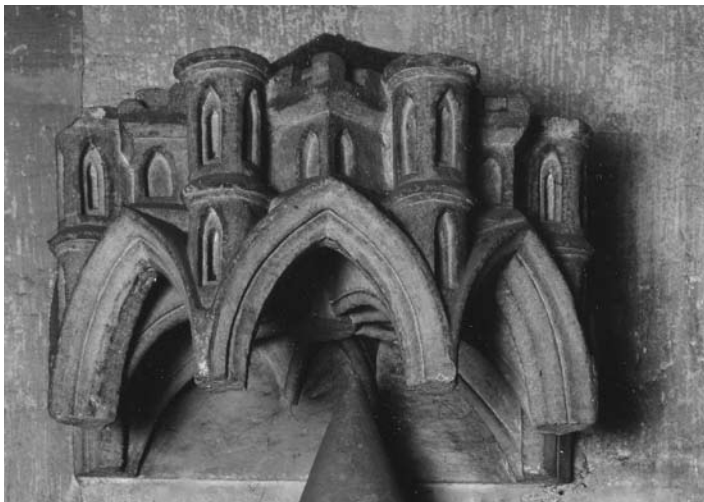
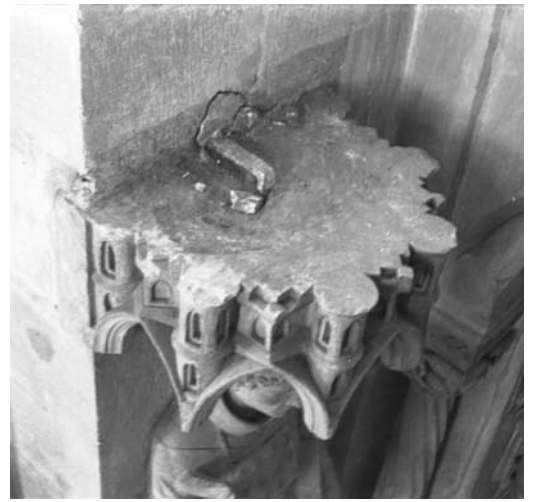
Baldachingewölbe C über Liegefigur Papst Clemens II. an Pfeiler B2 west. Dokumentation, Analyse.

Oben: Aufsicht frontal. Unten rechts: Aufsicht diagonal. Unten links: Ansicht frontal.

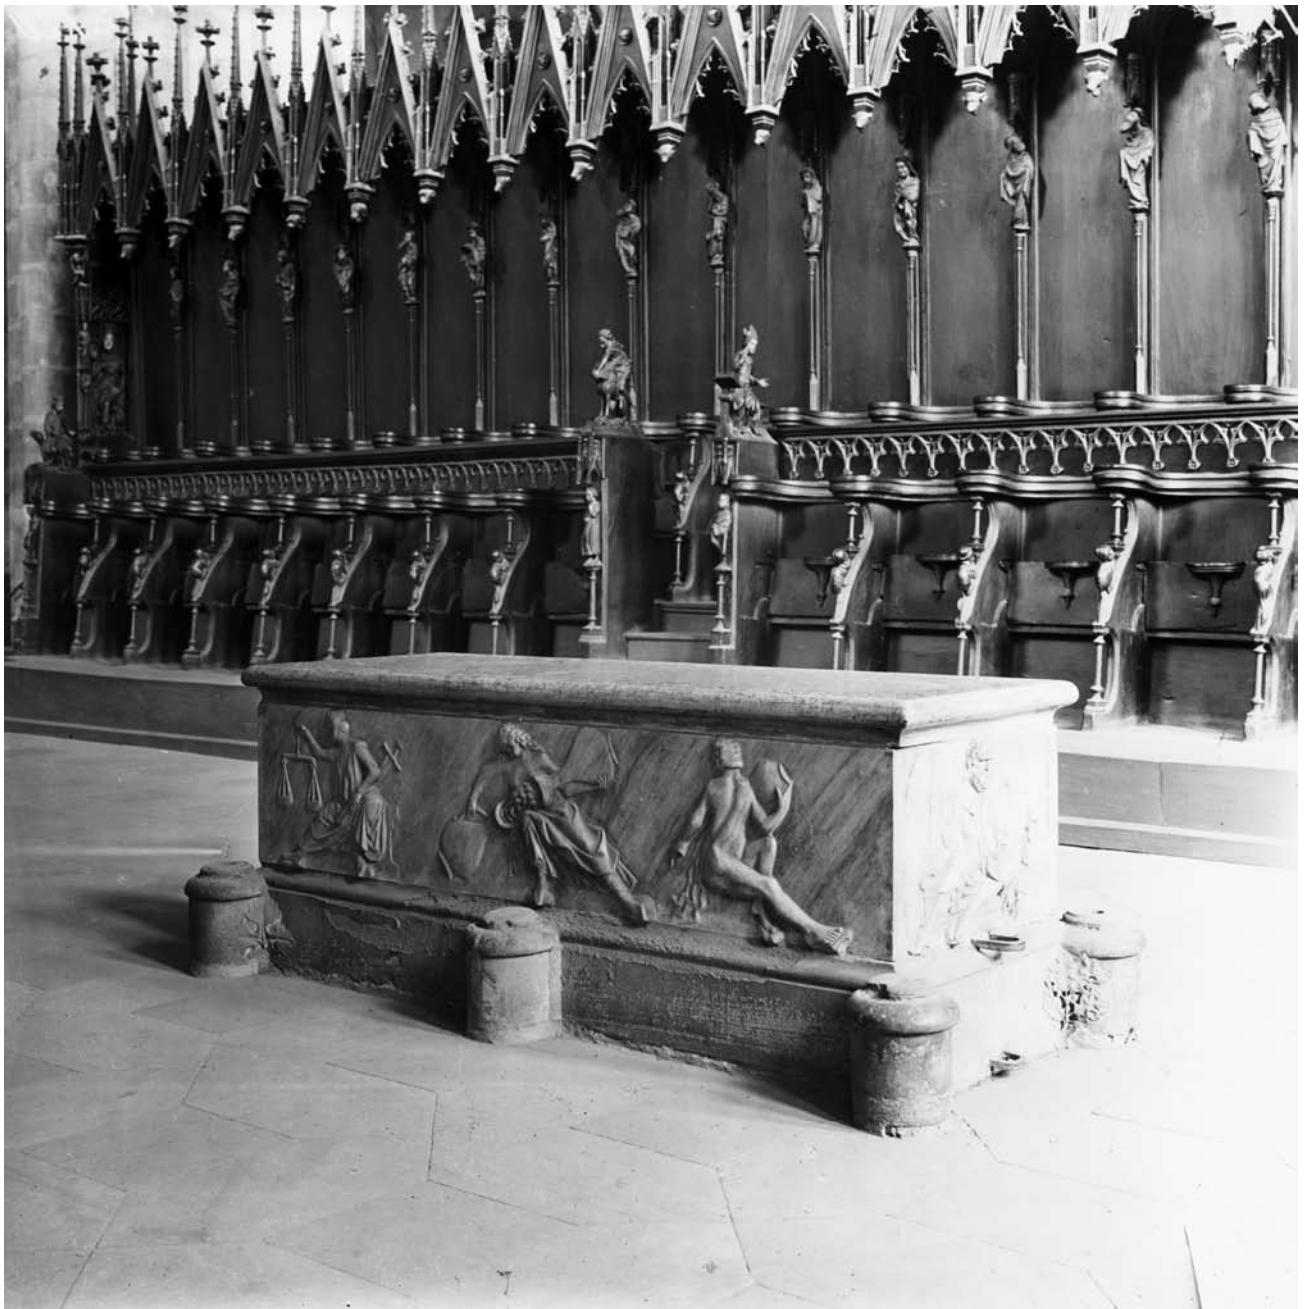
Tumba Papst Clemens II. (+9.10.1047), Westchor. Ansicht von Nordwesten. Zustand 1903. Quelle, Dokumentation.
 Papst Clemens II. (1046-1047), zuvor Bischof Suitger I. von Bamberg (1040-1046), verfügte testamentarisch seine Bestattung im Dom von Bamberg. Seine erste Grablege ist auf dem Westchor des Heinrichsdomes bezeugt, von der Gestalt des Grabmals ist nichts bekannt. Mit Errichtung des zweiten Dombaus wurde von der Jüngeren Bildhauerwerkstatt eine neue Tumba für Papst Clemens II. geschaffen, die aber in ihrer originalen Konzeption heute unbekannt ist. Sicher zum entstehungszeitlichen Originalbestand der zweiten Grablege gehören die seitlichen Platten der Tumba mit Flachreliefs aus einem hellen, gebänderten Marmor. Die östliche Platte zeigt die Sterbeszene des Papstes. Ebenfalls original zugehörig ist die heute im Nordseitenschiff versetzte, leicht unterlebensgroße Liegefigur Clemens II. aus Schilfsandstein. Wann der ebenfalls von der Jüngeren Bildhauerwerkstatt geschaffene Sockel mit sechs Tellerbasen mit den Seitenplatten der Tumba verbunden wurde, ist unbekannt. Das Werkstück ist mit den Seiten nicht kompatibel. Die heutige Deckplatte der Tumba aus einem den Seitenplatten ähnlichen Marmor wurde sekundär hinzugefügt, vermutlich im 17. Jahrhundert. Ihre ebene, mit einer Umschrift versehene Oberseite hat keinen Bezug als Unterlage für die Liegefigur des Papstes.

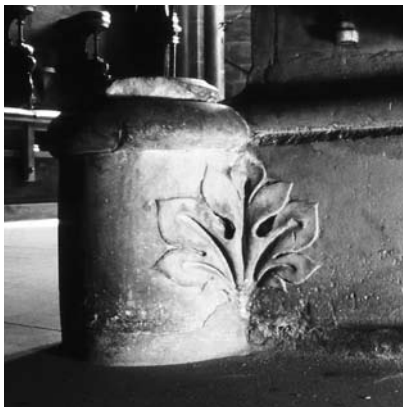
Ostseite, SO-Ecke, Basis 1, Blatt 1.II.

Tumba Papst Clemens II., Westchor. Basen am Sockel, Ansichten. Dokumentation, Analyse.

Der Sockel mit sechs Tellerbasen, formal mit Reims verwandt, ist der Jüngeren Bildhauerwerkstatt zuzuweisen. Die vier Eckbasen weisen reiche Blattzier im Flachrelief auf, teilweise mit Parallelen zum Fürstenportal und zur Plinthe des Reiterreliefs (Blatt 1.II, 2.II, besonders 5.II). Die sechs Basen sind überwiegend beschädigt, sowohl thermisch als auch mechanisch. Dabei sind entlang der Längsachse von Ost nach West verschiedene Zustände von Schäden deutlich zu unterscheiden.

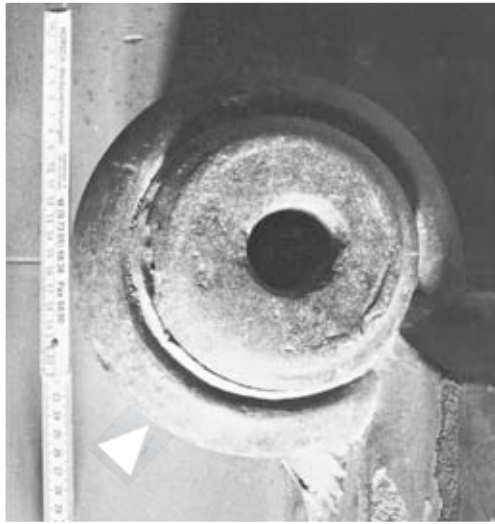
NO-Ecke, Basis 2

Tumba Papst Clemens II., Westchor. Basen am Sockel, Aufsichten. Dokumentation, Analyse.

Entstehungszeitlich war das obere Profil der sechs Basen am Tumbensockel ursprünglich für den Aufsatz von Säulchen geplant (vgl. Basis 2). Basis 1 weist als entstehungszeitliche Reparaturmaßnahme eine Anstückung mit Dübel auf. Sekundär wurden die Basen oberseitig abgeschliffen, so dass das obere Profil, eine schmale Aufkantung als Einfassung für eine aufsetzende Säulentrommel, nur noch an wenigen Punkten erhalten ist. Ursache und Zeitraum der Schäden sind unklar. Auffällig ist ein zunehmender Schadensgrad von Ost nach West. Die Abschliffe an den Basen ähneln von langer Begehung ausgetretenen Treppenstufen. Teilweise ist der obere Wulst der Basen abgebrochen und wieder aufgeklebt. Ebenfalls sekundär wurden die Eckbasen von oben mittig aufgebohrt. Die Bohrungen von ca. 30 mm Durchmesser, heute teilweise zugesetzt, stimmen im Querschnitt etwa überein mit den Innendurchmessern der vier Bügel an Kopf- und Fußende der Tumba. Bohrungen und Bügel dürften als Halterungen für Kerzen, Fahnenstangen oder Tragstangen eines Baldachins zugefügt worden sein und setzen voraus, dass bei solcher Nutzung auf den Basen keine Säulen standen.

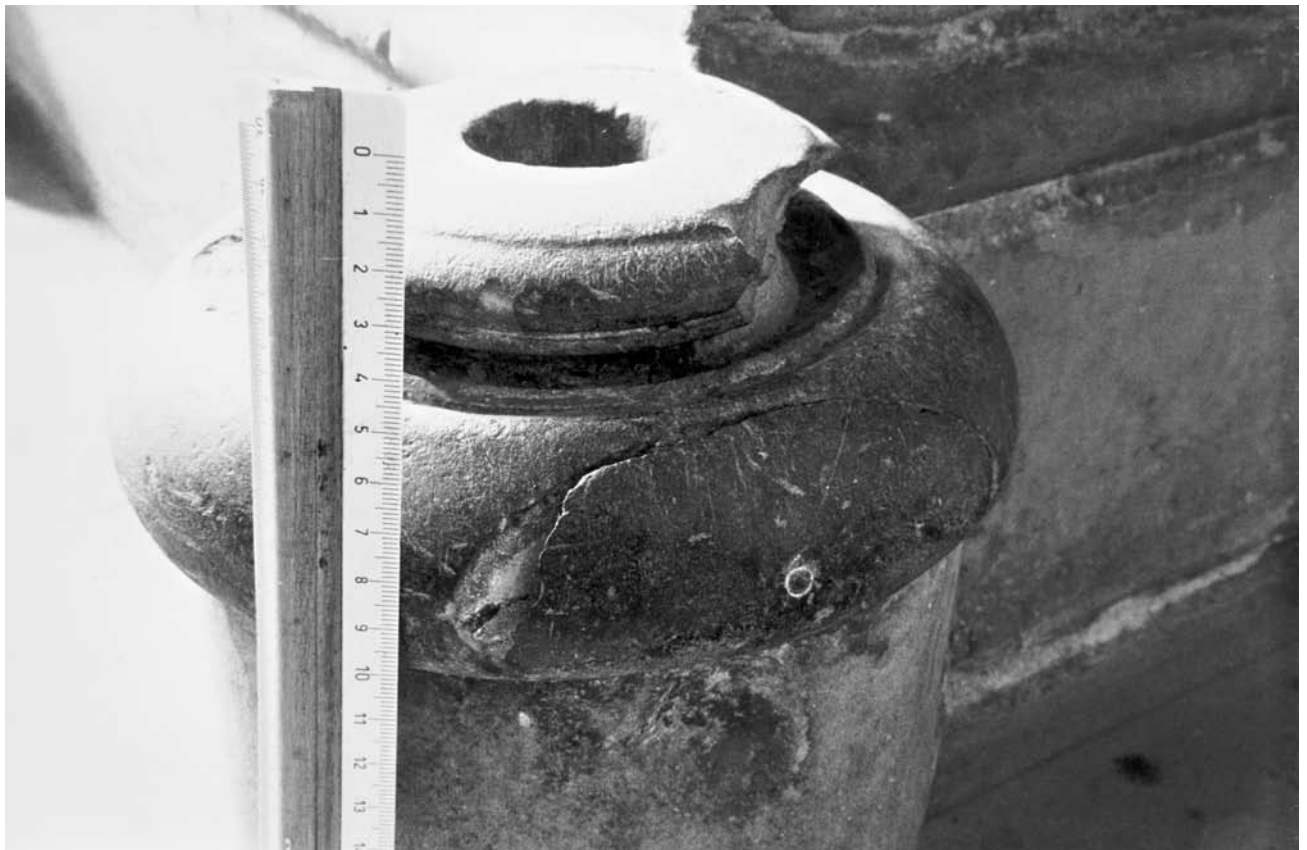
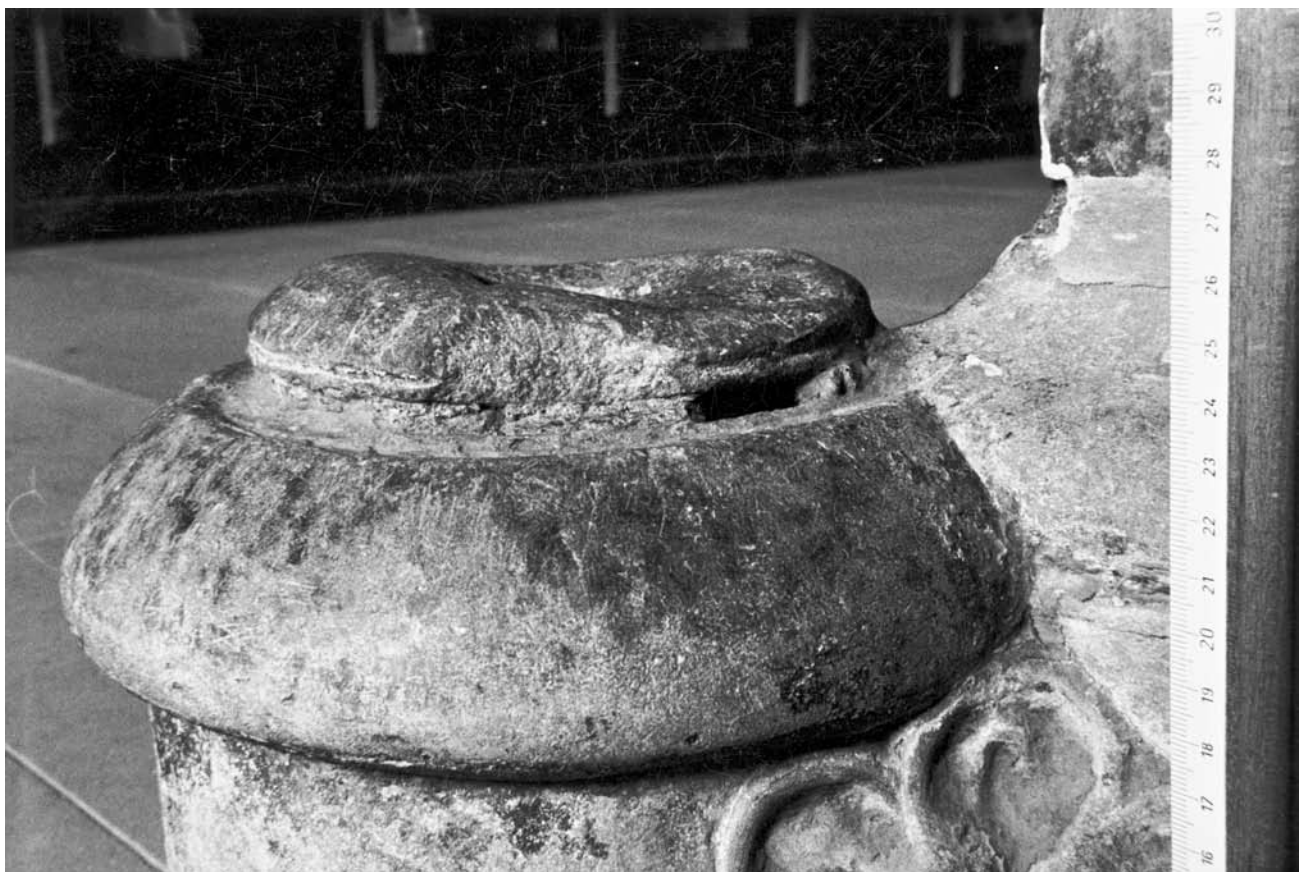
Tumba Papst Clemens II., Westchor. Sockel. Dokumentation, Analyse.

Oben: Basis 1, NO-Ecke der Tumba. Entstehungszeitliche Anstückung am unteren Wulst mit originalem Dübel, gelockert. Etwa zur Hälfte erhaltene schmale Aufkantung auf dem oberen Wulst der Basis für ursprünglich geplanten Säulenschaft. Punktueller Abbruch des oberen Wulstes. Die Bohrung im Oberlager erfolgte nachträglich.

Unten: Basis 4, NW-Ecke der Tumba. Starker Abschleiß des oberen Wulstes und Zusetzung der Kehle mit einer nicht analysierten Substanz (verkrusteter Staub, Erde?). Nachträgliche oberseitige Bohrung. Stark fleckige Steinoberfläche.

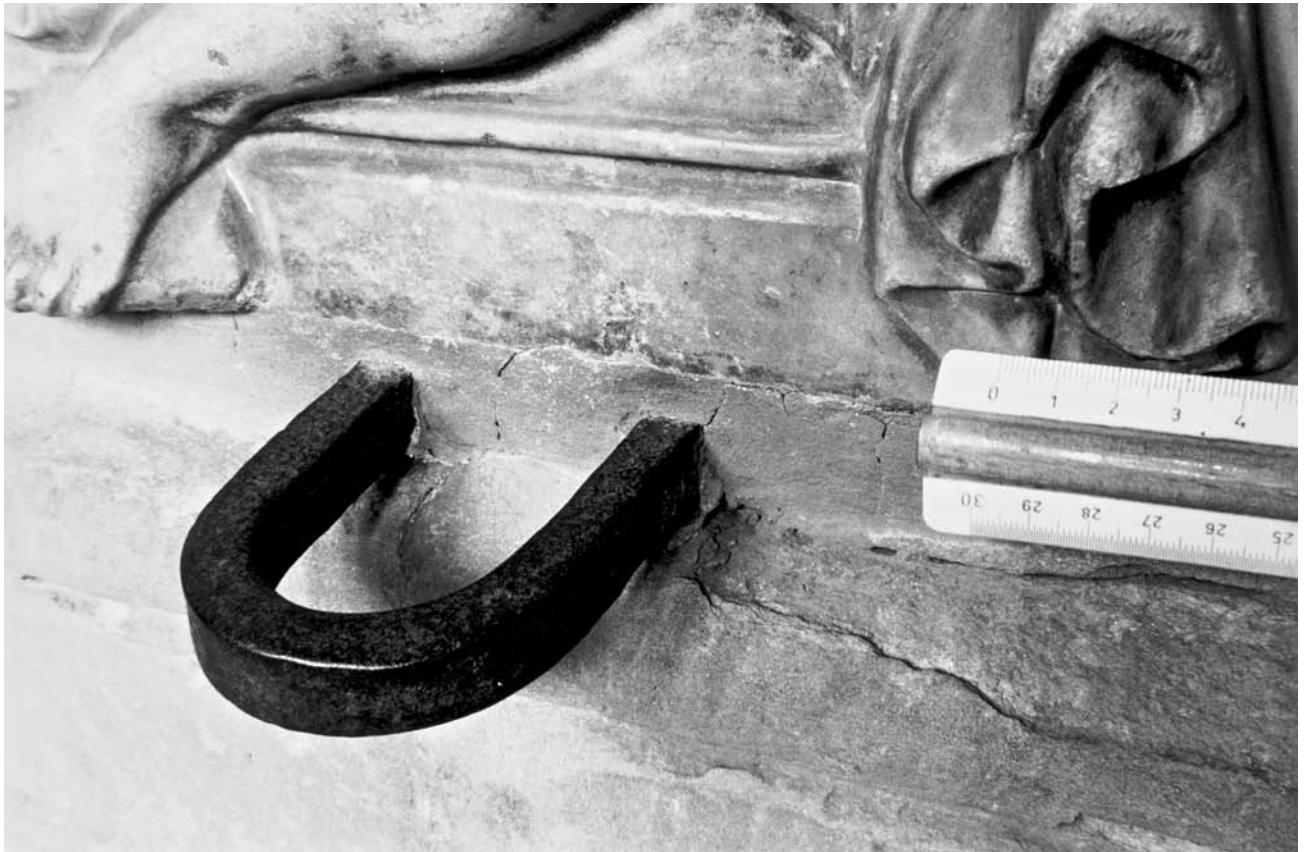
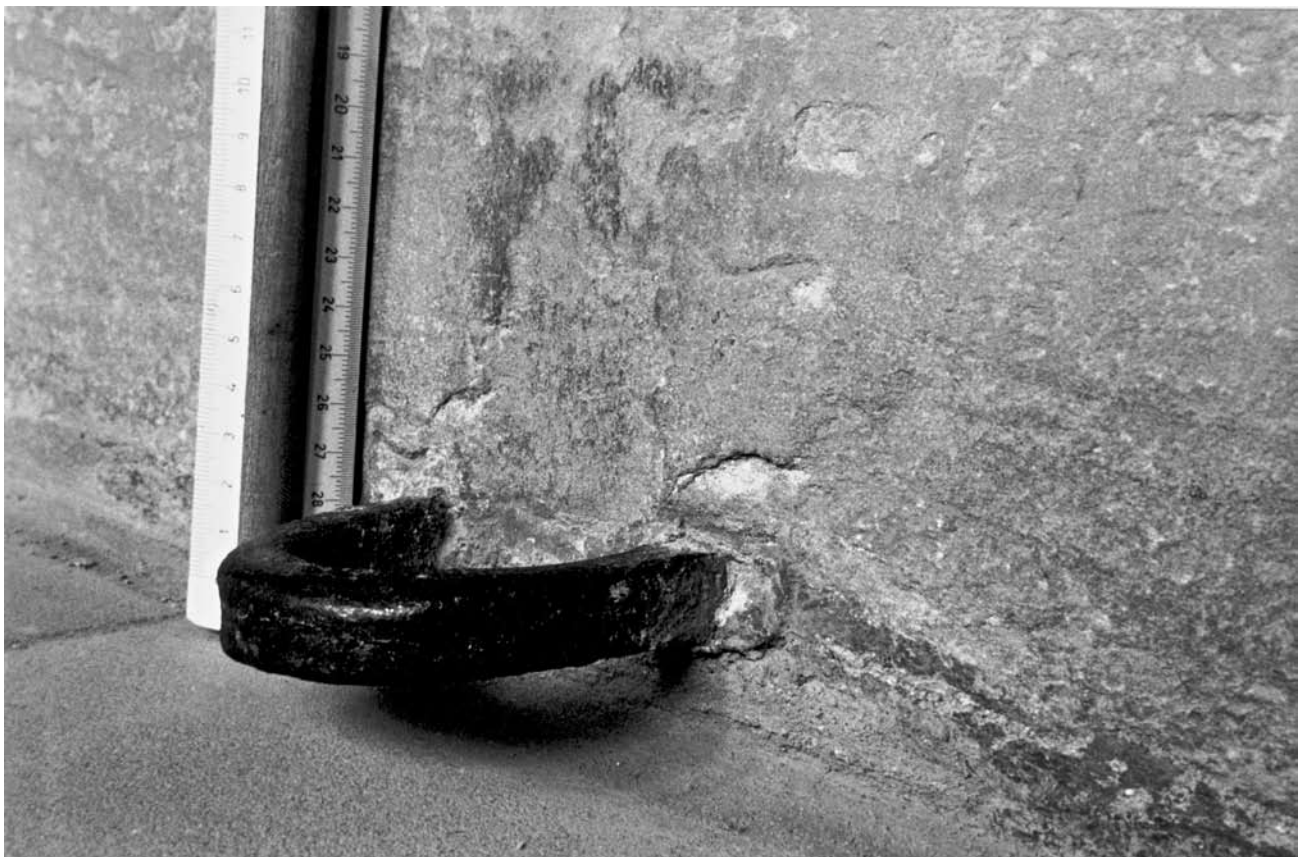
Tumba Clemens II., Westchor. Sockel, Detail Bügel. Dokumentation, Analyse.

Westliche Schmalseite der Tumba. Oben: Eisenbügel am Übergang Sockel - Seitenplatte, in Mörtelfuge eingelassen.

Unten: Eisenbügel am Übergang Sockel - Fußboden. Die Nutzung der insgesamt vier Bügel, je zwei übereinander an Kopf- und Fußende für Stangen (z. B. für Traghimmel, Kerzenhalter, Fahnen) ist nachgewiesen durch Befund (punktueller Abrieb vertikal darüber an Deckplatte). Anzunehmen ist die gemeinsame Nutzung der Bügel mit den nachträglichen Bohrungen in den Sockelbasen.

Sie dienen dem Einstellen vertikaler Elemente mit einem Durchmesser von 25-30 mm, Kerzen, Fahnenstangen oder Tragstangen für einen Baldachin aus Stoff. Aus demselben Grund wurden zu unbekanntem Zeitpunkt die vier Eckbasen mit übereinstimmendem Durchmesser aufgebohrt. Der älteste Schaden, welcher dem Bearbeitungsprozess der jüngeren Bildhauerwerkstatt vorausgegangen sein muss, ist der Durchbruch der südlichen Seitenplatte. Sie wurde entstehungszeitlich von der Innenseite dreifach mit horizontalen Klammern zusammengehalten. Die Komposition dieser Fläche mit den Flachreliefs der Fortitudo (links) und Prudentia (rechts) nimmt auf die Schräge der Bruchfuge unmittelbar Bezug. Aufmaße, M 1:10.

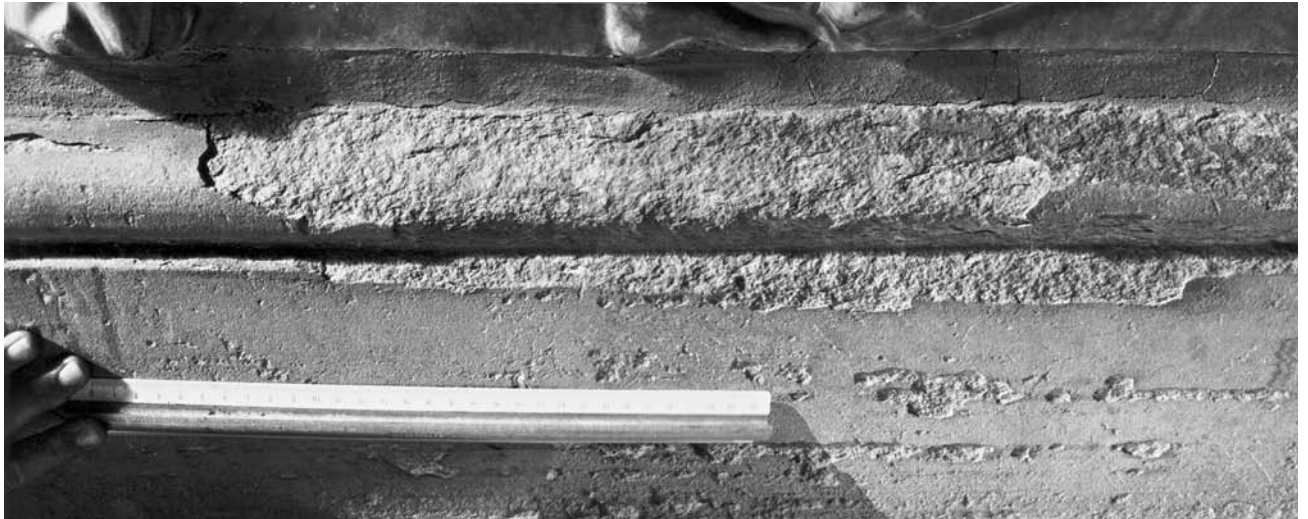
Tumba Papst Clemens II., Westchor. Sockel aus Schilfsandstein, Oberfläche. Analyse.

Oben: Ausschnitt aus der südlichen Längsseite des Sockels. Rundum am Sockel sind auffallende Verwitterungsschäden bis hin zu schollenartigen Abplatzungen zu beobachten, obwohl die Werkblöcke nachweislich immer im Dominneren versetzt waren. Die Schadensursache ist unklar. Vielleicht ist sie durch aufsteigende kapillare Bodenfeuchte zu begründen, verbunden mit den im Randbereich aufliegenden, weniger durchlässigen Marmorplatten. Zusätzlich weist der Schilfsandstein einen hydrophoben Auftrag auf (Politur, Reinigungsmittel, Reste von Wachs?).

Auf den Sockelflächen aus Schilfsandstein finden sich auffällige Spuren thermisch bedingter Verwitterung. Sowohl an den Basen des Sockels als auch an den marmornen Seitenplatten, punktuell auch an der sekundären Deckplatte, sind mechanisch bedingte Schäden wie Abrieb, Abschleiß und Abbrüche festzustellen. An den Schmalseiten sind in Höhe der Horizontalfugen, unter dem Sockel als auch unter den Seitenplatten übereinanderliegende geschmiedete Bügel eingelassen.

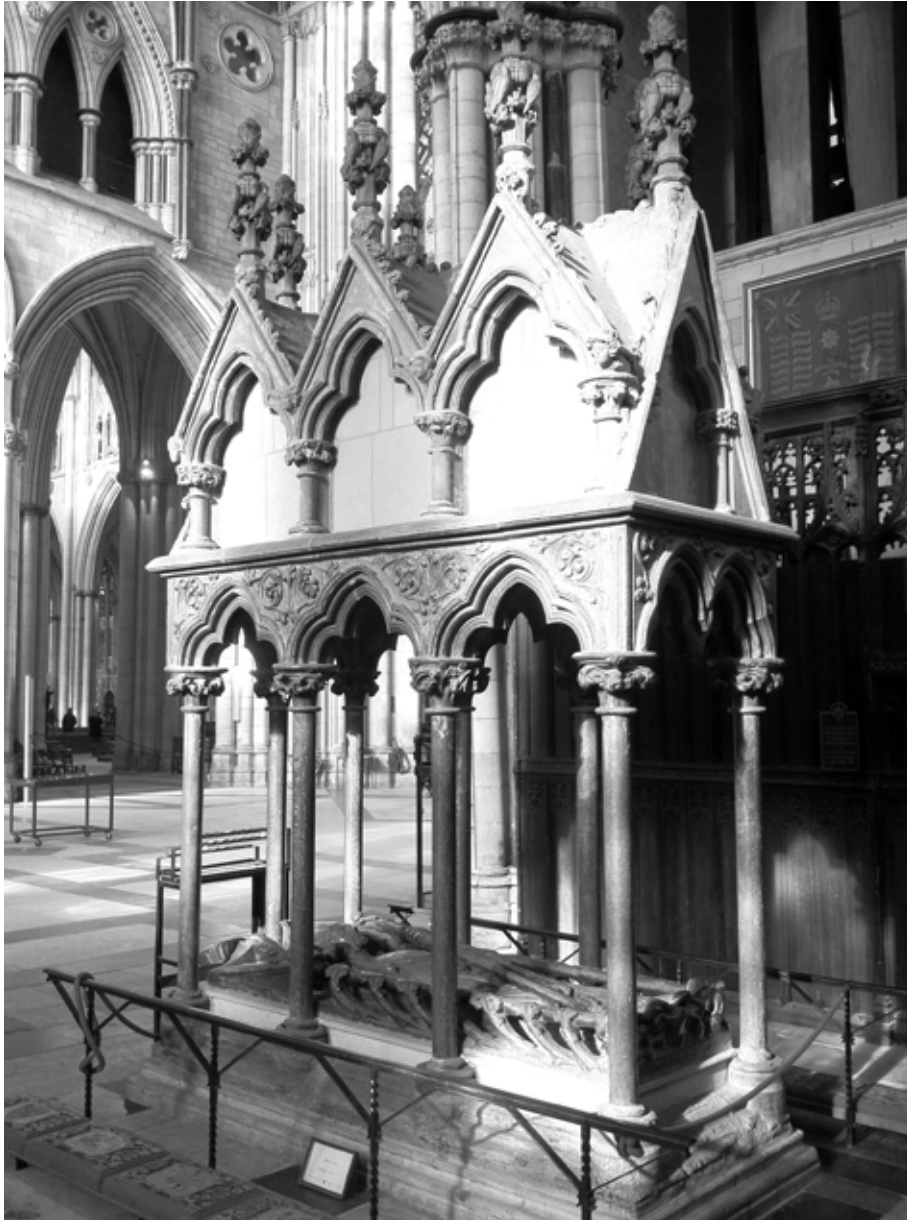
Grabmal des Walter de Gray, Erzbischof von York (1216-1255) im Südquerhaus von York Minster. Vergleich.
 Oben und unten: Der Sockel der Tumba Erzbischofs de Gray zeigt deutliche Parallelen zum heutigen Sockel der Tumba
 Papst Clemens II. in Bamberg. Die Basen standen zuvor leer und waren ebenfalls aufgebohrt. Offenbar wurde der steinerne
 Baldachin erst später rekonstruiert.
 Oben: https://upload.wikimedia.org/wikipedia/commons/thumb/d/de/Memorial_to_Archbishop_Walter_de_Gray_in_York_Minster_01.jpg/640px-Memorial_to_Archbishop_Walter_de_Gray_in_York_Minster_01.jpg Foto: Andrewrabbott
 09.02. 2013. Unten: Bauch, Grabbild, 1976, S. 75.

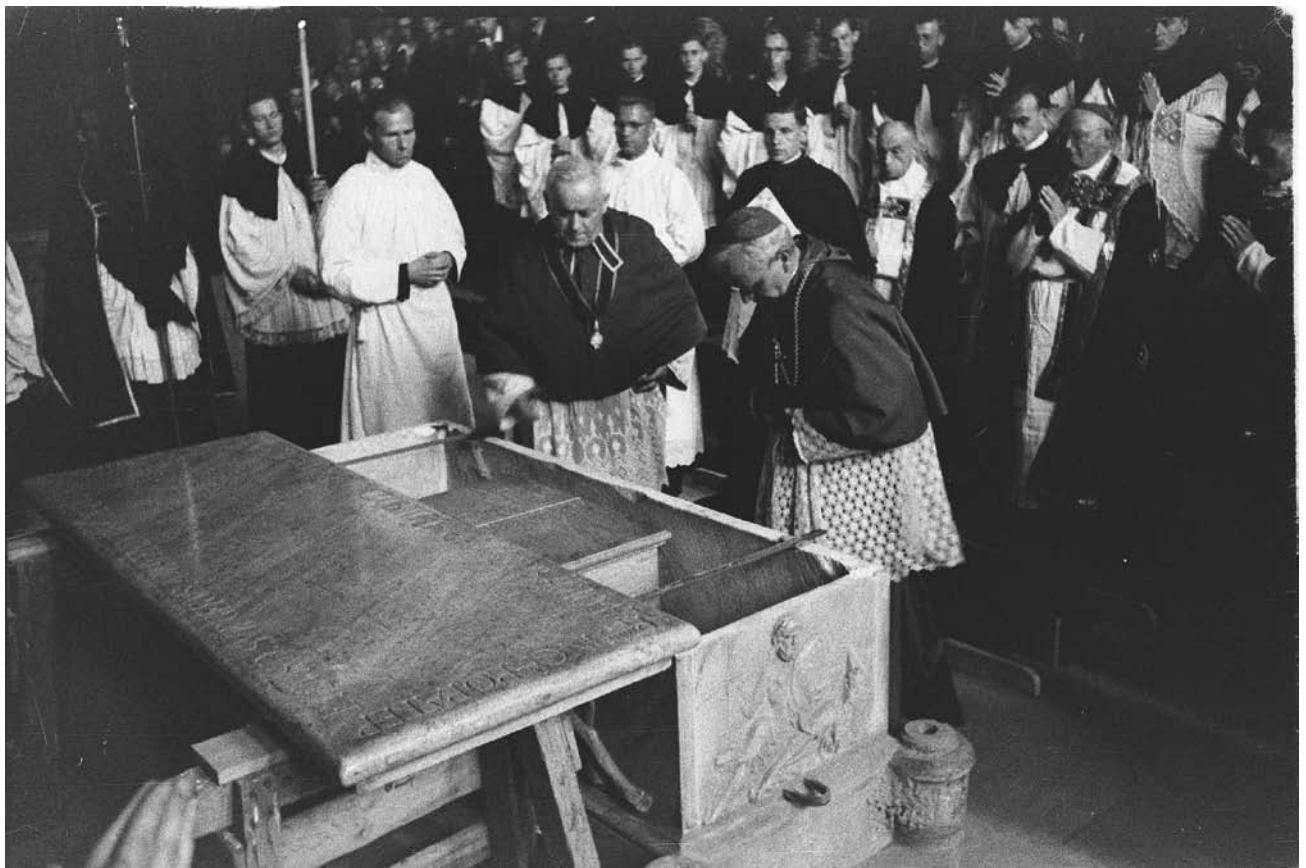
Tumba Papst Clemens II., Westchor. Seitenplatten und Deckplatte. Analyse, Quellen.

Oben: Die Tumba wurde, um sie vor Kriegszerstörungen zu schützen, am 03.06.1942 geöffnet. Die Textilien und die sterblichen Überreste des Papstes (+ 09. Oktober 1047) wurden geborgen, Seitenplatten und Deckplatte der Grablege waren eingelagert bis 1947.
