Die Skulpturen
der Jüngerer Werkstatt
im Bamberger Dom.
Bauforscherische
Untersuchung der
Bildhauertechnik
und der Standorte.

Band II.2

Maren Zerbes

Band II.2 – Abbildungen

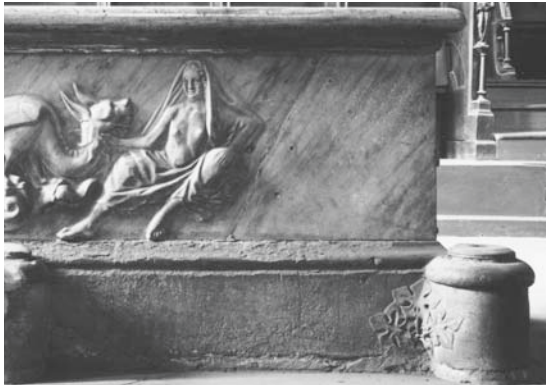
Tumba Papst Clemens II., Westchor. Seiten. Analyse.

Die Seitenplatten im Flachrelief wurden von der Jüngerer Werkstatt gearbeitet. Oben, Mitte und unten: Die südliche Längsseite war bereits vor dem entstehungszeitlichen Werkprozess durchgebrochen. Die Detaillierung der Bildhauer nimmt auf die Bruchfuge unmittelbar Bezug. Die Bruchfuge wurde von innen mit drei bleivergossenen Klammern zusammengehalten. Auf einer der in bleivergossenen Endpunkte der Klammern liegt ein grünlicher Rest, die chemische Konsistenz ist ungeklärt.

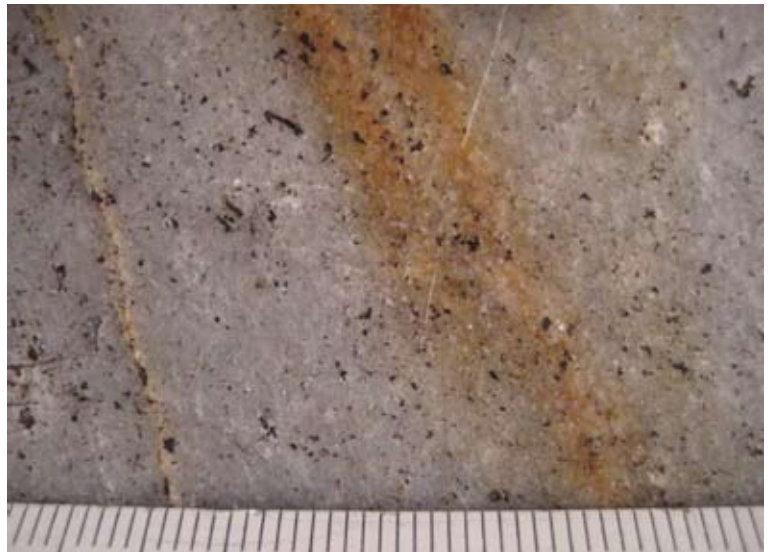
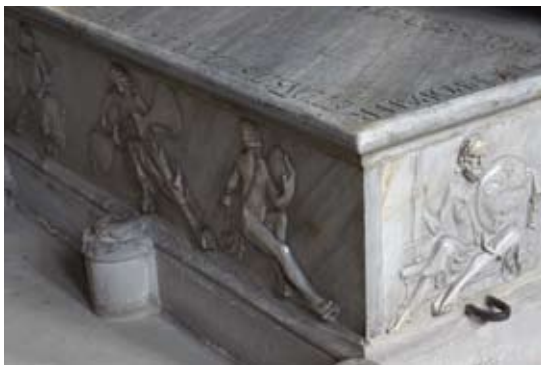
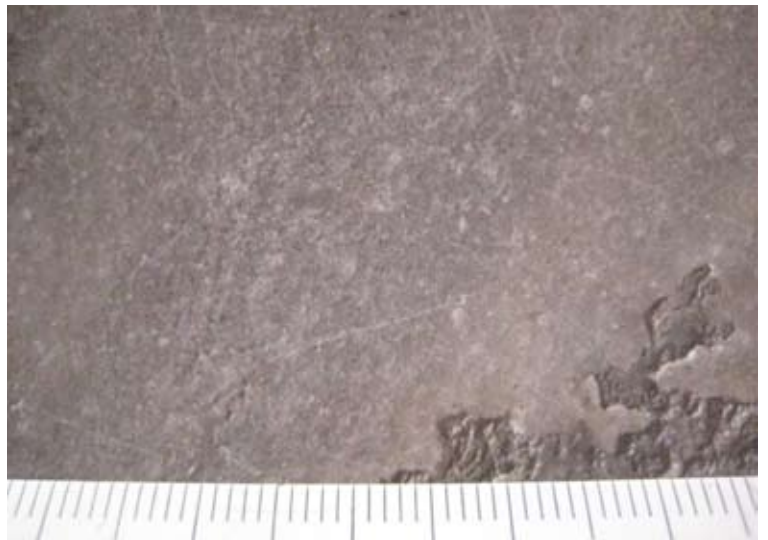
Tumba Papst Clemens II., Westchor. Seitenplatten und Deckplatte, Material. Analyse.

Oben: Marmor 2 der Deckplatte mit Kratzern und Resten einer schwarz erscheinenden Substanz. Unten: Marmor 1 der Seitenplatten mit Kratzern und Ausbruch. Der Marmor der Seitenplatten ist von jenem der Deckplatte in der Farbigkeit und der Bänderung deutlich unterscheidbar. Die Herkunft beider Marmore ist nicht sicher zu bestimmen. Ebensovienig ist zu entscheiden, ob es sich um Variationen desselben Materials oder Steine verschiedener Herkunft handelt.

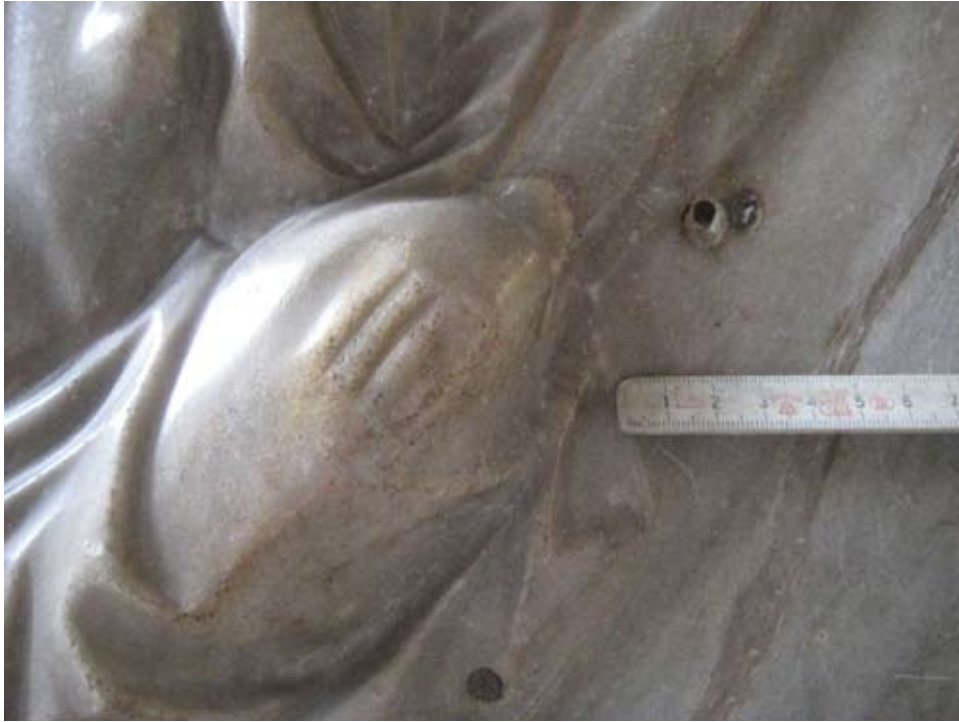
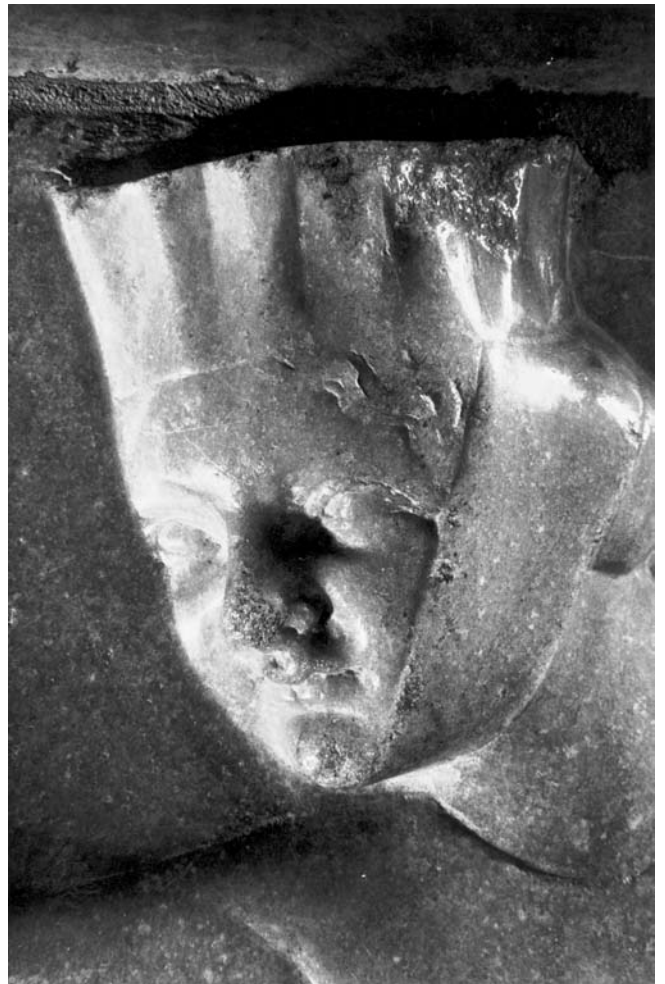
Tumba Papst Clemens II., Westchor. Marmorne Seitenplatten, Oberflächen. Analyse.

Oben: südliche Seitenplatte, Knie und Hand der Prudentia, rechts die mit Mörtel geschlossene Bruchfuge und drei zugehörige Dübellöcher, davon nur zwei genutzt und mit Blei gefüllt. Auf den Kanten eines Dübellochs liegt ein blaugrünes Pünktchen, ob es sich um Pigment handelt, ist unklar. Die Hand der Prudentia ist durch Abschleiß nahezu vollständig entfernt, die ursprüngliche Detaillierung verloren. Unten: nördliche Seitenplatte, Kopf der Justitia. Nase und Haube sind beschädigt, die Stirnlocken abgeschliffen.

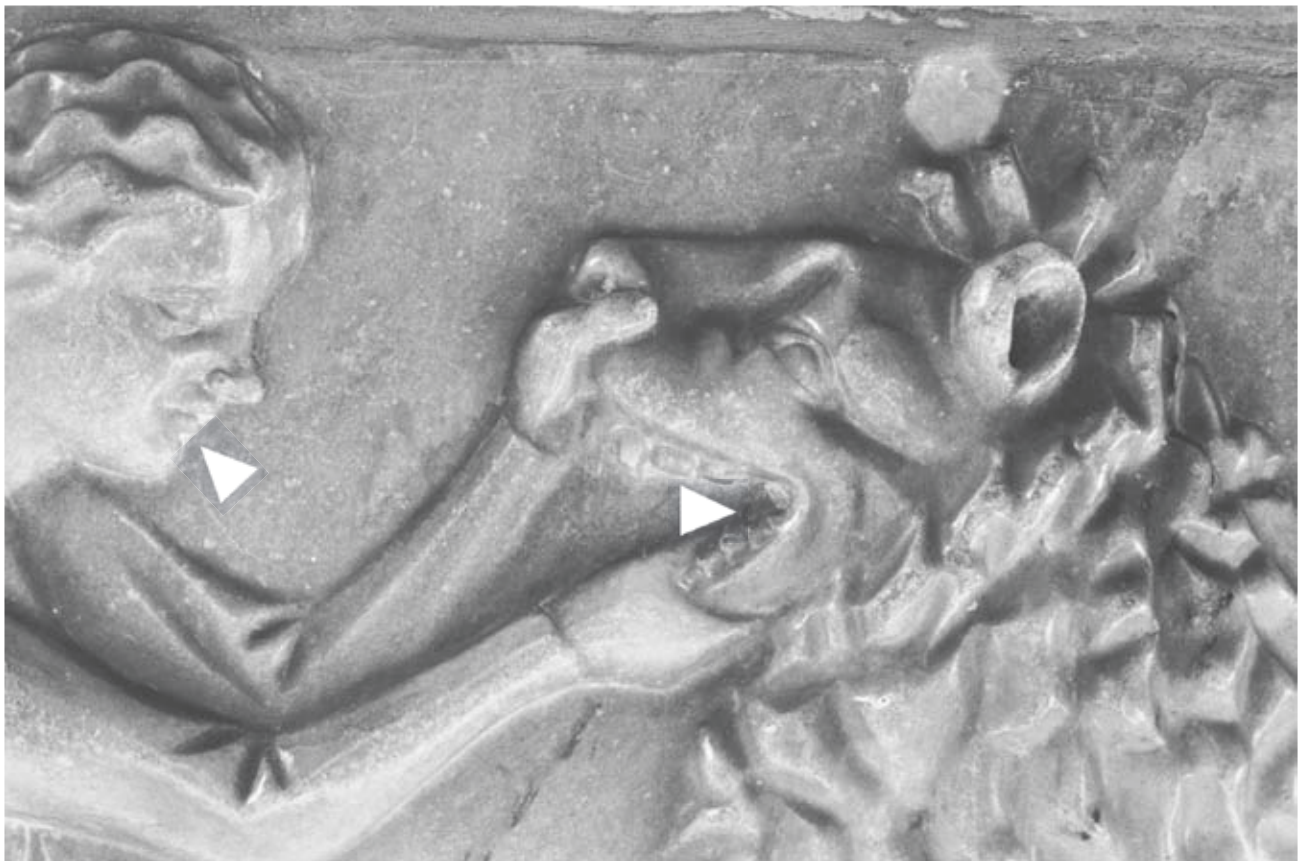
Tumba Papst Clemens II., Westchor. Seitenplatten, Oberfläche. Analyse.

Oben: südliche Längsseite, Fortitudo und Löwe. Unten: nördliche Längsseite, Kopf des Paradiesflusses. In versteckten Winkeln haben sich kleine weiße Reste erhalten (Pfeile), vielleicht von der Abformung der Platten. Die Gipsformerei der Staatlichen Museen zu Berlin fertigte die Abgüsse der Seitenplatten der Tumba Papst Clemens II. Sie erscheinen erstmals im zweiten Nachtrag zum „Verzeichniss der in der Formerei der Königlichen Museen käuflichen Gipsabgüsse“ von 1882, herausgegeben von der Generalverwaltung der Königlichen Museen. Dieser Nachtrag datiert zwischen 1883 und 1. Dezember 1884. Die Reliefs werden unter der Formnummer 2690 geführt.

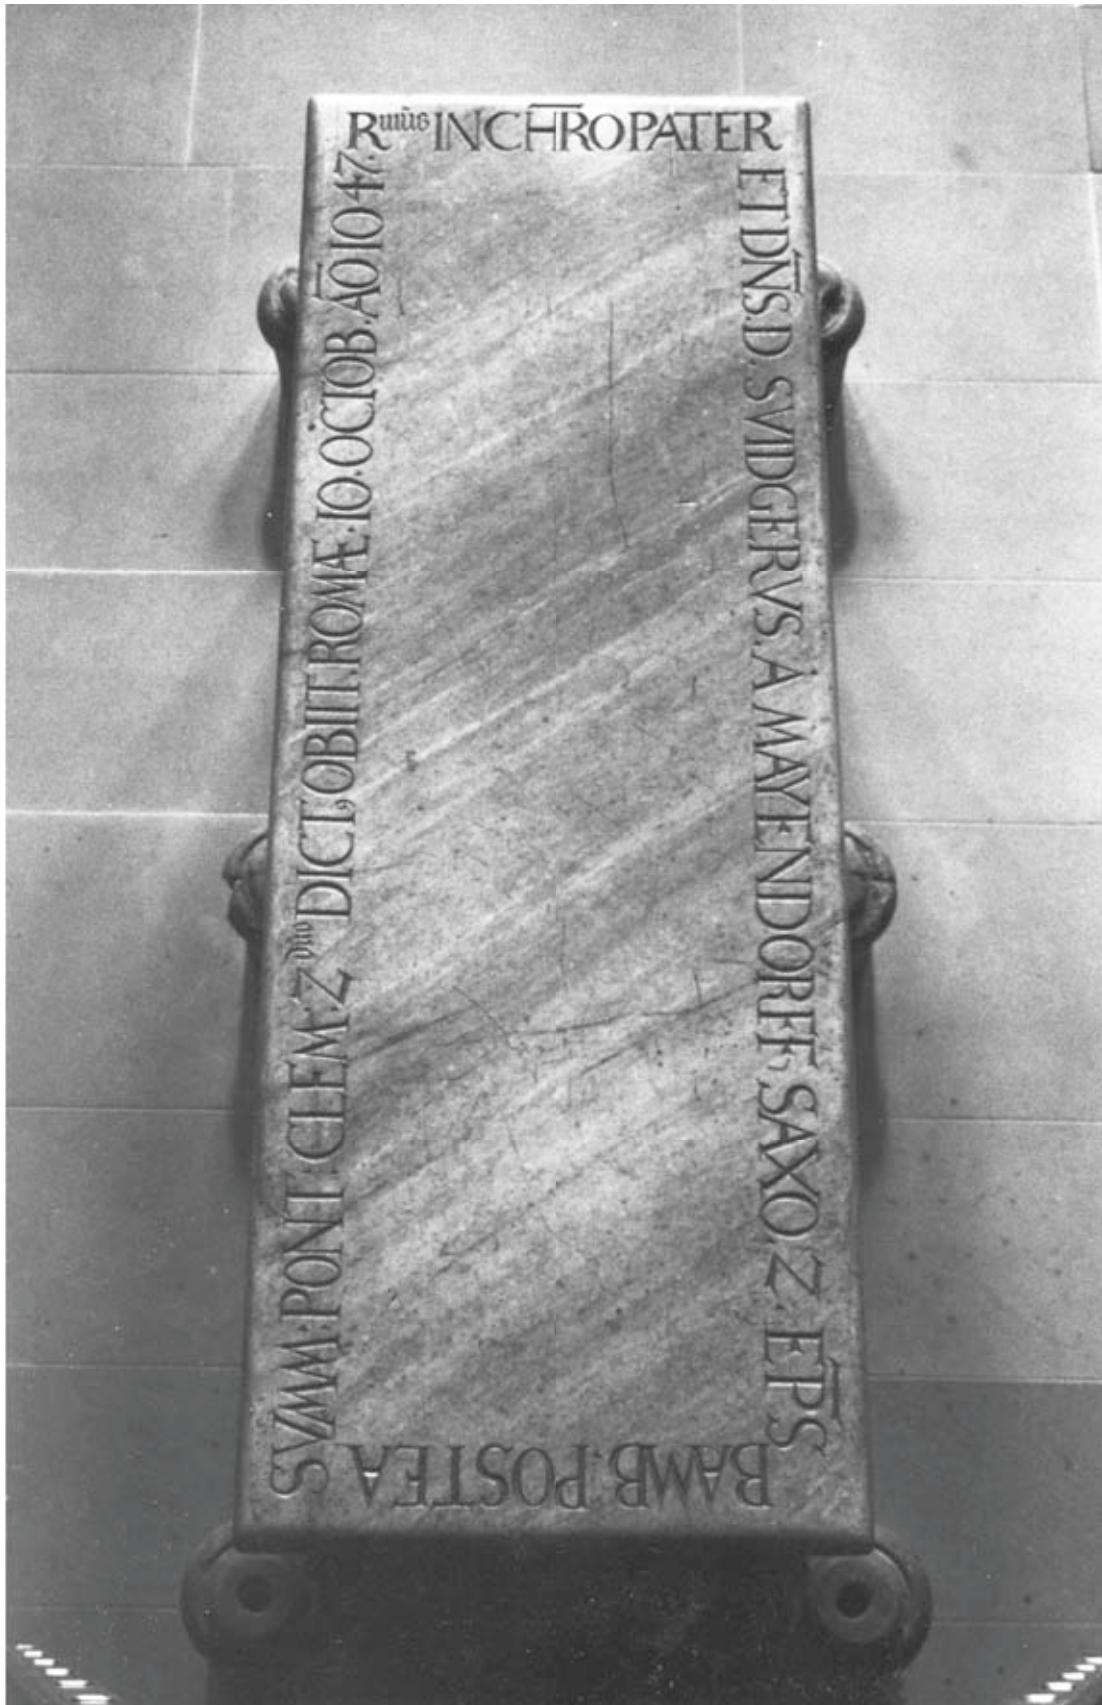
Tumba Papst Clemens II., Westchor. Deckplatte. Dokumentation.

Die Deckplatte aus einem grauen, gebänderten Marmor gehört nicht zum entstehungszeitlichen Bestand, sondern datiert wohl aus dem 17. Jh. Die Lettern und auch die Kratzer erscheinen schwarz. Die Umschrift scheint ursprünglich mit einer Blattmetallauflage versehen worden zu sein (Briefliche Mitteilung Dr. M. Fürst). Die umlaufende Inschrift, hier zitiert nach Exner: Dom, 2015, S. 1215, lautet: R[EVERENDISSI]MUS IN CHR[IST]O PATER / ET D[OMI]N[US] D[OMINUS] SVIDGERVS. A MAYENDORFF SAXO. 2. E[PISCO]P[US] / BAMB[ERGENSIS] POSTEA / SVM[ME] PONT[IFICIS] CLEM[ENTIS] 2[US] DICT[US] OBIIT ROMÆ. IO. OCTOB[IS] A[NN]O 1047 /

Die Marmorplatte zeigt keinerlei Bezug zur original zugehörigen Liegefigur Papst Clemens II. wie z. B. Spuren einer einstigen Auflagerfläche oder Rahmung.

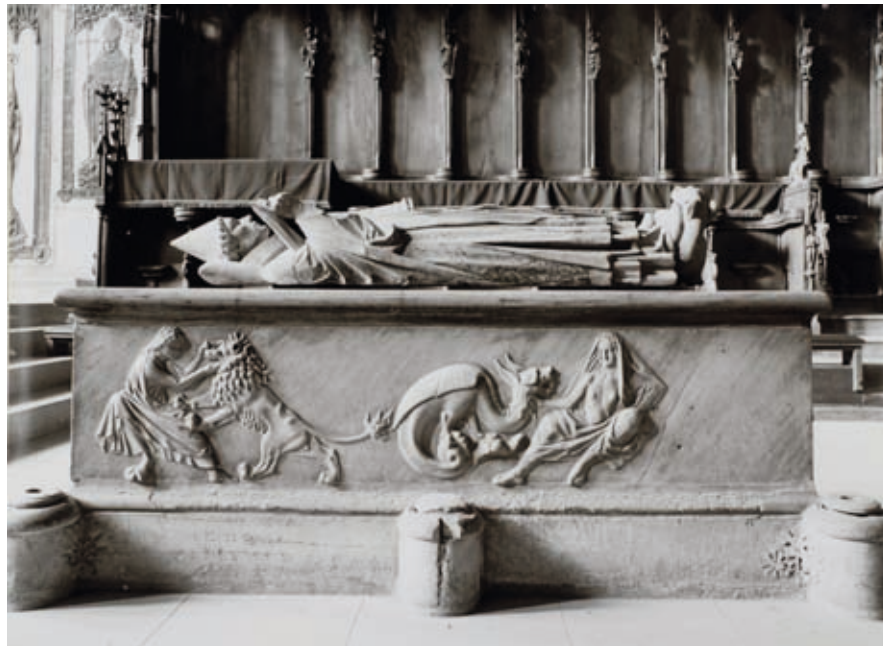
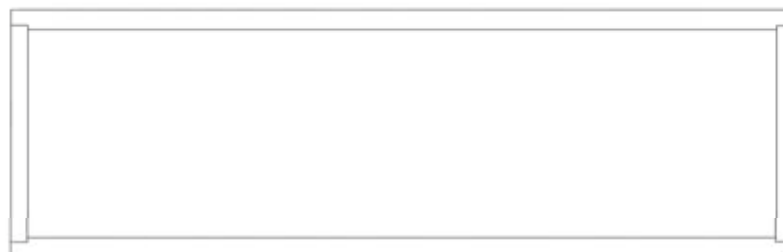
Tumba und Liegefigur Papst Clemens II., Westchor. Quelle und Rekonstruktion.

Oben: 1978 wurde der Gisant von seinem Standort am Pfeiler B2 west im Nordseitenschiff abgenommen, um von Bildhauer Leitherer eine Kopie anzufertigen zu lassen. Nach Rücktransport der Liegefigur in den Dom und vor dem Wiederversatz wurde das Original auf die chronologisch jüngere Deckplatte der Tumba gelegt, um die Maßstäblichkeit beider Elemente beurteilen zu können.

Unten: Liegefigur und Seitenplatten in Ansicht und Grundriss. Wegen der oben benannten Befunde und übereinstimmenden Papstdarstellungen ist zu folgern, dass Gisant und Seitenplatten trotz unterschiedlicher Materialien zum ursprünglichen Bestand des Papstgrabes gehören. Sie sind der Jüngerer Bildhauerwerkstatt zuzuweisen. Der Maße der Seitenplatten sind der Größe der Liegefigur angemessen. Obwohl der heutige Sockel der Papsttumba ebenfalls von der Jüngerer Werkstatt geschaffen wurde, steht der Unterbau im konstruktiven Kontext isoliert. Durch seine Basen, die entstehungszeitlich für einen Aufbau mit sechs Säulen geplant waren, ist er mit den figürlich dekorierten Seitenplatten unvereinbar. Er muss als Fragment einer anderen, im 13. Jh. wohl unvollständig ausgeführten Tumba im Dom eingeordnet werden. Die Tumba mit dem Sockel mit sechs Basen kann wegen des starken Abriebs, wohl vom lang andauernden Betreten mit Füßen, nur an einem öffentlich zugänglichen Ort im Dom gestanden haben. Die Größe und herausragende Gestaltung lassen vermuten, dass das Werk ursprünglich für einen Bischof, oder aber für einen der heiliggesprochenen Stifter, Kaiser Heinrich oder Kaiserin Kunigunde gefertigt wurde. Die Zusammenfügung der heutigen Elemente der Tumba Papst Clemens II. und das Entfernen der Liegefigur werden hier im Prozess der Barockisierung des Domes Mitte des 17. Jh. vermutet. Dafür spricht auch, dass Seitenteile und Sockelprofile in ihren Maßen nicht exakt übereinanderstehen.

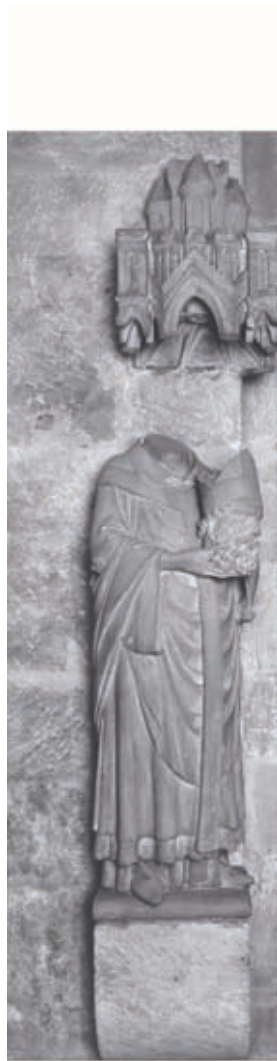
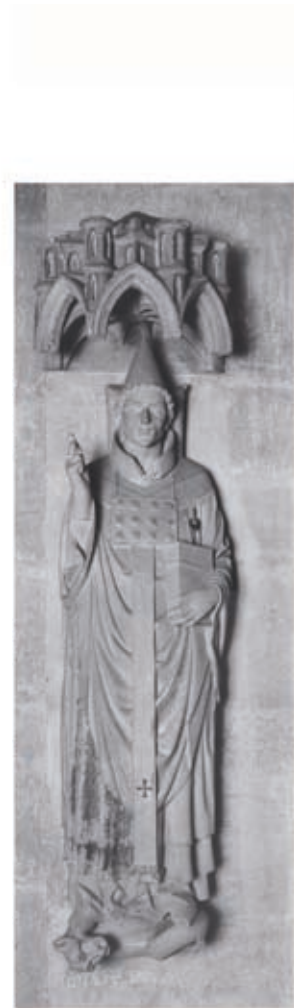
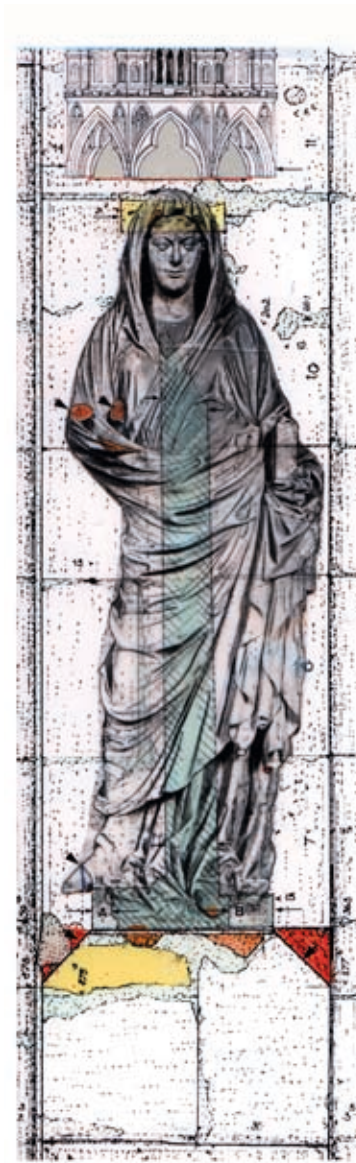
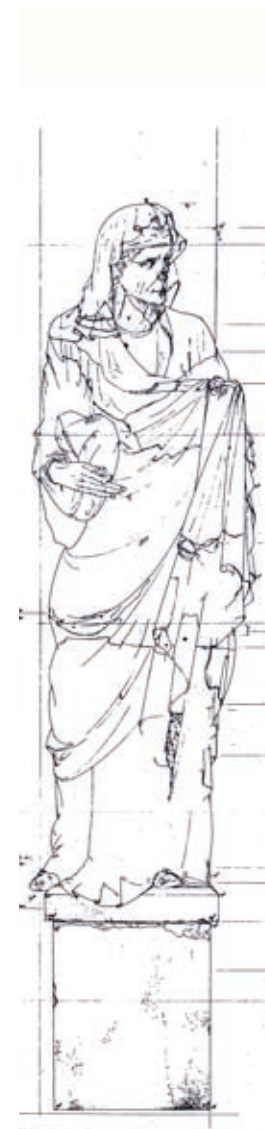
Skulpturen, Baldachine und Konsolen an Pfeilern B2, B3 und B4. Ansichten, Aufsichten, Maßstabsvergleich. Analyse. V. l. n. r.: Hl. Dionysius an Pfeiler B4 ost auf Konsole 21, unter Baldachin D. Lachender Engel an Pfeiler B3 west auf Kelchkonsole 19a, unter Baldachin E. Liegefigur Papst Clemens II. an Pfeiler B2 west, unter Baldachin C. Jungfrau

Maria an Pfeiler B3 nord auf Konsole 15, unter ihrem Baldachin. Alte Frau an Pfeiler B3 ost auf Konsole 13. Reiter an Pfeiler B4 west auf Konsolen 27, 29 und Plinthe 29a, unter seinem Baldachin. Aufmaß frontale Ansicht Alte Frau: K. Kaffenberger. Übrige Aufmaße: Autorin. Grundlage Fotomontage Jungfrau Maria: Aufleger: Dom, 1898, Tafel 38. Skalierte Fotografien: U. Gaasch. M 1:20.

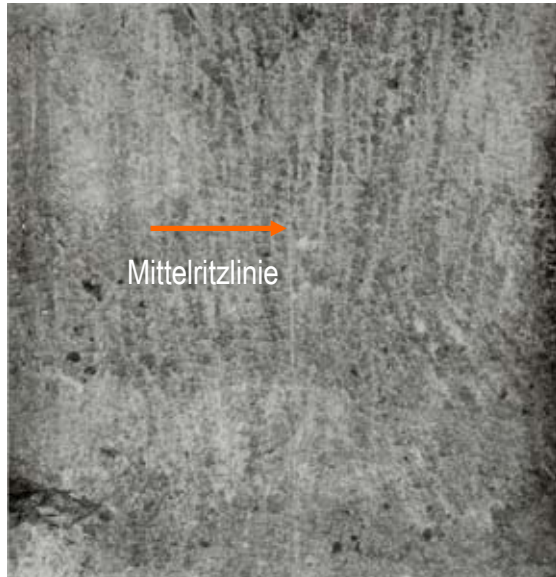
Rohblock des Clemens

Mit Zahnfläche Reißnadel und Zirkel:
Umsetzung des Entwurfs auf dem Rohblock

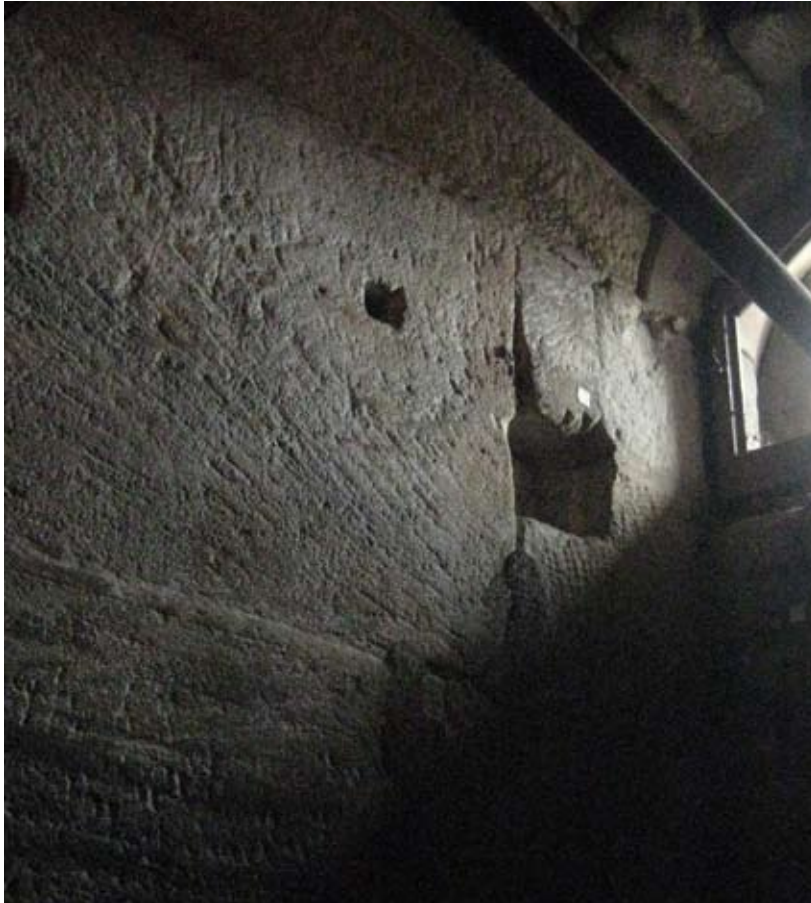
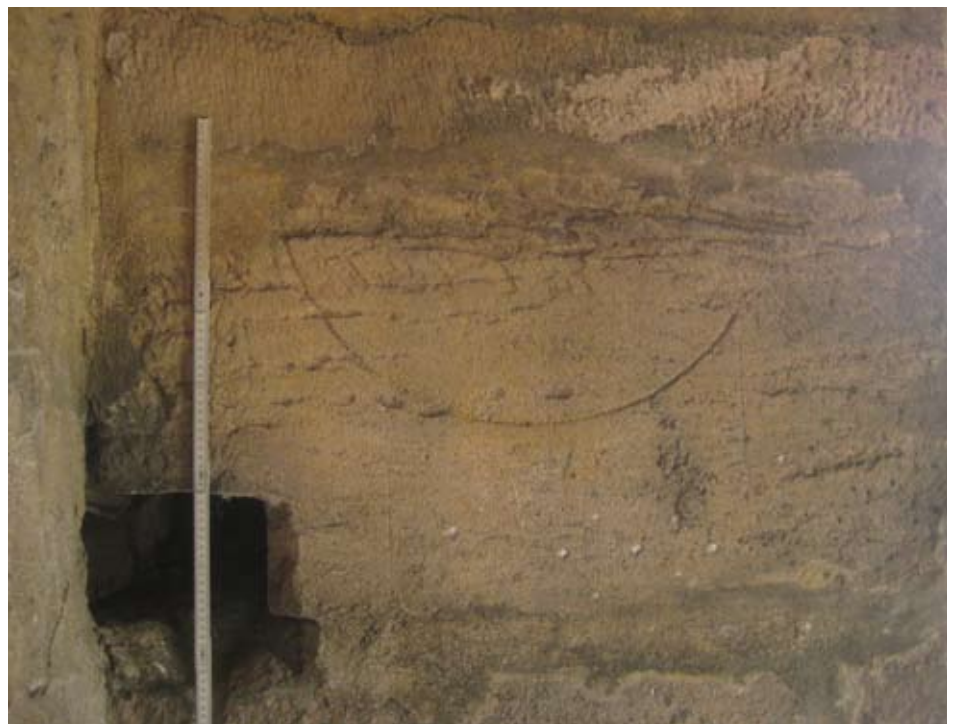
Jüngere Werkstatt. Bildhauerischer Entwurf. Analyse.

Oben links: Liegefigur Papst Clemens II., 1978 ausgebaut. Mitte links: Zahngeflächte Rückseite des Gisantens mit Mittelritzlinie, Ausschnitt. Aus Breuer: Inventarisierung 1981, S. 32, Abb. 2. Oben rechts: Lachender Engel an Pfeiler B3 west, Detail: untere Zone seiner Rückseite mit Aufsicht auf die Kelchkonsole. Der untere Bereich der Figurenrückseite blieb im ursprünglich zahngeflächten Zustand erhalten, darin ist eine vertikale Ritzung erkennbar. Nach eigenen Proportionsstudien ist es sehr wahrscheinlich, dass die zeichnerischen Entwurfsvorlagen der Bildhauer tradierte geometrische Grundprinzipien und schöne Proportionen berücksichtigten. Die Symmetrieachse (Proportion 1:1) als wichtigste Entwurfsachse wurde an der Rückseite dauerhaft im Stein markiert. Unten links: Baldachin E über dem Lachenden Engel, Aufsicht. Ausschnitt mit geritzten Hauptachsen für das Oktogon des Türmchens. Unten rechts: Baldachin des Reiters, Aufsicht mit geritzter Mittelachse und Grundkreis. Der Zirkelschlag gab das Maß für die Länge der Firste der obersten Ebene an. Die auf den Ecktürmchen erhaltenen Ritzungen sind die originalen, aus dem Konstruktionsprozess erhaltenen Hauptdiagonalen auf dem Oberlager des Gewölbeblocks. Aufmaße, hier o. M.

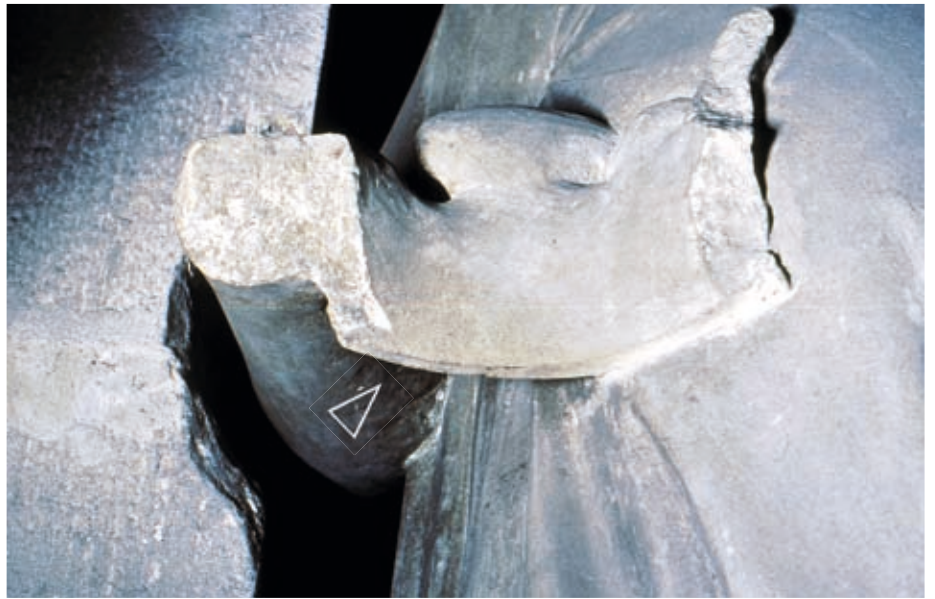
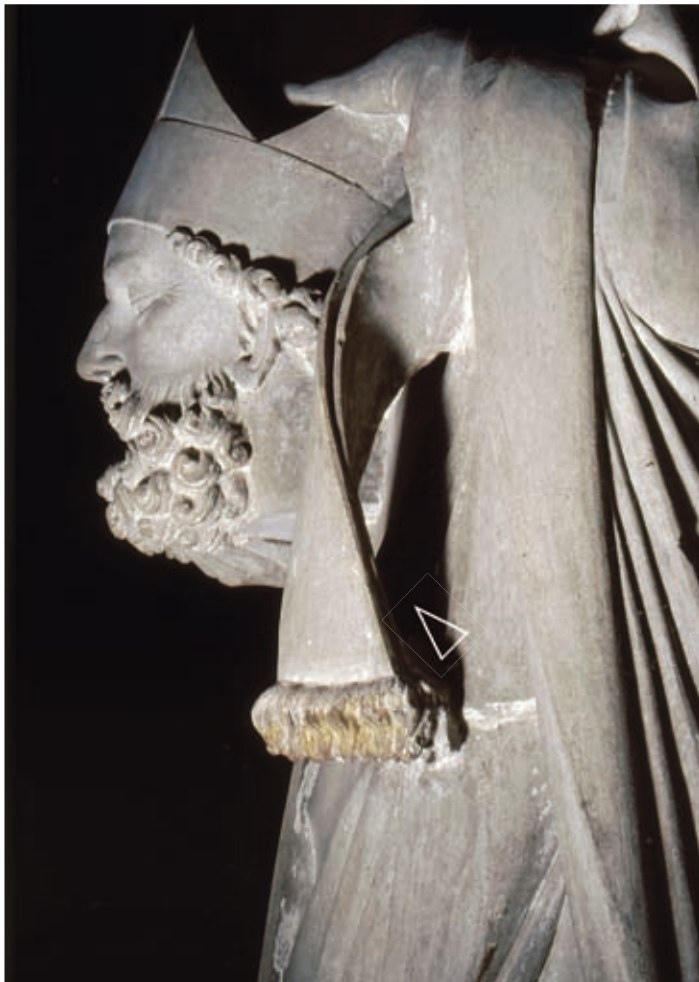
Bildhauertechnik, Detaillierung der Märtyrergruppe. Analyse.

Oben: Lachender Engel am Pfeiler B3 west. Frontale Ansicht. Detail: rechter Arm und Fragment der Krone.

Beim Lachenden Engel und Hl. Dionysius bilden die Attribute Krone und Haupt die entwurflichen Schwerpunkte. Sie sind weit vorgestreckt. Bei Dionysius wurde der Stein am Manipel sowie zwischen Kopf und Körper durchbrochen gearbeitet. Hals und Hand sichern das Haupt in der Funktion von Puntelli. Beim Engel ist die Krone an den Arm und den Körper angelehnt, inseitig aber vollständig ausgehöhlt. Der heute weitgehend fehlende, ursprünglich wohl mit acht Blättern verzierte Kronreif besaß vorderseitig nur wenig mehr als einen Zentimeter im Querschnitt. Erhalten sind heute lediglich zwei an der Brust anliegende Blätter, die nur in der Rohform ausgeführt wurden. Fotos: U. Gaasch.

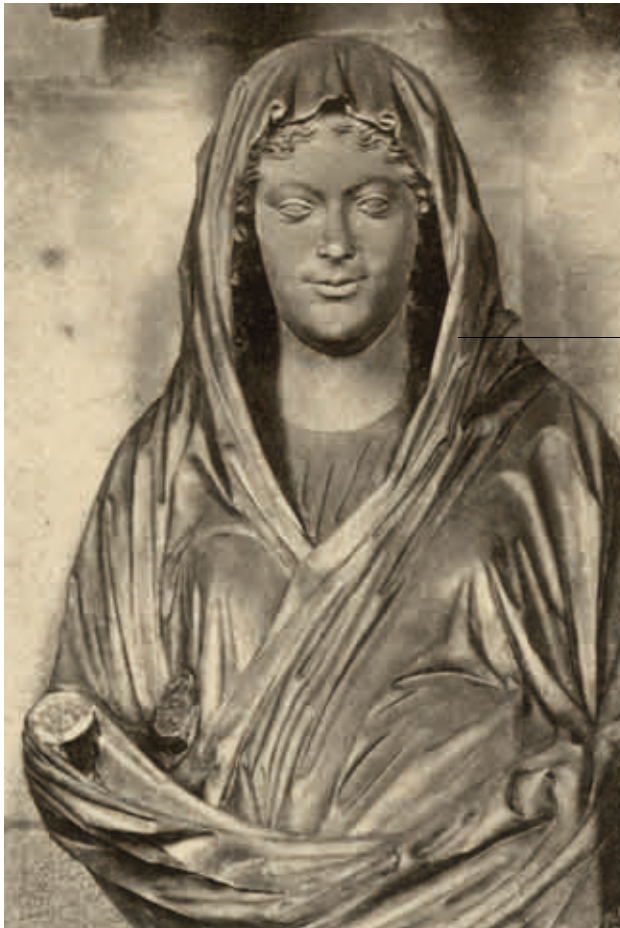
maximal ausgehöhlter Stein am Kopftuch

Jungfrau Maria: erhaltene Ansätze des Puntello polygonalen Querschnitts zwischen dem einst erhobenen Handrücken und der rechten Brust.

Nur an einigen Standfiguren wurden weit vom Körper abgerückte Gliedmaßen realisiert. Erhobene Hände blieben im Werkprozess durch Puntelli mit dem Körper verbunden. Außer bei der Jungfrau Maria findet sich dieses Detail auch beim Gisant Papst Clemens II., und übereinstimmend bei Kaiserin Kunigunde vom Adamsportal. Bei allen dreien erhielt der steinerne Steg einen polygonalen Querschnitt. An der heute verlorenen linken Hand der Alten Frau, einst wohl mit vertikal aufgerichtetem Attribut, wurde auf eine solche Sicherung verzichtet. Foto oben: Weese, Aufleger: Dom, 1898, Tafel 38. Foto unten: Weese, Aufleger: Dom, 1898, Tafel 10.

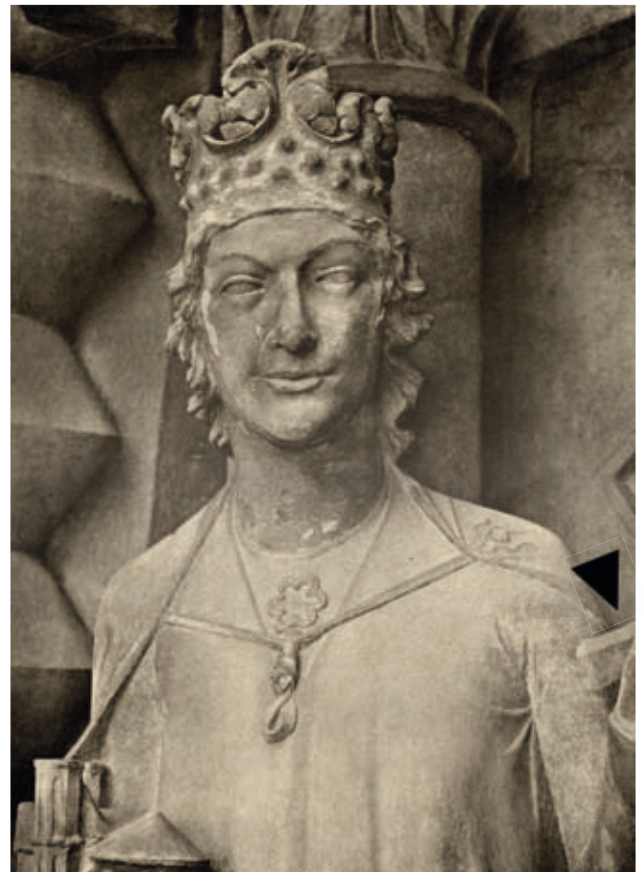
Kaiserin Kunigunde vom Adamsportal mit erhaltenem Puntello von polygonalem Querschnitt zwischen linkem Handrücken und Oberarm.

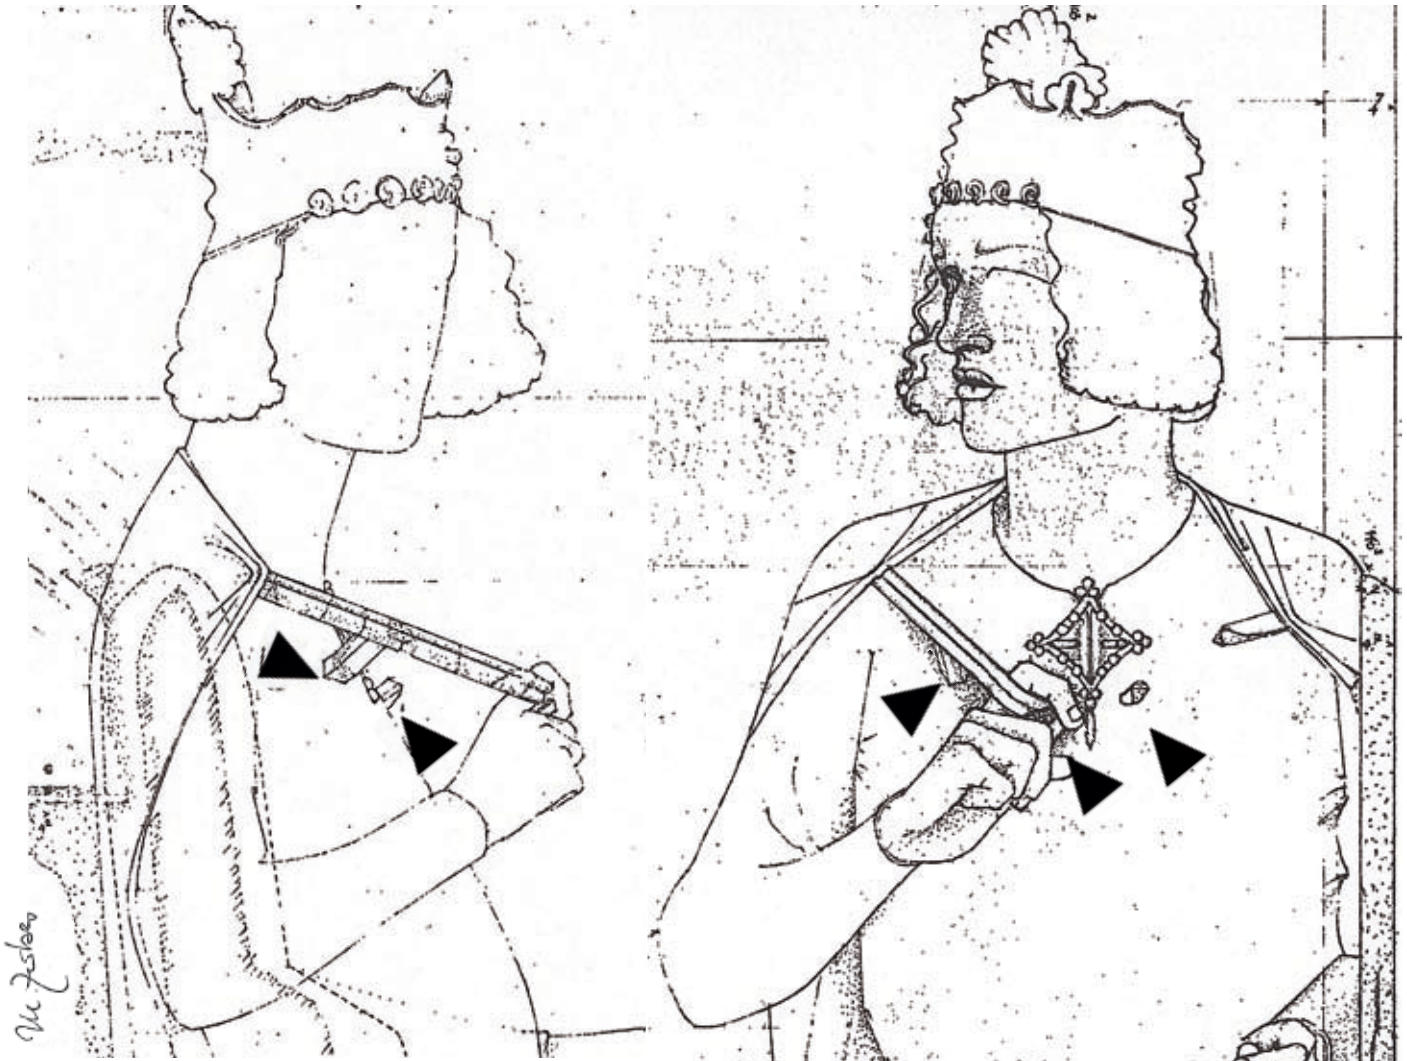
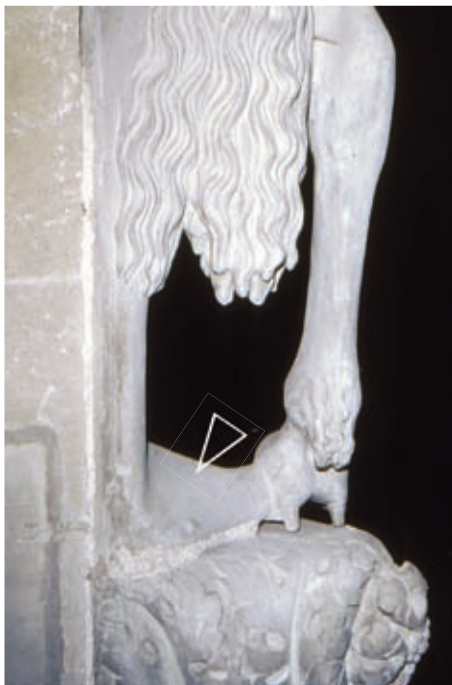
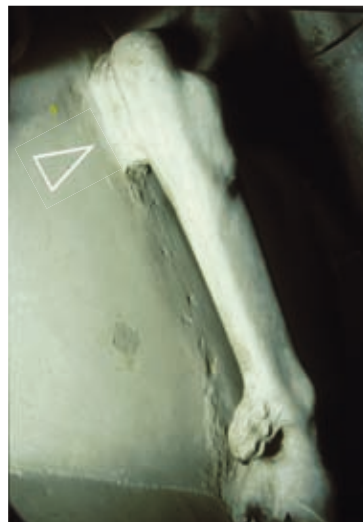
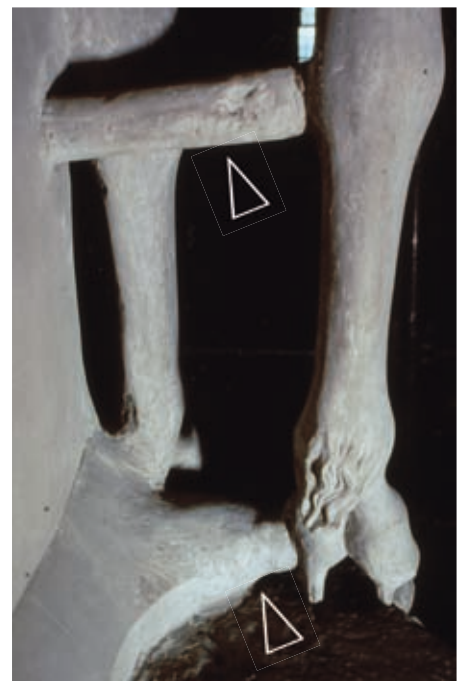
Bildhauertechnik. Detaillierung des Reiterreliefs.

Oben: Reiter, Stücker III: Zur Brust wurden als Unterstützung der monolithisch gearbeiteten Tasselschnur zwei zierliche puntelli belassen. Einer von ihnen ist mit der Hälfte der Schnur abgebrochen. Ein dritter puntello unterstützt den rechten Zeigefinger. Unten: Reiter, Stücker I: Zwei kräftige, im Grundriss etwa dreiecksförmige puntelli sichern die rechten Hufe und dienen dem Relief zusammen mit dem Sockel der Rückplatte als Auflagerfläche. Unten rechts: ein im Querschnitt runder puntello steift den rechten Vorderfuß aus. Unten mittig: zwischen Huf und Fersengelenk des linken Hinterfußes wurde der Stein durchbrochen, dabei blieb an beiden Endpunkten ein puntello stehen.

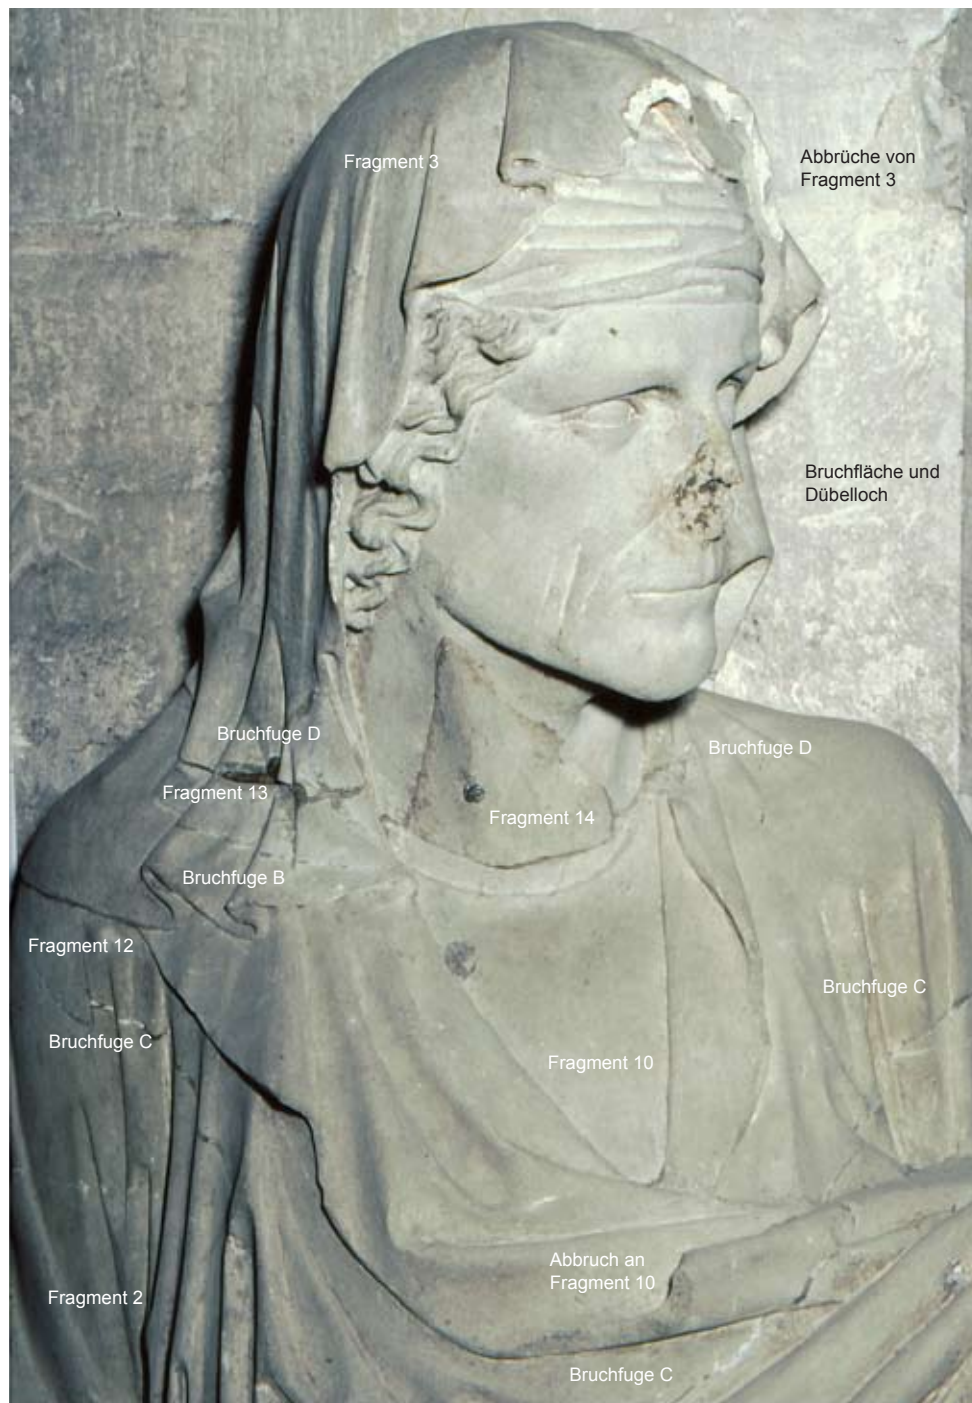
Entstehungszeitliche Reparaturtechnik der Alten Frau. Analyse.

W. Hartleitner, 2011, S. 51: „Sämtliche beschriebenen Schichtenfolgen sind als Erstfassung anzusehen, [...] Eine zeitliche Einordnung der Fassung bald nach der Entstehung, genauer der Reparatur der Skulptur ist ziemlich sicher.[...] Sämtliche mit Harz geklebten Bruchfugen und auch die Bleiplomben sind mit den übrigen steinernen Oberflächen übereinstimmend gefasst. Die Farbschichten hielten auf dem Klebharz sogar besser als auf dem Sandstein. Zugleich sind immer sowohl auf der Klebfuge als auch auf dem angrenzenden Sandstein identische Farbreste erhalten. Es ist also sicher, dass die noch steinsichtige Figur zerbrach, oder andersherum formuliert, die geklebte Figur einheitlich gefasst wurde [...].“

Alte Frau, frontale Ansicht, Büste. Die Figur war ursprünglich monolithisch, nur mit einer separat angestückten Schuhspitze ausgeführt. Sie zerbrach offenbar unmittelbar nach Vollendung in mehr als 15 Bruchstücke. Noch entstehungszeitlich wurden in einem singulären Vorgehen die Bruchstücke geborgen und von einem der Jüngeren Bildhauer sorgsam wieder zusammengefügt. Dies belegt die mit den entstehungszeitlichen Stückerzeugnissen übereinstimmende Reparaturtechnik. Die millimeterfeinen Bruchfugen sind mit dauerhaftem Harzkleber gefügt, als zusätzliche Sicherung wurden bleivergossene Dübel verschiedener Größe verwendet. Foto: U. Gaasch.

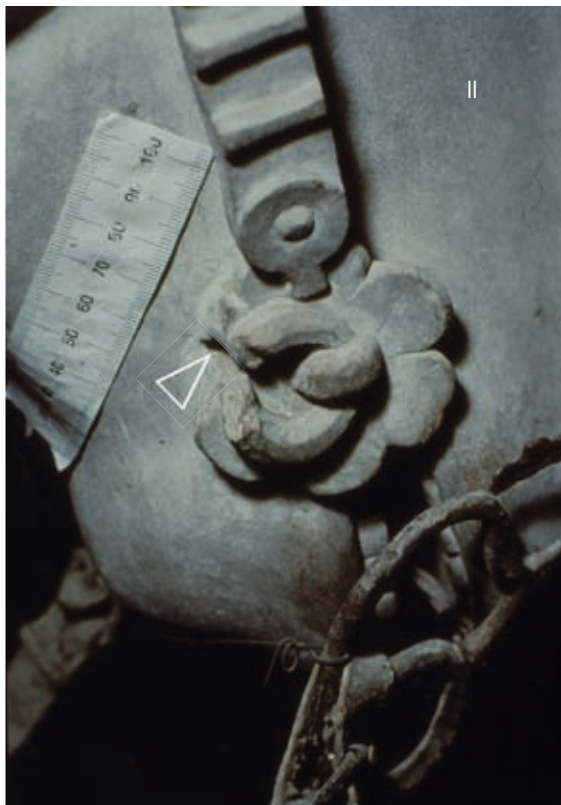
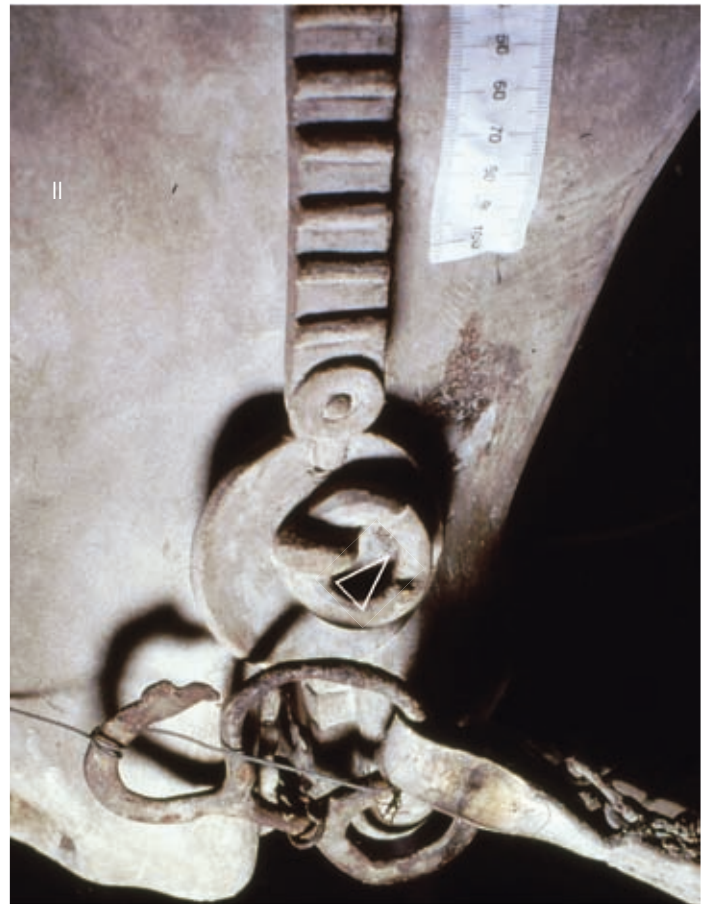
Bildhauertechnik. Detaillierung und Vollendung des Reiterreliefs.

Reiterrelief: Anfügung des Zügels aus anderem Material.

Oben: Reiter, Stückungen II, III und IV. Unten: Stückung II, Detail: Maul des Pferdes, linke und rechte Seite, und Zaumzeug. Nur die steinernen Ansätze des originalen Zügels sind erhalten. Aus welchem Material der übrige Zügel ursprünglich bestand, bleibt unsicher. Gewiss ist aber, dass er bis auf die Ansätze von vorneherein aus anderem Material als Stein bestand. Oben links: Ansatzpunkte des Zügels an linker Hand und Trense. Die originale Anfügung wurde mit kleinen Stiften angedübelt. Vor Anbringung wurde der Verlauf des Zügels angerissen, nach Anbringung an Stückung IV zusätzlich angeklebt. Davon haben sich Reste von Harzkleber erhalten. Unten rechts: Stückung II, Maul mit steinerner Trense. Das heutige Verständnis der ursprünglichen Konstruktion wird erschwert durch spätere Ergänzungen, zwei dreifach C-förmig gebogenen Eisen, die, vielleicht in der Barockzeit, für einen veränderten doppelten Zügelsatz angebracht wurden. Unten links: monolithische Trense an der rechten Kopfseite, als Blüte ausgearbeitet. Das ursprüngliche Dübelloch ist ausgerissen. Unten rechts: monolithische Trense mit Aussparung für den Zügel und erhaltenem Dübelloch. Der heutige lederne Zügel, nicht datiert, mit unvollständig erhaltenem Besatz von Metallstreifen, zitiert in diesem Detail die steinernen Bestandteile des Geschirrs. Es stellt sich die Frage, ob nicht bereits der originale Zügel aus Leder gefertigt war.
