Die Skulpturen
der Jüngerer Werkstatt
im Bamberger Dom.
Bauforscherische
Untersuchung der
Bildhauertechnik
und der Standorte.

Band II.2

Maren Zerbes

Band II.2 – Abbildungen

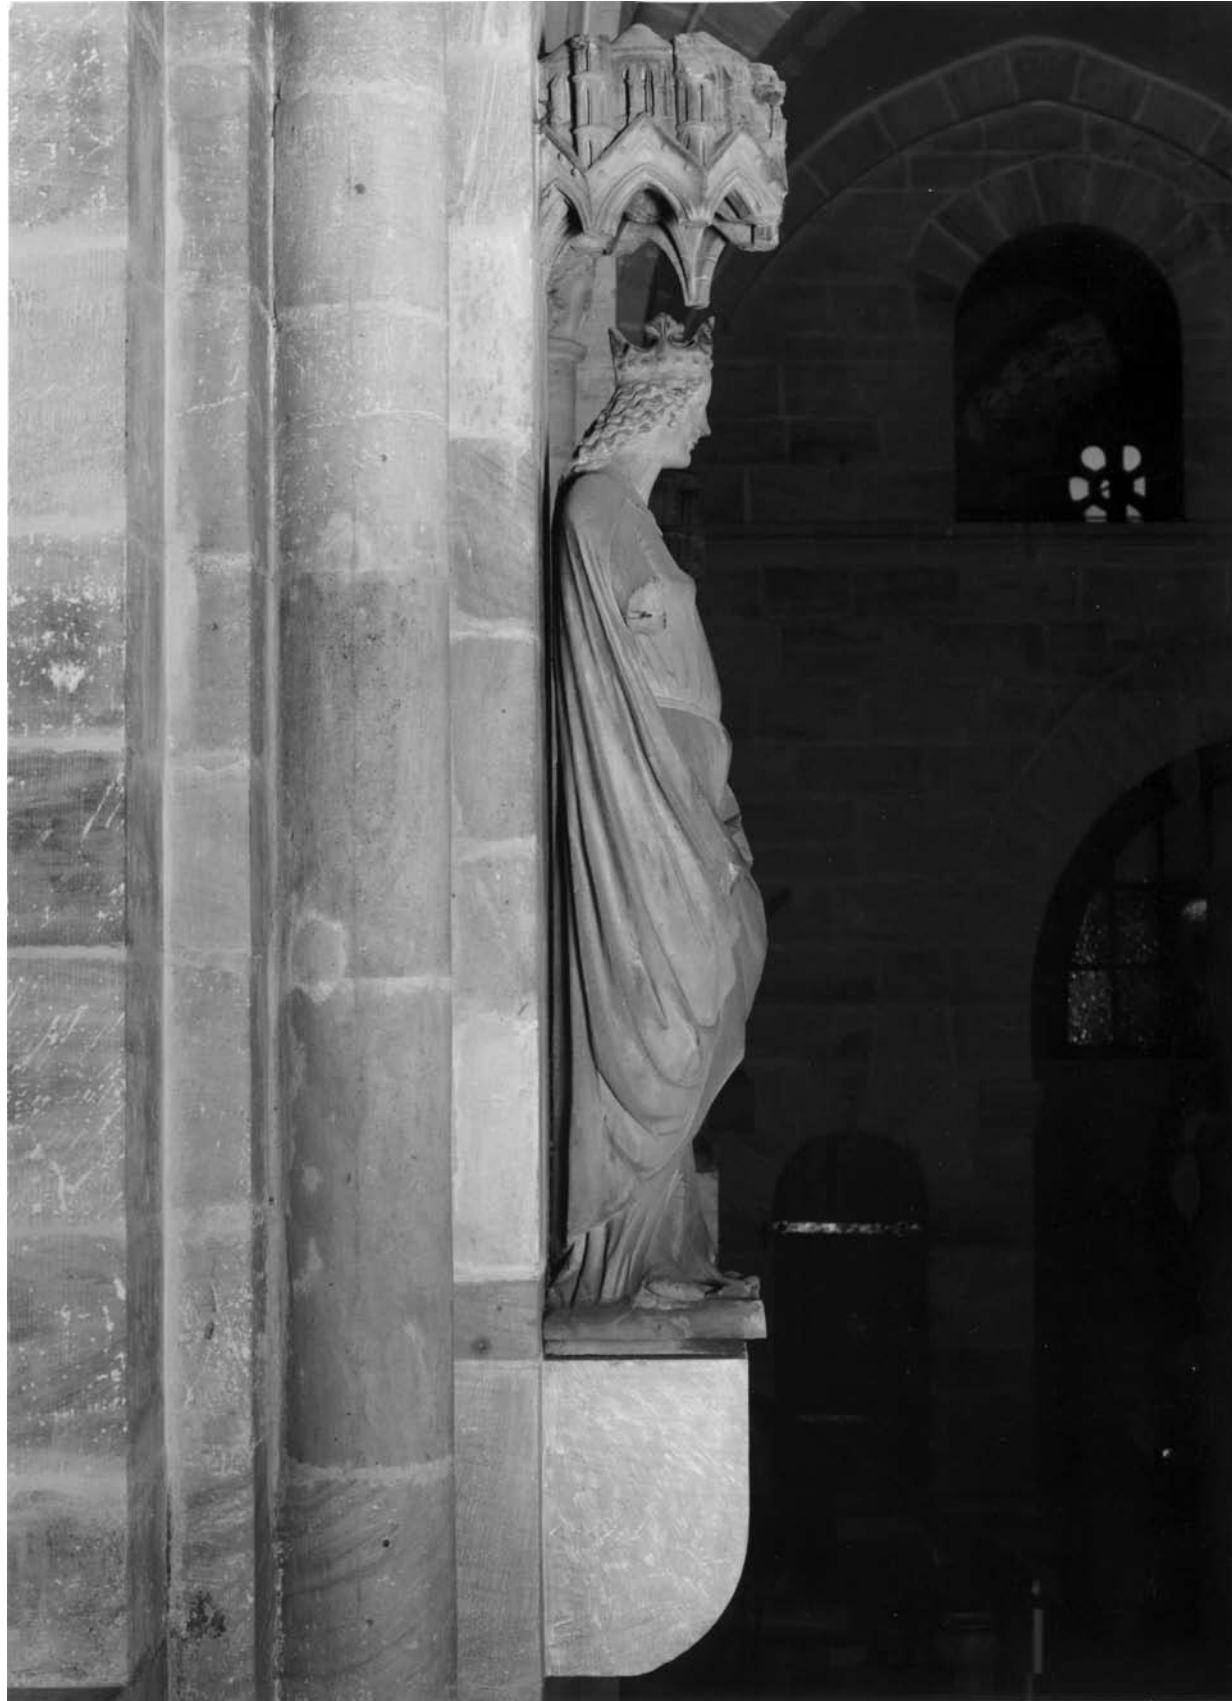
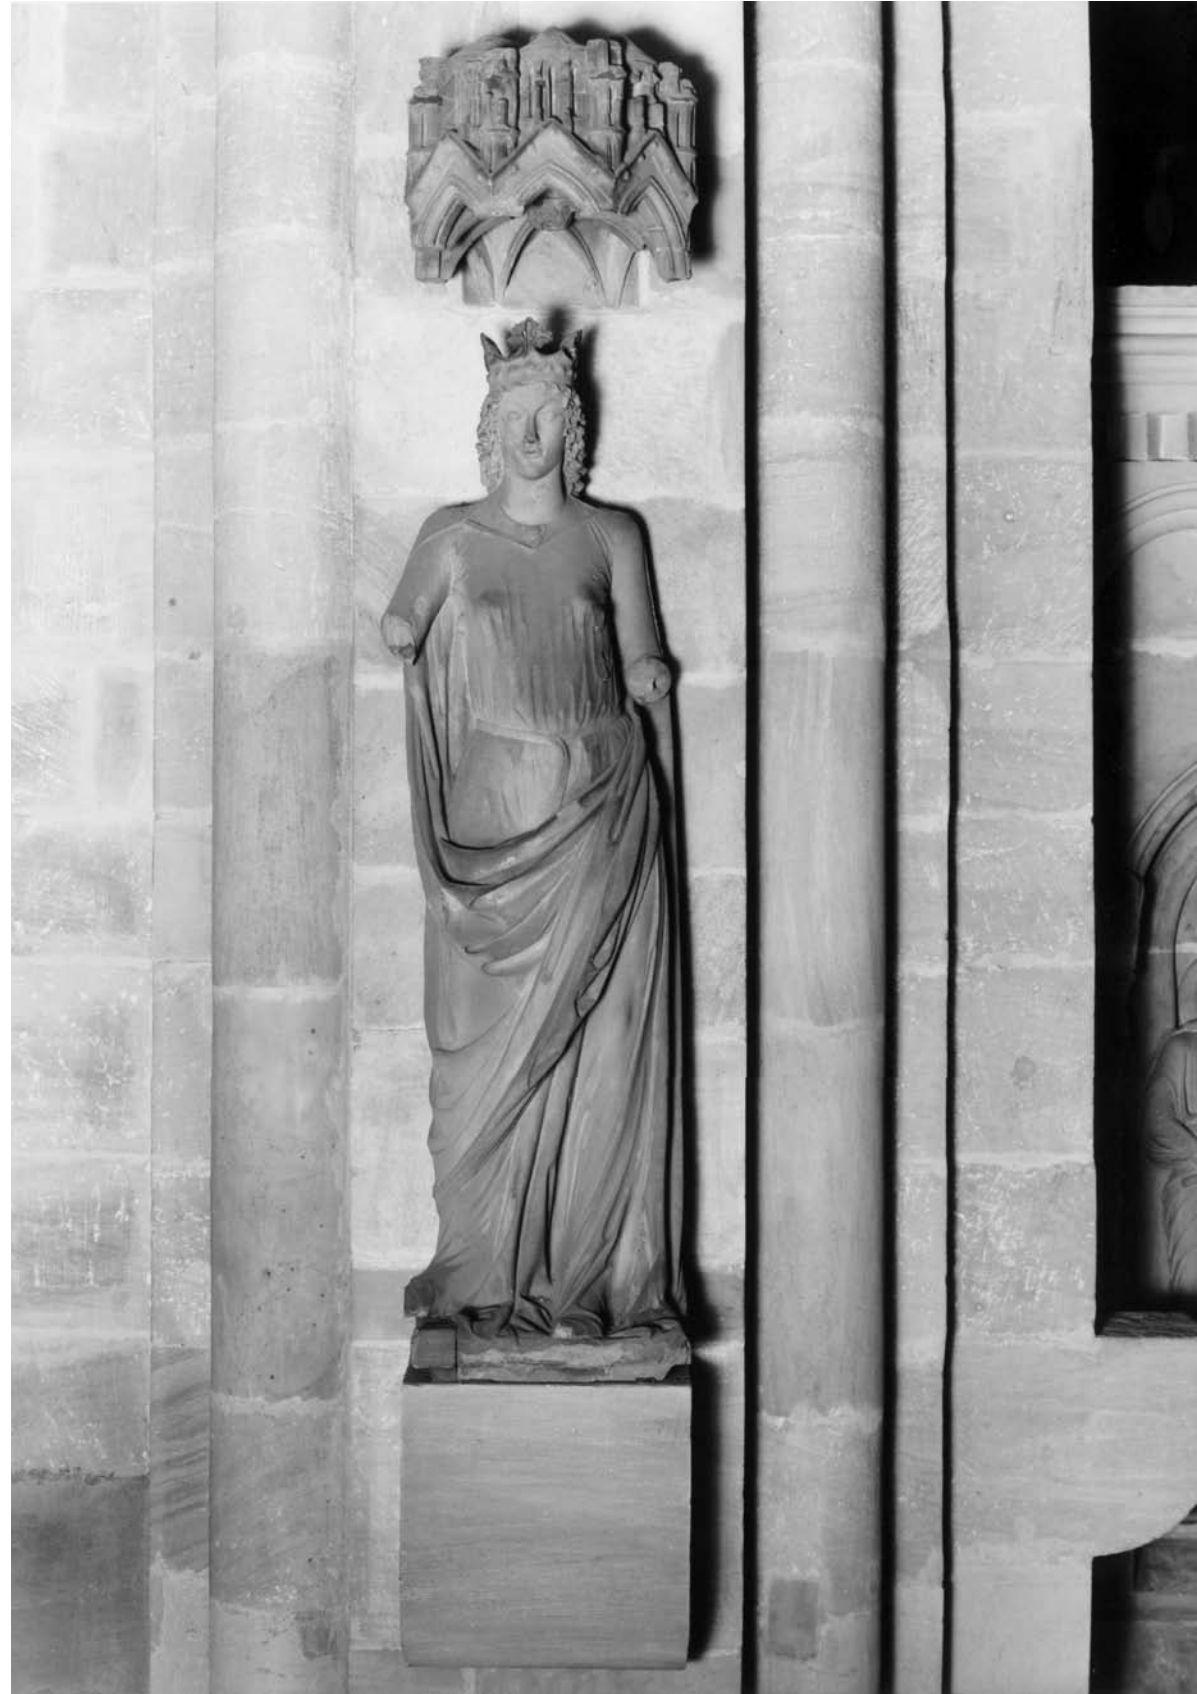
Jüngere Bildhauerwerkstatt. Beziehung der Plinthe zur Konsole. Dokumentation, Analyse.
 Oben: Alte Frau auf Pfeilerkonsole 13. Die Standfigur wurde sekundär, neuzeitlich an Pfeiler B3 ost aufgestellt, es gibt keinen Maßbezug zwischen Plinthe und Konsole. Mitte: Lachender Engel auf Kelchkonsole 19a. Die Figur wurde von der Jüngeren Werkstatt sekundär am Pfeiler B3 west versetzt. Über die dafür geschaffene Konsole 19a stellten die Bildhauer einen im Maß perfekten Übergang zwischen Skulpturenplinthe und Pfeilerkonsole 19 her. Unten: Der Reiter ist für die Aufstellung an Pfeiler B4 west original geplant und wurde entstehungszeitlich dort aufgerichtet. Zwischen Stücker I des Hochreliefs, seiner separat geplanten Plinthe 29a und Pfeilerkonsole 27 darunter sind alle Elemente im Maß exakt auf einander bezogen.
 Frontale Ansicht Alte Frau: K. Kaffenberger. Übrige Aufmaße: Autorin. M 1:10.

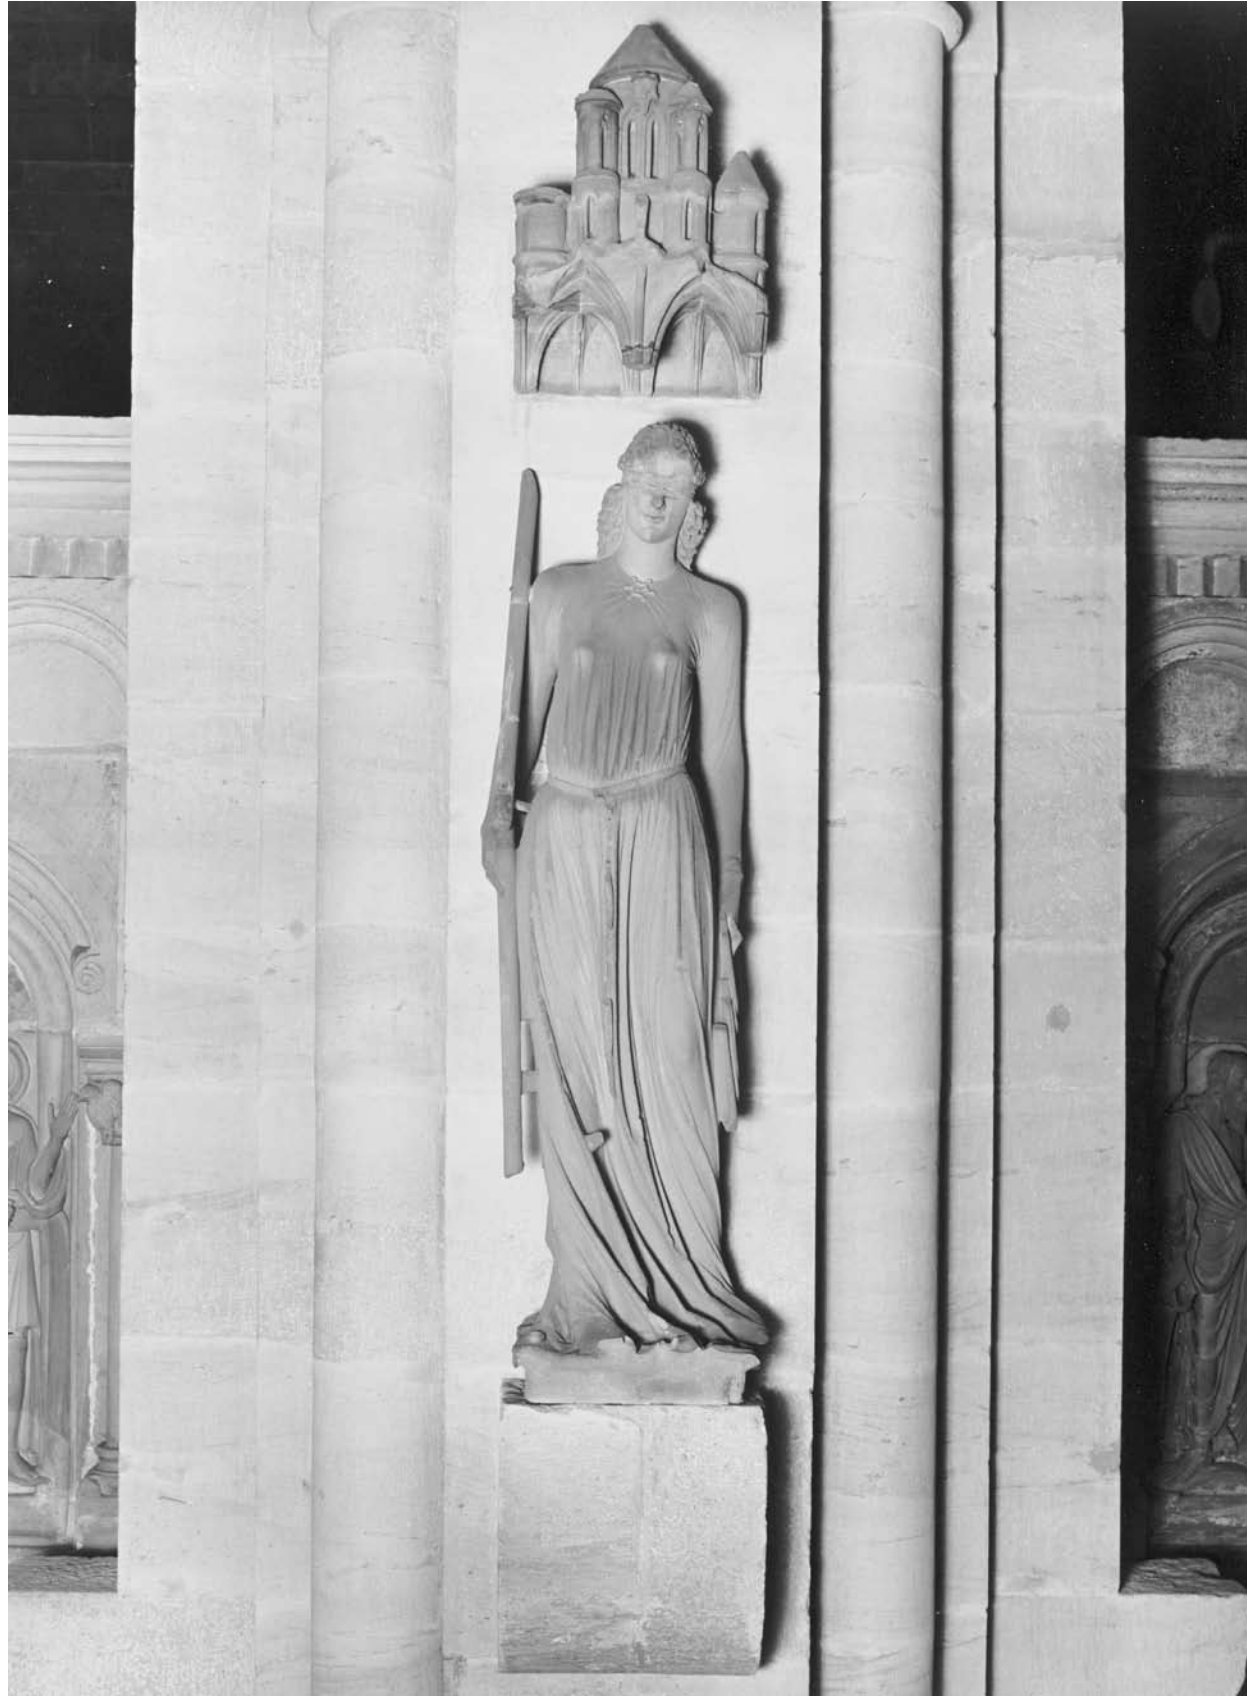
Synagoge vom Fürstenportal unter ihrem Baldachin auf Konsole 16 an Pfeiler C3 süd.
Links: rechte Seitenansicht. Mitte: frontale Ansicht. Rechts: linke Seitenansicht. Fotos: U. Gaasch.

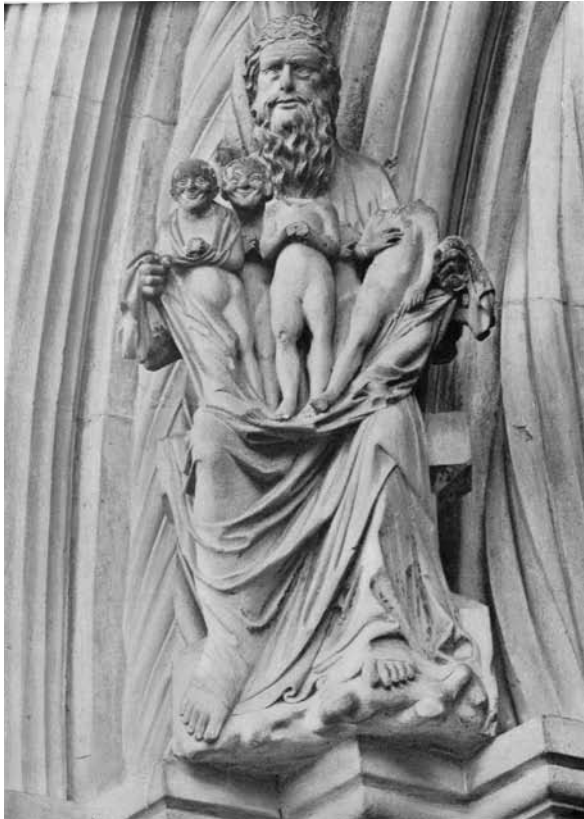
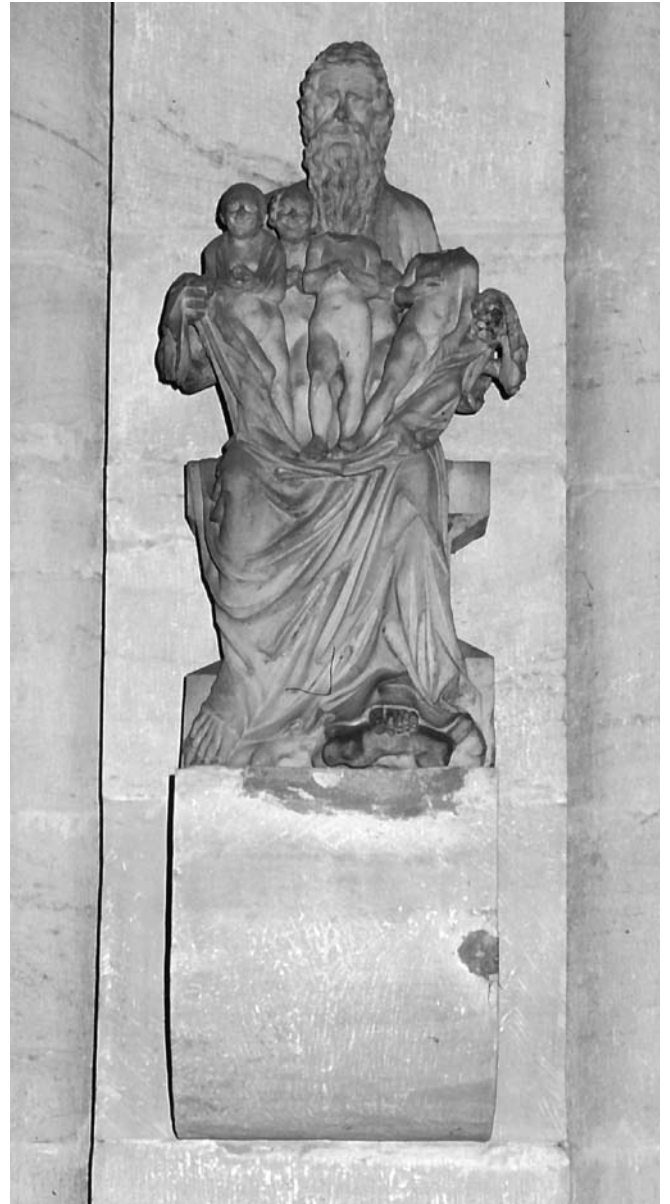
Abraham vom Fürstenportal. Quelle, Dokumentation.

Links: Originale Aufstellung bis 1936 in der linken Archivolte des Portals. Rechts: Abraham seit 1936 im Südseitenschiff, auf Konsole 8 an Pfeiler C2 süd. Foto links: Dehio: Bamberger Dom, ³1939, Tafel 34. Foto rechts: U. Gaasch.

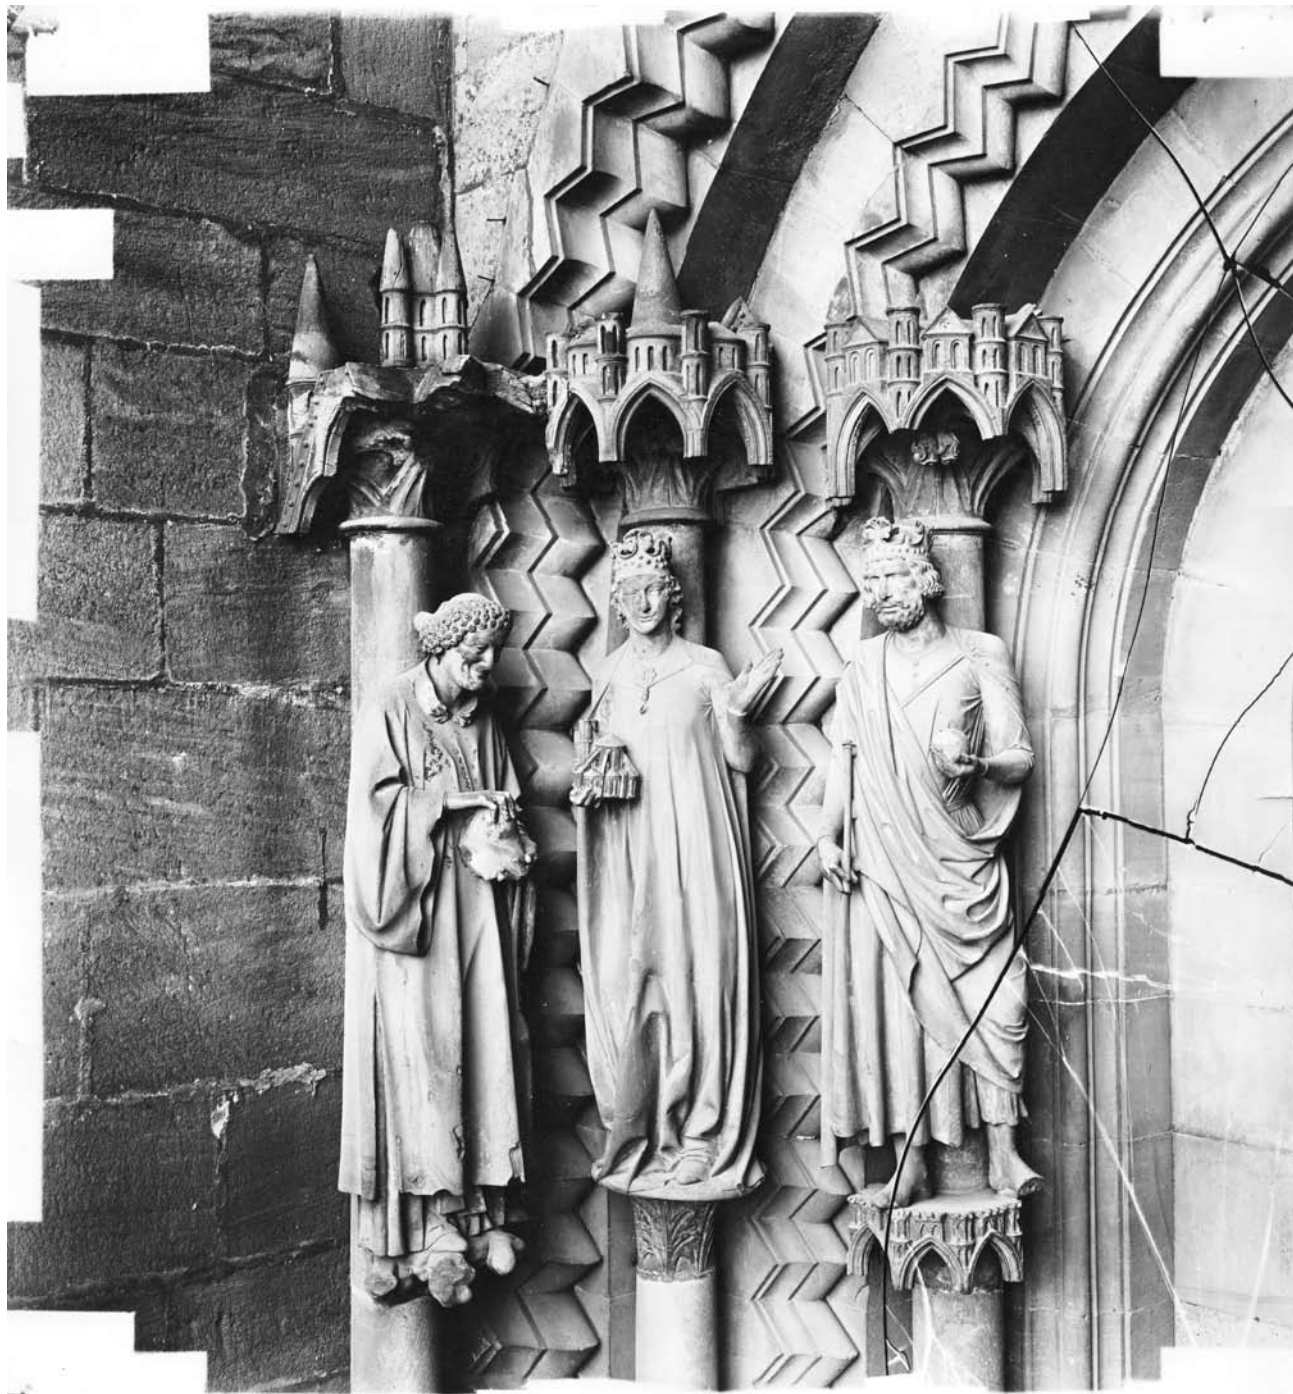
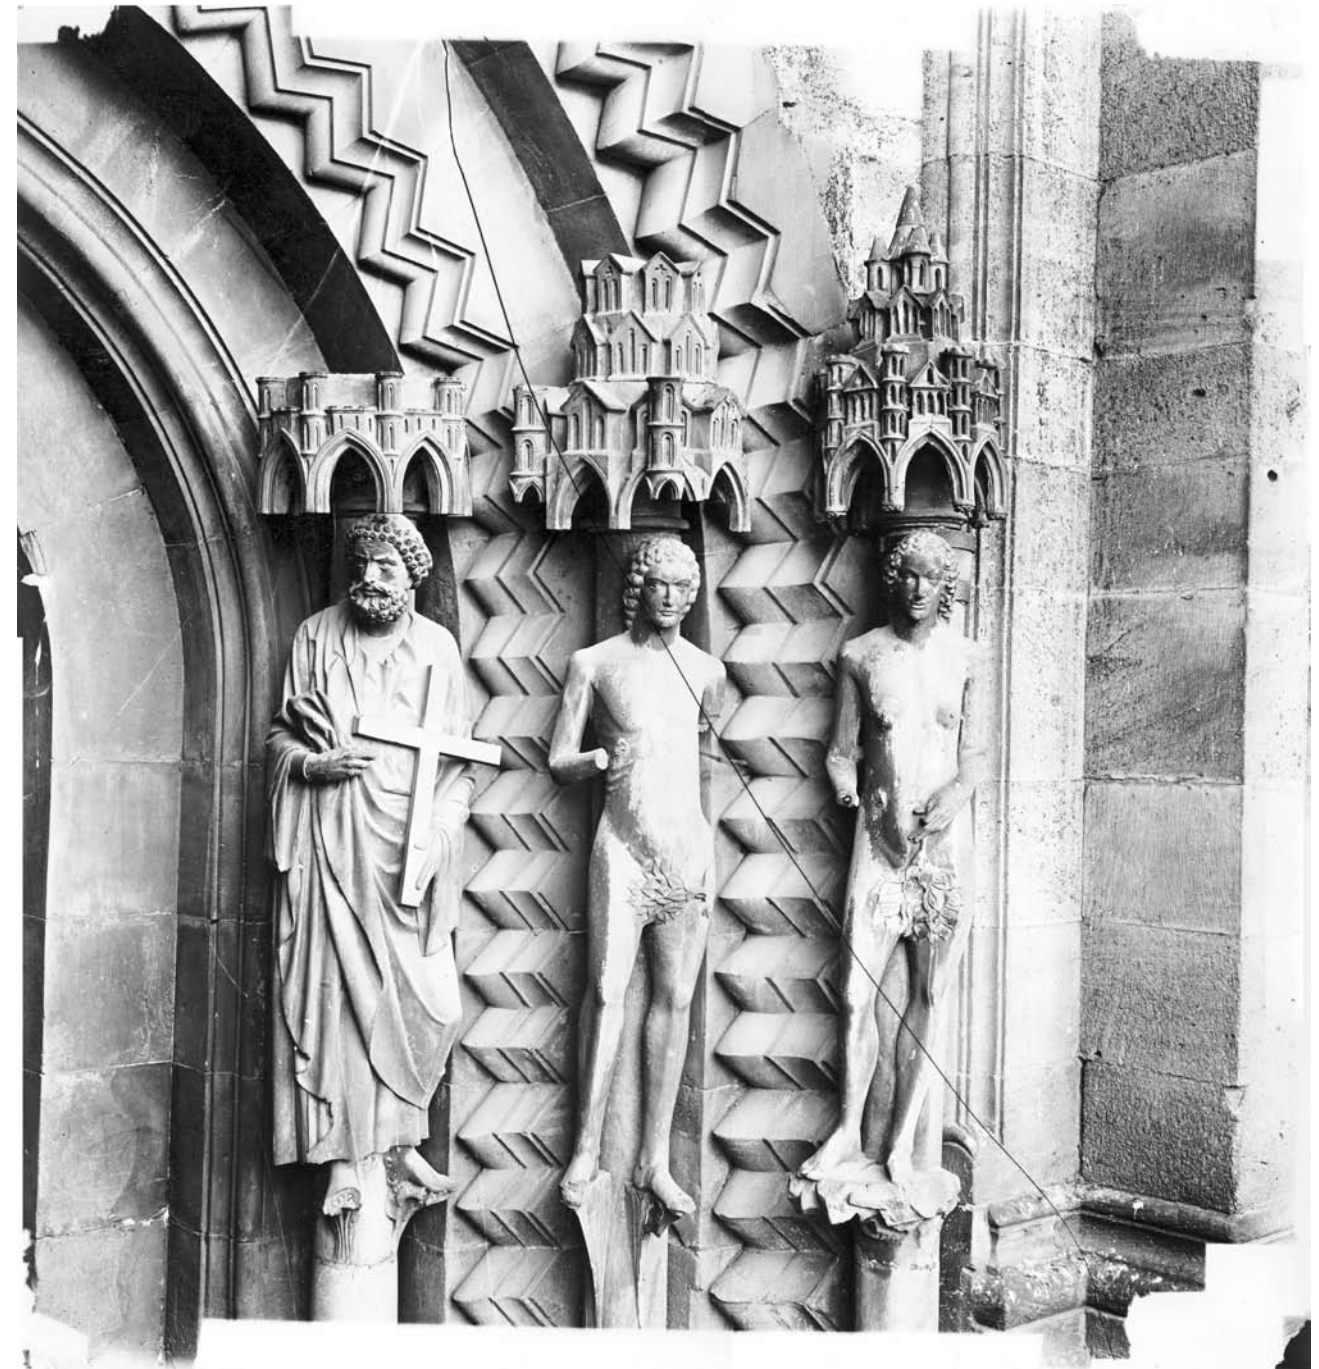
Posaunenengel vom Fürstenportal. Quellen, Dokumentation.

Oben und unten links: Originale Aufstellung bis 1936 in der linken Archivolte des Portals. Unten rechts: Posaunenengel seit 1936 im Südseitenschiff, auf Konsole 2a an der Westwand des Südostturms. Foto oben aus: Boeck: Bamberger Meister, 1960, S. 61, Tafel 9. Foto unten links: Dehio: Bamberger Dom, ³1939, Tafel 33. Foto unten rechts: U. Gaasch.

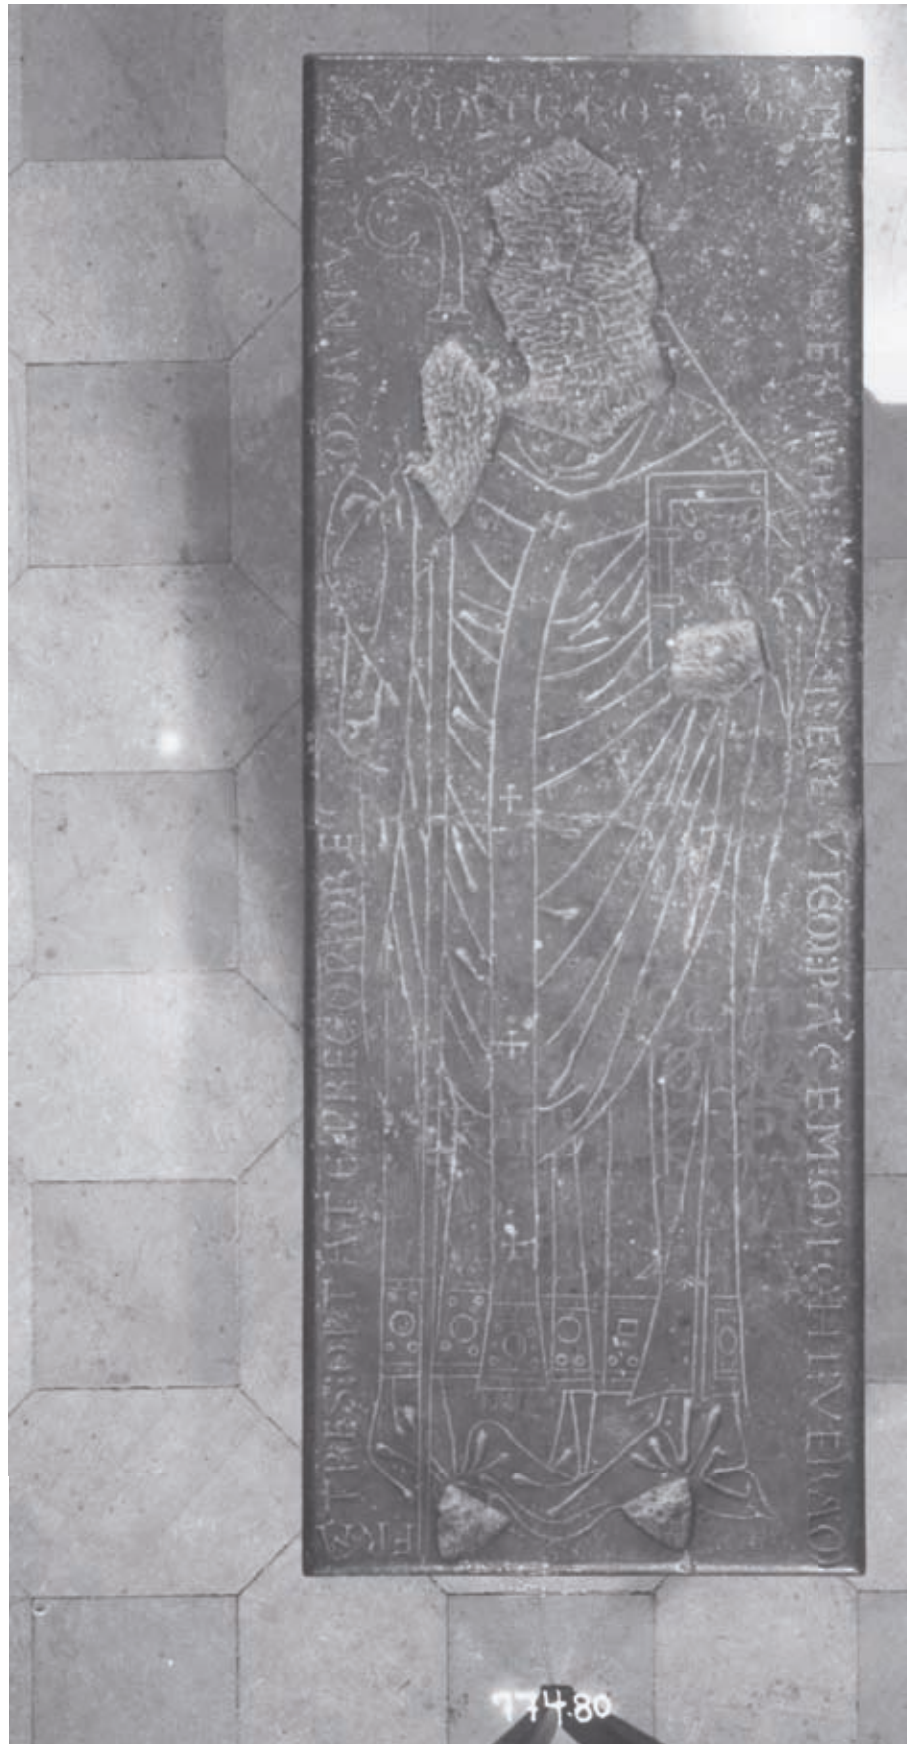
Tumba Bischof Ottos II. von Andechs (+ 1196), vormalig auf dem Ostchor. Zustand 1903. Dokumentation, Quelle.
 Rechts: Zweiteilige Deckplatte aus Schilfsandstein, der Jüngeren Bildhauerwerkstatt zuzuweisen. Die technische Ausführung der Platte mit der Bischofsfigur als Ritzzeichnung steht innerhalb der Bamberger Domskulptur singulär. Die Lineatur war ursprünglich mit farbigem Kitt ausgefüllt. Gesicht, Hände und Füße des Bischofs, ursprünglich Einlegearbeiten aus einem unbekannten Material, fehlen heute. Im frontalen Umriss und im Gewandentwurf bestehen enge Parallelen zur Skulptur des Heiligen Dionysius. Unten links: Die vollständige Orthofotografie entstand mit Hilfe eines Hochstatsivs.
 Beide Aufnahmen: Messbildfoto V Bd 774.80, Staatsbibliothek Bamberg.
 Foto rechts skaliert auf M 1:10.

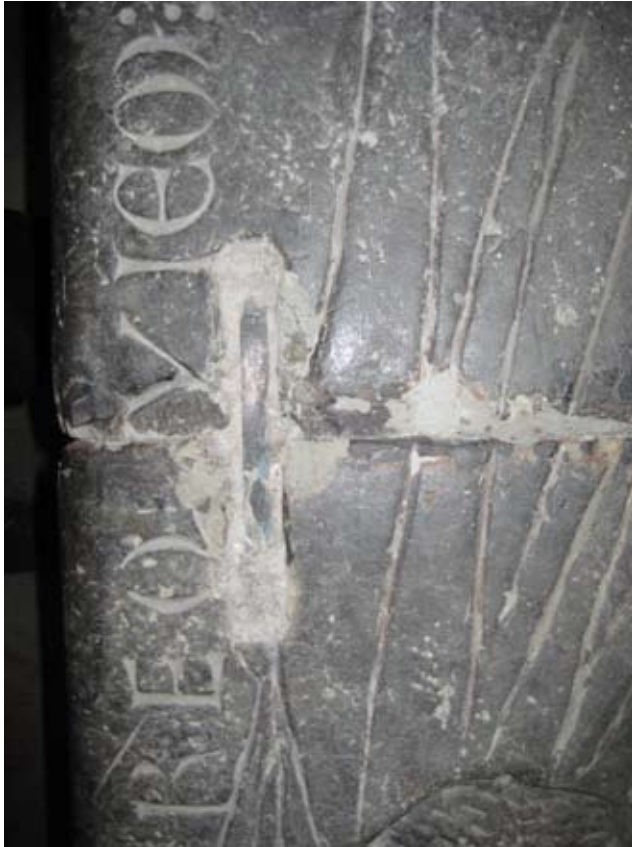
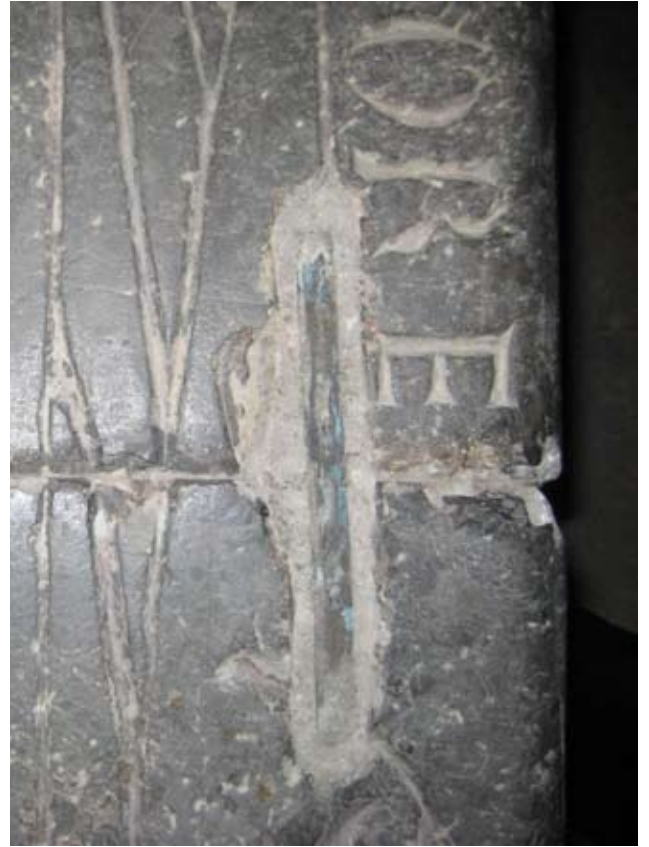
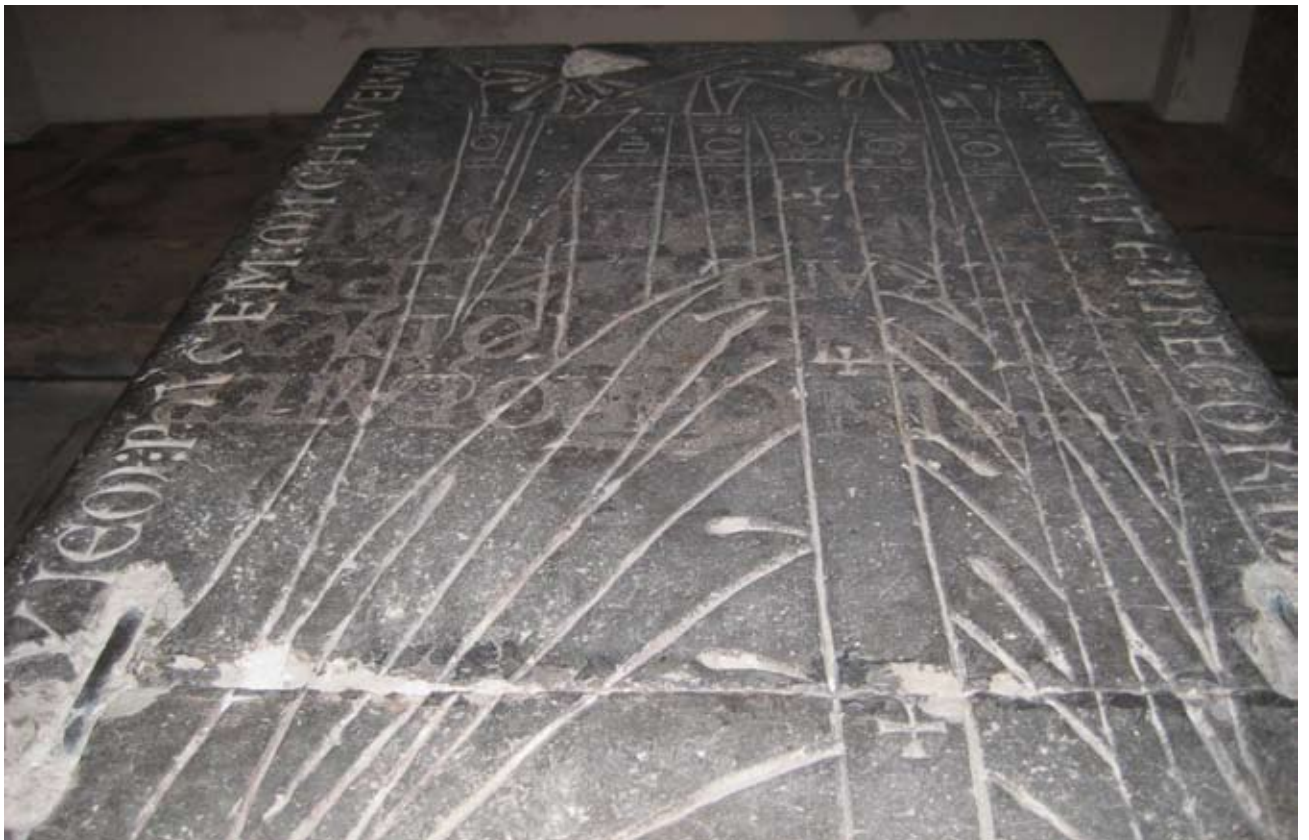
Tumba Bischof Ottos II. von Andechs (+ 1196), Ostkrypta, Joch S1. Aufsicht. Dokumentation.

Die ca. 203 cm lange Deckplatte aus Schilfsandstein ist aus zwei gleich großen Teilen gearbeitet. Unten: Ausschnitt der Deckplatte mit Mittelfuge und östlicher Platte mit Fußende. Zwei schmale Metallklammern, die jeweils zwischen Ritzzeichnung und Umschrift eingelassen sind, übergreifen die Mittelfuge. Oben links: Klammer an nördlicher Längsseite. Oben rechts: Klammer an südlicher Längsseite. Die Beschädigungen der Klammerbettungen sowie der Plattenkanten zur Mittelfuge hin bezeugen den Einsatz von Werkzeugen bei den nachträglichen Graböffnungen. Die Translatio des Grabes vom Ostchor in die Ostkrypta erfolgte 1934.

Die Grabplatte zeigt eine nicht datierte, wohl nachträglich zugefügte Umschrift. Im hier abgebildeten Ausschnitt lautet sie: „[...] FRA/TRES : OPTATE : PRECOR: [...]“. Dieselbe Steinplatte trägt eine weitere, sekundär eingemeißelte fünfzeilige Inschrift, welche die Ritzzeichnung und die Umschrift überschneidet. Heute ist sie wieder mit Mörtel verspachtelt. Am Original sind nicht alle Buchstaben eindeutig zu entziffern. Die nachfolgenden Buchstaben der Inschrift in runden Klammern sind auf dem Stein unleserlich. Ergänzungen der Inschrift in eckigen Klammern nach Exner, Dom 2015, S. 1264, Anm. 325: „R[EVERENDISSI]mus IN C[RIS]TO PA[TER] / ET D[OMI]N[U]S (O)TTO D[UX] / MER[A]NIÆ (1)2 EP[ISCU]P[U]S BAM[B]ERG[ENSIS] O(BI)IT 10 M[AI] / A[NN]O 1192“.

Aufmaß, hier M 1:5.

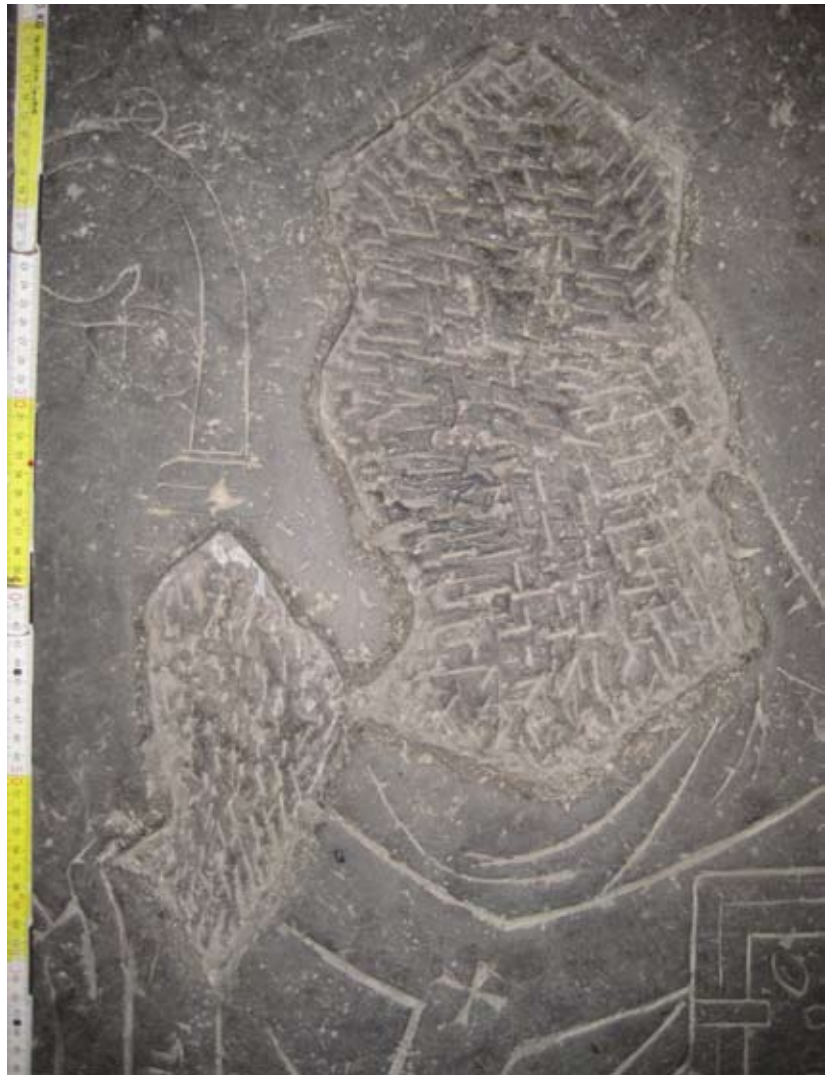
Tumba Bischof Ottos II. von Andechs (+ 1196), Ostkrypta, Joch S1. Details der Deckplatte. Dokumentation.
 Oben: Steinplatte am Kopfende, Ausschnitt mit Kopf und rechter Hand. Kopf mit Mitra und Hand, die den Bischofsstab umfasst, sind nur als Umriss erkennbar, die Binnenflächen mit dem Meißel leicht vertieft ausgespitzt. Unten: Platte am Fußende, Detail der Fußspitzen. Auch diese sind flächig ausgearbeitet, in den Vertiefungen blieben Reste von Mörtel erhalten. An den Umrisslinien von Kopf, Händen und Füßen finden sich feine Bohrlöcher, deren Datierung ungeklärt ist. Möglicherweise wurden mit einem Bohrer die einst eingelegten Elemente aus Metall entfernt.
 Foto oben skaliert auf M 1:4.

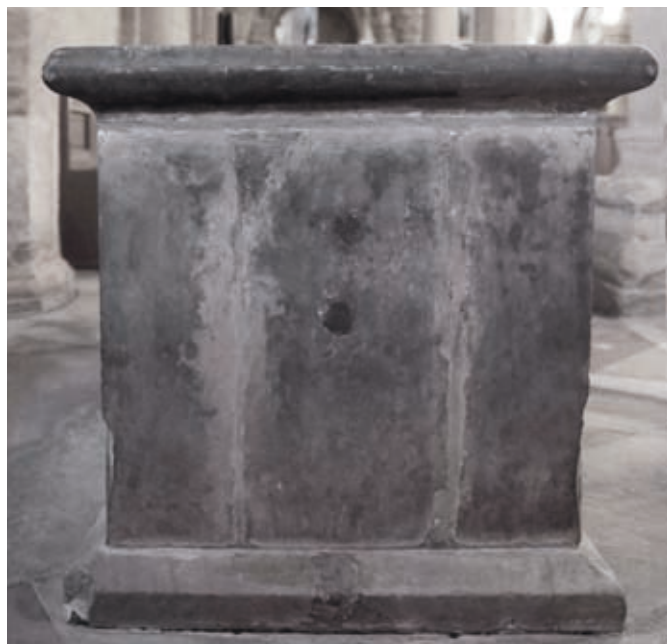
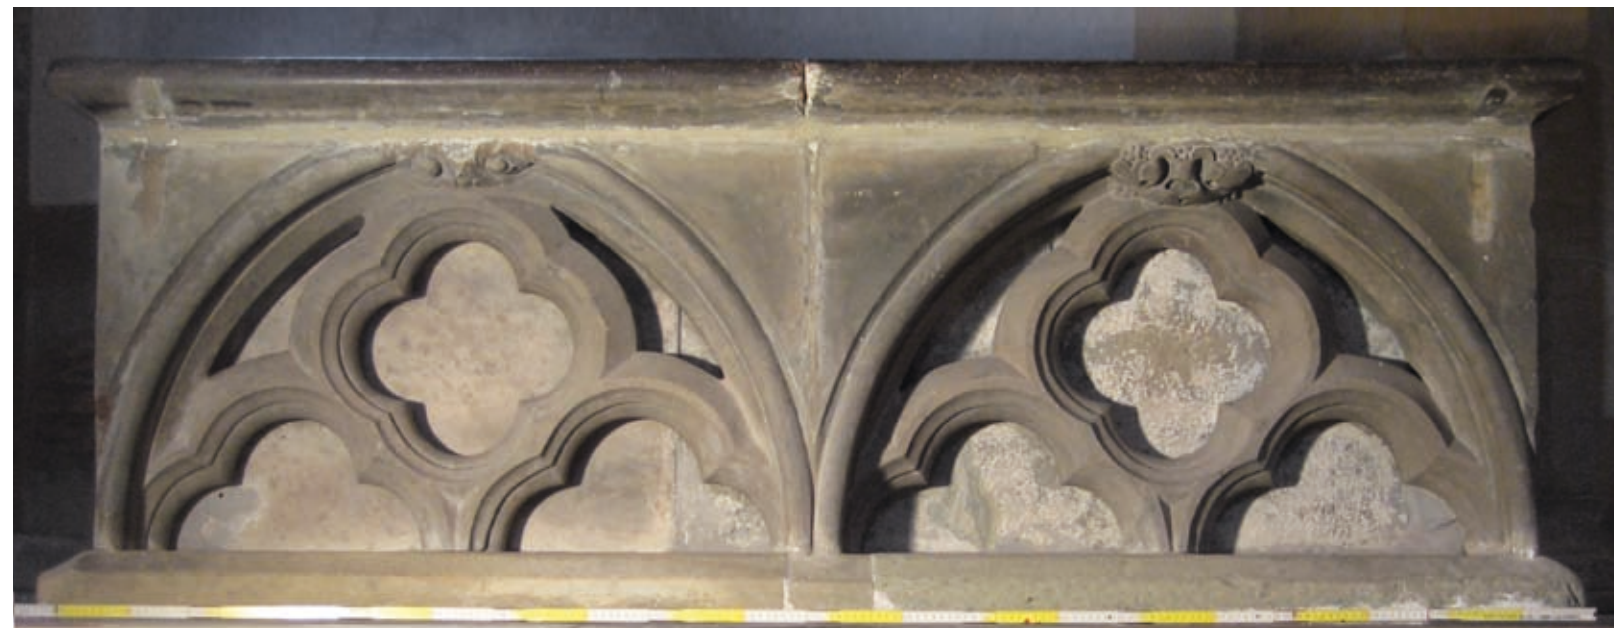
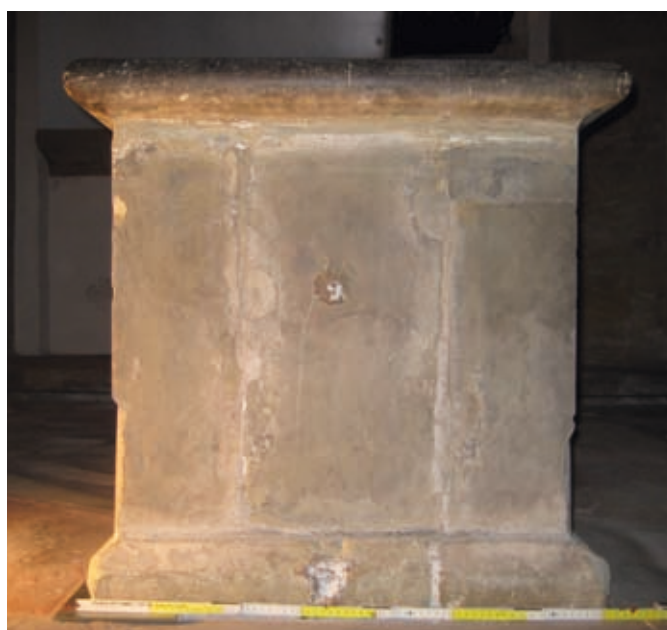
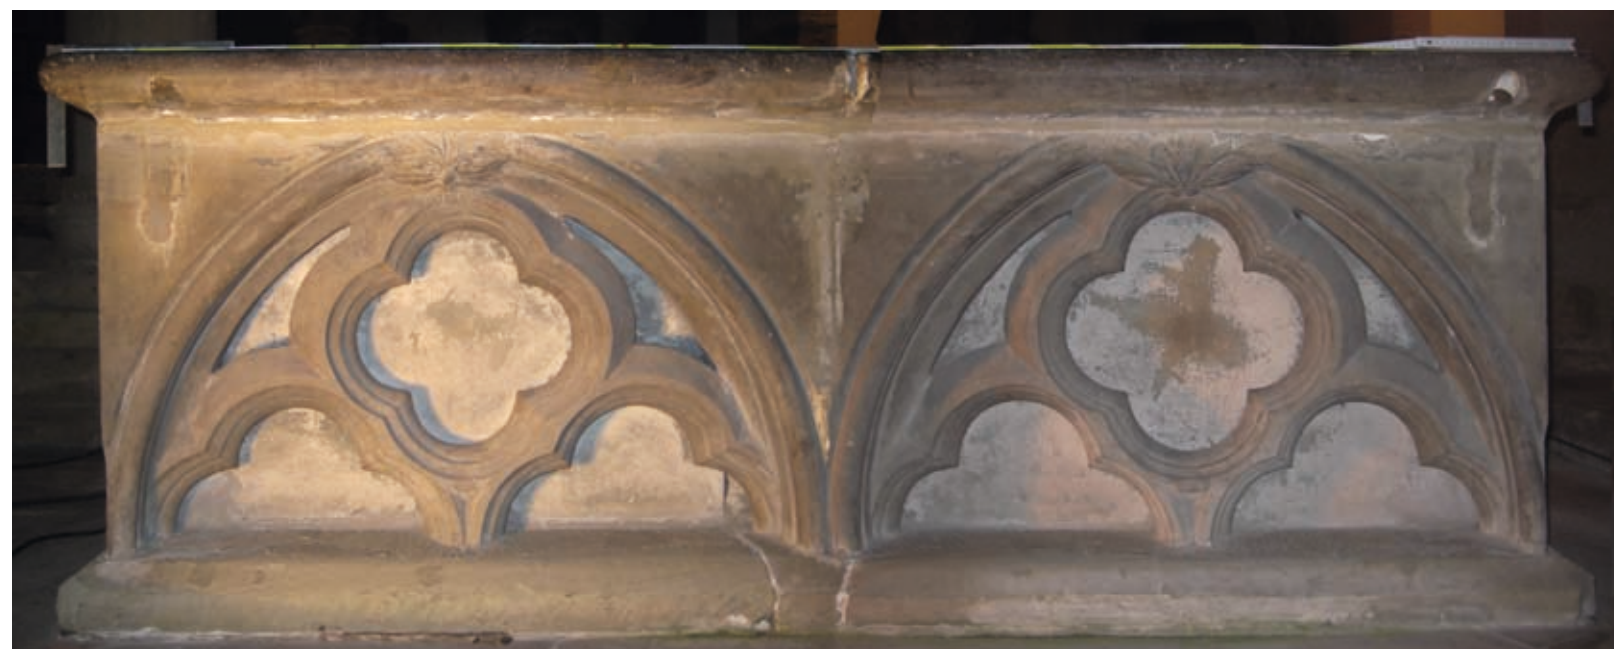
Tumba Bischof Ottos II. von Andechs (+ 1196), Ostkrypta, Joch S1. Seitenflächen. Dokumentation.

Oben links: östliche Schmalseite/ Fußende. Oben rechts: nördliche Längsseite. Unten rechts: westliche Schmalseite/ Kopfende. Unten links: südliche Längsseite. Die Längsseiten der Tumba bestehen aus vier zweitverwendeten Arkadenelementen mit Maßwerk aus Schilfsandstein. Sie sind der Jüngeren Bildhauerwerkstatt zuzuweisen. Die vier Maßwerkplatten sind exakt gleich groß und ursprünglich als lichtdurchlässige Raumbegrenzungen gearbeitet. Ihr Querschnitt ist als Wand für eine Tumba zu breit. Dünne, hinter das Maßwerk gestellte Steinplatten bilden die Grenze gegen das Grabinnere.

Dort verbleibt nur ein enger vertikaler Schacht. Die Stirnseiten der Werkstücke und die Zwischenplatten der Schmalseiten sind feingeschliffen, fast durchweg makellos erhalten, ohne Ausbrüche oder Mörtelreste. Die ursprüngliche Funktion der Arkadenplatten ist ungeklärt. Möglicherweise waren sie für die entstehungszeitlichen Lettner des Domes bestimmt. Auch der vierteilige Sockel der Tumba ist entstehungszeitlich und zeigt durchweg Spuren einer Zahnfläche. Skalierte Fotos, ca. M 1:10.

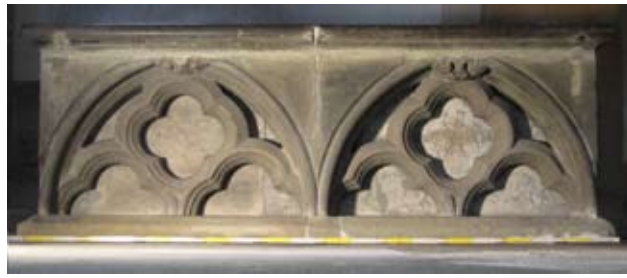
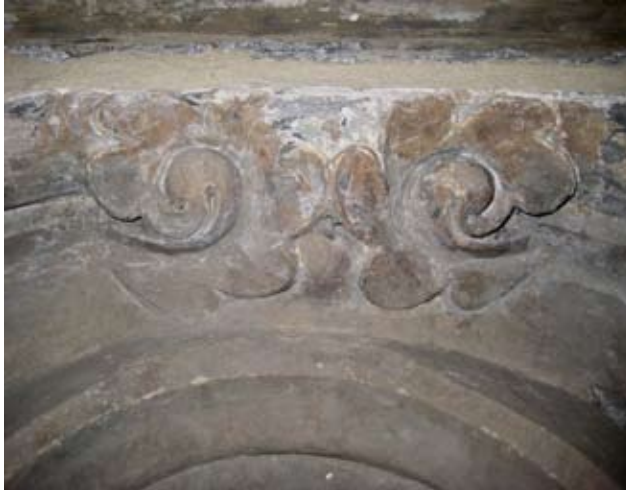
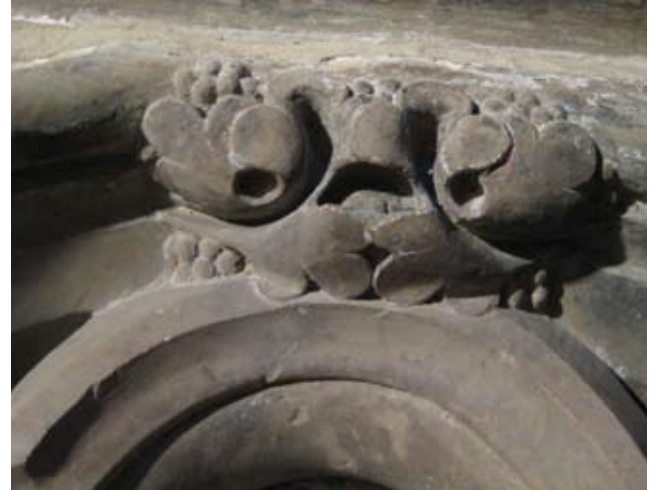
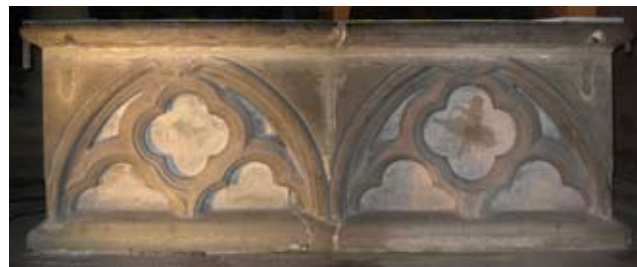
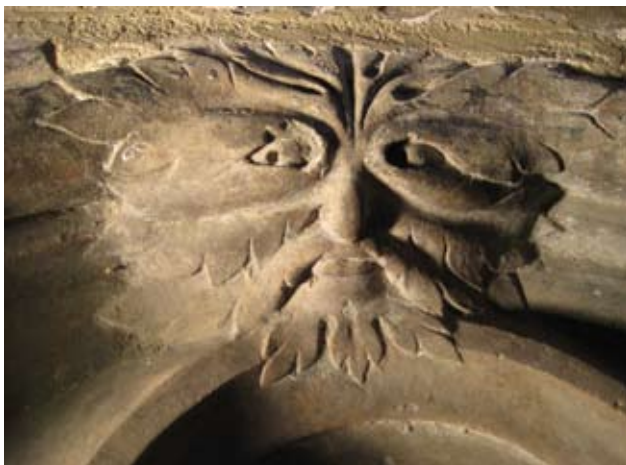
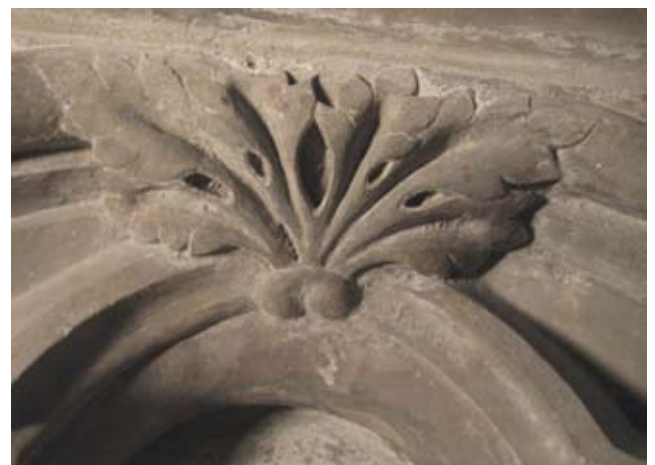
Tumba Bischof Ottos II. von Andechs (+ 1196), Ostkrypta, Joch S1. Längsseiten und Dekoration. Dokumentation.
 Oben: nördliche Längsseite. Zweite Zeile von oben: Linker und rechter Arkadenscheitel der nördlichen Längsseite mit spiegelsymmetrisch gestalteten Blättern. Zweite Zeile von unten: südliche Längsseite. Unten: Arkadenscheitel der südlichen Längsseite, rechts mit gefiedertem Blatt, links mit Blattmaske.

Die Längsseiten der Tumba, vier zweitverwendete Arkadenelemente mit Maßwerk aus Schilfsandstein sind der jüngeren Bildhauerwerkstatt zuzuweisen. Ihre ursprüngliche Funktion ist ungeklärt. Möglicherweise waren sie für die entstehungszeitlichen Lettnerpforten des Domes bestimmt. Die auf Untersicht gearbeiteten Blätter sind mit den Dekorationen am Sockel der Tumba Papst Clemens II. und mit der Plinthe des Reiterreliefs verwandt. Die Blattmaske ist eine verkleinerte Wiederholung der Konsole mit Blattmaske unter dem Reiterrelief.
