Die Skulpturen
der Jüngerer Werkstatt
im Bamberger Dom.
Bauforscherische
Untersuchung der
Bildhauertechnik
und der Standorte.

Band II.2

Maren Zerbes

Band II.2 – Abbildungen

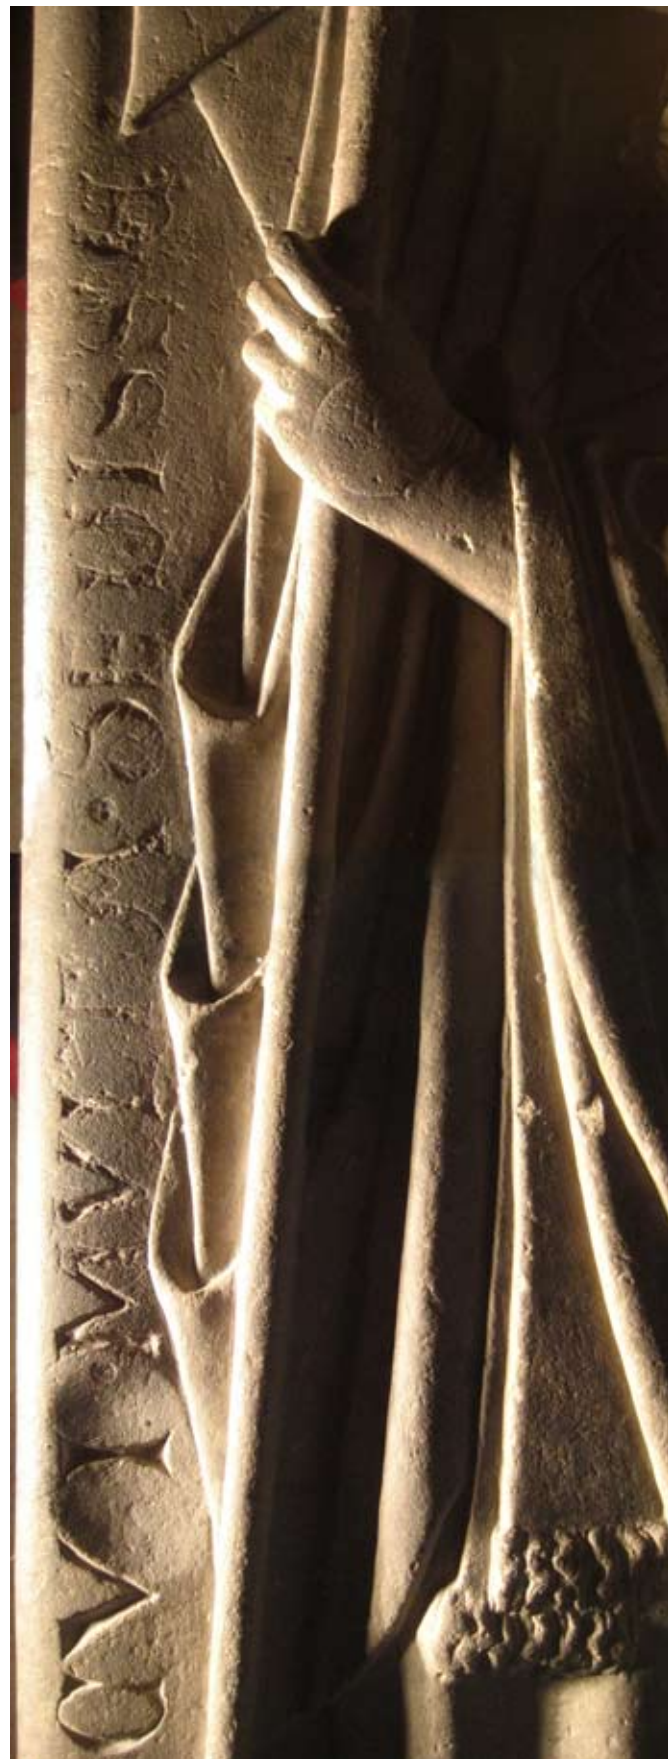
Tumba Bischof Gunther (+ 1056), Ostkrypta, Joch N1. Dokumentation, Analyse.

Detail der Deckplatte der Jüngerer Werkstatt. Linke Hand mit Bischofsstab. Das Flachrelief ist nur wenige Zentimeter über den Grund der Schilfsandsteinplatte erhaben. Dabei wurde die Darstellung in millimeterfeinen Abstufungen gestaltet, um Räumlichkeit zu erzeugen. Die maximale Erhebung bilden die Fingergelenke der linken Hand, welche den Bischofsstab umgreift. Der zum Segen erhobene rechte Unterarm, unmittelbar darüber trennt sich vom Grund nur 1-2 mm. Die Oberfläche der Deckplatte ist durchweg fein geschliffen. Die Umschrift erfolgte nachträglich, die Lettern respektieren den Umriss des Reliefs. Teils sind die Buchstaben gefüllt, teils freigelegt.

Tumba Bischof Gunthers (+ 1065), vormalig auf dem Ostchor, 2. Mittelschiffsjoch. Zustand 1903. Dokumentation. Die ca. 189 cm lange Deckplatte aus feinem Schilfsandstein ist der Jüngeren Bildhauerwerkstatt zuzuweisen. Die Bischofsfigur ist in herausragender Qualität im Flachrelief ausgeführt. Bischof Gunthers Darstellung zeigt Parallelen zum Gisant Papst Clemens II., besonders aber zur Skulptur des Hl. Dionysius. Die eingemeißelte Umschrift, bislang undatiert, lautet nach Dokumentation am Original: „+ PRESV/ L . GVNTHERVVS . VT . EVM . DONIS . PRECE . CLERVS / ADIVVET / HORTATVR . CVI . MVLTA . DEDISSE . [PRO]BA/ TVR“. Am Rand der Deckplatte neben Gunthers rechter Hand ein großer Ausbruch; das Bruchstück war ehemals mit einem Dübel gesichert. Vom Randprofil der Schmalseite am Kopfende wurde beiderseits ein Streifen eben abgearbeitet, die Maßnahme bleibt unklar. Im Foto abgebildet ist die Aufstellung der Tumba von 1830/31. Zuvor befand sich das Grabmal Bischof Gunthers weiter östlich auf dem Ostchor, westlich des Hauptaltars. Die erste Grablege des Bischofs ist aber vor dem Gertrudisaltar im Heinrichsdom überliefert. Unten links: Die Orthofotografie entstand mit Hilfe eines Hochstativs. Messbildfoto V Bd 774.81, Staatsbibliothek Bamberg, skaliert auf M 1:10.

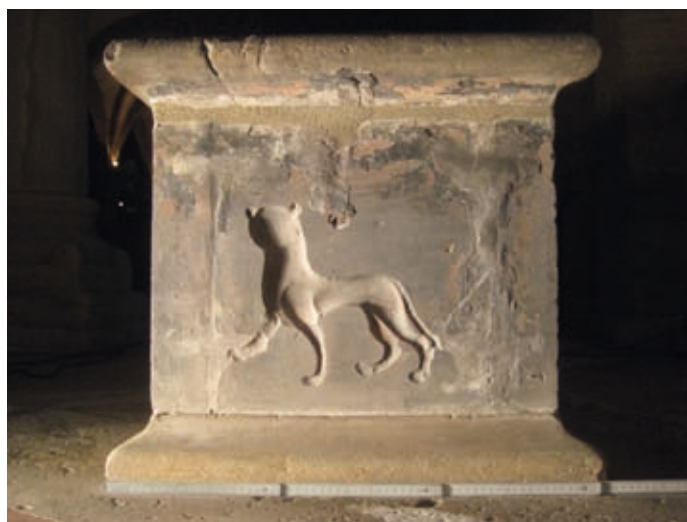
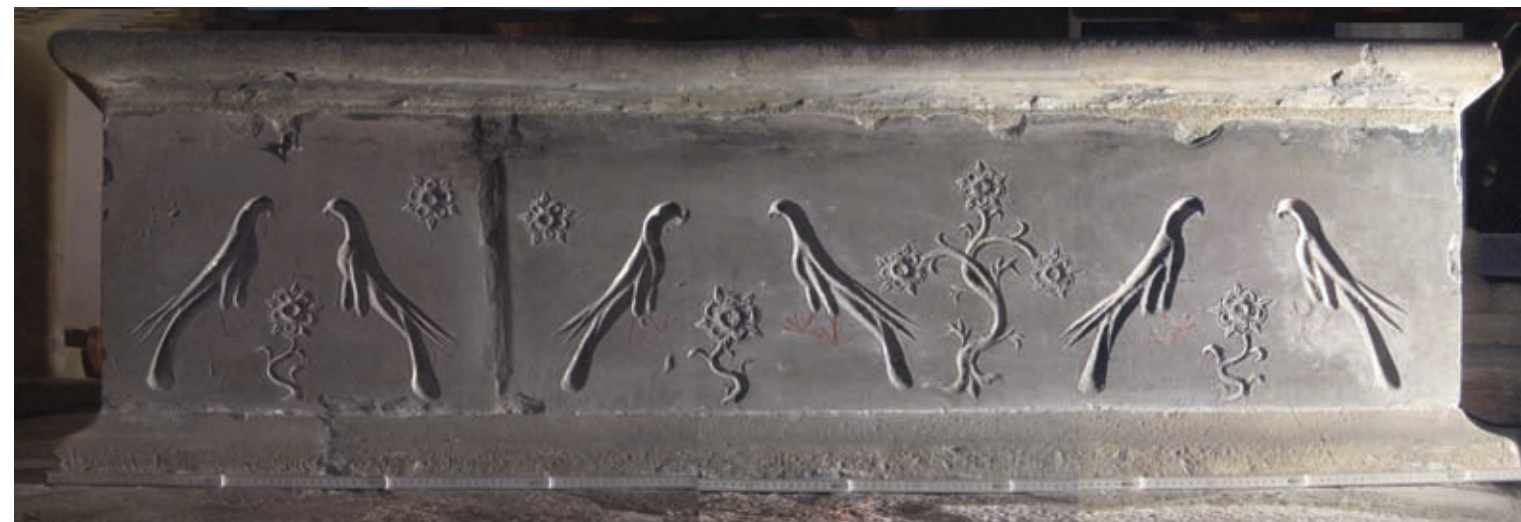
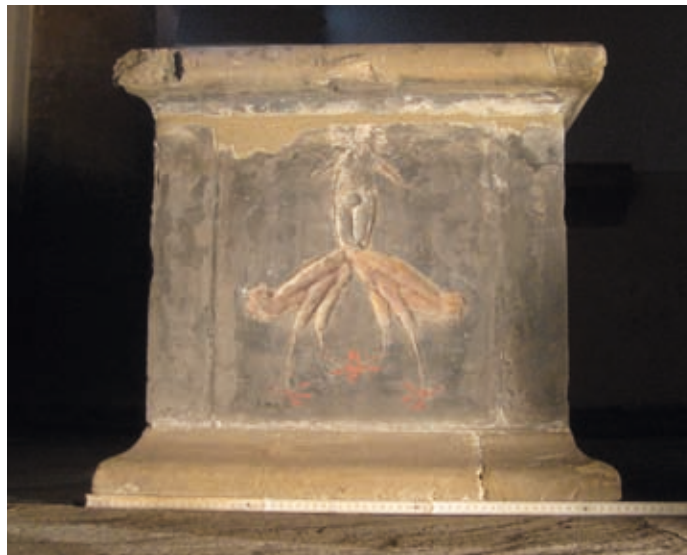
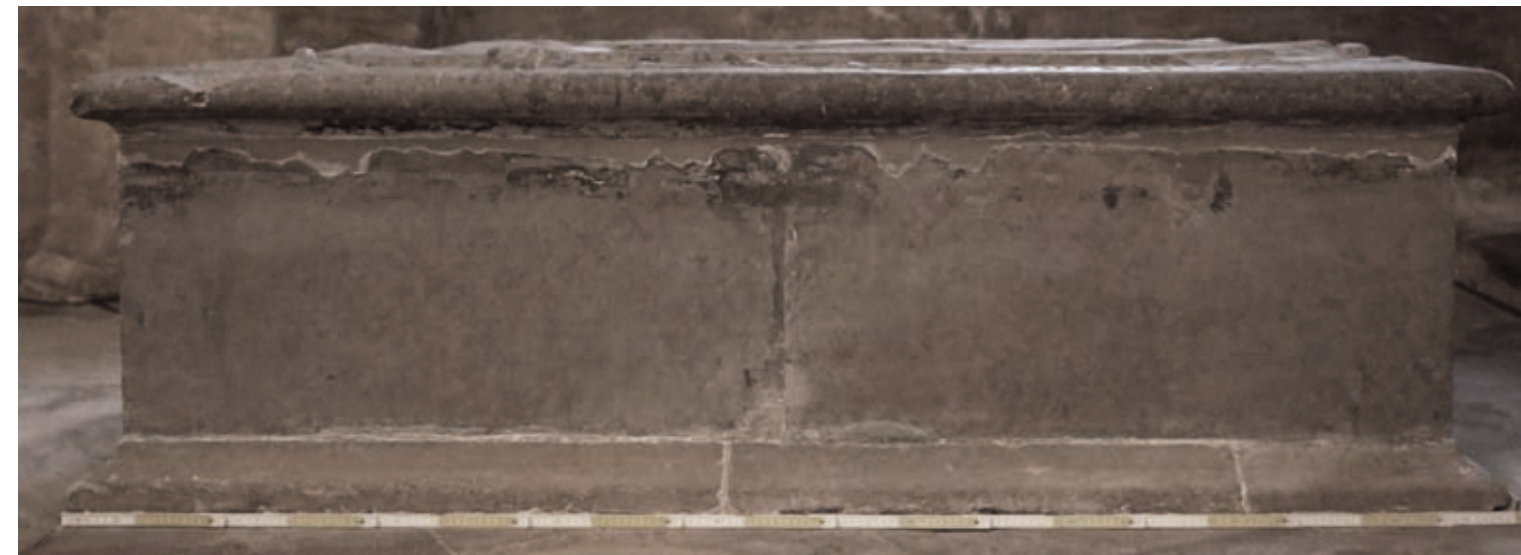
Tumba Bischof Gunthers (+ 1065), Ostkrypta, Joch N1. Seitenflächen. Dokumentation.
 Oben links: östliche Schmalseite/ Fußende. Oben rechts: nördliche Längsseite. Unten links: westliche Schmalseite/ Kopfende.
 Unten rechts: südliche Längsseite. Die Längsseiten bestehen aus dünnen, feingeschliffenen Schilfsandsteinplatten. Drei Seiten
 sind mit flachen Negativreliefs, Tieren und Blüten dekoriert. Darauf sind Reste von Polychromie erhalten.

Die südliche Längsseite ist zweiteilig, offensichtlich original zugehörig zum übrigen Bestand, ist undekoriert. Vielleicht ist
 dies bedingt durch den Erststandort der Tumba im Vorgängerbau. Die Datierung der Seitenplatten ist in der Forschung
 umstritten. Möglicherweise stammen sie von der ersten Tumba Bischof Gunthers aus dem 11. Jh. und wurden durch die
 jüngere Werkstatt zweitverwendet. In der Ostkrypta befindet sich das Grabmal seit 1934. Skalierte Fotografien, ca. M 1:10.

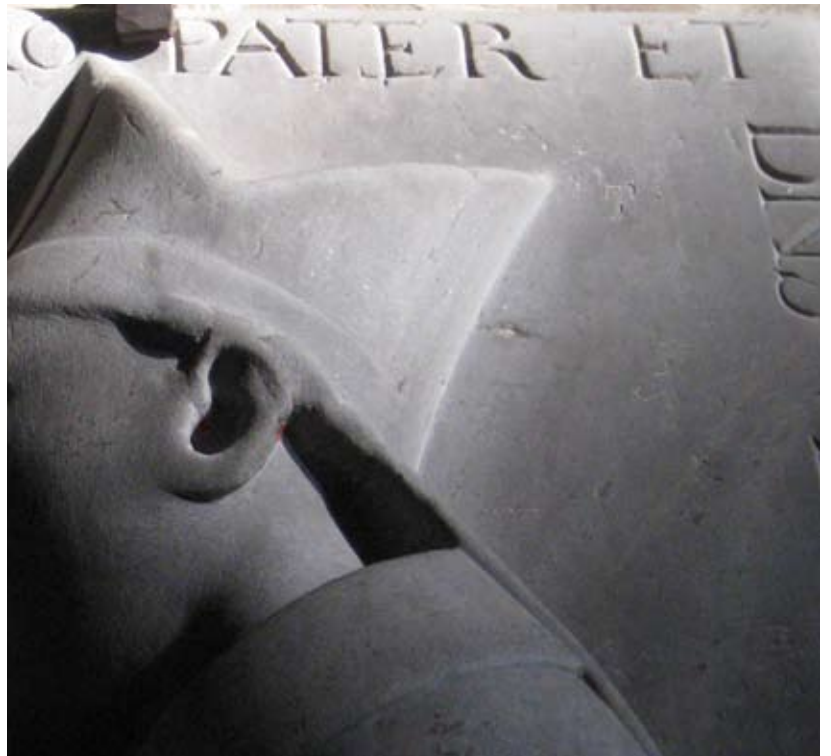
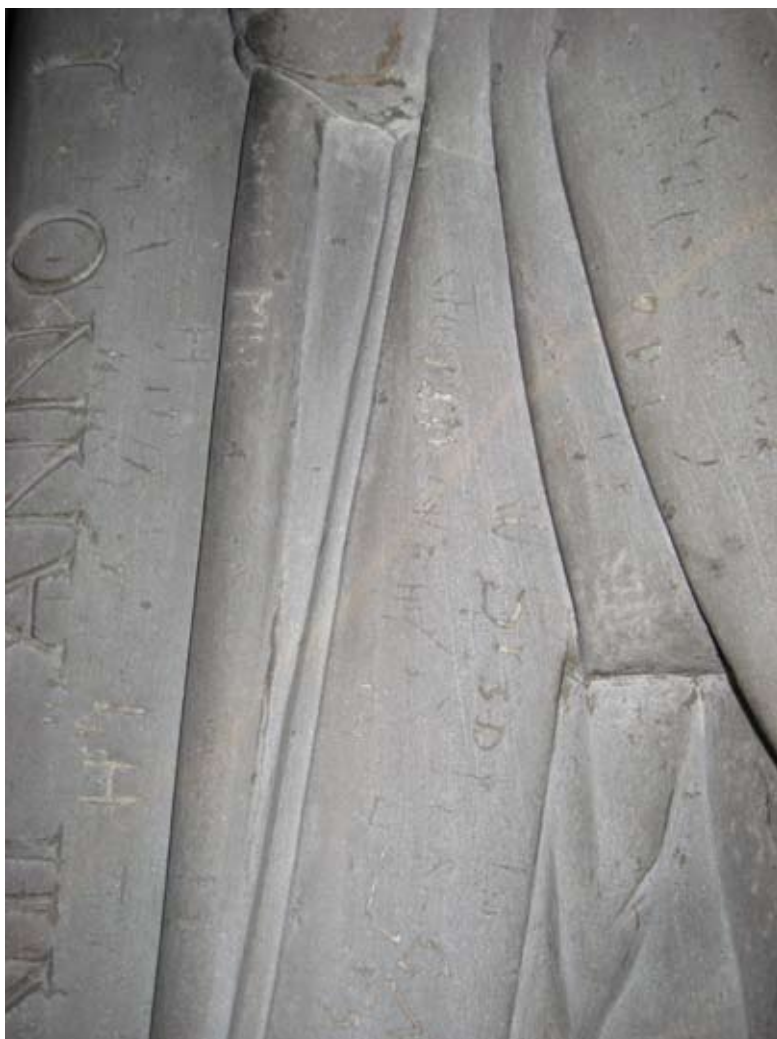
Deckplatte Bischof Ekberts von Andechs-Meranien (+1237). Südseitenschiff, Wandvorlage D9 nord. Dokumentation. Details. Oben: Schulter, Kopf und Mitra. Besonders am Ohr zeigt sich der nachträgliche Abschleiß. Unten: Umschrift, Stab und Ärmel der Dalmatika. Die feingeschliffene Steinoberfläche ist dicht beschrieben mit Graffiti. Die Deckplatte erhielt nachträglich eine Umschrift und zeigt viele geritzte Graffiti. Die Oberfläche ist heute stark überschliffen.

Deckplatte Bischof Ekbarts von Andechs-Meranien (+1237). Südseitenschiff, Vorlage D9 nord. Dokumentation. Das Werk aus einem Kalkstein (Marmor?) ist ursprünglicher Bestandteil der Tumba Ekbarts. Bereits eine barocke Quelle erwähnt das herausragende Material des Grabmals. Die Deckplatte im Flachrelief ist in Zusammenhang mit dem Oeuvre der jüngeren Bildhauerwerkstatt zu sehen. In Darstellung und Technik vorbildlich für die Darstellung des Bischofs war die Deckplatte Bischof Gunthers (+1056). Die Umschrift auf der Deckplatte Bischof Ekbarts erfolgte nachträglich, im 17. Jh. Der originale Standort seiner Tumba war im Langhaus vor dem Mauritiusaltar, zwischen beiden Treppenläufen zum Westchor. Die Deckplatte wurde sekundär an eine später eingefügte Trennwand zur Gertrudenskapelle versetzt, dann 1836 an die benachbarte Wandvorlage. Maße der Deckplatte: L 187 x B 74 cm, nach Exner, Dom 2015, S. 1266. Skalierte Fotografie, ca. M 1:10.

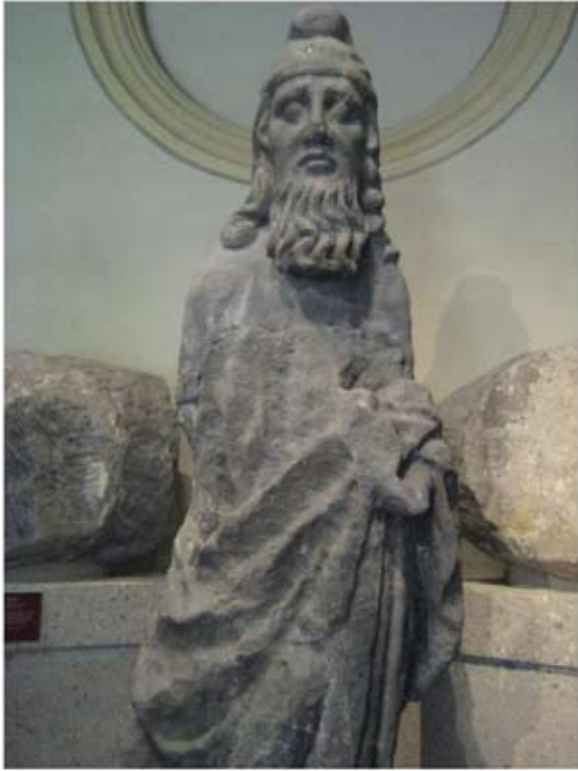
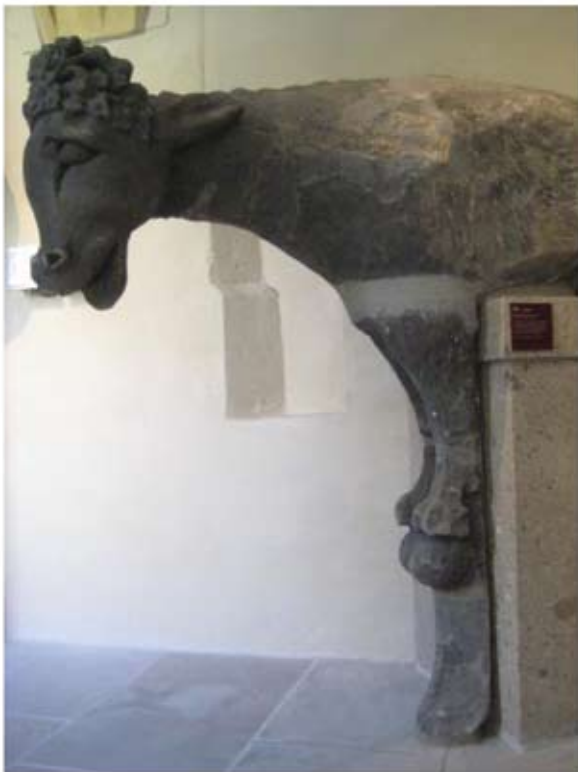
Die gegenüber der Darstellung Ekberts zunehmende Vorbeuge der Figur im Profil erklärt sich durch die größere Breite der Deckplatte und durch die Werktechnik, die Maße für den Umriss der neuen Figur von den Rändern der Deckplatte des Vorbilds abzugreifen. Die Umschrift der Deckplatte erfolgte nachträglich, im 17. Jh. Die Oberfläche ist stark überschliffen. Der originale Standort der Tumba war im Südquerhaus, vor der südwestlichen Chorschranke. In der Südarkade wurde sie 1836 aufgerichtet. Maße der Deckplatte: L 203 x B 79 cm, nach Exner, Dom 2015, S. 1269.

Skalierte Fotografie, ca. M 1:10.

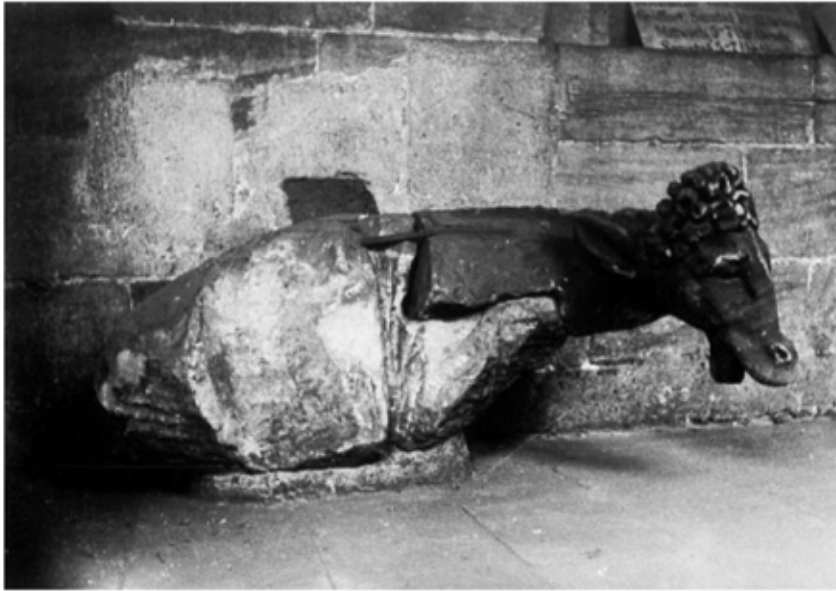
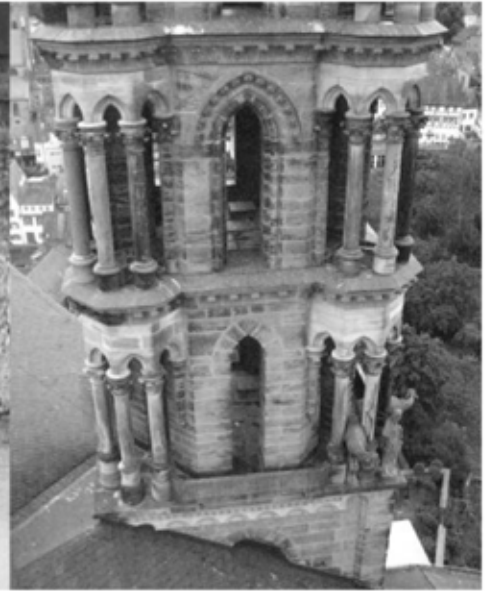
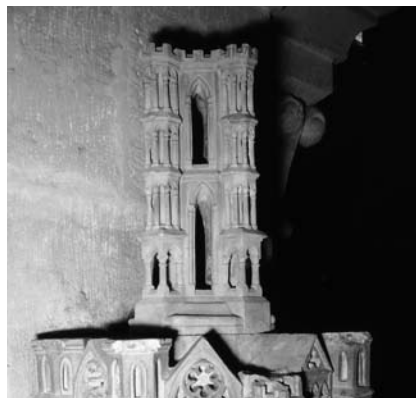
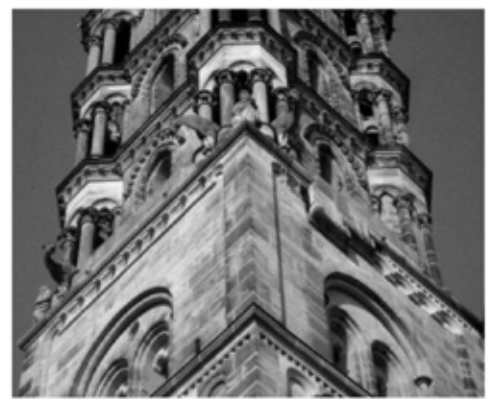
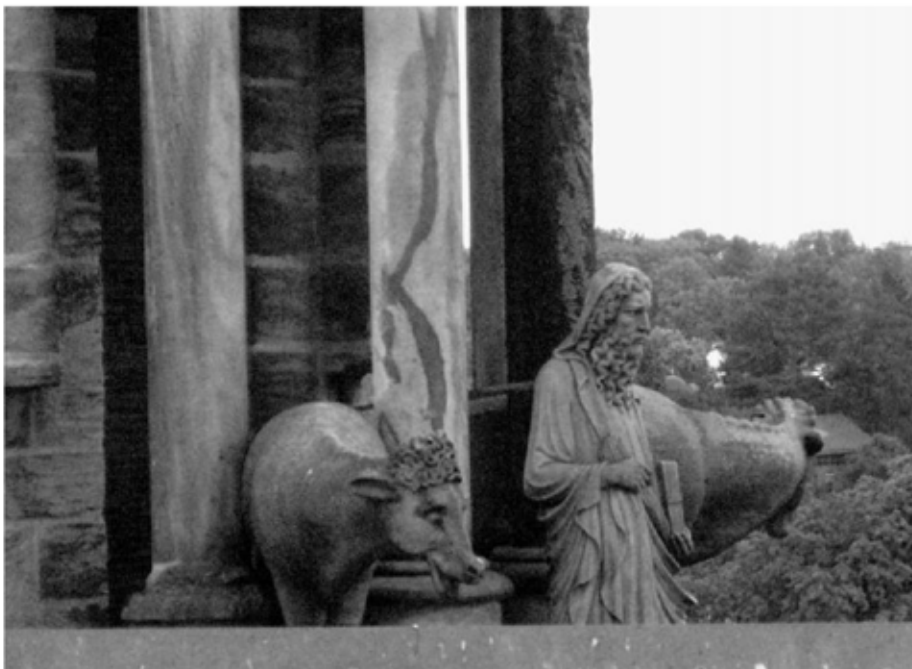
Skulptur des Südwestturms. Dokumentation. Quellen.

Oben rechts, Mitte rechts, unten: Domkühe und Propheten (Rekonstruktionen) am süd- und nordwestlichen Ecktabernakel des 4. OG des Südwestturms. Oben links: Domkuh nach Ausbau im Domkreuzgang (später Diözesanmuseum), Zustand November 1946. Mitte links: Nordseitenschiff, Turmaufsatz vom Baldachin der Maria. Foto Mitte links: U. Gaasch.

Skulptur des Südwestturms und ihre Standorte. Dokumentation, Quelle.

Oben und unten links: Diözesanmuseum Bamberg, Prophet und Domkuh - ganz oder teilweise Kopien. Rechts: ursprüngliche Positionen der Skulpturen am 4. OG des Südwestturms. Ob die verlorenen Originale in Entwurf oder Ausführung noch zum Oeuvre der Jüngeren Werkstatt zählten, ist nicht mehr sicher zu klären. Die Domkühe selbst wie auch die Grundriss- und Aufrissform der Bamberger Westtürme verweisen auf das Vorbild der Kathedraltürme von Laon. Da die Jüngeren Bildhauer den Baldachinaufsatz mit dem verdoppelten Laoneser Aufriss über Maria im Nordseitenschiff realisierten, erscheint es denkbar, dass auch das Laon verwandte Konzept der Turmfiguren auf diese Werkstatt zurückgeht.
