# Die Wandmalereien der Dominikaner in Bamberg

Kunsttechnologische Analyse des Malereibestandes und beispielhafte  
Vermittlung komplexer Zeitschichten

Inauguraldissertation  
in der Fakultät Geistes-und Kulturwissenschaften  
der Otto-Friedrich-Universität Bamberg

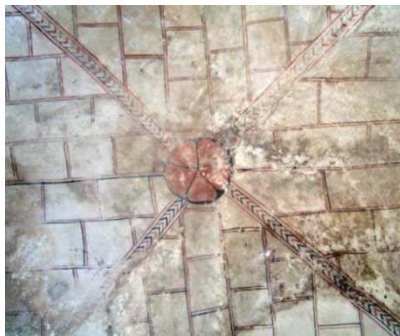
Abb.1.1: Graue Quadermalerei in der Dominikanerkirche Krems.

Die dekorative Grundausrüstung der Bettelordenskirchen war ebenso schlicht gehalten wie der Kirchenbau selbst. Sie war meist schnell ausgeführt und damit Ausdruck und wichtiger Bestandteil des Architekturkonzeptes<sup>104</sup>. Typisch für das 13. Jahrhundert sind grau-, rot- und ockerfarbene Architekturfassungen. Möglicherweise spiegelt sich in der maßvollen Gestaltung der Einfluss der Direktiven der Bettelorden wieder. In der Konstanzer Dominikanerkirche haben sich im Chor Spuren einer Farbfassung erhalten, die dem ausgehenden 13. Jahrhundert zugeordnet wird: Auf dem Quadermauerwerk liegt ein grauer Grund mit weißer Fugenmalerei. Als oberer Abschluss zur Decke läuft ein rotgrundiertes Laubwerkfries, die Fenster werden durch marmorierte Quadermalerei umrahmt. Im Langhaus verweisen Spuren einer graugrundierten Farbfassung mit mehreren Laubwerkfriesen in das frühe 14. Jahrhundert. Beide Farbfassungssysteme bilden den Rahmen für die Fenster, die demnach nicht isoliert standen<sup>105</sup>. Weitere Beispiele für eine graugrundierte Quaderfassung sind die Clarissenkirche von Pfullingen<sup>106</sup> sowie die Dominikanerkirchen in Zürich<sup>107</sup> (Baubeginn 1231) und in Krems (1264/65 fertiggestellt)<sup>108</sup>. Die Quaderfassung in Krems ist durch eine ornamentale Architekturfassung untergegliedert, zum Farbton Grau kommen auch die Farben Rot und Schwarz hinzu (Abb.1.1).

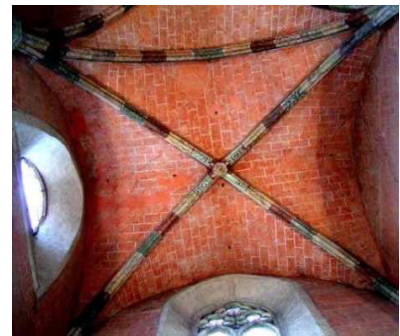
Abb.1.3: Rote Quadermalerei mit hellen Fugen, Zisterzienserabtei Heiligenkreuz.

(Abb.1.2). Doch auch diese Fassungen sind nicht typisch für die Bettelorden, finden sich ähnliche Beispiele auch bei den Zisterziensern (Abb.1.3).

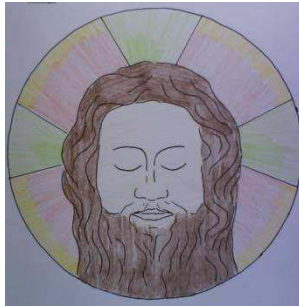
Abb.4.6: Christus/  
Gottvater (Schlussstein  
1), Rekonstruktion.

Auf einem roten Hintergrund mit gelblichem Rand hebt sich auf Schlussstein 1 das Porträt Christi oder das von Gottvater ab. Als Inkarnat konnte ein gebrochen weißer Farbton festgestellt werden, das Haar ist braun koloriert. Das Haupt ist von einem grünlichen Strahlenkranz umgeben (Abb.4.6). Schlussstein 2 zeigt Maria mit Kind vor einem rötlichen Hintergrund mit gelbem zum Rand hin blauem Bogen. In der unteren Hälfte ist ein blaugraues Wolkenband erkennbar. Der Mantel Mariens ist weiß gefasst, das Kleid ist rot und blau gefärbt, die Krone erscheint goldgelb. Das Inkarnat des nackten Jesuskindes ist in einem gebrochenen Weiß gehalten, das Haar besitzt eine goldgelbe Tönung (Abb.4.7). Der hl. Dominikus wird auf Schlussstein 3 in Form eines Brustbildes auf rotem Grund visualisiert. Er trägt einen weißen Habit mit einem schwarzen Radmantel. Die Haare des Heiligen sind dunkelbraun abgesetzt. Das Evangelium, das der Heilige in seiner Linken hält, weist rote Farbspuren auf. Der Stab in der Rechten ist goldocker gefasst (Abb.4.8). Auf Schlussstein 4 ist der hl. Christophorus in der Mitte eines Flusses zu sehen, der in ein helles Gewand gehüllt ist. Der Hintergrund ist in einem hellen Blau gestaltet, er wird von einem ockerfarbenen Bogen begrenzt. Die Randzone der Schauseite ist Rot abgesetzt. Der Wanderstab besitzt im oberen Bereich einen grünen Austrieb. Das Jesuskind trägt einen roten Mantel, die Haare sind goldgelb dargestellt (Abb.4.9)<sup>534</sup>. Es wird vermerkt, dass die Farbfassungen bis zum Zweiten Weltkrieg sichtbar gewesen sein müssen. Zeitzeugen berichten von einer „*regenbogen-ähnlichen Farbigkeit*“<sup>535</sup>. Außer dieser Farbfassung wird kein weiterer aufwändiger Anstrich festgestellt<sup>536</sup>.

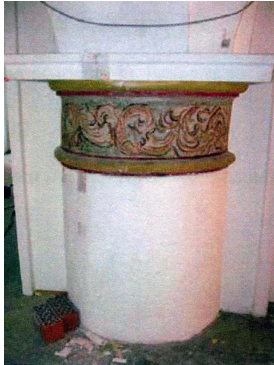
Abb.4.10: Polychrome Fassung im zweiten Obergeschoss der Dominikuskapelle.

Stichprobenartige Sondierungen im zweiten Obergeschoss der Dominikuskapelle offenbarten an den Wandflächen als älteste Fassung eine polychrome Malerei. Eine größere Fläche tritt am profilierten Kämpferaufsatz der Rundsäule zu Tage. Dabei handelt es sich um eine ockerfarbene Ornamentmalerei mit rötlichen und blauen Farbabstufungen auf hellem Fond (Abb.4.10)<sup>537</sup>. Die

Die Raumschale erhielt im Zuge der Maßnahmen um 1669 ein neues Farbkleid. Dabei handelt es sich um eine polychrome Architekturfassung, die als fünfte Ausmalungsphase angesprochen wird. Die Westwand war flächig mit einem hellgrauen Kalkanstrich versehen, während die Fensteröffnungen durch ockerfarbene, etwa 30 cm breite Ornamentbänder umrahmt waren, die man mit einem roten Konturstrich weiter plastisch ausdifferenzierte (Abb.5.44). Die Oberfläche der Kalkfassung ist stark strähnig und liegt auf einer hellen Grundierung auf. Die Barockfassung hat sich in der nördlichen Wandhälfte nur sehr fragmentarisch erhalten. Große Bereiche, vor allem in der unteren Wandhälfte wurden in den 1930er-Jahren zerstört. Im Bereich der neuen Füllung hat sich die Fassung jedoch unter Überfassungen flächig bewahrt. Die fünfte Ausmalungsphase ist identisch mit der ältesten Fassung, die im zweiten Obergeschoss der Dominikuskapelle vorgefunden wurde (Abb.4.10). Somit lag ein einheitliches Farbkonzept für den Kirchenraum und die Dominikuskapelle vor.

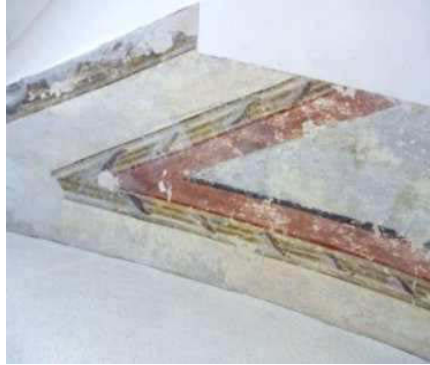
Abb.4.11: Freigelegte Malerei am Gewölbe der Dominikuskapelle

An den Gewölbesegele wurde im nordöstlichen Raum des zweiten Obergeschoss von der Firma Schmuck ein Teilstück dieser polychromen Fassung freigelegt, die um 1700 datiert wird<sup>540</sup>. Sie wird wie folgt charakterisiert:

*„Die Gewölbeflächen sind im Kreuzbereich mit einem Mäanderband in den Farbtönen Grau, Rot und Braun gefasst. Innerhalb der Gewölbendreiecke wurde ein Rahmenfeld in denselben Farben gefunden, mit blattumrankten Außenbändern, rotem Rahmenfeld mit dunklen Schattenbegleitern und hellgrauer Innenfläche. Die Rückfläche der Gewölbedecke war in einem hellen, rötlichen Ocker gehalten.“<sup>541</sup>*

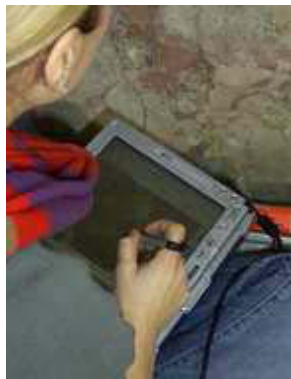
Abb.5.13: Kartierungsarbeiten vor Ort.

Gebäudearchivsystem (DGA) erschlossen werden<sup>586</sup>. Durch das Raum Bezugssystem eines Gebäudearchivsystems ist eine Auswertung der digitalen Kartierung möglich und eine Langzeitüberwachung der Schadensprozesse denkbar.

Mit der speziell auf wissenschaftliche Fragestellungen abgestimmten Software und mithilfe eines mobilen Kleincomputers (*Tablet-PC*) konnte die Kartierung auf dem Gerüst direkt vor den Malereien ausgeführt werden. Ein Vorteil war, dass die Phänomene mithilfe eines Zeichenstifts digital auf der Kartierungsgrundlage eingezeichnet werden konnten (Abb.5.13). Grundlage waren hochauflösende, digitale Aufnahmen der Malereien. Im Vorfeld der Kartierungsarbeiten wurden die Wandmalereien der Westwand in Augenschein genommen. Dabei wurden sämtliche Phänomene erfasst, dokumentiert und klassifiziert. Auf Grundlage dieser Daten wurden Glossare mit einer festgelegten Fachterminologie für den Malereibestand und den Zustand entwickelt sowie die Schraffurtypen und -farben der einzelnen Phänomene festgelegt. Im Rahmen dieser Forschungsarbeit wurden vier Kartierungsthemen behandelt:

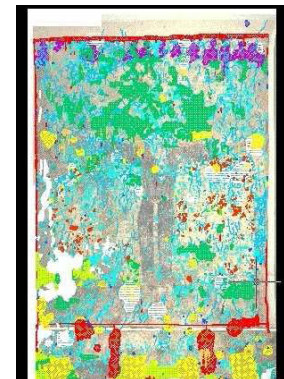
Abb.5.15: Kartierung der Schadensphänomene (Ausschnitt).

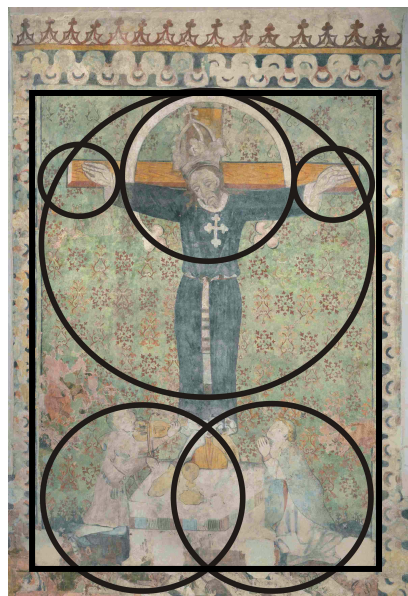
Abb.5.29: Strukturierung des Bildaufbaus.

In den Flächenbezügen ist im Bildfeld „*Volto Santo*“ eine geringe Staffelung beziehungsweise Ausdehnung vorherrschend. Bemerkenswert ist auch der Bildaufbau, der symmetrisch arrangiert ist. Geiger und Stifterin als Assistenzfiguren bilden dabei ein Gleichgewicht (Abb.5.29).

Die Figur des Gekreuzigten ist, gemäß ihrer Bedeutung, überlebensgroß dargestellt, sie überragt durch ihre weit ausgebreiteten Hände das Geschehen. Die beiden Assistenzfiguren sind erheblich kleiner abgebildet. Dadurch wird der Rang der dargestellten Figuren verdeutlicht (Bedeutungsperspektive). Das Bamberger Gemälde zeugt vom Streben des Malers nach einer möglichst realistischen Darstellung, wie zum Beispiel an der detaillierten Darstellung des Gürtels des Musikers deutlich wird. Die Tracht des Geigers und der Stifterfigur galt ihm offenbar als kennzeichnendes Merkmal der Bürger seiner Zeit.

Der Gesamteindruck des Bildfelds erinnert an einen Bildteppich, ohne einen tektonischen Bezug zur realen Architektur auszuweisen. Gleichzeitig bemühte sich der Maler um eine richtige Perspektive, zu dieser Zeit eine schwierige Aufgabe an Hochwänden. Sie ist ihm nicht überall gelungen. So lässt er den Betrachter zwar die Unterseite des Kreuzbalkens sehen, doch den Altartisch sieht dieser von oben.

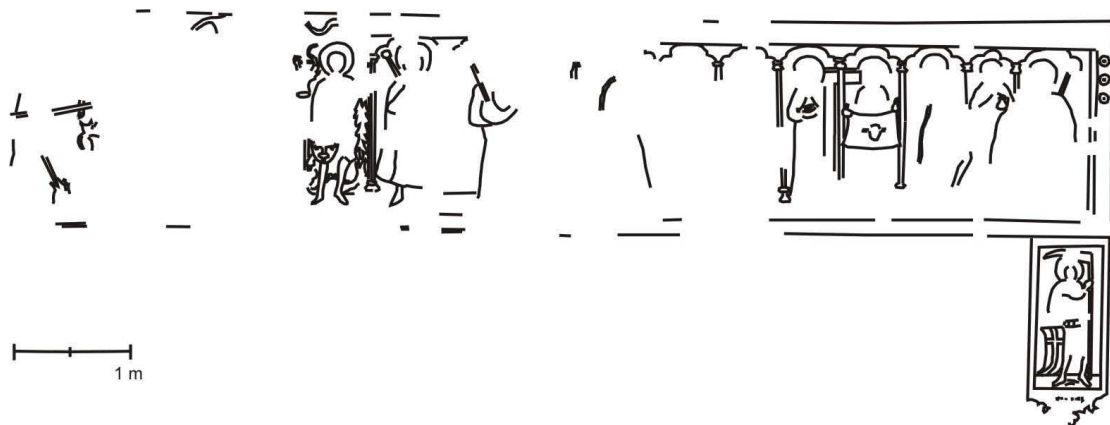
Abb.5.31: Lineare Darstellung der sichtbaren Malerei der „Heiligenreihe auf blauem Grund“.

Die Komposition wird durch horizontal verlaufende Gliederungselemente strukturiert (Abb.5.31). Als obere markante Begrenzung dient ein etwa 15 cm breites rosafarbenes Band als Architrav, der auf den Arkadenbögen der Nischen gelagert ist. Auf dem rosafarbenen Band liegen vereinzelt Spuren von weißen ornamentartigen Formen vor. Das Band fungiert nicht nur als oberer Abschluss der Heiligenreihe, sondern auch als räumliche Trennung zum Bildfeld „*Volto Santo*“, außerdem untergliedert es die Wandfläche des Mittelstreifens. Die untere Begrenzung wird durch ein etwa 15 cm breites, weiß unterlegtes Band gebildet, welches optisch das Gegengewicht zu dem rosafarbenen Band bildet. Dieses war ehemals mit schwarzer Schrift versehen, die jedoch bis auf wenige Farbreste vollständig erloschen ist. Vermutlich wurden die darüber angeordneten Heiligen mit ihrem Namen versehen. Die untere Begrenzung des gesamten Gemäldes bildet ein kräftiger etwa 2 cm breiter roter Konturstrich. Als seitliche Begrenzung dient ein weißes Band, das zu beiden Seiten mit einem kräftigen roten Begleitstrich abgeschlossen wird. Auf dem Band sind in regelmäßigen Abständen schwarze Vierpässe aufgemalt, die auf einem kreisförmig angelegten grünen Grund aufliegen. Die Nischen der Heiligenfiguren werden durch rote Arkadenbögen, die auf schmalen gelblich-grünen Säulen lagern, gebildet. Jede der Säulen besitzt ein kleines Kapitell und eine rötliche Basis auf rundem Grundriss mit einem Wulst-Kehle-Wulst-Profil. Das Bildfeld war einst flächig mit einem blauen Hintergrund (Azurit) hinterlegt. Jedoch haben sich von der empfindlichen Farbe nur noch wenige Pigmentreste in Vertiefungen erhalten. Zur strengen horizontalen Ausrichtung des Bildfelds, die jeder Figur nur einen begrenzten Raum zur Verfügung stellt, setzen die Heiligen einen lebendigen und auflockernden Gegensatz, indem sie aus ihrem Bildraum ausbrechen. Attribute oder einzelne Körperteile der Heiligen ragen gelegentlich in benachbarte Nischen hinein. Sämtliche Heilige stehen auf einer perspektivisch in Aufsicht angedeuteten Standfläche, die vor dem ursprünglich blauen Hintergrund hell abgesetzt und dunkel konturiert war. In diese Schwingungen der streng ausgebildeten Architektur, die bühnenartige Räume schafft, sind die Heiligenfiguren einbezogen, von denen aufgrund überdeckender Malschichten nur wenige eindeutig identifiziert werden können. Jede der sichtbaren Figuren besitzt einen Nimbus, der jedoch lediglich durch eine schmale schwarze Pinselzeichnung angedeutet wird. Sämtliche sichtbaren Gesichter haben ihre Binnenzeichnung verloren. Die Heiligen dieser Malerei besitzen im Gegensatz zu den lebensgroßen Figuren der „*Heiligenreihe auf dunklem Grund*“ nur halbe Lebensgröße und wirken in ihren Proportionen vergleichsweise gedrunken. Die Figuren sind in leichter Seitenansicht wiedergegeben. Die Fußstellung des hl. Georgs im Kontrapost, vom Betrachter aus nach rechts vorne, gibt diese Ausrichtung wieder. Im Folgenden werden die Heiligen – beginnend im Süden – beschrieben. Durch Fehlstellen in den überdeckenden Schichten ist ein Drache mit aufgerissenem Maul wahrnehmbar. Möglicherweise handelt es sich um die hl. Margareta, die als Patronin der Gebärenden zu den Vierzehn Nothelfern zählt und deren Attribut ein Drache ist. Weiter nördlich ist der im Spätmittelalter zum Ritterheiligen aufgestiegene Eustachius dargestellt. Von der Figur des Heiligen selbst ist jedoch kaum etwas erkennbar. Zu identifizieren ist er jedoch an seinem Attribut, dem Hirschgeweih mit einem eingestellten roten Kreuz. Eustachius gehört zu den Vierzehn Nothelfern<sup>654</sup>. Durch seine Attribute gibt sich die Figur neben dem hl. Eustachius als hl. Georg zu erkennen. Zu Füßen des Heiligen windet sich ein kleiner gelb-grüner Drache, dem der Heilige nach der dazugehörigen Drachentöterlegende mit der Linken seine Lanze in den Rachen stößt. Der Heilige

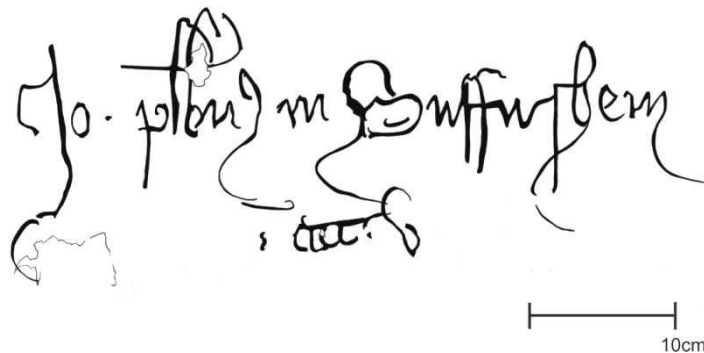
Abb.5.33: Die oberen Zeilen der Rötelinschrift.

Die skizzenhafte Niederschrift deutet auf eine rasche Ausführung hin. Eine Signatur des Malers oder des Stifters wäre sicherlich repräsentativer ausgeführt und wird daher ausgeschlossen. Erkennbar ist der Name eines Geistlichen (*Plebanus*<sup>664</sup>) mit dem Namen *Johann in Buttenheim*, darunter eine Datierung in römischen Ziffern. Ob es sich dabei um 1407 oder 1507 handelt, ist nicht eindeutig bestimmbar (Abb.5.33)<sup>665</sup>.

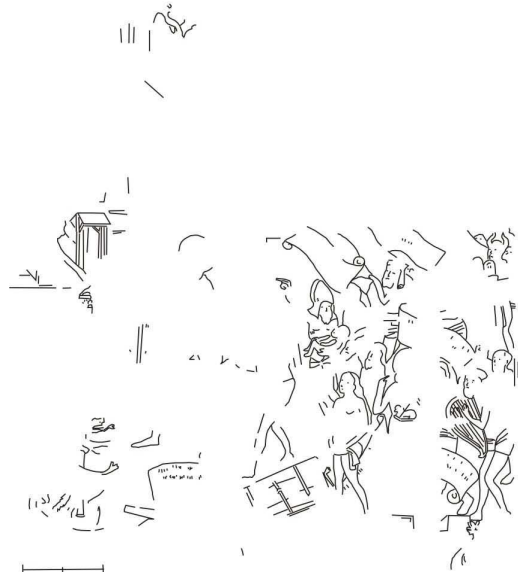
Abb.5.39: Lineare Darstellung der sichtbaren Malerei der „Höllenfahrt Christi“.

In der unteren Bildhälfte ist die Erlösung der Gerechten aus der befestigten Vorhölle abgebildet (Abb.5.39). Der Künstler stellt eine Vielzahl von individuell gestalteten Personen des Alten Bundes

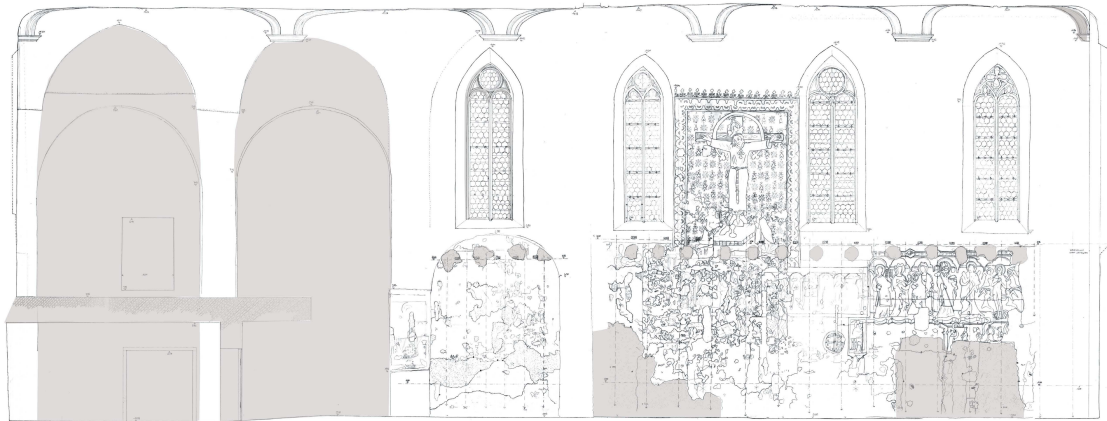
Abb.5.49: Lokalisierung der baulichen Veränderungen im 20. Jahrhundert.

großflächige Putzergänzungen im Sockelbereich der westlichen Seitenschiffwand durchgeführt, möglicherweise wurden hier ehemalige Türöffnungen zugesetzt.

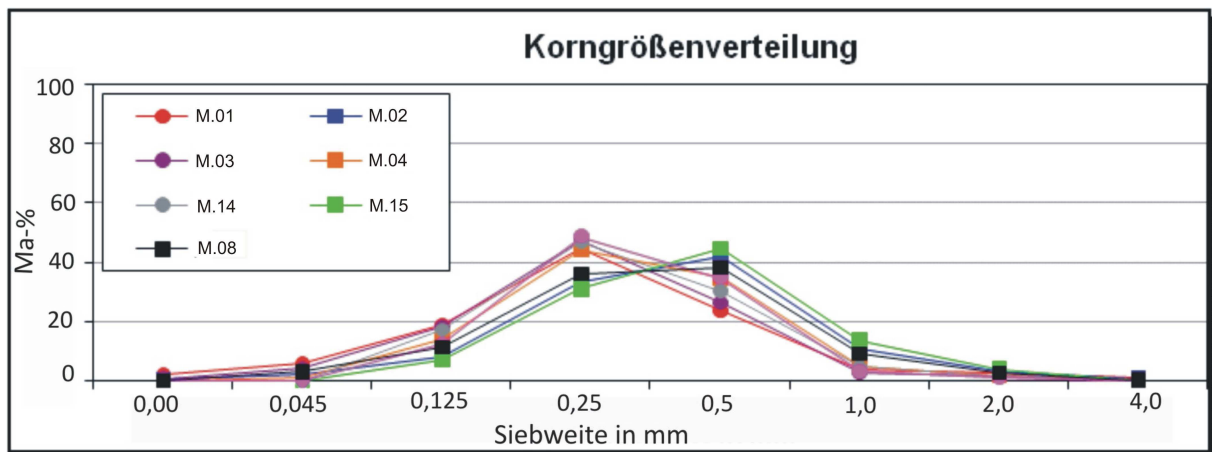
Abb.6.50: Übersicht der Sieblinien der mittelalterlichen Putzproben.

Probe M.01 = Feinputz                      Probe M.02 = Grobputz                      Probe M.08 = Fugen- und Setzmörtel  
 Probe M.03 = Feinputz                      Probe M.04 = Grobputz  
 Probe M.14 = Feinputz                      Probe M.15 = Grobputz

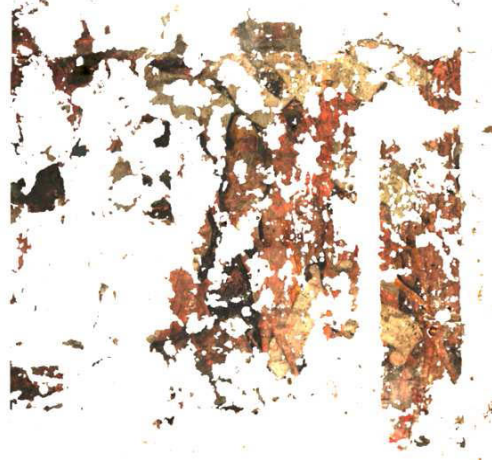
Abb.9.55: Virtuelle Separierung der dritten Ausmalungsphase.

Der Grad der farblichen Integration von Fehlstellen wurde im Vorfeld der Restaurierung virtuell simuliert. Als Grundlage dieser Simulation diente die Darstellung der separierten dritten Ausmalungsphase, die auf weißem Hintergrund dargestellt ist (Abb.9.55). Die *AutoCAD*-Zeichnung wurde im TIF-Format abgespeichert. Sie stellte die puristische erste Variante eines ästhetischen Eingreifens dar. Nachfolgend wurde die separierte Ausmalungsphase mit der pixelorientierten Software *Photoshop*<sup>914</sup> weiterbearbeitet. Die Ausführung der virtuellen Retusche bezog sich auf zwei unterschiedliche Varianten, die nachfolgend erläutert werden.

Als Unterstützung bei der schwierigen Entscheidungsfindung diente eine virtuelle Simulation der möglichen ästhetischen Eingriffe, der Retusche<sup>912</sup>, die maßgeblich Einfluss auf den späteren restauratorischen Eingriff am Objekt hatte. Hierzu erfolgte auf Grundlage der Bestandskartierung eine Separierung der ersten und dritten Ausmalungsphase. Der Prozess der Separierung einer Ausmalungsphase wird in den Abbildungen Abb.9.52 bis Abb.9.55 exemplarisch dargestellt<sup>913</sup>. Die verschiedenen Ausmalungsphasen wurden auf der Basis der VITRA-Aufnahme (Abb.9.52) mithilfe der MMS-Software einzeln digital kartiert (Bestandskartierung). Jedes sichtbare Teilstück einer Farbfassung wurde hierbei einer Arbeitsebene zugeteilt (Abb.9.53). Durch die weitere Bearbeitung mit der Software AutoCAD war es möglich, den Geometrien jedes Layers unterschiedliche Schraffuren und Farben zuzuweisen. Um zum Beispiel das Bildfeld „*Höllenfahrt Christi*“ gesondert darstellen zu können, wurden die Geometrien der übrigen Zeitschichten flächig weiß eingefärbt, der Layer der dritten Ausmalungsphase hingegen transparent generiert. Durch dieses Verfahren gelang es, sämtliche Teilstücke einer Ausmalungsphase separat digital auf beliebig eingefärbten Hintergründen abzubilden (Abb.9.54 und Abb.9.55).

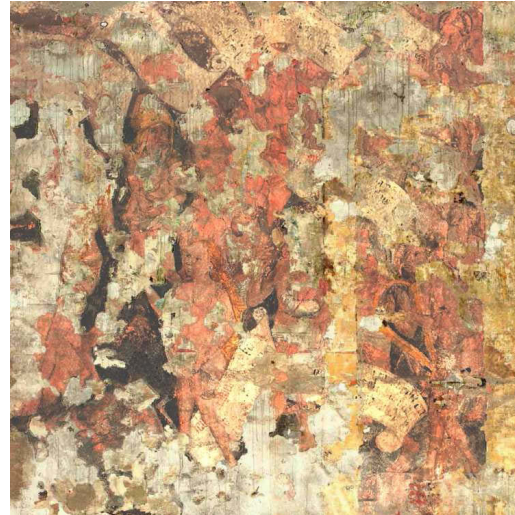
Abb.9.57: Fotomontage aus Abb.9.52 und Abb.9.56.

Zunächst wurden die kleinen, als rekonstruierbar eingestuften Fehlstellen bearbeitet, wozu eine neue Arbeitsebene angelegt wurde, platziert unter der Bildebene. Der zu bearbeitende Bereich wurde durch eine Auswahllinie definiert. Die zu ergänzende Fehlstelle konnte nun ausgefüllt werden, der Farbeindruck der aufgetragenen Retuschen von den benachbarten Farben auf die Fehlstelle übertragen werden. Dieser Vorgang wurde mit allen rekonstruierbaren Fehlstellen wiederholt (Abb.9.56). Das retuschierte Bildfeld „Höllenfahrt Christi“ wurde auf einem transparenten Hintergrund gespeichert und deckungsgleich in einer anderen Datei auf die Anfangsaufnahme der Wandfläche gelegt. Dadurch konnte die Auswirkung des ästhetischen Eingriffs im Gesamtbild überprüft werden (Abb.9.57).

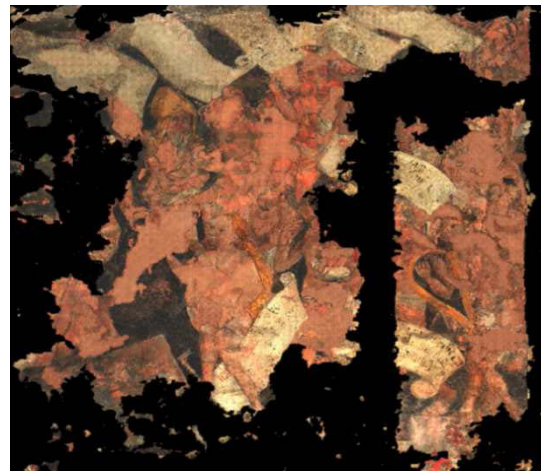
Abb.9.59: Erscheinungsbild des Bildfelds „*Höllenfahrt Christi*“ mit farblicher Integration der nicht rekonstruierbaren Fehlstellen.

In einer zweiten Variante wurden zusätzlich zu den rekonstruierbaren auch die größeren Fehlstellen retuschiert, das heißt farblich geschlossen. Da der Inhalt der Lücken nicht mehr nachzuvollziehen war, wurden die Fehlstellen mit einem rosafarbenen Ton in Anlehnung an die Imprimitur des Bildfelds im Sinne einer Neutralretusche<sup>915</sup> geschlossen (Abb.9.59). Ziel war es, die digitalen Fehlstellen mit der Retusche abzudecken, diese somit zu beruhigen und optisch in den Hintergrund zu drängen. Dem Auge soll sich die Möglichkeit bieten, Bildzusammenhänge leichter zu erschließen. Am Objekt wäre dies zu erreichen, indem die älteren Malschichten mit einer reversiblen Schicht abgedeckt und retuschiert würden. Dazu wurden mit der automatischen Auswahlfunktion<sup>916</sup> die Umrisse der Fehlstellen markiert und anschließend mit einer rosafarbenen Musterfüllung ausgefüllt, die zuvor erstellt worden war. Um die unterschiedlichen Farbtöne der originalen Farbigkeit anzupassen, waren umfangreiche Farbangleichungen der Musterfüllung notwendig. Die Fehlstellen in den Schriftbändern wurden mit einer weißen Musterfüllung geschlossen.

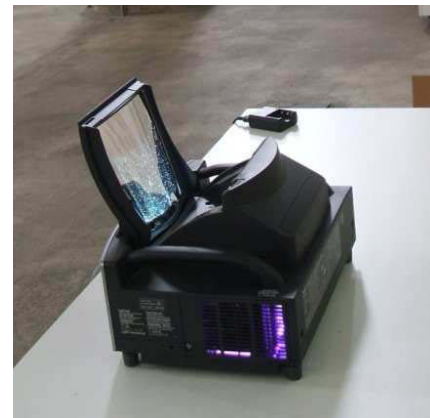
Abb.13.80: Projektor WT610.

Für die Beleuchtung der Wandmalereien bot sich ein Kurzstanzbeamer an, der den Vorteil hat, in unmittelbarer Nähe zu der Wandfläche aufgestellt werden zu können. Die Wahl fiel auf den Projektor WT610 der Firma NEC (Abb.13.80).

Mit der Projektionsfläche des WT610 kann eine Fläche von 3 x 3 m hinreichend lichtstark erhellt werden, ein vollständiges Beleuchten der Bildfelder „*Höllenfahrt Christi*“ oder „*Heiligenreihe auf dunklem Grund*“ war nicht möglich. Für die Testreihe erwies sich die Fläche jedoch als ausreichend.

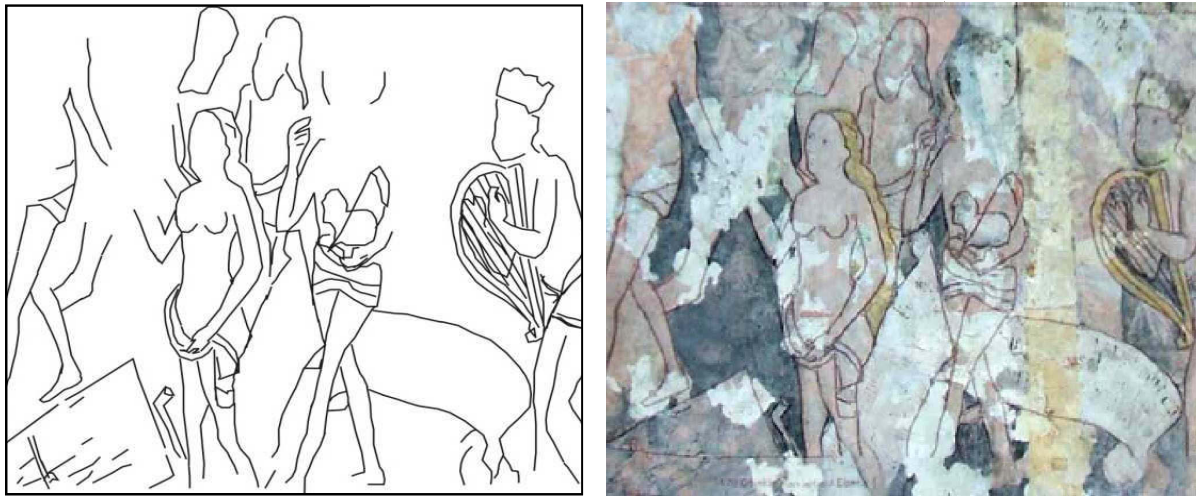
Abb.13.81: Die erste Sehhilfe (erste Variante). Das projizierte Bild (links) und das Erscheinungsbild der Malereien mit Projektion der schwarzen Linienrekonstruktion (rechts).

Der gesamte Bildausschnitt des Beamers wurde bei der ersten Variante hell angeleuchtet. Die aufgeblendete Linienrekonstruktion hob sich dunkel von der hell erstrahlenden Fläche ab. Die Konturen der Bildelemente konnten durch die Linienrekonstruktion intensiviert werden (Abb.13.81). Der Bildausschnitt erschien in der zweiten Variante nun in seiner normalen Helligkeit, während die

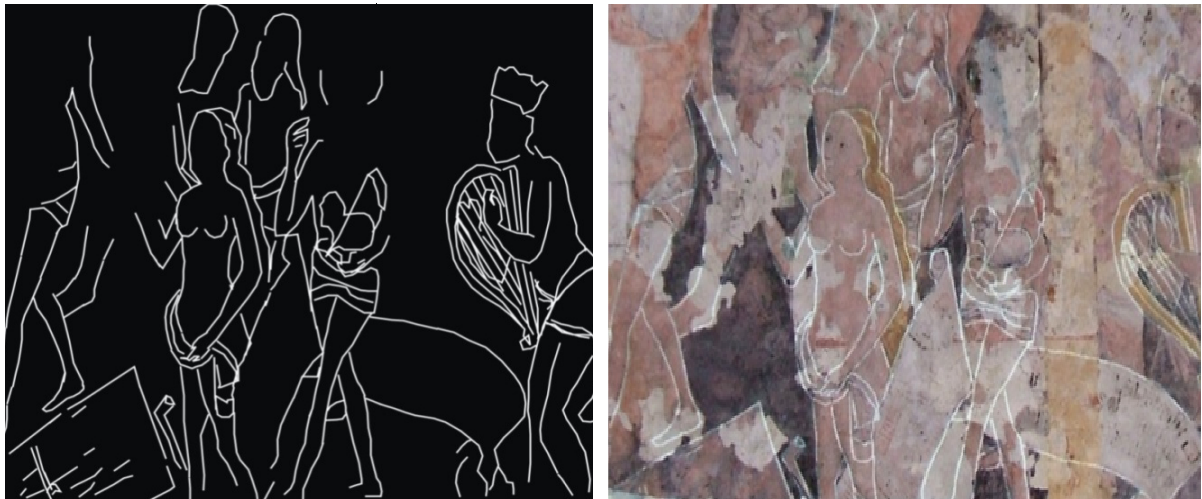
Abb.13.82: Die erste Sehhilfe (zweite Variante). Das projizierte Bild (links) und das Erscheinungsbild der Malereien mit Projektion der weißen Linienrekonstruktion (rechts).

Konturen hell aufleuchteten (Abb.13.82). Dadurch traten die Umrisse der Bildelemente optisch in den Vordergrund.
