Die "Casa Humboldt" in Ecuador

Bauforschung und Bauerhalt im internationalen Kontext

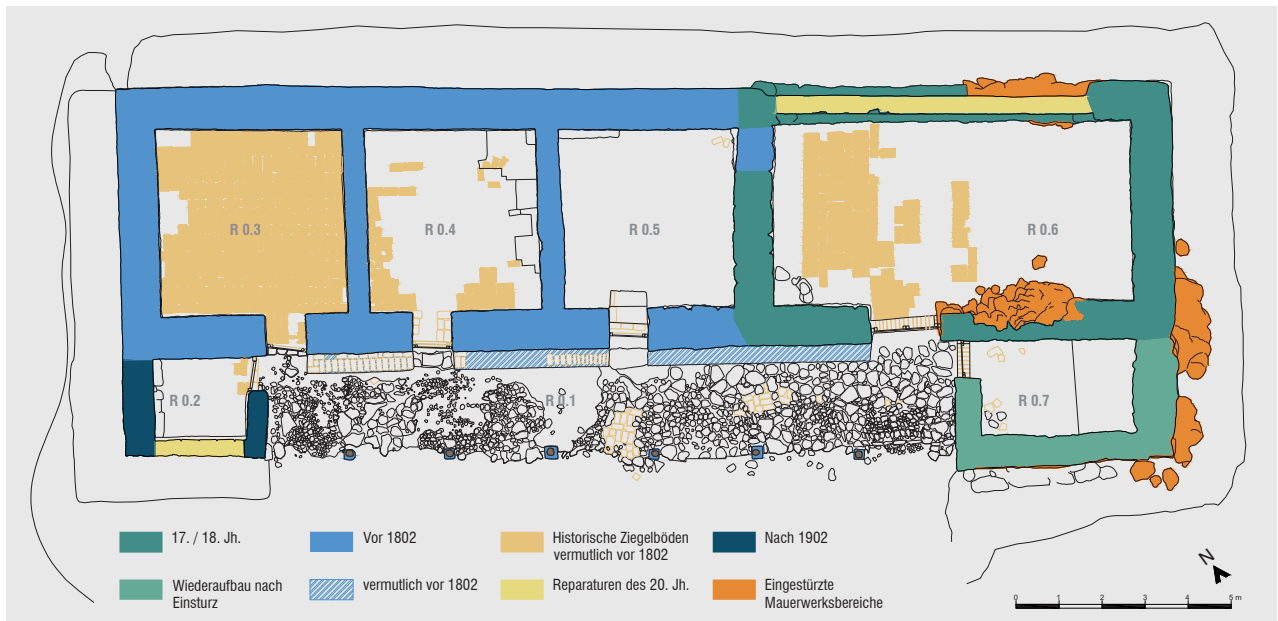
Abb. 2: Bauphasenplan als Ergebnisdarstellung der Baugeschichte. Der nur grob in das 17./18. Jahrhundert zu datierender Kernbau wurde noch vor Humboldts Besteigung 1802 um drei quadratische Räume erweitert. Der kleine Nebenraum lässt sich aufgrund einer historischen Fotografie nach 1902 datieren [Nöbauer / Salzer 2019].

Ausgehend von einer Vermessung des Gebäudes mittels Tachymetrie und Structure-from-Motion-Verfahren zur Erstellung eines verformungsgerechten Plansatzes und einer bauforscherischen Befunduntersuchung wurde die Baugeschichte über die relative Chronologie der auszumachenden Bauabschnitte geklärt und durch Anhaltspunkte aus Quellen mit Datierungen versehen (Abb. 2). Zum Verständnis des hochandinen Hausbaus wurden die baukonstruktiven Details zeichnerisch und fotografisch aufgenommen, die konstruktiven Probleme des Bauwerks ausgemacht und die Genese vorhandener Schäden als Grundlage für die Erarbeitung eines Erhaltungskonzepts analysiert (Abb. 3). Schließlich konnte über eine Auswertung von Reiseberichten diverser Andenforscher, beginnend bei Humboldts Tagebucheintrag von 1802 bis hin zu Publikationen des frühen 20. Jahrhunderts, der Nutzungszusammenhang nachvollzogen und Anhaltspunkte zur Datierung einzelner Bauphasen abgeleitet werden.
