## Ornamentierte Gefacheputze im südwestlichen Oberfranken

- Leitung:** Dr. Thomas Wenderoth
- Bearbeitung:** Dr. Thomas Wenderoth, Laura Deglmann (M.A.)
- Partner:** Bayerisches Landesamt für Denkmalpflege
- Laufzeit:** 2020 – 2021
- Finanzierung:** Oberfrankenstiftung, KDWT-Eigenmittel

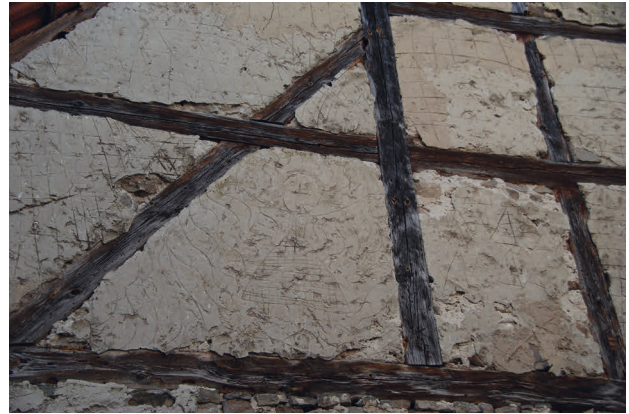
Abb. 3: Mittelsteinach, Lkr. BA, Hs. Nr. 4; Scheunengiebel um 1900 [Wenderoth 2020].

Die bereits oben erwähnte Scheune Mittelsteinach 4 im Steigerwald (Abb. 3) fällt nicht nur hinsichtlich ihrer Lage abseits des Verbreitungsgebiets auf, sondern auch hinsichtlich ihrer Ornamentik: Das straßenseitige Giebeldreieck des Bruchsteinbaus ist in Fachwerk konstruiert. Bei dem wohl bauzeitlichen Gefachputz handelt es sich um einen rötlichen Kalkputz mit Gitterritzungen. Im Zuge einer späteren Renovierungsphase wurde ein Teil der Gefachputze ergänzt, andere hat man komplett erneuert. Zu diesem Zeitpunkt kam ein gräulicher Kalkputz mit Kalkspatzen zur Anwendung, ein Zementzuschlag liegt hinsichtlich der Farbigkeit nahe. Während bei den Putzergänzungen die bestehende Ornamentik (Gitterritzungen) übernommen und fortgeführt wurde, zeigt der Ausführende bei den gänzlich neu geputzten Gefachen eine erstaunliche Kreativität: Es finden sich nunmehr menschliche Figuren, Kreise und ein Baum. Die Arbeit wirkt dabei so ungelentk, dass man geneigt ist, die Ausführung keinem professionellen Handwerker, sondern einem Laien zuzuschreiben; vielleicht war in diesem Fall der Eigentümer selbst am Werk.

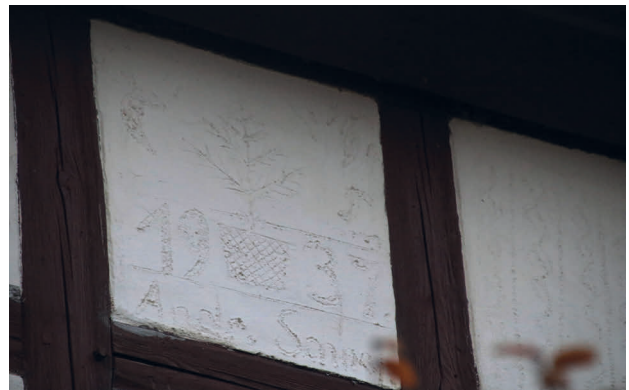
Abb. 4: Kirchschletten, Lkr. BA, 1937, Hs. Nr. 8; Scheune, Lebensbaum [Deglmann 2020].

In den beiden Landkreisen finden sich solche Hinweise selten. Eine besonders ausführliche Inschrift ist an dem Wirtschaftsgebäude in Kirchschletten (Kirchschletten 18, BA) von 1937 deutlich sichtbar: „Ausgefüchert [von] Maurermeister Val Schnapp Oberleiterbach“. In einem zweiten Gefach direkt daneben folgt: „1937 Andr. Schnapp“. Begleitet ist die Inschrift durch Ornamentik und einen Lebensbaum (Abb. 4).

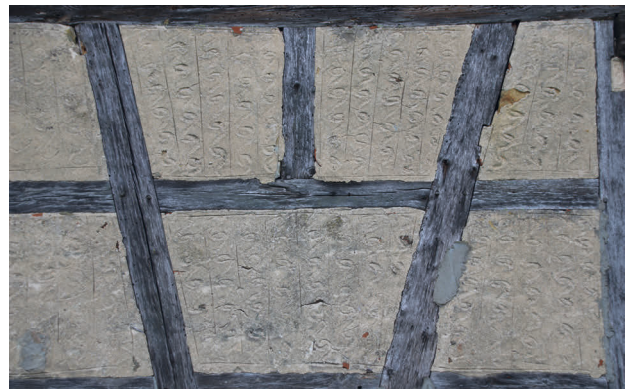
Abb. 5: Untermanndorf, Lkr. BA, Hs. Nr. 2; Scheune um 1850, vertikale Paragraphen im Wechsel mit Linien [Deglmann 2020].

Die Regel stellen parallele vertikale Wellenlinien dar (Abb. 5). Selten sind einfache Wellen in horizontaler Ausrichtung oder paragraphenartige Wellen im Wechsel mit gepunkteten Linien vorhanden (Abb. 6). Letztere finden sich ausschließlich in nördlich gelegenen Orten des Landkreises Bamberg: Kirchschletten, Schweisdorf, Pausdorf und Weichenwasserlos. Wellen, die mit einem zweizahnigen, kammartigen Werkzeug gezogen wurden, beschränken sich auf zwei Wirtschaftsgebäude in Ebing (Abb. 7).

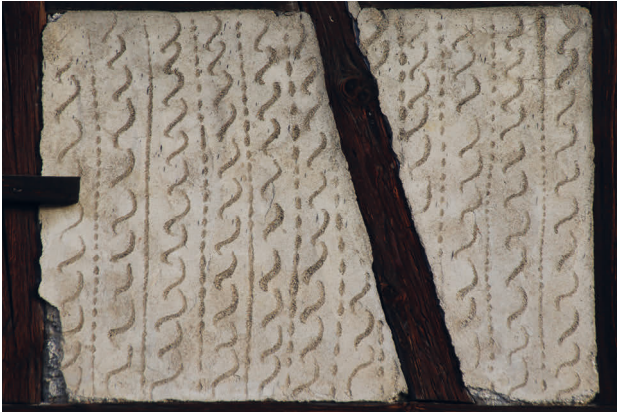
Abb. 6: Schweisdorf, Lkr. BA, Unterend 12; Scheune ; frühes 20. Jh.; akkurate Paragraphen im Wechsel mit gepunkteten Linien [Deglmann 2020].

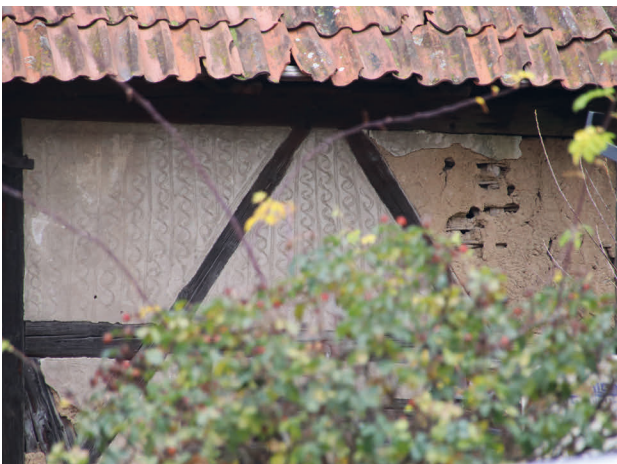
Abb. 7: Ebing, Lkr. BA, Untere Straße 14; Scheunentraufseite, Detail [Deglmann 2020].

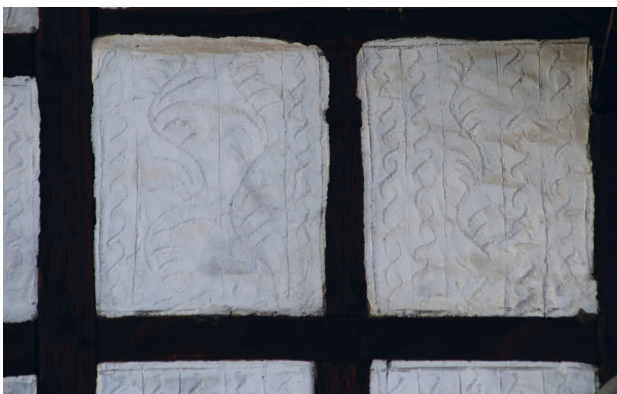
Abb. 8: Mürsbach, Lkr. BA, Rentweinsdorfer Straße 12; Scheune; frühes 20. Jh.; florales Muster [Deglmann 2020].

Die Ortschaft Mürsbach, die im Nordwesten des Landkreises Bamberg liegt, ragt durch einen besonders gut erhaltenen Bestand an Kratzputz hervor. Dem Kratzputz dieser Ortschaft ist die Gestaltungsfreude der Handwerker deutlich anzusehen. Besonders auffallend sind einige Gebäude (z. B. Rentweinsdorfer Straße 12), die stark vereinfachte florale Elemente in vertikaler Ausrichtung aufweisen (Abb. 8). Eine reduzierte Darstellung eines Baumes aus dem Jahr 1912/13 befindet sich samt Inschrift bei einer Scheune in Priegendorf (St. Anna-Straße 7, BA). Weitere Sonderformen finden sich nur wenige; vorwiegend stammen diese in beiden Landkreisen aus der Spätphase des Kratzputzes.

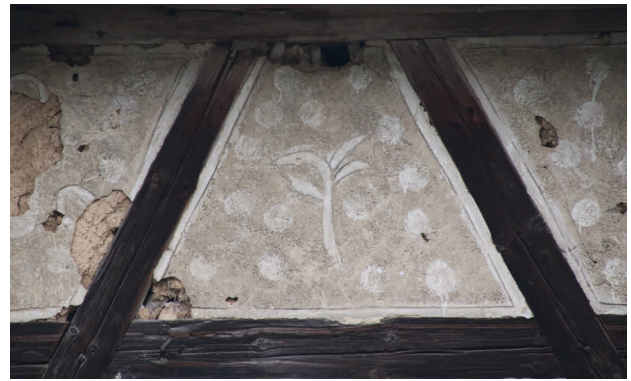
Abb. 9: Tiefenhöchststadt, Lkr. BA, zu Hs. Nr. 21; Scheune um 1800, farbliche Gestaltung mit Kalk, Blume gekratzt, Punkte aufgemalt [Wenderoth 2017].

Farbig abgesetzte florale Ornamente sind an zwei Scheunen vorhanden: So bei der bereits erwähnten Mühlscheune in Leesten aus dem Jahr 1801; die in den Mörtel gekratzten Blumen sind farbig gefasst (Farbfassung 1991), die Grundfläche ist gestupft und weist einen breiten, glatten Rand auf. Bei einer weiteren Scheune in Tiefenhöchstadt, wohl aus der 1. Hälfte des 19. Jahrhunderts, hat sich die originale Fassung erhalten: Blüten und der Sprößling einer Pflanze sind weiß von dem gestupften, naturfarbenen Putzfeld abgesetzt. Zudem wurden große Punkte mit Kalktünche in die Putzfelder gemalt (Abb. 9).

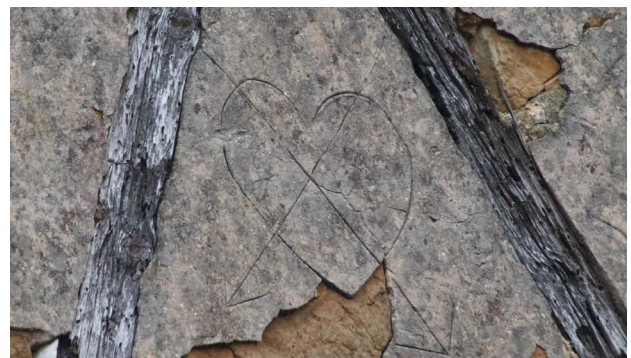
Abb. 10: Götzendorf, Lkr. FO, Hs. Nr. 23; Scheune um 1900; eingekratztes Herz [Deglmann 2020].

Die Inschrift an einer Scheune in Eggolsheim (Hartmannstraße 4, FO) befindet sich in einem herzförmigen Ornament vor gestupftem Hintergrund mit geritzter Rahmung. Ein Herz ganz anderer Ausführung hat sich an einer Scheune in Götzendorf erhalten (Götzendorf 23, FO) (Abb. 10): Mit sich überkreuzenden, nach unten zeigenden Pfeilen wurde hier eine einfache Herzform gewählt. Die Darstellung einer Sonne ziert ein Gefach in Unterleinleiter (Schulstraße 6, BA). Eine reduzierte Darstellung eines Kopfes lässt sich an einer Scheune in Mürsbach erahnen (Am neuen Brunnen 2, BA).
