Malschichten in der Domklausur in Brandenburg/Havel

Grün ist nicht gleich grün

Leitung:	Prof. Dr. Ursula Schädler-Saub
Bearbeitung:	Prof. Dr. Rainer Drewello, Dipl. Geol. Martina Prisl
Partner:	Hochschule für Angewandte Wissenschaften Hildesheim, Holzminden, Göttingen (HAWK); Dipl. Biol. Ursula Drewello (Labor Drewello & Weißmann GmbH)
Laufzeit:	2017–2021
Finanzierung:	Deutsche Forschungsgemein- schaft

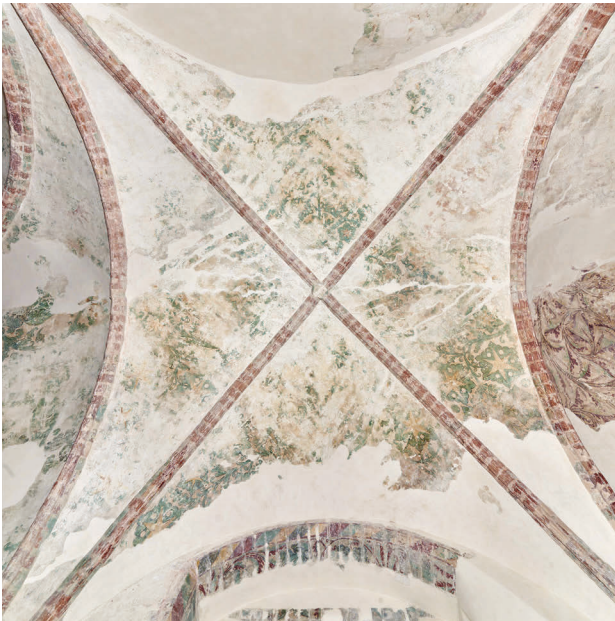
Abb. 1: Joch 2 der ehemaligen Bibliothek im Oberen Kreuzgang, Nordflügel der ehemaligen Domklausur, Brandenburg an der Havel [Noll-Minor].

Die Proben aus dem Joch 2 (Abb. 1) zeigen alle Malschichtverluste, Fehlstellen und Reste einer hellbraunen Überfassung, die durch gezahnte Werkzeuge abgetragen wurden (Abb. 2).

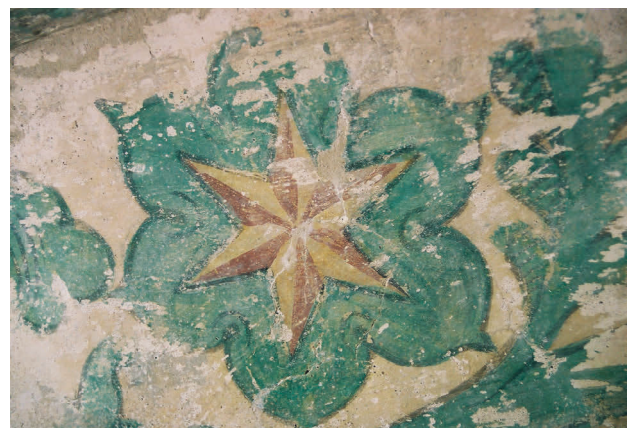
Abb. 7: Mittelalterliches Blütenmotiv [Ellesat-Brümmer, HAWK Hildesheim].

Die Proben der Deckenmalerei in Joch 5 (Abb. 7) zeigen hinsichtlich des Putzträgers und der Grundierung starke Gemeinsamkeiten. Unmittelbar in die Grundierung eingemalt, ist eine kanariengelbe Schicht, die als Kalkfarbe mit feinstkörnigem Gelbpigment und Gipskreidzusatz charakterisiert werden kann (Abb. 8). Das
