Veränderungsgeschichten

Untersuchungen an mittelalterlichen Kirchenportalen mittels komplementärer restaurierungswissenschaftlicher Analytik

Inaugural-Dissertation
in der Fakultät Geistes- und Kulturwissenschaften
der Otto-Friedrich-Universität Bamberg

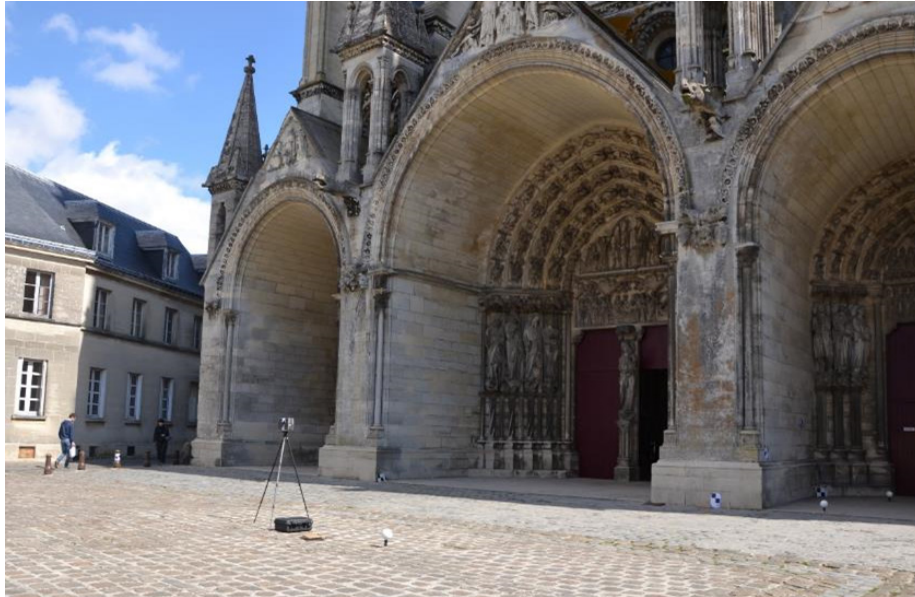
Abb. 2. Verteilung Messmarken für Vermessung mit Faro Focus in Laon (Tenschert 2016).

Passpunkte in Schachbrettmuster oder Kugelform verwendet, die in einem Festpunktnetz verteilt werden (Abb. 2). Zur Überprüfung der Stationierung der Scans und möglichen Georeferenzierung werden in der Regel die Schwarzweißmarken und gegebenenfalls noch natürliche Passpunkte, sowie vor Ort vorhandene Festpunkte (zum Beispiel Vermessungsmarken des örtlichen Vermessungsamtes) zusätzlich zur TLS-Aufnahme mit einem Tachymeter aufgenommen.¹⁰⁸

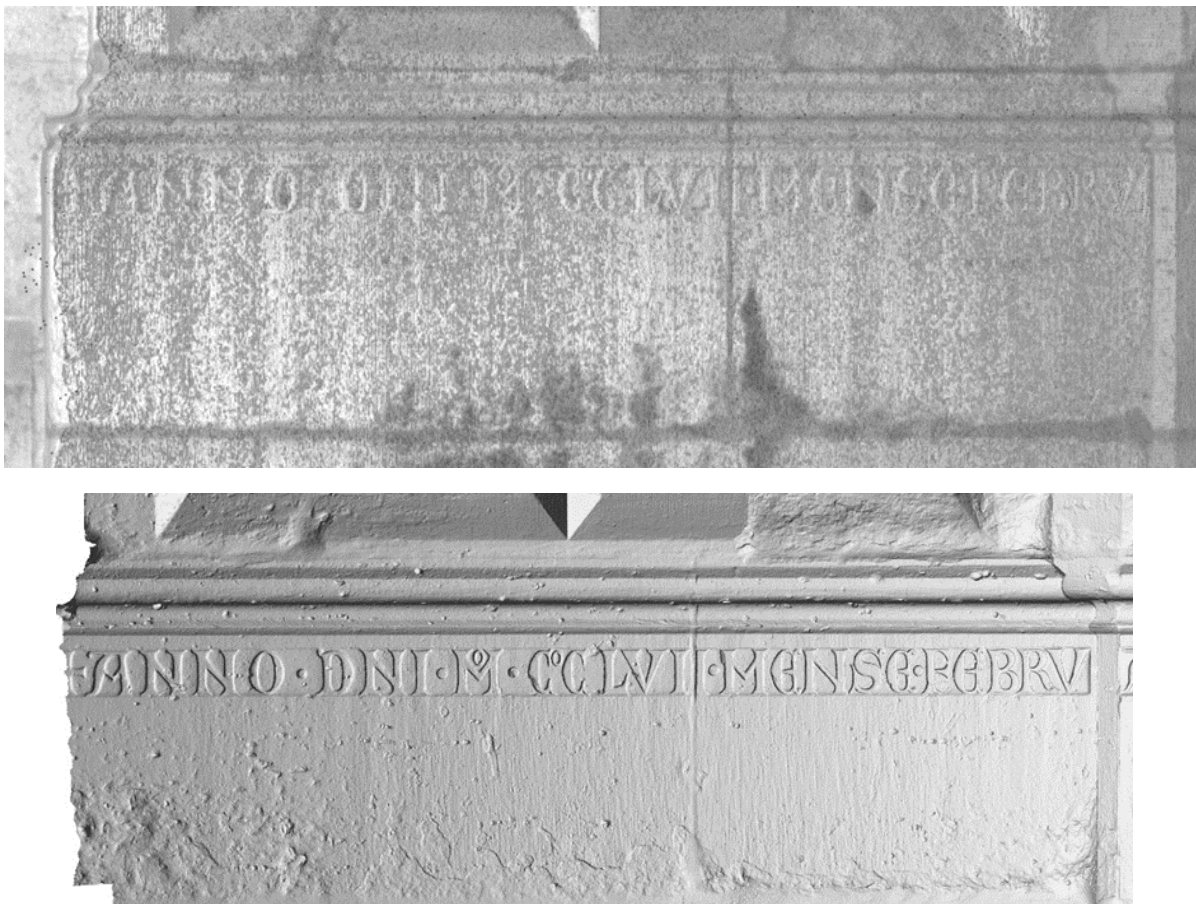
Abb. 5a und b. Oben: Ausschnitt der Ansicht der Punktwolke vom Südquerhausportal, TLS-Daten. Die Inschrift ist zu erkennen, aber nicht präzise zu analysieren, dazu ist die Auflösung zu niedrig und das Rauschverhalten zu groß. Unten: Ausschnitt der Ansicht des hochauflösenden 3D-Modells aus der Vermessung mit dem T-Scan 2. Die Buchstaben sind präzise dargestellt und können in ihrer Geometrie analysiert werden (oben: Tenschert 2020, unten: Tenschert 2018).

Bezogen auf die hier vorgestellten Fallstudien kann festgehalten werden, dass die Inschrift am Südquerhaus zwar auch in der Punktwolke der terrestrischen Aufnahme zu sehen ist und auf Orthobildern dargestellt werden kann. Allerdings sind der Detailgrad und das Rauschverhalten der Aufnahmetechnik TLS für die, anhand des hochauflösenden 3D-Modells erfolgte, detaillierte Analyse von kleinsten Abweichungen, Besonderheiten und Geometrien der Buchstaben nicht ausreichend (Abb. 5a und b). Des Weiteren wären die Höhenversätze des Inschriftenbandes und seine Tiefe nicht mit den weit weniger aufgelösten TLS-Daten möglich gewesen. Nur die hochauflösende, in der 3D-Punktgenauigkeit präzisere, Aufnahmetechnik konnte die passende Datengrundlage schaffen.¹¹⁹

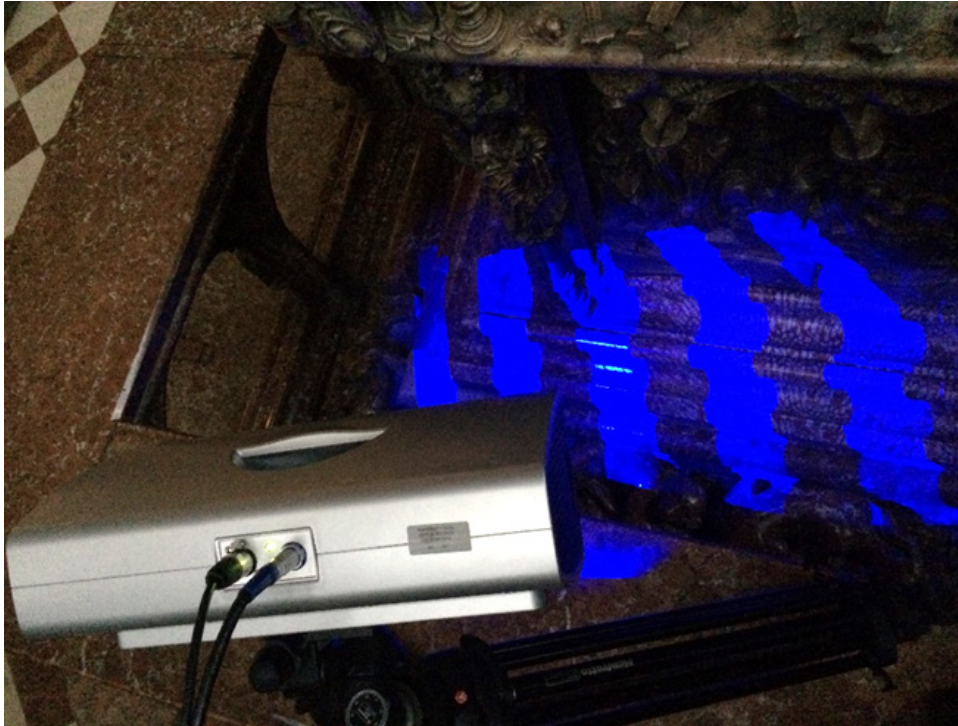
Abb. 6. Aufnahme des Friedrichsgrabs mittels SLS, gut zu erkennen ist die Streifenlichtprojektion des Steinbichler Comet L3D mit blauem LED-Licht (Tenschert 2016).

Mit der Fragestellung der hochauflösenden Dokumentation für die Kopieerstellung mittels 3D-Druck wurde das Friedrichsgrab 2016¹²¹ mit einer Auflösung von 0,5 mm mittels SLS aufgenommen (Abb. 6 und 7). Die Materialproblematik lässt sich bei den Aufnahmen gut beschreiben: Das monumentale Grabmal von Friedrich III. steht im Wiener Stephansdom. Es wurde von Niclaus Gerhaert von Leyden begonnen und ist aus rot geflecktem Adneter Marmor gefertigt. Die stark glänzenden Oberflächen, zahlreichen Hinterschneidungen und der extrem hohe Detaillierungsgrad der Schnitzerei in Stein sind herausfordernd für die Aufnahme mit SLS und erfordern viel Zeit und Expertise (Abb. 8a und b).¹²² Die Seitenreliefs sind außerdem besonders schlecht zugänglich (Abb. 7), da eine das Grab umschließenden Balustrade sie weitgehend verdeckt. Aus der Geometrie des Objektes ergibt sich eine enge und verschattete Ausnahmesituation. Es sind extrem viele einzelne Scans nötig, der finale Datensatz liegt

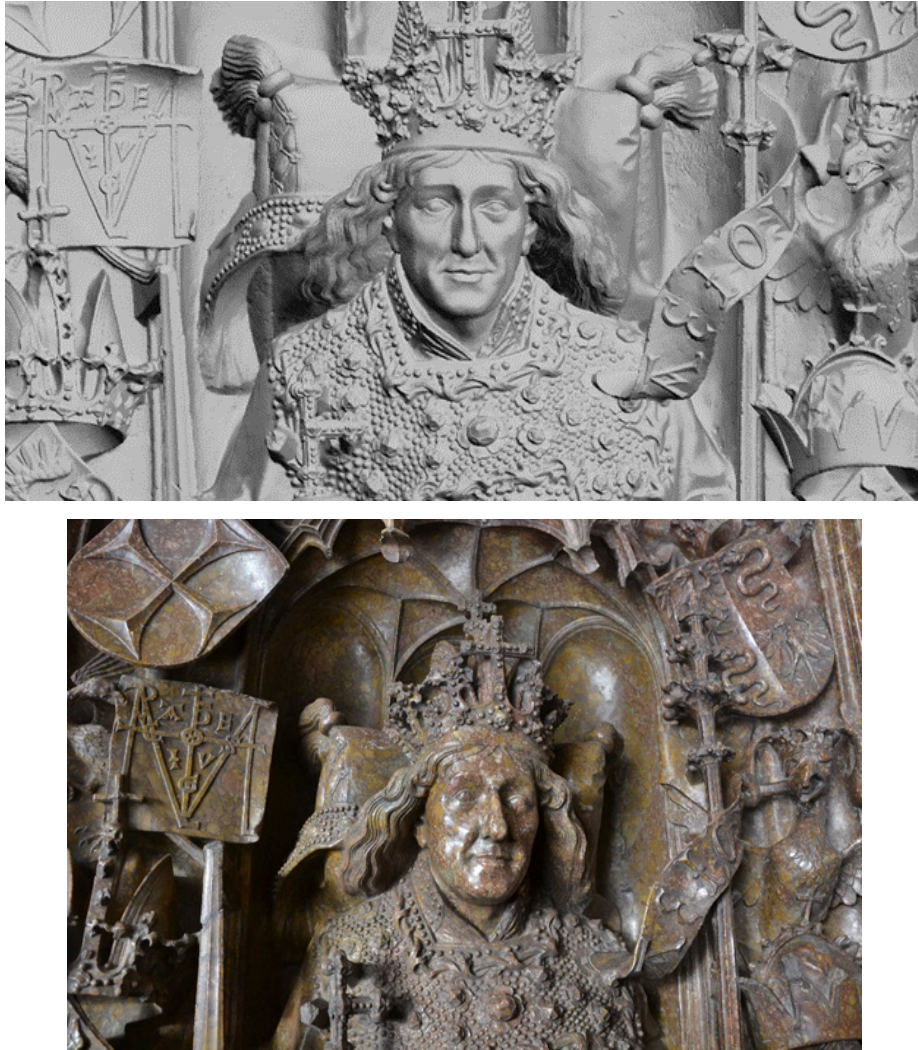
Abb. 8a und b. Oben Detail der Deckplatte des Friedrichsgraves aus dem 3D Modell (Tenschert 2017). Unten: Ausschnitt des detailreichen Grabmals mit polierter Adneter Marmoroberfläche und tiefen Hinterschnitten (Tenschert 2016).

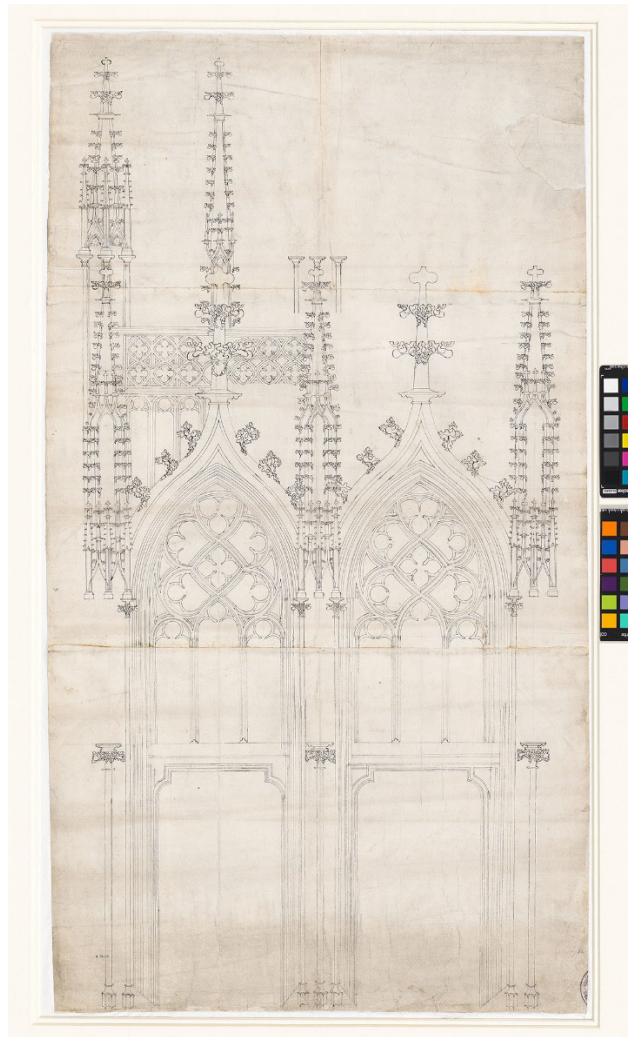
Abb. 1. Aufriss der Singertortorvorhalle ABK Inv. Nr. 17.501 (Bildnachweis: Kupferstichkabinett der Akademie der bildenden Künste Wien).

Nach der vorherrschenden Forschungsmeinung soll die Vorhalle des Singertors vor der des Bischofstors entstanden sein: Tietze nimmt als Entstehungszeit 1440 – 1450 an.¹⁶² Der mittelalterliche Planriss, der im Kupferstichkabinett in Wien¹⁶³ aufbewahrt wird und auf dem die Halle dargestellt ist, wurde von Koepf ebenfalls in die Zeit um 1440 datiert.¹⁶⁴ (Abb. 1) Böker widerspricht der frühen Datierung der Planzeichnung und ordnet den Aufriss der Singertorvorhalle wegen der Wasserzeichen des Papiers in die 1460er Jahre. Aufgrund der von der Planzeichnung abweichenden Ausführung folgerte er, dass eine Errichtung erst nach dem Anfertigen der Zeichnung erfolgt sein kann. Er interpretiert den vorliegenden Riss demnach als Teil des Entwurfsverfahrens; Abänderungen in der Ausführung seien dabei als bewusste Entscheidung der Bauherren beziehungsweise der ausführenden Bauhütte zu interpretieren.¹⁶⁵

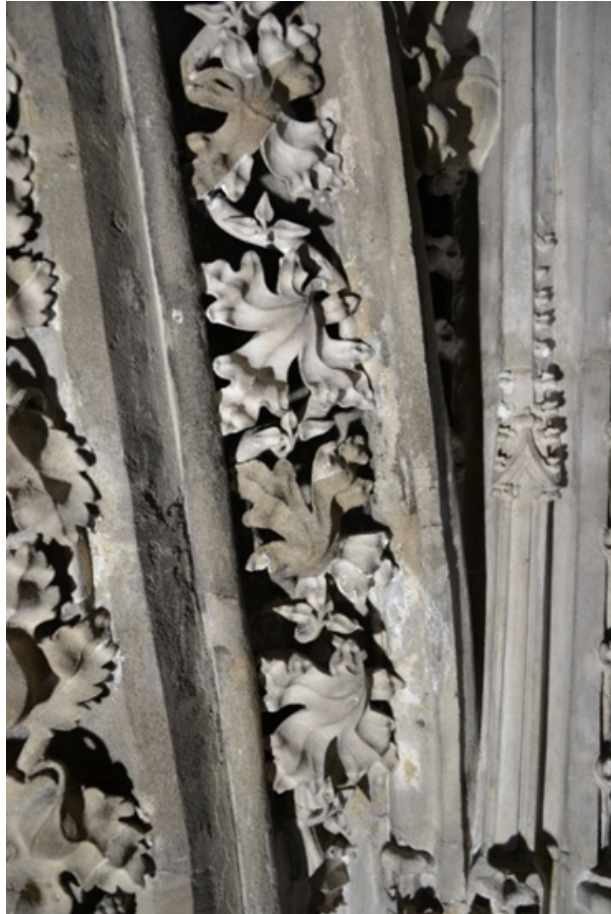
Abb. 3. Übergang von Portal zu Vorhalle Singertor (Tenschert 2015).

Bauliche Indizien für einen nachträglich angebrachten Vorbau der Vorhallen an beiden Portalen liefern Unregelmäßigkeiten an den Übergängen von der Portalarchitektur zur Architektur der Vorhalle: So schneidet das Gewölbe der Vorhalle in die Kreuzblume ein, die den äußeren, mit Krabben besetzten Kielbogen bekrönt. Dieser massive Eingriff in die eigentliche Portalkonzeption spricht gegen eine gemeinsame Bauphase von Portal und Vorhalle. Ein weiterer Hinweis lässt sich aus dem Übergang des mit Blattranken geschmückten Bogens in die Baldachine der Vorhalle ableiten, der aus den Not geboren und nicht konzeptionell durchdacht zu sein scheint: Die Schmuckformen sind zum Teil abgearbeitet und es wurden jeweils individuelle Lösungen für die Übergänge gefunden, die ebenfalls auf eine Anpassung im Nachhinein schließen lassen. Obwohl diese Besonderheiten an beiden Portalanlagen zu beobachten sind, wird es besonders deutlich am östlichen Wandanschluss des Singertors, bei dem die Blattranken und Baldachin individuell angepasst wurden (Abb. 3).

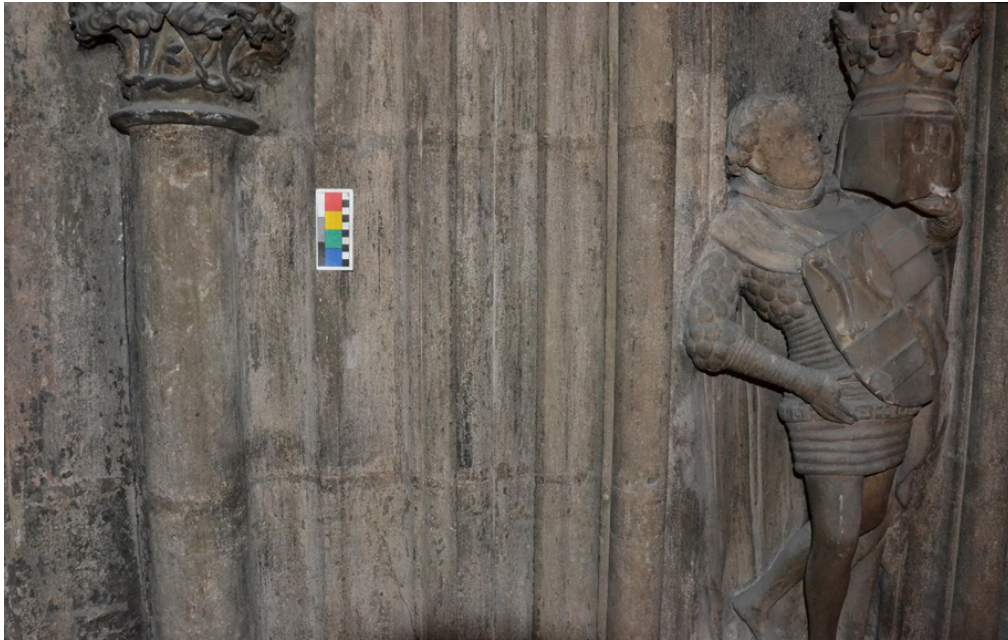
Abb. 4. Flächenhafte Überarbeitung der gesamten Portalarchitektur und des figuralen und ornamentalen Schmucks, Bischofstor (Tenschert 2017).

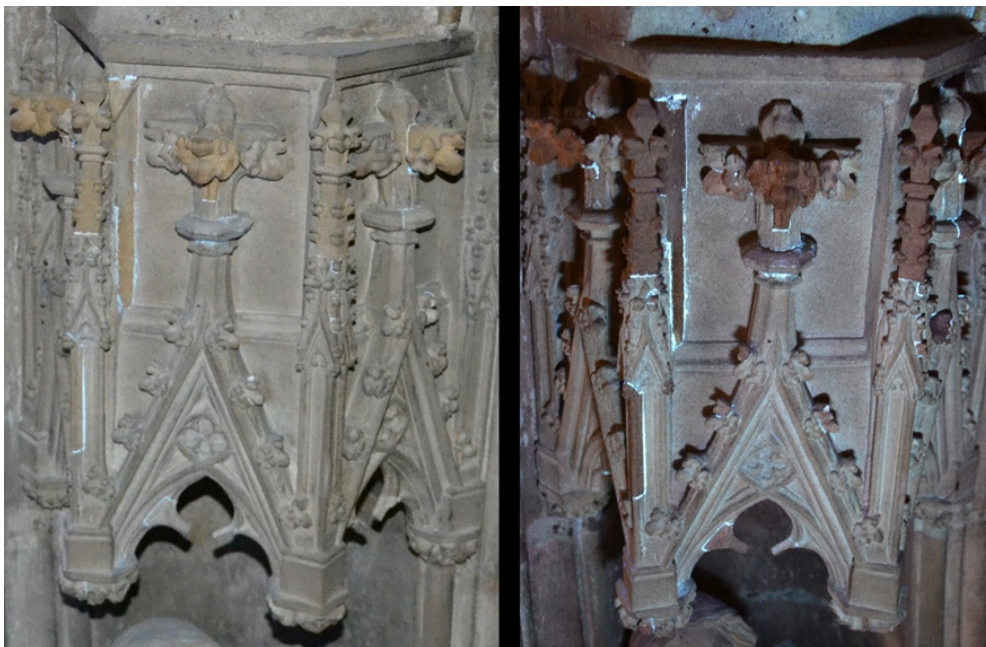
Abb. 6a und b. Baldachin Singertor. Tageslicht links, UV-Anregung rechts. Der Originalbestand ist mit steinmetzmäßigen Passtücke aus Naturstein versehen. Die Passtücke und die Klebefugen sind anhand ihrer UV-Aktivität zu identifizieren (Tenschert 2015).

Unabhängig von der Werktechnik muss man von einer durchgeplanten und umfangreichen handwerklichen Ausbesserungs- und Ergänzungsmaßnahme am gesamten Portal ausgehen, für die es vor Ort zweifelsfreie Belege gibt (Abb. 6a und b) Erstaunlicherweise finden sich weder in den Schriftquellen noch auf den renovierten Werkstücken des Portals Hinweise auf das Vorhandensein geschlossener Farbfassungen oder deren mechanische Abnahme. „Fingerdicke“ Tünche- oder Farbschichten, wie sie für das Bischofstor überliefert sind, oder deren Reste, fehlen komplett.

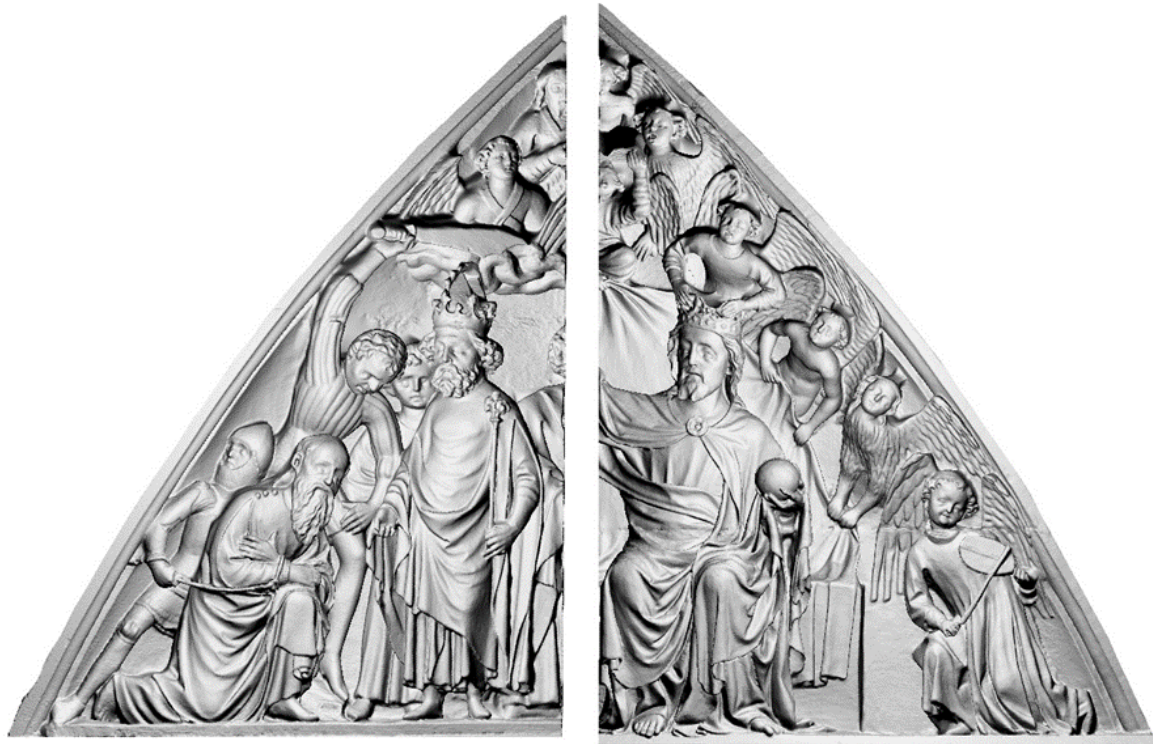
Abb.7. Maßhaltiger geometrischer Vergleich der oberen Register der Tympana von Singertor (links) und Bischofstor (rechts) durch Aufnahme der Oberflächentopografie, 3D-Modell auf Grundlage von Structured-Light-Scanning (Tenschert/Pallas 2017).

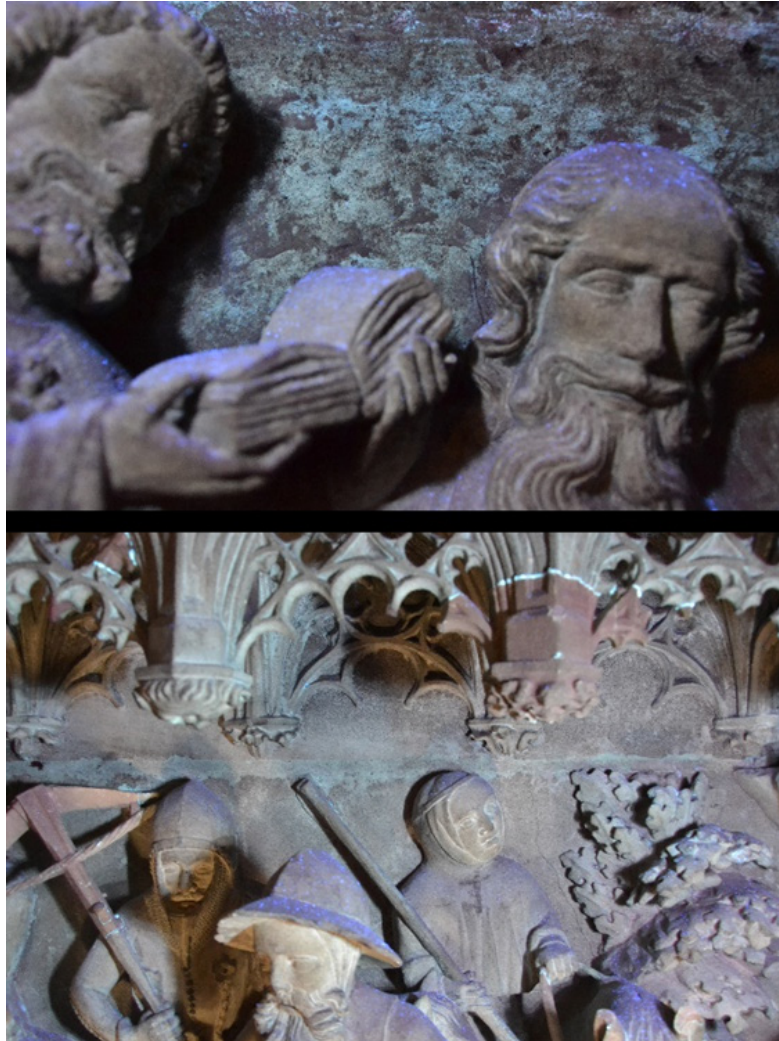
Abb. 11. Ausschnitte der Tympana vom Bischofstor (oben) und dem Singertor (unten), UV-Licht (Tenschert 2015).

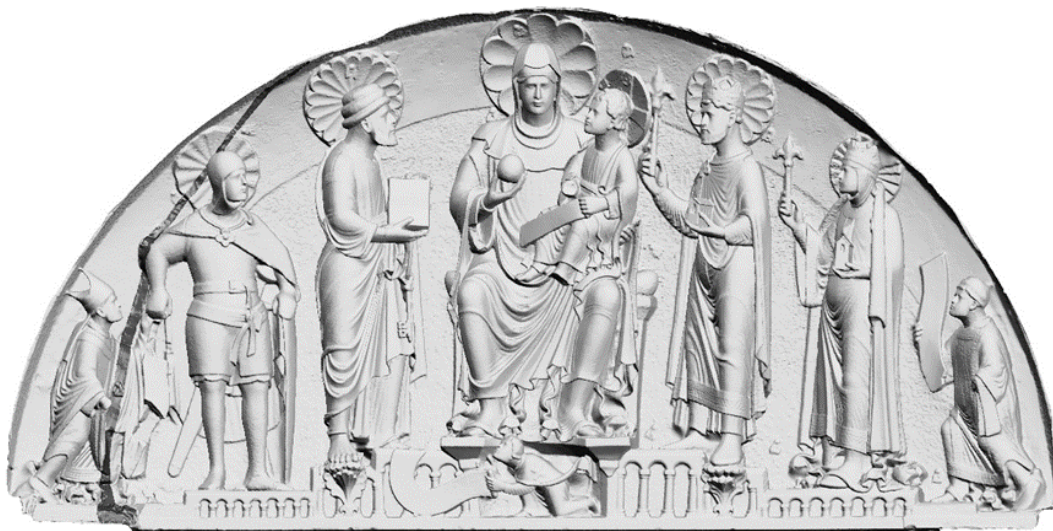
Abb. 5. 3D-Flächenmodell des Tympanons der Gnadenpforte, Riss dunkelgrau hervorgehoben (Tenschert/Pallas 2017).

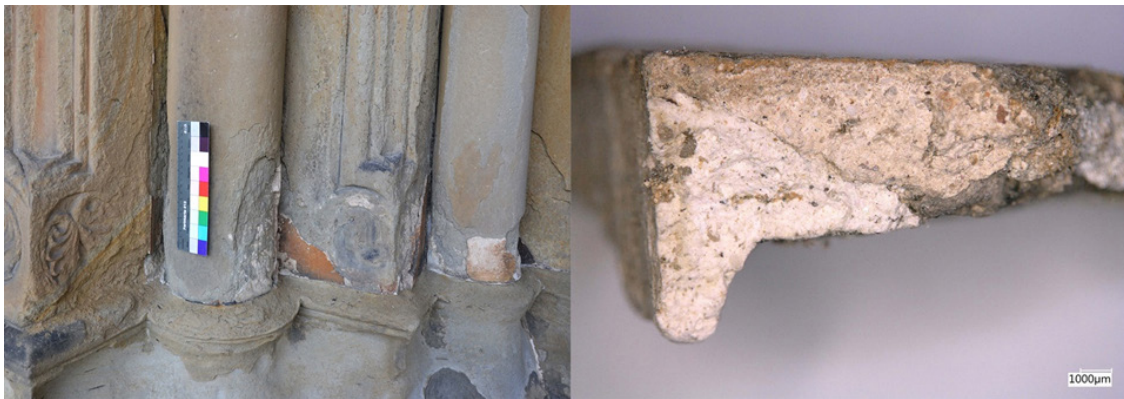
Abb. 6. Ansicht der Sockelzone des linken Gewändes (links), Querbruch einer Mörtelprobe (LM, Stacking) (Tenschert 2017).

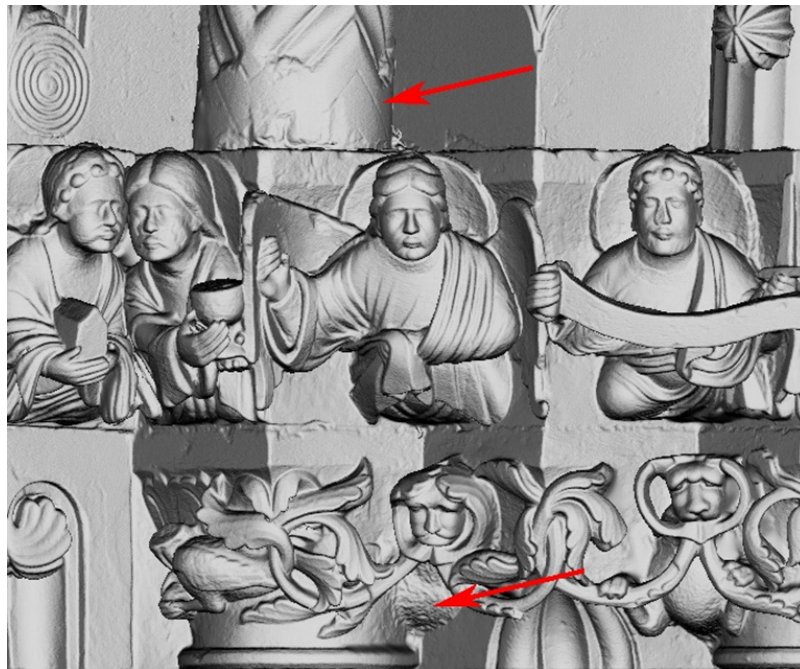
Abb. 7. Detail 3D-Flächenmodell des linken Frieses mit Ansatz der Archivolten, Pfeile: angezeichnete, nicht ausgearbeitete, bzw. in Bosse gelassene Teilbereiche (Tenschert/Pallas 2018).

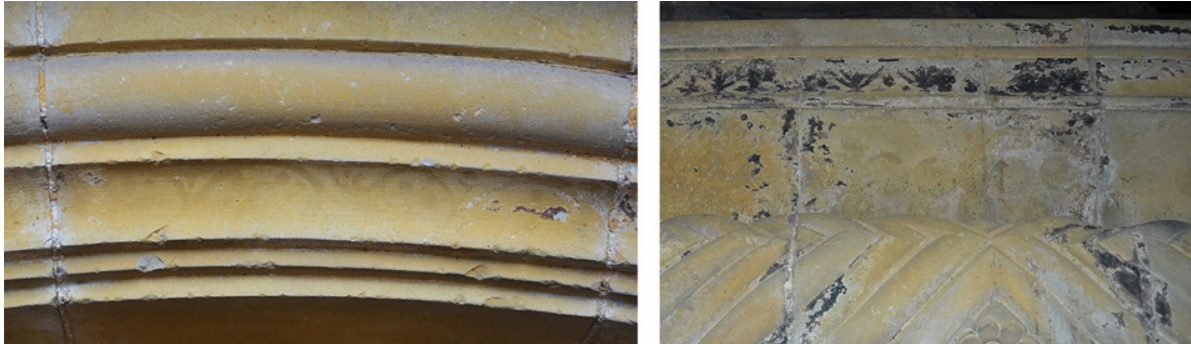
Abb. 8. Beispiele für Dekorationsmalereien in den Archivolten, verschiedene Rapporte (Tenschert 2017).

Bis auf die dekorativen Malereien in den Archivolten sind in der ersten Fassung bisher nur wenige farbige Akzente nachweisbar. Die ursprünglich zahlreichen gemalten ornamentalen Schmuckformen sind zum großen Teil nur noch als Verfärbungen auf der Steinoberfläche nachweisbar (Abb. 8). Aufgrund der Tatsache, dass sich die Erstfassung über Fugen und Steingrenzen zieht, ist auszuschließen, dass der farbige Anstrich mit seinen Dekorationen vor dem Versetzen der Werkstücke in der Werkstatt aufgebracht worden sein kann: Es muss sich somit um eine vor Ort angebrachte Bemalung gehandelt haben.

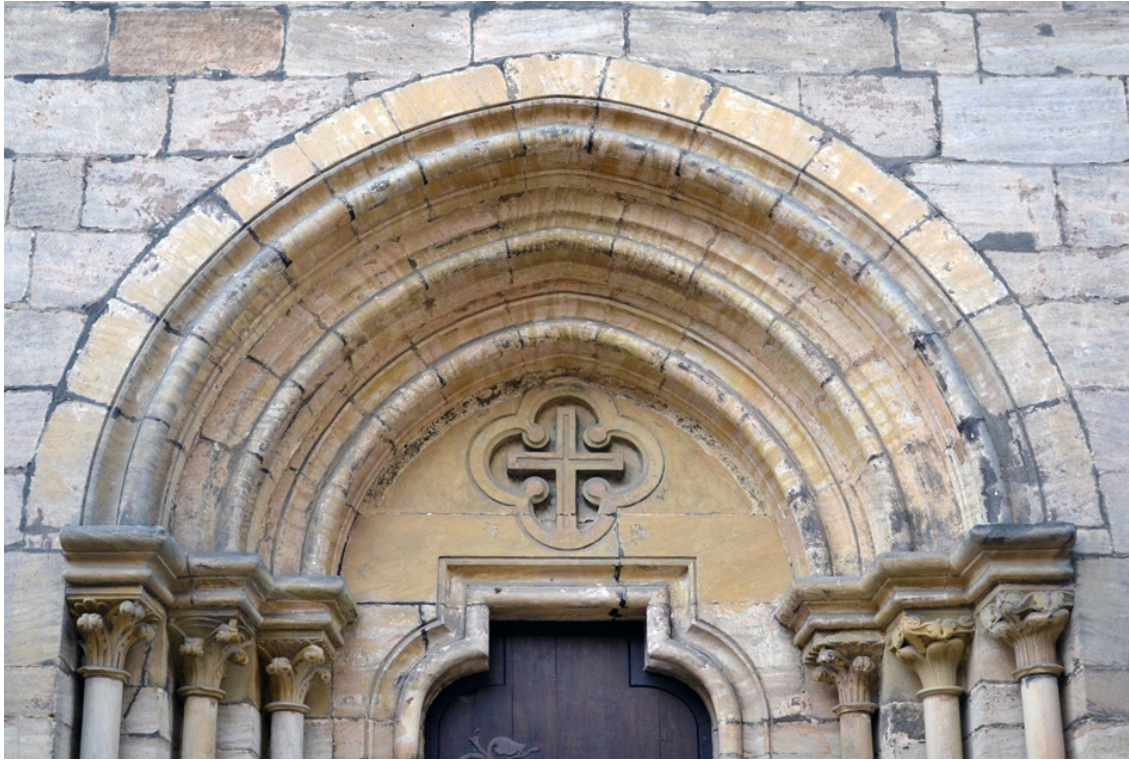
Abb. 9. Ansicht der Archivolten der Veitspforte mit marmorierter Ockerfassung (Tenschert 2018).

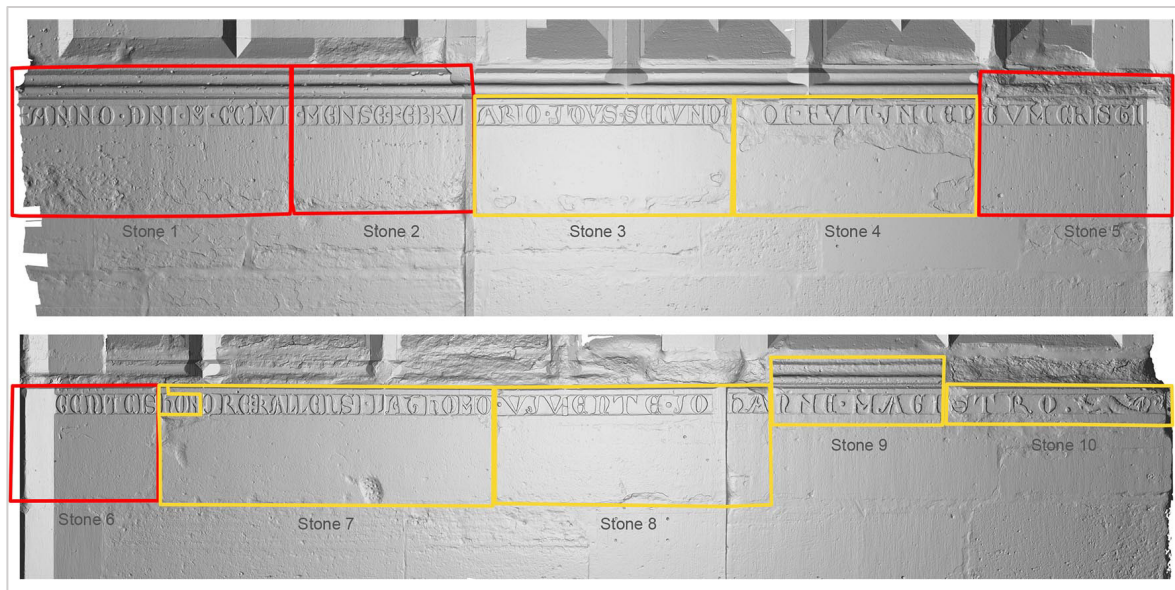
Figure 2. Orthoimages of the high-resolution models of the ten stones of the inscription. Red framed stones: 19th century replacement; yellow framed stones: medieval original.

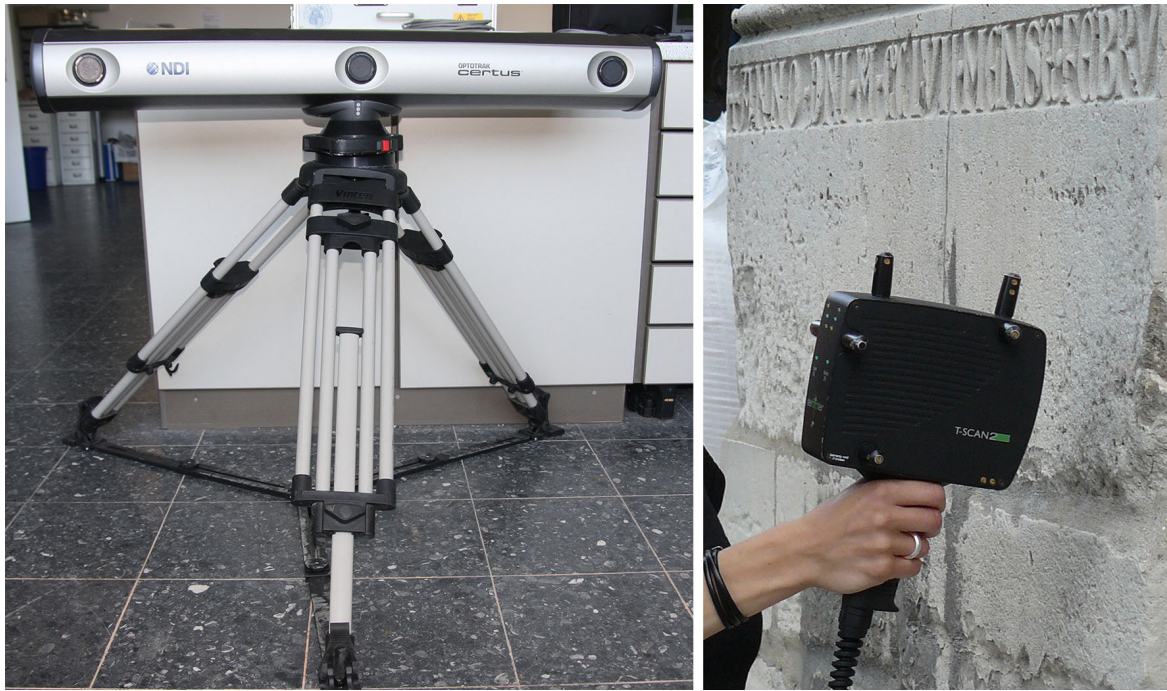
Figure 3. Steinbichler T-Scan 2: Optotrak Tracking system and handheld laser scanner.
(Rahrig/Drewello 2012)

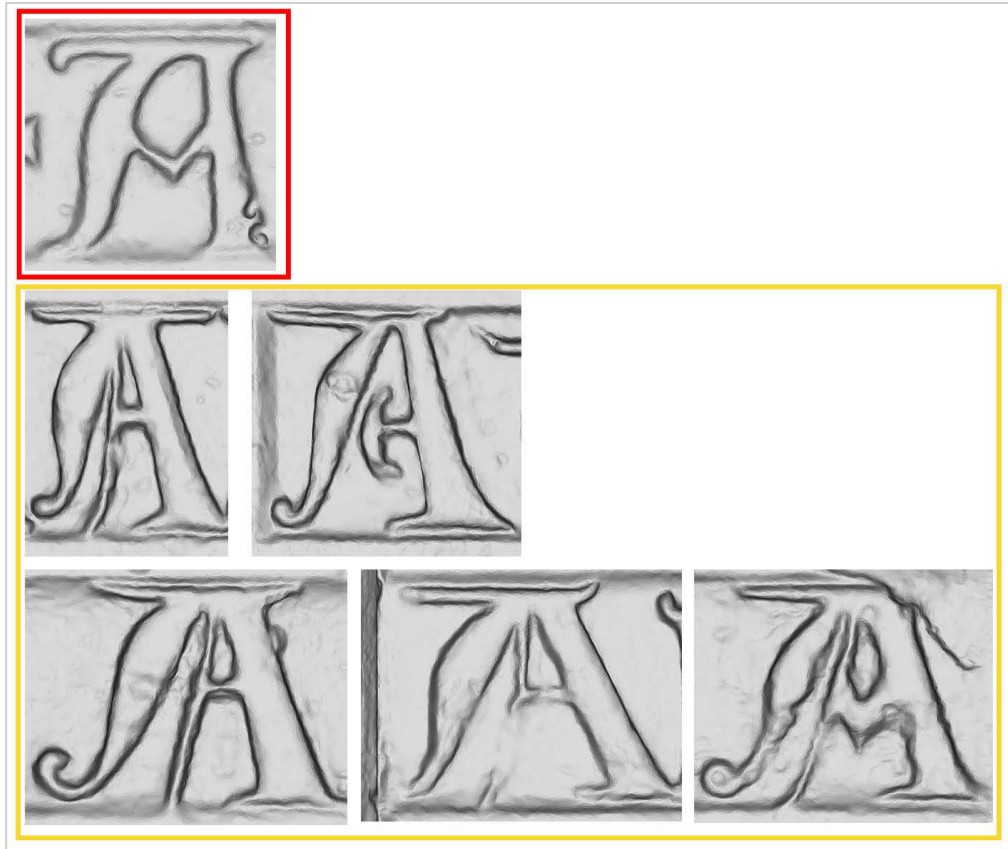
Figure 8. Table of As, red frame: 19th century, yellow frame: medieval originals.

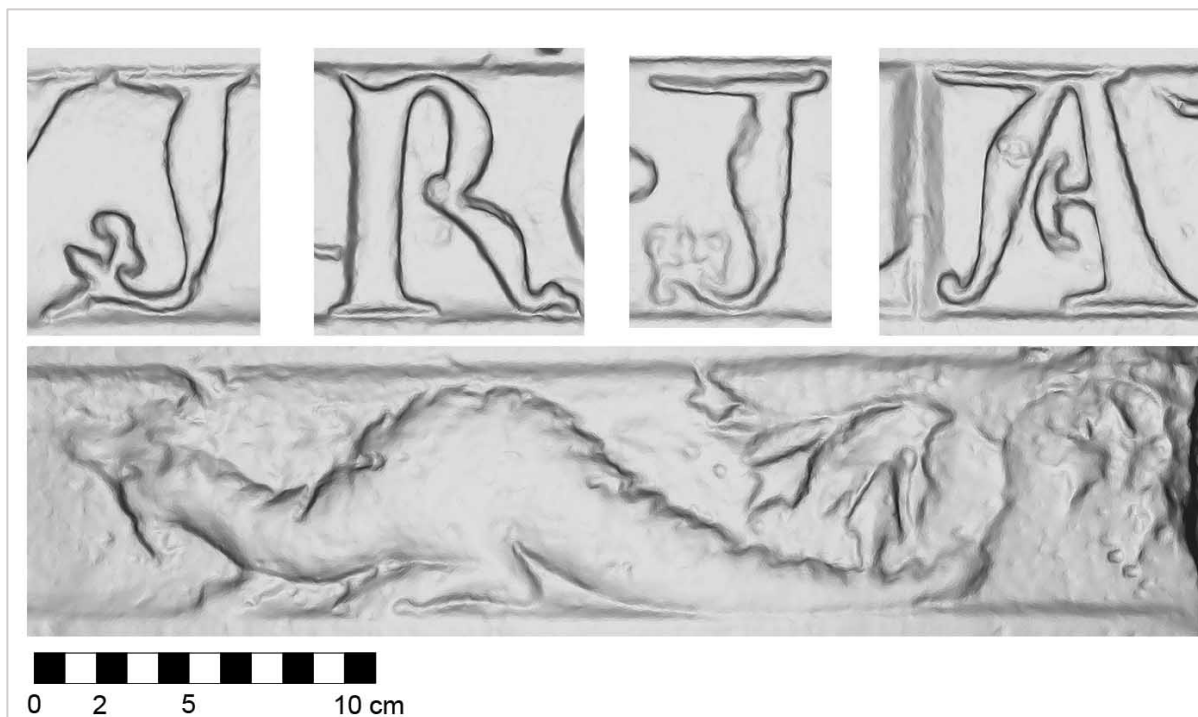
Figure 11. Medieval “Lettre Fleuries” and dragon.

Another characteristic of the medieval letters are the “lettre fleuries”, small floral details. These playful details can be found on the As, Is and Rs and correspond in style to the small dragon at the end of the eastern ribbon (Fig. 11). These decorative characteristics are derived from images found in illuminated medieval manuscripts. Overall, it is clear that the medieval letters are carved in a much freer manner than the 19th century ones. The newer letters have shafts that are strictly perpendicular to the ribbon’s base line, while the originals vary around that 90° angle. These variations make the medieval letters look more natural and individual than the ones on the replaced stones. Here, too, the findings suggest a painted and subsequently elaborated medieval font design, in contrast to the geometrical font of the 19th century, for which it is obvious stencils were used.

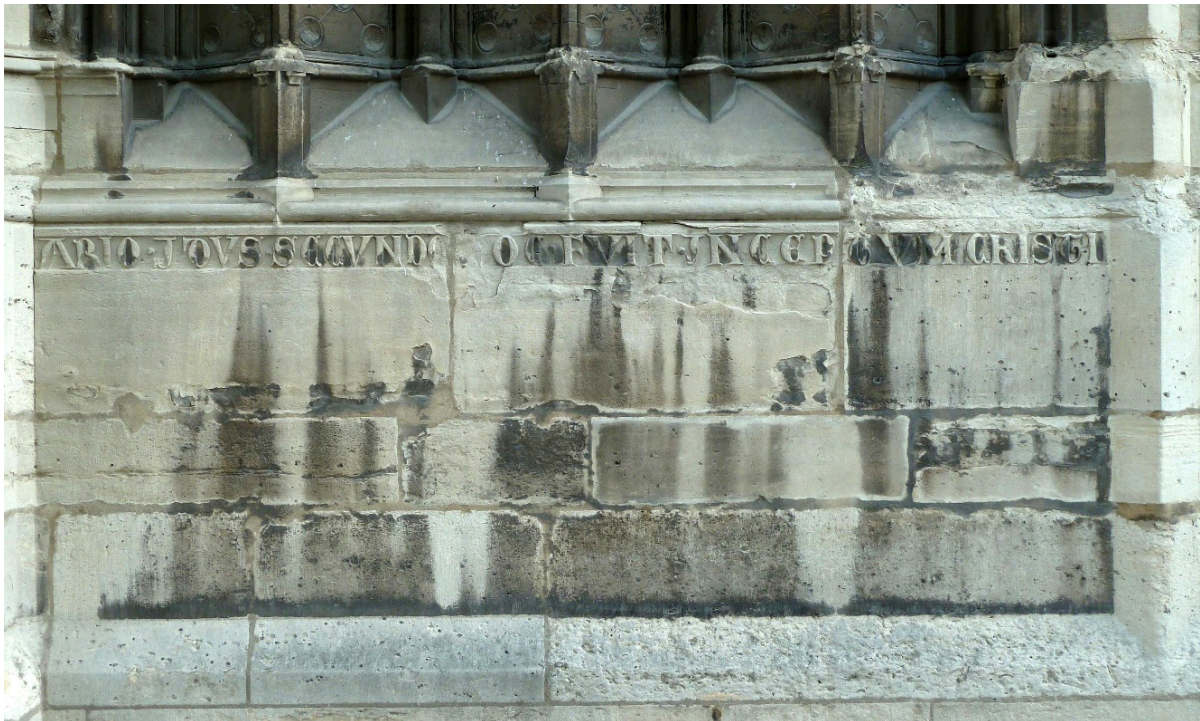
Abb. 1: Inschrift Südquerhaus Ost; entstehungszeitliche Inschrift, 13. Jahrhundert (Breitling 2012).

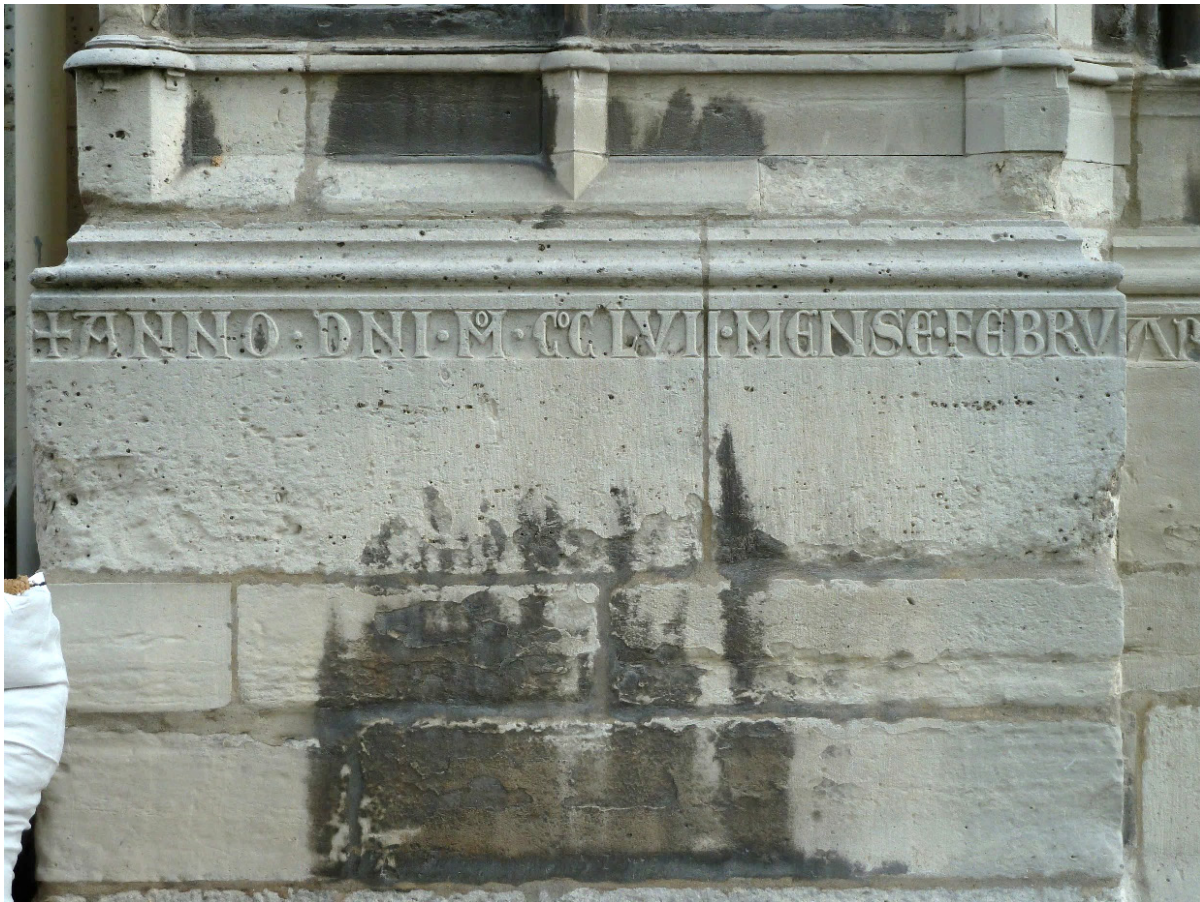
Abb. 2: Inschrift Südquerhaus West; neu geschlagene Inschrift, um 1860 (Breitling 2012).

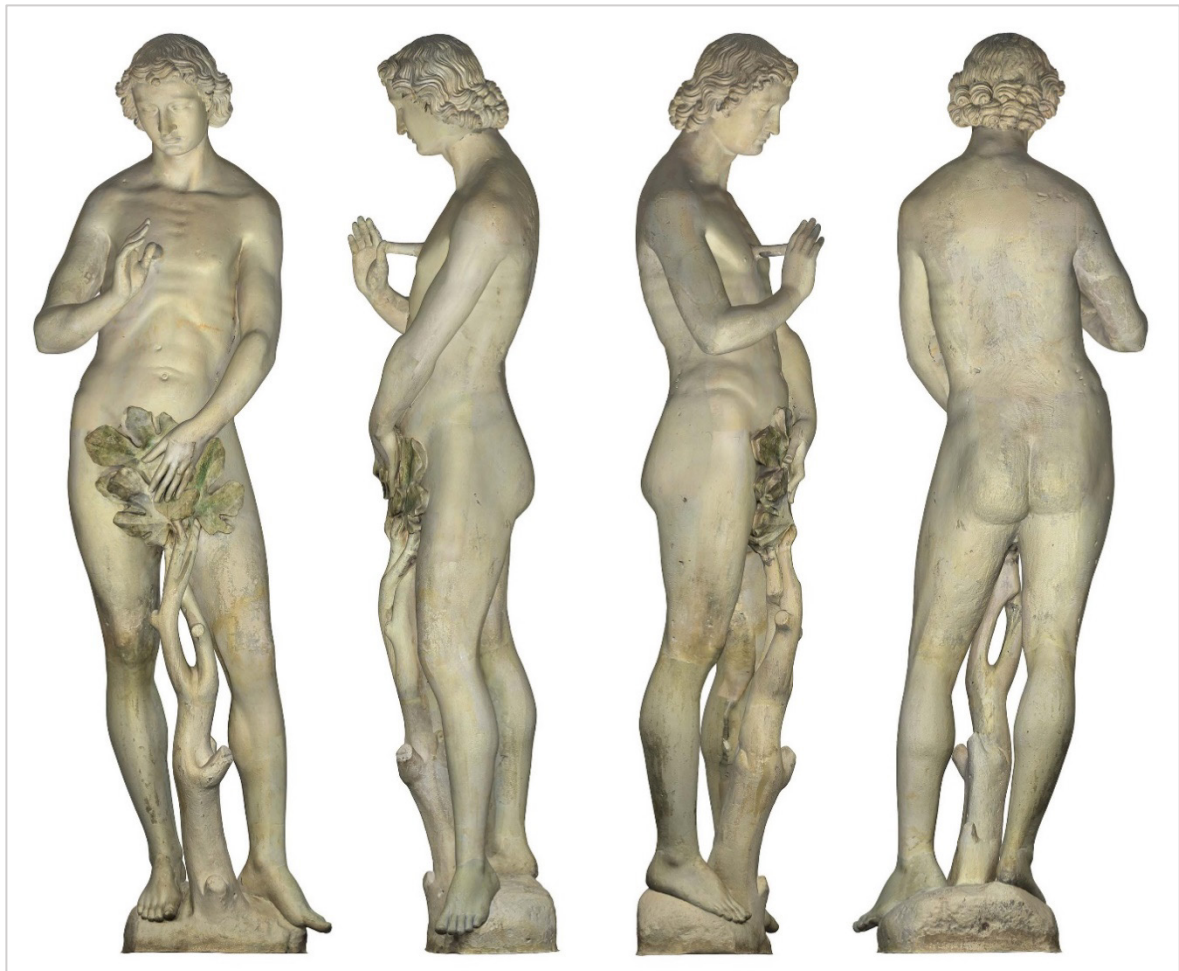
Abb. 05: 3D-Scan des Adam, Abwicklung der Ansichten (Tenschert 2020).

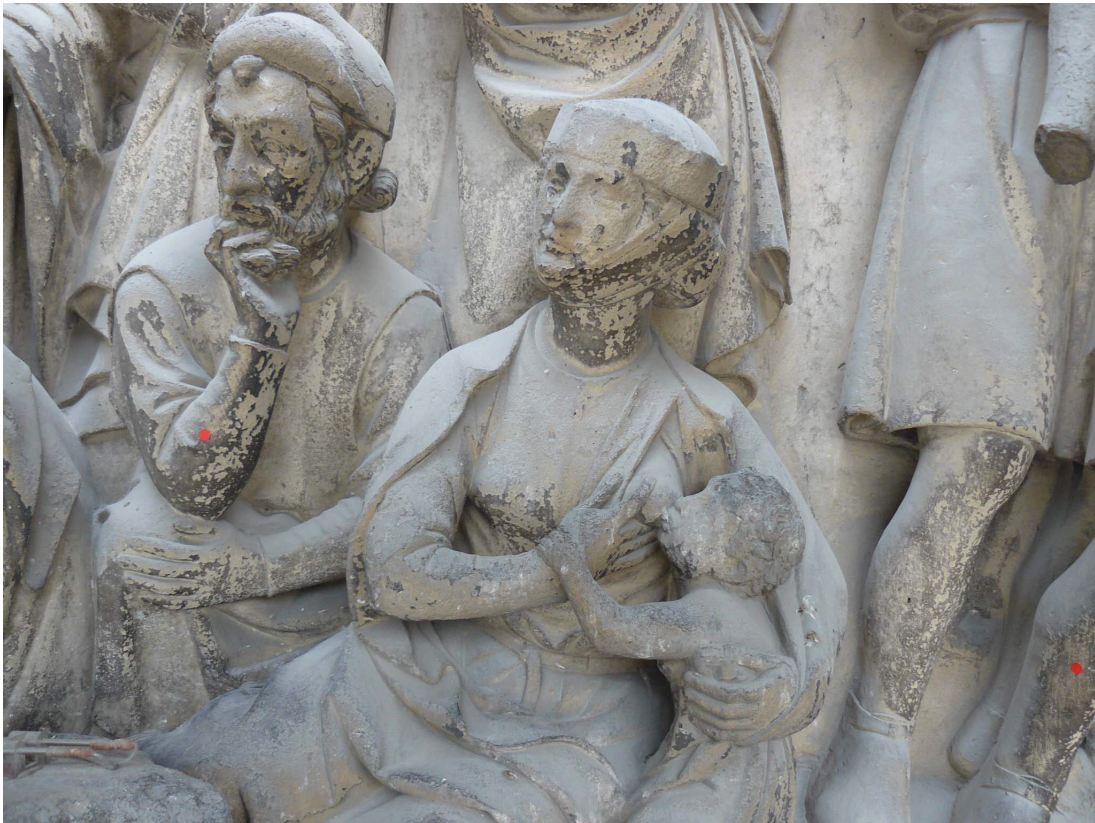
Abb. 06: Sitzender männlicher Beobachter und sitzende weibliche Figur mit Kind, unteres Register (Drewello 2012).

Dass einige der Reparaturstellen heute offen zu Tage treten, hat seinen Grund entweder im kompletten Verlust des Passstücks oder einer Reparatur der Reparatur, die man mehr schlecht als recht mit Gips ausführte. Reparaturbedarf hat es am Tympanon und seinem Umfeld offenkundig des Öfteren gegeben. Dies bezeugen Rissbildungen, die statische Ursachen (westlicher Konsolstein) oder mit Setzungen zu tun haben. Letztere hat man u.a. an der Fuge des Tympanons zum Blattwerkrahmen und am Spitzbogen teils mit Gips und Blei, teils mit Zementmörtel verschlossen. Dagegen sind klaffende Risse im sekundären Quellen des feinkörnigen Kalksteins begründet und äußern sich als offene Schadstellen an freistehenden Gliedmaßen oder im Komplettverlust zurückgewitterter Details. Der Gesamteindruck des Tympanons und der es einfassenden Archivolten wird zum gegenwärtigen Zeitpunkt vom inselartigen Verlust einer meist schwarzen Oberflächenschale getrübt, die sich bevorzugt auf frei exponierten, der Witterung ausgesetzten Bereichen findet. In Verschmutzungszonen geht die Kalksteintextur von den Vorder- zu den Rückseiten sukzessive von kariös zersetzten und folienartig sich ablösenden Schalen in vorzüglich erhaltende Oberflächen über. Letztere sind in ihrer originalen Substanz praktisch unverändert, während die unmittelbar

angrenzenden Bereiche abgepellten Rohblöcken gleichen. Das unausgewogene Rückwitterungsmuster ist als ungewöhnlich einzustufen (Abb. 6).

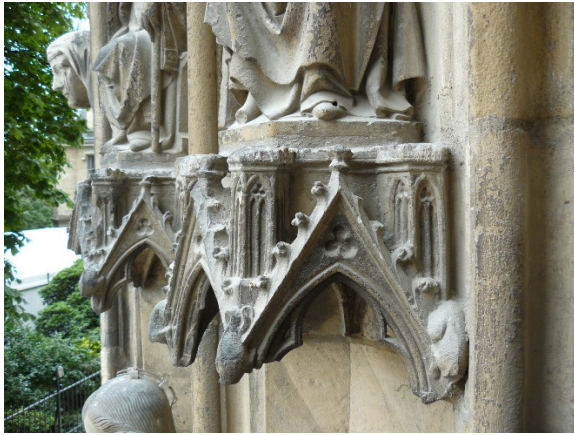
Abb. 07: Archivolten (West); Baldachin einer der Standfiguren mit sitzendem Heiligen (Drewello 2012).

Verwunderlich ist das fast vollkommene Fehlen von Gipskrusten auf den im 19. Jahrhundert restaurierten Kernbereichen des Südportals, dessen Aussehen vor der Restaurierung kaum vorstellbar ist. Nur an einer nicht zu Ende gereinigten Kleinarchitektur der westlichen Archivolten ist der vormalige Zustand nachzuvollziehen. Der innen liegende Kleinwimperg eines Baldachins, der als Sockel für eine sitzende Figur dient, wäre als Schlüsselbefund aus der Mitte des 19. Jahrhunderts einzustufen. Dort

überzieht eine rußgeschwärzte, von Pusteln geprägte und tiefschwarze Kruste jedes Detail der feinziselierten Steinmetzarbeit. Der Belag geht auf das Konto eines ehemals hochgradig mit schwefelhaltigem Staub und Ruß belasteten Umfelds und ist alles andere als eine schützende Patina. Diese Art gipsgestützter Krusten wird als substanzgefährdend für den darunter befindlichen Kalkstein klassifiziert, der umso empfindlicher reagiert je feinkörniger er ist (Abb. 7 und 8).

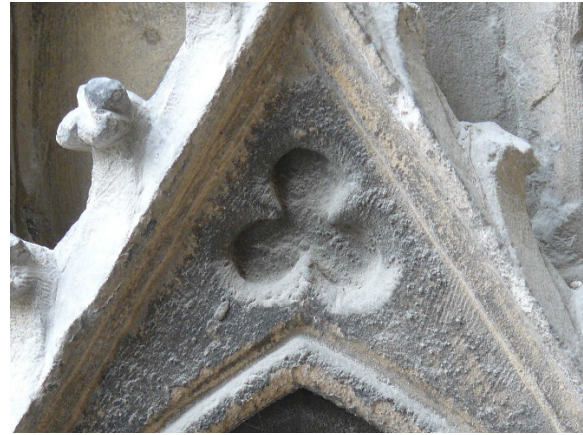
Abb. 08: Kleinwimperg mit mechanisch gereinigter Oberfläche und einer in der Dreiecksfläche mit Dreipass nicht abgenommenen schwarzen Gipskruste. Detail aus Abb. 07 (Drewello 2012).

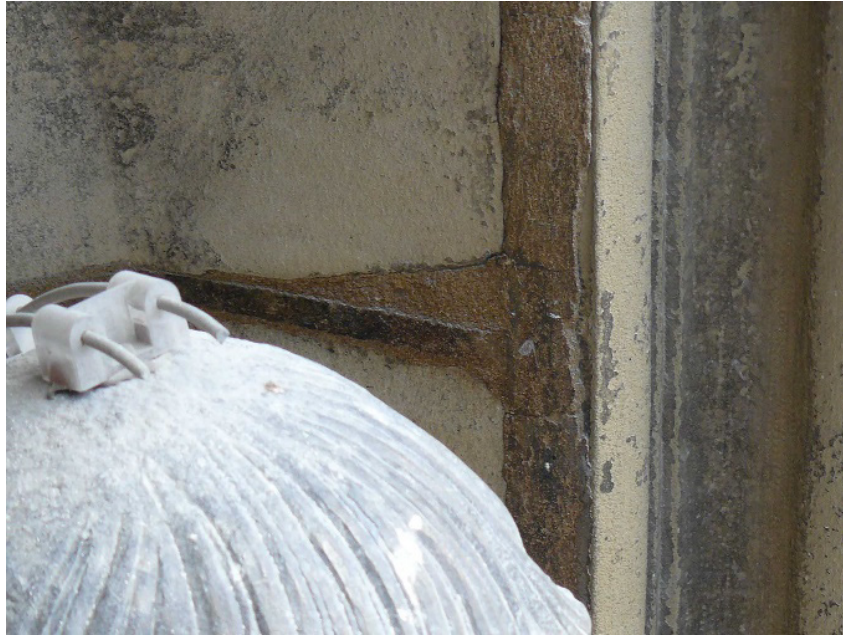
Abb. 11a: Standfigurennische in den Archivolten (West), dessen Fuge aufgeputzte, schwarz abgesetzte Fugenstege besitzt (Drewello 2012).

Zur Harmonisierung der restaurierten Werksteine und des gereinigten Bestands übertünchte man das gesamte Portal mit einer gelblichen Lasur, die 2012 komplett vergipst war. Der Anstrich überzieht alle Architekturoberflächen – den Bildhauerbestand, das Tympanon sowie Neuteile und Schadstellen. Die ockerfarbene Flächengestaltung ist mit einer Betonung einzelner Profile und Grate und mit der schwarzen Akzentuierung von Leitfugen des Fugennetzes kombiniert, gelegentlich finden sich auf Rundstabprofilen und Grätgewölben hauchdünne dunkle Schichten, die sich vom gelbockerfarbenen Untergrund abheben. In größere Fehlstellen im Fugenbereich wurden Ersatzmassen aus einem hydraulischen Kalkmörtel eingebracht, die teilweise mit einer Anputzung als erhabener Fugenstrich versehen und dunkel abgesetzt sind. An anderer Stelle sind Fugenstege aufgetragen, die heller als der Untergrund sind und bei denen die Farblasur fehlen kann.
