Veränderungsgeschichten

Untersuchungen an mittelalterlichen Kirchenportalen mittels komplementärer restaurierungswissenschaftlicher Analytik

Inaugural-Dissertation
in der Fakultät Geistes- und Kulturwissenschaften
der Otto-Friedrich-Universität Bamberg

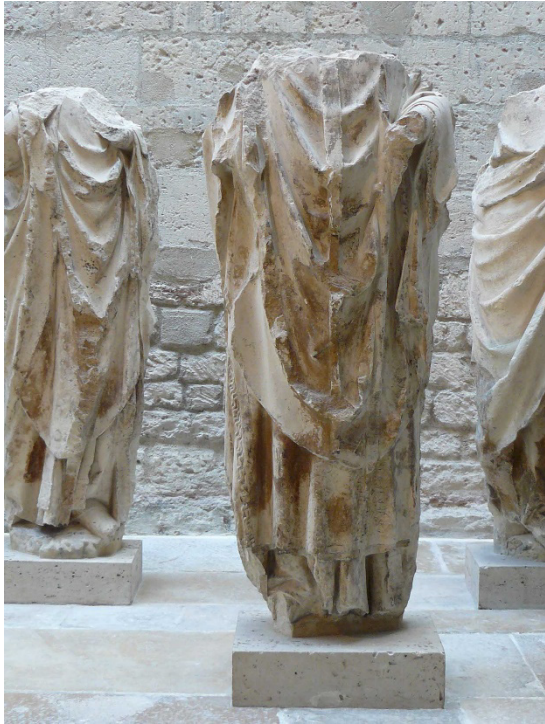
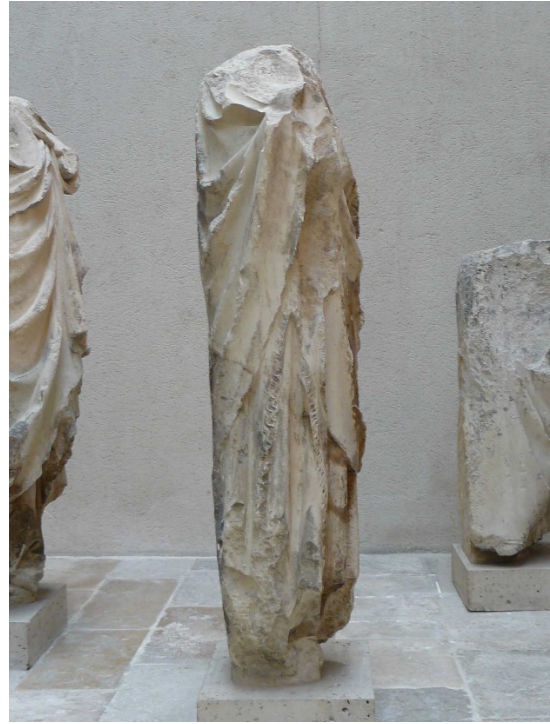
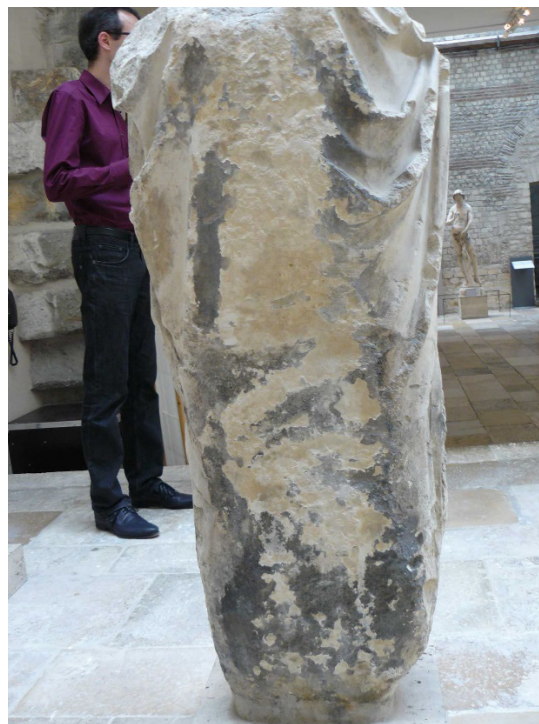
Abb. 12a bis Abb. 12c: Fragment einer Apostelfigur; Abfolge von Vorderseite, rechter Figurenseite und Rückseite; Farbwechsel von einem weiß-braun gefleckten Aussehen (vorne) über eine seitliche Übergangszone bis zur dunkelgrauen und unbearbeiteten Figurenrückseite (Inventarnummer 203) (Drewello 2012).

Im Zusammenhang mit den Fragen nach der Erstfassung der Portalskulptur und der Datierung späterer Restaurierungsmaßnahmen kommt den Skulpturenfragmenten im Musée de Cluny und der Skulptur des Adam eine Sonderstellung zu, die um 1790 aus ihrem Kontext am Bauwerk entfernt und im 19. Jahrhundert nicht weiter verändert wurden. An erster Stelle ist ihre fleckig-braune Verfärbung an den Vorderseiten in Gewandvertiefungen und Schattenzonen anzusprechen. Das Phänomen kommt mehr oder weniger ausgeprägt auf dem gesamten Skulpturenbestand vor und ist sowohl auf glatt geschliffenen als auch mit Schmuckornamenten reliefierten Figurenabschnitten anzutreffen. Ausgenommen sind lediglich exponierte Bereiche, die Sockelumgebung, die Seitenflächen der Figuren und ihre Rückseiten. An den Seitenflächen ist eine stufenweise Abnahme der Fleckenbildung bis zu ihrem vollständigen Verschwinden zu beobachten. Der Befund ist von Interesse, weil man es mit einer eigenständigen Behandlung und dem Auftrag einer pigmentierten Lasur zu tun haben kann, die noch zum Zeitpunkt der Aufstellung der Figuren in ihren Wandnischen von den Vorderseiten aus erfolgt sein muss. Der unterschiedlich ausgeprägte Farbumschlag deutet hin auf ein abgebautes organisches Bindemittel, der Farbton auf eine gelb bis braun mit Erdfarben pigmentierte Lasur. Bei genauem Hinsehen ist festzustellen, dass vor dem Farbauftrag eine mechanische Reinigung mit fein gezahnten und schabenden Werkzeugen stattgefunden hat. Durch sie wurde ein grauer Belag entfernt, der an exponierten Stellen in eine graue Kruste überging, wie man sie jetzt noch an einzelnen Gewandabschnitten findet. Die Reinigung kann von der Reinigung vor der Aufstellung im Museum nach 1888 exakt unterschieden werden, die zwar mit ähnlichen Werkzeugen erfolgte, aber Kratzspuren in der braunen Schicht bis zum Kalkstein darunter hinterließ. Ältere Schabespuren sind dagegen gänzlich von der braunen Schicht überzogen (Abb. 12a-c).

Mit dem Braun auf den Fragmenten hat man ein untrügliches Indiz für eine Behandlung der Portalskulptur vor 1790 und ein klassisches *terminus ante quem*-Kriterium (taq).³⁴⁴ Was unterhalb der braunen Schicht als sekundärer Überzug fehlt, sind Relikte einer als Farbauftrag anzusprechenden

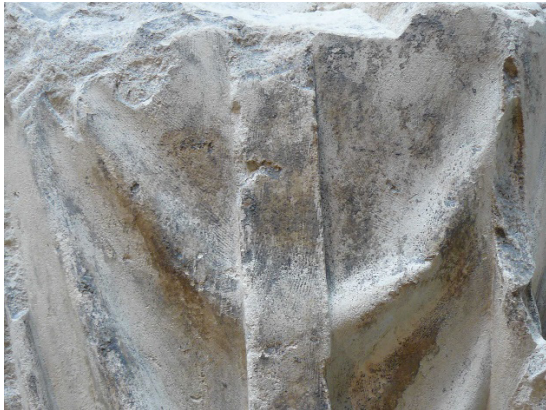
Abb. 13a: Gereinigter Brustkorb einer Apostelfigur mit Spuren der Erdlagerung und einer Reinigung (Inventarnummer 203) (Drewello 2012).

Oberflächenbehandlung. Optisch erkennt man lediglich eine vormals eventuell weißliche bis graue, dünn aufgetragene Farbe. Farbflächen oder kompakte Farbinseln sind an keiner Stelle zu beobachten – mit einer Ausnahme bei einem Skulpturenfragment, dessen Zuweisung zum Südportal von Notre-Dame ungewiss ist (Abb. 13a und b).

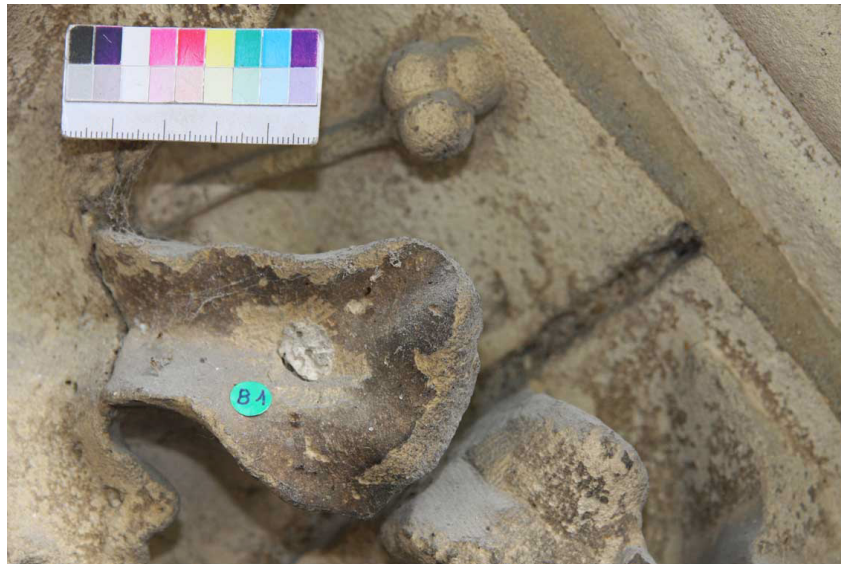
Abb. 14a: Befund B1; Kalksteinvierung mit Gipsplombe (Tympanon, Blattwerkrahmen Ost) (Hartmann 2012).

Bei einigen Gipsmassen ist eine entstehungszeitliche Reparatur sehr wahrscheinlich. Zeitliche Marker sind Kalkanstriche auf den Gipsoberflächen, die quantitativ in Oxalat umgewandelt oder ein deutlich zum Oxalat verschobenes Oxalat/Gips-Verhältnis aufweisen und sich von den vergipsten Aufstrichen aus späteren Zeiten unterscheiden. Ein paradigmatisches Beispiel mit Schlüsselbefundcharakter ist eine Reparatur im Blattwerk der Tympanonrahmung. Dabei handelt es sich um eine mit einem Eisendübelchen am Untergrund befestigte Kalksteinvierung eines Blattmotivs, die eine kleine Gipsplombe zur Füllung des Bohrlochs aufweist. Dort sind auf dem Gips in Oxalat umgewandelte Kalkschichten vorhanden, die den abgebauten Kalklasuren auf der Innenseite der Baldachinarchitektur

entsprechen. Auch in diesem Fall weisen die Qualität des Passstücks, das aus derselben Kalksteinvarietät wie das angrenzende Blattwerk besteht, der braune Oberflächenbelag und die Strukturierung der Beläge auf dem Gips auf eine Reparatur hin. Arbeitstechnisch steht das Kalksteinpassstück und nicht Gips im Vordergrund. Letzterer wird erst im 18. Jahrhundert zur bestimmenden Reparaturmasse (Abb. 14a und b).

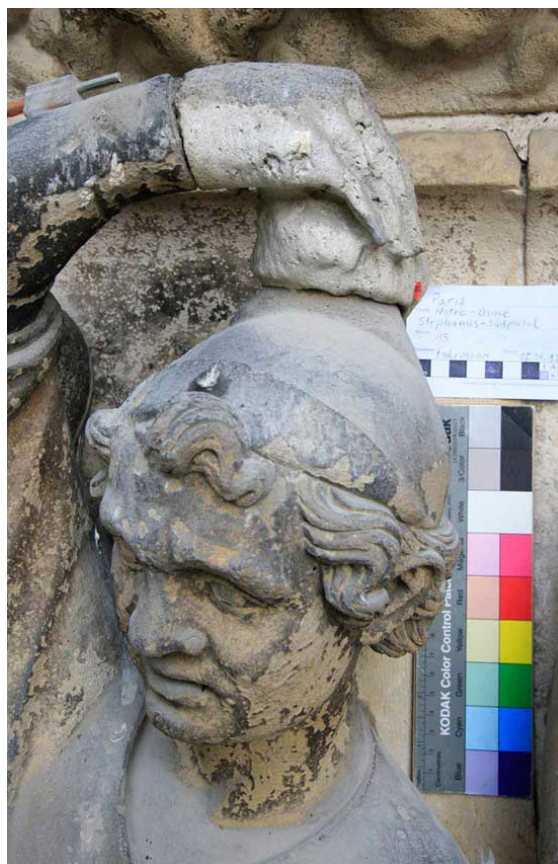
Abb. 14b: Befund B2; Gipsantragung, Hand eines Steinigers (Tympanon, mittleres Register) (Fuhrmann 2012).

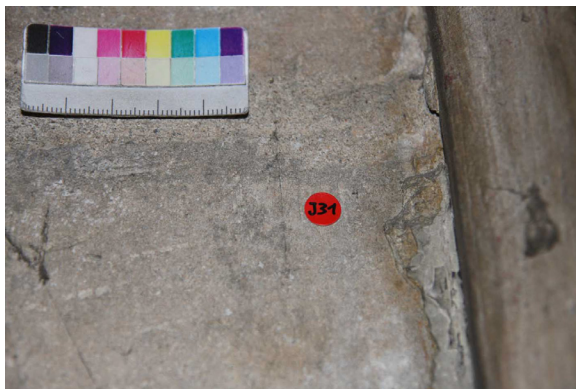
Abb. 15a: Befund I32; Probepartikel vom Anschluss des Stabprofils am Revers, Wandfläche (Ost) in Höhe der sechsten Steinlage (Hartmann 2012).

nachweisbare Anstrich des Revers. Er bestünde aus einem weißlichen Voranstrich, der Holzkohle, Gips und bröckeligen Kalk enthält, als Sichtfassung wäre eine rosa Schicht aus reinem Kalk zur Ausführung gekommen. Auf eine größere Fläche übertragen würde der Befund eine weißliche Wandfassung, eventuell mit einer rosa Absetzung des aufgesetzten Stabprofils oder eine insgesamt lichte Rosafassung bedeuten. Zu klären bleibt, ob das Rosa ein originärer Farbton oder nicht eine mikrobiell induzierte Umwandlung der Kalkfarbe durch rosa Bakterien ist. Fest steht die Ähnlichkeit des weißen Anstrichs mit der Kalkfarbe auf der Rückwand der Adamsnische, was im Analogieschluss für beide Orte einen entstehungszeitlichen Zusammenhang nahelegt (These zur Datierung: 13. Jh.; Abb. 15a und b).

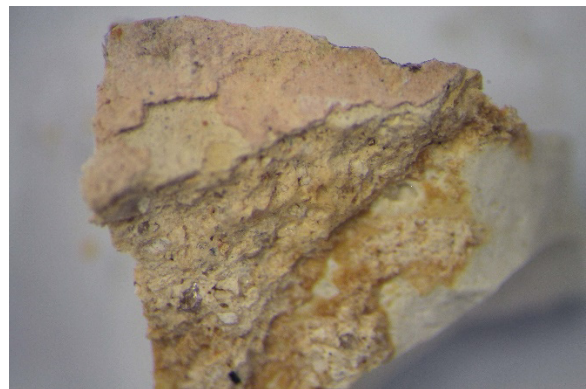
Abb. 15b: Unterseite Probepartikel; Rosafassung, dann lichte Gelbockerfassung. Die Farbaufträge werden überdeckt von einer Gipsmasse mit brauner Oberfläche und einem Ölkreidekitt von ca. 1860 (Hartmann 2012).

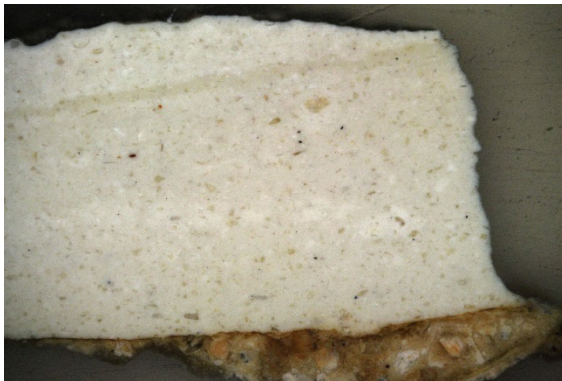
Abb. 16a und 16b: Befund I 32; Schichtenpakets vom Revers des südlichen Querhauses. Der Querschliff (POL/UV) zeigt an erster Stelle den mehrlagigen Ölkreidekitt der 1860er Jahre (im Bild oben), der eine braun erscheinende Gipsmasse überdeckt (im Bild unten) (Pristl 2020).

Bei der folgenden Überformung mit Gips-Anhydrit scheint man das Farbschema der Vorgänger übernommen zu haben, denn der Braunocker des Anstrichs ist in der Nähe des Stabprofils intensiver und die Farblasur dort dicker aufgetragen. Vorstellbar wären für den Neuanstrich des 18. Jahrhunderts teilüberputzte Rücklagen mit einer weißlichen Lasur und einer davor gestellten, gelb oder braunocker abgesetzten Architekturgliederung. Als Farbsystem kommen für die Rücklagen und die Architekturgliederung eine Leim- oder Kalkkasein-Ölfarbe in Betracht, als Pigment Ockerphasen. Als irritierend ist die ausgeprägte Verbräunung des Bindemittels einzustufen, das noch tief im Gefüge der Gipsmasse nachgewiesen werden kann (Abb. 16-18).

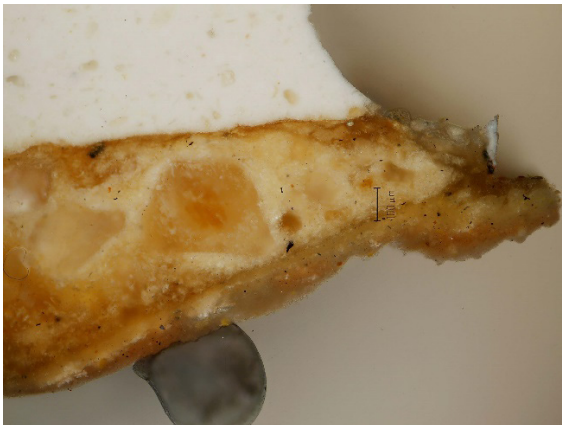
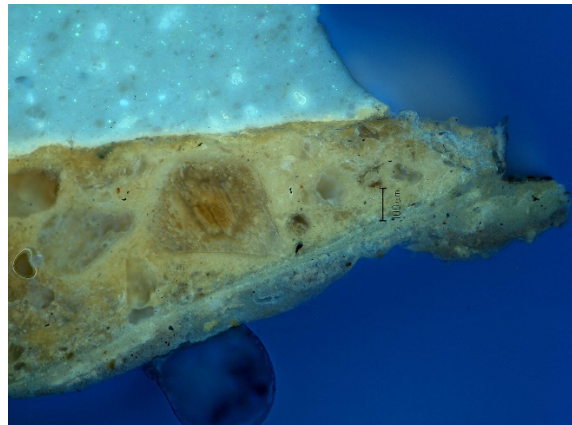
Abb. 17a und 17b: Befund I 32. Querschliffdetail der braunen Gips-Anhydrit-Masse mit einer braunen Deckschicht. Die Ersatzmasse überdeckt zwei jeweils zweilagige Kalkanstriche (Pristl 2020).

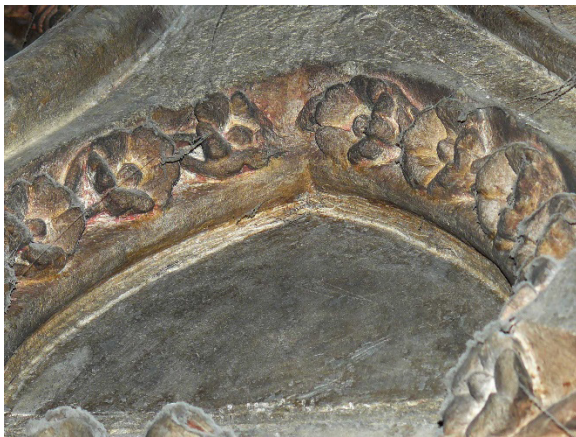
Abb. 19a: Revers, Wimbergarchitektur (Mitte). Mechanisch überarbeitete Werksteinoberflächen mit purifiziertem Blütenband; gelbocker und rote Farbreste in schwer zugänglichen Details (Drewello 2012).

Der Großteil der Wandflächen ist überarbeitet; betroffen waren die auf Steinsichtigkeit getrimmten Rücklagen ebenso wie sämtliche aus Kalkstein gefertigten und der Wandfläche vorgeblendeten Profilierungen. Farbbefunde sind nur in Vertiefungen verblieben, vor allem in bildhauerischen Details wie Blütenranken, Knospen von Krabben oder den zentralen Schmucksteinen. Für den Zustand im Jahr 2012 ist die in Ent-Restauration des Revers im 20. Jahrhundert verantwortlich, für die man u.a. Pressluftwerkzeug, Stahlbürsten, Säuren oder Laugen benutzt haben muss (Abb. 19a-b).

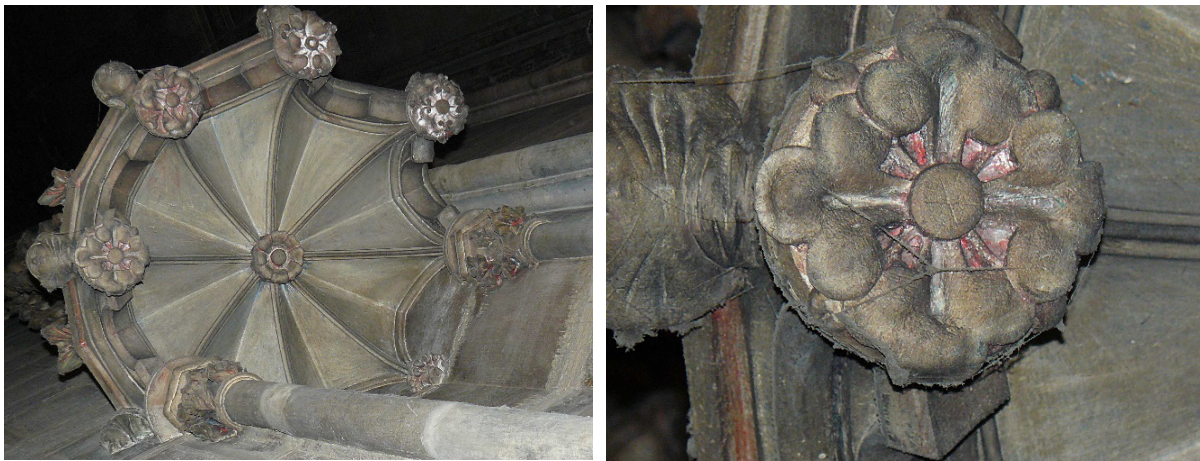
Abb. 20a: Revers, Nische des Adam; Blick in die Baldachinarchitektur mit Farbresten (Drewello 2012).

Abb. 20b: Detail eines Baldachinfüßchens mit Blütendarstellung; rote und blaue Farbreste und Reste Konstruktionslinien sind erkennbar (Drewello 2012).

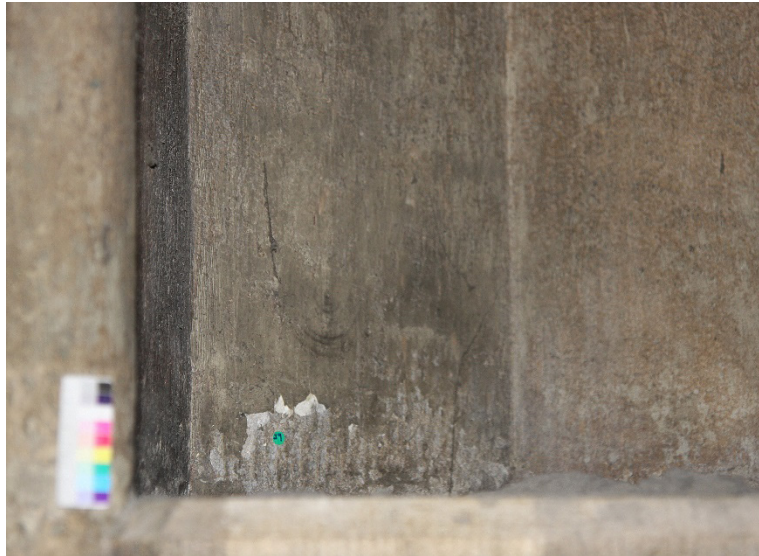
Abb. 21: Revers, Nische des Adam, rückseitige Wandfläche an der Bodenplatte. Befund I 09. Überzug mit braun überstrichenem Ölkreidekitt, darunter weißliche Wandfarbe auf Kalkstein (Hartmann 2012). (Anm. oben links)

Zumindest einen Befund gilt es festzuhalten. Vor der Aufstellung der vollplastischen Adamfigur wurde die rückseitige Wandfläche der Figurennische mit einer weißlichen Farbe gestrichen. Dies erschließt sich aus einer Stelle an der Bodenplatte, die mit dem Ölkreidekitt der 1860er Jahre, und nur von diesem, überstrichen ist (Abb. 21). Auf seiner Rückseite haften Resten der verwendeten Kalkfarbe (Abb. 22 a und b). Ihre Charakteristika lassen sich festmachen an einer geringen Schichtdicke (ca. 0,04 mm) und einem offenbar nur einmaligen Aufstrich; des Weiteren am signifikanten Gehalt an feiner Holzkohle, der eher auf eine Pigmentierung denn eine beiläufig erfolgte Verschmutzung schließen

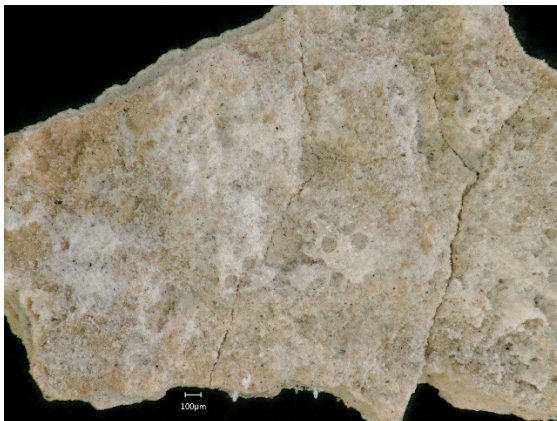
Abb. 22a: Befund I 09, Rückseite des Ölkreidekitts mit Resten einer Kalkfarbe, die von Poren durchsetzt ist und neben zahllosen Holzkohlepartikeln etwas rotgelbes Eisenpigment enthält (Drewello 2020).

lässt, und auf Gips, der aus kristallinen Partikeln und nicht aus sekundär gebildetem Gips besteht. Mit den beigemischten Silikaten (Quarz, etwas braunrotes Eisensilikat), den Kalkbröckchen in der Matrix und der auffallend porenreichen Beschaffenheit der Farbe, ist in der Summe von einem Anstrich unter Verwendung von trocken gelöschtem Baustellenkalk ohne weitere Zusätze auszugehen – ein simpler, aber effektiver Erstanstrich.

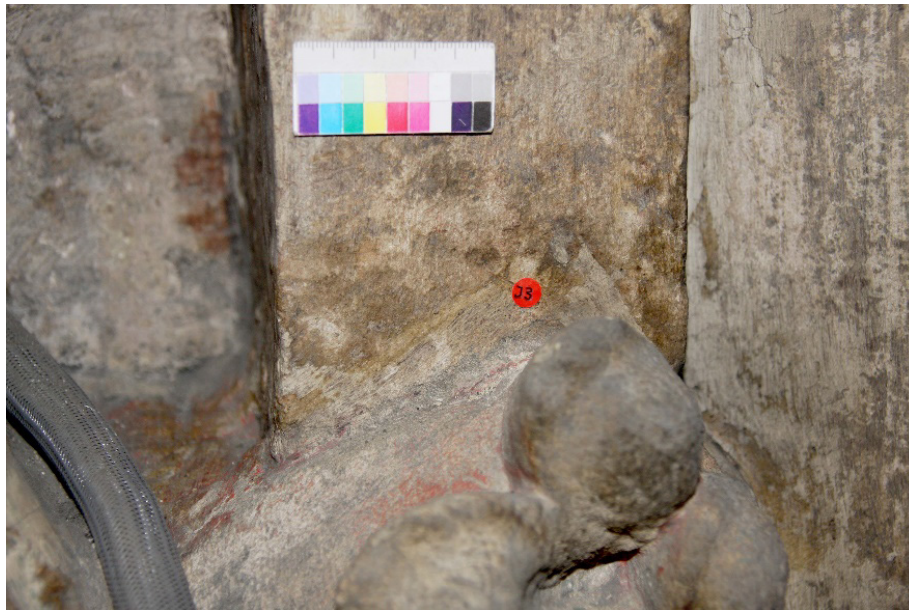
Abb. 23: Revers, Verdachung des Wimpergs. An das Nischenpfeilerchen angetragene Ersatzmasse mit Krabbe (graue Oberfläche); das Pfeilerchen war Gelbocker überstrichen. Befund I 03 (Hartmann 2012)

Ersatzmasse aus Karbonatsand, die zu einem sehr frühen Zeitpunkt angetragen wird (13. Jahrhundert).
Ersatzmasse aus Gips mit Anhydrit der Instandsetzung im 18. Jahrhundert (Abb. 23-26).

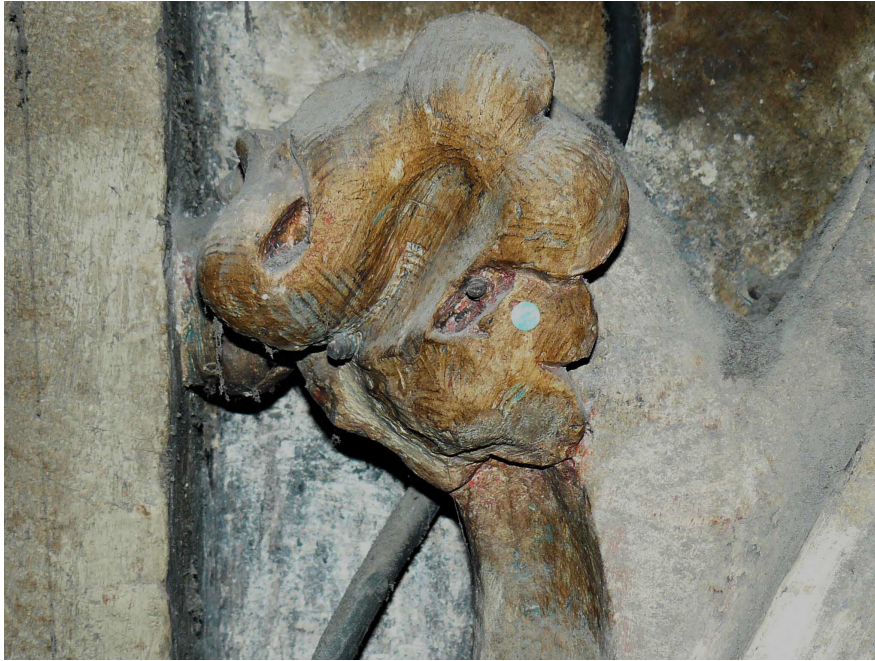
Abb. 25: Revers, Verdachung des Wimpergs; frei anmodellierte Krabbe mit brauner Oberfläche, Eisennagelfixierung und grünen und roten Farbresten (Drewello 2012).

Die grundverschiedene Zusammensetzung der Anstragsmassen und die andere Anstragstechnik erlauben eine eindeutige Zuordnung. So sind die Massen aus Karbonatsand mit meisterlich an die Werksteinumgebung angepassten Oberflächen versehen und mit ihrem dünnen weißlichen Anstrich und einer späteren Goldockerüberfassung der Entstehungszeit des Portalrevers oder einer frühen Reparatur zuzuschreiben. Die Gips-Anhydrit-Ergänzungen gehören hingegen der Instandsetzung um 1725 an. Ob aus Kalkstein oder einer der beiden Ersatzmassen: Sämtliche Oberflächen tragen einen gelbbraunen Überzug, ein in den Untergrund eingedrungenes braunes Bindemittel ist allgegenwärtig, welches eine Leim- oder Kaseinlösung gewesen sein muss. Es ist dieser Anstrich, der für die Fleckenhaftigkeit auch der entrestaurierten und abgelagten Oberflächen verantwortlich ist.

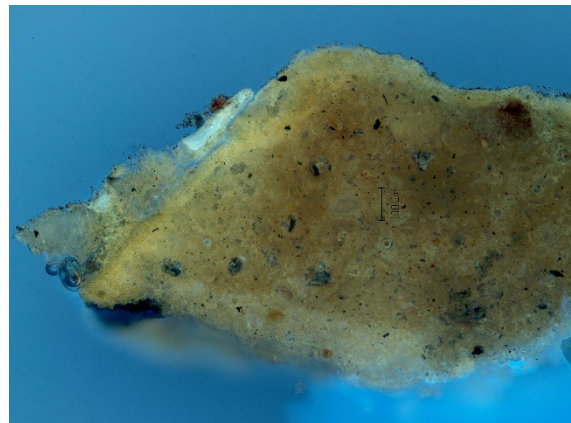
Abb. 26a und Abb. 26b: Befund I 19; Querschliffdetail der Ersatzmasse aus Gips-Anhydrit mit groben roten und gelben Farbkümpen. Abfolge der Anstriche: Braun (18. Jh.) – 1860 (Pristl 2020).

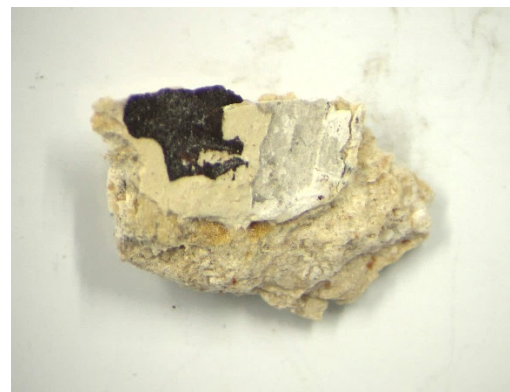
Abb. 29a: Revers, Wand (Ost), Sockelprofil, Befund I 33. Kompakte Schwarzfassung mit Schwindrissen, überlagert von dünnen schwarzen Schattierungslinien (Hartmann 2012).

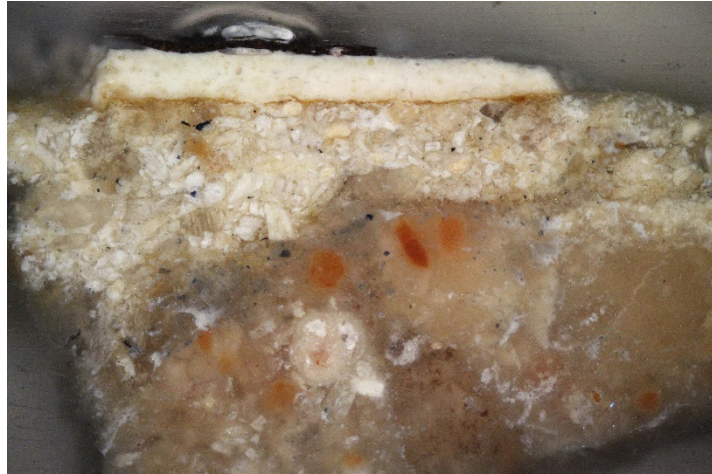
Abb. 30a: Befund I 33. Querschliffpräparat mit dem verschmutzten Kalksteinuntergrund und einer Ersatzmasse aus Gips-Anhydrit mit einer dünnen Gelbockerfassung, es folgt die mehrlagige weißliche Überarbeitung der 1860er Jahre mit einer Schwarzfassung (Hartmann 2012).

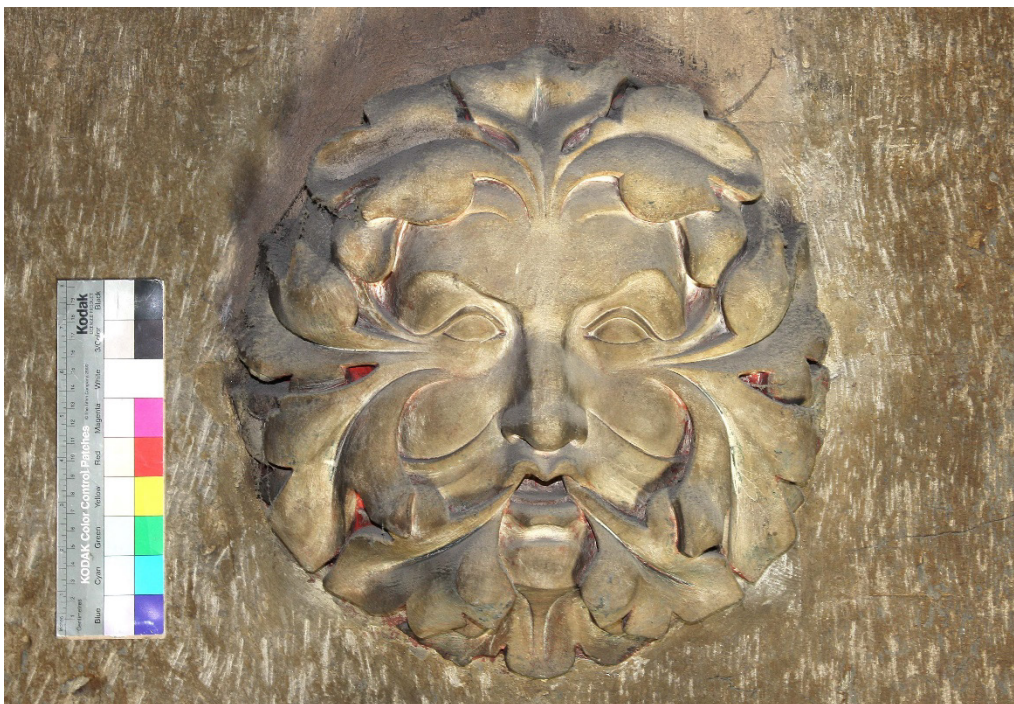
Abb. 31a: Südportal, Revers, Wimperg, mittig platzierter Maskenstein in einer Vertikalfuge, Umfeld: mechanisch überarbeitete Rücklage (Hartmann 2012).

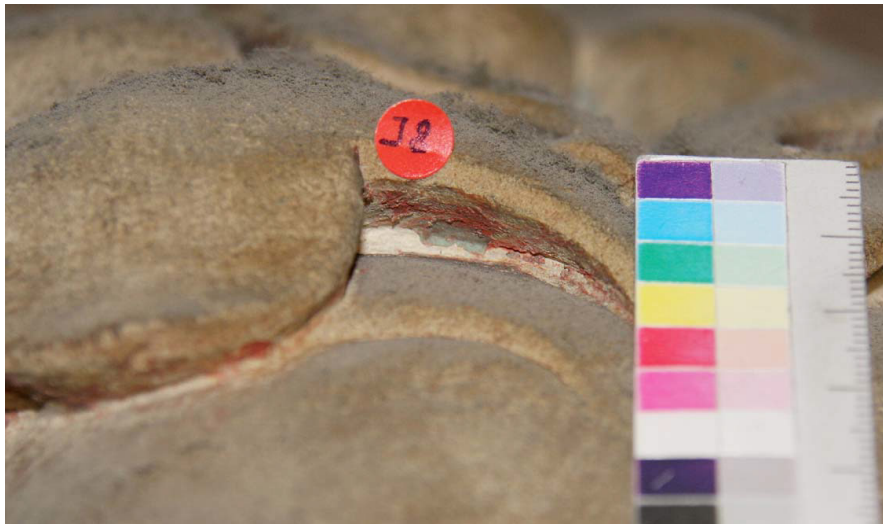
Abb. 31b: Befund I 08, Maskenstein mit Grundierung und weißer, roter und grüner Schicht (Hartmann 2012).

Das polychrome Konzept der Maske ist auf extreme Farbintensität angelegt und steht im krassen Gegensatz zur monochromen Gestaltung des Umfelds in Weiß oder Grau. Der Farbaufbau startet mit einer bindemittelreichen, zink- und bleiseifenhaltigen Grundierung ähnlich der am Sockelprofil (Abb. 31b). Im Unterschied zum Sockel finden sich gebrannte Partikel, die sich von der Grundierung bis in die folgenden Farbschichten fortsetzen und Portlandzementphasen zuzuordnen sind (Reste der umgebenden Fugmasse). Es folgen ein zweilagiger weißer Farbauftrag mit Bleiweiß und Zinkweiß in der erwähnten Zinkseifen-Öltechnik mit einer Zinkweißfassung als letzter Schicht, dann eine leuchtende Rotfassung mit feinkörnigem Zinnober und eine Grünfassung (Bleiweißfassung) mit Pariser Grün als Leitpigment (Kupferarsenit), ausgemischt mit Blanc fixe (Bariumsulfat), Bleiweiß und Zinkweiß. Nicht zuletzt das an dieser Stelle benutzte „Pariser Grün“³⁵⁶ hilft bei der Datierung in die Mitte des 19. Jahrhunderts und ist ein klassisches *terminus post quem*-Kriterium für die Ausführung der polychromen Gestaltung (Abb. 32a und b).

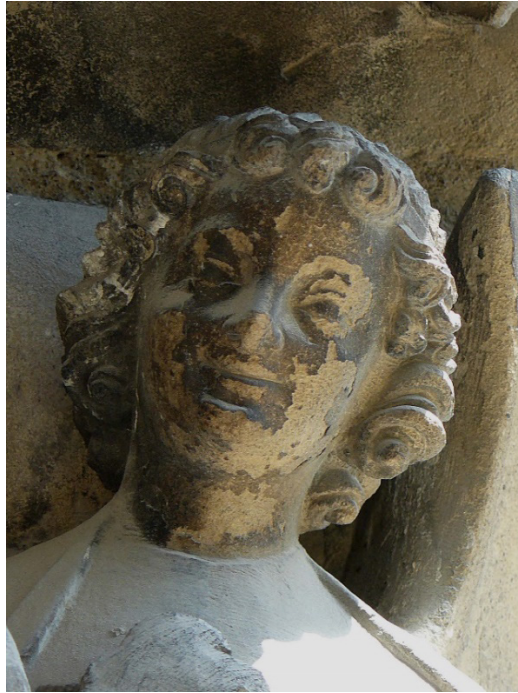
Abb. 33a: Östl. Archivolt, innere Reihe; Engelsdarstellung, dunkles Craquelé der Gesichtspartie mit Irisausmalung (Drewello 2012).

Ungewöhnliche Oberflächenphänomene überziehen die zentrale Gottes- und Engelsdarstellung im Tympanon oder die Gesichtspartien von Engelsfiguren in den inneren Archivolten. Typisch sind abgedunkelte Überzüge mit Craquelé, die zu einem Bestandteil der Oberflächen geworden sind (Abb. 33a). Im Detail kann man direkt oder indirekt Aufmalungen wahrnehmen, so in Augen und auf Lippenpartien, weil gerade dort die bildhauerische Epidermis besonders gut erhalten oder eben verloren ist (Abb. 33b). Die Existenz oder der Verlust an diesen ausgewählten Orten kann als Hinweis auf eine Bemalung interpretiert werden, obwohl es auf dem gesamten Tympanon und den Archivolten keine dicker geschichteten Farbauflagen gibt, selbst nicht in geschützten, schädigenden Umwelteinflüssen entzogenen Bereichen.

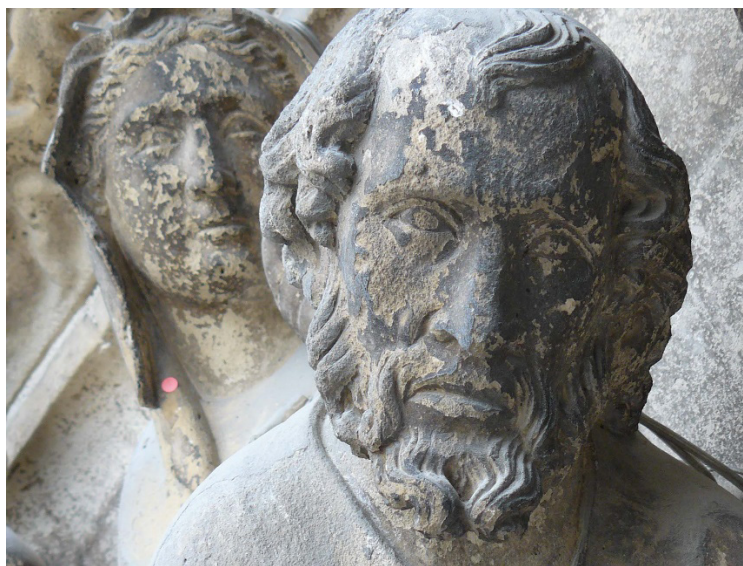
Abb. 33b: Tympanon, unteres Register.; Gesicht eines Beobachters mit Irisausmalung und ggf. Lippenbetonung (Drewello 2012).

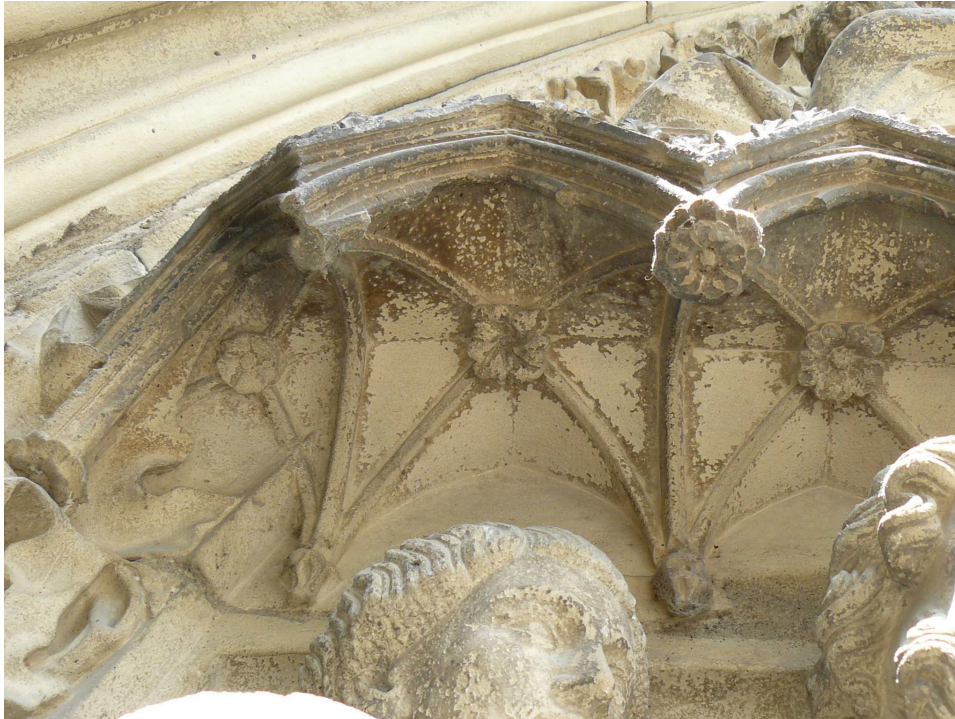
Abb. 34: Tympanon, Baldachinfries (West), Rippengewölbe mit brauner Schicht (Drewello 2012).

Sucht man nach Indizien für frühere Gestaltungen, bleibt man auf hinterschnittene, mechanischen Reinigungen kaum zugängliche Bereiche beschränkt. Dazu zählen u.a. die nur mit Mühe erreichbaren vorderen Gewölbe der Kleinbaldachine im Baldachinfries des Tympanons, in denen sich eine braune Oberflächenschicht erhalten hat, die durch punktuelle Verluste ein kariöses Erscheinungsbild aufweist, aber nicht durch Ablaugen oder mechanisches Abarbeiten komplett verloren ging (Abb. 34).

Bei genauer Betrachtung des Belags erkennt man eine Art Kalklasur und einen ähnlich gearteten zweiten Anstrich. Die Schichtdicken sind mit 0,01 bis 0,02 mm minimal, der Gehalt an Calciumcarbonat geht gegen Null. Bemerkenswert ist auch das Fehlen von Gips – Sulfate haben sich in den Krusten darüber und der Kalksteinoberfläche darunter gebildet – und die Dominanz von Calciumoxalat. Mit zunehmendem Abstand von der Oberfläche des Kalksteins nimmt der Gipsgehalt in den weiteren Schichten stark zu. Während der erste zweilagige Farb- oder Lasurauftrag quantitativ in Oxalat umgewandelt und der zweite reich an Oxalat ist, werden die weiteren Beläge von Gips bestimmt, mit Ausnahme der unmittelbaren Oberfläche, die synthetisch hergestellte Silikate enthält.

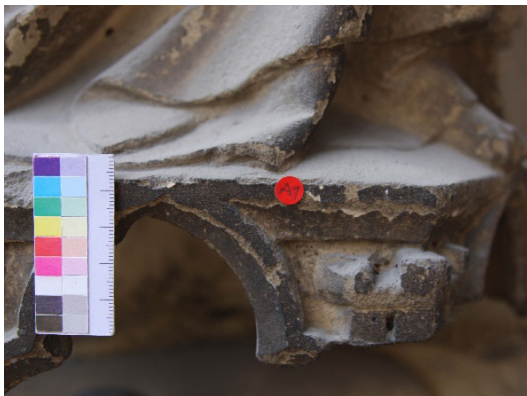
Abb. 37a: Innere Archivolte (West), 4. Engelsfigur; Baldachin, Frontleiste mit schwarzer, mit dem gezahnten Werkzeug überarbeitete Oberfläche. Befund A1 (Hartmann 2012).

Für Bereiche, die in einer überarbeitenden Reinigung problemlos zugänglich waren, sind zwei Phänomene zu registrieren: Zum einen lassen sich trotz der erfolgten massiven Eingriffe die zwei miteinander verwobenen Oxalatschichten nachweisen, zum anderen ist in den oberflächennahen Schichten eine signifikant erhöhte Anreicherung von Salzen zu messen. Die Oxalathaut hat ohne Zweifel zum Schutz der Kalksteinoberfläche beigetragen, und die mechanische Reinigung mit gezahnten Eisen überstanden. Bei allzu großem Krafteintrag wurde sie durchbrochen und das Eindringen der Reinigungslösung in den Untergrund ermöglicht. Aufgrund der Befundlage ist gesichert von einer Säurebehandlung auszugehen. Sie hat unterhalb der aufgerissenen Oxalathaut das calcitische Gefüges zersetzt und Quellprozesse der Kalksteingrenzfläche angestoßen. Als Resultat verblieb eine wellenförmige Deformierung des Steinuntergrunds samt seiner Oxalathaut. Mit der forcierten Schalenbildung prägt sie bis heute das Erscheinungsbild der bildhauerischen Epidermis (Abb. 37 und 38).

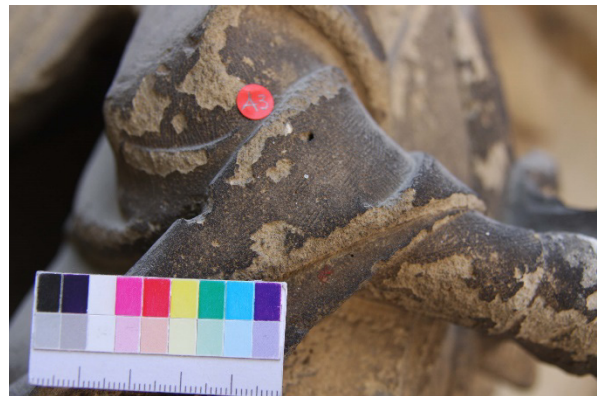
Abb. 37b: Innere Archivolte (West), Engelsfigur; Gewand mit schwarzer, mit einem gezahnten Werkzeug überarbeiteter Oberfläche. Befund A3 (Hartmann 2012).

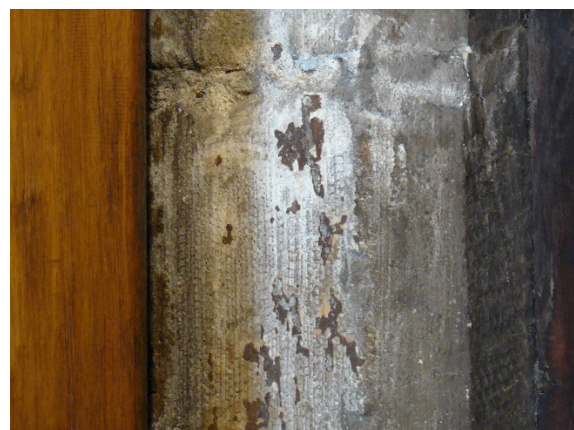
Abb. 40b: Südportal, Türlaibung, Innenseite West; Befunde T11, T12 (Drewello 2012).

Eine darüberhinausgehende Befundstelle findet sich auf der Türlaibung des Portals. Auf den mit einer gezahnten Steinfläche grob geglätteten Kalkstein ist eine grob gemischte Grundierung in Kalktechnik aufgetragen. Die Besonderheit der Farbe ist der hohe Anteil an Kalkbröckchen und Kreidepartikeln und die Zumischung von Protein. Eine Sumpfkalkfarbe ist damit ausgeschlossen, vielmehr hat man es mit einer körperhaften weißen Tünche mit Proteinzugabe zu tun. Damit wäre von einem ersten Anstrich in Kalktechnik auszugehen. Auf einer gealterten Oberfläche folgt als Zweitfassung die erwähnte Goldockerfarbe, die von einer organischen Trennschicht aus Protein mit Naturharz und dem Auftrag einer rotbraunen Farbe mit einem nochmaligen Bindemittelüberzug überdeckt wird. Leitzpigmente sind Ockerphasen (Gelb- und Rotbraunocker) mit einer wie zufälligen Zumischung von Bleiweiß, ähnlich den Befunden auf der Wimpergkonstruktion am Revers. Das Bindemittel ist auch hier eine Emulsion aus Öl mit Bleiseifen und Protein, an dieser Stelle in der Nähe des hölzernen Türstocks noch mit einem Zusatz von Naturharz. Der Anstrich kann prinzipiell mit dem hölzernen Türrahmen zusammenhängen. In der Zusammenschau mit der am Revers angetroffenen Farbgestaltung der Wände und der Natursteinprofilierung ist seine Zuordnung zur Sanierung um 1725 sehr wahrscheinlich. Beide, die rotbraune Farbe auf der Türlaibung und die Ockerfarbe auf dem gipshaltigen Mörtel, werden von der Viollet-le-Duc'schen Kaliwasserglasbehandlung überzogen.³⁶¹ Was noch folgt, ist eine schlichte vergipste und verschmutzte Kalkfarbe des 20. Jahrhunderts (Abb. 41-42).

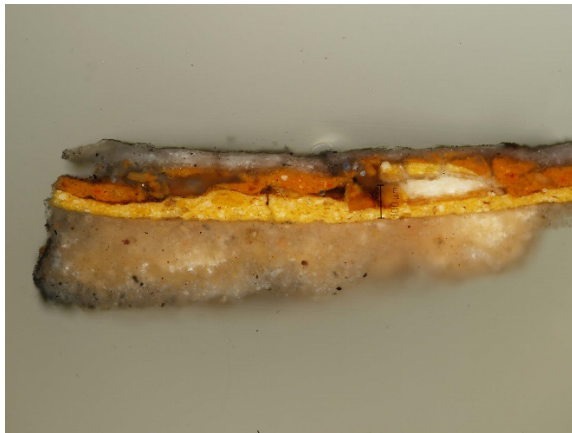
Abb. 42a und Abb. 42b: Befund T12. Kalktünche, darauf Gelbockerfassung, dann Rotockerfassung mit Kaliwasserglasauflage und rezente Weißfassung (Pristl 2020).

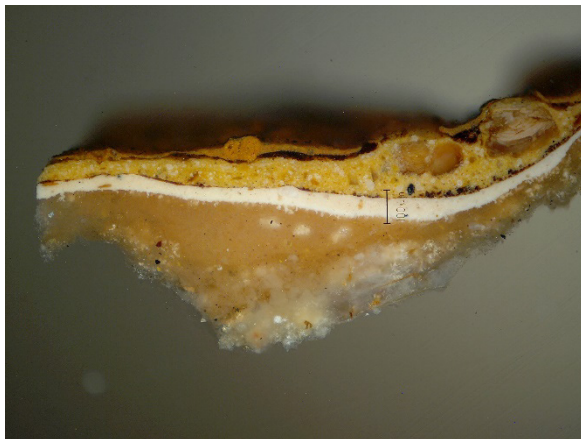
Abb. 43a und Abb. 43b: Auf dem Kalksteinuntergrund ist eine zweilagige Kalktünche aufgetragen. Sie ist unmittelbar von einer edlen Bleiweißfassung überzogen, gefolgt von einer ersten dünnen Schmutzschicht und einer Gelbockerfassung. Diese ist erheblich verschmutzt, mit einer Rotockerfassung und schließlich noch mit Wasserglas überzogen. Befund T11 (Pristl 2020).

Von herausragendem Interesse ist eine zweite Stelle auf der Portallaibung mit dem seltenen Befund einer ersten Bleiweißfarbe auf einer darunterliegenden Kalktünche. Es handelt sich zweifelsfrei um eine dünn aufgetragene Farbschicht in einem gebrochenen Weißton, der als elfenbeinfarben eingestuft werden kann. Leitpigment ist ausdrücklich nicht Kalk, sondern ein feinkörniges und hochwertiges Bleiweiß, das in Protein mit Öl als Bindemittel vermalt ist. Die Fassung ist definitiv als Erstfassung an dieser Stelle zu deklarieren und der Bauzeit bzw. der Überarbeitung der inneren Portallaibung zuzurechnen (13. Jahrhundert). Ihre Oberfläche ist geringfügig verschmutzt und von der angesprochenen Gelbockerfassung überdeckt, die unzweideutig als Folgefassung einzustufen ist (Abb. 43-44).

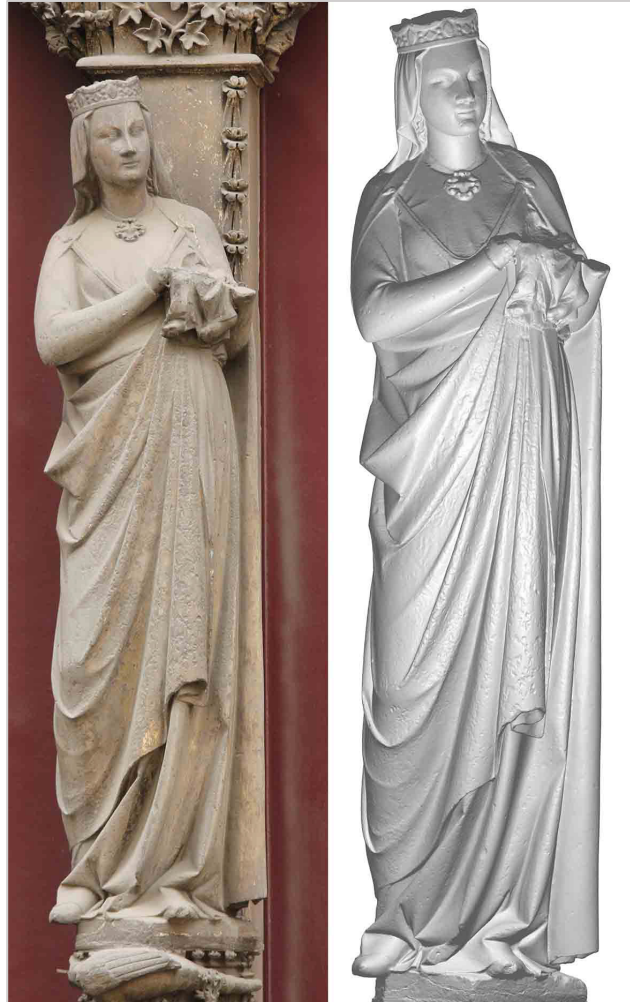
Abb. 45: Ansicht der Trumeaumadonna am Nordquerhausportal (Klahr 2016) und aus dem hochauflösendes 3D-Modell (Tenschert 2016).

Sinnbildlich für die auch zur Entstehungszeit unterschiedliche Behandlung der Portalanlagen erscheinen die beiden originalen Trumeaufiguren: der Stephanus im Süden – heute im Musée de Cluny - und die Madonna mit Kind im Norden (Abb. 45) – heute noch an Ort und Stelle. Wie bereits oben festgestellt, tragen die originalen Fragmente des Südportals keinerlei belastbare Hinweise auf Polychromie. Ganz anders zeigt sich die Befundlage im Norden. Auf der korrodierten und verschmutzten Oberfläche der Trumeaumadonna sind selbst mit bloßem Auge unschwer Reste einer oder mehrerer farblicher Gestaltungen nachzuvollziehen (Abb. 46).

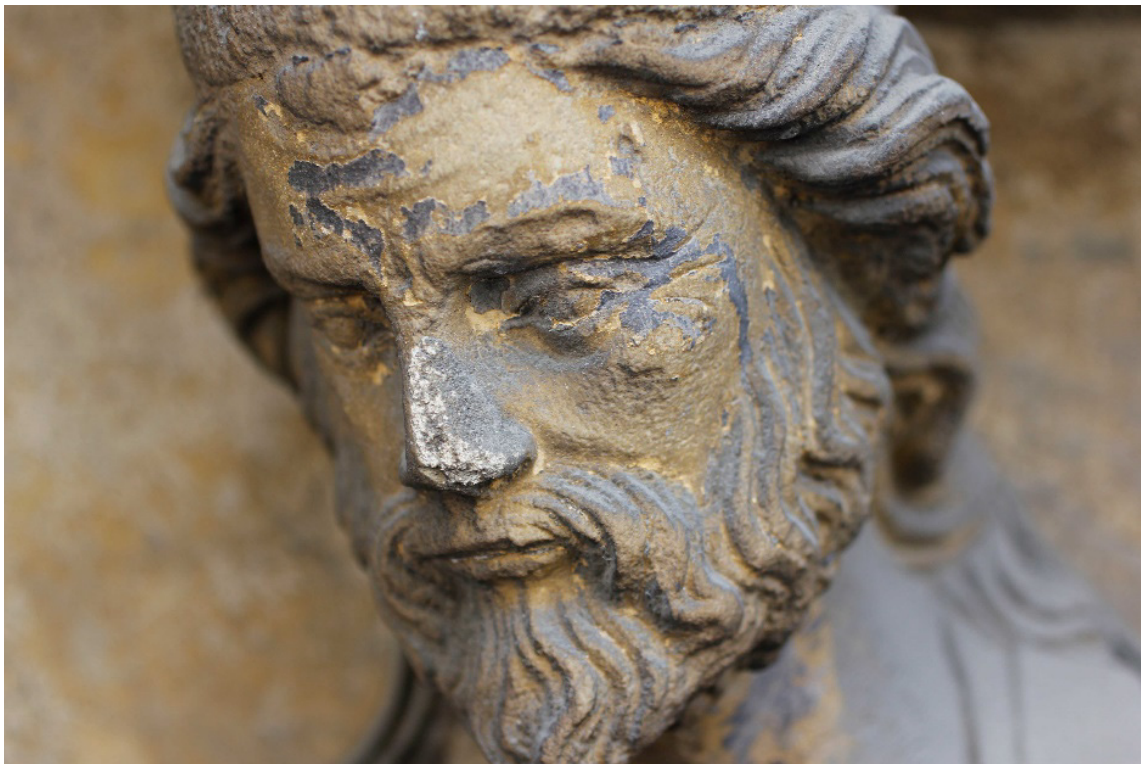
Abb. 47: Gesicht mit Korrosionsspuren und Krusten, Tympanon, Nordportal (Tenschert 2016).

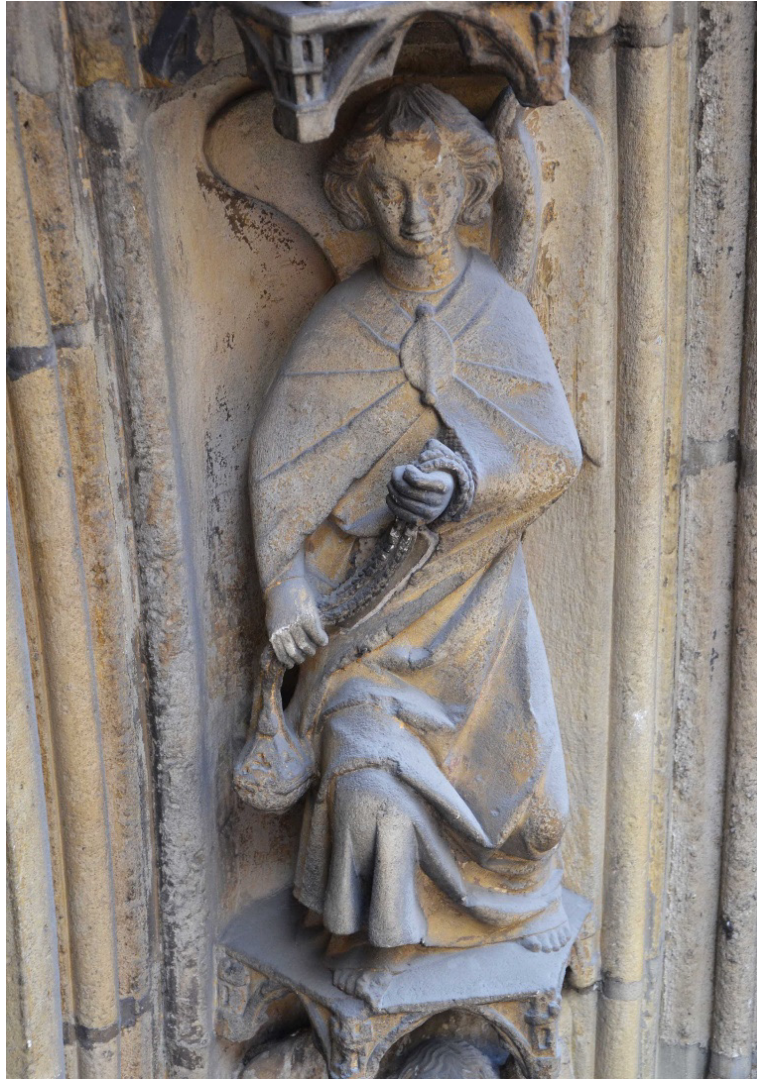
Abb. 48: Reste von Polychromie und Krusten, Archivolten, Nordportal (Tenschert 2016).

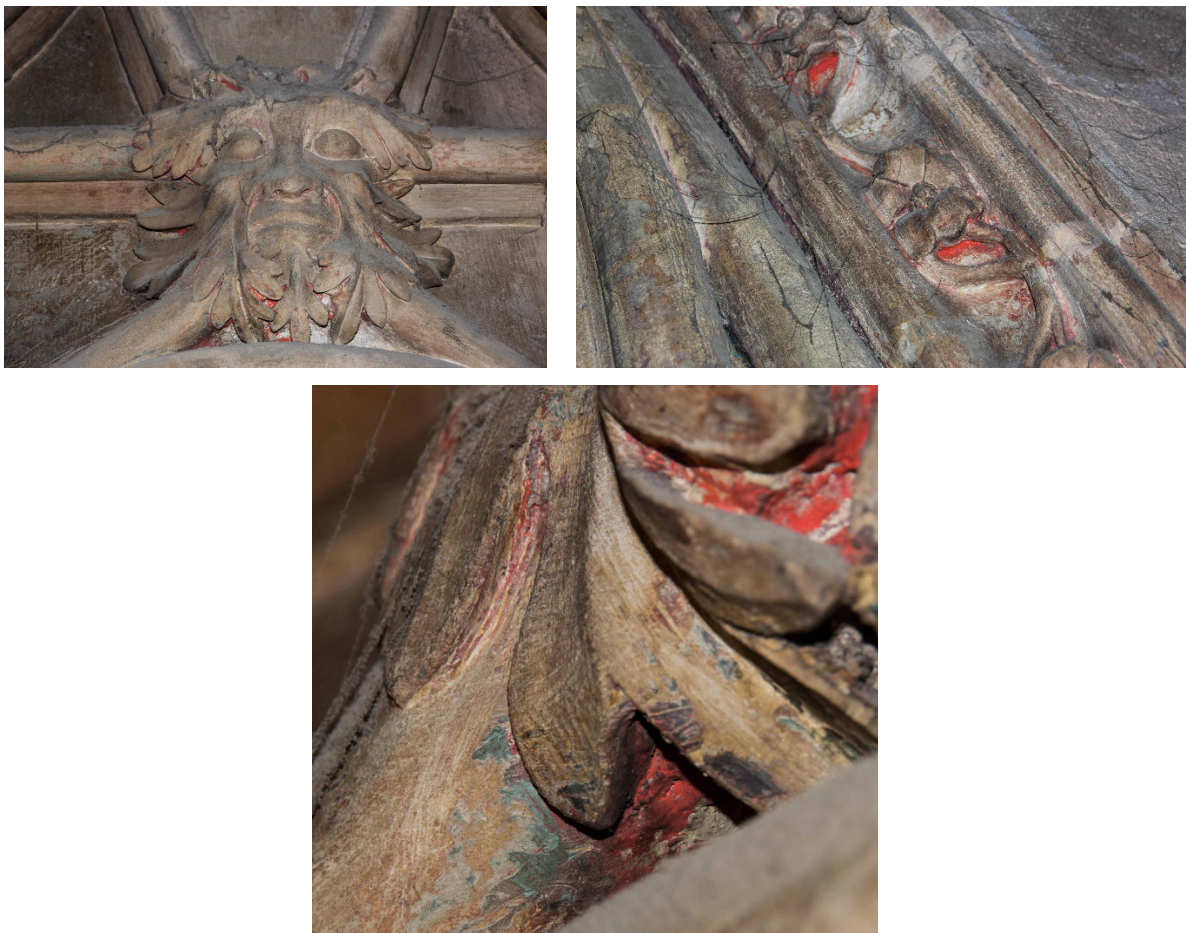
Abb. 61 a, b und c: Vorhandene Spuren der Fassung von Viollet le Duc: Blattmaske am Nordportalrevers oben, unten Detail (Apfel 2016).

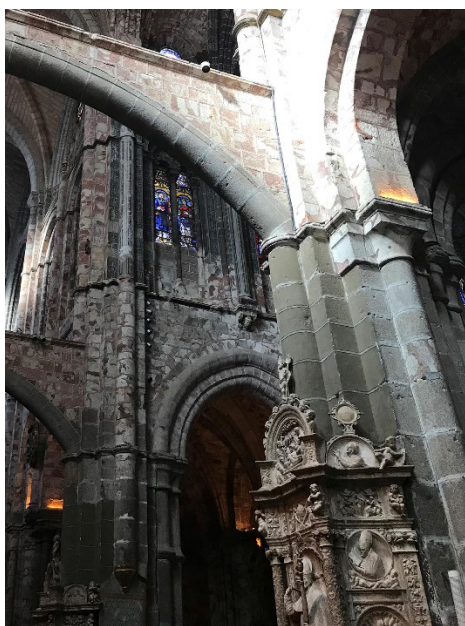
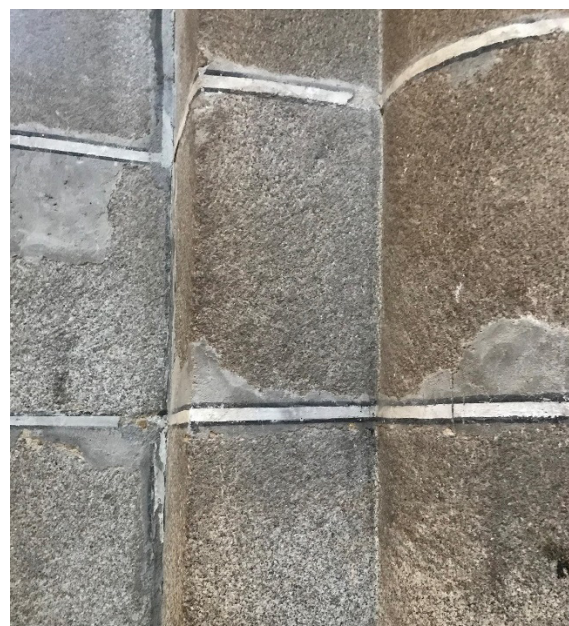
Abb. 10a und b. Überblick und Detail Kathedrale Avila (Spanien) weißer Fugenstrich mit schwarzen Begleitstrichen als Gestaltung der Quader an den Pfeilern (Tenschert 2019).

Aus der methodischen Offenheit ergibt sich aber auch, dass nicht immer alle gestellten Fragen direkt zu beantworten sind. Häufig müssen Analogieschlüsse herhalten. Aber auch diese sind mitunter gerade nicht Mittel zum Zweck: Ein Beispiel, welches das gut illustriert, ist in der Kathedrale von Avila zu finden. Eine Gestaltung eines Teilbereichs der Fugen im Langhaus, vermutlich aus dem 19. Jahrhundert, zeigt einen weißen Fugenstrich mit zwei schwarzen Begleitern. Diese Kombination ist an vielen Stellen im Bau noch heute anzutreffen und legt nahe, dass die gesamte Gestaltung so ausgeführt wurde. Bei genauerer Betrachtung stimmt diese analoge Annahme aber nicht. Es gibt auch Teilbereiche, die rote Begleitstriche aufweisen. Das Nebeneinander der Befunde an sich ist unproblematisch. Hätte man aber nur Stellen an den Pfeilern, Sockeln und großen Teilen der Wandfläche (Abb. 10a und b) untersucht und nicht auch die Stellen auf den Abbildungen 11a und b hätte man die abweichende Gestaltung, die abhängig vom Steinmaterial zu sein scheint, nicht mit in die interpretierende Schlussfolgerung einbezogen. Aus diesem einfachen Beispiel ergibt sich die Frage, ob es ein ausreichendes Maß an Proben gibt, und ob aus wenigen, ortsgebundenen Probenahmen wirklich Rückschlüsse auf das gesamte Objekt gezogen werden dürfen. Zunächst muss festgehalten werden, dass die Anzahl an Proben immer von der Fragestellung und den Möglichkeiten der Probenahme abhängt und keine konkrete Anzahl vorgeschrieben werden kann. Überspitzt formuliert: Würde man alles untersuchen, wäre am Ende nichts mehr da. Wichtig ist die Auswahl der richtigen Stellen, und den Bezug zur Frage an das Objekt.

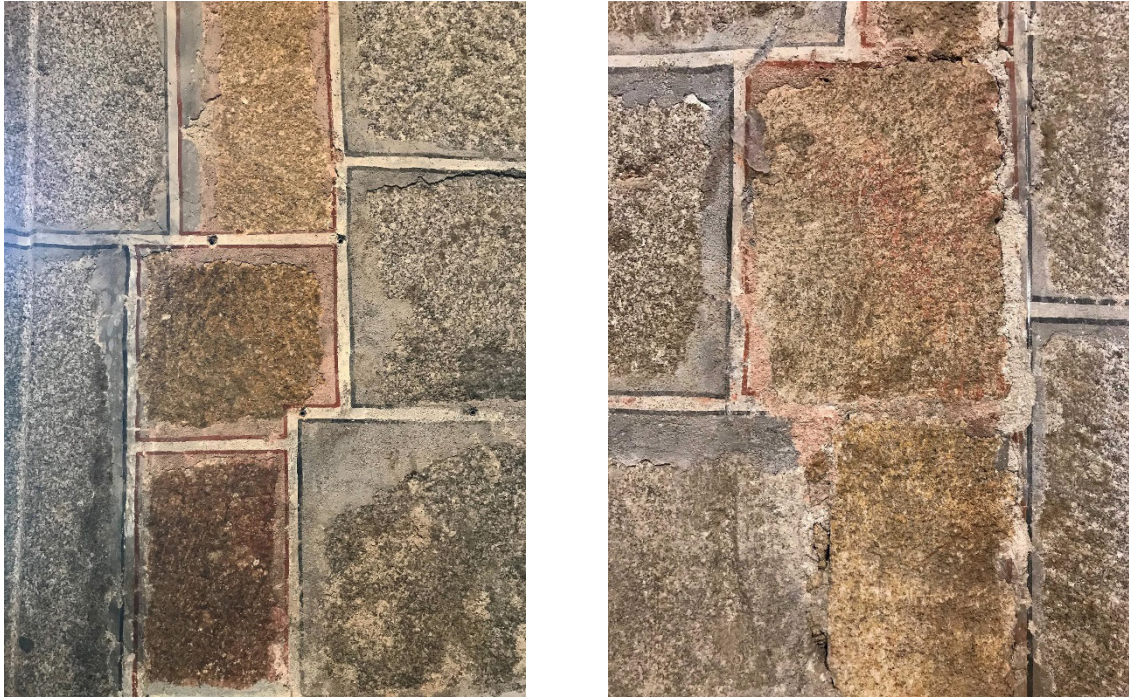
Abb. 11a und b. Kathedrale Avila (Spanien) Gestaltung der Wandfläche mit weißen Fugenstrichen und schwarzen oder roten Begleitstrichen abhängig vom Steinmaterial (Tenschert 2019).
