Die Wandmalereien der Dominikaner in Bamberg

Kunsttechnologische Analyse des Malereibestandes und beispielhafte
Vermittlung komplexer Zeitschichten

Band II: Anhang

Inauguraldissertation
in der Fakultät Geistes-und Kulturwissenschaften
der Otto-Friedrich-Universität Bamberg

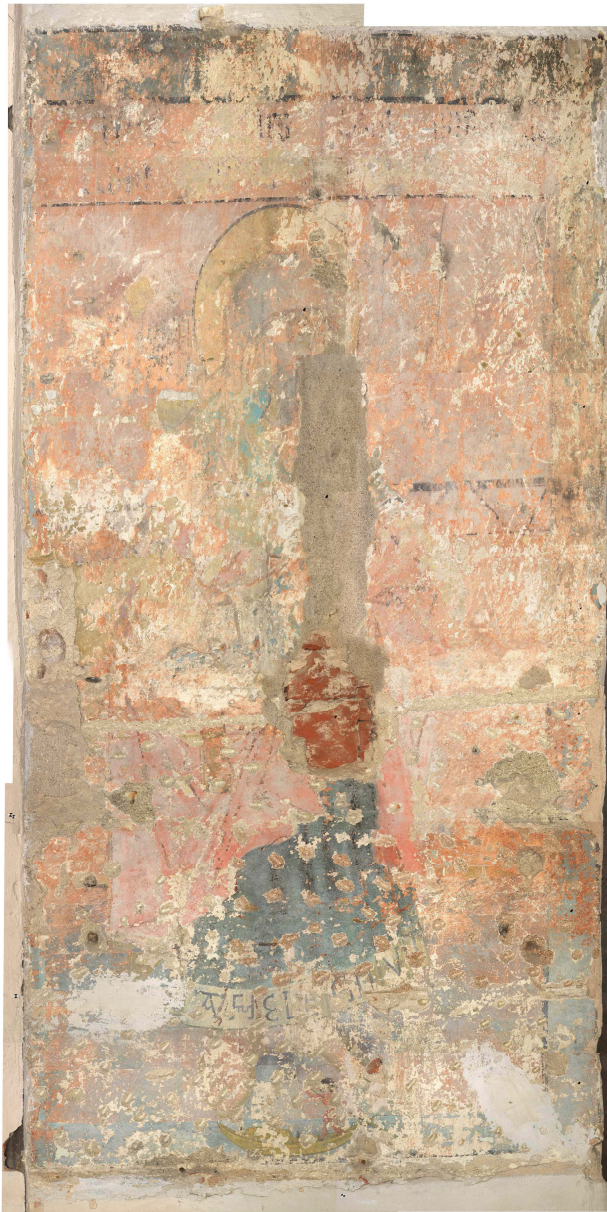
Abb.17.442: Das Bildfeld „Heiliger Christophorus“ im normalen Licht.

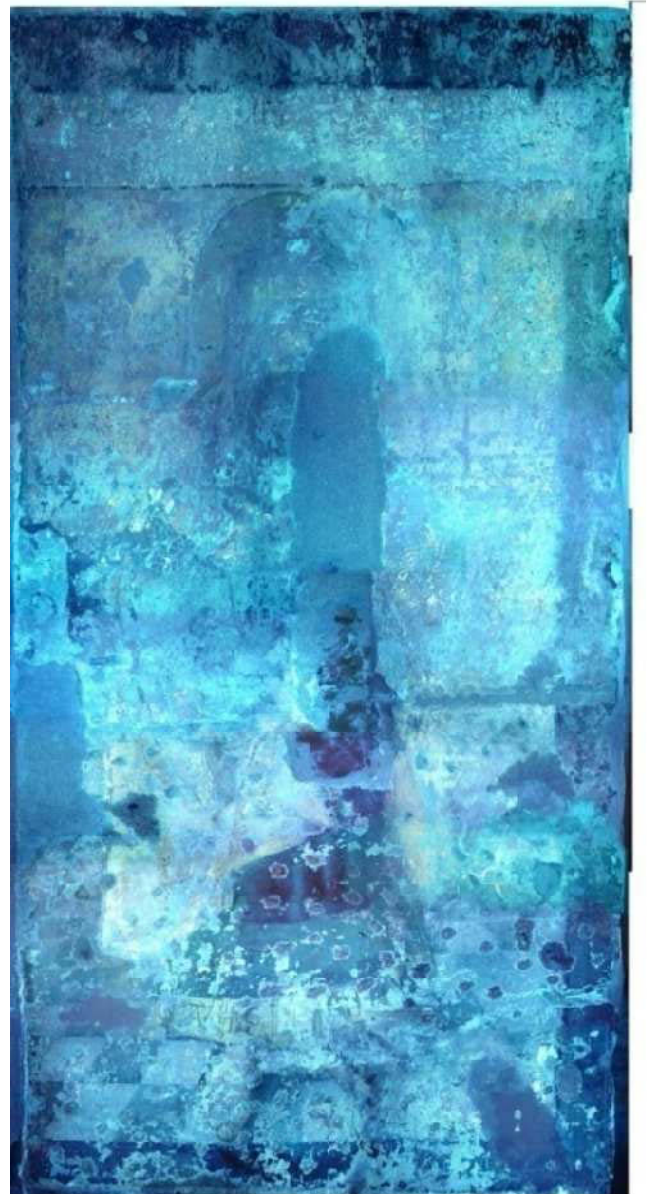
Abb.17.443: Das Erscheinungsbild des Bildfelds „Heiliger Christophorus“ unter UV-Licht (Fotomontage).

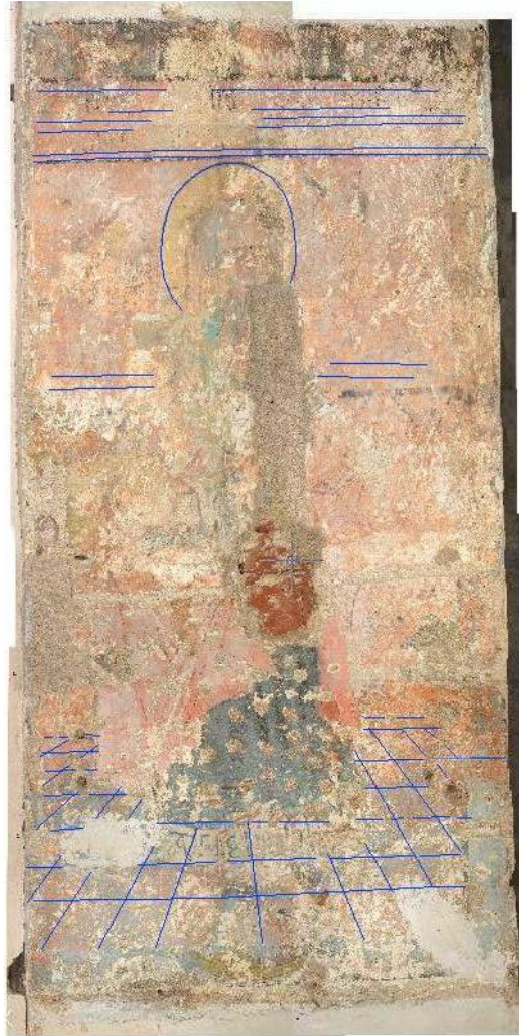
Abb.17.444: Kartierung der Ritzungen.

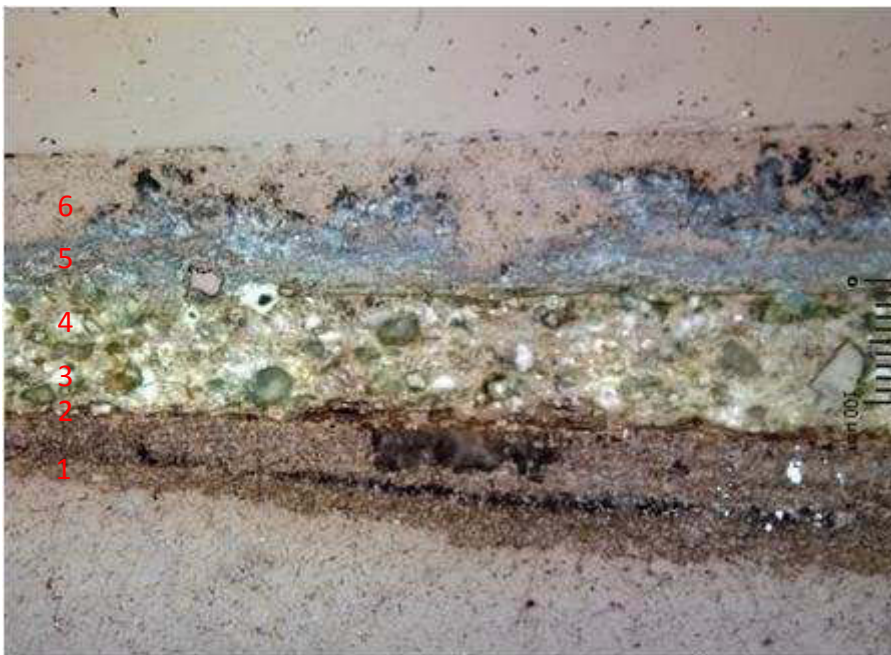
Abb.17.484: Dünnschliff der blauen Malschicht unter dem Polarisationsmikroskop (gekreuzte Nicols).

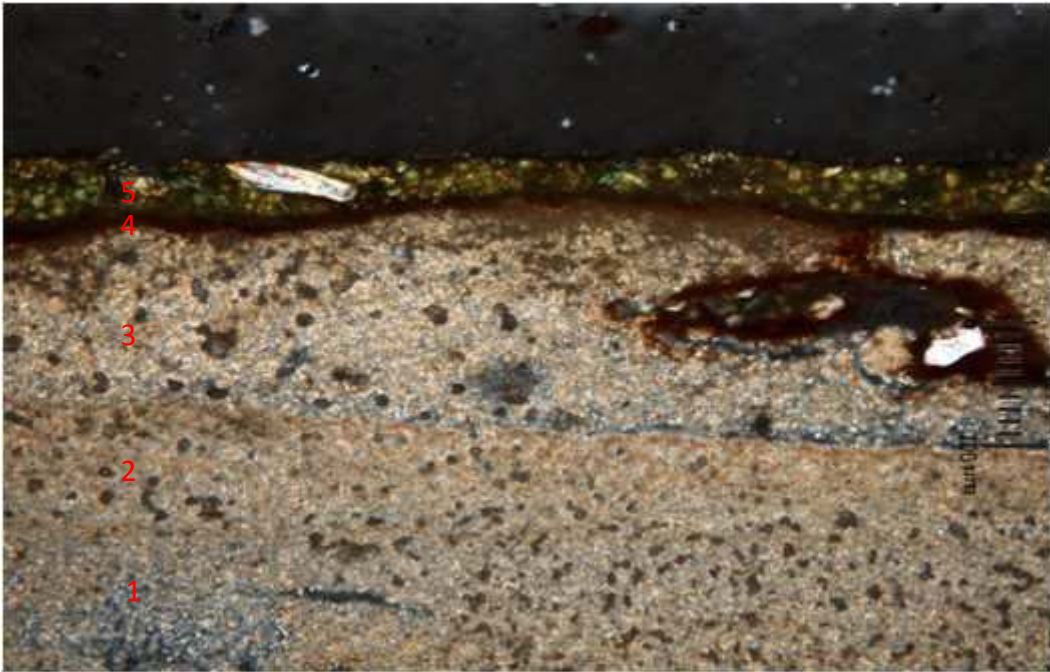
Abb.17.491: Dünnschliff der dunkelblauen Malschicht unter dem Polarisationsmikroskop (parallele Nicols).

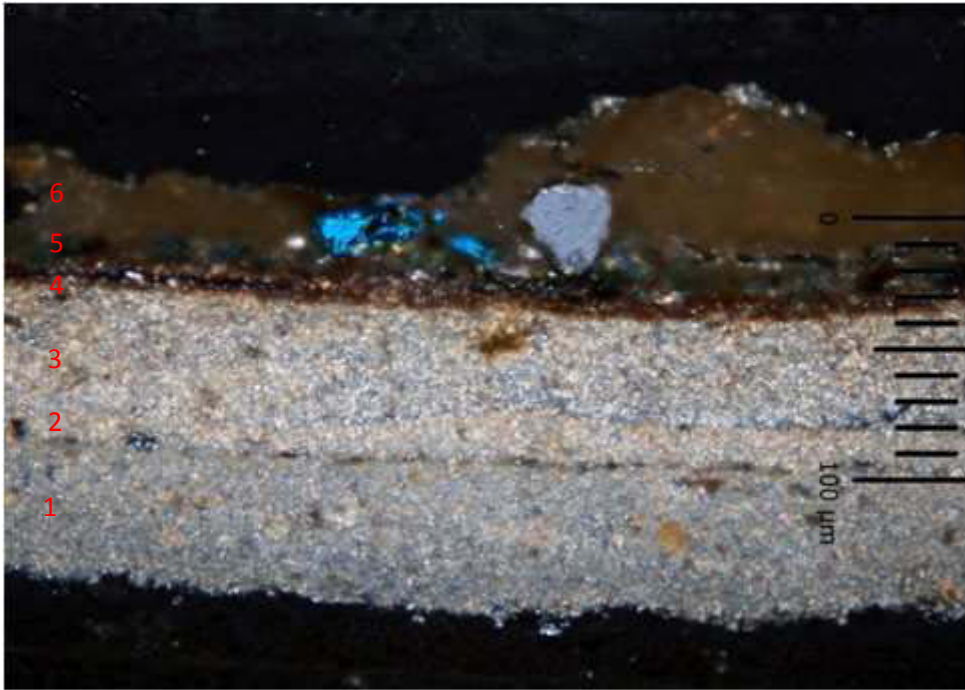
Abb.17.507: Dünnschliff der blauen und gelben Malschicht unter dem Polarisationsmikroskop (parallele Nicols).

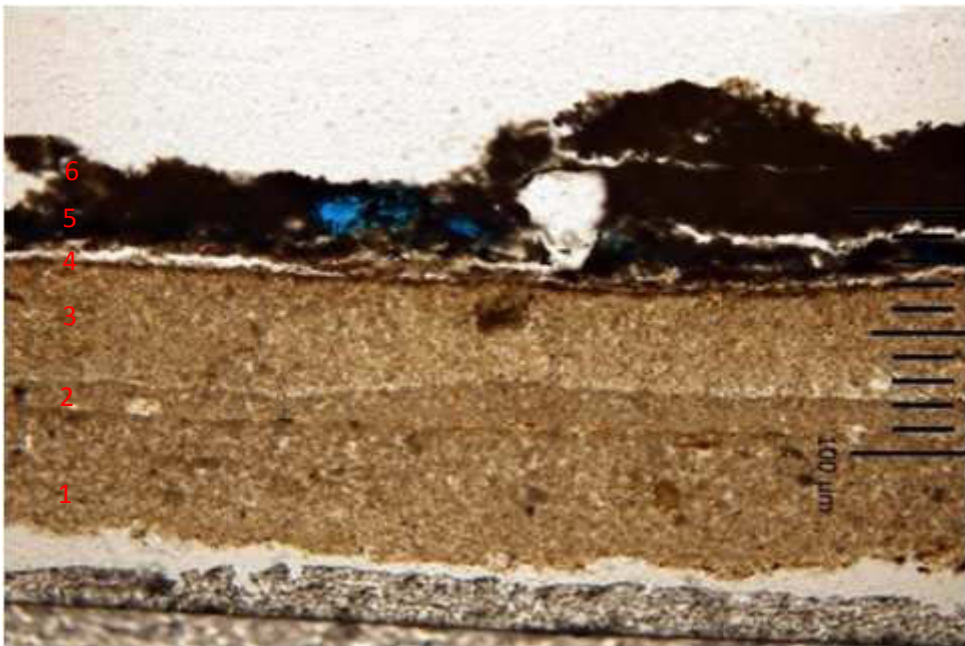
Abb.17.508: Dünnschliff der blauen und gelben Malschicht unter dem Polarisationsmikroskop (gekreuzte Nicols).

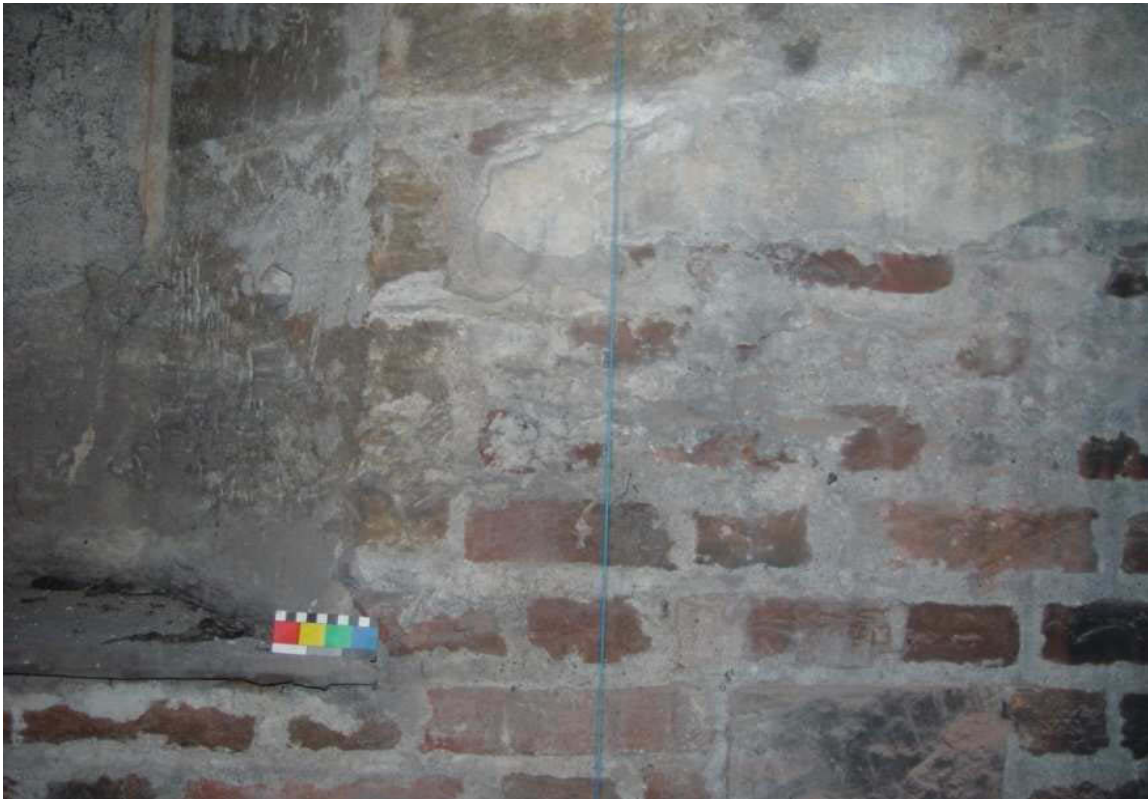
Abb.17.522: Putzreste auf Ziegelmauerwerk an der Ostfassade des Langhauses.

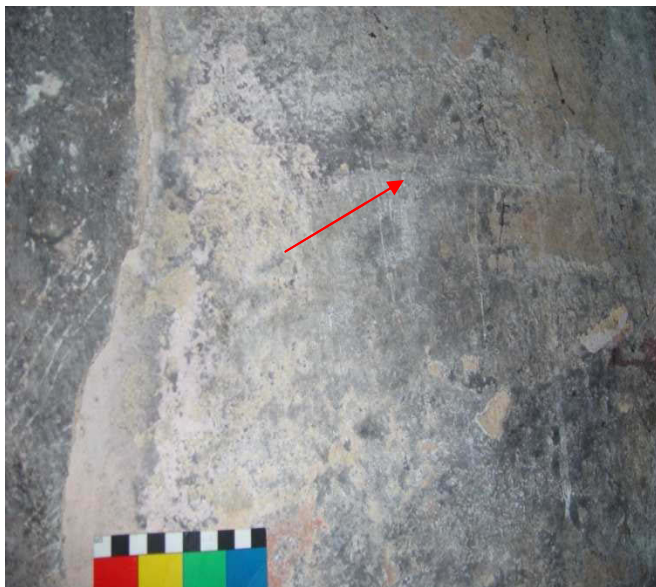
Abb.17.523: Ockerfarbene Quadermalerei mit weißen Fugen (Pfeil).

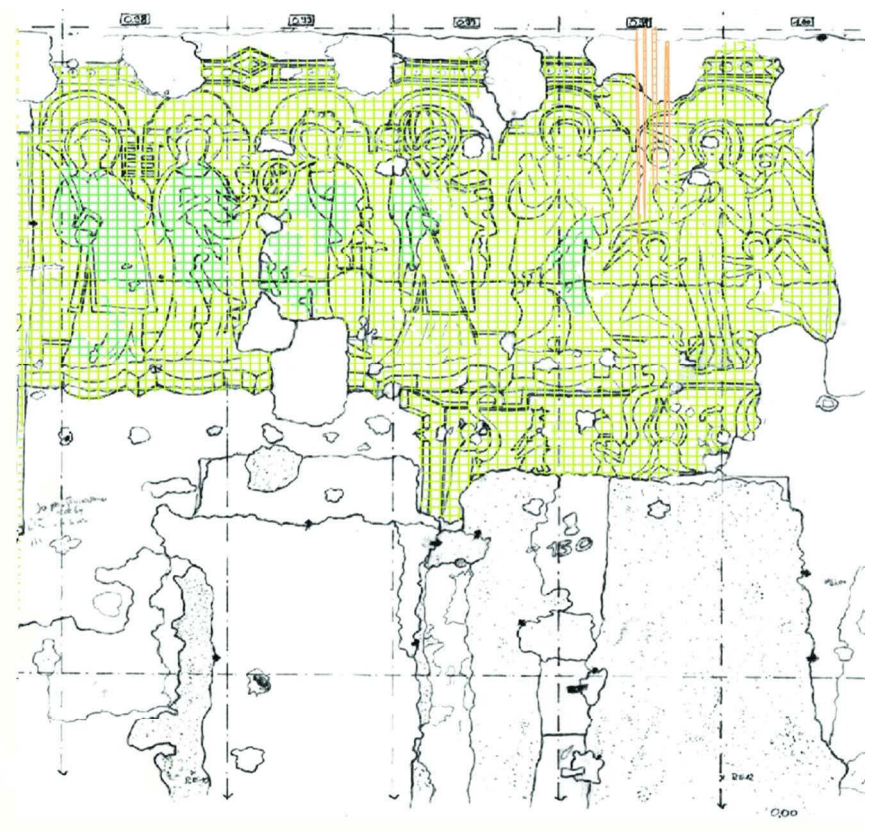
Abb.17.529: Bildfeld „Heiligenreihe auf dunklem Grund“: Phänomenologische Erfassung der Schäden an der Malschicht.

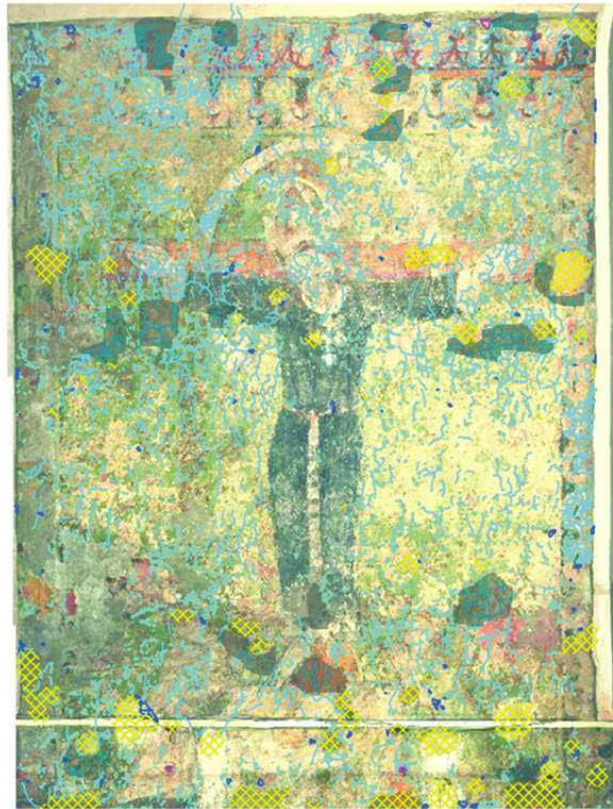
Abb.17.530: Bildfelder „Volto Santo“ und „Höllenfahrt Christi“: Phänomenologische Erfassung der Schäden am Malschichtträger.

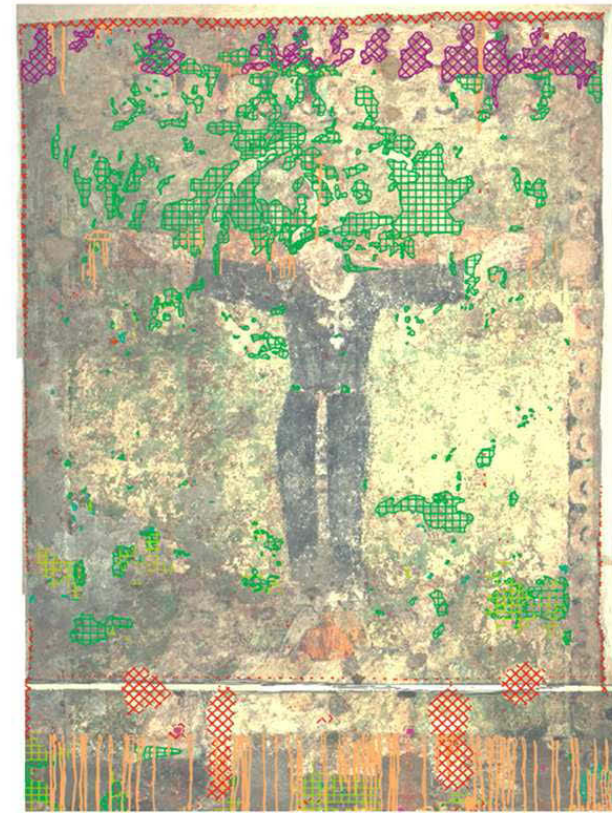
Abb.17.531: Bildfelder „Volto Santo“ und „Höllenfahrt Christi“: Phänomenologische Erfassung der Schäden an der Malschicht.

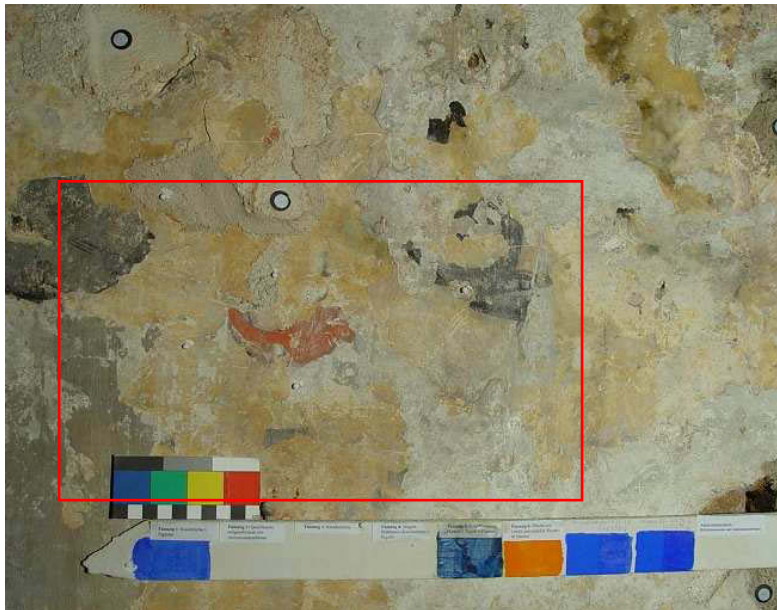
Abb.17.540: Die für das Monitoring ausgewählte Wandfläche mit historischen Fassungen.

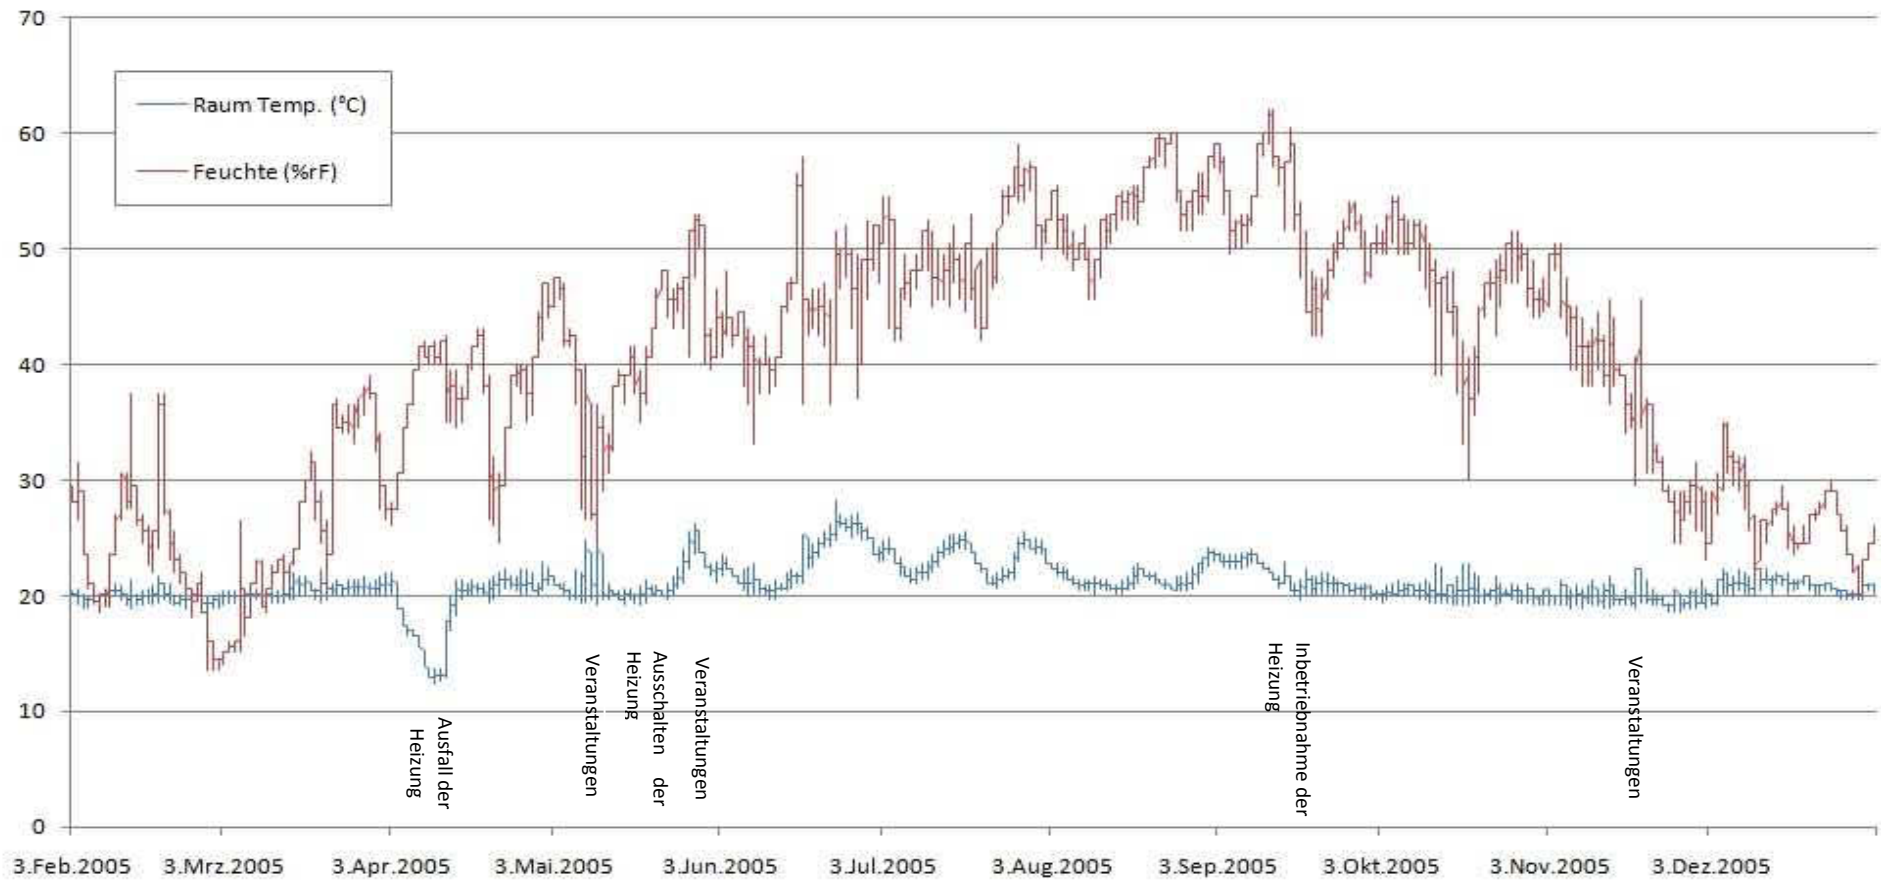
Abb.17.543: Messung der relativen Luftfeuchtigkeit und der Temperatur im Innenraum (5 m über Fußbodenniveau) von Februar 2005 bis Januar 2006.

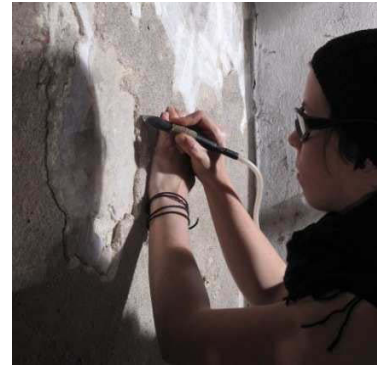
Abb.17.562: Mechanische Abnahme schädigender Putzergänzungen.

Die Ränder von Putzausbrüchen wurden zunächst mit dem Skalpell zu einer klaren Kante geformt. Lose Partikel wurden dabei entfernt. Tiefere Fehlstellen in Putz und Mauerwerk wurden mit vorgeässten Ziegelbruchstücken und Kalkmörtel ausgefüllt. Nachdem die Ausbrüche mit destilliertem H₂O hinreichend befeuchtet waren, erfolgten die Putzergänzungen, die je nach Ausbruchtiefe ein- bis zweischichtig ausgeführt wurden. Dabei wurden darauf geachtet, die neuen Putzergänzungen dem Niveau und der Konsistenz des historischen Putzes anzunähern. Das Bindemittel-Zuschlag-Verhältnis betrug etwa 1:3 bis 3:4. Als Bindemittel wurde zweijähriger Sumpfkalk-Mörtel, als Zuschlag ein beiger, gewaschener Mainsand in verschiedenen Korngrößen verwendet. Die noch frische, aber bereits druckfeste Oberfläche wurde abschließend mit einem *Blitz-Fix*-Schwamm abgerieben.

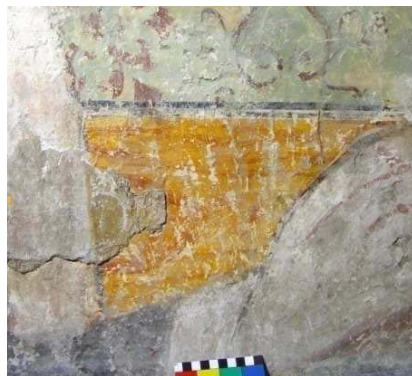
Abb.17.563: Während der Abnahme/Reduzierung des Casein-Überzugs.

Darüber hinaus wurde deutlich, dass eine Reduzierung des spannungsreichen, verbräunten Casein-Überzugs, der in den 1930er Jahren aufgetragen wurde, dringend erforderlich war. Als geeignet erwies sich ein gering angewärmtes Lösungsmittelgemisch aus Ethanol und destilliertem H₂O (1:1), das mit Naturschwämmchen aufgetragen wurde. Mit tupfenden Bewegungen konnte der Überzug gelöst und abgenommen werden (Abb.17.563). Mit der deutlichen Reduzierung des Überzugs konnte ein wesentlicher schadensverursachender Faktor beseitigt und der Alterungsprozess der Malereien erheblich verlangsamt werden.

Parallel zu der feuchten Abnahme des Casein-Überzugs erfolgte eine Reinigung der Malereien. Das Bildfeld „*Höllenfahrt Christi*“ und das ockergrundierte Bildfeld wurde von diesem Eingriff ausgenommen, da sich die Seccomalereien als nicht genügend strapazierfähig erwiesen. Schwärzlich verfärbte Laufspuren konnten durch Abrollen mit Wattetupfern und destilliertem H₂O entfernt werden.
