PROVINZIALRÖMISCHE WANDMALEREI IN DEUTSCHLAND

**GESCHICHTE - HISTORISCHE WERKSTOFFE - TECHNOLOGIE -
RESTAURIERUNGSGESCHICHTE IM KONTEXT DER DNKMALPFLEGE**

FOTOTEIL

Inaugural-Dissertation
in der Fakultät Geschichts- und Geowissenschaften
der Otto-Friedrich-Universität Bamberg

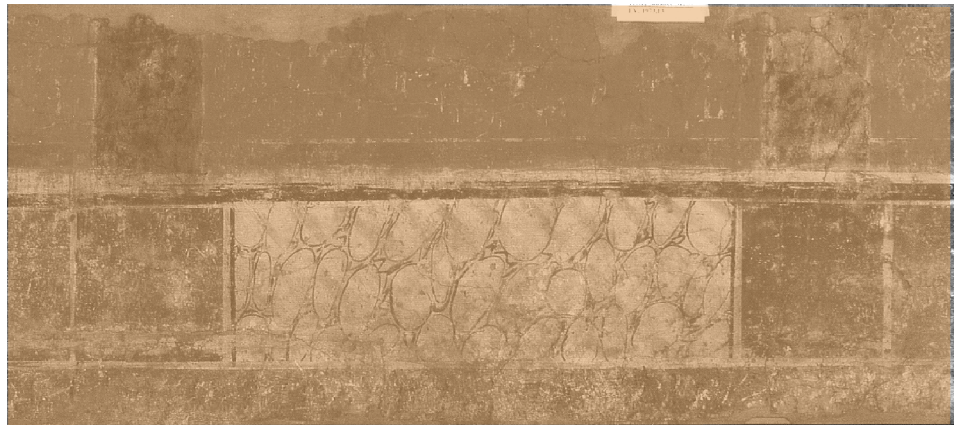
Abb. 199
Vorbereitung des
Putzuntergrundes:
Auftrag der
Unterputzschicht
auf die gesamte
Wand. Auftrag der
Mittelputzschichten
in der Mittelzone,
sorgfältiges
Glattziehen der
Putzoberflächen.

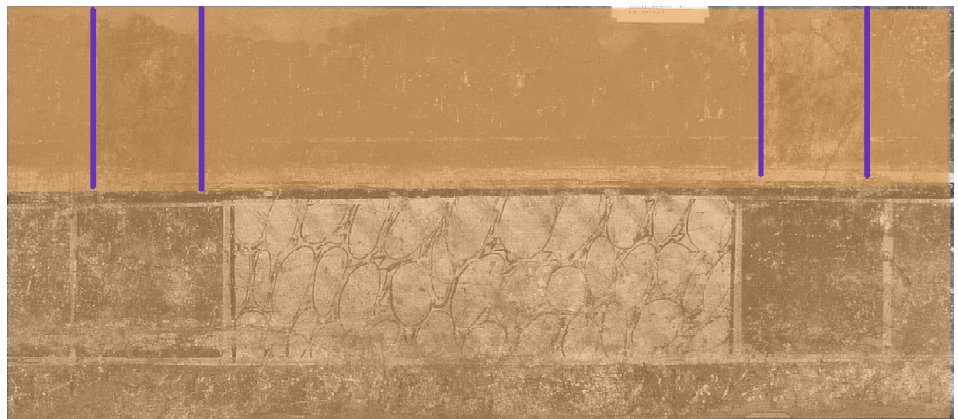
Abb. 201
2. Schritt
Feldereinteilung mit
Hilfe von
senkrechten
Ritzungen.

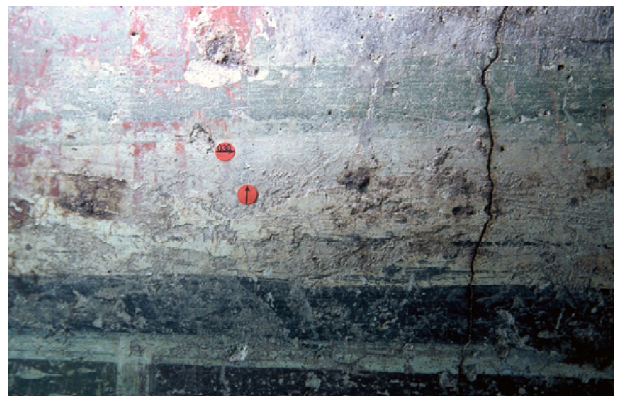
Abb. 202
Befund 030-K38,
Ritzung auf dem Oberputz, um die
Mittelzone in Felder einzuteilen.

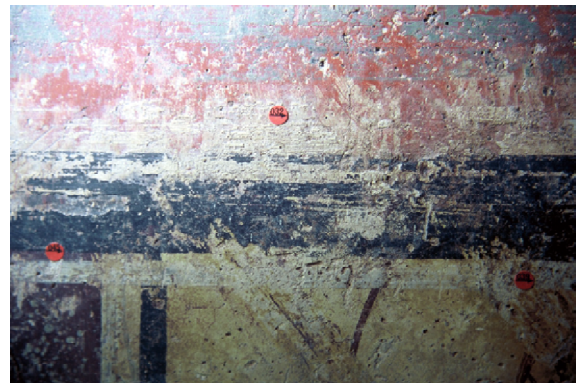
Abb. 204
Befund 032-K37, die Streichspuren der Pinselstriche sind deutlich im Übergangsbereich
vom Mittelfeld zum Sockel erkennbar.

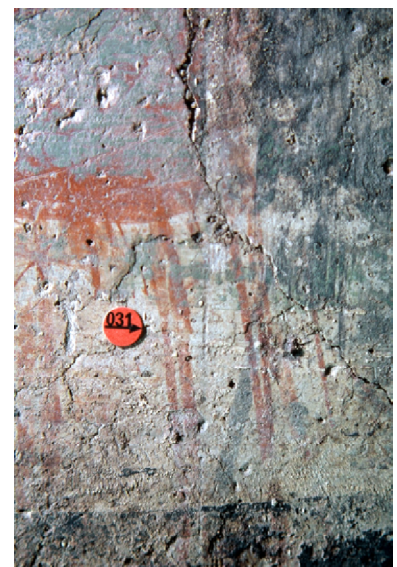
Abb. 206, 207
Befund 031-K37,
mindestens zweifacher Auftrag
der roten Farbe in flüssiger
Konsistenz im
Bereich der Spiegel.
Die Farbe ist in Trielern in den
Übergangsbereich von
Mittelzone und Sockel
hingelaufen.
Die Ritzung auf dem Oberputz,
um das Mittelfeld einzuteilen ist
ebenfalls deutlich erkennbar.

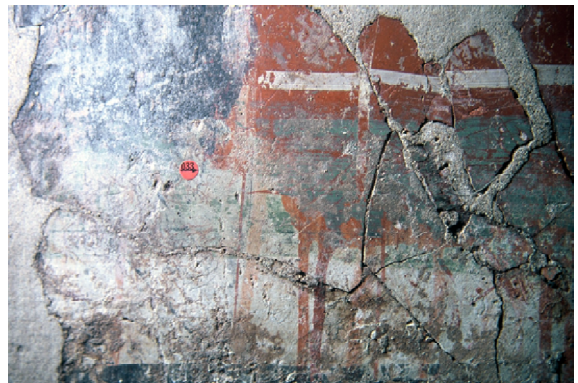
Abb. 209
Befund 033-K34,
die schwarze Farbe der Lisenen wurde im
Gegensatz zu den roten Spiegelfeldern nicht
geglättet und steht dick und pastos auf der
Feinputzschicht auf.

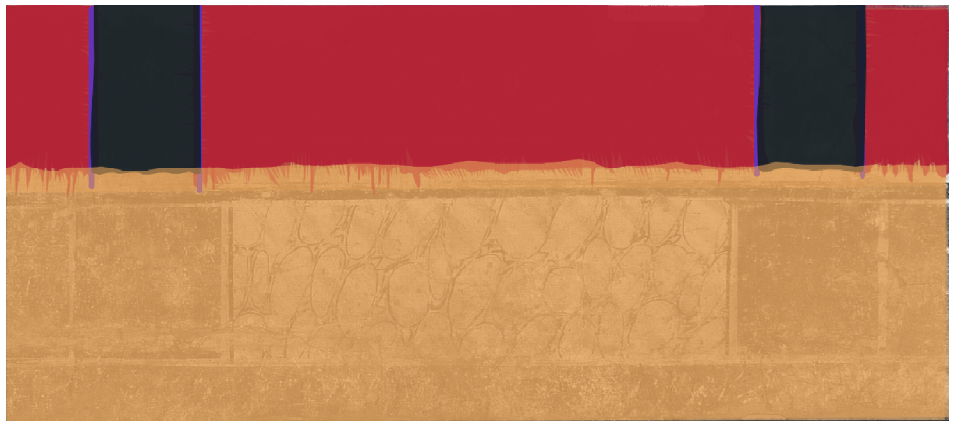
Abb. 210
6. Schritt:
Auftrag des
Oberputzes auf den
Sockel,
Verdichten und
Glattziehen.

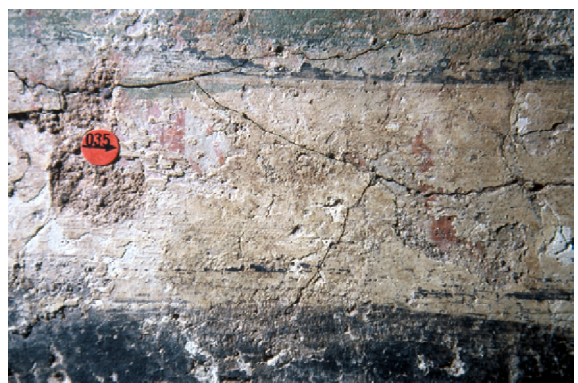
Abb. 111
Befund 032-K37, Oberputzauftrag auf den
Sockel. Der Putz läuft im Bereich der
waagerechten Bänder aus und überdeckt die
Streichspuren der Mittelzone.

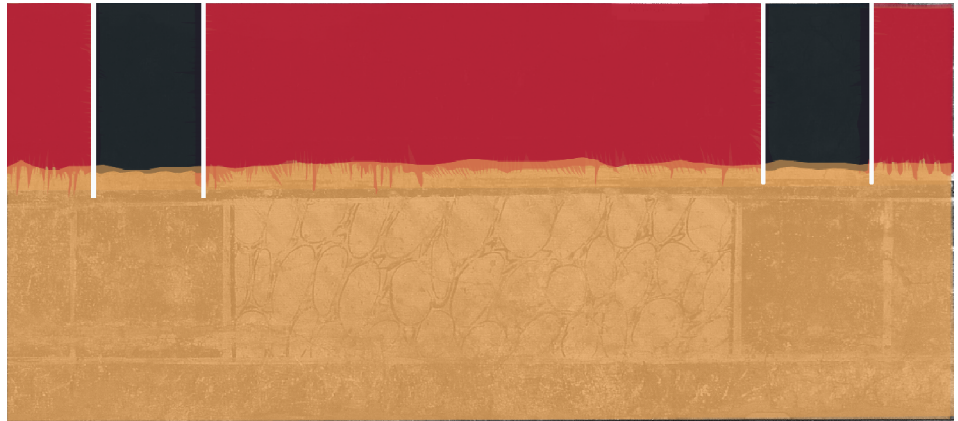
Abb. 213
7. Schritt:
Auftrag der
Konturstriche um die
schwarzen Lisenen.
Die weißen Linien
laufen auf dem
Oberputz des Sockels
weiter.

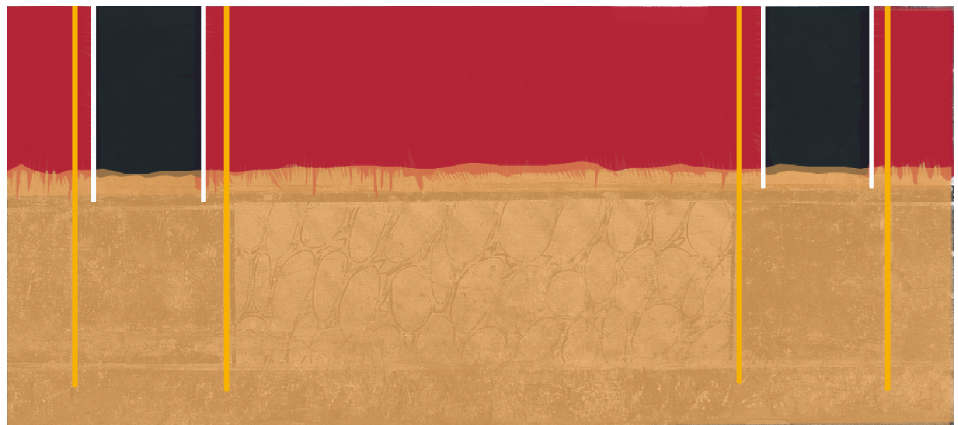
Abb. 214
8. Schritt:
die gelbe Begleitlinie um
die schwarzen Lisenen
wird
aufgetragen und in den
Sockel weitergeführt.
Dort gibt sie die
Felderbreite an.

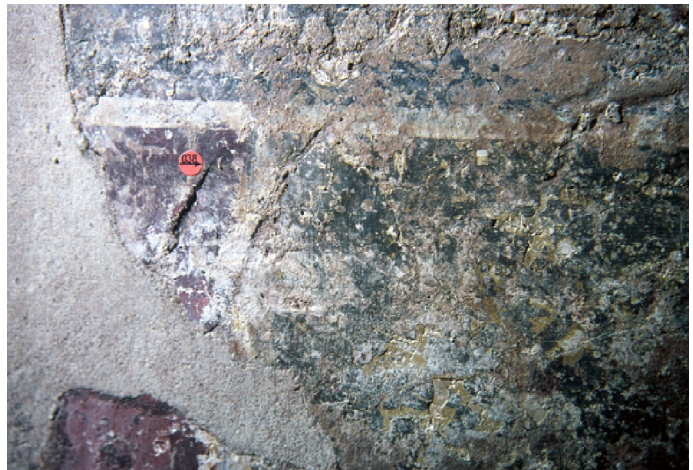
Abb. 215
Befund 036-K37,
die gelbe Begleitlinie
der Lisene ist in Resten
erhalten und gibt die
Breite von den
schmalen,
hochrechteckigen
Sockelfeldern an.

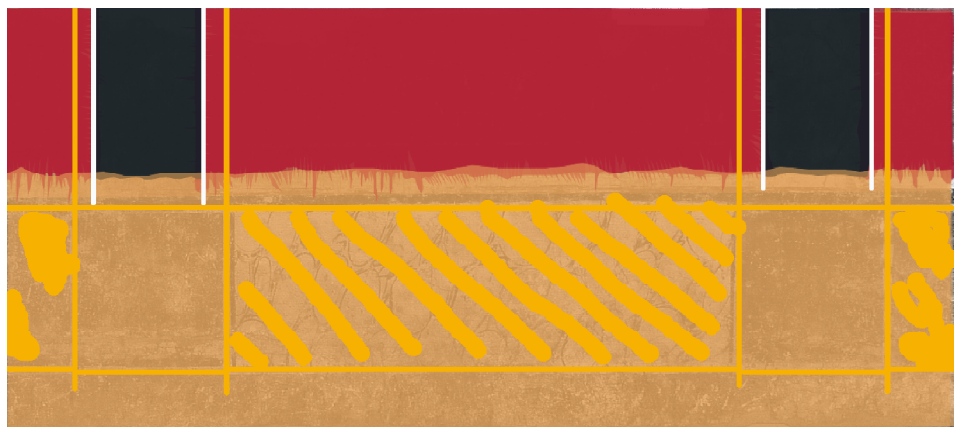
Abb. 216
9. Schritt:
auf die Sockelfelder
werden in kräftigem
Ockerton Steinimitationen
aufgesetzt. Mit schrägen
gelben Streifen wird eine
Marmorimitation in den
langrechteckigen Feldern
vorbereitet, die schmalen
Felder mit gelben Flächen
angelegt.

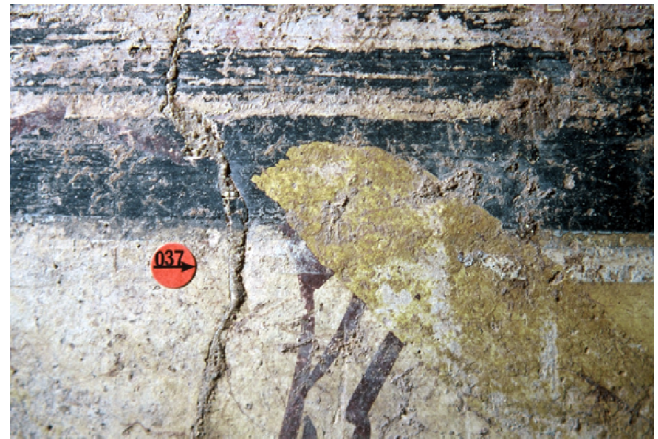
Abb. 218
Befund 037-K37,
über die gelben Streifen
des Marmorfeldes
weiße und graue Flächen
gelegt.

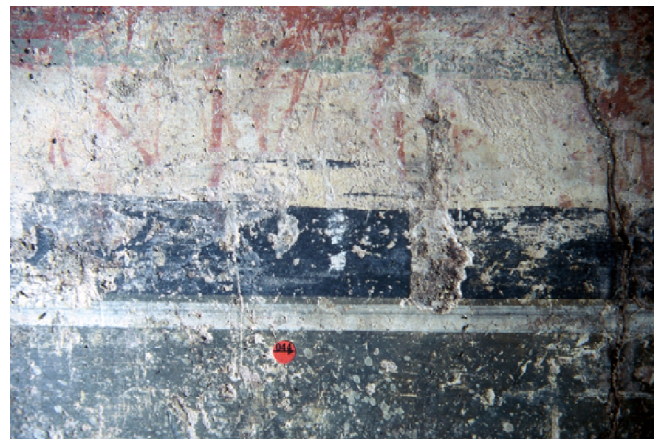
Abb. 220
Befund 044-K37,
weiße Sprengel auf
grünem Porphyr.

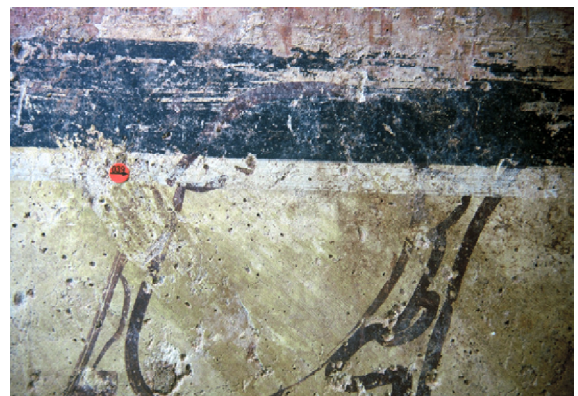
Abb. 222
Befund-K37,
die rote Äderung wird in lockeren, freien
Strichen auf dem gelbweißen Sockelfeld
aufgemalt und so eine Marmorierung
immitiert.

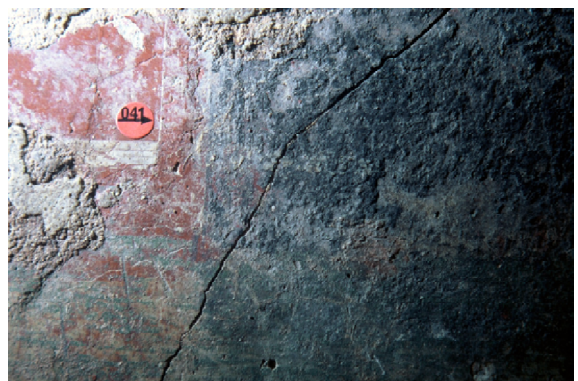
Abb. 225
Befund 041-K34,
das grüne Band ist mit
dicker, pastoser Farbe
aufgemalt und überdeckt
auf diese Weise den
unsauberen
Zwischenbereich der
Wandzonen.

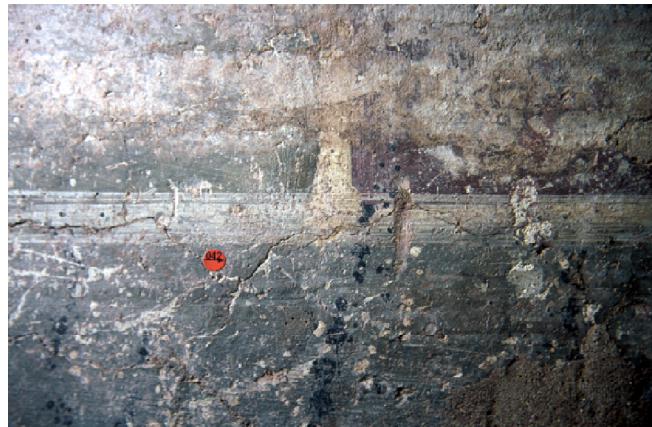
Abb. 227
Befund 042-K37,
der Grundtons des
grauen Spritzsockels
ist sehr dick und
pastos aufgetragen
und zeigt einen
deutlichen
Pinselduktus.

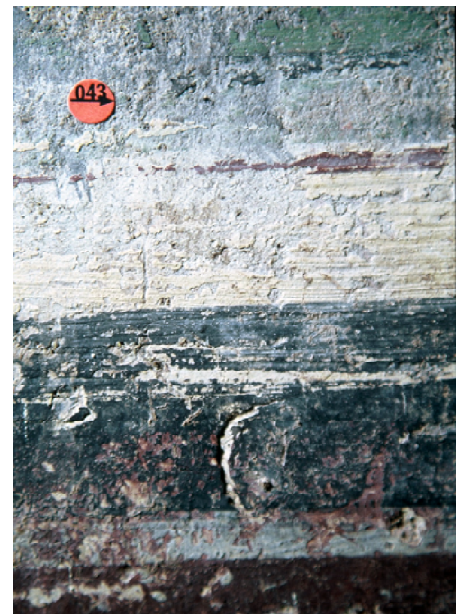
Abb. 229
Befund 043-K37,
auch das weiße Band
ist pastos aufgetragen
und überdeckt, analog
zu dem grünen, den
Übergangsbereich
der Wandzonen.

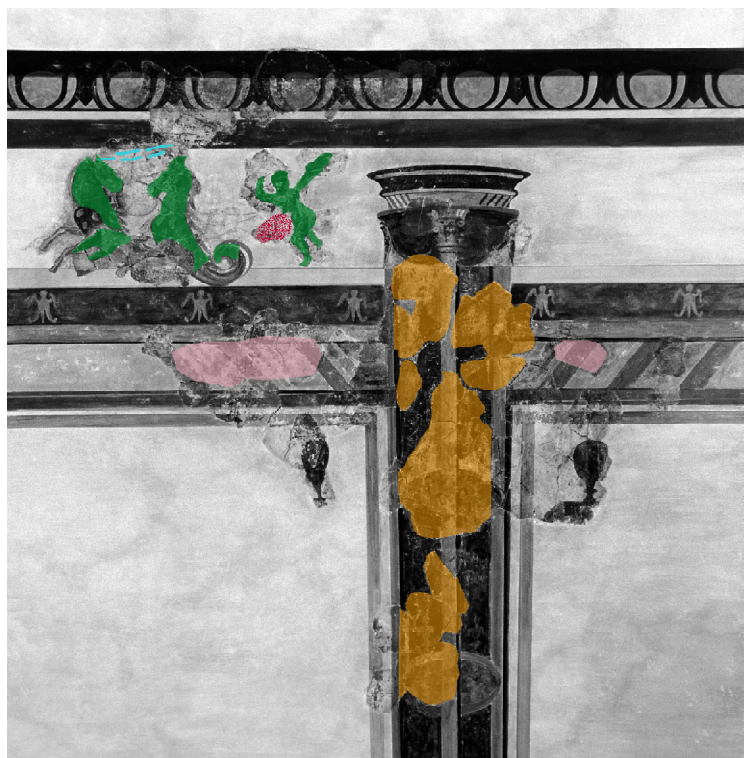
Abb. 258
Kompartiment-Nr. Inv. 1920, 470a,
3550x3497x24 mm, Kartierung.
Die grüne Unterma-
lung bezieht sich
nur auf die figürlichen
Darstellungen.
Unter der architektonisch,
dekorativen Darstellung
liegt eine
gelbe Unterma-
lung.
Die Hintergrundfelder
des Frieses
und der Mittelfelder
sind sehr stark
glattgezogen und
verdichtet,
es zeigen sich
zahlreiche
Abziehgrate.

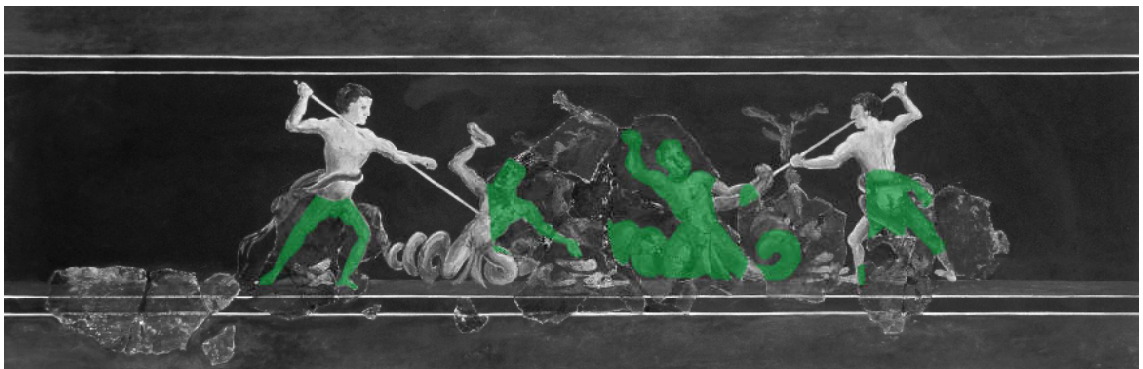
Abb. 265
Kompartiment-Nr. Inv. 1920,469 b,
5256x1721x24 mm, Kartierung.

Der rote Hintergrund ist sehr gut glattgezogen und verdichtet, die figürlichen Bereiche sind alle grün untermalt, die Farbe der Ausmalung ist sehr körnig und pastos.
