## Monitoring historischer Oberflächen

### Verwendung von Shearographie und Structured Light Scanning

Leitung:	Prof. Dr. Rainer Drewello
Bearbeitung:	Desireé Lang, Sophie Hoepner, Max Rahrig M.A.
Partner:	Metropolitankapitel der Hohen Domkirche Köln, Dombauhütte
Laufzeit:	2014–2017
Finanzierung:	Abschlussarbeiten im Masterstudiengang Denkmalpflege, KDWT-Eigenmittel

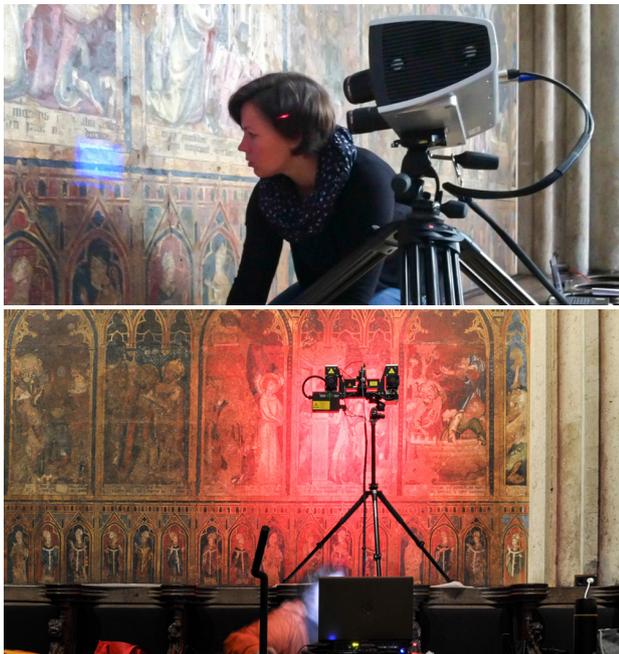
Abb. 1: Hochauflösende Dokumentation der Chorschrankenmalerei mittels Structured Light Scanning (oben) und Shearographie (unten) [Hoepner 2015].

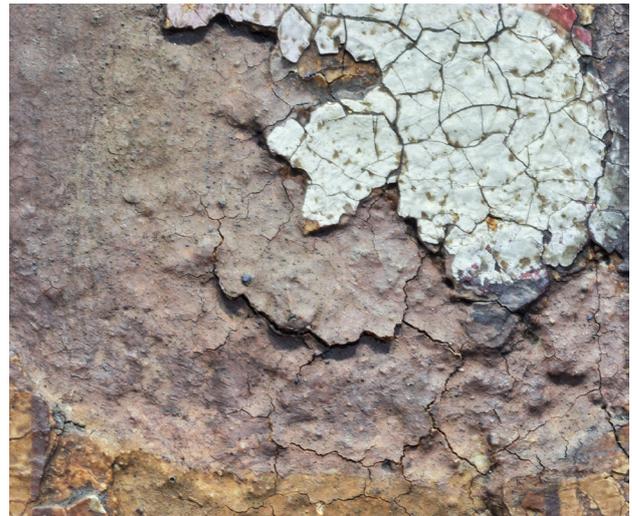
Abb. 2: Detailaufnahme einer Monitoringfläche mit absteher Farbscholle [Hoepner 2015].

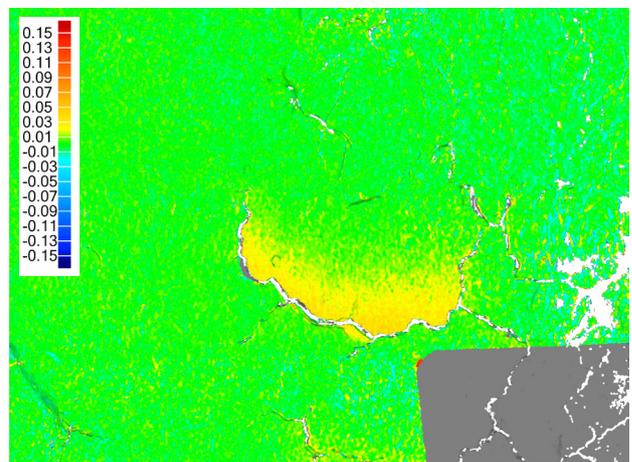
Abb. 3: 3D-Oberflächenvergleich von zwei Scan-Kampagnen und der Visualisierung sich verformender Schollen bis zu 0,15 mm [Hoepner/Rahrig 2017].

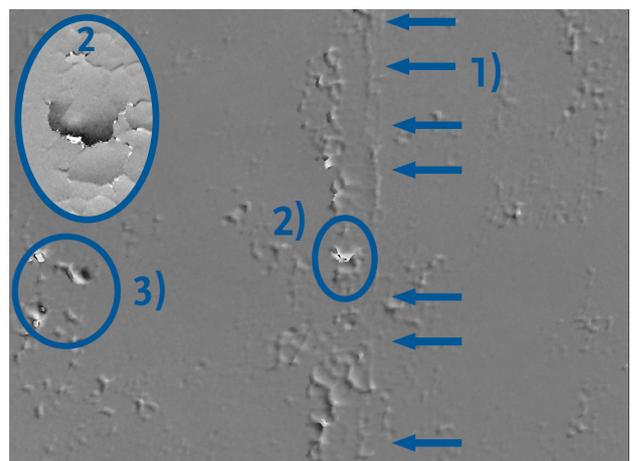
Abb. 4: Shearographie eines größeren Bildausschnitts: 1. Lineare Struktur, welche die unter der Putzoberfläche liegende Fuge widerspiegelt; 2. Detailbereich der schollenhaft aufbrechenden Testfläche (Abb. 2, 3); 3. Bereich mit Anomalien, die auf Hohlräume unterhalb der Outzschicht rückschließen lassen [Lang 2015].
