## Hubel, Achim

Die Restaurierungen von Sakralräumen und das Mittelalterbild der Denkmalpfleger im 20. Jahrhundert (deutschsprachiger Raum)

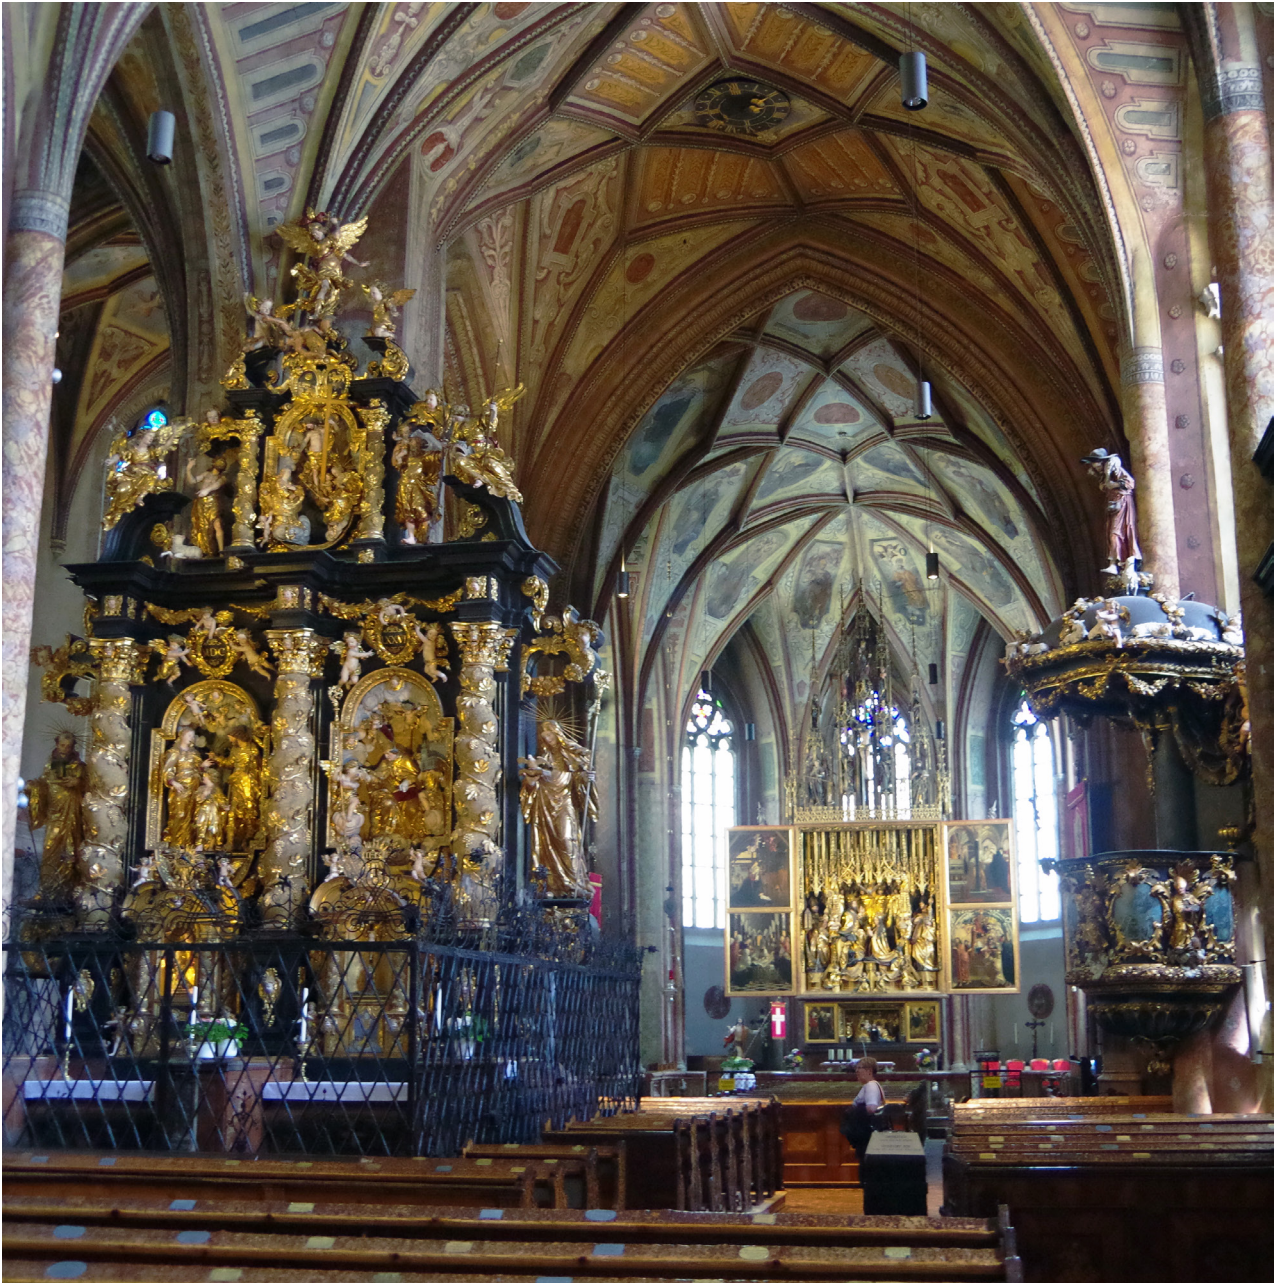
1 St. Wolfgang am Wolfgangsee, Pfarr- und Wallfahrtskirche St. Wolfgang. Innenraum nach Osten, heutiger Zustand.

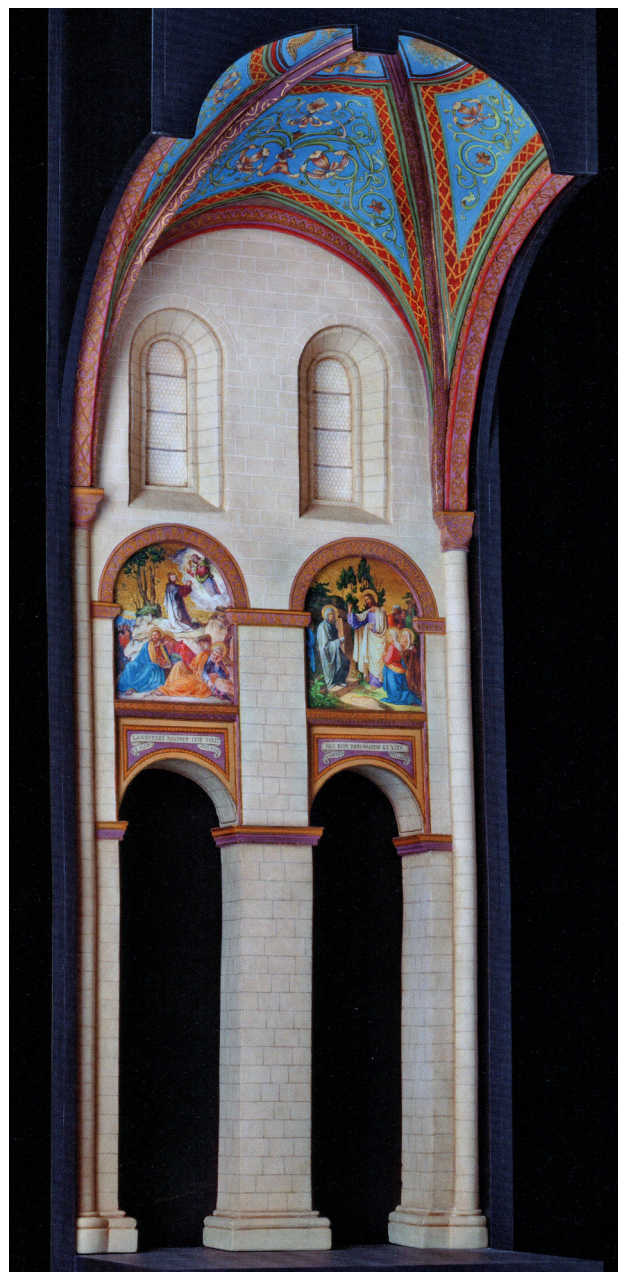
8 Mainz, Dom. Modell mit Rekonstruktion der farbigen Raumfassung ab 1859.

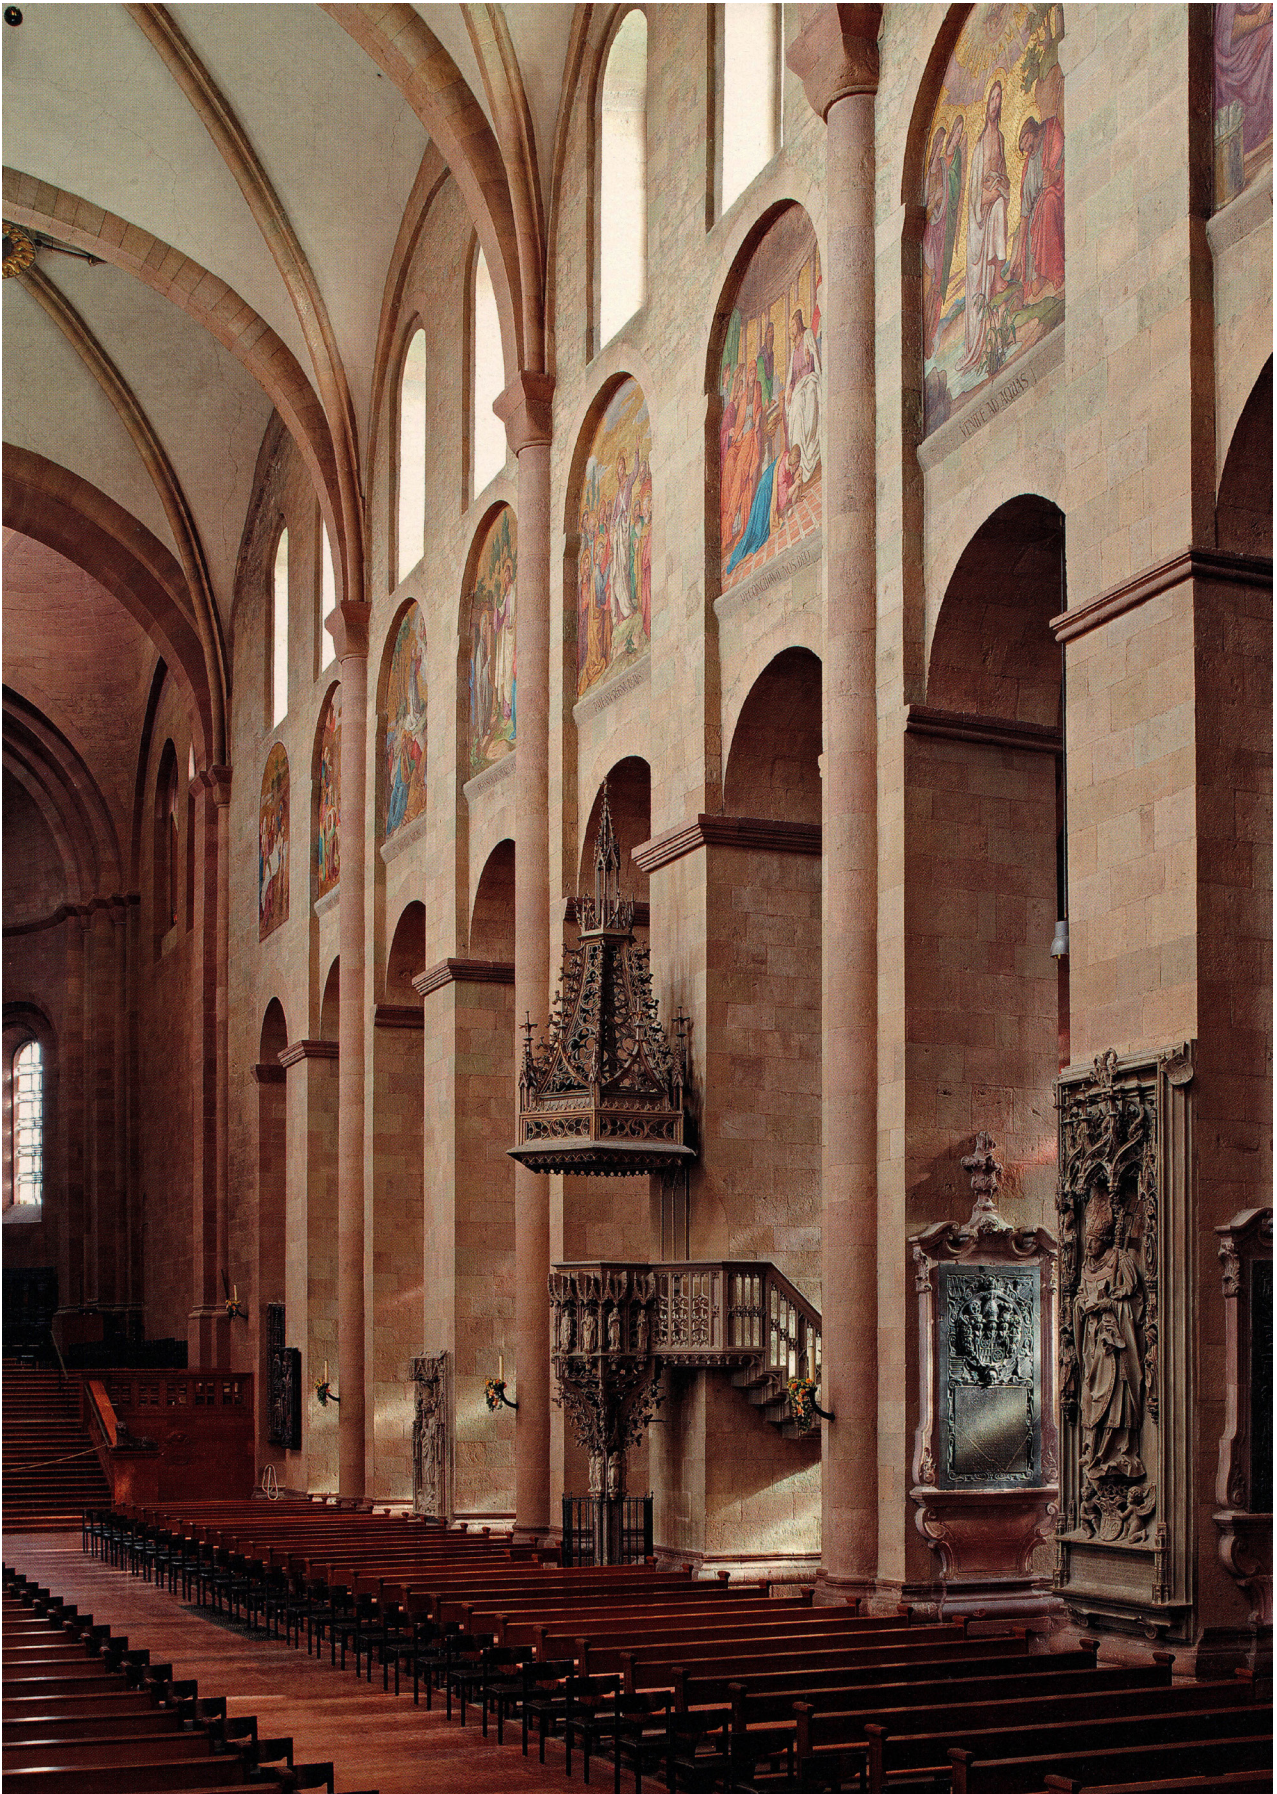
9 Mainz, Dom. Innenraum nach Südosten, heutiger Zustand.

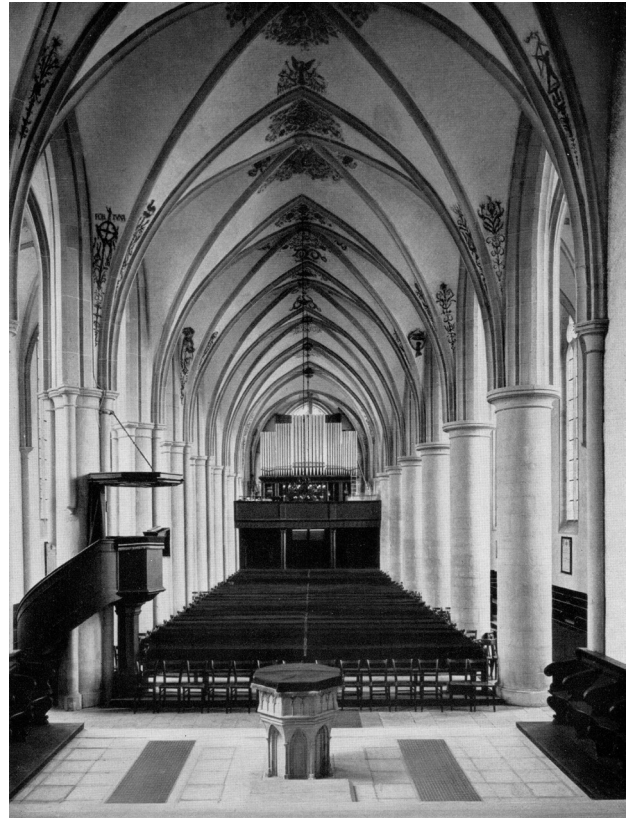
15 Münster/ Westfalen, Apostelkirche. Innenraum nach Westen, Zustand nach 1936.

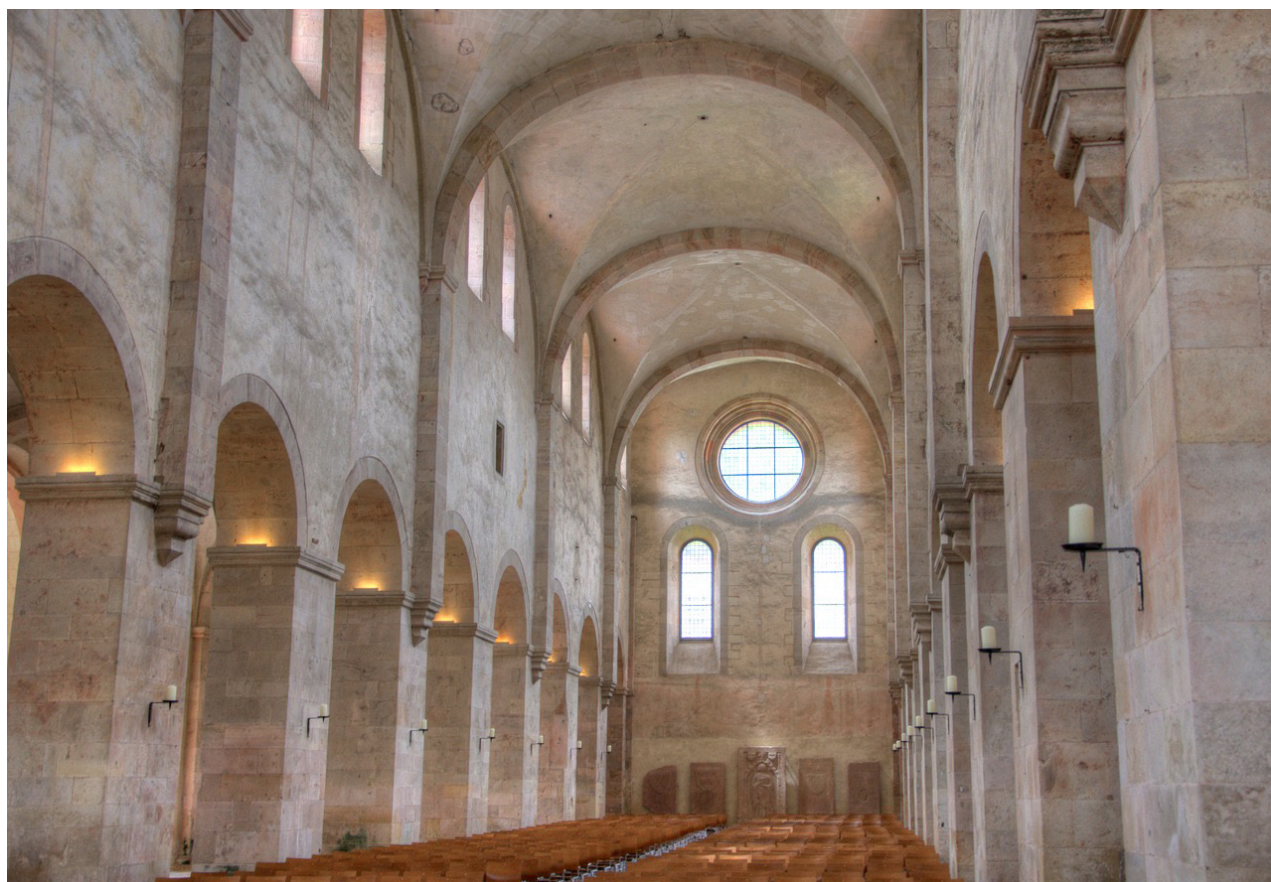
16 Eberbach, ehemalige Zisterzienser-Abteikirche. Langhaus nach Westen, heutiger Zustand.

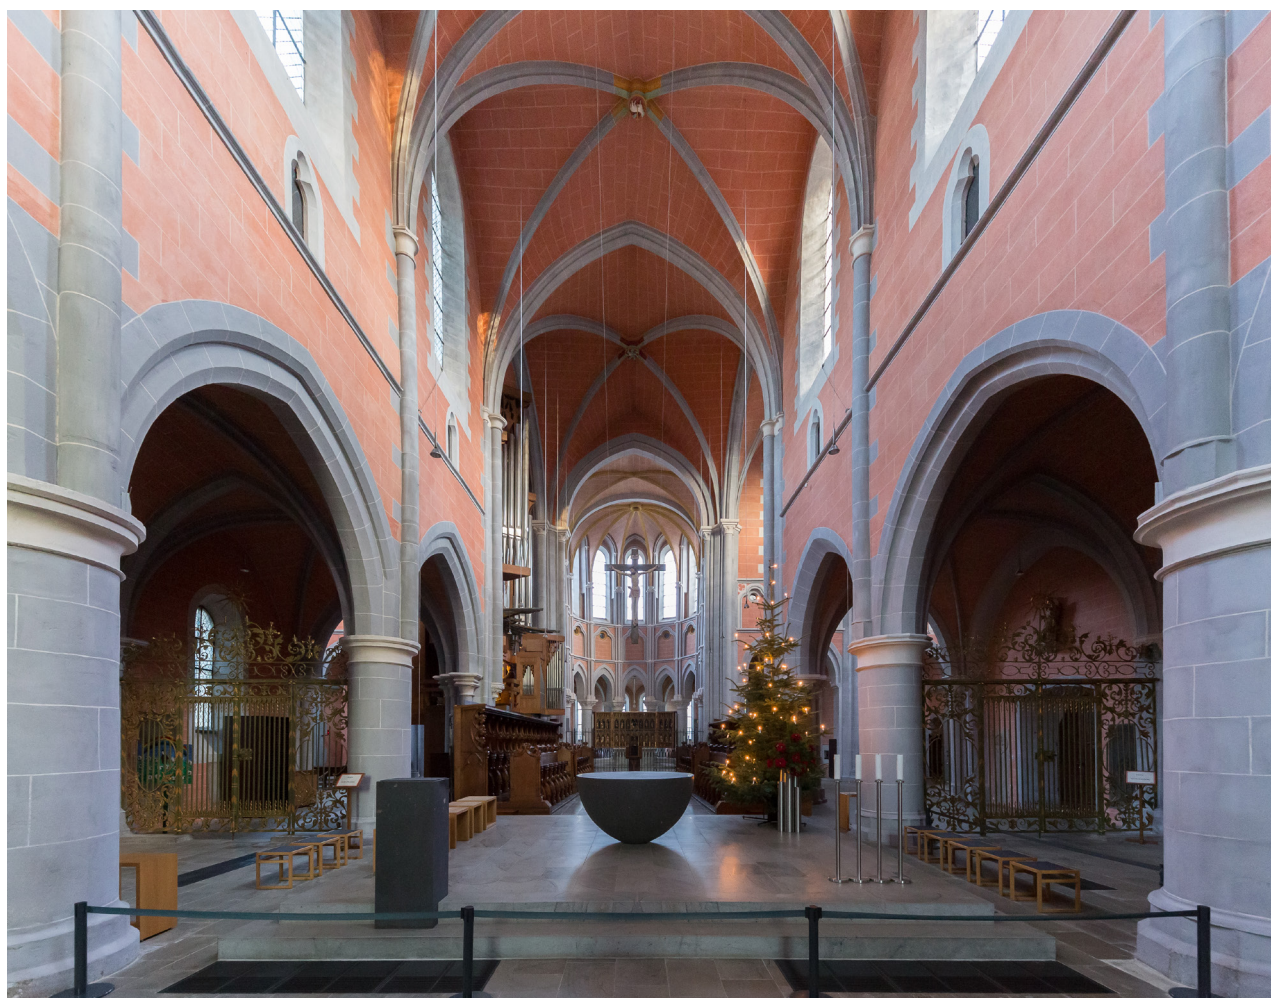
24 Marienstatt, Zisterzienser-Abteikirche. Innenraum nach Osten, heutiger Zustand.

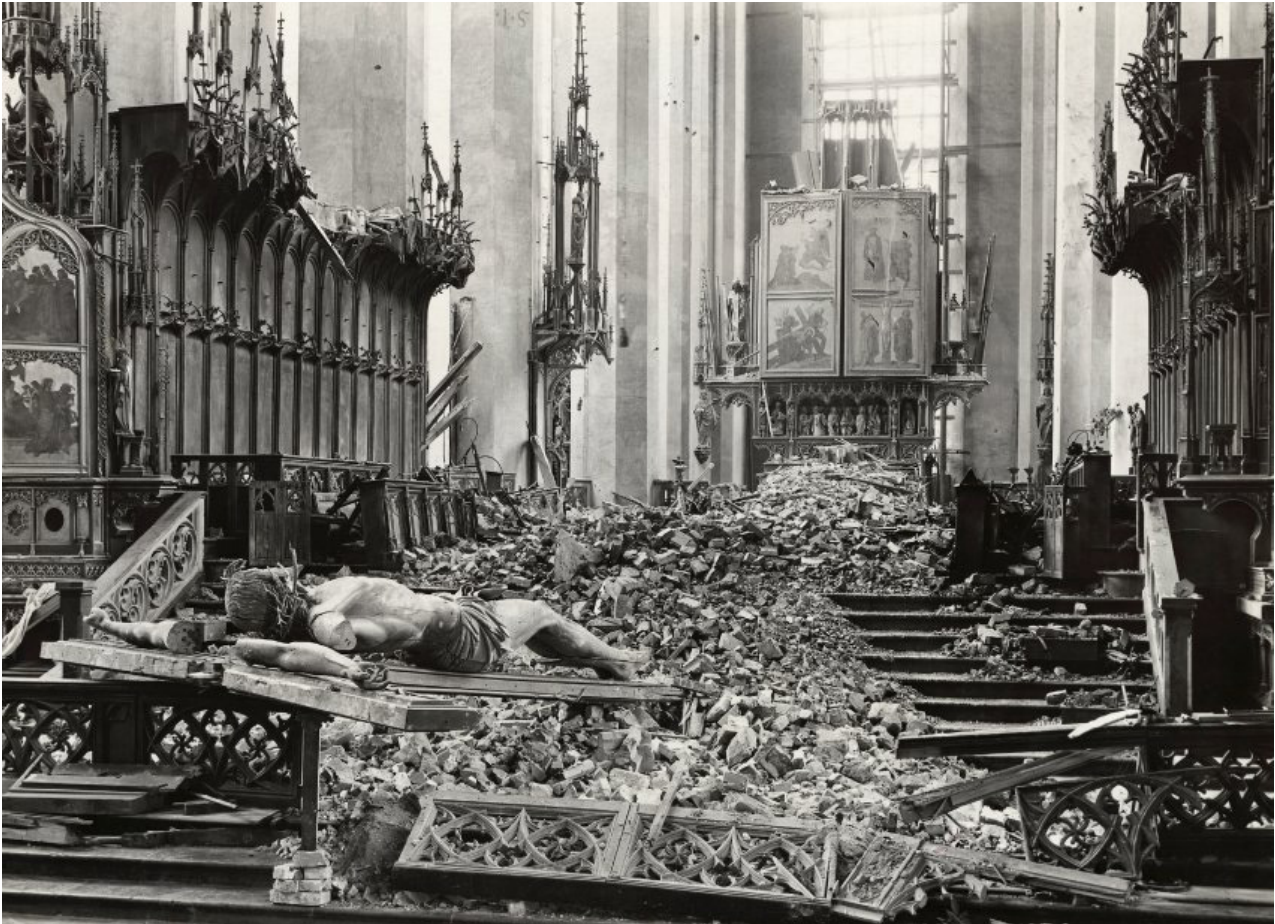
25 München, Domkirche des Erzbistums München-Freising, sogenannte Frauenkirche. Blick in den Chor, nach den Zerstörungen von 1944.

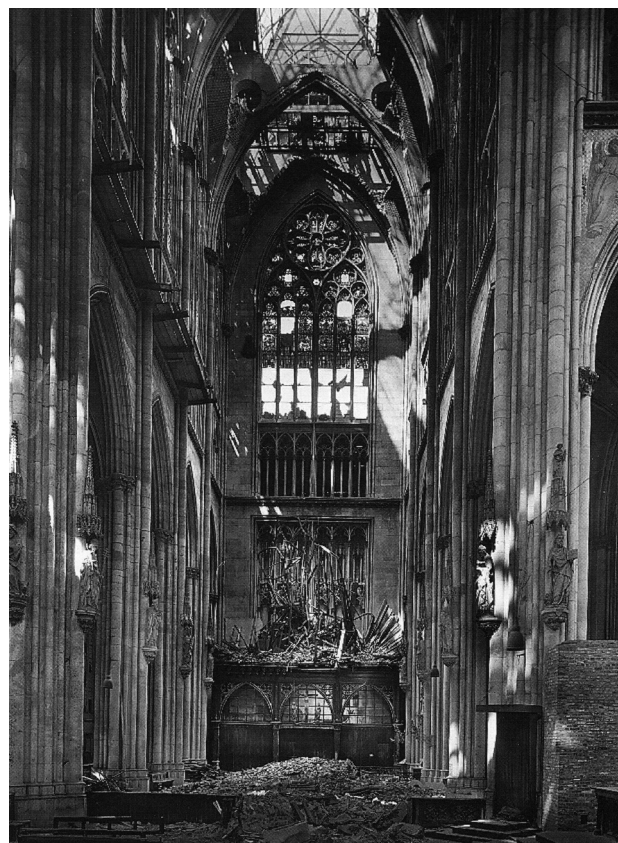
26 Köln, Dom. Innenraum, Blick zum nördlichen Querhaus, mit dem nicht ausgebauten monumentalen Glasfenster von 1865, Aufnahme 1943.

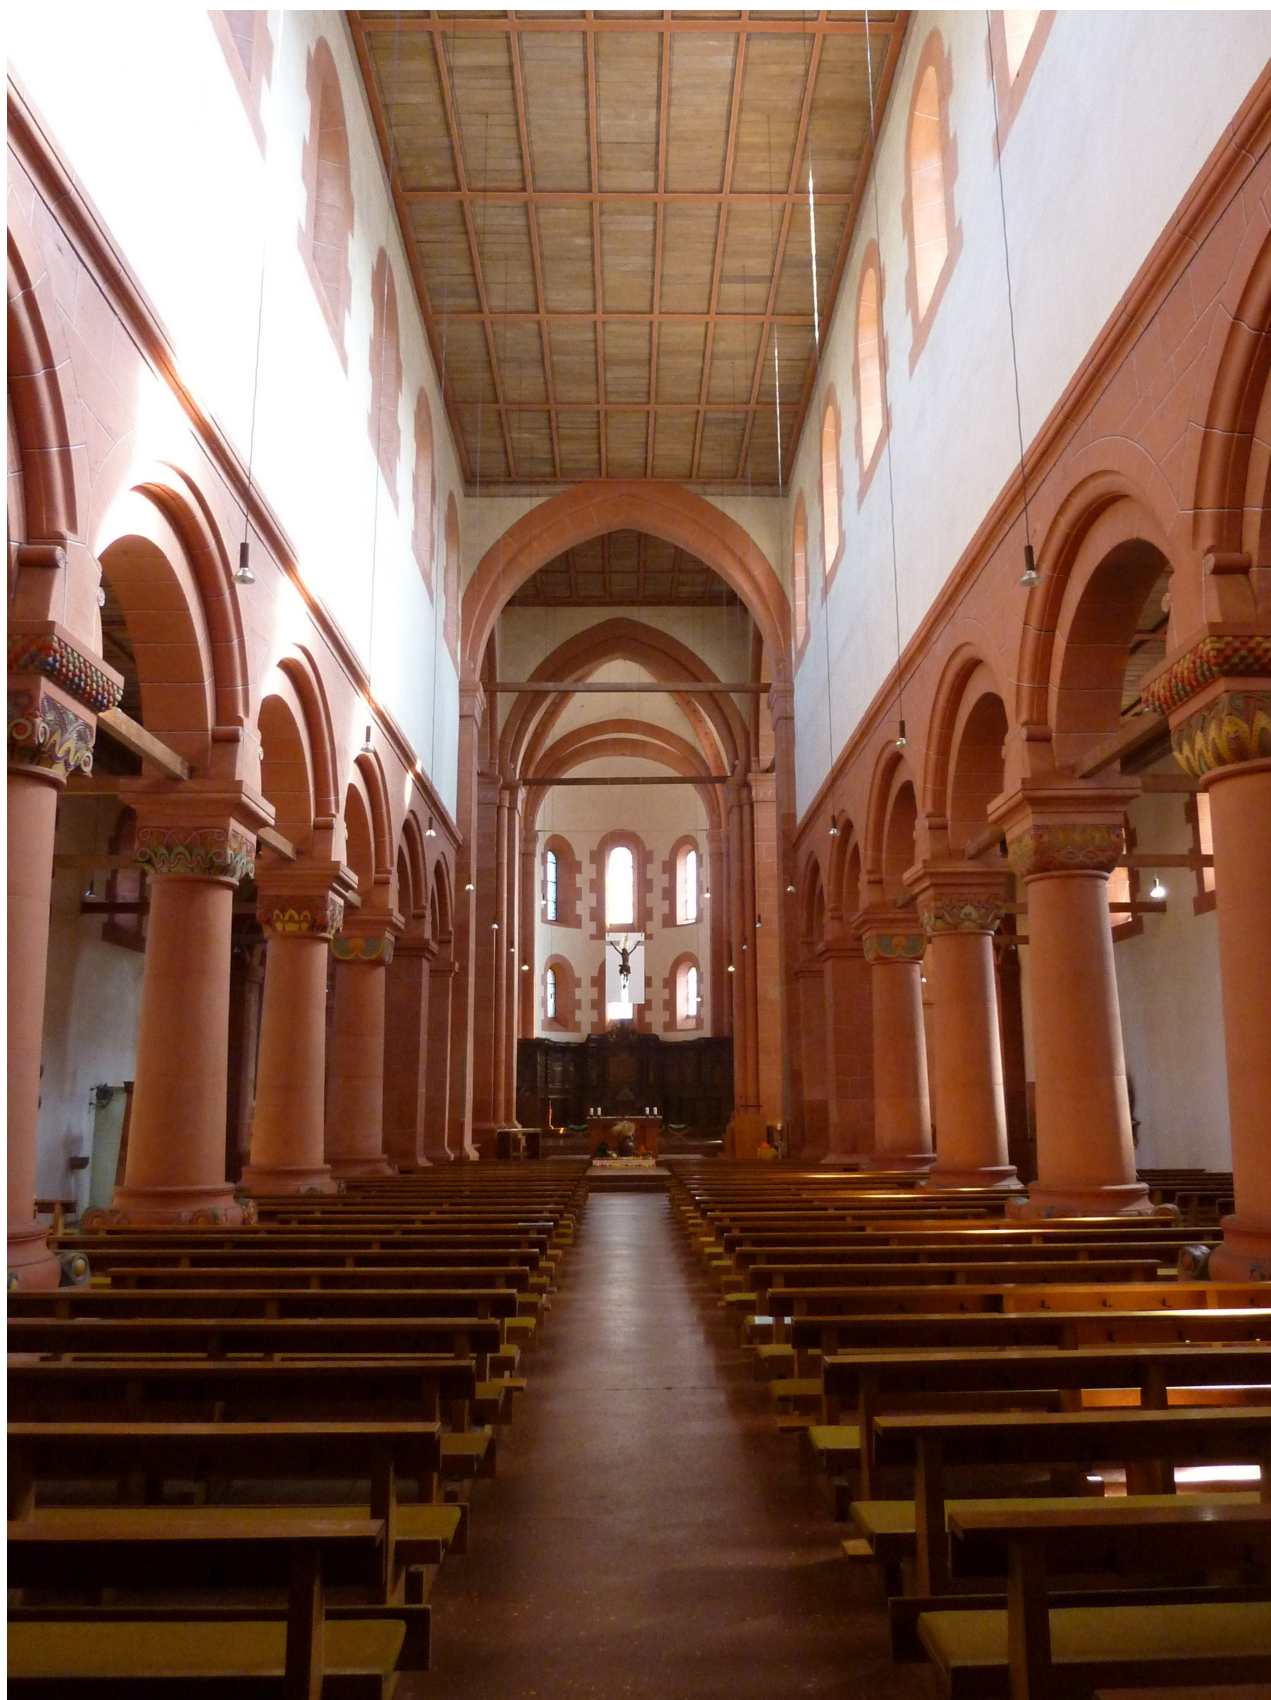
34 Schwarzach, ehemalige Benediktiner-Abteikirche St. Peter und Paul. Innenraum nach Osten, heutiger Zustand.

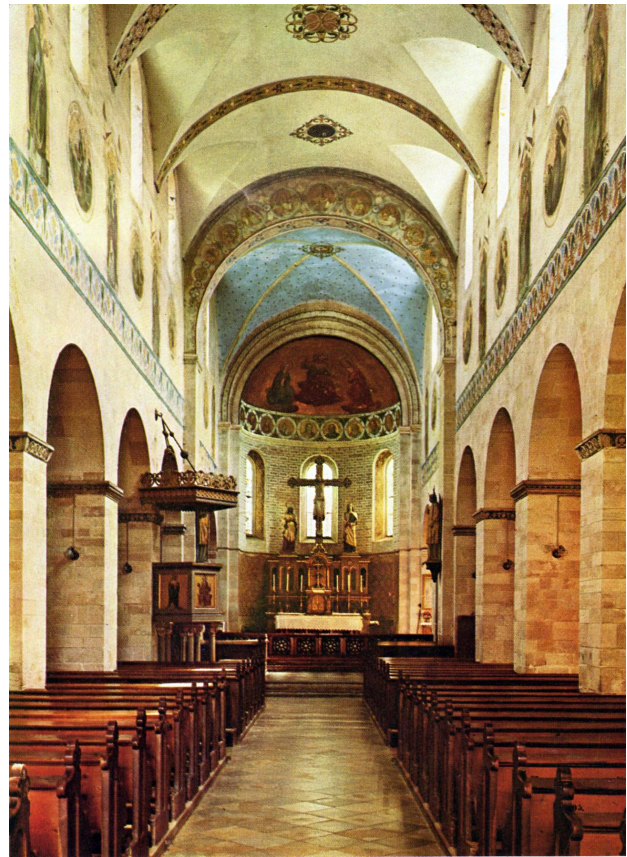
42 Straubing, Pfarrkirche St. Peter. Innenraum nach Osten, mit der Ausstattung von 1866/67.

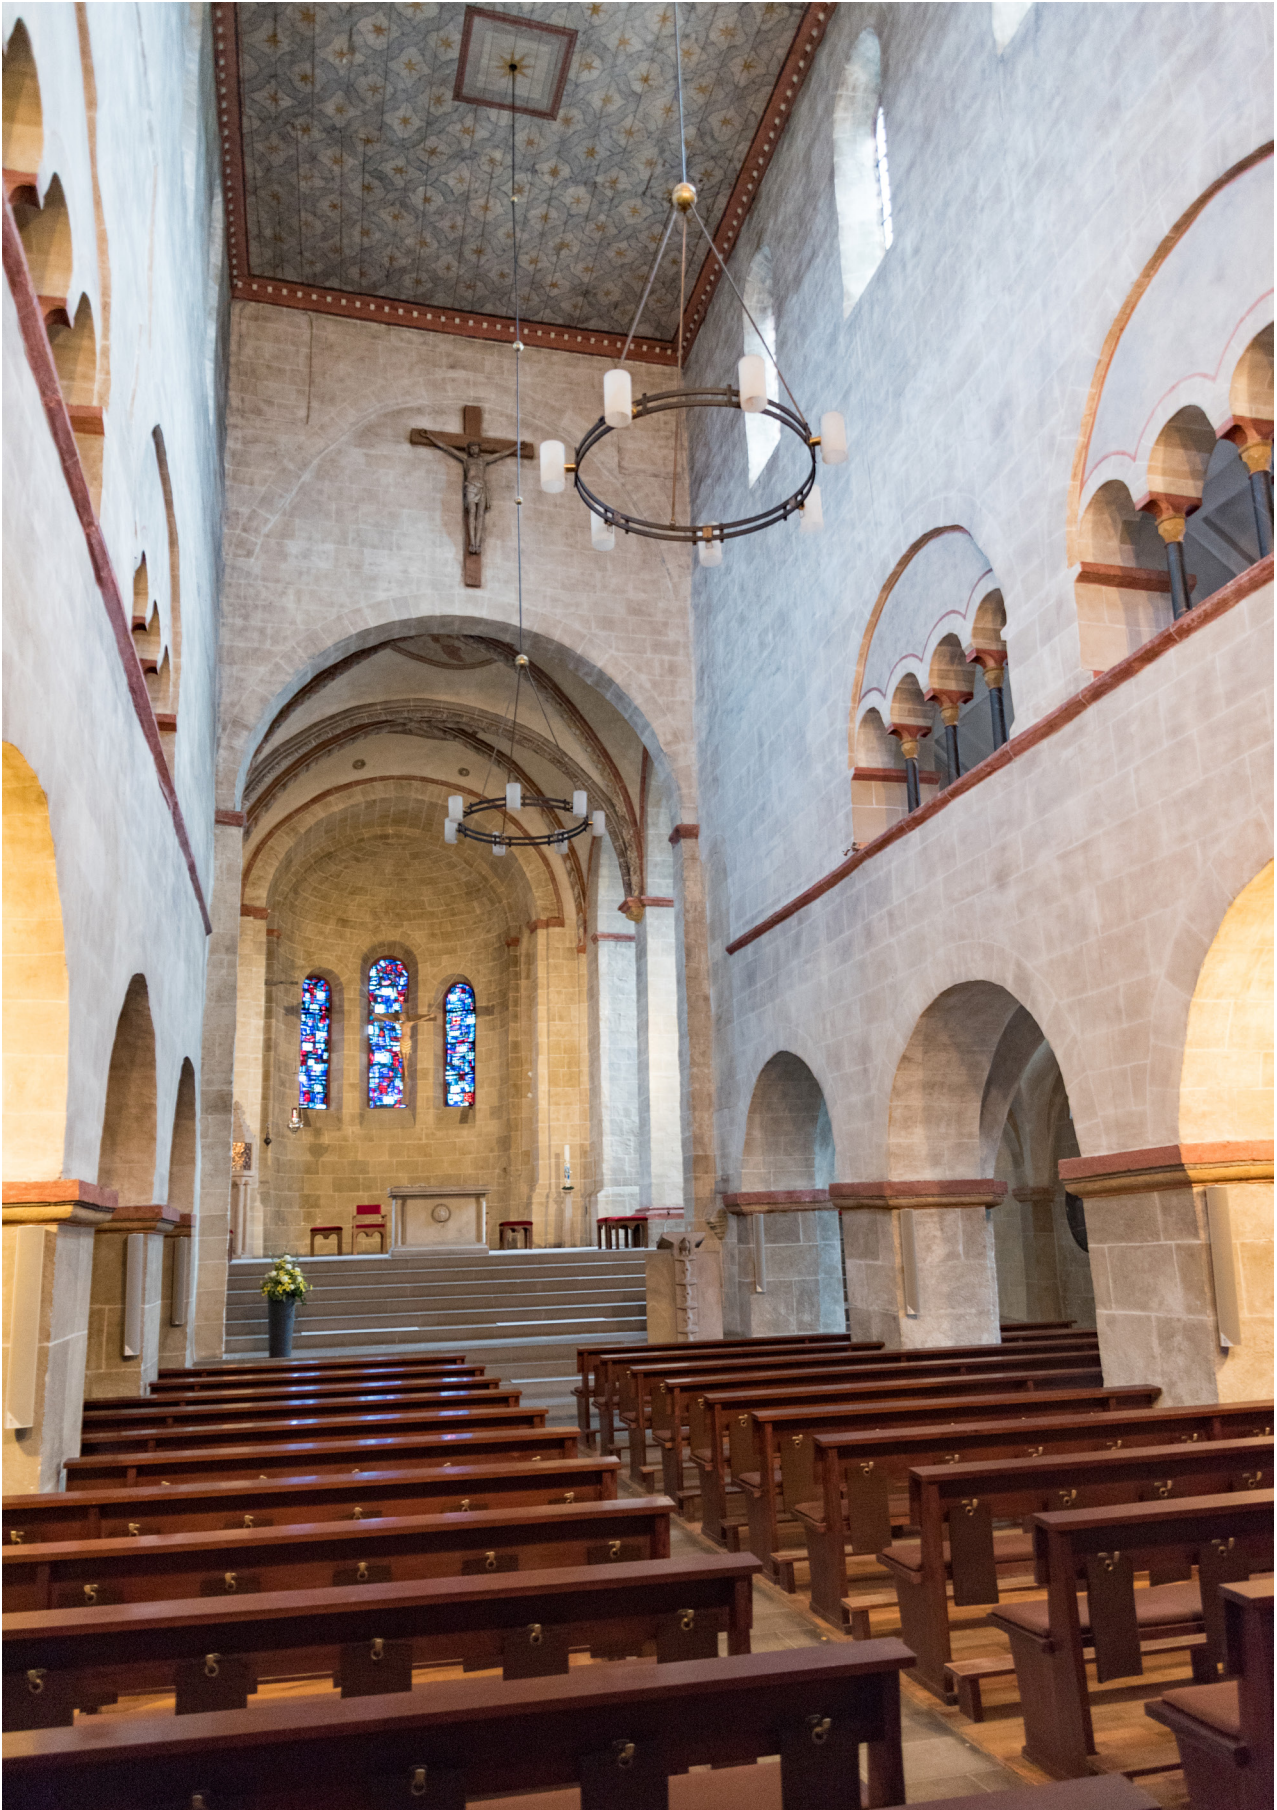
45 Dietkirchen bei Limburg, ehemalige Kollegiatstiftskirche St. Lubentius. Innenraum nach Südosten, heutiger Zustand.

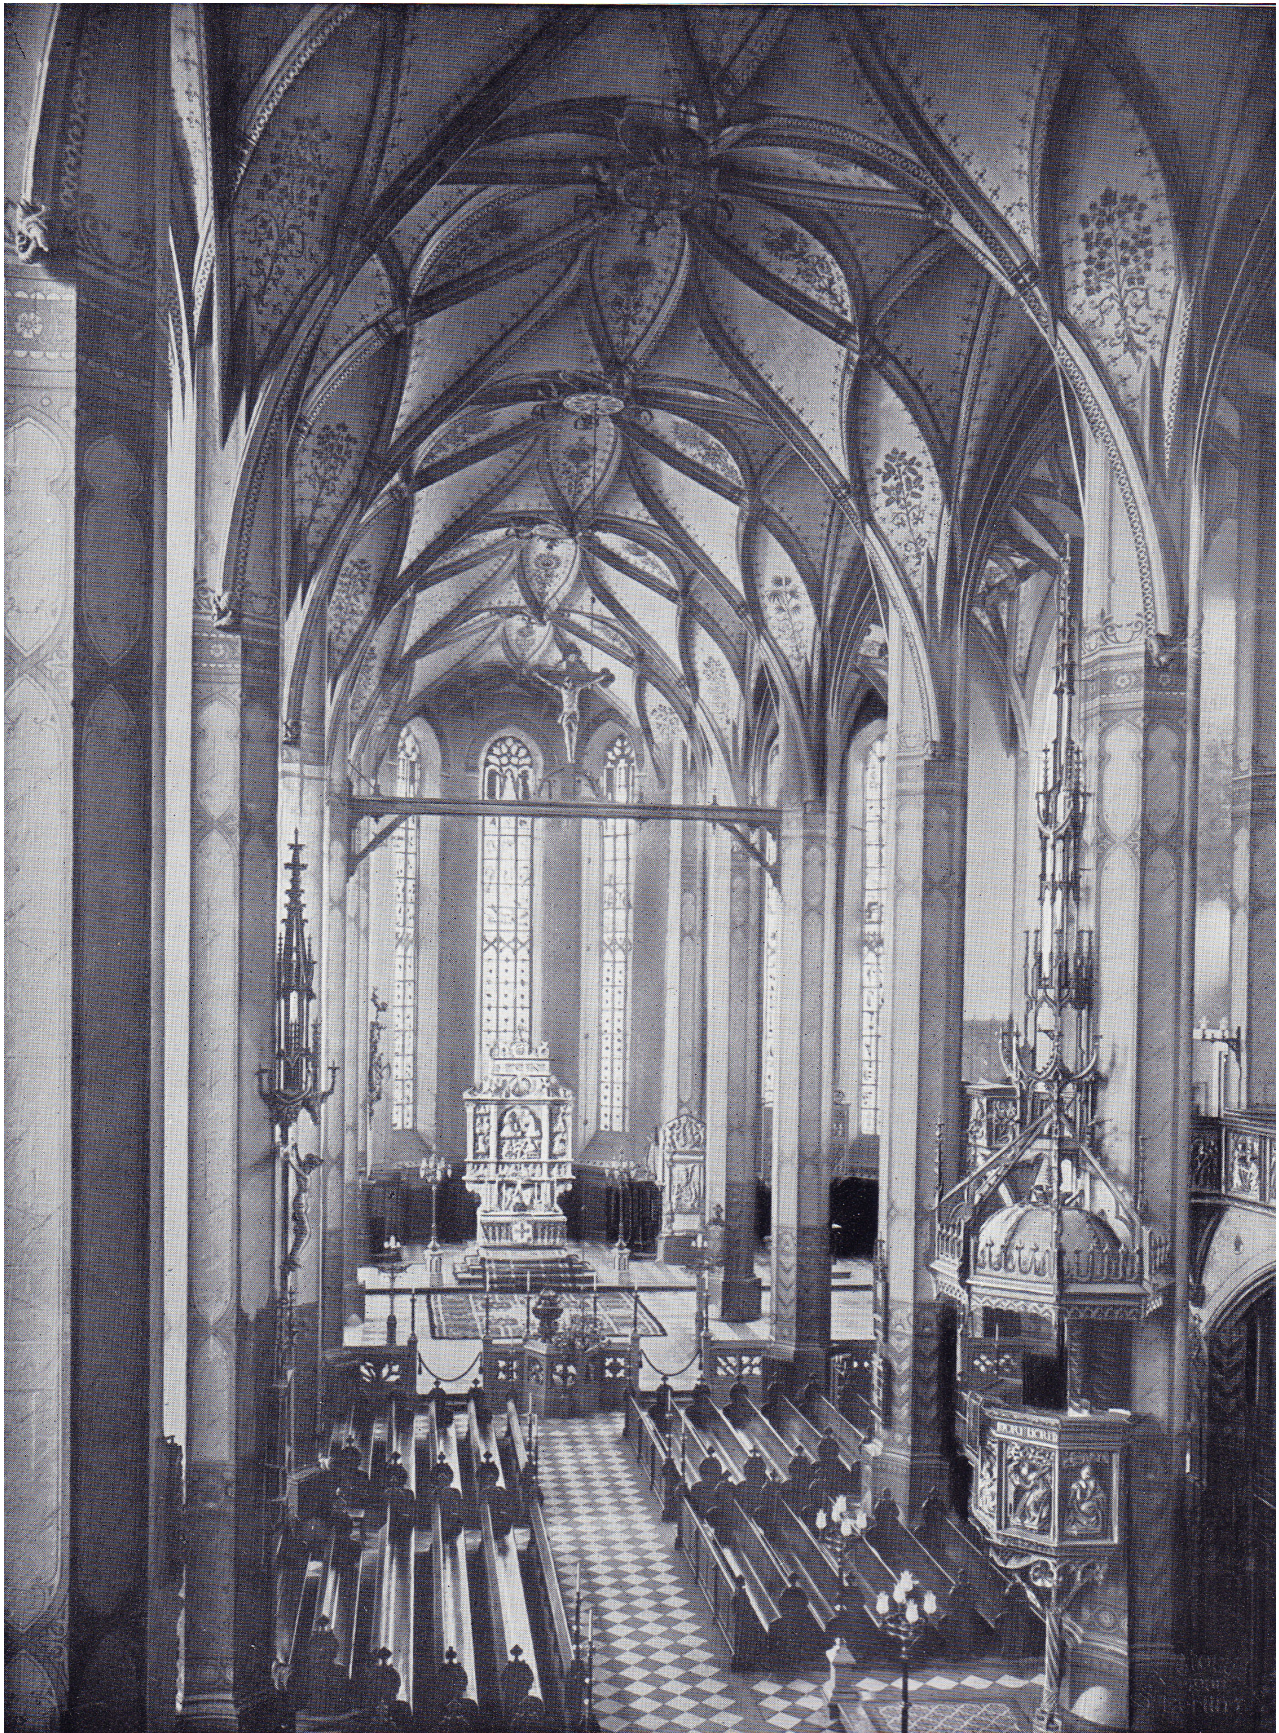
50 Annaberg-Buchholz, Pfarrkirche. Innenraum nach Osten, mit der Ausstattung von 1875/84.

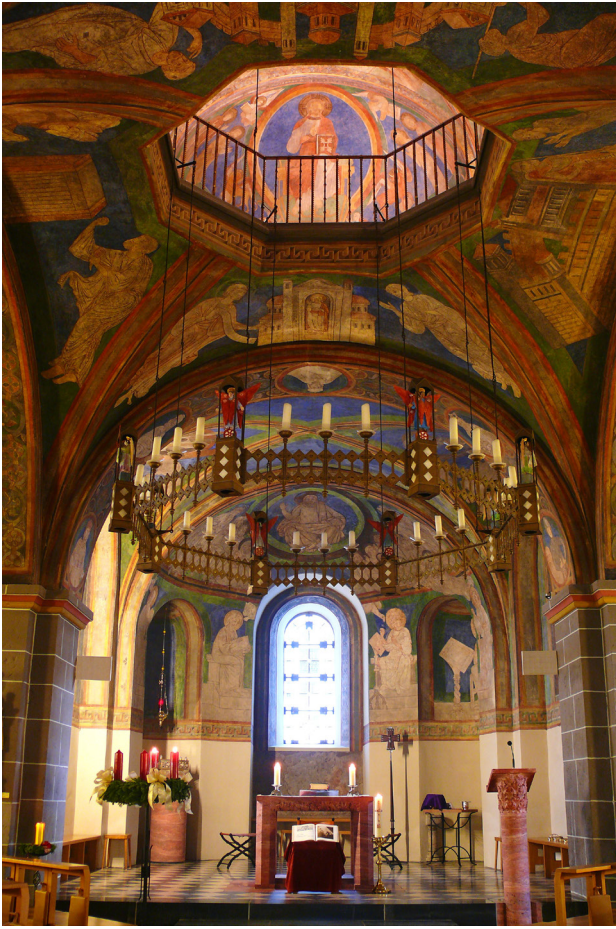
56 Schwarzhemdorf, Doppelkirche St. Maria und Clemens. Unterkirche, Innenraum nach Osten, heutiger Zustand.

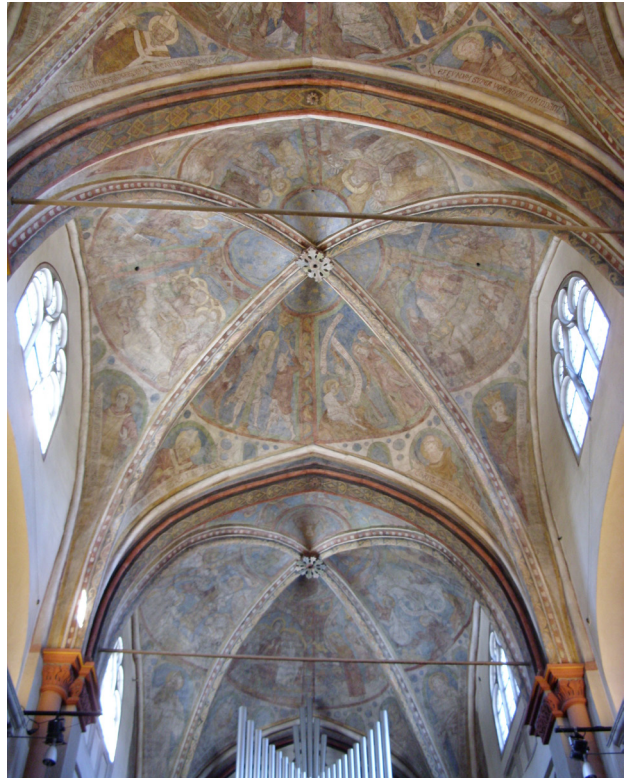
57 Köln, Pfarrkirche St. Maria Lyskirchen. Blick zu den Mittelschiffgewölben nach Westen, heutiger Zustand.

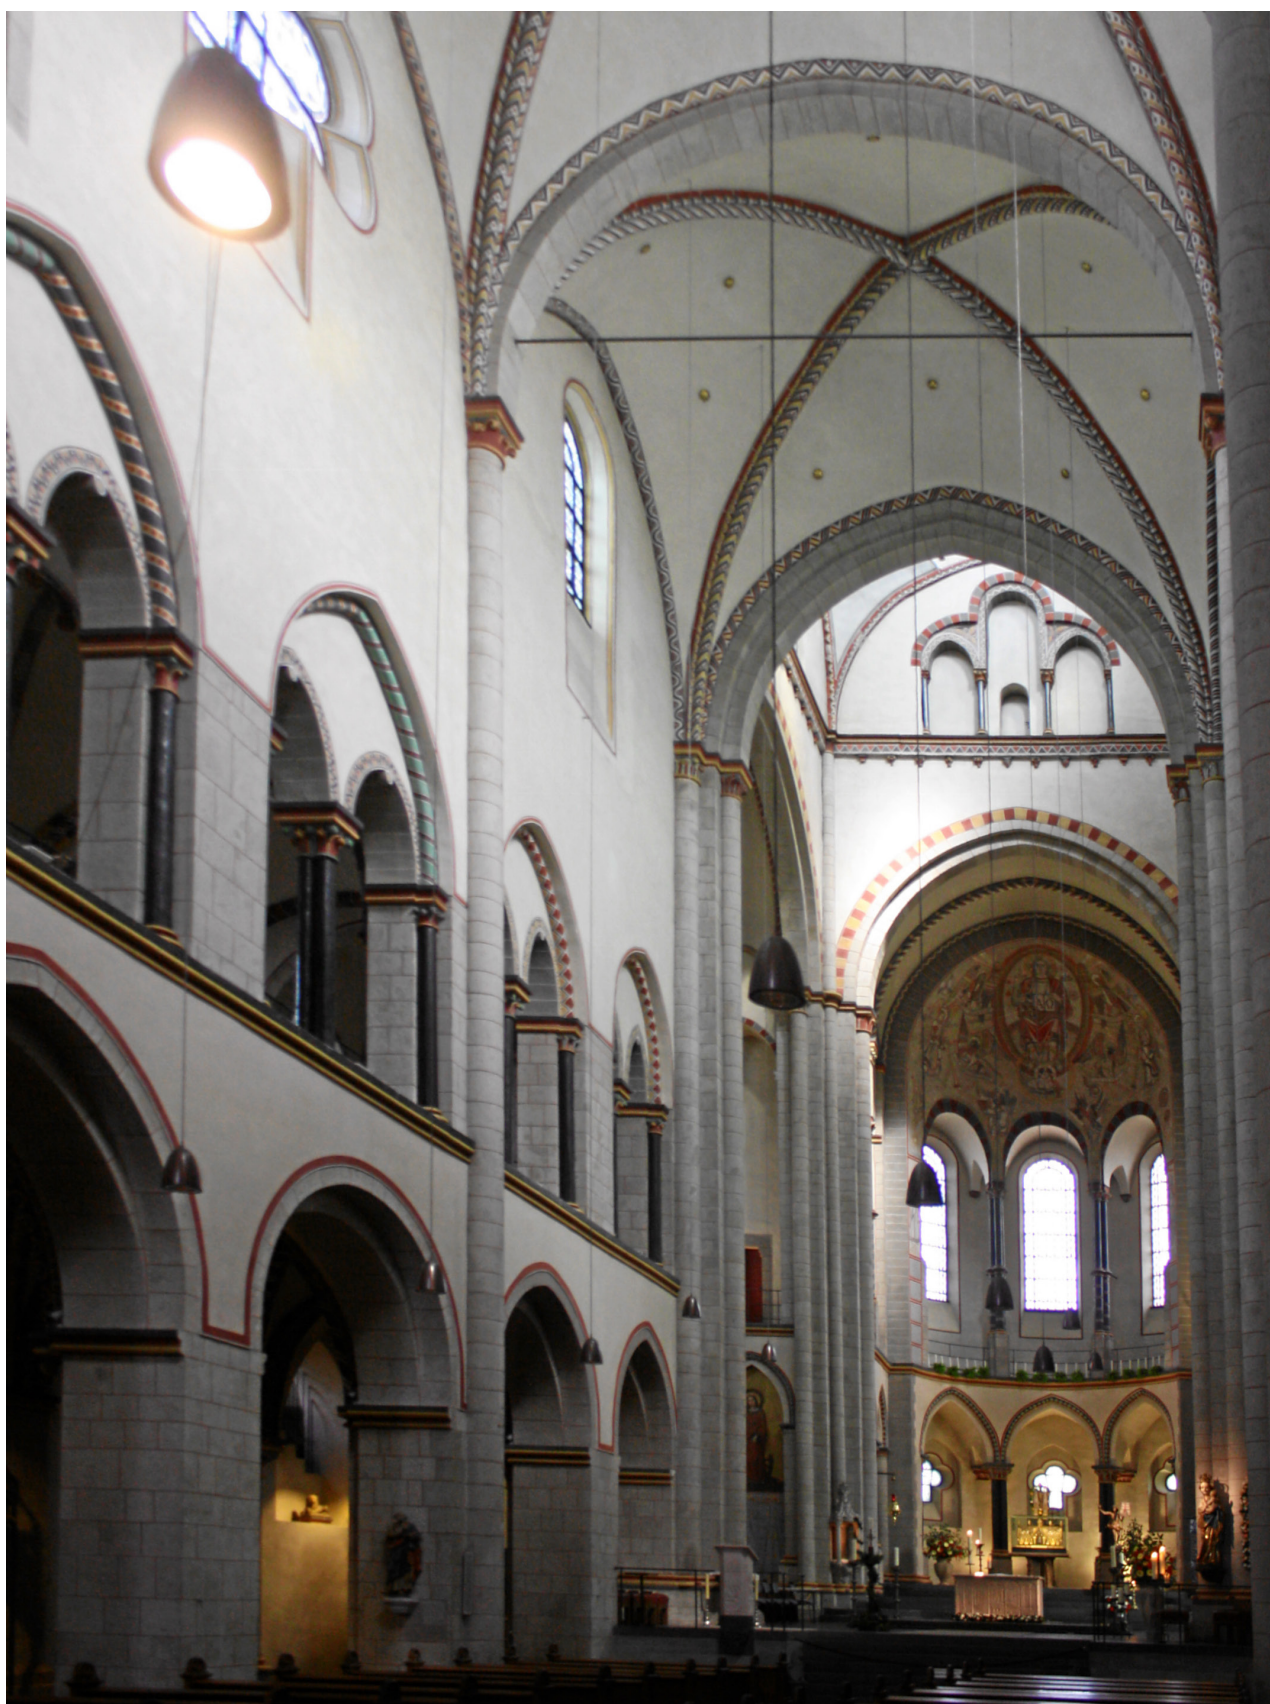
60 Neuss, ehemalige Damenstiftskirche St. Quirinus. Innenraum nach Nordosten, heutiger Zustand.

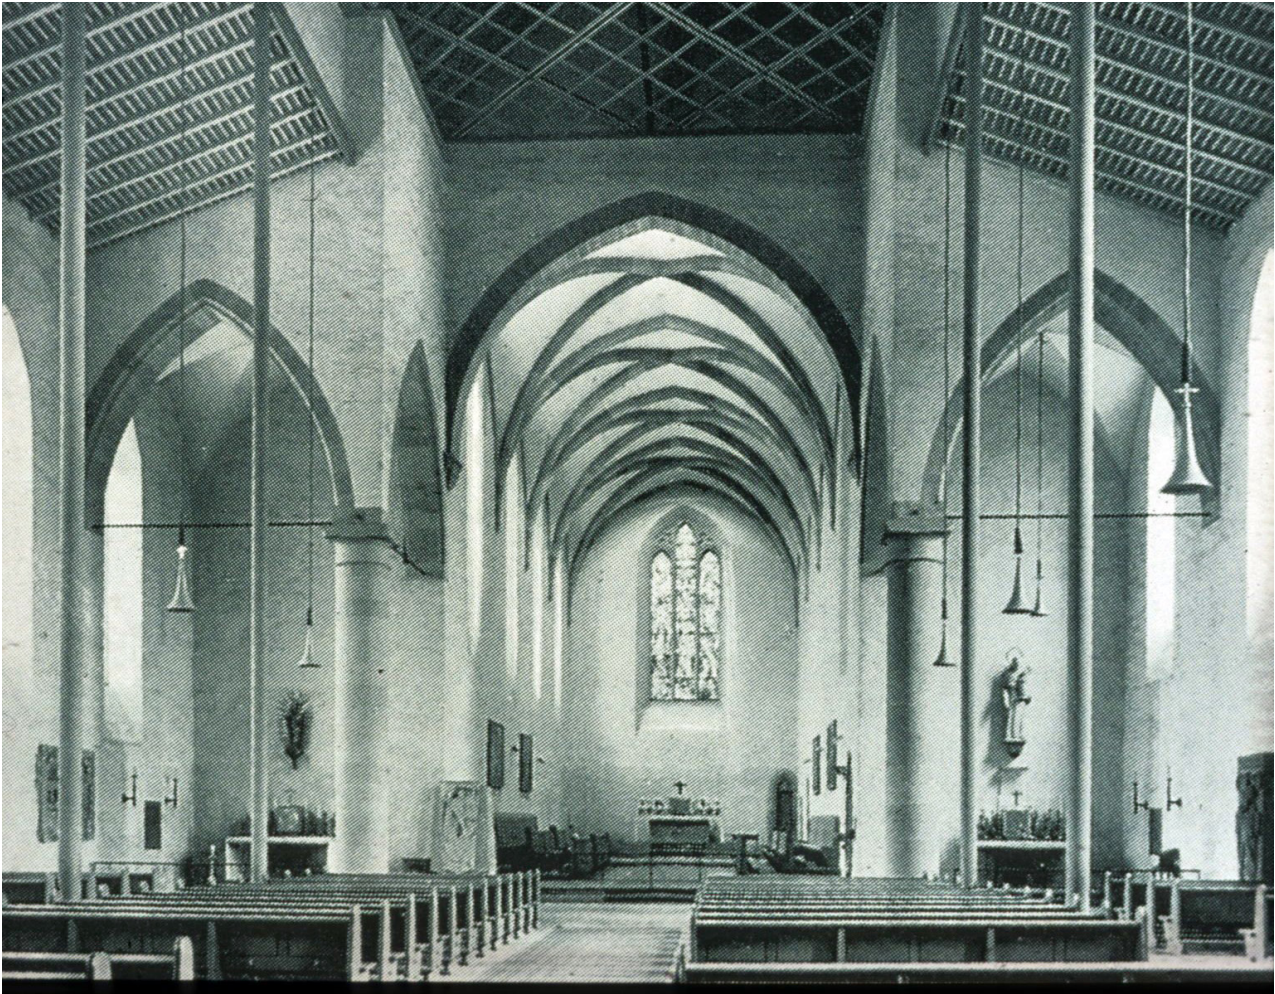
69 Würzburg, Franziskanerklosterkirche. Innenraum nach Osten, nach dem Wiederaufbau, Zustand 1954.
