## Hubel, Achim

Die Restaurierungen von Sakralräumen und das Mittelalterbild der Denkmalpfleger im 20. Jahrhundert (deutschsprachiger Raum)

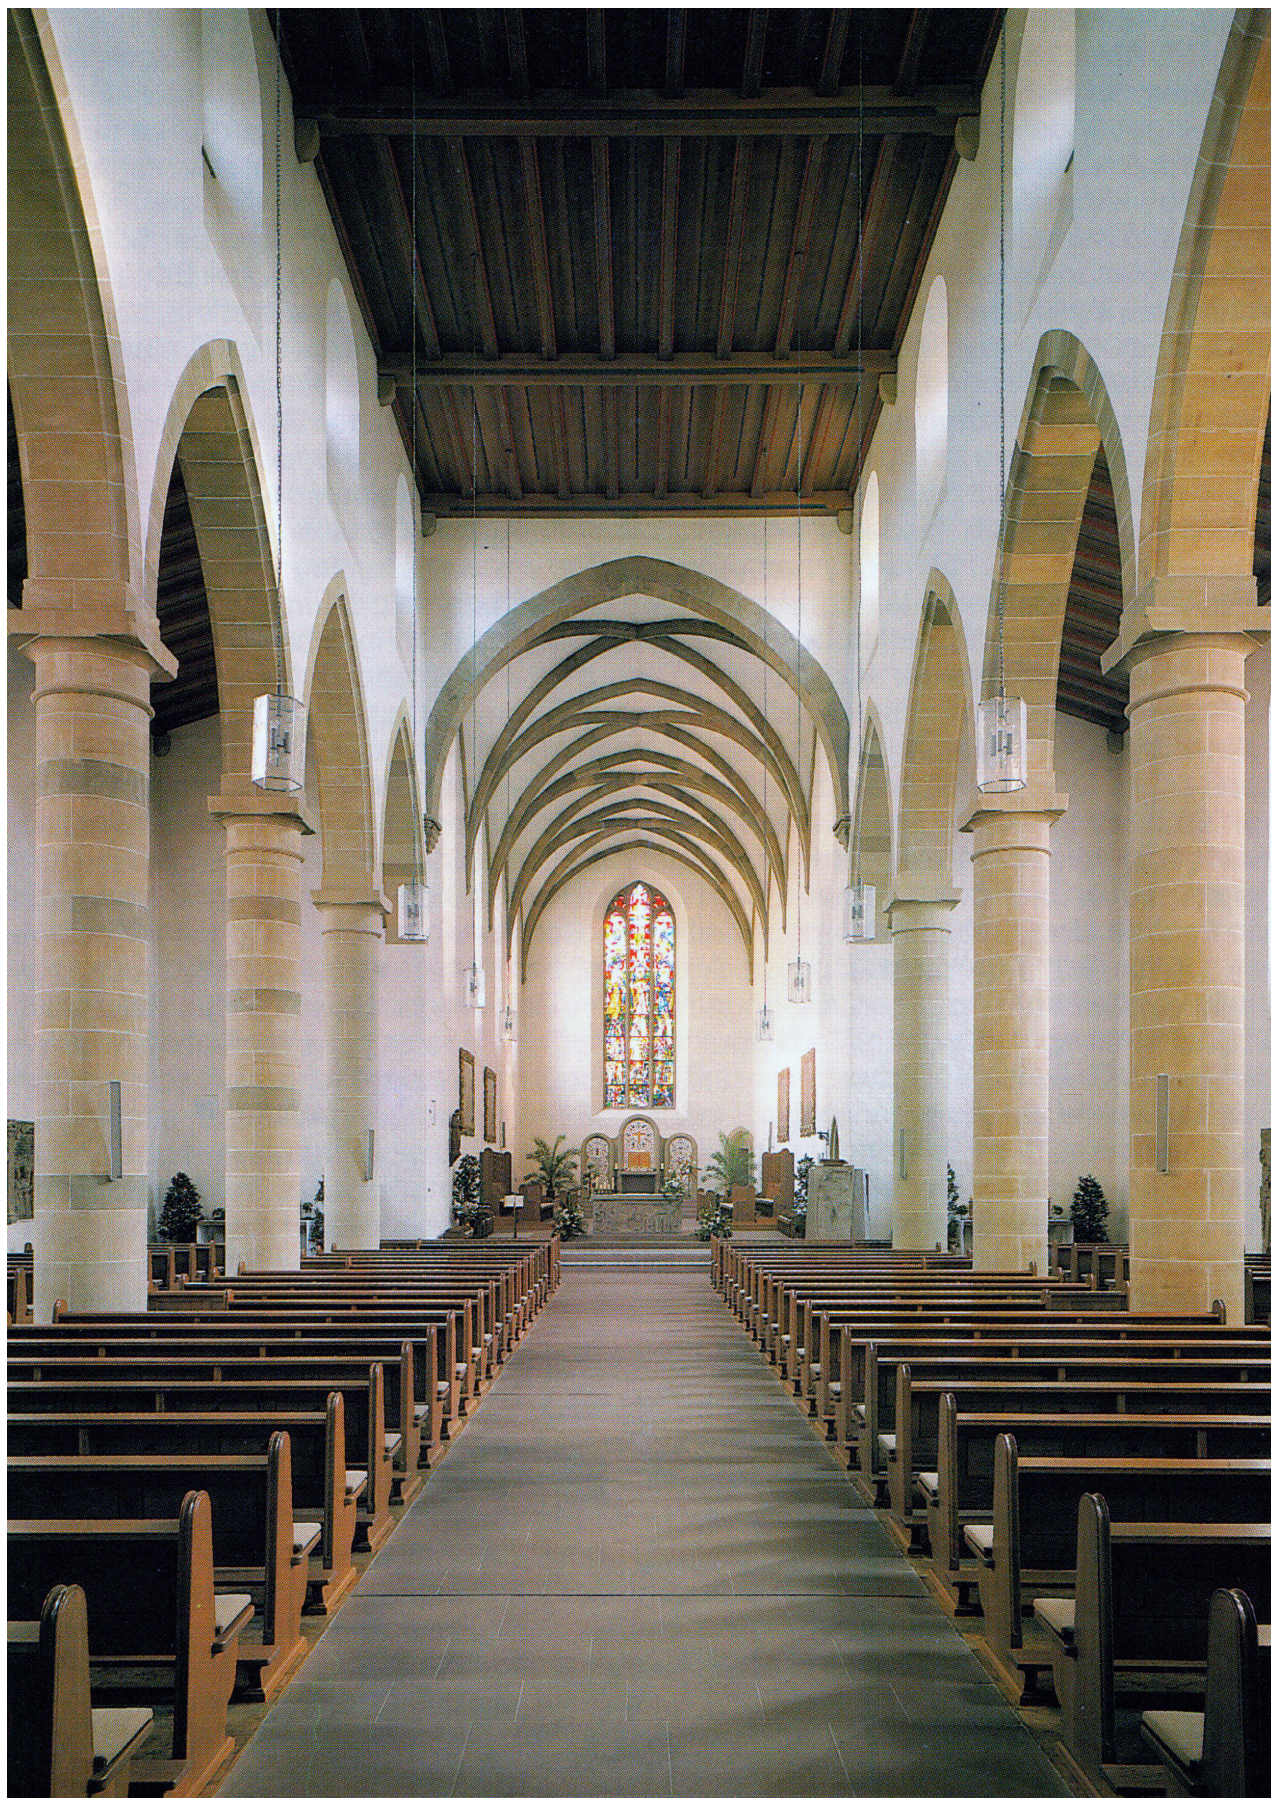
70 Würzburg, Franziskanerklosterkirche. Innenraum nach Osten, nach dem weitgehenden Um- und Rückbau 1988, heutiger Zustand.

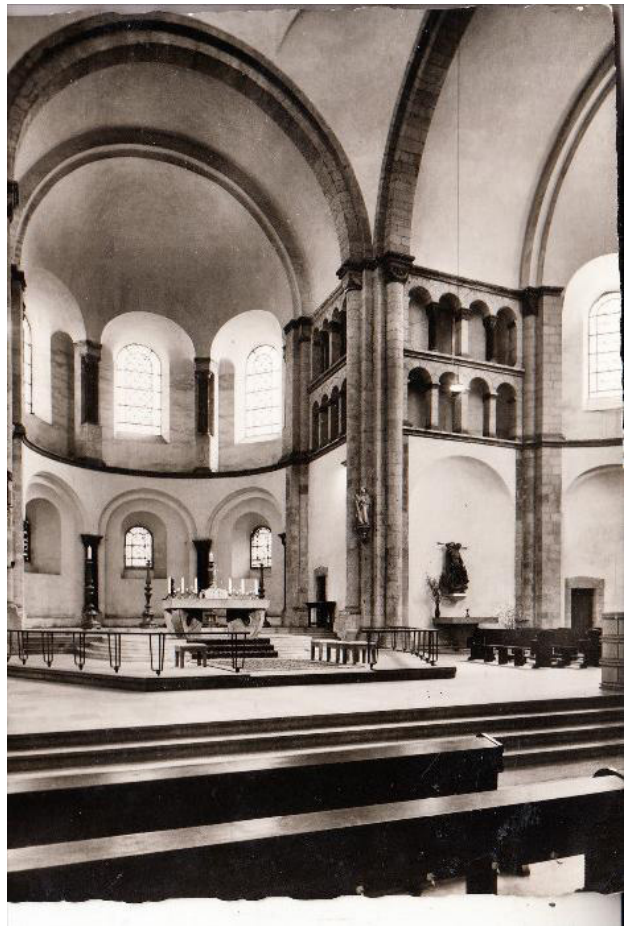
71 Köln, ehemalige Kollegiatstiftskirche St. Aposteln. Innenraum nach Südosten, Zustand nach dem Wiederaufbau 1956.

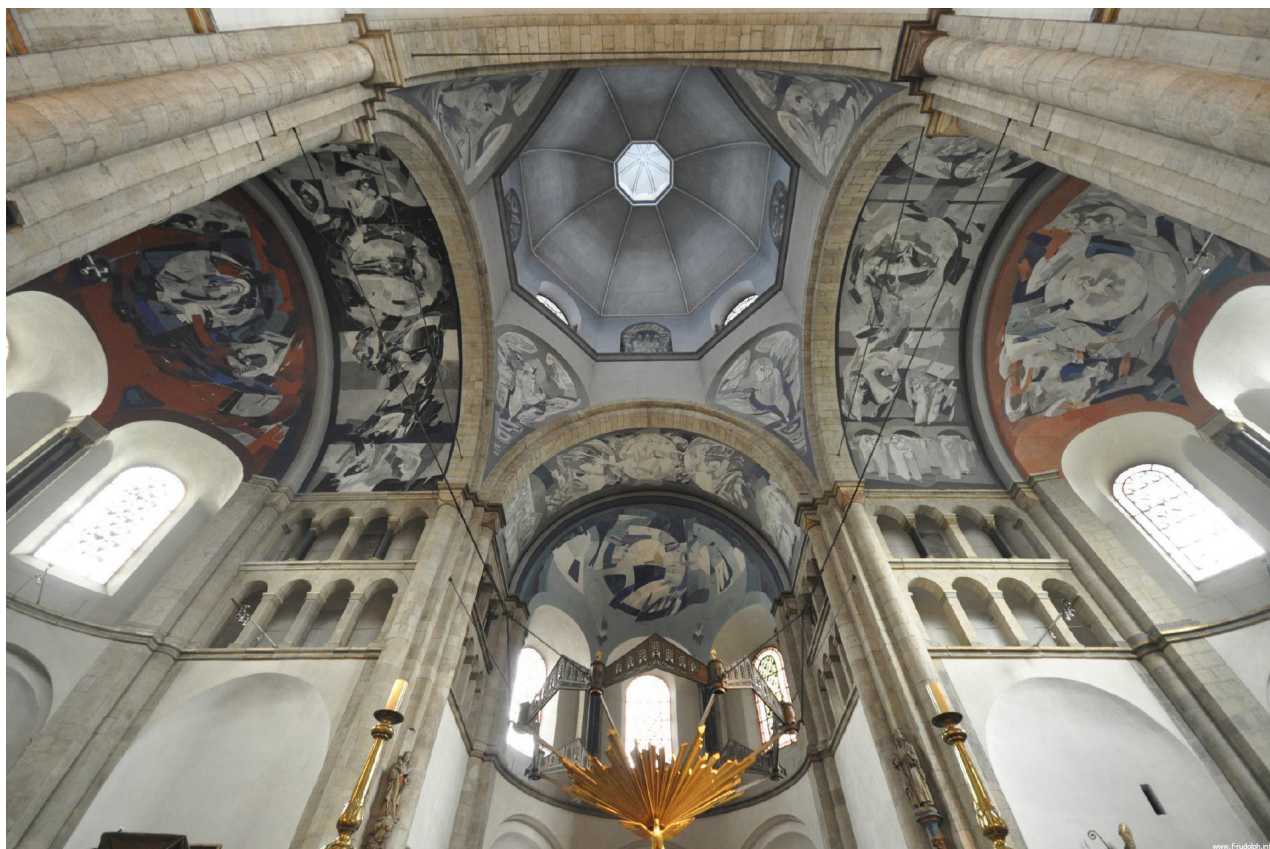
72 Köln, ehemalige Kollegiatstiftskirche St. Aposteln. Blick in die Gewölbe des Dreikonchenchors, nach der Neuausmalung 1993, heutiger Zustand.

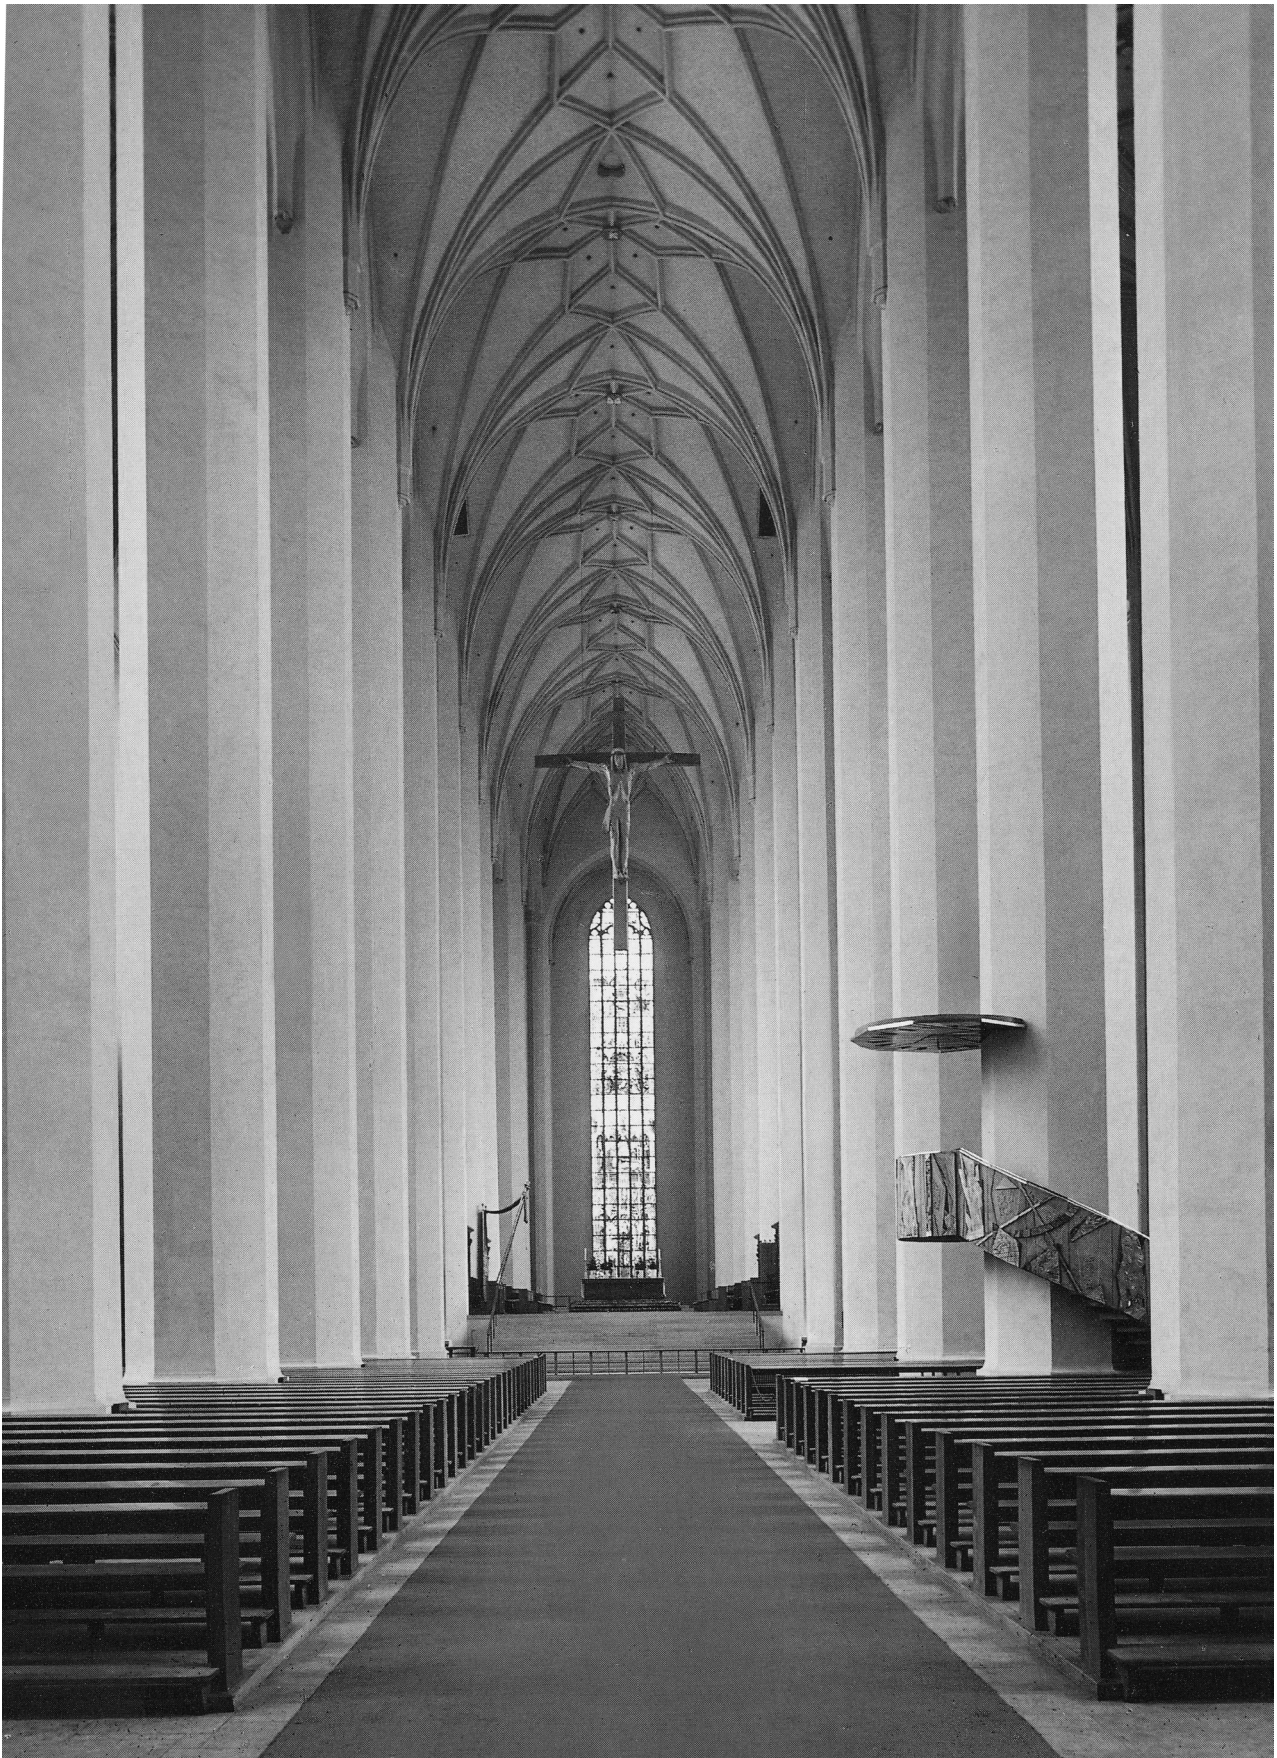
73 München, Domkirche des Erzbistums München-Freising, sogenannte Frauenkirche.  
Innenraum nach Osten, nach dem Wiederaufbau 1957.

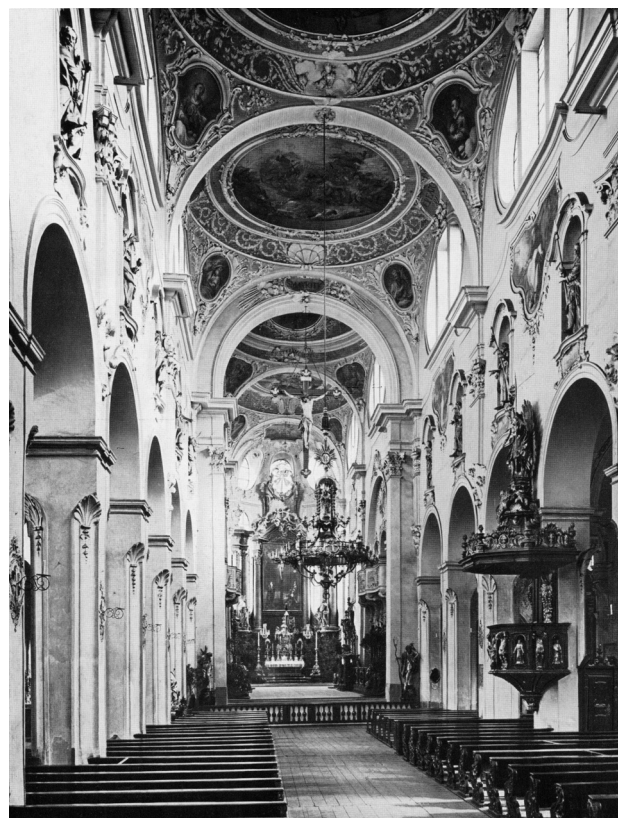
77 Augsburg, ehemalige Kollegiatstiftskirche St. Moritz. Innenraum nach Osten, vor der Zerstörung im Zweiten Weltkrieg.

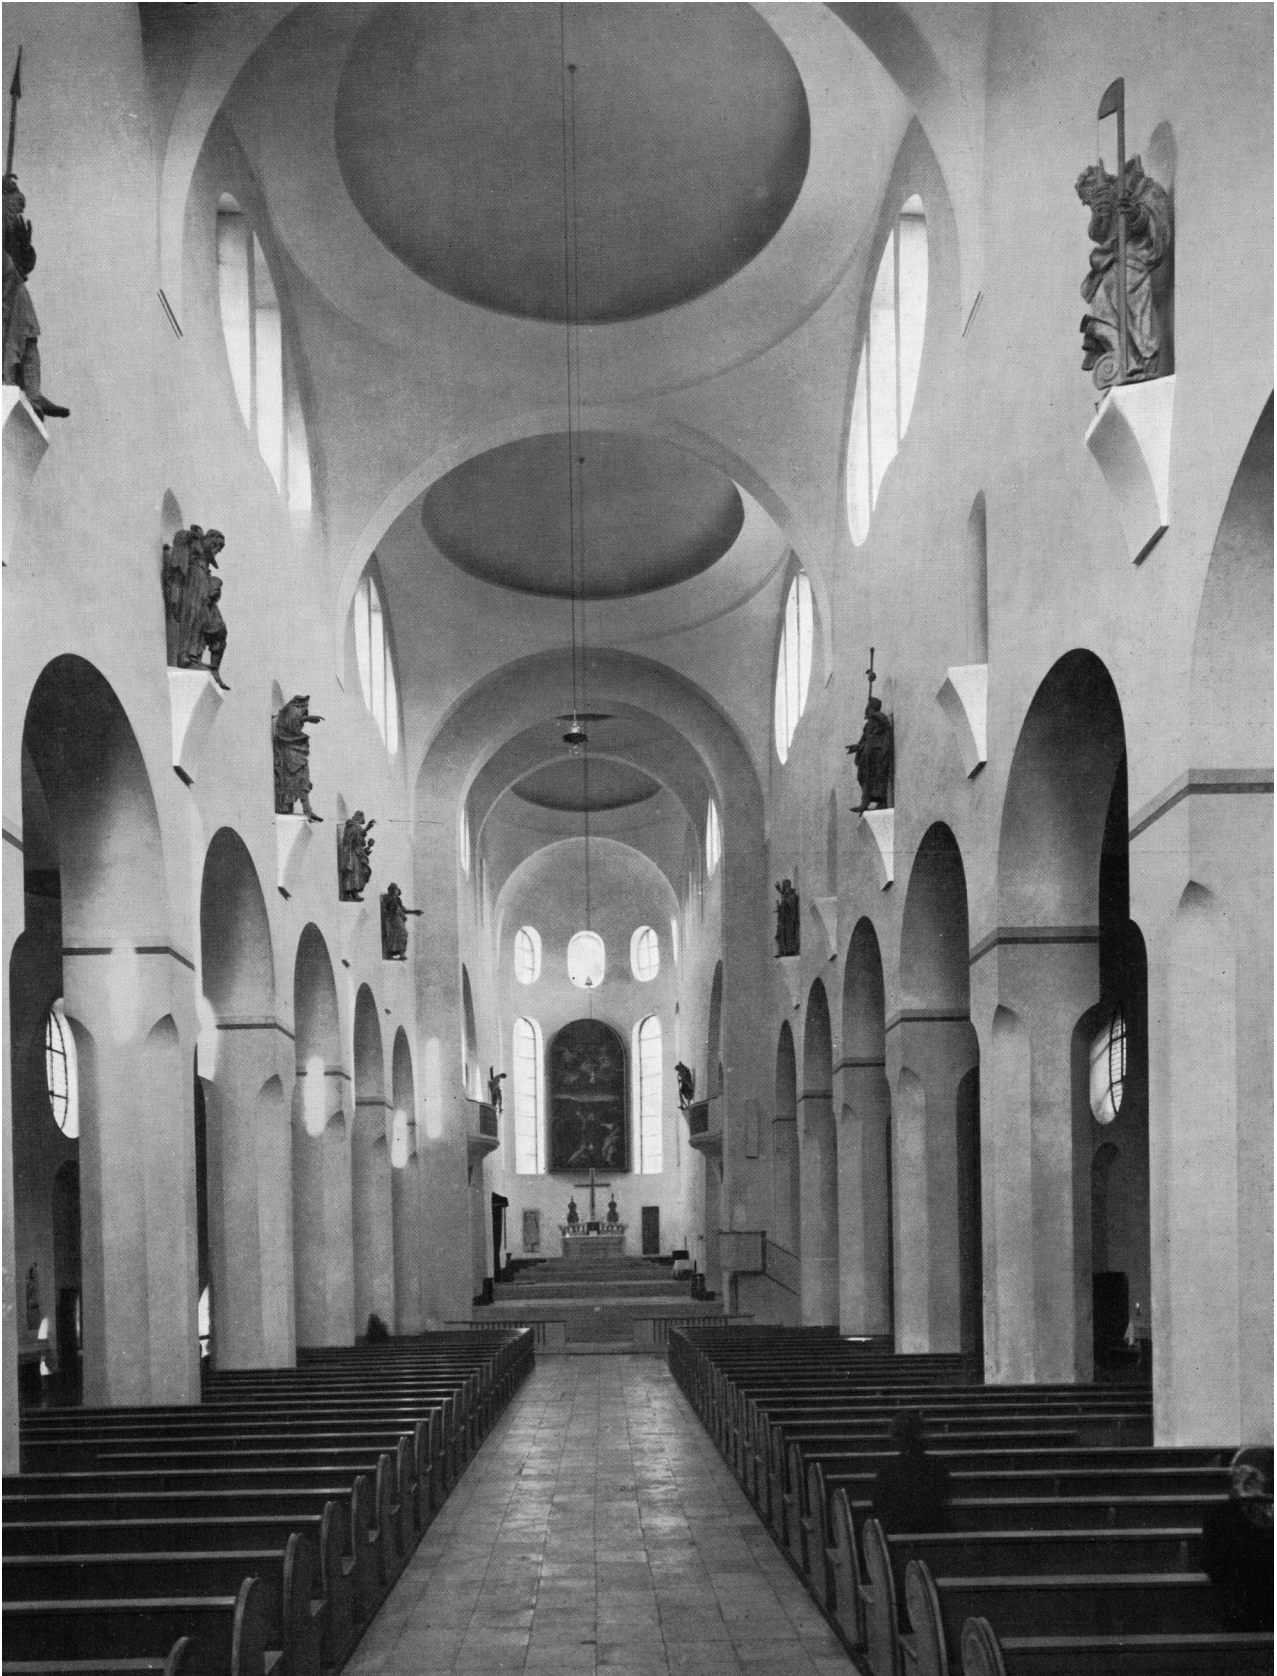
78 Augsburg, ehemalige Kollegiatstiftskirche St. Moritz. Innenraum nach Osten, nach dem Wiederaufbau durch Dominikus Böhm 1951.
