Ritzzeichnungen in Stein am Beispiel des Kölner Domes

Albrecht, Stephan; Engel, Ute; Knoblauch, Anna Chiara (Hrsg.), Die Archäologie des mittelalterlichen Portals, Bamberg: University of Bamberg Press, S. 64-79. 2025. DOI: 10.20378/irb-106973

## Ritzzeichnungen in Stein am Beispiel des Kölner Domes

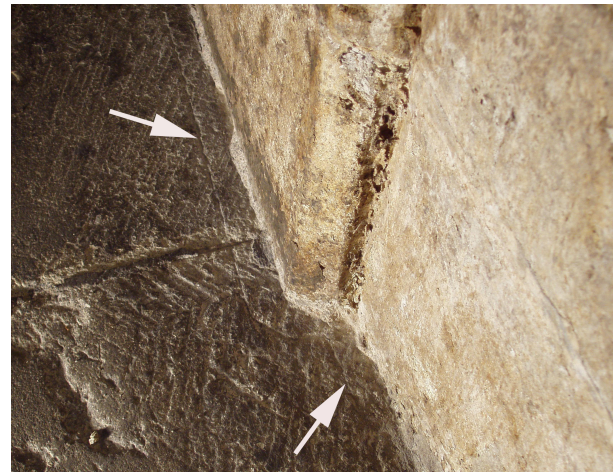
Abb. 6 Köln, Dom, Südostecke des Pfeilers, Ritzlinie 3

(Pfeil 2)). Die Winkelabweichung scheint mit dem Anreißen dieser Linie festgestellt worden zu sein. Denn es folgte eine Korrektur: Parallel zur ersten Linie wurde eine zweite angerissen, einschließlich beider Eckabfassungen des Pfeilers (Abb. 5 (Pfeil 3), 6). Zudem ist die Lage der Brüstung im Übergangsjoch parallel zur vorhandenen angeritzt. Mit dieser wäre aber das Standardmaß vom Pfeiler zur Brüstung vergrößert worden und die Brüstung hätte stärker ausgeführt werden müssen. Der Pfeiler wurde daher aus der Langchorachse gedreht. Der Drehpunkt liegt auf der Südwestecke des Pfeilers, der somit auf der ersten Ritzung steht und aus der Langchorachse zum Binnenchor – gegen den Uhrzeigersinn – gedreht ist, sodass der Standardabstand zur Brüstung und ihre reguläre Stärke beibehalten werden konnte. Mit dem Anreißen des Grundrisses wurden also der Bestand erfasst, Maßungenaugigkeiten ermittelt und ausgeglichen sowie die Position der Pfeiler und Wände für den Versatz festgelegt. Da die meisten Bauteile des Geschosses bereits vorgefertigt waren, die Pfeilerbreiten und -ausrichtungen aber erst mit dem Anreißen des Grundrisses exakt bestimmt werden konnten, setzen sich die Pfeiler aus langfristig, aufwendig vorzufertigenden Werksteinen für die Maßwerkleibung und kurzfristig zu fertigenden, einfachen Quadern zusammen, mit denen sich die Pfeiler auf die erforderliche Breite bringen ließen (Abb. 7). Zuvor

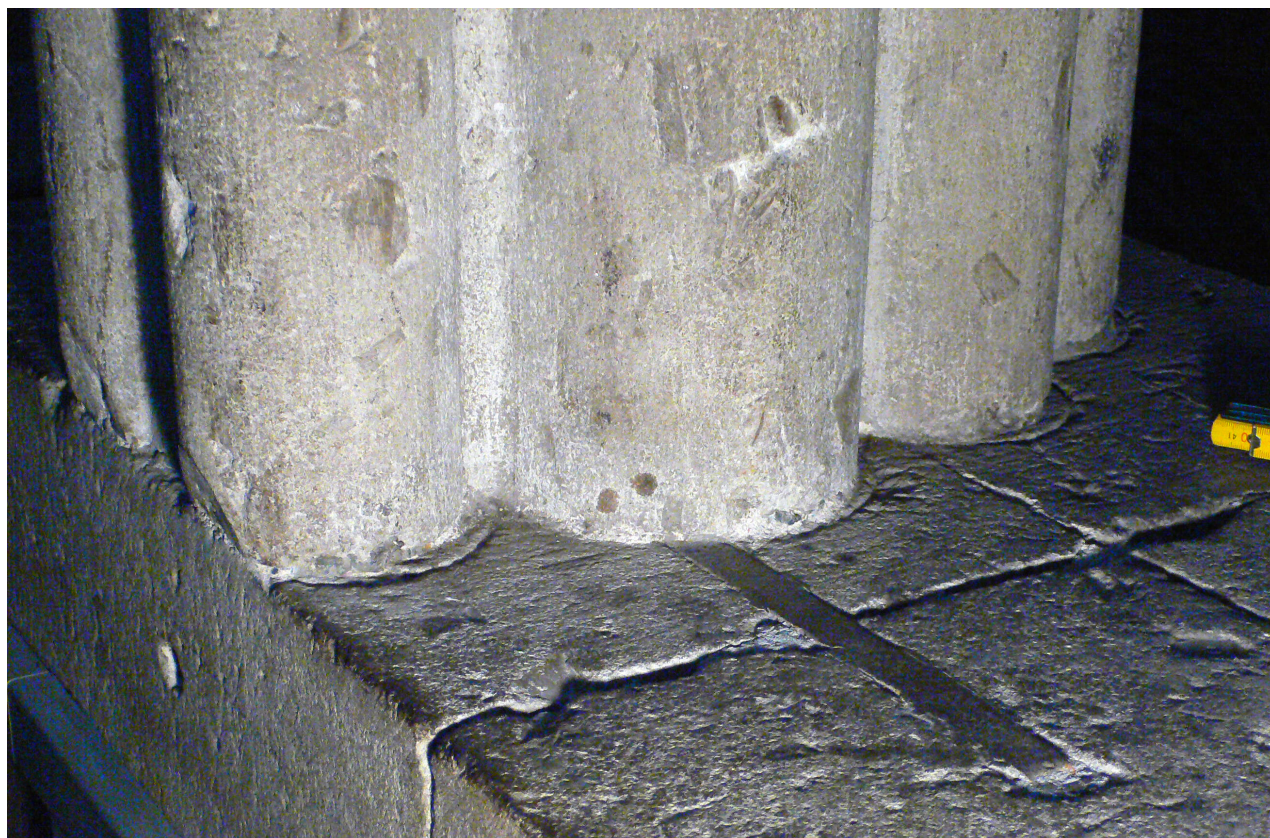
**Abb. 9** Köln, Dom, Maßwerkstab auf der Brüstung des Triforiums, angerissener Umriss

Mit der Festlegung der Pfeiler für die Innenwand des Triforiums war auch die Position der Maßwerkstäbe bestimmt. Trotzdem wurden ihre Umrisse für den Versatz auf den Brüstungen eingerissen (Abb. 9).<sup>14</sup> Nach diesen Ritzungen sollten die Stäbe exakt bündig zur Brüstungsrückseite stehen. Der Versatz aber erfolgte nicht immer genau, sodass einige Stäbe gegenüber der Brüstungsrückseite auskragen. Offensichtlich fehlte die Einplanung von Maßtoleranzen für den Versatz, wie sie eigentlich für eine Skelettbauweise einer hochgotischen Architektur notwendig ist.

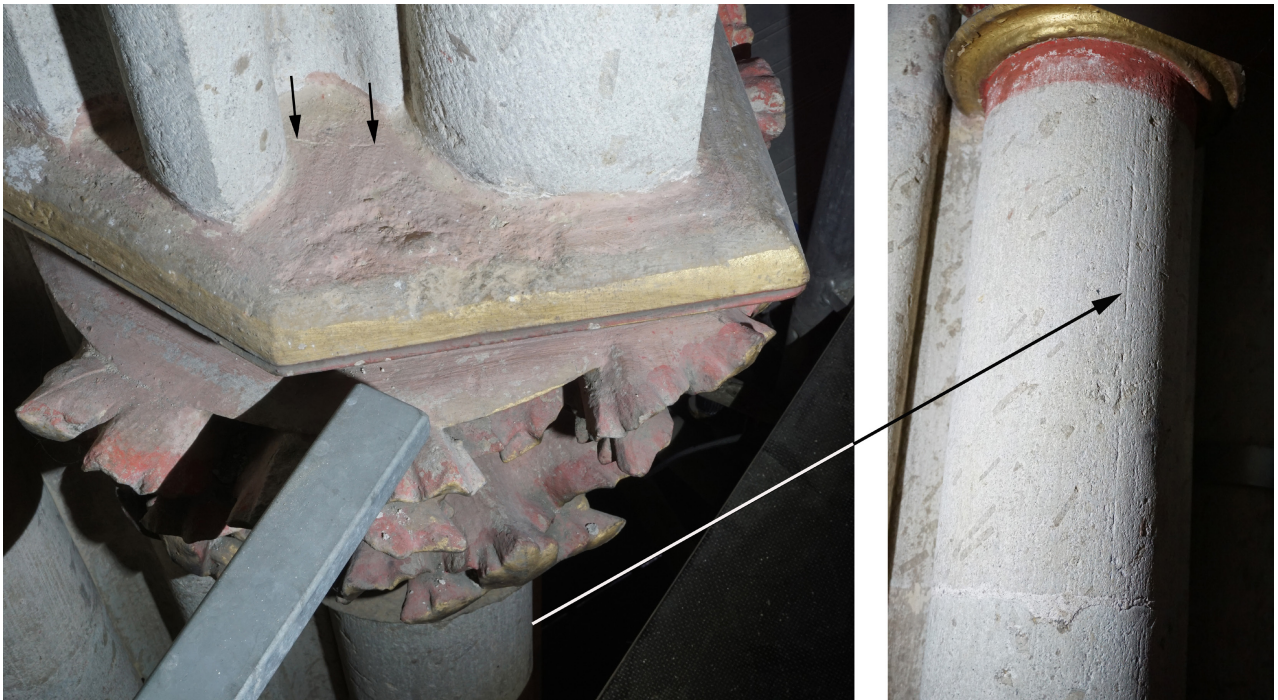
Abb. 11 Köln, Dom, Chorkapelle (Engelbertuskapelle), Gewölbekapitell mit angerissenem Umriss des alten Dienstes (links, Pfeile), Ritzlinie auf altem Dienst unter dem Kapitell (rechts)

Im Kölner Dom wurden grundsätzlich Umrisse angelegt. In den bisher eingerüsteten Kranzkapellen des Chores finden sich die Umrisse des Unterlagers und damit eines Dienstes oder Teile des Dienstbündels auf dem Oberlager der Kapitelle. Beispielsweise ist auf dem Oberlager eines Gewölbekapitells in der nordwestlichen Chorkapelle (Engelbertuskapelle) der Umriss des alten Dienstes angerissen. Er wird zum großen Teil von der auf dem Kapitell stehenden Gewölberippe verdeckt (Abb. 11 links). Hinweise auf den Versatz der Rippenanfänger für die Kapellengewölbe finden sich nicht. Eine Versatzhilfe ist nur für die Kapitelle vorhanden: Jeweils mittig auf dem alten Dienst ist unmittelbar unter den Kapitellen eine senkrechte Linie angerissen (Abb. 11 rechts). Damit war es möglich, die Kapitelle mit den polygonalen Deckplatten jeweils mit einer Ecke zur Kapellenmitte auszurichten. Denkbar ist, dass mit dem Versatz der Kapitelle der Gewölbegrundriss überprüft worden war. Bei größeren Maßungenauigkeiten konnten die Kapitelle gedreht werden, ansonsten waren die Rippenanfänger ggf. auf dem Kapitell zu verschieben. Auch in anderen Kirchenbauten sind unmittelbar unter Kapitellen vertikale Ritzlinien auf Diensten zu beobachten. Manchmal wurden diese Linien auch über Lagerfugen gezogen und geben einen Hinweis darauf, dass sie erst nach dem Versatz der Dienste für den Einbau und die Ausrichtung der Kapitelle angerissen wurden.

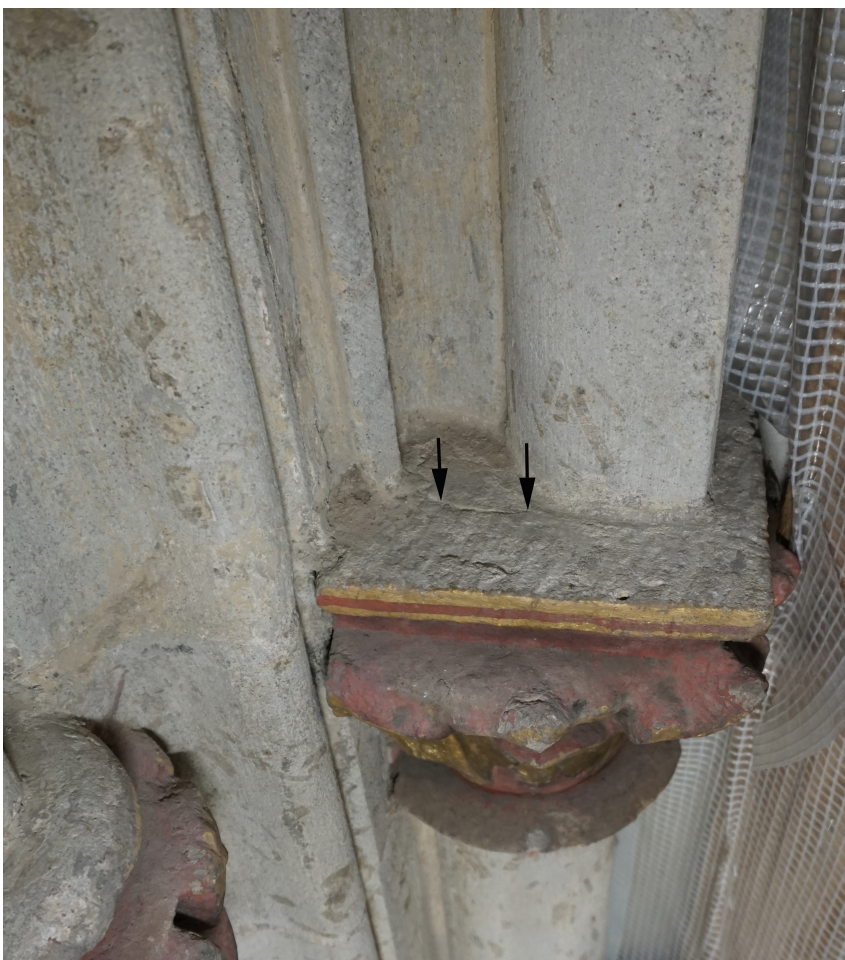
Abb. 12 Köln, Dom, Chorkapelle (Maternuskapelle), Kapitell für Schildbogen mit angerissenem Umriss des alten Dienstes

Auf allen bisher einsehbaren Oberlagern der Schildbogenkapitelle ist der Umriss des Dienstes am Unterlager angerissen. Seitlich der Fensterleibungen ist jeweils ein Dienst mit einem Kapitell vorhanden, das eine rechteckige Platte aufweist, auf der der Schildbogen steht (Abb. 12). Dieser weist zwar einen größeren Querschnitt auf als der Dienst, verfügt aber über eine große Hohlkehle, sodass der angerissene Dienstumriss zum Teil sichtbar ist. Hilfslinien für den Versatz finden sich nicht. Da auf den Kapitelloberlagern kein Hinweis auf das Bogenprofil angegeben ist und Schild- und Fensterbögen stets gleiche Abarbeitungen aufweisen,<sup>26</sup> ist nicht vollkommen auszuschließen, dass für den Bogen ursprünglich

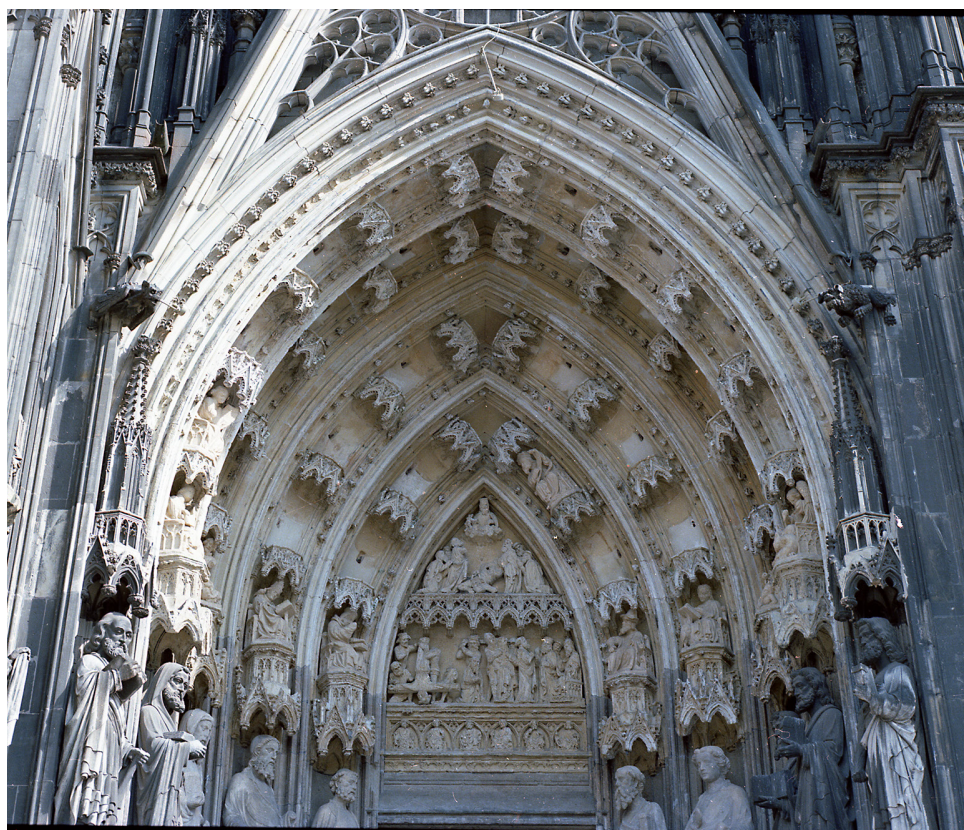
**Abb. 14** Köln, Dom, Petersportal nach Abnahme der Archivoltenfiguren

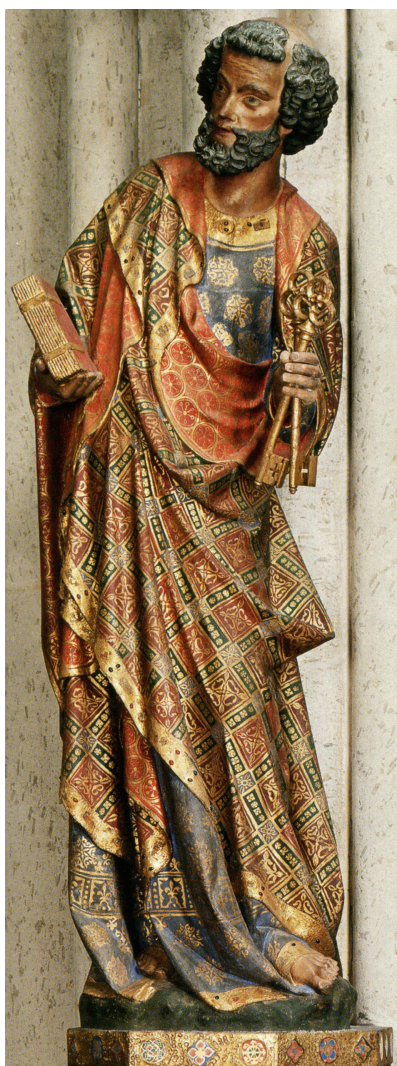
Abb. 16 Köln, Dom, Chorpfeilerfigur des Petrus

Die Figur des Petrus weist auf den Scheiteln der Gewandfalten deutlich sichtbare Ritzlinien auf (Abb. 16, 17),<sup>43</sup> die nicht den Gewandmustern folgen. Offensichtlich wurden sie als Fertigungshilfe vom Bildhauer angerissen und können einen Hinweis darauf geben, dass dieser relativ frei und nicht oder vielleicht nur in geringem Maße nach einem Modell arbeitete. Denkbar ist, dass die Figur nicht endgültig fertiggestellt und vielleicht aus Kosten- und Zeitgründen an einigen Stellen nicht mehr geglättet wurde.<sup>44</sup>

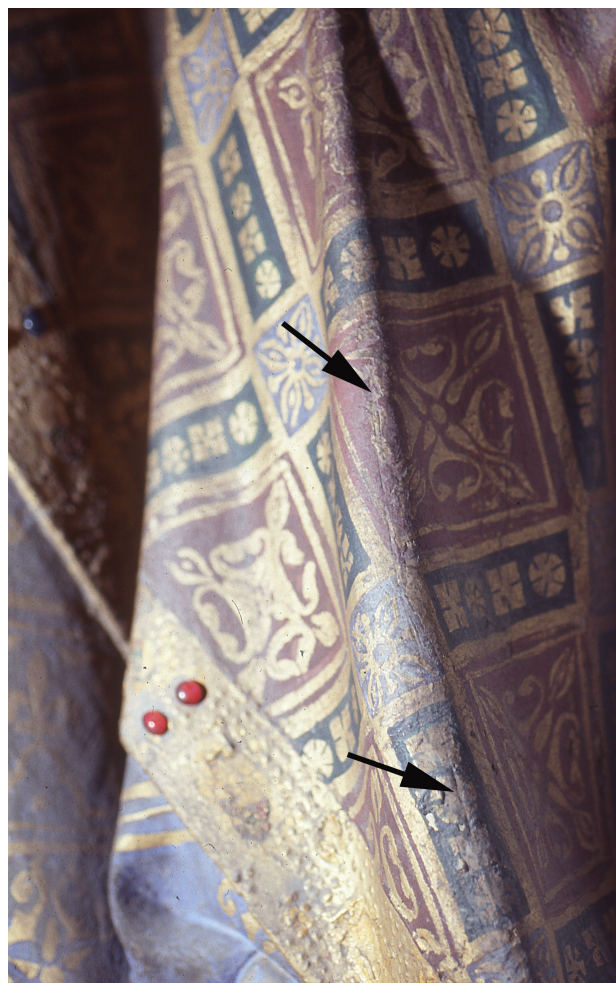
Abb. 17 Köln, Dom, Chorpfeilerfigur des Petrus, Ausschnitt aus dem Gewand, Ritzlinien (Pfeile)
