# RUINEN UND URBANES KULTURERBE

STADTKARTIERUNG IN NÜRNBERG  
1942 – 1952

Ergebnisse aus dem Profilierungsseminar des Masterstudiengangs Heritage Conservation,  
Otto-Friedrich-Universität Bamberg

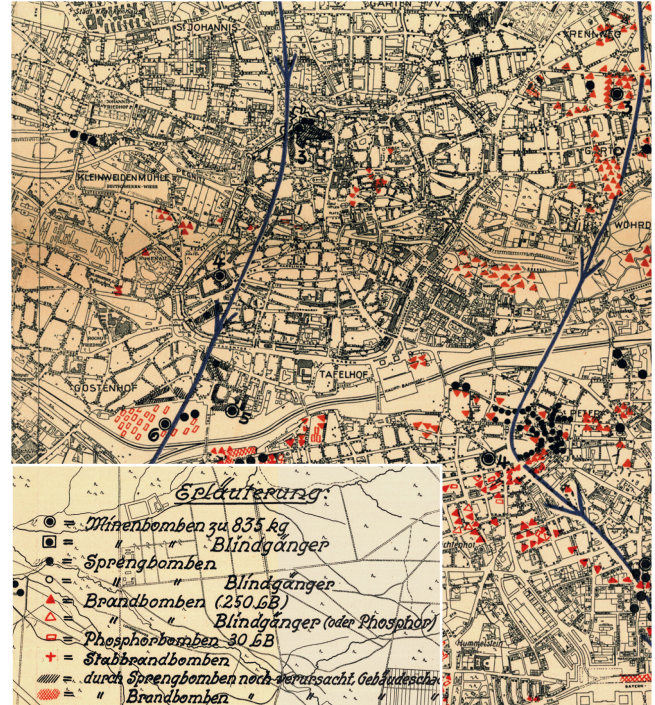
StadtAN: A 4/X Nr. 249

Angebener Maßstab: 1:20 000  
 Stand Eintragungen: 01.09.1942  
 Kartengrundlage: Unbekannt  
 Kartierung: Kartenserie: 1942 -1944, Polizei, Luftschutzleiter  
 Darstellungen: Nürnberg mit Umgebung. Flugstrecken, Kampfmittel u. nummerierte Einschlagsstellen  
 Kartentitel, Urheber oder Unterzeichner: „Der Polizeipräsident als örtlicher Luftschutzleiter der Städte Nürnberg und Fürth“; „Bombentrefferbild des Luftangriffes vom 29.8.1942“; Stand vom 1.9.1942. Geheim!“  
 Legende: Auf dem Kartenblatt; siehe Detailausschnitt  
 Kartenausschnitt: Altstadt, Tafelhof, Galgenhof, St. Peter, Wöhrd

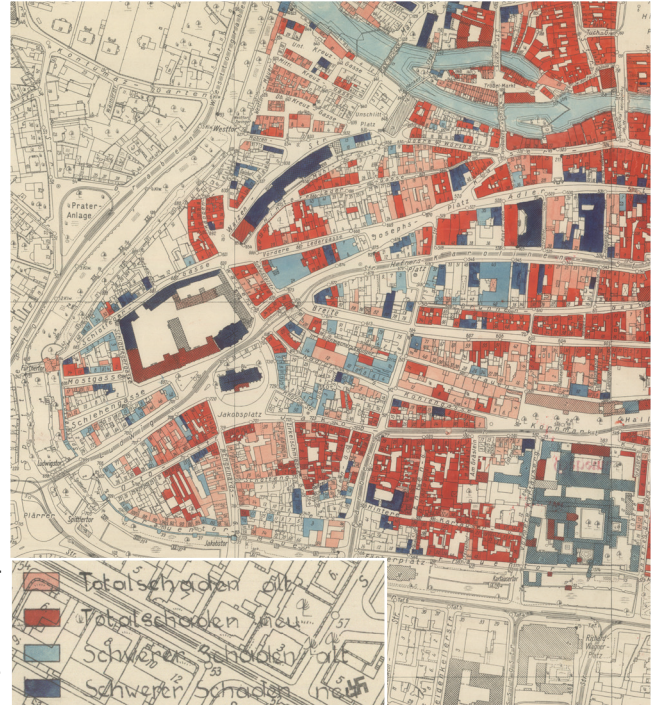
StadtAN: A 4/X Nr. 209

Angebener Maßstab: 1:2 000  
 Stand Eintragungen: 03.04.1945  
 Kartengrundlage: Stadtvermessungsamt, Jun. 1942  
 Kartierung: Kartenserie: Feb., Mär., Apr. 1945, Stadtplanungsamt  
 Darstellungen: Altstadt Nürnberg. Kartierung von alten u. neuen, totalen u. schweren Schäden  
 Kartentitel, Urheber oder Unterzeichner: „Plan der Stadt der Reichsparteitage Nürnberg – Altstadt“; „Geheim“; „Fliegerschäden bis einschl. 2. Januar 1945“; „Nürnberg, 3. April 1945 Stadtplanungsamt: Prell“  
 Legende: Auf dem Kartenblatt; siehe Detailausschnitt  
 Kartenausschnitt: Südwestliche Altstadt mit Jakobsplatz, Germanischem Nationalmuseum und Karolinenstraße

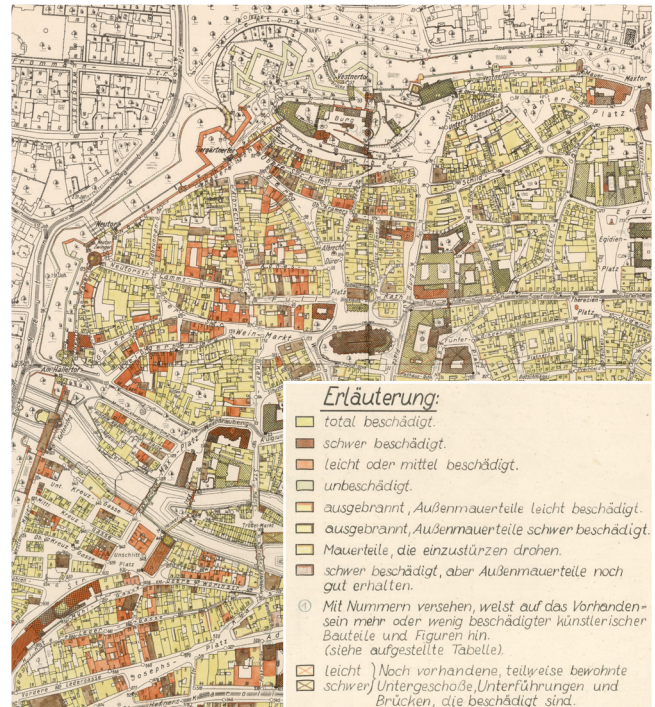
StadtAN: A 4/VII Nr. 2469

Darstellungen: Altstadt Nürnberg mit Umgebung. Schadensdarstellung je Bauwerk in der Altstadt mit zusätzlichen Angaben, siehe Legende

Kartenausschnitt: Nordwestliche Altstadt mit Burg, St. Sebald und Egidienplatz

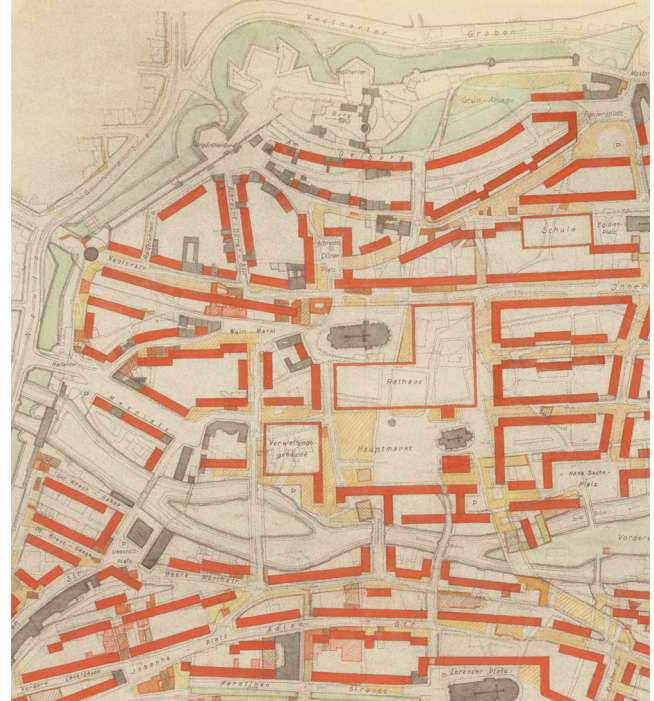
StadtAN: A 4/X Nr. 243

Angebener Maßstab:	1:2 000
Stand Eintragungen:	September 1945
Kartengrundlage:	Unbekannt
Kartierung:	Stadtplanungsamt
Darstellungen:	Altstadt Nürnberg mit Umgebung. Vorschlag eines beabsichtigten Wiederaufbaus ü. vorhandener Bausubstanz
Kartentitel, Urheber oder Unterzeichner:	Plankopf der Kartengrundlage: „Nürnberg – Altstadt, Wiederaufbauplan“; „Nürnberg, September 1945, Stadtplanungsamt, Nick“ Autor u. Datum der farbigen Einzeichnungen unbekannt
Legende:	Keine
Kartenausschnitt:	Nordwestliche Altstadt mit Burg, St. Sebald und Egidienplatz

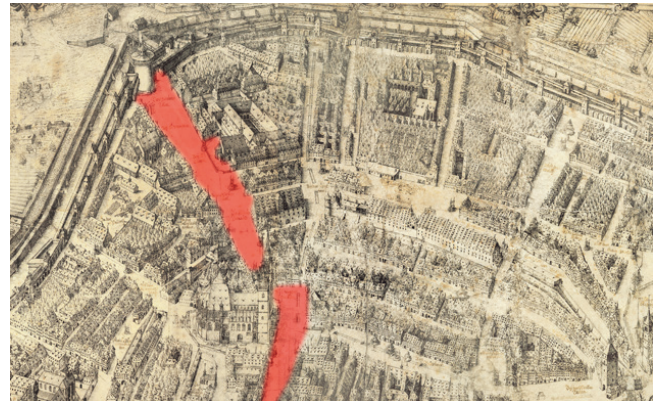
Abb. 2: Prospekt der Reichsstadt Nürnberg von Hieronymus Braun 1608, Einzeichnung in Rot: Königstraße; Darstellung: Michael Giersch

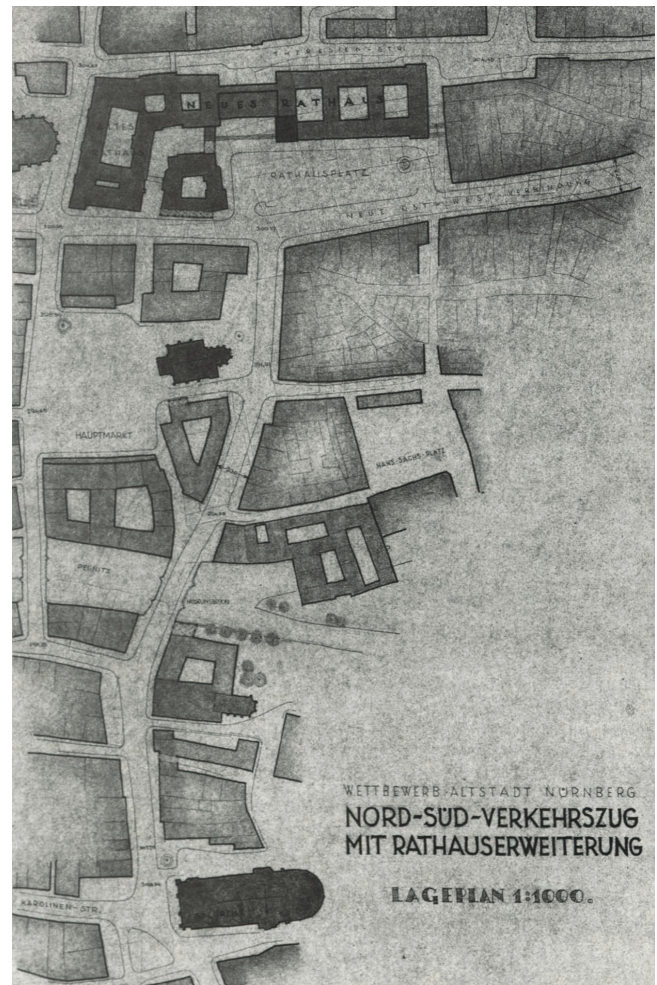
Abb. 9: Gegenentwurf zum Straßendurchbruch im Grundplan von Schmeißner u. Schlegtendahl 1948; StadtAN: A 4/X Nr. 1/4

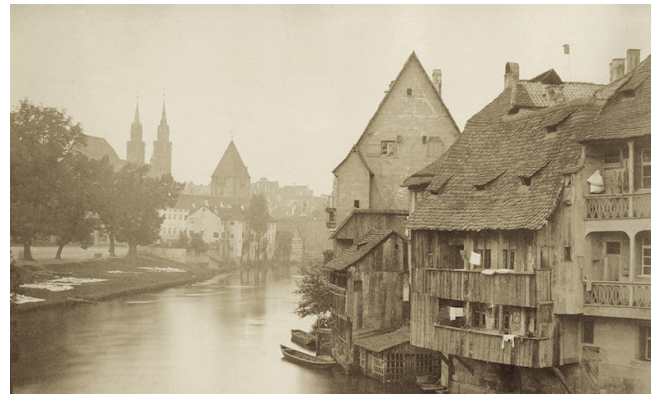
Abb. 15: Die Insel Schütt und Häuser am nördlichen Pegnitzufer 1857; Foto: Léon Gérard

durch Flussverbreiterungen sowie einen 140m langen und 10m breiten Hochwasserstollen zwischen der Museums- und der Fleischbrücke (#5 und #6) umgesetzt (vgl. Stadt Nürnberg 2012, 12). Die Kleine Insel Schütt (Abb. 14, #4) wurde mit ihrer Sandmühle zugunsten der Begradigung des Ufers aufgegeben. Zusätzlich wurde die Uferbebauung in vielen Bereichen rückverlegt. Neue Gebäude wurden teils so weit vom Pegnitzufer entfernt errichtet, dass dazwischen ein Fußweg mit Bäumen oder gar Freiflächen mit Grünflächen angelegt werden konnten. Zusätzlich wurde so besonderes Augenmerk auf eine günstige und wirtschaftliche Neuordnung der Grundstücksverhältnisse an der Pegnitz gelegt. Die Veränderung der Parzellenstruktur wird besonders an der kleinen Pegnitzinsel im Westen der Altstadt deutlich. In den Uferbereichen, die im *Geprüften Gesamtschadensplan 1945 n.KE* als „total beschädigt“ kartiert und gleichzeitig in der *Denkmalwertstufenkarte 1944* als keine historisch wertvollen Gebäude markiert wurden, war laut *Grundplan Wettbewerb 1945 n.KE* ein „freier Wiederaufbau ohne wesentliche Bindung“ vorgesehen. Auch Gebäude, die als „leicht oder mittel beschädigt“ eingestuft wurden, durften zur Neugestaltung überplant werden. Die „historisch wertvollen“ und „wertvollsten“ Gebäude der *Denkmalwertstufenkarte 1944* wurden auch im *Grundplan Wettbewerb 1945 n.KE* als „im Wesentlichen erhalten“ oder „in ihrem ursprünglichen Charakter wiederherzustellen“ kartiert, wie zum Beispiel das Heilig-Geist-Spital (#1), das Weinstadel (#2) oder das sogenannte Unschlitthaus (#3), die auch auf diese Weise behandelt wurden. Der Erhalt oder Wiederaufbau der Straßenfassaden an Plätzen und Brückenköpfen wurde ebenfalls gemäß *Grundplan Wettbewerb 1945 n.KE* „in gebundenem Rahmen“ realisiert. Diese Art des Wiederaufbaus erfüllt nicht nur den Zweck des Hochwasserschutzes, sondern auch das Wohnen und Leben am Fluss bekam nach dem Ende der wirtschaftlichen Nutzung einen höheren Stellenwert. Im Jahr 1962 wurden bereits die Hochwasserschutzmaßnahmen abgeschlossen, die komplette Uferneugestaltung konnte im Jahr 1970 beendet werden (vgl. Weinrich o.J.).

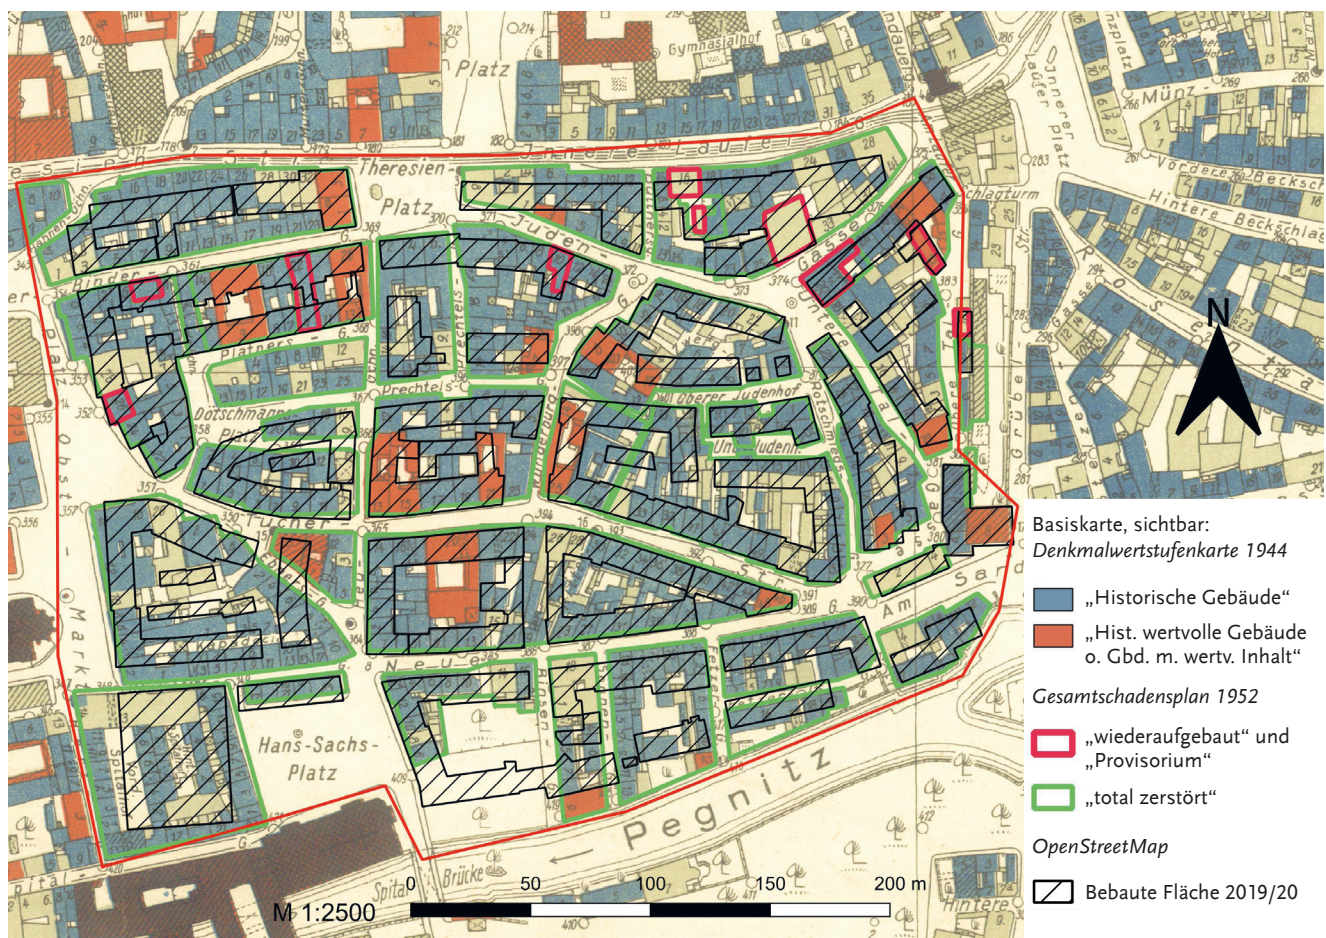
Abb. 16: Die Karte überlagert die *Denkmalwertstufenkarte 1944* mit Auskartierungen aus dem *Gesamtschadensplan 1952* in farbigen Rahmen und den bebauten Flächen aus dem Jahr 2019/20; Kartierung im GIS im Maßstab 1:2 500; Cedric Siffermann

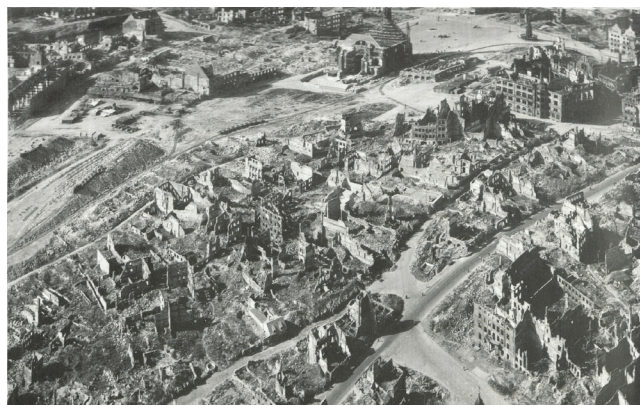
Abb. 17: Ruinenlandschaft und Trümmerbahn am Hans-Sachsplatz nach Süden; 1947; StadtAN: A 41/I Nr. 188/XVb

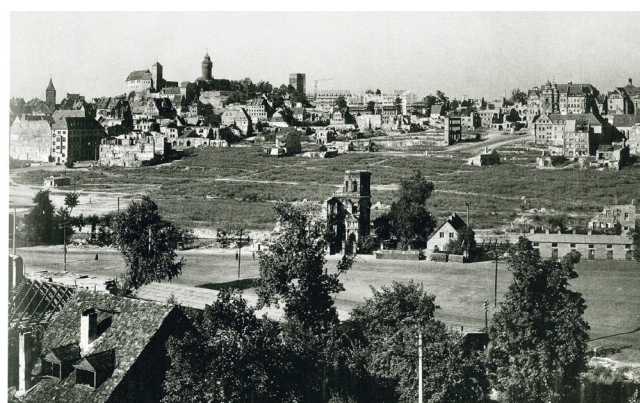
Abb. 18: Sebalder Steppe nach Abschluss der Trümmerräumung, Blick Richtung Burg; 1950; StadtAN: A 39-Fi-S-620

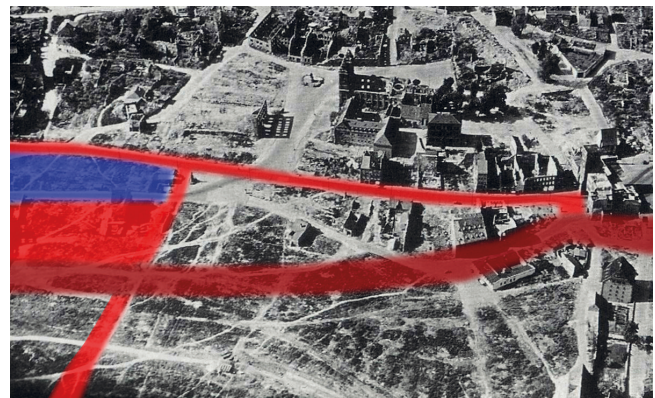
Abb. 21: Planungen Schmeißners in der „Sebalder Steppe“, Foto nach 1947; StadtAN: A 41-Repro-62-II; Einzeichnung: L. Pallas

Im südlichen Bereich der „Sebalder Steppe“ wurde hingegen mehr Rücksicht auf die alte Parzellenstruktur und Straßenführung genommen. Größere Straßenzüge sowie die allgemeinen Ausmaße der Bebauungsblöcke entsprechen trotz der Zerstörung (siehe Abb. 20–21) weitgehend dem Vorkriegszustand. So standen sich in der Planung Schmeißner/Schlegtendal eine moderne Straßenneuplanung in zerstörten Bereichen und ein Wiederaufbau in vorhergegangener Parzellenstruktur und Straßenführung gegenüber.

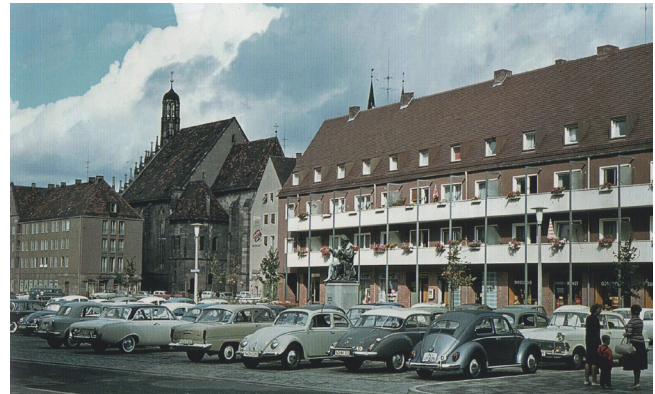
Abb. 23: Blick vom Hans-Sachs-Platz in Richtung Frauenkirche (#1 in Abb. 22); Foto von 1962; StadtAN: 55 Nr. I-10-15-3

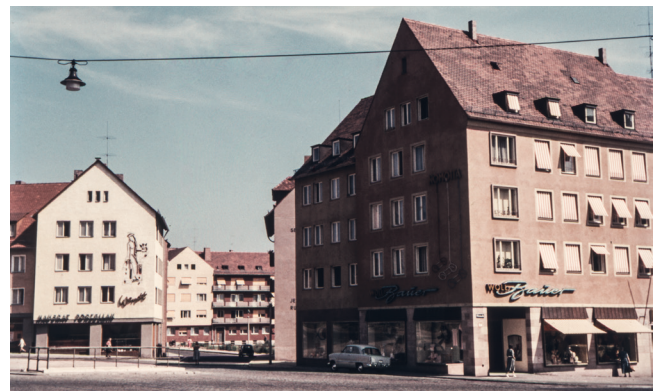
Abb. 24: Blick vom Obstmarkt in Richtung Tucherstraße (#2 in Abb. 22); Foto um 1955; StadtAN: 55 Nr. I-28-1-2

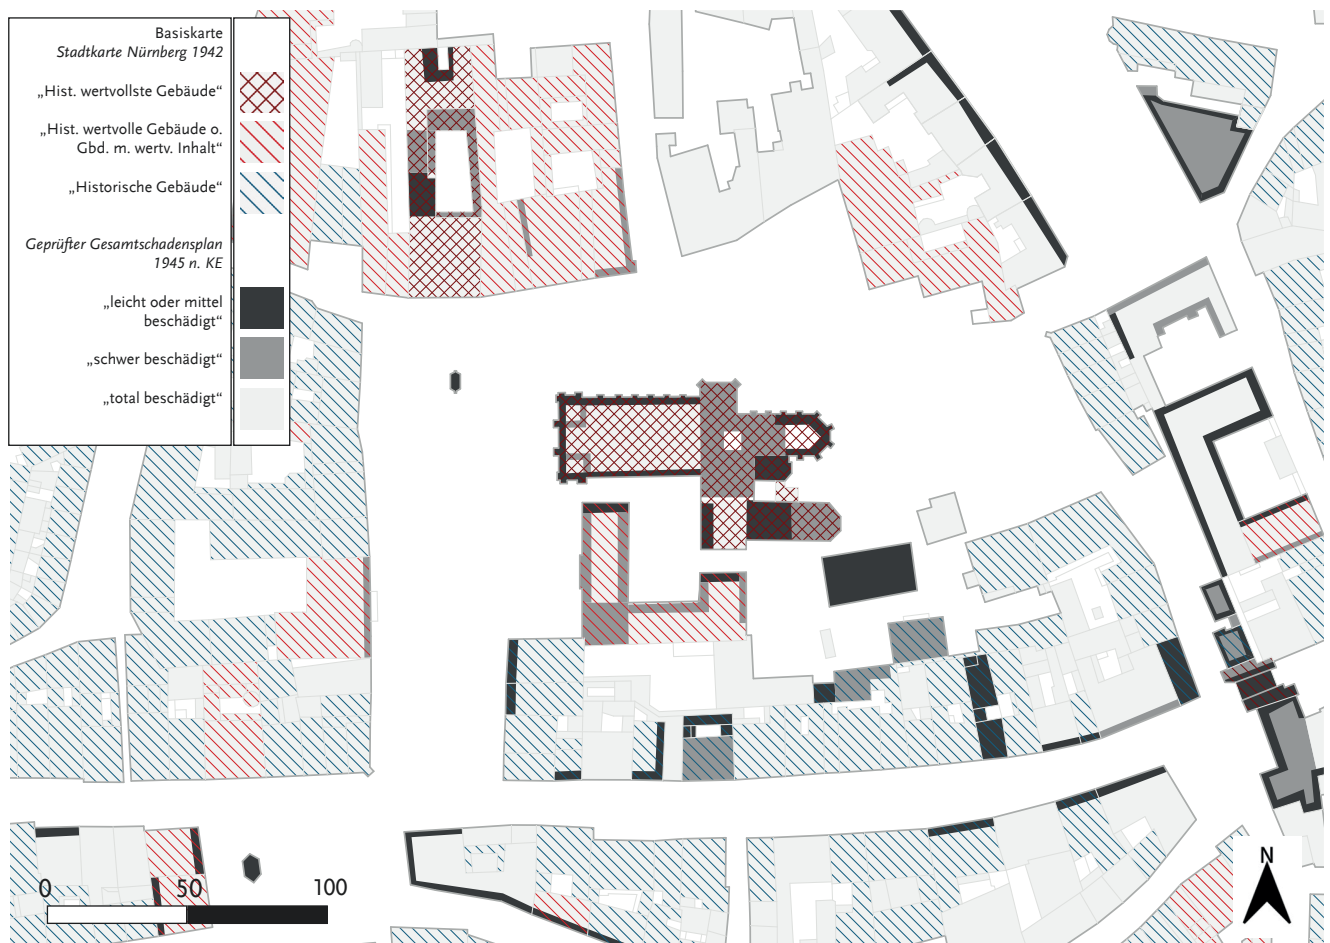
Abb. 25: Überlagerung der Denkmalerfassung bis 1944 mit dem Zerstörungsgrad nach Kriegsende am Egidienplatz und im umliegenden Bereich; Kartierung im GIS im Maßstab 1:2 700; Fridtjof Florian Dossin und Richard Blum

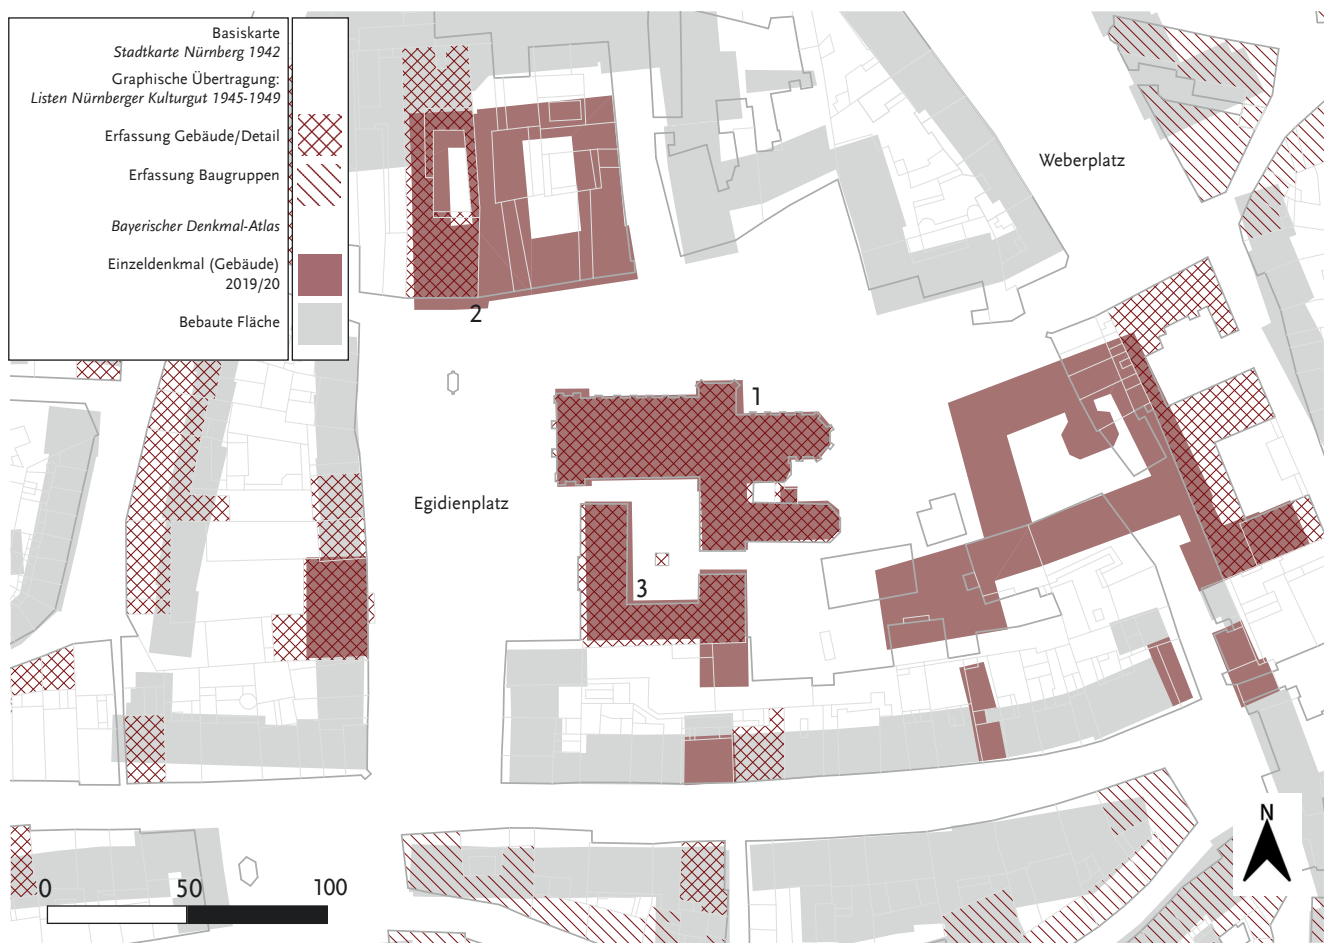
Abb. 27: Überlagerung der Erfassung Fritz Traugott Schulz' mit der heutigen Denkmal- und Bebauungsstruktur; Kartierung im GIS im Maßstab 1:2 700; Fridtjof Florian Dossin und Richard Blum

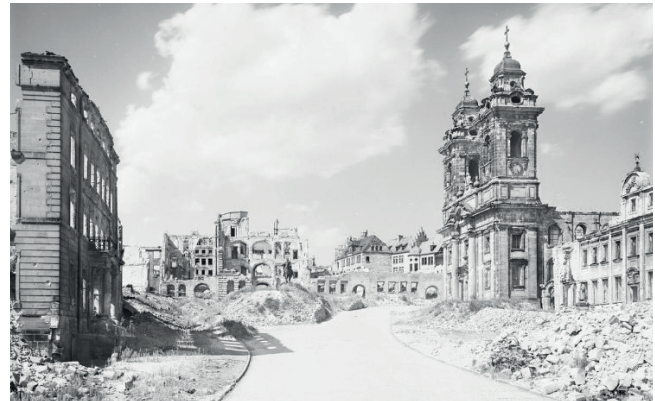
Abb. 28: Egidienplatz nach Norden, August 1947; StadtAN: A 38 Nr. K-57-3; Foto: Hochbauamt, Körper

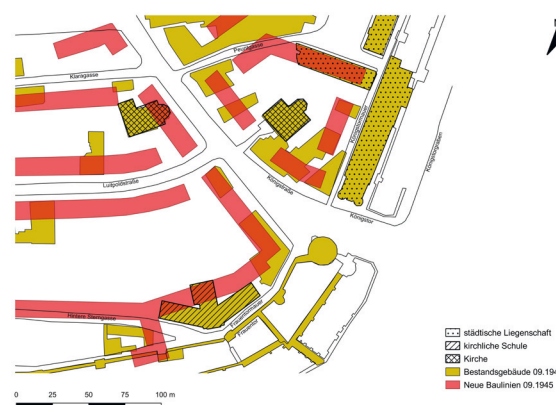
Abb. 34: Bestandsflächen und Neuplanung im *Wiederaufbauplan Nick 1945 n. KE*; Karte im Maßstab 1:2 100; Simon Dirk Schmidt

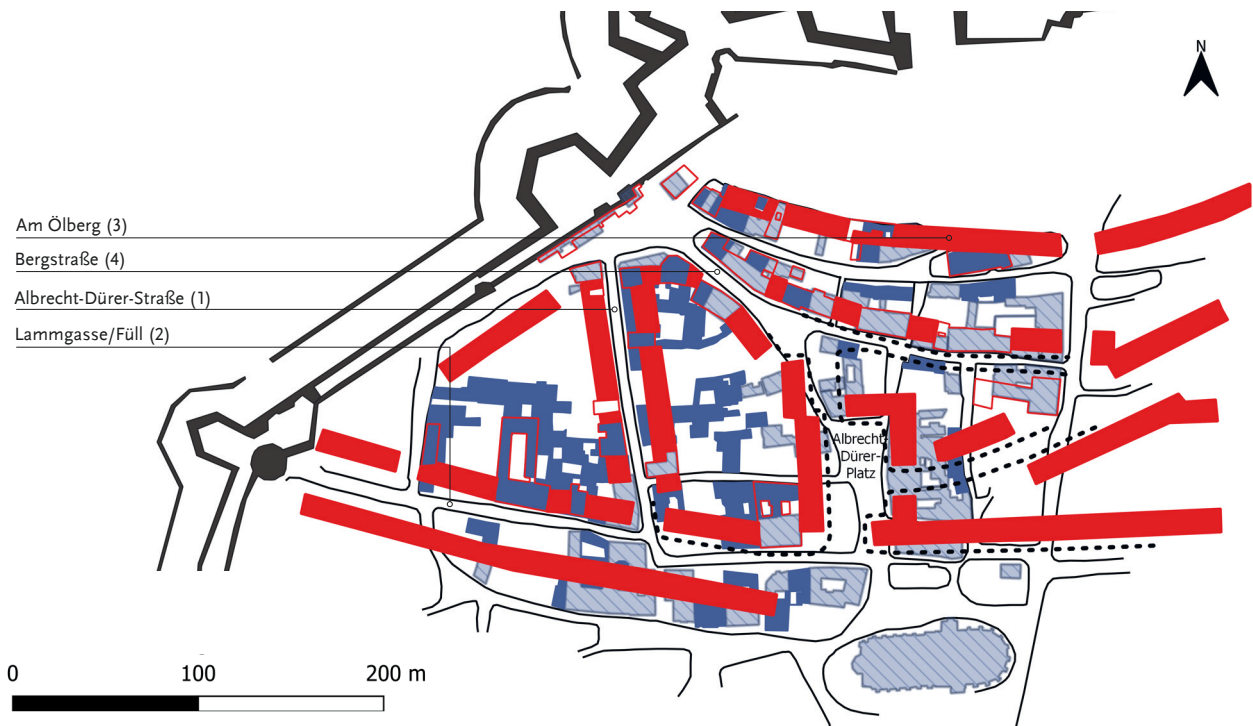
Abb. 35: Die Karte zeigt im Ausschnitt die Auskartierung der nicht vollständig zerstörten Gebäude im Nürnberger Stadtgebiet südlich unterhalb der Burg; über eine Negativdarstellung der *Alt-Neu-Schadenskarten* (blau) wurde der Aufbauentwurf *Wiederaufbauplan Nick 1945 n. KE* (rot) eingezeichnet, um die Gebäude zu ermitteln, die unter den erhaltenen Bauten in den Aufbauentwurf übernommen wurden; Kartierung im GIS im Maßstab 1:2 500; Henrike Teiwes

ßen- und Blockstrukturen (Abb. 35, rote Flächen und Umrisse). Der Vergleich der beiden Karten städtebau-lichen Maßstabs (1:2 000) soll die Frage klären, wie die Schadensaufnahme in den Entwurf zum *Wiederaufbau-plan Nick 1945 n. KE* einfluss. Wo und inwieweit waren erhaltene Baustrukturen entwurfsbestimmend für diese Planungsstudie? Spielten wirtschaftliche Überlegungen beim Erhalt eine Rolle? Wodurch zeichnen sich die Alt-bauten, die nach dem *Wiederaufbauplan Nick 1945 n. KE* erhalten werden sollten, aus? Die Analyse für das Unter-suchungsgebiet südlich der Kaiserburg zeigt, dass nur eine Auswahl intakter Bauten entlang der Straßen in die Neubauplanung einbezogen wurde.

Um einen anschaulichen Vergleich der kartierten Schäden zwischen beiden Plänen ziehen zu können, wurde für die *Alt-Neu-Schadenskarten* ein Negativplan erstellt: Während in der Vorlage die erhaltenen Gebäude weiß blieben und die übrigen in zwei Schadenskategorien eingefärbt wurden, erscheinen die erhaltenen Bauten in der Umzeichnung nun dunkelblau, „schwere Schäden“ wurden in hellblau übertragen (Abb. 35 und 36). Im *Wiederaufbauplan Nick 1945 n. KE* sind Bestandsgebäude, die in die Aufbauplanung einbezogen wurden, schwarz dargestellt. In der Umzeichnung erhalten sie einen roten Rahmen.

Vergleicht man die Auskartierung der erhaltenen Bausubstanz in der *Alt-Neu-Schadenskarte 1945 v. KE* (blaue Flächen) mit der zu erhaltenen Bausubstanz im *Wiederaufbauplan Nick 1945 n. KE* (rote Umrisse), wird klar, dass nur eine geringe Teilmenge der existierenden Gebäude in die städtebaulichen Aufbauüberlegungen einbezogen wurde. Überplant wurden z.B. für die meisten laut *Alt-Neu-Schadenskarte* erhaltenen Gebäude entlang der Albrecht-Dürer-Straße (#1). Auch in der Lammsgasse/Füll (#2) sowie Am Ölberg (#3) werden als unzerstört kartierte Gebäude überplant. Der *Wiederaufbauplan Nick 1945 n. KE* sieht für den Albrecht-Dürer-Platz, der von „schwerem“ oder „Totalschaden“ geprägt war, eine Neuplanung der Platzkanten und der angrenzenden Straßenführung vor (Abb. 35). Hier könnten wirtschaftliche Überlegungen die Planung geleitet haben.

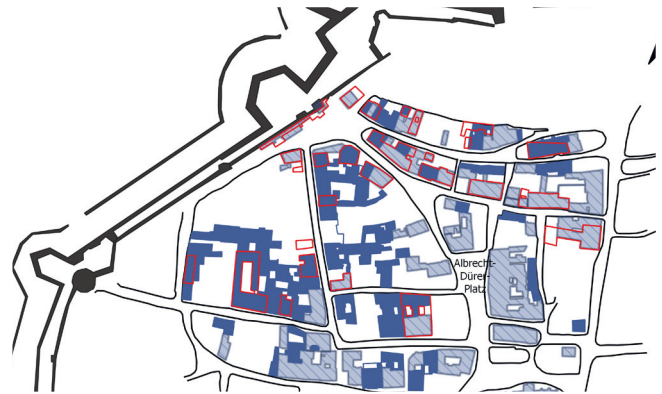
Abb. 36: Auskartierung wie in Abb. 35 und mit gleicher Legende, nur ohne die Darstellung der Neubauplanung; Maßstab 1:2 500; Henrike Teiwes

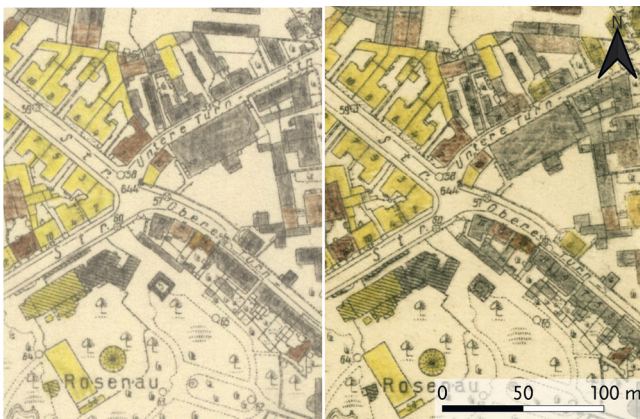
Abb. 38: Links: Ausschnitt aus *Gesamtschadensplan 1944*; rechts: Ausschnitt aus *Gesamtschadensplan 1945 v. KE*

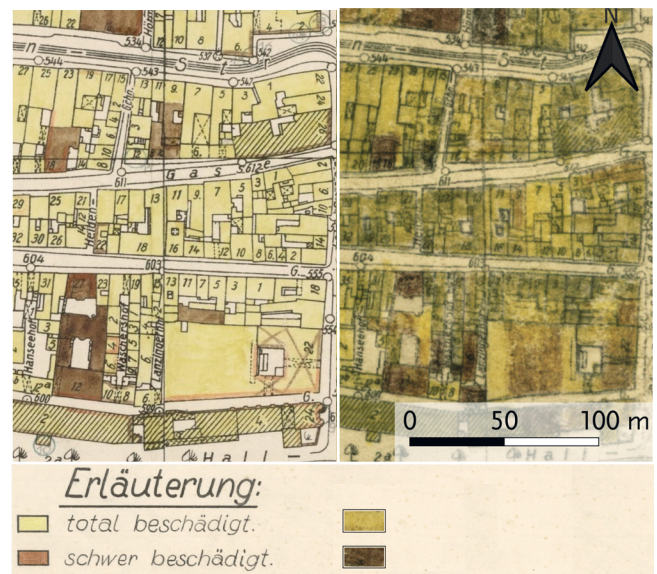
Abb. 39: Links: Ausschnitt aus *Gepürftem Gesamtschadensplan 1945 n. KE*; rechts: Ausschnitt aus *Gesamtschadensplan 1945 v. KE*

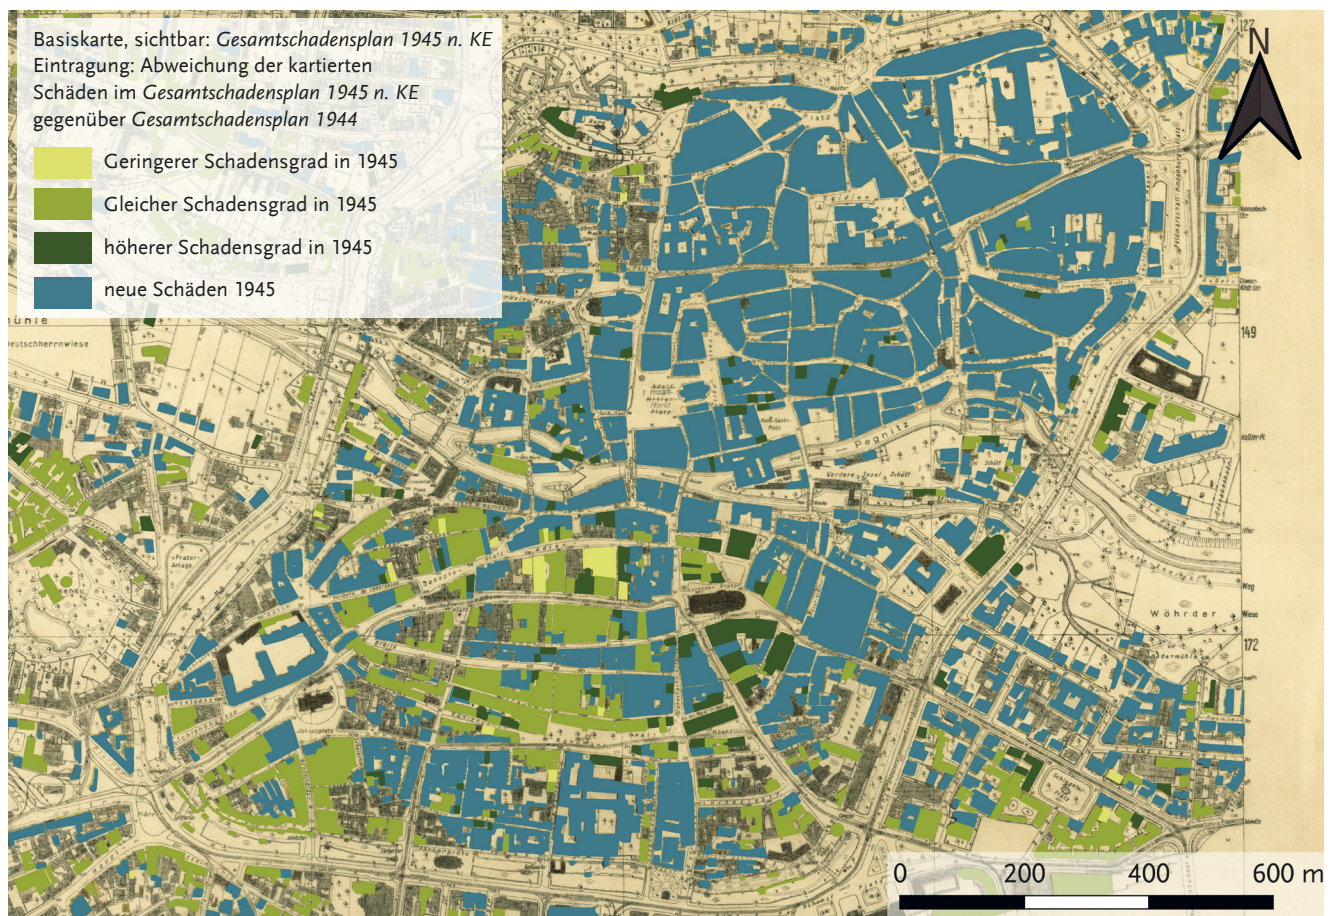
Abb. 40: Die Karte zeigt die Veränderung der bewerteten Schäden im Jahr im *Gesamtschadenplan 1945 n. KE* gegenüber dem *Gesamtschadenplan 1944*; im späteren Plan kamen nicht nur Neuschäden hinzu und wurden die Schäden als größer angegeben, vielmehr wurden Schäden in einigen Bereichen auch als geringer eingeschätzt; Kartierung im GIS im Maßstab 1:10 000; Sarah Wolff

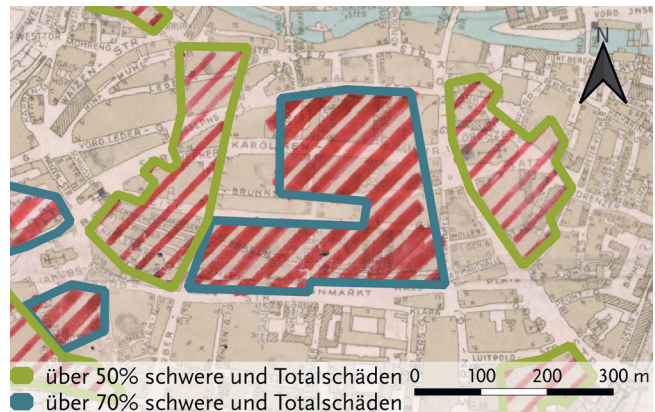
Abb. 42: Ausschnitt aus *Schadenskarte des Arbeitsstabs 1944*, CUA: Gutschow destruction maps, Nürnberg; Einzeichnungen in Grün und Blau: Schadensgebiete; Karte im Maßstab 1:11 000; Sarah Wolff
