## Wetzhausen. Burg und Schloss einer fränkischen Reichsritterschaft

MANFRED SCHULLER

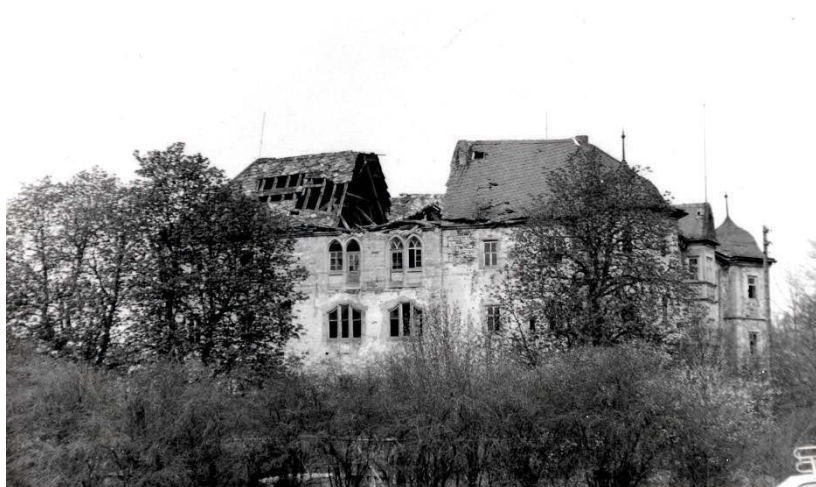
Abb. 1: Schloss Wetzhausen von Süden. Zustand 1978

Das Schloss ist seit Jahrzehnten unbenutzt, sämtlicher mobilen Ausstattung beraubt und deutlich durch die Spuren der Verwahrlosung und der Bauarbeiten der 1980er und 90er Jahre geprägt<sup>7</sup>. Im Südtrakt führte das über lange Jahre offene Dach (Abb. 1) zu einem Durchbruch aller drei Geschossdecken, die Nordwestecke war von der Traufe bis zum Boden an zwei Seiten abgerissen (Abb. 5). Dieser Bauteil war nur durch aufwendige, in die Substanz tief eingreifende statische Maßnahmen zu stabilisieren<sup>8</sup>, in deren Folge großflächig historische Oberflächen verloren gingen. Die Dachwerke im Süden und Norden waren Totalschäden und sind heute durch moderne Konstruktionen ersetzt, die beiden anderen erfuhren erhebliche Verstärkungen durch Eisenkonstruktionen. Großflächig wurden über 70 Prozent der Schlossböden aus Steinplatten, Mörtelstrichen und Holz ersetzt, nicht immer dringend notwendig. Immerhin gelangen mit einem Einsatz von etwa 6 Millionen DM verteilt auf mehrere Bauetappen die Sicherung des statisch extrem gefährdeten Gesamtbaukörpers, die komplette Überdachung, die Einziehung aller fehlenden Decken und das Einsetzen von insgesamt 124 neuen Fenstern. Leider unterblieb der vorgesehene letzte Bauabschnitt mit der Sicherung der Grabenmauern (Abb. 2) und dem Öffnen der alten Grabensituation. Eine Nutzung konnte im schwierigen Umfeld des

Jahrhunderts brannte es im Fachwerkaufsatz des 16. Jahrhunderts an der Südwestecke. Die Fachwerkaußenwände wurden daraufhin durch massives Sandsteinquaderwerk mit neugotischen Spitzbogenfenstern ersetzt (Abb. 1). Die belassene Innenstruktur aus Holz zeigt bis heute Spuren dieses noch glimpflich verlaufenen Brandes.

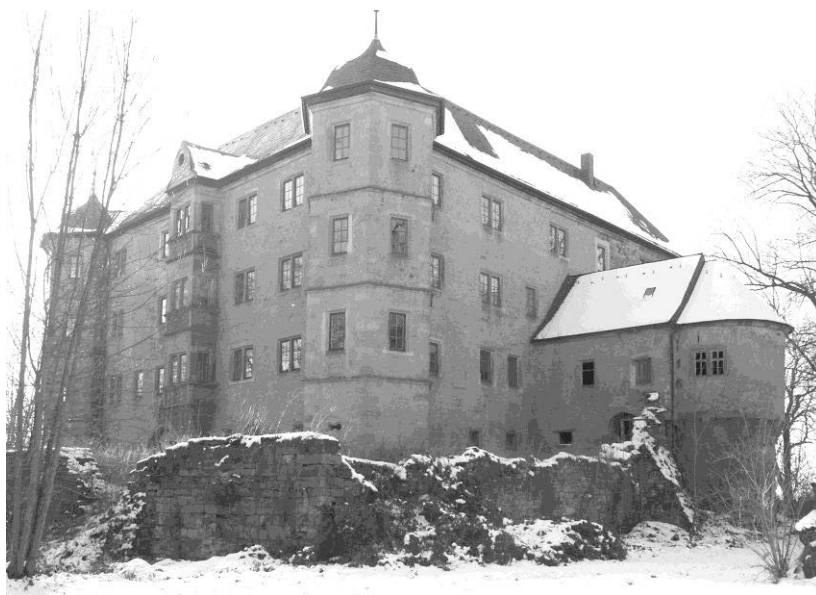
Abb. 2: Schloss Wetzhausen von Nordosten. Zustand 2004

Im Norden, dem Teich zu, ragt aus dem Kernbau des Schlosses ein zweigeschossiger Anbau, der in einem halbrunden Turm endet, an den die ruinöse Grabenummauerung anschließt (Abb. 2 und 5).

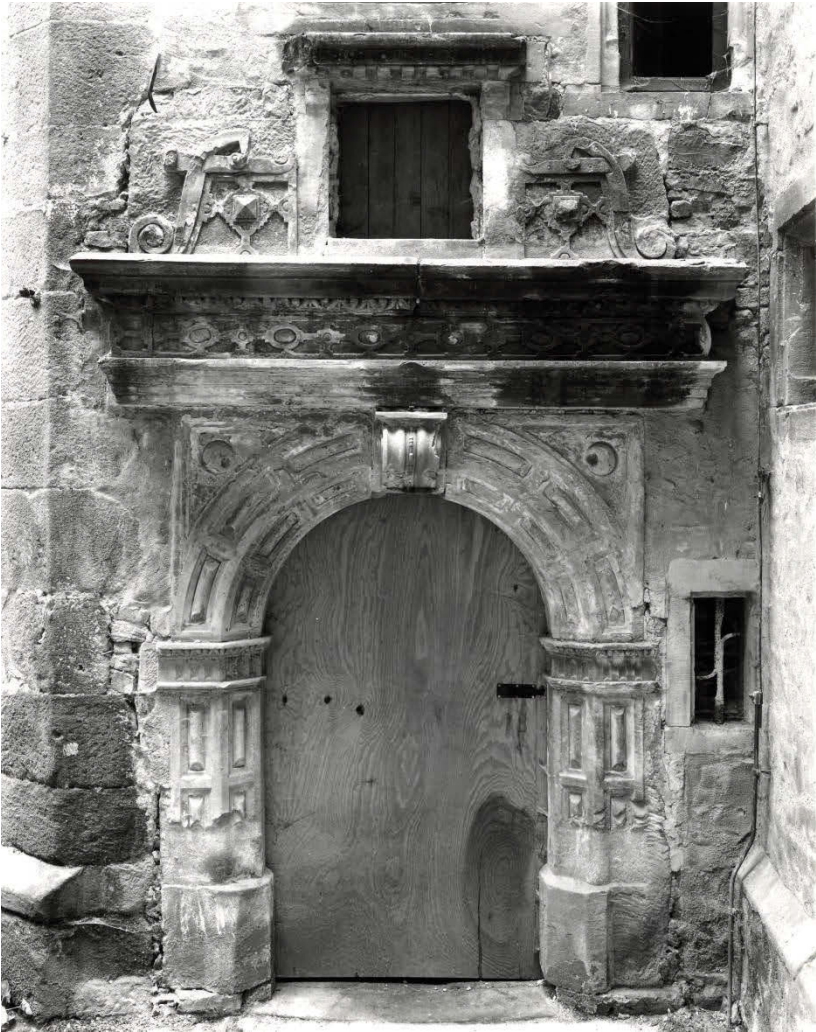
Abb. 8: Portal des Treppenturms von 1600

Das aufwendige Renaissanceportal (Abb. 8) kann über das Meisterzeichen Julius Emes zugewiesen werden, der 1611 in der Deutschordenskomturei in Münnerstadt ein ganz ähnliches Prunkportal errichtet<sup>21</sup>. Ob er auch der verantwortliche Baumeister war, muss fraglich bleiben. Die andere Hofecke füllt eine weitere, wesentlich engere Wendeltreppe für die Dienstboten aus, die nur bis ins zweite Obergeschoss reicht. Alle Wohnräume im Westen und Norden bekommen eine Neuredaktion, die durch die ungewöhnlichen Gipsoberflächen aller Wände charakterisiert ist. Die weißen, fein polierten Gipsflächen müssen eine sehr vornehme Wirkung gehabt haben<sup>22</sup>. Gesteigert wurde diese noch in ausgewählten Räumen, wie im Raum mit der Stuckdecke und der aufwendigen Wandgliederung (Abb. 9) und in einem weiteren Raum, in denen die Gipsbüsten eines Herrn und einer Dame – wohl die Bauherren – für immer symbolisch das Schloss tragen (Abb. 14). Nur der große „Rittersaal“ im obersten Geschoss besitzt Wände mit Kalkputz, da hier in alter Tradition, aber moderner Ornamentsprache eine prachtvolle Ausmalung Einzug hielt (Farbabb. 16). Die großen Abmessungen des Saales (Abb. 4) lassen auf anspruchsvolle Feste der damaligen Zeit rückschließen. Für die menschlichen Bedürfnisse sorgten etliche Abtritte in unmittelbarer Saalnähe. Beheizt wurde er durch zwei indirekt an Abdrücken nachweisbare große Kachelöfen an den Stirnseiten<sup>23</sup>. Der Saal konnte stützenfrei errichtet werden, da die mit farbenprächtigen Blütenbuketts in den Feldern ausgestattete Decke im Dachwerk aufgehängt war (Abb. 15). Zu der Bauphase um 1600 gehört ein großer Teil der in

bester Steinmetzarbeit hergestellten Fenstergewände für die in moderner Form gekoppelten Fensteröffnungen (Abb. 5)<sup>24</sup>. Modernste Formen der Zeit – antikisierende Säulenordnungen, Beschlagwerk, Diamantblossen – verwendeten die Steinmetze auch bei den Portalen des Treppenturmes (Abb. 7 und 8) und des Wappenschildes über dem Hauptportal. Die Brüstungen des Fassadenerkers waren dagegen mit feinen Maßwerkgittern überzogen (Abb. 16). Eine solche Kombination von nachgotischem mit renaissancehaftem Formengut gilt üblicherweise als bewusste Architektursprache der Gegenreformation, die insbesondere der Würzburger Fürstbischof Julius Echter seit 1573 vorantrieb und die er durch eine umfangreiche Baupolitik zu untermauern suchte. Den protestantischen Truchsess hinderte dies nicht, diese modischen Formen der „Echtergotik“ an seinem Schloss anzubringen. Am Sockel des Erkers haben sich alle am Bau beteiligten Steinmetze in alter Tradition durch die Bündelung ihrer Steinmetzzeichen verewigt (Abb. 16)<sup>25</sup>. Der bewusst gesetzte Anfangsstein des Erkers im Inneren des hier noch mittelalterlichen Mauerwerks ist durch einen Zwerg mit Narrenkappe und der Datierung der Baumaßnahme „1600“ geschmückt. 1604 waren die Fresken des Rittersaales fertig und 1605 wurde die große Maßnahme durch neue, vereinheitlichende Dachwerke auch über dem Süd- und Westflügel abgeschlossen. Gedeckt waren alle Dächer, in denen sich übrigens die Reste von frühen Dienstbotenwohnverschlängen fanden, mit teurem Schiefer. Einige wenige 1978 noch nachweisbare, heute durch die Torkretierung getilgte Spuren von Vorritzungen auf den Putzresten der Fassaden könnten Hinweis darauf sein, dass die Fenster mit Maleisen umrahmt, die Fassaden also zusätzlich gestaltet waren. Zu der umfangreichen Maßnahme der Zeit um 1600 gehört eine Neuorganisation des äußeren Befestigungsgürtels. Die mittelalterliche Zwingermauer wurde durch Rundtürme mit Schießscharten für schwere Musketen

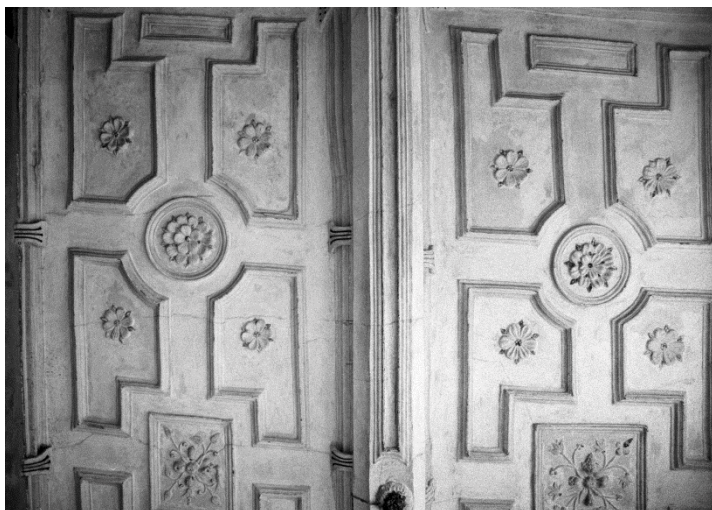
Abb. 9: Gipsstuckdecke, 1600-1604

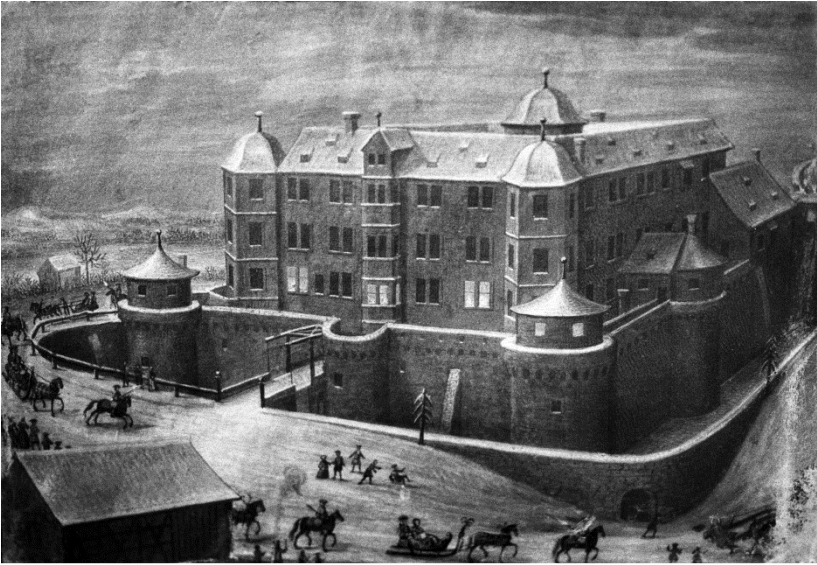
Abb. 13: Schloss Wetzhausen von Nordosten. Gouache in Familienbesitz, 18. Jahrhundert

verstärkt (Abb. 13). Zwar konnte diese im Zeitalter der Bastionen eigentlich völlig veraltete Befestigung sicherlich keinem mit Artillerie versehenen Heerhaufen Widerstand leisten, war gegen marodierende Banden aber doch ein Schutz. Immerhin sind im 30jährigen Krieg, der die Haßberge durchaus streifte, keine Schäden bekannt. Wichtig war den Truchsessern aber wohl auch die „sprechende“ Betonung der Wehrhaftigkeit, die ihnen als altem Rittergeschlecht zustand. Vier Rondelle standen an den Ecken, ein zusätzliches neben der neu gestalteten Ostzufahrt mit Zugbrücke und eines im Norden als Abschluss eines Anbaues, das als einziges heute noch erhalten ist (Abb. 2 und 5). Die hier erhaltenen Maueranschlüsse sind besonders wertvoll, da sie die Lage und Beschaffenheit des ehemals umlaufenden Wehrgangs nachvollziehbar machen. Das Rondell und der mit ihm verbundene Anbau hatten eine zusätzliche Sonderfunktion. Hier befand sich die vom ersten Geschoss des Schlosses aus zugängliche Küche. Auf dem Kegeldach des Rondells saß ein je nach Wind drehbarer Schornstein, wohl aus metallbeschlagenem Holz. Diese eigenartige Konstruktion ist bereits auf der Gouache des 18. Jahrhunderts (Abb. 13) und auf einem Photo des Kunstdenkmälerinventars von 1912 zu erkennen<sup>26</sup>. Die Gouache zeigt, dass die rondellverstärkte Befestigung das gesamte Erdgeschoss verbarg. Folgerichtig waren die fast durchgehend gewölbten Erdgeschossräume nur für Lagerzwecke genutzt, die Wohnräume begannen im ersten Obergeschoss. Man erkennt zudem einen größeren Anbau an der Nordwestecke. Auf einem Aquarell wohl aus der Mitte des 19. Jahrhunderts mit umgedrehter Blickrichtung aus Südwesten (Abb. 17) ist dieser Anbau ebenfalls zu erkennen, außerdem erscheinen hier weitere Anbauten anstelle der heutigen Südterrasse. Die noch heute ablesbare Grundorganisation des Schlosses mit zwei Haupttreppenhäusern und zwei größeren Festräumen lässt vermuten, dass ein Hinweis aus dem 18. Jahrhundert, es handle sich um zwei Schlösser (Familiensitze), seine Berechtigung hat und zeitweise zwei Familienzweige dort Wohnrecht besaßen.<sup>27</sup> Das erreichte Erscheinungsbild des Schlosses ist für eine

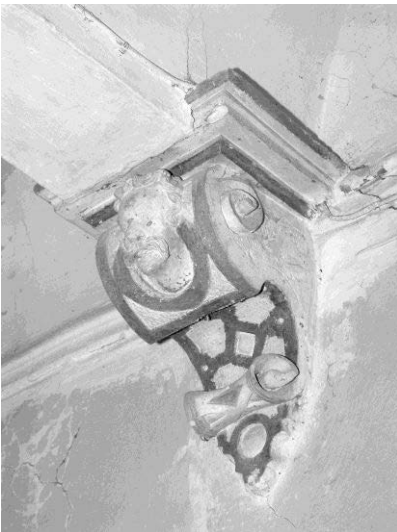
Abb. 14: Gipsbüste  
des Bauherrn (?) als  
tragendes Element,  
1600-1604
