Zur Polychromie der Bamberger Domsulptur

Walter Hartleitner

University of Bamberg Press 2011

Diese Arbeit hat der Fakultät Geistes- und Kulturwissenschaften der Otto-Friedrich-Universität Bamberg als Dissertation vorgelegen.

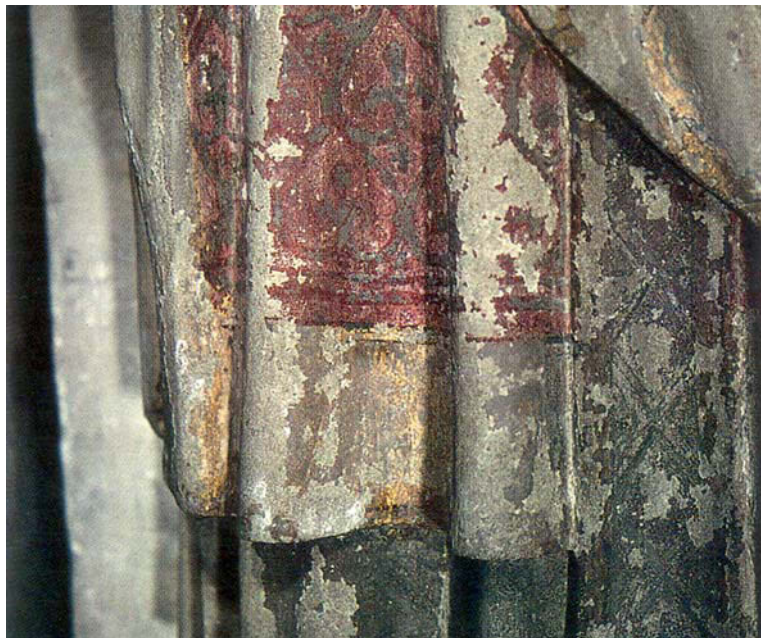
Abb. 3 (oben) Kasel des Clemens: Reste des blauen Medaillonmusters auf Vergoldung

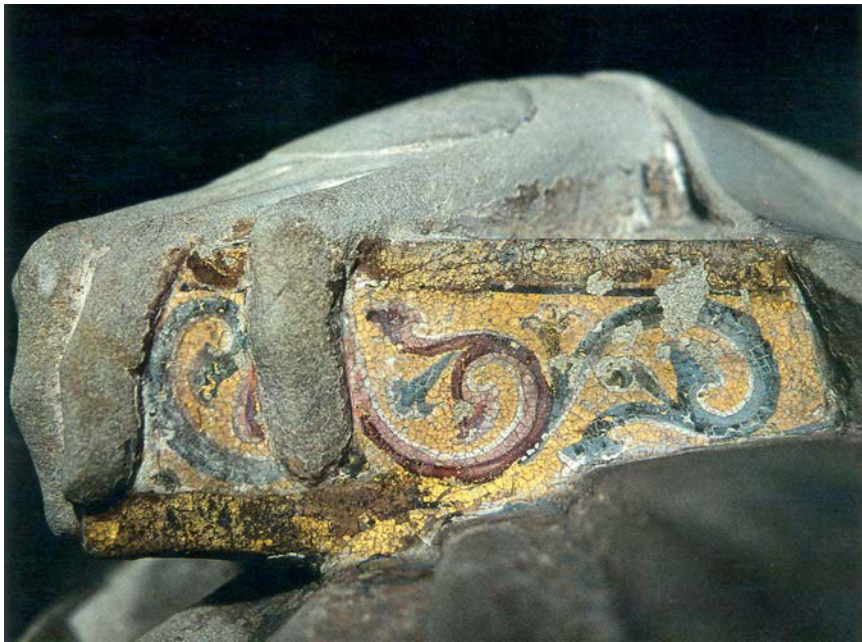
Abb. 4 (unten) Dalmatika und Stola des Clemens: dunkelrote Dalmatika mit blauen Lilienmustern in Spitzovalen und golden abgesetztem Saum, Stola mit grünem Rautenmuster

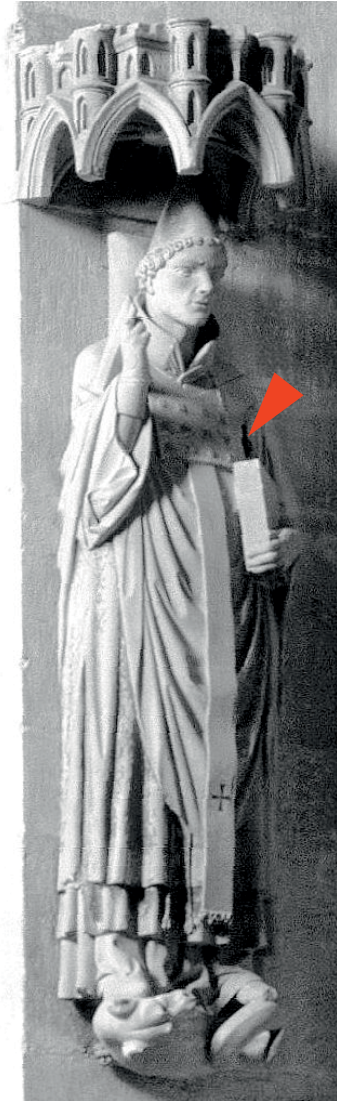
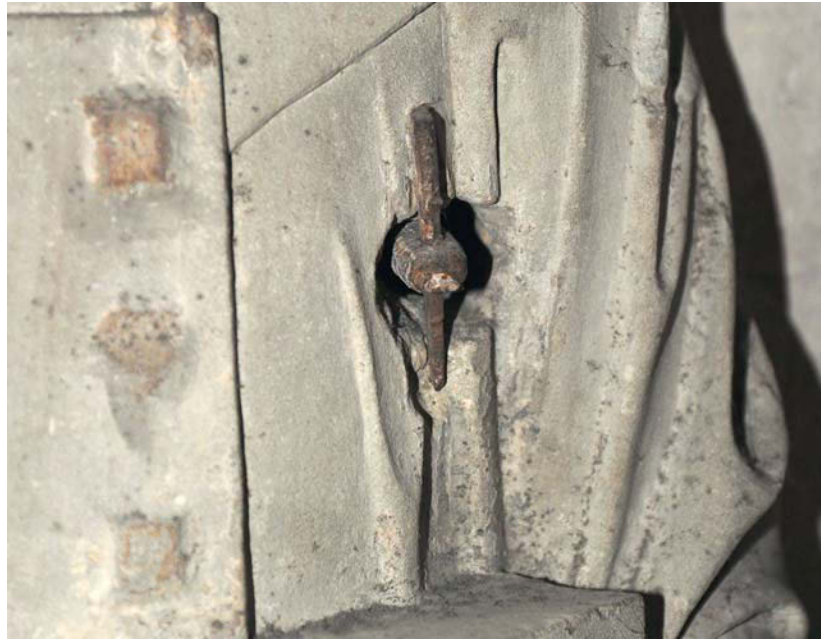
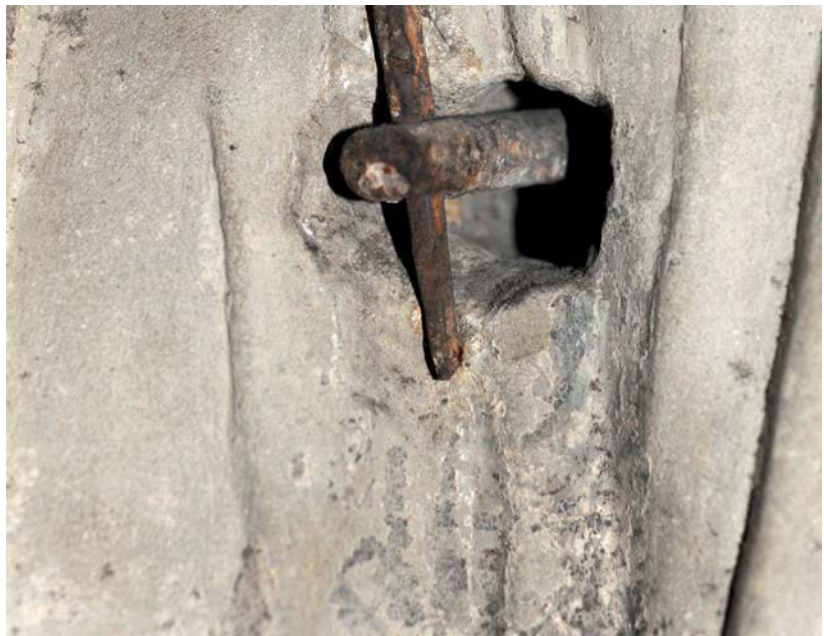
Abb. 6 (oben) Oberkörper des Clemens: nachträglicher Durchbruch im Stein für Halteeisen; unten für Splint zusätzliche Ausarbeitung im Stein, Eisen mit wenigen weißen Farbresten

Abb. 7 (unten) Oberkörper des Clemens: Fassungsreste unterhalb des nachträglichen Durchbruchs als fragmentarische Faltenzeichnung des Gewands

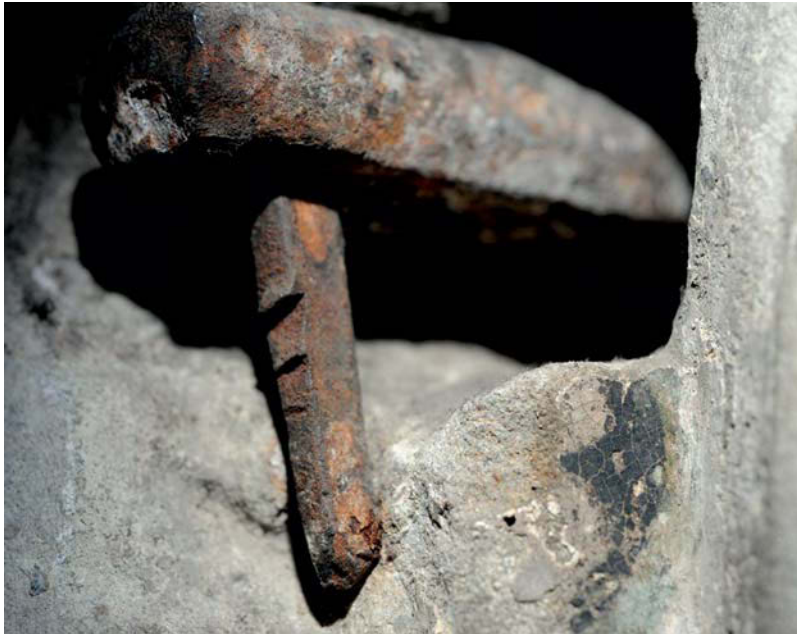
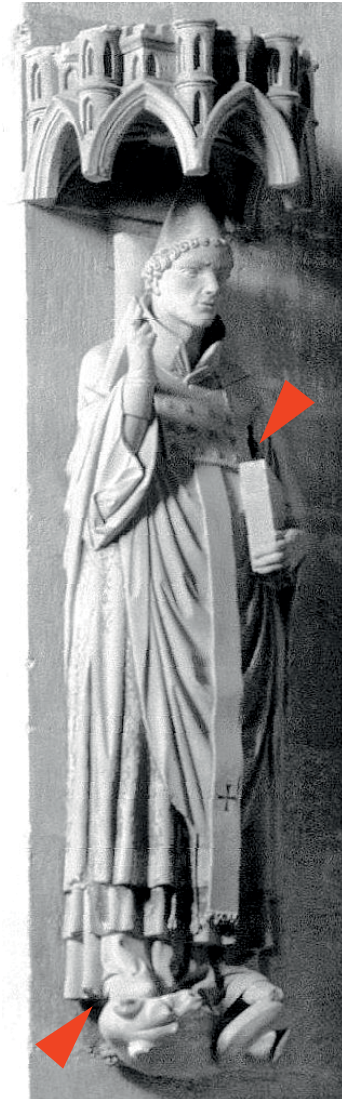
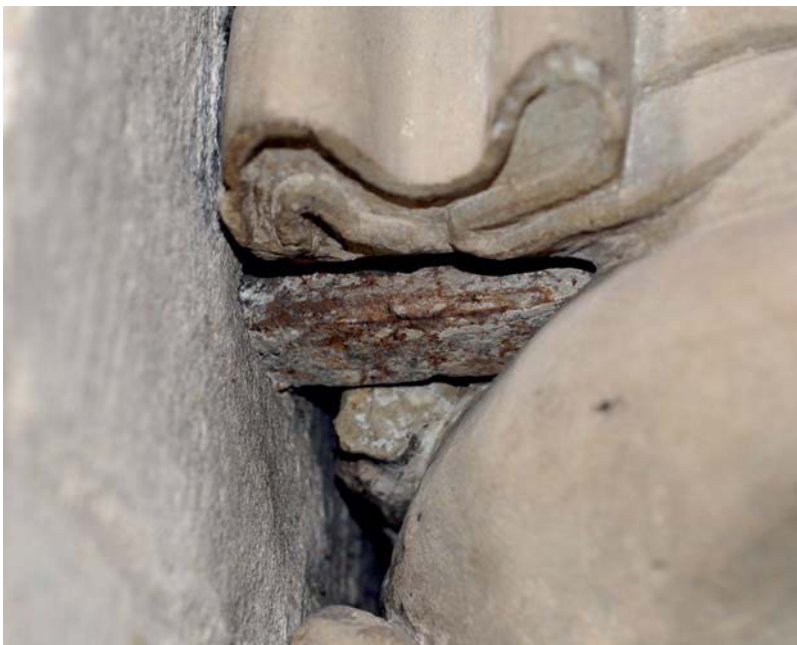
Abb. 8 (oben) Oberkörper des Clemens: Fassungsrest mit unregelmäßiger Abbruchkante zur nachträglichen Öffnung im Oberkörper des Clemens

Abb. 9 (unten) unter Gewandfalten: leicht korrodiertes Flacheisen als Auflager, mit weißen Farbresten

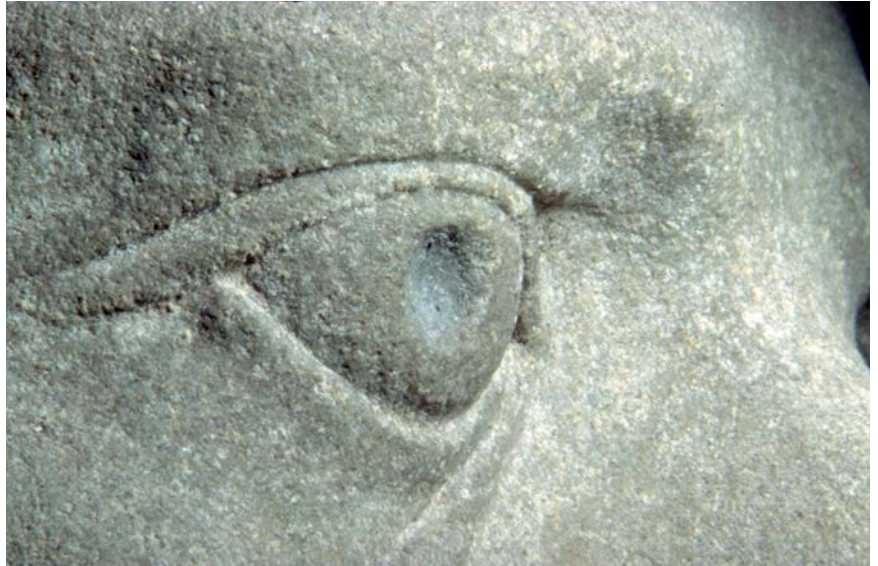
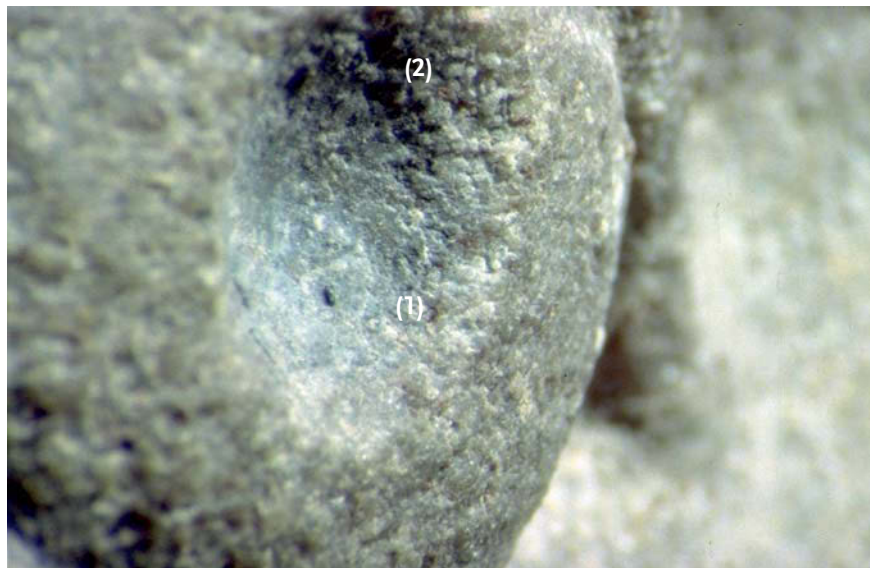
Abb. 12 und 13 rechtes Relief der östlichen Reihe, linkes Auge des Jesaia: für die ältere Bildhauerwerkstatt charakteristische Bohrung mit grauen (1) und schwarzen (2) Farbresten; die untere Kante des oberen Befundfotos entspricht 64 mm, im unteren 16 mm

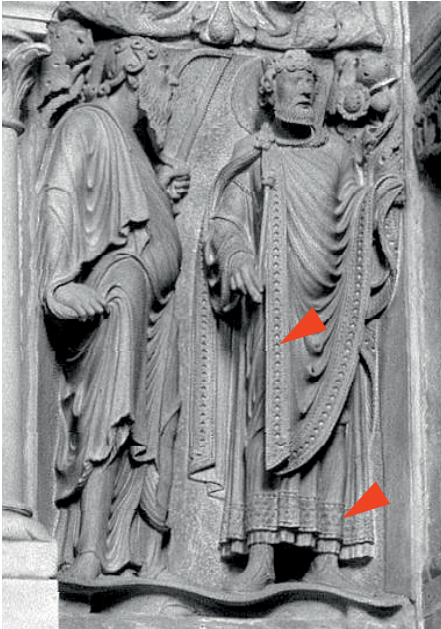
Abb. 16 (oben) rechtes Relief der östlichen Reihe, Mantelsaum des König David: auch auf den plastisch ausgearbeiteten Borten findet sich die bekannte Schichtenfolge aus Grundierung, Orangerot, Zinnfolie und Gold (1), die Bohrungen waren wahrscheinlich nur silberfarben (2); die untere Kante Befundfotos entspricht 52 mm

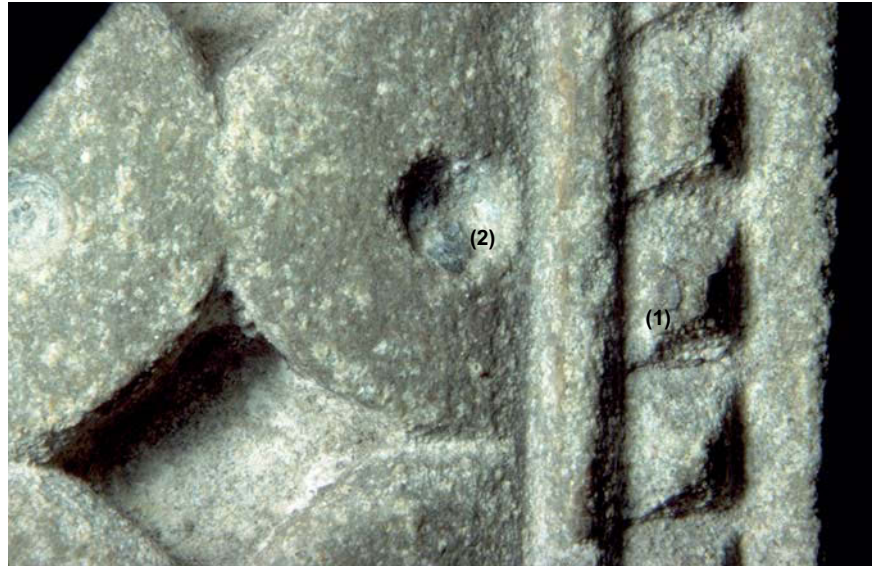
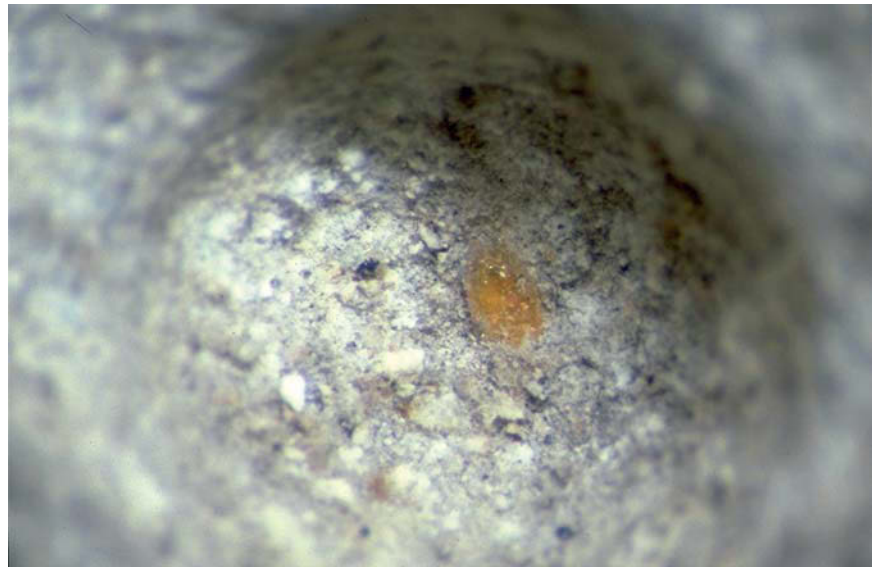
Abb. 17 (unten) rechtes Relief der östlichen Reihe, Gewandsaum des König David: zumindest teilweise waren in Bohrungen der Borten wohl farbige Glasperlen eingesetzt, der hier erhaltene Splitter lässt darauf schließen; die untere Kante des Befundfotos entspricht 20 mm

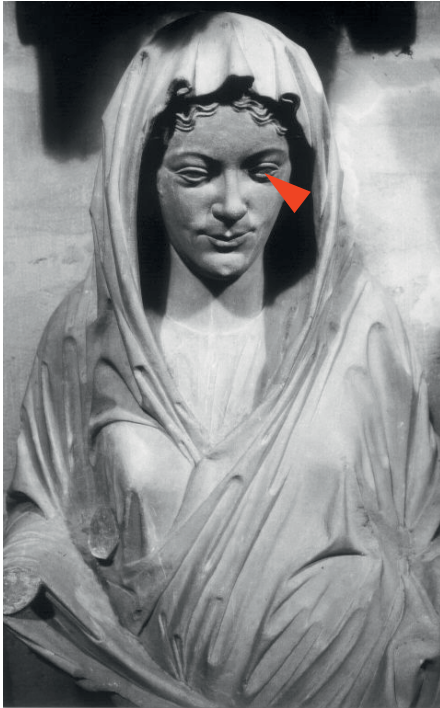
Abb. 20 bis 22 linkes Auge der Maria: im Streiflicht sichtbare Abflachung der Pupille (oben) und Reste der schwarzen Ausmalung direkt auf dem Stein (Mitte); vor allem im Augenwinkel sind Reste der ersten Fassung erhalten (unten), zuunterst in mehreren Lagen Bleiweiß (1), darauf ein Hellrot aus Zinnober (2) und Reste einer grauen Kontur (3); die unteren Kanten der Befundfotos entsprechen jeweils 14 mm

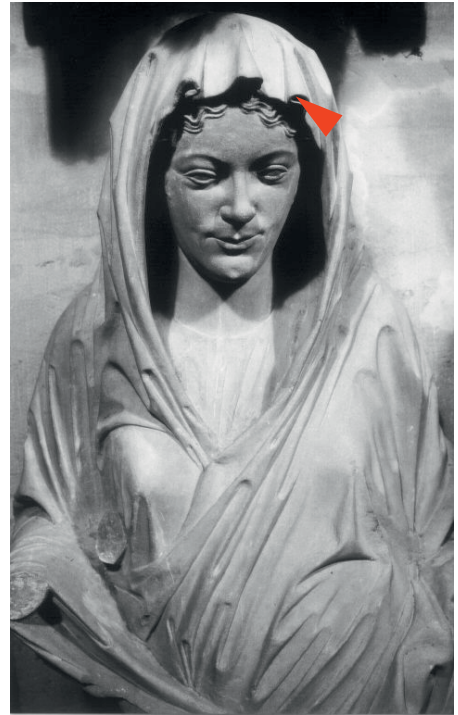
Abb. 23 und 24 Gewand der Maria, Innenseite: ein Rest in der Faltentiefe über der Stirn zeigt die charakteristische Farbigkeit der Stoffinnenseite in der Erstfassung, die weiße Grundierung (1), darauf ein Orange aus Mennige (2) und darüber einem Hellrot aus Zinnober (3); die untere Kante des Befundfotos entspricht 6 mm, Querschliff mit 200-facher Vergrößerung

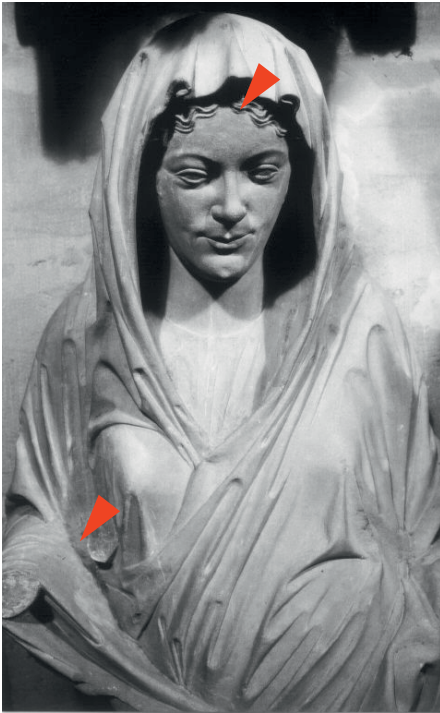
Abb. 25 (oben) Gewand der Maria, Außenseite: eine weiße Grundierung ist an dieser Stelle nicht erkennbar, die Abfolge aus einem dunklen Rot aus Caput Mortuum (2), darüber einem Rosa aus Bleiweiß und Ocker (3) und der ersten Vergoldung (4) entspricht allen anderen Befunden am Gewand; es folgt eine rötlich ockerfarbene Schicht der zweiten Fassung (5), Blattgold fehlt hier; die untere Kante des Befundfotos entspricht 6 mm

Abb. 26 (unten) Maria, Haare und Buch: die Schichtenfolge auf einer Haarsträhne über der Stirn stimmt auch mit der auf dem Buch in Marias linker Hand und der auf den Schuhen überein, auf die mehrlagige Bleiweißgrundierung (1) folgen ein Hellgrau aus Bleiweiß und Beinschwarz (2) und Blattgold (3); die zweite Fassung besteht aus der rotbraunen Schicht (4) und einer weiteren Vergoldung (5); die untere Kante des Befundfotos entspricht 6 mm

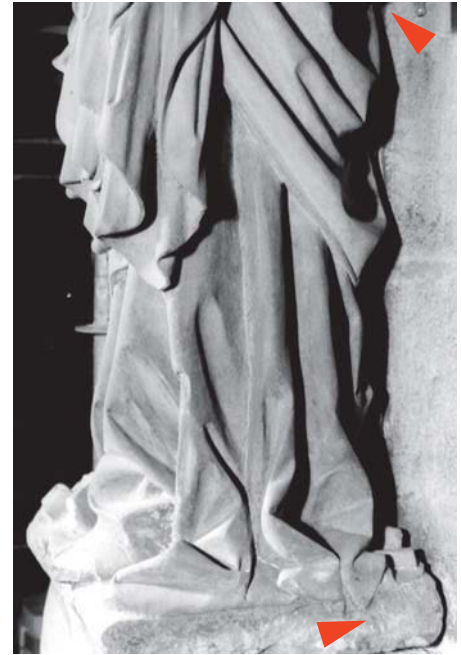
Abb. 27 (oben) Pfeilerfläche hinter der Marienskulptur: der weiße Kreidegrund (1) und das Dunkelrot aus Caput Mortuum (2) sind die erste Fassung der Hintergrundfläche, mit deutlichen Analogien zur ersten Fassung des Gewandes; das Orange aus Mennige (3) und das folgende Hellrot aus Zinnober (4) sind auf dem Pfeiler Zweitfassung und entsprechen der Gewandinenseite der Figur; die untere Kante des Befundfotos entspricht 20 mm

Abb. 28 (unten) linke Plinthenseite der Marienskulptur: die Abfolge aus Dunkelrot (2) und Orange (3) entspricht der Fassung der Pfeilerfläche, siehe oben; das schwarz untermalte Blau aus Azurit (4 und 5) gehört zur Fassung des Untergewandes, von dem eine Falte auf die Plinthe überlappt; Querschliff mit 200-facher Vergrößerung

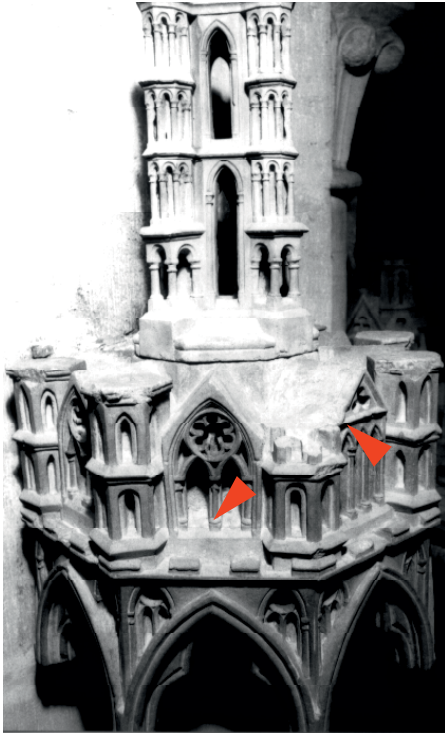
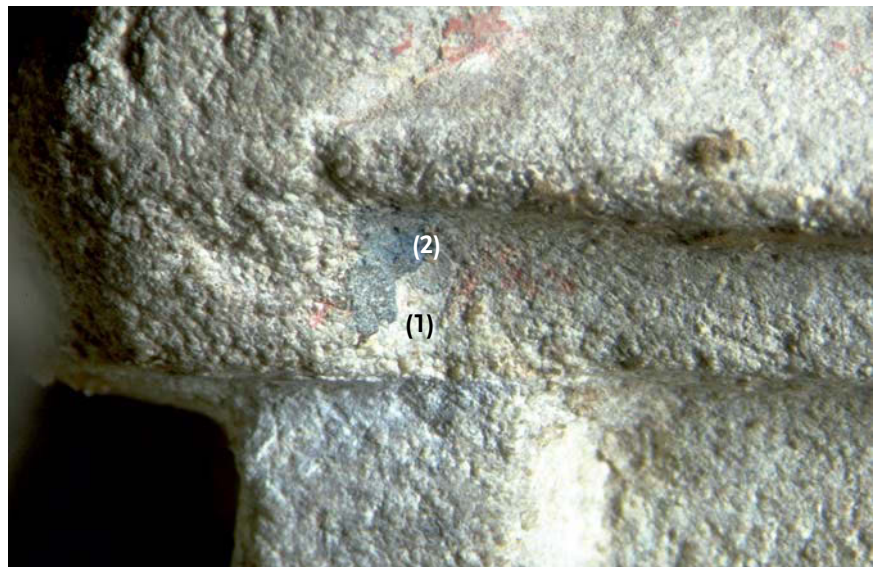
Abb. 29 (oben) Baldachin über der Marienskulptur, Säulenbasis: über dem Kreidegrund Rot aus Zinnober (2), darüber Rest einer grauen Farbe (3); direkt daneben (auf dem Foto nicht sichtbar) auch Vergoldung auf gelbem Anlegemittel; die untere Kante des Befundfotos entspricht 34 mm

Abb. 26 (unten) Baldachin über der Marienskulptur, unter Gesimsprofil: über dem weißen Kreidegrund (1) grau unterlegtes Blau aus Azurit (2); die untere Kante des Befundfotos entspricht 68 mm

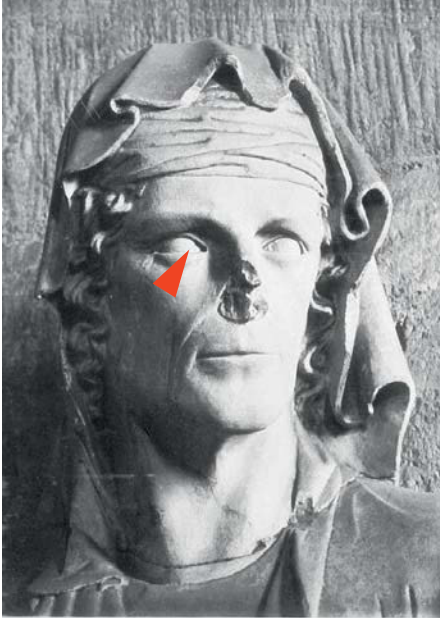
Abb. 32 und 33 rechtes Auge der Elisabeth: auf weißer Grundierung (1) Reste der blau gemalten Iris (2), Pigment ist vermutlich Azurit und darüber der schwarzen Pupille (3), im Augenwinkel hellrot aus Zinnober (4); die untere Kante des Befundfotos oben entspricht 68 mm, im unteren 16 mm

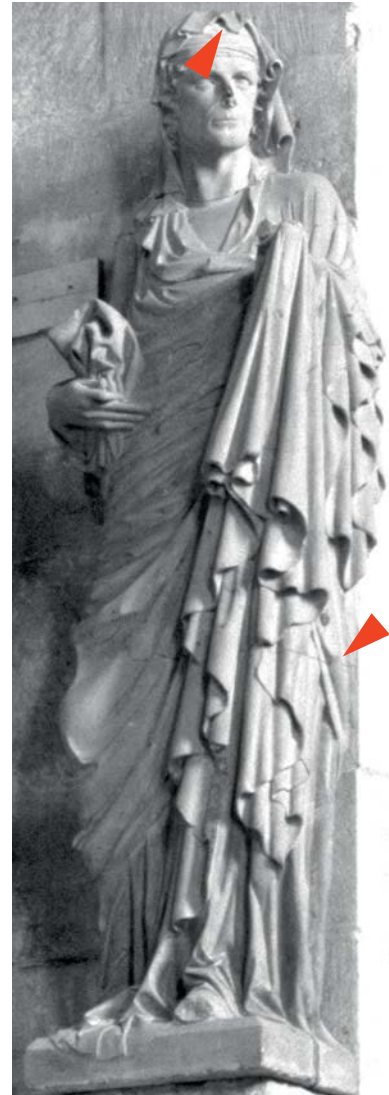
Abb. 34 (oben) Schleier der Elisabeth: die Schleierinnenseite erscheint hellrot (1), wohl aus Zinnober, über der Stirn anscheinend lediglich weiß (2); die untere Kante des Befundfotos entspricht 16 mm

Abb. 35 (unten) Gewand der Elisabeth: das auch für das Gewand der Maria typische Dunkelrot aus Caput Mortuum findet sich auch auf der Elisabeth (3), auf weißer Grundierung (2) über dem Rot folgt meist eine rosafarbene Schicht, die auf dem Foto nicht zu erkennen ist, darüber Blattgold (4), Alles liegt auf dem Harz einer Klebung (1); die untere Kante des Befundfotos entspricht 16 mm

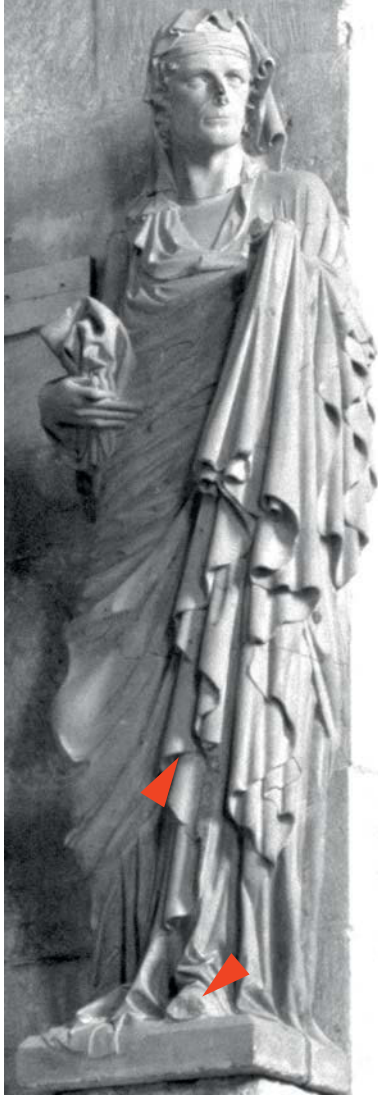
Abb. 36 (oben) Elisabeth, Innenseite des Gewands: das für die Fassung der hellroten Gewandinnenseite verwendete Pigment dürfte Mennige sein (3), darunter liegt Dunkelrot (2) und die weiße Grundierung (1); die untere Kante des Befundfotos entspricht 34 mm

Abb. 37 (unten) Schuh der Elisabeth: die Vergoldung (3) liegt auf Hellgrau (2) und weißem Grund (1), zum Gewand ist der Schuh mit einer kräftigen schwarzen Kontur abgesetzt (4); die untere Kante des Befundfotos entspricht 16 mm

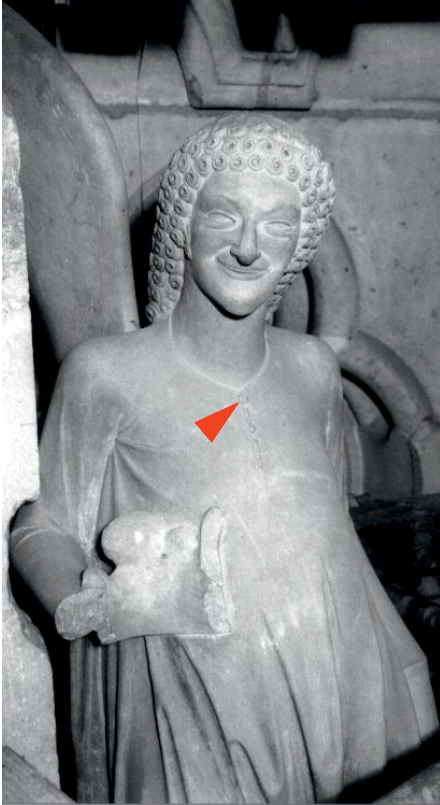
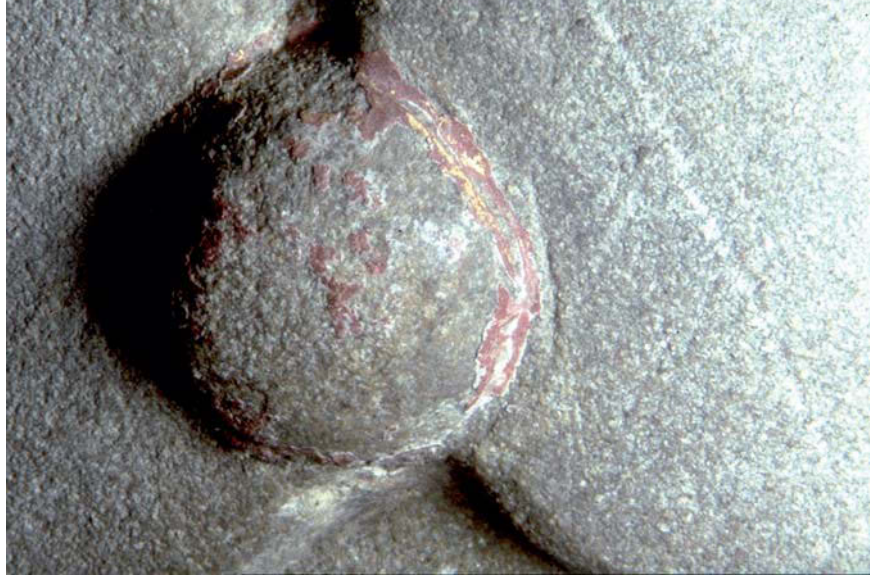
Abb. 40 und 41 oberer Knopf am Gewand des Kronenengels: zuunterst liegt ein Bleiweißgrund (1), es folgt Rot aus Caput Mortuum (2), darüber Blattgold (3); die untere Kante des Befundfotos oben entspricht 68 mm, im unteren 16 mm

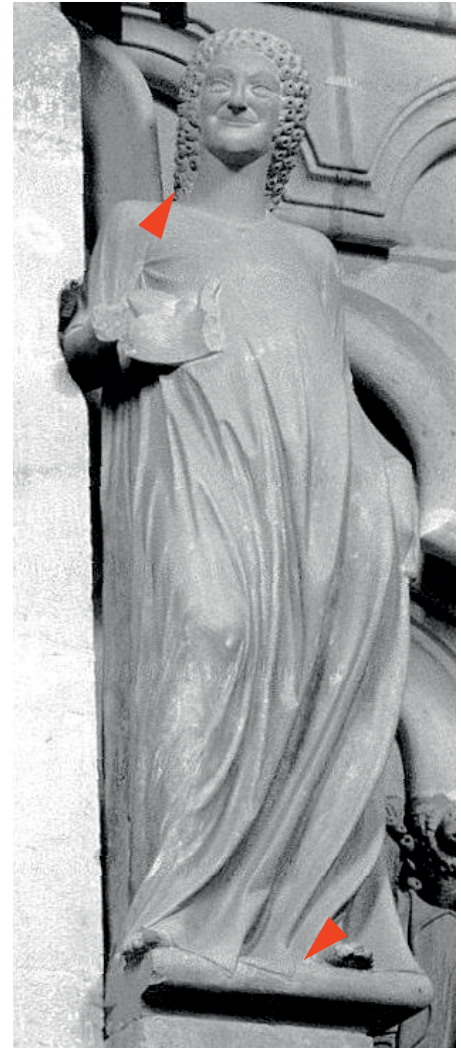
Abb. 42 (oben) Haar des Kronengels: die erste Fassung der Haare besteht zuunterst aus einem zweilagigen Bleiweißgrund (1), der Rosenholzfarbton ist aus Caput Mortuum, etwas Bleiweiß und Ocker gemischt und ölig gebunden (2), zuoberst liegt Blattgold (3), alles entspricht weitgehend der Fassung des Gewandes am Knopf, die zweite Vergoldung, siehe unten, fehlt an dieser Stelle; die untere Kante des Befundfotos entspricht 12 mm

Abb. 43 (unten) Gewand des Kronengels: nur die Zweitvergoldung ist hier erhalten, über der weißen Grundierung (1), liegt Hellbraun (2) und Blattgold (3); die untere Kante des Befundfotos entspricht 68 mm

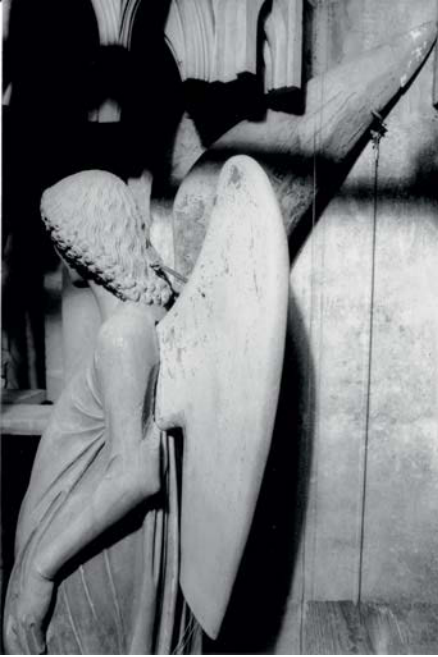
Abb. 44 Kronenengel: gesamte Ansicht des hinteren Flügels, Rückseite ungefasst oder nur weiß grundiert

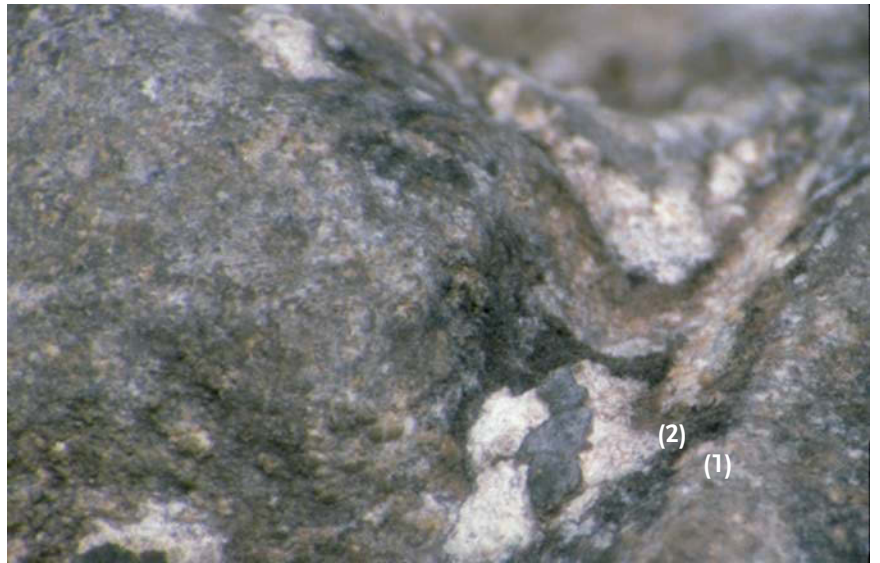
Abb. 50 (oben) rechtes Auge des Dionysius: die Blickrichtung ist durch eine schwarze Vorzeichnung auf dem Stein angegeben, das Pigment Elfenbeinschwarz ist in Leimtempera gebunden (1), die erste Fassung der Iris ist weiß grundiert (2), darüber liegt Grau aus Ruß, gelbem und rotem Ocker (3), wie schon bei der Maria findet sich im Augenwinkel ein Hellrot (4); die untere Kante des Befundfotos entspricht 68 mm

Abb. 51 (unten) Dionysius, Locke über linkem Ohr: auf weißem Grund (1) war die erste Fassung der Haare wahrscheinlich braun bis braungrau (2), darüber liegen jüngere Übermalungen; die untere Kante des Befundfotos entspricht 16 mm

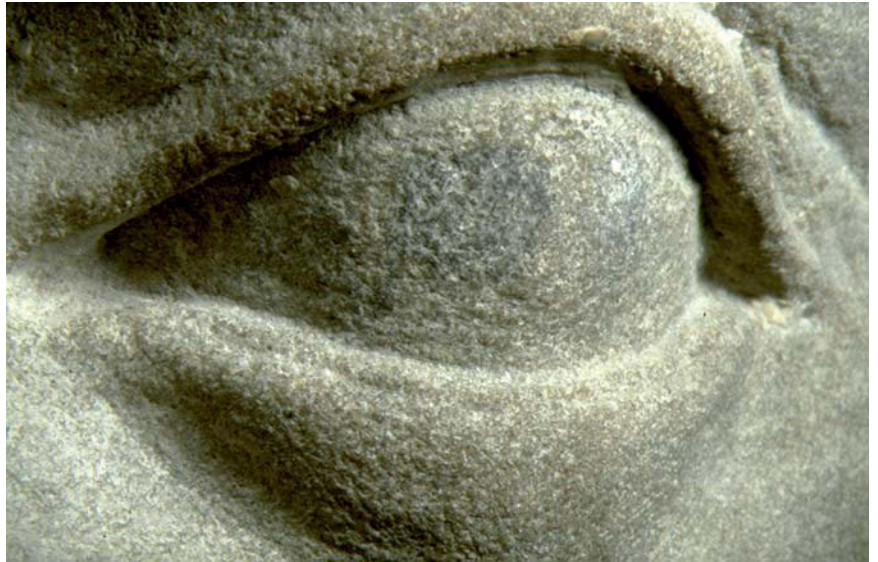
Abb. 58 (oben) linkes Auge des Reiters: schwarze Ausmalung der Pupille und Kontur der Iris direkt auf der Steinoberfläche, weiße Reste stammen von der Grundierung der ersten Polychromie; die untere Kante des Befundfotos entspricht 68 mm

Abb. 59 (unten) Mantel über der linken Schulter des Reiters: in den Tiefen der Falten finden sich Reste der für den Mantel charakteristischen Schichtenfolge; auf dem Kreidegrund (1) folgt eine ockerfarbene Schicht aus Bleimennige und Terra di Siena (2), das ursprünglich Rotorange ist nur im Schliff bzw. durch die chemische Analyse nachweisbar, gleiches gilt für das vor Ort nicht erkennbare Zinnober, das Schwarz darüber ist veränderte Zinnfolie (3), Blattgold blieb an dieser Stelle nicht erhalten; die untere Kante des Befundfotos entspricht 26 mm

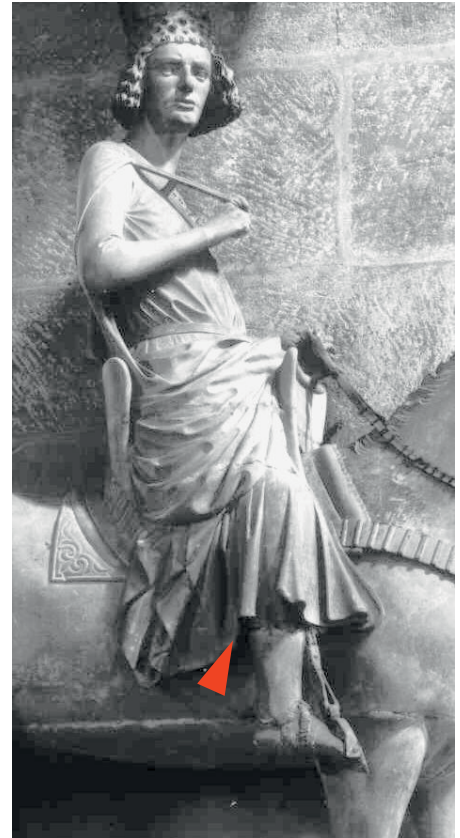
Abb. 60 und 61 Mantelsaum des Reiters: weitgehend identisch mit Befunden an der Schulter; auf dem Kreidegrund (1) die ursprünglich rotorangefarbene Schicht aus Bleimennige und Ocker (2), darüber verschwärzte Zinnfolie (3), auch Blattgold blieb erhalten (4), eine Übermalung ist deutlich zu erkennen (5); die untere Kante des Befundfotos oben entspricht 16 cm, Querschliff mit 200-facher Vergrößerung

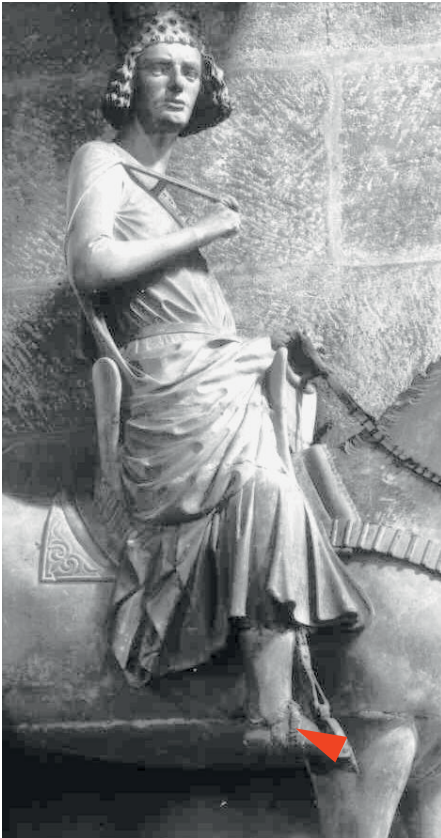
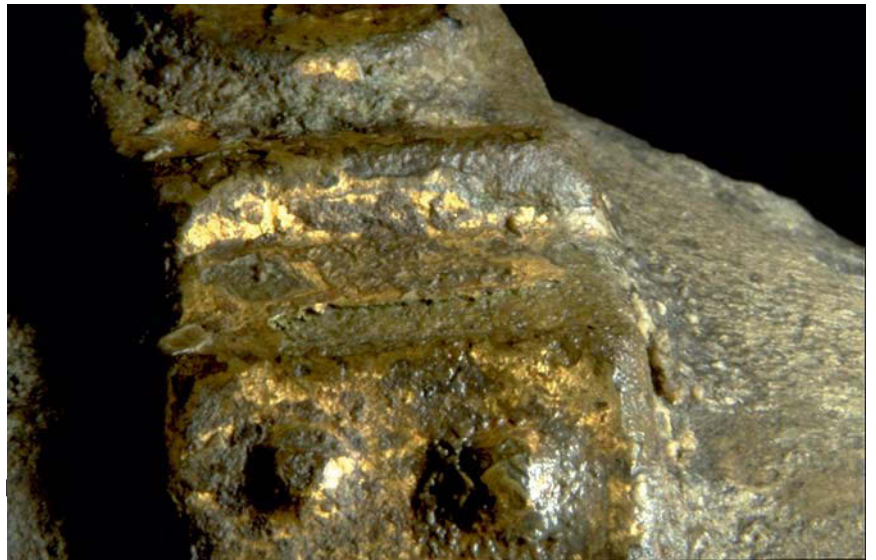
Abb. 62 bis 64 Schuhriemen des Reiters: diese Vergoldungsvariante findet sich bspw. auch auf der Krone: grüne Grundierung aus Malachit und Blei-Zinn-Gelb (1), darüber Rotbraun aus Ocker und Grünspan (2), das folgende Gelb aus Blei-Zinn-Gelb und Bleiweiß (3), dann Blattgold (4) und eine mörtel-ähnliche Schlämme (5); die untere Kante des Befundfotos oben entspricht 64 mm, des Fotos in der Mitte 26 mm, Querschliff mit 200-facher Vergrößerung

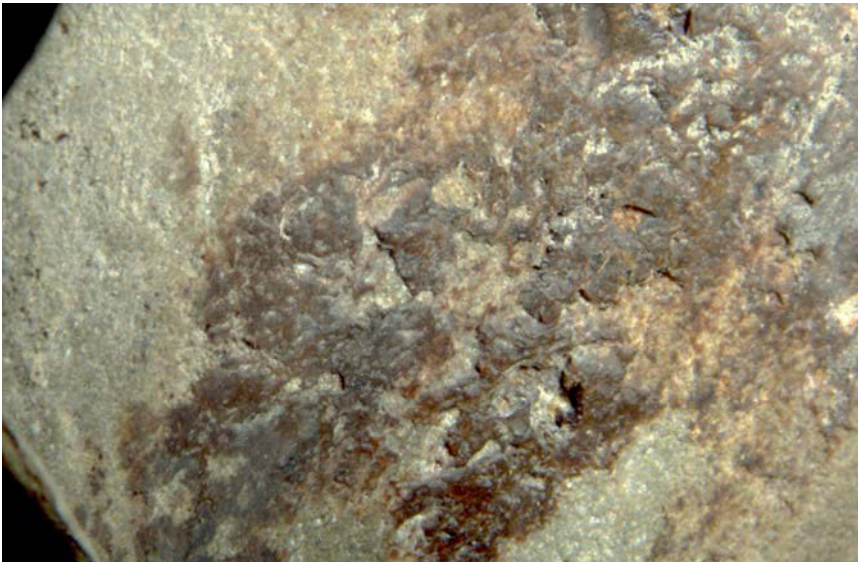
Abb. 65 (oben) Pferd der Reitergruppe: Klebeharz zur Befestigung des originalen Zügels hinten am Unterkiefer des Pferdes, es war Grund für dessen bisherige Interpretation als Rotfuchs; die untere Kante des Befundfotos entspricht 68 mm

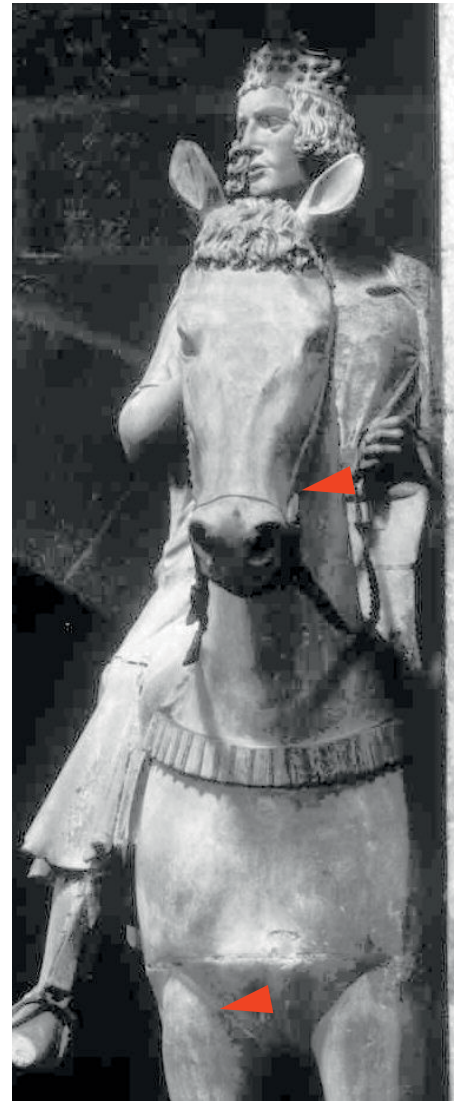
Abb. 66 und 67 (Mitte und unten) Pferd der Reitergruppe: die Abfolge von weißem Kreidegrund im Stein (1), darüber einer dicken Lage Bleiweiß (2), dann Pflanzenschwarz (2) in unterschiedlicher Transparenz ist typisch für die Befunde am Pferdekörper, es folgen Übermalungen (4); die untere Kante des Befundfotos entspricht 16 mm, Querschleiff mit 200-facher Vergrößerung

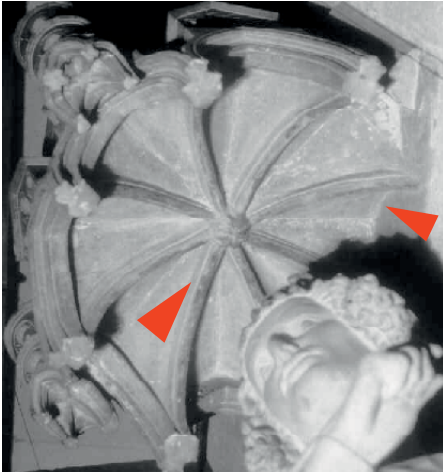
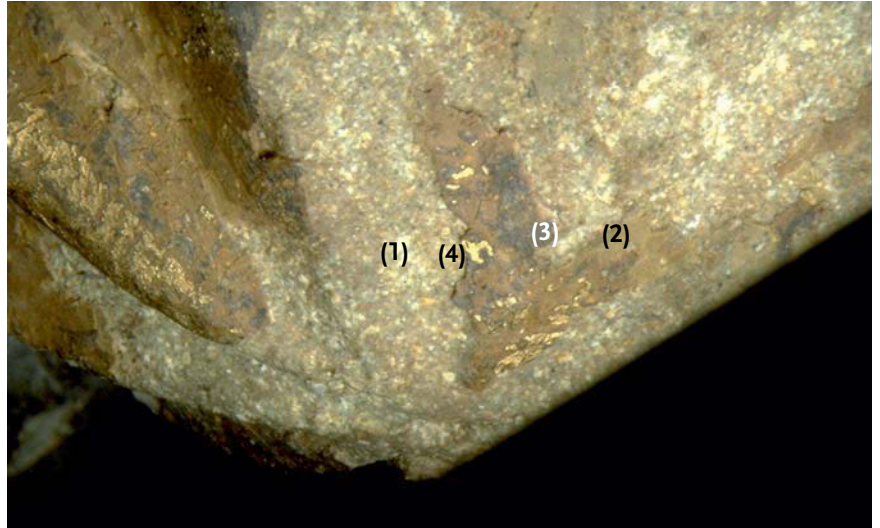
Abb. 68 Baldachin der Reitergruppe: über dem Kreidegrund (1) folgt die hellrote Schicht aus rotem und gelbem Ocker (2), sowie nur auf den Rippen verschwärzte Zinnfolie (3) und Blattgold (4); die untere Kante des Befundfotos entspricht 68 mm

Abb. 69 an die Reitergruppe angrenzende Pfeilerfläche: die typische Abfolge findet sich auf den Schildflächen des Baldachins und auch in der gesamten Umgebung der Gruppe, bspw. an der Hintergrundfläche des unteren Blocks des Pferdes; zuunterst Weiß (1), dann Gelb (2), verschmutztes Hellgrau (3) und ebenfalls verschmutztes Beige (4), alles sind wohl Kalktünchen; die untere Kante des Befundfotos entspricht 68 mm

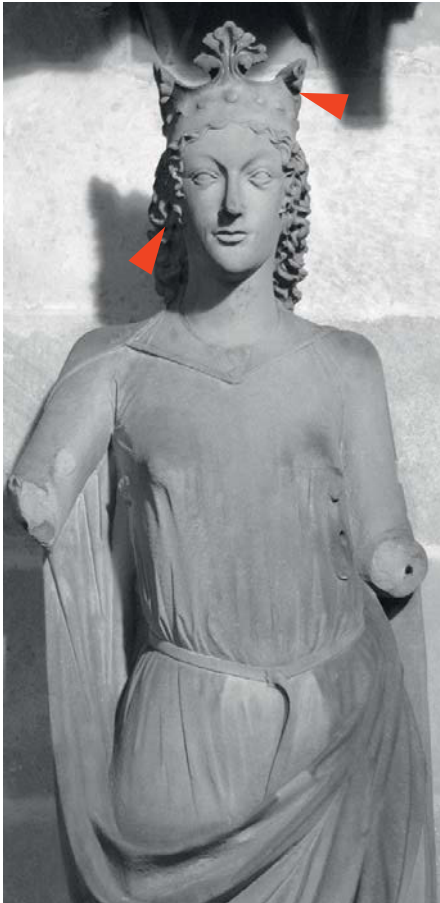
Abb. 75 (oben) Ecclesia vom Fürstenportal, Krone: auf der verwitterten, ölig gebundenen Bleiweißgrundierung (1) liegt direkt das Blattgold (2); Querschliff mit 50facher Vergrößerung

Abb. 76 (unten) Ecclesia vom Fürstenportal, Haare: die rotbraune Schicht (2) auf dem Bleiweißgund (1) besteht in der Hauptsache aus gelbem und rotem Ocker, Bleiweiß und Pflanzenschwarz; Querschliff mit 200facher Vergrößerung

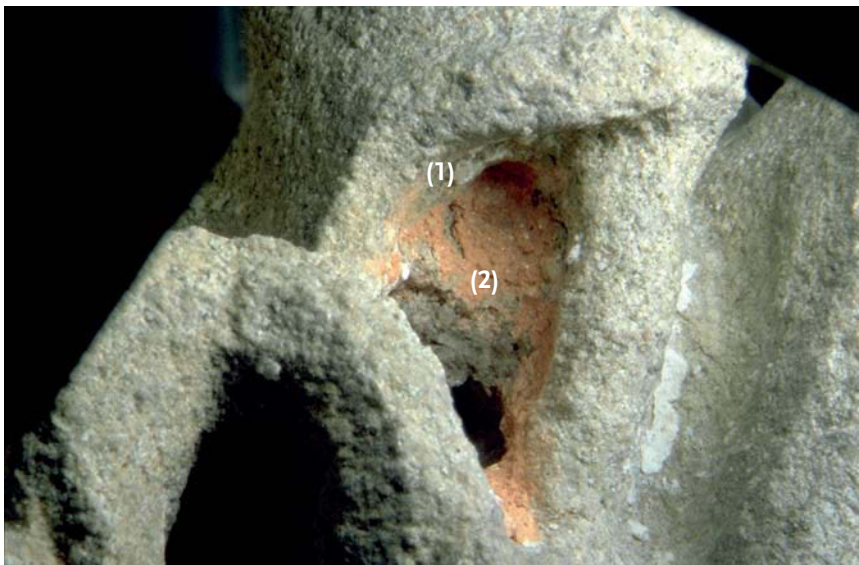
Abb. 77 (oben) rechtes Gewände des Fürstenportals, linkes Auge des vierten Propheten von innen: Reste einer direkt auf der Steinoberfläche aufgetragenen schwarzen Augenzeichnung; die untere Kante des Befundfotos entspricht 64 mm

Abb. 78 (unten) rechtes Gewände des Fürstenportals, Konsole unter dem rechten Fuß des jugendlichen Apostels außen: kräftiges Rot auf weißer Grundierung findet sich nur an dieser Stelle, Bezüge zu den übrigen Farbresten im Portal ergeben sich nicht; die untere Kante des Befundfotos entspricht 64 mm

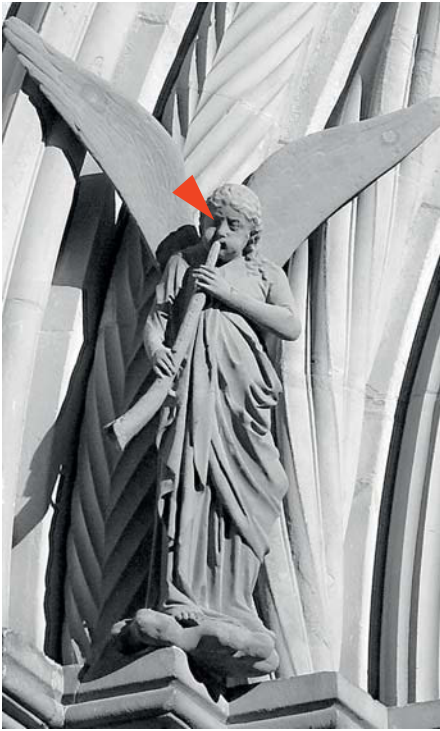
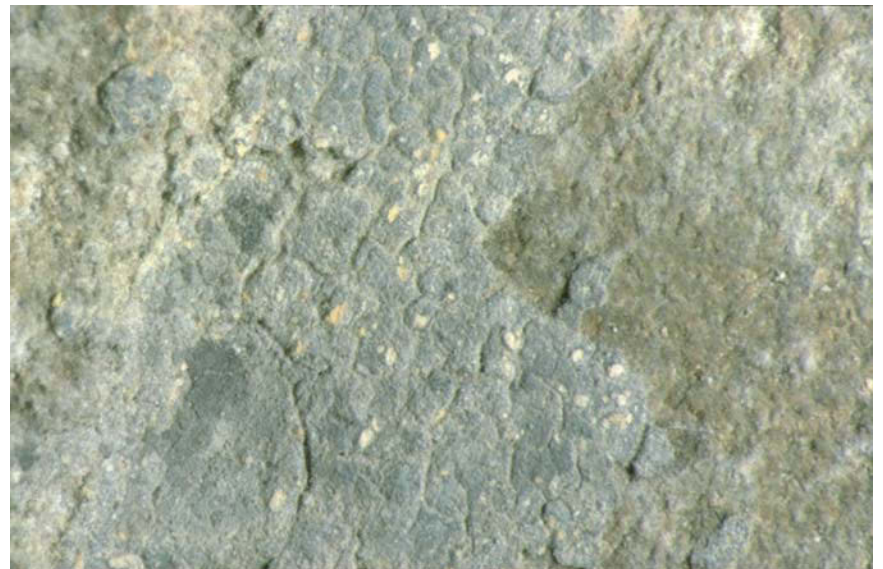
Abb. 79 (oben) Posauenengel vom Fürstenportal, Nase und rechtes Auge: ockerfarbene Reste auf Weiß in den Steinporen; die untere Kante des Befundfotos entspricht 64 mm

Abb. 90 (unten) Posauenengel vom Fürstenportal, Rückseite: größerer Rest der grauen Zweitfassung mit eingeschlossenen gelben und weißen Partikeln; die untere Kante des Befundfotos entspricht 26 mm
