Die Skulpturen  
der Jüngerer Werkstatt  
im Bamberger Dom.  
Bauforscherische  
Untersuchung der  
Bildhauertechnik  
und der Standorte.

## Band II.1

Einleitung  
Architektur  
Nordseitenschiff  
Konsolen  
Reiter  
Jungfrau Maria

Maren Zerbes

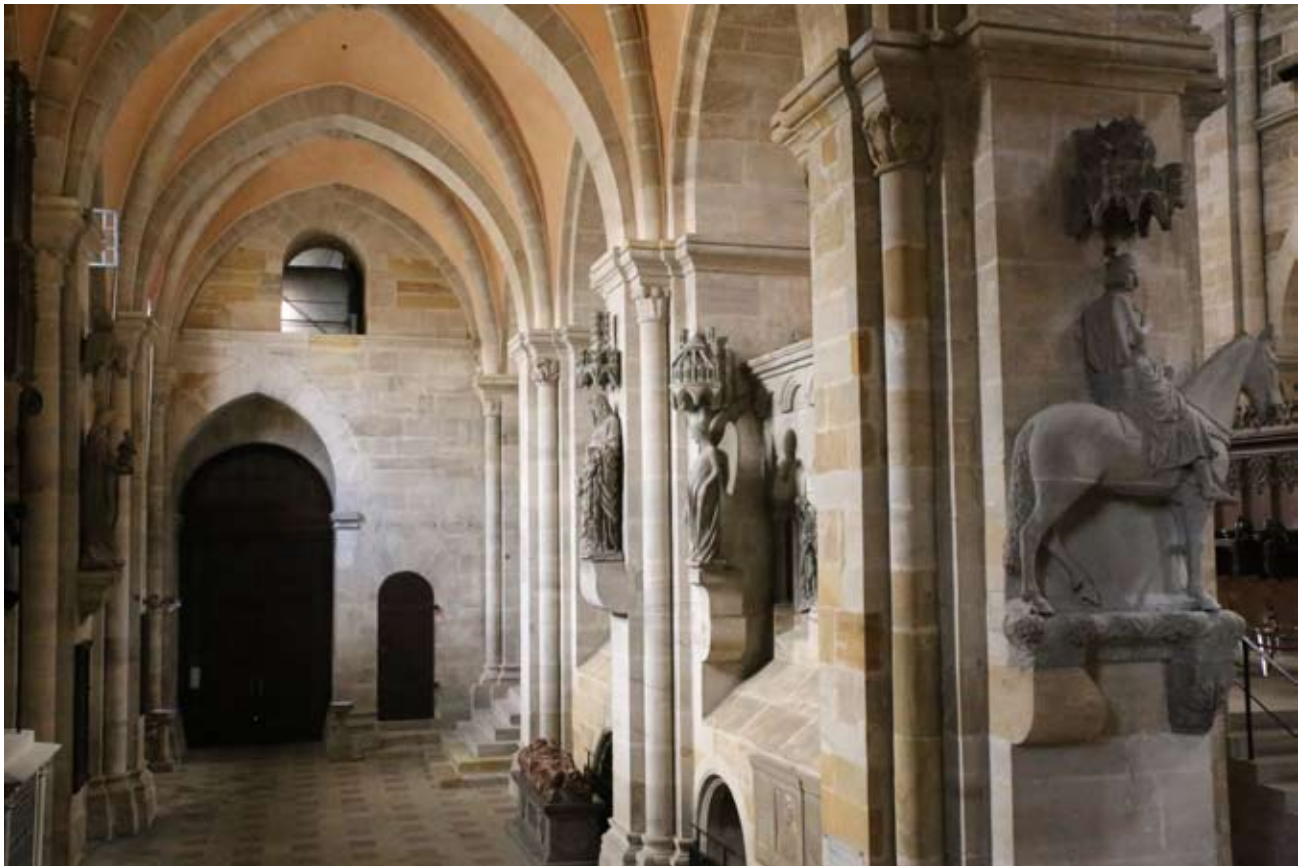
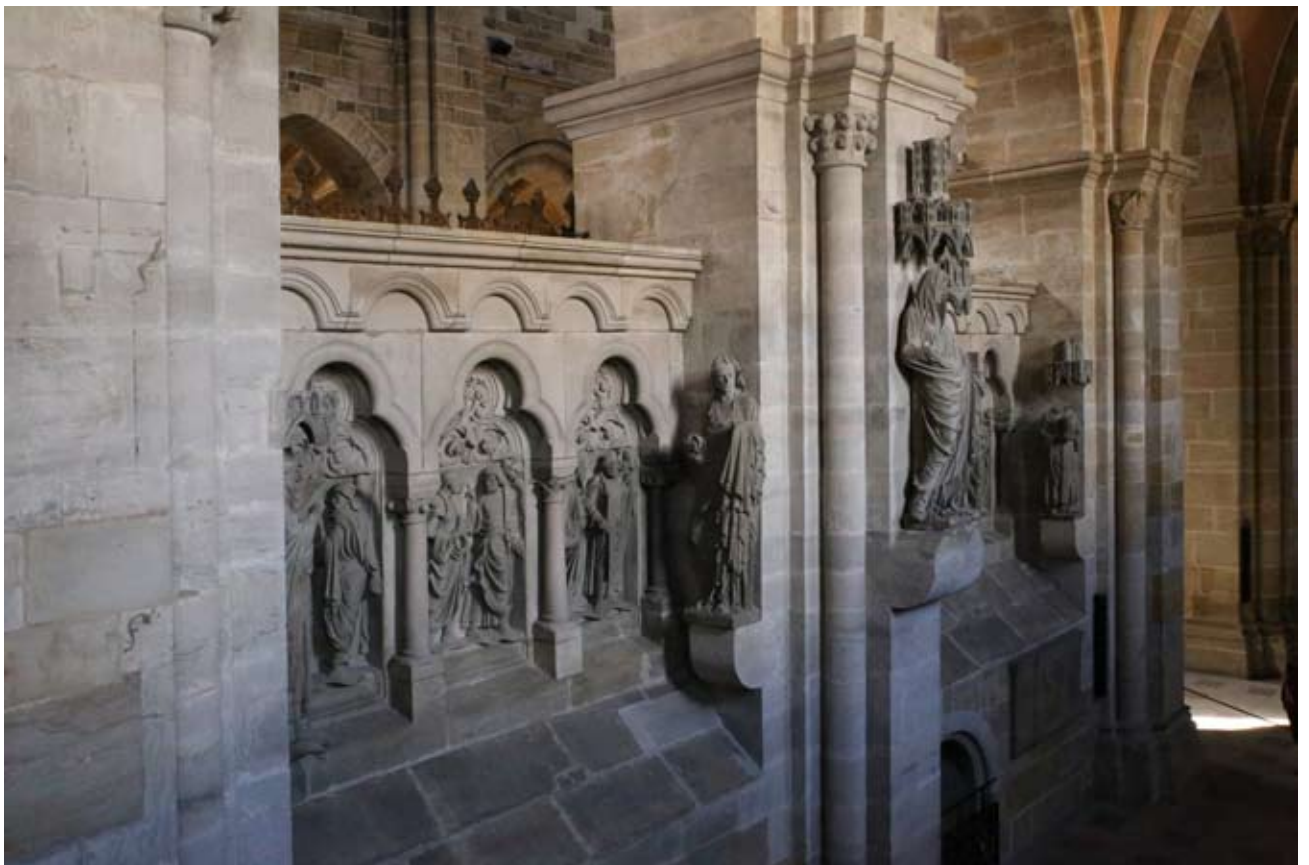
Oben: Blick ins Nordseitenschiff vom Fürstenportal nach Osten, Joche N1 bis N3 mit nördlicher Chorschrankenwand, Maria, Lachendem Engel und Reiter. Unten: Nördliche Chorschrankenwand, Joche N2 und N3 mit Alter Frau, Jungfrau Maria und Hl. Dionysius von Joch N1 nach Westen.

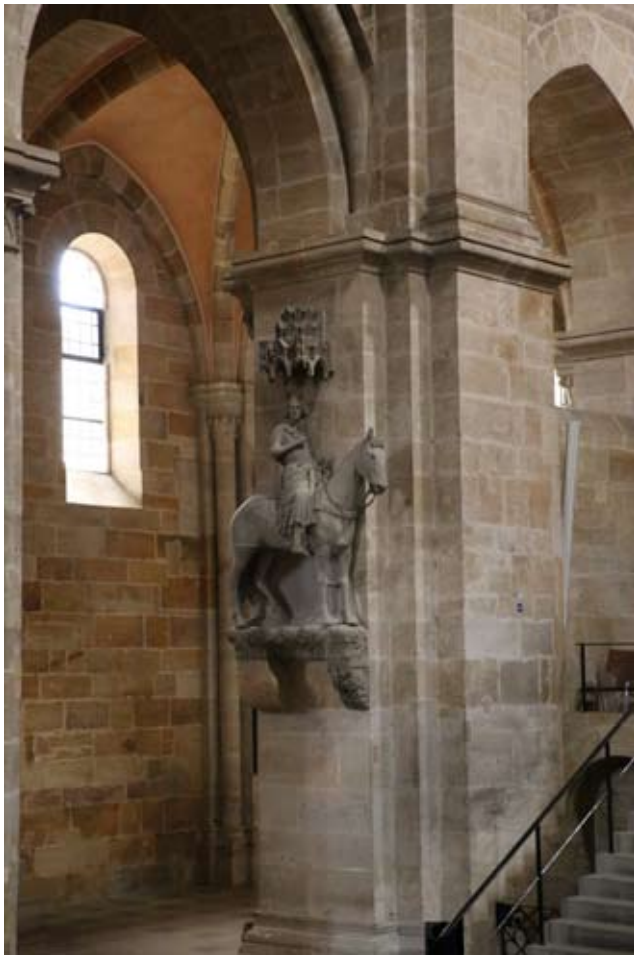
Reiter und Standfiguren im Nordseitenschiff stehen auf massiven, viertelkreisförmigen Konsolen. Solche finden sich an allen Ostchorpfeilern. Die meisten jener Kragsteine, auch der linke unter dem Reiterrelief, wurden im Entstehungsprozess der Pfeiler versetzt. Sie sind somit älter als die Bildwerke und ihre ursprüngliche Funktion ist ungeklärt. Für die Erforschung der geplanten Skulpturenstandorte sind diese Konsolen von fundamentaler Bedeutung. Den rechten Kragstein unter dem Reiter in Form einer Blattmaske schuf die Jüngere Bildhauerwerkstatt.

Vor dem Versatz beider Kragsteine des späten 19. Jh., die bis in die 1980er Jahre das ausgebaute Verkündigungsrelief der Älteren Bildhauerwerkstatt trugen, wurde hier eine entstehungszeitliche Konsole abgearbeitet.

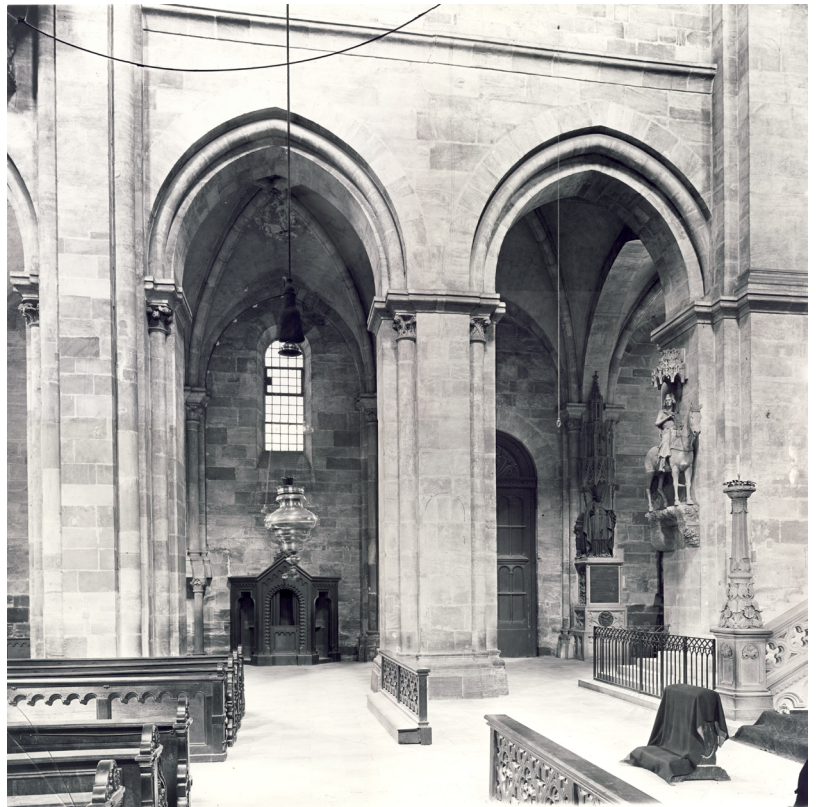
Rechts: Vermessung des Bamberger Doms 1903/04 durch die Königlich Preußische Messbildanstalt, (Gründung 1885) unter Leitung von Albrecht Meydenbauer. Aus Messbildfotos von 40 x 40 cm entstanden Photogrammetrien im Maßstab 1:100. Hier Ausschnitte aus Messbildfoto V Bd 774.67, Staatsbibliothek Bamberg, von 1903 und Längsschnitt nach Norden mit Reiter aus Messbildblatt V Bd 774.142e. Links: Meydenbauers Messbildkammer, aus: Grimm, 120 Jahre Photogrammetrie, 1978, S. 20.

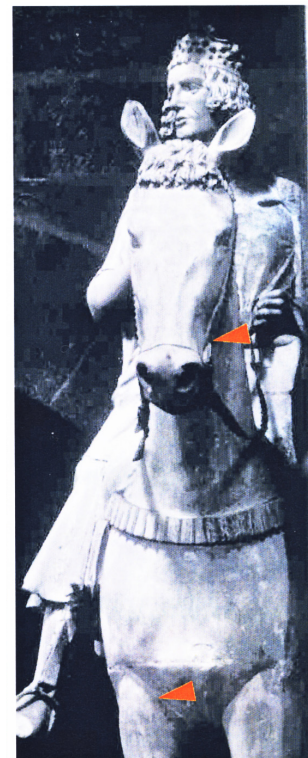
**Abb. 65 (oben) Pferd der Reitergruppe:** Klebeharz zur Befestigung des originalen Zügels hinten am Unterkiefer des Pferdes, es war Grund für dessen bisherige Interpretation als Rotfuchs; die untere Kante des Befundfotos entspricht 68 mm

**Abb. 66 und 67 (Mitte und unten) Pferd der Reitergruppe:** die Abfolge von weißem Kreidegrund im Stein (1), darüber einer dicken Lage Bleiweiß (2), dann Pflanzenschwarz (2) in unterschiedlicher Transparenz ist typisch für die Befunde am Pferdekörper, es folgen Übermalungen (4); die untere Kante des Befundfotos entspricht 16 mm, Querschliff mit 200-facher Vergrößerung

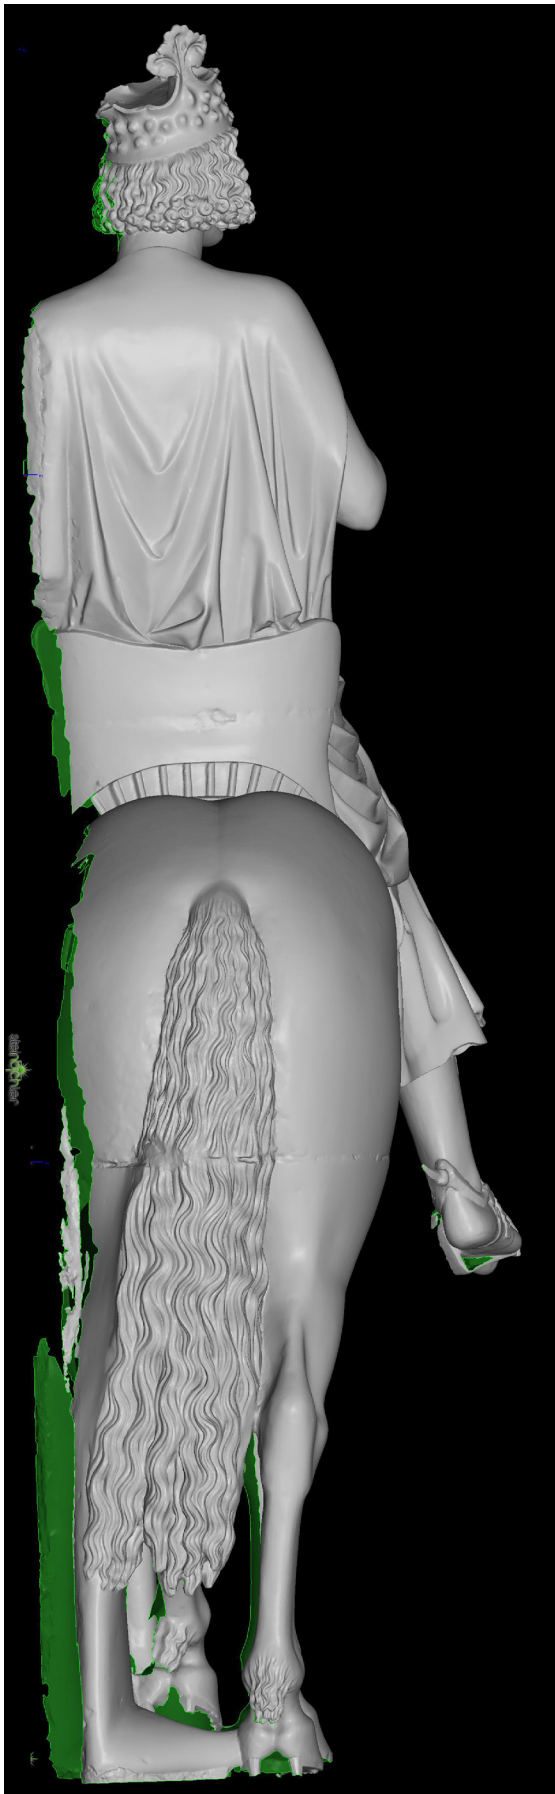
Vermessung und interdisziplinäre Forschung an Skulpturen der Jüngerer Bamberger Werkstatt. 3D Scan vom Reiterrelief. Links: Rückansicht, hier M 1:10. Rechts: Untersicht rechter Fuß mit Steigbügel, o. M. Später als das Handaufmaß des Reiters, erstellte Rainer Drewello (Professur Lehrstuhl für Restaurierungswissenschaften der Universität Bamberg) einen experimentellen Scan. Hier ergänzt der Scan die Dokumentation der Autorin um weitere Ansichten.

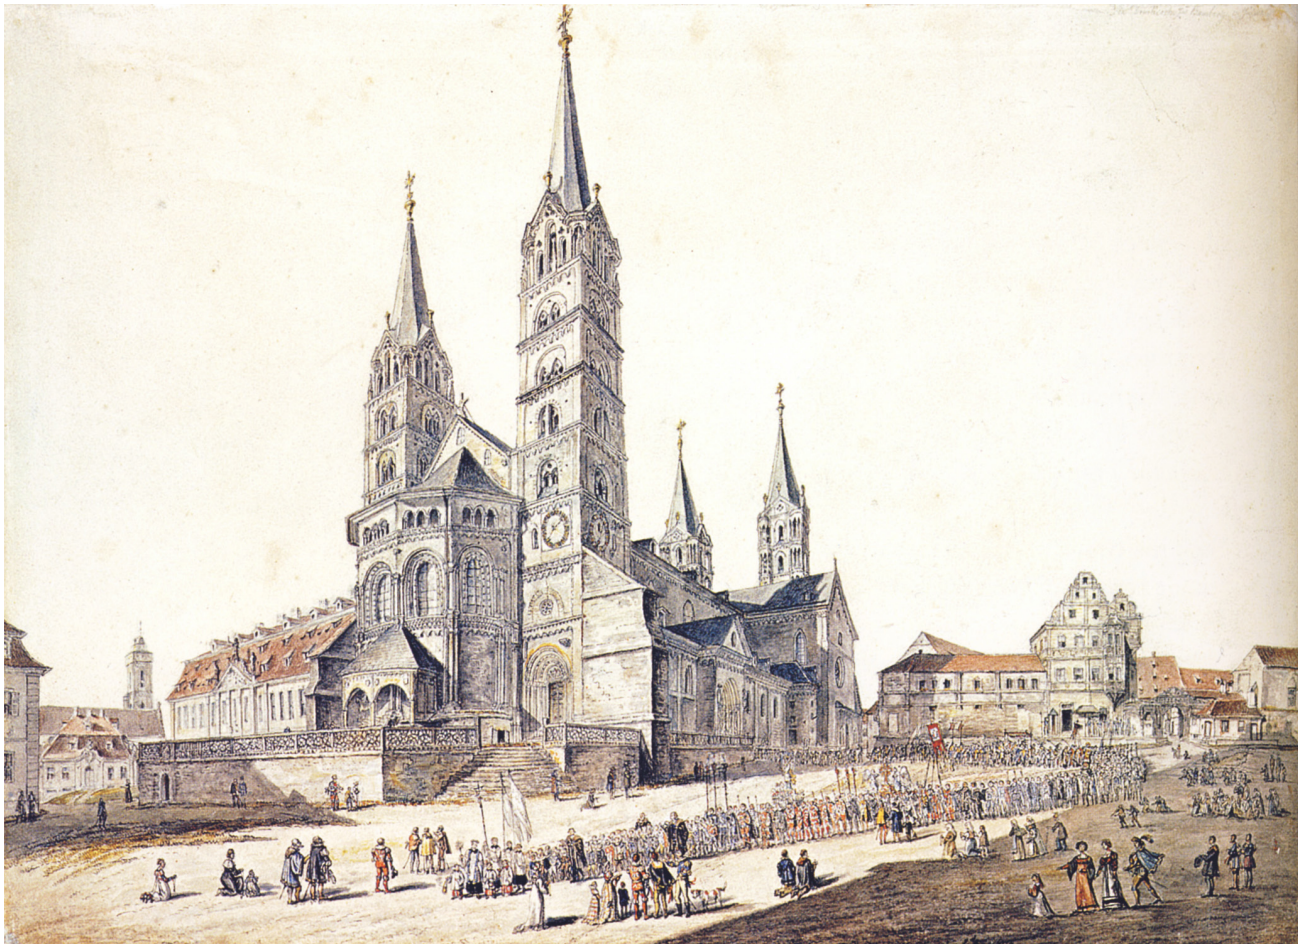
Zwischen 1515/18 und 1841 war an die Ostapsis das sog. Reiterhäuslein angebaut. In der offenen Halle befanden sich drei steinerne Reiterbilder, von denen heute nur noch eines erhalten ist. Diese Skulpturen sind nicht zu verwechseln mit dem Reiterrelief der Jüngeren Werkstatt, das stets im Dominneren versetzt war.

Vor dem Domkranz stand zwischen 1899 und 1979 noch ein Reiter, das bronzene Denkmal Luitpolds von Bayern (1821-1912), seit 1886 Prinzregent.

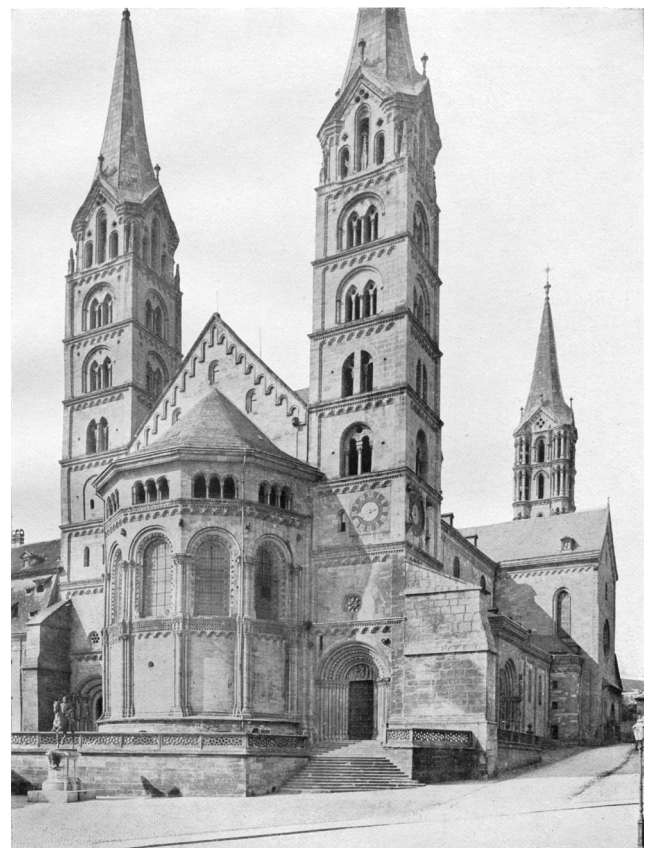
Dom von Nordosten mit dem 1511-13 errichteten Domkranz. Im Vordergrund, rechts der Ostapsis, der Nordostturm mit dem Gnadenportal, an der Längsseite des Domes das Fürstenportal.

Oben: Zustand 1819. F. K. Rupprecht, Historisches Museum Bamberg, Gr. 1270, aus: C. Dümler: Dom, 2005, S. 56.

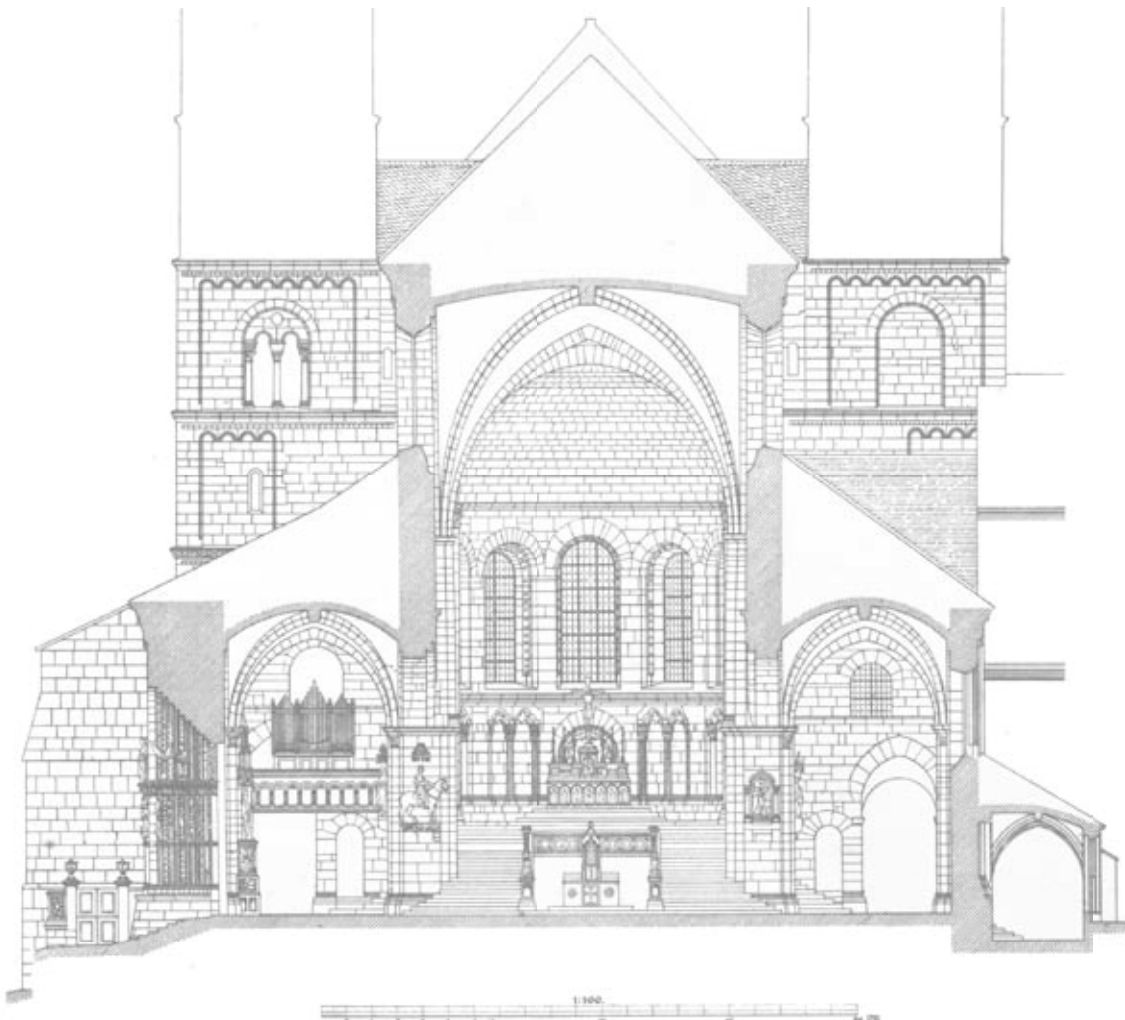
Dom. Oben: Querschnitt nach Osten, unten: Ausschnitt Längsschnitt nach Norden (östliche Hälfte), Zustand 1904. M 1:300. Aufgenommen wurde auch die Ausstattung des Domes, darunter das Reiterrelief und die Jungfrau Maria. Das dargestellte Fugenbild der Photogrammetrie, im Original M 1:100, ist im Wesentlichen aus den Messbildfotos korrekt übertragen, kann jedoch nicht die Detailtreue wie ein großmaßstäbliches steingerechtes Aufmaß liefern. Messbilder V Bd 774.142a, urn:nbn:de:bvb:22-dtl-0000080964 (oben), V Bd 774.142e, urn:nbn:de:bvb:22-dtl-0000081006 (unten), Staatsbibliothek Bamberg.

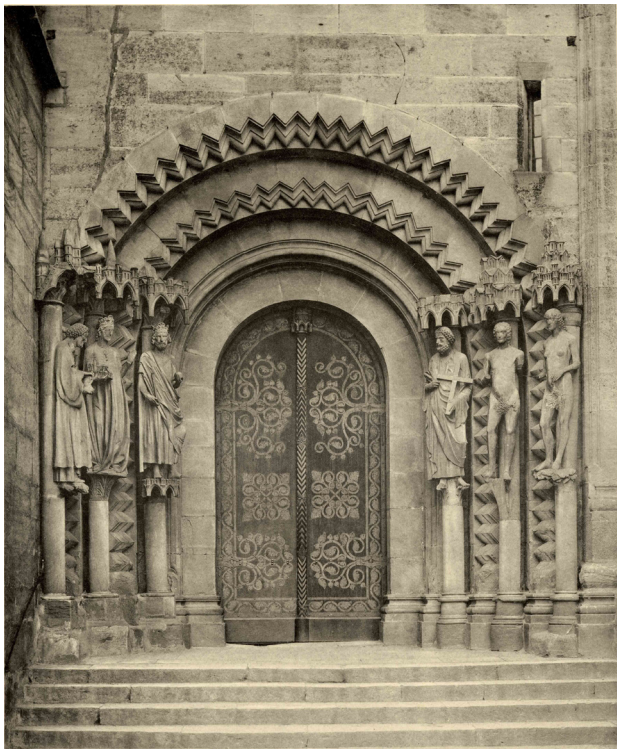
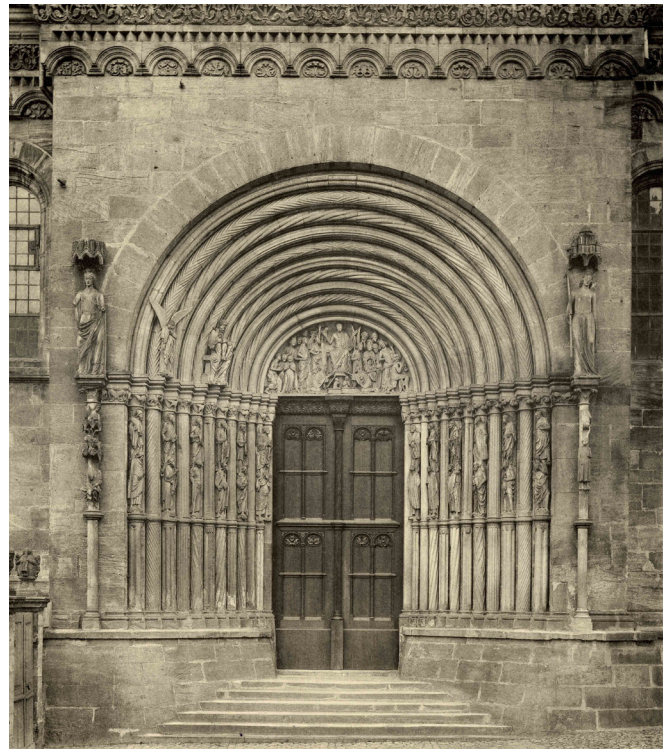
Dom, Portale. Links: Adamsportal, südliches Portal der Ostfassade, Zustand 1898.

Rechts: Fürstenportal, Hauptportal an der Nordfassade des Domes, Zustand 1898.

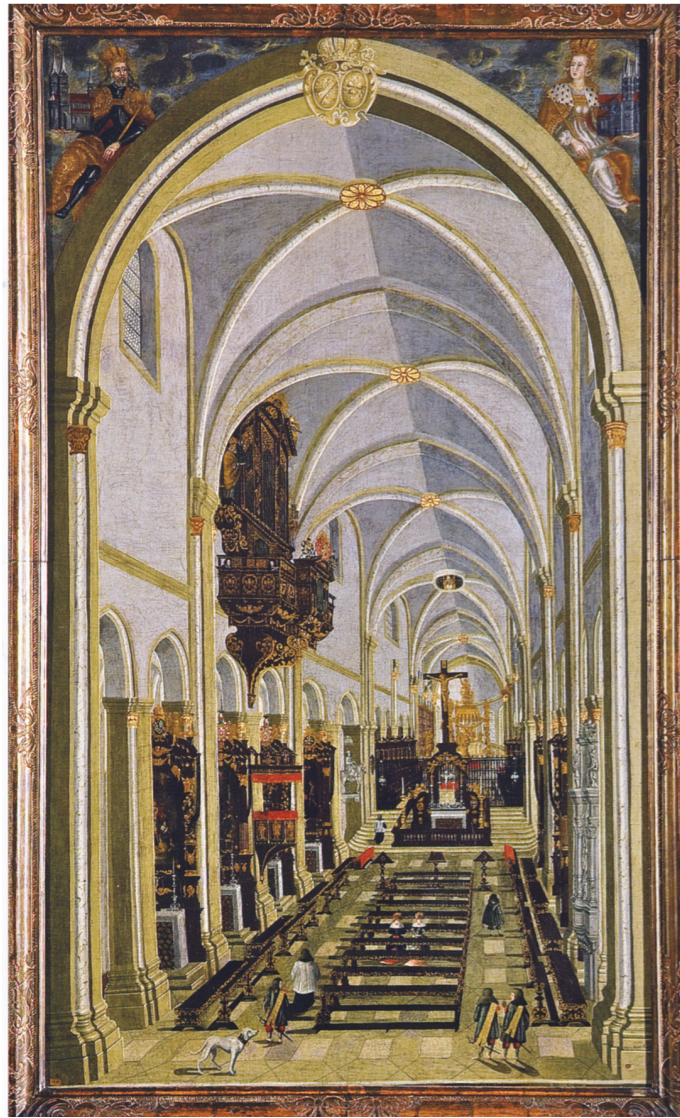
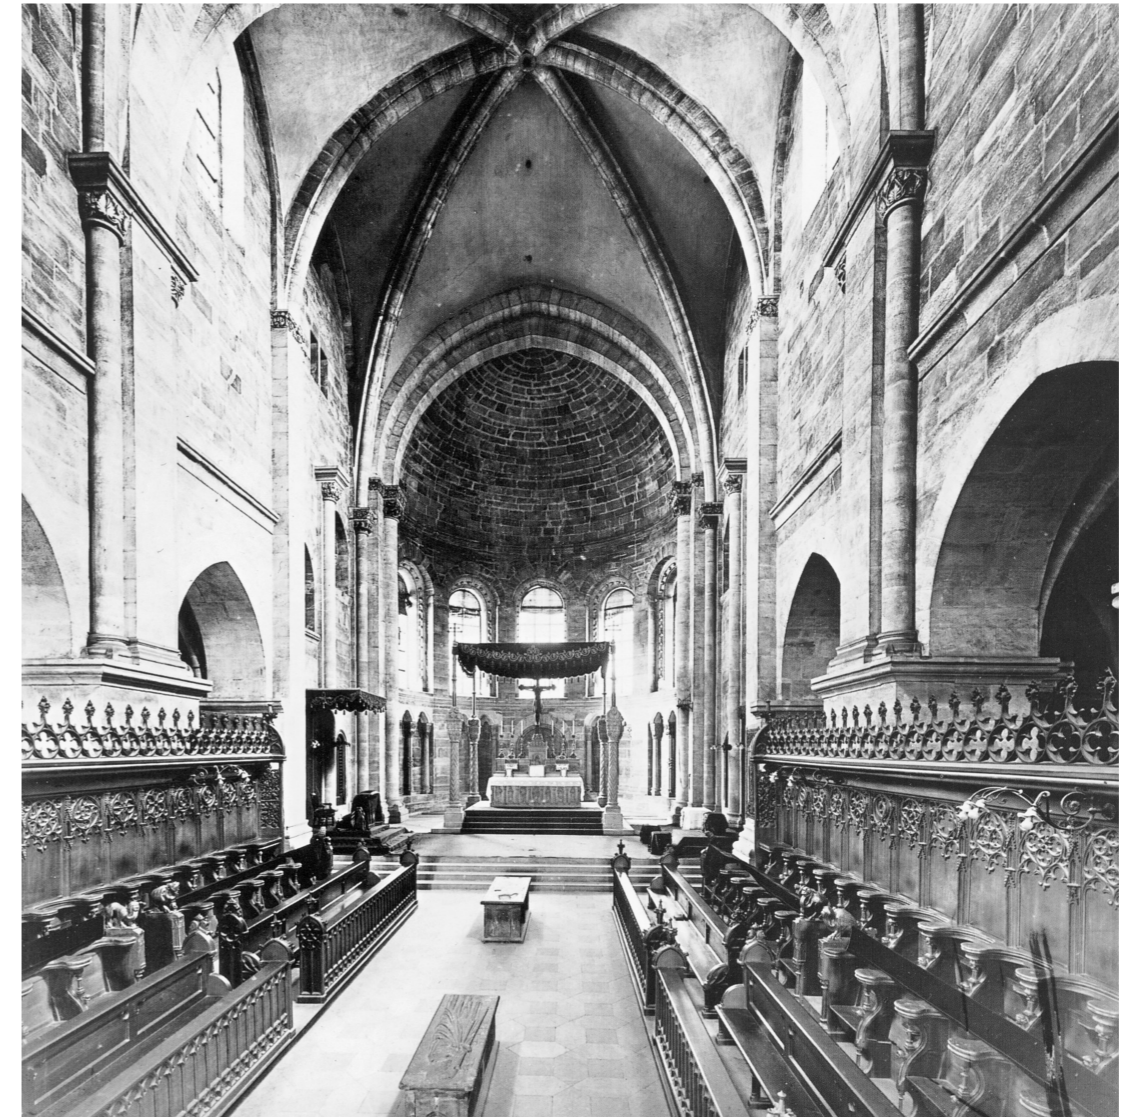
Bildquellen zum Dominneren.

Links: Blick vom Westchor nach Osten, Zustand 1672/75.

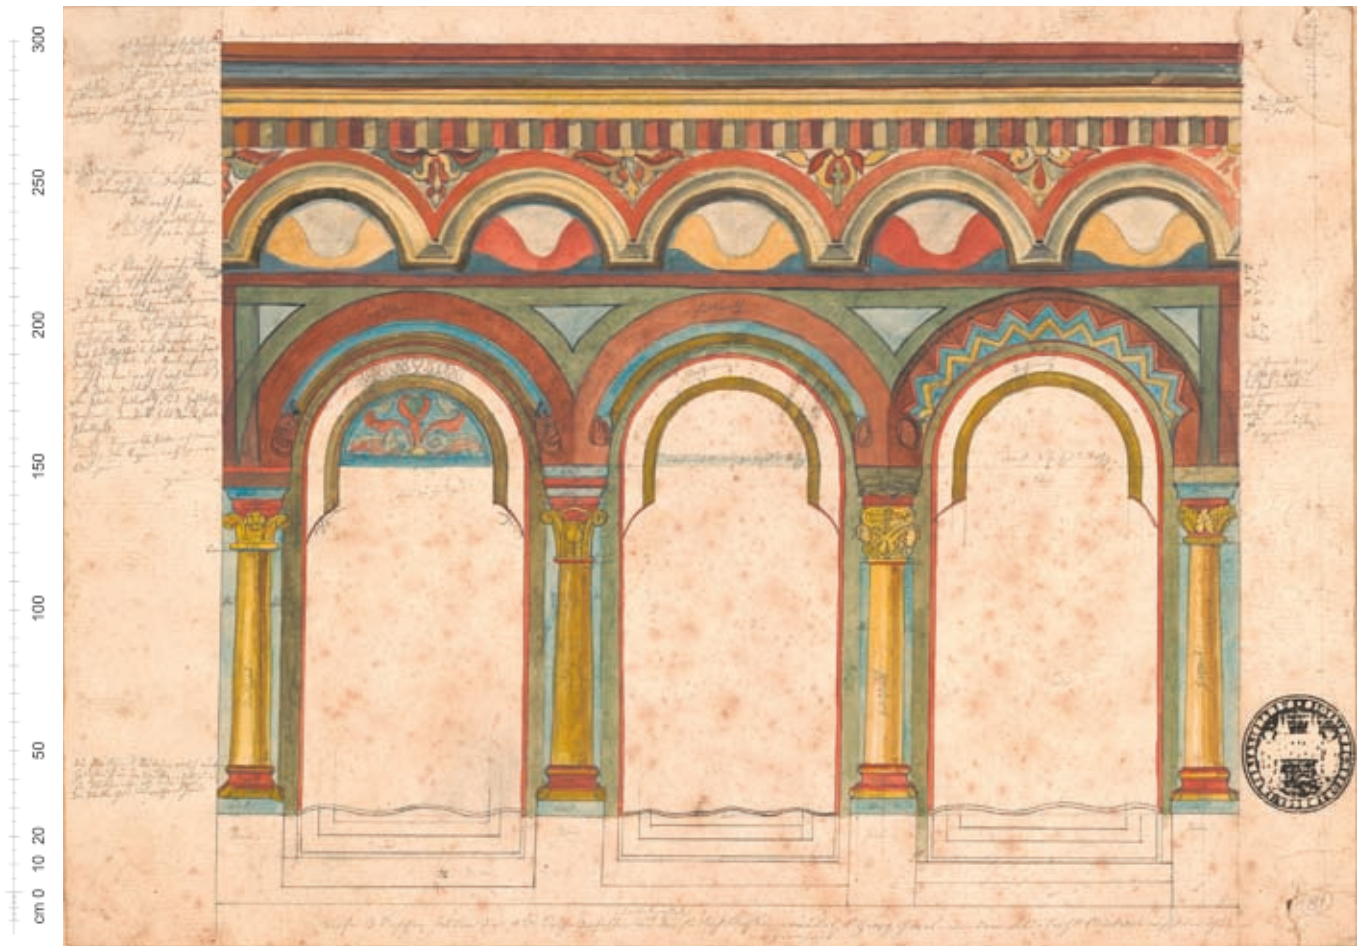
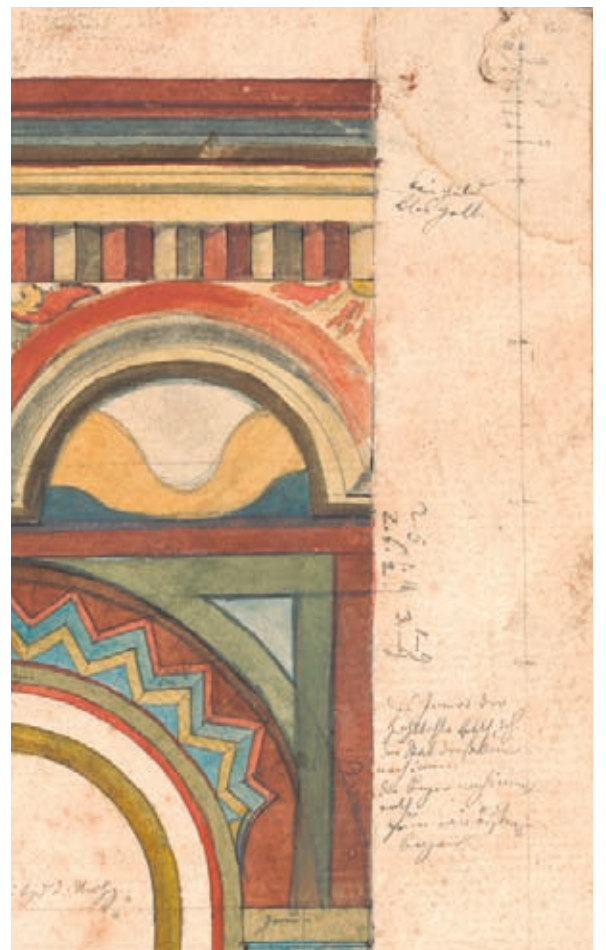
Quelle. Aufmaß und Analyse F. K. Rupprechts, südliche Chorschrankenwand, Joch S2. Aquarellierte Zeichnung, AEB Rep.2 Rupprecht-Zeichnungen Mappe 2, Nr. 2310 6c, Zeichnung 81, 1829.

Unten: Ausschnitte der Zeichnung mit handschriftlichen Notizen Rupprechts.

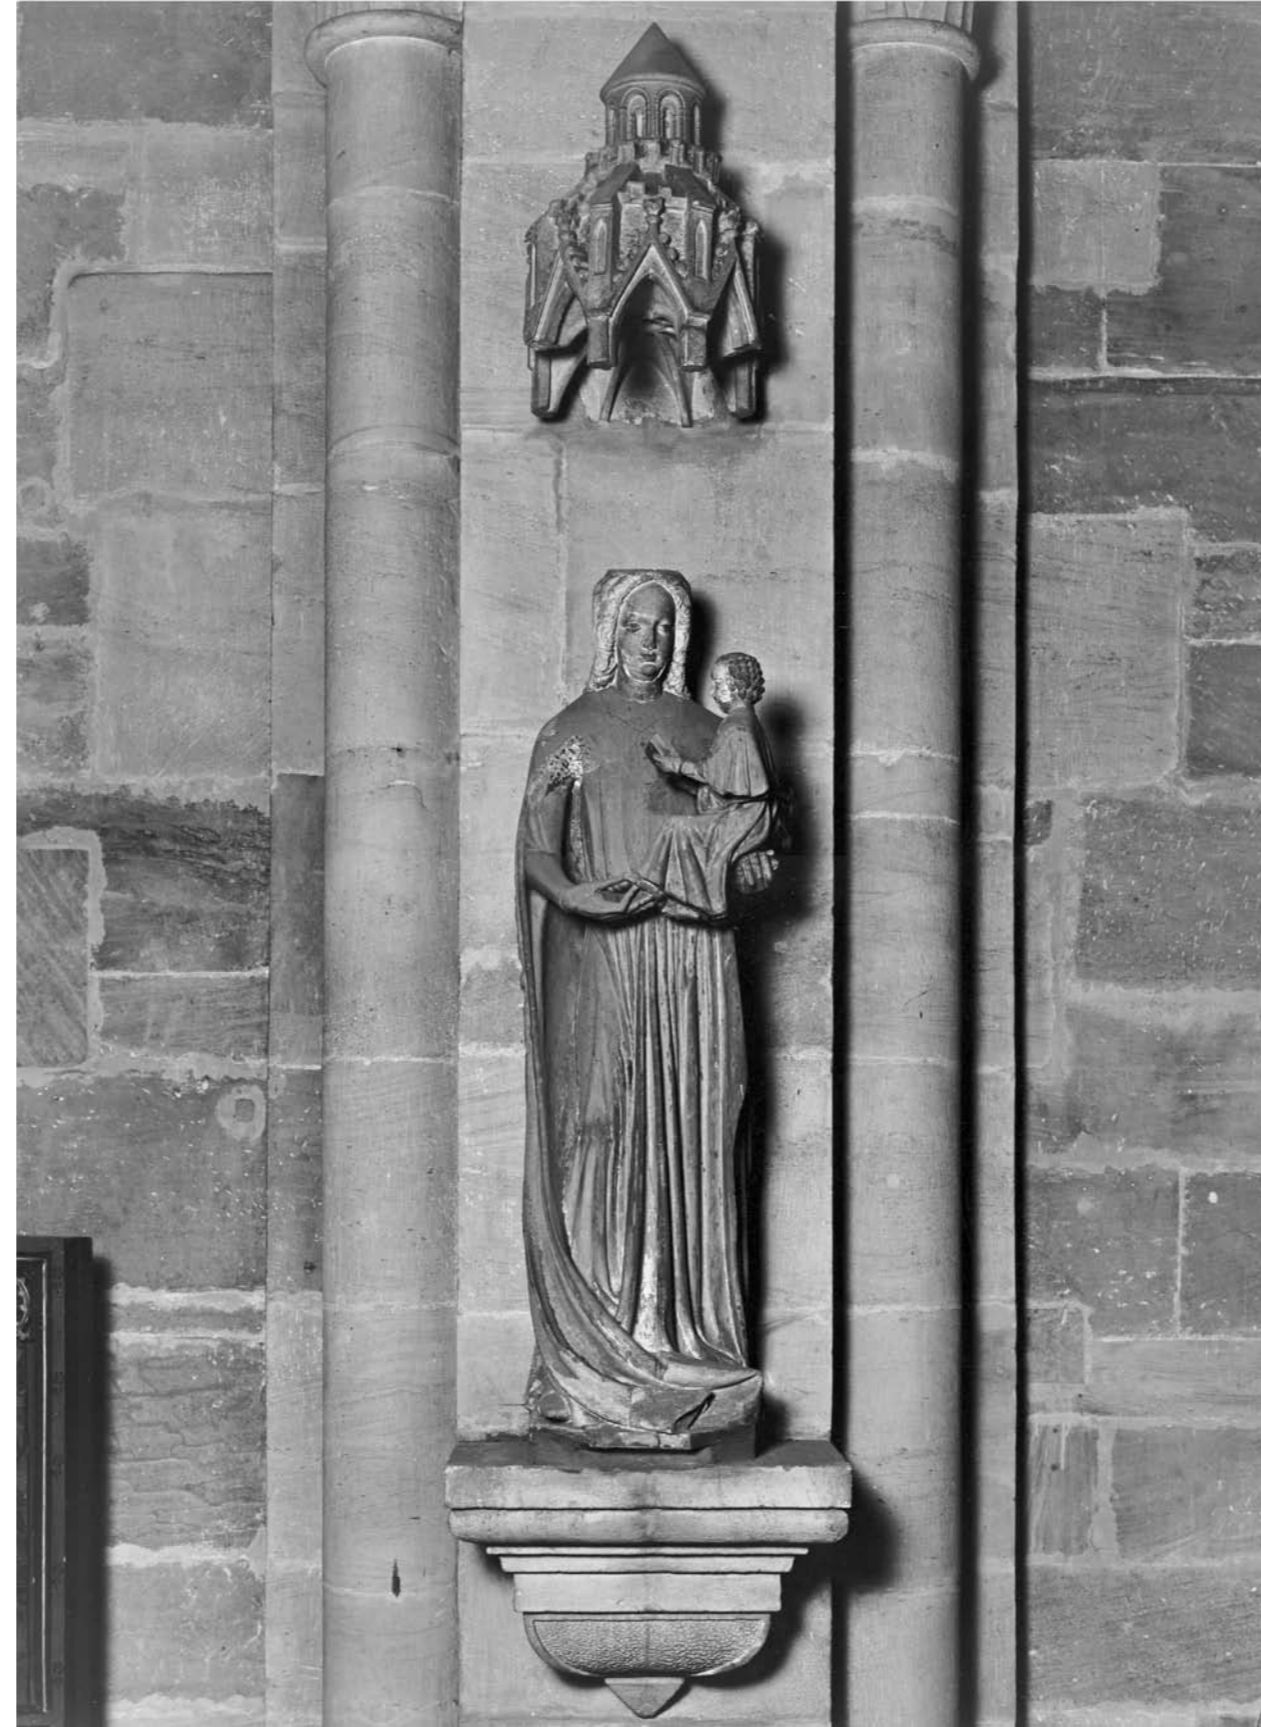
Muttergottes mit Christuskind an nördlicher Wandvorlage A3 süd auf Konsole 17 (1892), Dokumentation. Rechte Seitenansicht, frontale Ansicht und linke Seitenansicht. Die Skulptur aus Schilfsandstein gehört nicht zum Oeuvre der Jüngeren Werkstatt, Künstler/ Werkstatt ist unbekannt. Sie steht unter einem zweiteiligem mittelalterlichen Baldachin.

Die Datierung der Figur unsicher und zw. 1240 bis 2. Hälfte 13. Jh. datiert. 1829 bis 1892 war sie an Pfeilervorlage B2 nord, seit 1896 am o.a. Aufstellungsort belegt. Zwischen 1942 und 1948 war sie vom Standort abgenommen. Zum Oeuvre der Jüngeren Werkstatt ist der Baldachinaufsatz zu rechnen, heute eine Kopie, wohl vom Anfang des 20. Jh.

Das Bildwerk ist partiell stark beschädigt; Spuren von Überarbeitung; Frisur/ Schleier mit Gips überformt; eine einstige Krone fehlt. Reiche Spuren von Polychromie. Keine Zusammengehörigkeit von Skulptur und Konsole. Zusammengehörigkeit von Figur und Baldachingewölbe (ohne Rundtürmchen). Fotos: U. Gaasch.

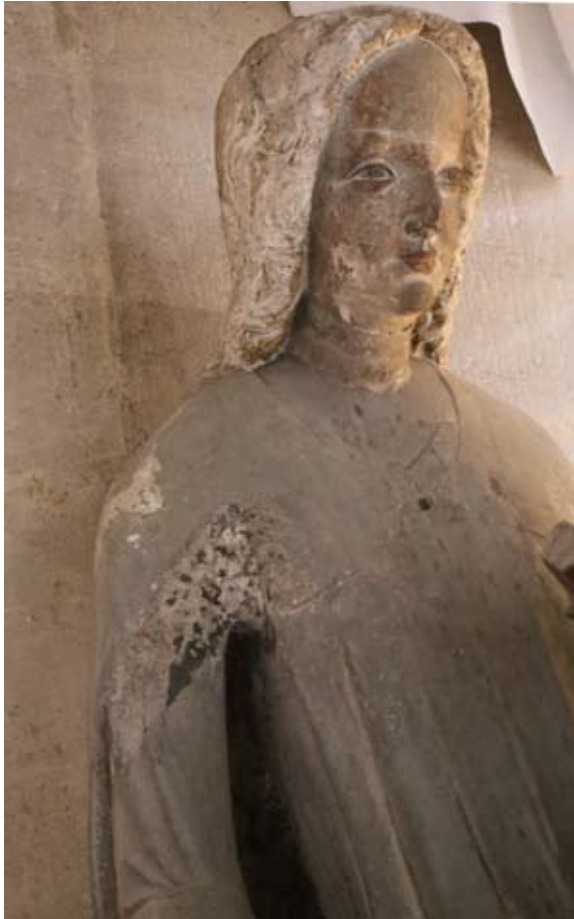
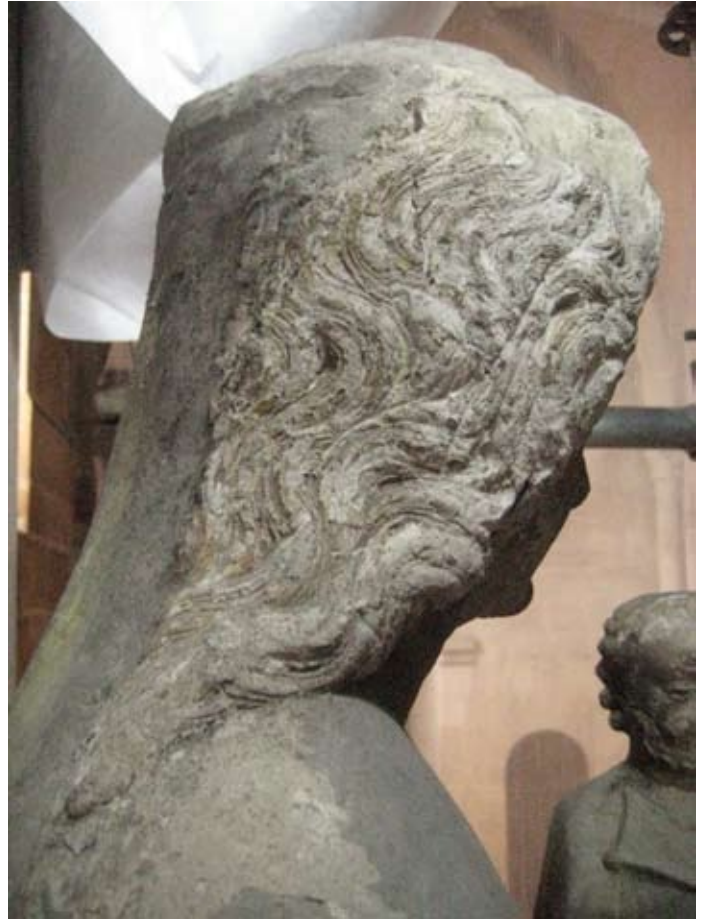
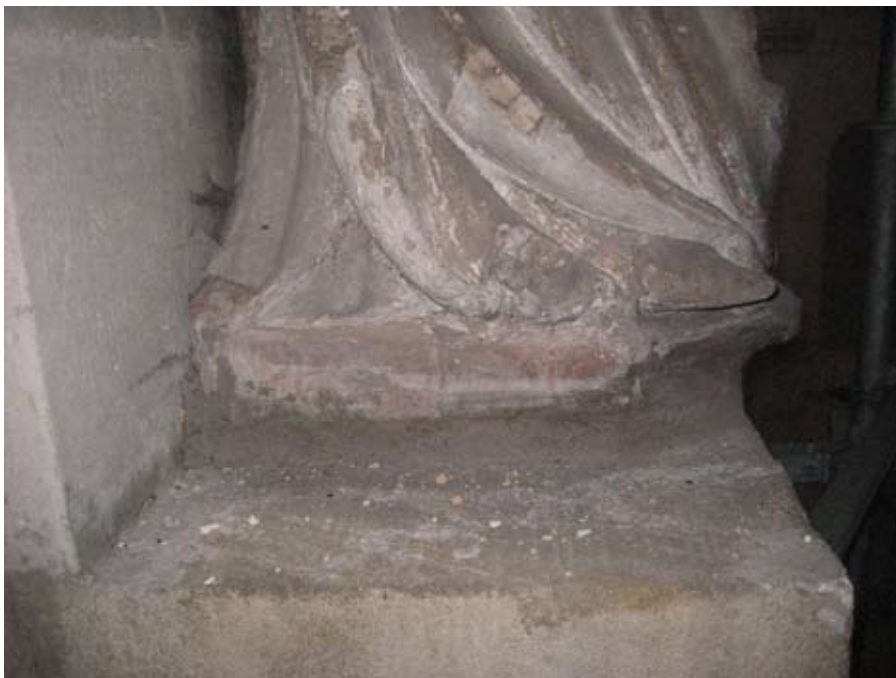
Muttergottes Wandvorlage A3, Nordseitenschiff Zustand 2017. Dokumentation.  
Oben links: Zerstörungen (Brüche), Gipsantrag bes. an der Frisur. Die Figur war bekrönt und offenbar zeitweilig bekleidet.  
Oben rechts: Fassungsreste im Verhältnis muss Setzmörtel nach Wiederversatz 1947/48 datieren.  
Unten: Konsole unter Muttergottes von 1892, Oberlager mit Spuren von Schariereisen.

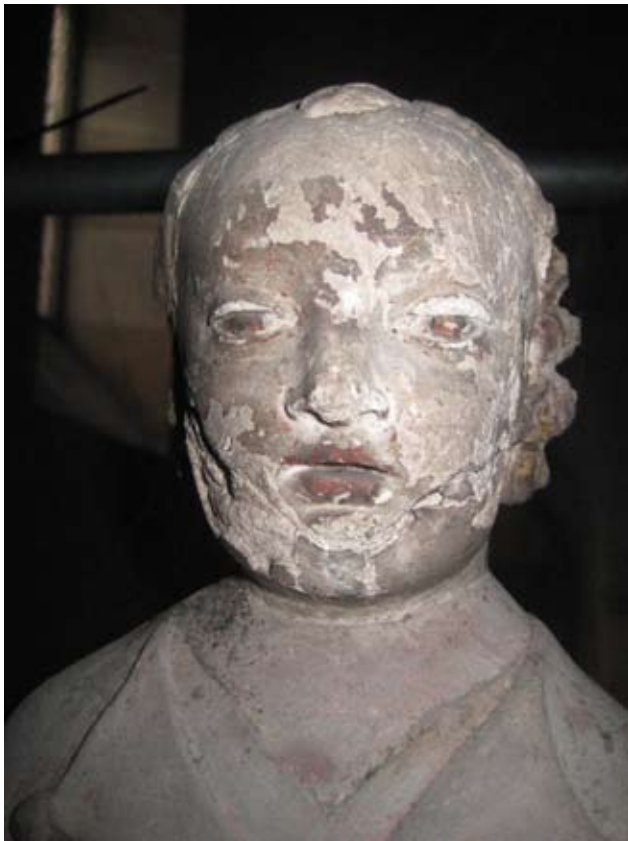
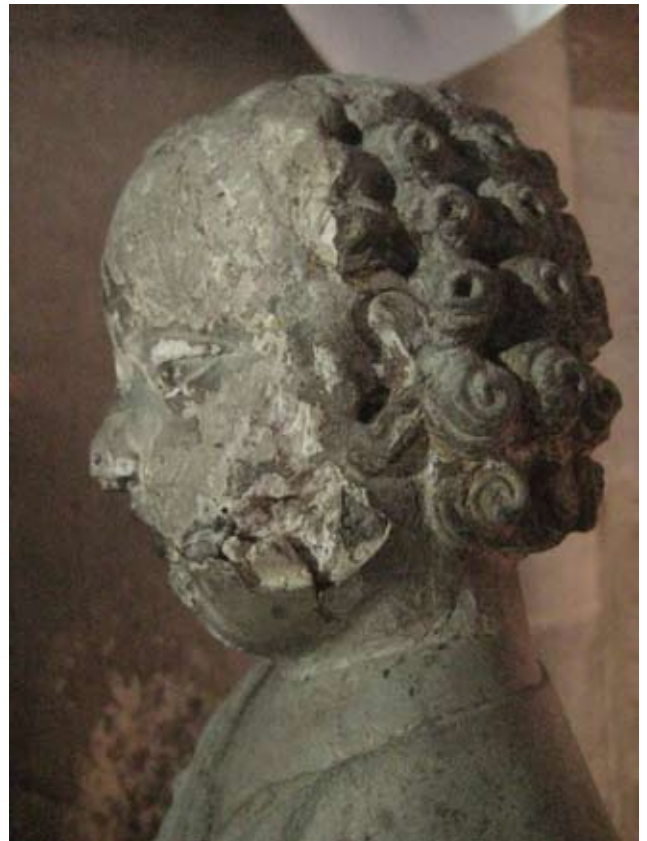
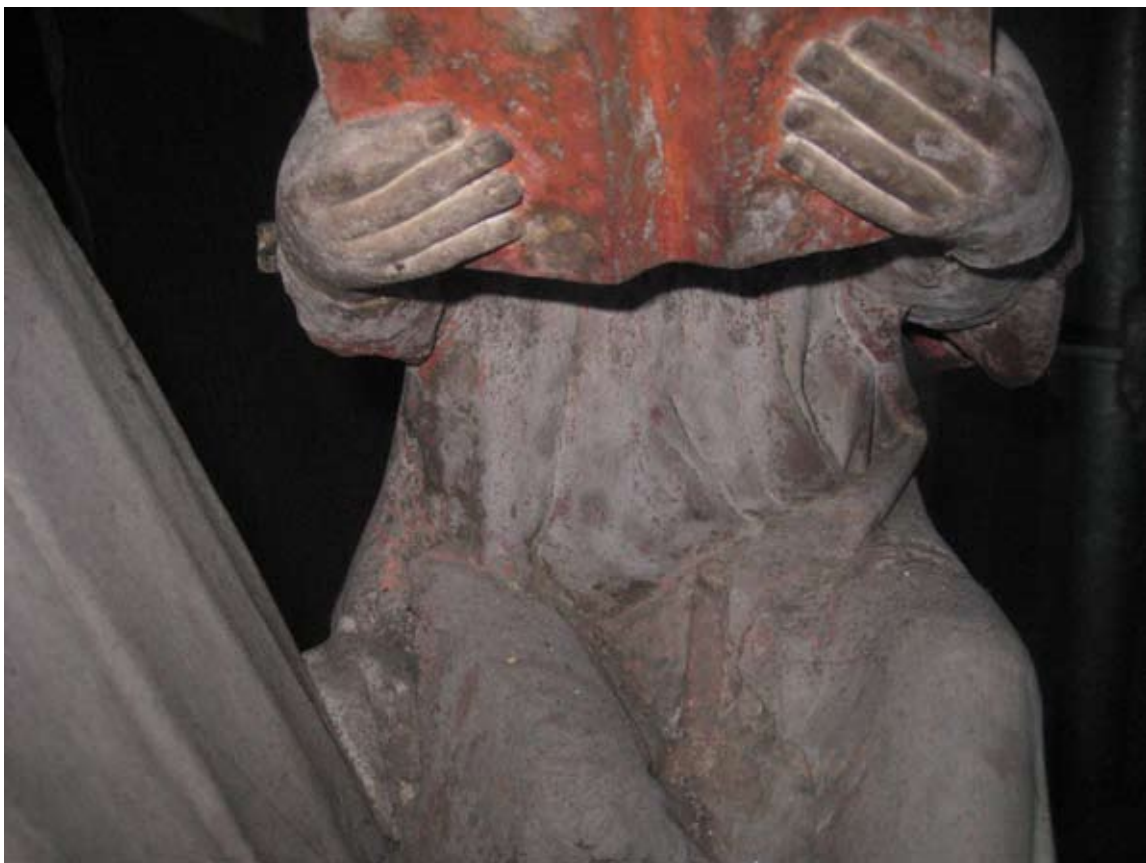
Christuskind der Muttergottes an Wandvorlage A3, Zustand 2017. Dokumentation.

Oben links: Starke Zerstörungen an Kopf und Körper (und ältere Reperatur), Reste von Polychromie und Gipsauftrag.  
Oben rechts: Der Kopf aufwendig detailliert, Ohren dargestellt, die Frisur mit regelmäßigen, im Verhältnis zu Kopfgröße großen Buckellocken. Sowohl das Innere der Locken als auch die Zwischenräume wurden ausgebohrt.

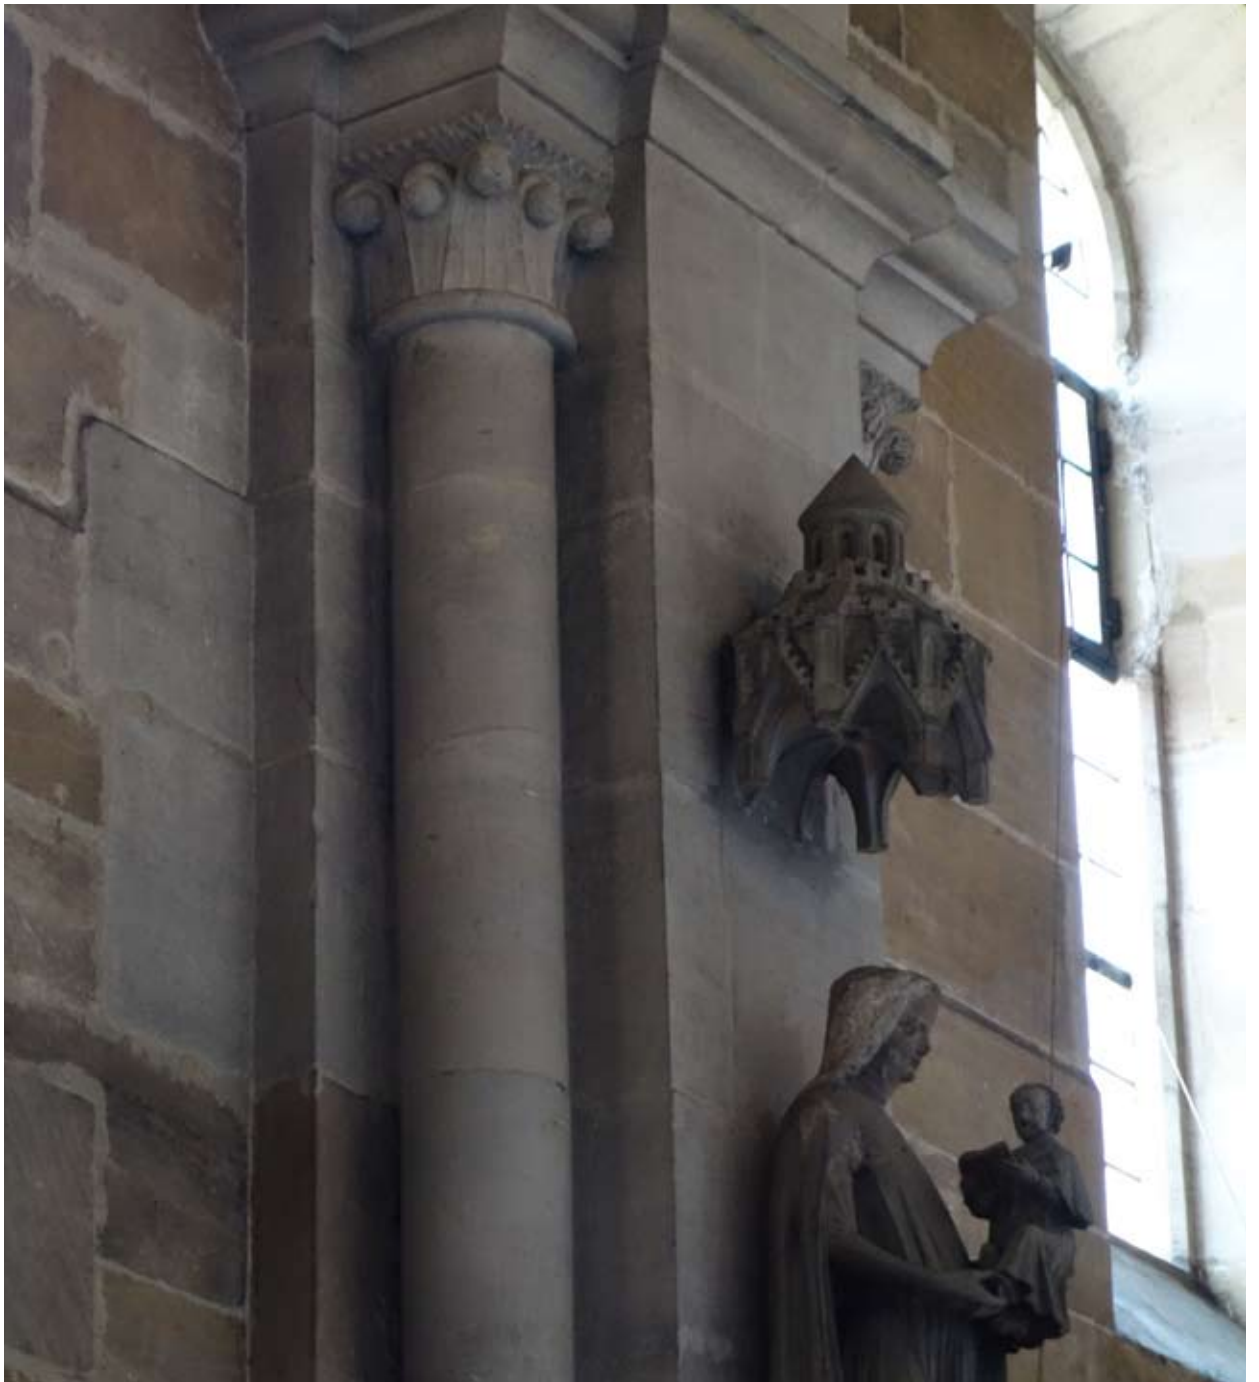
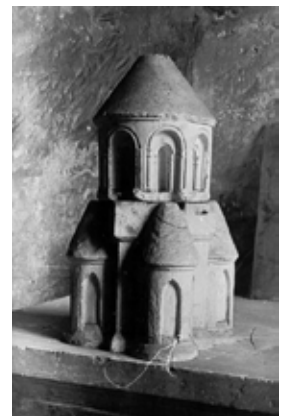
Dokumentation und Quelle. Oben: Nordseitenschiff, Wandvorlage N3 süd von Südwesten, Baldachingewölbe und rundtürmchen der Jüngeren Bildhauerwerkstatt über Muttergottes. Unten: Originaler Baldachinaufsatz abgenommen, Zustand 1946 auf dem mit Trikonchos-Aufsatz heute über Dionysius an Pfeiler B4 ost, aus: [www.bildindex.de/doc\\_obj.20220938, LA 1121/27](http://www.bildindex.de/doc_obj.20220938,LA.1121/27) © Bildarchiv Foto Marburg, "nach dem Gipsabguss". Heute ersetzt durch Kopie.
