Die Skulpturen  
der Jüngerer Werkstatt  
im Bamberger Dom.  
Bauforscherische  
Untersuchung der  
Bildhauertechnik  
und der Standorte.

## Band II.1

Einleitung  
Architektur  
Nordseitenschiff  
Konsolen  
Reiter  
Jungfrau Maria

Maren Zerbes

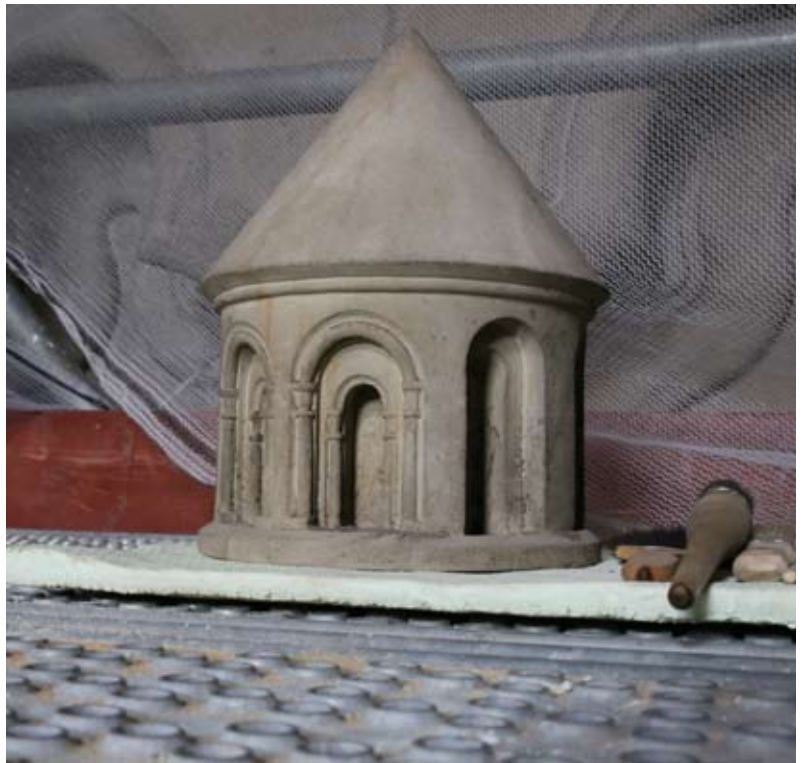
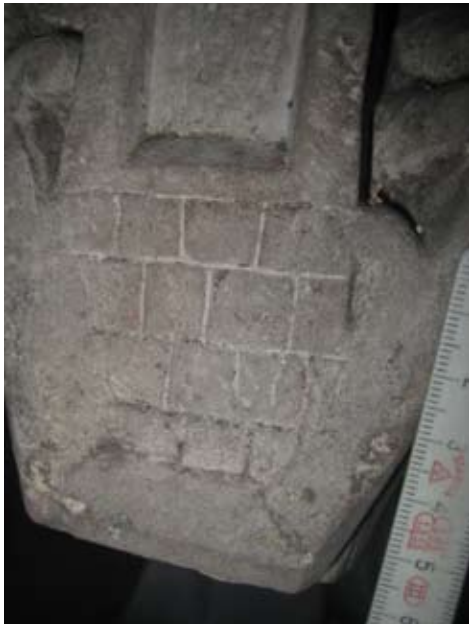
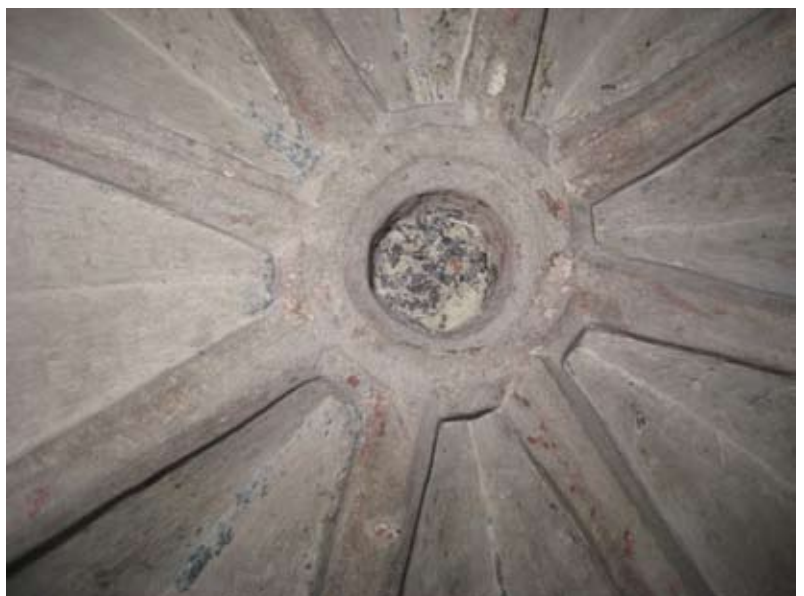
Baldachin der Muttergottes, Wandvorlage A3 süd, Nordseitenschiff Zustand 2017. Dokumentation.  
 Oben: Rundtürmchen, rückseitige Ansicht, Kopie nach fehlendem Original.  
 Mitte links: Detaillierung eines Arkadenpfeilerchens, Sockel des Strebepfeilers.  
 Unten links: Untersicht eines Arkadenpfeilerchens mit Gewölberippe.  
 Unten rechts: ringförmiger Schlussstein des oktogonalen Gewölbes vom Baldachin der Muttergottes.

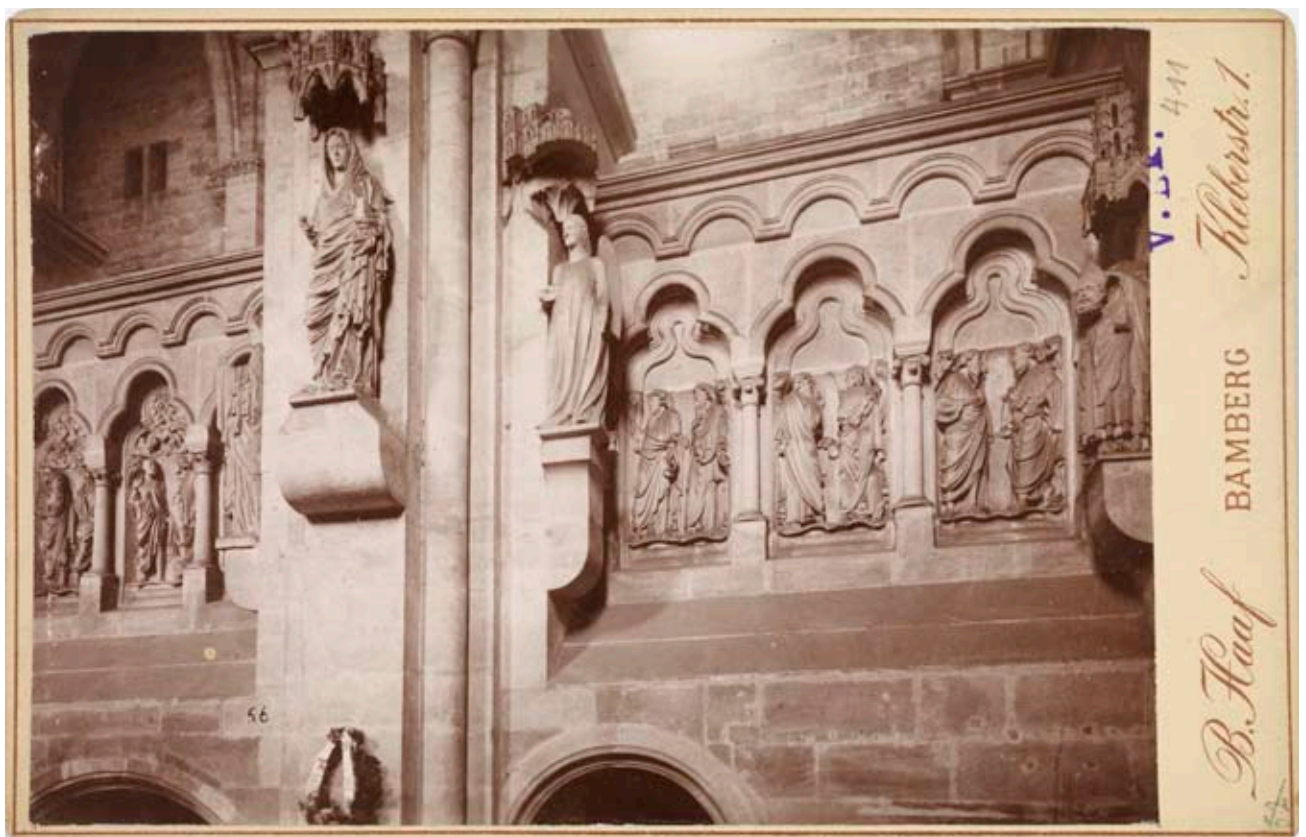
Nördliche Chorschrankenwand des Ostchores, Joch N2 bis N3, Zustand vor/um 1890. Quelle.  
 An Pfeiler B3 Maria auf Konsolle 15 und Lachender Engel auf Konsolen 19, 19a, Dionysius auf Konsolle 21  
 (zu Pfeiler B4 ost), nicht im Bild. Eine der ältesten erhaltenen Fotografien, noch vor Versatz des Epitaphs Erzbischofs  
 F. J. von Schreiber (+1890) an B3 nord unter Konsolle 15, und vor der ersten Umstellung der Jungfrau Maria von 1892.  
 Foto: Bernhard Haaf, StaatsBB V Bk 411.

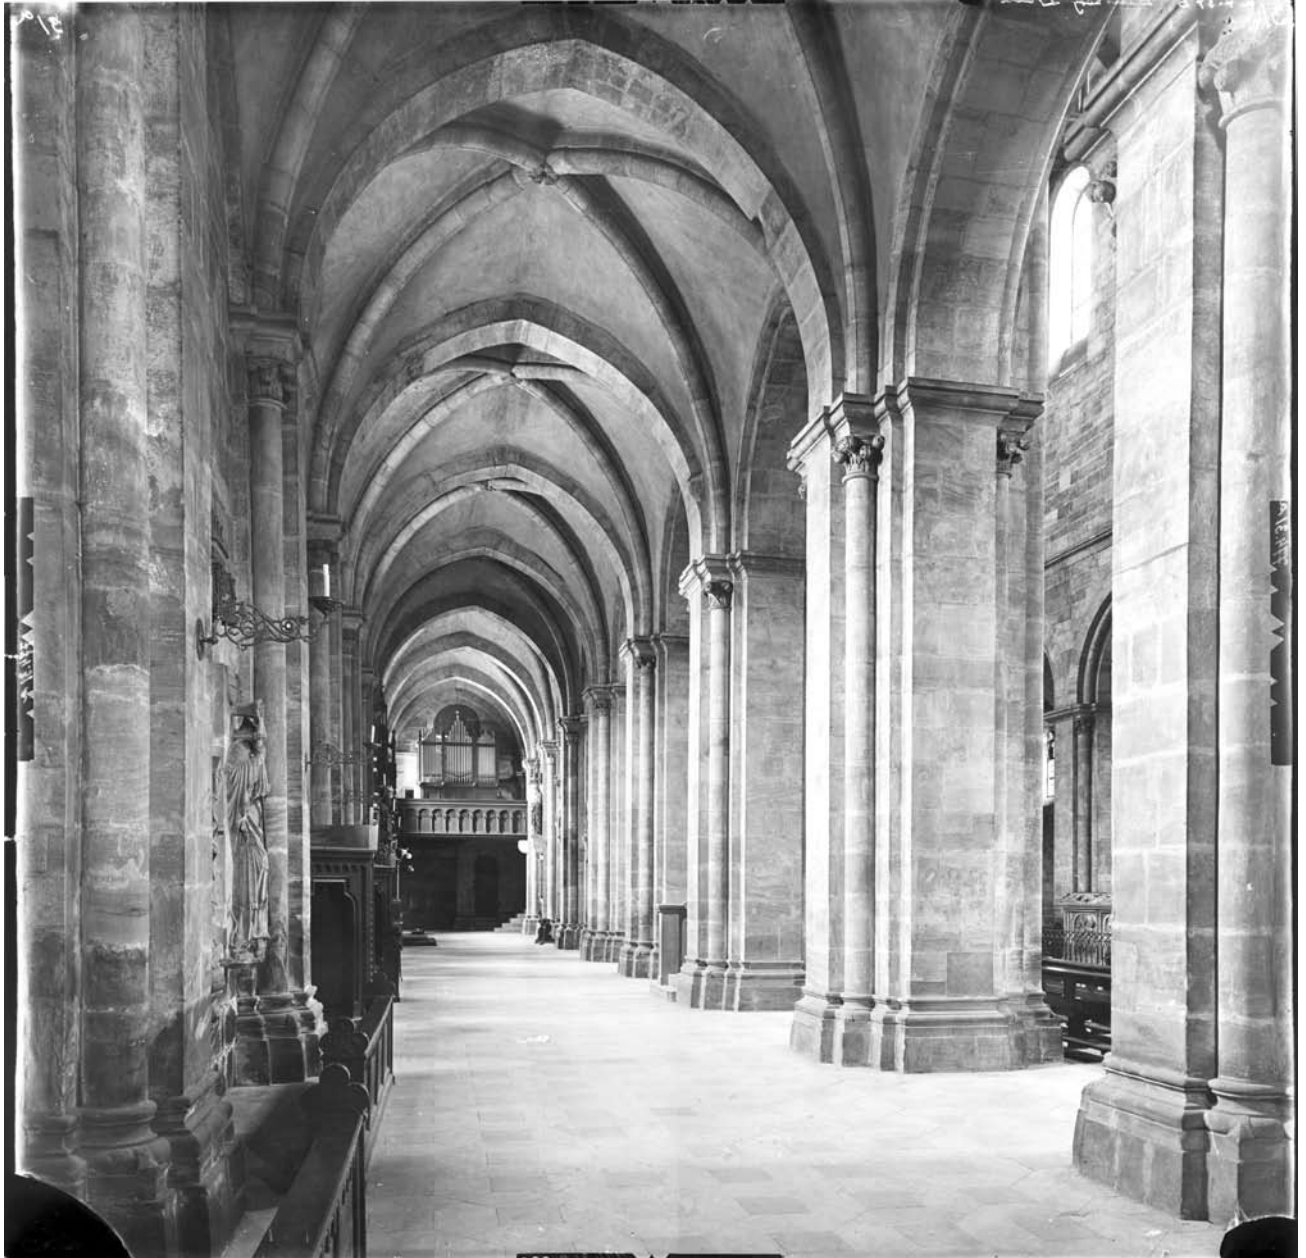
Nordseitenschiff nach Osten mit Orgelempore in Joch N1. Zustand 1903. Quelle.  
Einschneidende Konsequenzen für die Figurenaufstellung an der nördlichen Schrankenwand des Ostchores hatte der Einbau einer Empore in Joch N1 im Jahr 1892. Zunächst als Sängerpodium errichtet, wurde die Empore schon bald umgebaut und durch eine Orgel für die Gottesdienste auf dem Ostchor ergänzt.  
Messbildfoto Ba Dom V Bd 774.31a, Staatsbibliothek Bamberg.

An den Wandflächen dokumentieren zahlreiche Auswechslungen, auch Abarbeitungen den Einbau, die Umbauten und den Abbruch der Orgelempore von 1892.

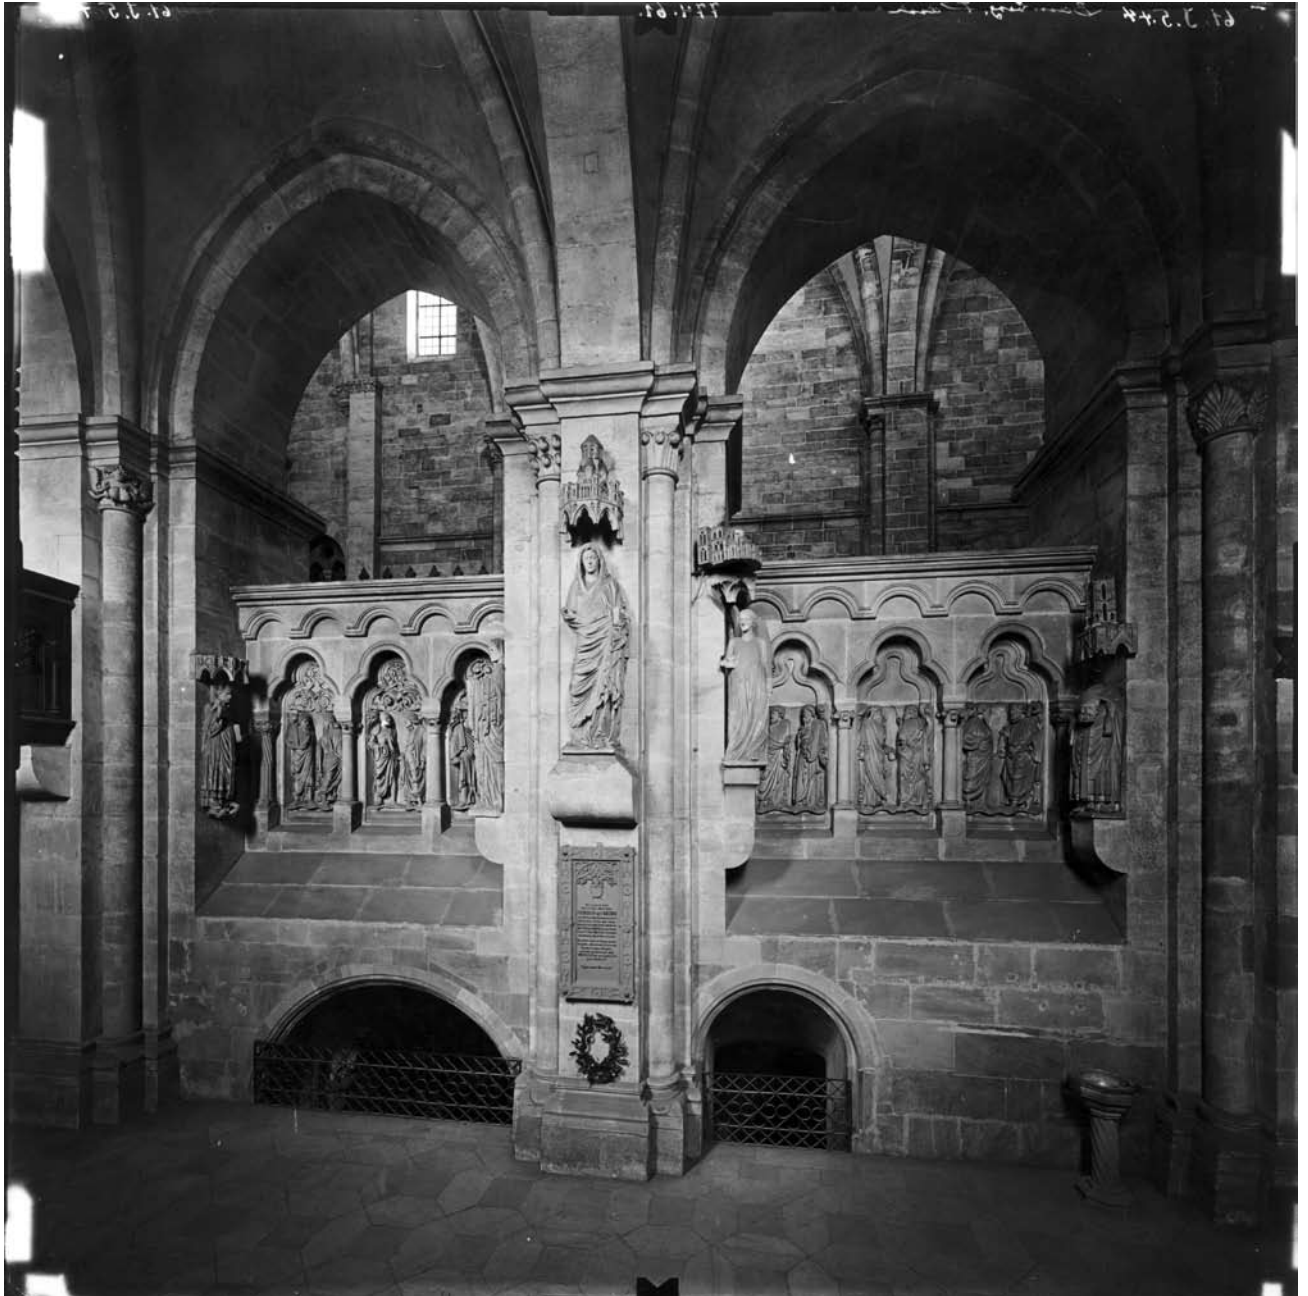
Nordseitenschiff, Schrankenwand, Joche N2 und N3 mit Pfeilern B2 bis B4. Ansicht. Zustand 1903. Quelle.  
Links am Bildrand die Brüstung der 1892 errichteten Empore. Die hölzerne Konstruktion ruht auf einer 1892 neu versetzten Konsole Nr. 7a. Vor dem neuen Einbau wurde an Pfeilervorlage B2 nord eine entstehungszeitliche Konsole 7, dem einstigen Aufstellungsort der Muttergottes, bis auf die Ebene der Vorlage abgearbeitet. Mit Bau der Empore wurde auch der mittelalterliche Baldachin dieser Figur ausgebaut.  
Messbildfoto V Bd 774.61, Zustand 1903, Staatsbibliothek Bamberg.

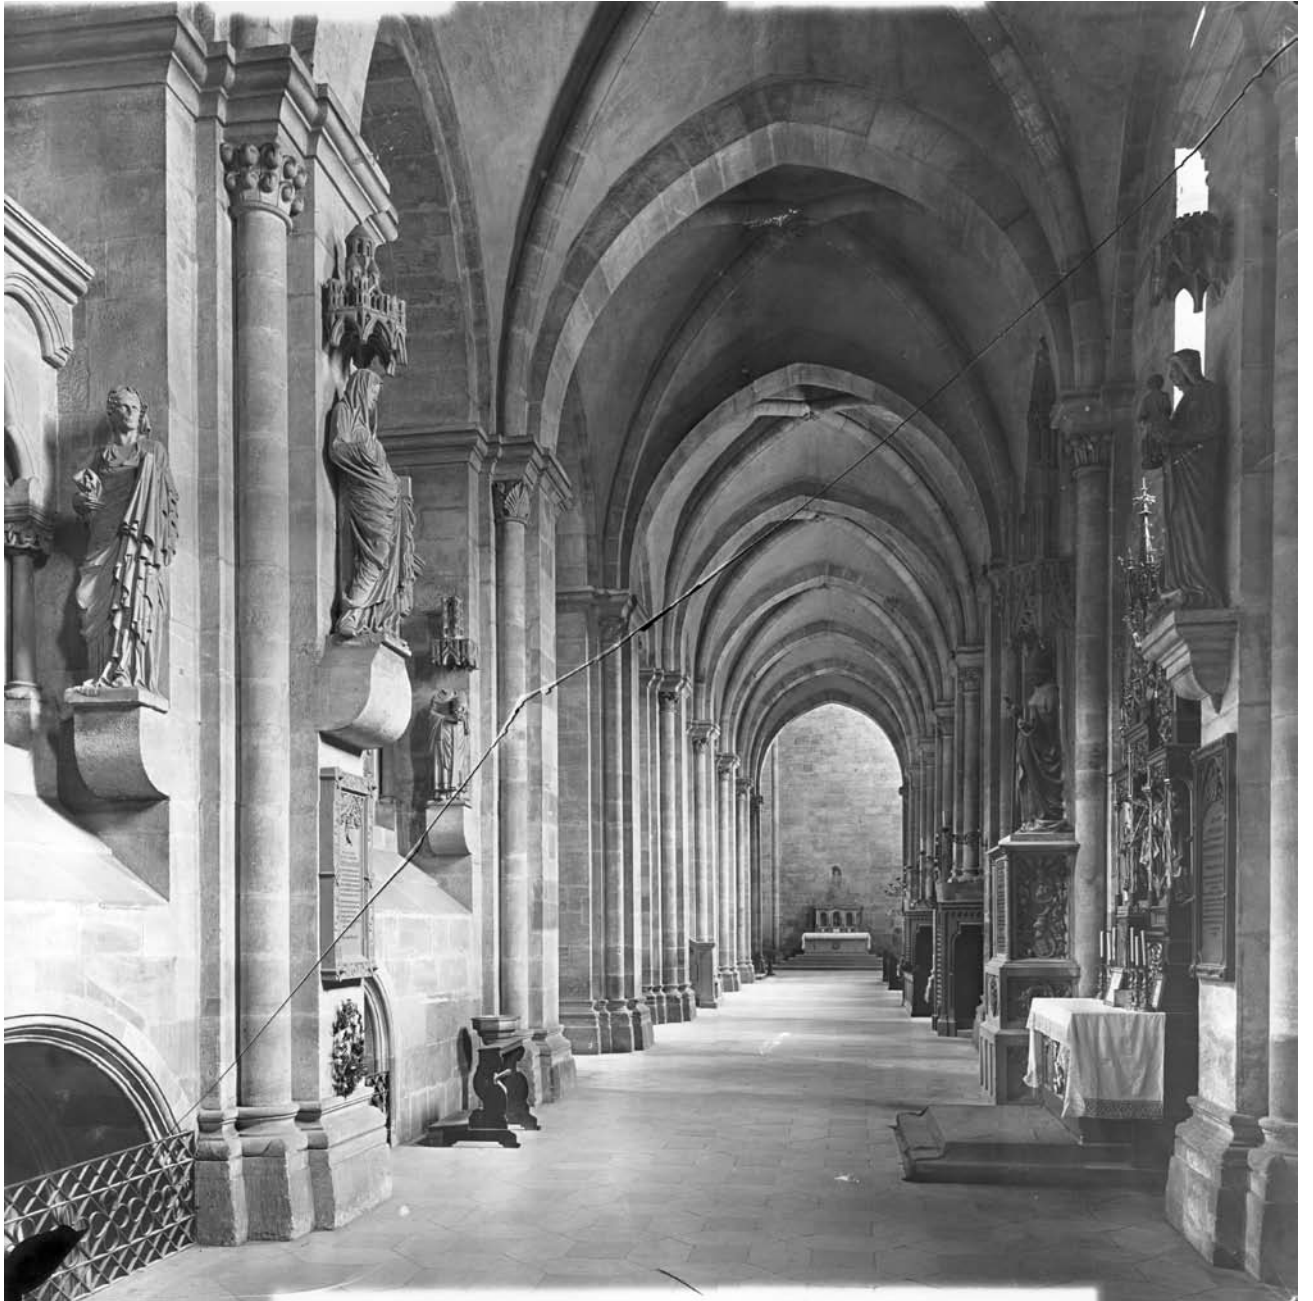
Nordseitenschiff mit nördlicher Schrankenwand des Ostchores, aus Joch N2 nach Westen. Zustand 1903, Quelle. Zustand nach der zweiten Umstellung der Marienfiguren von 1896. An Pfeiler B3 die Alte Frau auf Konsole 13 und Jungfrau Maria auf Konsole 15. An Vorlage A3 die Muttergottes, an Pfeiler B4 der Hl. Dionysius auf Konsole 21. Unter Konsole 15 das erste Epitaph Erzbischofs F. J. von Schreiber (+1890).  
Messbildfoto V Bd 774.63, Staatsbibliothek Bamberg.

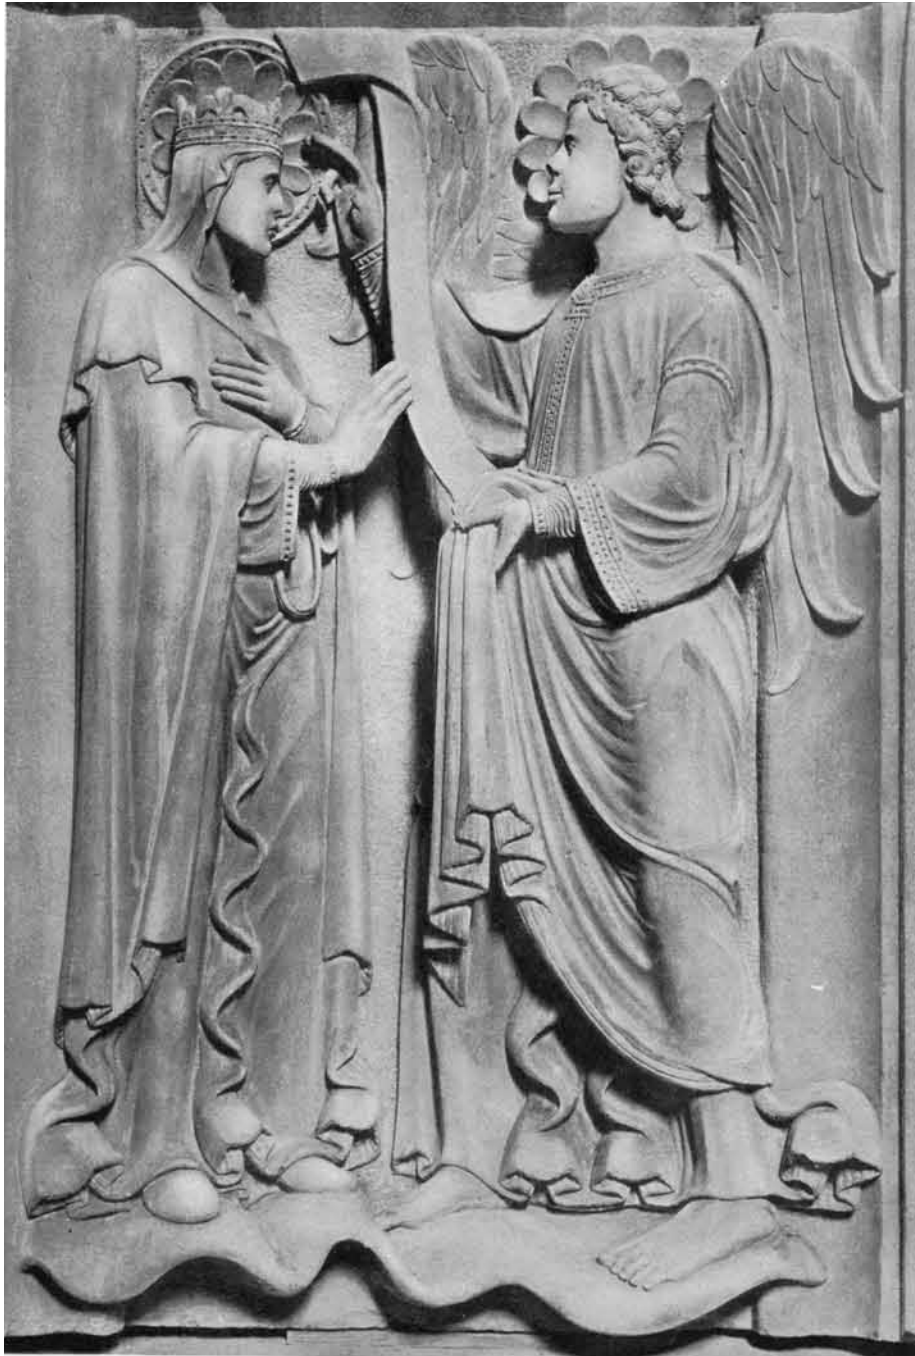
Verkündigungsrelief der Älteren Bamberger Werkstatt aus der nördlichen Chorschränkenwand, Joch N1. Quelle. Die Aufnahme zeigt die Reliefplatte aus Schilfsandstein in ausgebautem Zustand, nach dem für 1896 vermuteten ersten Umbau der Orgelempore in Joch N1, noch vor dem Interimsversatz des Reliefs am Chorpfeiler C4 west (1896-1980). Foto aus Dehio: Bamberger Dom, <sup>3</sup>1939, Tafel 40.

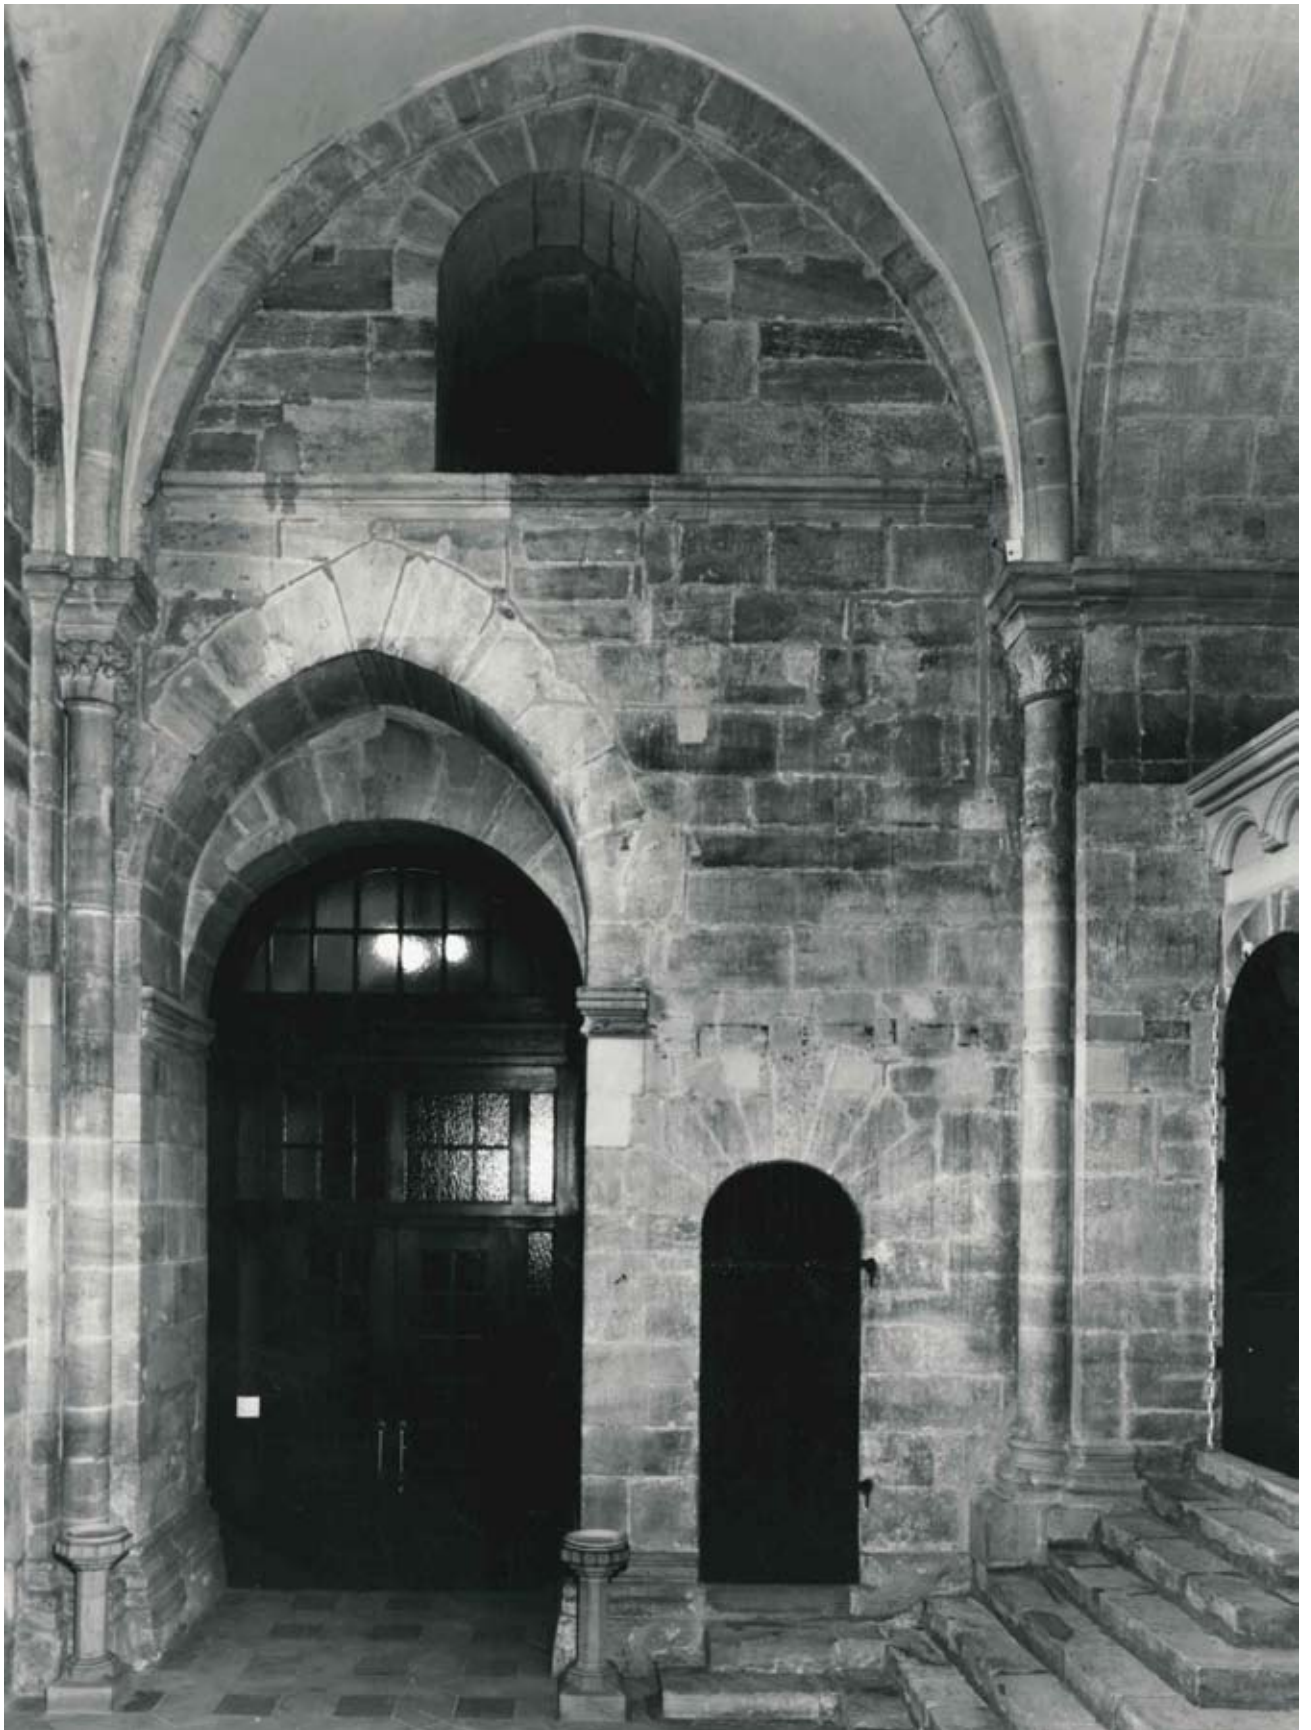
Nordseitenschiff, Joch N1, nach Osten. Westwand des Nordostturmes. Zustand nach 1980. Dokumentation und Analyse. Joch N1 ist der älteste Bauteil des Untersuchungsbereiches. Links: Durchgang zur Vorhalle des NO-Turms und zum Gnadenportal. Mittig: rundbogige Öffnung, der bauzeitliche Zugang zu Kilianskapelle und Turmobergeschossen. Rechts: entstehungszeitliche Treppe auf den Ostchor, mit rundbogigem bauzeitlichen Durchgang. Über dem Gesims das Fenster zur Kilianskapelle. An der Turmwand zeugen zahlreiche Auswechslungen des späten 19. und 20. Jh. von den Umbauten der Sänger- und Orgelempore und von ihrem Abbruch.  
Foto: U. Gaasch.

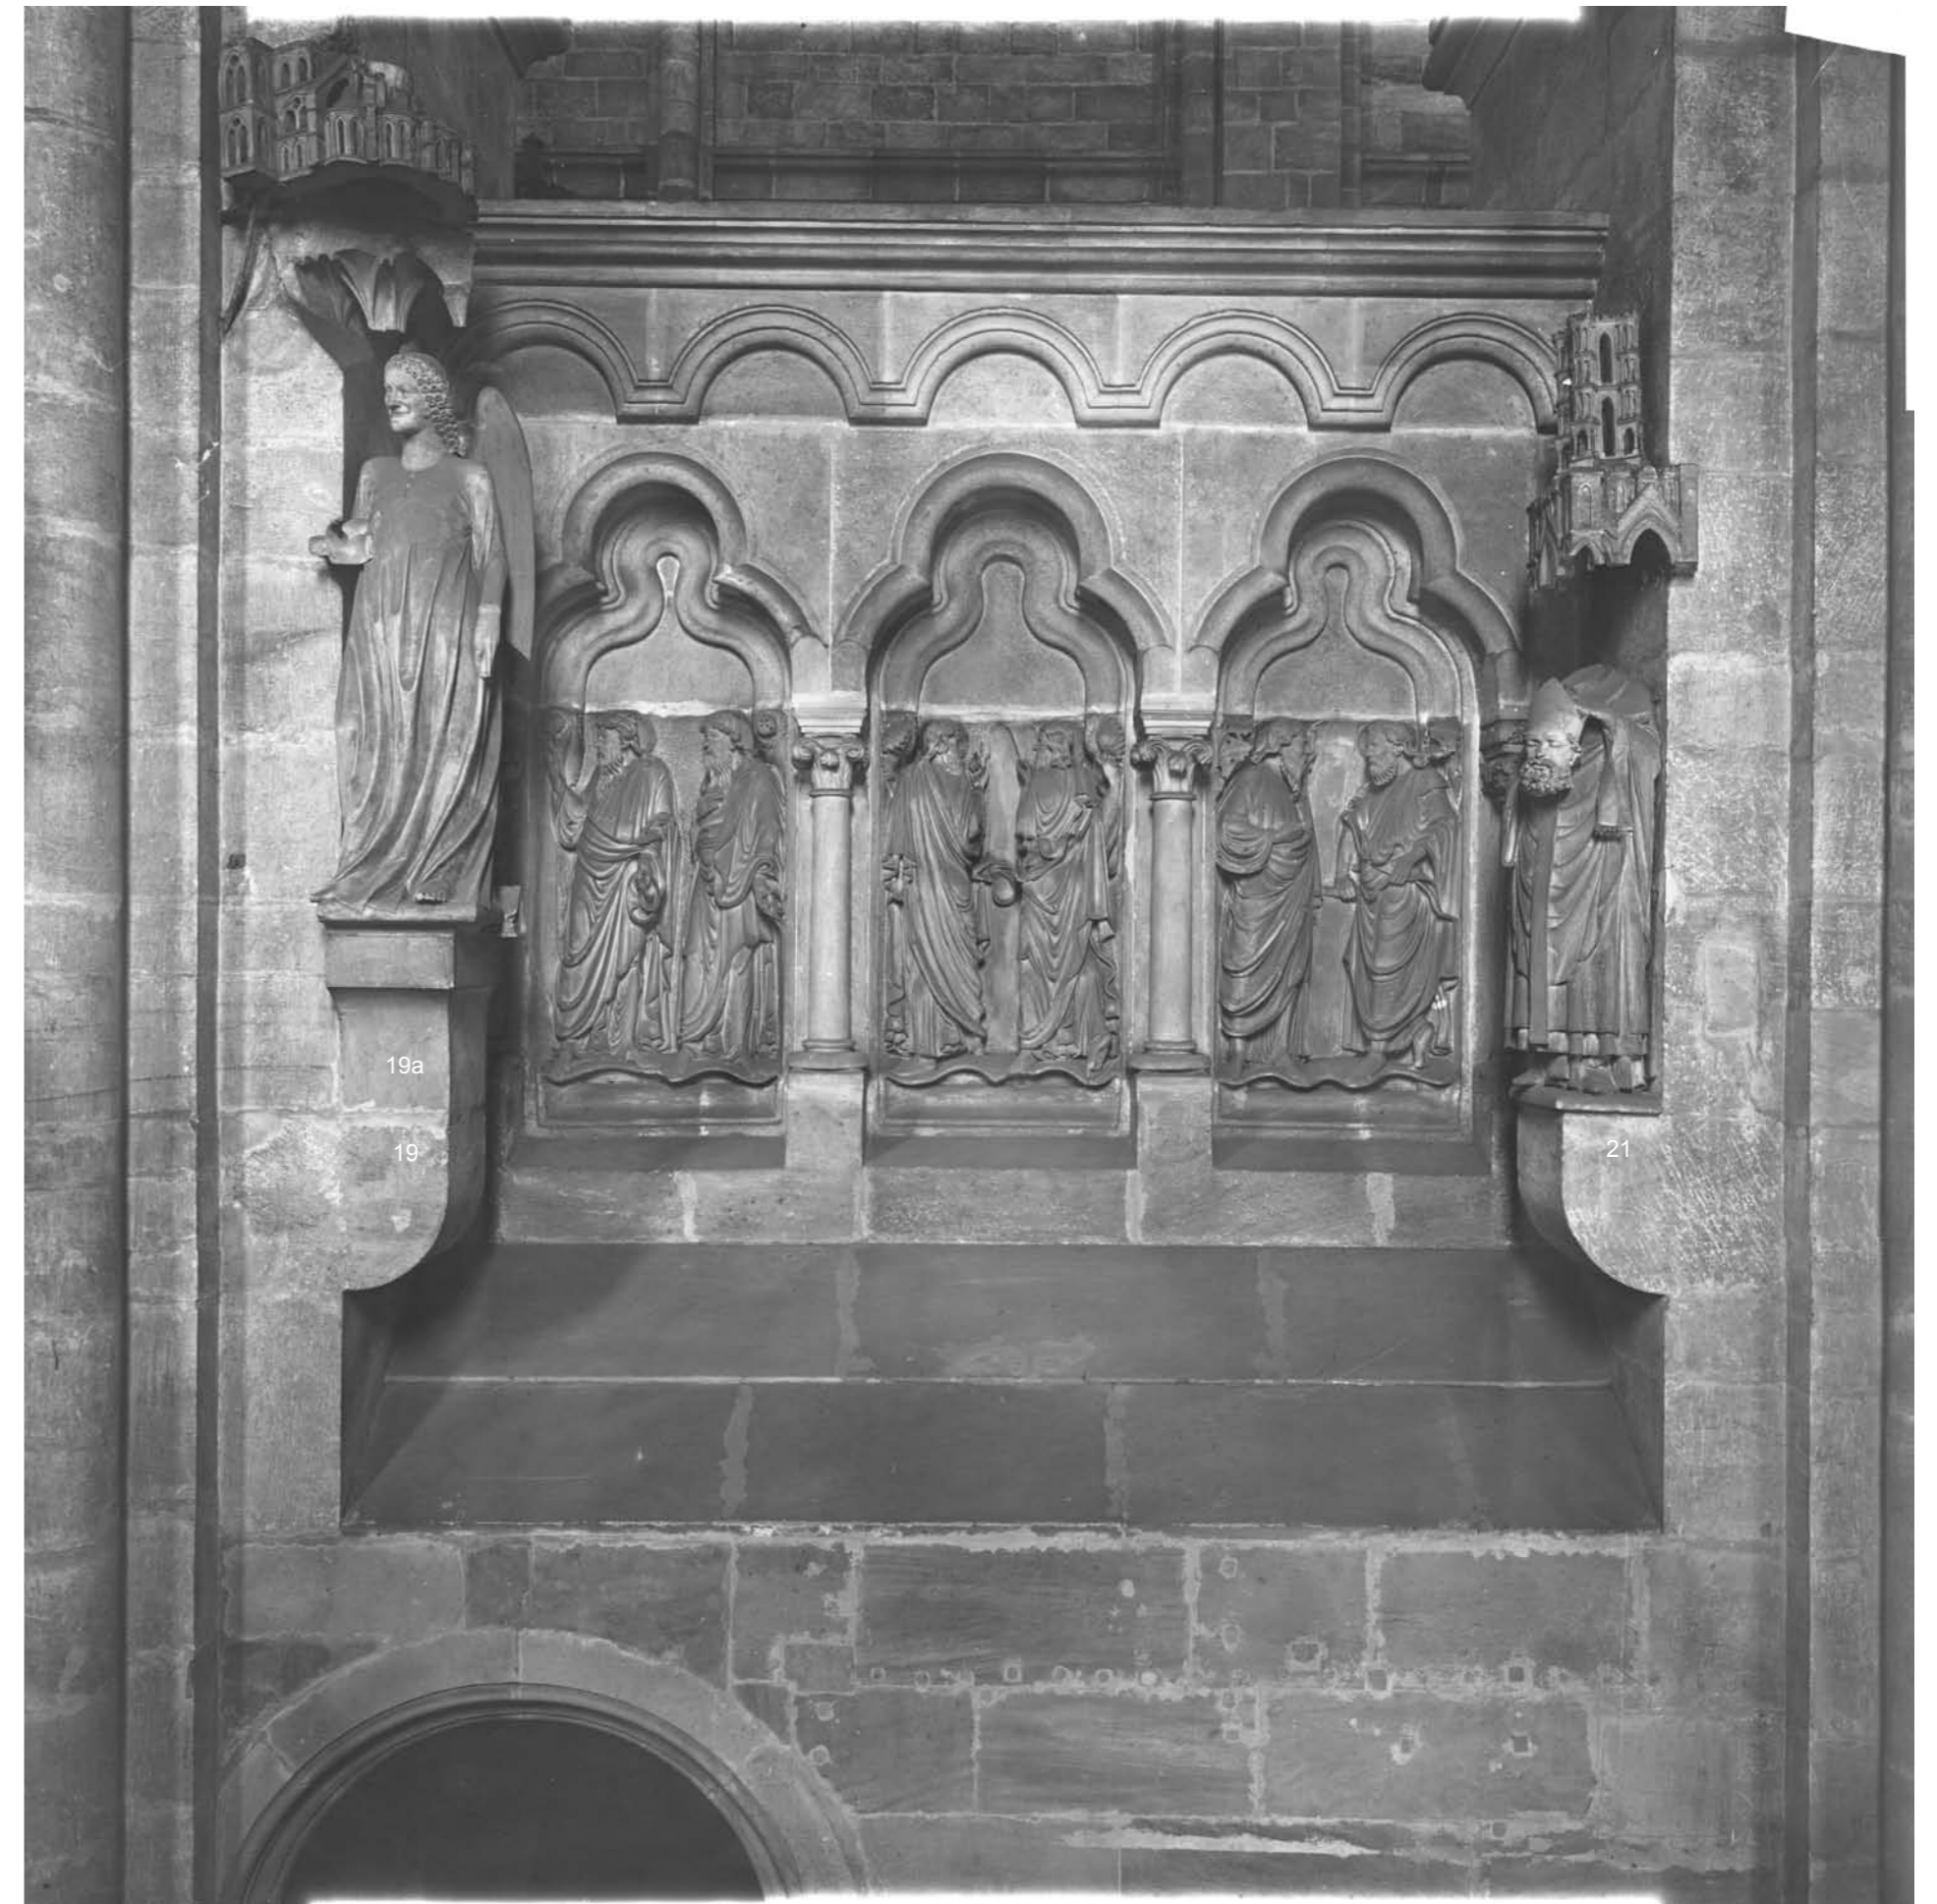
An beiden Schrankenwänden mit Prophetenreliefs lassen sich die Formen von 2 Säulentypen unterscheiden, jeweils beide mittlere mit typisch gotischen Tellerbasen.  
 Links: Messbildfoto V Bd 774.61b. Rechts: Messbildfoto V Bd 774.61a, Staatsbibliothek Bamberg.

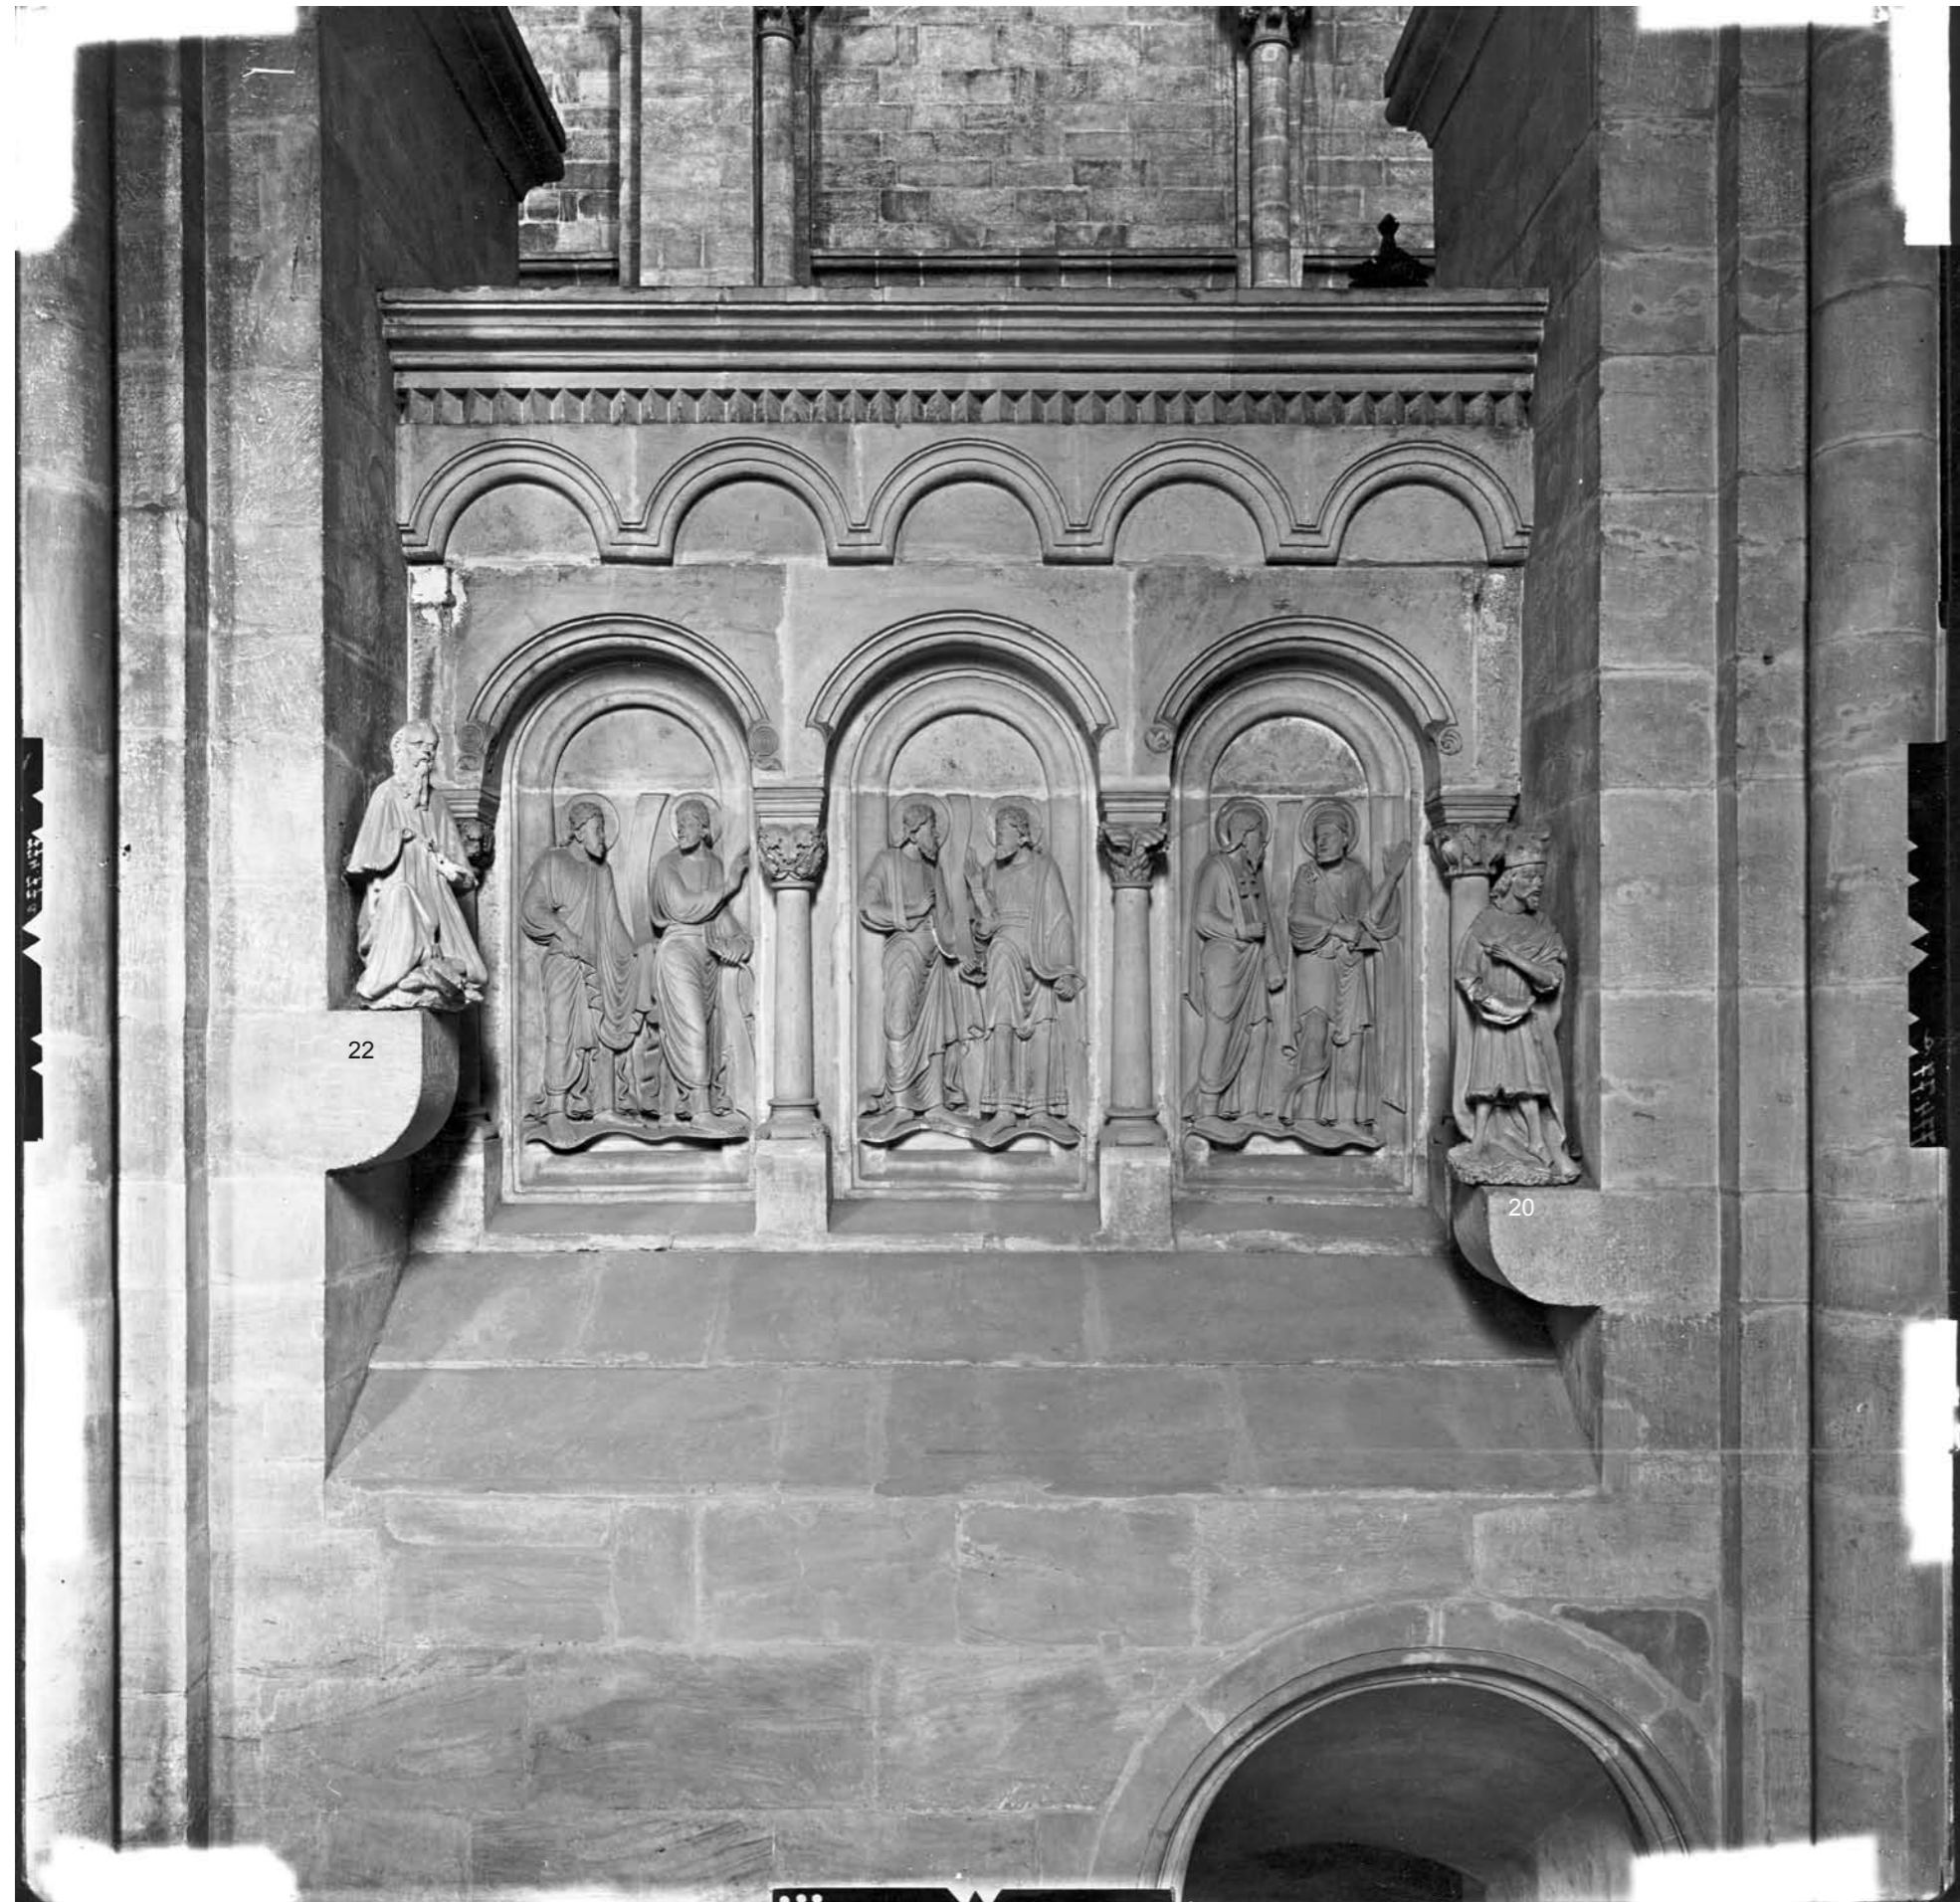
Südseitenschiff. Joch S3 und S2, Zustand 1903.  
 Chorschrankenwand mit 3 Königen einer Anbetungsgruppe (Aufstellung bis 1936), mit den Apostelreliefs der Älteren Bamberger Werkstatt. Links: zwischen Pfeiler C4 ost mit Konsole 22 und C3 west mit Konsole 20 über entstehungszeitlichen Abgang zur Krypta. Rechts: Chorschrankenwand im Joch S2 zwischen Pfeiler C3 ost mit Konsole 14 und Pfeiler C2 west.

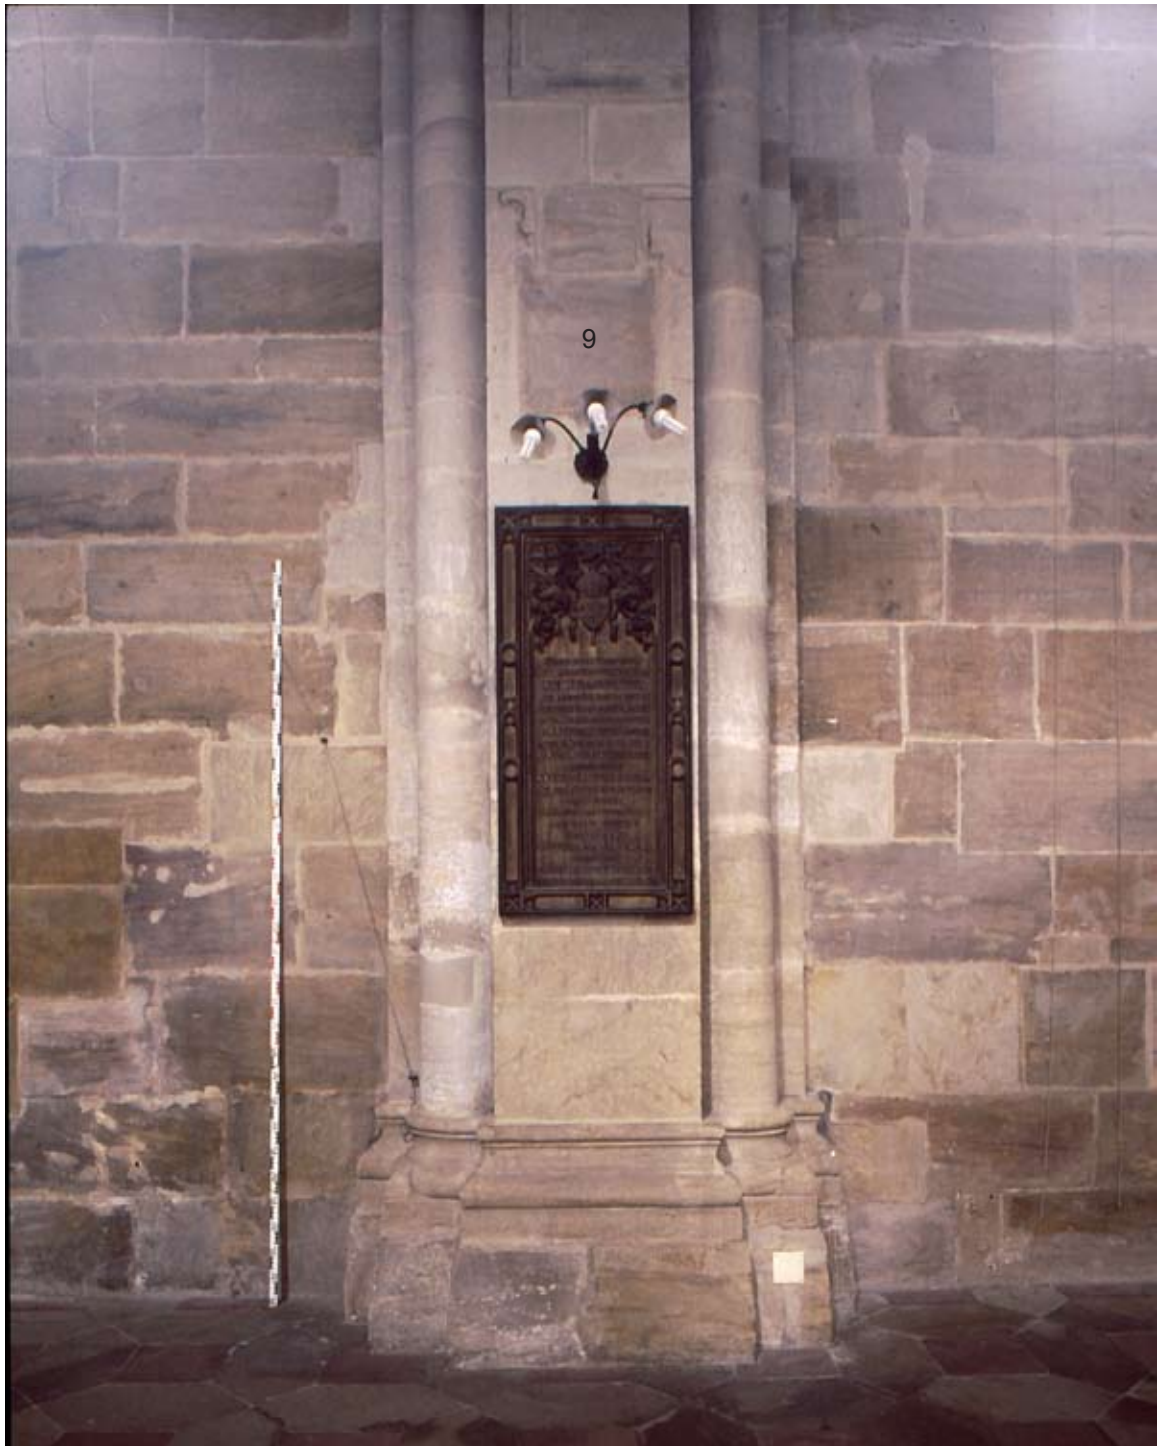
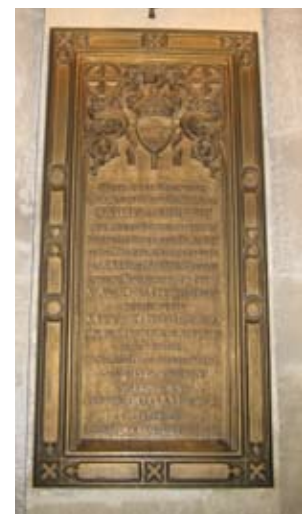
Nordseitenschiff nördliche Außenwand, Achse 2. Analyse.

An der Vorlage A2 eine große Vierung, die abgearbeitete Konsole 9, das Emporenaufleger von 1896. Darüber der Abdruck der Emporenbrüstung, darunter das Epitaph Erzbischofs Michael von Deinlein (+4. Januar 1875)
