Die Skulpturen  
der Jüngerer Werkstatt  
im Bamberger Dom.  
Bauforscherische  
Untersuchung der  
Bildhauertechnik  
und der Standorte.

## Band II.1

Einleitung  
Architektur  
Nordseitenschiff  
Konsolen  
Reiter  
Jungfrau Maria

Maren Zerbes

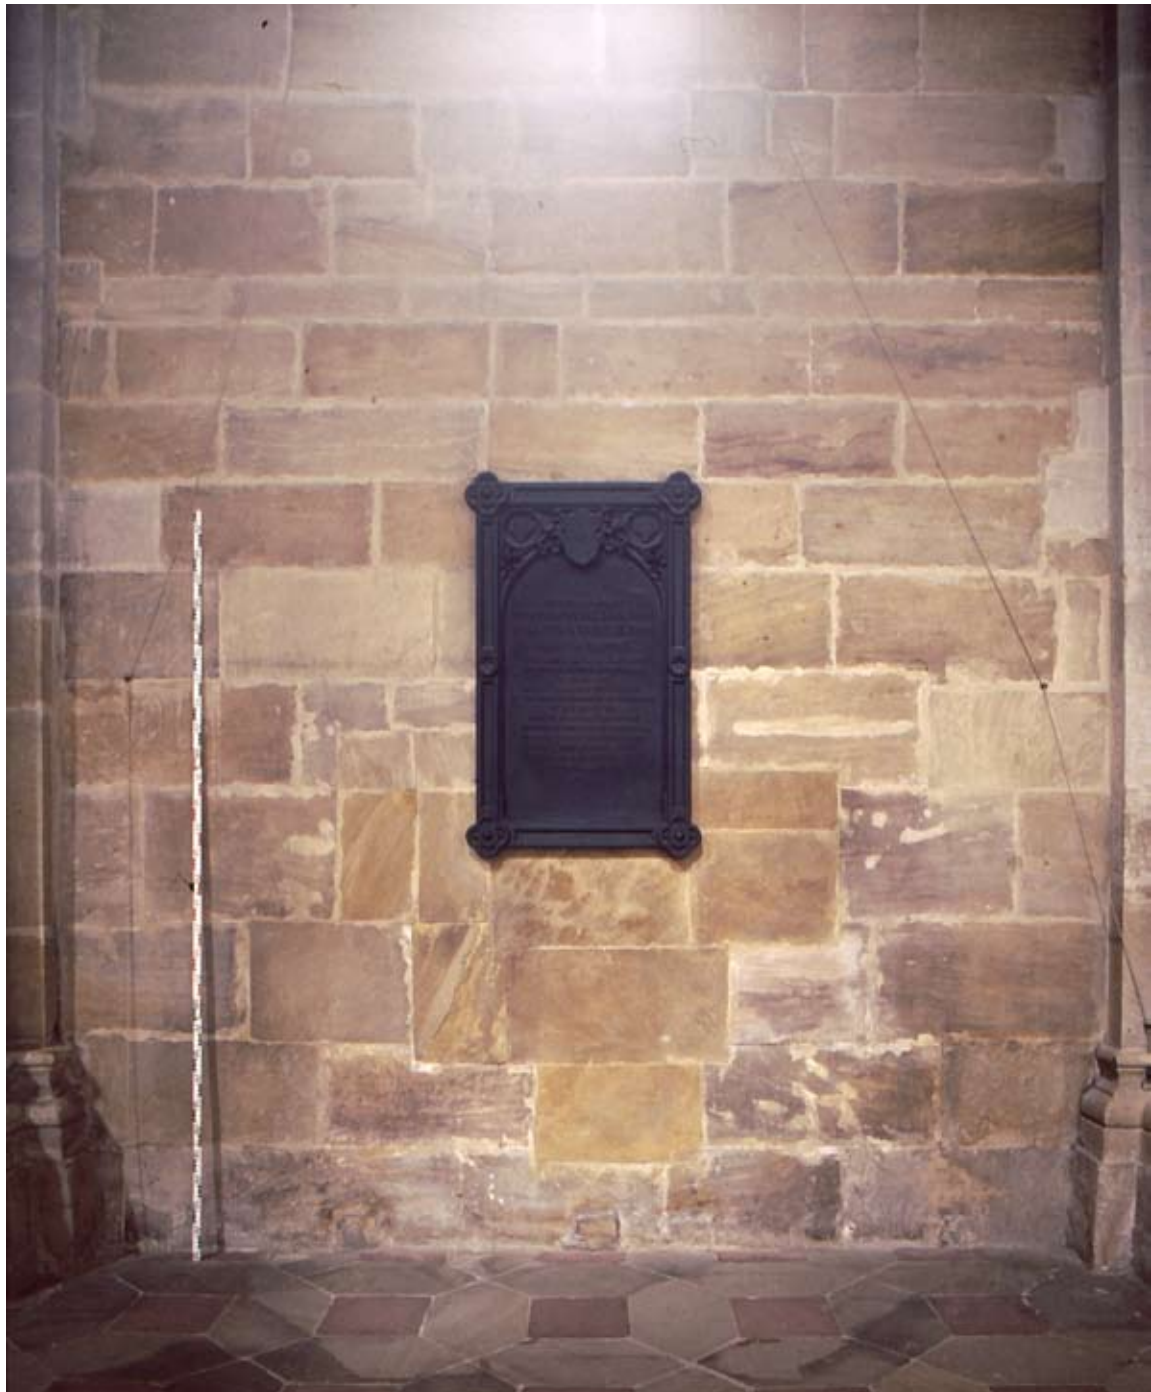
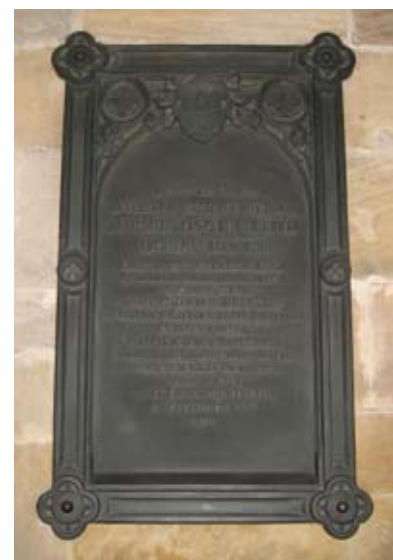
Nordseitenschiff nördliche Außenwand, Achse 2. Analyse.  
 An der Vorlage A2 eine große Vierung, die abgearbeitete Konsole 9, das Emporen-  
 auflager von 1896. Darüber der Abdruck der Emporenbrüstung,  
 darunter das Epitaph des Erzbischofs Michael von Deinlein (+ 4. Januar 1875).  
 Foto oben: U. Gaasch.

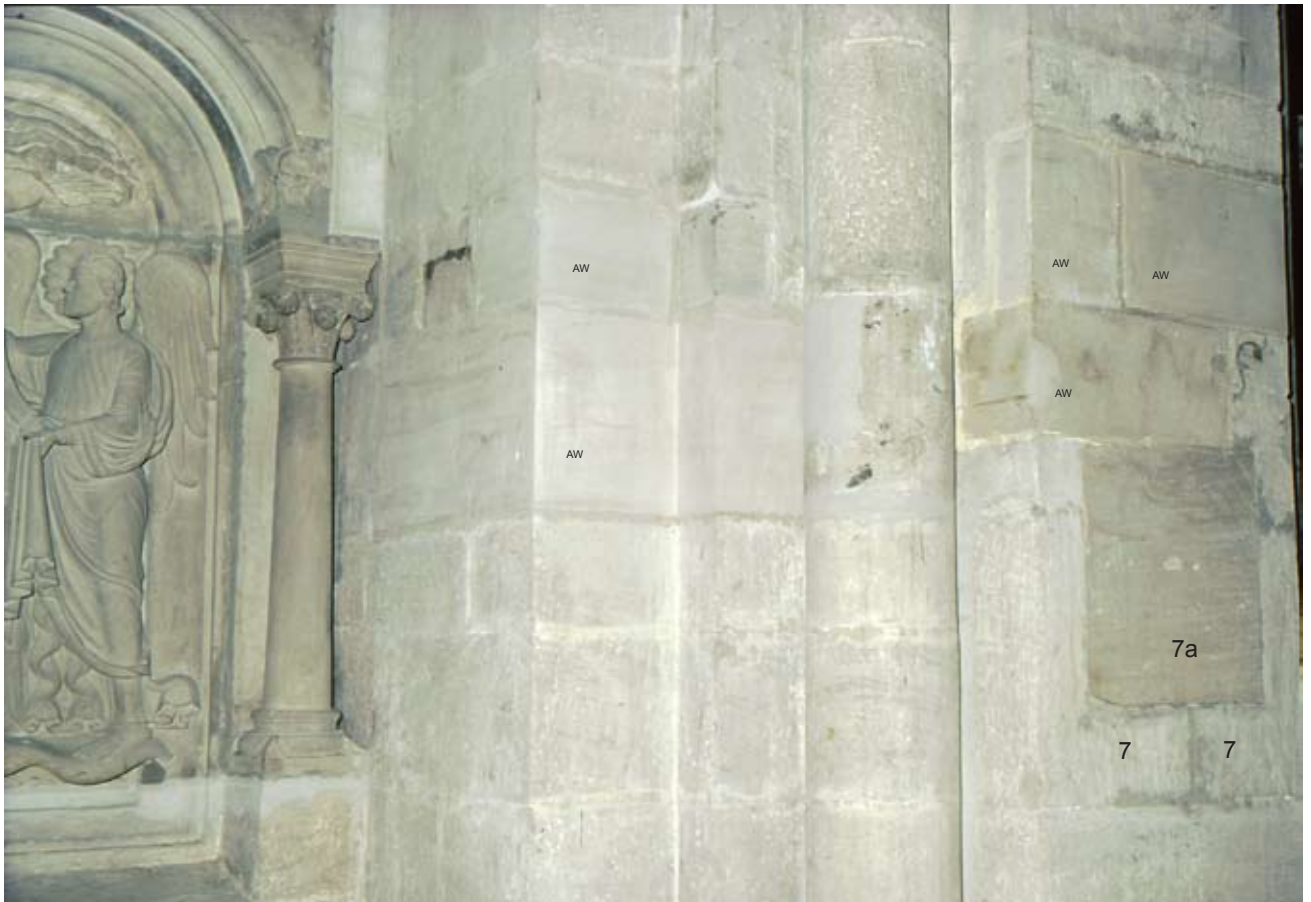
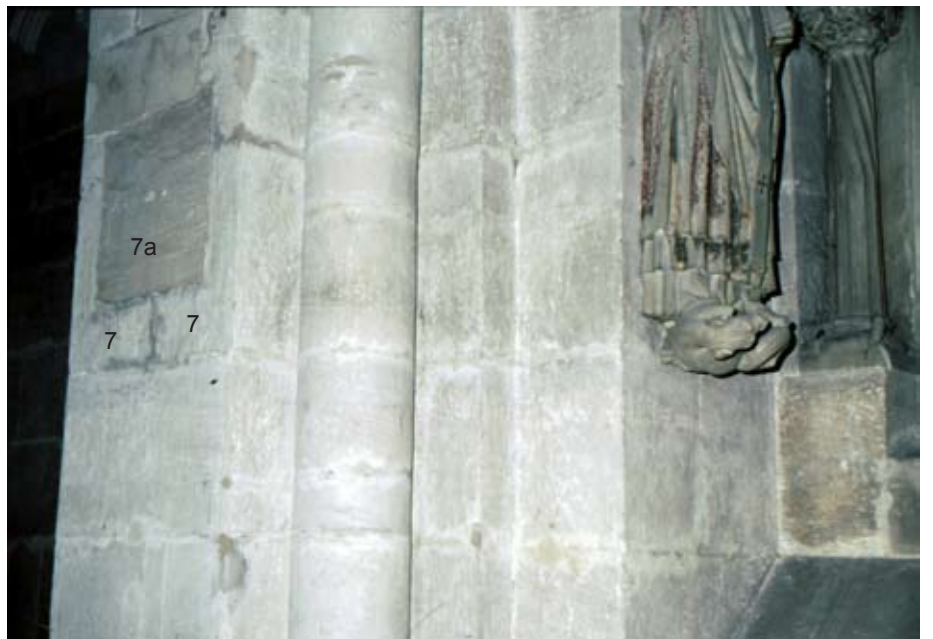
Nordseitenschiff Pfeiler B2 nord, Achse 2. Analyse.

Oben: Pfeiler B2 von Nordosten. Unten: von Nordwesten. Mit Pfeiler B2 wurde entstehungszeitlich die Pfeilerkonsole 7 aus zwei Blöcken versetzt. Sie wurde 1896 zugunsten der als Emporenaufleger neu versetzten Konsole 7a abgearbeitet. Seitliche, mit Zahnfläche bearbeitete Flanken von Konsole 7 blieben erhalten. An B2 west Liegefigur Papst Clemens II.

An der Vorlage zwei abgearbeitete Konsolen: 7, die entstehungszeitliche Pfeilerkonsole aus zwei Blöcken und Konsole 7a das Emporenaufleger von 1896. Darüber ein Abdruck der Emporenbrüstung von 1896. Die Schmutzkante gibt das Fussbodenniveau der Empore an. Bis 1892 war auf der entstehungszeitlichen Konsole 7 die Muttergottes mit Kind aufgestellt, bekrönt von ihrem Baldachin (B). An dieser Stelle heute eine Auswechslung.

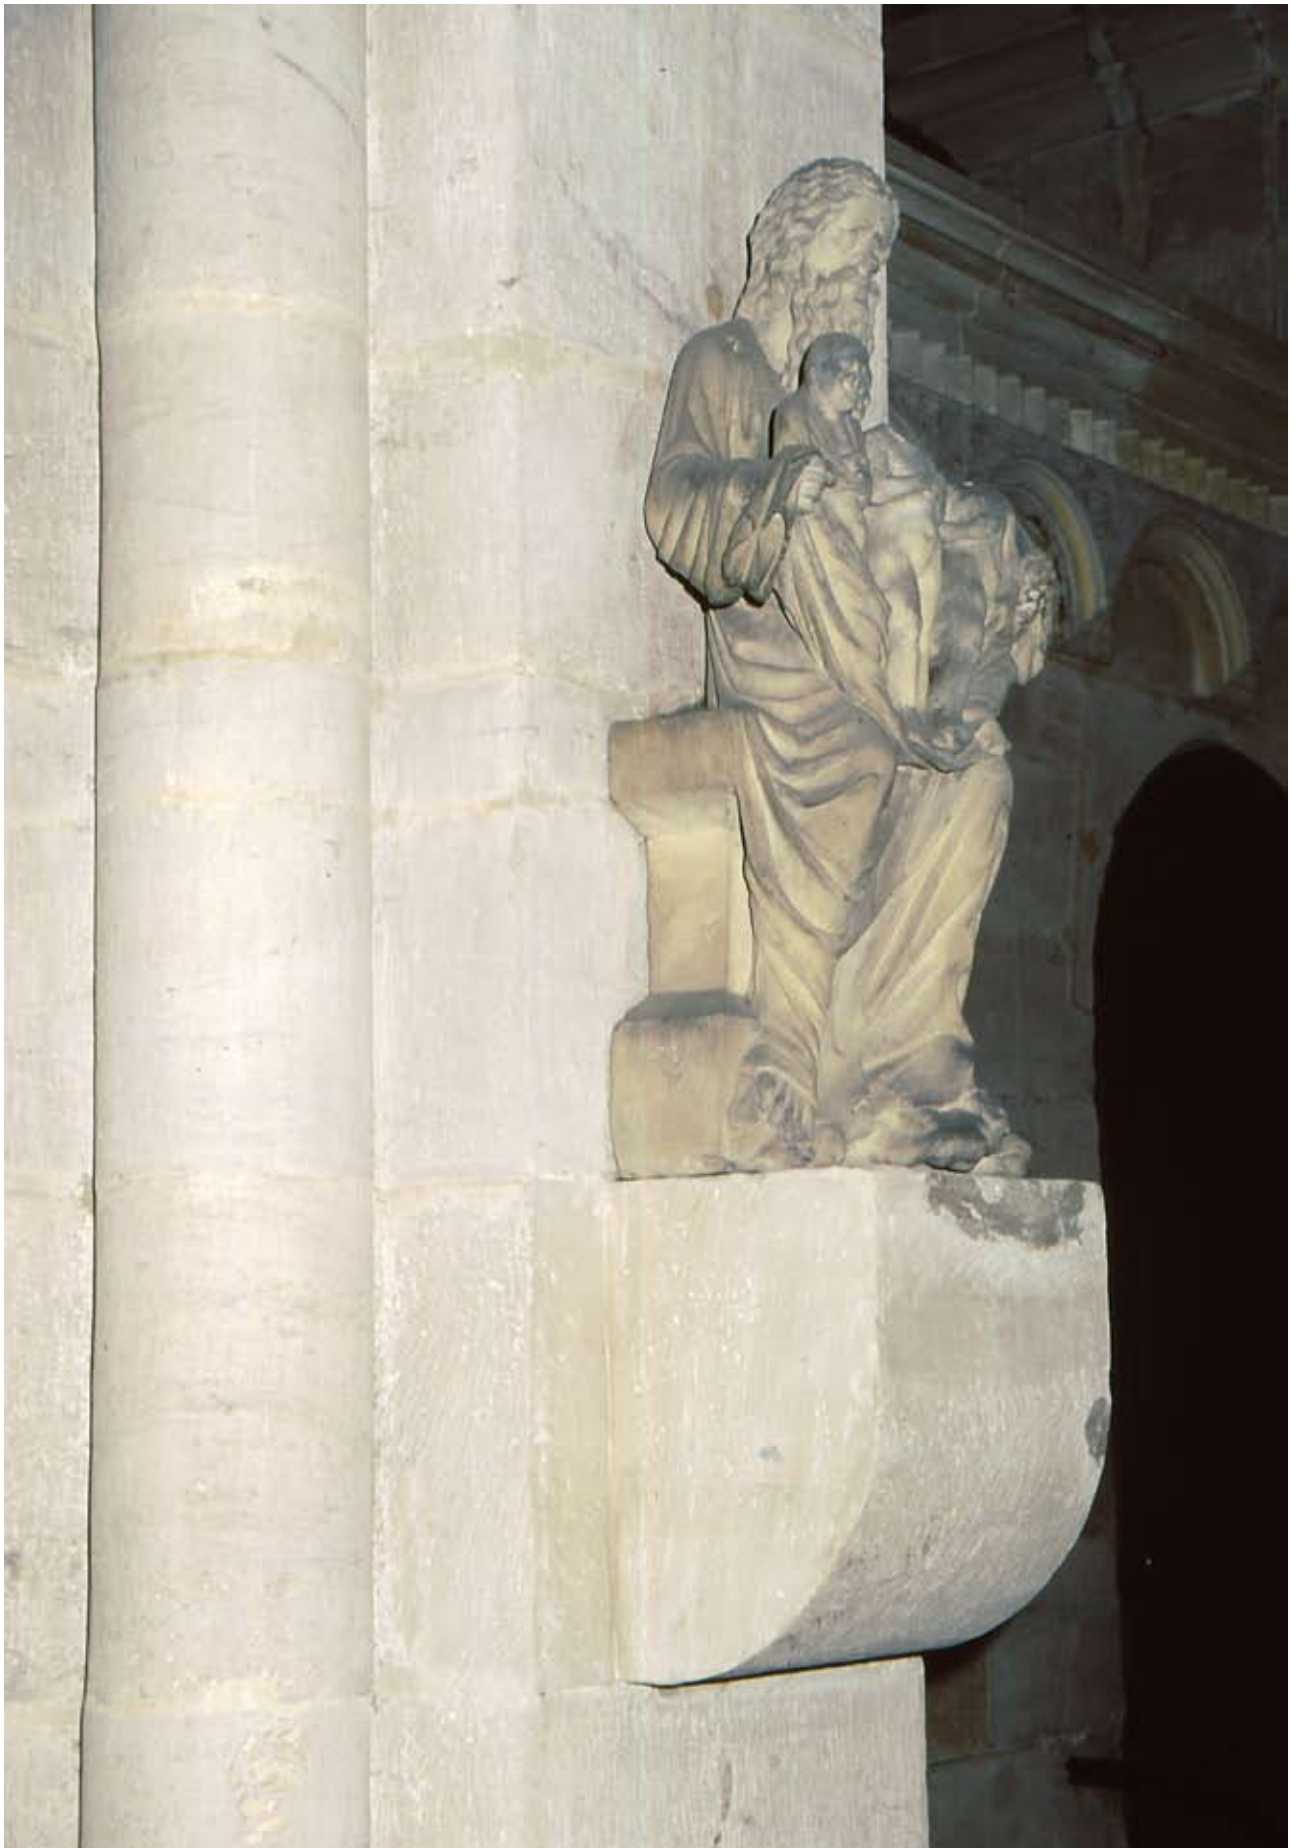
Südseitenschiff, Chorpfeiler C2, Achse 2. Analyse.

Pfeiler C2 von Südwesten. Auf der bauzeitlichen Konsole die Skulptur des Abraham vom Fürstenportal. Bei seiner Aufstellung 1936 wurde der Konsolblock an beiden Flanken abgearbeitet. Die neuen Oberflächen sind scharriert, die originalen sind mit der Zahnfläche geglättet.

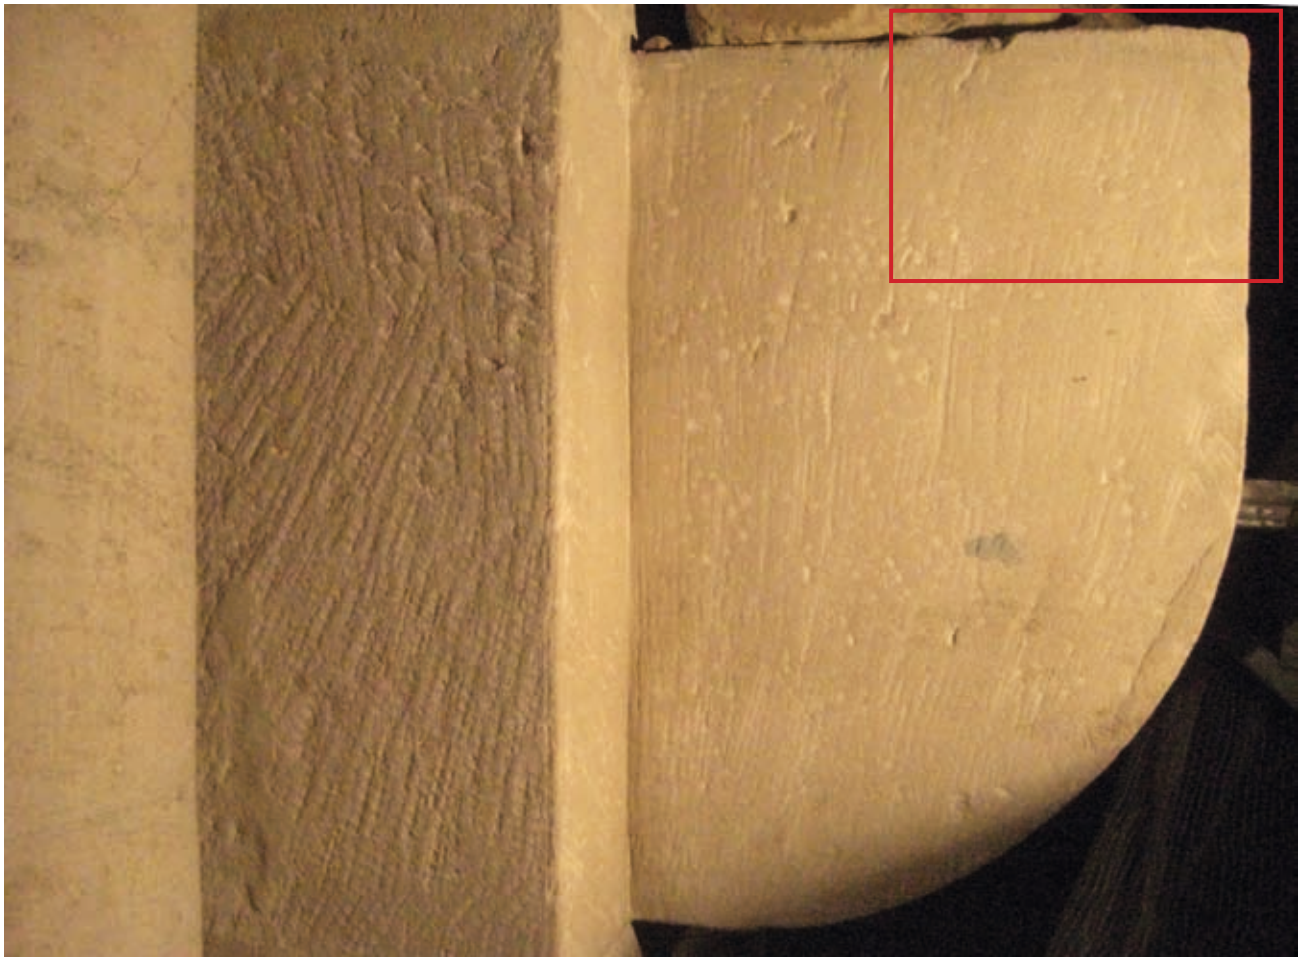
Südseitenschiff, Chorpfeiler C2, Achse. 2. Analyse.

Oben: Konsole 8 von Westen. Unten: Skizze mit Grundriss und Ansicht. Auf der bauzeitlichen Konsole 8, die Skulptur des Abraham vom Fürstenportal. Bei seiner Aufstellung wurde die Konsole partiell abgearbeitet. Im Streiflicht sind deutlich die originalen und nachträglichen Werkzeugspuren zu unterscheiden. Skizzen o. M.

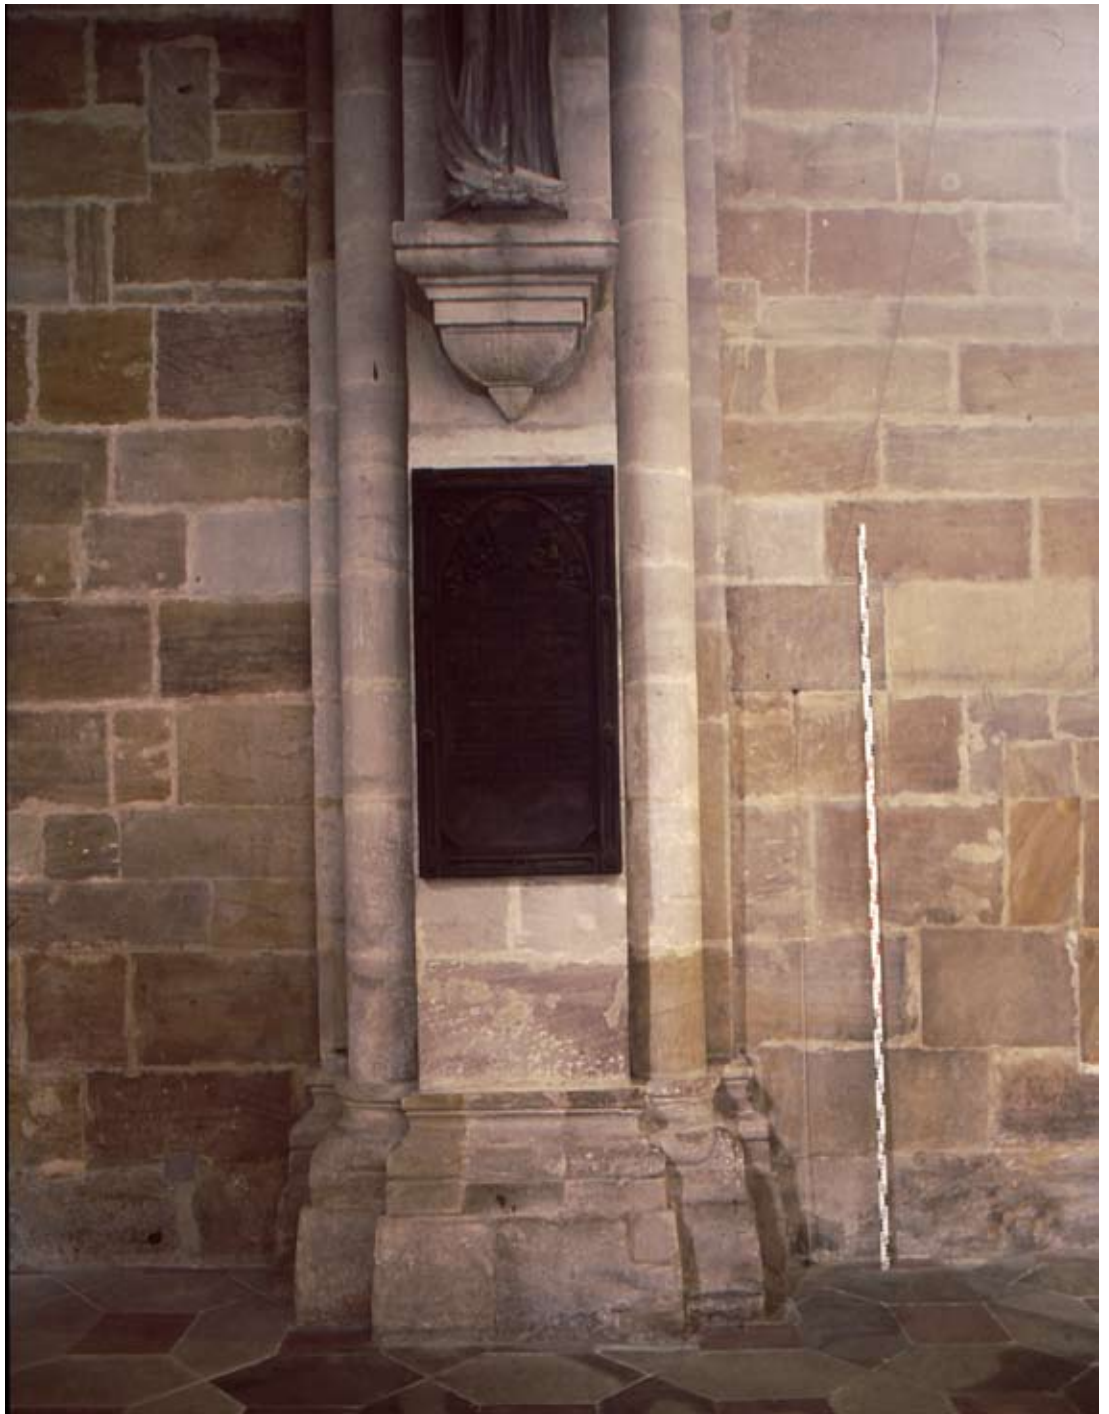
Konsole 17 wurde 1892, im Jahr des Emporeneubaus versetzt für die Jungfrau Maria. Seit 1896 ist sie die Standfläche der Muttergottes. Der Baldachin der Muttergottes war bis 1892 am vormaligen Standort der Muttergottes dem Pfeiler B2 nord versetzt. Das auf das Baldachingewölbe gestellte Rundtürmchen befand sich bis Anfang der 1920er Jahre auf dem Baldachin der Jungfrau Maria an Pfeiler B3 nord. Die große Distanz zwischen Figur und Baldachin belegt neben anderen Quellen, dass die Bekrönung für die größere Jungfrau Maria in die Wandvorlage eingesetzt wurde.

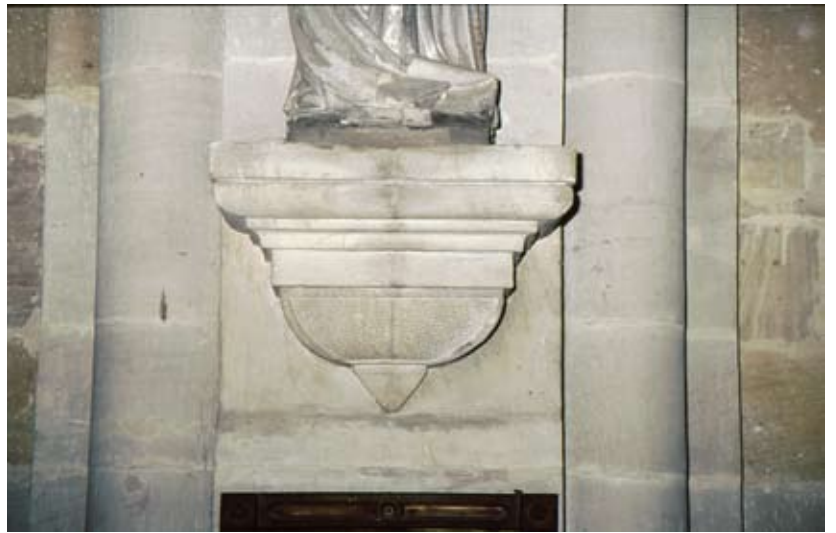
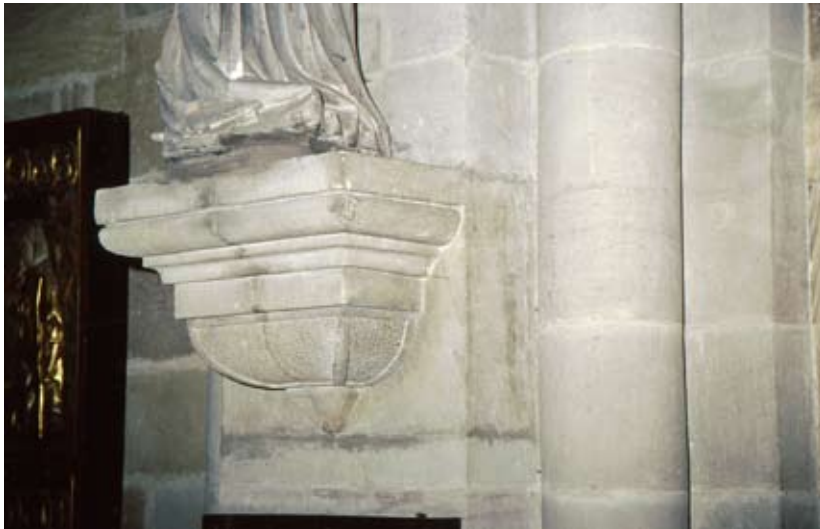
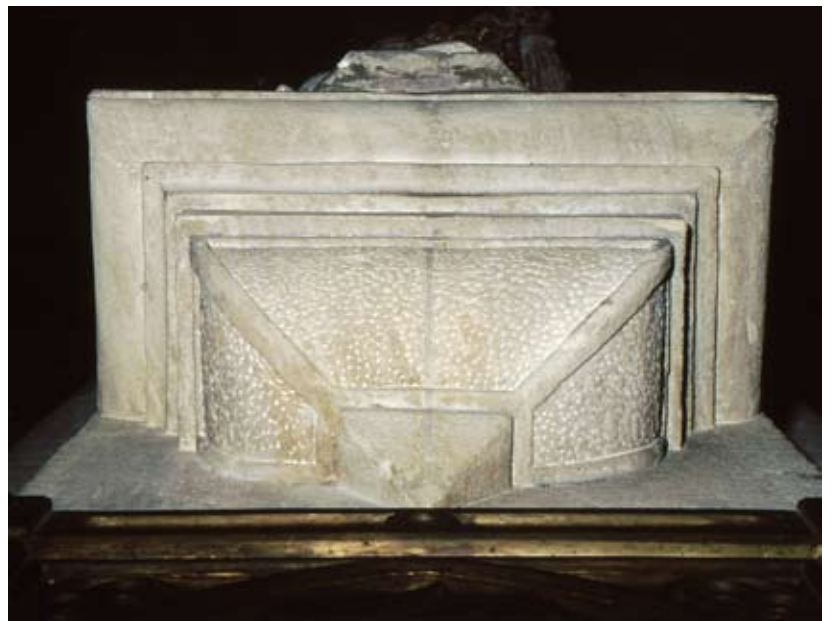
Nordseitenschiff, Wandvorlage A3 mit Konsole 17, Achse 3. Dokumentation, Analyse.  
An der Vorlage das Epitaph des Erzbischofs Joseph Maria Freiherr von Fraunberg  
(+ 17. Januar 1842). Darüber die 1892 für die Jungfrau Maria versetzt Konsole 17.  
Foto oben: U. Gaasch.

Nordseitenschiff, Wandvorlage A3, Achse 3. Dokumentation.  
Ansichten und Untersicht der 1892 versetzten Konsole 17, darauf die Muttergottes, darunter das Epitaph Erzbischofs  
Joseph Maria Freiherr von Fraunberg (1824, + 17. Januar 1842).  
Fotos: U. Gaasch.

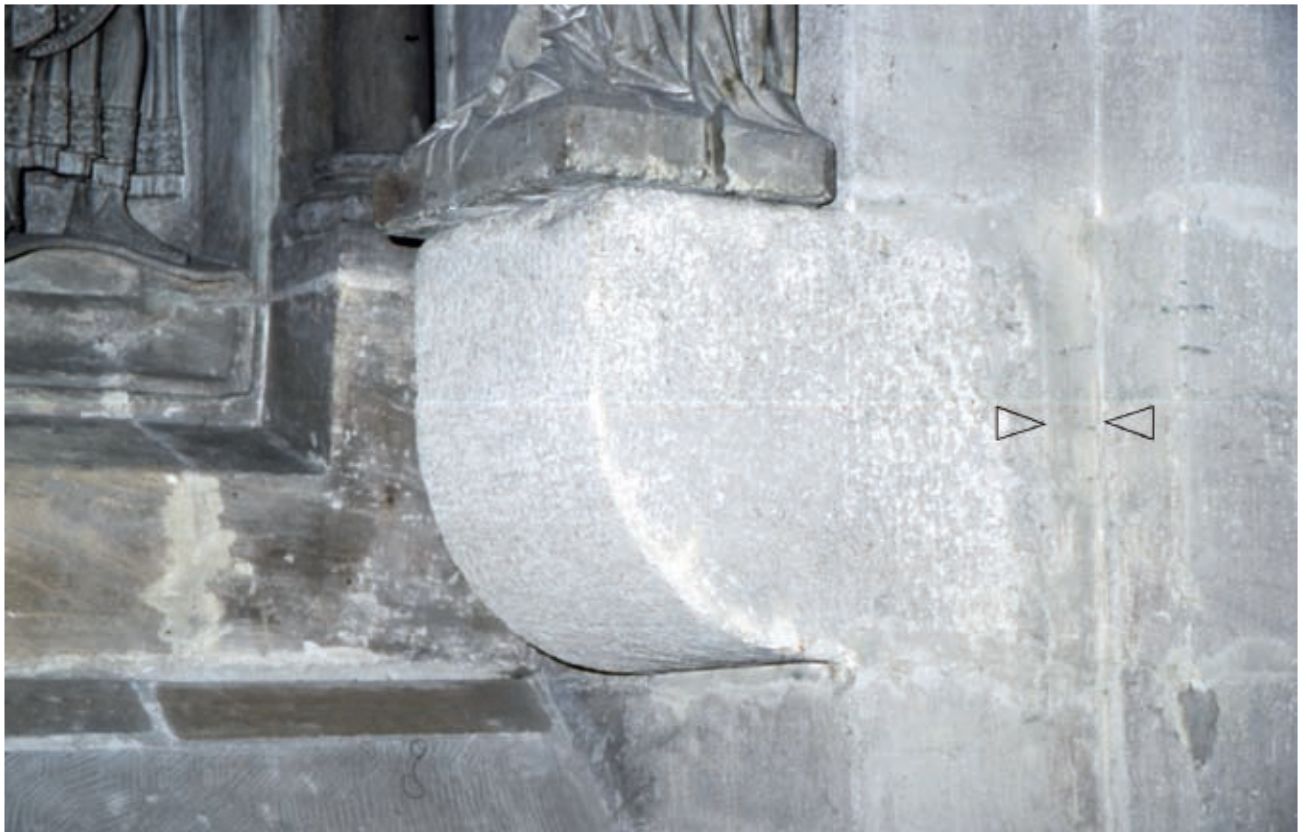
Nordseitenschiff, Achse 3, Pfeiler B3 nord mit Konsolen 13, 15 und 19. Ansicht, Grundriss. Analyse.

Alle drei Pfeilerkonsolen an B3 sind entstehungszeitlich. Auf der östlichen Konsole 13 ist heute die Alte Frau aufgestellt, auf der mittleren, 15, die Jungfrau Maria, auf der westlichen, 19, die Kelchkonsole 19a der jüngeren Bildhauer (nicht dargestellt), darauf der Lachende Engel. Die Oberlager der Konsolen 13 und 19 an den Pfeilerflanken sind, wie bereits von Winterfeld anmerkt, in Höhe der Sockellage der Chorschrankenreliefs versetzt. Die frontale Konsole 15 liegt eine Quaderlage darüber. Sie ist die mittlere von vermutlich drei in gleicher Höhe versetzten frontalen Pfeilerkonsolen in diesem Abschnitt des Seitenschiffs. Die östliche frontale Konsole Nr. 7 an B2 nord ist abgearbeitet, aber nachweisbar, die westliche, Nr. 23 an B4 nord lässt sich heute nicht mehr durch Befunde nachweisen.

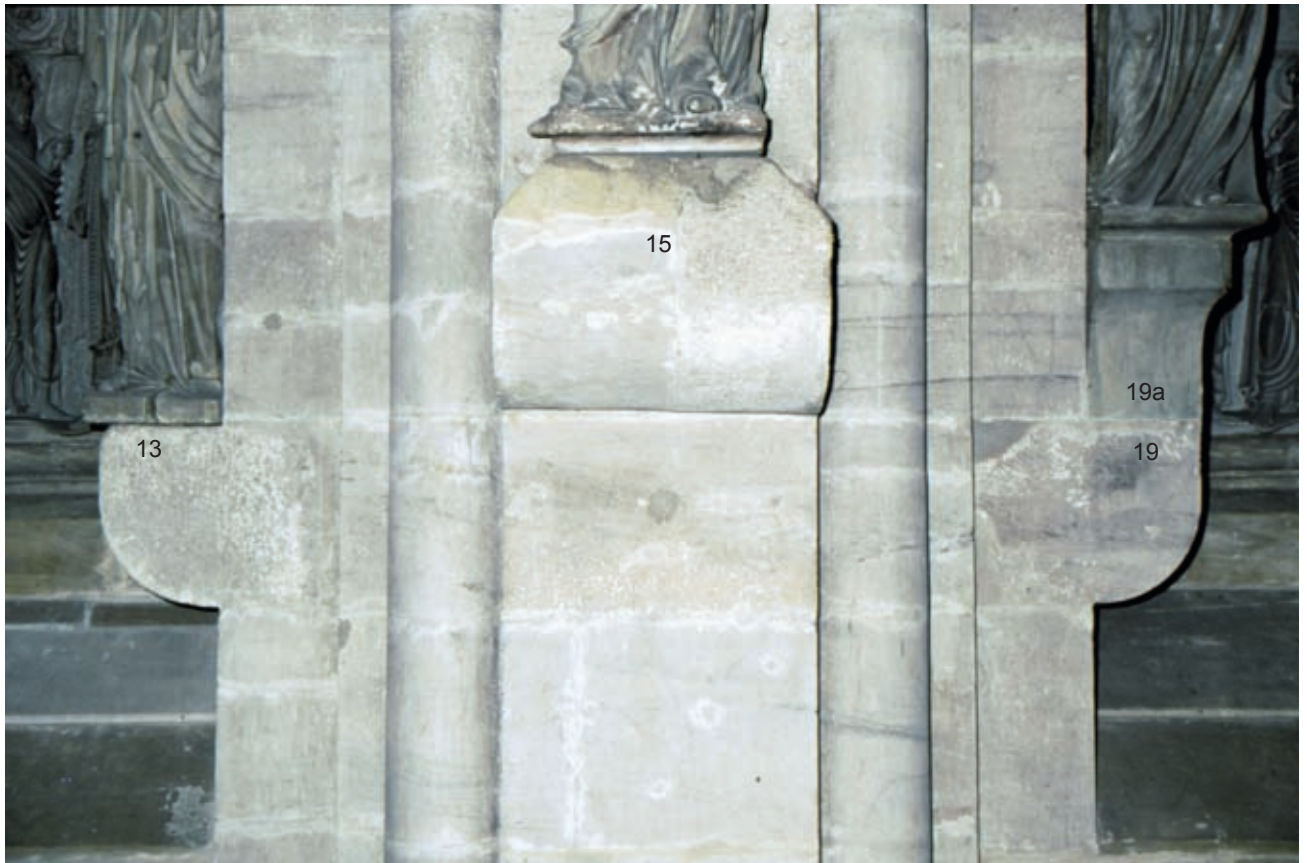
Oben: Nordseitenschiff, Pfeiler B3 ost, mit Konsole 13 unter der Alten Frau, Achse 3.

Unten: Pfeiler B3 nord, mit östlicher Konsole 13, Ansicht. Dokumentation, Analyse.

Die entstehungszeitliche Konsole an der östlichen Flanke des Pfeilers lässt die entstehungszeitliche Bearbeitung mit der Zahnfläche erkennen. Auffällig ist die überbreite Fuge an ihrem Rücklager, zum westlich benachbarten Quader. Dies ist der Befund, der E. Verheyen vermuten ließ, die Konsole sei nachträglich in den Pfeiler eingefügt. Dass dies nicht zutrifft, beweisen die übrigen den Konsolblock umgebenden Versatzfugen. Letztere unterscheiden sich in der Fugenbreite nicht von dem sonst am Pfeiler B3 üblichen Maß.

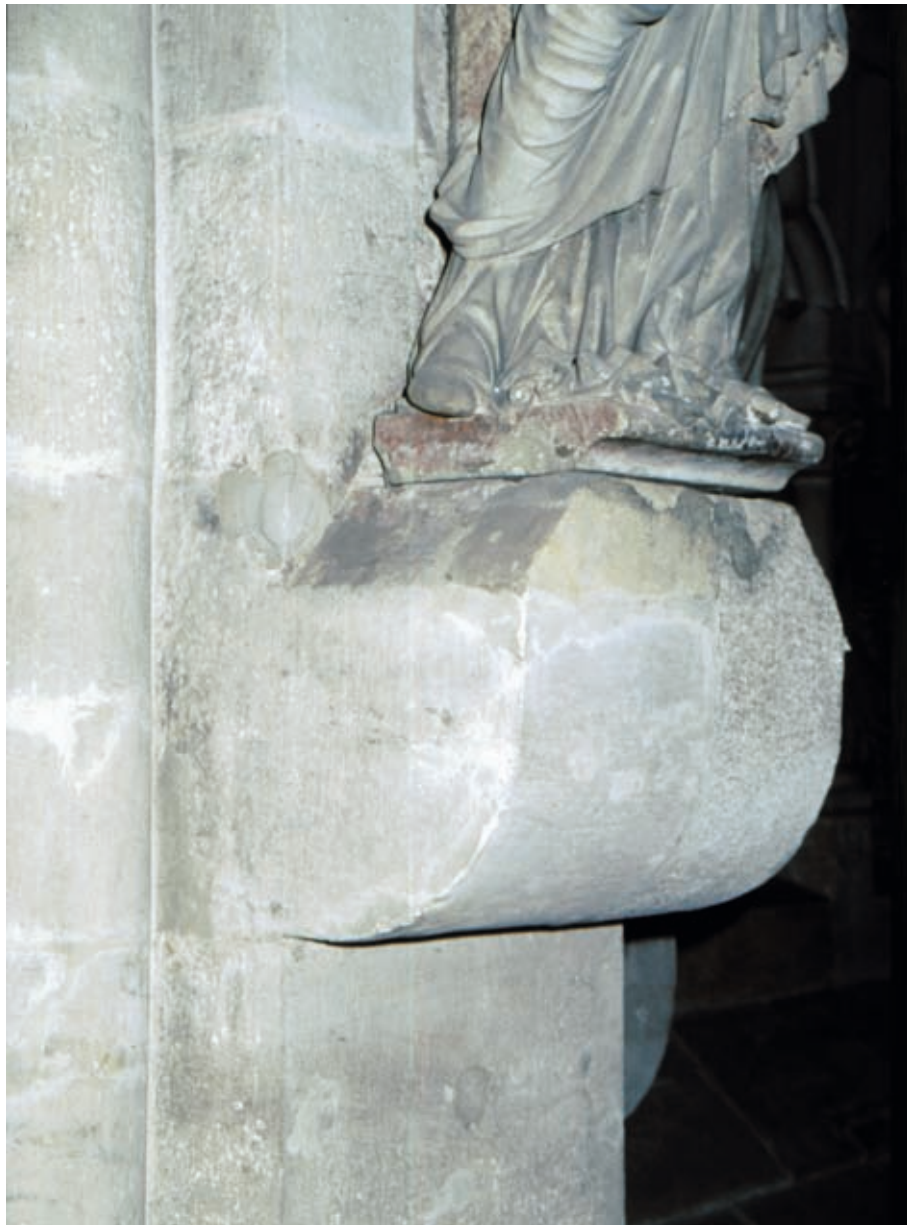
Nordseitenschiff, Pfeiler B3 nord mit drei Konsolen 13, 15, 19, Achse 3. Dokumentation, Analyse.

Die drei Pfeilerkonsolen an B3 wurden im entstehungszeitlichen Bauprozess des Pfeilers versetzt. Auf der östlichen Konsole 13 steht die Alte Frau, auf der mittleren, 15, die Jungfrau Maria, auf der westlichen, 19, die Kelchkonsole 19a der Jüngeren Bildhauer, darauf der Lachende Engel. Die Konsolen 15 und 19 lassen die entstehungszeitliche Bearbeitung mit der Zahnfläche erkennen. Aufmaß, M 1:20. Foto: U. Gaasch.

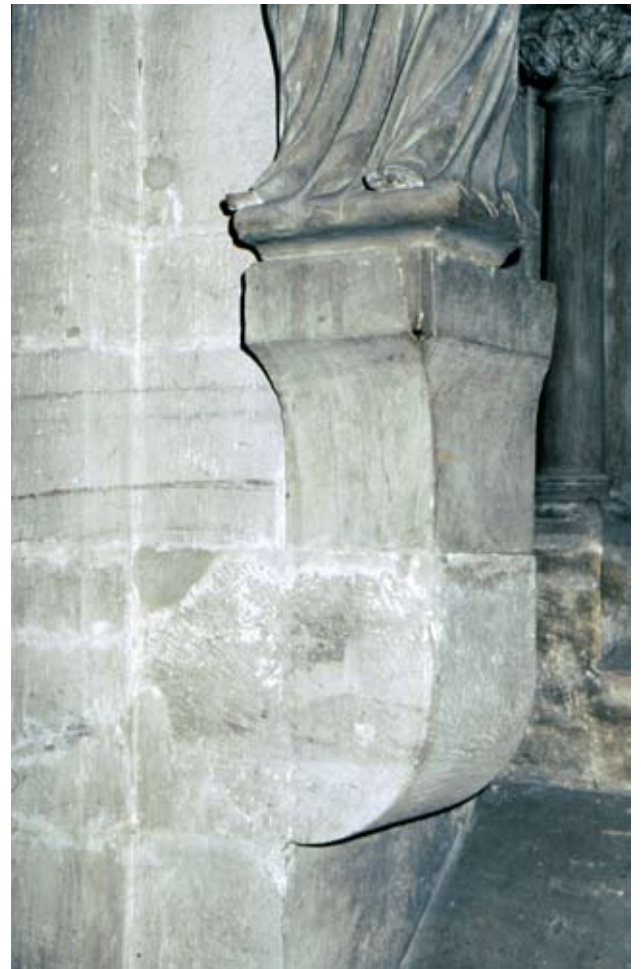
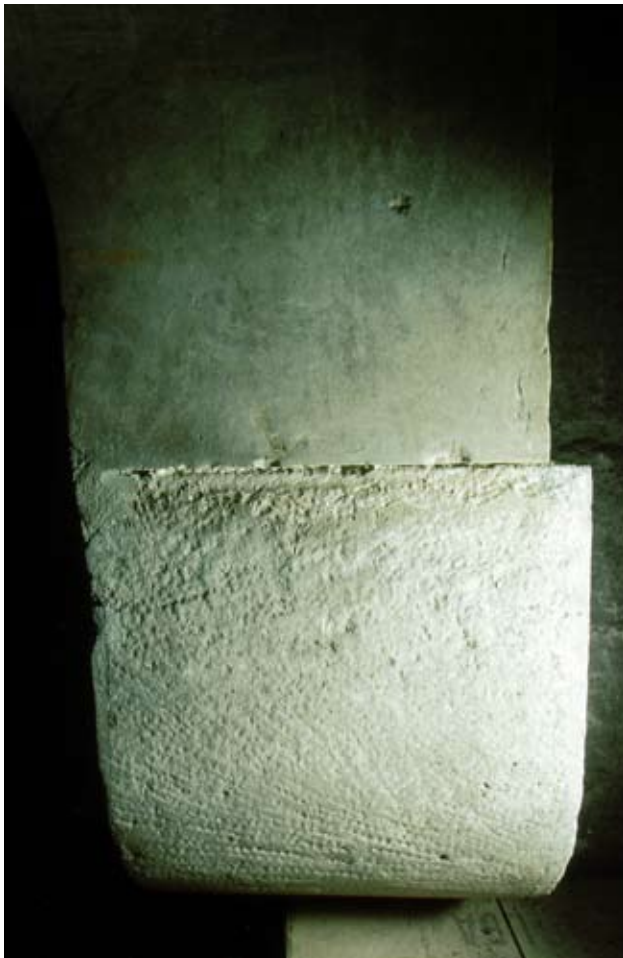
Achse 3, Nordseitenschiff, Pfeiler B3 nord mit frontaler Konsolle 15, darauf die Jungfrau Maria. Ansicht. Dokumentation.  
 Umzeichnung nach Aufmaß, M 1:10. Foto: U. Gaasch.

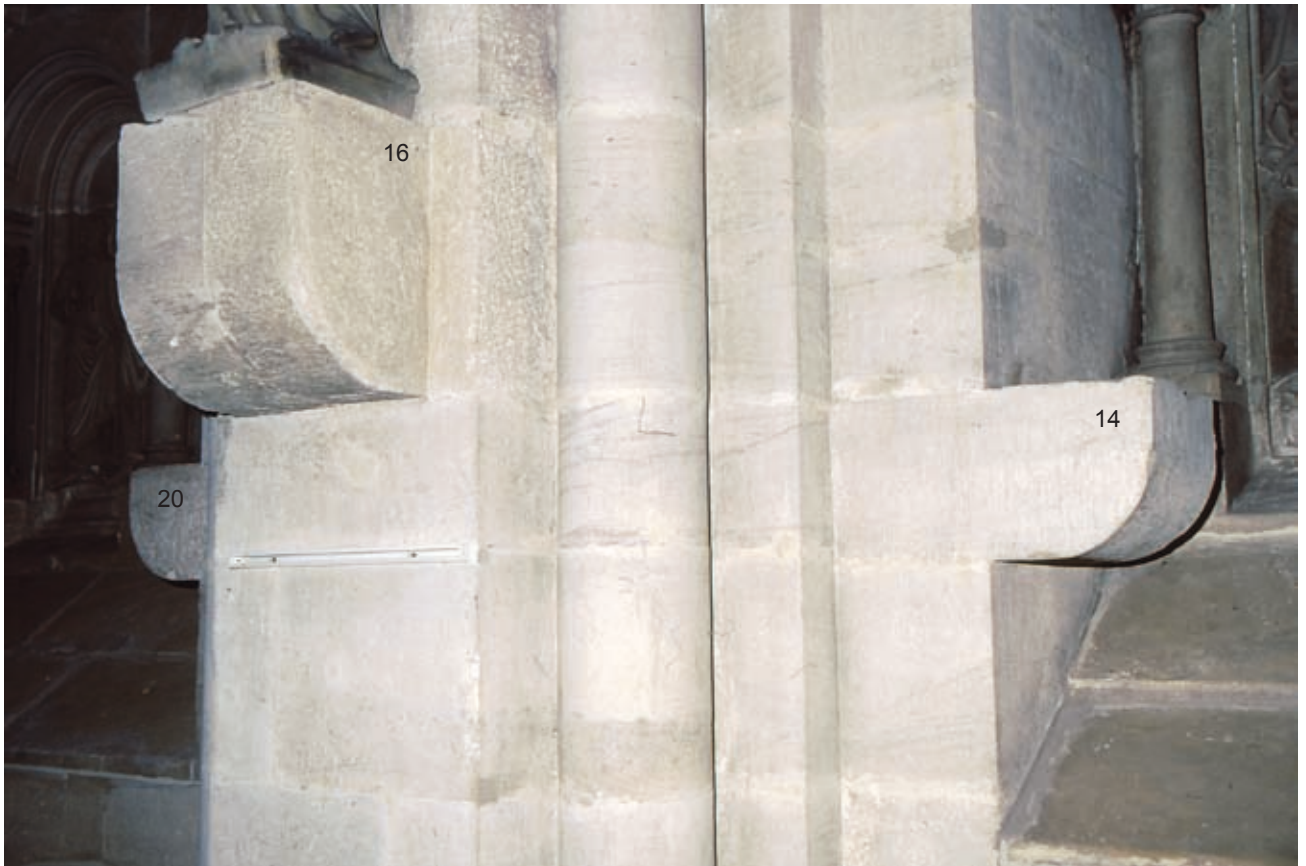
Achse 3, Nordseitenschiff, Pfeiler B3 west mit Konsole 19 und 19a (Kelchkonsole) und Lachendem Engel. Dokumentation.  
Oben: Ansicht von Nordwesten. Unten: Ansicht von Westen.  
Fotos: U. Gaasch.

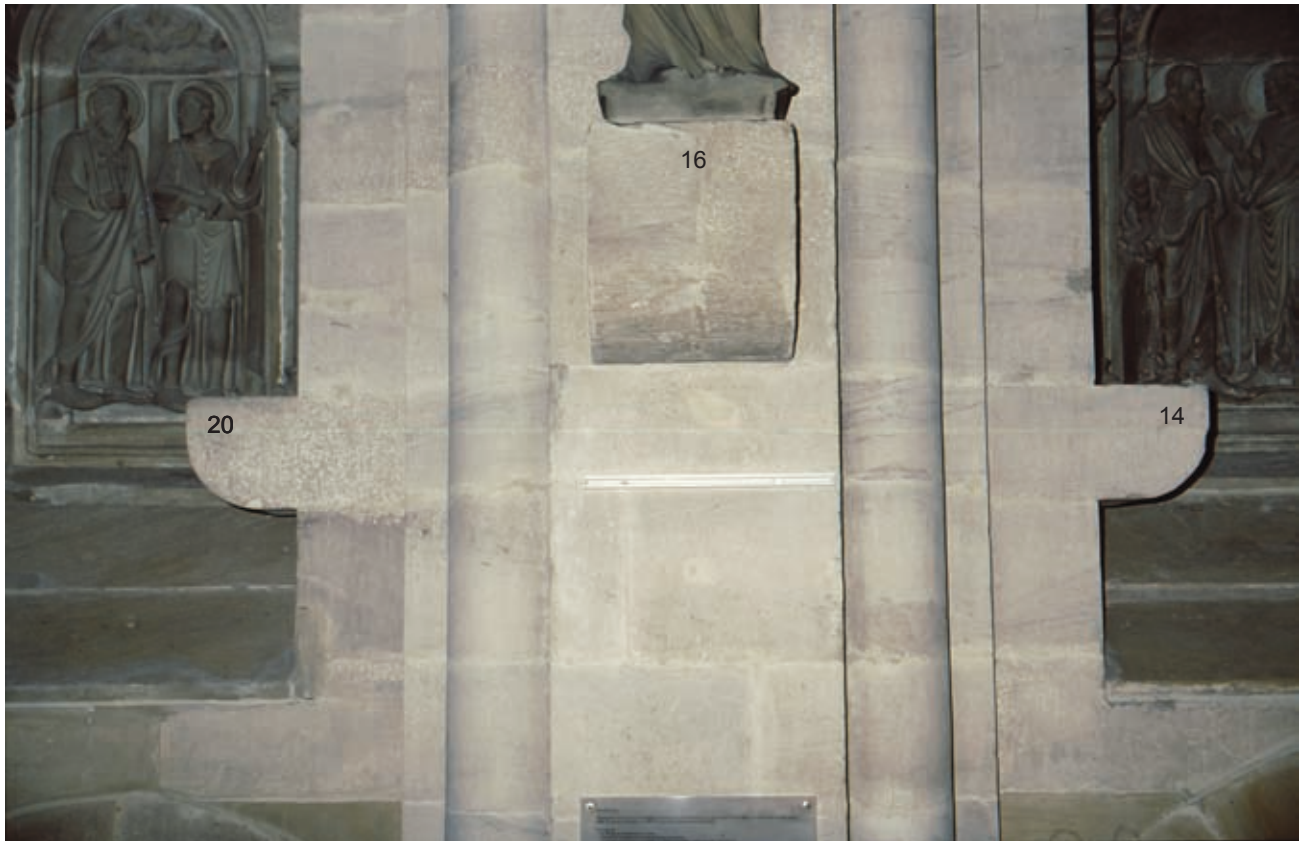
Achse 3, Südseitenschiff, Pfeiler C3 mit drei entstehungszeitlichen Konsolen 14, 16 und 20. Analyse.  
 Die flankierenden Konsolen 14 und 20 sind heute leer, auf der mittleren ist seit 1936 die Synagoge vom Fürstenportal  
 aufgestellt. Konsole 16 wurde vor ihrem Versatz an beiden Flanken abgearbeitet. Die Skizze unten zeigt Konsole 14 mit  
 deutlichen Werkzeugspuren am Oberlager, die von einer Figurenabnahme zeugen.  
 Foto: U. Gaasch.

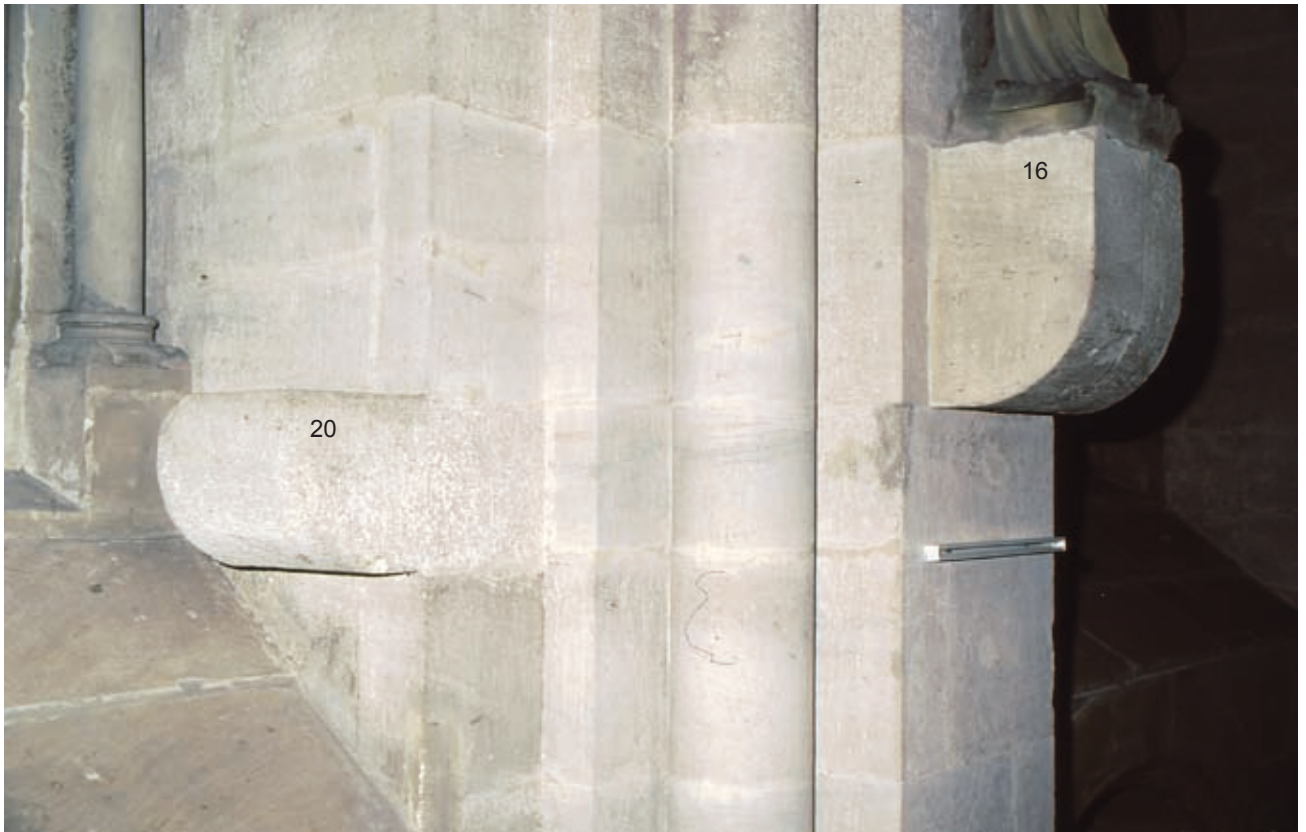
Achse 3, Südseitenschiff, Pfeiler C3, mit Synagoge, Apostelreliefs und entstehungszeitlichen Pfeilerkonsolen Nr. 20 (links), Nr. 16 (Mitte) und Nr. 14 (rechts). Die Skizze zeigt die zweiteilige frontale Konsole 16, darauf die Synagoge vom Fürstenportal, mit den 1936 abgearbeiteten Flanken. Dokumentation.  
 Skizze o. M. Foto: U. Gaasch.

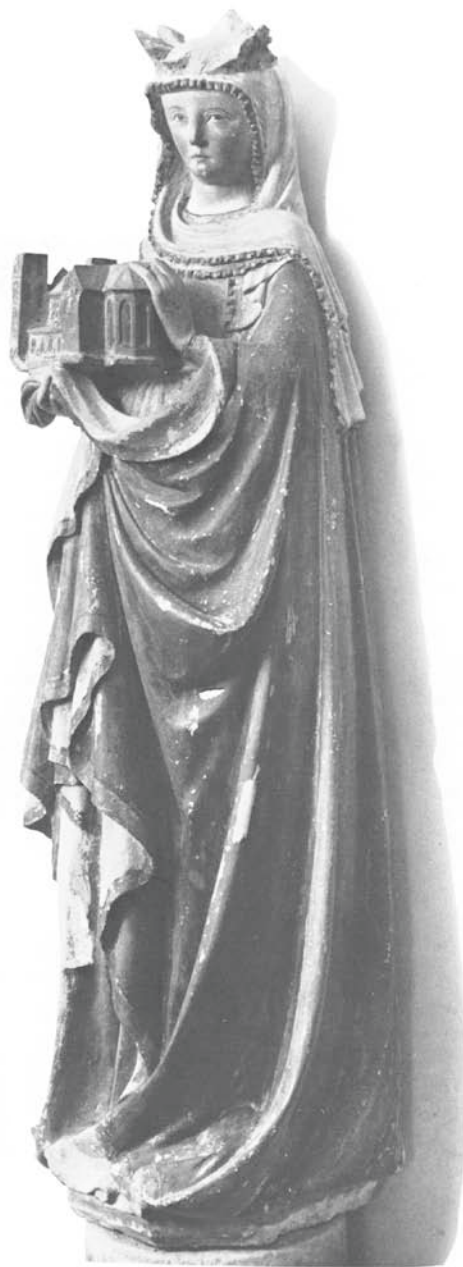
Heilige Kunigunde auf sechseckiger Plinthe. Analyse.

Bis 1936 war sie im Dom an Pfeiler C3 süd, heute im Diözesanmuseum, Domkreuzgang aufgestellt.

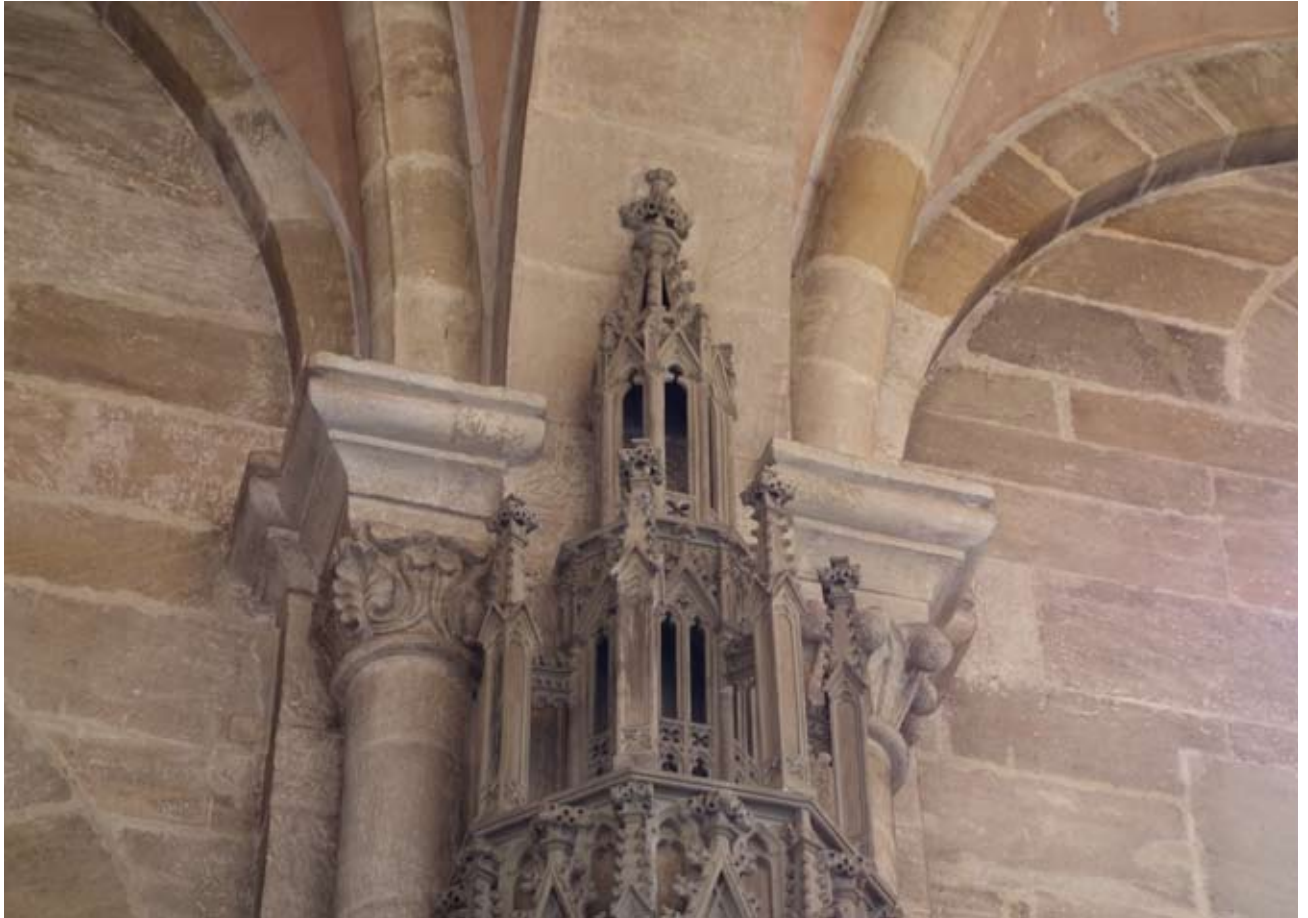
Nordseitenschiff, Achse 4, Wandvorlage A4 süd. Dokumentation.

Der Wandvorlage vorgesetzt das Epitaph Erzbischofs Georg Karl von Fechenbach (+ 9. April 1808), errichtet 1828.
