Die Skulpturen  
der Jüngerer Werkstatt  
im Bamberger Dom.  
Bauforscherische  
Untersuchung der  
Bildhauertechnik  
und der Standorte.

## Band II.1

Einleitung  
Architektur  
Nordseitenschiff  
Konsolen  
Reiter  
Jungfrau Maria

Maren Zerbes

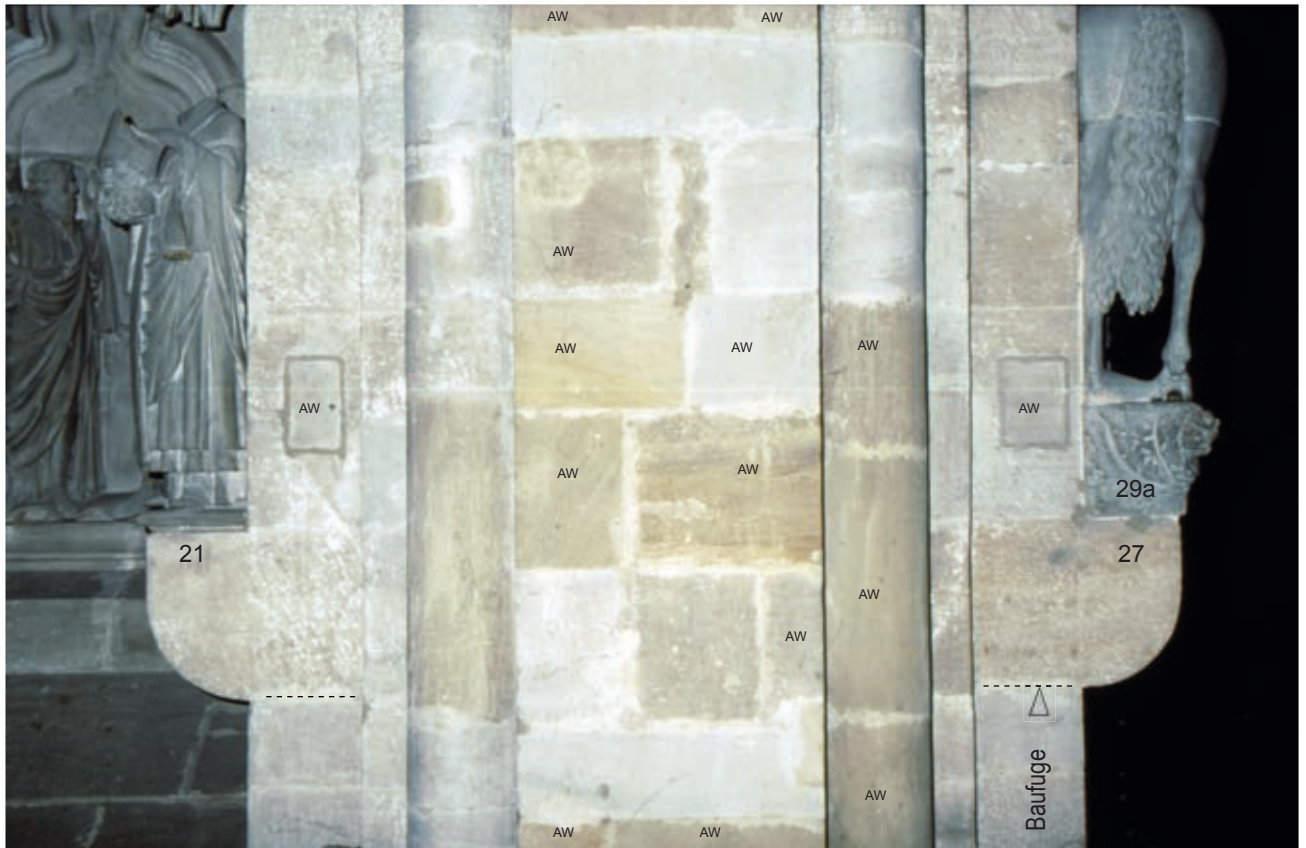
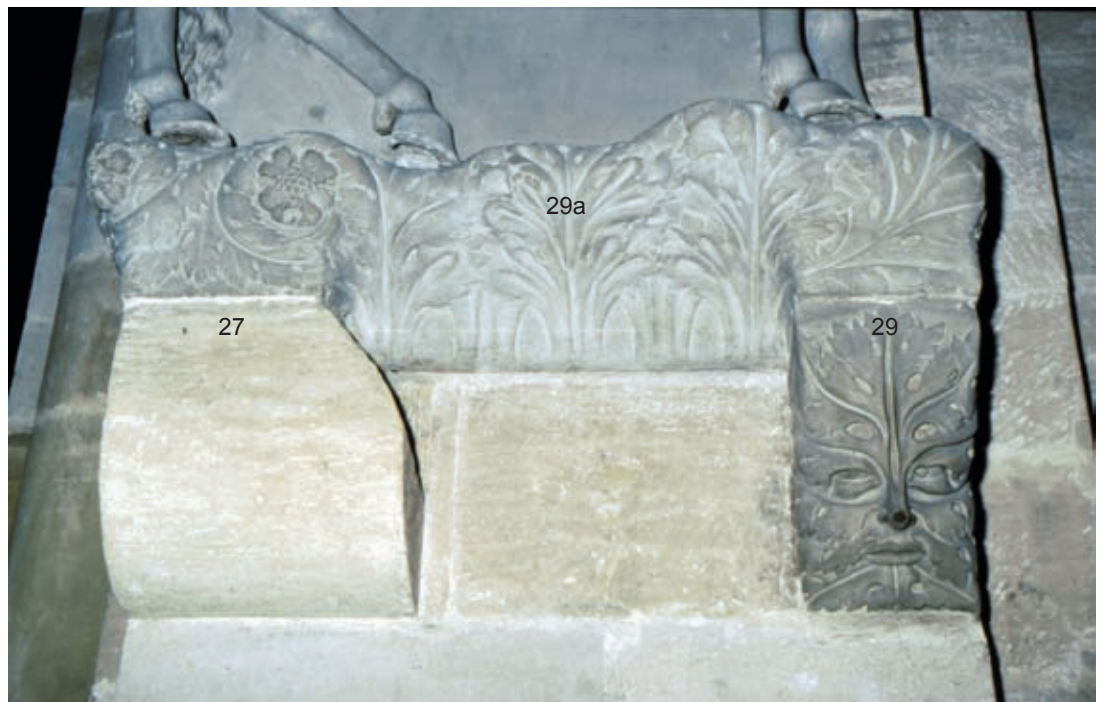
Nordseitenschiff, Achse 4, Wandvorlage A4 süd. Dokumentation, Analyse.

Baldachin vom Epitaph Erzbischofs Georg Karl von Fechenbach (+ 9. April 1808). Für den Versatz des Epitaphs wurde das entstehungszeitliche Gesims der Vorlage abgearbeitet und erhielt zum Tabernakel gerichtete neue Profile.

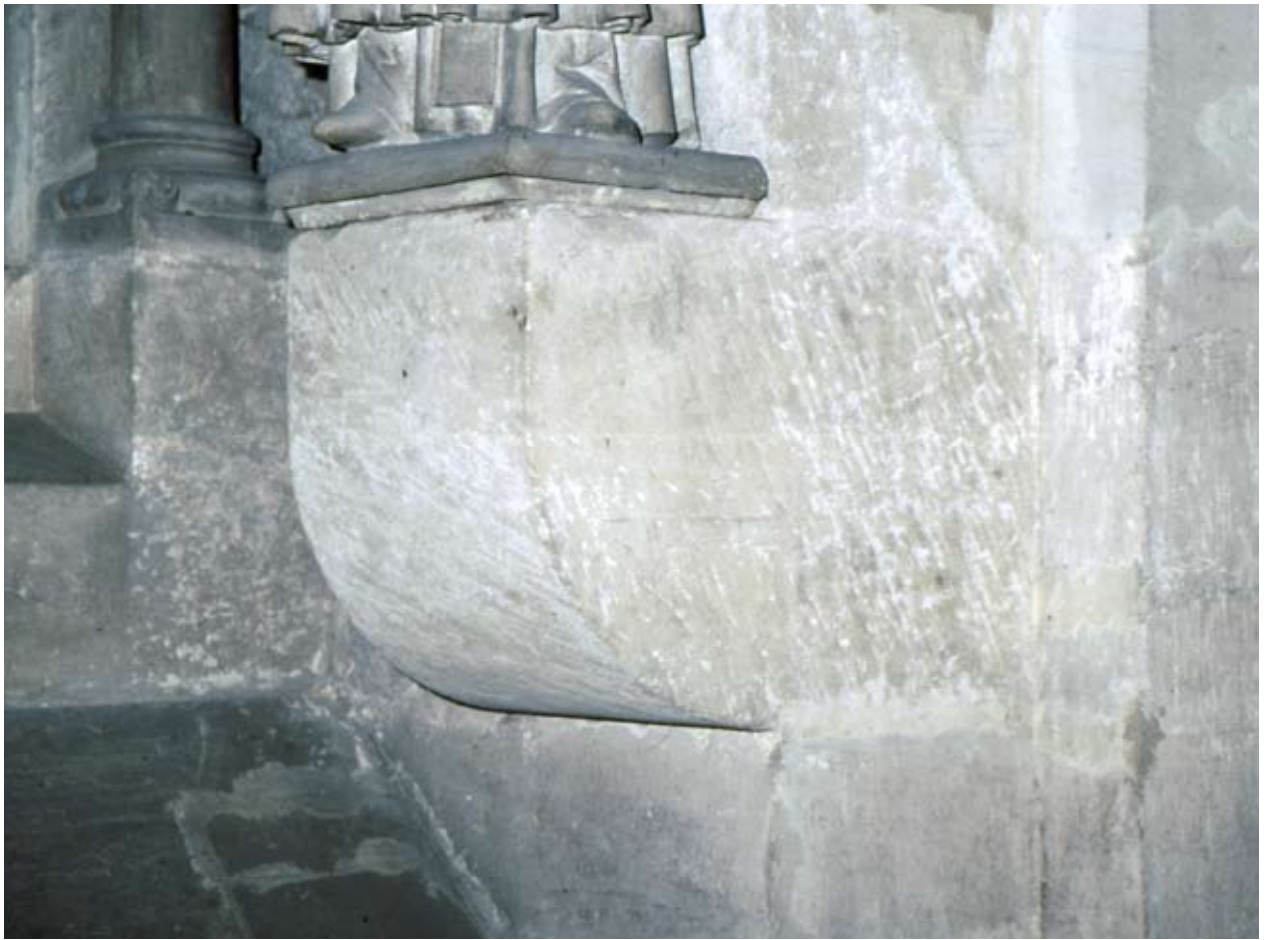
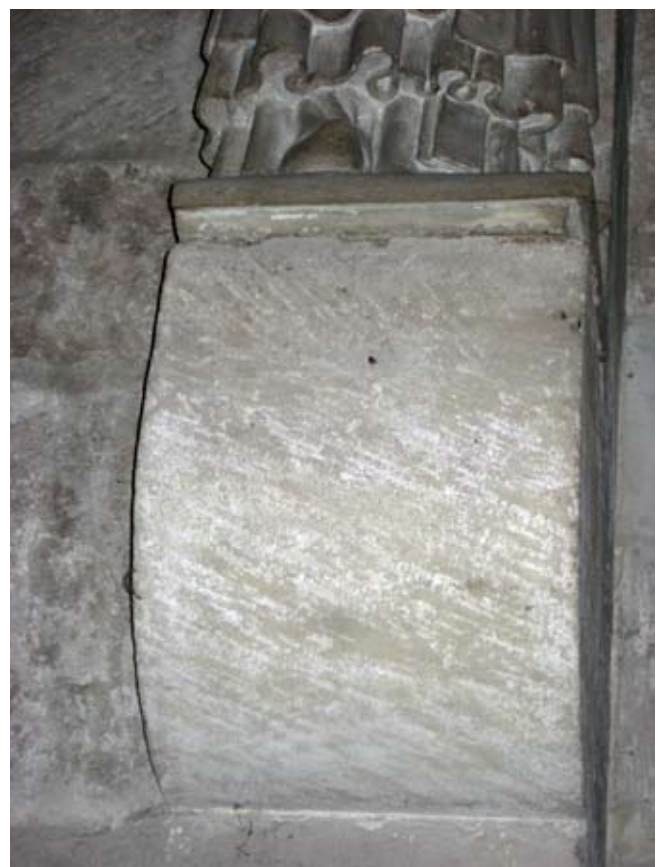
Nordseitenschiff, Achse 4, Pfeiler B4 nord und B4 west mit entstehungszeitlichen Konsolen. Analyse.  
 Oben: Ansicht B4 nord. An der nördlichen Vorlage mit den Konsolen 21 und 27 wurden nach Abbau des Epitaphs Fürstbischofs von Franckenstein (+3. Juni 1753) etliche Auswechslungen (1837) versetzt. Unten: Ansicht B4 west, (nördliche Pfeilerarkade) mit Konsolen 27 und 29. Konsole 29 mit Blattmaske wurde bei Aufrichtungsprozess des Reiterreliefs im Pfeiler versetzt. Auch die Plinthe 29a ist zum Reiter original zugehörig, und wurde mit ihm gleichzeitig am Pfeiler B4 west versetzt.  
 Fotos: U. Gaasch.

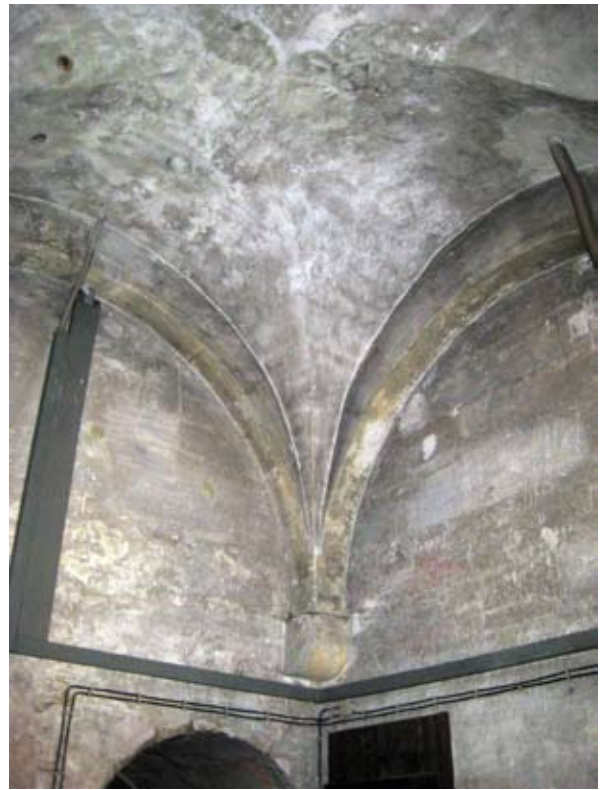
### Konsolen in den Türmen. Anordnung und Funktion im Nordostturm. Analyse.

Unten links: Grundriss 1. Obergeschoss, Kilianskapelle. Unten rechts: Isometrische Skizze: Südostecke Turmkapelle mit Konsole (1) über dem Treppenaufgang. In der Turmkapelle wurden zwei Konsolen als Auflager des Gewölbes versetzt, je eine in der südöstlichen bzw. der südwestlichen Raumecke (grün). Die Verwendung und Anordnung beider Konsolen, die in Proportion und Maßen mit jenen der Seitenschiffe übereinstimmen, erklärt sich durch die Grundrissituation des Raumes. Die die Treppe überrückenden Stufentonnen schließen einhäufig an die Umfassungswände des Turmes an. Daher liegen die Zugänge zur Kapelle in den Raumecken. Zur Abtragung der Lasten aus dem Gewölbe werden in Nordost- und Nordwestecke des Raumes Eckvorlagen ausgebildet. An der Südwand mit den Treppenaufgängen war dies nicht möglich, so dass zur Ableitung der Lasten stattdessen Konsolen in Kämpferhöhe versetzt wurden. Der "Baustein" Konsole wurde beim Bau der darauffolgenden Turmgewölbe in etwa gleichen Maßen und Proportionen als Auflager von Balkendecken benutzt. Oben links: Grundriss 2. Obergeschoss (Uhrgeschoss) mit 2 x 3 Konsolen, die als Auflager von hölzernen Unterzügen dienen. Oben rechts: Südostecke des 2. Turmgewölbes mit Konsole (3). Gereiht kragen sie jeweils aus Nord- und Südwand aus. Bis in die Obergeschosse der Westtürme wird der "Baustein" Konsole verwendet, zumeist in etwa übereinstimmender Form und Größe mit Osttürmen, Seitenschiffsdächern und Pfeilern der Seitenschiffe. Zuweilen verblieben die Konsolen ungerundet, als Quader. Nur an den zuletzt errichteten Turmgewölben besitzen die Konsolen gefaste Kanten. Skizzen o. M., auf Grundlage Messbild 1904, V Bd 774.142d, Staatsbibliothek Bamberg.

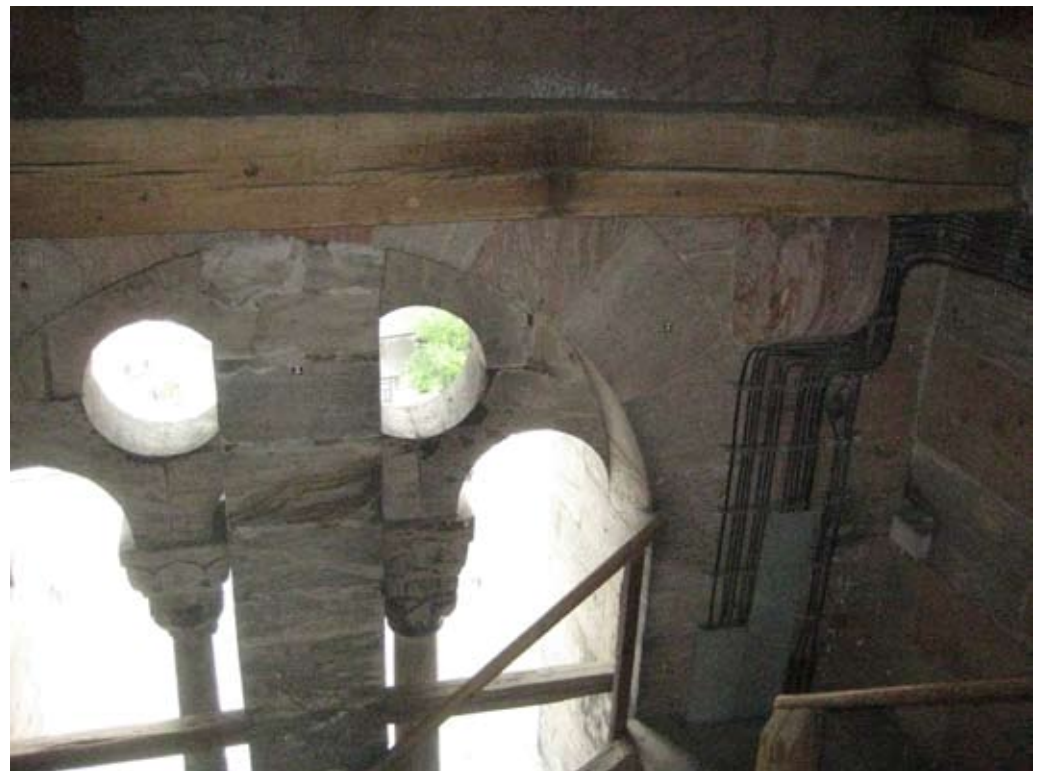
Nordostturm, Konsole des 4. Turmobergeschosses. Analyse und Vergleich.

Die Kragsteine sind teils in ihrer originalen Funktion als Balkenaufleger erhalten, teils durch nachträgliche Veränderung der Deckenebenen heute funktionslos. Oben und unten: Konsole unter einem erneuerten Unterzug an Ostwand des 4. Obergeschosses des Nordostturms. Die noch erhaltenen entstehungszeitlichen Konsolen zeigen deutliche Spuren vom Brand der Dombaustelle um 1227.

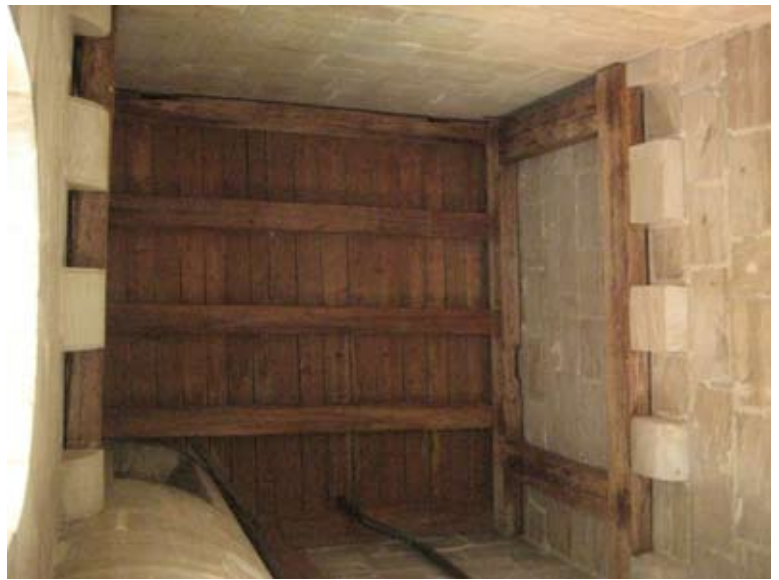
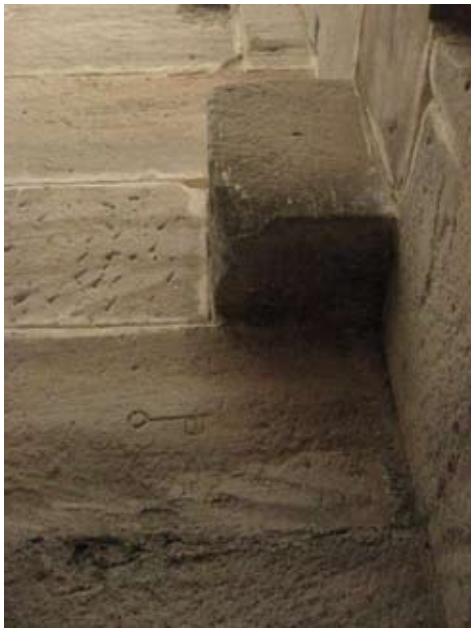
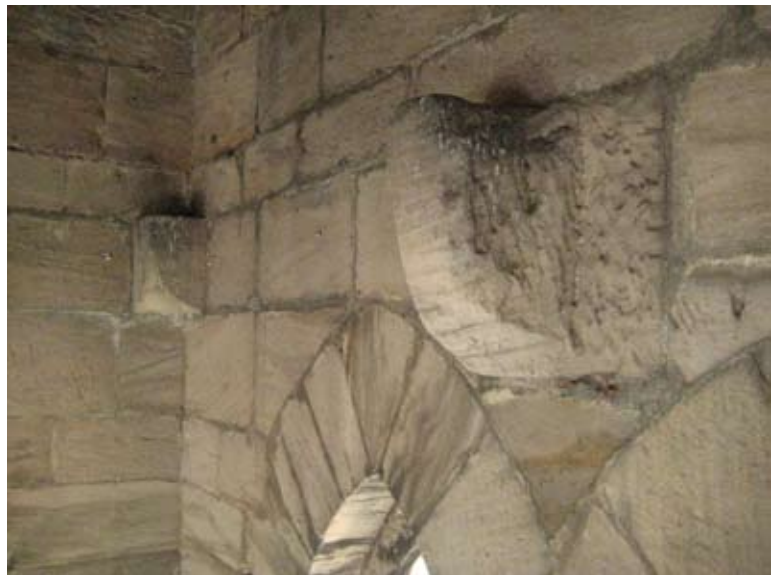
Konsolen in den Obergeschossen der Ost- und Westtürme. Analyse, Vergleich.

Oben: Im SW-Turm wurden, offenbar in Phasen schnellen Baufortschritts, Konsolen teilweise als einfache Quader belassen. Hier wie auch in anderen Turmgeschossen wurde die originale Situation durch Herausnahme oder durch Verschieben der Deckenebene nachträglich verändert.

Mitte: Auch im 5. OG des NO-Turms wurde eine Eckkonsolle in vereinfachter, kubischer Form belassen.

Unten: In den meisten Fällen sind aber die Konsolen der vier Domtürme im Profil viertelkreisförmig ausgearbeitet. An dieser bauzeitlichen Konsolle im 5. OG des NO-Turms findet sich eine heute funktionslose nachträgliche Abarbeitung.

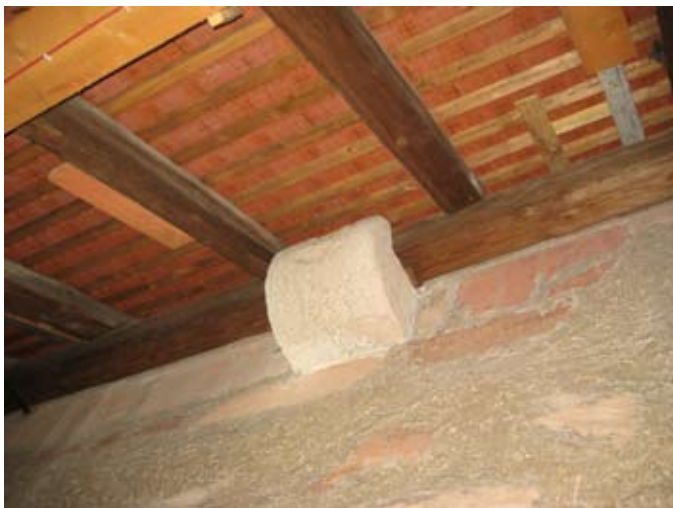
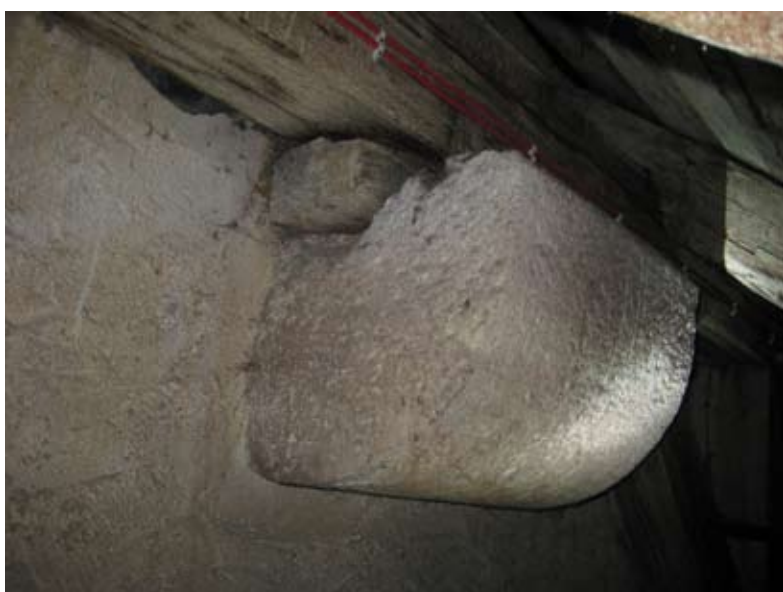
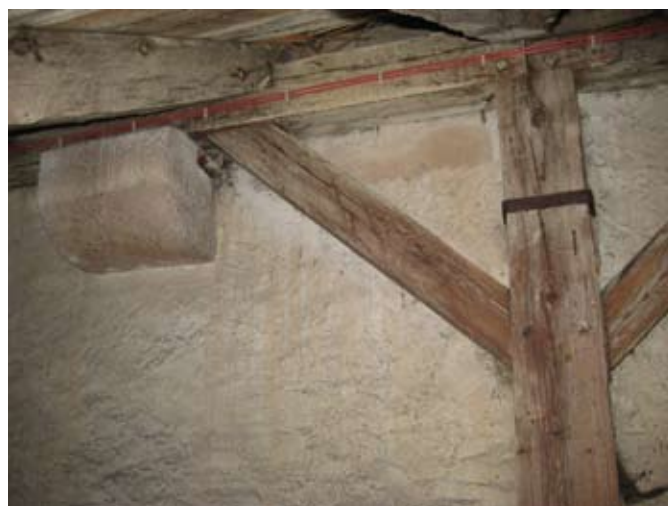
Konsolen in den Seitenschiffsdächern. Analyse, Vergleich.

Außenseitig an den Hochschiffswänden, in den Dachräumen beider Seitenschiffe, wurden entstehungszeitlich Konsolen in Reihe versetzt. Alle sitzen unter dem First. Sie sind sämtlich viertelkreisförmig gerundet und besitzen ähnliche Maße wie die Konsolen an den Pfeilern der Seitenschiffe. Oben: Südliche Hochschiffswand, Dachraum des Südseitenschiffs.

Entstehungszeitliche Konsole in mittragender Funktion für eine Firstpfette. Da die meisten dieser Konsolen in ihrer Substanz durch den entstehungszeitlichen Baustellenbrand geschädigt sind, wird die Pfette heute außerdem durch hölzerne Ständer unterstützt. Unten: Nördliche Hochschiffswand, oberer Dachraum des Nordseitenschiffs, 4. Wandfeld von Osten.

Entstehungszeitliche Konsole heute in mittragender Funktion. Auch die meisten Konsolen im nördlichen Dachraum sind durch den genannten Brand um 1227 geschädigt. Die Firstpfette, deren originale Vorgängerin einst unmittelbar in die Konsolen eingeklinkt war, wird heute durch hölzerne Ständer und untergelegte Balkenstücke unterstützt. Mitte: Entstehungszeitliche Konsole im oberen Dachraum des Nordseitenschiffs mit Brandschäden und Ausklinkung für die ursprüngliche Firstpfette.

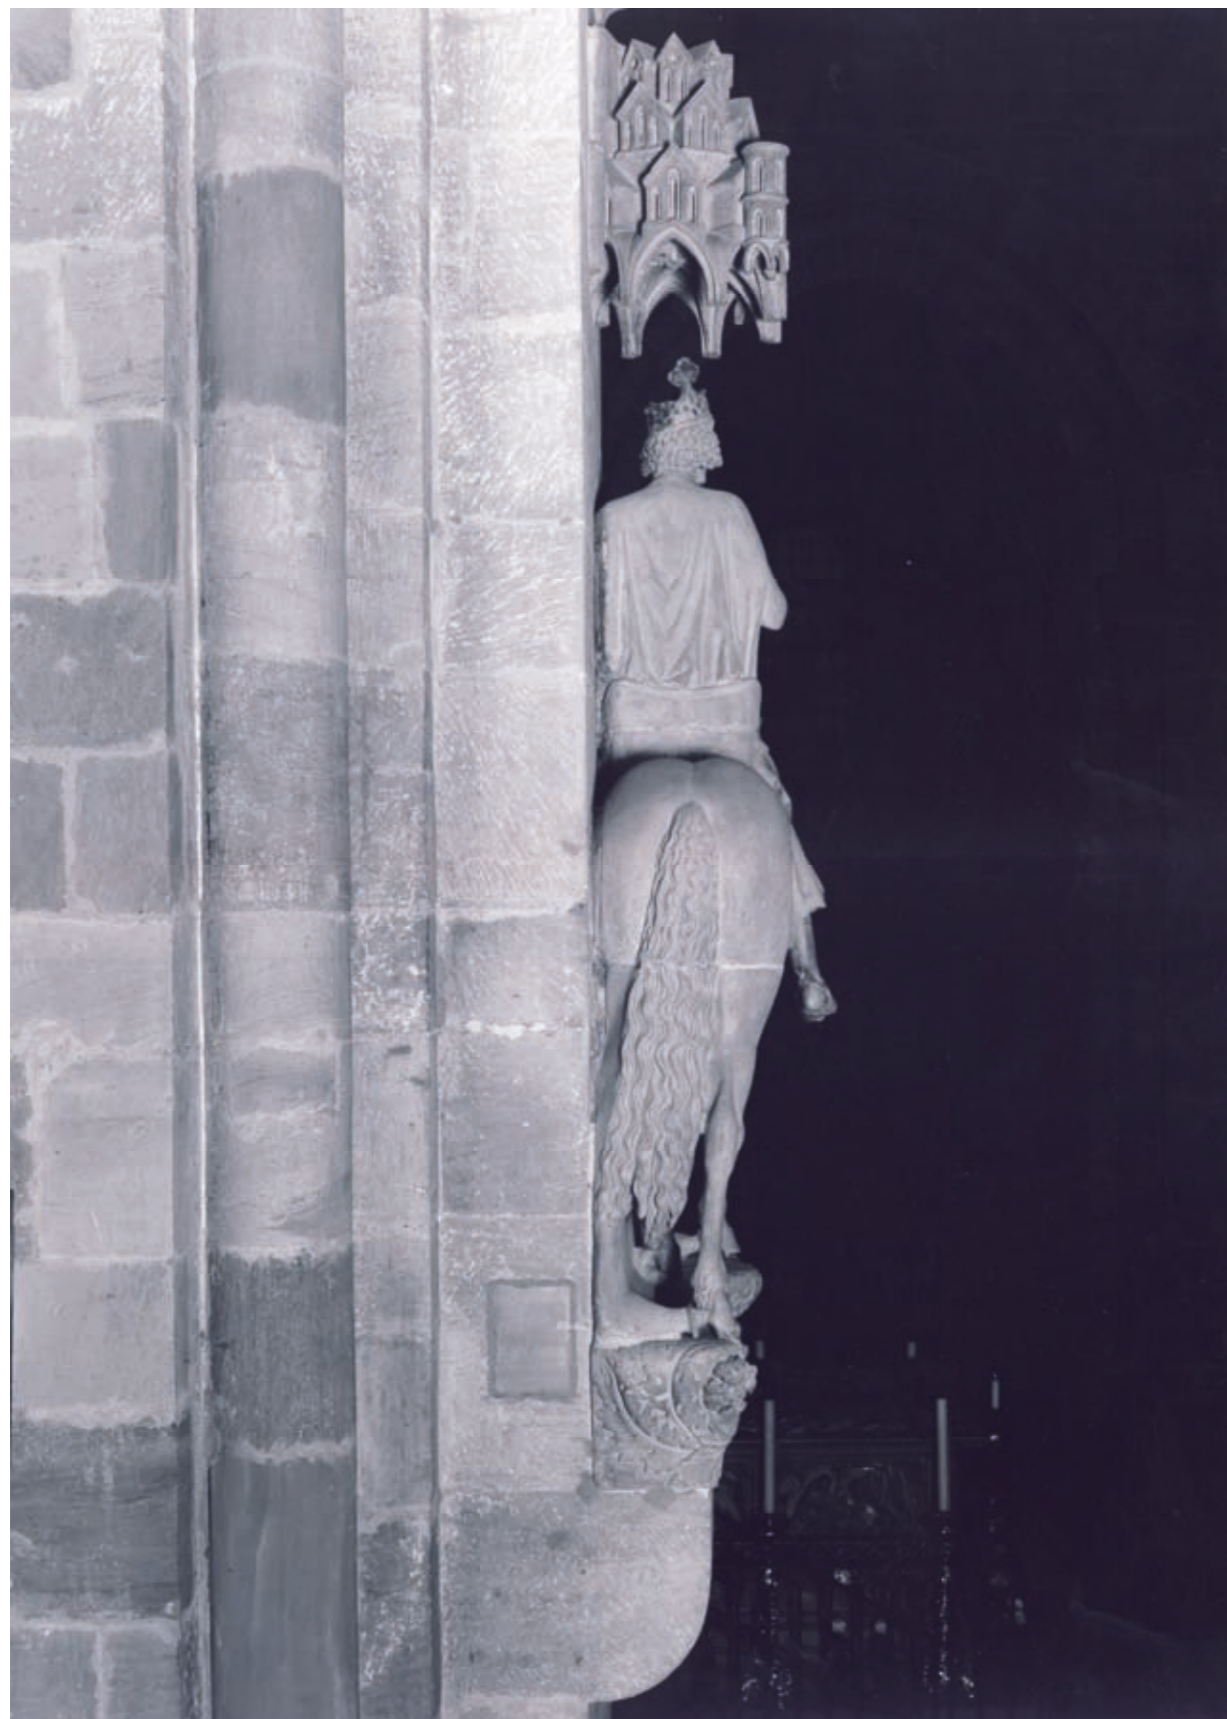
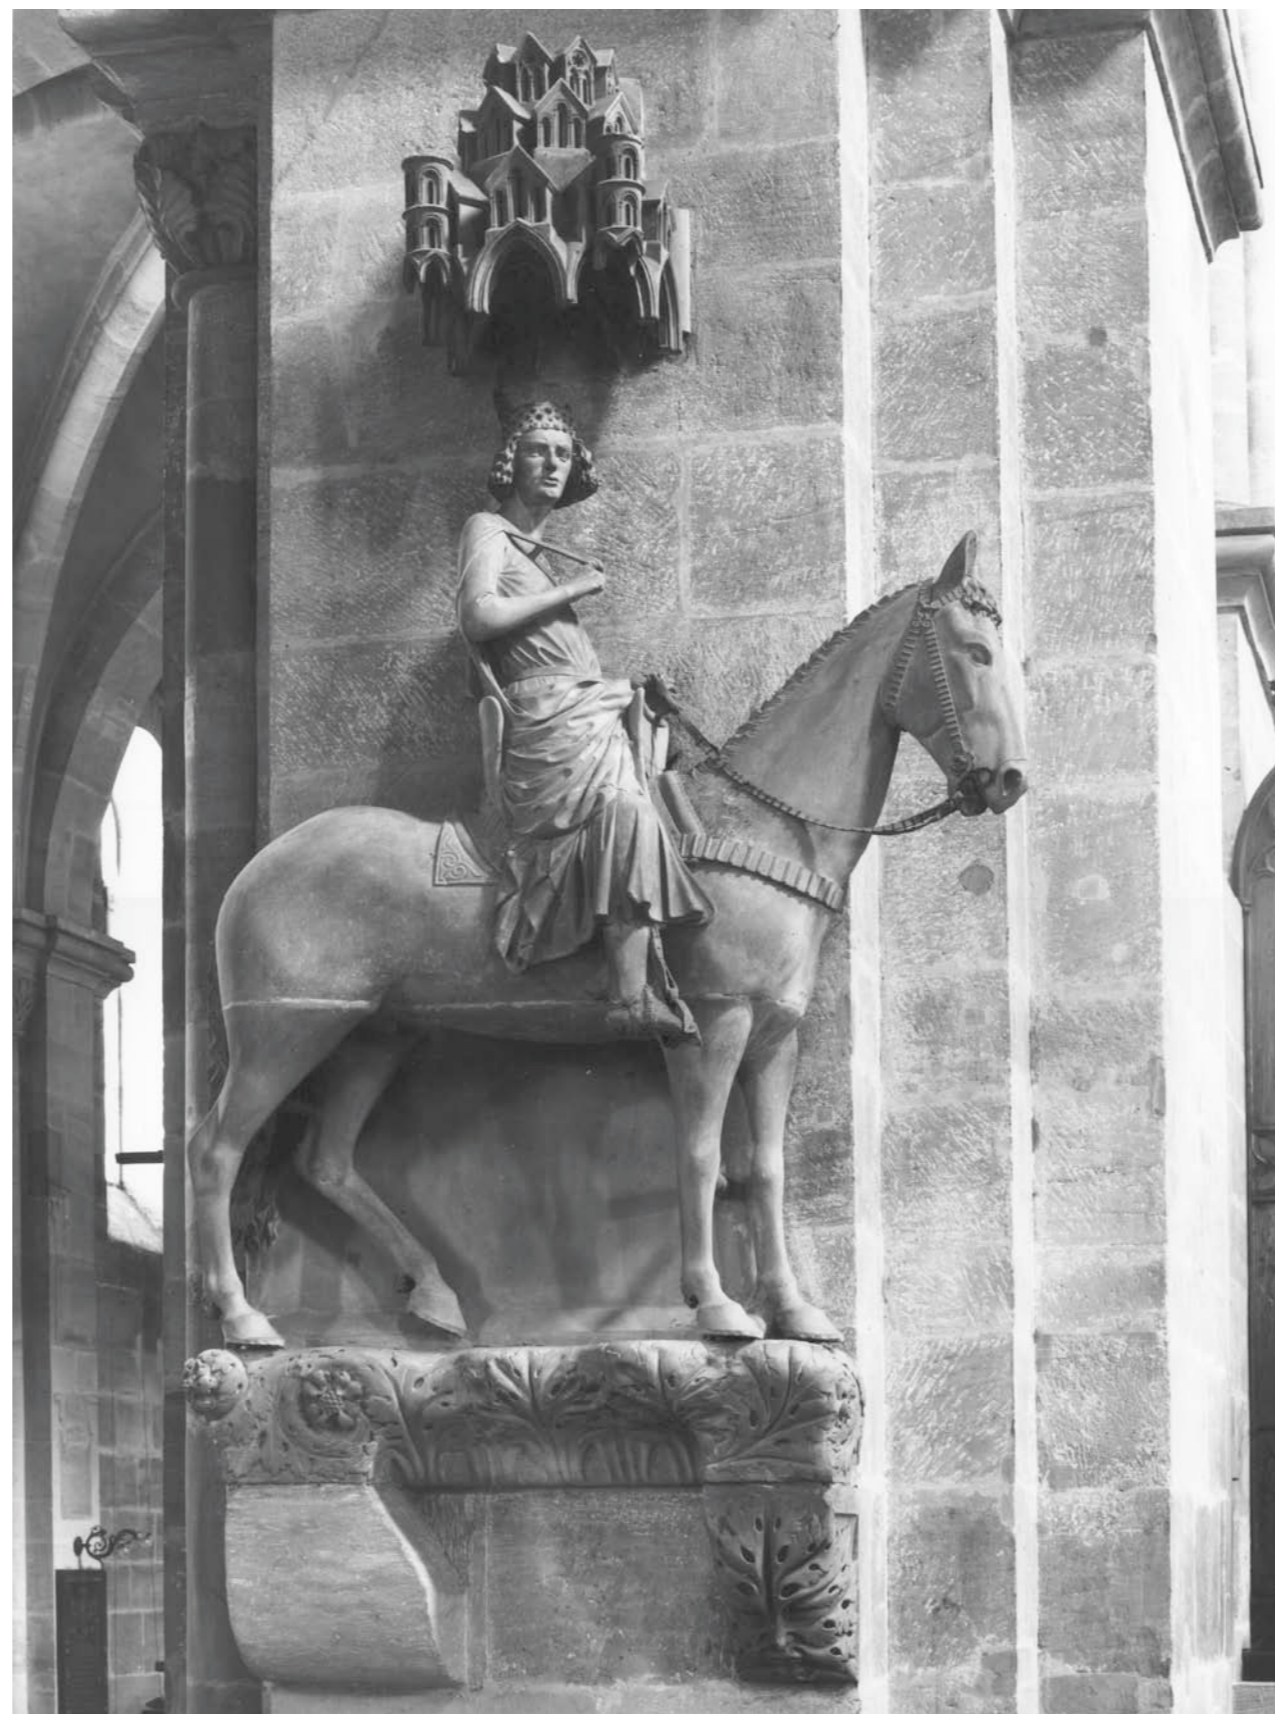
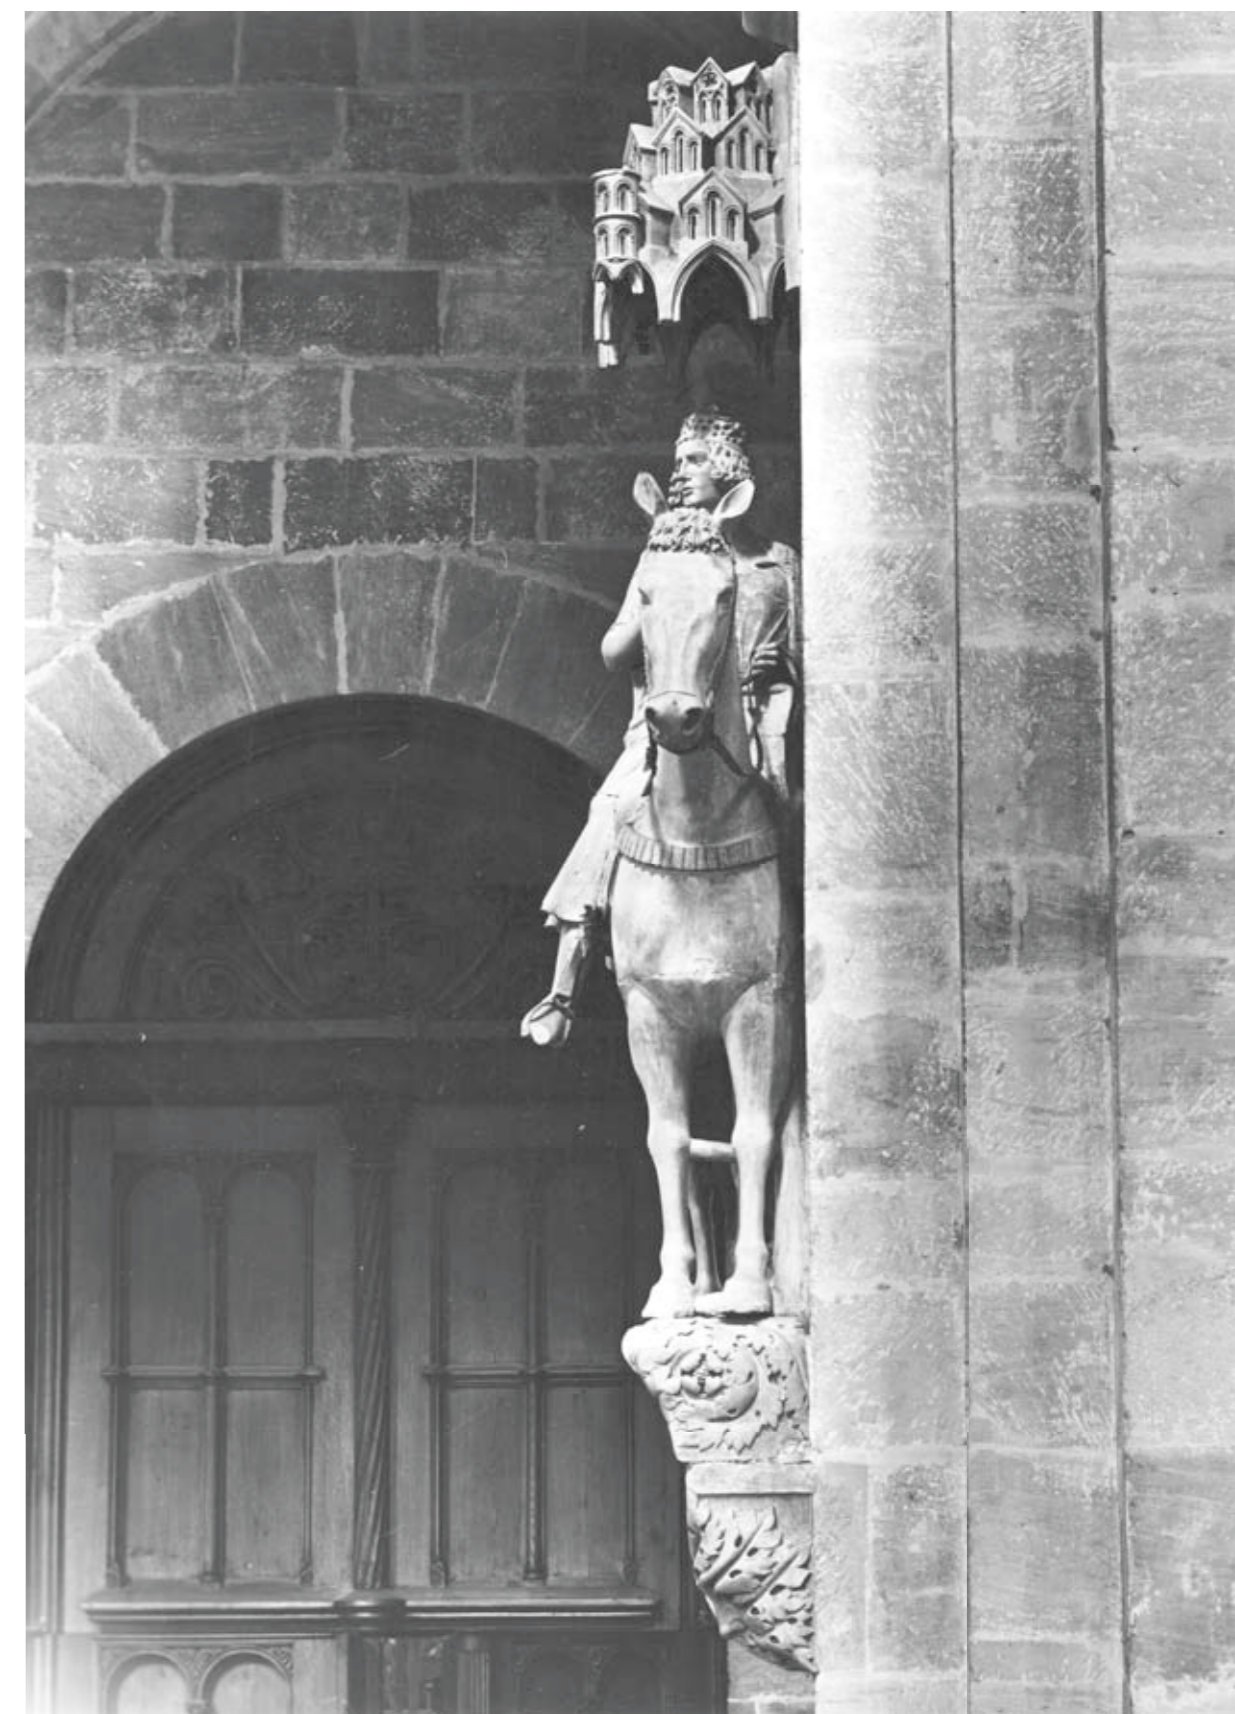
Reiter, Hochrelief in Lebensgröße, rückwärtige Ansicht, rechte Seitenansicht und frontale Ansicht, mit Baldachin, auf Plinthe 29a und Konsolen 27 und 29 an Pfeilervorlage B4 west. Dokumentation.  
Die nördliche Konsole 27 wurde beim Bau des Pfeilers versetzt, die südliche Konsole 29 mit Blattmaske und der Baldachin der jüngeren Werkstatt beim entstehungszeitlichen Versatzprozess des Reiters in den Pfeiler eingeschrotet. Fotos: U. Gaasch

Das lebensgroße, gestückte Reiterhochrelief wurde einschließlich Konsolen, Plinthe und Baldachin für den heutigen Standort an der westlichen Vorlage des Chorpfeilers B4 entworfen, dort bauzeitlich aufgerichtet und verankert. Durch Konstruktion und ursprüngliche Farbfassung wirkte das Reiterbild wie eine freistehende Skulptur. Seine diagonale Hauptansicht ist auf einen Betrachterstandort in der Osthälfte des Mittelschiffs berechnet.

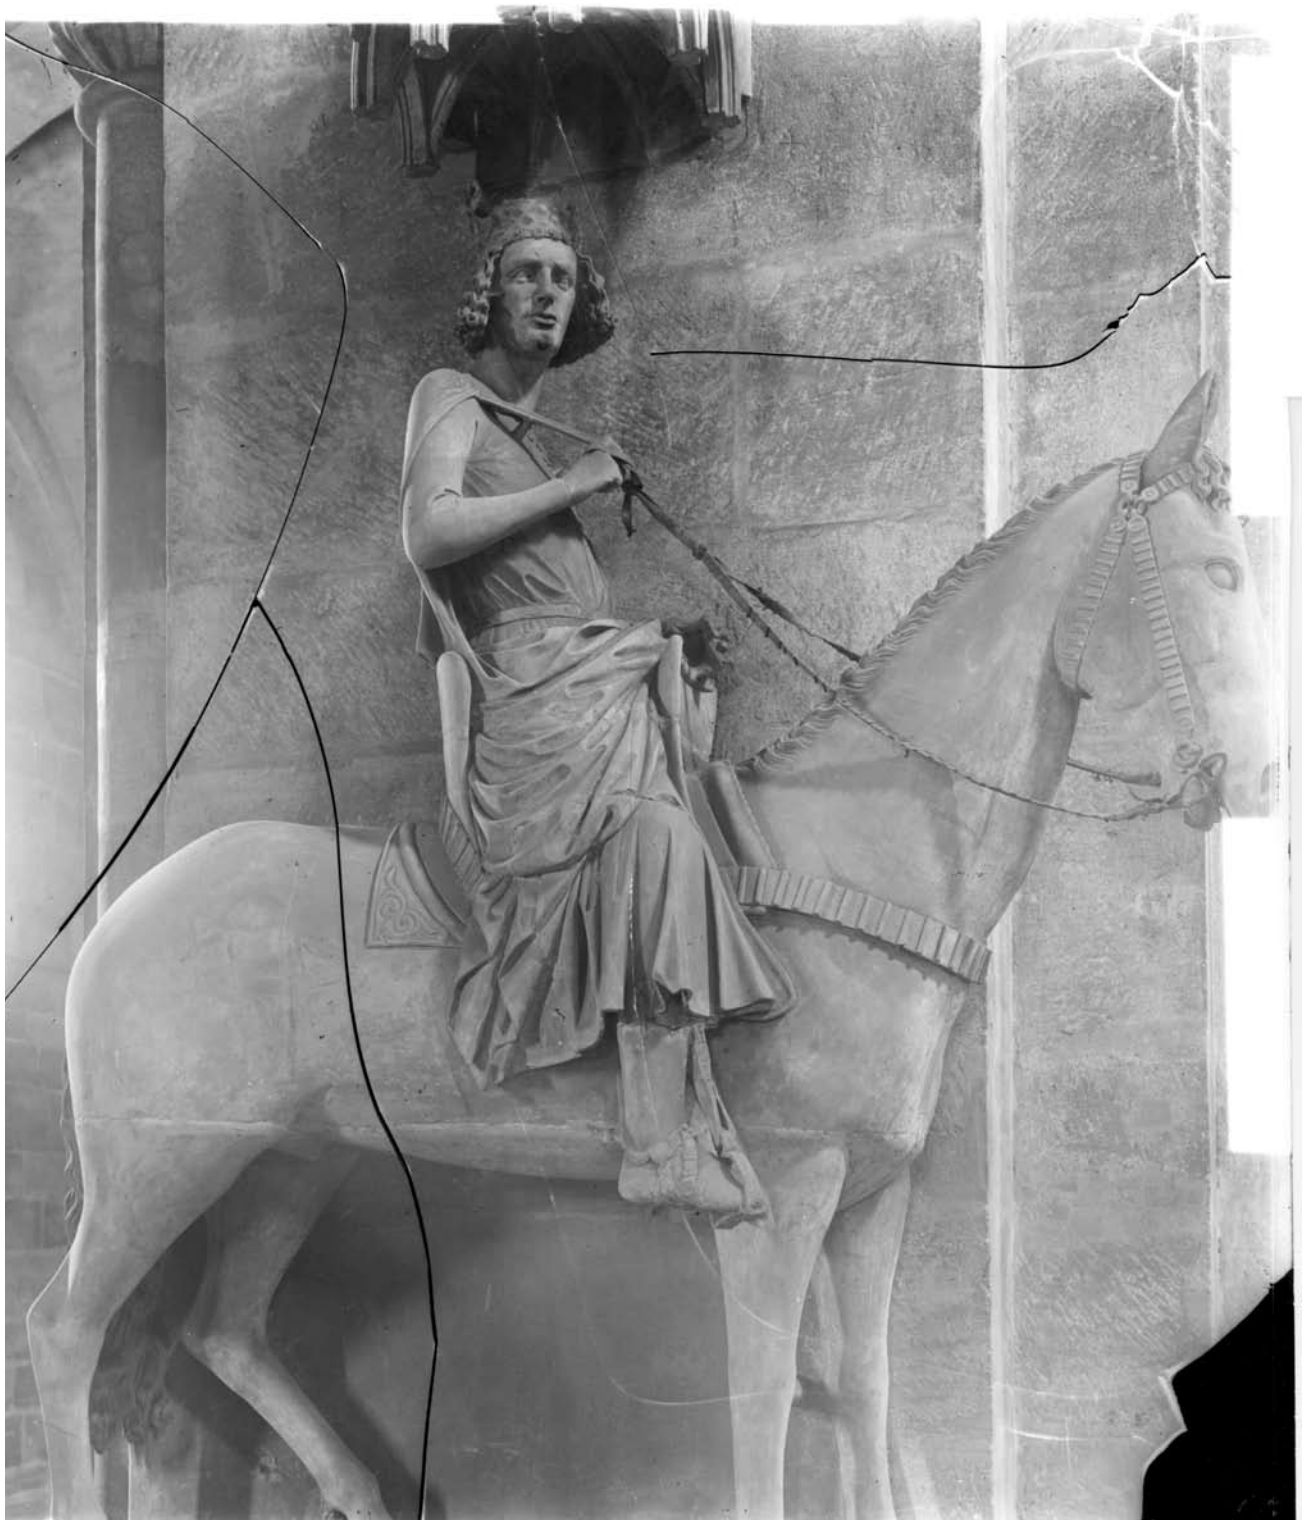
Reiterrelief von Südwesten. Die Abbildungsvorlage ist ein 1:1 Abzug nach dem SW-Glasnegativ von 40 x 40 cm Größe. Der originale Bildträger ist stark beschädigt. Weder die Zügelhaltung von 1903 noch die heutige entspricht der entstehungszeitlich geplanten bildhauerischen Konzeption. Nach Befunden waren die Zügel straff angezogen und liefen in den Fingern der linken Hand zusammen. Dort wie an der steinernen Trense waren die Zügelbänder mittels kleiner Dübel am Stein fixiert. Eine korrekte Rekonstruktion ist schon 1950 bei Morper publiziert. Messbildfoto, V Bd 774.89, Zustand 1903, Staatsbibliothek Bamberg.

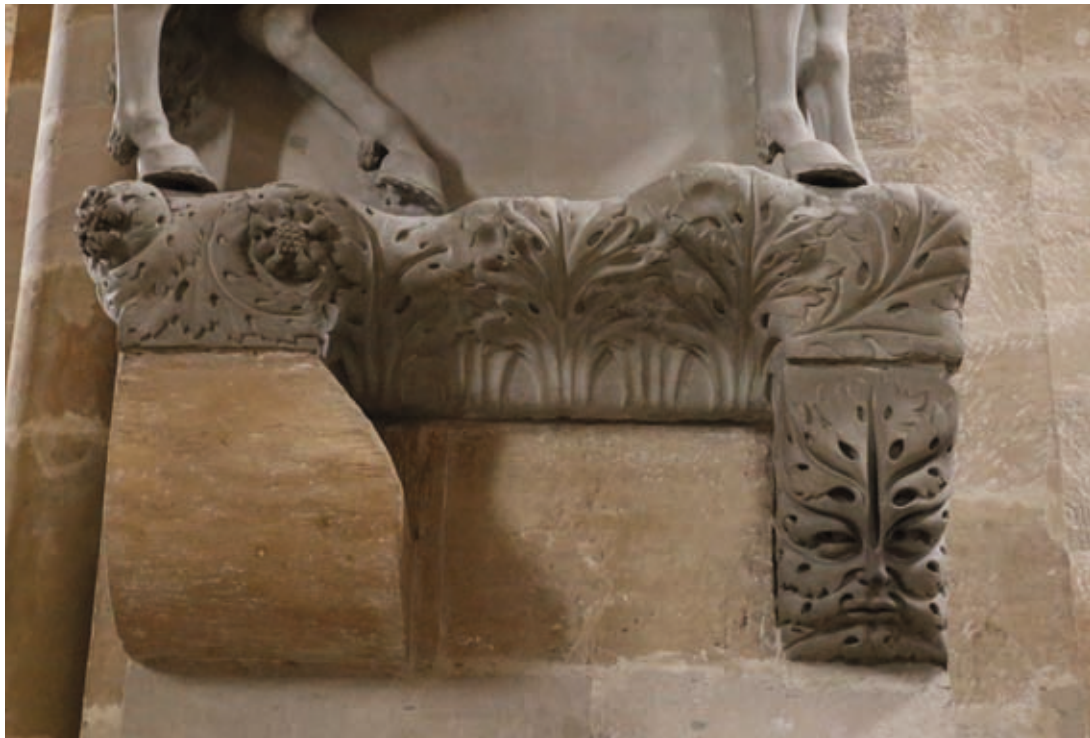
Oben: Ansicht Pfeiler B4 west, Konsolen 27 und 29, Plinthe 29a und Stückerung I von Westen.  
 Mitte: Aufsicht auf die Plinthe mit entstehungszeitlichen Bearbeitungsspuren (Zahnfläche, Meißel, Reißnadel), sowie Horizontalschnitt durch Stückerung I mit Darstellung der Hufe des Pferdes, unterseitig mit ausgearbeiteten Hufeisen. Position der Hufe und konkave Einschwünge der Plinthe exakt aufeinander beziehend.  
 Unten: Umriss der Plinthe und Horizontalschnitt durch Konsolen 27 und 29 (Projektion). Trotz übereinstimmender Maße von Plinthenunter- und Konsolenoberlager entstanden beim Versatz der Konsolen Maßverschiebungen, begründet durch Maßtoleranzen beim Bau des Pfeilers B4. Die Plinthe wurde dem vollendeten Pfeiler mit ebener Rückfläche vorgesetzt.  
 Umzeichnungen auf Grundlage der Aufmaße, M 1:10.

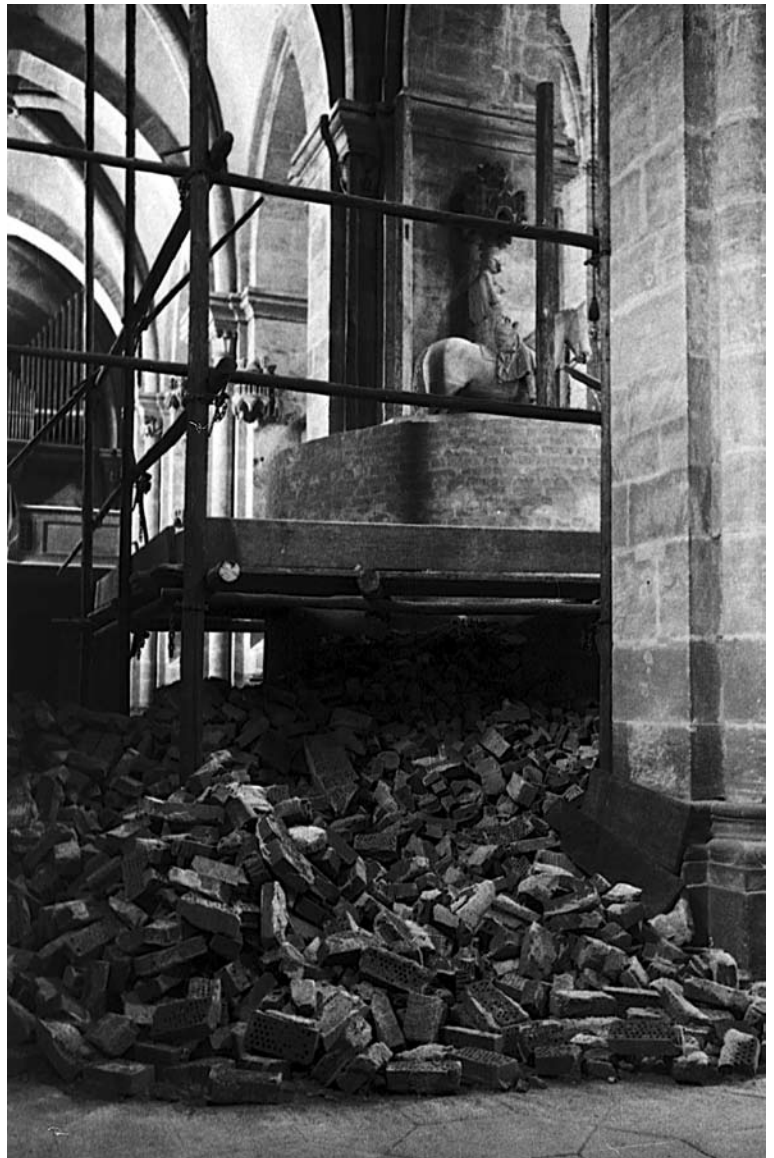
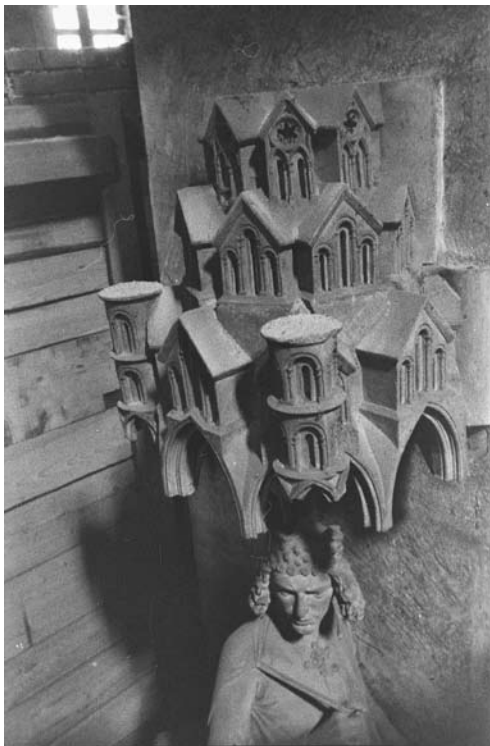
Einhausung des Reiters zwischen 1939 und 1947. Historischer Befund.

Abb. oben: ein hölzerner Ständerbau als Splitterschutz wurde auf Veranlassung des Bayerischen Landesamtes für Denkmalpflege bereits vor Ende 1939 errichtet. Die Holzverkleidung mit horizontaler Schalung dürfte im Kern der statisch aufwendigen, ab 1. Oktober aufgemauerten Ummantelung erhalten geblieben sein bis zum Abbruch des Schutzbaus 1947. Oben: StadtAB Nr. D2020/163.32. Unten links: StaatsAB, K25, Nr. 4013; aus: Schlicht: Krieg, 2006, S. 174 rechts. Weitere Quellenangaben: Hans Schuller, Baugeschichte 1802 bis heute, in: Exner: Dom, 2015, S. 292f.

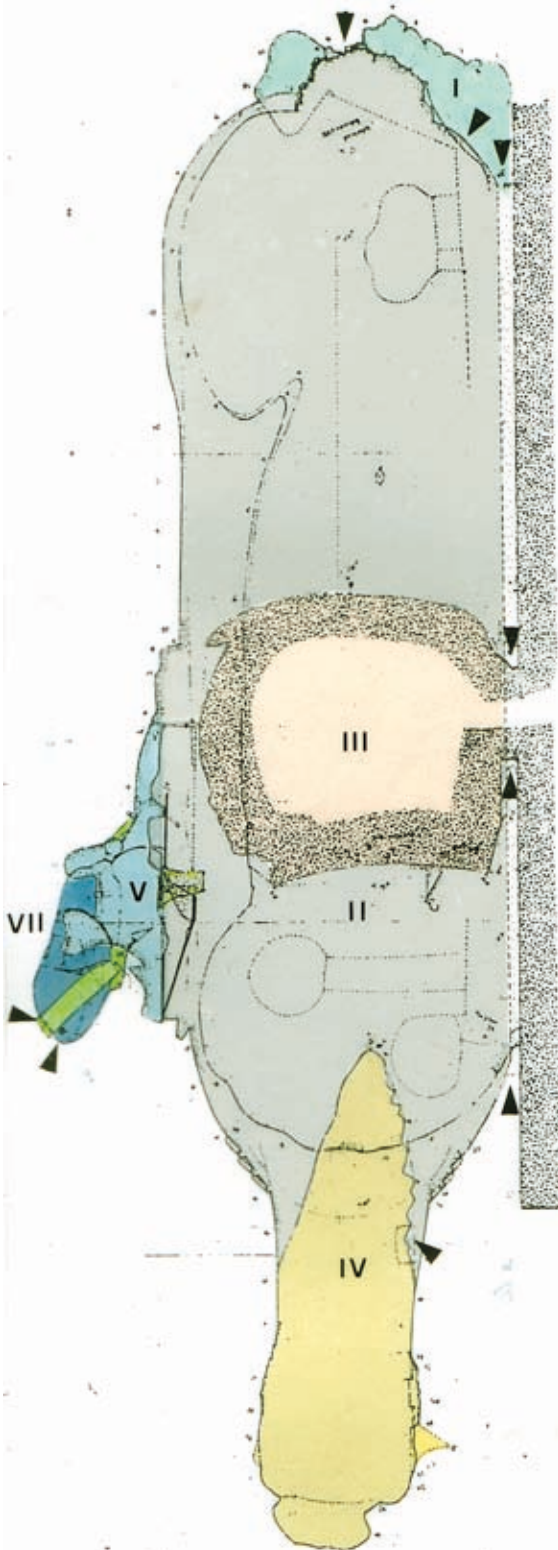
grün : als Reparatur eingefügter Steigbügel aus Blei.  
 rot : Nachträgliche Abflächung an Pfeilerkonsole 29.  
 P : Plinthe

Reiterrelief, horizontale Schnitte und vertikale Schnittansicht. Analyse.  
 Sieben von ursprünglich acht entstehungszeitlichen Stückungen, in zwei  
 Schichten und drei Ebenen lassen sich anhand der entstehungszeitlichen  
 Stückungsfugen unterscheiden. Heute fehlt die originale Zehenspitze.  
 Aufmaße, M 1:10.

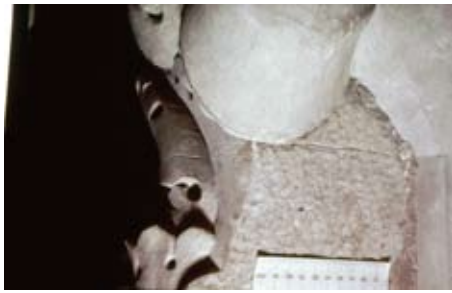
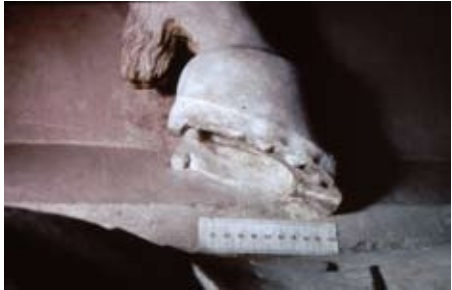
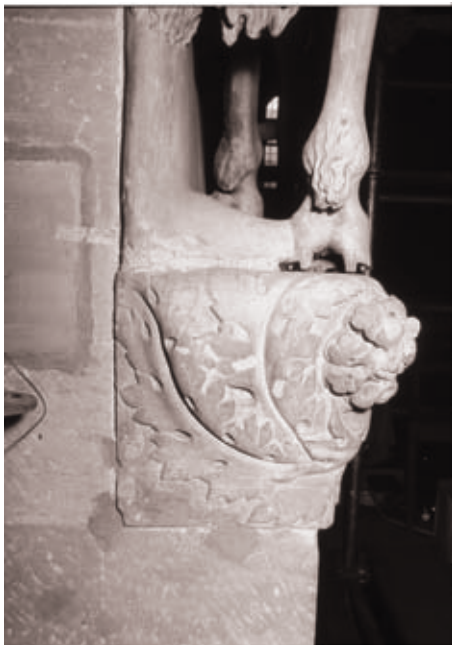
Reiterrelief, Seitenansicht und Details. Befundbereiche 3 und 5. Analyse.  
Konsolle 27, Plinthe 29a und Stücker I mit Hinterfüßen des Pferdes. Frage nach dem entstehungszeitlichen statischen Konzept: die vier Hufe an Stücker I wurden schwebend ausgeführt. Das Relief/ Stücker I lastet auf dem schmalen Sockel der an den Pfeiler anschließenden Platte und zwei zu den rechten Hufen auskragenden Punzelli.  
Fotos: U. Gaasch. Aufmaß, M 1:10.

Oberlager der Konsole und Unterlager der Plinthe besitzen exakt gleiche Maße. Durch Maßtoleranzen des Pfeilers B4 west an der horizontalen Baufuge konnten beide Werkstücke nicht bündig aufeinander versetzt werden.

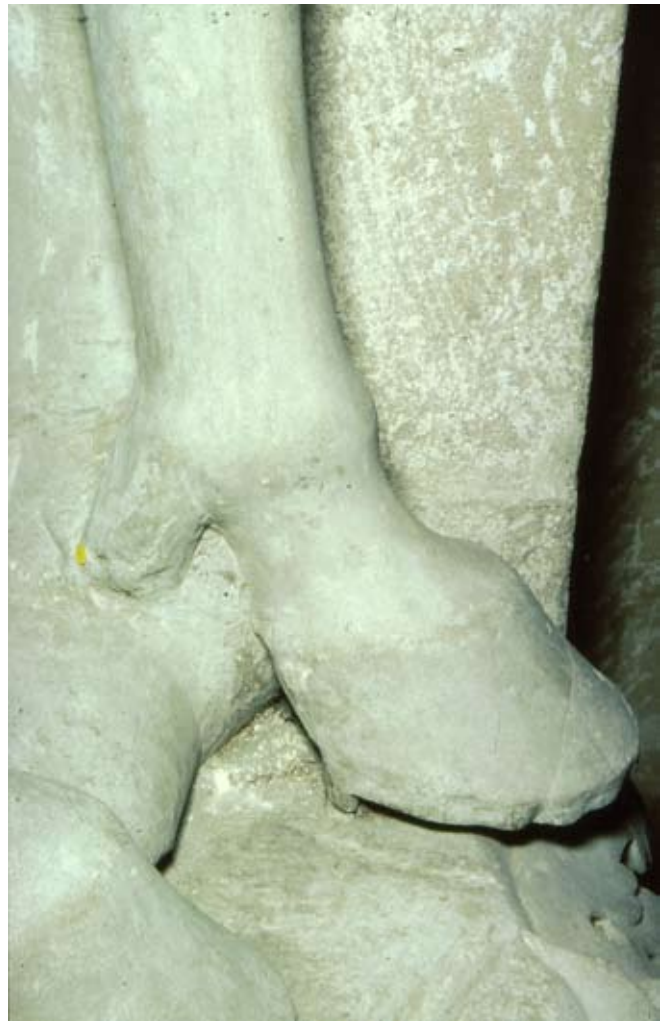
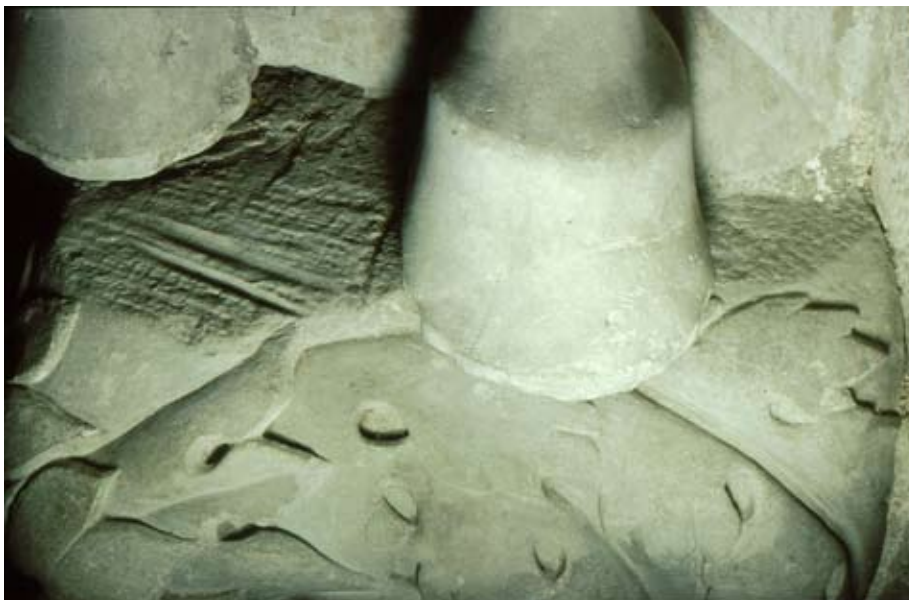
Stückung I, Vorderhufe. Befundbereich 4:

Ansicht von Westen (oben) auf Plinthe und Stückung I mit beiden Vorderhufen und von Südwesten (unten) auf rechten Vorderhuf. Das Oberlager der Plinthe mit entstehungszeitlichen Spuren von Zahnfläche und Zahneisen aus dem Werkprozess. Der linke Huf rückseitig mit reduzierter Ausarbeitung, im Arbeitsprozess abgebrochen und mit bleivergossenem Dübel wieder angefügt. Alle Hufe schweben über der Plinthe, gestützt durch große, mit der Rückplatte verbundene Puntelli. Die konkaven Schwünge der Plinthe und Position der Hufe berücksichtigen die unterseitige Ansichtigkeit.
