Die Skulpturen  
der Jüngerer Werkstatt  
im Bamberger Dom.  
Bauforscherische  
Untersuchung der  
Bildhauertechnik  
und der Standorte.

## Band II.1

Einleitung  
Architektur  
Nordseitenschiff  
Konsolen  
Reiter  
Jungfrau Maria

Maren Zerbes

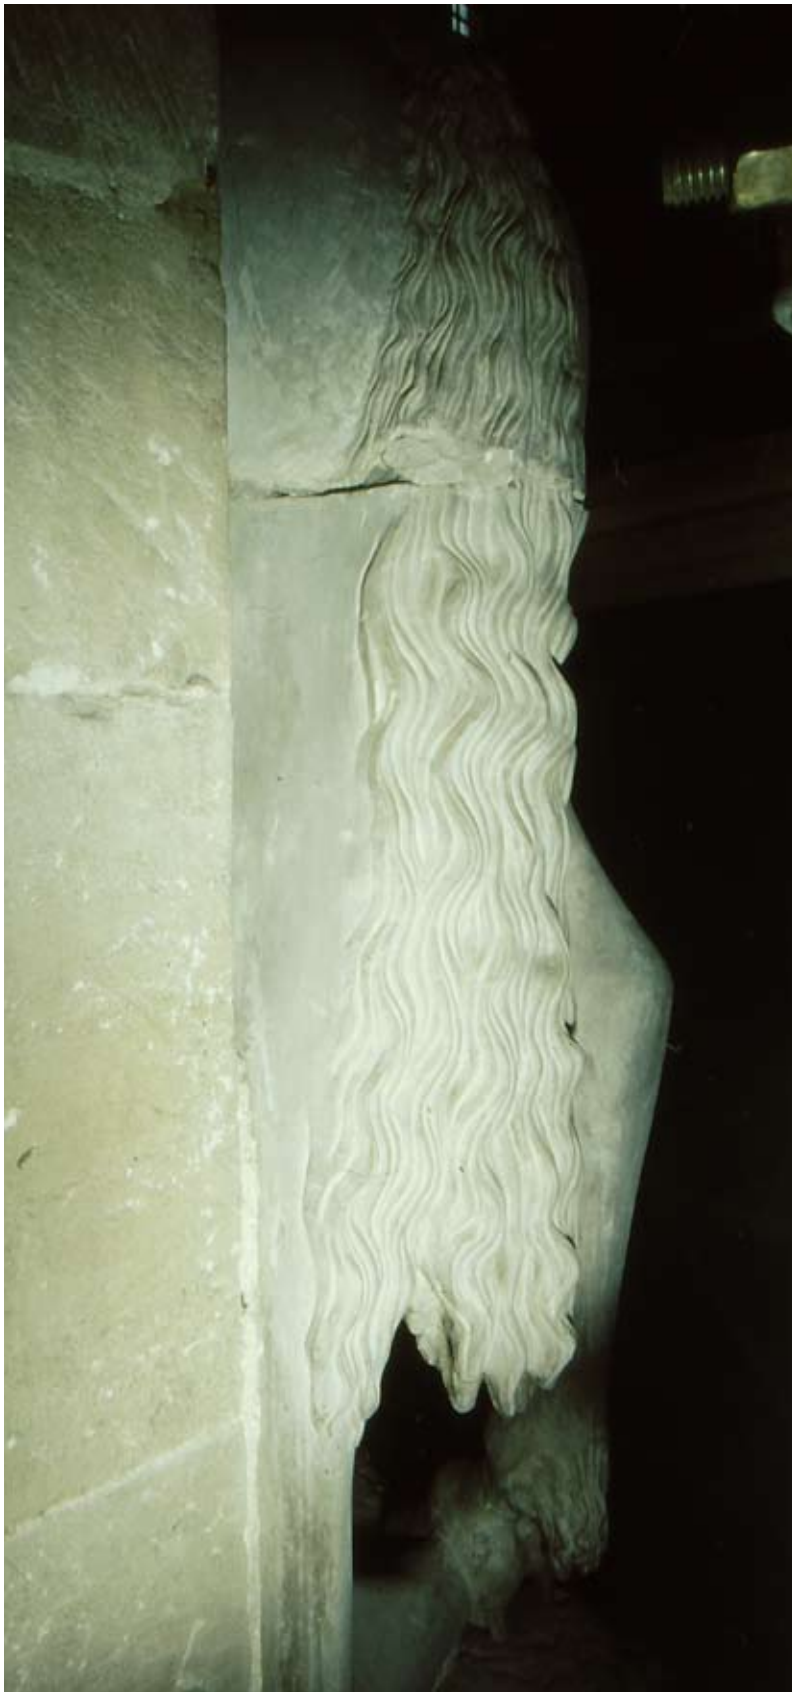
Reiterrelief, Befundbereiche 3 und 5: Plinthe, Stückerungen I, II. Dokumentation, Analyse.  
 Rechts, links: Rückansicht. Stückerungen I und II aus dem Nordseitenschiff. Selbst von diesem Betrachterstandort wird die Ansichtigkeit berücksichtigt. Die aus dem Werkprozess verbliebene Rückplatte des Hochreliefs an Stückerung I zur Pfeilervorlage B4 west ist mit dem Schweiß monolithisch gearbeitet. Befunde für eine getrennte Ausarbeitung von I und II sind abweichende rückwärtige Umrisse beider Stückerungen, ebenso weicht die Detaillierung des Schweißs an beiden Blöcken leicht voneinander ab. Ein Puntello verbindet den rechten Hinterhuf mit der Rückplatte.  
 Fotos: U. Gaasch.

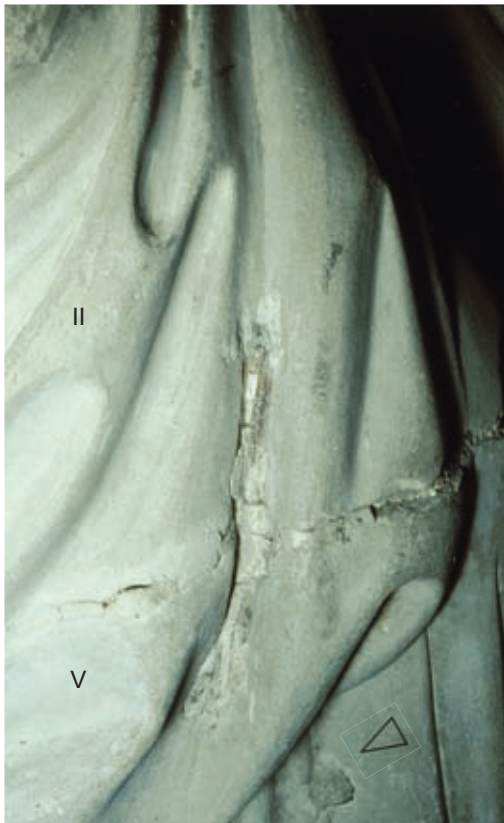
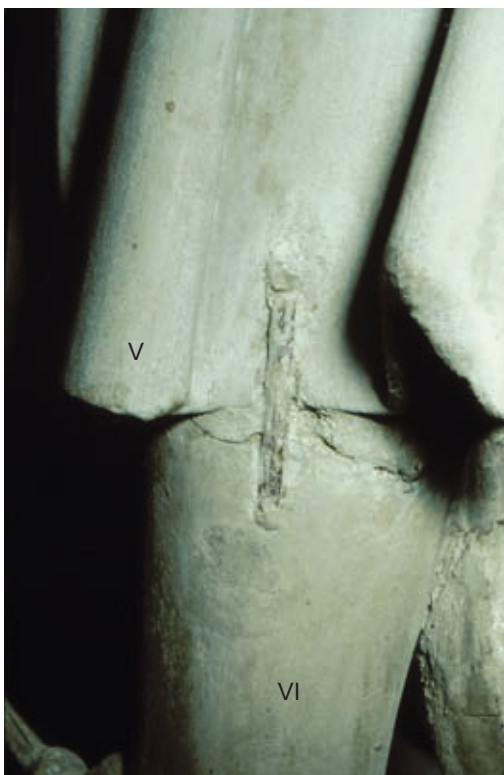
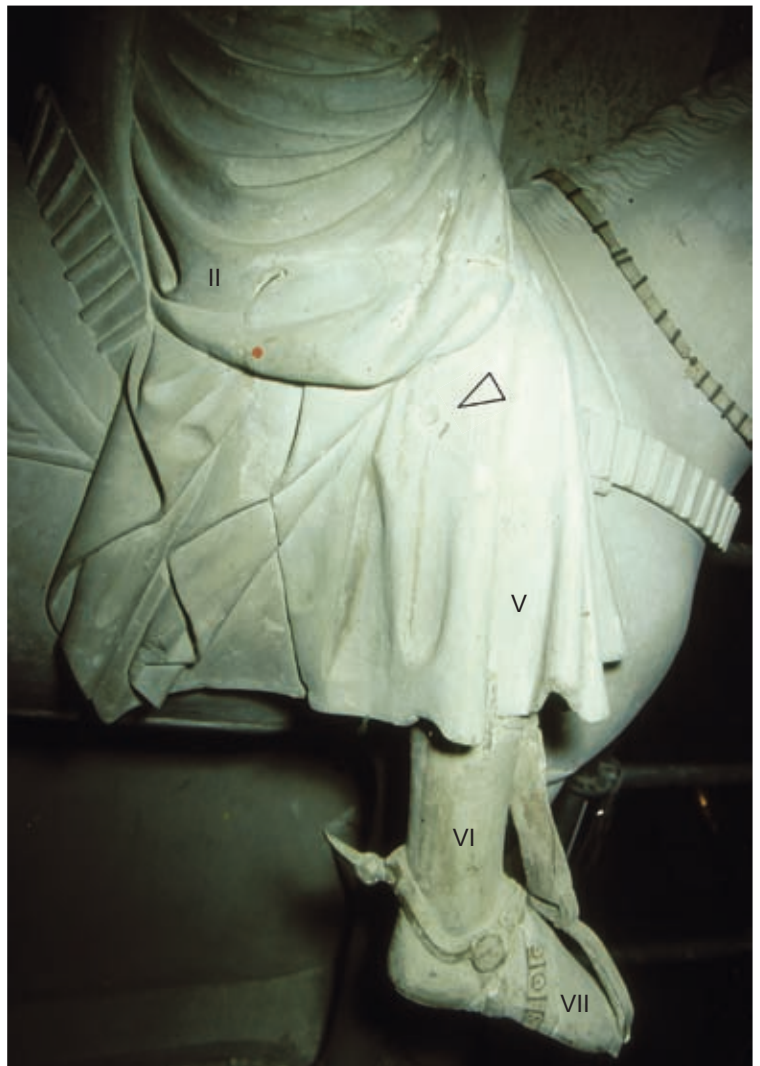
Rechts: Rechte Seitenansicht, Ausschnitt Taille bis Fuß. Schicht 2 des Reliefs.

Oben links: Stückerfuge II-V mit nachträglich eingefügter Klammer.

Unten links: Stückerfuge V-VI mit nachträglich eingefügter Klammer. Der Ansatz des Unterschenkels ist an der Fuge beschädigt.

Rechtes Bein des Reiters. Stücker V (Teile des Mantels), VI: Unterschenkel, VII: Mittelfuß, die Fußspitze VIII fehlend. Zu Teilen ergänzter Steigbügel, fixiert an VI und VII. Beschädigung an allen drei Stücker; die Reparatur nach erhaltener Rechnung Bildhauer Franz Martin Mutschle zuzuweisen und 1784 zu datieren.

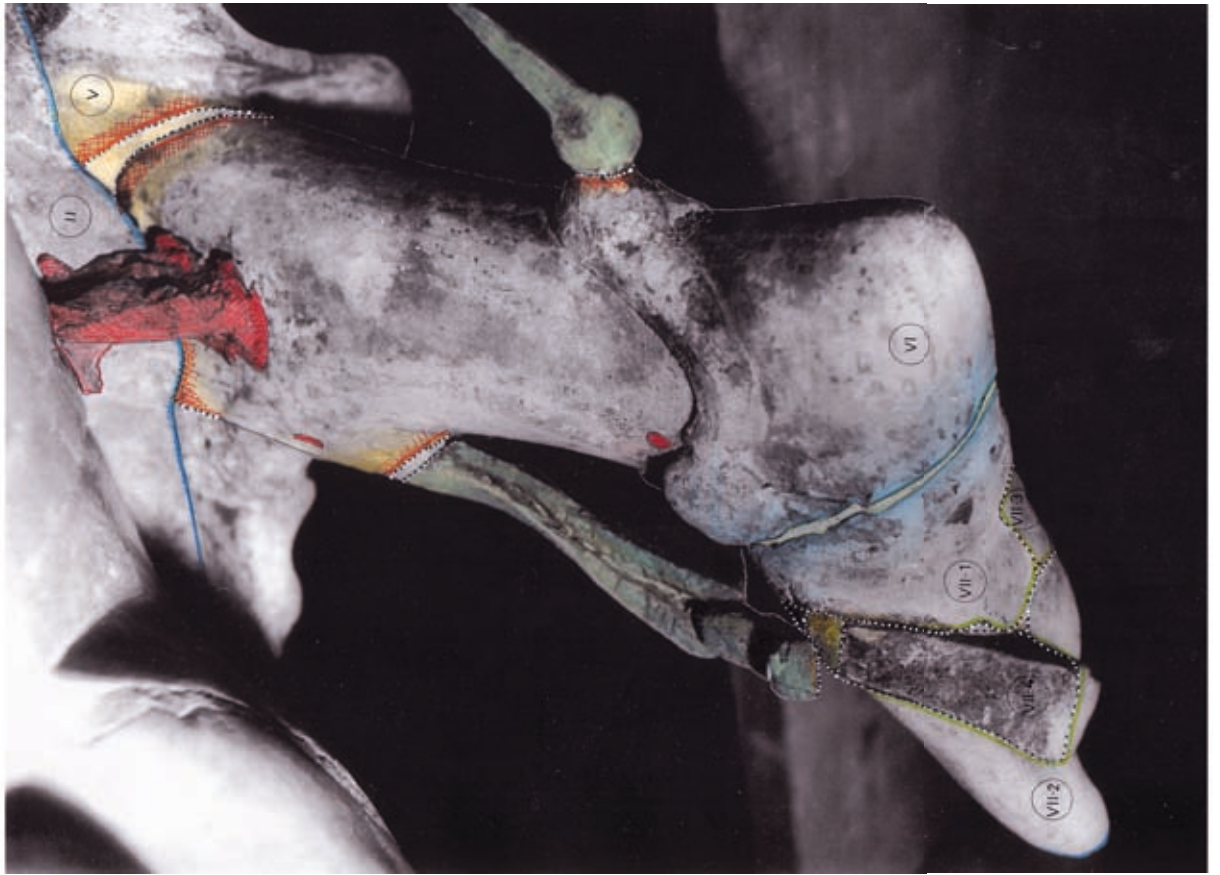
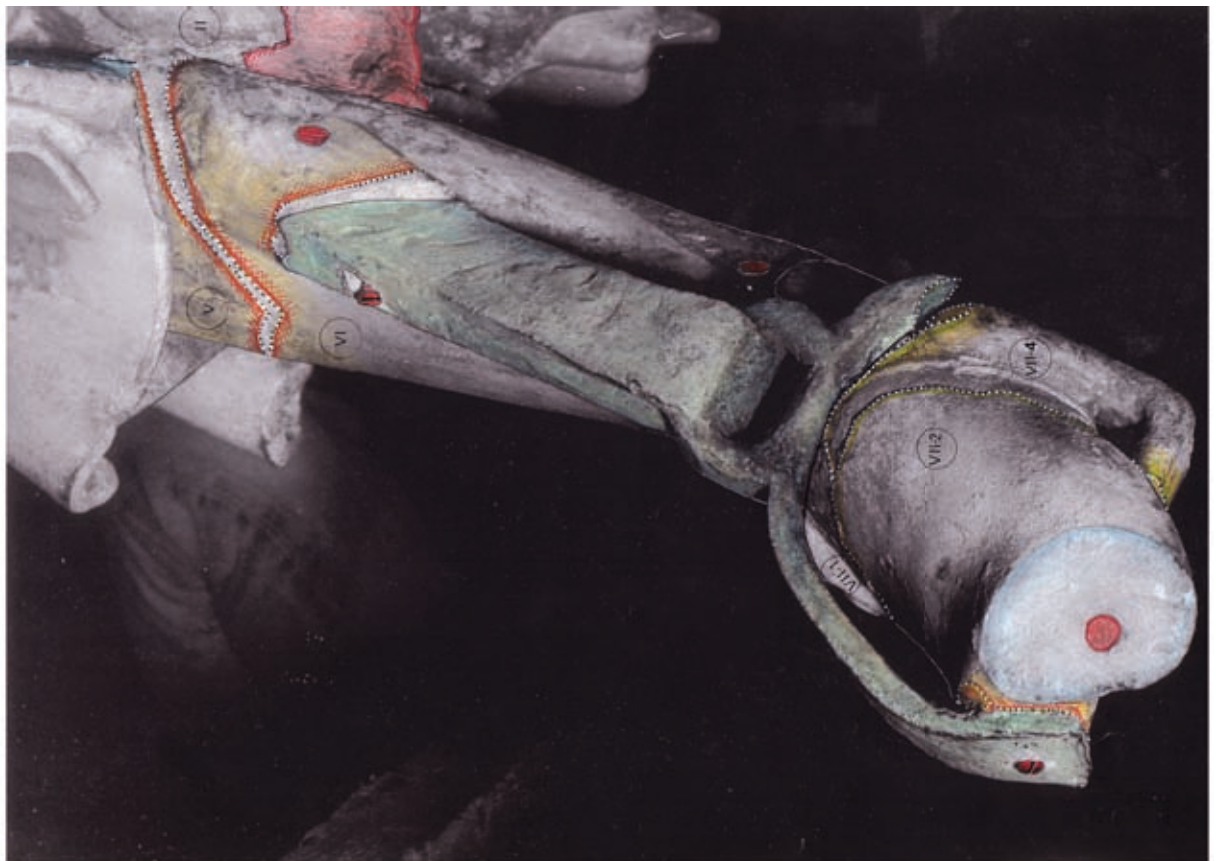
Reiterrelief, Befundbereich 6. Stückerungen II, V, VI, VII. Dokumentation, Analyse.

Rechtes Bein, Stückerungen V bis VII, Unterschenkel und Fuß mit ersetzttem Steigbügel und ergänztem Sporn (grünlich) in frontaler und innerer Ansicht. Rot in frontaler Ansicht: Überarbeitete Stückerungsfuge zwischen V und VI bzw. originales Dübelloch an VII zur fehlenden Fußspitze. Rot zwischen innerer Wade und Rumpf des Pferdes: originale Verdübelung. Bearbeitete Fotos, Grundlage: U. Gaasch.

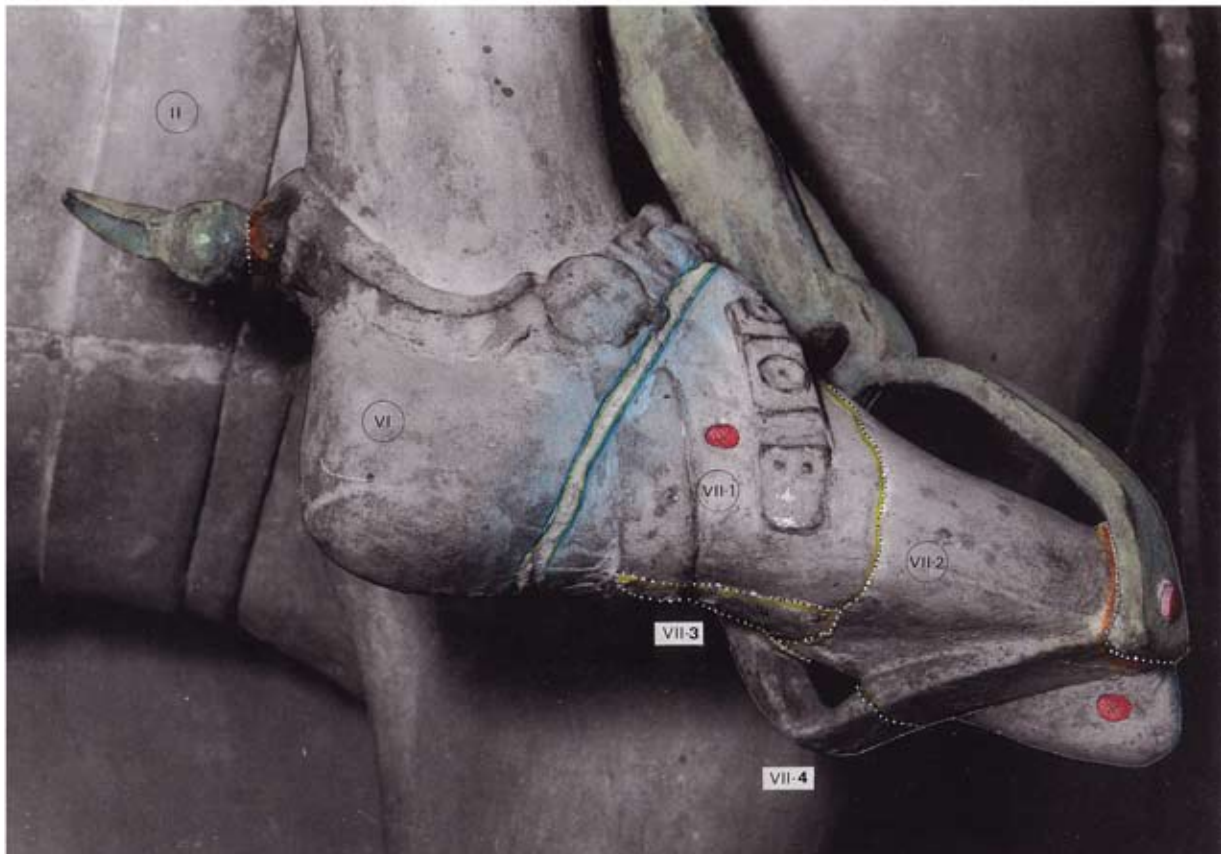
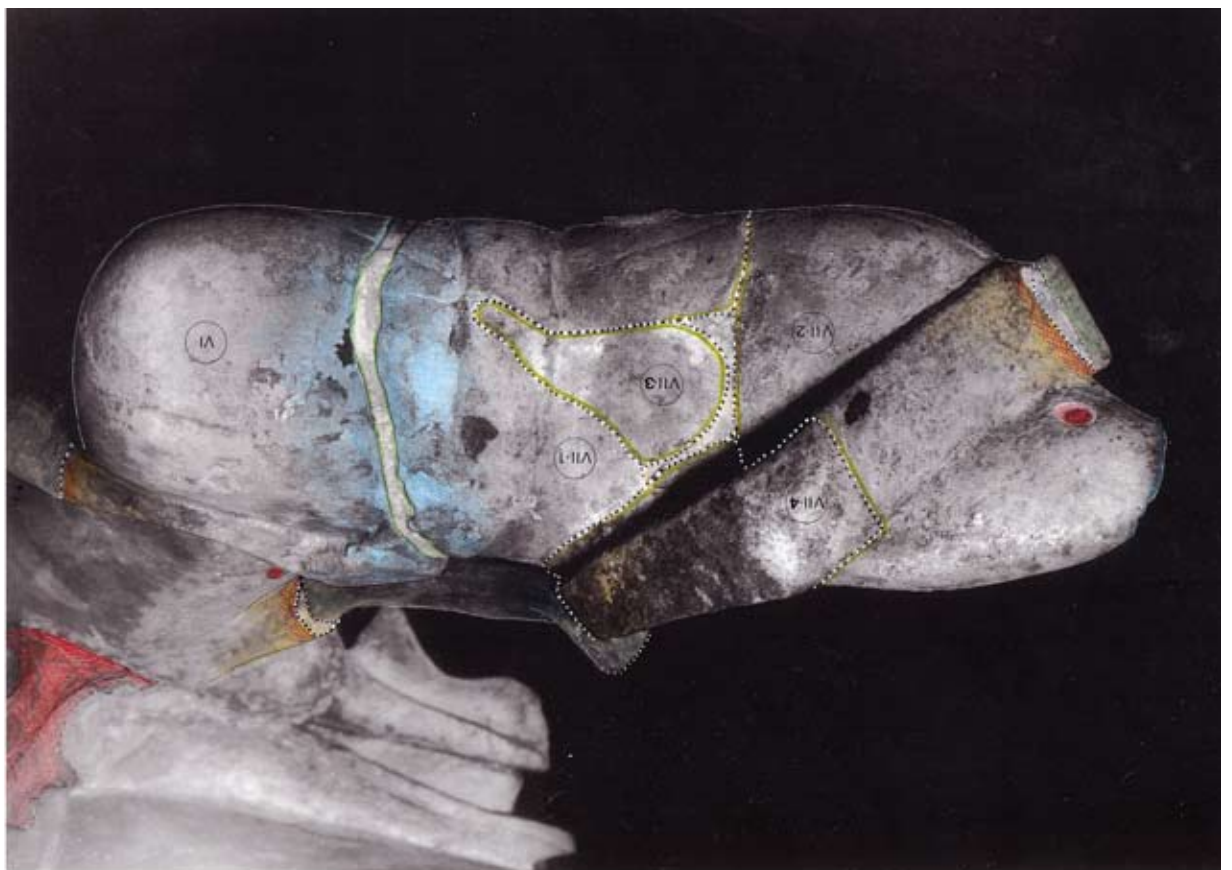
Reiterrelief, Befundbereich 6. Stückungen II, V, VI, VII. Dokumentation, Analyse.

Rechtes Bein, Stückungen V bis VII, Unterschenkel und Fuß mit ersetzttem Steigbügel und ergänztem Sporn (beide grünlich) in rechter Seitenansicht und Untersicht. Rot: originale Dübellöcher an VI und an VII. Stückung VII aus vier Fragmenten (VII-1 bis VII-4) wieder zusammengefügt, Reparatur von 1784. An VI der Sporn aus Metall nachträglich eingefügt, vielleicht 1836. Bearbeitete Fotos, Grundlage U. Gaasch.

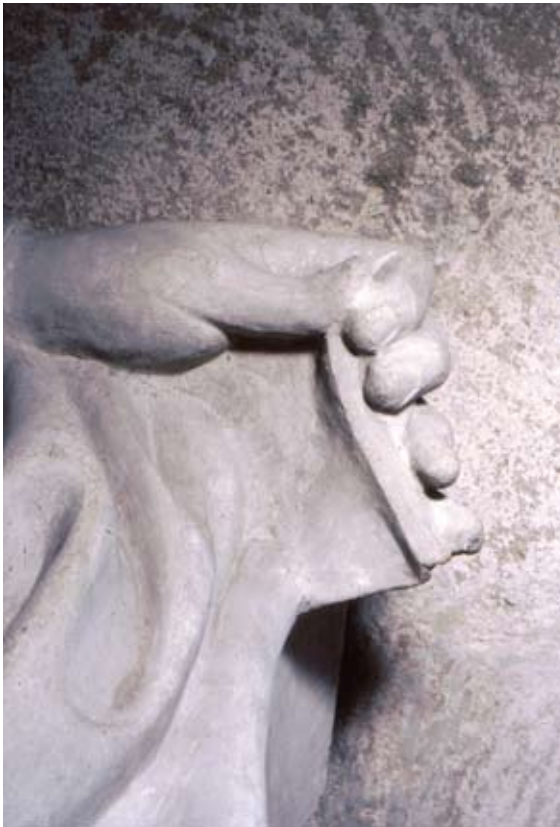
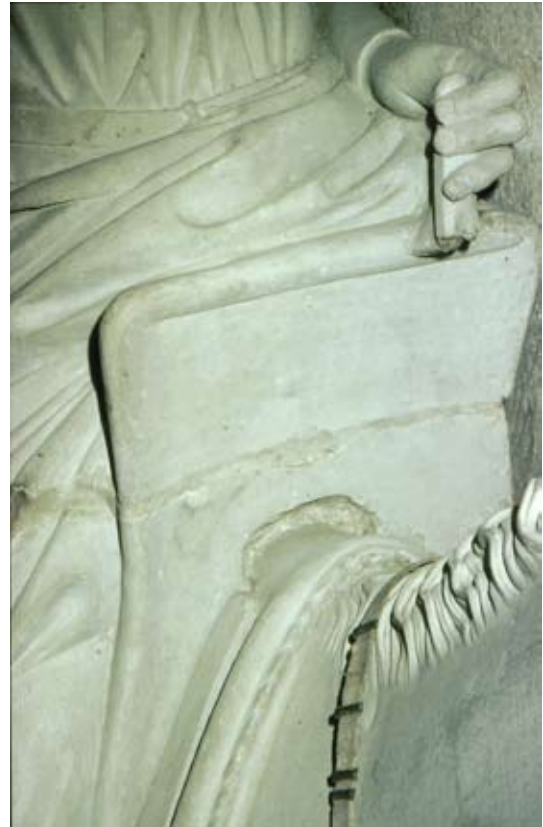
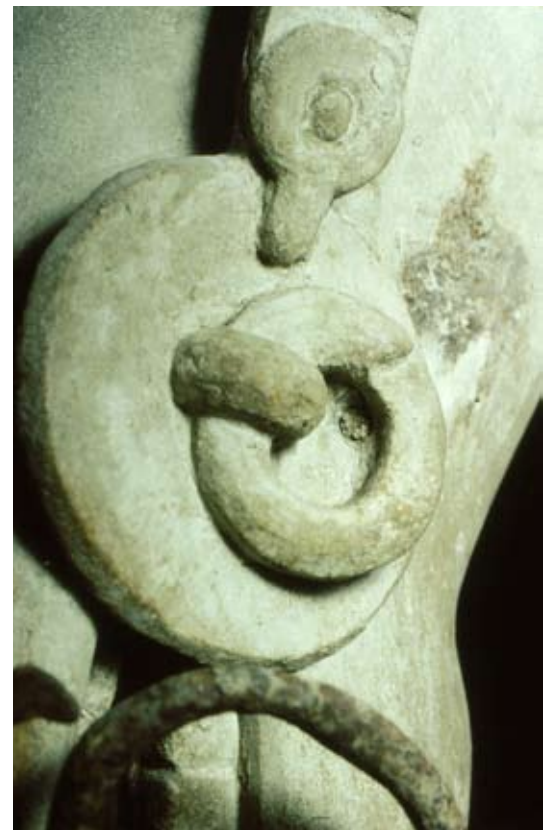
Oben links, rechts: Innseitig im ersten Glied des Zeigefingers ein originales Dübelloch, in dem offenbar eine separat zugefügte Schlaufe (aus Leder?) befestigt war. Originales steinernes Ende des Zügels in der linken Hand des Reiters. Am unteren Ende eine ausgebrochene Bohrung vom einstigen Ansatz des aus anderem Material (Leder?) zugefügten Zügels.

Unten rechts: in Stein dargestellte Trense an der linken Kopfseite des Pferdes; im Innern des Rings ein feines Dübelloch für den Ansatz des separat zugefügten, originalen Zügel.

Reiterrelief, Befundbereich 7 und 10: Stückungen II, III, Zügelansätze. Dokumentation, Analyse.  
 Originale Ansätze der Zügel an Stückung II (Kopf des Pferdes) und Stückung III (linke Hand des Reiters). Der originale Zügel, dem Hochrelief aus unbekanntem Material zugefügt, war mit feinen Dübeln am Stein befestigt. Originale Dübellöcher und Reste von Klebharz haben sich erhalten. Die heutigen Zügel sind nicht sicher datiert.  
 Fotos: U. Gaasch.

Beide Hände sind unbeschädigt erhalten. Oben: rechte Hand, der Zeigefinger monolithisch mit der Tasselschnur gearbeitet. Zwischen Daumen und Zeigefinger verblieb ein zierlicher Puntello. Unten: In der linken Hand der in Stein gearbeitete Ansatz des Zügels dargestellt. Zwei feine Dübellöcher dienten ursprünglich zum Ansetzen des übrigen Zügels, der aus andersartigem Material bestand. Zur Pfeilervorlage schließt Stücker III mit ebener, aus dem Werkprozess verbliebener Rohblockfläche an. Die linke Hälfte der Tasselschnur seit unbekanntem Zeitpunkt fehlend.

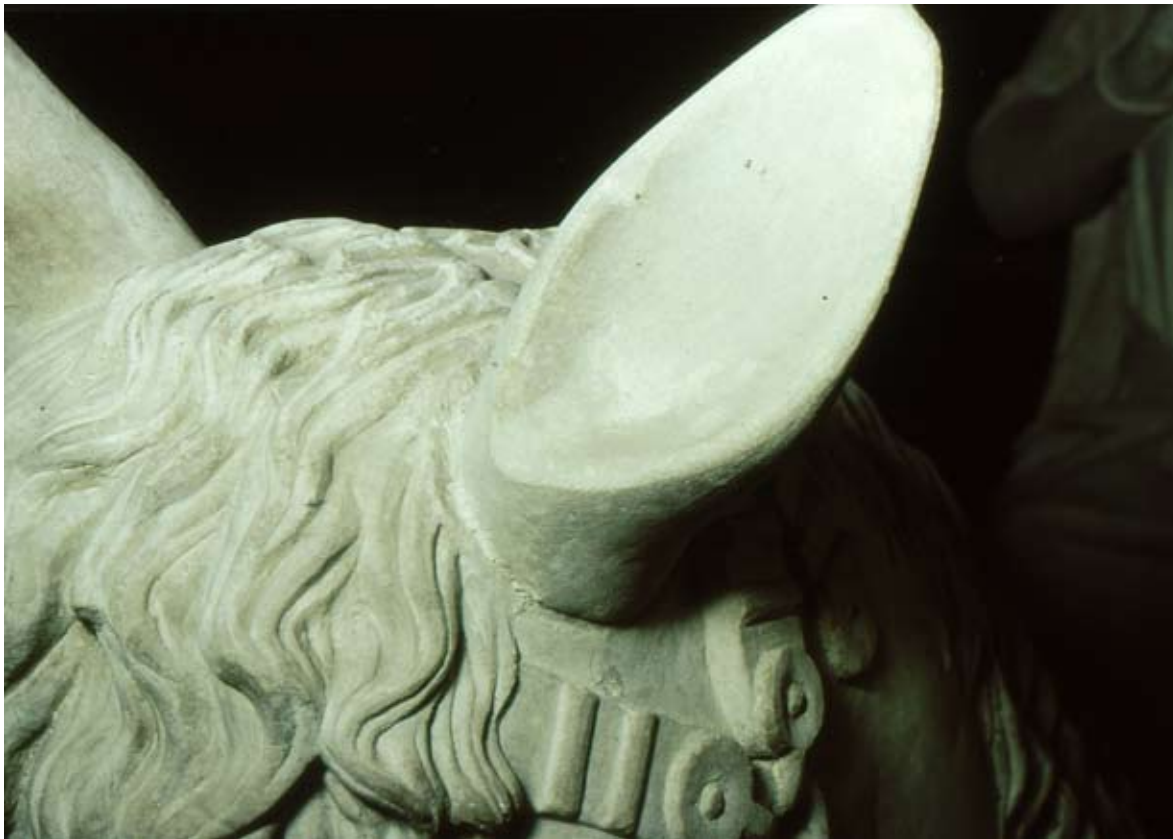
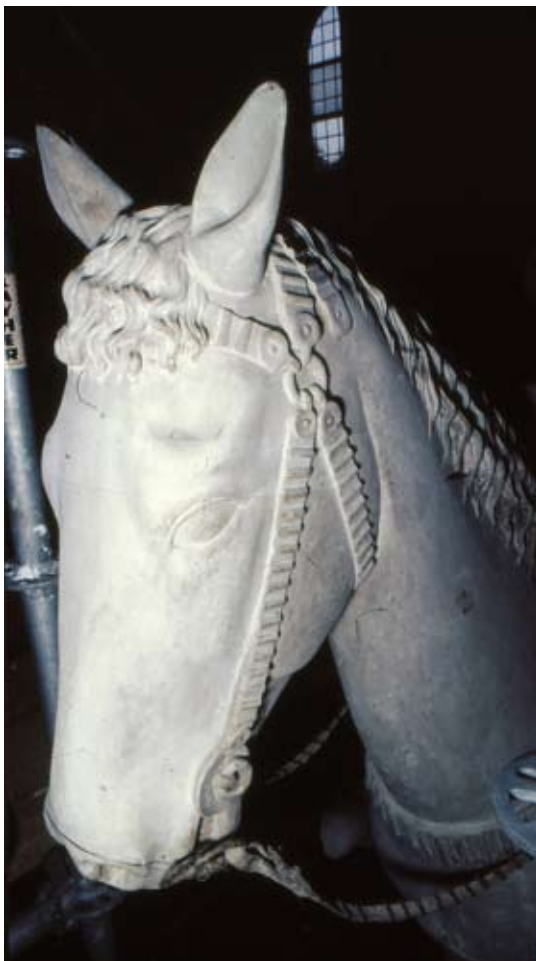
Reiterrelief, Befundbereich 8, Stücker III, IV. Dokumentation, Analyse.

Stückung IV mit ergänztem linken Ohr des Pferdes. Die Ansatzstelle ist überarbeitet, die Ergänzung aufgedübelt. Die Reparatur besteht aus feinem Schilfsandstein und ist nach erhaltener Rechnung dem Bildhauer Franz Martin Mutschele zuzuweisen und 1784 zu datieren.

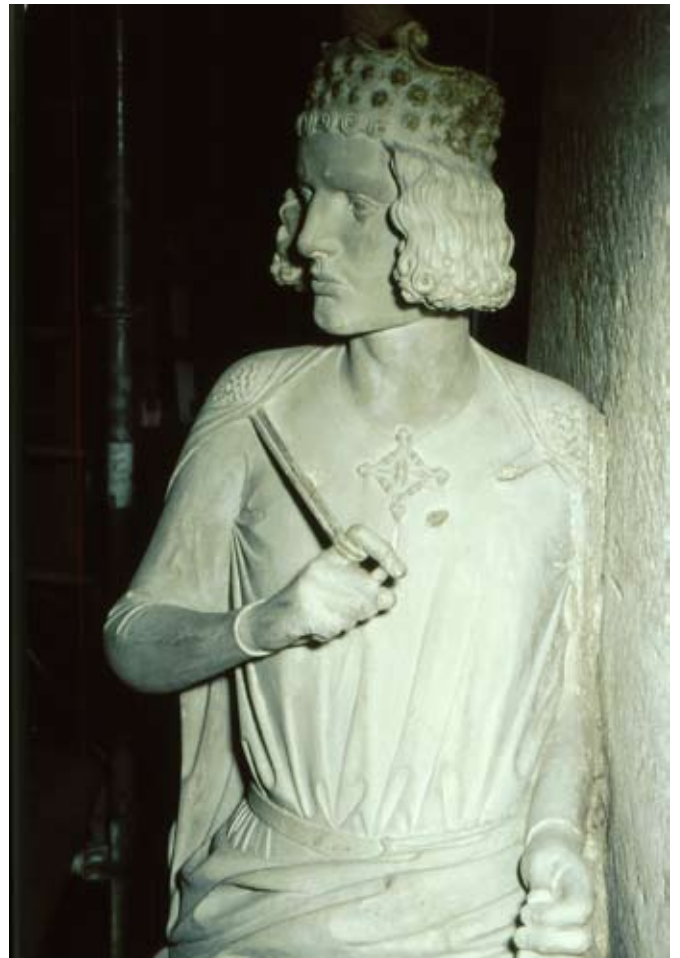
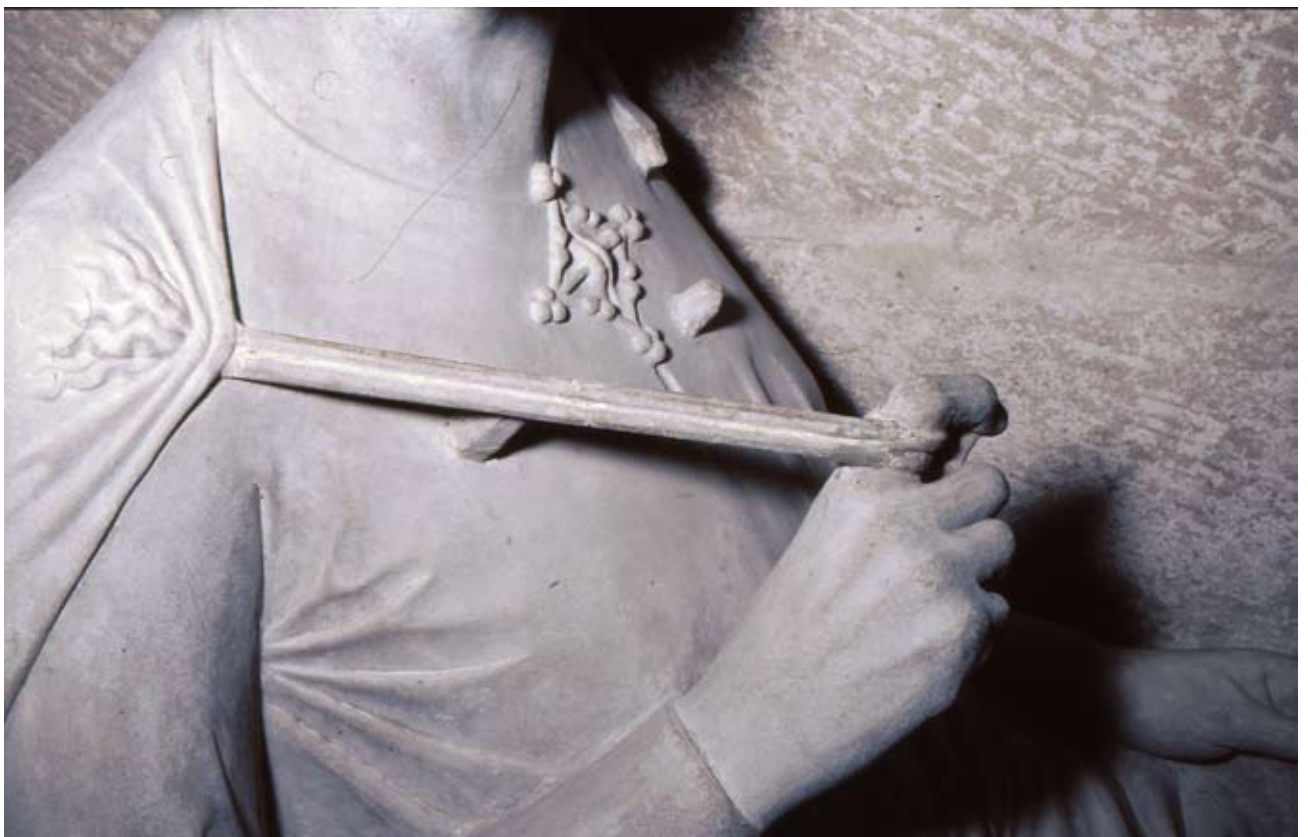
Reiterrelief, Befundbereiche 9 und 10: Stückung III, rechte und linke Hand. Dokumentation, Analyse.  
Die rechte Hand monolithisch mit der Tasselschnur gearbeitet. Zwischen den Fingern sowie zwischen Brust und Tasselschnur wurden zierliche Puntelli belassen. Die linke Hälfte der Tasselschnur seit unbekanntem Zeitpunkt fehlend. Zwischen den Fingern der linken Hand das steinerne Ende des Zügels dargestellt.  
Fotos: U. Gaasch.

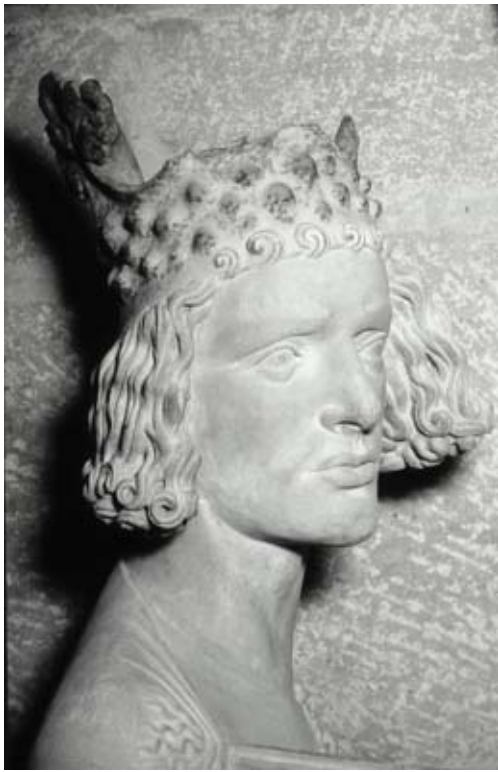
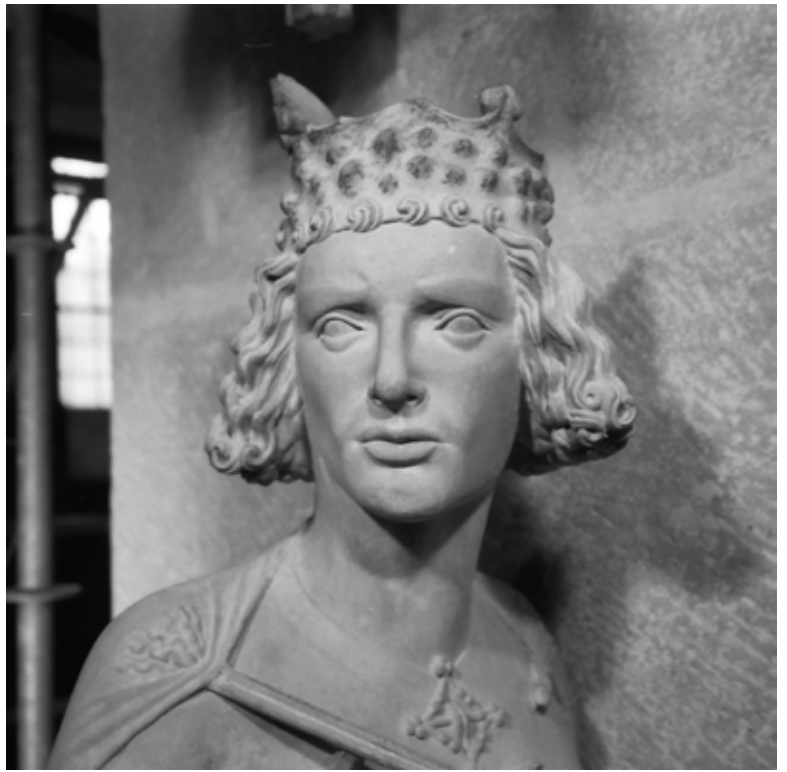
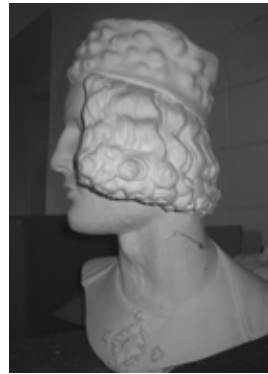
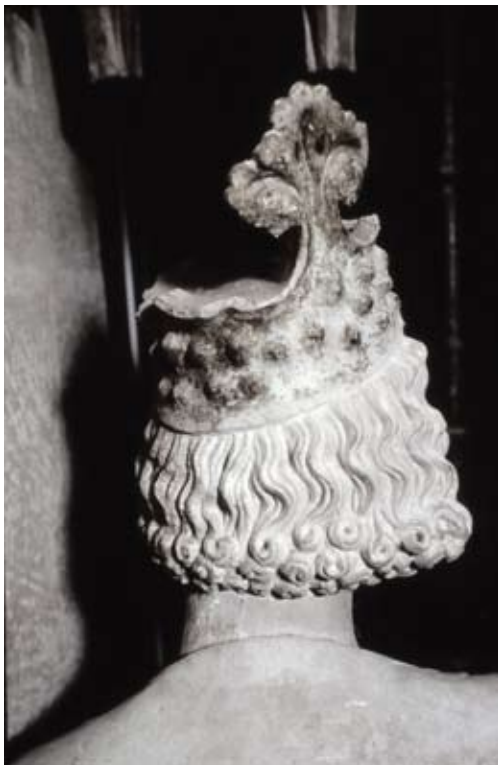
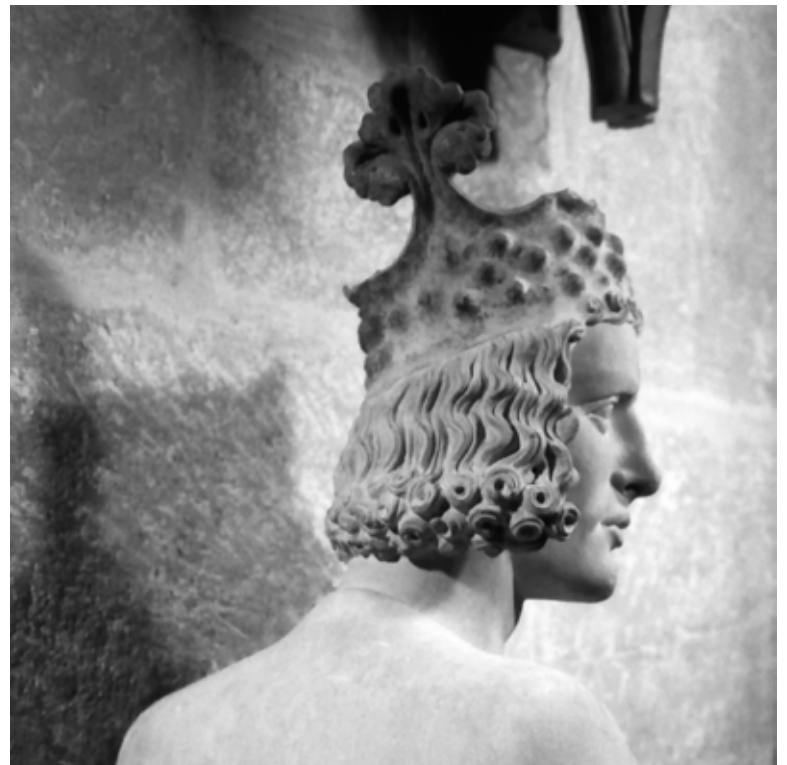
Reiterrelief, Befundbereich 9: Stücker III, Kopf des Reiters. Dokumentation, Analyse.  
Von den acht originalen Kronblättern sind drei kleine und drei große abgebrochen. Mitte: Gipsabguss, Dombauhütte Bamberg. Fotos links oben und unten: U. Gaasch. Foto rechts oben und unten: H. Zerbes.

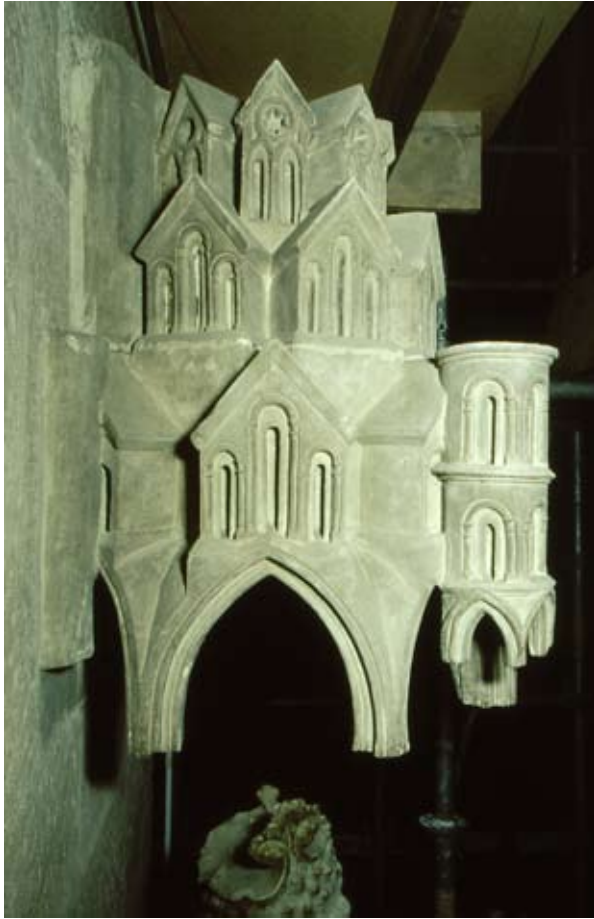
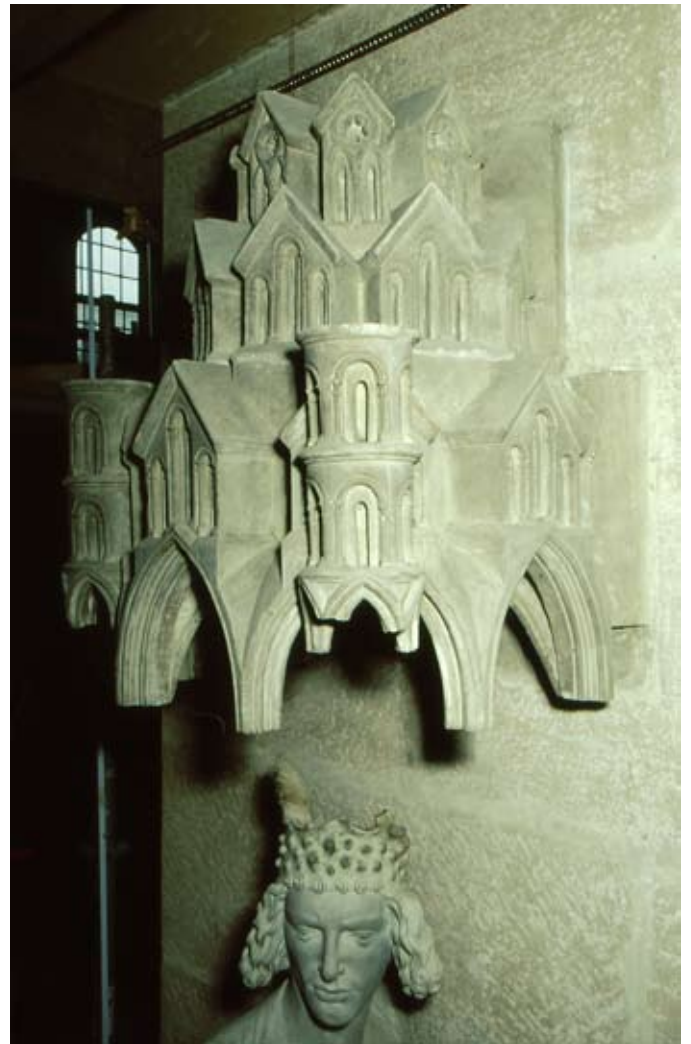
#### Reiterrelief und Baldachin: Dokumentation und Analyse.

Der Gewölbeblock wurde in vertikaler Achse über dem Haupt des Reiters in den Pfeiler eingeschrotet; der Aufsatz endet mit vertikaler Rückfläche vor dem Pfeiler. Der oktogonale, sorgfältig detaillierte Baldachin des Reiters entstand aus zwei im Grundriss quadratischen Blöcken. Bei Ausarbeitung des Gewölbes wurden die Blockecken für dreigeschossige Rundtürmchen genutzt, die vor den diagonalen Arkaden hängen. Die rückwärtigen Türmchen verblieben als geschliffene Rohlinge.

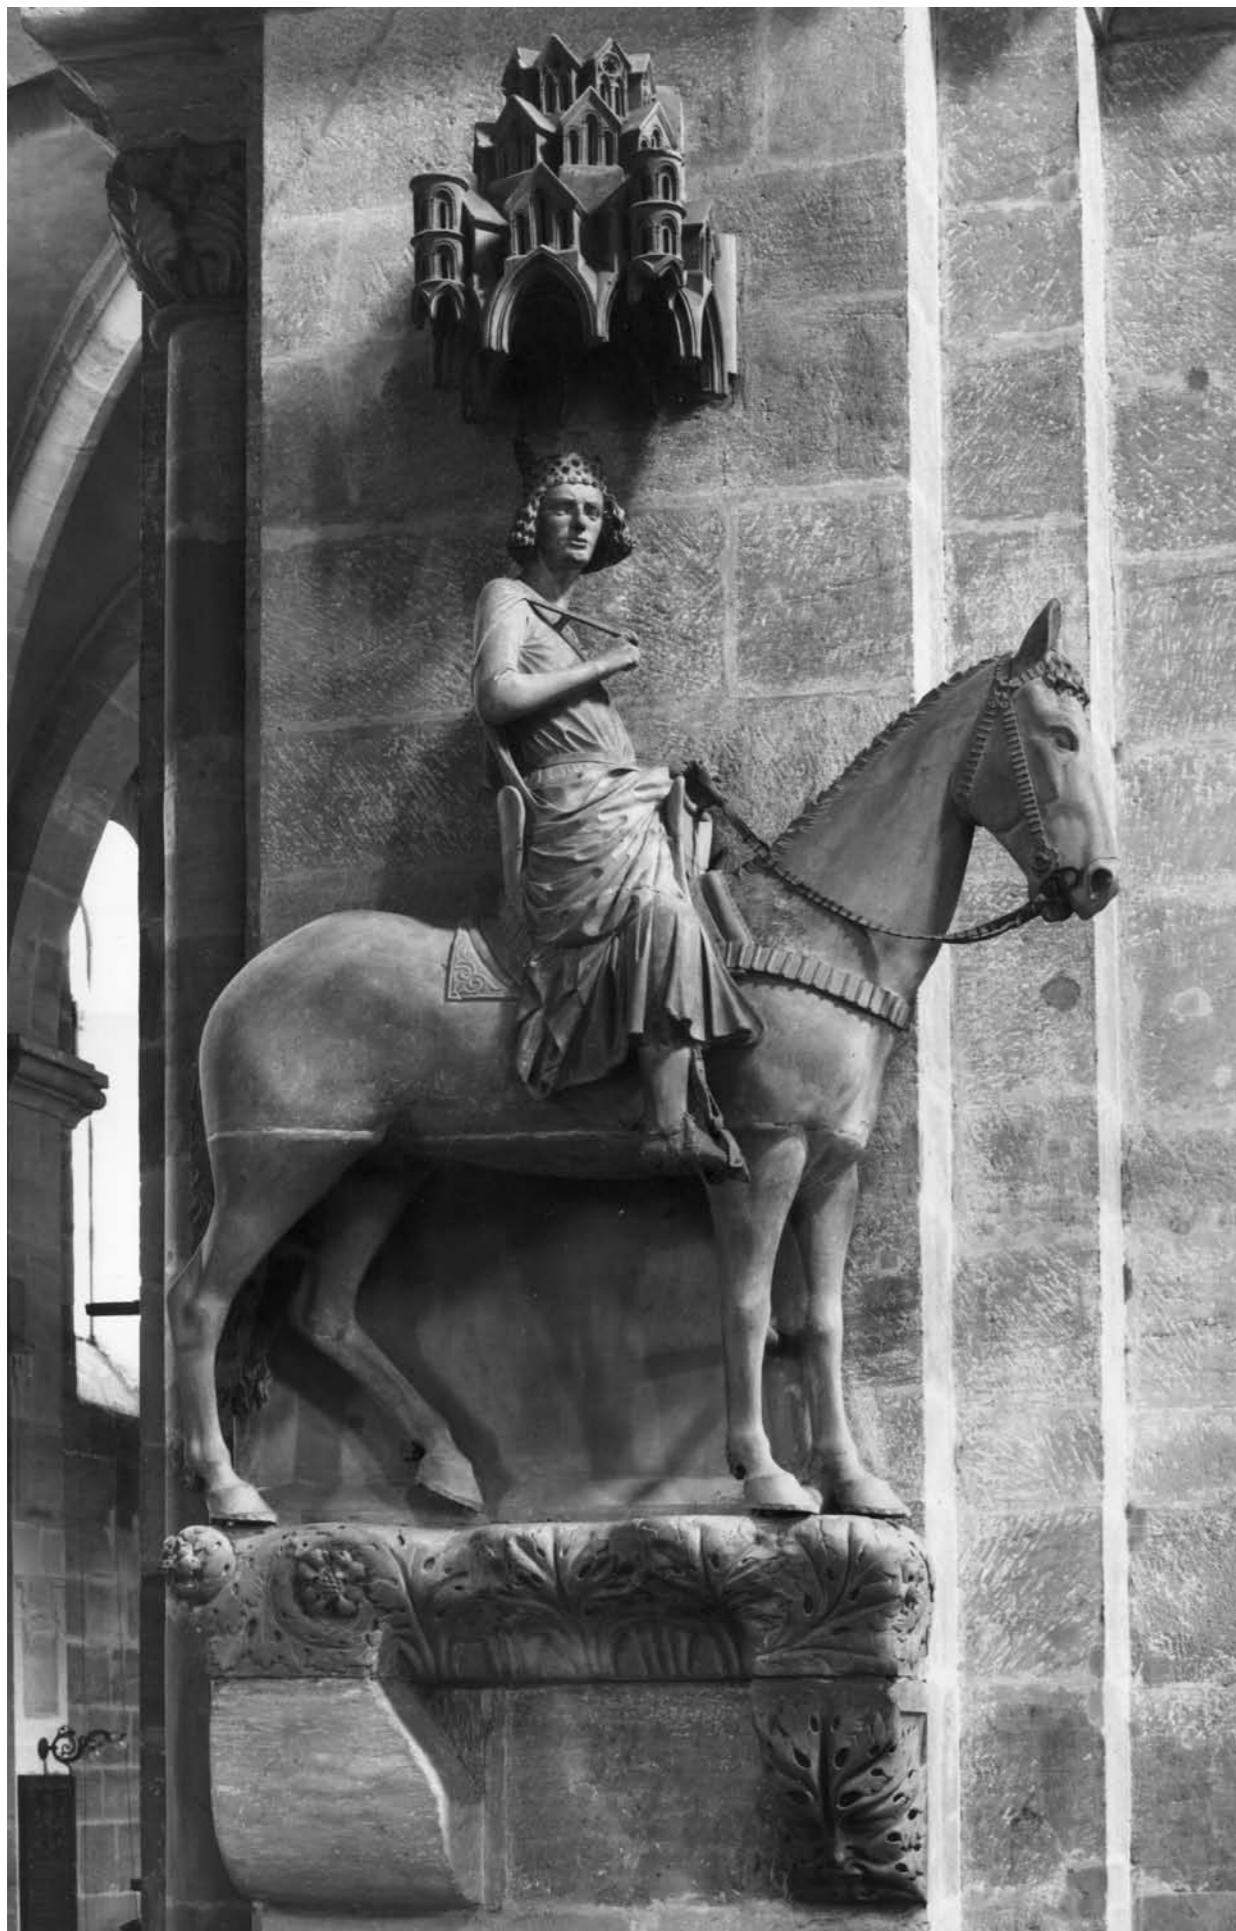
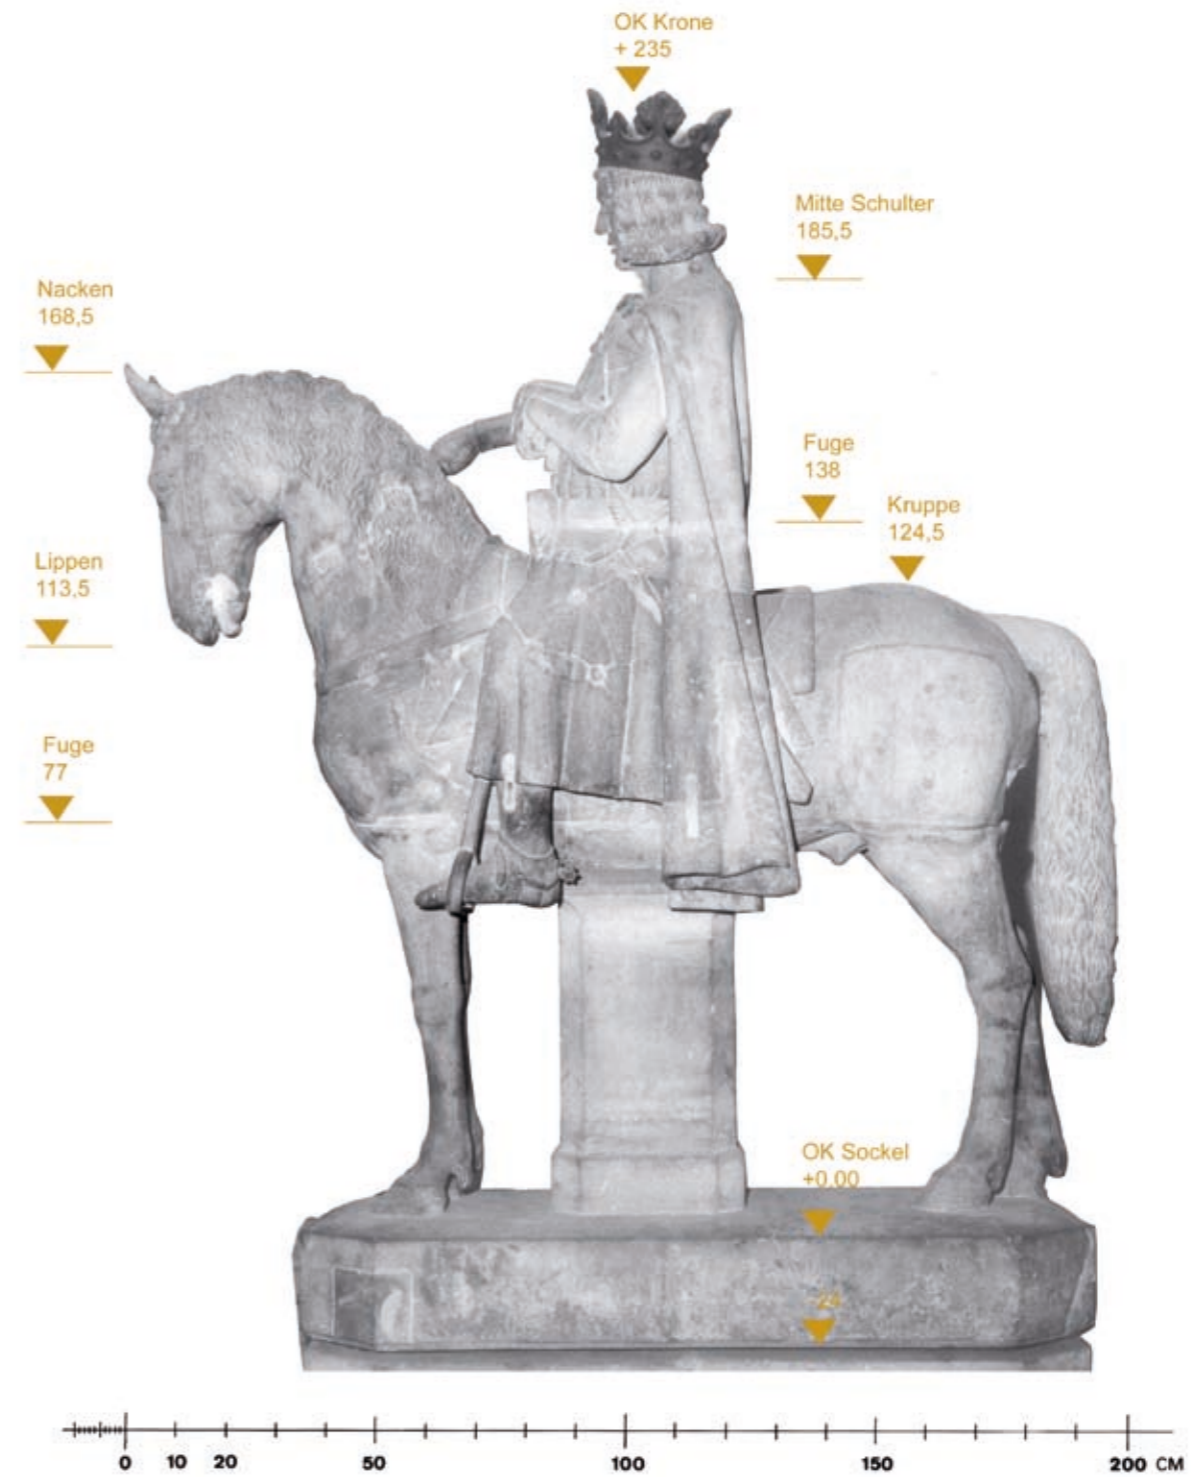
Links: Reiterrelief, Bamberger Dom, am Pfeiler B4 west, dem originalen Standort. Rechte Seitenansicht. Foto: U. Gaasch.  
 Rechts: Reiterskulptur, Kulturhistorisches Museum Magdeburg, linke Seitenansicht. Fotomontage. Maßstabsgleiche Gegenüberstellung.
