Die Skulpturen  
der Jüngerer Werkstatt  
im Bamberger Dom.  
Bauforscherische  
Untersuchung der  
Bildhauertechnik  
und der Standorte.

## Band II.1

Einleitung  
Architektur  
Nordseitenschiff  
Konsolen  
Reiter  
Jungfrau Maria

Maren Zerbes

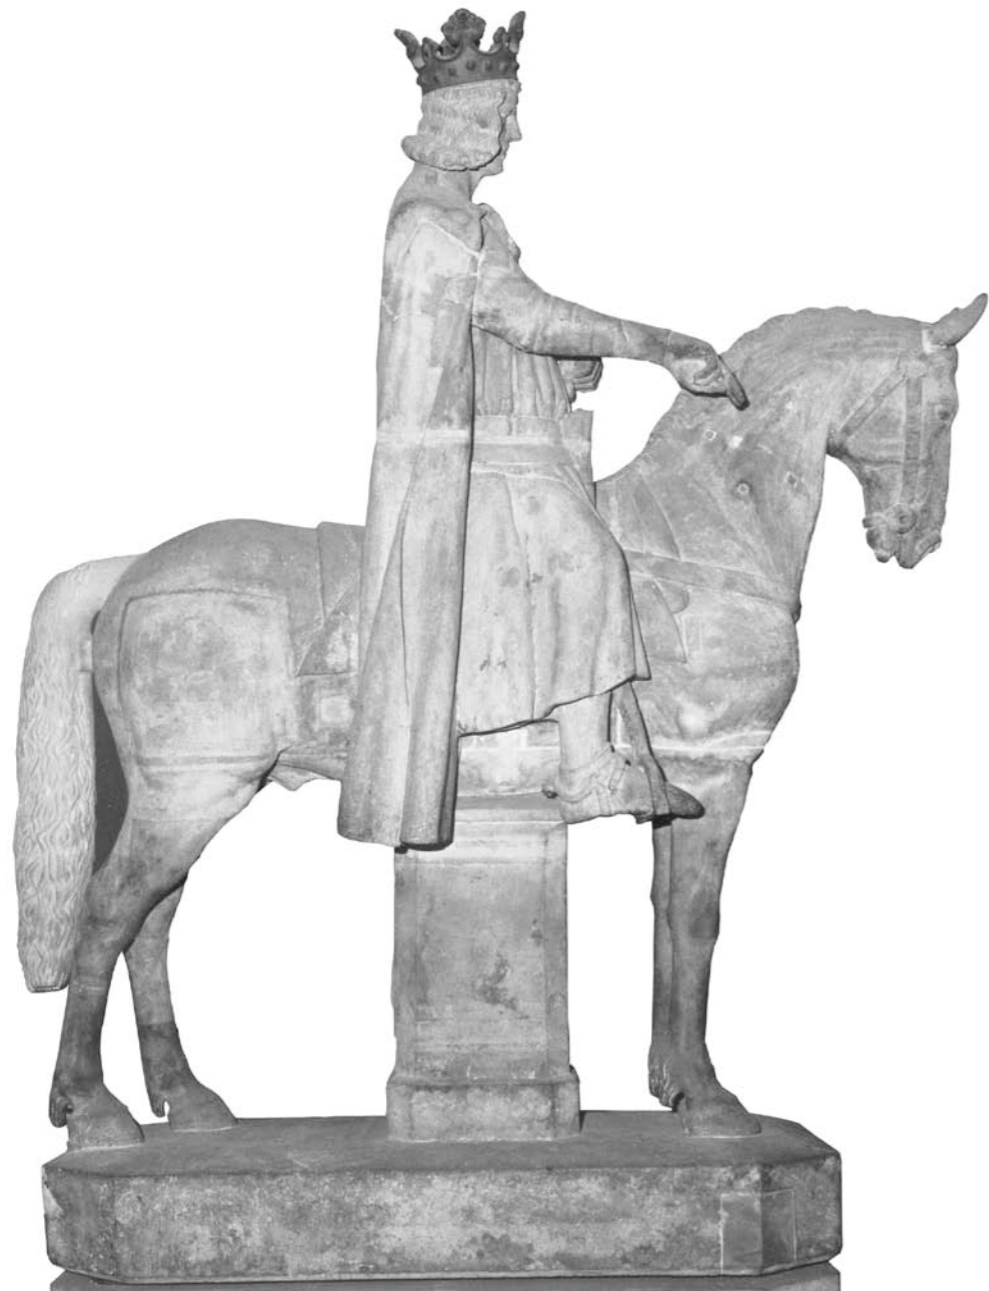
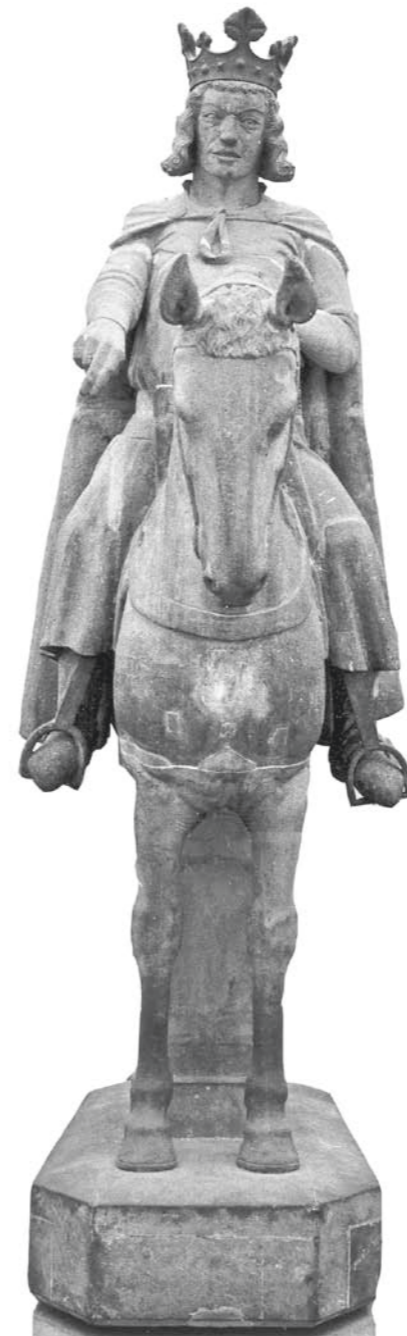
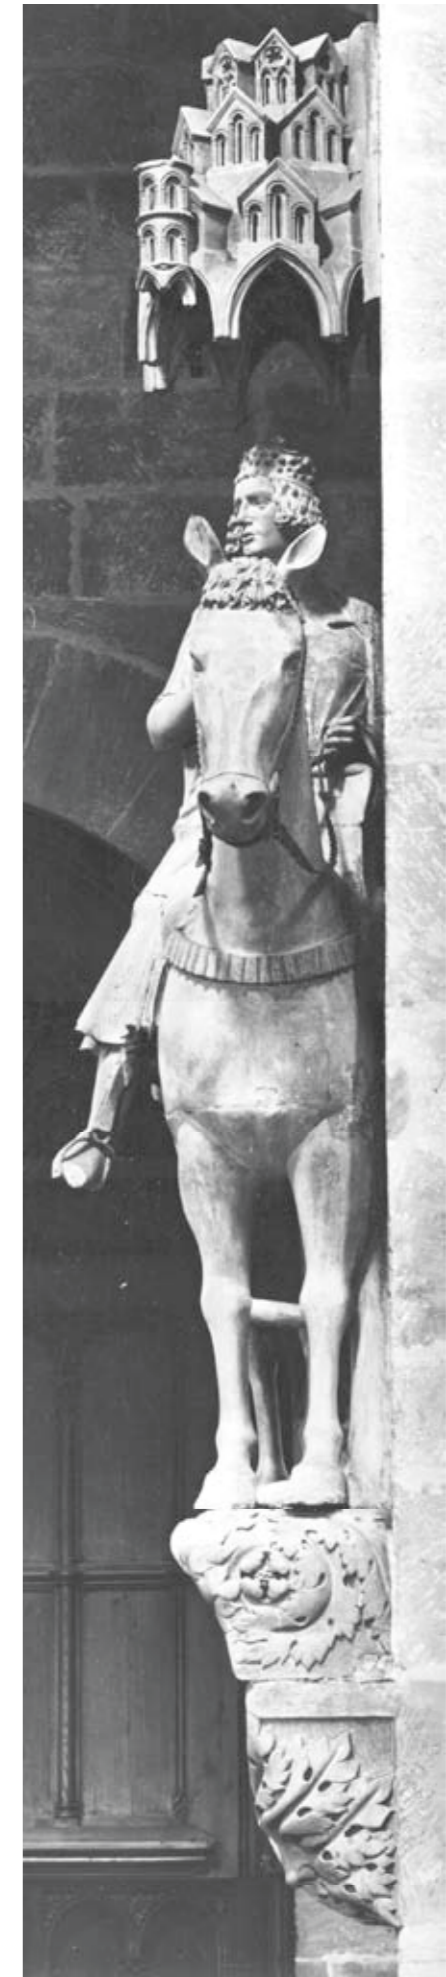
Links und Mitte: Reiterskulptur, Kulturhistorisches Museum Magdeburg, rechte Seitenansicht und frontale Ansicht. Fotomontage.  
Rechts: Reiterrelief, Bamberger Dom, am Pfeiler B4 west, dem originalen Standort. Frontale Ansicht. Foto: U. Gaasch. Maßstabsgleiche Gegenüberstellung.

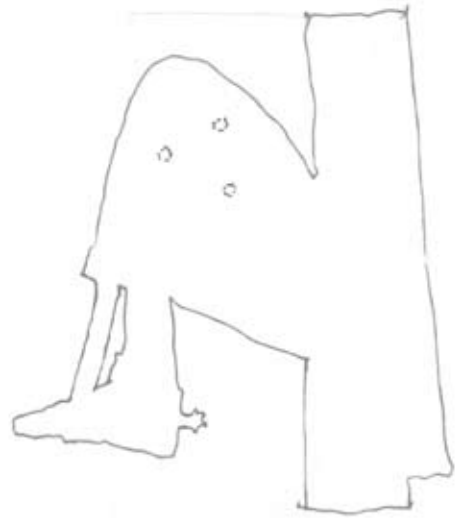
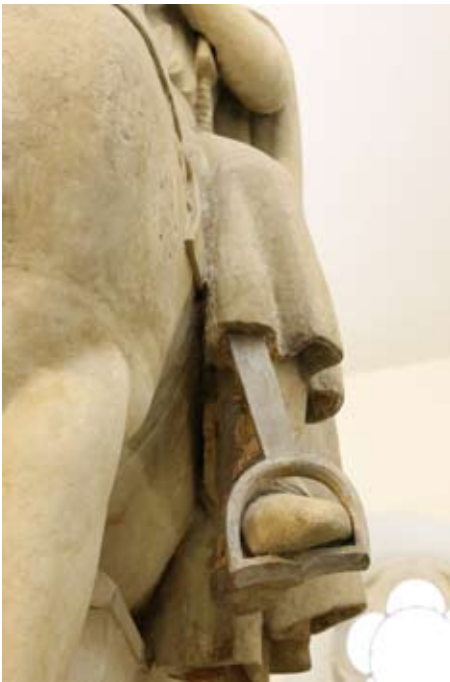
Reiter im Kulturhistorischen Museum Magdeburg. Analyse, Rekonstruktion.

Oben links: Reiter in linker Seitenansicht, mit Stückungsfugen, ohne M XII. Jenes originale Werkstück umfasst Teile von Gewand und linkem Bein. Zustand von Stückung M XII/Schicht 2: Rekonstruktion im Gesamtumriss.

Unten rechts: skizzenhafte Darstellung von Schadensbild, steinerne Ergänzungen (hellblau), Sporn und Steigbügel aus Metall (dunkelblau). Unten links: Stückung M XII in frontaler Ansicht. Die spiegelsymmetrische Stückung M XI an der rechten Figurenseite ist vollständig erhalten.

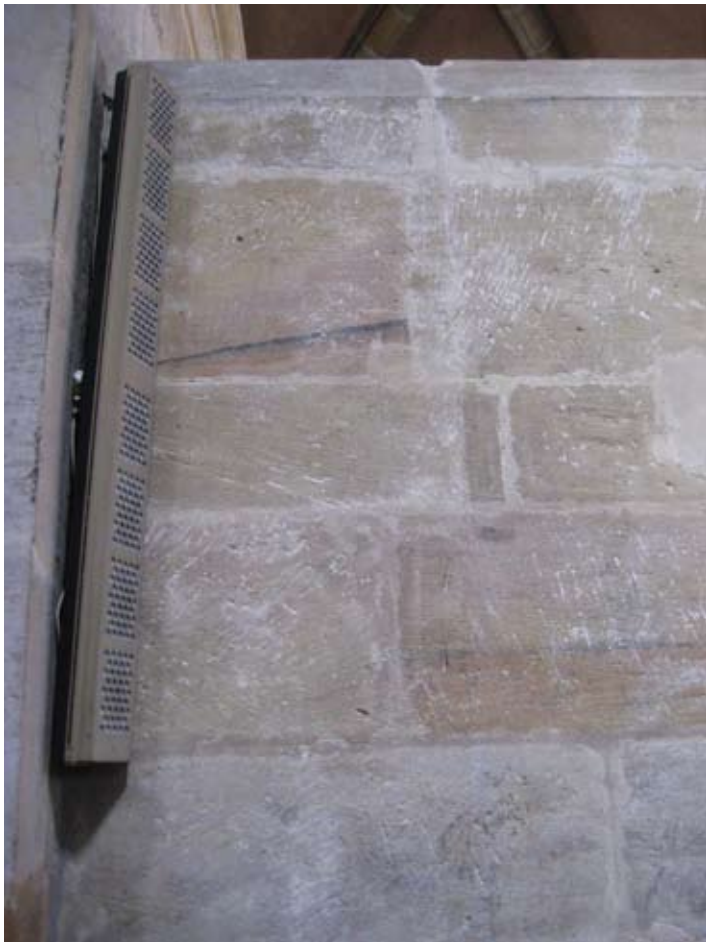
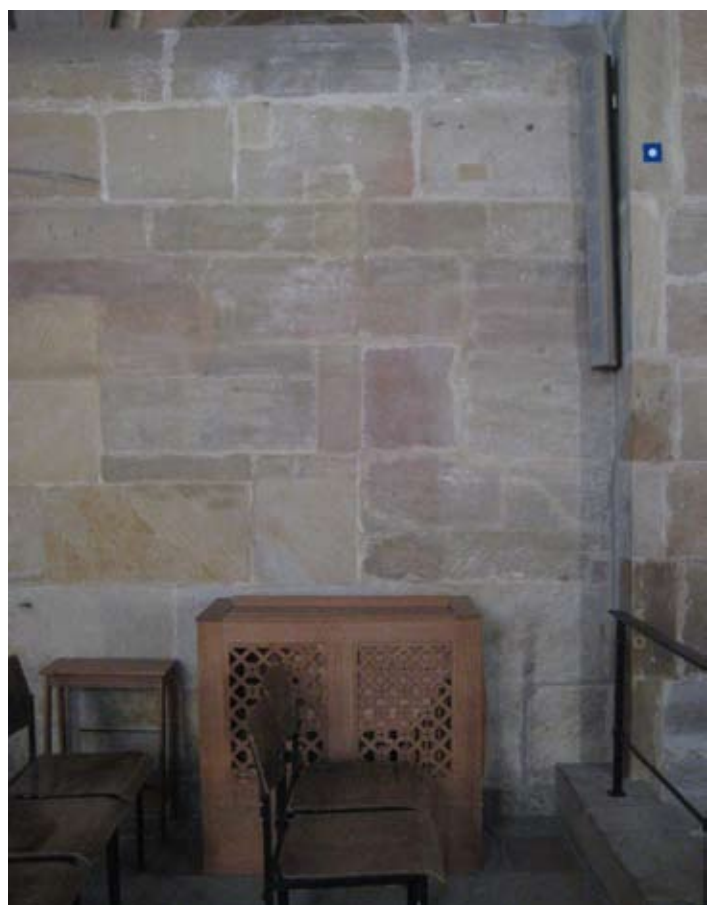
Standort des Reiters. Rückseiten der Chorschrankenwände des Ostchores. Analyse.

Oben: Rückseite der nördlichen Schrankenwand mit Pfeiler B4 süd (Quaderlagen 6-10).

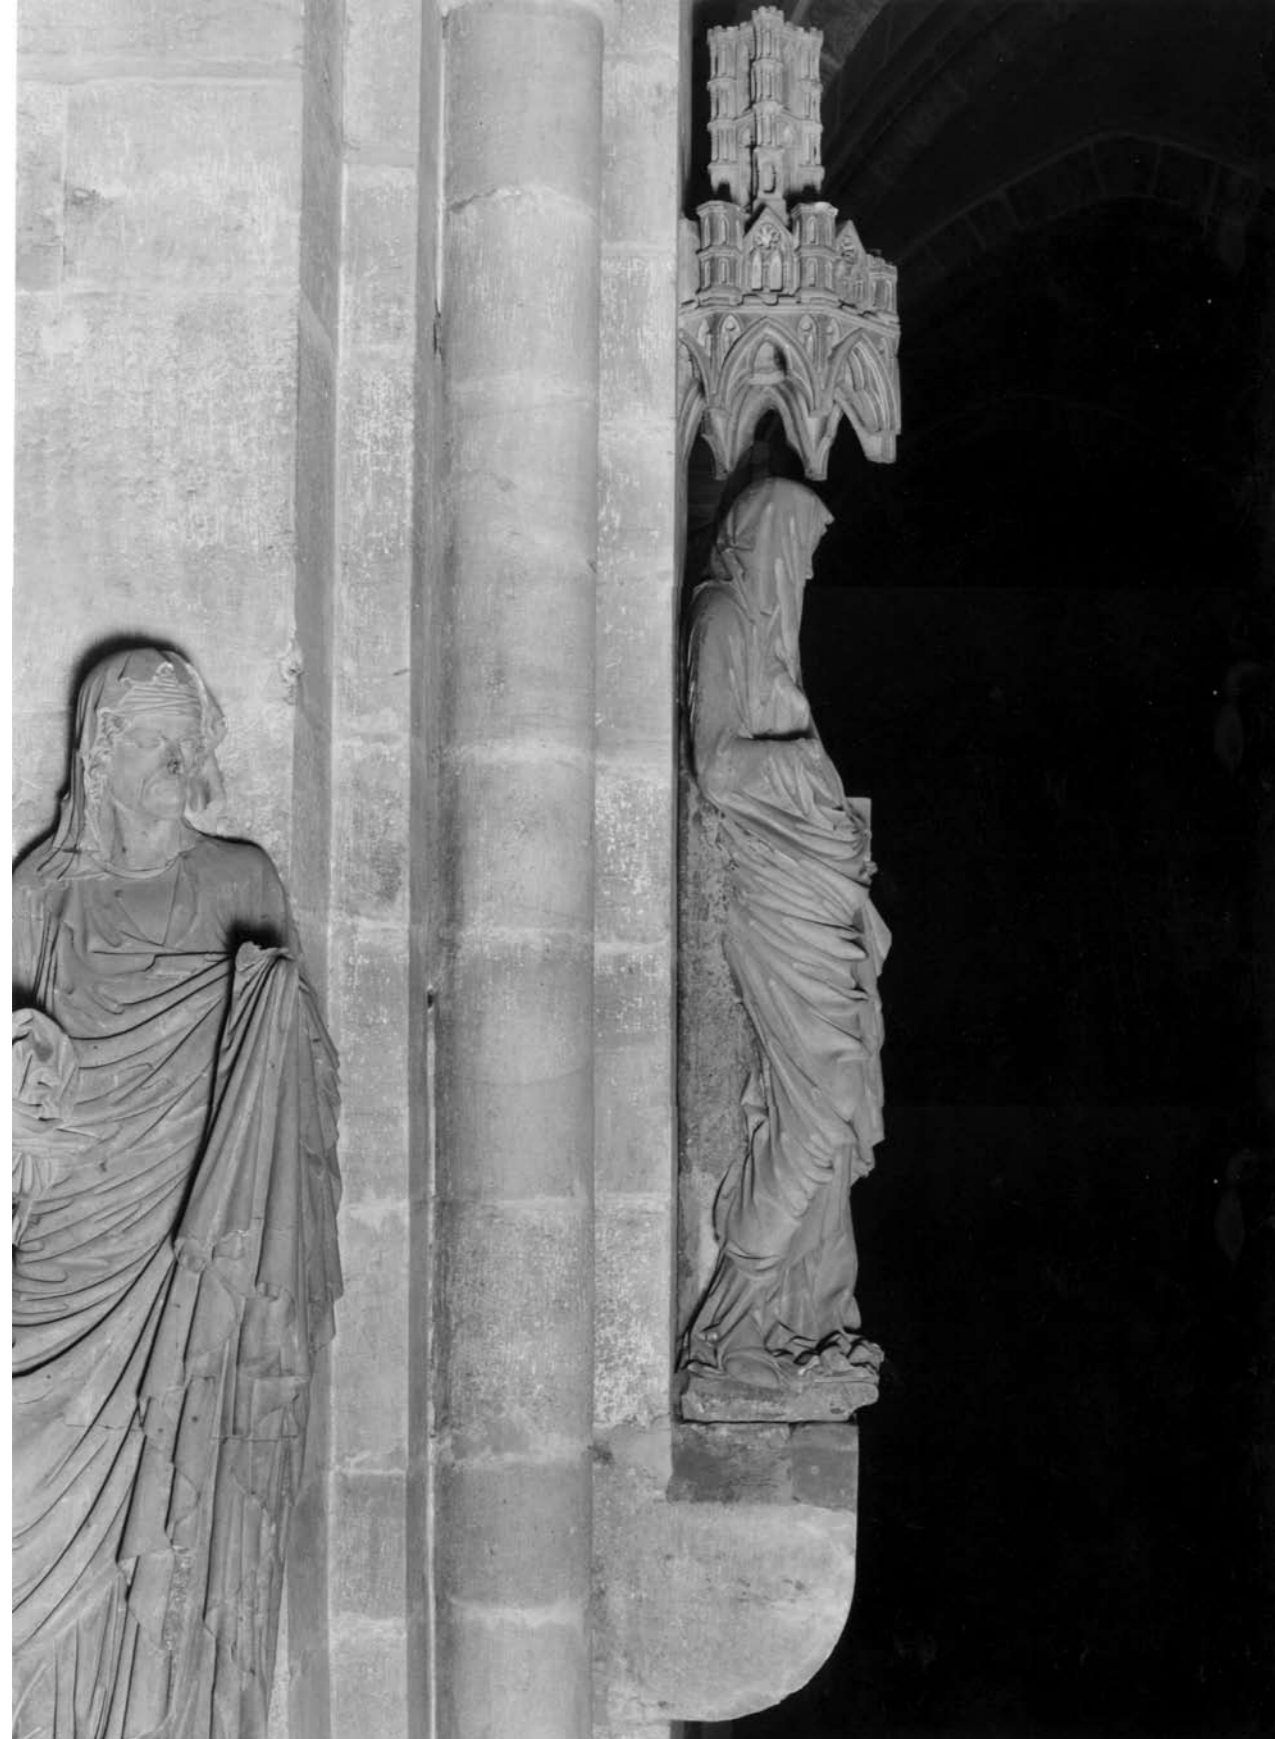
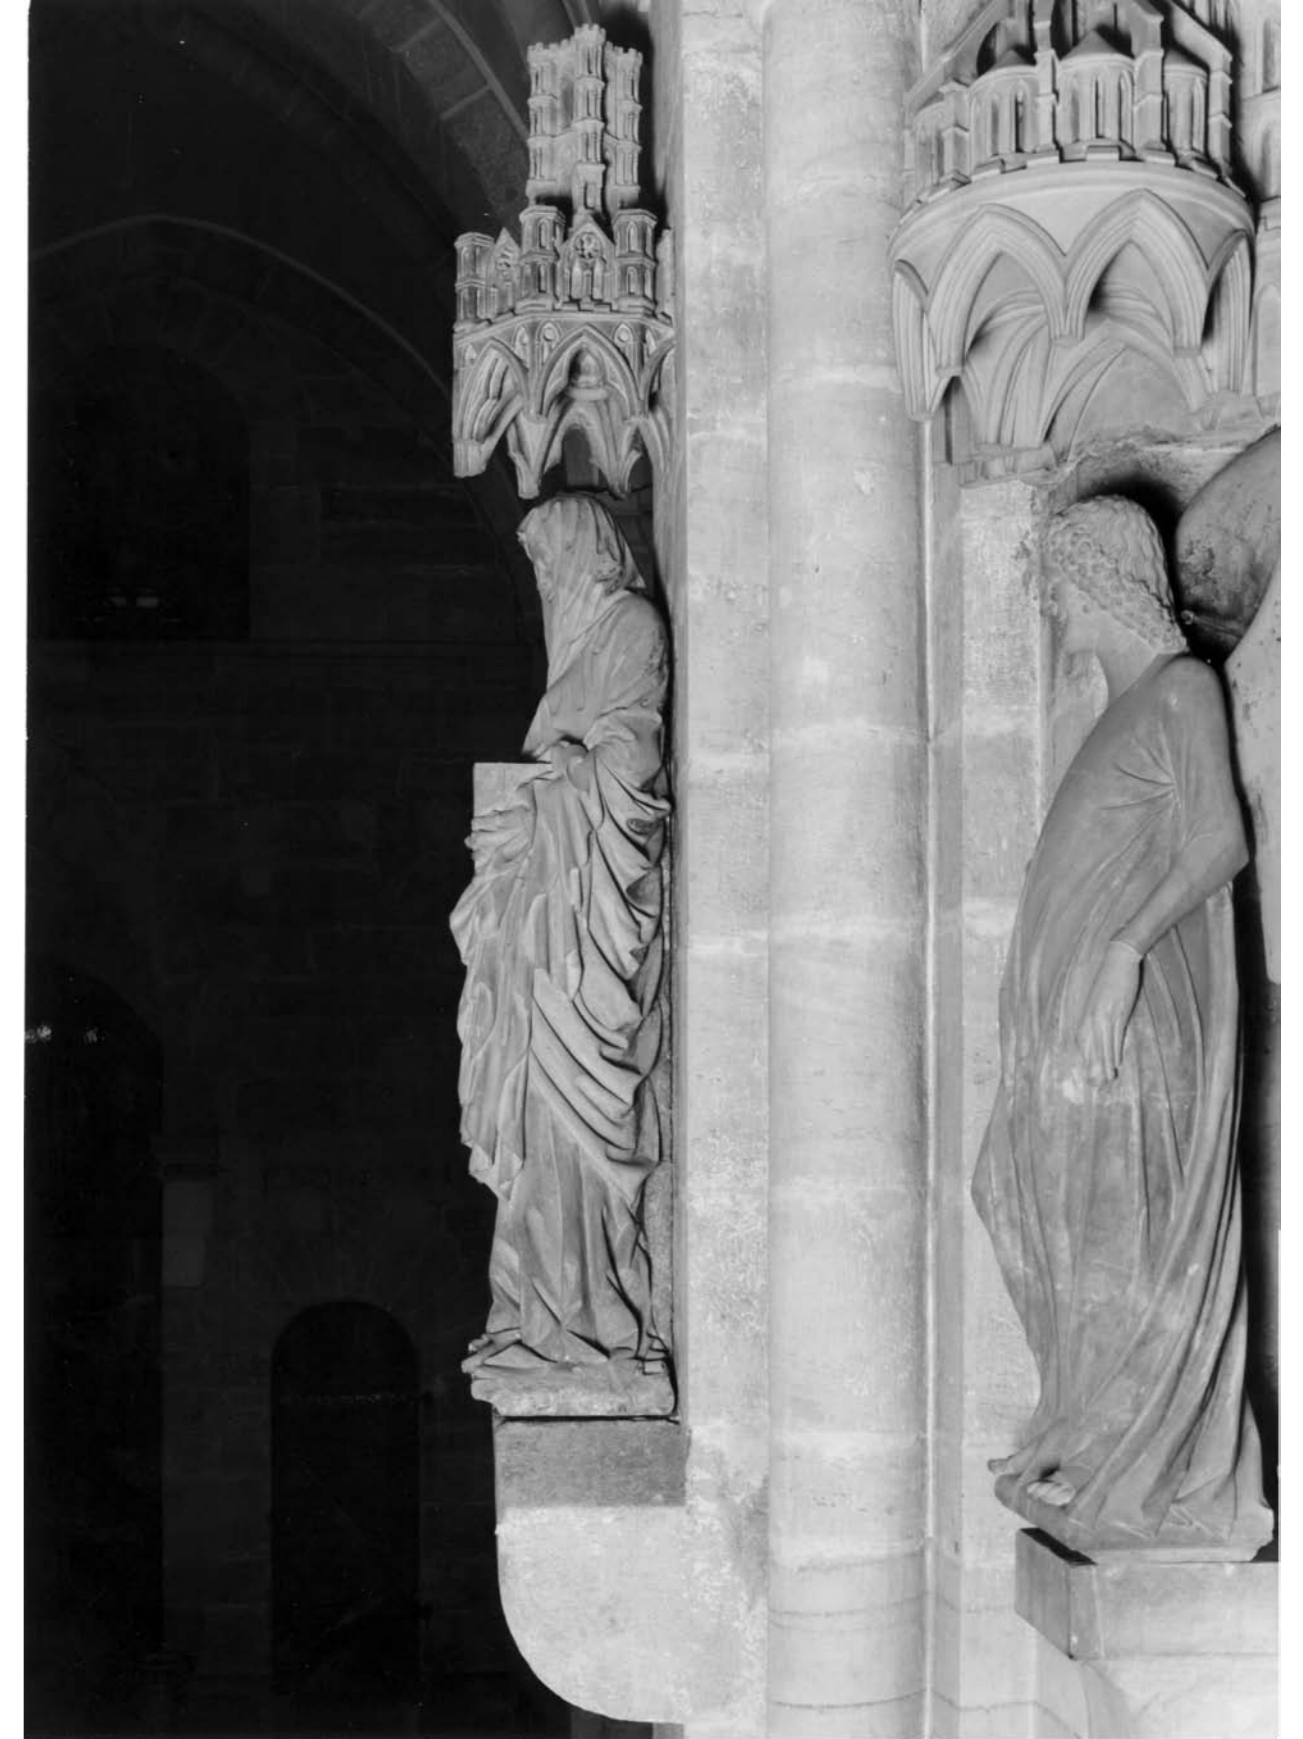
Jungfrau Maria an Pfeilervorlage B3 nord, Dokumentation. Links: rechte Seitenansicht, mittig: frontale Ansicht, rechts: linke Seitenansicht.  
Fotos: U. Gaasch.

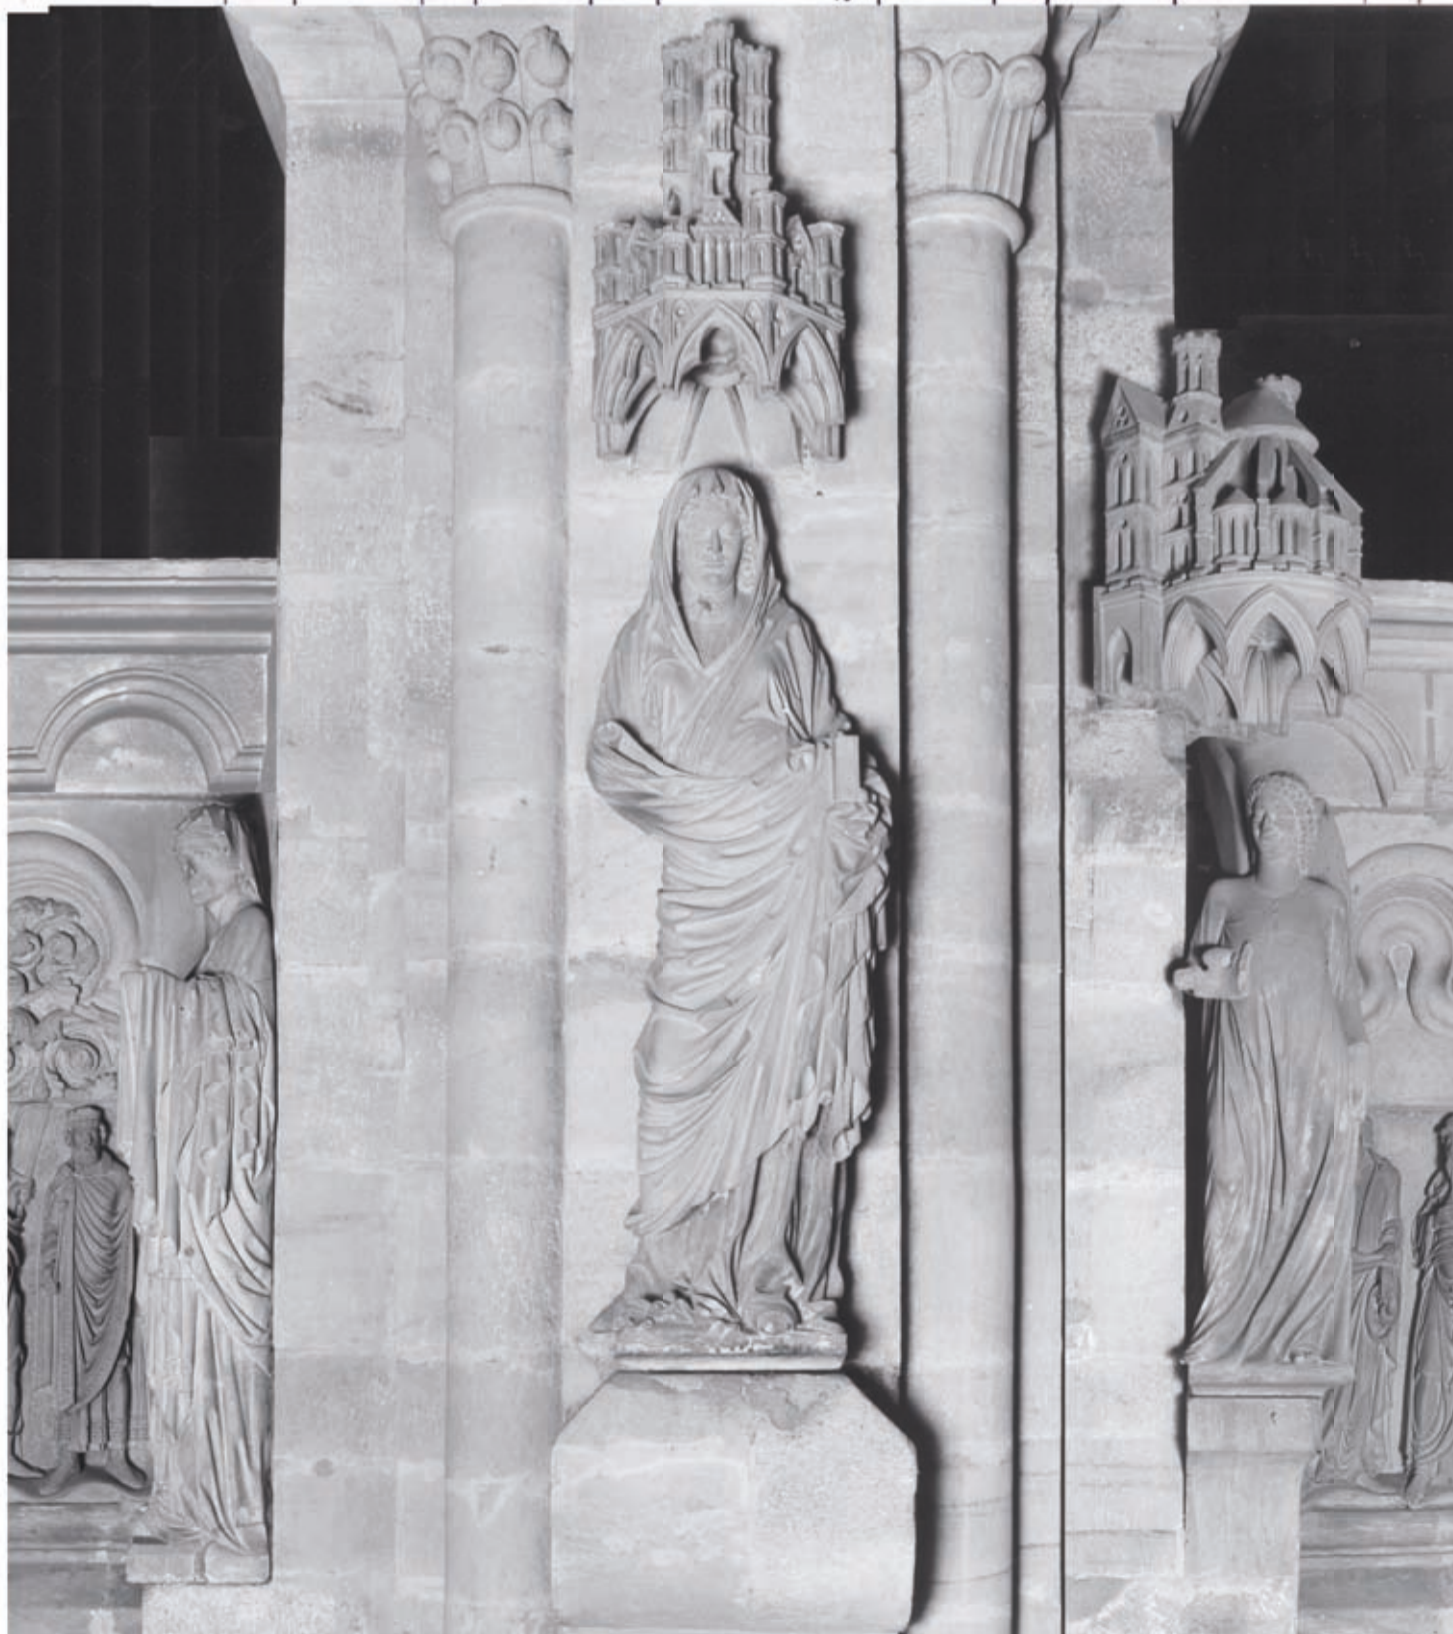
Nordseitenschiff, Oben: Pfeiler B3 mit Konsolen 13, 15, 19 sowie Schnittflächen von Baldachin E und Baldachin der Maria.

Unten: Pfeiler B3 nord mit Maria auf Konsol 15, Alter Frau auf Konsol 13 und Lachendem Engel, auf Konsolen 19, 19a. Analyse.

Grün: Schnittflächen der Baldachinrücklager, Gelb: nachträgliche Auswechslungen, Rot: Ab-, Ausarbeitung, Blau: Rücklage an der Maria (Projektion). M 1:20.

Unten: Montage aus Fotos von U. Gaasch. Aufmaß M 1:20.

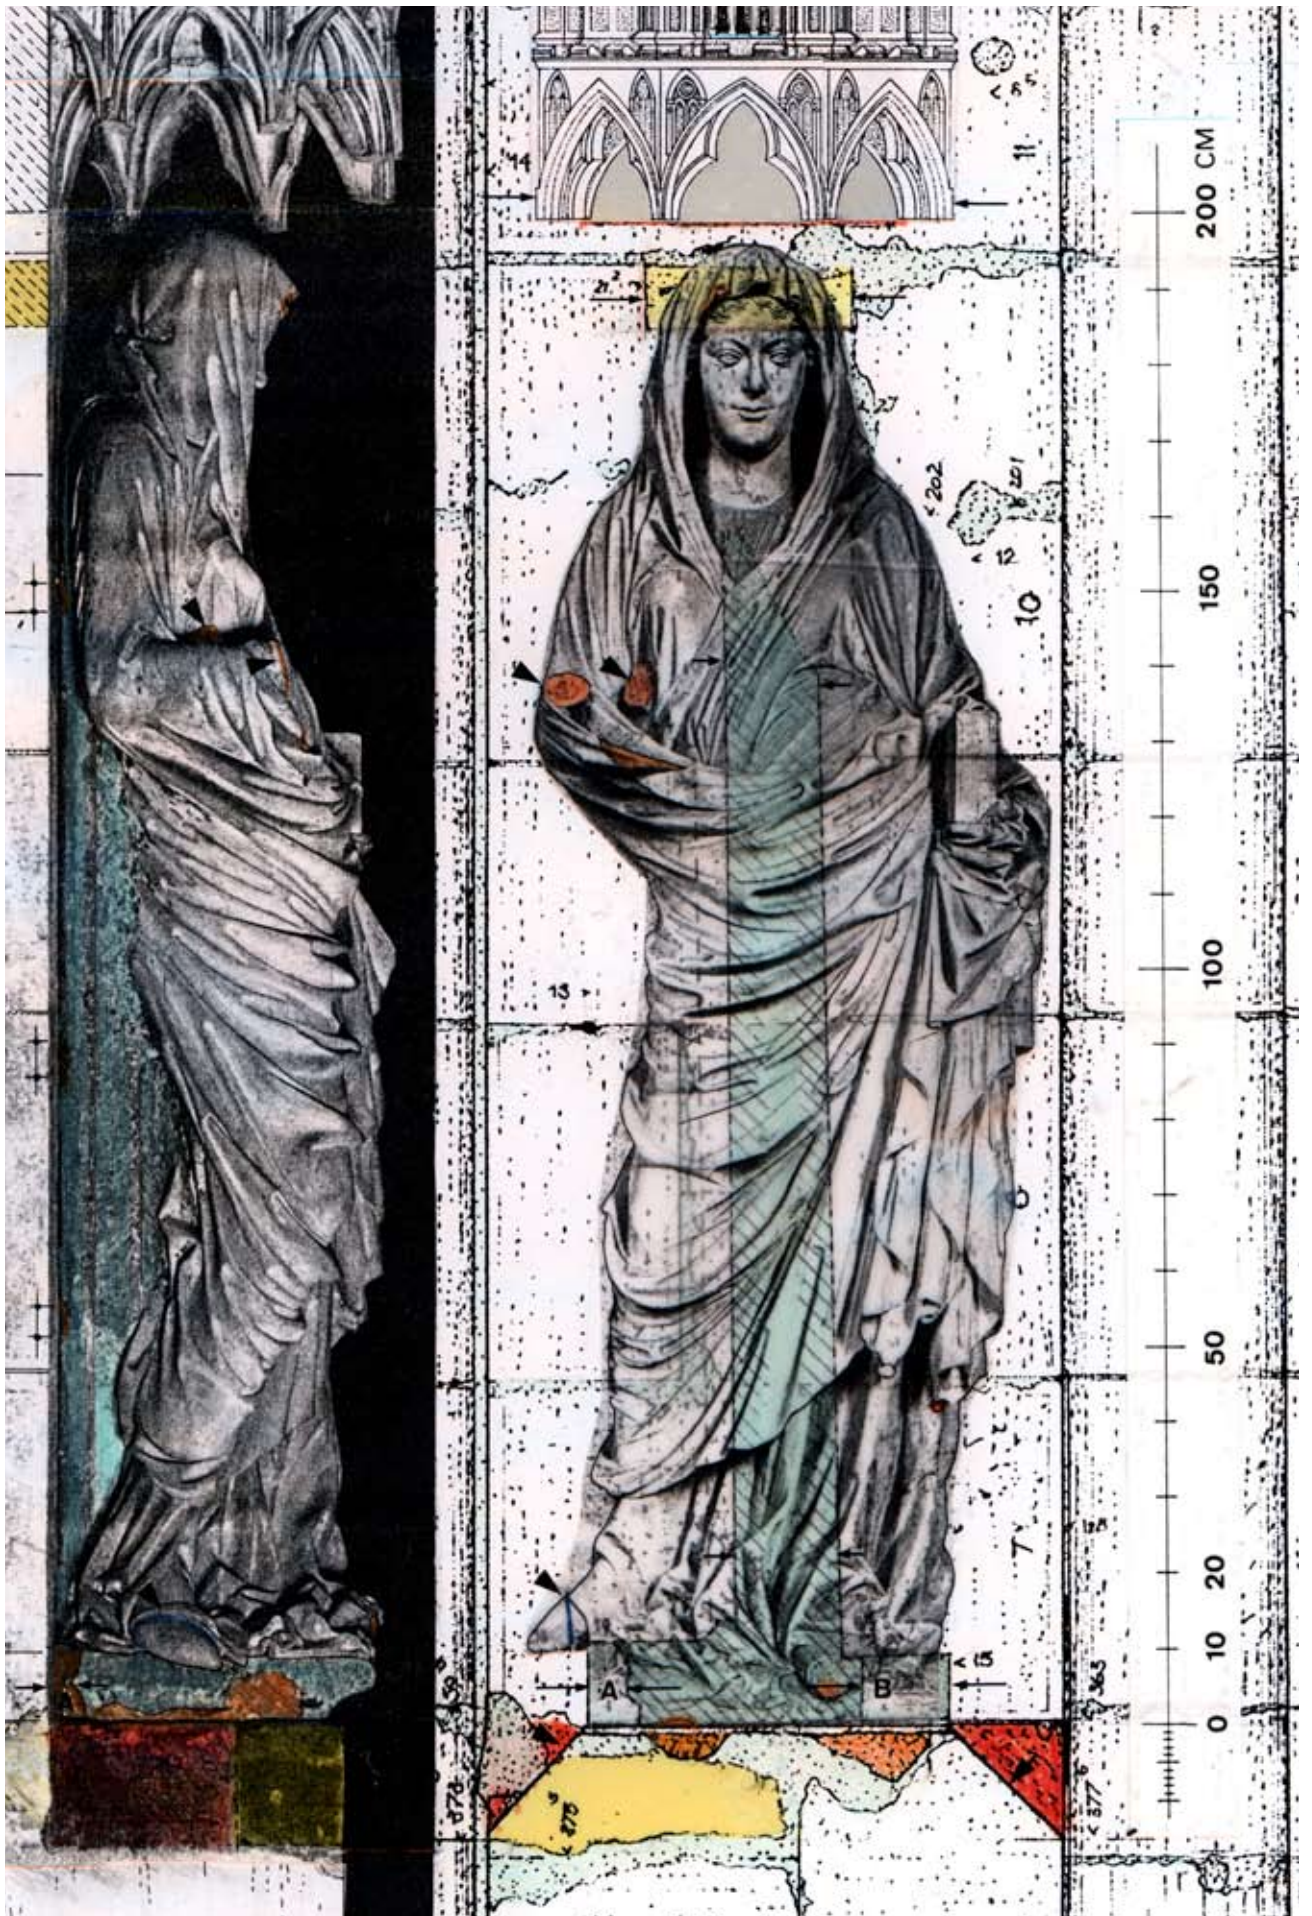
Jungfrau Maria, an Pfeiler B3 nord. Rechte Seitenansicht und frontale Ansicht. Analyse.

Gelb: nachträgliche Auswechslungen. Rot: Abarbeitungen. Orange: Ab-, Ausbrüche. Hellblau: Schaft an der Rückseite des Figurenblocks. Markierungen in Seitenansicht: Lage rückwärtiger Abplatzungen an Schaft. Pfeile oben: Puntello und Abbruchstelle der rechten Hand. Pfeil unten: originale Anstückung der rechten Schuhspitze. Vorlage für Fotomontagen: Foto U. Gaasch (links) und Aufleger Dom 1898, Tafel 38 (rechts). Aufmaß und skalierte Fotomontage, M 1:10.

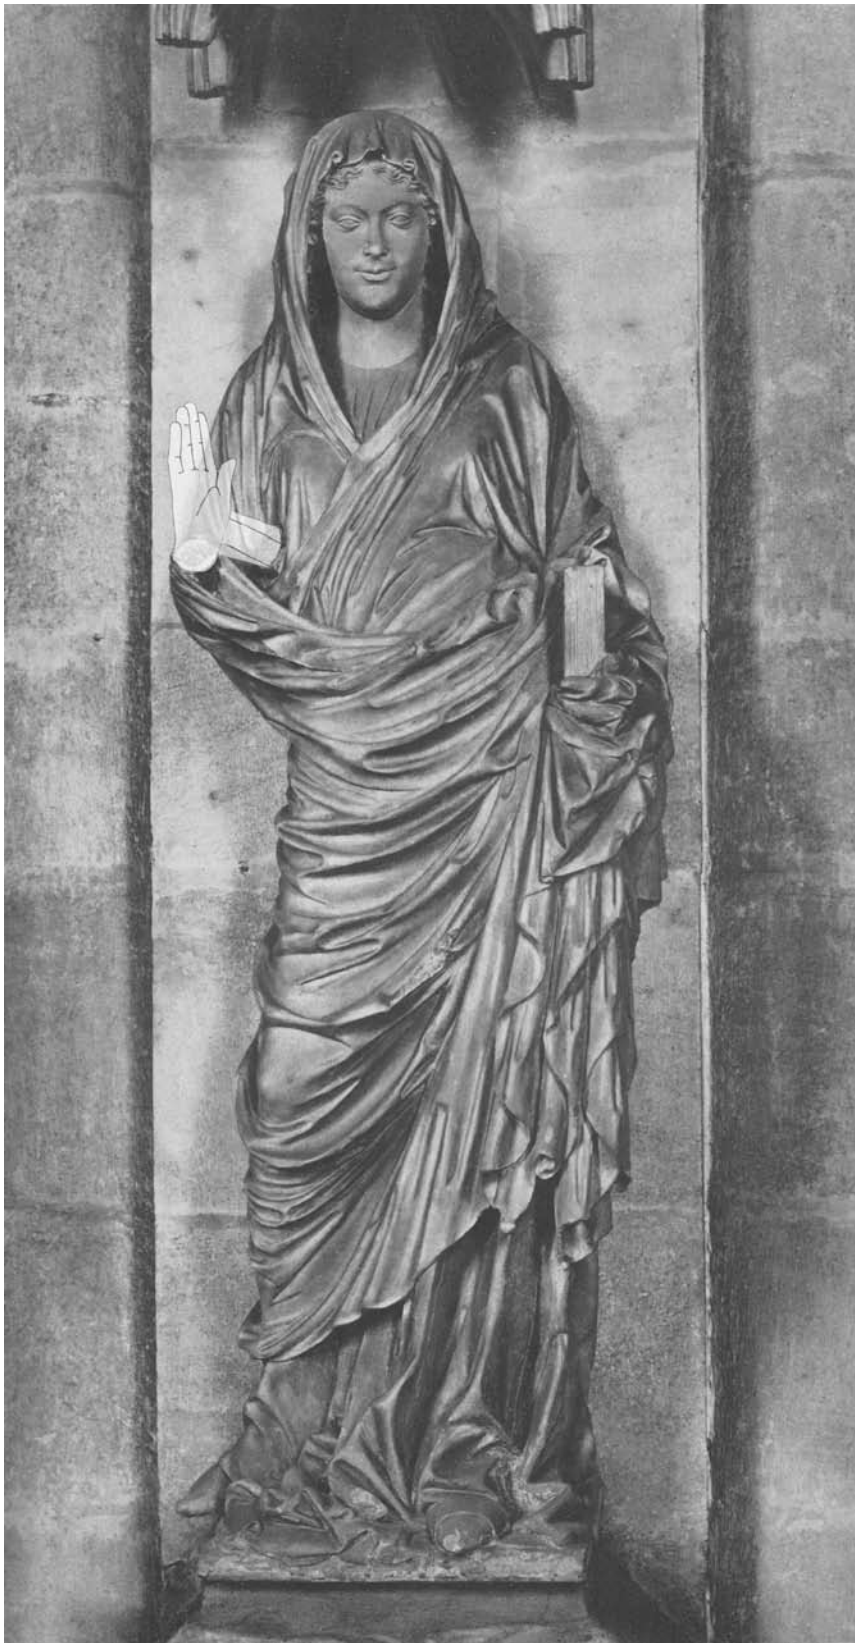
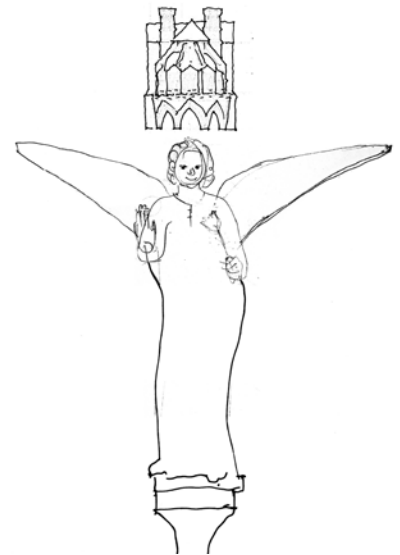
Jungfrau Maria der Verkündigung. Rekonstruktion.

Links: ihre rechte Hand war nach Befund eines erhaltenen Fragments vom polygonalen Puntello an der rechten Brust zum Gruß erhoben. Rechts: der zugehörige Verkündigungengel mit einer vermuteten Blockhöhe von ca. 1,90 m wurde von der Jüngeren Werkstatt nicht mehr ausgeführt. Der heute über dem Lachenden Engel an Pfeiler B3 west versetzte große Baldachin E mit Chormodell dürfte, nach seiner ungewöhnlichen Tiefe zu urteilen, für jenen großen Engel geschaffen worden sein. Die von der Jüngeren Werkstatt realisierten Engel besitzen durch ihre separat gefertigten, hinter der Figur montierten Flügel eine größere Gesamttiefe als die übrigen Standfiguren. Die rückwärtige Zone vom Baldachin E dürfte auf das Maß von Flügelplatten bemessen sein. Die ursprünglich geplante Aufstellung der Verkündigung ist im Ostchor, der den Heiligen Maria und Georg geweiht ist, zu vermuten, in mäßiger Höhe, vielleicht auf Standsäulen neben den Aufgängen zu den Turmkapellen.

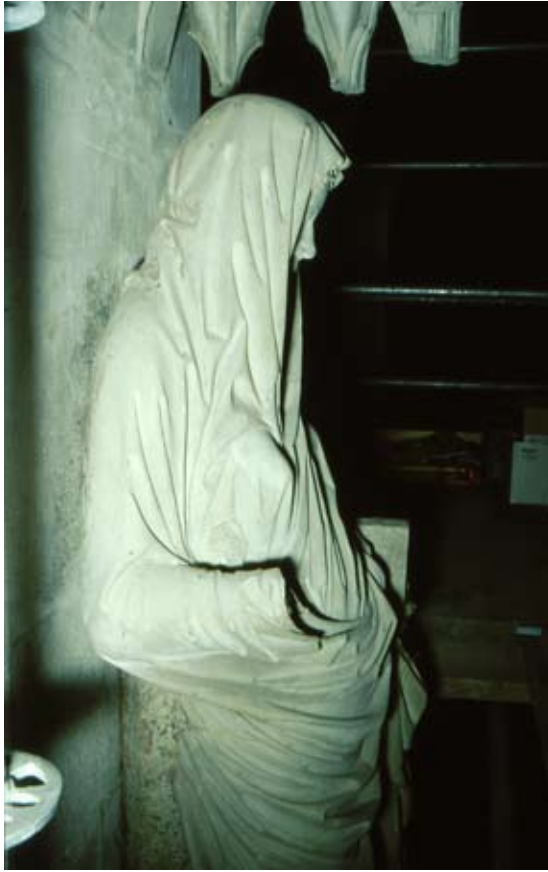
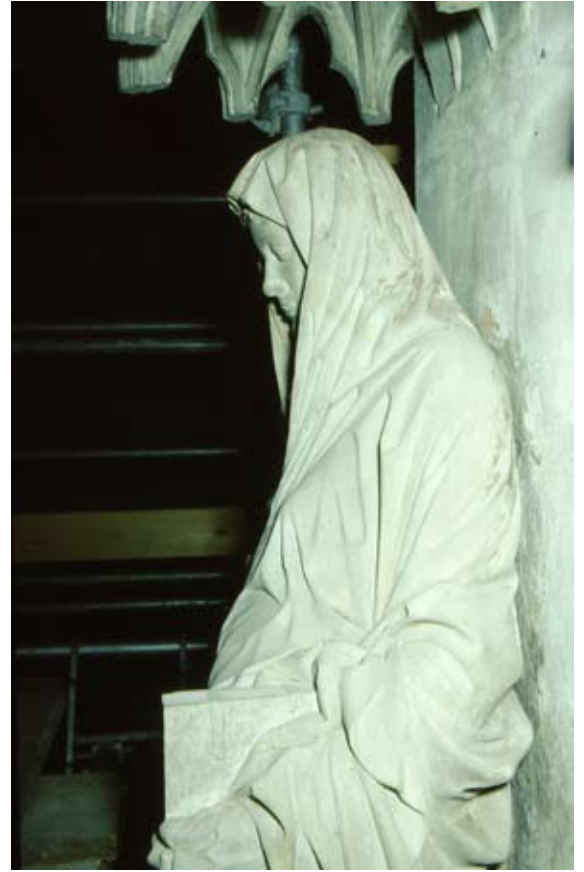
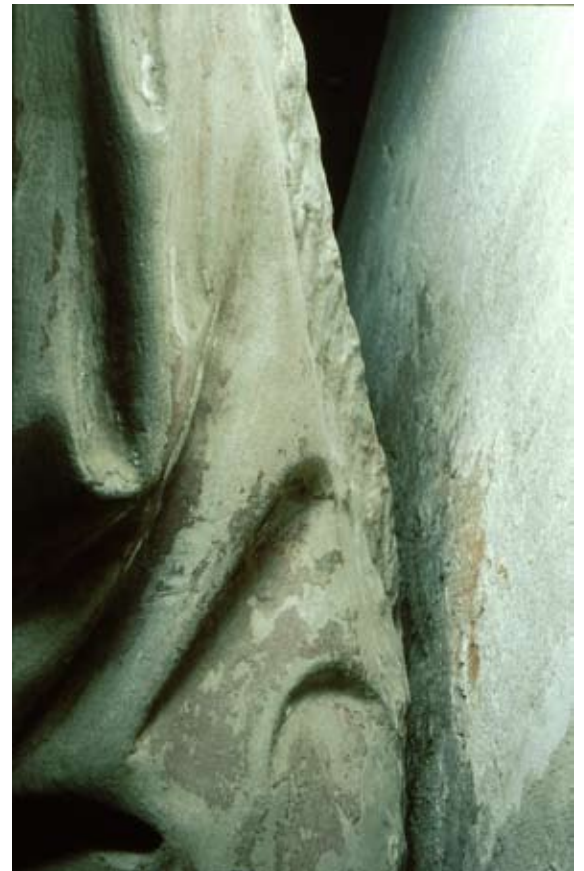
Jungfrau Maria an Pfeiler B3 nord und Ansichten. Analyse.

Oben links: Rechte Seitenansicht. Die rechte Hand fehlt vom Handgelenk an. Über dem Unterarm erkennbar die Bruchfläche des polygonal gearbeiteten Puntello. Oben rechts: linke Seitenansicht. Die linke verhüllte Hand hält das Buch.

Unten rechts: linke Seitenansicht. Detail, mittig an der Nacken- Schulterlinie blieb ein schmaler bossierter Streifen leicht erhaben stehen. Hier sind Werkspuren des Meißels erhalten. Vermutlich diente jene vertikale Linie als Entwurfsachse.

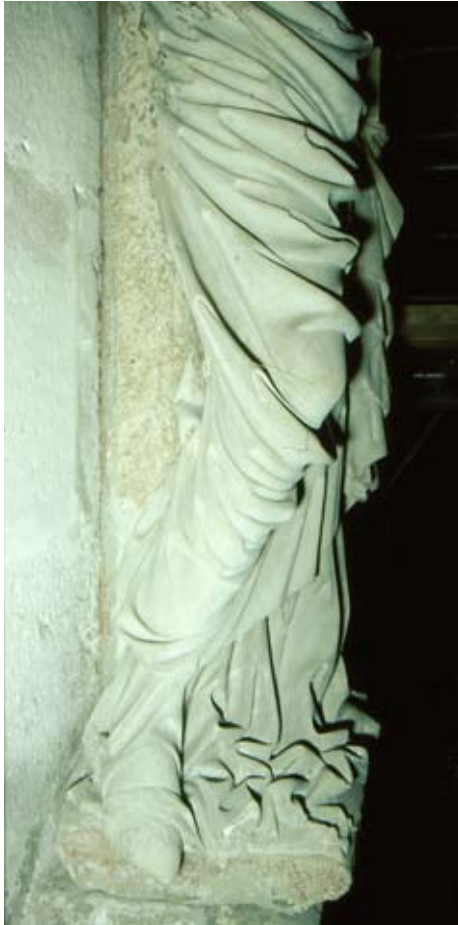
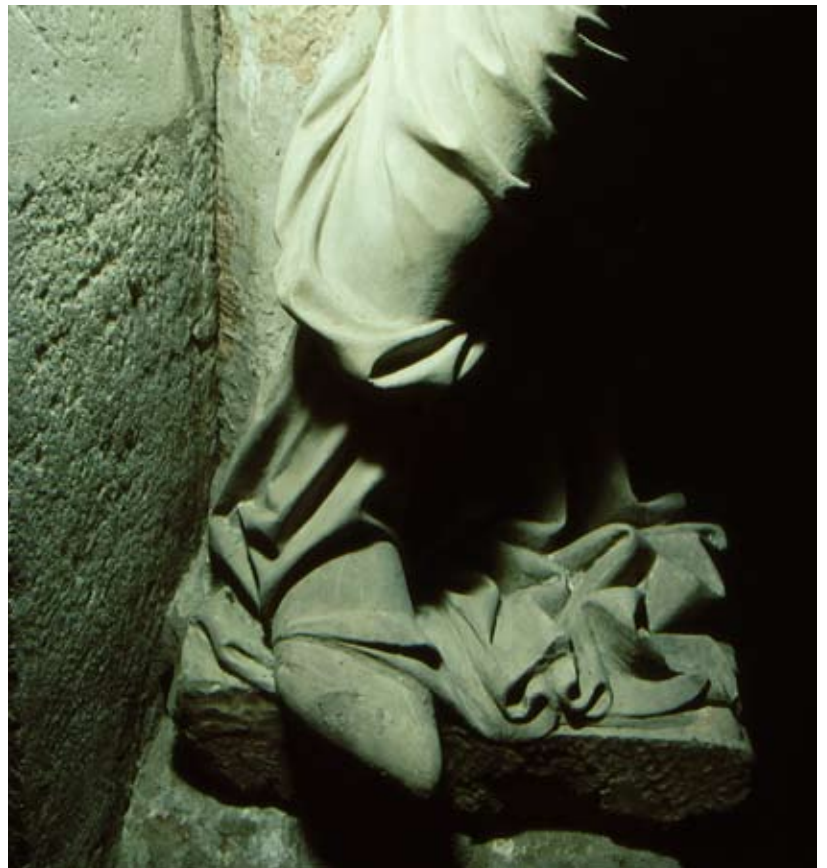
Jungfrau Maria an Pfeiler B3 nord. Rechte Seitenansicht. Analyse.

Ansicht der unteren Körperhälfte mit polygonalem Steg und rechtem ausgestellten Bein. Das Motiv wurde von der sog. Heimsuchungsmaria der Kathedrale von Reims übernommen. Der Steg liegt innerhalb des orthogonalen Werkblocks, allenfalls kann er als Reminiszenz an den Säulenschaft der vorbildlichen Figur gedeutet werden. Steg und Seitenfläche der Plinthe wurden in nicht ausgearbeitetem Zustand belassen. Hier sind die Spuren der entstehungszeitlichen Bearbeitung mit der Zahnfläche deutlich sichtbar. Die rechte Schuhspitze ist eine originale Anstückung, eine Reparatur. Die Gewandfalten sind bis zur Mitte der Rückseite vollendet ausgearbeitet und fein geschliffen.

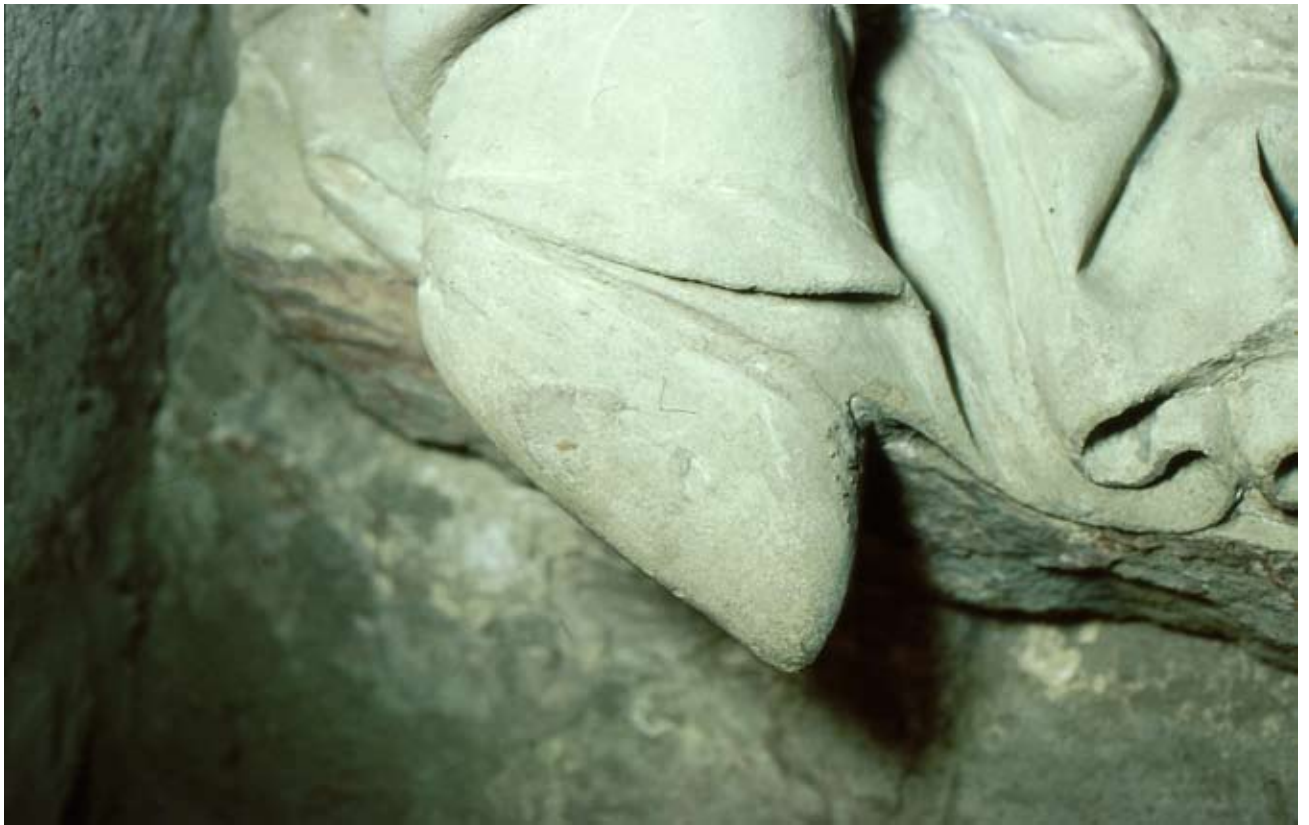
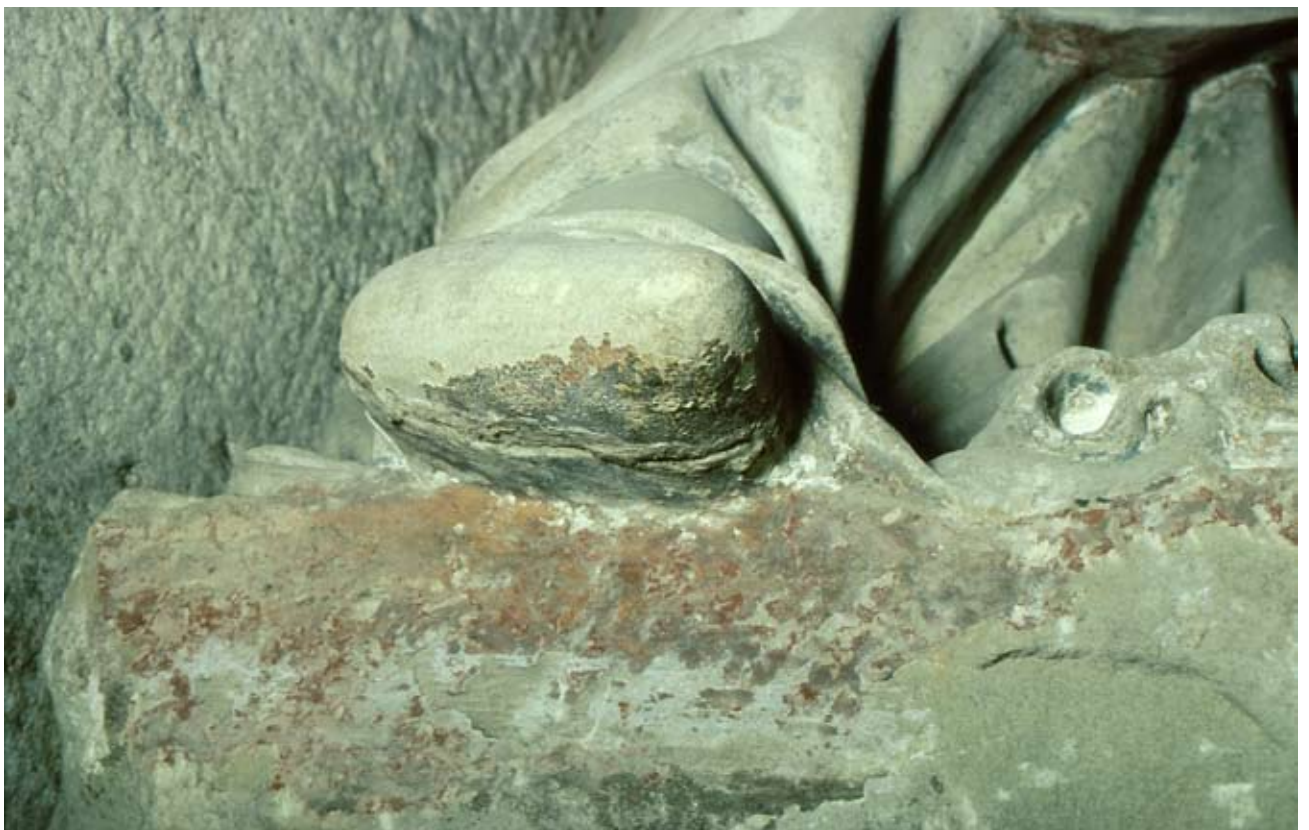
Jungfrau Maria an Pfeiler B3 nord. Rechte Seitenansicht, Detail Schuhspitze und Plinthe. Analyse.

Oben und unten: Die entstehungszeitlich angestückte rechte Schuhspitze auf der rechten Seite der Plinthe. Unterseitig am Schuh sind zusammenhängende Reste von Polychromie erkennbar, darin die leicht geöffnete originale Stückungsfuge. Auf der zahngeflächten Oberfläche der Plinthe liegt rote Fassung.

Die rechte Schuhspitze ist eine entstehungszeitliche Anstückung. Es handelt sich, wie die erhaltenen Maximalmaße (+) des einstigen Werkblocks erweisen, um eine Reparaturmaßnahme. Die Stückung wurde mit Dübel und Harzkleber am Werkblock befestigt. Heute ist die leicht geöffnete Stückungsfuge nur grob mit Reparaturmörtel geschlossen. Die Rückseite der Plinthe zeigt partiell Abbrüche, möglicherweise auch eine nachträgliche Abarbeitung.
