Die Skulpturen  
der Jüngerer Werkstatt  
im Bamberger Dom.  
Bauforscherische  
Untersuchung der  
Bildhauertechnik  
und der Standorte.

## Band II.1

Einleitung  
Architektur  
Nordseitenschiff  
Konsolen  
Reiter  
Jungfrau Maria

Maren Zerbes

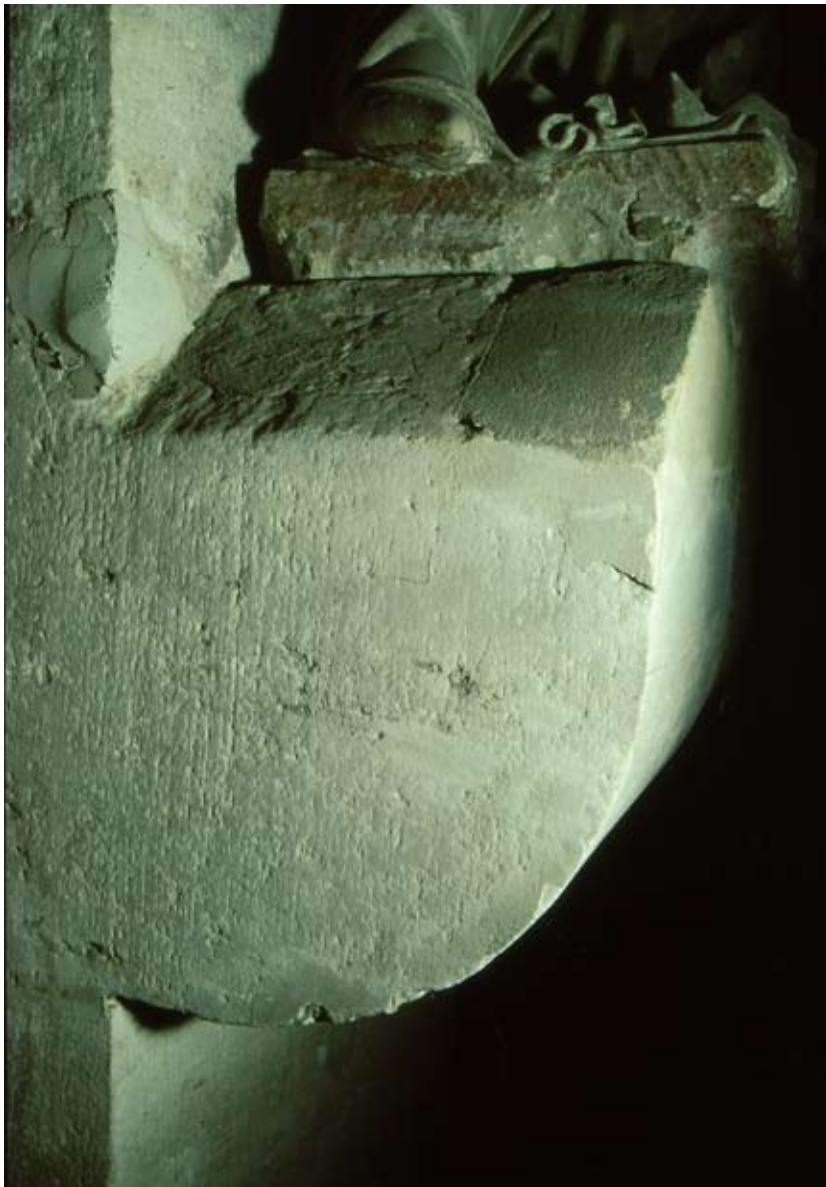
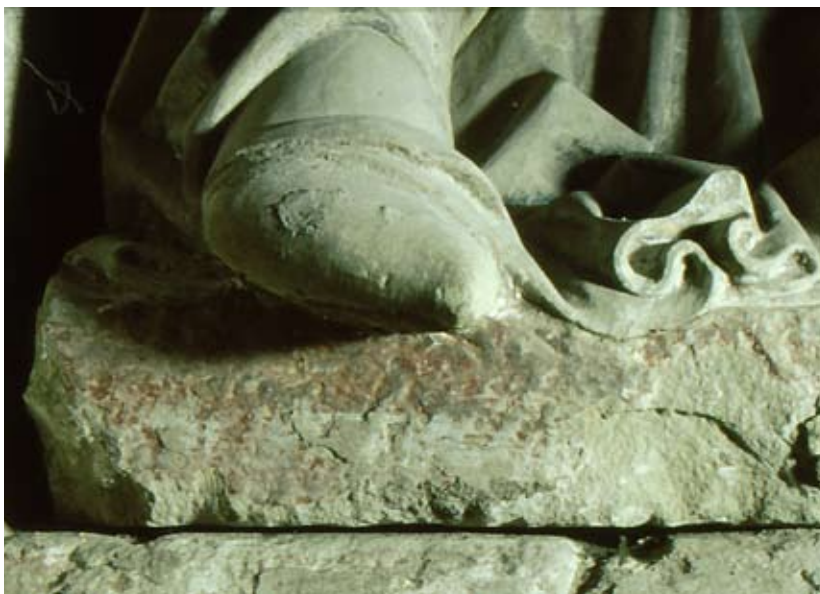
Pfeilervorlage B3 nord mit Konsole 15 sowie Plinthe der Jungfrau Maria. Analyse.

Oben links und rechts: Ein Teil des abgeböschten Obrelagers wurde nachträglich ersetzt (gelb). Die Pfeilerkonsole ist entstehungszeitlich zahngeflächt. Bei Versatz der Figur wurde Konsole 15 auf die Breite der Figurenplinthe angepasst. So entstanden die beiden winkligen Abarbeitungen des Oberlagers (rot). An ihrer Seitenfläche blieben ein Zirkelstich und eine Ritzlinie aus dem Werkprozess erhalten.

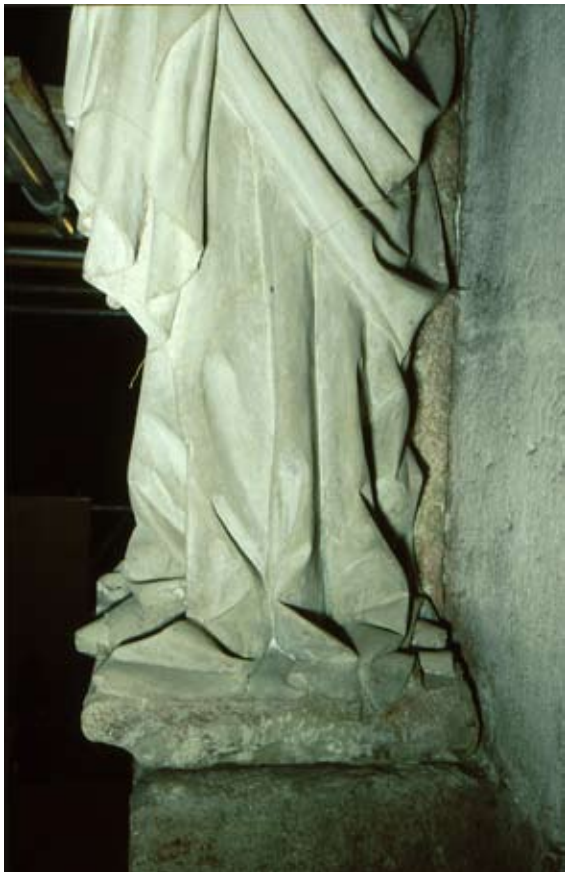
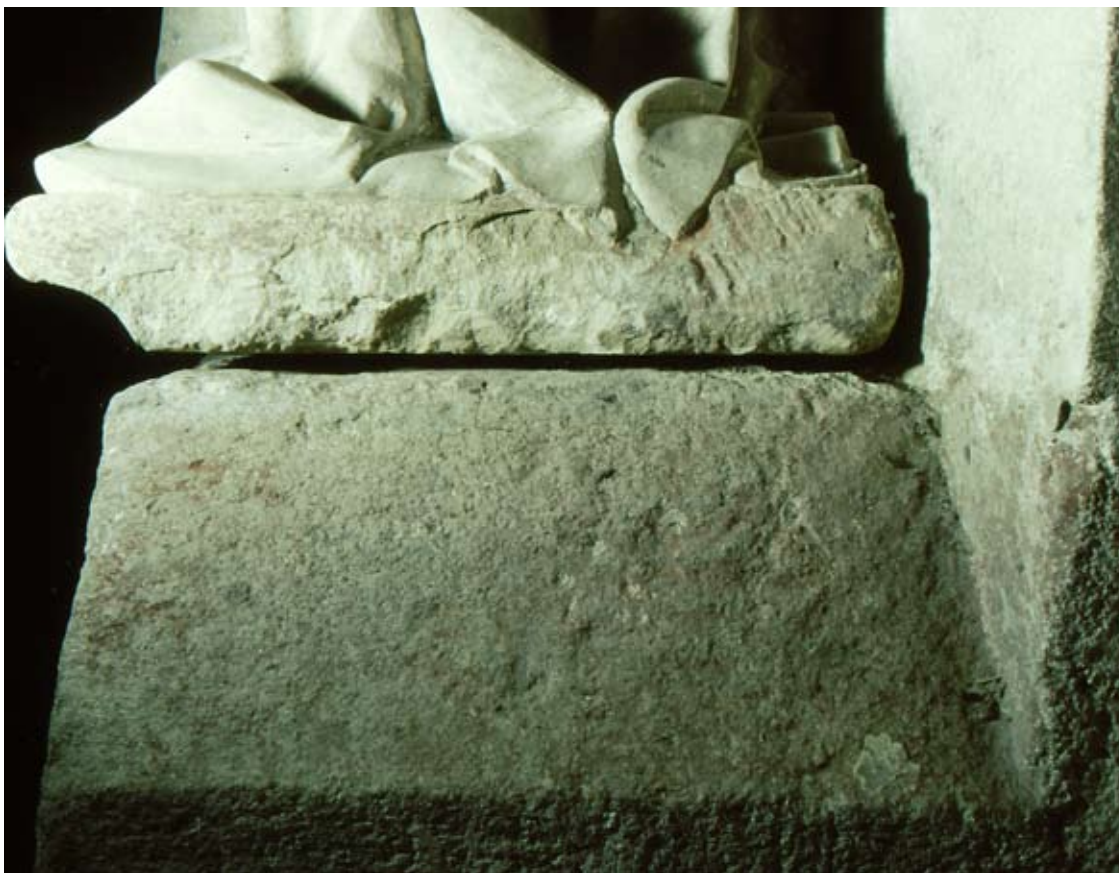
Jungfrau Maria am Pfeiler B3 nord auf entstehungszeitlicher Pfeilerkonsole 15. Linke Seitenansicht. Analyse.  
 Oben: Linke Seitenansicht mit polygonalem Steg, die Gewandfalten wurden bis zur Rückseite detailliert und geschliffen.  
 Der Steg und die Seitenfläche der Plinthe wurden in nicht ausgearbeitetem Zustand belassen. Sichtbar sind die Spuren der entstehungszeitlichen Bearbeitung mit der Zahnfläche. Unten: Die Setzfuge zwischen Plinthe und Pfeilerkonsole 15 ist seit 1942/48 ohne Mörtel. In der Tiefe passt die Figurenplinthe auf die Konsole, in der Breite wurde die Konsole beidseitig abgearbeitet, bezugnehmend auf das Maß der Plinthe.  
 Fotos: U. Gaasch.

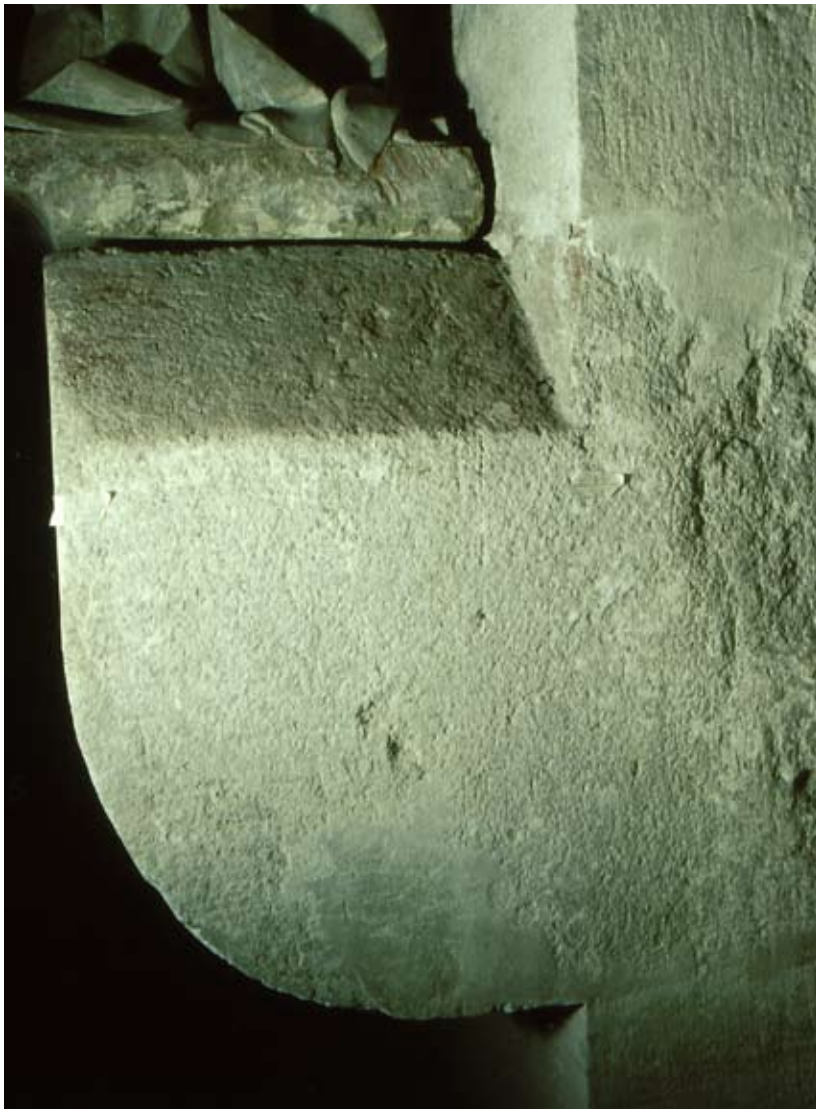
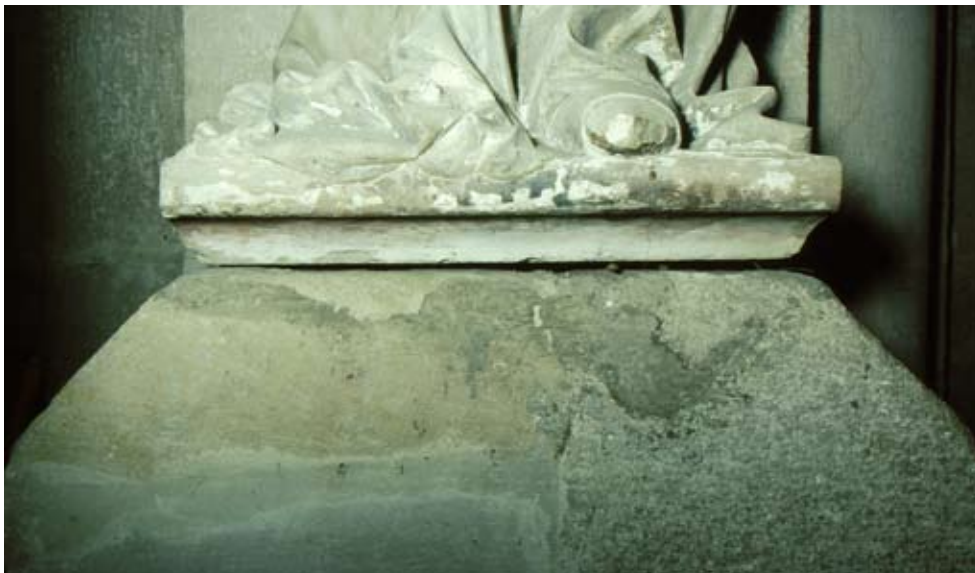
Jungfrau Maria an Pfeiler B3 nord. Analyse.

Oben: Pfeilervorlage B3 nord mit Konsole 15 sowie Plinthe der Jungfrau Maria, linke Seitenansicht. Der Kragstein, beim Bau des Pfeilers versetzt, bindet tief in den Verband der umliegenden Quader ein, besitzt dasselbe Material und weist dieselbe Bearbeitung auf. Die Seitenflächen der Plinthe sind vertikal. Dieser Bereich verblieb bis auf den Gewandsaum unvollendet, auf den Oberflächen verblieben Spuren der Zahnfläche. Unten: Konsole 15 und Plinthe der Maria in frontaler Ansicht. Das ursprünglich vollständig horizontale Oberlager der Pfeilerkonsole 15 wurde beim bauzeitlichen Versatz der Jungfrau Maria abgearbeitet und auf die Breite auf die Figurenplinthe angepasst.

Unten: die nordöstliche Ecke der Pfeilerkonsole erneuert. Die Ergänzung ist ungefasst.

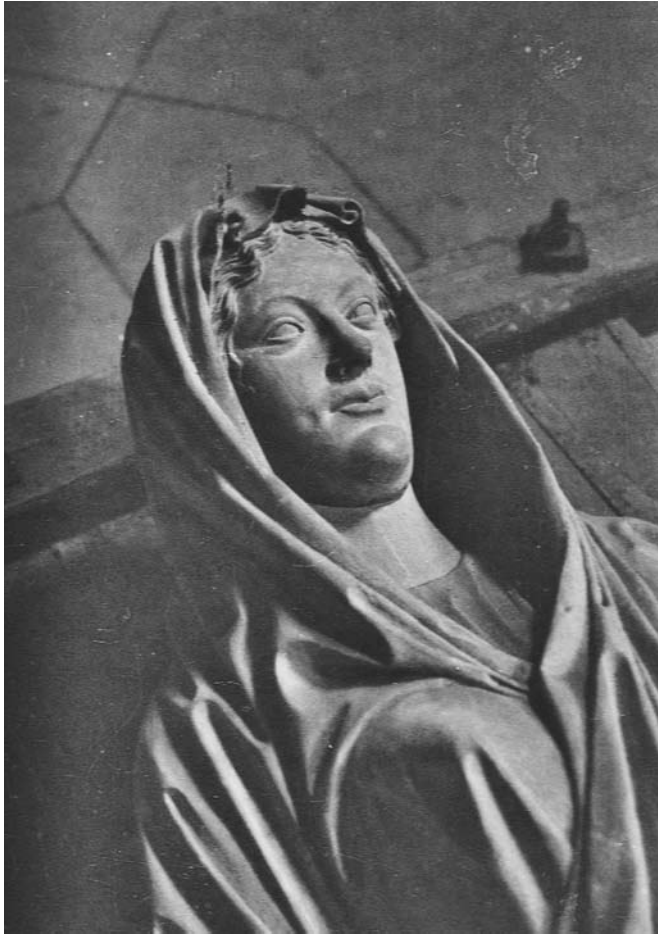
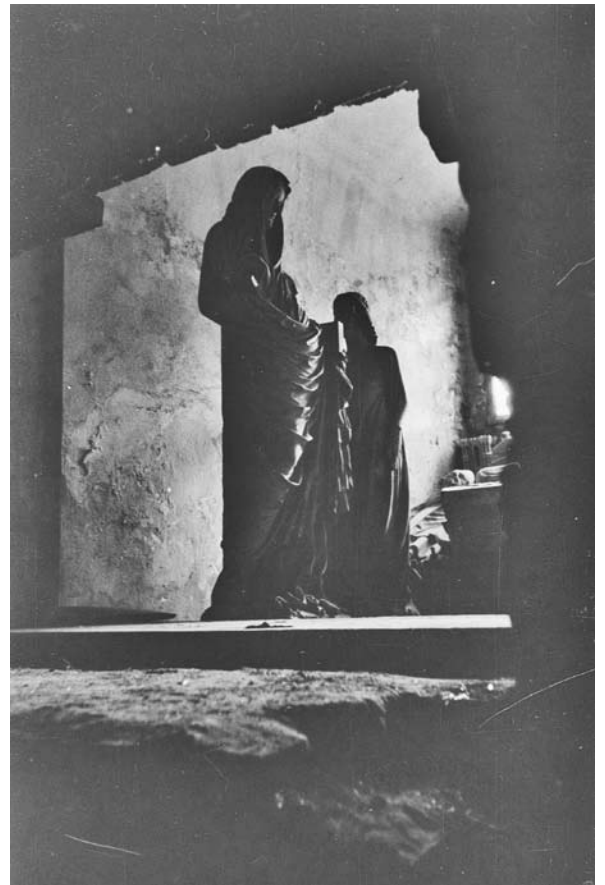
Jungfrau Maria, Analyse.

Oben, unten: Die Jungfrau Maria war von 1942 bis 1948 von der Konsole 15 an Pfeiler B3 abgenommen.  
Mit den übrigen Figuren des Nordseitenschiffs wurde sie in der mittleren Fensternische der Ostapsis bewahrt.  
Die Aufnahme unten der Zustand kurz vor dem Wiederversatz.  
StadtAB Aufnahme D 2020/193a.13 (oben) und D 2020/219.26 (unten).

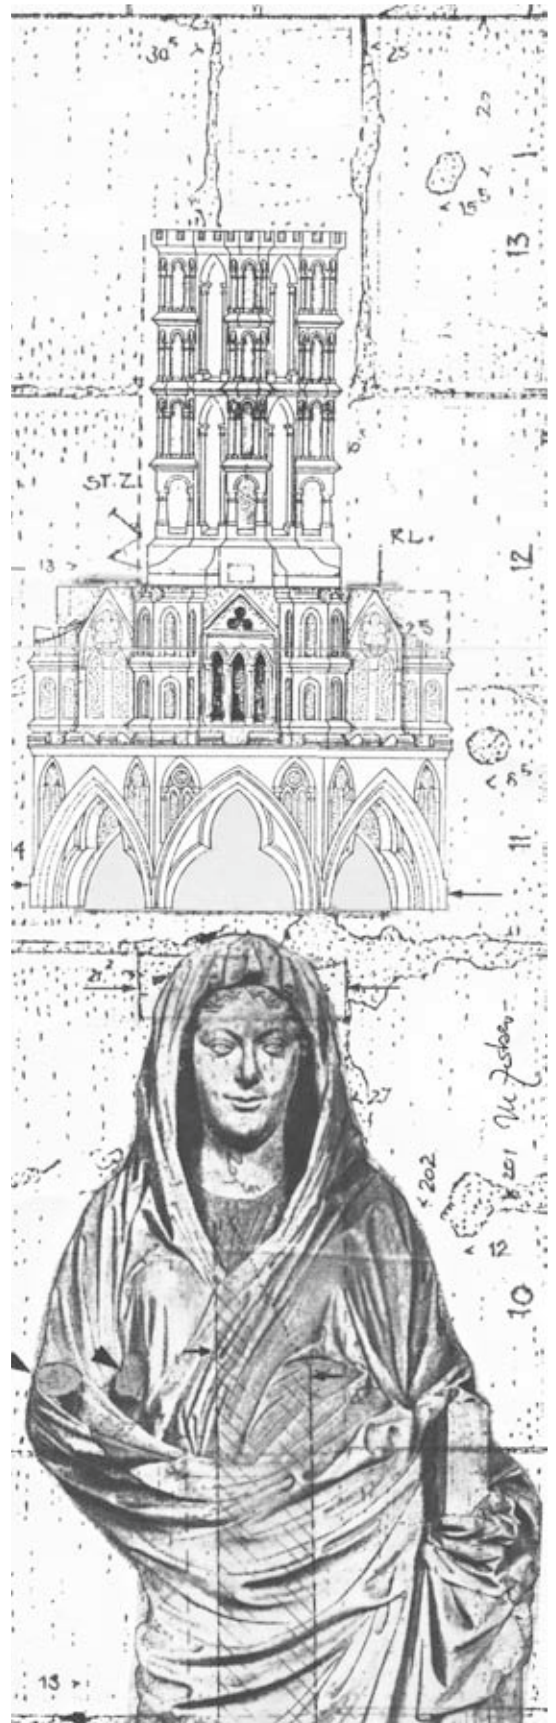
Baldachin der Jungfrau Maria an Pfeiler B3 nord. Quelle und Dokumentation.

Links: Aufmaß Friedrich Karl Rupprecht: „Baldachin der nördlichen Außenwand des S. Georgenchors“. Zeichnung des Baldachins der Maria, wohl 1829. Rupprechts Aufriss ist ausgearbeitet und vermaßt. Er entstand sicher nach Aufmaßskizzen vor dem Original, vom Gerüst aus. Aus: AK F. K. Rupprecht, hg. Schemmel 1981, Abb. Seite 167, Kat.-Nr. 173.

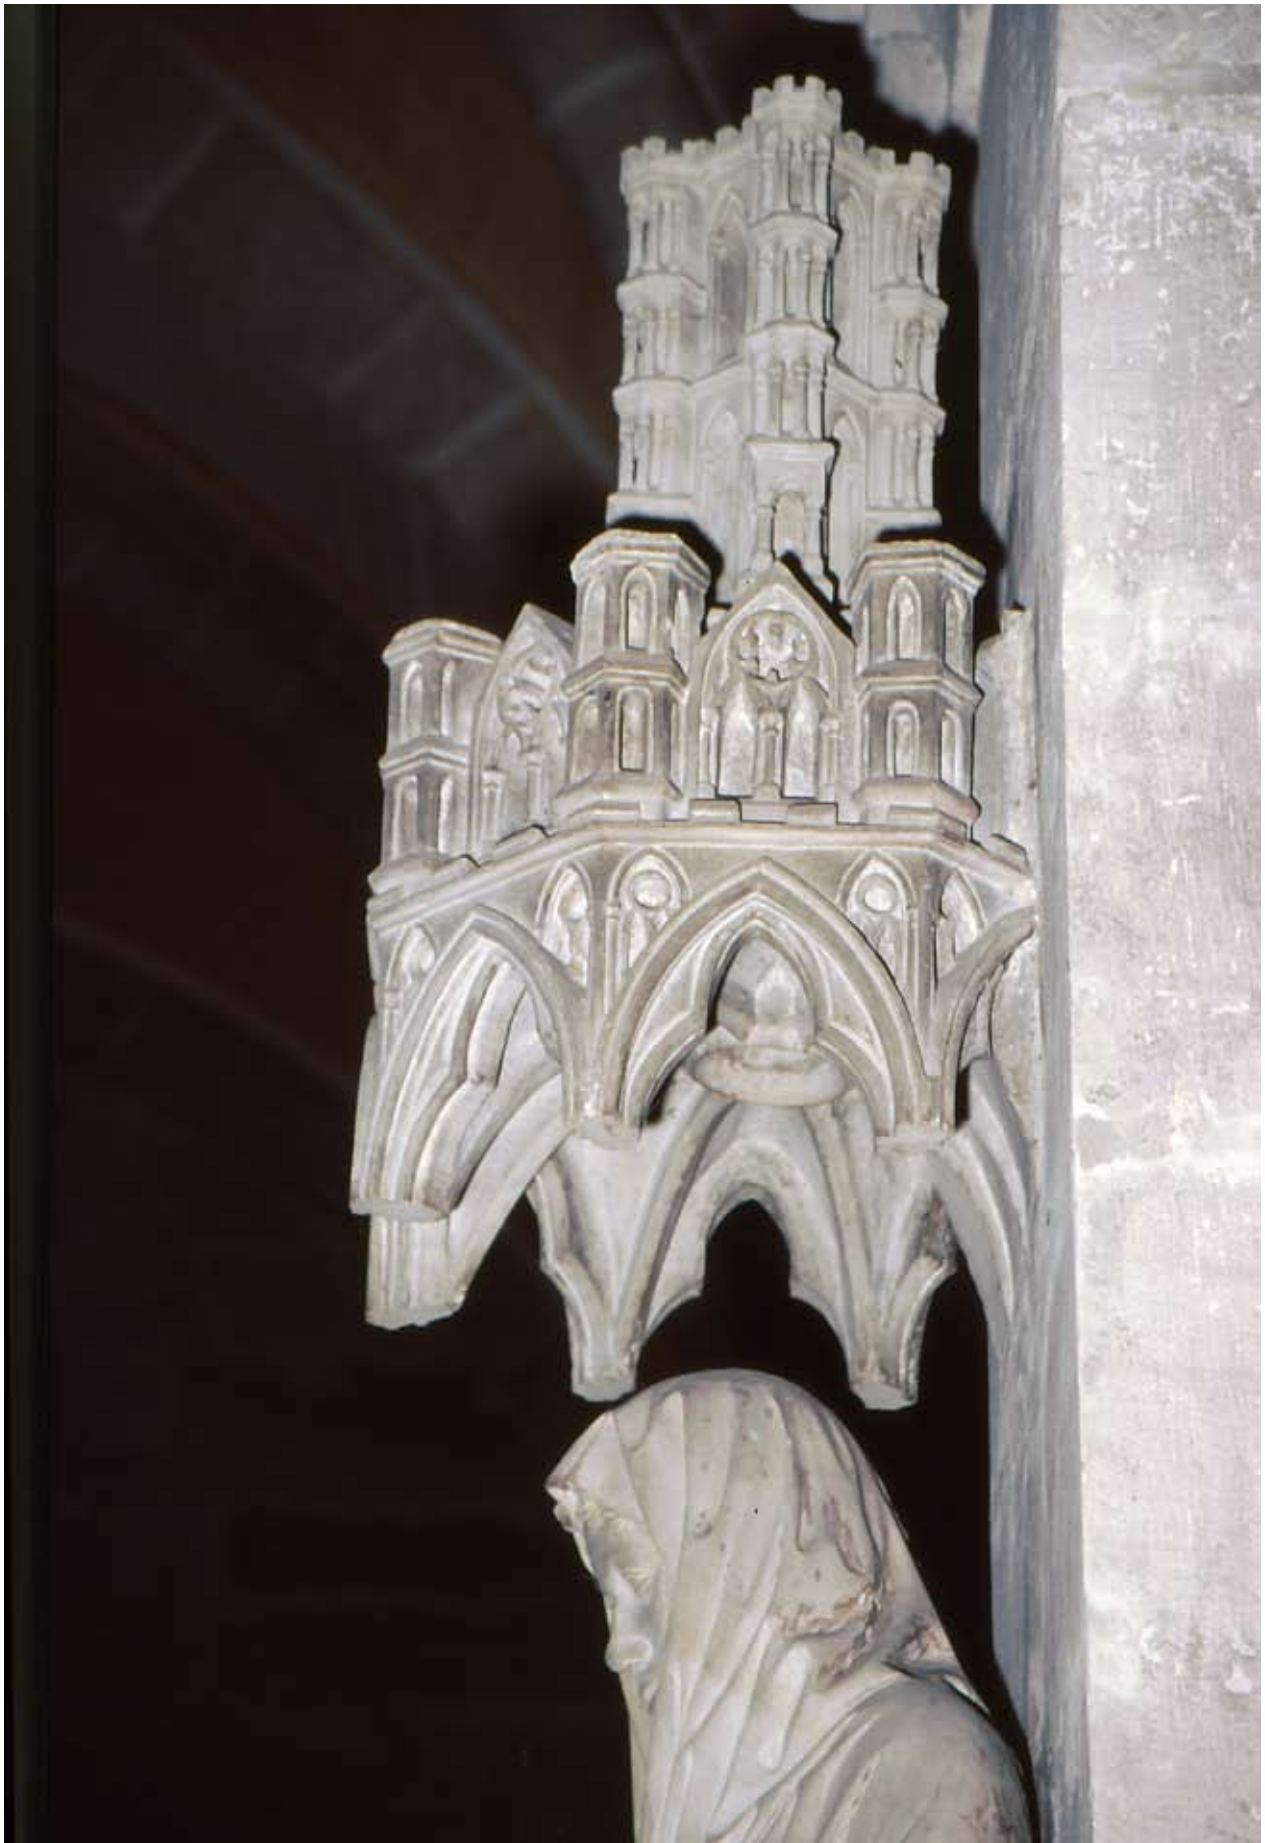
Baldachin der Jungfrau Maria an Pfeiler B3 nord. Westliche Seitenansicht. Analyse.

Am Baldachingewölbe sind sieben von acht oktogonalen Flächen detailliert. An den spitzbogigen Arkaden stimmt der hohe Detaillierungsgrad von vorn bis zum Rücklager überein. Im Geschoss über den Zinnen wurde das rückseitige Giebelchen vereinfacht. Zwischen dem Scheitel der Maria und dem Schlussstein im Gewölbe besteht eindeutig ein geplanter Maßbezug. Der hohe Turmaufsatz ist allseitig gleichwertig detailliert. Foto: U. Gaasch.

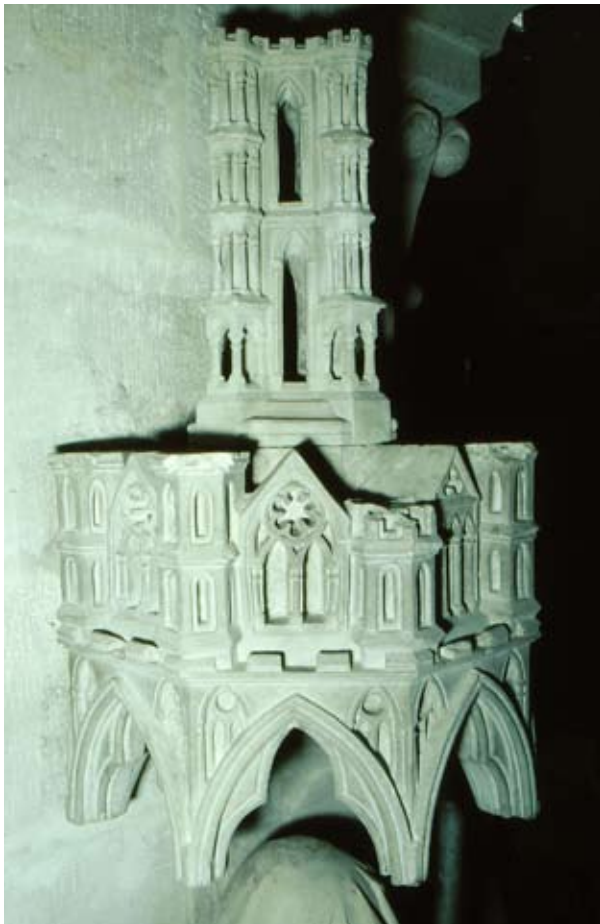
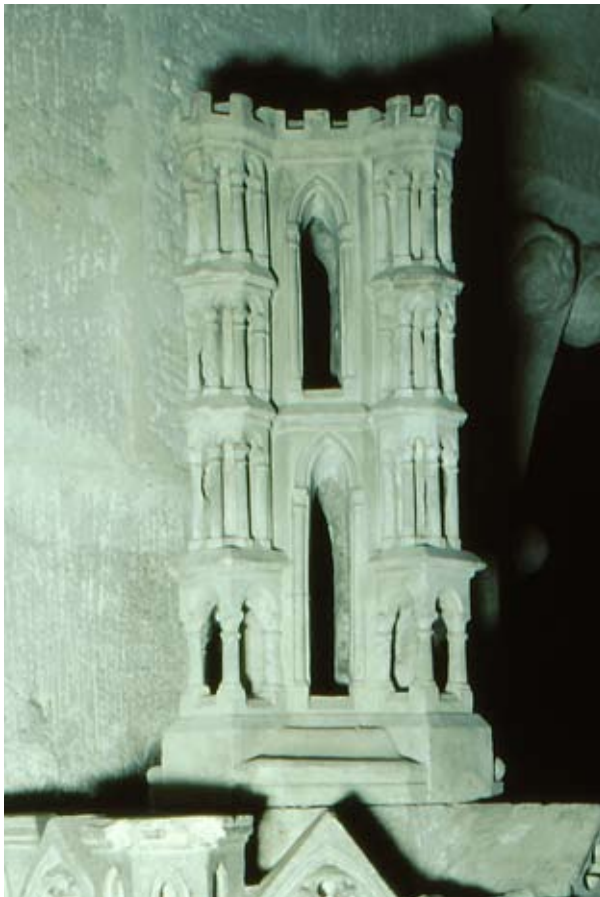
Baldachin der Jungfrau Maria an Pfeiler B3 nord. Gewölbeblock und Turmaufsatz, Ansichten. Dokumentation, Analyse.  
 Oben und unten rechts: Ansicht frontal von Norden. Oben und unten links: Ansicht diagonal von Nordosten.  
 Am Gewölbeblock ist die Detaillierung der frontalen Ansicht durch das winzige Portal mit Giebfeld herausgehoben.  
 Das Türmchen zeigt einen den Türmen der Kathedrale von Laon verwandten Aufriss. Gegenüber dem Vorbild sind die  
 Geschosse verdoppelt. Die zweigeschossigen Turmfenster sind durchbrochen gearbeitet.  
 Fotos: U. Gaasch.

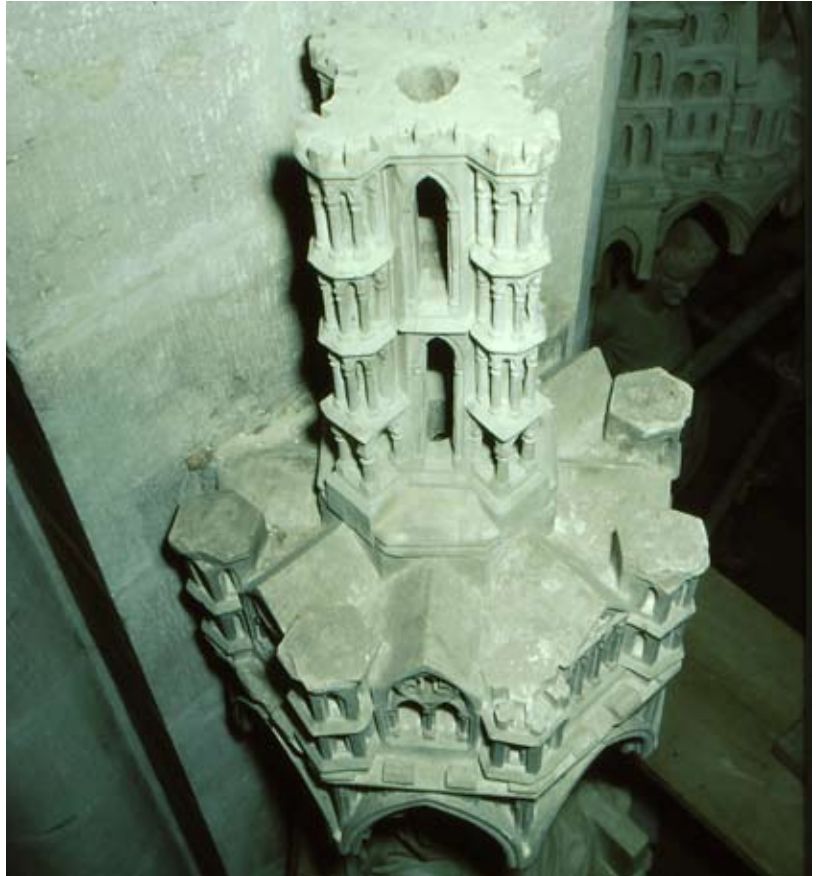
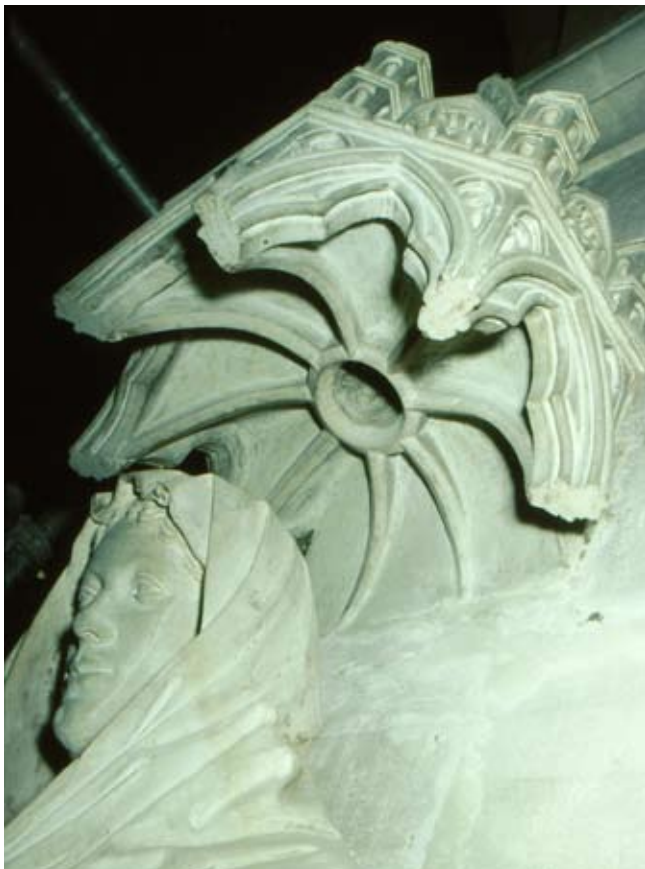
Baldachin der Jungfrau Maria an Pfeiler B3 nord. Aufsicht und Untersicht. Dokumentation, Analyse.  
 Oben: Aufsicht von Nordosten. Unten: Untersicht von Nordwesten. Beide Werkstücke sind vertikal durchbohrt, der Gewölbeblock vollständig, das Türmchen vom Unterlager und vom Oberlager her bis auf einen geringen Rest in mittlerer Höhe. Die Durchbohrung des Gewölbes ist singular, die Funktion nicht eindeutig klar. Die Bohrungen beider Werkstücke sind zentrisch, sie liegen genau übereinander. Die originale Zusammengehörigkeit von Gewölbe und Aufsatz belegt der millimetergenau passende oktagonale Sockel für das Türmchen in der Oberlagerfläche des Gewölbeblocks.  
 Fotos: U. Gaasch.

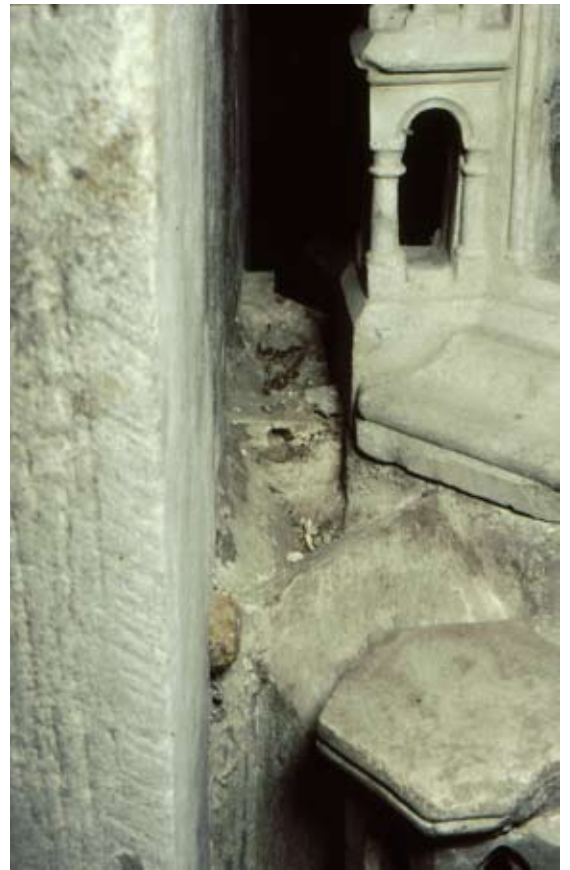
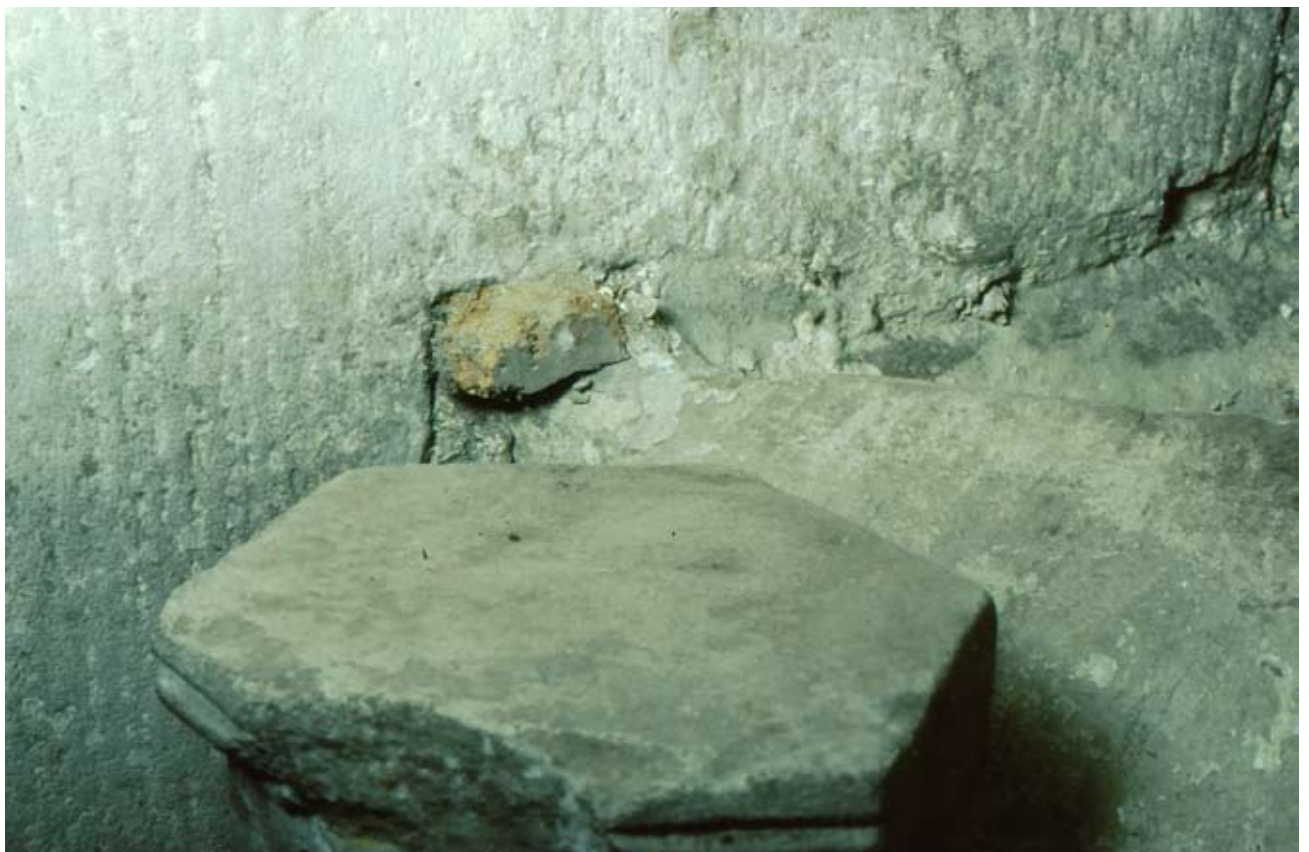
Baldachin der Jungfrau Maria an Pfeiler B3 nord. Gewölbeblock und Anschluss an den Pfeiler. Dokumentation, Analyse.  
 Oben: Aufsicht auf den Gewölbeblock von Osten. Rückwärtiger Zwischenraum zwischen Rückseite des Turmaufsatzes, Oberlager des Gewölbeblocks und Pfeiler. Unter vielen Schichten Fassung und Schlämme liegt die entstehungszeitliche Klammer zur Verankerung des Gewölbeblocks. Unten: Aufsicht auf den Gewölbeblock von Nordosten. Aus der Pfeilervorlage wurde an der Versatzfuge mit Sorgfalt eine Vierung zum Einbringen eines Keils ausgearbeitet, um Rück- und Oberlager des Gewölbeblocks zu fixieren. Fotos: U. Gaasch.

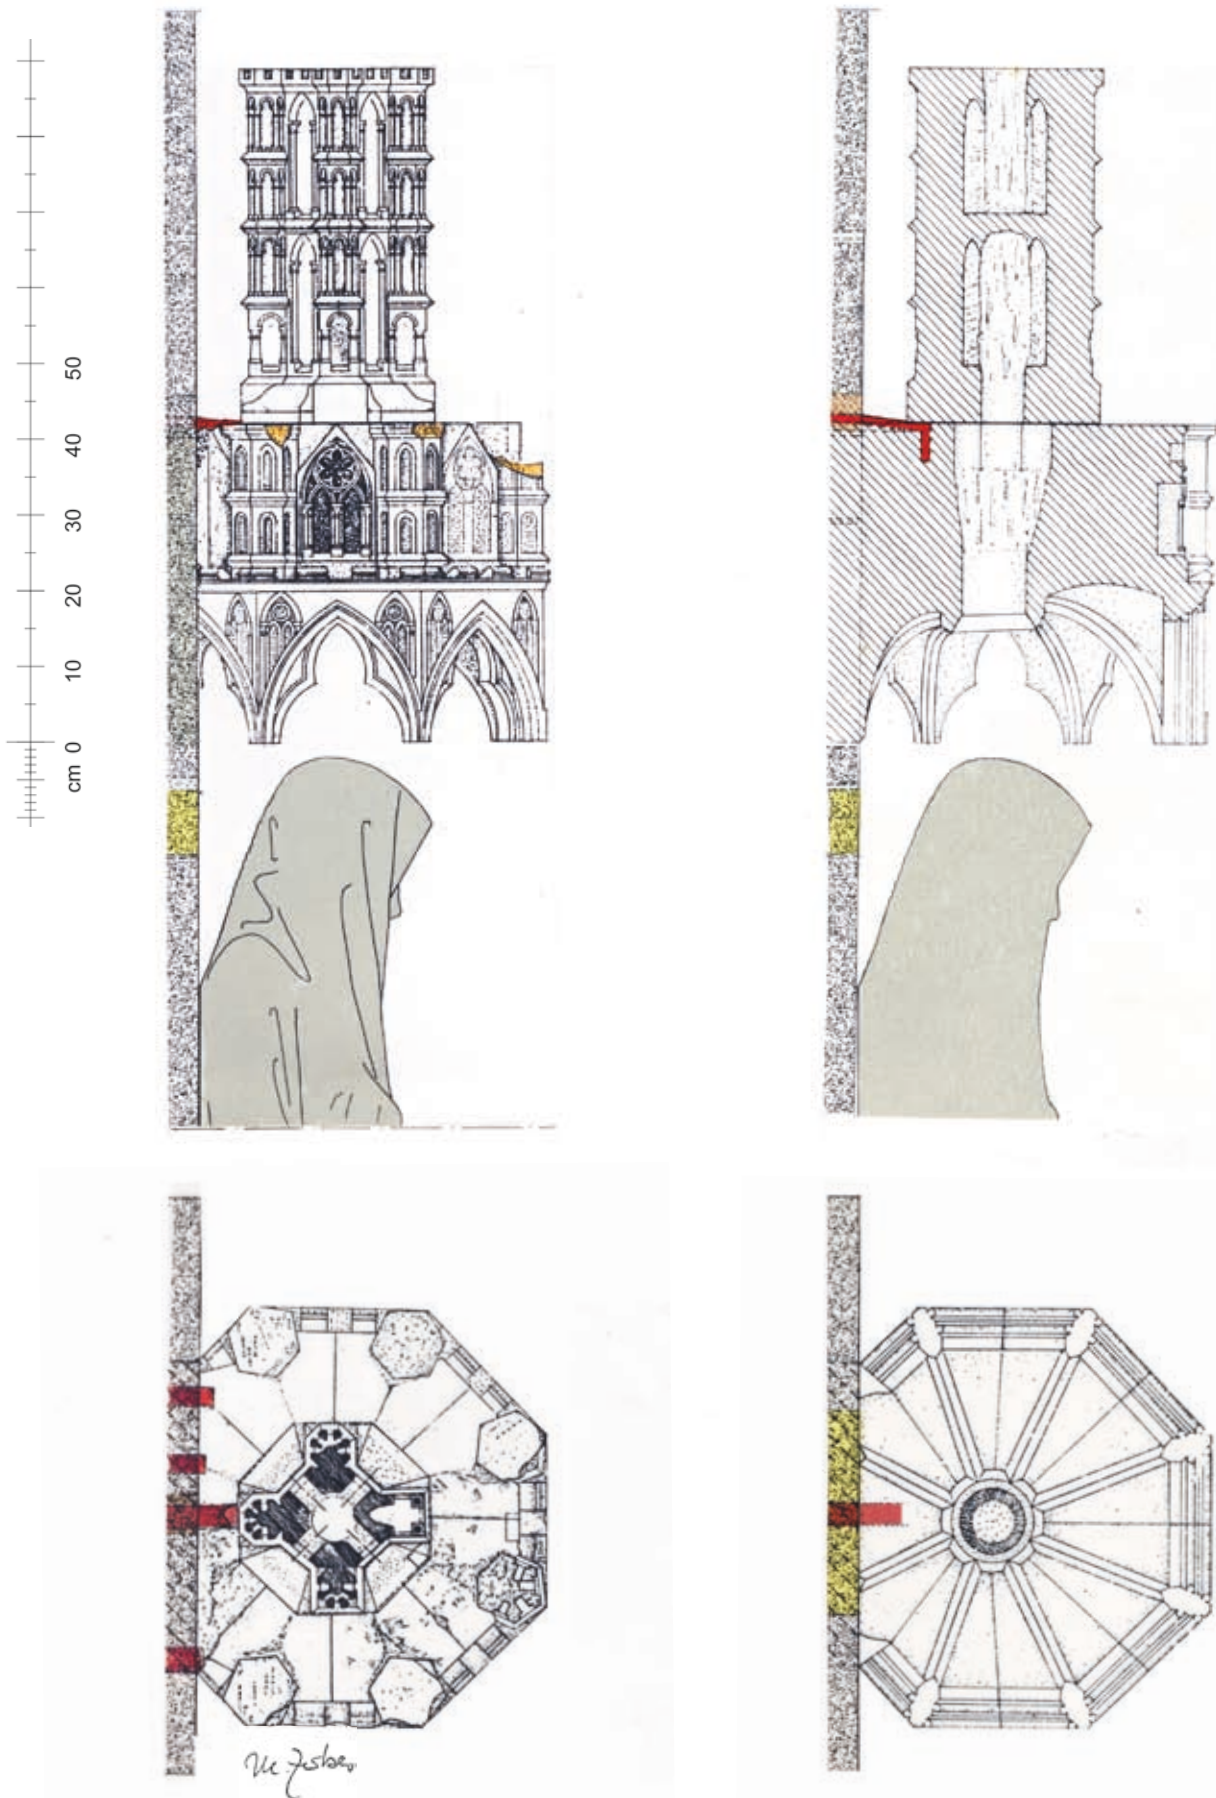
Baldachin der Jungfrau Maria an Pfeiler B3 nord. Ansicht, Vertikalschnitt, Unter- und Aufsicht. Analyse.  
 Oben links: Seitenansicht. Oben rechts: Vertikalschnitt mit Lage der originalen Klammer (rot). Unten links: Aufsicht mit Lage der Keile (seitlich) und der originalen Versatzklammer (mittig) im Oberlager des Gewölbeblocks.  
 Unten rechts: Untersicht des Gewölbeblocks mit Durchbohrung des Schlusssteins und Projektion der Klammer im Oberlager.  
 Gelb: zahngeflächter, nachträglich (?) eingefügter Passstein hinter dem Haupt der Maria. Orange: spätere Abbrüche.  
 Aufmaße, M 1:10.
