Die Setzungen an der Westfassade von Notre-Dame in Paris und ihre Auswirkungen auf das Weltgerichtsportal

Albrecht, Stephan; Engel, Ute; Knoblauch, Anna Chiara (Hrsg.), Die Archäologie des mittelalterlichen Portals, Bamberg: University of Bamberg Press, S. 162-177. 2025. DOI: 10.20378/irb-106973

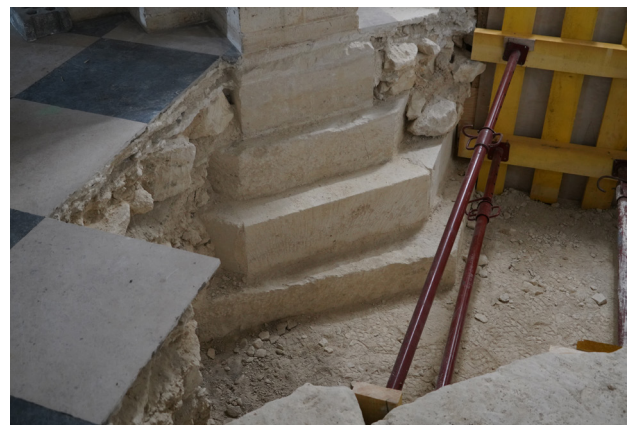
Abb. 3 Paris, Notre-Dame, westliches Langhaus, freigelegte Fundamente eines Mittelschiffspfeilers

Über die Beschaffenheit der Fundamente sind wir im Bereich der Westfassade bisher kaum informiert. Es bleibt der kurze Hinweis von Viollet-le-Duc, dass er dort einen Riss beobachten konnte. Leider fehlt zu diesem Befund eine Dokumentation, deshalb wissen wir auch nicht, wo dieser Schaden aufgetreten ist. Die unterschiedliche Neigung der Strebepfeilermassive spricht eher für eine eigenständige Punktfundamentierung der einzelnen Teile und gegen ein durchlaufendes Streifenfundament unter der gesamten Westfassade. Dies würde den Fundamenten unter den Pfeilern der Kathedrale entsprechen, wie sie im Zuge der Renovierungsarbeiten 2023 freigelegt wurden (Abb. 3). Nur eine archäologische Grabung könnte hier eine sichere Klärung bringen.

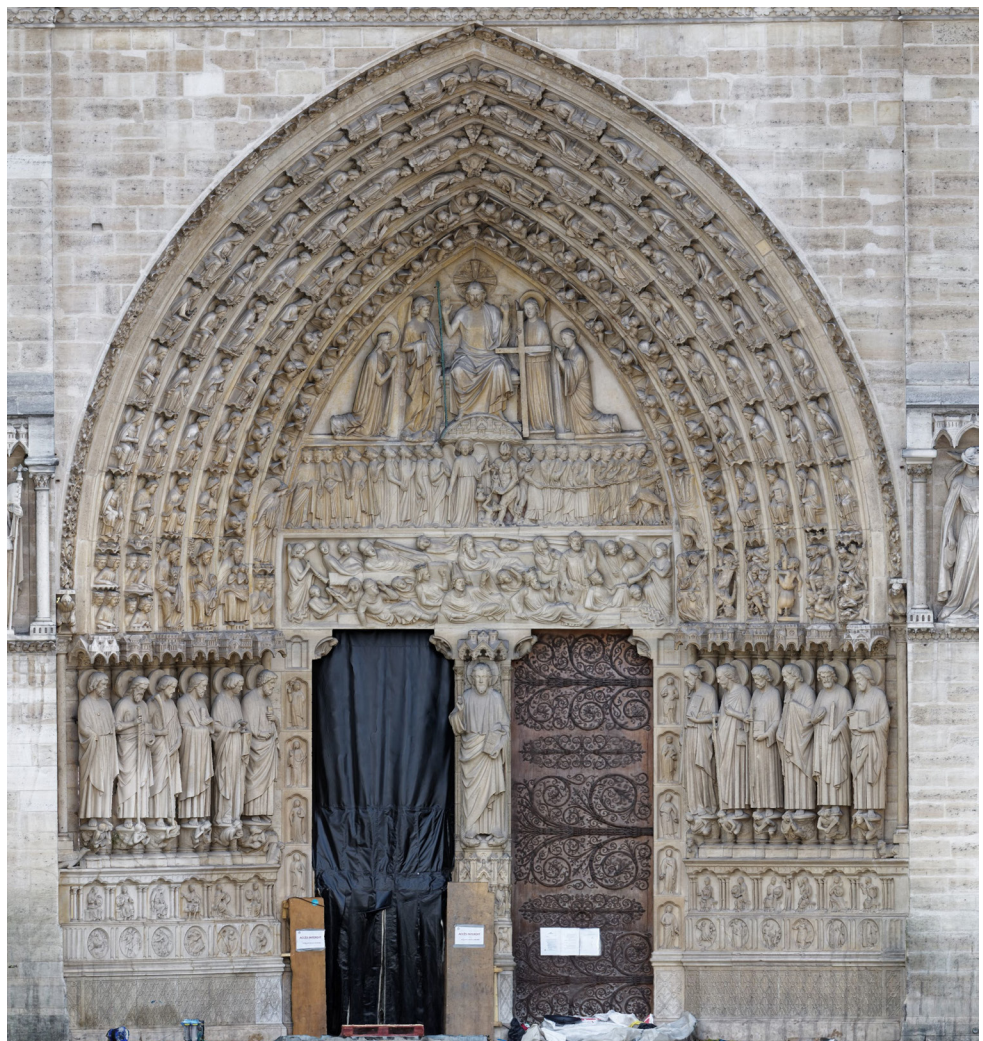
Abb. 6 Paris, Notre-Dame, Weltgerichtportal

die jedem Betrachter der Fassade sofort auffallen: In allen drei Westportalen gibt es Verschiebungen zwischen dem Gewände und den Archivolten: Die Bögen sitzen nicht korrekt über den Säulen, die sie tragen sollen. Besonders am Weltgerichtportal tritt dies deutlich zutage. Diese Ungereimtheiten sind jedoch nicht auf die Setzungen zurückzuführen. Vielmehr können wir hier die Reaktionen der mittelalterlichen Bauhütte auf die Setzungen greifen. Sie waren effizient. Die Maßnahmen glichen die Verformungen im Gewände aus und erlaubten dadurch einen Weiterbau ohne größere Planänderungen. Wenige, kleinere Korrekturen ermöglichten es, anschließend die offenbar schon vorbereiteten Archivolten auf den Unterbau aufzusetzen. Die Reparaturen fanden statt, als das Gewände bis zur Höhe des Baldachinfrieses aufgemauert war. Sie bewirkten jedoch keine Unterbrechung der Setzungen, die Fundamente blieben offenbar unangetastet. Es lassen sich vier wesentliche Maßnahmen unterscheiden:

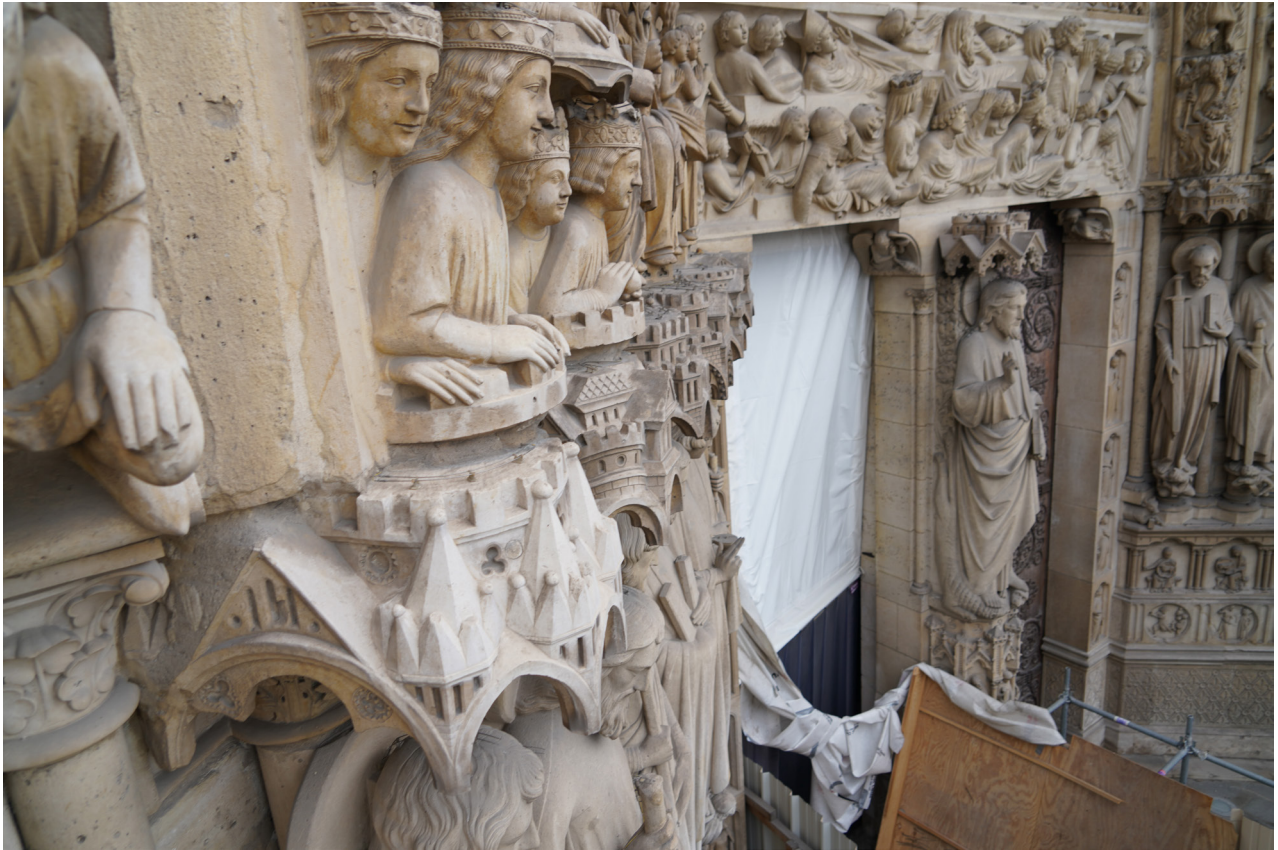
Abb. 9 Paris, Notre-Dame, Weltgerichtsportal, linkes Gewände, Verschiebung zwischen Figurenarchivolten und Baldachinfries

1. Im Grundriss wurde der Öffnungswinkel der Archivolten gegenüber dem Gewände verringert: Während die Gewände in einem Winkel von $44,34^\circ$ (Mittelwert) zur Längsachse des Gebäudes stehen, besitzt der Archivoltenrichter einen leicht veränderten Winkel von $47,50^\circ$ (Mittelwert) (Abb. 7). Mit dieser Veränderung reduziert sich die lichte Weite im äußeren Bereich der Archivolten. Das brachte eine Kompensation der aufgrund der Setzungen zu erwartenden Verformungen. Im Grundriss ist gut zu erkennen, dass die Archivolten nicht unmittelbar auf den Baldachin aufsitzen, wie ursprünglich geplant und in den Steinblöcken vorbereitet (Abb. 8). Das ist auf der linken Seite des Portals sogar mit bloßem Auge zu erkennen: Während die innerste Archivolte ca. 29 cm hinter dem Baldachin liegt, befindet sich die äußerste Figurenarchivolte fast über dem dazugehörigen Baldachin, nur um 7 cm nach innen verschoben (Abb. 9 und Abb. 10). Auf der rechten Seite ist diese Verschiebung we-

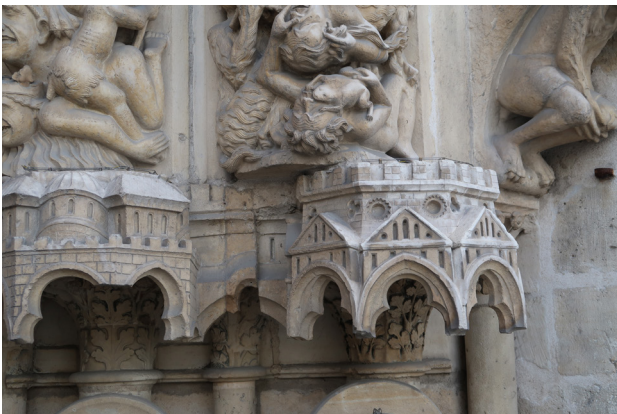
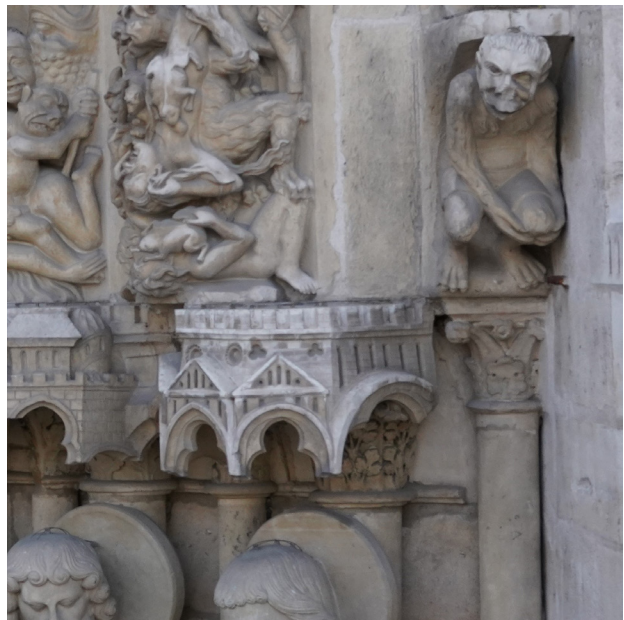
Abb. 12 (links) Paris, Notre-Dame, Weltgerichtsportal, rechtes Gewände, äußerer Abschnitt

Abb. 13 (rechts) Paris, Notre-Dame, Weltgerichtsportal, rechtes Gewände, äußerer Abschnitt, Ansicht von der Platzseite

gegenüber dem Gewände auszugleichen. Diese Aufgabe wurde pragmatisch und ökonomisch gelöst, indem sie sich auf einen Block konzentriert: Der äußere Baldachin im rechten Gewände wurde um 9 cm nach rechts verschoben, die dadurch entstandene Lücke mit einem Vierungsstein gefüllt (Abb. 11 und Abb. 12). Dadurch

wurde verhindert, dass eine Lücke zwischen dem Baldachinfries und der anschließenden äußeren Säule entsteht. Mit anderen Worten: Es wurde so vermieden, dass die undekorierte Archivolte ohne Verbindung zu den Säulchen in der Luft hängt (Abb. 13). Mit dieser Maßnahme mussten eine Reihe von Unstimmigkeiten in Kauf genommen

stalterisch reagieren konnte. Es handelt sich trotz der Unregelmäßigkeiten nicht um nachträgliche Abarbeitungen oder spontane Improvisierungen. Das lässt sich wiederum an der Gestaltung und den Dimensionen des äußeren Baldachins im rechten Gewände ablesen (Abb. 12 und Abb. 13). Dabei wird deutlich, dass die Gestaltung des äußeren Baldachins bereits für diese schwierige bauliche Situation angefertigt wurde. Bis auf die Endstücke besitzen alle Baldachinblöcke neben dem mittleren Kapitell an beiden Rändern jeweils noch ein weiteres halbes Kapitell. Im Fries kommen somit an der Nahtstelle zwei halbe Kapitelle zusammen. Logischerweise hat der äußere Baldachin im linken Gewände nur auf Seite zum Gewände hin ein halbes Kapitell, weil nach außen hin der Fries endet. Im rechten Gewände besitzt der äußere Block hingegen gar kein halbes Kapitell: Der Abstand vom mittleren Kapitell bis zum Rand des Steins beträgt aber wie bei allen anderen Steinen 20 cm. Das bedeutet: Der Block wurde nicht gekürzt, sondern er ist von Anfang an ohne halbes Kapitell konzipiert, weil dieses bereits für

den Vierungsstein vorgesehen war. Bildhauerarbeit, Korrektur und Versatz hingen also zeitlich sehr eng zusammen. Dies wird durch die Gestaltung der Frontseite des Baldachins bestätigt: Dem Dreipass fehlt der rechte Bogen, die rahmende Leiste darüber ist nicht zu Ende geführt (Abb. 13). Allerdings ist hier nichts abgearbeitet. Das zeigt der obere Teil des Baldachins mit seinen sechs Lichtschlitzen, die perfekt symmetrisch über die Fassade verteilt sind. Der Block ist genau für diese Position angefertigt worden.

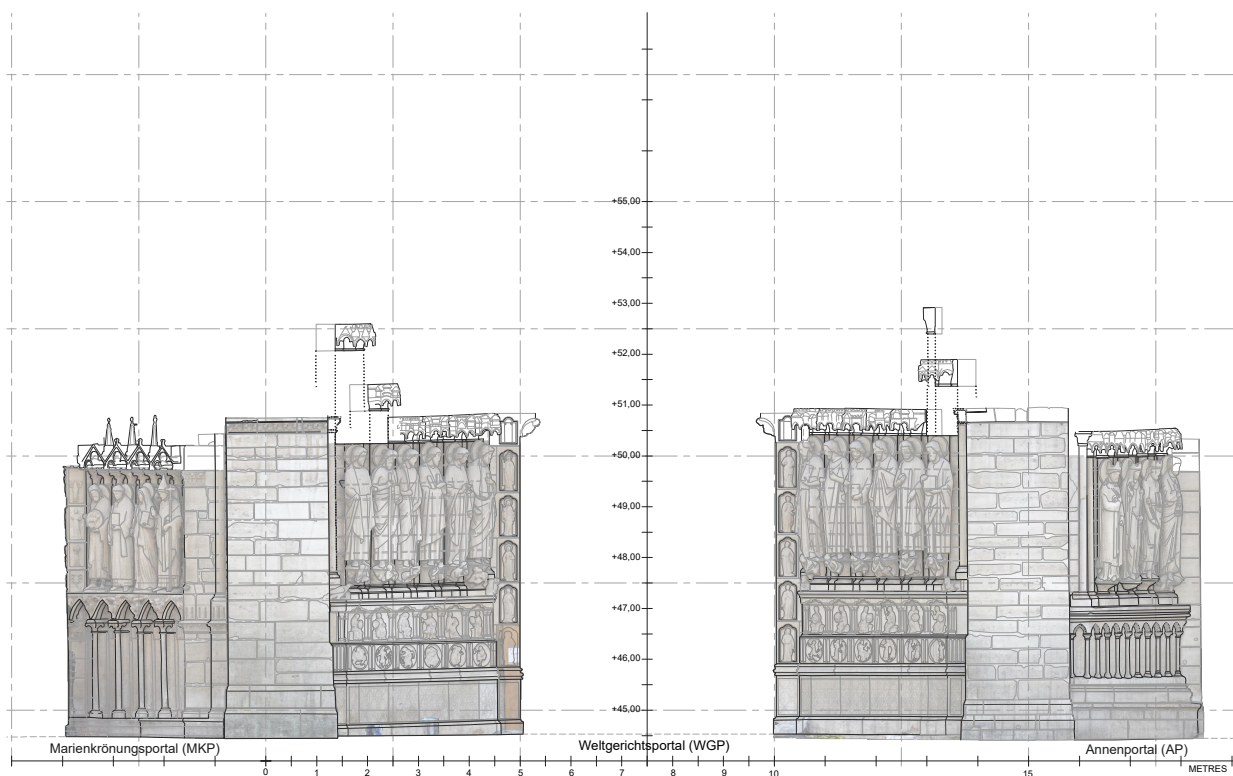
Abb. 18 Paris, Notre-Dame, Weltgerichtsportal, Bauphase 1

sich die Baugeschichte recht genau rekonstruieren. Am Anfang stand die gleichzeitige Errichtung der beiden Strebepfeilermassive einschließlich der riesigen Punktfundamente (Abb. 18). Bei diesen Portalelementen handelt es sich um äußerst komplexe Bauteile: Sie umfassen nach Westen hin jeweils eine Hälfte des Gerichtsportals und eine des benachbarten Portals. Außerdem ist in dem Massiv die Stärke der Westfassade festgelegt und nach innen hin das Revers mit dem vollständigen Dienstsistem des Innenraumes. An beiden Seiten des Portals wurde gleichzeitig gearbeitet, bis Setzungen ein Eingreifen erforderten.
