Der Baubefund zu den Balkendecken in den Räumen 0.06 und 0.07 für den Bauzustand unter Andrea del Sarto

Die Zeichnung basiert in ihren Grundzügen auf der verformungsgerechten Vermessung

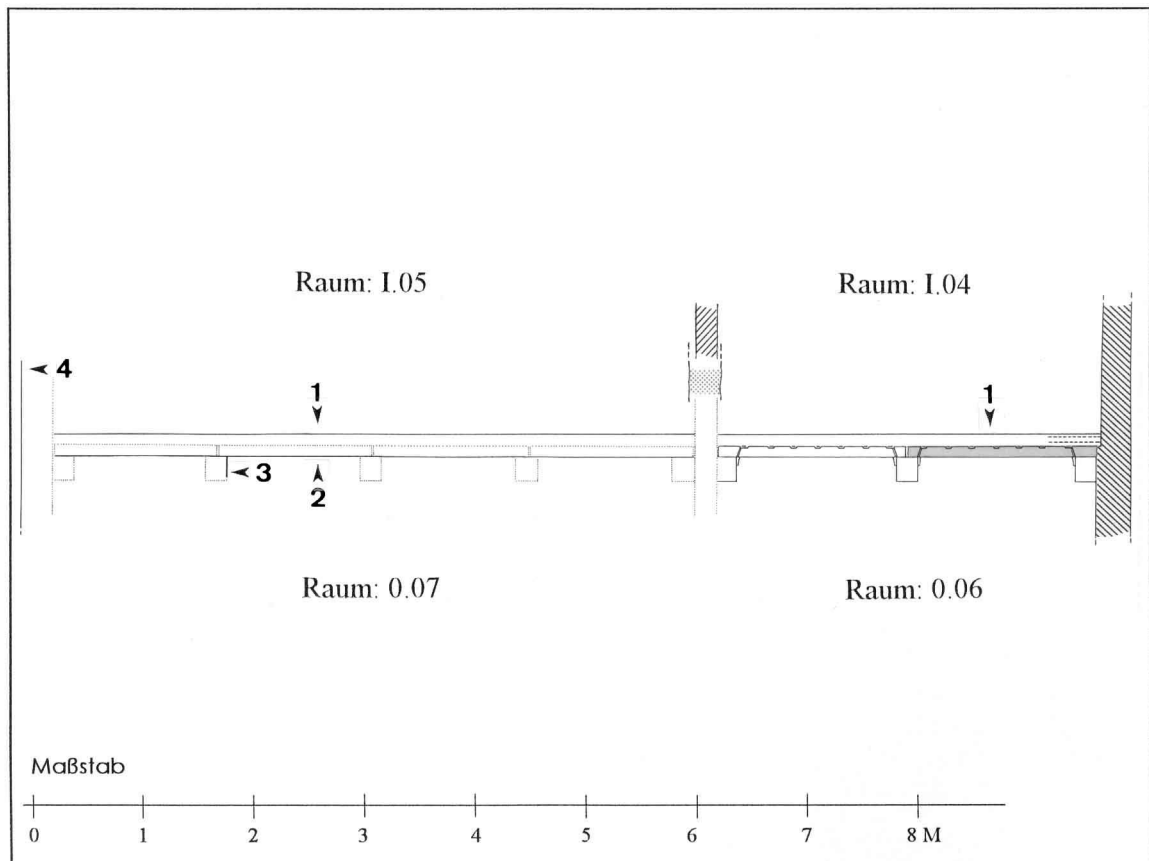
Das nachgewiesenes Bodenniveau im ersten Obergeschoß - Aufgrund einer rötlichen Verfärbung am Übergang zwischen Wand und Boden befand sich wohl ursprünglich ein Terrakottaboden in diesem Zimmer - Die Verlegeart läßt sich nicht mehr nachvollziehen - Der Fußbodenaufbau bestand voraussichtlich aus einer Bretterschalung über der tragenden Holzkonstruktion und einem Mörtelbett mit abschließendem Terrakottabelag

nachgewiesene Unterkante des Streichbalkens in Raum 0.07

nachgewiesene östliche Kante eines Balkenloches für einen ehemaligen Unterzug

belegte Wandkante aufgrund rechnerischer Nachweise der Achsenabstände im Raum 0.08 sowie einer angenommenen Wandbreite von ca. 48 cm aufgrund der Befundlage im Keller und eines in situ verbliebenen Wandstückes unter dem ersten Lauf des heutigen Treppenhauses
