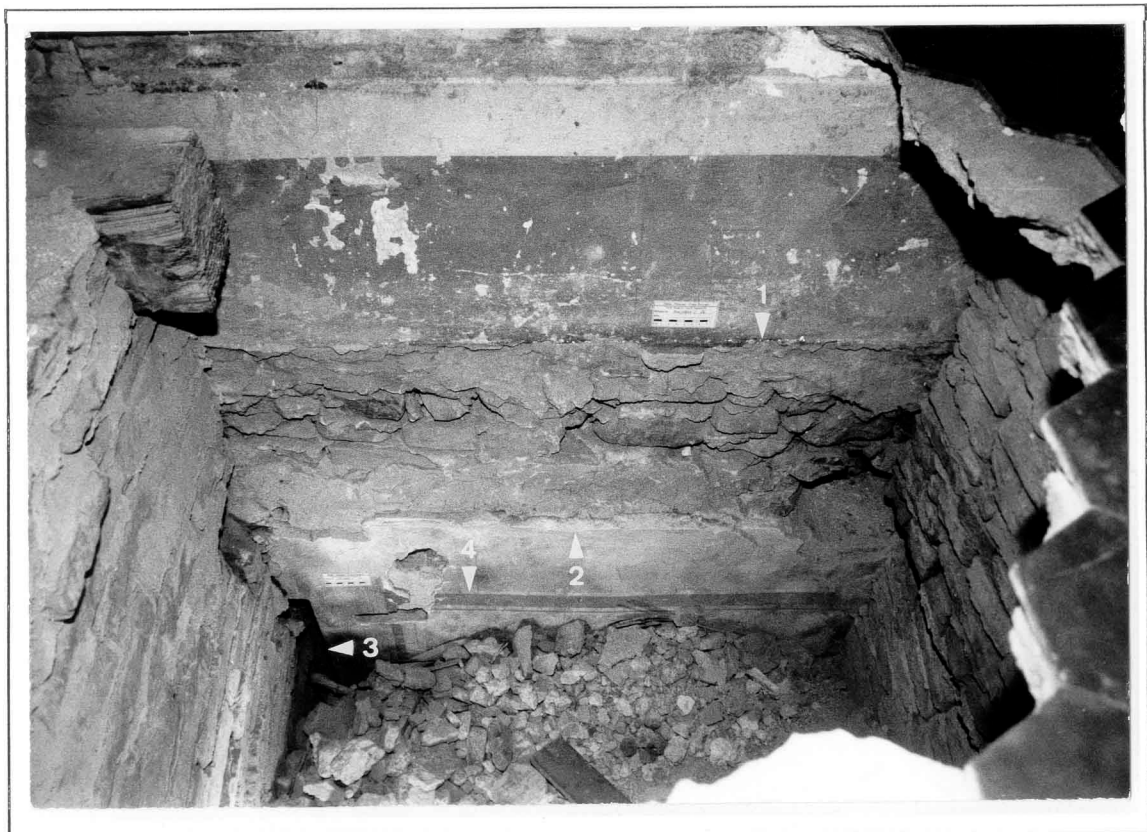
Die Bodensondage im heutigen Raum 304 vor der Westwand

- 1 ➤ ehemaliges Bodenniveau im ersten Obergeschoß
- 2 ➤ ehemalige Unterkante der Deckenkonstruktion zwischen Erdgeschoß und erstem Obergeschoß
- 3 ➤ Ansatz der ehemaligen Fensterlaibung
- 4 ➤ Reste der Ausmalung aus der Zeit vor dem Einbau des Viersäulensaals in der zweiten Hälfte des 19. Jahrhunderts - Die Farbfassung weist einen Begleiter aus künstlichem Ultramarinblau auf
