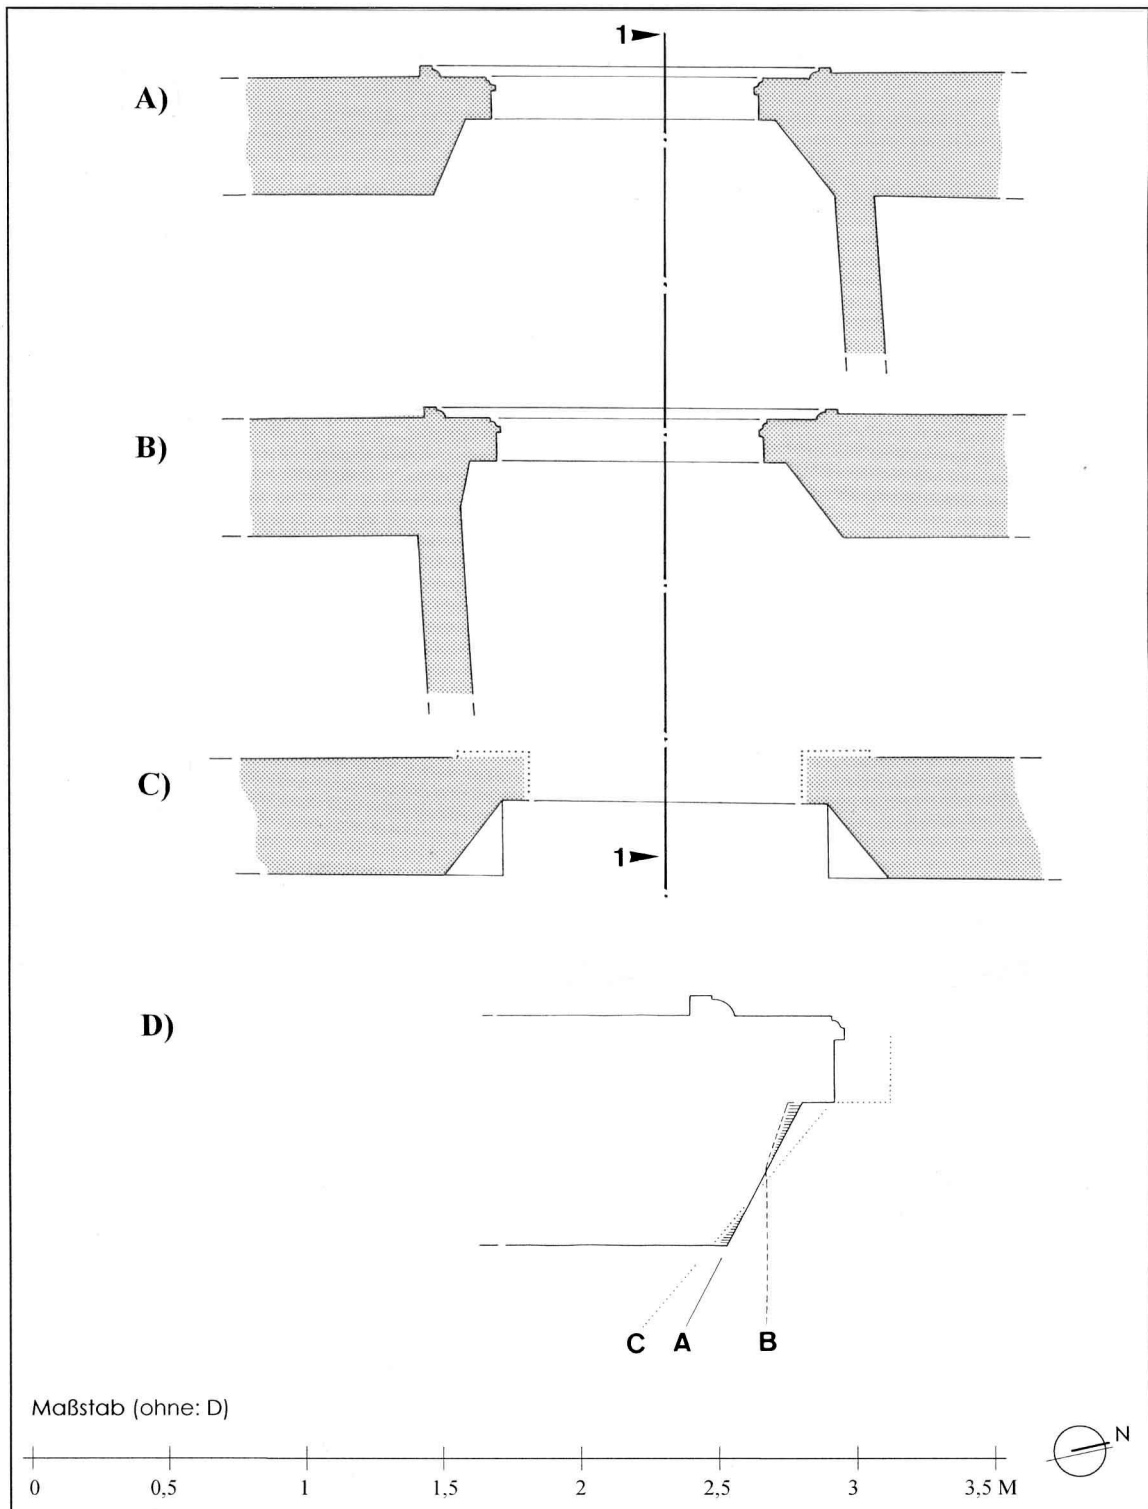
Die unterschiedlichen Bauphasen des westlichen Mittelfensters im ersten Obergeschoß zur heutigen *Via Capponi*

- A) Zustand seit dem Umbau gegen 1870
- B) Veränderungen und Verschiebung des Fensters unter Federico Zuccari gegen 1579
- C) Bauzustand unter Andrea del Sarto ab 1520
- D) Detailschnitt durch die südliche Laibung des Fensters
