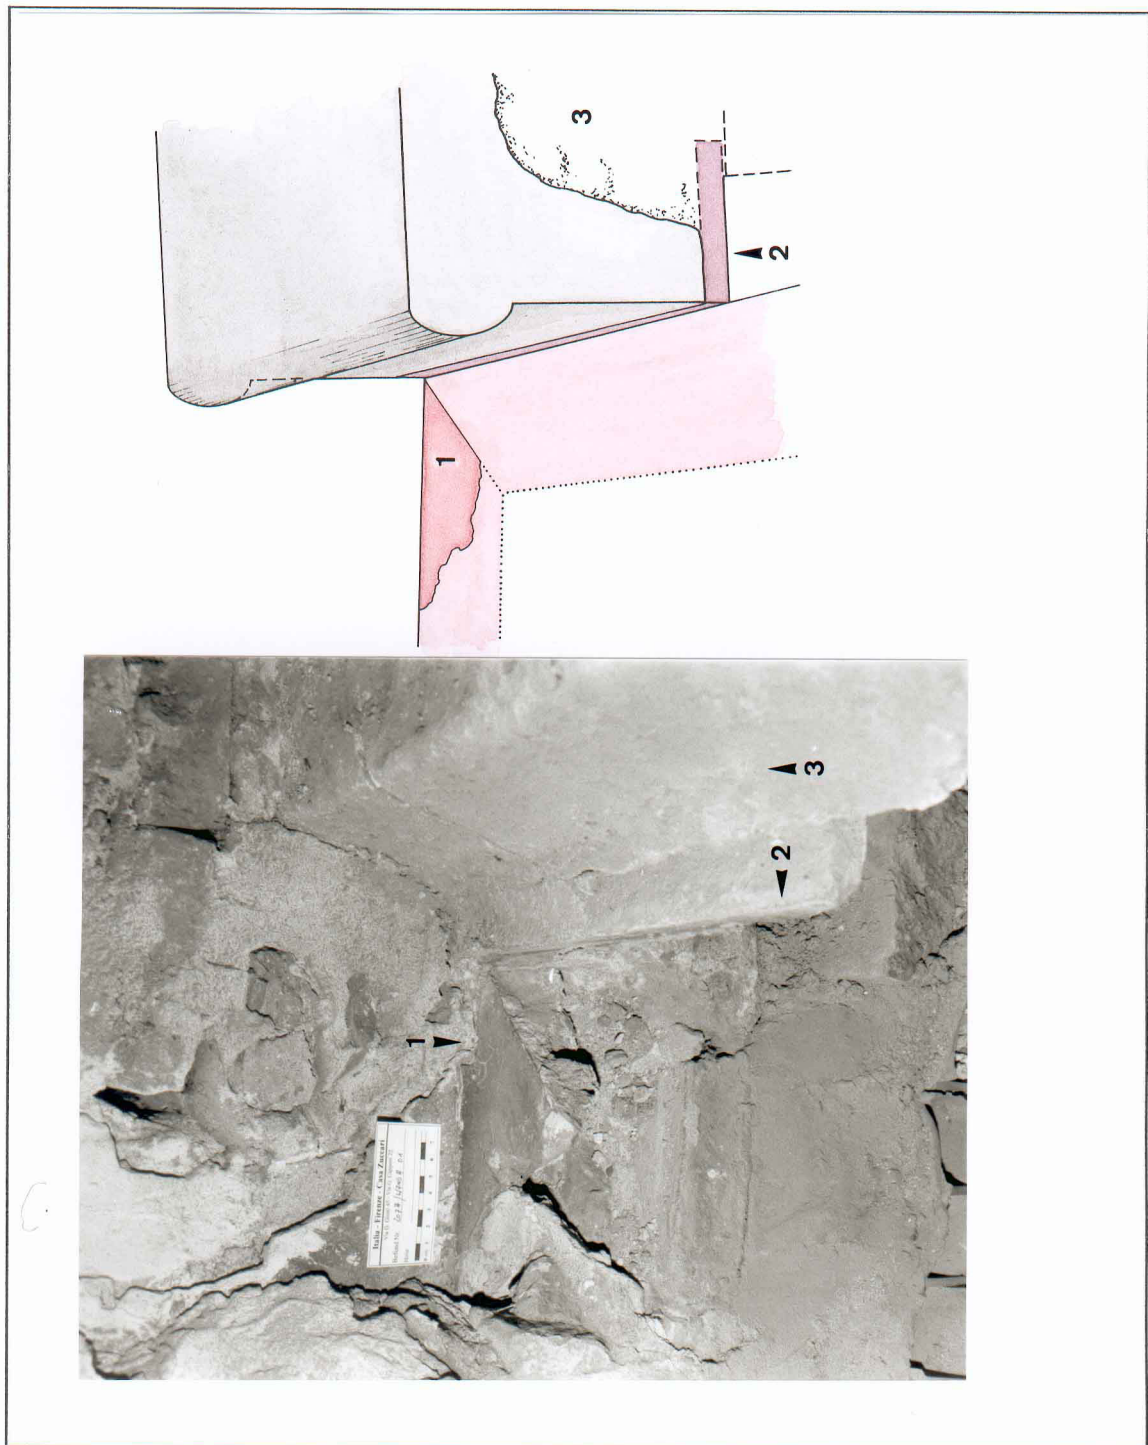
(Abb. gedreht)

**A:** Der Baubefund in der nordöstlichen Ecke des östlichen Wendepodestes zwischen Erdgeschoß und erstem Obergeschoß

**B:** Die Rekonstruktion des Bodenbelags und der ersten Stufe des zweiten Treppenlaufs

- 1 ➤ erhaltenes Fragment einer Bodenplatte aus Terrakotta
- 2 ➤ Terrakottaplate unter der ersten Setzstufe des zweiten Treppenlaufs
- 3 ➤ Unterbau der ersten Setzstufe
