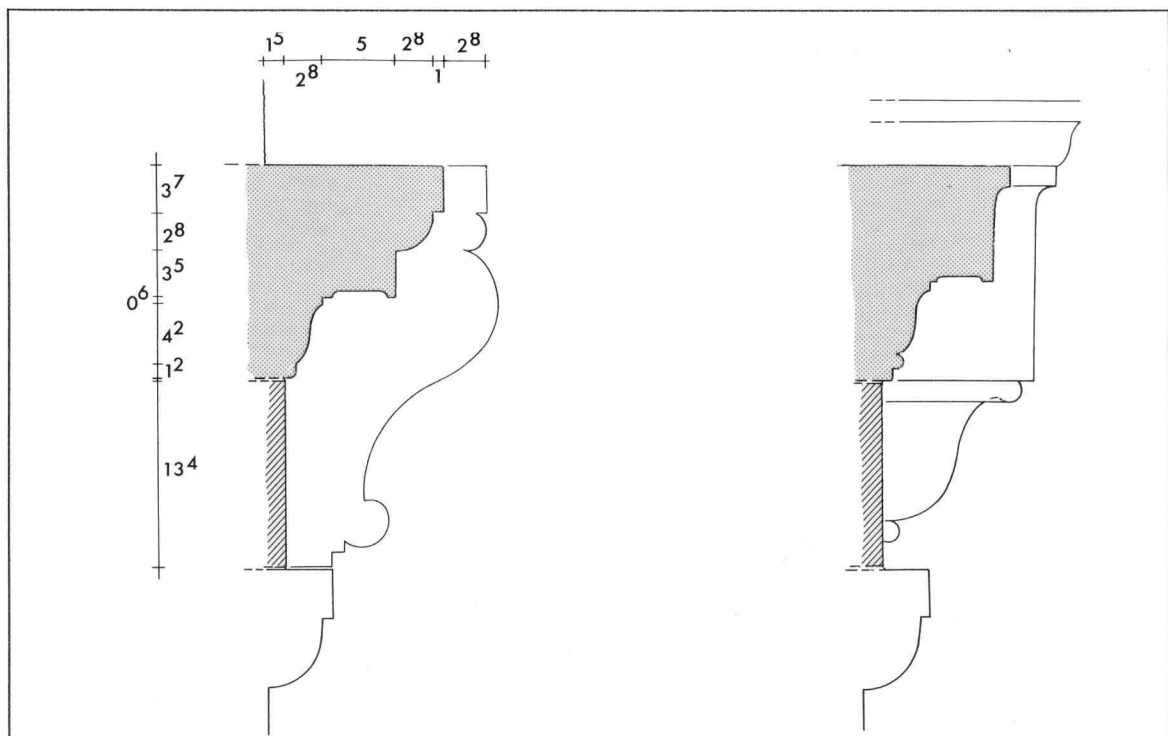
A: Der Vertikalschnitt durch das Verdachungsgesims im ersten Obergeschoß des Wohnhauses aus der Zeit nach dem Umbau in der zweiten Hälfte des 19. Jahrhunderts

B: Der Schnitt durch das Verdachungsgesims im ersten Obergeschoß des Atelierbaues aus der Zeit von Federico Zuccari

(Die Maße des Gesimses konnten nicht vor Ort abgenommen werden. Die Abbildung entstand nach älteren Photographien, wobei in der Darstellung in erster Linie die Profilabfolge relevant ist.)
