Aufmaßzeichnung der östlichen Gartenrückwand

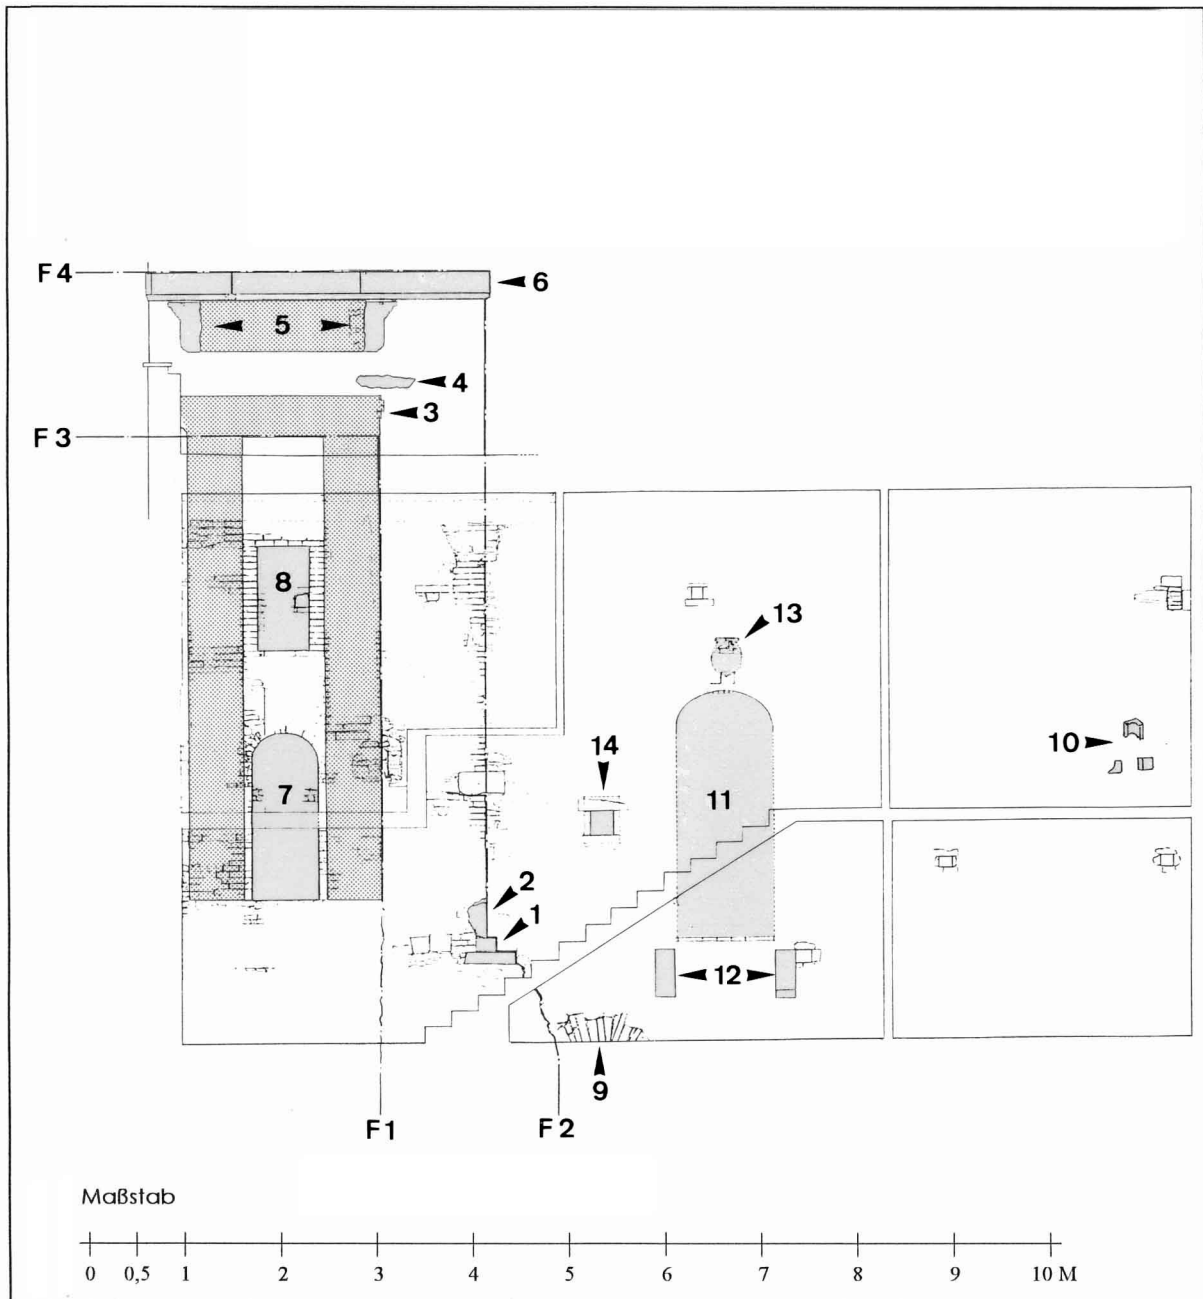
F 1 = heute sichtbare vertikale Fuge; **F 2** = nachgewiesene vertikale Fuge; **F 3** = horizontale Fuge der ersten Bauphase(?); **F 4** = horizontale Fuge der zweiten Bauphase

1 ➤ = unterer Abschluß der vertikalen Fuge auf zwei Werksteinen; **2** ➤ = Abarbeitungen oberhalb der Werksteine im nördlichen Teil der Wand; **3** ➤ = südliche Kante des Horizontalprofils; **4** ➤ = Bruchstein aus Pietra Serena; **5** ➤ = abgearbeitete Werksteine als seitliche Fassung eines ehemaligen Gesimses; **6** ➤ = umlaufendes Sohlbankgesims der Fassade zur *Via Giusti* als Horizontalprofil; **7** ➤ = halbrunde Wandnische mit apsidialem Schluß - Die Unterkante der Wandnische entspricht Unterkante Pilasteransatz; **8** ➤ = ca. 6 cm eingelassenes Feld; **9** ➤ = Entlastungsbogen über ehemaligem Kellerfenster; **10** ➤ = sekundär vermauerter Konsolstein; **11** ➤ = zentrale Nische; **12** ➤ = abgearbeitet Konsolsteine unter der zentralen Wandnische; **13** ➤ = Tonkrug über dem Scheitel der Nische; Gegen das Verkippen nach vorne ist der Krug durch eine horizontale Eisenstange gesichert; **14** ➤ = ehemals zugesetztes Fenster

abgearbeitete Backsteine (später entstandene Fehlstellen sind in dieser Graphik ergänzt)
