Der Baubefund für die Atelierfassade zur *Via Giusti* für den Bauzustand unter Federico Zuccari

(Die Abbildung basiert auf einer photogrammetrischen Vermessung durch Dario Melloni. Diese bereits publiziert in: Heikamp 1996 C, o.Z)

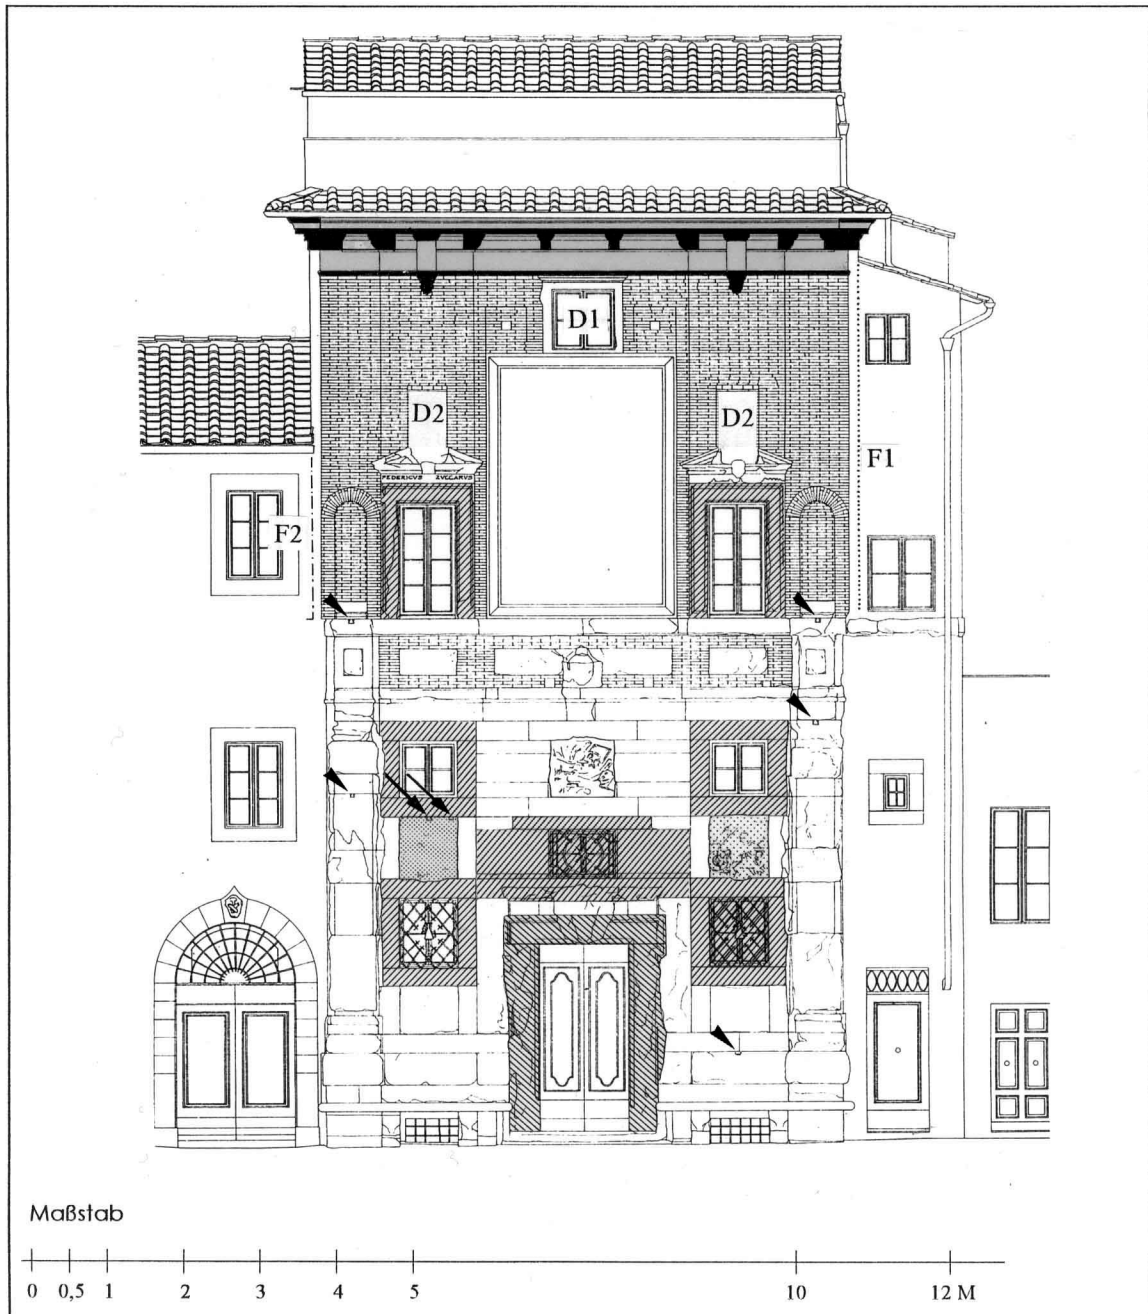
nachgewiesene Eisenklammern

nachgewiesene Wolfslöcher zum Versetzen der Bauteile

verklammerte Bauteile

wahrscheinlich verklammertes Bauteil (bereits leicht nach vorne verkippt)

Türgewände (Mindeststärke in der Laibung: 27,5 cm)

Fenstergewände (Mindeststärke in den Laibungen: 13,5 cm)

Werksteine aus Pietra Serena im Traufgesims

Backsteine als baulicher Untergrund für anmodellierte Profile im Traufgesims

vertikale Baufuge

nachträglich eingesetzte Fensteröffnung im zweiten Obergeschoß

Nischenrückwände aus Bruchstein
