Die Konstruktion des Sturzes oberhalb der Wandnische über den Fenstern des ersten Hauptgeschosses am Ateliergebäude

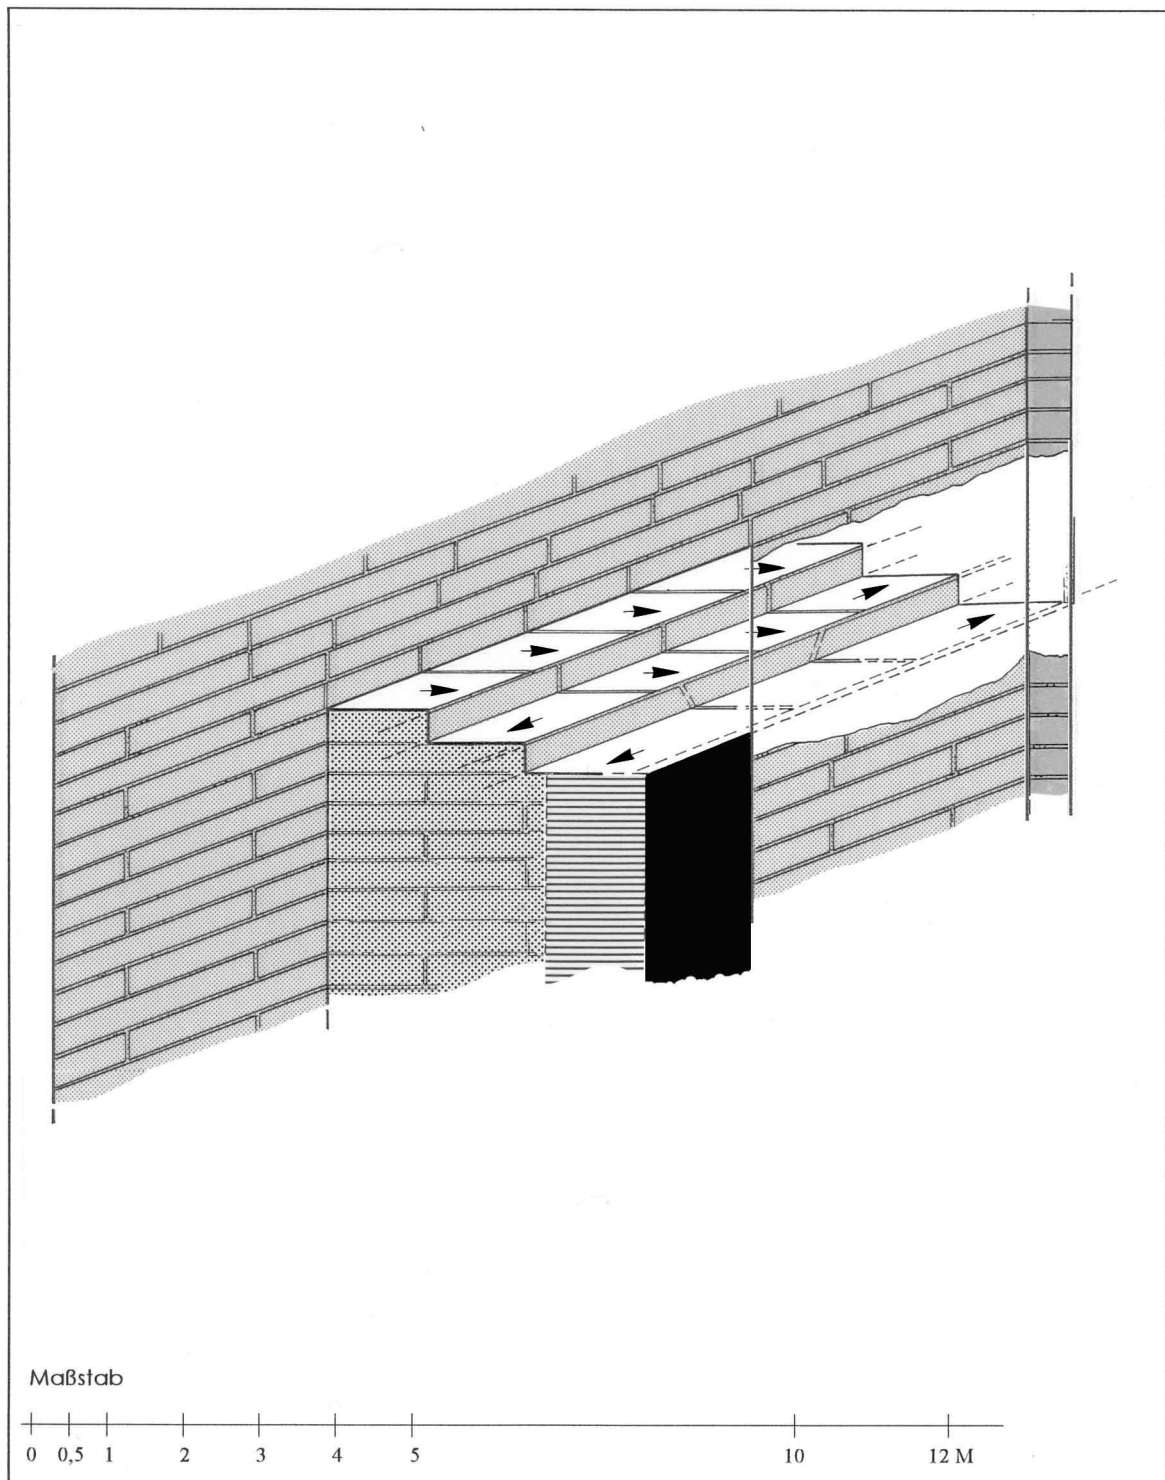
Sichtseite der Backsteinwand

Laibung der Wandnische

Nischenrückwand aus verputztem Bruchstein im Schnitt

Tiefenausdehnung der Backsteine
