Die Treppenaustritte im ersten und zweiten Obergeschoß für den Bauzustand unter Federico Zuccari

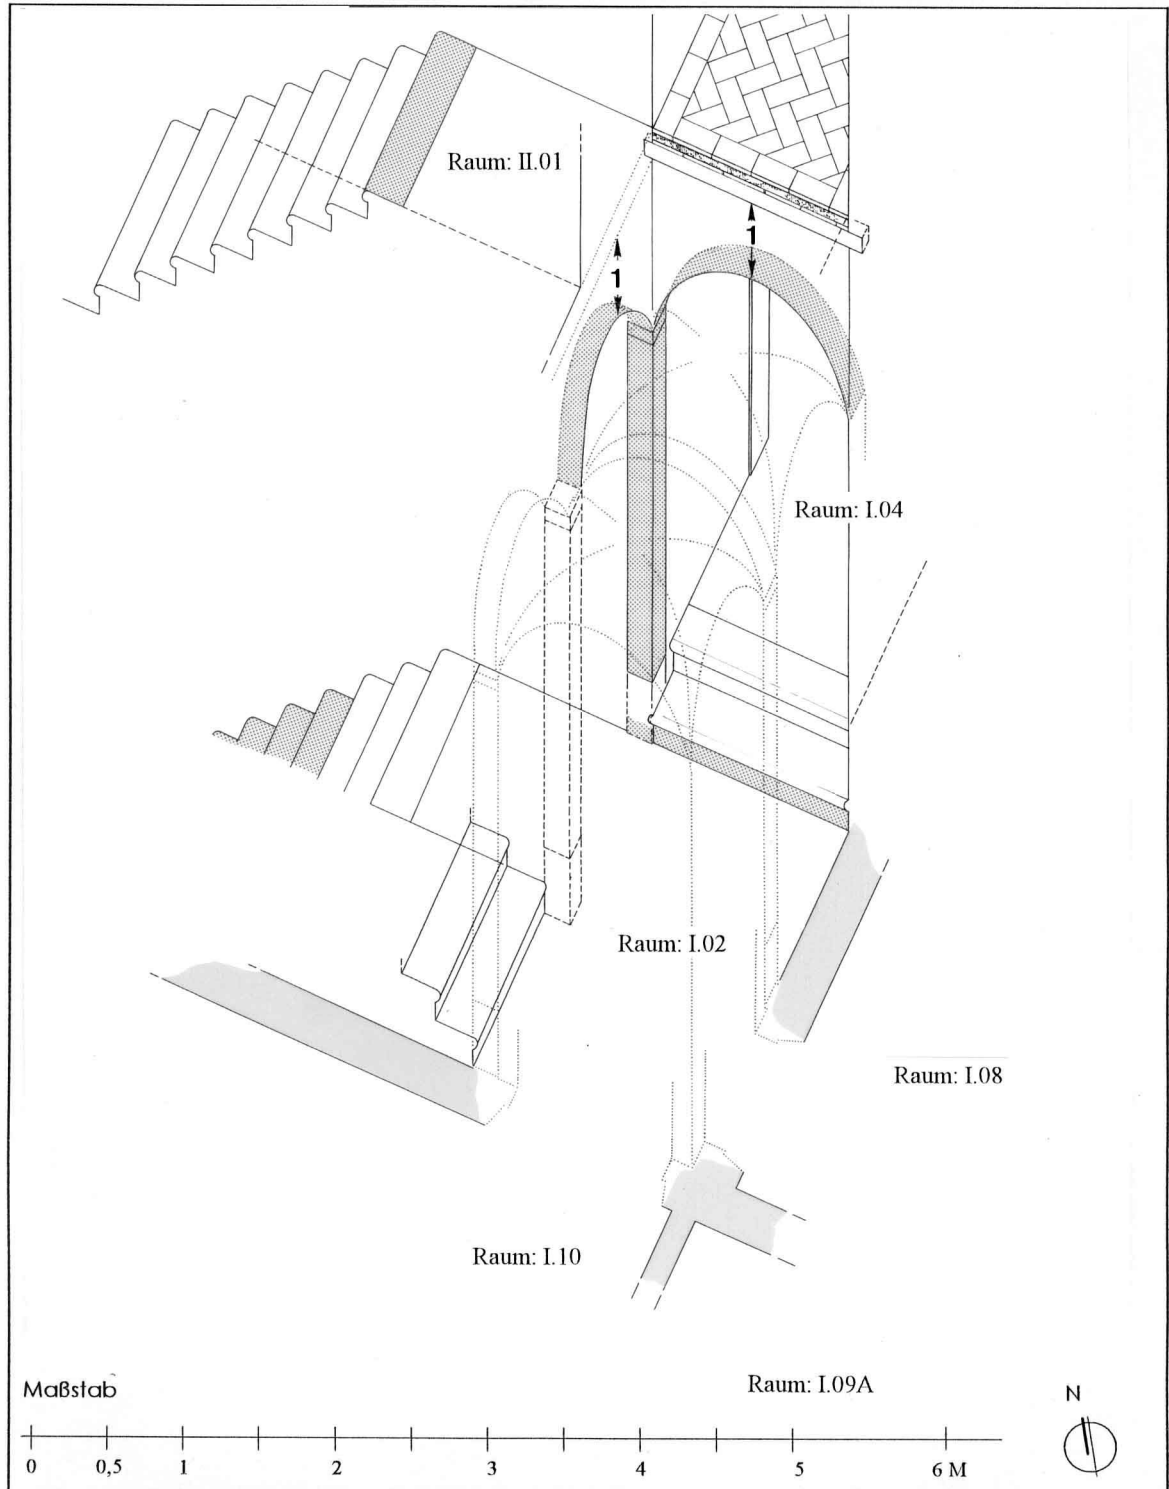
Die Bauhöhe zwischen den Gurtbögen im ersten Obergeschoß und den gebeilten Balken der darüberliegenden Deckenkonstruktion entspricht annähernd der halben Breite des Treppenpodestes und deutet so auf ein Kreuzgratgewölbe in Leitbaukonstruktion über dem Treppenaustritt hin.
