Befunde zum Treppenpodest zwischen erstem und zweiten Obergeschoß
für den Bauzustand unter Federico Zuccari

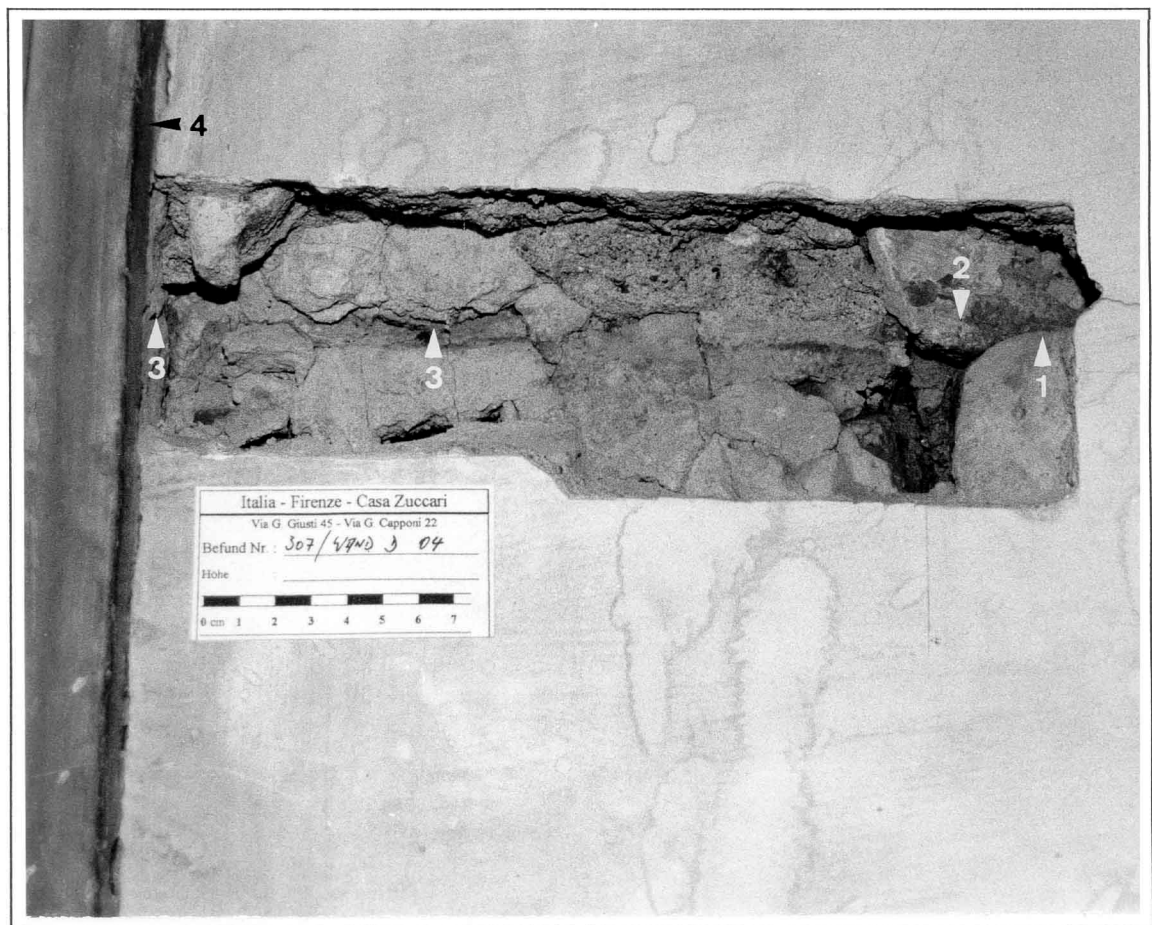
- 1 ➤ Schwelle aus Pietra Serena und ehemaliges Bodenniveau
- 2 ➤ abgerundete Wand am Zwischenpodest
- 3 ➤ horizontale Putzkante
- 4 ➤ Fenstergewände aus Pietra Serena
