Das Horizontalprofil über den Wandpilastern der Gartenfassade des Ateliergebäudes unter Federico Zuccari

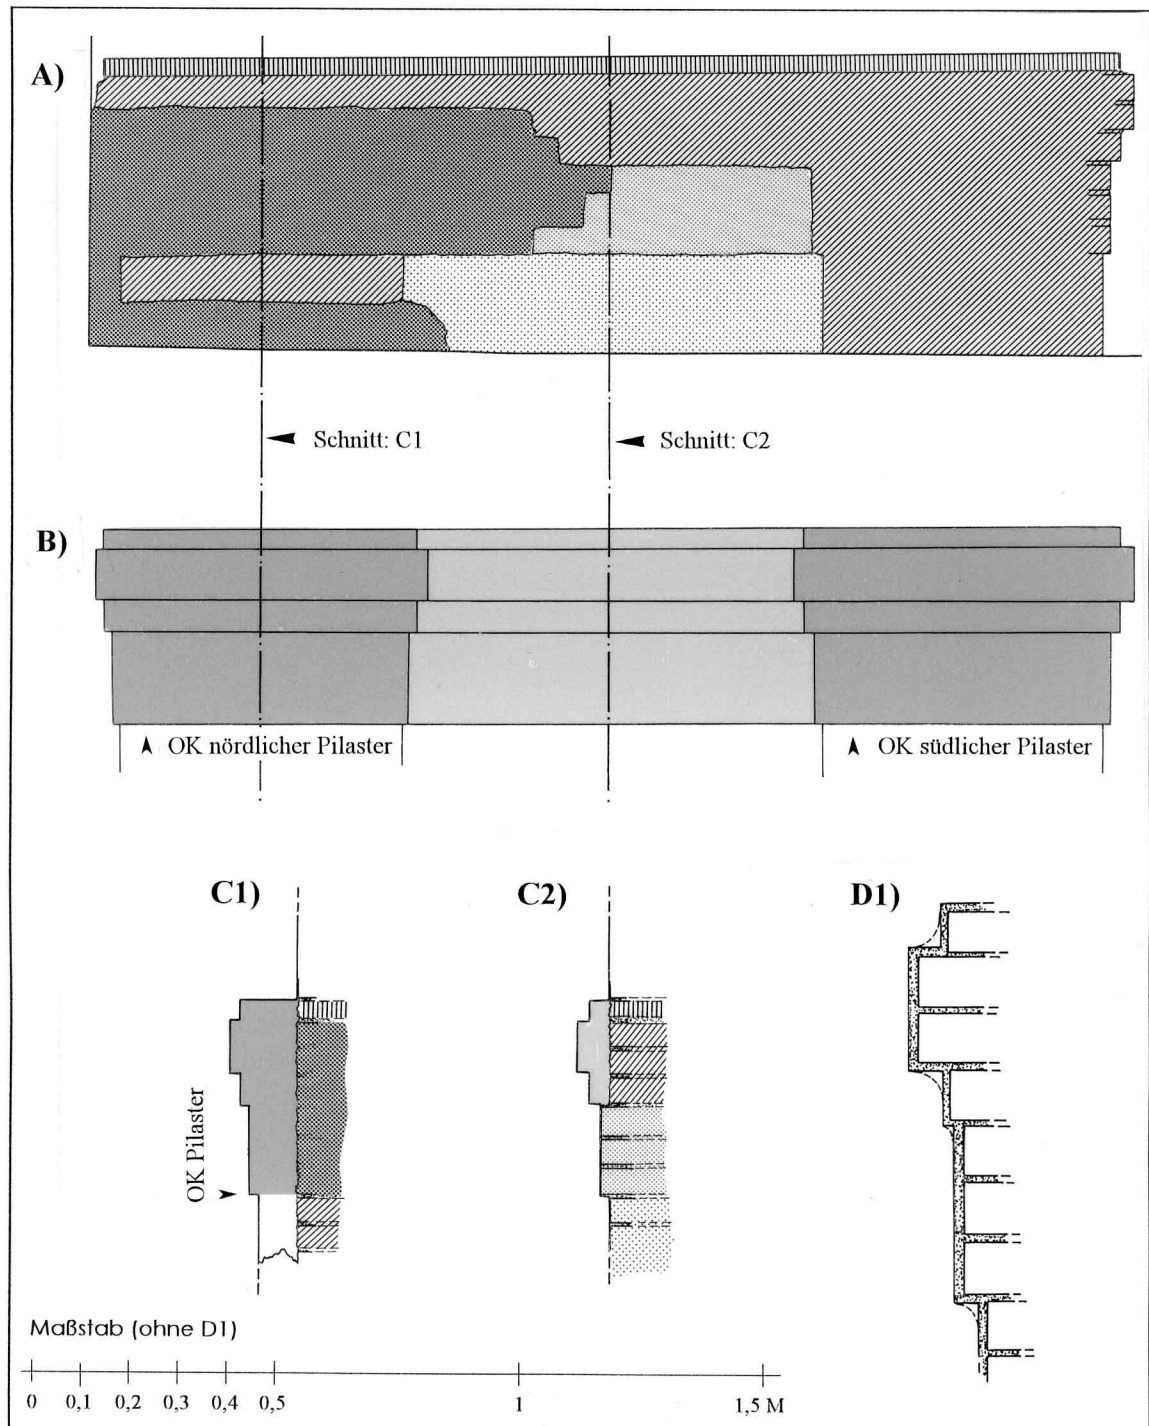
- A)** schematische Darstellung der Befundlage im Profilbereich über den Pilastern
B) schematische Rekonstruktion des Profilbereichs
C1) Schnitt durch den nördlichen Pilaster und das Profil
C2) zentraler Schnitt durch das Horizontalprofil
D1) rekonstruierter Detailschnitt durch das Horizontalprofil
