Mögliche Rekonstruktion der unvollendeten Gartenrückwand in der ersten Bauphase unter Federico Zuccari mit gespiegelten Befunden

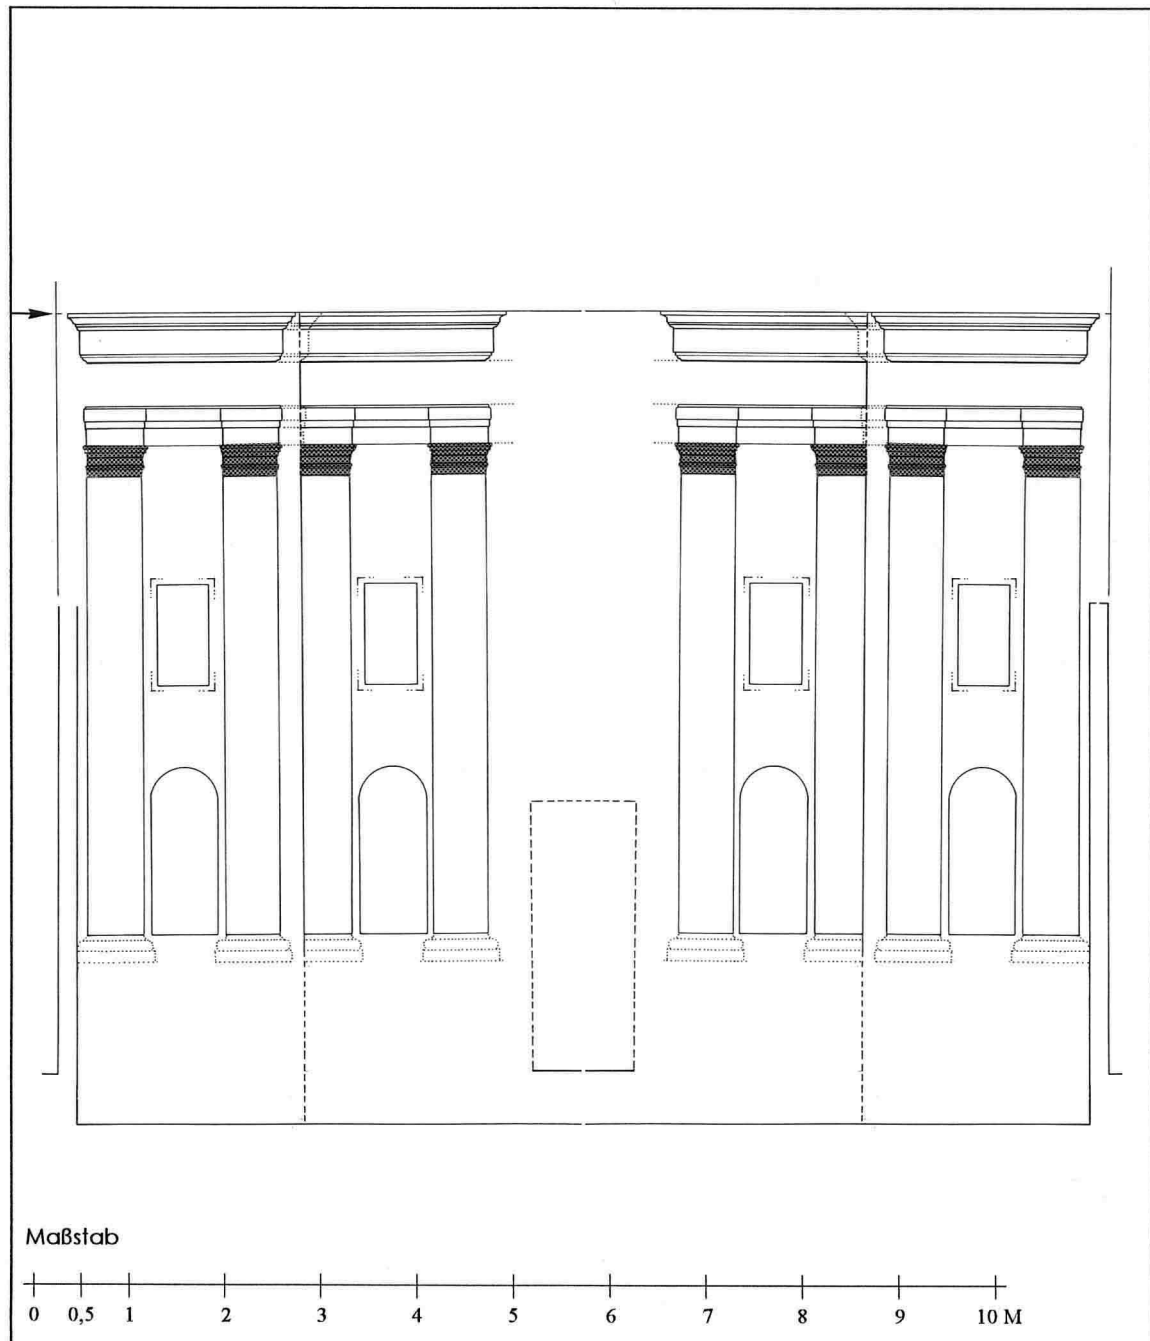
Unklar bleibt die Ausbildung des Sockelbereiches und der Stufen zwischen dem Niveau des Gartens und dem Ateliergebäudes. Zudem läßt sich nicht ermitteln, ob ursprünglich eine Kapitell oberhalb der Pilaster geplant war und die Gesimse als durchgehende Horizontalprofile ausgebildet werden sollten.
