CASA ZUCCARI - FLORENZ
Wohnhaus

Bauzustand um 1580
2. Obergeschoß

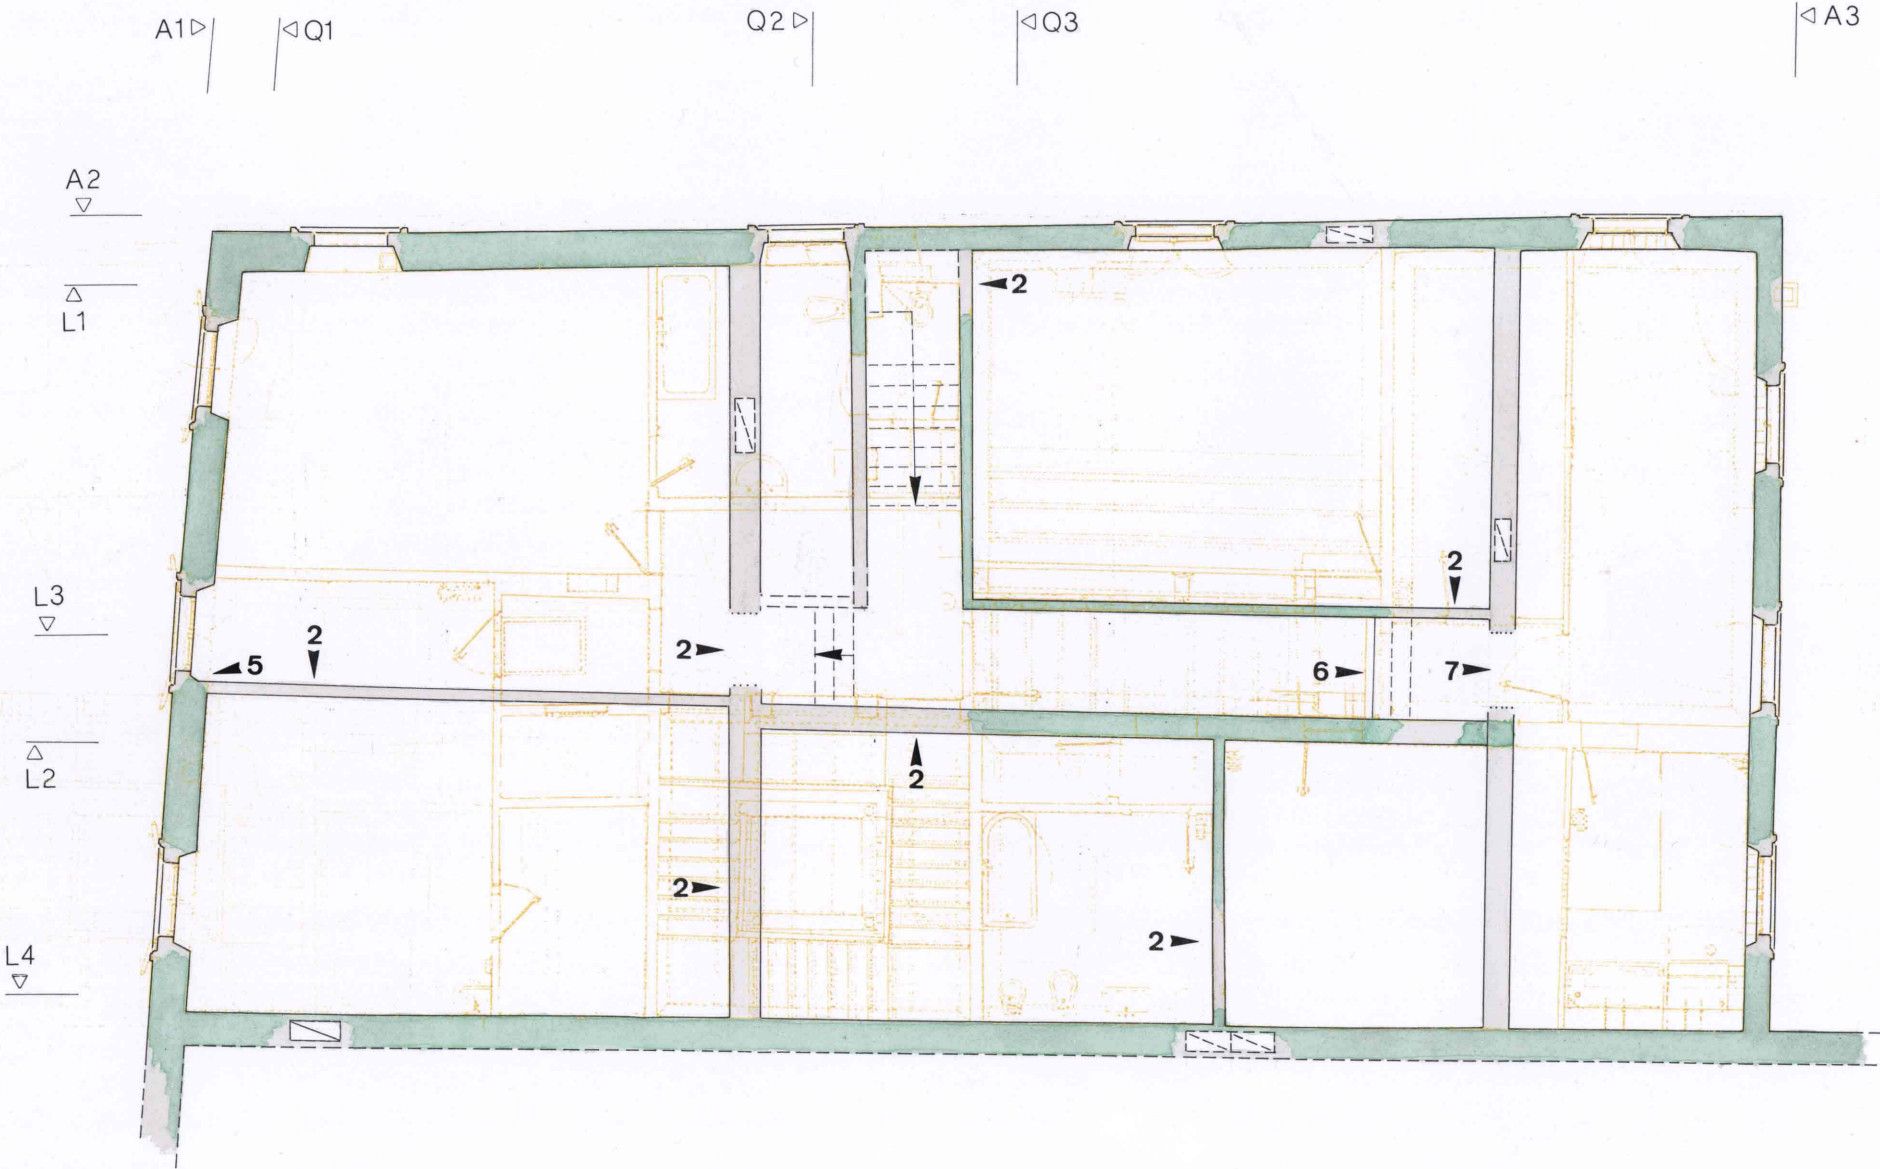
- B Brunnenschacht
- 1 ➤ vertikale Baufuge
- 2 ➤ vermutete Lage einer Tür bzw. eines Fensters
- 3 ➤ Knick in der Mauer des Erdgeschosses und des ersten Obergeschosses

- 4 ➤ mögliche Lage eines Kamins bzw. einer Feuerstelle
- 5 ➤ nachgewiesener Wandanschluß
- 6 ➤ Stufe, wahrscheinlich mit weiteren Stufen im Anschluß
- 7 ➤ Durchgang, möglicherweise mit weiteren Stufen im Anschluß
